Rehabilitación del patrimonio arquitectónico educacional
El caso del Ex Instituto Zambrano

Planteamiento Integral del problema de Título
Facultad de Arquitectura y Urbanismo
Universidad de Chile

Otoño 2021

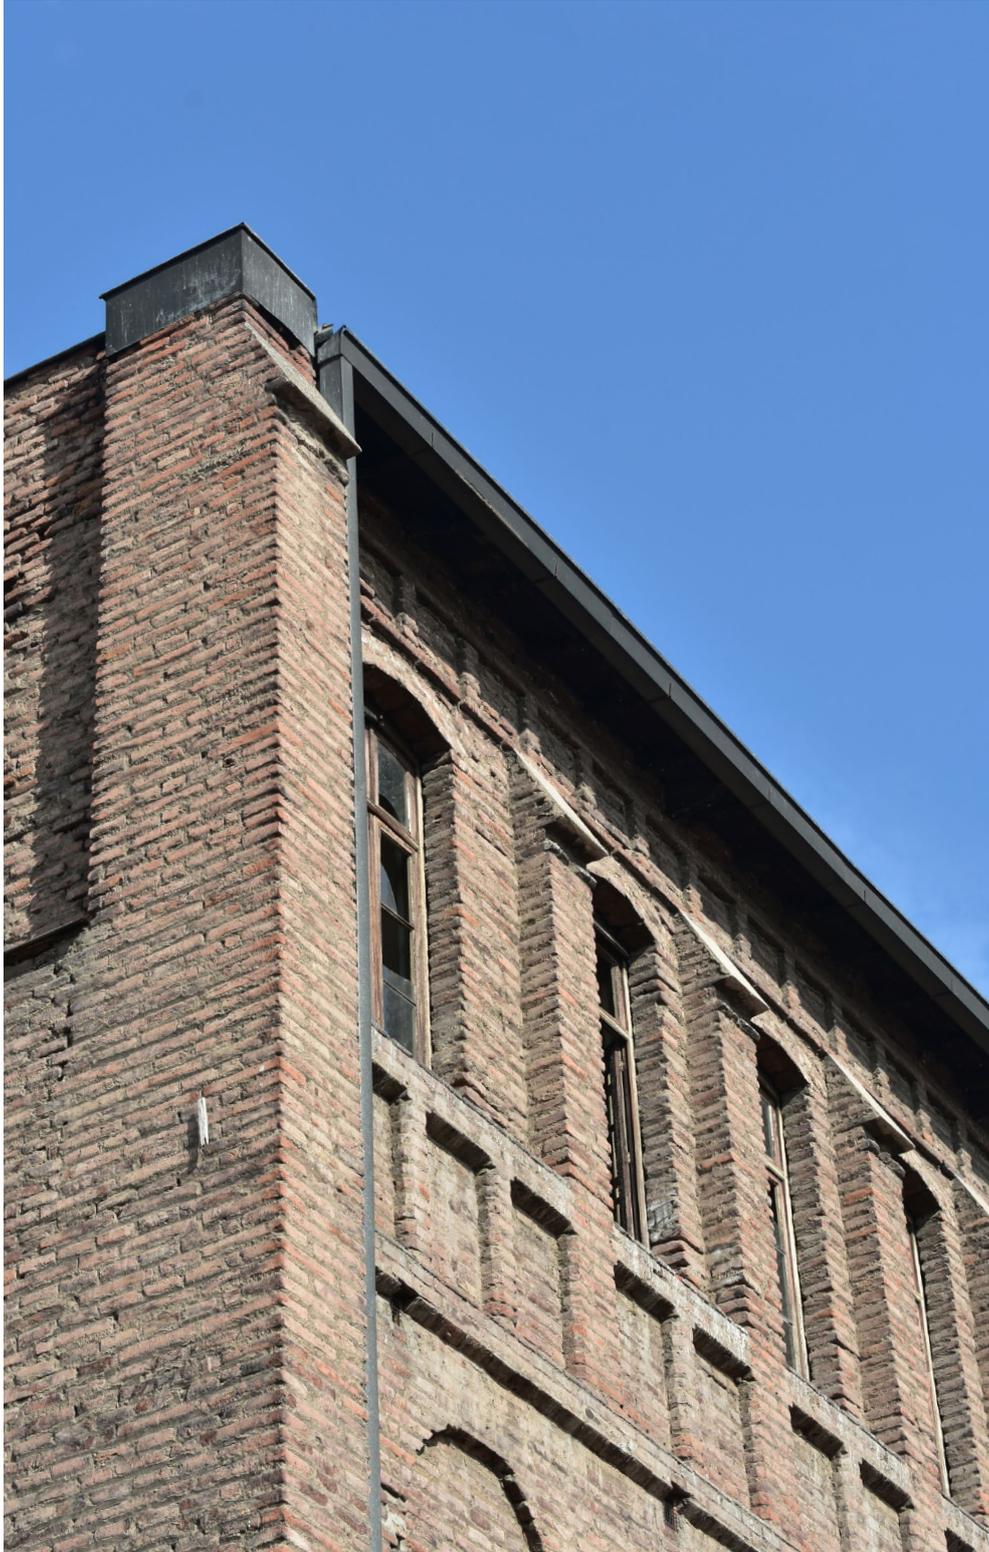
Fig. 1. Esquina nororiente volumen Ex Instituto Zambrano
Fuente: Elaboración propia

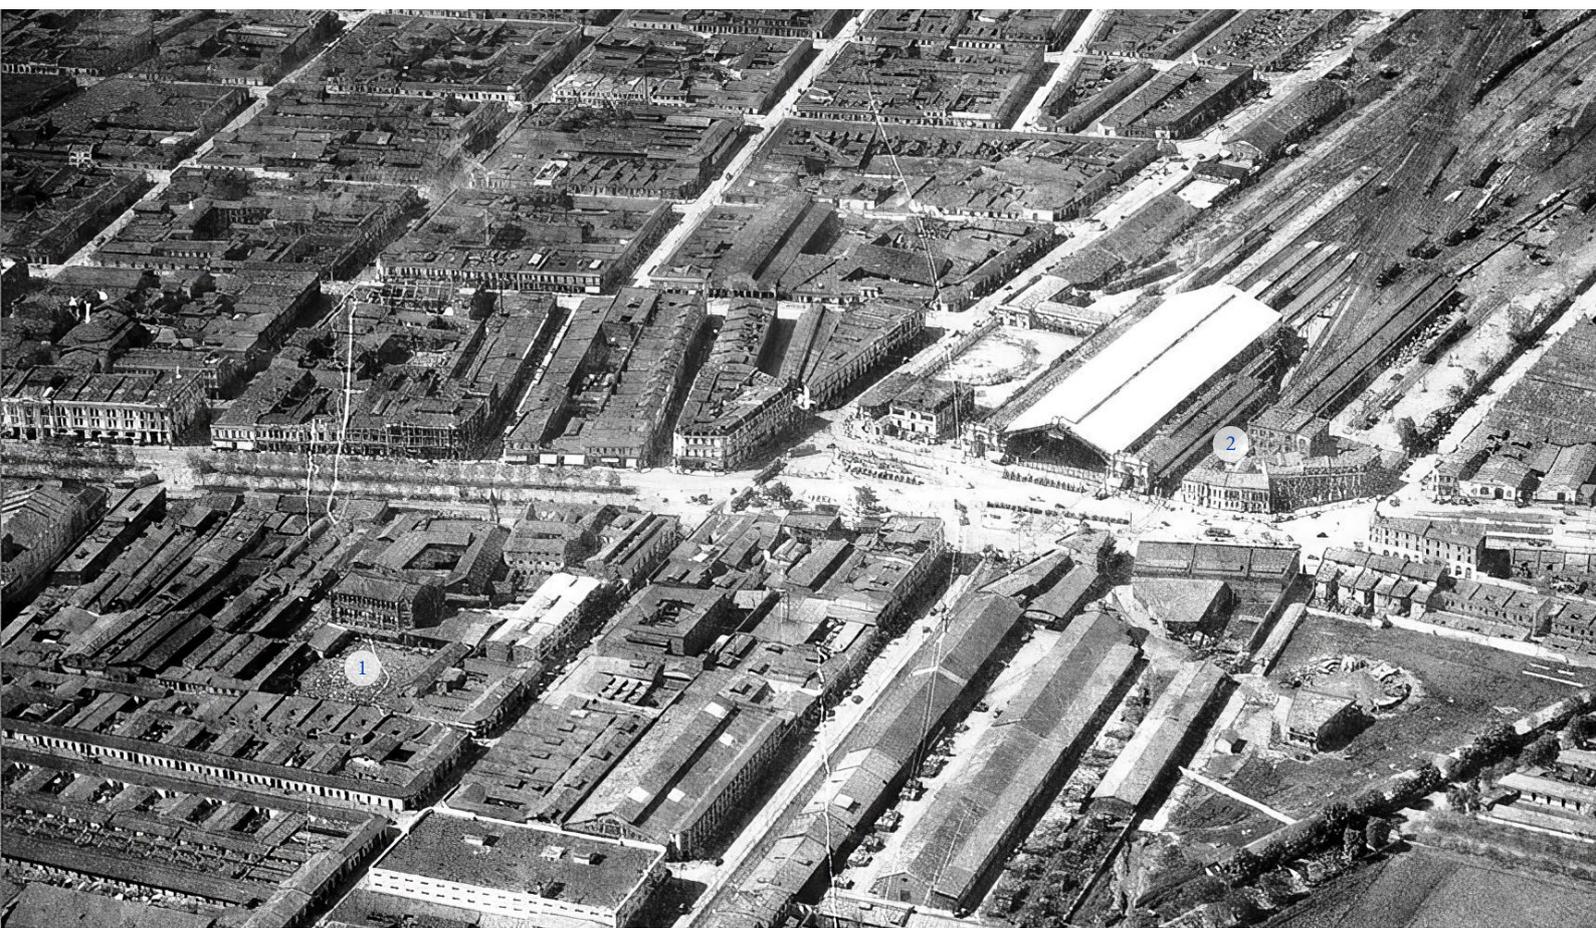
Fig. 5. Imagen aérea barrios cercanos a Estación Central. 1937.
En ella se indican: 1. Instituto Zambrano y 2. Estación Central
Fuente: Biblioteca Nacional

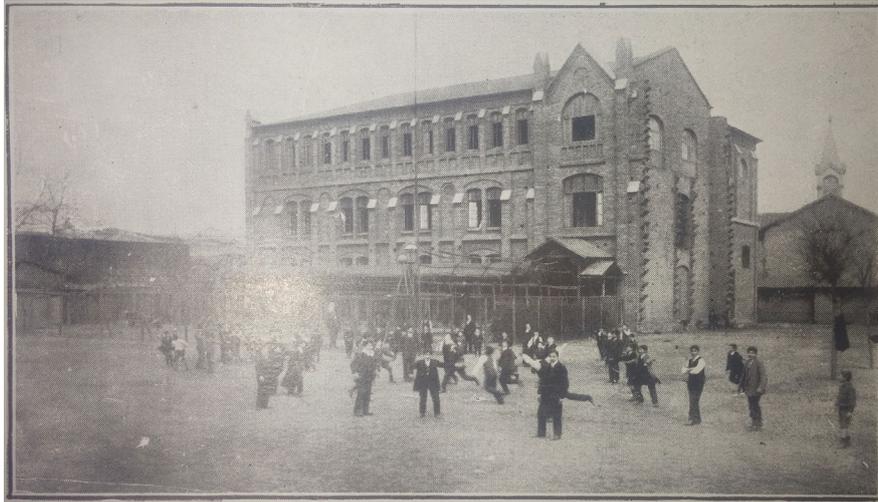
Fig. 6. Fotografía del volumen en el año 1910
Fuente: Centro de Ex Estudiantes Instituto Zambrano

Por lo que comenta Kader Bathich, secretario del Centro de Ex estudiantes del Instituto, es debido a la falta de recursos que solamente se llegó a construir la mitad poniente del edificio proyectado originalmente, de la cual se puede observar en la figura 6, además la obra original contenía elementos ornamentales en la parte superior de la fachada que se han perdido con el tiempo.

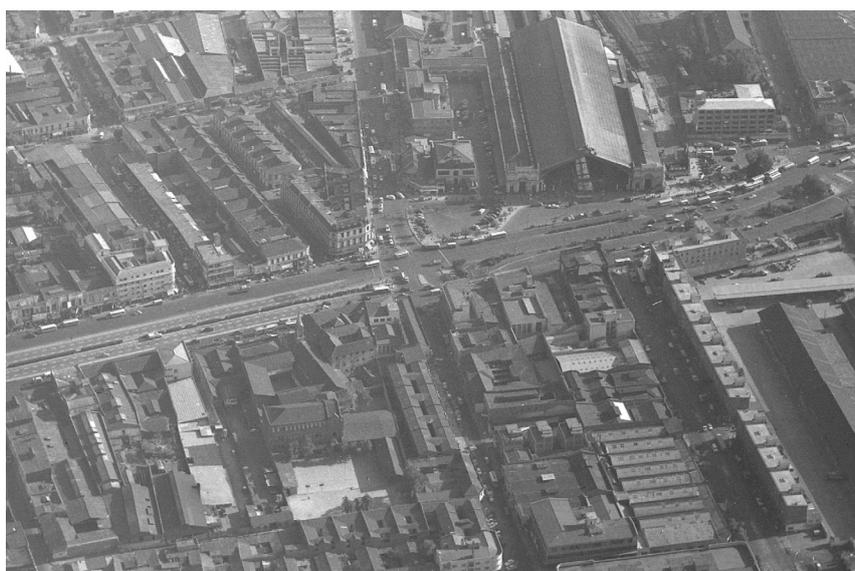
Fig. 8. Imagen aérea cercanías Estación Central en 1964.
El Ex Instituto Zambrano se encuentra en el cuadrante inferior izquierdo.
Fuente: Biblioteca Nacional

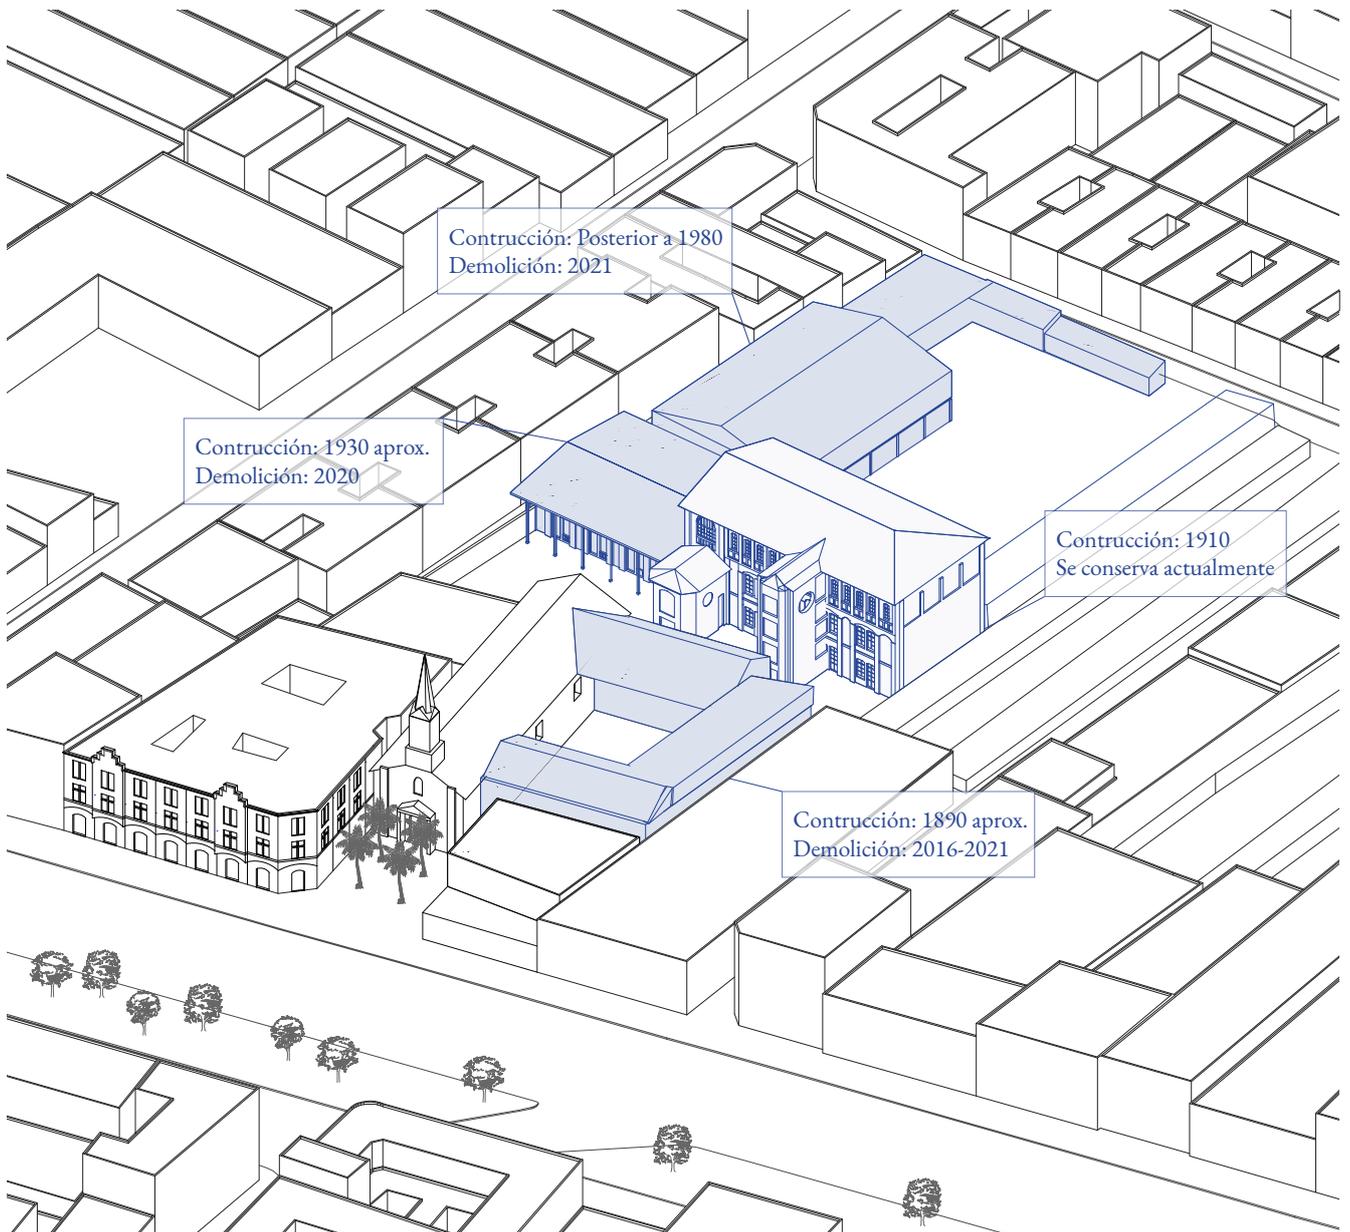
Fig. 9. Esquema de volumetría original y años de demolición.
Fuente: Elaboración propia en base a información compartida por Centro de Ex estudiantes I.Z.

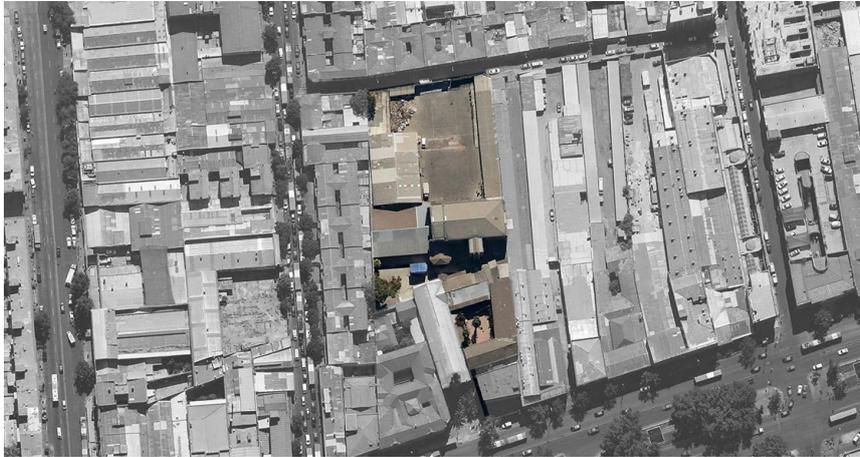
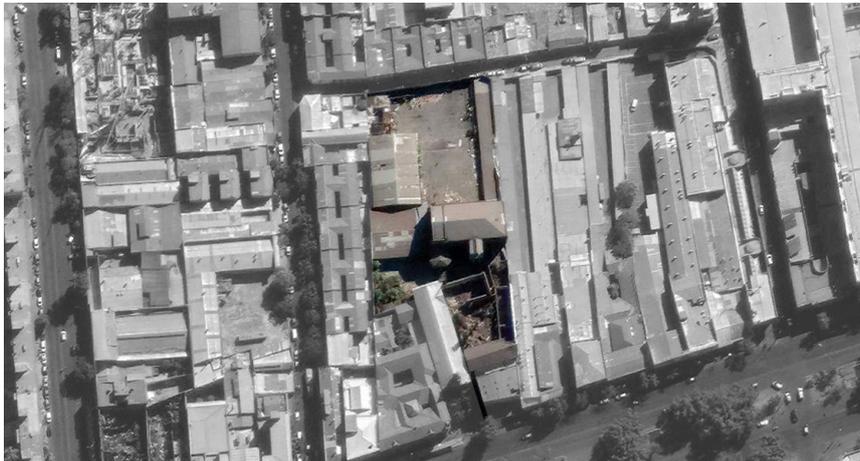
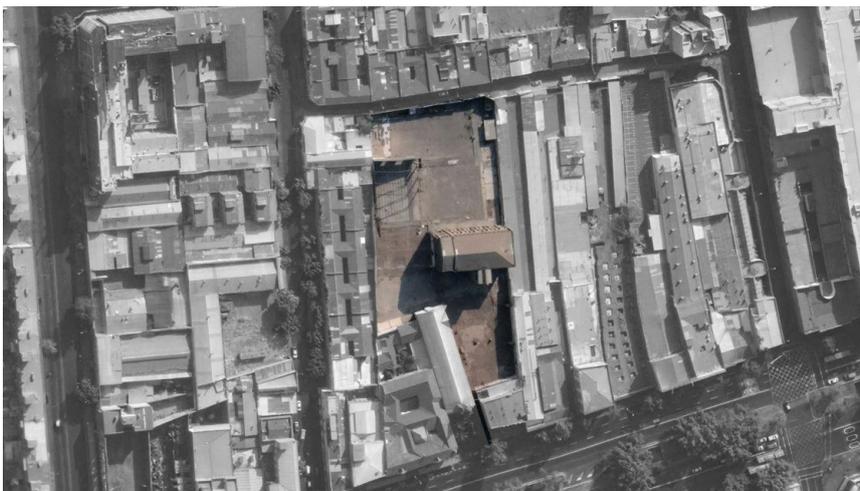
Fig. 10. Imágenes satelitales sobre manzana del predio. Años 2014, 2020 y 2021. En ellas se evidencia que se han seguido las obras de limpieza y desarme de los elementos que se habían comenzado a demoler y otros como el pabellón aldaño al edificio de ladrillo y el gimnasio escolar. Fuente: Google Earth

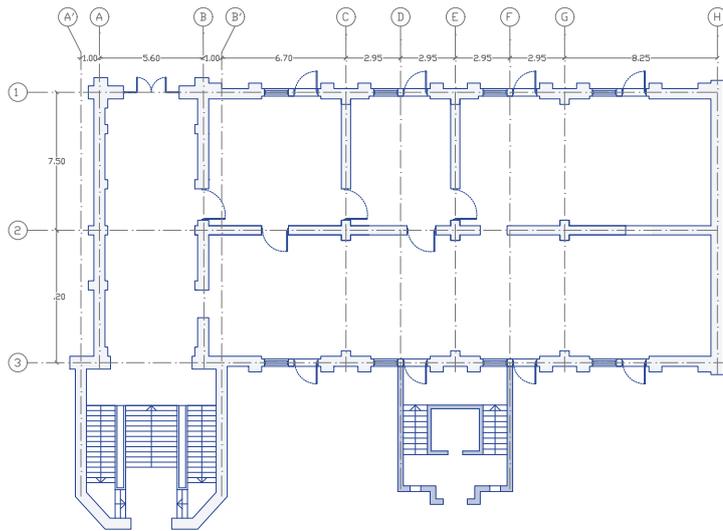
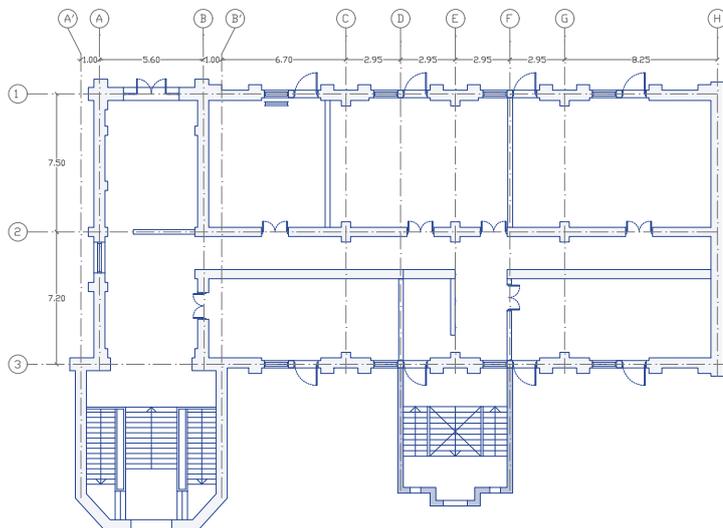
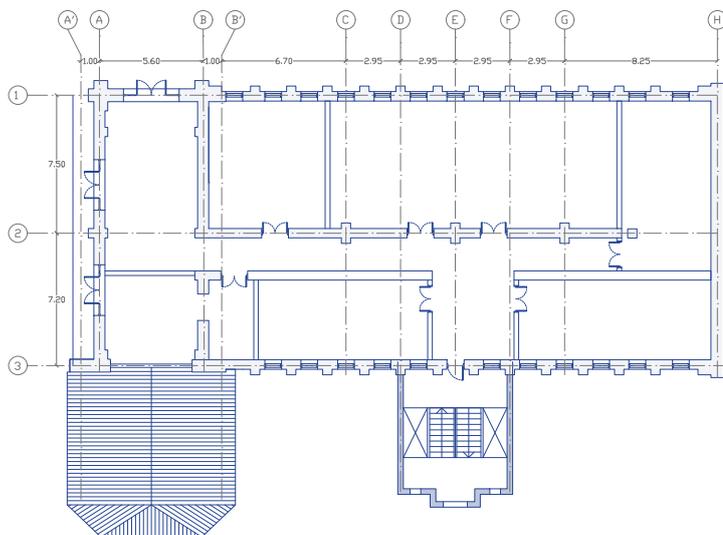
Fig. 16. Plantas de arquitectura
Fuente: Elaboración propia

Planta primer nivel

Planta segundo nivel

Planta tercer nivel

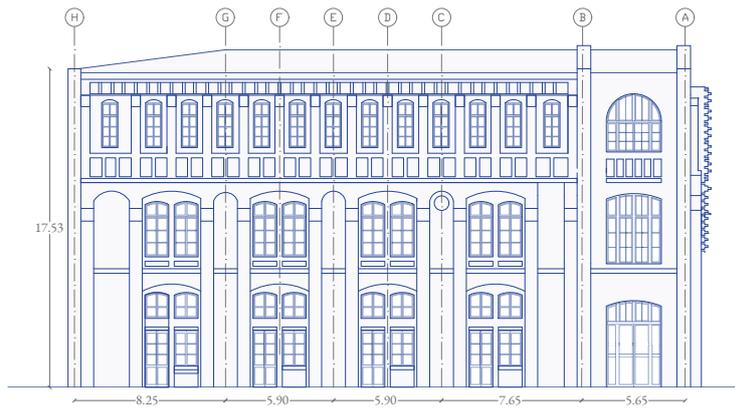
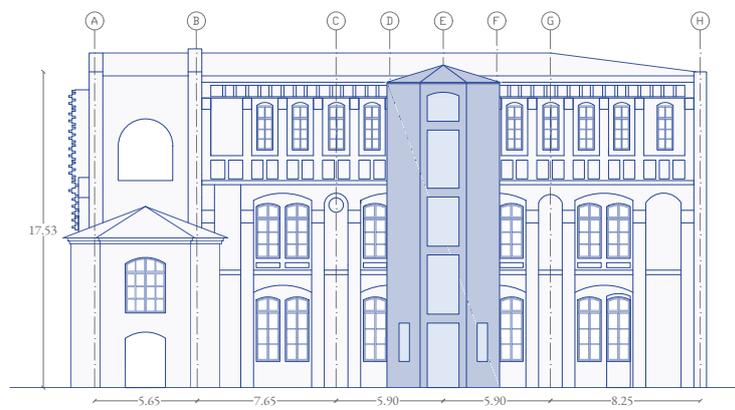
Fig. 17. Planimetría general del inmueble
Fuente: Elaboración propia

Elevación norte

Elevación sur

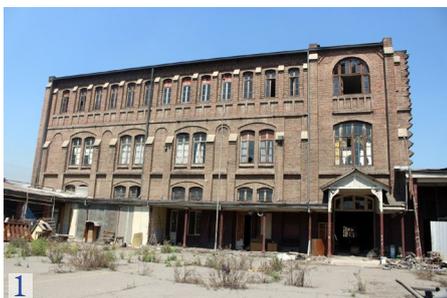
1 Fachada norte del edificio durante el año 2017. En ella se observan las manchas bajo los vanos de ventanas y el corredor que fue removido.

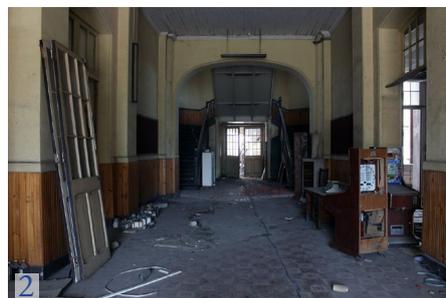
2 Vista desde acceso principal hacia las escaleras (2017). Se evidencia el retiro de elementos como puertas y ventanas.

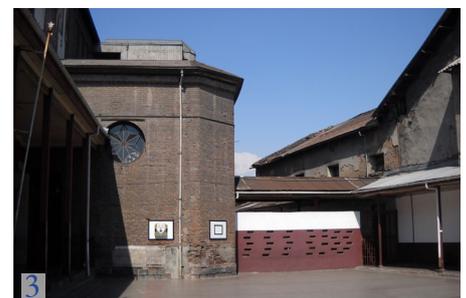
3 Vista exterior de la caja de escaleras (2017). Presenta manchas por suciedad y heladicidad en los elementos de albañilería en la zona inferior.

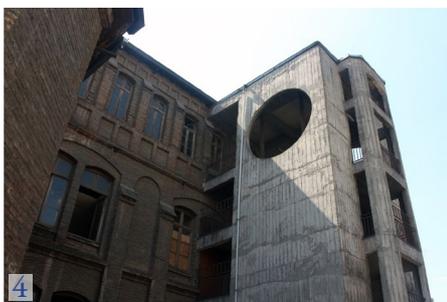
4 Adosamiento de la caja de escaleras de hormigón armado a la fachada sur (2017).

Adosado al edificio de ladrillos, resalta un volumen de hormigón armado, el cual surge como una respuesta contemporánea ante el derrumbe de la parte superior de las escaleras durante el terremoto de 1985.

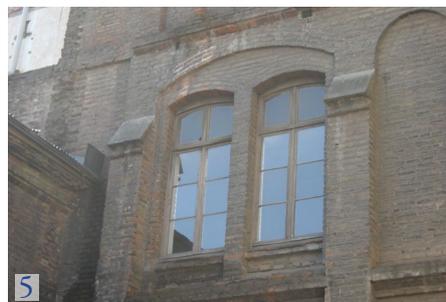
5 Fachada sur (2017). Manchas provocadas por heces de aves y humedades.

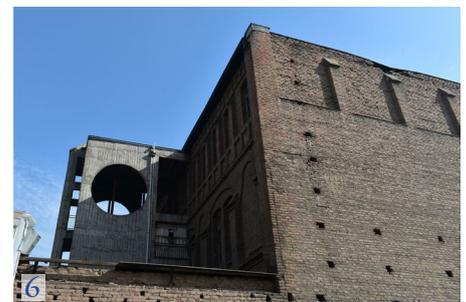
6 Esquina sur oriente (2021). Manchas provocadas por heces de aves. También existe desprendimiento de elementos en la zona superior del muro oriente.

En términos generales, es posible definir el estado de conservación como regular. La fachada de ladrillo a la vista genera la vulnerabilidad del edificio ante diversas patologías tanto físicas como químicas, especialmente generadas en base a la humedad. También existen grietas y fisuras de corte sísmico alrededor de algunos vanos de su fachada y desprendimiento de parte de la techumbre en la zona oriente.

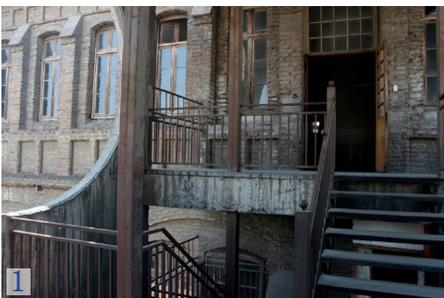
1 Acceso a tercer piso desde escaleras de hormigón (2017).

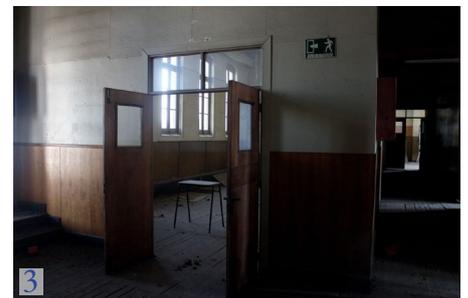
3 Vista interior de salas en tercer nivel (2017). Se observa desgaste en pavimento.

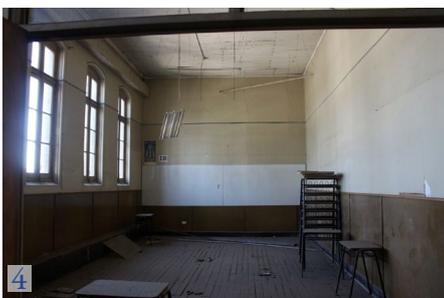
4 Vista interior de salas en tercer nivel (2017). Existe desgaste en pavimentos y daños en luminarias

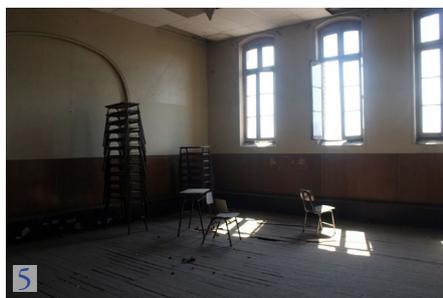
5 Vista interior de salas en tercer nivel (2017). Desprendimiento de pavimentos y cielos.

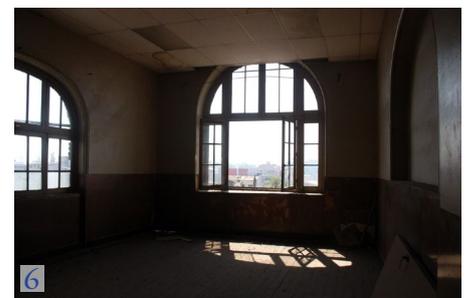
6 Vista interior de salas en tercer nivel (2017). Daños en cielos.

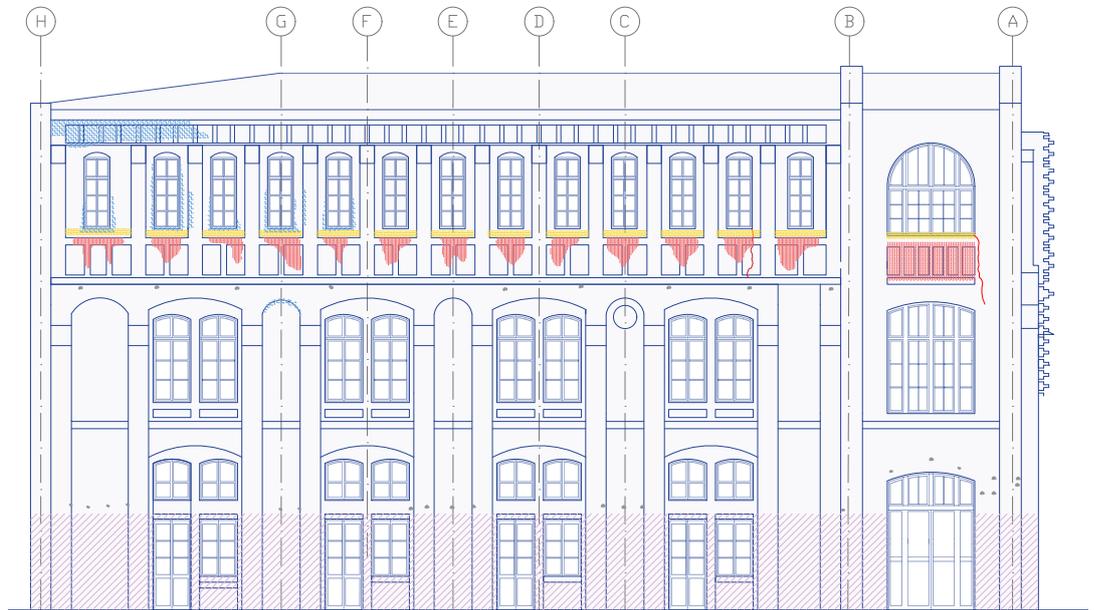
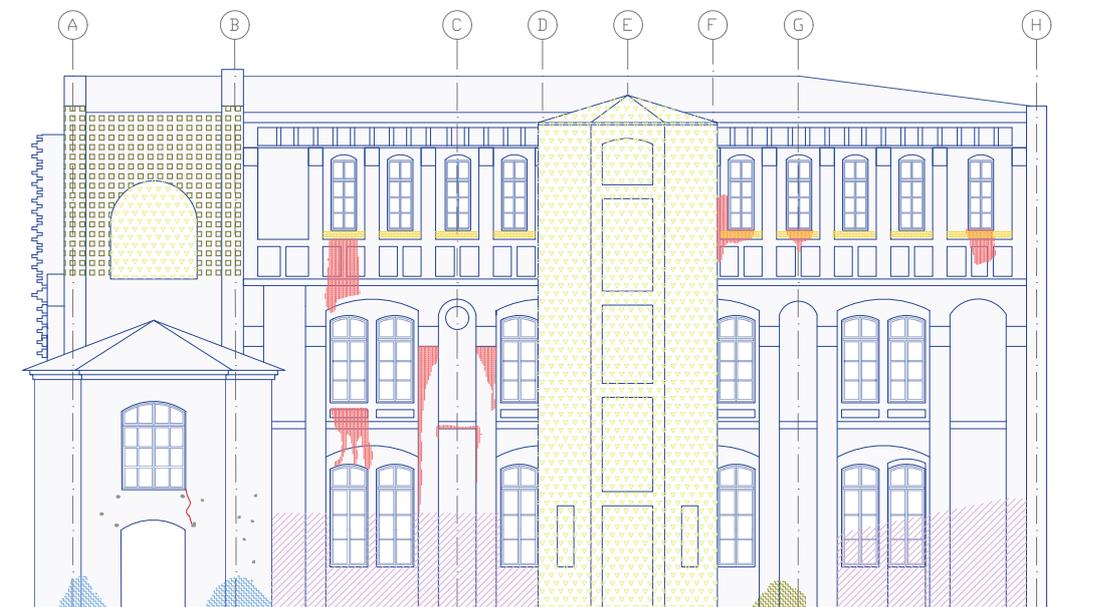
Fig. 20. Levantamiento de daños.
Fuente: Elaboración propia.

Daños mecánicos

Grietas de corte sísmico

Patologías bióticas

Crackelamiento de estucos

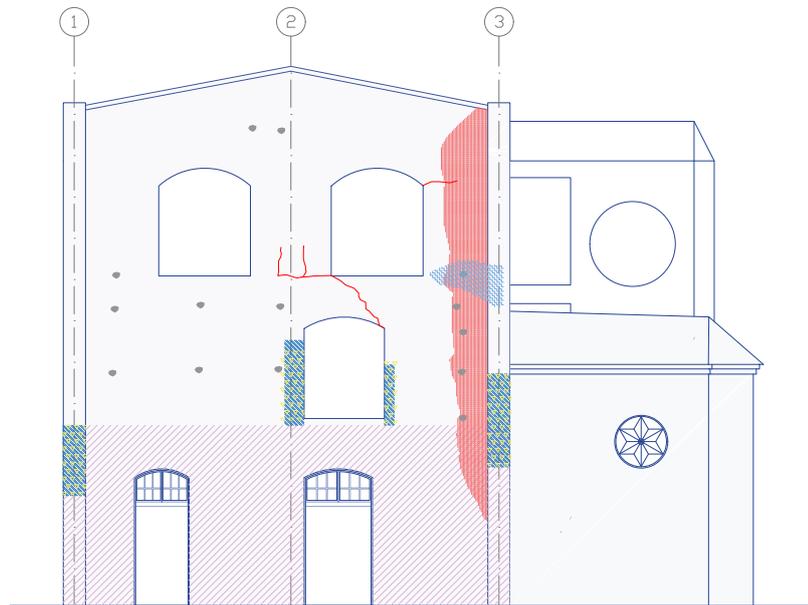
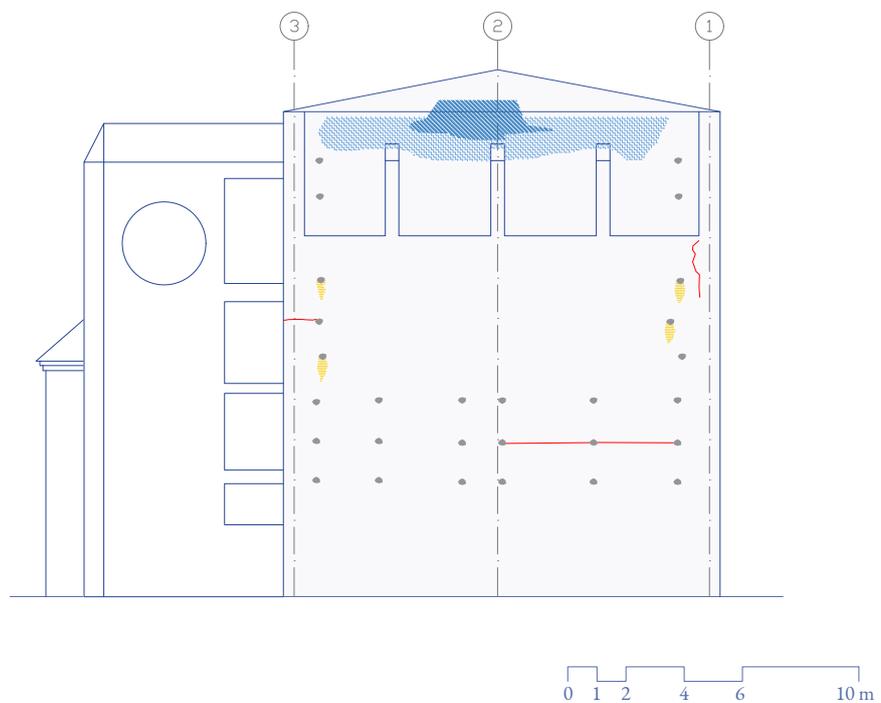
Fig. 21. Levantamiento de daños.
Fuente: Elaboración propia.

Daños mecánicos

Grietas de corte sísmico

Crackelamiento de estucos

Pintura de Fachada

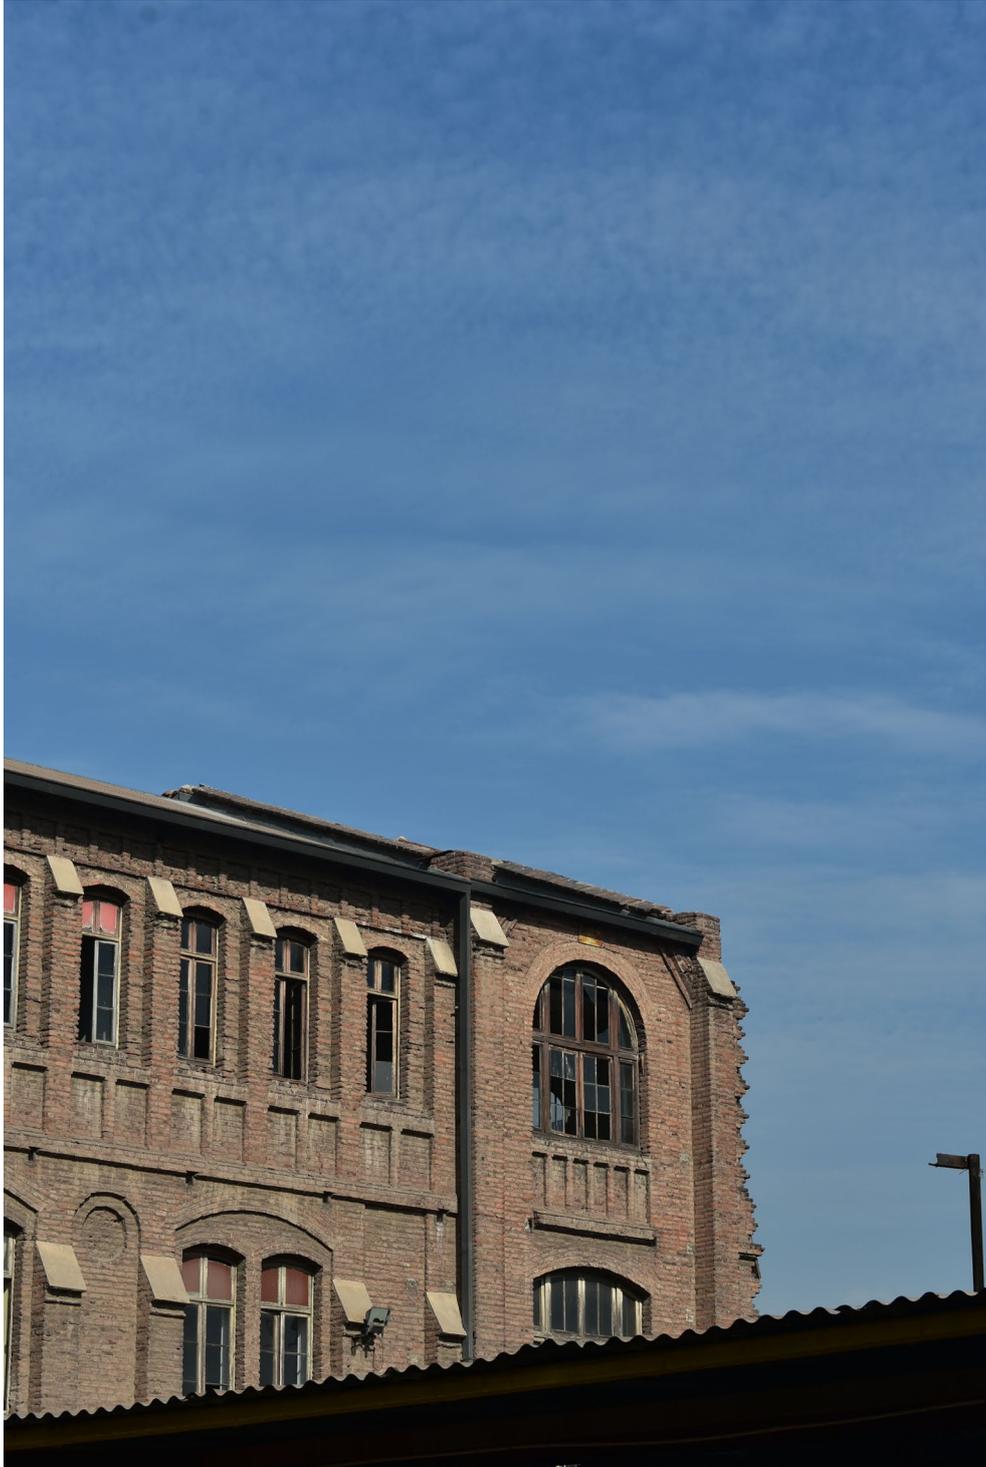
Fig. 27. Esquina norponiente volumen Ex Instituto Zambrano durante mayo de 2021.
Fuente: Elaboración propia

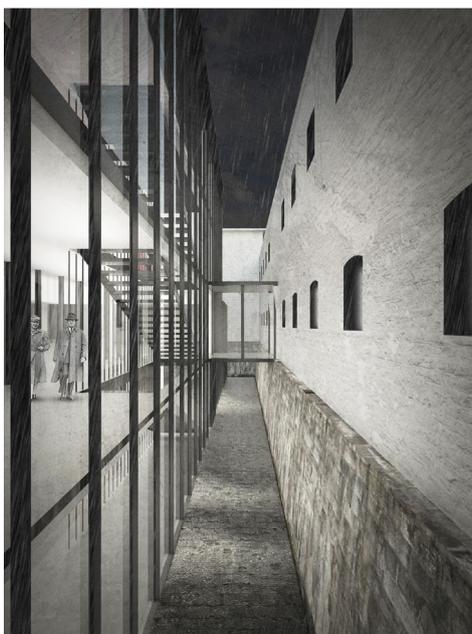
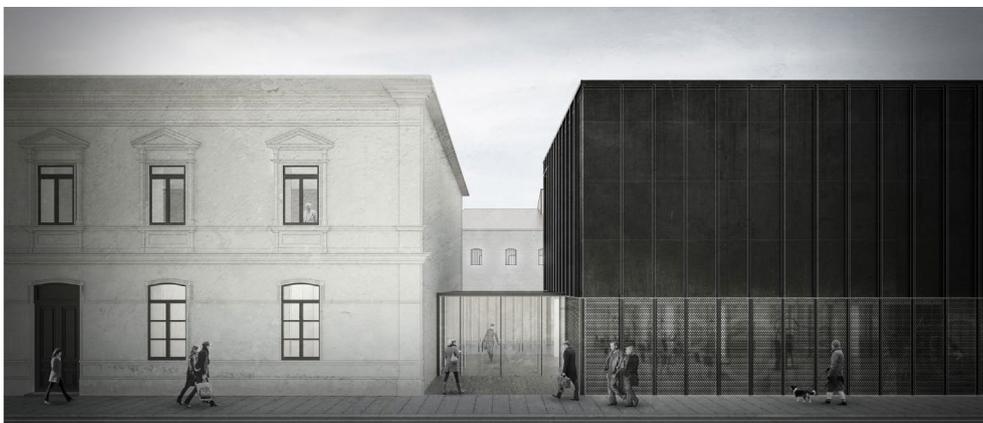
Fig. 30 y 31. Imágenes interiores de proyecto.
Fuente: Plataforma Arquitectura

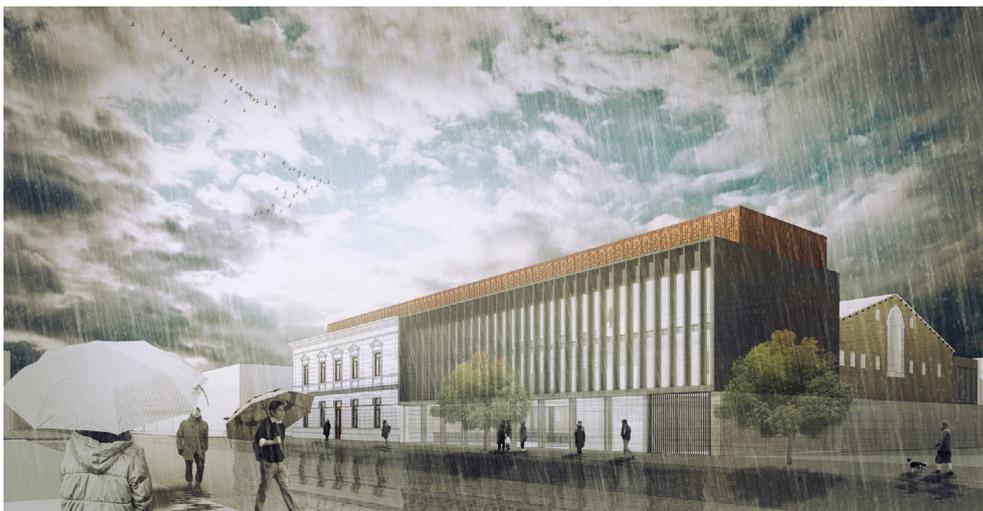
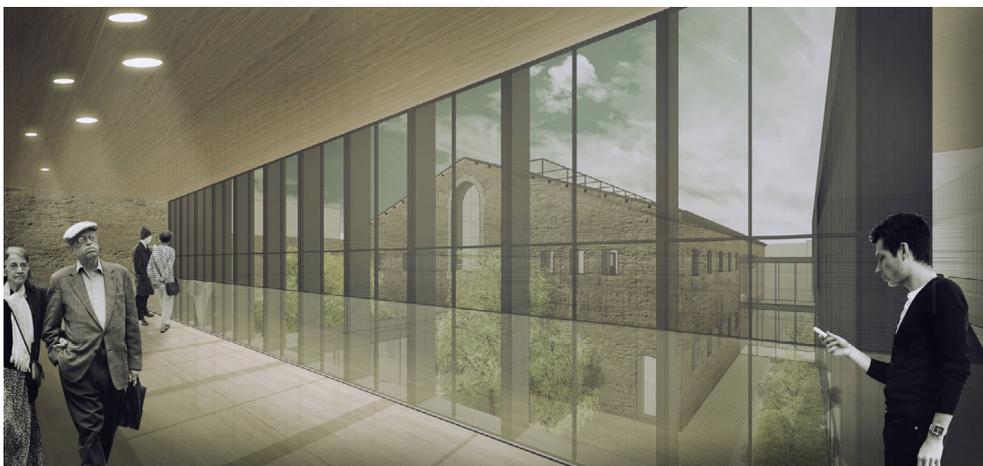
En esta propuesta, ejecutada por sobre el mismo caso mostrado anteriormente, destacan principalmente dos criterios: el primero, relativo a la reinterpretación que se le da a la fachada continua, completándola a través de la intervención contemporánea que se diferencia de la original tanto en color, materialidad y masividad.

Por otra parte, resulta relevante la forma en que los nuevos volúmenes se configuran en torno a un vacío perimetral, el cual rodea al edificio patrimonial que se encuentra en medio. Esta operación dota a la obra nueva la posibilidad de funcionar como una galería, es decir, permite relacionarse visualmente con la preexistencia.

Fig. 32 y 33. Imágenes interiores de proyecto.
Fuente: Plataforma Arquitectura

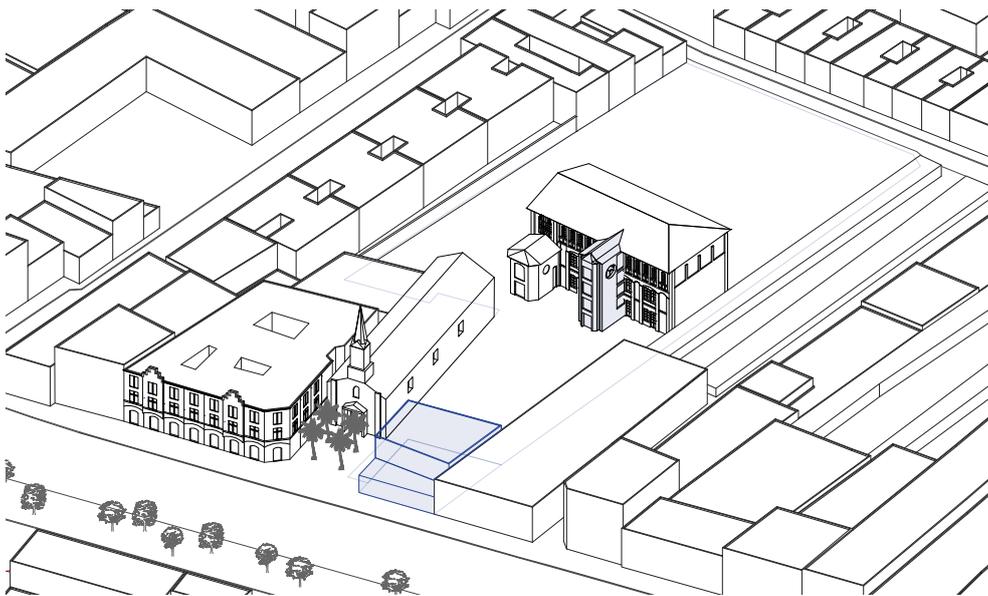
Fig. 35. Esquema de diseño. Se propone eliminar los volúmenes demarcados con el fin de liberar la fachada del edificio patrimonial y su acceso desde la vía principal
Fuente: Elaboración propia.

- Liberación de elementos añadidos posteriormente
- Consolidación estructural para los elementos dañados a causa de los sismos.
- Reparación de daños identificados, tales como suelos, cielos, fachadas
- Habilitación y acondicionamiento para su uso educacional

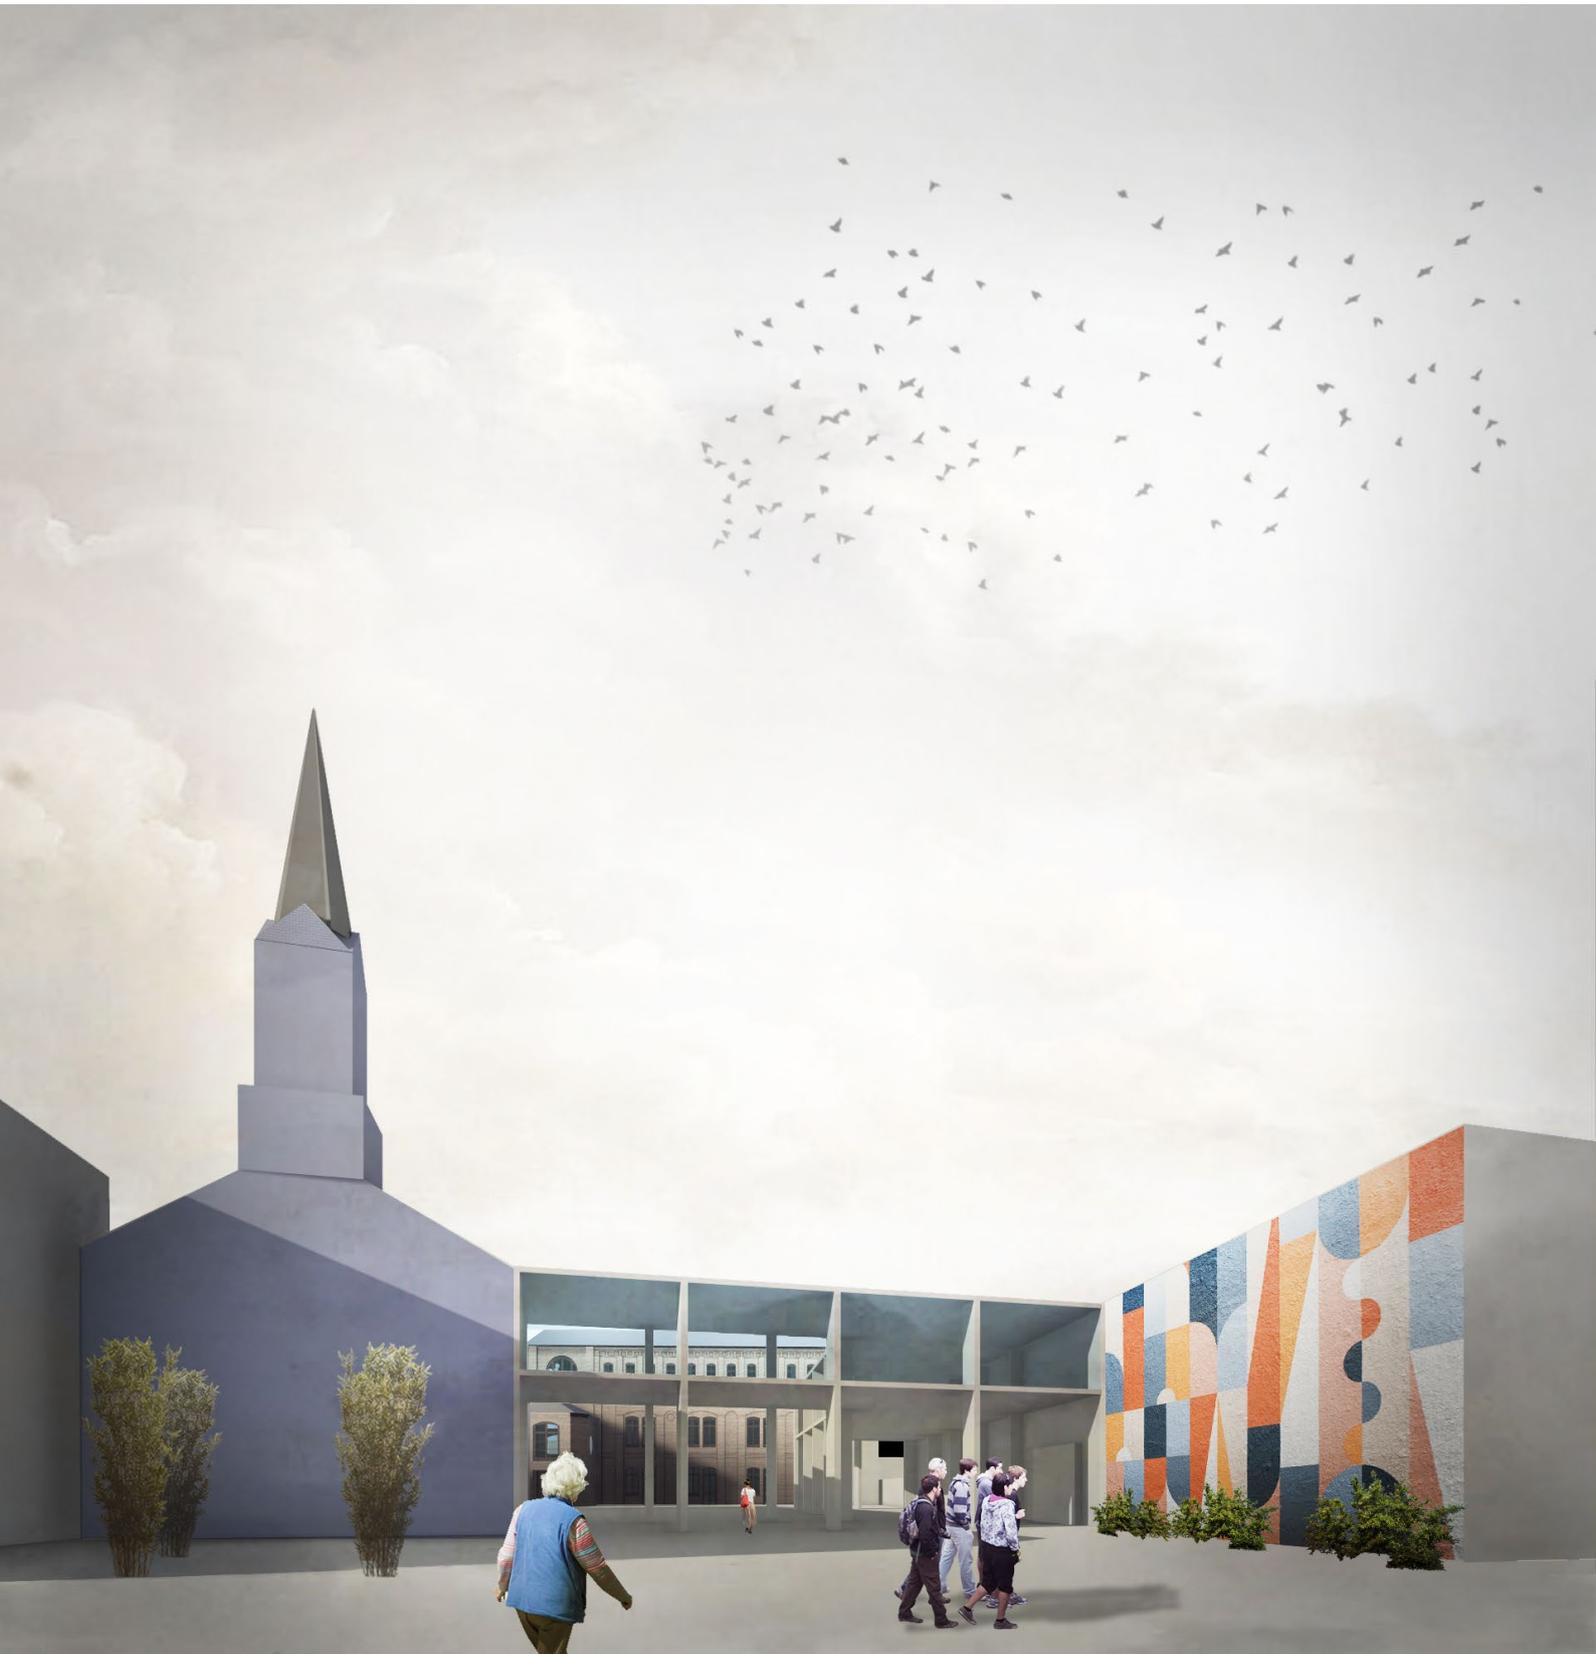
Fig. 38. Imagen propuesta desde el acceso por la Alameda hacia el proyecto, con el hotel como pórtico hacia el inmueble patrimonial.
Fuente: Elaboración propia.

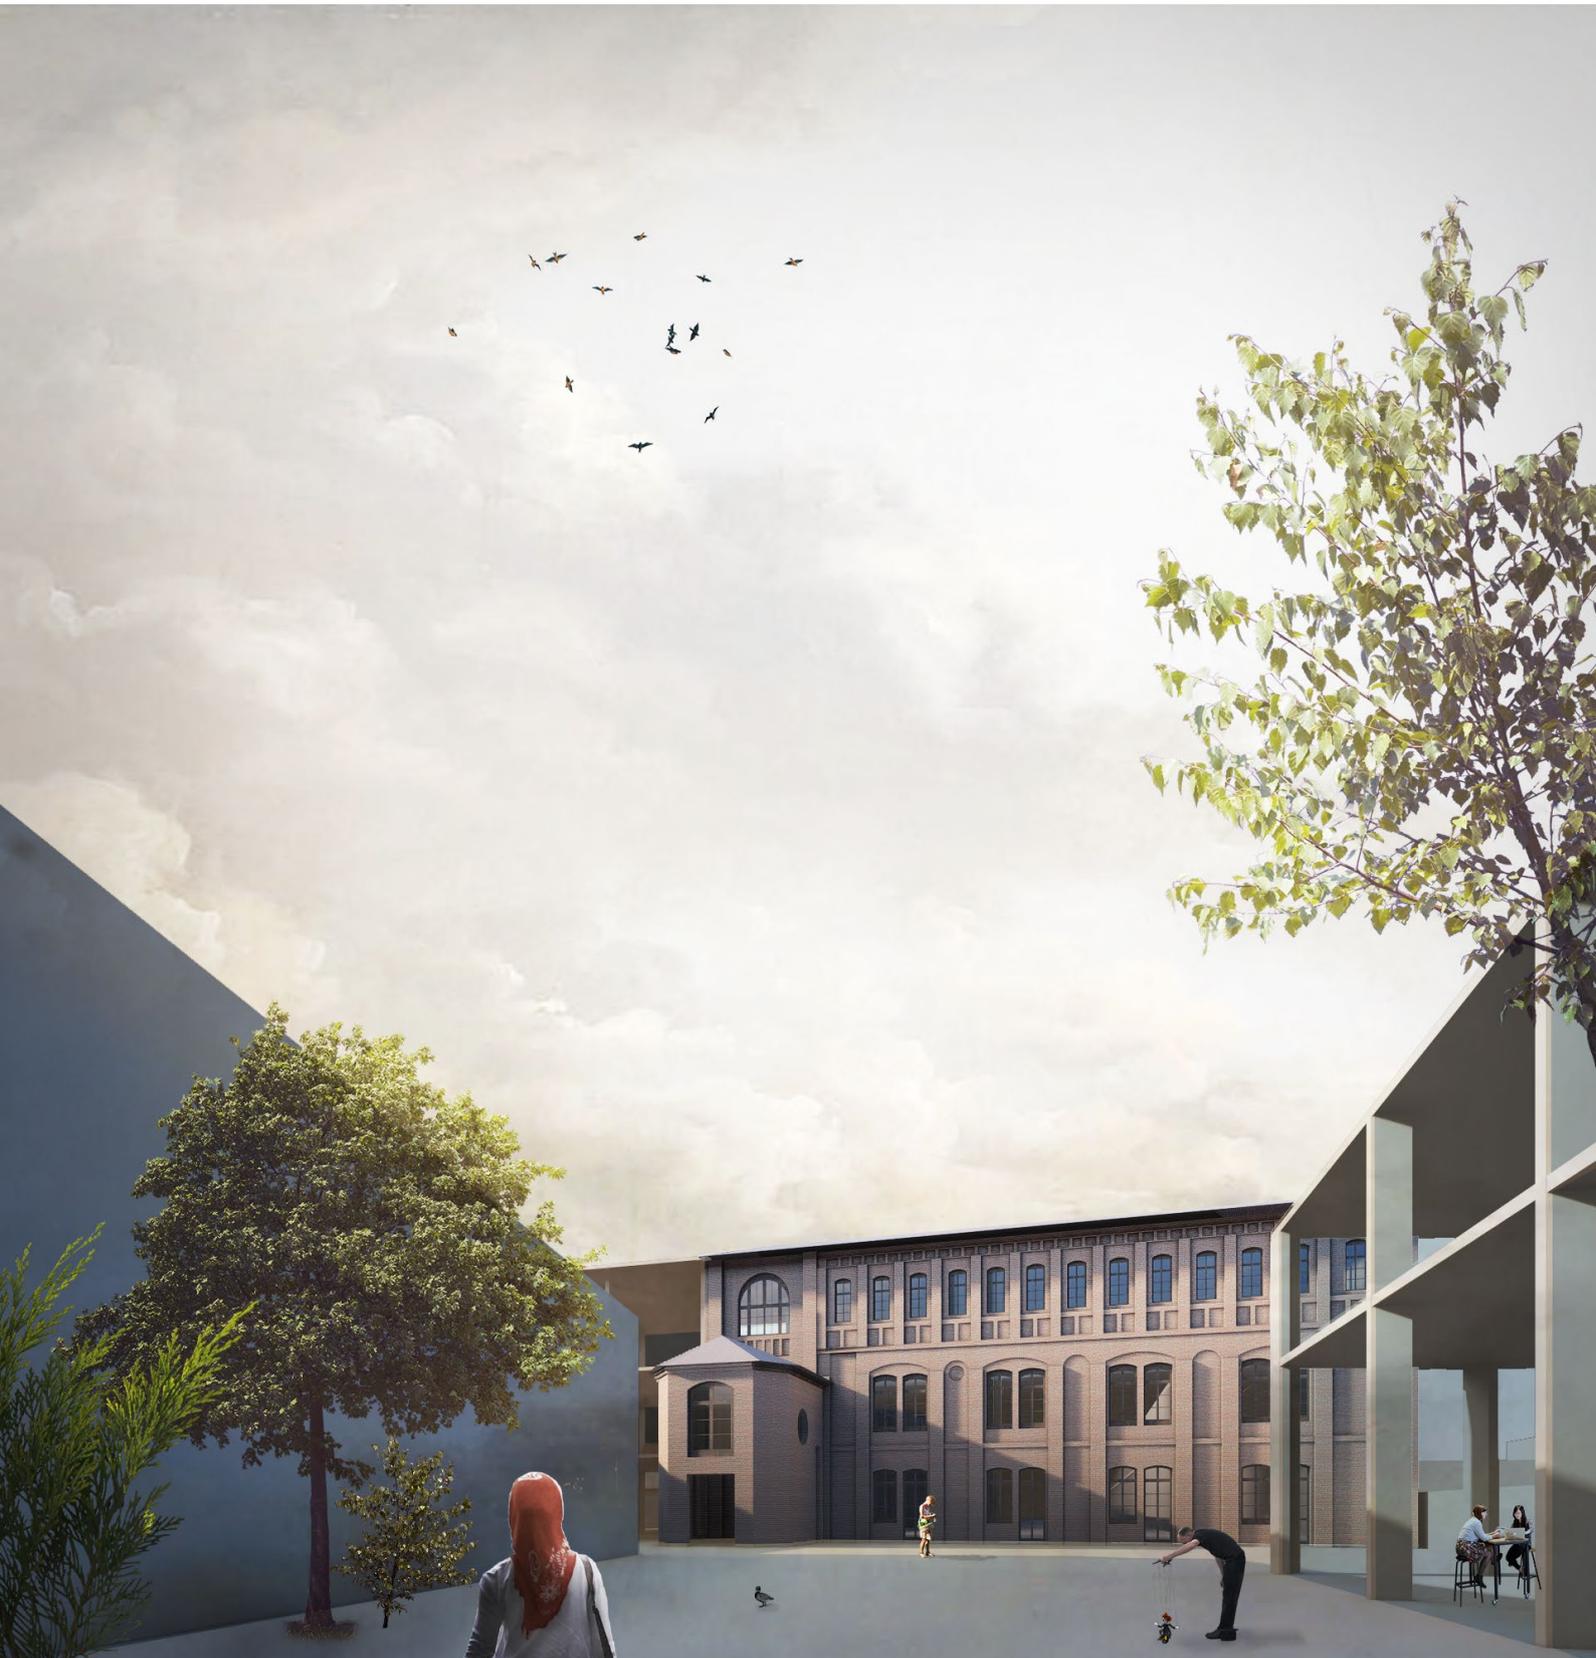
Fig. 39. Imagen propuesta sobre la plaza interior que se constituye entre el nuevo hotel, la parroquia y el Ex Instituto
Fuente: Elaboración propia.
