Rehabilitación del patrimonio arquitectónico educacional
El caso del Ex Instituto Zambrano

Planteamiento Integral del problema de Título
Facultad de Arquitectura y Urbanismo
Universidad de Chile

Otoño 2021

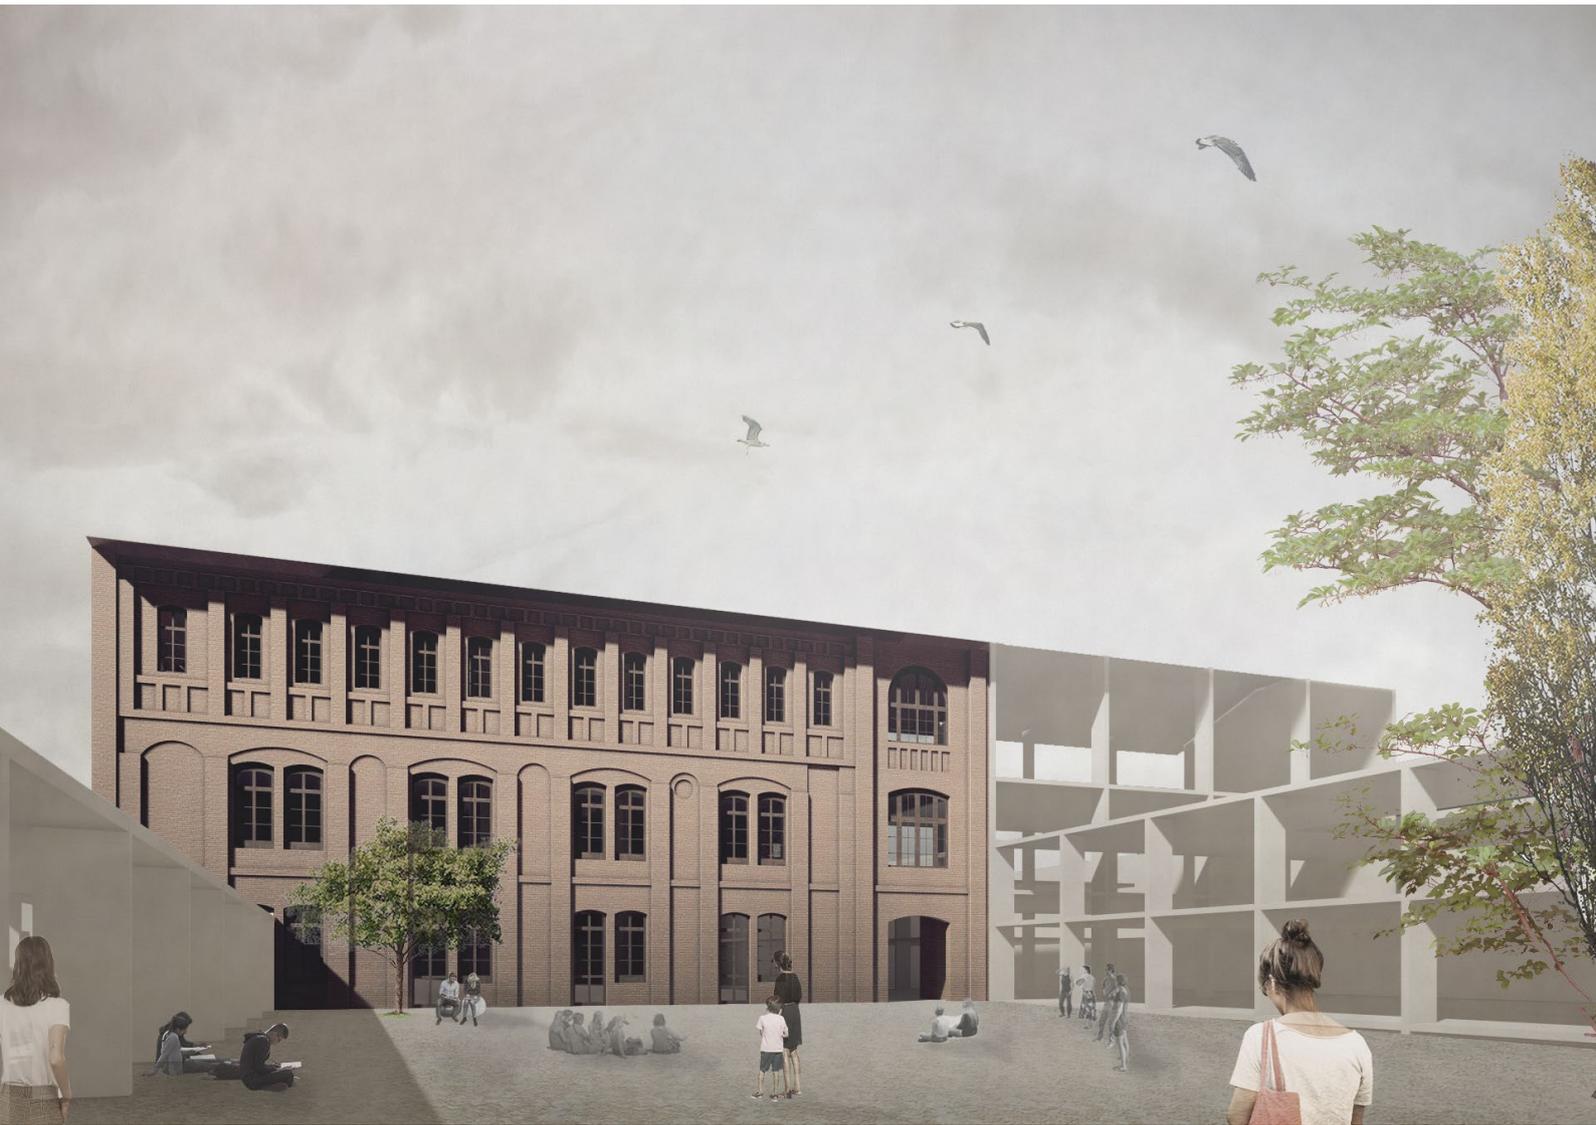
Fig. 40. Imagen propuesta sobre la patio del Centro de Formación Técnica
Fuente: Elaboración propia.
