Ruinas de asentamientos humanos en la quebrada de Tarapacá

Planteamiento integral del
problema de título

Alumna Paulina Ocayo Bravo
Guía Francis Pfenninger

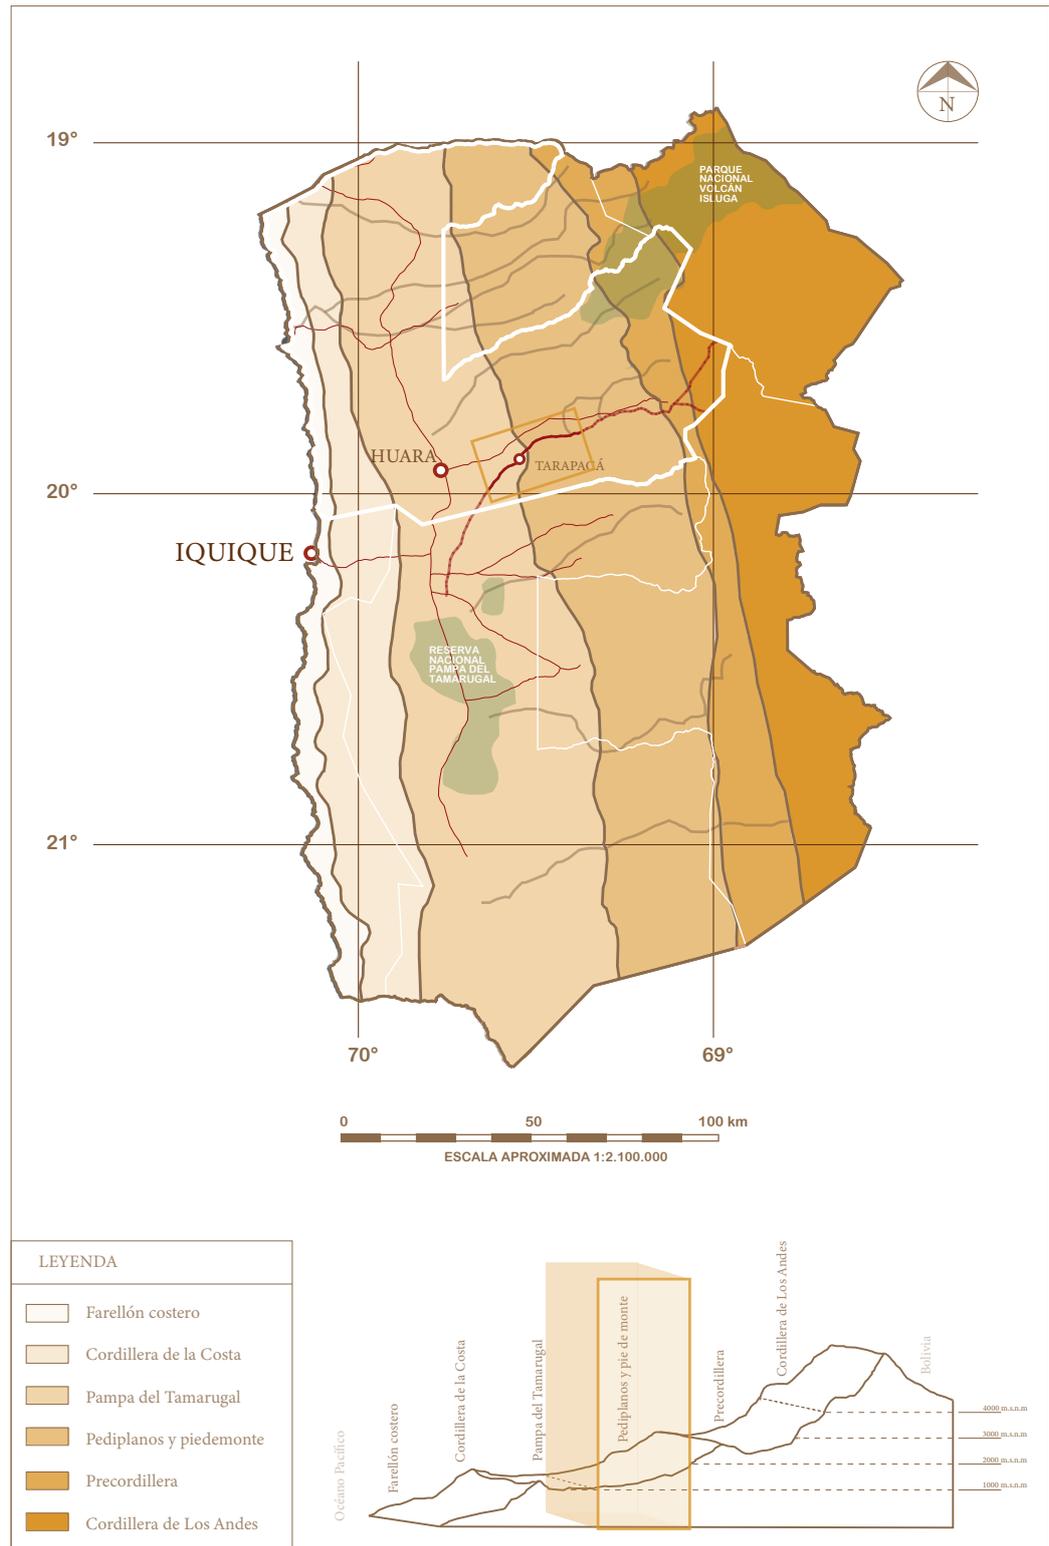
Figura 5: Unidades horográficas y relieve del área de estudio.
Fuente: Elaboración propia en base a cartografía nacional

La I región de Tarapacá, presenta seis unidades orográficas (Figura 5). La quebrada homónima nace en la Cordillera de los Andes y drena subterráneamente en Pampa del Tamarugal, comuna de Huara. Cuenta con 86 km de extensión y desciende 2300 m aprox. El curso fluvial escurre en orientación oriente poniente, es de carácter endorreico y registra grandes aportes del régimen pluvial en meses de verano, debido al fenómeno “invierno altiplánico”.

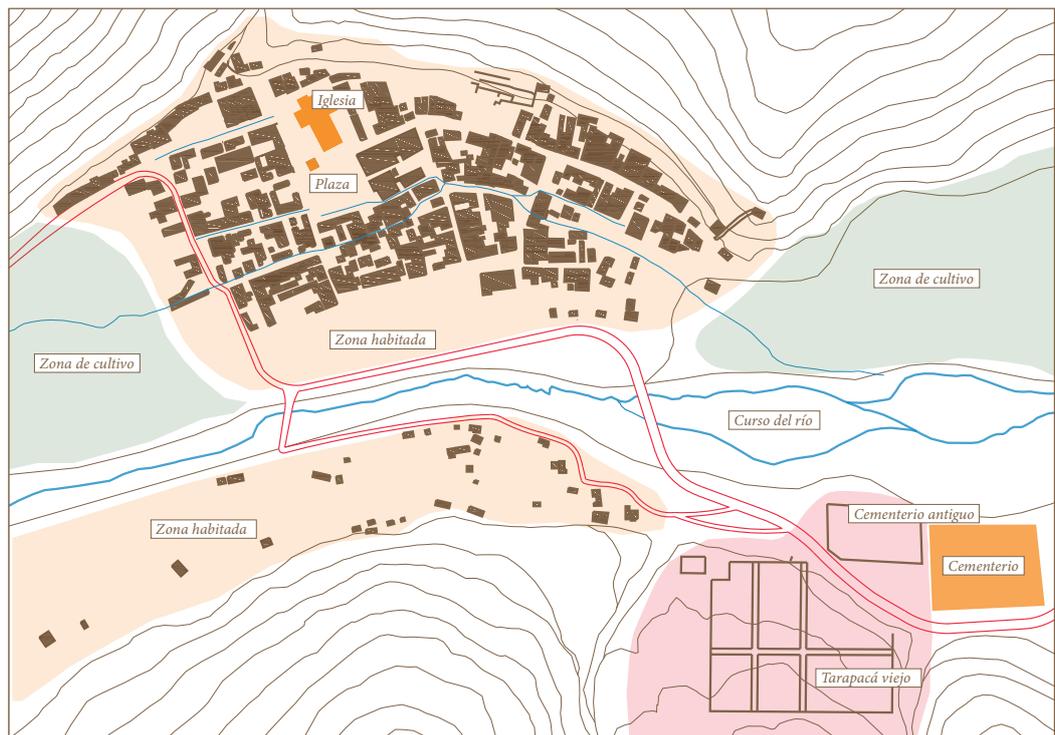
Figura 9: Ejemplo de patrón de asentamiento: pueblo de Tarapacá
Fuente: Elaboración propia en base planimetría de la Municipalidad de Huara

El patrón de asentamiento (Figura 9) respeta las leyes topográficas, el viento y la orientación respecto al sol. Por lo que, la traza orgánica y lineal define la “calle principal” y la extensión espontánea del núcleo, siempre vinculados al cultivo y pastoreo. La construcción de las viviendas es un acto común, vecinos y familia ayudan en la construcción, aun cuando hay especialistas. Las faenas se rematan con la “bendición”, donde el dueño ofrece una fiesta y/o se realiza la “wilancha” o sacrificio de llama (MOP, 2016).

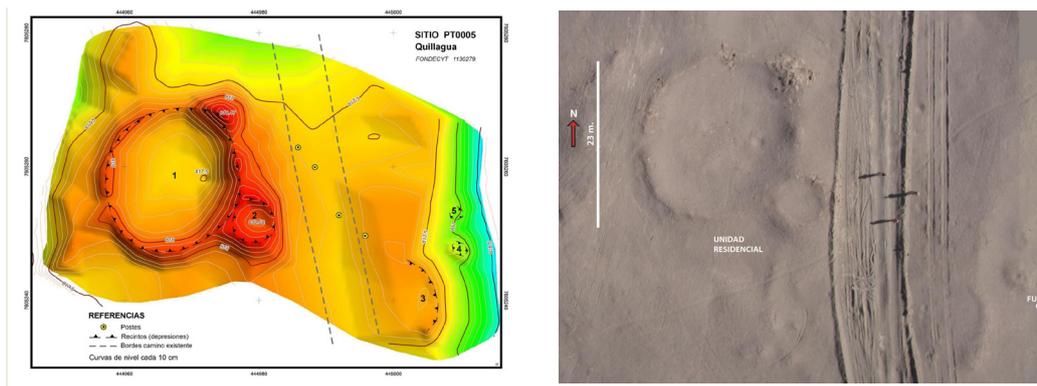
Figura 13: Levantamiento topográfico y fotografía aérea de una paskana
Fuente: Pellegrino et.al 2015

Durante el periodo arcaico, los cazadores-recolectores utilizaban cotas bajas de la cuenca y construyeron lugares de descanso llamados “paskanas”, (Figura 13) o “donde dormían las carretas”, verdaderos refugios y/o paraderos en la ruta de los caminantes. Estas estructuras demuestran la alta movilidad en la zona, trashumancia y permanencia temporal en ciertos puntos de la región, siempre cercanos al agua por mayores oportunidades de alimento y caracterizados por la economía de la subsistencia, las primeras bandas familiares se mueven entre la costa y pampa (Pellegrino et. al, 2015).

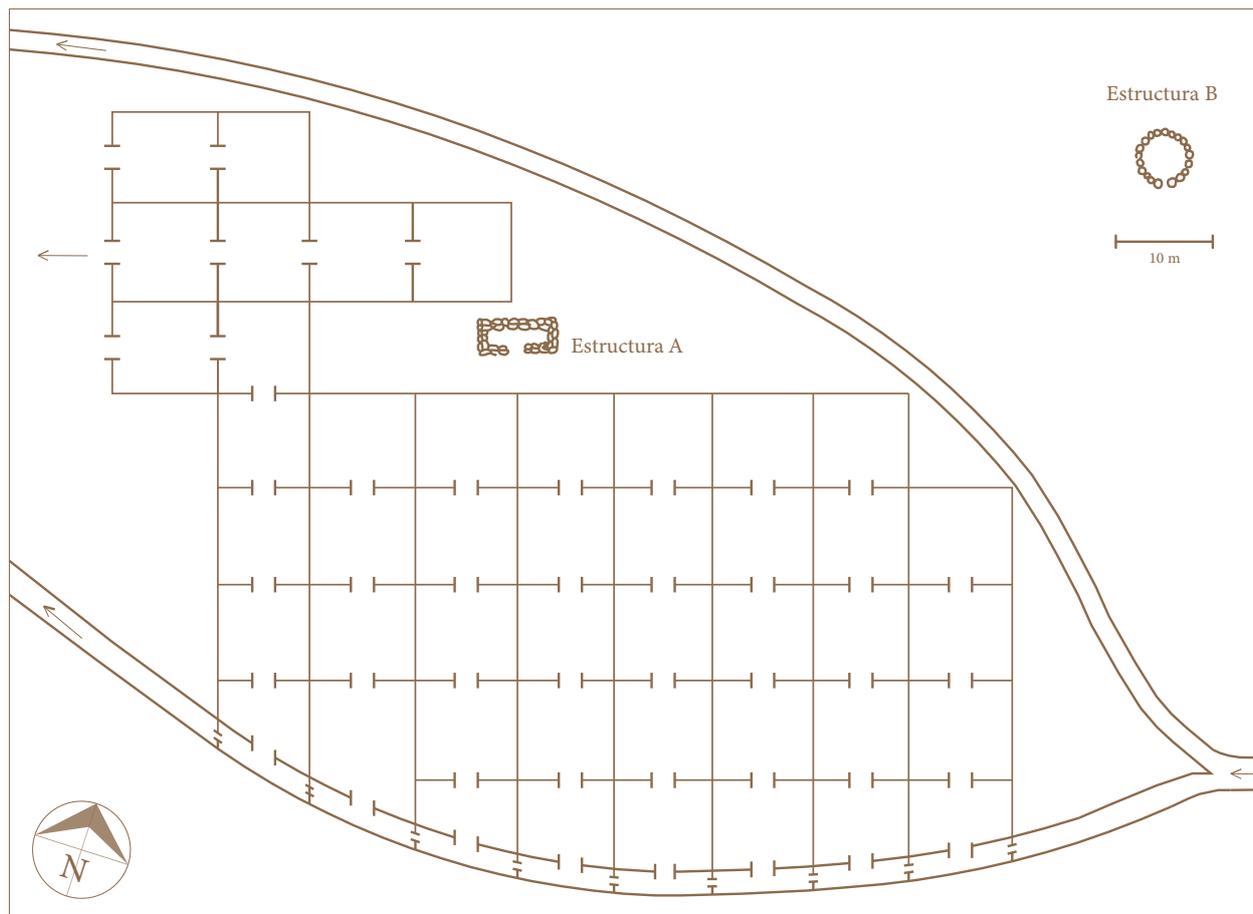
Figura 14: Melgas de cultivo en Pampa Yluga
Fuente: Redibujo en base a Nuñez, 1971

Gracias a la búsqueda de aprovechamiento de aguas superficiales de las “avenidas”, en el periodo formativo se da inicio a un incipiente recolección especializada y cultivo. Restos del sistema-técnica de regadío temprano utilizado, se encuentran en el extremo inferior de la quebrada. La “técnica de inundación” se sostiene en base a represas de piedra y argamasa que generan rebalses para ser conducidos hacia terrazas bajas (Figura 14), inundando de sectores de cultivo o “melgas” (Nuñez, 1971).

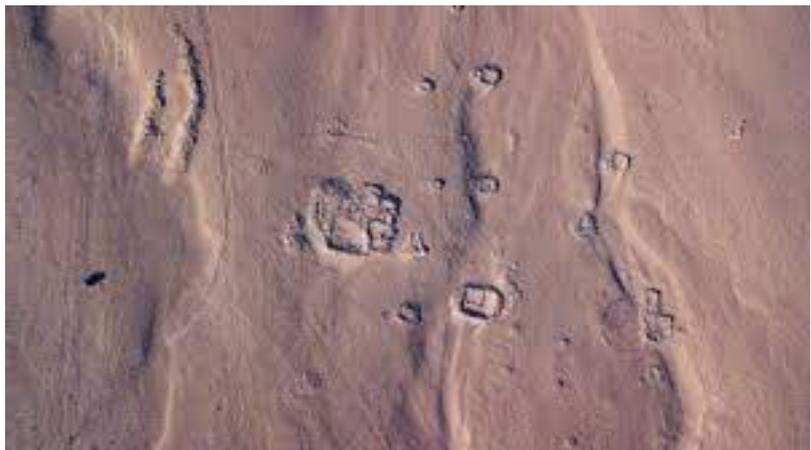
Figura 15: Conglomerado principal del sitio Pircas
Fuente: Ministerio de Bienes Nacionales

Entre los 370 A.C. y 500 D.C. (Urbina y Adán, 2007) la población habitó el sitio de Pircas (Figura 15). Compuesto por parapetos semicirculares de muros curvos o elipsoidales. Las estructuras aisladas y/o en conglomerados con divisiones internas se ubican en patrón de asentamiento disperso. Constructivamente destaca el uso de hileras simples de piedra y en caso de conglomerados principales, muros dobles y dobles con relleno. Se estiman alrededor de 166 recintos habitacionales (destaca el uso de jambas en ocho) y otros de pernocte transitorio o refugio (Urbina et. al 2012).

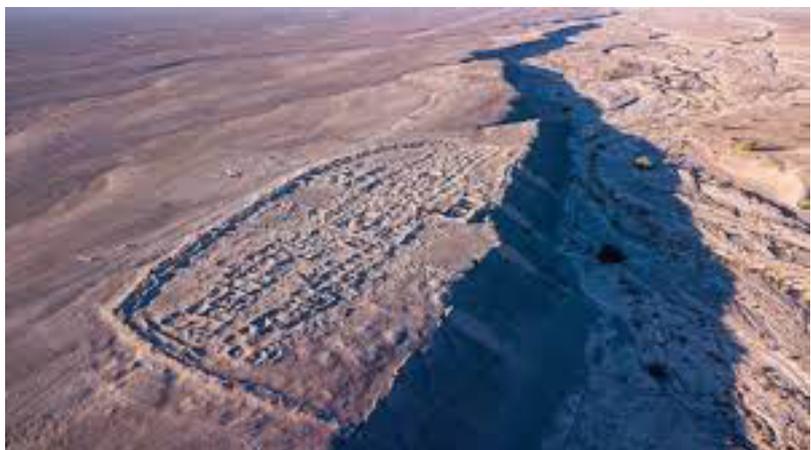
Figura 16: Aldea de Caserones
Fuente: Ministerio de Bienes Nacionales

Paralelamente, Caserones (Figura 16) tuvo ocupación entre el 20 D.C. al 1000 D.C. Ubicado a 1290 m.s.n.m. abarca 37.500 m² de superficie, dividida en tres macrozonas. Cuenta con 645 estructuras, de las que solo 283 se consideran de uso habitacional. Constructivamente, destaca el uso de andesita y basalto en fundaciones y de caliche o anhidrita en parapetos. Además, utilizan grandes piedras o madera como pilares estructurales de muros, los que alcanzan alturas de hasta 1,98 m y grosores de 0,1 y 1,6 m, muros simples y muros dobles o dobles con relleno, correspondientemente y aparejo sedimentario y rústico (Urbina et. al 2012).

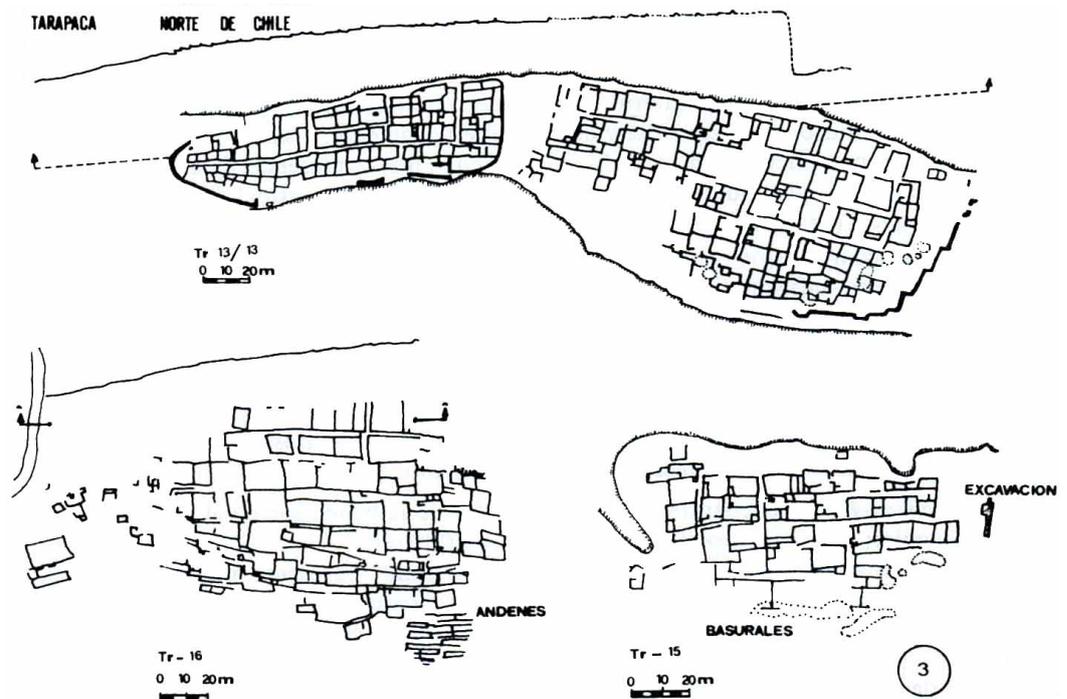
Figura 18: Sitios 13, 15 y 16
Fuente: Nuñez, 1983, p. 34

Tarapacá-16 (Figura 18): Ubicada en pendiente de la ladera sur, posee una superficie de 5200 m². (130 m de largo paralelo a la quebrada y 55 m de ancho). Posee tres muros de contención de 40 cm aprox. que sirven de muro para otras viviendas, esquinas de recintos sin “traba”, interiores de muro trabajados y redondeados, silos estucados.

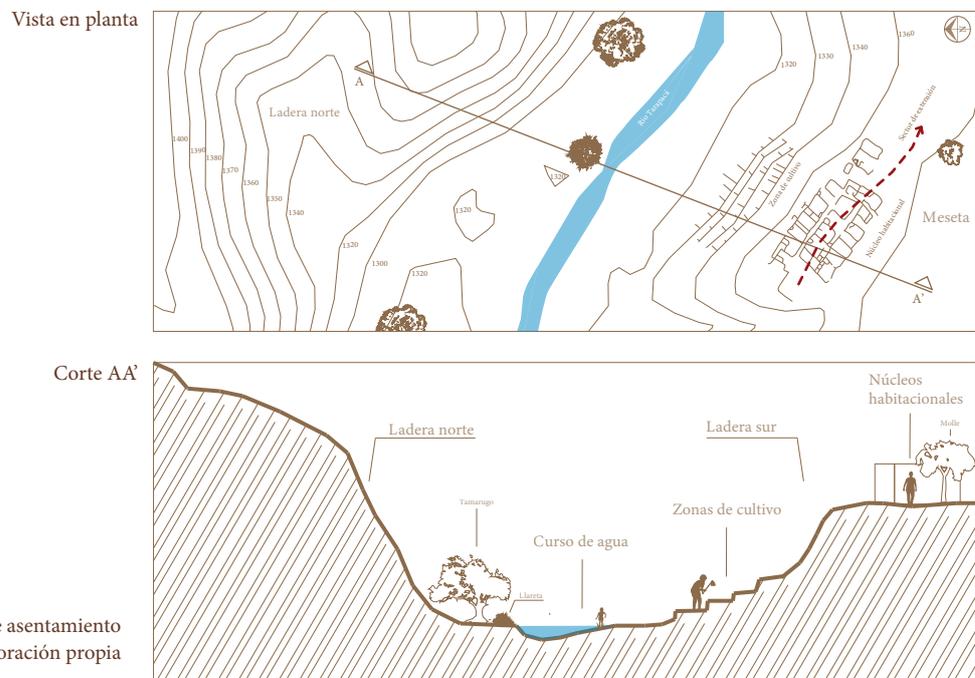
Figura 19: Patrón de asentamiento
Fuente: Elaboración propia

- Patrón de asentamiento orgánico (Figura 19)
- Carácter agrícola con población especializada en producción maicera excedentaria.
- Expansión en torno a una “calle” paralela a la cuenca, adquiriendo mayor control del recurso hídrico del río y acuíferos de Huarasiña.
- Se ubican en mesetas o laderas, generalmente en la banda sur del río
- Tarapacá
 - Técnica constructiva de “doble pared”.
- Plantas cuadrangulares y rectangulares con divisiones internas.
- Uso de piedra, argamasa y anhidrita.
- Algunas presentan jambas en las entradas a recintos, muros internos y silos redondeados.

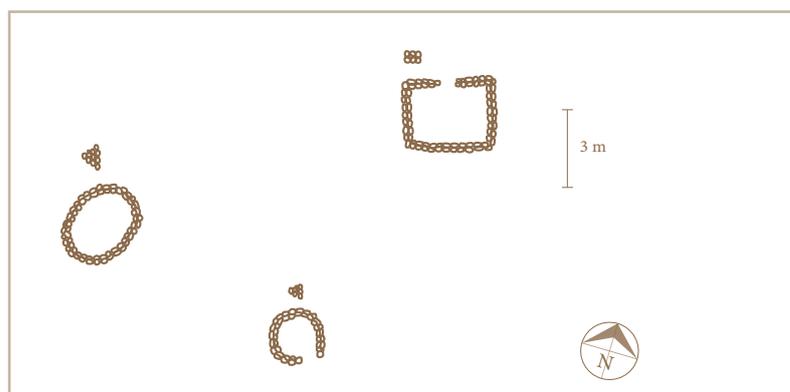
Figura 20: Estructuras de asentamiento rural
Fuente: Redibujo de croquis de campo de Nuñez, L. 1971

El patrón de asentamiento consta de superficie de cultivo, estructuras habitables y/o corrales (Figura 20).

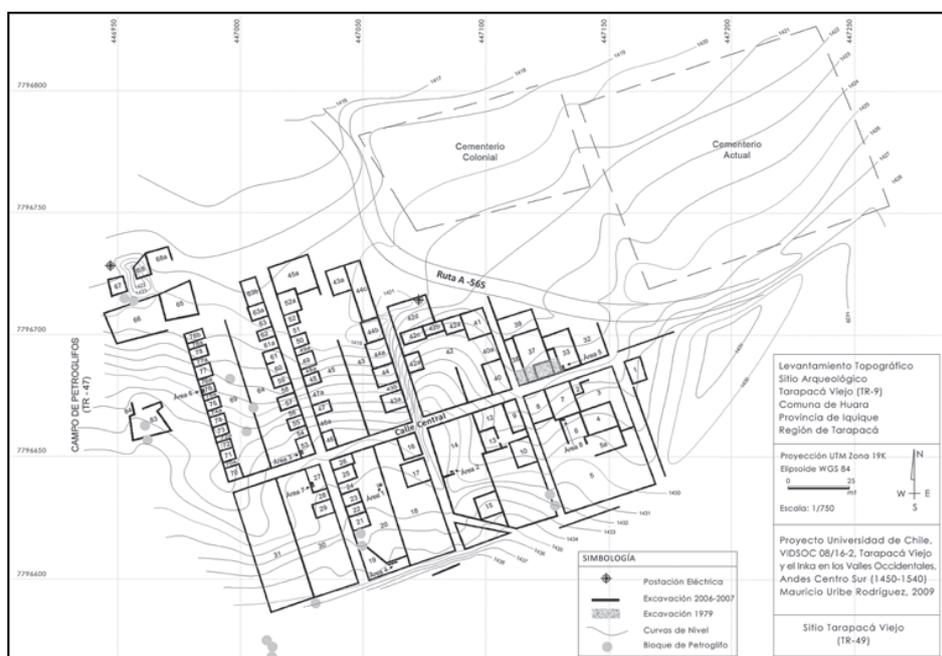
Figura 22: Tarapacá viejo o Tr-49
Fuente: Urbina y Uribe, 2016

Tarapacá-49 (Figura 22): Posee 30.150 m² de superficie donde se distinguen 8 barrios separados por una calle principal paralela al curso del río. Consta de 40 módulos familiares con traza en base a manzanas rectangulares con subdivisiones y casas solariegas. Contiguo a este sitio se ubica el cementerio, donde aún quedan en pie algunos palos de madera sobre las tumbas y una pequeña cruz en honor a Lucas Martínez, encomendero del Tenientazgo de Tarapacá. En el año 1717 la aldea se trasladó a la ribera norte mediante la dismantelación de la misma.

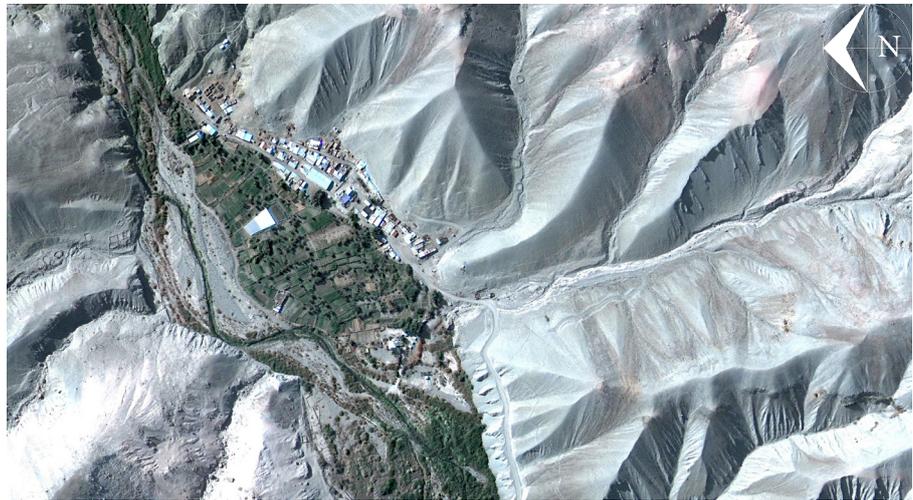
Figura 27: Vista satelital de Laonzana
Fuente: Google Earth , 2019

Asentamiento situado sobre terraza fluvial en la ladera sur-oriente a 1820 m.s.n.m. Posee un patrón pueblerino rectilíneo paralelo a las cotas del cerro, de extensión orgánica. La zona de cultivo se ubica en el borde del río y presenta como edificio principal una capilla, que data de mediados del siglo XIX (República del Perú) y es declarada “Monumento Histórico” (Decreto N° 13) en 2019. Allí, se celebra la fiesta patronal del “Señor de Laonzana” y actúa como eje divisor entre el poblado y los espacios para los cultivos agrícolas.

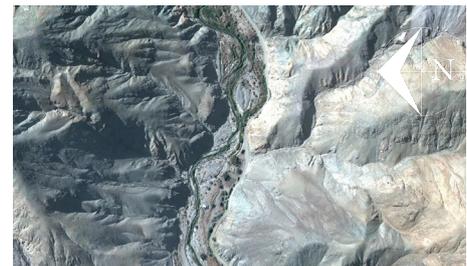
Figura 28: Vista satelital de El Molino
Fuente: Google Earth , 2019

Asentamiento rural sobre la terraza fluvial de la cuenca a 1804 m.s.n.m. Zona de cultivo con una de vivienda rectangular.

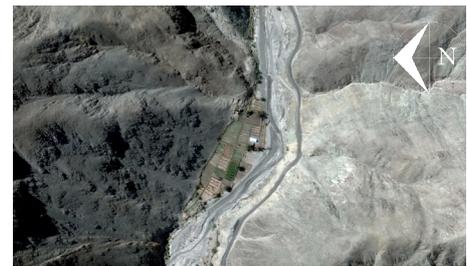
Figura 29: Vista satelital de Angostura
Fuente: Google Earth , 2019

Asentamiento rural sobre la ladera nor-oriente de la cuenca a 1732 m.s.n.m. Zona de cultivo con una de vivienda rectangular.

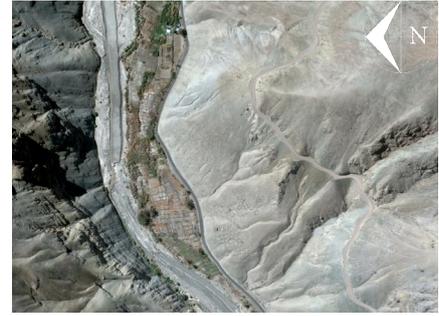
Figura 30: Vista satelital de Chañar
Fuente: Google Earth, 2019

Asentamiento rural sobre la ladera sur-oriente de la cuenca a 1667 m.s.n.m. Zona de cultivo con un par de viviendas rectangulares. Se observan ruinas en la ladera sur al oeste del poblado, cerca del sector Ancallapo.

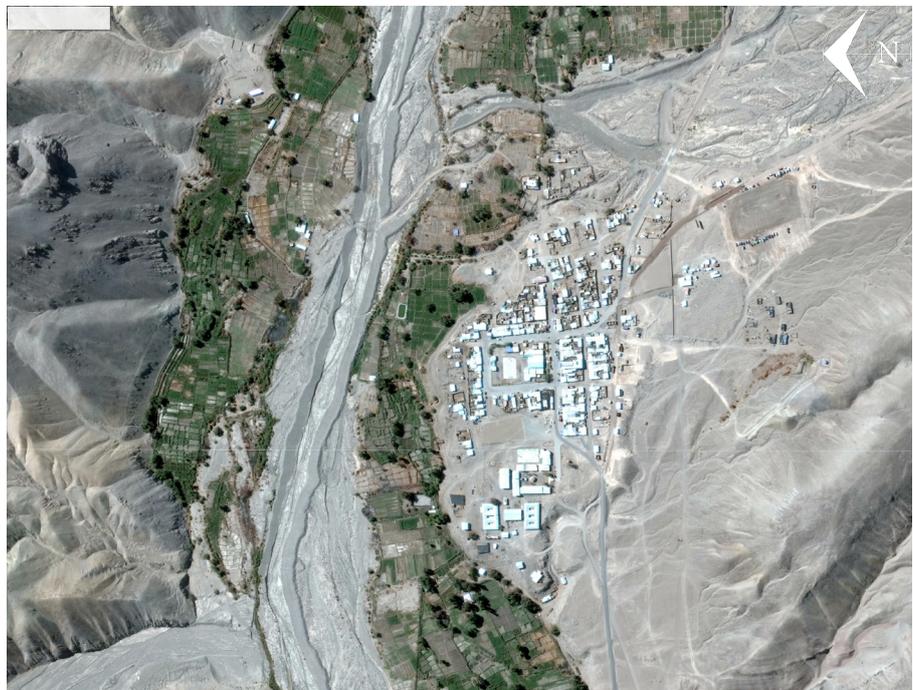
Figura 31: Vista satelital de Pachica
Fuente: Google Earth, 2019

Asentamiento sobre la terraza fluvial en la ladera sur-oriente de la cuenca a 1630 m.s.n.m. Se observa un núcleo urbano semi-cuadrangular de traza ortogonal, rodeado de zonas de cultivo. Posee población más densa, sus viviendas más antiguas son de madera, mientras que las contemporáneas son de bloques de cemento y madera. Presenta ruinas en los alrededores del pueblo, sobre las laderas norte y sur.

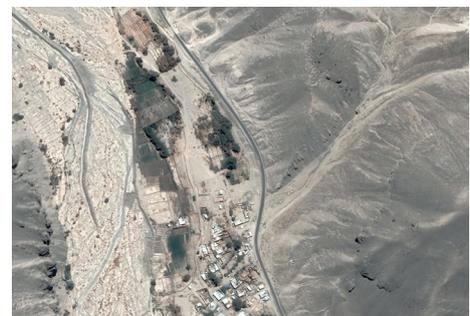
Figura 32: Vista satelital de Caihua
Fuente: Google Earth, 2019

Asentamiento sobre la terraza fluvial hacia el lado sur de la cuenca a 1575 m.s.n.m. Se observa un patrón rural rectilíneo (de una calle), sin edificio principal y viviendas rodeadas de zonas de cultivo. Presenta ruinas inmediatamente atrás del asentamiento.

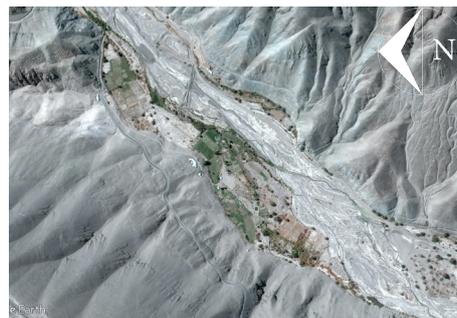
Figura 33: Vista satelital de Caihua
Fuente: Google Earth, 2019

Asentamiento sobre terraza fluvial en el lado norte de la cuenca a 1557 m.s.n.m. De patrón rural disperso, compuesto por un par de viviendas rodeadas de zonas de cultivo. Presenta ruinas en la ladera opuesta.

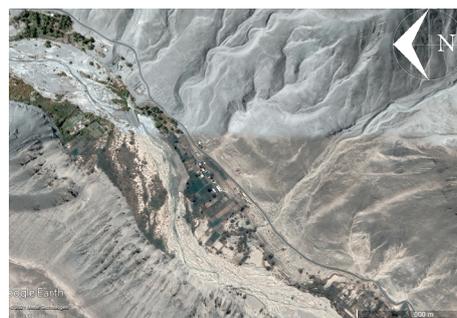
Figura 34: Vista satelital de Caihua
Fuente: Google Earth, 2019

Asentamiento situado sobre la terraza fluvial hacia el lado sur de la cuenca a 1495 m.s.n.m. Se observa un patrón pueblerino rectilíneo (de una calle), sin edificio principal, rodeado de zonas de cultivo. Presenta ruinas al frente, este y oeste del pueblo.

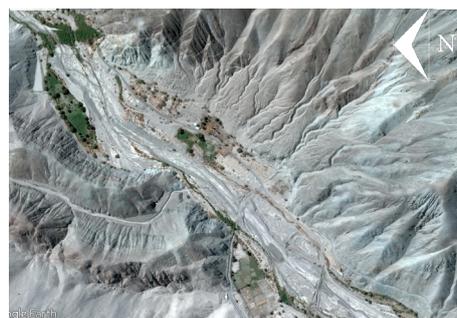
Figura 35: Vista satelital de Quillaguasa
Fuente: Google Earth, 2019

Asentamiento rural disperso situado sobre la terraza fluvial en la ladera sur a 1458 m.s.n.m. donde también se observan ruinas. El pueblo posee patrón pueblerino de ordenamiento incipiente y traza paralela a las cotas, es un núcleo menor enfocado en la agricultura.

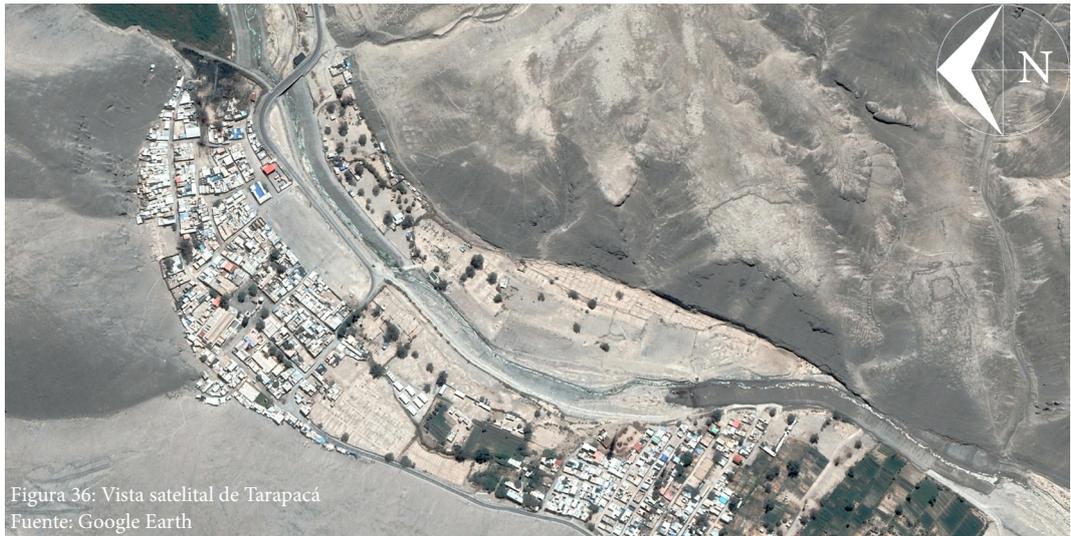
Figura 36: Vista satelital de Tarapacá
Fuente: Google Earth

En 1973, el pueblo es declarado Zona Típica (D.S. 725) por factores históricos-culturales y una arquitectura vernácula predominantemente de adobe, que debido a la falta de mantenimiento y alta sismicidad se ha comenzado a reemplazar por otros materiales como madera, cemento y acero. Además, cuenta con dos “Monumentos Históricos”: la Iglesia-Campanario, restaurada constantemente y donde se celebra la fiesta patronal; Y el Inmueble casona en calle Chintuya n°9, que albergó a las autoridades coloniales y fue construida en adobe y piedra, con techumbre de totora, caña, paja y barro.

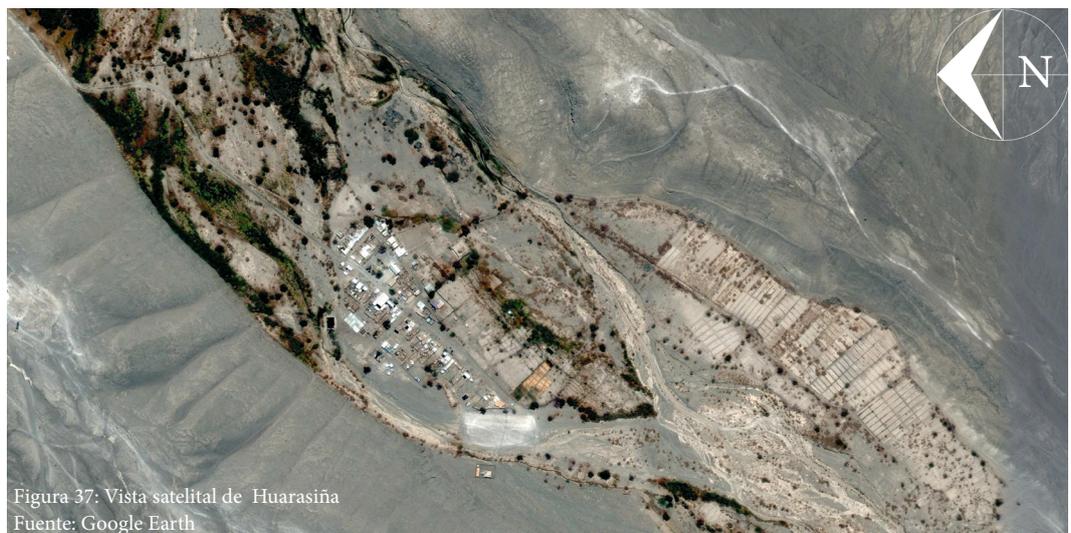
Figura 37: Vista satelital de Huarasiña
Fuente: Google Earth

Se observa un patrón semi-cuadrangular compuesto por calles menores alrededor de la plaza e Iglesia, lugar de celebración de la fiesta a San Lorenzo de Huarasiña. El pueblo mantiene una arquitectura popular espontánea, viviendas construidas en adobe, casonas coloniales y otras mas recientes en cemento, acero y/o madera. Población principalmente aymara de tercera edad.

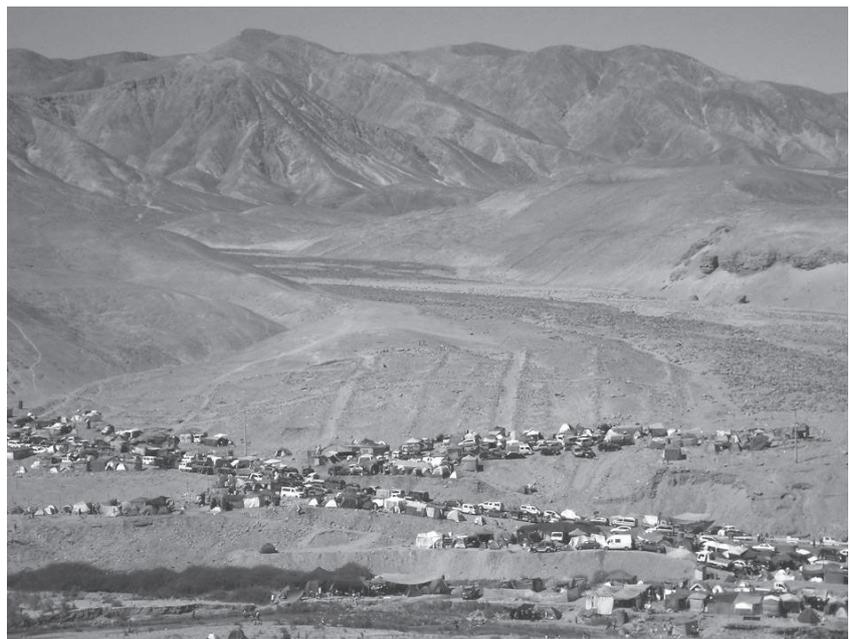
Figura 39: Campamentos de peregrinos sobre el sitio Tr-49 y cementerio
Fuente: Salazar, 2020

Un factor antrópico que los afecta es el desconocimiento, manifestado en el tránsito informal, vandalismo, reutilización de material y la ocupación actual esporádica de los sitios. Por ejemplo, durante la Fiesta de San Lorenzo de Tarapacá instalan carpas sobre los sitios Tr-49 y cementerio (Figura 39) debido a la masividad de la misma y falta de estrategias de protección.

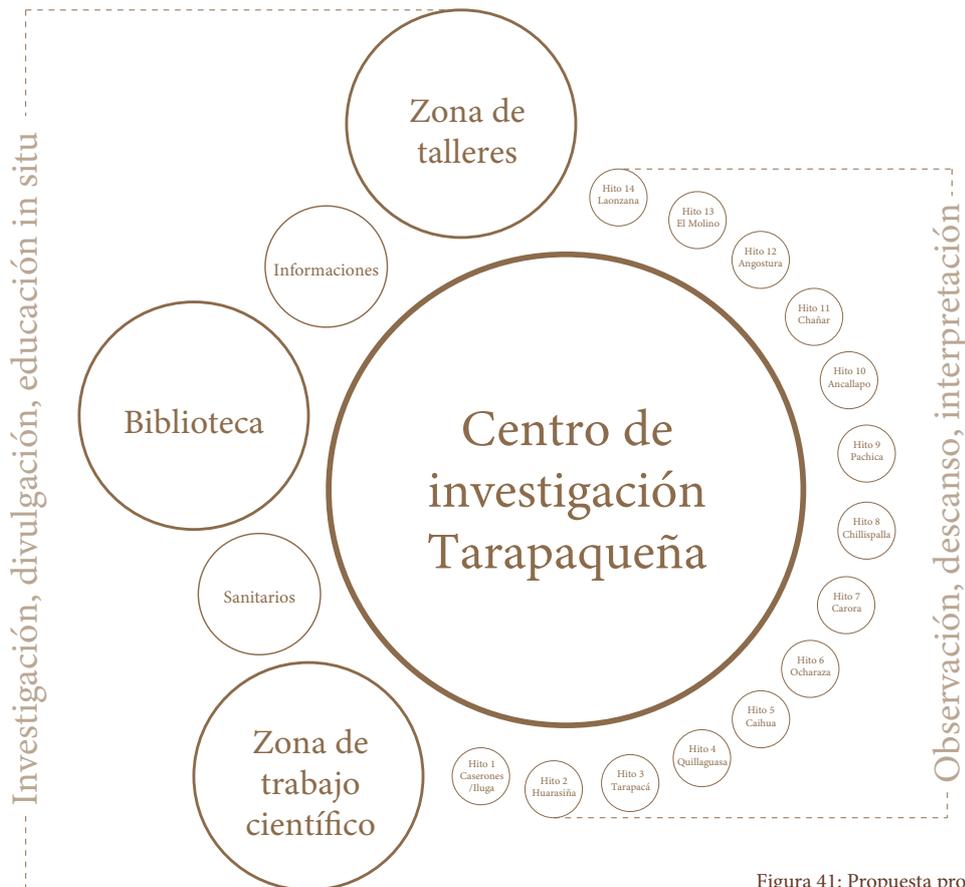
Figura 41: Propuesta programática
Fuente: Elaboración propia

Conectados con el corazón se dispondrán hitos-miradores, tendrán una vista privilegiada y serán un descanso en la ruta. Permitirá descubrir el “espíritu del lugar” mediante la observación e interpretación.

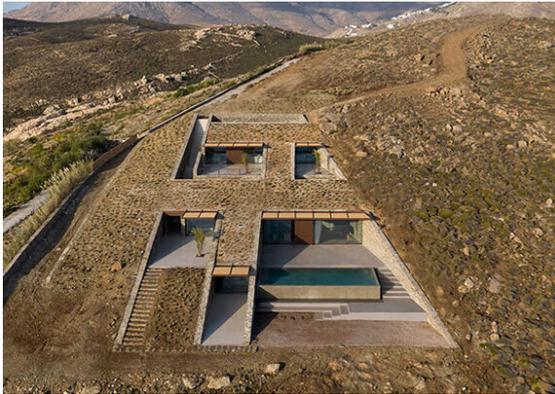
Vivienda de 360 m2 construida en Agios, Grecia por el grupo “Mold Architects” en el año 2020.

- Integración con el territorio
- Monumentalidad
- Uso de piedra seca en muros

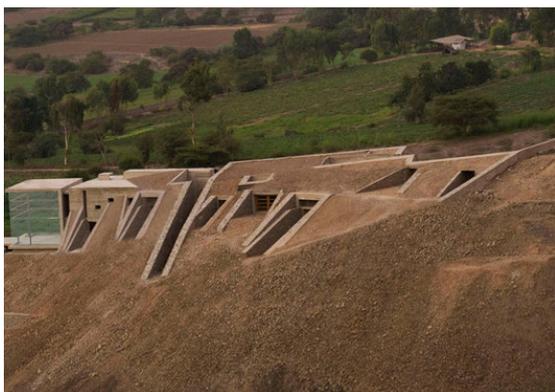
Vivienda de 480 m2 construida en Pachacamac, Perú por el grupo “Longhi Architects” en el año 2008.

- Dialoga con el paisaje
- Uso de aperturas superficiales para el control de luz natural

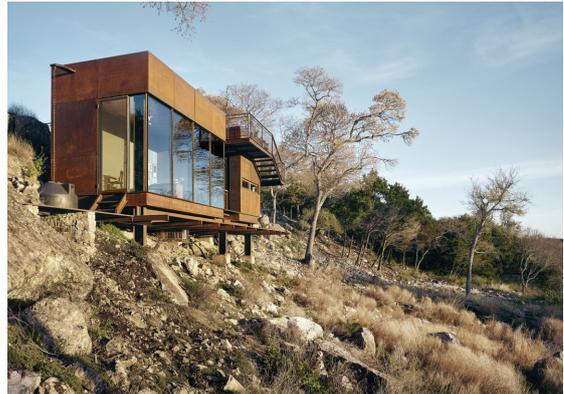
Vivienda de 42 m2 construida en Johnson City, USA por el grupo “Lemmo Architecture and Desing” en el año 2016.

- Superposición en el terreno
- Apertura hacia cotas bajas
- Uso de material ligero y desmontable

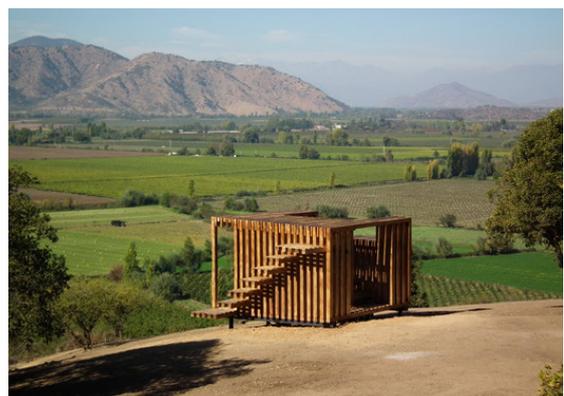
Pabellón de 14 m2 construido en Coltauco, Chile por Jackson Cuevas en el año 2015.

- Morfología ortogonal
- Instalación sutil sobre el cerro
- Uso de listones de madera
