IGLESIA SAN FRANCISCO DE BORJA

Rehabilitación y transformación en
centro terapéutico para el adulto mayor

Planteamiento integral del Proyecto de Título
Segundo semestre 2021

UNIVERSIDAD DE CHILE
Facultad de Arquitectura y Urbanismo

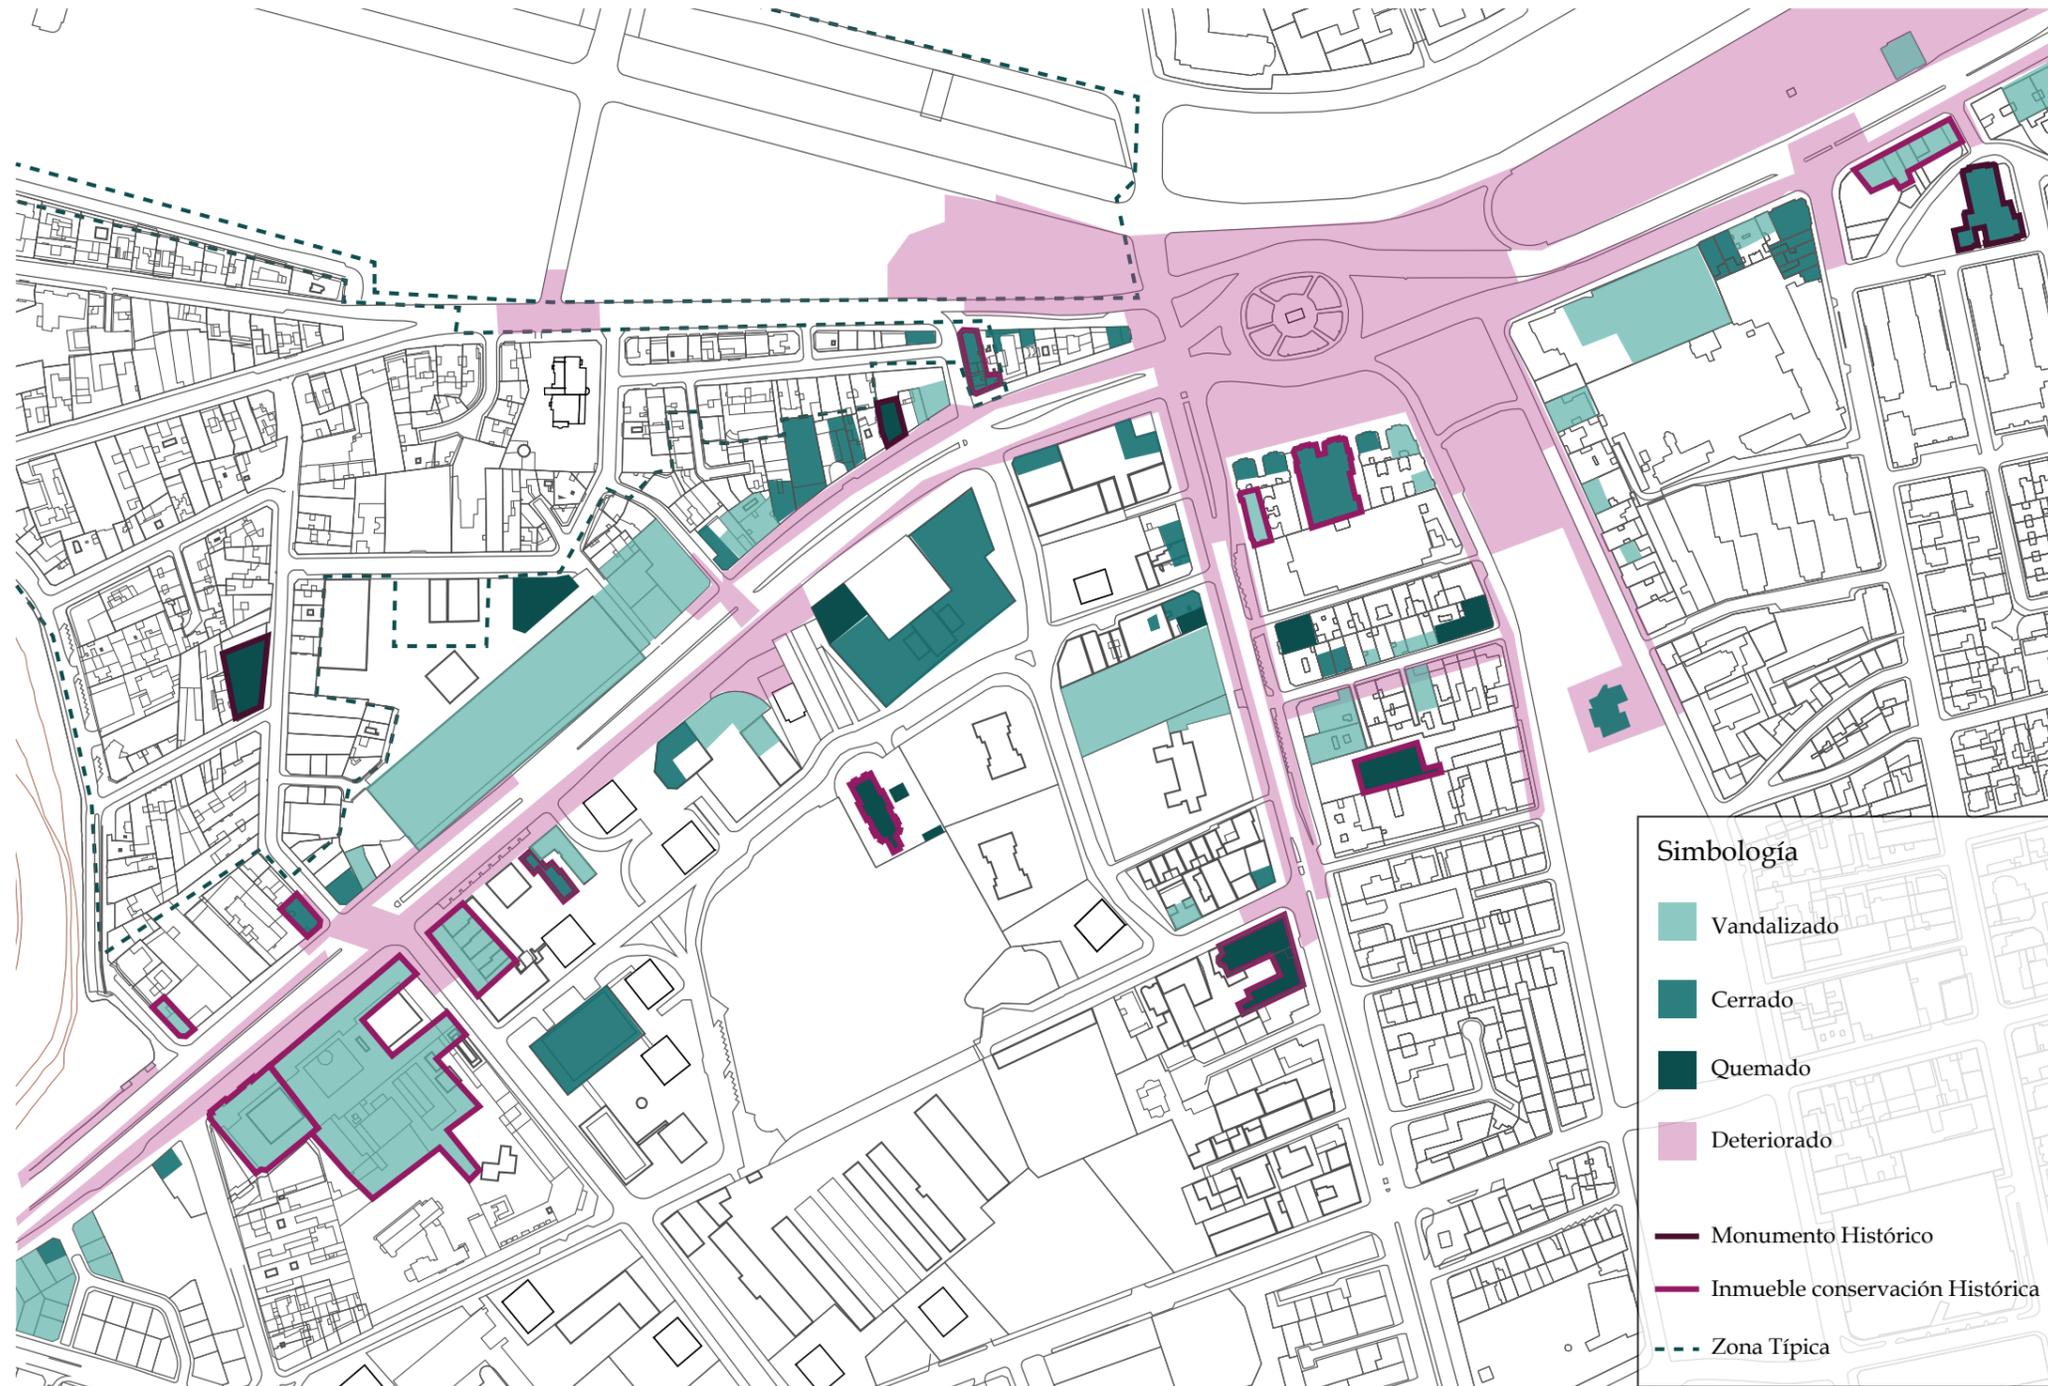
Fig 1: Catastro de daños tramo baquedano. Fuente: elaboración propia en base a Atisba

Para llevar a cabo este análisis, se muestra a continuación un esquema de daños provocados en el tramo entre Baquedano y Universidad Católica, el que se configura con mayor porcentaje de edificaciones dañadas a lo largo del eje Alameda.

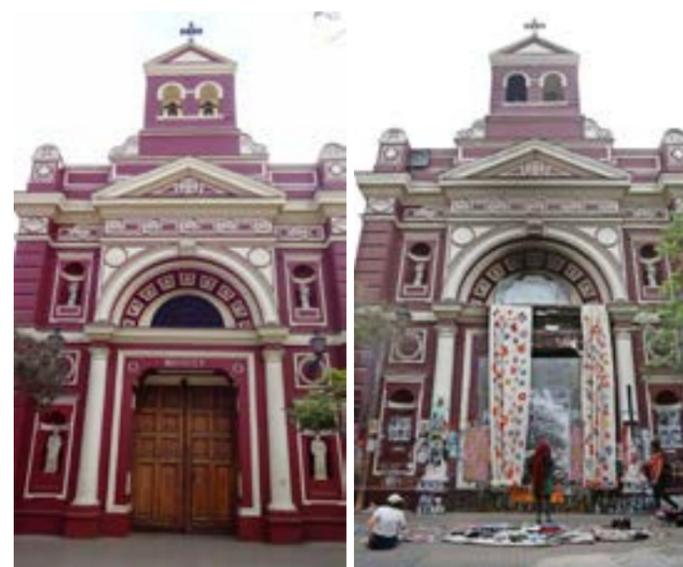
Fig 2,3: Estado de fachada previo y posterior al incendio. Fuente x: chile-iglesias-catolicas.blogspot.com. Fuente x: segreader.emol.cl

Fue la primera en ser quemada el 12 de noviembre de 2019, el incendio fue provocado desde la entrada de edificación, prendiendo con líquido inflamable la puerta principal y provocando que el fuego se expandiera por los muros. En general la iglesia no presentó daño estructural luego del siniestro, los daños se concentran en los estucos de los muros y la techumbre se encuentra en buen estado de conservación ya que el fuego no la alcanzó, sin embargo, quedaron altamente dañadas las ventanas, la puerta principal, parte del mobiliario y los vitrales (Consejo de Monumentos Nacionales, 2020).

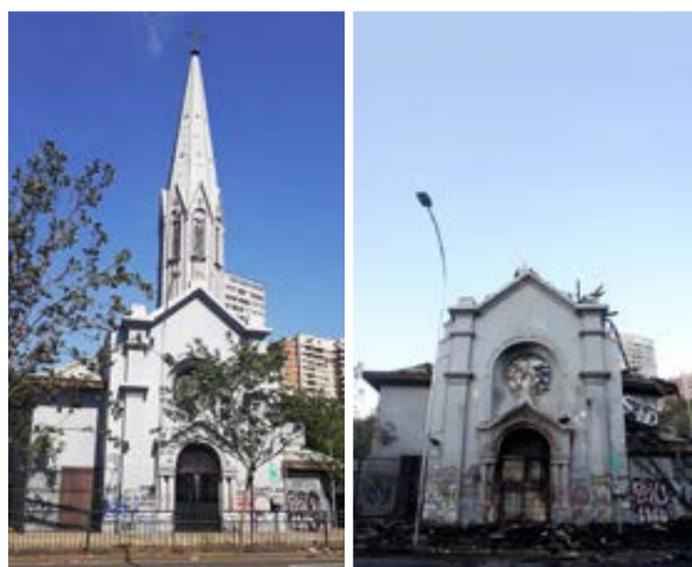
IGLESIA DE LA ASUNCIÓN

Fig 5,6: Estado de fachada previo y posterior al incendio. Fuente x: Mantist,R. Fuente x: www.cnnchile.com

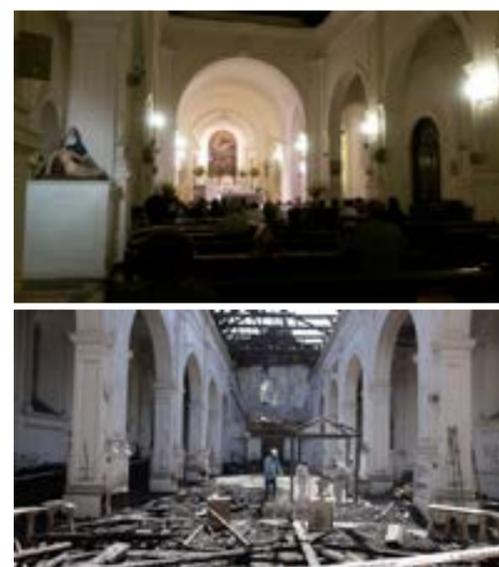
Fig 7,8: Estado interior previo y posterior al incendio. Fuente x: Jerez, M. Fuente x: www.duoc.cl

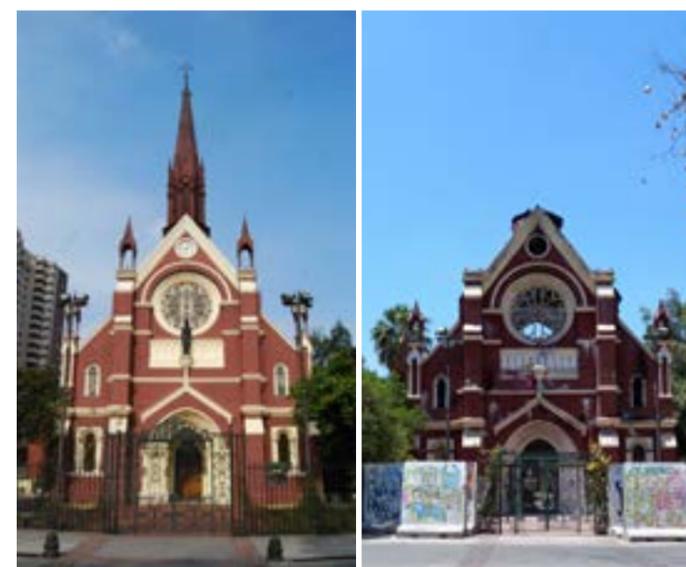
Fig 9,10: Estado de fachada previo y posterior al incendio. Fuente x: Lowry, P. Fuente x: elaboración propia.

Fue quemada en dos ocasiones, la primera vez el 3 de enero de 2020 y por segunda vez el 18 de octubre de 2020, el primero daño parcialmente la techumbre de la nave central y el segundo provocó un incendio en la totalidad de la edificación. La edificación en la actualidad se encuentra sin la torre y la techumbre de la nave central, del ábside y de la sacristía, la albañilería no presenta daño estructural por el fuego, pero se presenta un alto daño en revestimientos, ornamentación y pérdida total de mobiliario, obras de arte y vitrales. Además, al quedar sin la techumbre se encuentra expuesta a daños causados por el ambiente.

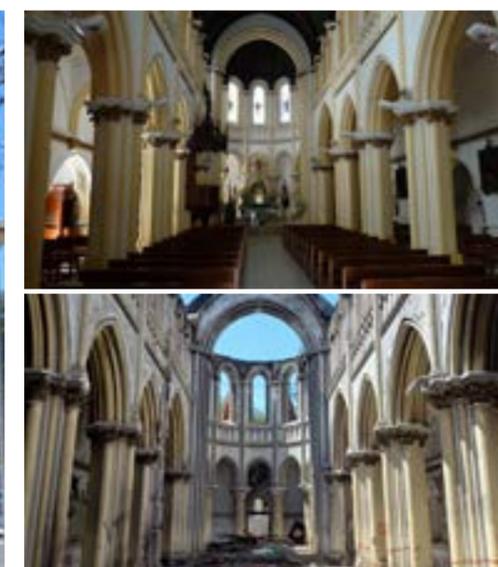
Fig 11,12: Estado interior previo y posterior al incendio. Fuente x: www.tripadvisor.es. Fuente x: elaboración propia.

El segundo incendio es ocasionado durante el primer aniversario del estallido social, en esta ocasión el daño generado por el fuego es significativo, ocasionando el desplome de la techumbre de madera de la nave central, del ábside y de la sacristía, además quedar la torre en estado de carbonización, rayados de muros, destrucción de ornamentación y puertas, y deformación de estructura metálica de los vitrales, provocando su colapso.

Luego de este suceso se hicieron trabajos

de remoción de escombros en el interior de la iglesia, el nivel de carbonización de la torre era considerable y por el riesgo de colapso fue necesario quitarla de su posición, salvando las campanas que se encontraban en ella.

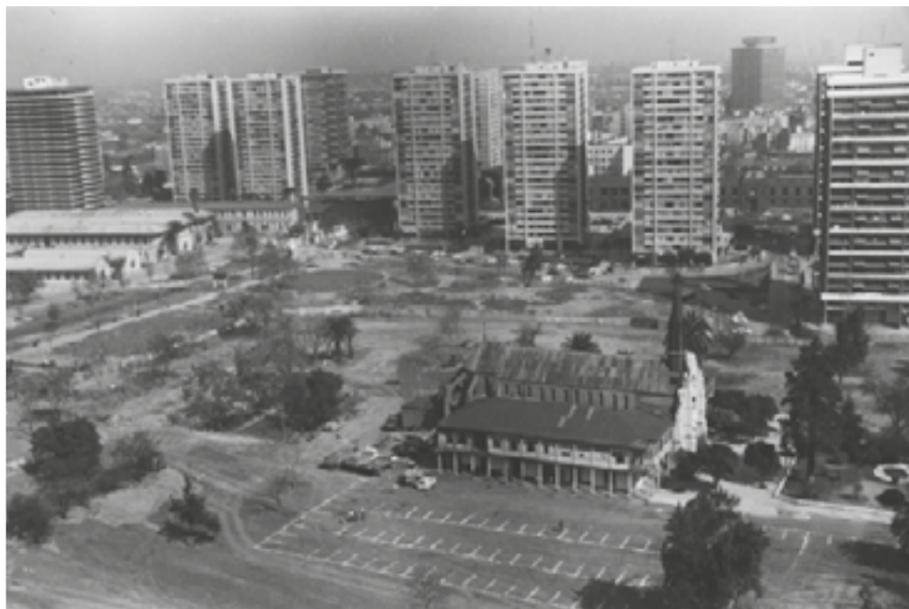
Fig 18: Iglesia posterior a la demolición del hospital, pero aun con los volúmenes adosados a la estructura principal Fuente: Salinas, I.

El 19 de noviembre de 1975 es cedido a Carabineros de Chile en comodato por 50 años la capilla, los volúmenes que quedaron adosados a ella y una parte del parque que queda frente a la Alameda (Tagle, 1980). Los terrenos al ser de bienes nacionales son traspasados durante dictadura desde el Ministerio de Salud para convertirse en la iglesia institucional de carabineros, quienes se encargan de administrarla y restaurarla en 1975, demoler en 1979 los volúmenes laterales adosados al edificio que anteriormente eran las habitaciones de las religiosas, rehabilitar en 1980 la capilla, y construir un nuevo volumen aislado destinado a ser oficina parroquial. En octubre de 1981 es catalogada por la Municipalidad de Santiago como Inmueble de Conservación Histórica, además, es destinada oficialmente al Ministerio

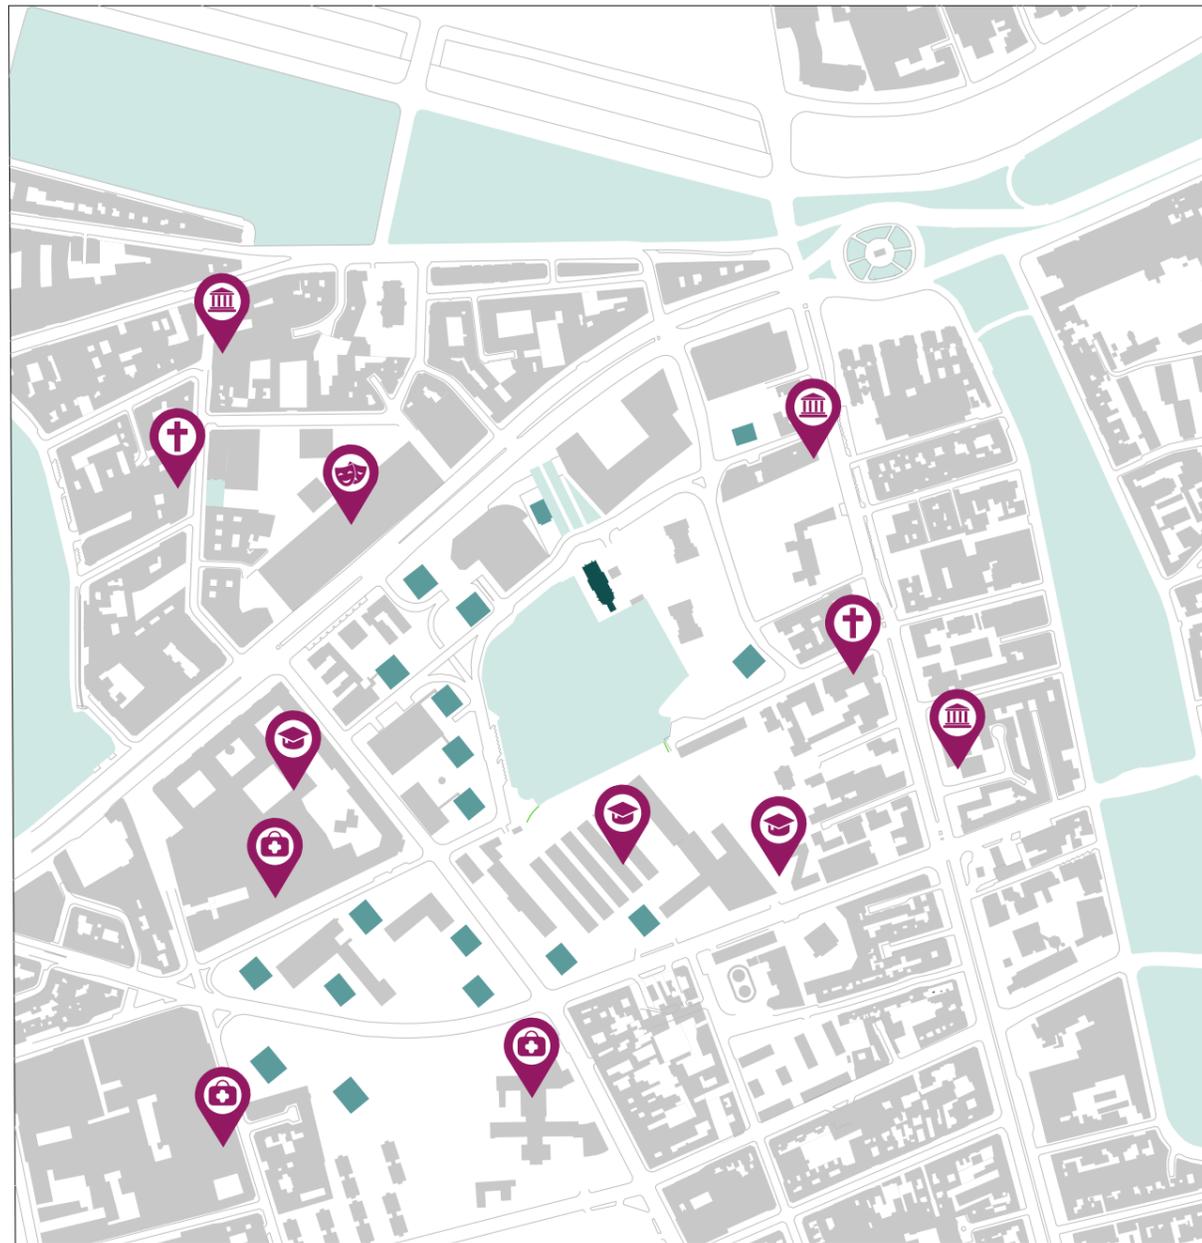
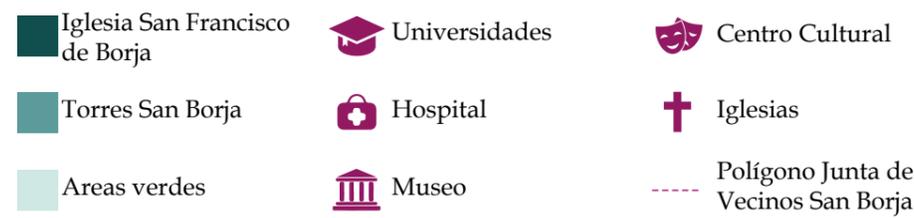
Fig 19: Catastro de equipamiento Fuente: elaboracion propia

Por otro lado, cabe destacar que el conjunto cuenta además con distintos tipos de servicios en todas sus plantas bajas. Entre ellos destaca la presencia de distintos supermercados, establecimientos educacionales, la presencia de su propia central de agua potable y calefacción, además de una excelente y variada conexión con el transporte público. Asimismo cuentan con un parque en la parte central de la remodelación como un gran foco de áreas verdes (PUCV, 2011).

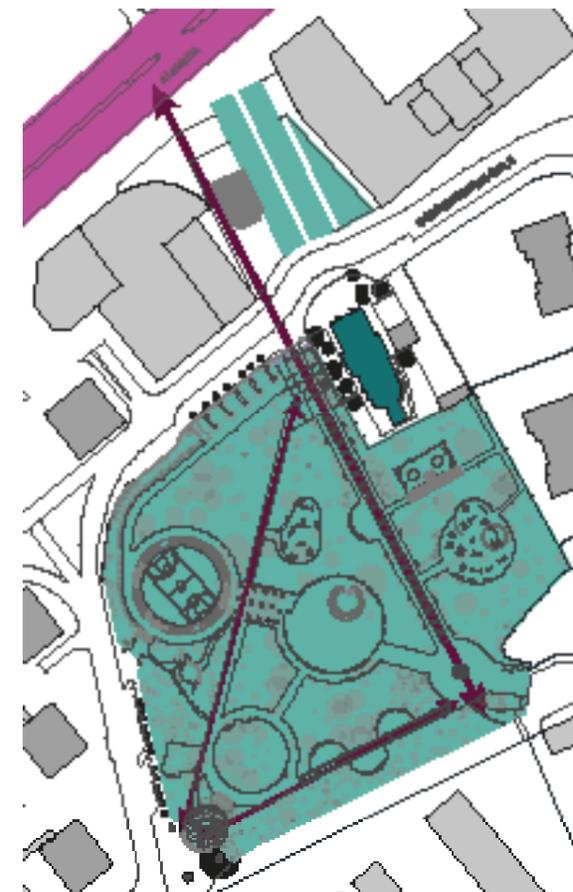
Fig 20: Relación iglesia con el parque San Borja y ejes principales de circulación. Fuente: elaboracion propia

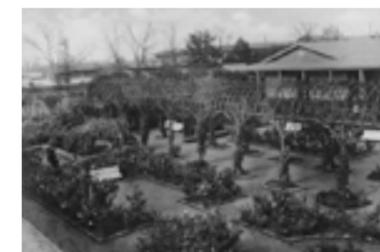
PARRÓN HIERRO FORJADO

Pertenciente al antiguo Hospital San Borja, era parte del patio de las rosas ubicado en la parte trasera de la iglesia, hoy en día forma queda como vestigio en el parque.

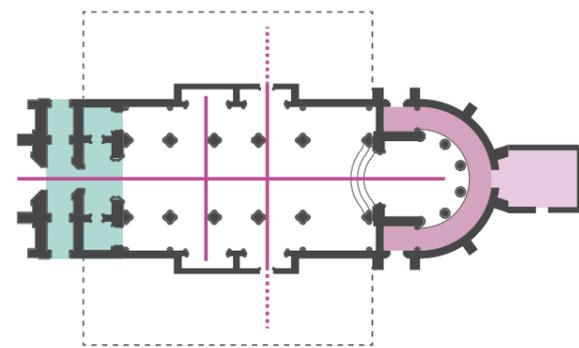
Fig 20: Configuración planta iglesia . Fuente: elaboración propia

La Iglesia San Francisco de Borja presenta similitudes con el estilo original, consta de una planta de tres naves donde se destaca la nave central más ancha y alta que las laterales. Tiene una planta tipo cruz latina de brazo menor dado por una insinuación de transepto que era ocupado por los confesionarios, el diseño original con dos volúmenes adosados resaltaba de mayor manera esta forma en cruz y conectaba perpendicularmente la iglesia con los dormitorios de las Hermanas de la Caridad de San Vicente de Paul.

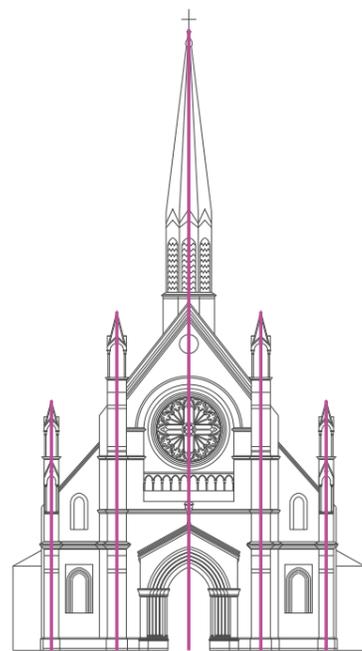
Fig 20: Configuración fachada . Fuente: elaboración propia

Exteriormente se produce un templo solido con un predominio del lleno sobre el vano, se destaca la fachada principal de marcada simetría y poca ornamentación, con una portada abocinada con arquivoltas, rosetón de 5,4 m de diámetro sobre el acceso y una flecha gótica que marca la verticalidad, además de cuatro contrafuertes verticales coronados por pináculos. Las otras fachadas se presentan de líneas simples y sin ornamentación, destacándose los contrafuertes y los arbotantes del ábside semi circular. La albañilería por fuera esta recubierta con un enchape de arcilla que refuerza la expresión de su sistema constructivo y que marca un contraste con los elementos de terminación de la fachada que están pintados de color blanco.

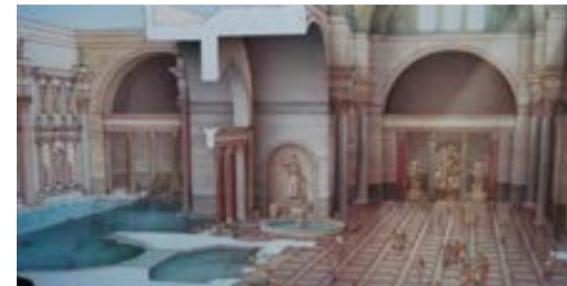
Fig XX: Imagen reconstruida y planta de Termas Diocleciano. Fuente: www.arquitecturapura.com

La cultura de las piscinas públicas tiene una amplia data, los romanos contraían edificaciones destinadas al baño, las termas romanas eran baños públicos con instancias de actividad física y lúdica, además de configurarse como lugares de reunión ligado al acto de la limpieza y la relajación. Se configuraban entorno a grandes habitaciones, ya sea cerrada para las piscinas de agua caliente (*Caldarium*) o abierta para las de agua helada (*Frigidarium*), en donde se generaba una arquitectura decorada y para el goce de ella desde el agua.

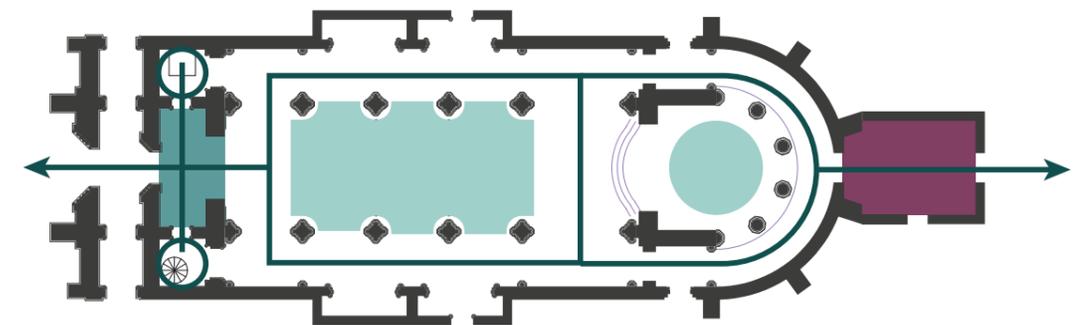
Fig 20: circulaciones . Fuente: elaboración propia

En el interior de la iglesia se propone convertir el sotocoro y los baptisterios en la zona de recepción y circulaciones verticales respectivamente, por las necesidades de las piscinas publicas el control en el momento del acceso es de vital importancia, desde las circulaciones verticales se puede acceder a un subterráneo propuesto para alberga camarines, baños, casilleros y duchas, desde donde se podrá acceder a las piscinas ubicadas en la nave central donde se podrá hacer hidrogimnasia y otra más pequeña en el ábside dedicada a la hidroterapia, o se puede ir hacia arriba donde está el espacio para realizar talleres de ejercicios para el adulto mayor. Se decide conectar las circulaciones de las naves laterales con el ambulatorio para generar un recorrido a lo largo de toda la iglesia,

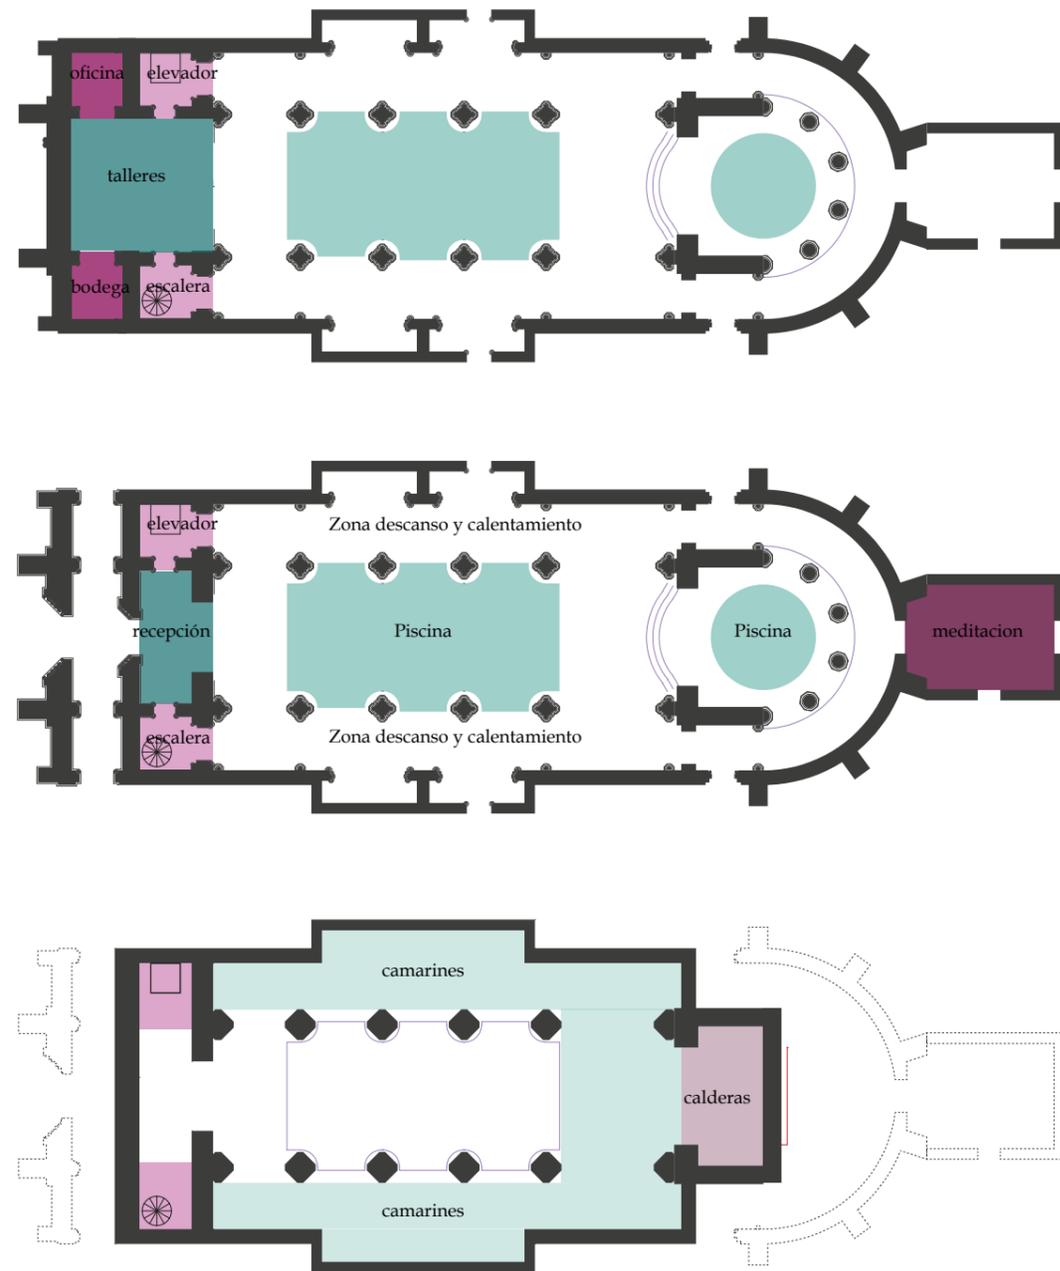
Fig 20: distribución programatica . Fuente: elaboración propia

finalmente la sacristía se convertirá en una sala de meditación, que tendrá conexión directa con interior del parque y el núcleo relacionado al parrón patrimonial. Para poder llevar a cabo el subterráneo es necesario hacer socalzados a los pilares y a los muros para asegurar la permanencia del edificio patrimonial, además como parte de la memoria de la ruina de la iglesia se propone una techumbre en la nave central, el ábside y el deambulatorio de vidrio, haciendo referencia a la forma original de las naves a través de cupulas transparentes que aportan a la estética de los lugares de rehabilitación a través del agua

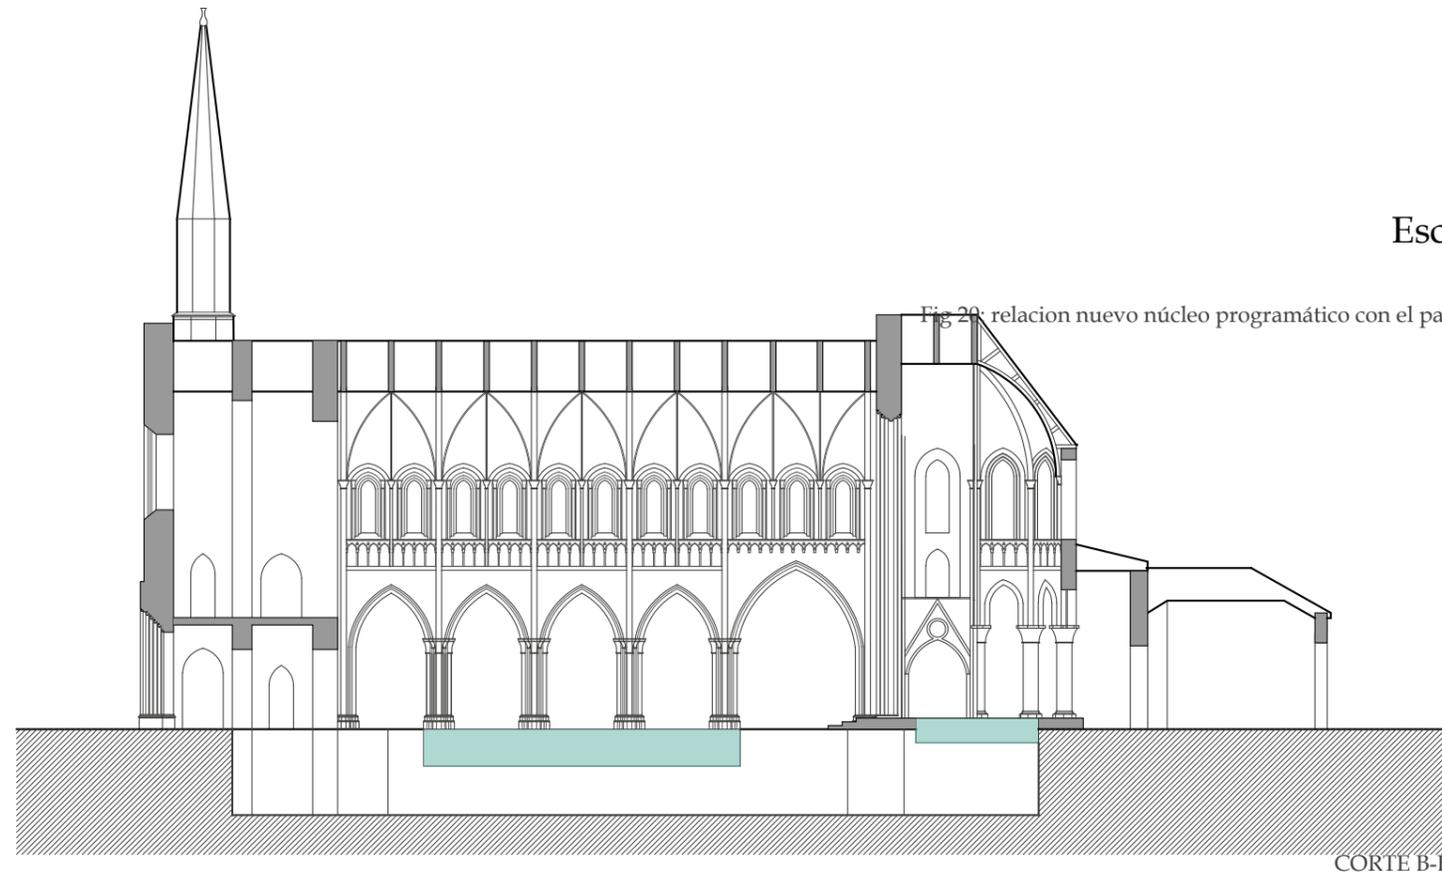
CORTE B-B
Esc. Gráfica 0 2 5 10 m

Fig 20: relacion nuevo núcleo programático con el parque . Fuente: elaboración propia

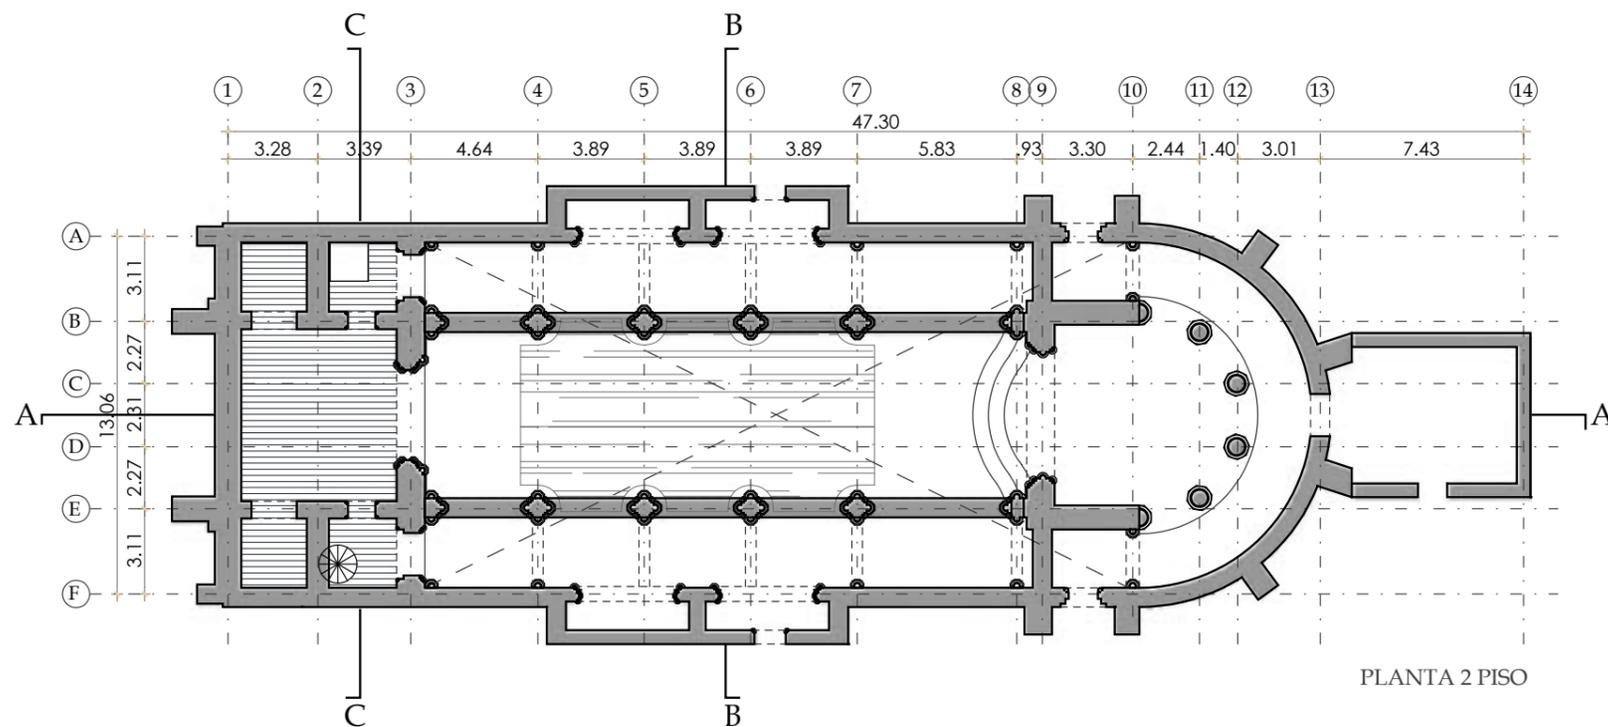
PLANTA 2 PISO

Fig 20: planimetrías proyecto . Fuente: elaboración propia

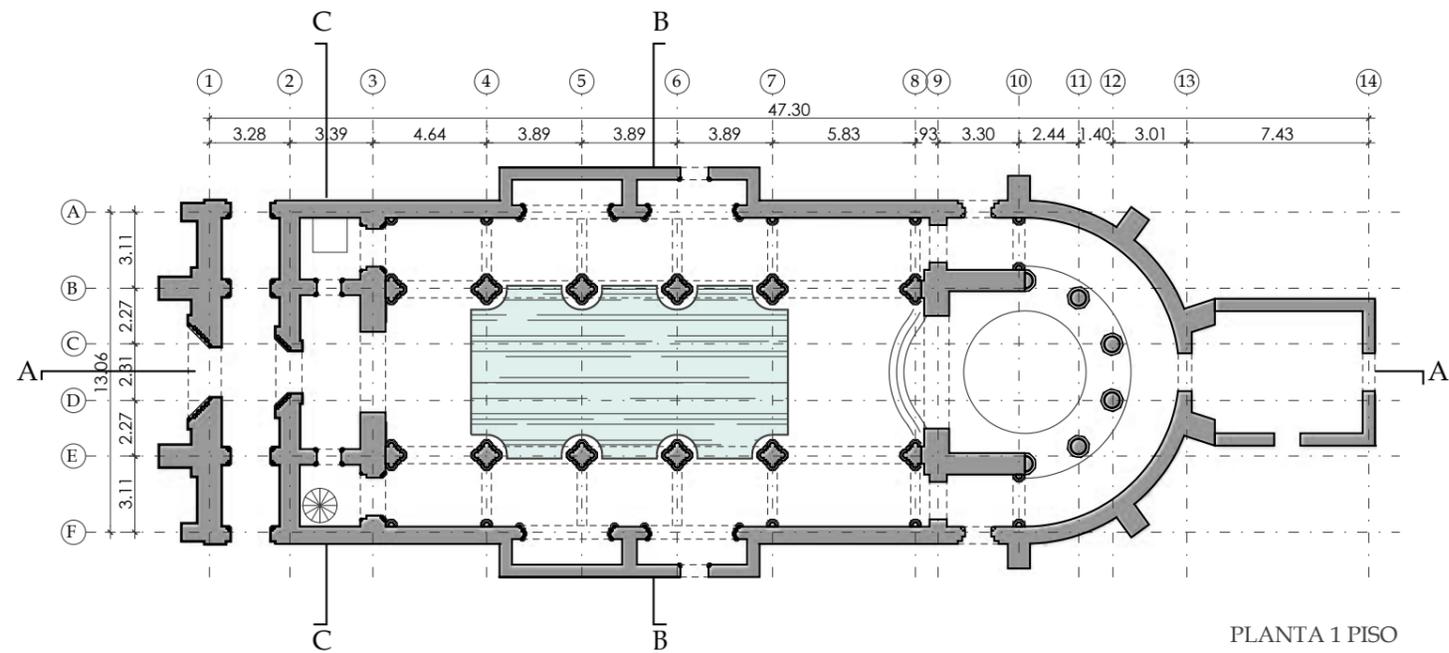
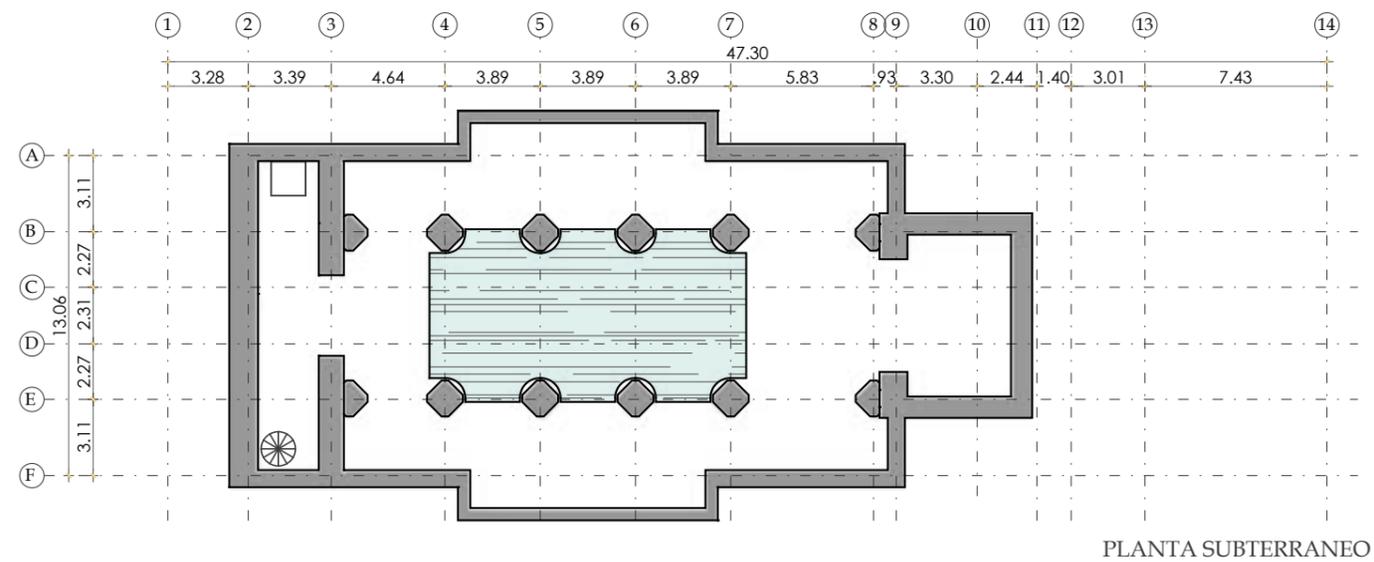
Fig 20: planimetrías proyecto . Fuente: elaboración propia
