# ABANDONO Y PERDURABILIDAD

PROPUESTA DE CONSERVACIÓN DE LA HUELLA ARQUITECTÓNICA EN EL SISTEMA TERRITORIAL MINERO CERRO BLANCO, ATACAMA, CHILE

AFE para optar al título de Magíster en Intervención del Patrimonio Arquitectónico.  
Universidad de Chile

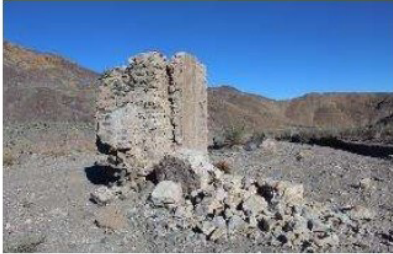
Denominación	Coordenadas	Descripción	Fotografía
Estación Yerba Buena	-28.029269° LS -70.276375° LW (990 m.s.n.m.)	Última estación de ferrocarriles del ramal de Carrizal Bajo. Conectaba Cerro Blanco con el puerto. Hoy solo se conservan ruinas del estanque de agua.

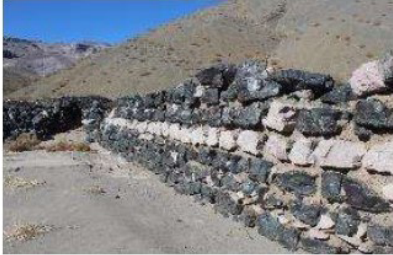
Depósito de escoria	-28.002544° LS -70.163081° LW (1.687 m.s.n.m.)	Depósito de la escoria del mineral fundido de las minas de Cerro Blanco. Actualmente se conservan pircas de piedra y escoria de planta rectangular.

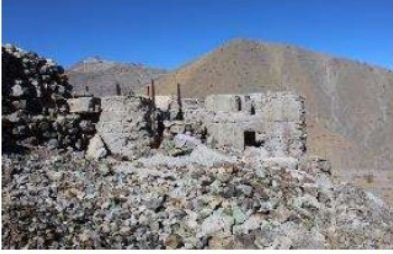
Fundición Cerro Blanco	-27.998824° LS -70.158482° LW (1.737 m.s.n.m.)	Antigua fundición del mineral extraído en las minas de Cerro Blanco. Se conserva basamentos de maquinaria y muros de contención de piedra y hormigón.

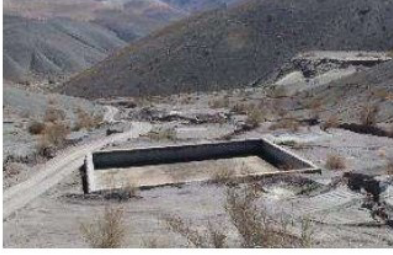
Piscinas de precipitación	-28.006695° LS -70.158118° LW (1.747 m.s.n.m.)	Piscinas en donde se reaccionaba el mineral con ácido sulfúrico y agua para obtener cobre, oro y plata, por medio de lixiviación.

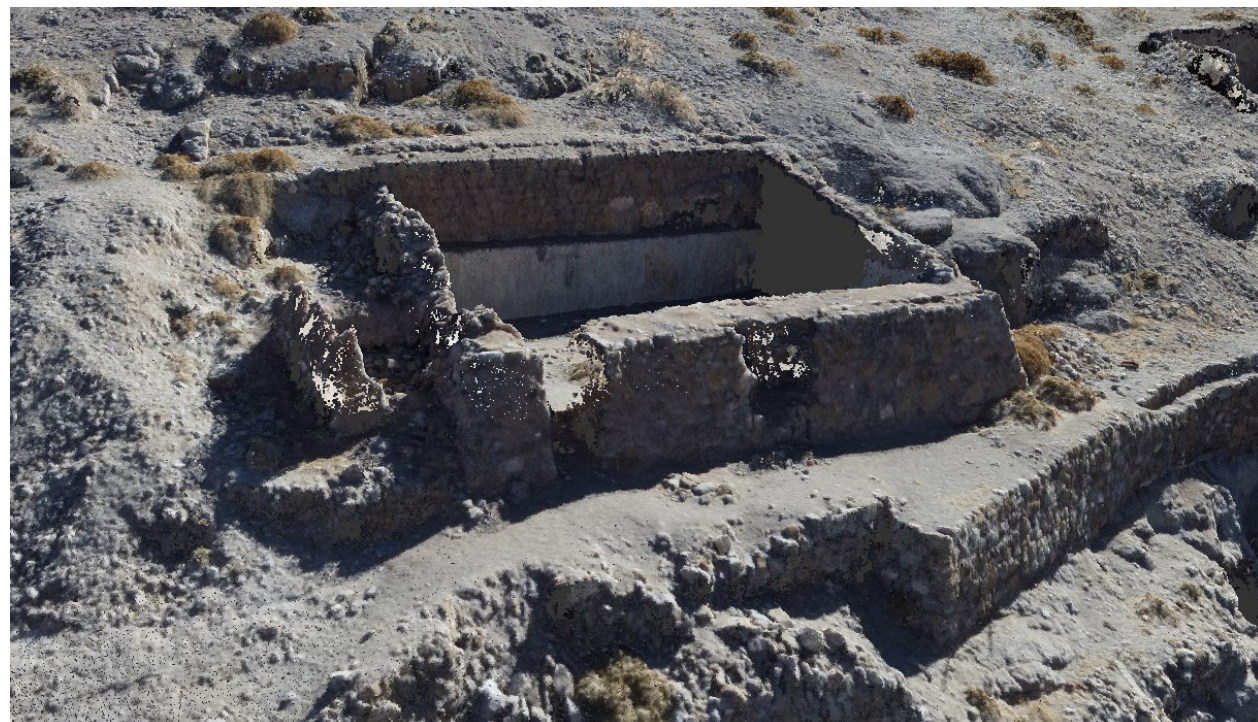
**Figura 9.**

Ex Sede social Cerro Blanco. Imagen obtenida desde nube de puntos.

Por su parte, la ex Sede Social del Campamento está en estado de ruina, no siendo evidente su morfología como su uso anterior. Se incorpora como caso gracias a los resultados de las “cartografías comunitarias” (2), donde se reconoce que este inmueble fue parte de la red hídrica del Campamento, funcionando como estanque de agua. No dando resultado, se habilitó como Sede Social. Este inmueble evidencia la importancia hídrica y cómo a través del ingenio y requerimientos, fue evolucionando hasta degradarse, tal como se observa en la actualidad (Figura 9).

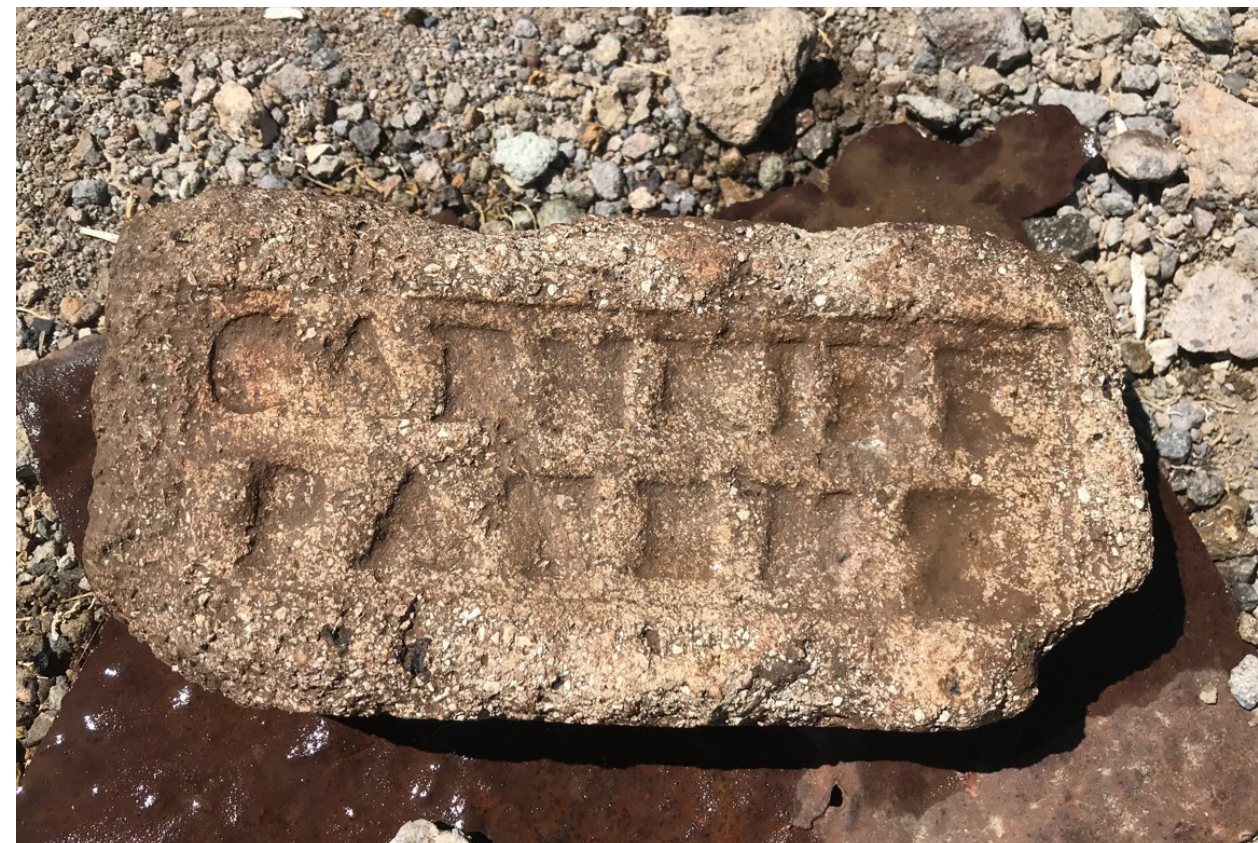
Figura 27.

Ladrillo refractario con inscripción de marca "Carnegie Patent".

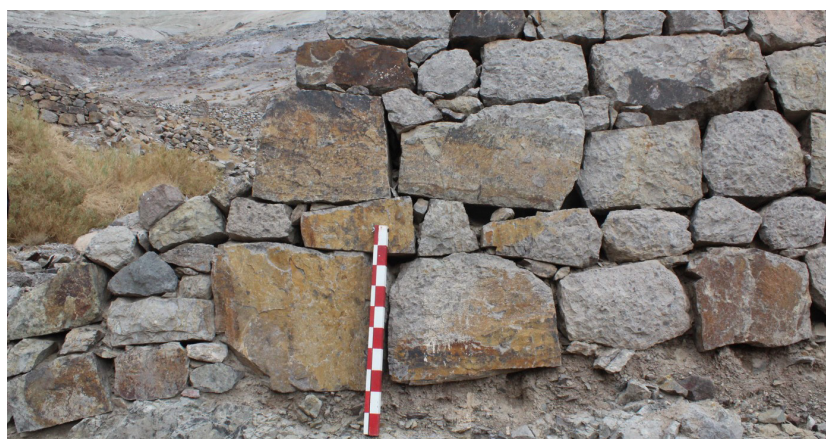
**Figura 40.**  
Sobrecimiento en fachada norte.  
Fuente: Colección del autor (2022).

Los sobrecimientos de la iglesia son de piedra canteada del lugar con dimensiones entre Ø60 cm en su parte inferior y Ø20 cm en su parte superior. Es en la fachada norte donde el sobrecimiento, dada su altura aproximada de 1.7 metros, posee un mayor desarrollo pudiendo considerarlo como un zócalo de piedra que ayuda a la nivelación de la iglesia dada la pendiente natural del terreno (Figura 40). En el resto de las fachadas el sobrecimiento alcanza los 10 centímetros de altura en donde recibe a la estructura vertical de entramado de madera (Figura 41).

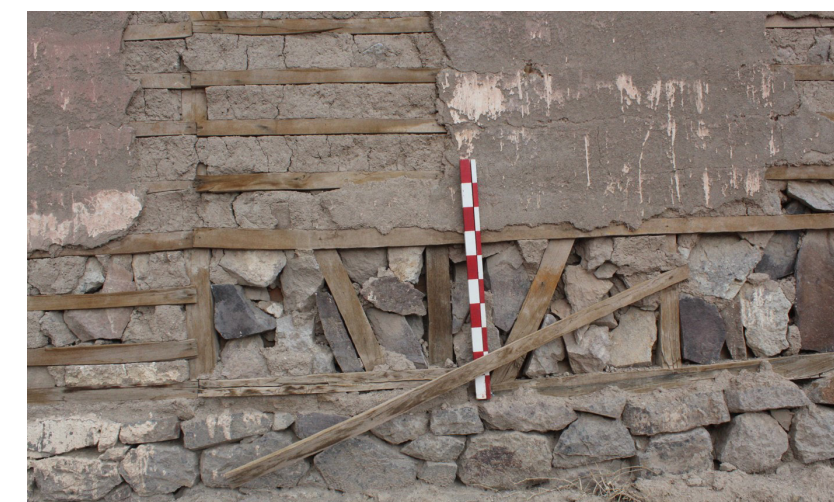
**Figura 43.**  
Fotografía tabique fachada norte iglesia.  
Fuente: Colección del autor (2022).

La estructura vertical de entramado relleno corresponde a una tabiquería de madera de roble (*Nothofagus obliqua*) (Figura 42) conformada por solera inferior; pies derechos; diagonales y solera superior. Los pies derechos tienen un distanciamiento regular de 1,0 metro, mientras que las diagonales se disponen en un ángulo de 65° encastradas a los pies derechos con medios cortes en su sección (Figura 43). Todos los elementos del tabique que se lograron inspeccionar se registran de sección 4x4" con uniones clavadas.

La estructura de madera posee un relleno mixto en su interior. En su base se pueden encontrar rocas, generando una continuidad con el sobrecimiento, las cuales poseen un diámetro entre  $\varnothing 30$  a  $\varnothing 40$  cm. Unidas con mortero de tierra de aproximadamente 3 centímetros de espesor. Esta configuración de muro se encuentra hasta los 70 a 80 cm desde el arranque de los pies derechos.

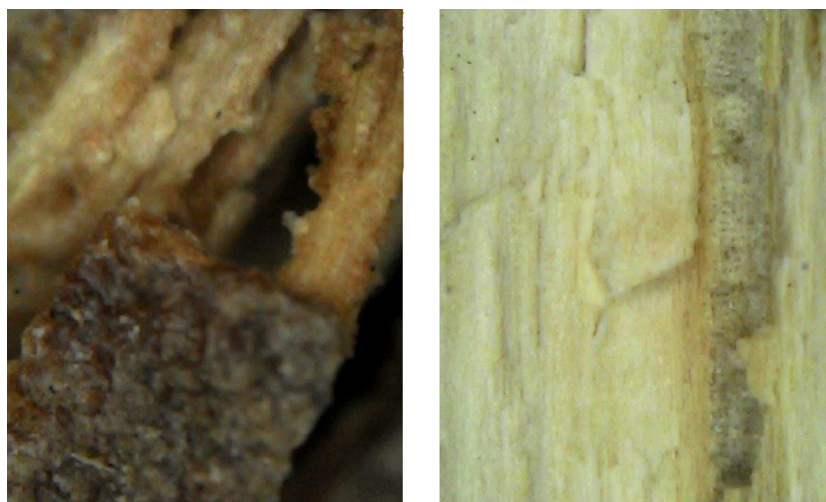
**Figura 44.**

Sobre los 80 cm de altura, se encuentra el relleno de muros con fibra vegetal de ramas de algarrobo (*Prosopis chilensis*) (Figura 44) y revestimiento de mezcla de tierra por ambas caras. Tal configuración de muro se extiende hasta la solera superior con un espesor de 17 cm.

Izquierda: Microscopía Tejido exterior, fiolema. Muestra quincha iglesia rellena de algarrobo (*Prosopis chilensis*) M 1600X.

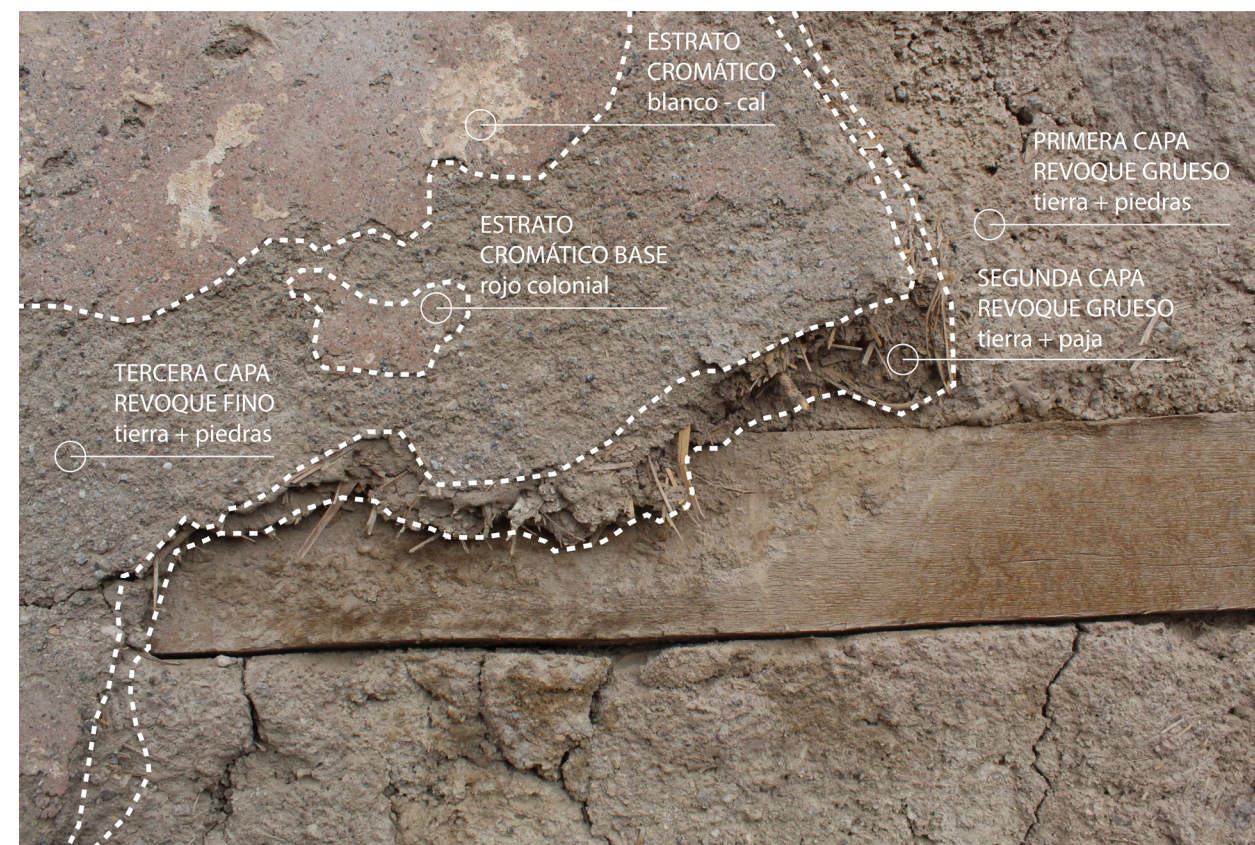
**Figura 45.**

El revestimiento de tierra de los muros está dispuesto sobre listones de madera de 3x1" ubicados cada 15 centímetros, los cuales están clavados en los pies derechos de la tabiquería. El revestimiento de tierra está hecho en base a una mezcla de tierra, arenisca y paja. Se evidencian tres capas de revoque de tierra (Figura 45):

- Primera capa: Revoque grueso de tierra y piedras de granulometría aproximada de  $<\varnothing 2$  cm. Esta capa se vincula directamente con el estrato de fibras vegetales de algarrobo.
- Segunda capa: Revoque grueso de tierra y paja, dispuesto sobre la primera capa y conformado por una mezcla de tierra y paja con longitudes entre los 1 a 4 cm aproximadamente.
- Tercera capa: Revoque fino de tierra y arenisca. Corresponde a un estrato de terminación compuesto por una mezcla de tierra y pequeñas piedras de diámetros inferiores a 1 cm. Esta capa es la que recibe la terminación cromática de la iglesia, reconociéndose dos estratos cromáticos: uno de tono rojizo (inferior, por ende, el primero) y otro posterior de tonalidad blanquecina, asociada a una lechada de cal.

Detalle identificación de estratos revestimiento exterior iglesia de Cerro Blanco. Fuente: Elaboración propia (2022).

- **Reparación lagunas en muros de quincha.** Para las zonas con vaciados del relleno y revoque de la quincha que configura la iglesia, principalmente en la parte superior de eje A, se propone el relleno con algarrobo (*Prosopis chilensis*) y la disposición de las capas de revoque interior y exterior identificadas en la caracterización de materiales (Figura 45).

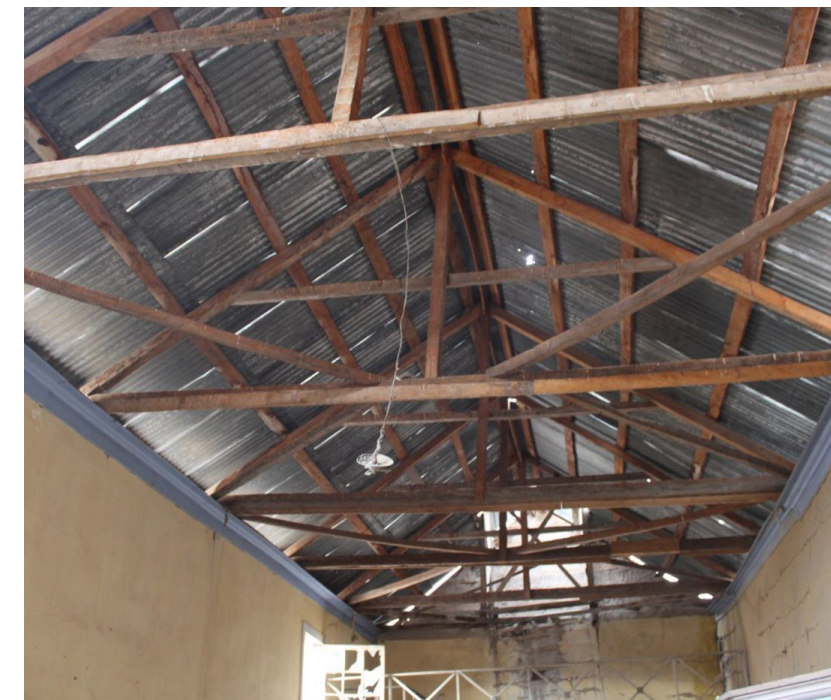
Figura 47.

Por su parte, la estructura de techumbre está formada por seis tijerales con tirante y pendolón (Figura 47). Los pares y el pendolón del tijeral tienen sección 4x4", mientras que el tirante tiene una sección de 4x6". Todos los elementos corresponden a madera de pino Oregón (*Pseudotsuga menziesii*) y poseen uniones clavadas. Como se observa en el esquema de tijeral de la estructura de techumbre, el elemento estructural no se puede considerar como una cercha, dada la ausencia de triangulaciones que posee en su interior.

Estructura de techumbre iglesia Cerro Blanco.  
Fuente: Colección del autor (2022).

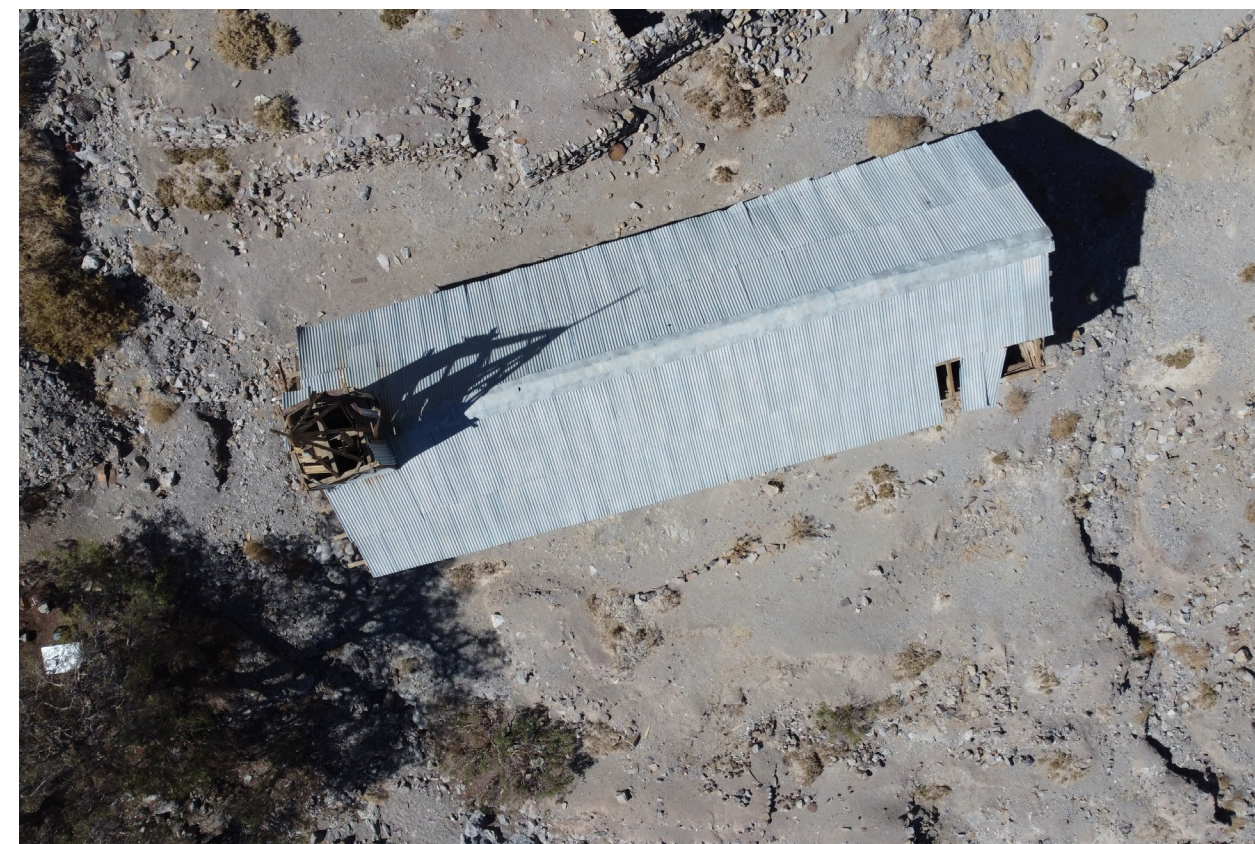
Figura 48.

Entre los tijerales, distanciados aproximadamente a 2,25 metros entre sí, se ubican diagonales que los conectan en planta con una sección de 4x4". Sobre los pares se disponen costaneras de madera de sección 4x1", las que soportan la cubierta de planchas de zinc acanalado, vinculado a la estructura por medio de clavos (Figura 48).

Fotografía aérea cubierta iglesia Cerro Blanco.  
Fuente: Colección del autor (2022).

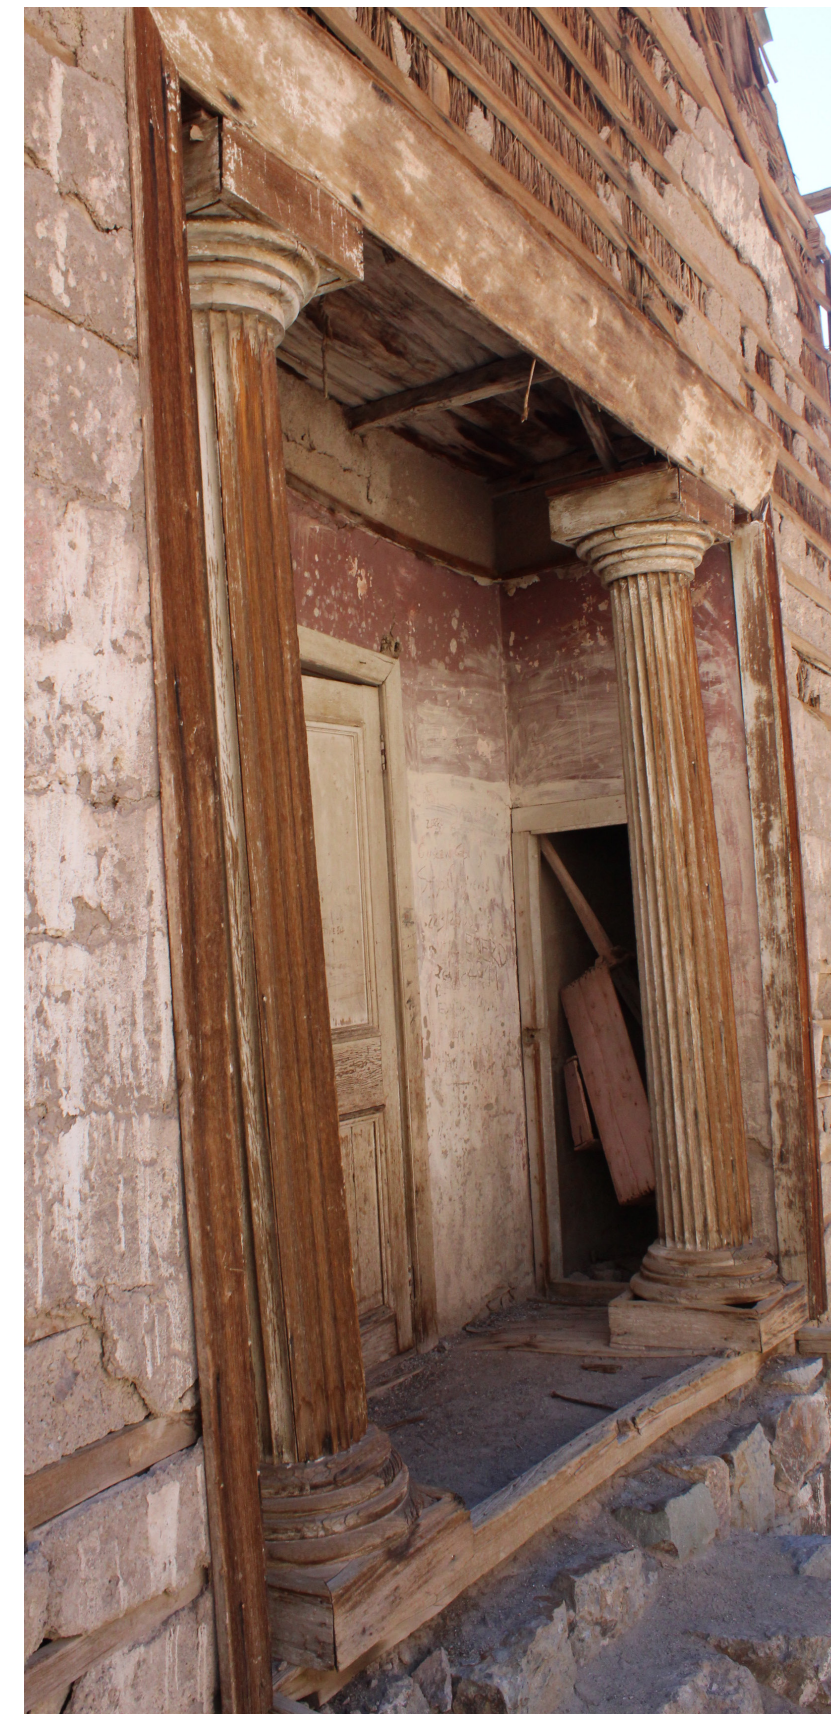
**Figura 49.**

Dentro de las terminaciones de la iglesia, destacan los trabajos de carpintería tanto en fachada como en su interior. Un elemento representativo de su acceso corresponde a los dos pilares estriados de orden dórico que conforman el pórtico (Figura 49). Las terminaciones de estos pilares corresponden a un revestimiento de madera estriada en su fuste y elementos de madera torneada en su basa y capitel.

Pilares estriados en pórtico de acceso iglesia.  
Fuente: Colección del autor (2021).

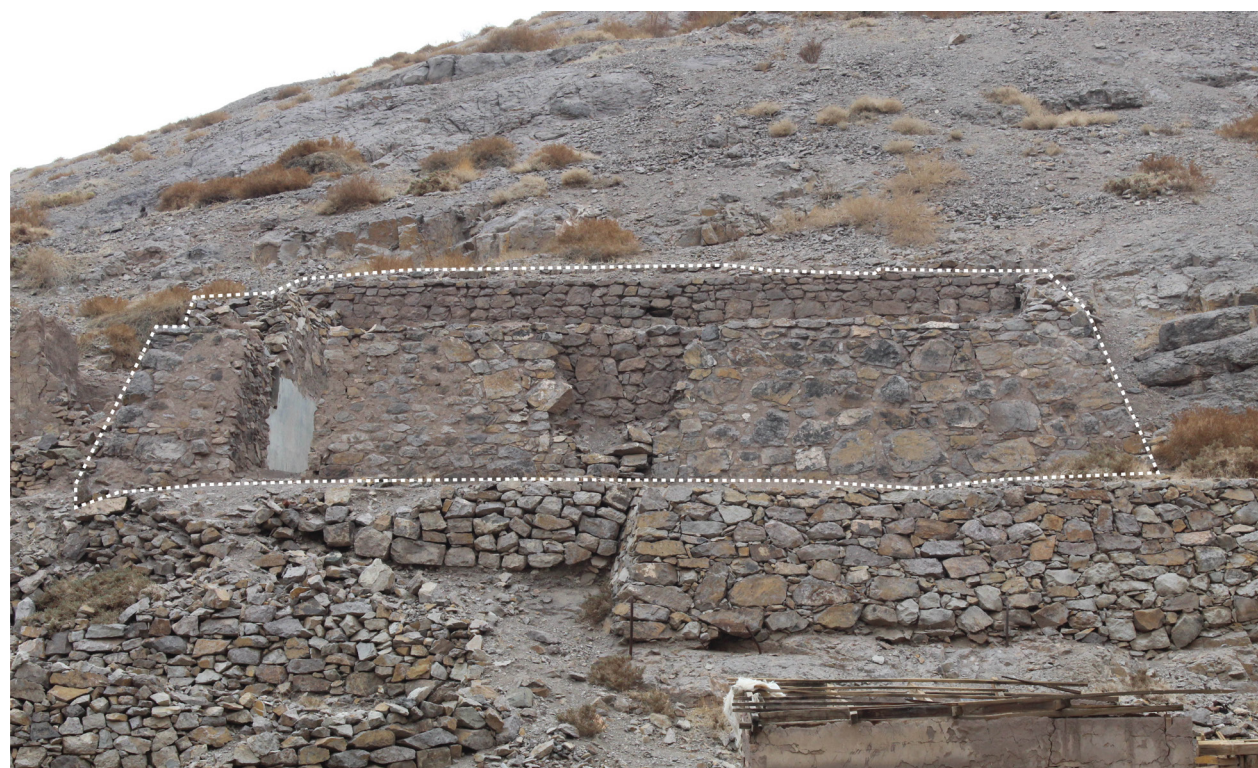
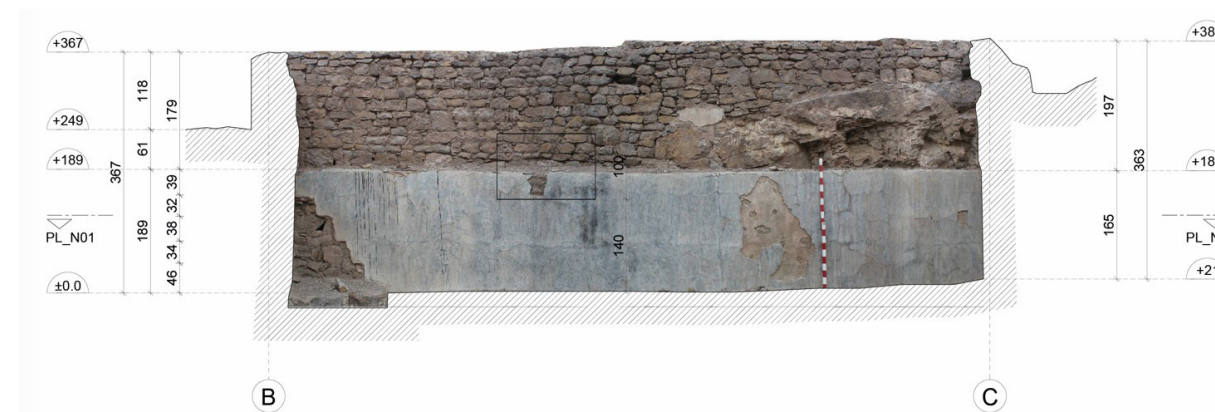
**Figura 53.**  
Corte longitudinal Sede social Campamento  
Cerro Blanco.

Sus cimientos se interpretan como fundaciones corridas de piedra y en sus muros se identifican dos fases constructivas: una asociada al uso de estanque de agua, con estructura de pirca de piedra y terminación interior cementicia; mientras que la segunda mantiene la pirca, pero sin terminaciones (Figura 53). En ambos casos se observa un muro a saco, con rocas de mayor tamaño hacia el exterior, disminuyendo su sección al interior del muro. Lo mismo ocurre en elevación, donde el muro concentra su masa en la base.

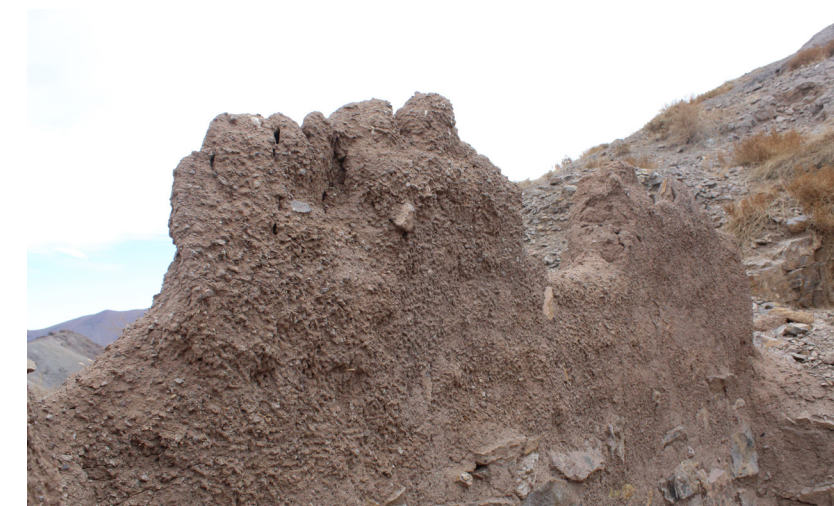
**Figura 54.**  
Muro conglomerado tierra - piedra al poniente  
de la sede.

Además de los muros de mampostería de piedra, se identifica hacia el poniente del inmueble un muro con materialidad de conglomerado de tierra y piedra (Figura 54), cuyo estado de conservación ha afectado en la pérdida de geometría del mismo.

Por otro lado, en el costado poniente de la sede existe un muro construido con un conglomerado de tierra y piedra (Figura 76). Al estar en contacto directo con el medio, la humedad, la lluvia y la nieve han propiciado la pérdida de sección de este elemento, tendiente al colapso.

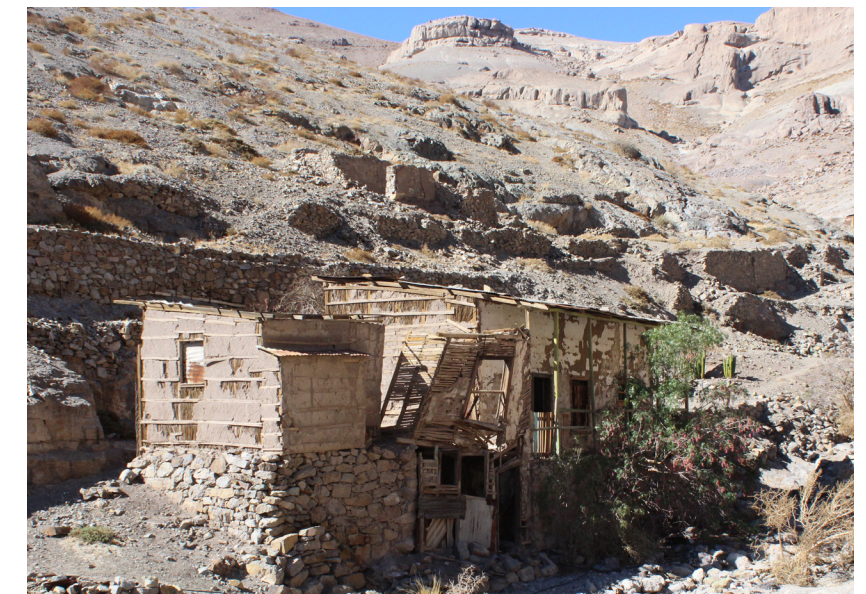
**Figura 58.**

corresponde al edificio de telégrafos, con estructura de quincha rellena con ramas de algarrobo, la cual presenta riesgo de colapso en su fachada sur (Figura 58).

Huella arquitectónica de edificio de telégrafos con riesgo de colapso de su fachada sur.

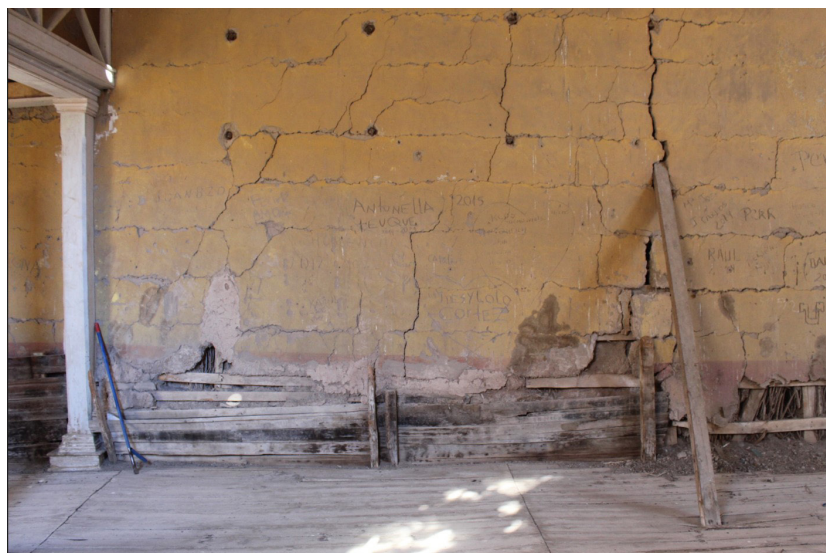
Dentro de los daños de origen mecánico, la principal zona afectada es el muro sur, el que tiene deformaciones por pandeo, manifestado a través de grietas a lo largo de su desarrollo (Figura 67). Esta deformación puede

**Figura 67.**  
Estado de conservación muro sur interior.  
Fuente: Colección del autor (2021).

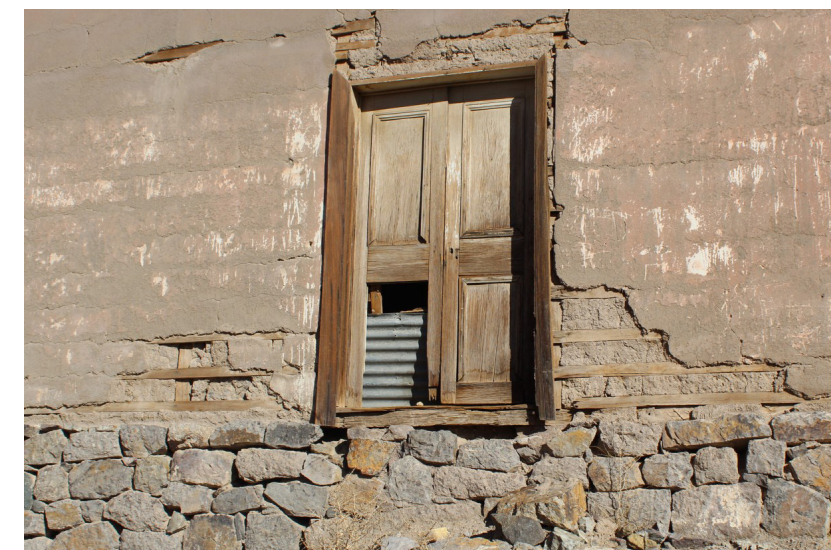
En relación a las piezas estructurales de madera expuestas al medio, principalmente en la fachada norte, oriente y poniente, estas tienden a presentar agrietamientos en su sección resistente en un cuadro patológico relacionado además con la constante radiación UV sobre estas piezas.

**Figura 68.**  
Puerta fachada norte con alta radiación UV en maderas de terminación.  
Fuente: Colección del autor (2021).

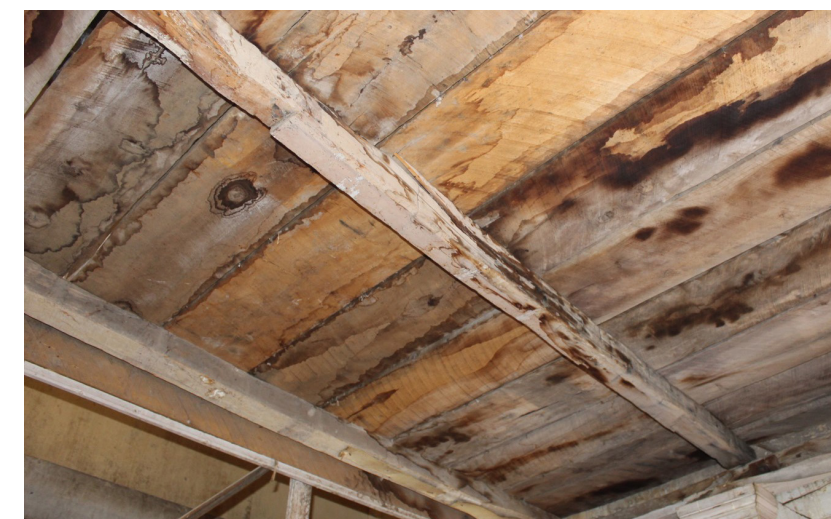
Las patologías de origen biótico se concentran en las maderas de la estructura y terminaciones de la iglesia, principalmente en el área del pórtico y coro manifestadas por humedad en las maderas producto de la infiltración de aguas lluvia proveniente del chapitel con pérdida de su cubierta. (Figura 69).

Si bien existe humedad en las maderas por infiltración de aguas lluvia, no se observa pudrición de las maderas estructurales o de terminación que involucren una pérdida de sección. Esto se puede explicar por la alta ventilación que posee la iglesia, junto con la constante exposición al sol que posee durante el día. Esto es favorable para el estado de conservación integral del inmueble, ayudando a frenar procesos de deterioro.

**Figura 69.**  
Maderas de entepiso coro con pudrición por infiltración de aguas lluvias.  
Fuente: Colección del autor (2021).

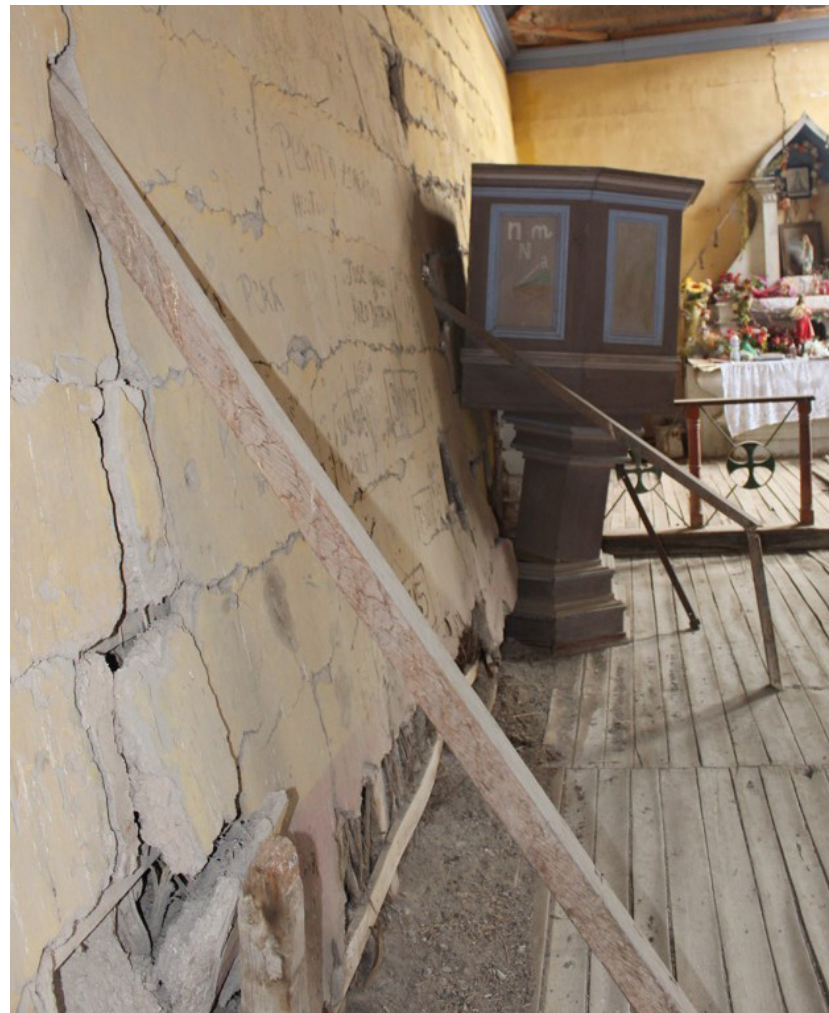
**Figura 70.**  
Refuerzos en fachada sur instalados al interior  
de la iglesia.

Una de las principales acciones antrópicas corresponde a la intervención de refuerzo estructural que se realizó en la iglesia sin fecha estimada en su fachada sur (Figura 70), en donde se incorporan puntales al interior de la iglesia, vinculados con elementos de madera dispuestos verticalmente por el exterior. Esta acción de refuerzo habla de la vulnerabilidad histórica que ha tenido este muro en relación con su comportamiento estructural.

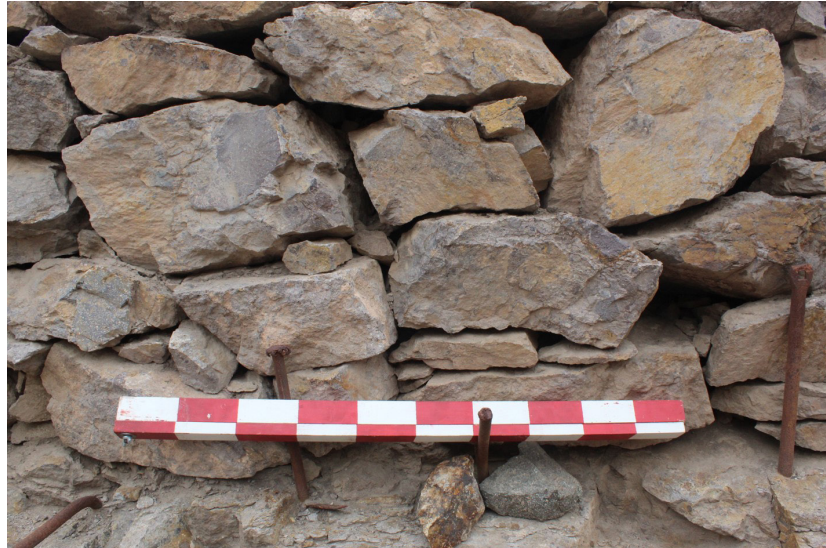
**Figura 75.**  
Pérdida de morteros de tierra en muro sur  
sede social.

Dentro de las patologías con origen físico, una de las principales lesiones observadas en la sede social corresponde a la degradación de morteros en todos los muros de pirca de piedra (Figura 75). La pérdida paulatina de los morteros en las pircas, repercute en una progresiva pérdida de unicidad del muro, disminuyendo su capacidad resistente tanto a esfuerzos estáticos como dinámicos, quedando más vulnerable a vaciados parciales, colapsos o volcamientos en caso de los muros de contención.

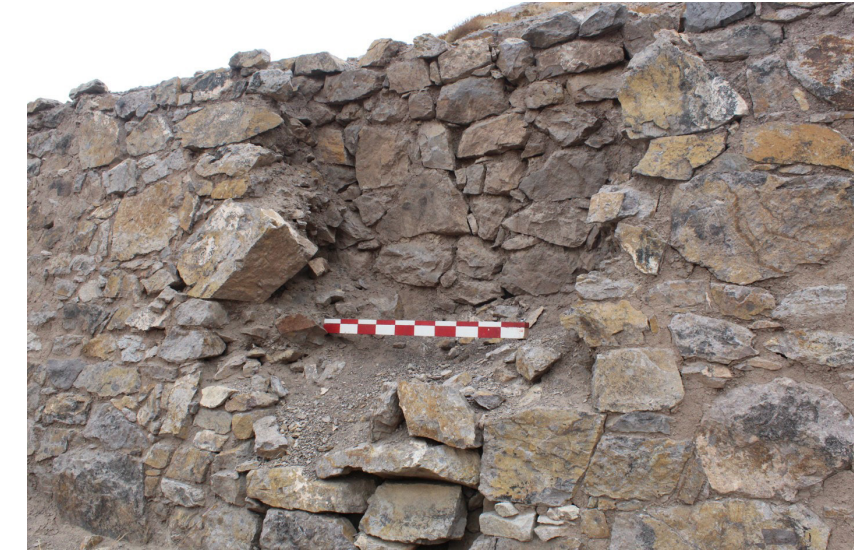
Se identifica un vaciamiento puntual en el plomo exterior del muro sur de la sede social (Figura 77), el cual resta sección resistente al muro y deja en evidencia los efectos de la degradación de los morteros como elemento vinculante entre las unidades de roca que conforman el muro. Este vaciamiento, dado el gran espesor del muro no logra ser pasante, sin embargo, resta resistencia al elemento, generando un punto de discontinuidad.

**Figura 77.**  
Muro sur con vaciamiento puntual de  
unidades de roca.

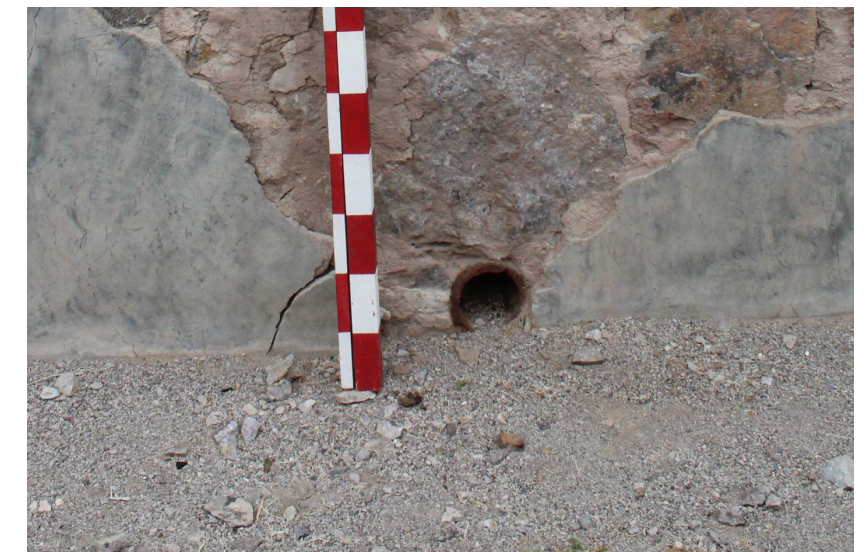
Las patologías de origen químico se manifiestan en oxidación y corrosión de elementos metálicos. Éstas no representan un punto de vulnerabilidad para la conservación de la huella arquitectónica, pero si atañen a elementos puntuales correspondientes a estratos del uso anterior de estanque del agua (Figura 78).

**Figura 78.**  
Tubo metálico de drenaje de agua en muro  
sur sedes social.

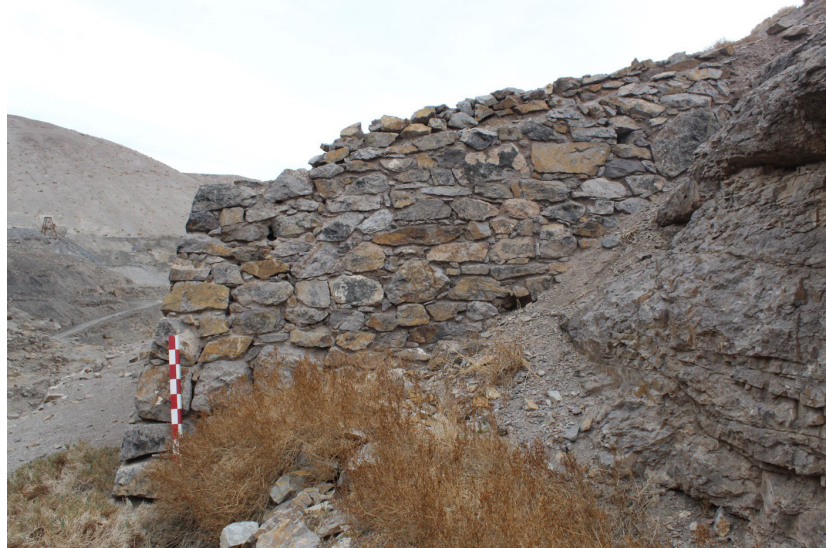
**Figura 79.**

Al igual que las patologías de origen químico, en la sede social las del tipo biótico se manifiestan en enraizamientos y proliferación de vegetación al costado de los muros oriente y poniente (Figura 79). Si bien esta situación no representa un daño inminente a la estabilidad y salud de la huella arquitectónica, la proliferación de raíces puede generar deformaciones en un mediano a largo plazo en los muros de pirca de piedra.

Enraizamiento y vegetación adosada a muro oriente sede social.

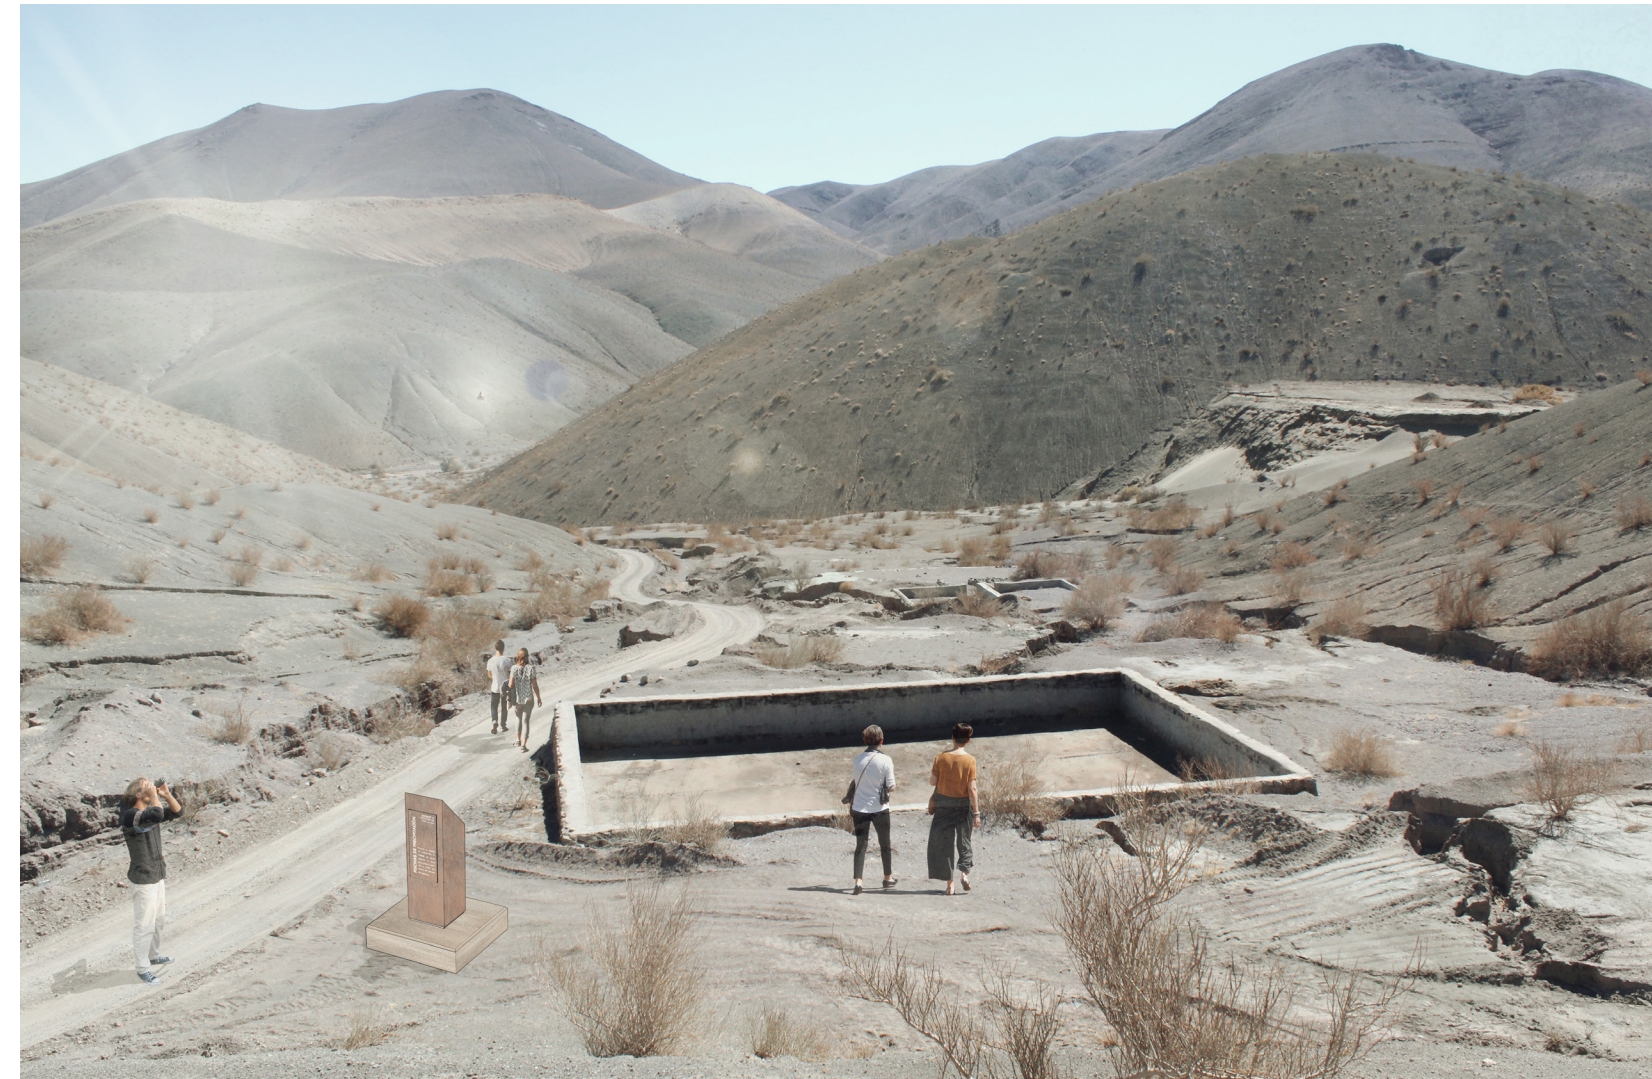
**Figura 80.**

Ante esta situación, se propone un conjunto de señas insinuadas en los ocho hitos territoriales disgregados en el territorio con el fin de establecer una conexión visual entre la ruta del sistema territorial y estos hitos, haciéndolos parte de un recorrido con elementos en común que logren facilitar su lectura como un conjunto (Figura 80).

- Los criterios de sostenibilidad y mantenimiento autónomo se aplican en la propuesta en su arista constructiva, al generar un nuevo hito autónomo, el cual no requiere mantenimiento para funcionar, ya que la luz reflejada por este elemento es producto de su materialidad, ángulo de inclinación en su parte superior y orientación. De esta manera, la sostenibilidad en el tiempo es garantizada por la durabilidad del material propuesto; la sostenibilidad del mantenimiento está dada por la autonomía del dispositivo; y la sostenibilidad social está dada por la información contenida en el dispositivo proyectado en la placa descriptiva de cada hito territorial, vinculado la seña interpretativa con los usos, modos de vida y ámbito social de cada hito señalado.

Imagen objetivo señas en hitos territoriales.

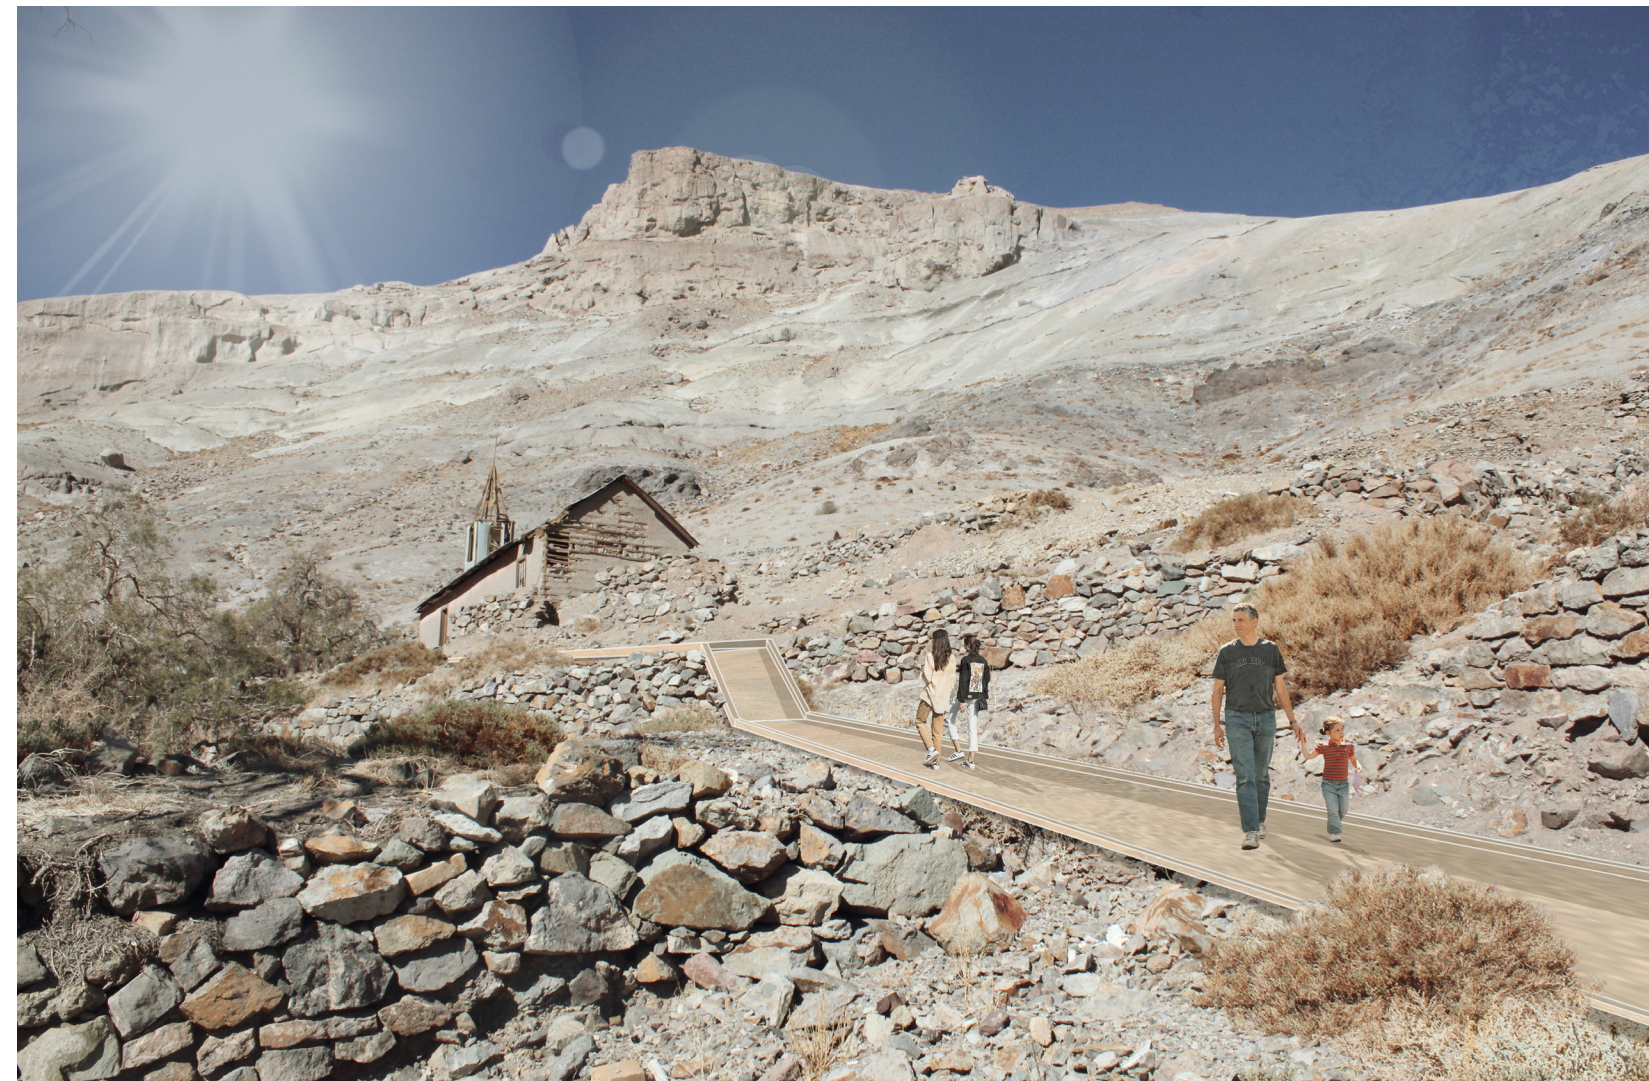
**Figura 81.**

A partir de estos elementos tipológicos se genera un trazado (Figura 81) que optimiza las circulaciones, garantizando la accesibilidad universal como criterio fundamental para el desarrollo del recorrido. Desde su construcción, el recorrido se concibe a partir de los elementos modulares ejecutados en terreno que permiten la adaptabilidad al territorio, según

- Desde un aspecto constructivo, la propuesta se plantea desde geometrías austeras que garanticen una rápida ejecución y además de no proponer elementos complementarios al sendero que requieran mantenimiento, por ejemplo, proyecto de iluminación. En este sentido, se garantiza una sostenibilidad en el tiempo a partir de la duración propia del material de alto tráfico; una sostenibilidad social a partir de la accesibilidad universal garantizada con el nuevo sendero; y un mantenimiento autónomo al no tener externalidades que dependan de una constante revisión.

Imagen objetivo senderos en campamento de Cerro Blanco.

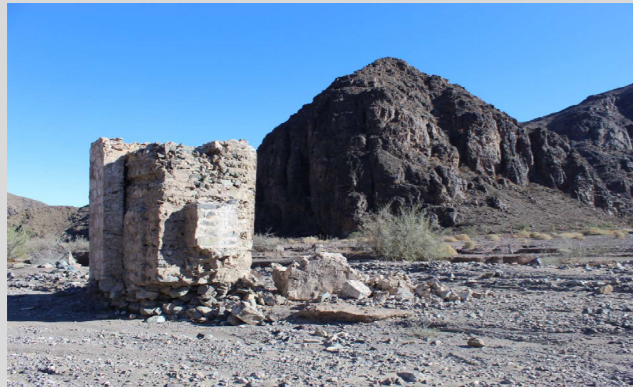
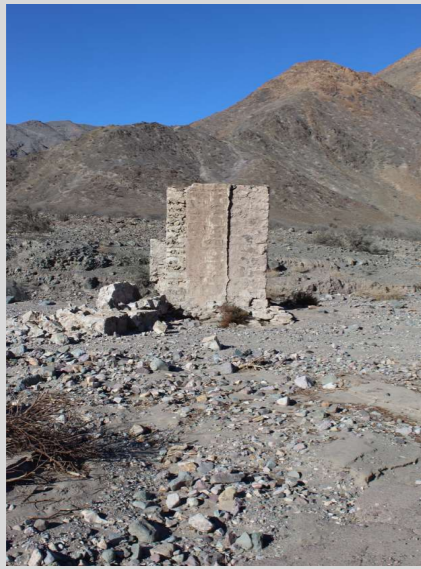
CB\_A01

ÁREA VINCULADA A EX ESTACIÓN FFCC YERBA BUENA, POSEE LA RUINA DEL ESTANQUE DE AGUA DE LA ESTACIÓN. NO HAY VESTIGIOS DE LA LÍNEA FÉRREA NI OTROS VOLÚMENES.

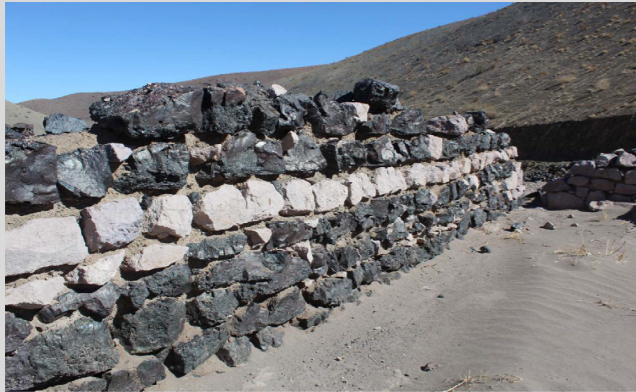
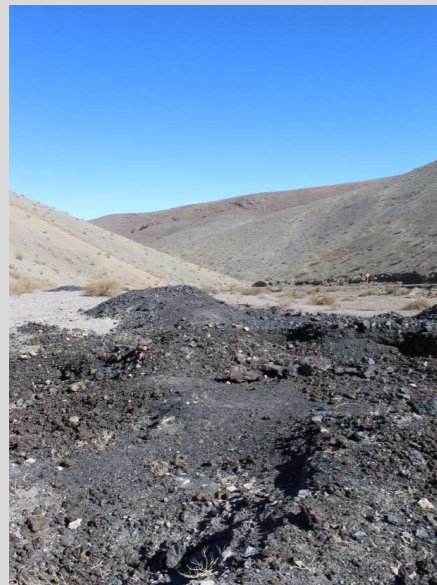
CB\_A02

SE EVIDENCIA LA ESCORIA PRODUCTO DE LA FUNDICIÓN DEL MINERAL. SE RECONOCEN DOS BASAMENTOS DE PIRCA DE EDIFICACIONES DE PLANTA RECTANGULAR, ADEMÁS DE MUROS DE CONTENCIÓN DE PIRCAS
