# ABANDONO Y PERDURABILIDAD

PROPUESTA DE CONSERVACIÓN DE LA HUELLA ARQUITECTÓNICA EN EL SISTEMA TERRITORIAL MINERO CERRO BLANCO, ATACAMA, CHILE

AFE para optar al título de Magíster en Intervención del Patrimonio Arquitectónico.  
Universidad de Chile

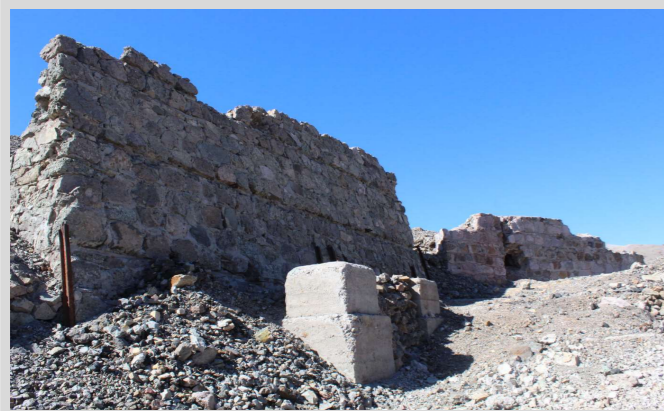
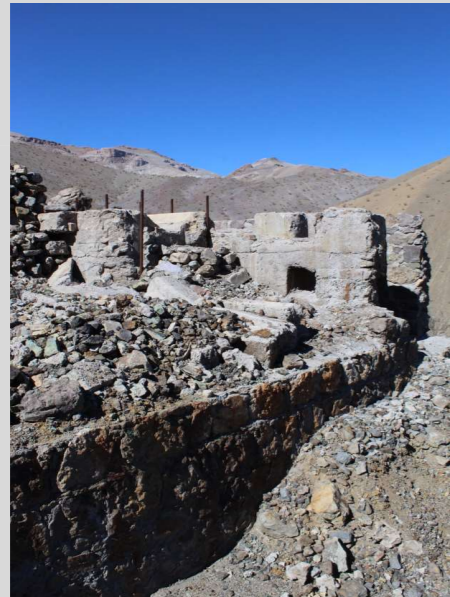
CB\_A03

EL ÁREA CONSERVA LAS BASES DE LA MAQUINARIA Y MOTORES UTILIZADOS PARA LA FUNDICIÓN DEL MINERAL. ADEMÁS SE CONSERVAN MUROS DE CONTENCIÓN.

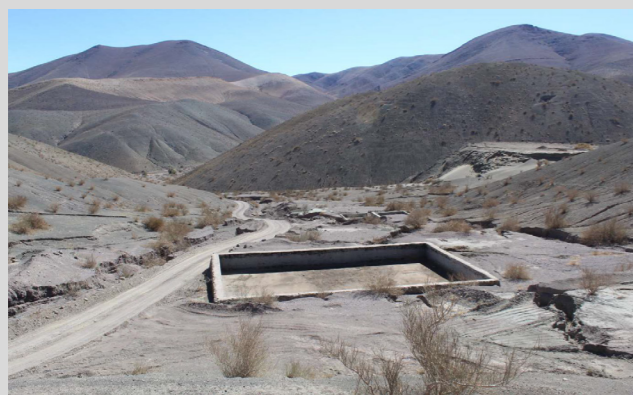
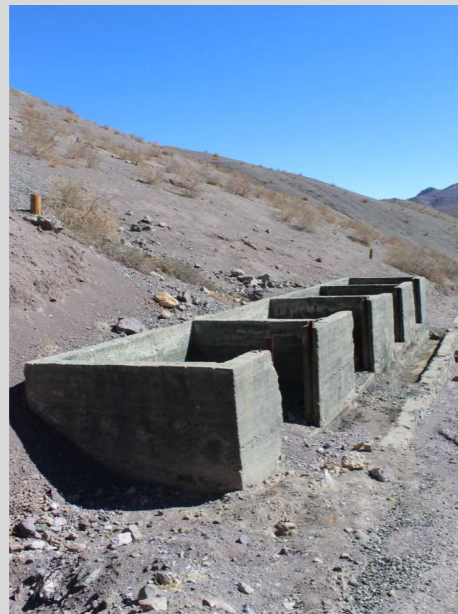
CB\_A04

SITIO CON TRES ZONAS IMPORTANTES: PISCINAS DE PRECIPITACIÓN, CANCHA DE SECADO Y VOLUMEN DE TRASLADO DE MATERIAL. LAS TRES ZONAS CON EDIFICACIONES OBSERVABLES.

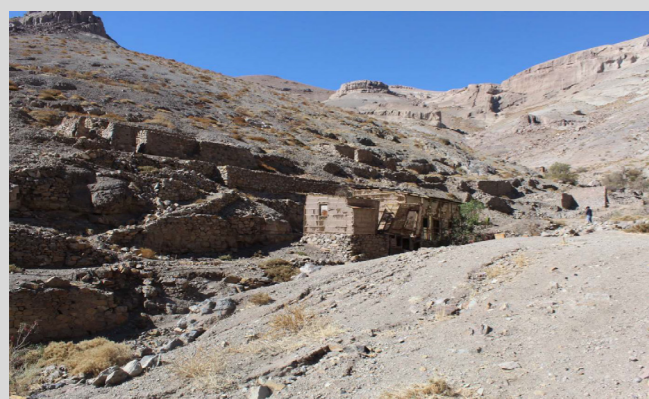
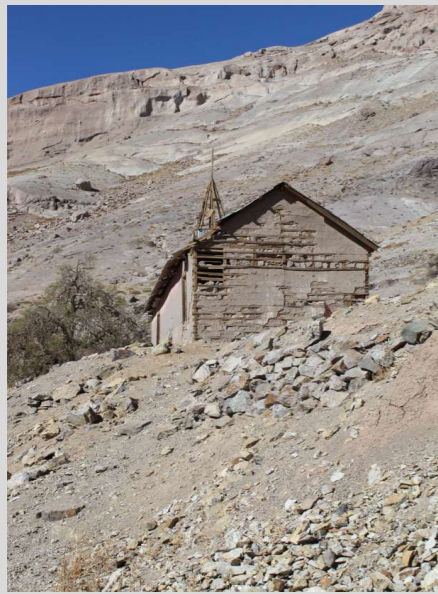
CB\_A06

POSEE DOS EDIFICACIONES EN PIE: LA IGLEISA Y LA OFICINA DE TÉLEGRAFOS, SE COMPONE ADEMÁS POR LAS RUINAS DE LAS VIVIENDAS QUE MANTIENEN SOLAMENTE SUS BASES

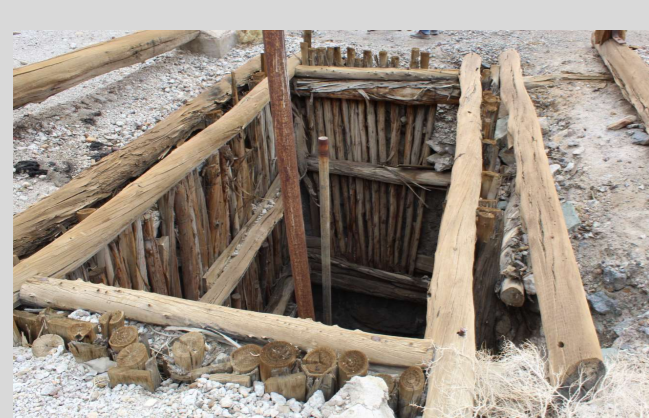
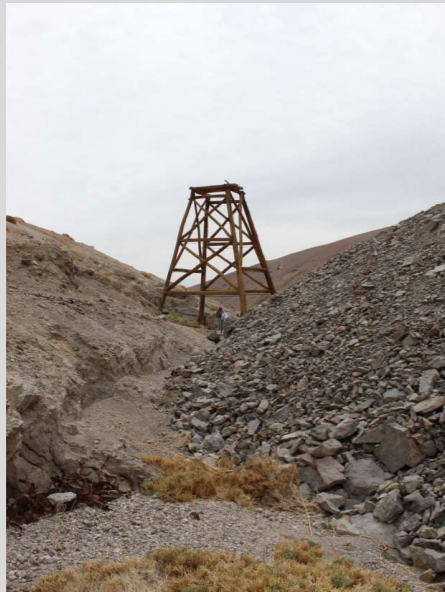
CB\_A07

ÁREA DE EXTRACCIÓN. SE COMPONE POR EL PIQUE ACTUALMENTE ABIERTO, PEINECILLO DE MADERA, PISCINAS DE HORMIGÓN Y PIRCAS DE CONTENCIÓN DE TERRENO.

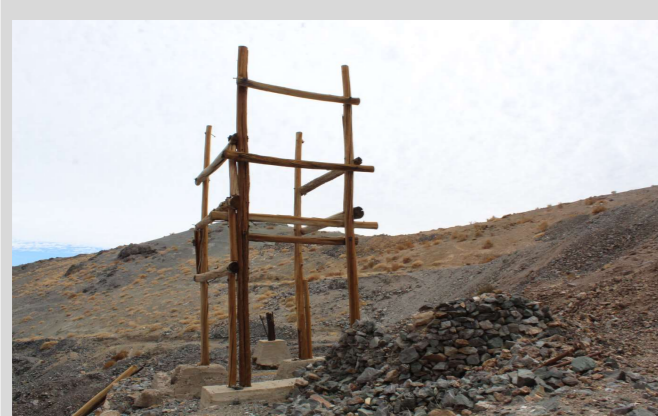
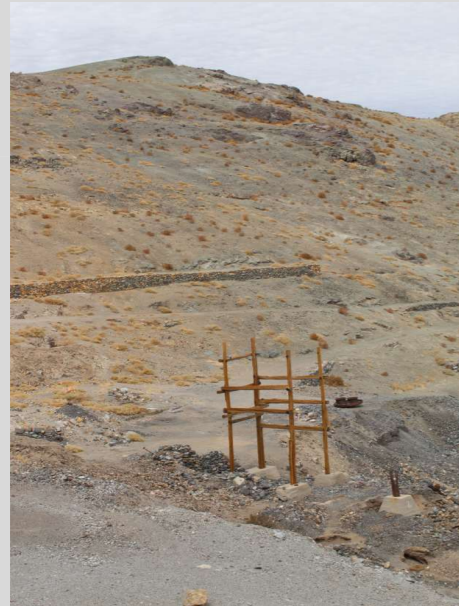
CB\_A08

ÁREA DE EXTRACCIÓN. SE COMPONE POR EL PIQUE ACTUALMENTE CERRADO, PEINECILLO DE MADERA Y PIRCAS DE CONTENCIÓN Y BASAMENTOS DE PIRCAS DE ANTIGUOS VOLUMENES EDIFICADOS.

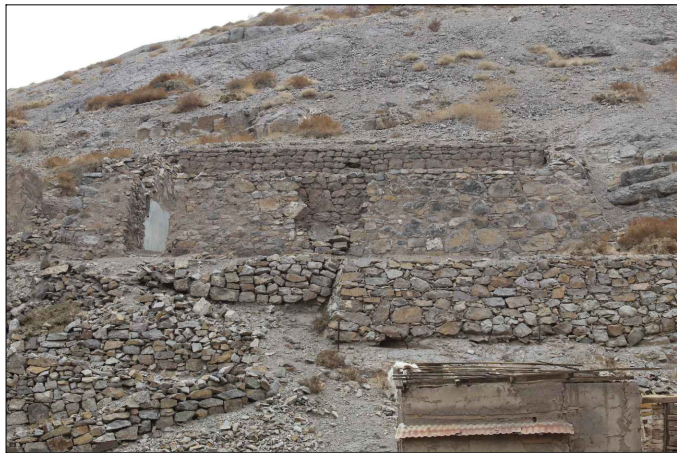
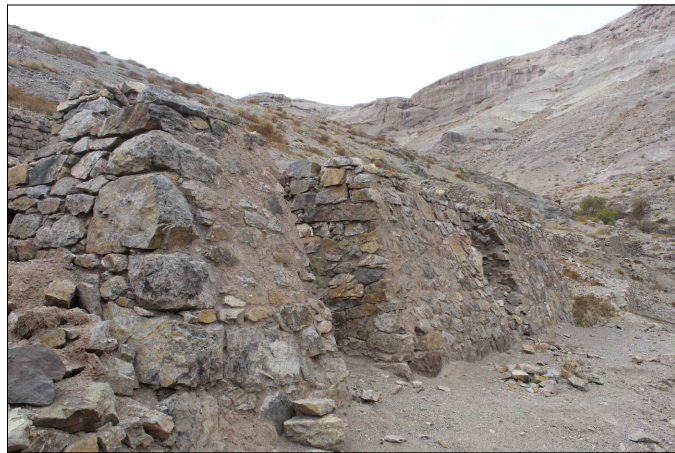
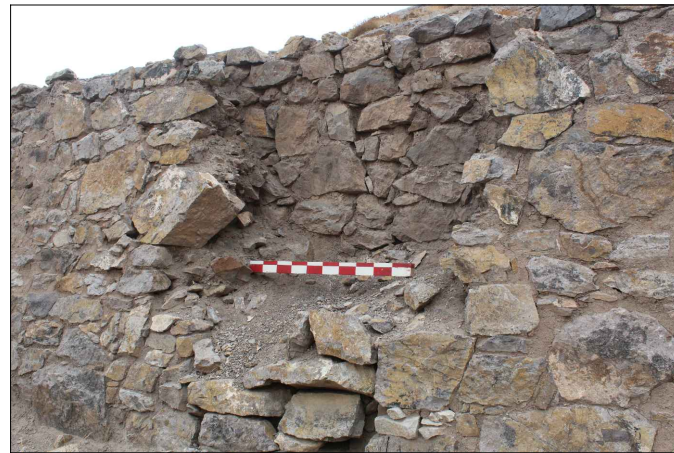
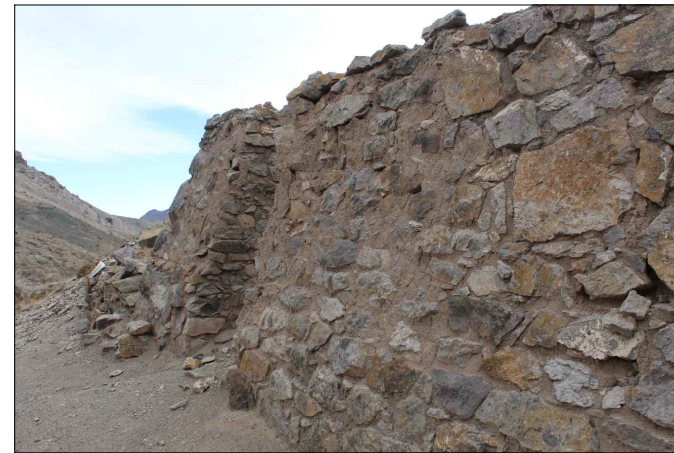
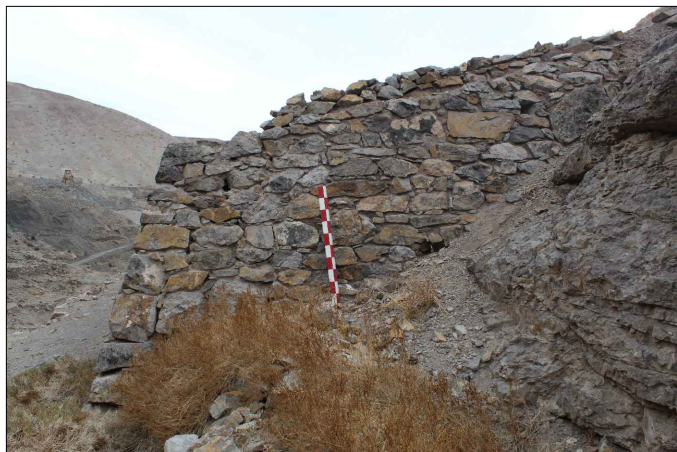
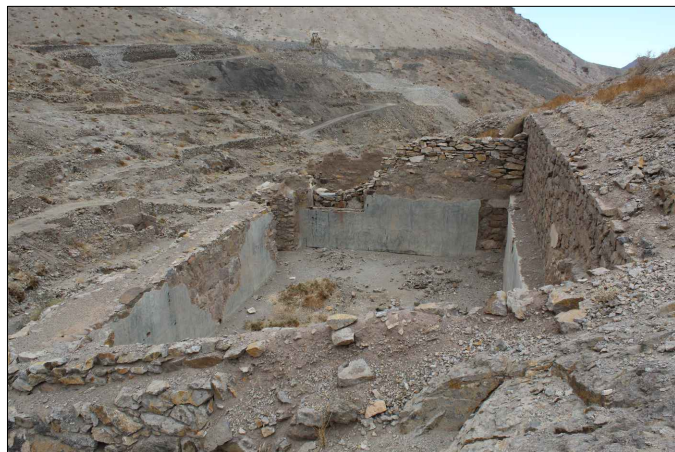
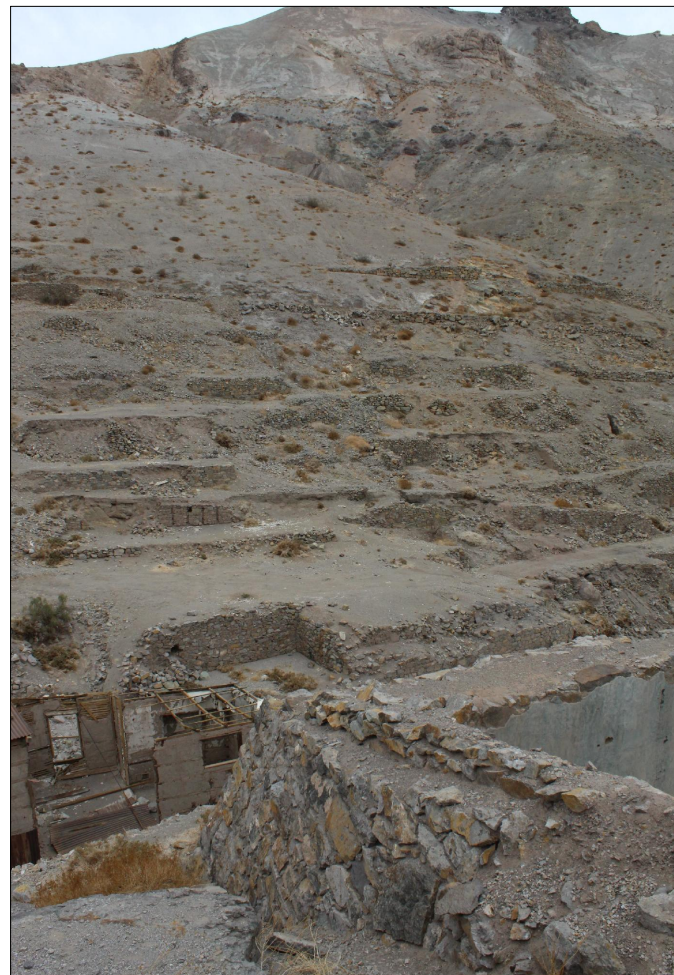
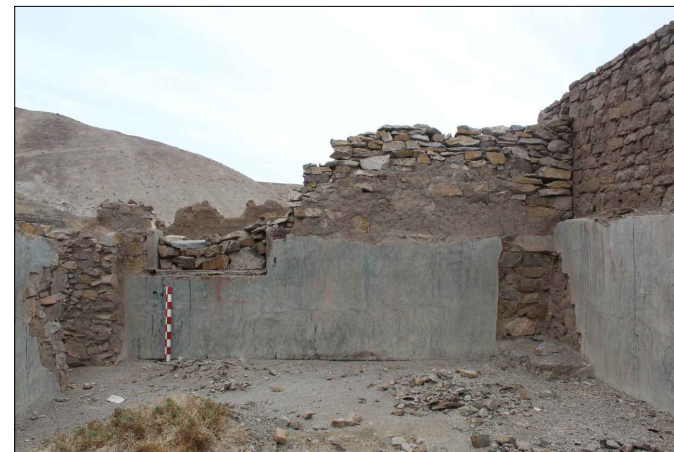
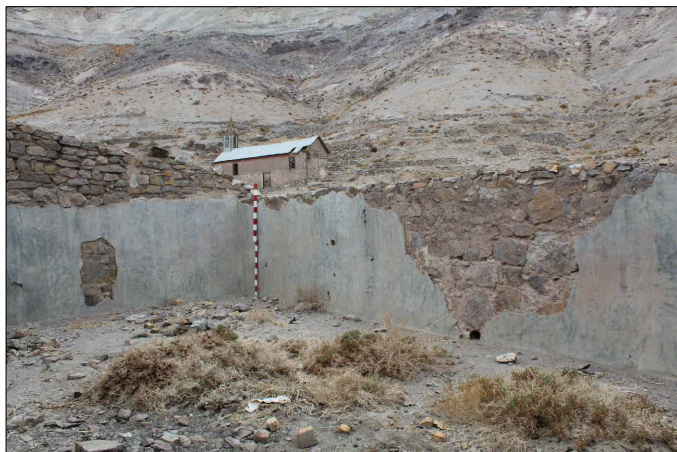
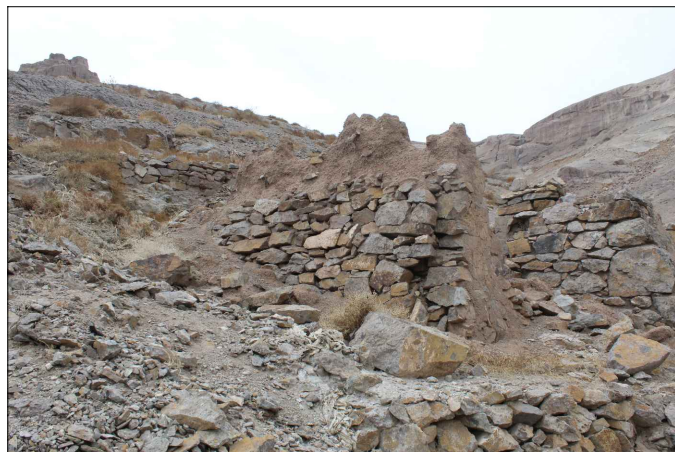
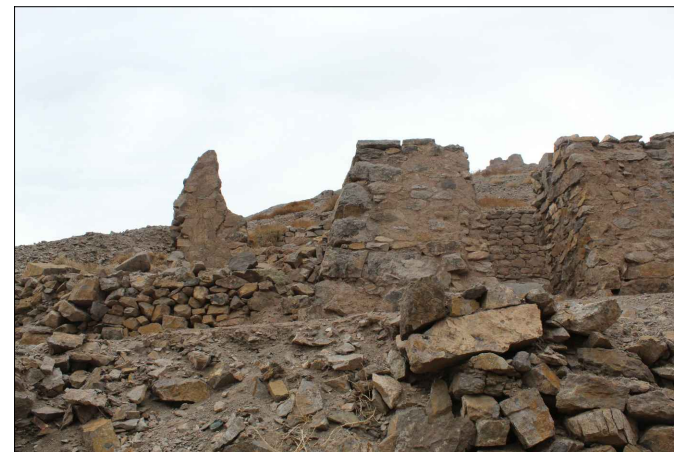
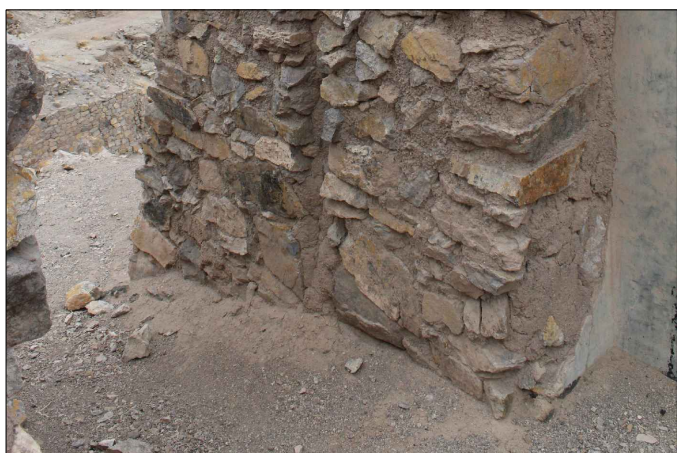
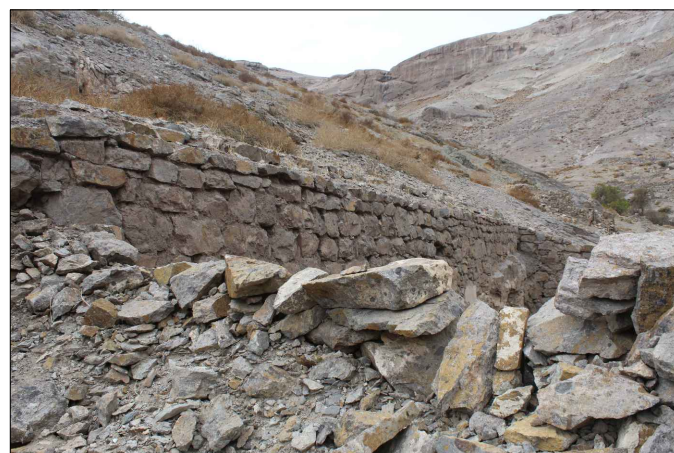
PLANTA NIVEL 1  
SEDE SOCIAL  
Esc. 1/75

En cuanto a las patologías de origen mecánico se identifican dos tipos de daños presentes en la sede social, los cuales comprometen la estabilidad de los elementos a los que afectan. Estos son vaciamientos en pircas de piedra y volcamiento de partes superiores de pircas de piedra.
