DEPARTAMENTO DE INGENIERÍA CIVIL

**ESTUDIO EXPERIMENTAL Y ANÁLISIS FOTOGRAMÉTRICO DE
DETALLAMIENTO ALTERNATIVO DE MUROS CORTOS DE
HORMIGÓN ARMADO**

MEMORIA PARA OPTAR AL TÍTULO DE INGENIERO CIVIL

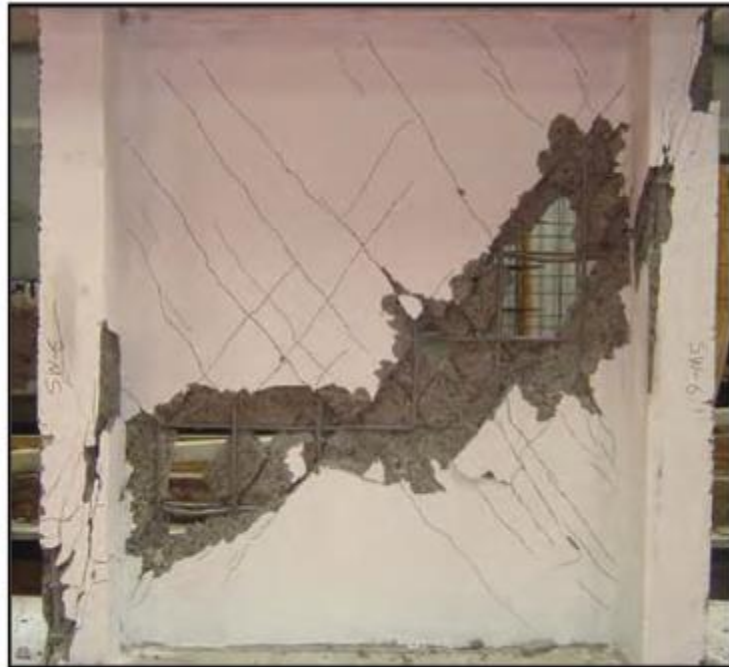
de los requisitos de desplazamiento lateral aplicados al muro (Park, 1975). Se muestra un ejemplo de falla por compresión diagonal en la Figura 1.4 (Dabbagh, 2005).

Figura 1.4: Falla por Compresión Diagonal (Dabbagh et al. 2005)

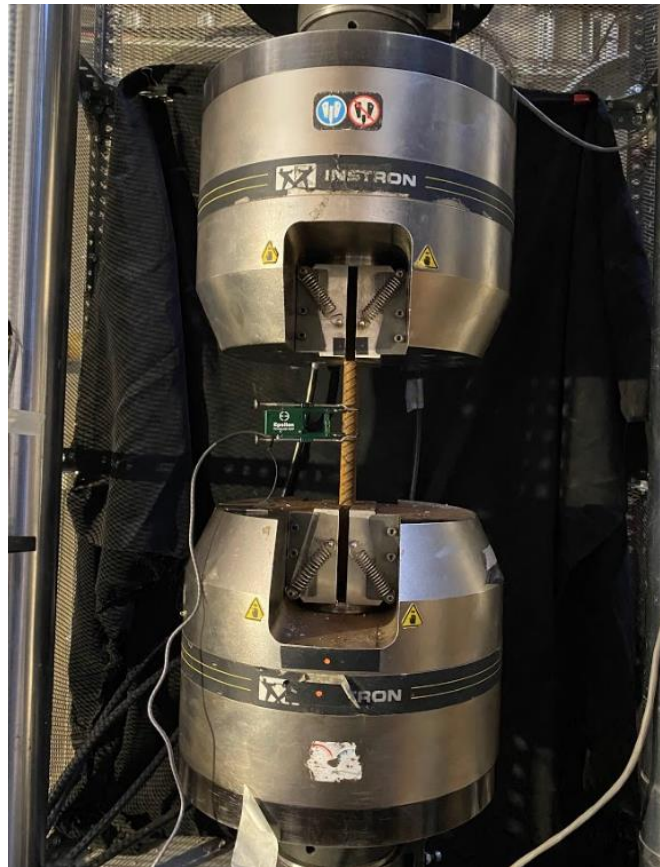
Los ensayos a tracción se realizan a una tasa de deformación de 5 mm/min, tratando de emular una condición cuasi-estática. Estos resultados son obtenidos a través de la máquina universal. Adicionalmente se utiliza un extensómetro en la barra para así registrar las deformaciones del acero con mayor precisión para deformaciones pequeñas, teniendo el cuidado de remover dicho dispositivo antes de que se la rotura para así prevenir un posible daño por el impacto. Tras remover el extensómetro, se continúa registrando deformaciones mediante la lectura de la máquina universal.

Figura 2.6: Montaje máquina universal ensayo de tracción de barras de acero

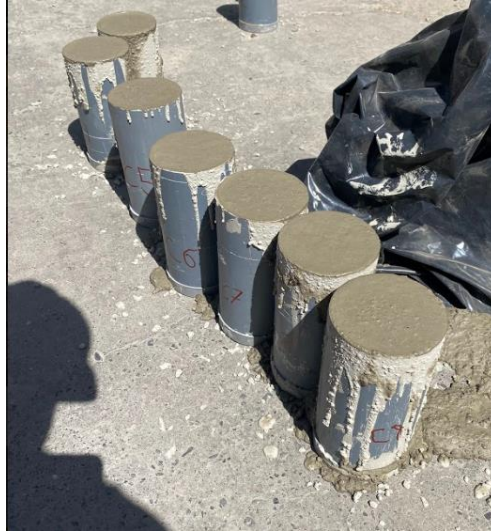
Figura 2.7: Llenado de cilindros

Para verificar la resistencia real del hormigón, se preparan 8 cilindros de 105 mm de diámetro y 210 mm de altura, de acuerdo con las especificaciones de la norma NCh

1017-2009. La extracción de las muestras se realiza de acuerdo a la norma NCh 171-2008, de manera que se extrae una muestra después de haber hormigonado las fundaciones de ambas probetas. Esto nos asegura obtener la resistencia de la porción de hormigón utilizada durante el vaciado del muro. La extracción de muestra no se realiza al inicio del bombeo dado que tiende a arrojar valores de resistencia real menores. Los cilindros se ensayan después de los 28 días del vaciado del hormigón, por lo que se asume que ya se encuentran en su capacidad máxima.

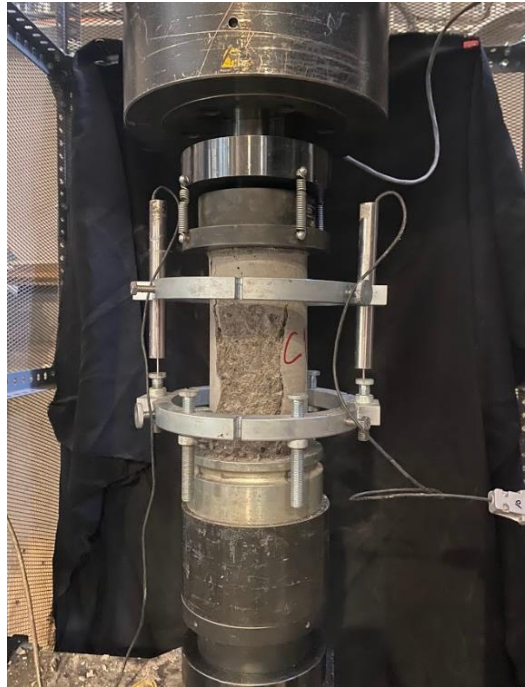
Los cilindros son ensayados en la máquina universal a una tasa de deformación de 0,5 [mm/min]. El protocolo de ensayo se realiza de manera que el ensayo se detiene cuando la probeta haya alcanzado una degradación del 80% de su resistencia máxima. Para medir con precisión los desplazamientos se utilizan 2 sensores LVDT que miden la deformación real de las probetas. En paralelo también se obtienen datos de la máquina universal, considerando que estos últimos incluyen las deformaciones de los materiales del sistema.

Figura 2.8: Montaje Ensayo a Compresión de Cilindros

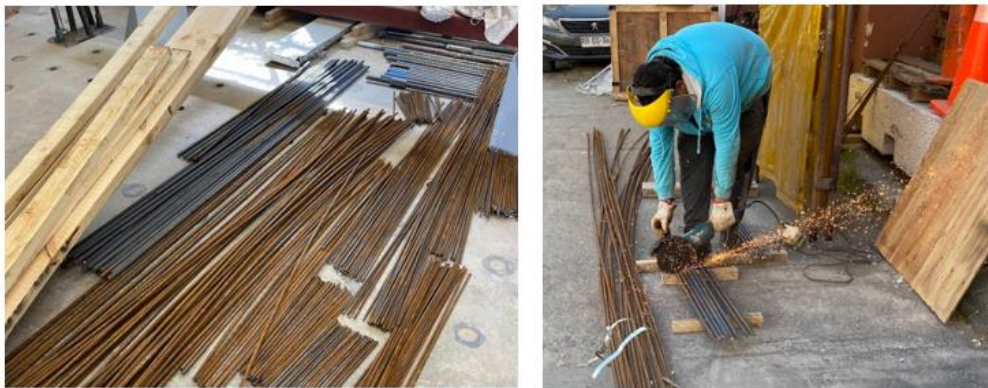
Figura 2.9: Corte de Enfierradura

La primera parte del proceso corresponde a la llegada de los materiales a la obra. La enfierradura requerida llega en lotes de 6 metros por cada diámetro de barra, como se puede ver en la Figura 2.9. El acero es cortado y doblado en obra de acuerdo con las características requeridas para la construcción del esqueleto estructural.

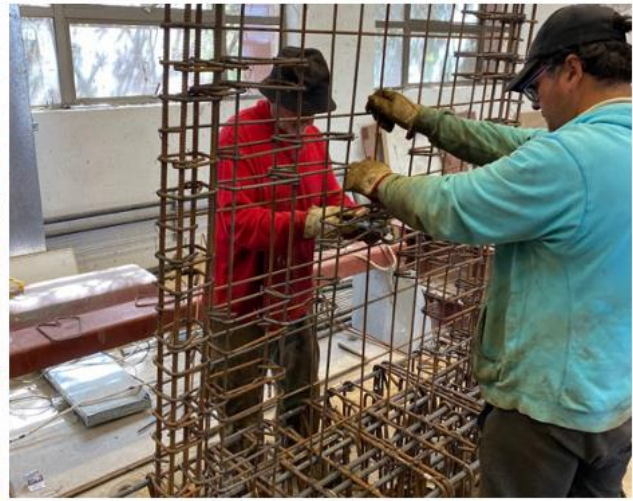
Figura 2.11: Ensamblado del esqueleto estructural

Una vez que las barras de acero se encuentran dobladas y cortadas según planos de cálculo, se ensamblan y amarran los elementos correspondientes, comenzando con la fundación, luego los elementos de borde y el alma del muro, para finalizar con la confección de la viga de transferencia de carga. El procedimiento se repite para ambos muros.

Para la colocación de los estribos en el alma, estos se deben insertar por la parte superior de la enfierradura. Esto requiere que sea un trabajo meticuloso y muy preciso. En caso de que se requiera agregar estribos en la diagonal cuando la viga de transferencia ya fue montada, estos se deben agregar mediante dos piezas en forma de J. Luego estas dos piezas son ensambladas para formar un estribo y se doblan las puntas para armar el gancho. Esto debido a la complejidad que implica el montaje de estribos de manera convencional en una ubicación poco común.

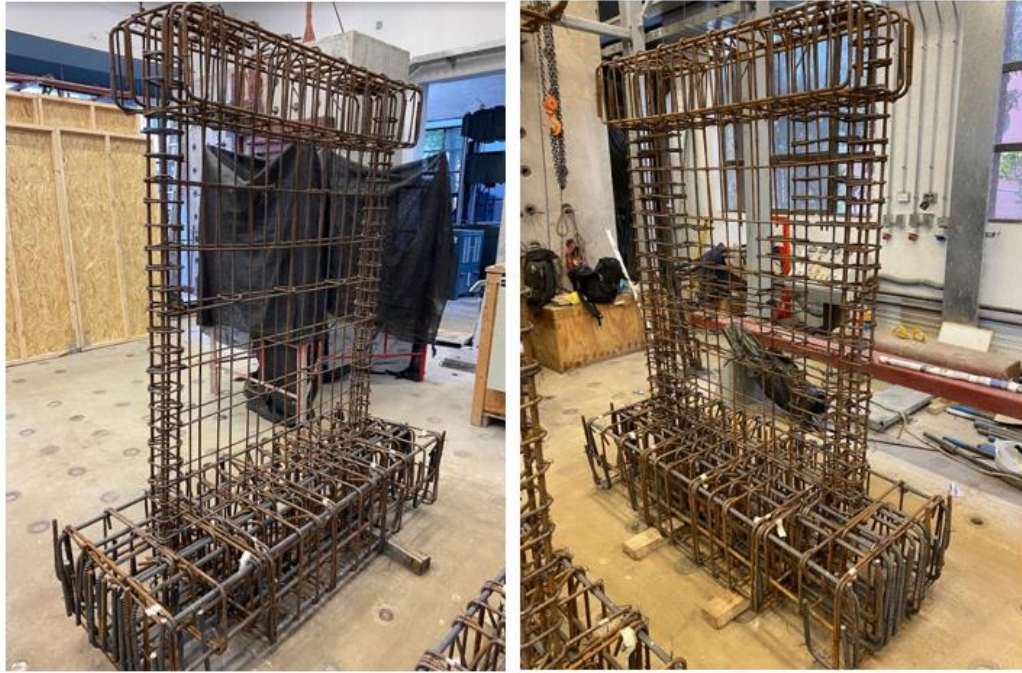
Figura 2.12: Esqueleto Estructural de Muro Concencional (izq) y Muro Alternativo (der)

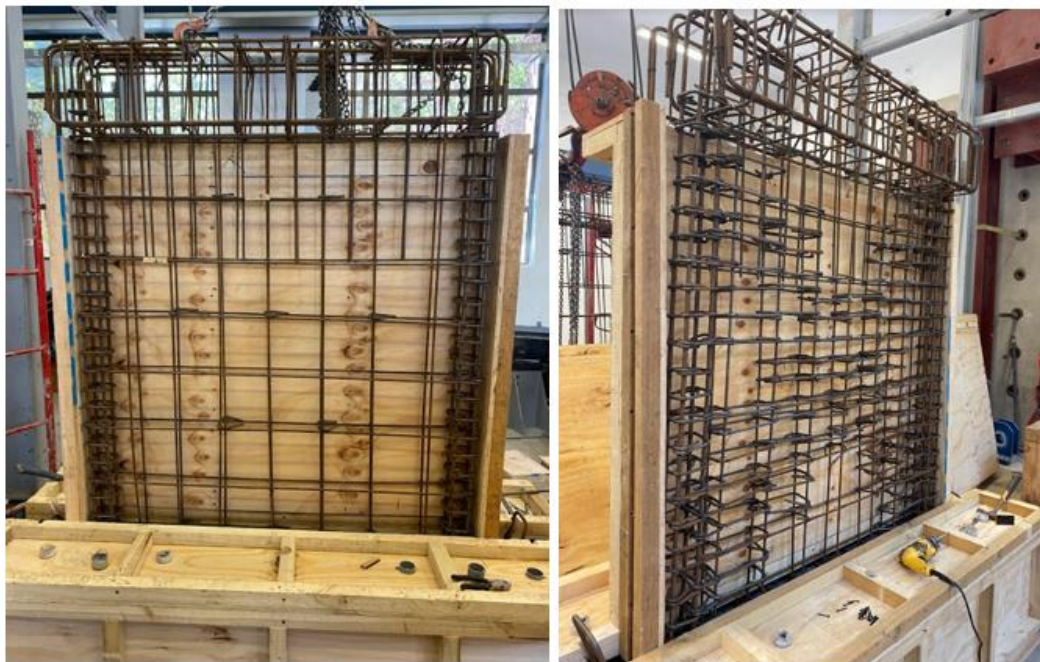
Figura 2.14: Moldaje Muros

Durante este proceso se ensambla el esqueleto de armadura dentro de los moldajes de madera. Se comienza con la fundación (Figura 2.13) y luego se sigue con el muro (Figura 2.14) para finalizar con la viga de transferencia de carga (Figura 2.15).

Para asegurar que se cumplan los recubrimientos propuestos en el diseño, se colocan estratégicamente trozos de madera de las dimensiones requeridas y se amarran a las barras por su lado exterior, en contacto con el moldaje de manera que entregue el espacio requerido de recubrimiento libre.

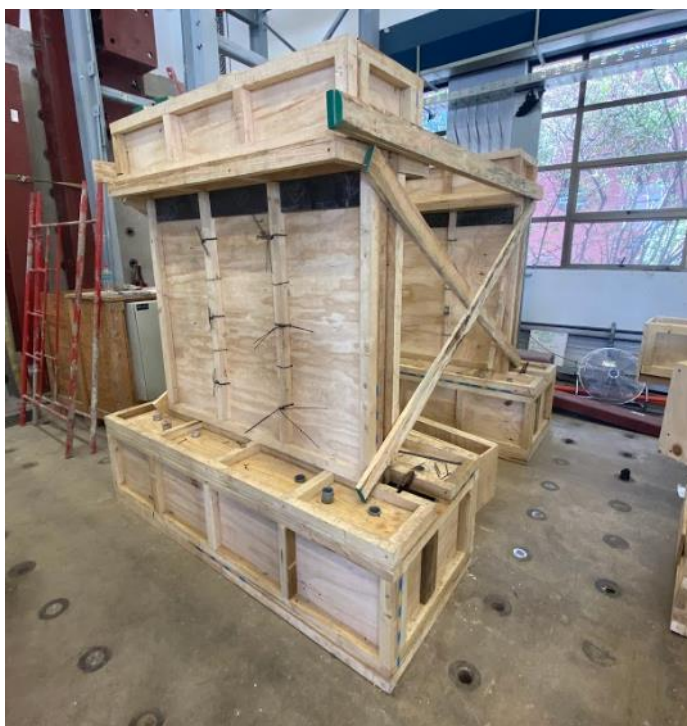
Figura 2.16: Moldaje de Muro Convencional y Alternativo

Una vez finalizado el proceso de moldaje de ambos muros, se procede a conectar los moldajes mediante tablonos de madera. Esto se realiza para asegurar la estabilidad del moldaje durante el proceso de hormigonado (Figura 2.16).

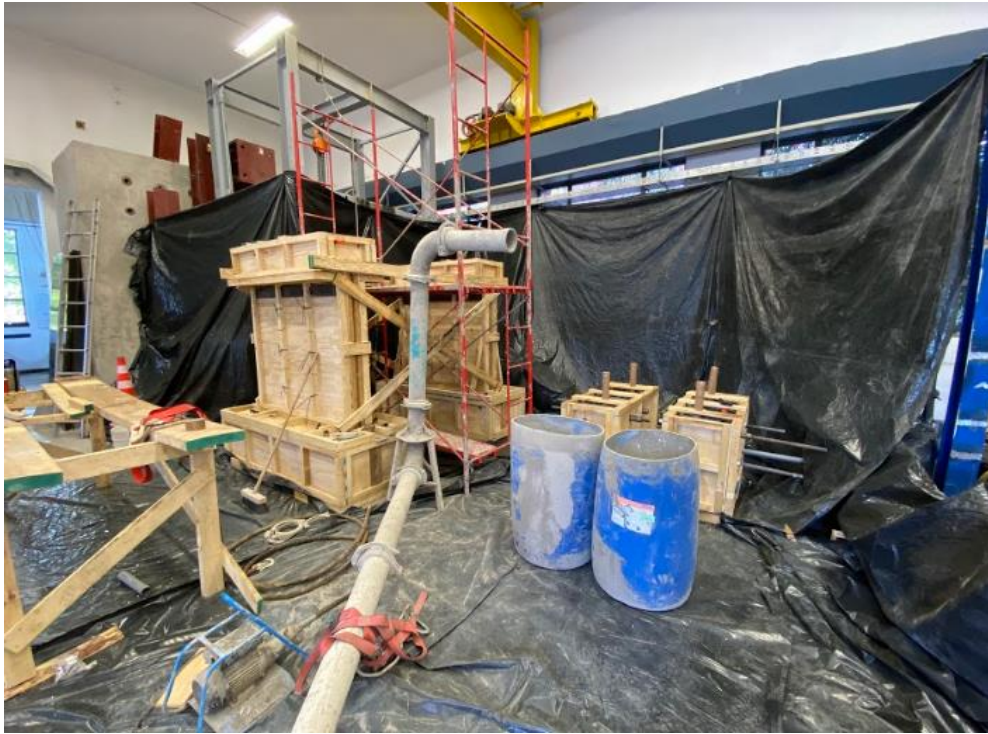
Figura 2.17: Preparación previa a Hormigonado

La preparación del laboratorio consiste en colocar rollos de nylon con el objetivo de mantener el orden y facilitar la limpieza del laboratorio después del vaciado del hormigón, ya que durante el bombeado pueden ocurrir percances donde se derrama hormigón por el laboratorio, pudiendo filtrarse por los orificios de la losa de reacción y dañando materiales y equipos que se encuentran en las bodegas de la instalación. La Figura 2.17 muestra las condiciones del laboratorio una vez que se encuentra todo preparado para el hormigonado.

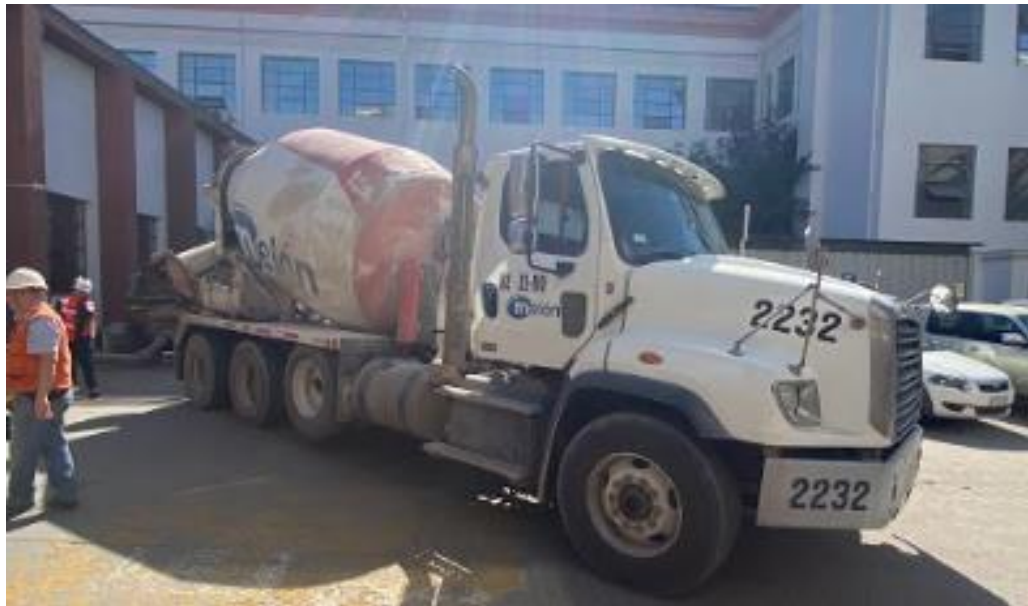
Figura 2.19: Camión Mixer Empresa Melón

El hormigón se suministra mediante camión mixer de la empresa Melón (Figura 2.19). Para el bombeo del hormigón se utiliza un camión bomba (Figura 2.20), que cuenta con un estanque y una bomba integrada, capaz de recibir grandes cantidades de mezcla y bombearlas de manera inmediata mediante una tubería a las zonas de hormigonado.

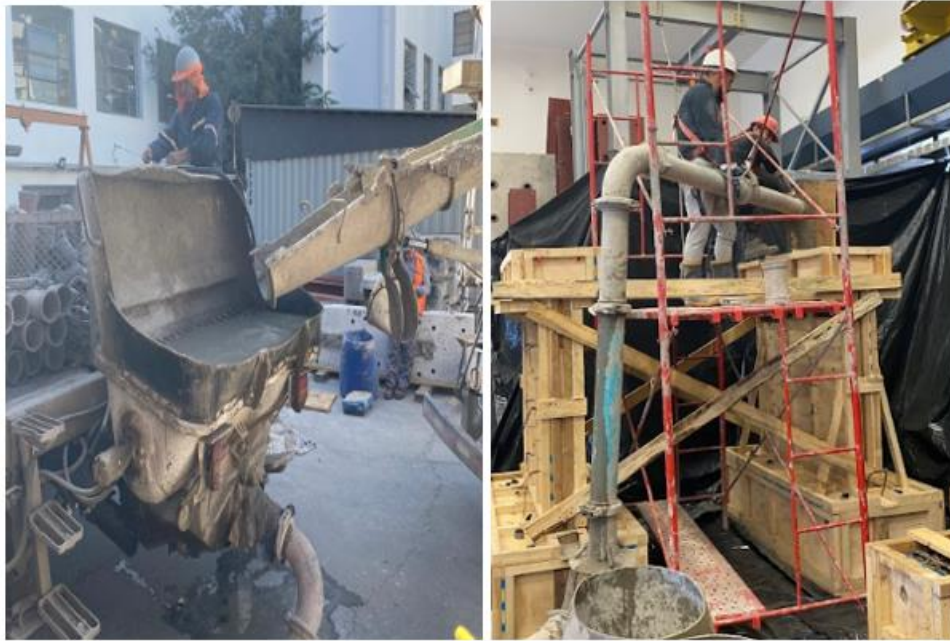
Figura 2.21: Vaciado de Hormigón en probetas

Una vez que arriban ambos camiones, se comienza la faena de hormigonado. El camión mixer vacía su contenido en el estanque del camión bomba y se comienza el flujo de hormigón hacia la cima de los muros a la altura de la viga de transferencia de carga (Figura 2.21). El mismo procedimiento se realizará para ambos muros.

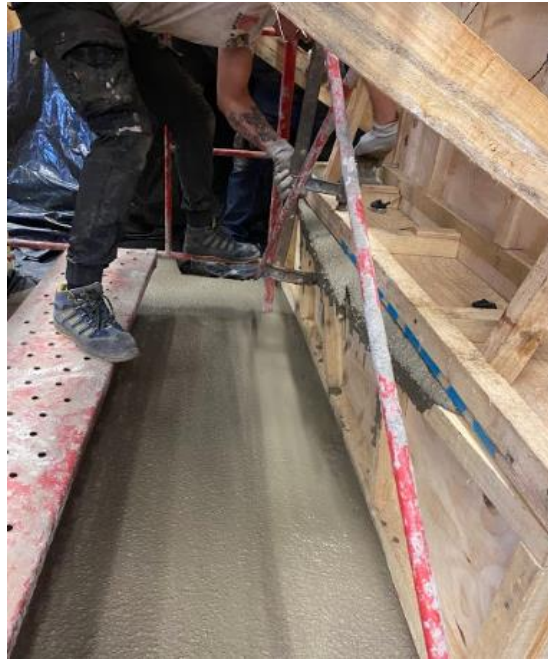
Durante el vaciado de hormigón del primer muro, al superar la altura de la fundación, se observa como el moldaje de este elemento comienza a levantarse. Debido a la gran presión que el hormigón autocompactante genera, el moldaje no resiste y se rompe (Figura 2.22). Debido a esto, se detiene el hormigonado del primer muro y se vierte mezcla sobre el segundo muro hasta el nivel de la fundación para evitar problemas con este moldaje. Mientras se espera el endurecimiento parcial del hormigón en las fundaciones, se hormigonan elementos de otros proyectos. Finalmente, se llenan tres tambores con el hormigón (Figura 2.23) del camión mixer y se finaliza el hormigonado mediante la elevación de baldes con el puente grúa (Figura 2.24).

Figura 2.22: Rotura de Moldaje Fundación

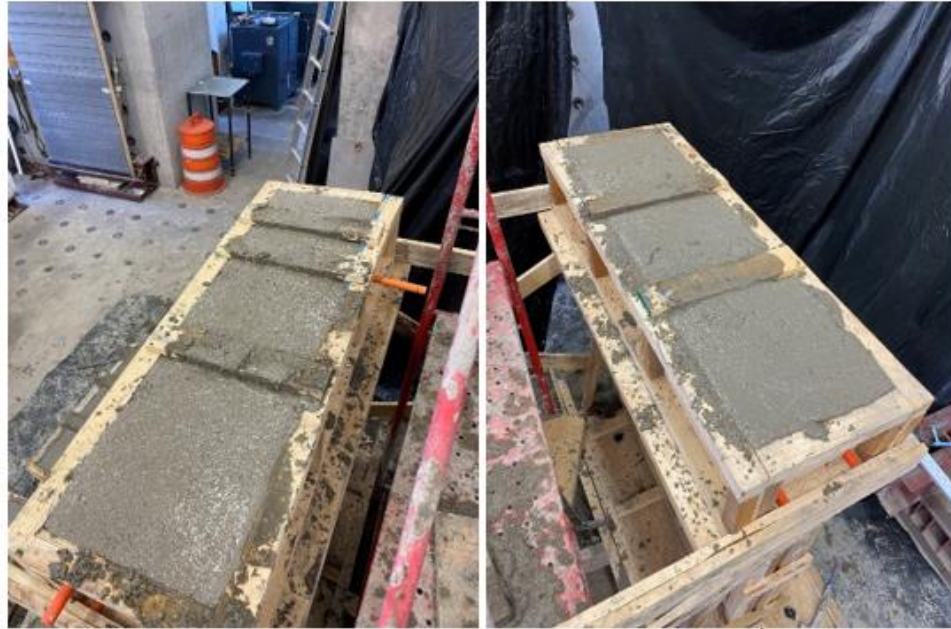
Figura 2.25: Enrasado final de superficie

Cuando se finaliza la maniobra de hormigonado, se realiza un enrasado de la superficie del hormigón, de manera que queda completamente liso y a nivel para su endurecimiento (Figura 2.25).

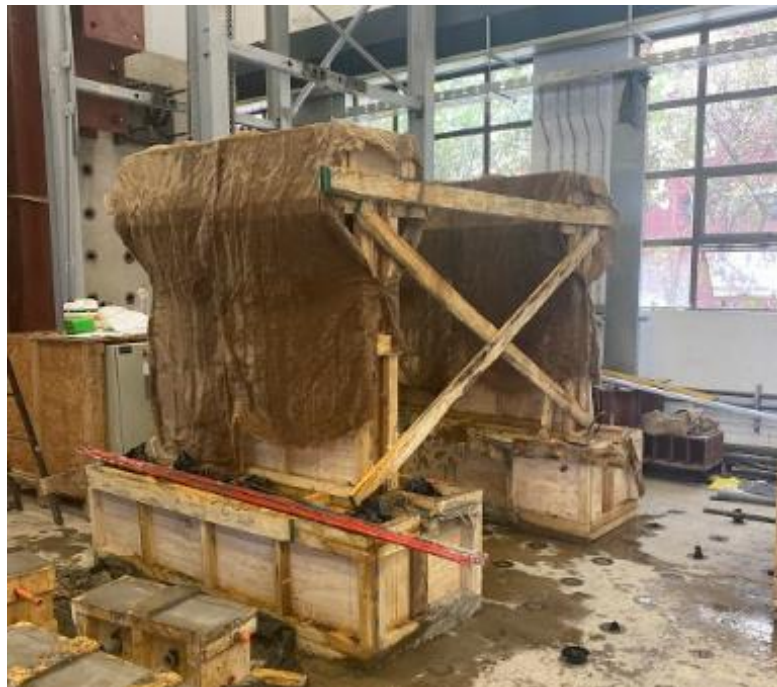
Figura 2.26: Regado de Probetas

Una vez finalizado el hormigonado, se procede a tapar los muros con tela. Posteriormente se procede a regar las probetas diariamente, de manera de lograr un curado del hormigón sin pérdidas de agua por el proceso químico del endurecimiento (Figura 2.26). Diez días después del hormigonado, se retiran los moldajes (Figura 2.27)

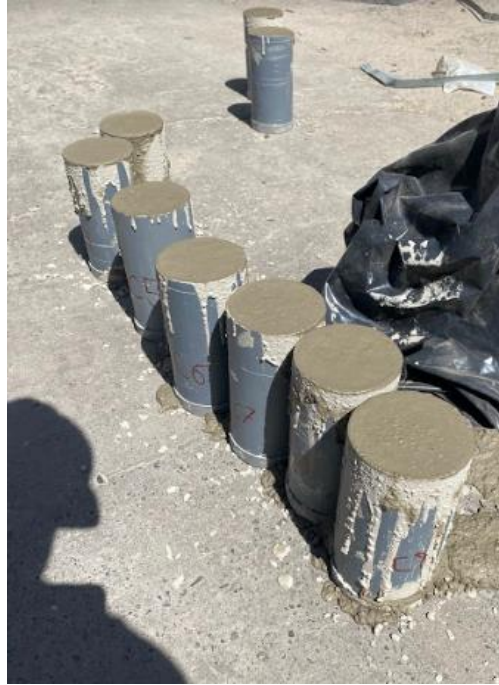
Figura 2.28: Llenado de cilindros de hormigón

En simultáneo al hormigonado de las probetas, se extraen muestras de hormigón para los cilindros de ensayos de compresión (Figura 2.28) y se realiza el ensayo de extensión de flujo (Figura 2.29) para verificar que el hormigón utilizado corresponde a las características solicitadas. El ensayo de extensión de flujo se realiza con el Cono de Abrams invertido. Una vez que se levanta el cono, se mide el tiempo que demora la mezcla en llegar a un diámetro de 50 cm. Luego, cuando el flujo llega a un estado estático, se miden dos diámetros perpendiculares, obteniendo así el diámetro de extensión de flujo.

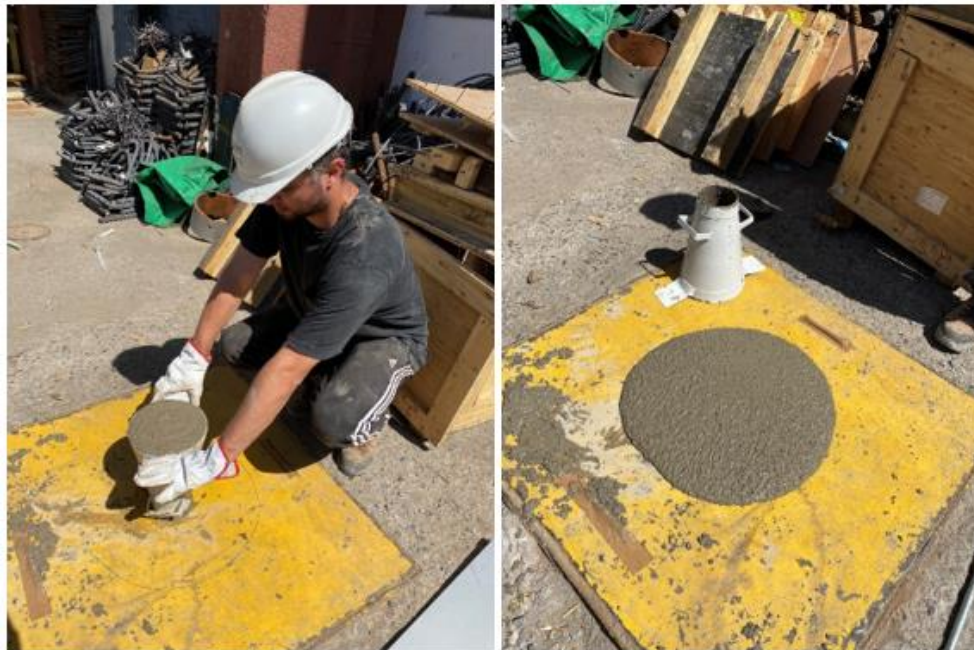
Figura 2.29: Ensayo de extensión de flujo

es menor al del catálogo. Esto debido a que la superficie utilizada para el ensayo no cumple con los requisitos que establece la norma NCh3113. La zona utilizada para el ensayo fue necesaria debido a que no se contaba con una placa con las dimensiones requeridas para un escurrimiento de grandes diámetros. La zona utilizada es rugosa y no permite el escurrimiento natural del hormigón (Figura 2.29)

De acuerdo con lo obtenido en la Tabla 2.7 y al compararlo con los parámetros entregados por el proveedor, se observa que el diámetro de extensión de flujo obtenido

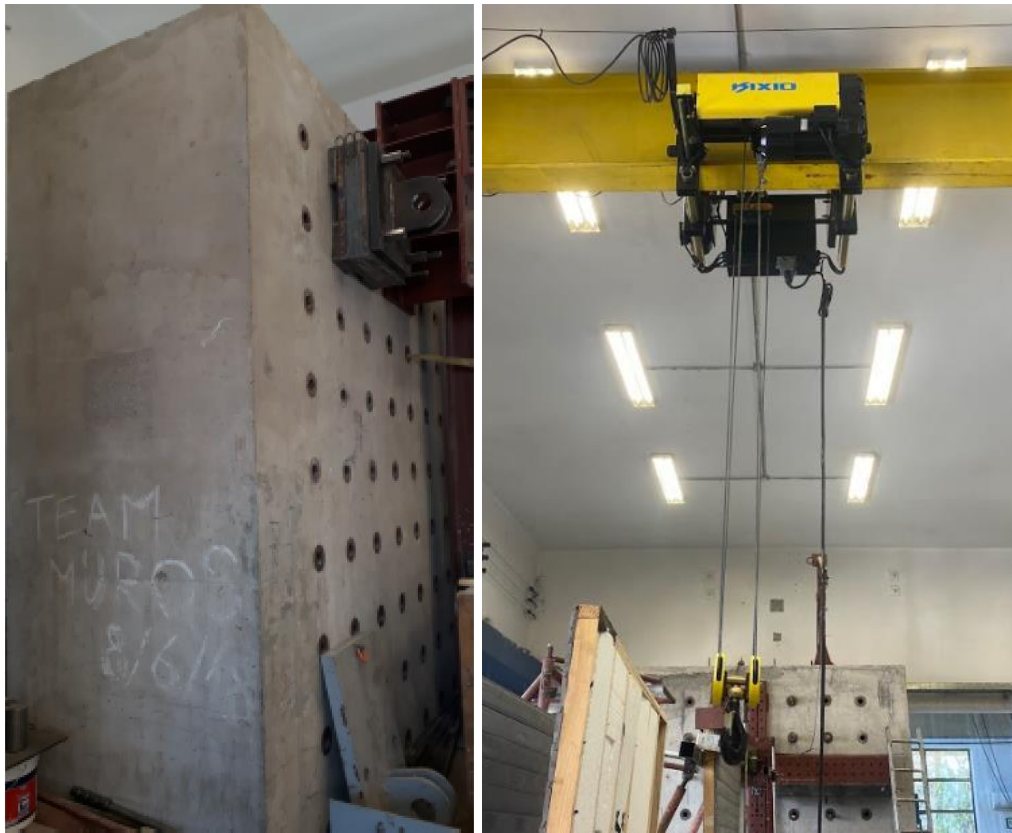
Figura 3.2: Muro de Reacción y Puente Grúa

Se llevan a cabo pruebas de muros en el Laboratorio de Estructuras "Arturo Arias" del Departamento de Ingeniería Civil de la Universidad de Chile. El laboratorio tiene un muro y una losa de reacción con orificios a 40 cm de distancia que permiten la fijación de equipos y muestras de prueba. El muro tiene 3.7 m de altura, 3.95 m de ancho y 1.4 m de espesor, mientras que la losa cubre un área de 18.45 x 9.7 m² y tiene un espesor de 60 cm. Ambas estructuras están diseñadas para soportar cargas de hasta 100 [tonf]. Para mover cargas, hay un puente grúa Kixio (Figura 3.2) con una capacidad de elevación de 10 toneladas y un marco de acero con un tecele manual con cadenas que puede levantar hasta 5 toneladas.

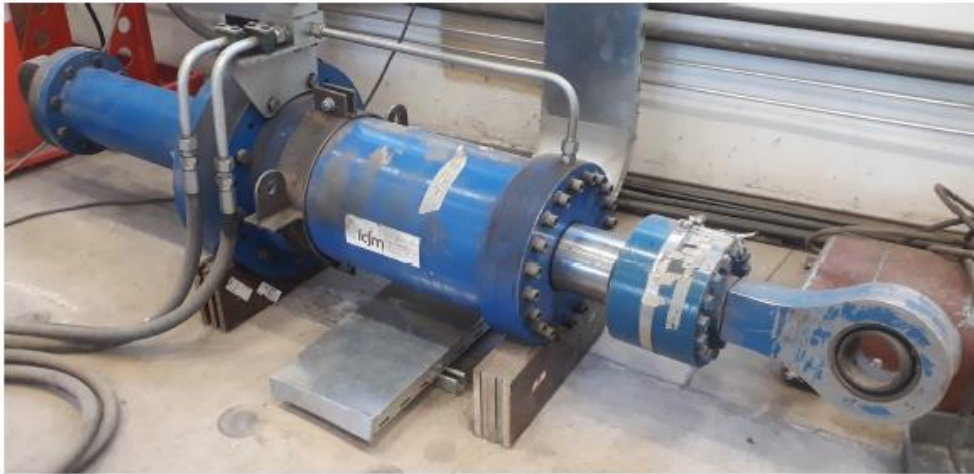
Figura 3.5: Actuador Horizontal

Se entiende por actuador horizontal a un dispositivo que se encarga de controlar el movimiento en una dirección específica en un sistema de carga. Es decir, actúa mediante el mecanismo de extensión y compresión de una rótula de conexión que permite imponer desplazamientos en el techo del muro, específicamente en la viga de transferencia de carga.

El rango de desplazamientos permitido por el actuador horizontal es de 47 [cm], donde en su posición más extendida el pistón hidráulico alcanza una distancia de 60 [cm] y en su posición más comprimida alcanza los 13 [cm]. Dado que el movimiento del actuador es limitado, se debe posicionar de manera estratégica para asegurar de contar con el rango de extensión y compresión deseado para el ensayo. Para lograr montar el actuador en su posición óptima, es decir, cuando se encuentra en el centro del rango de movimiento, se utiliza una cantidad deseada de placas de espesor 5 [cm] ubicadas en el muro de reacción. La conexión a este muro se realiza mediante barras Dywidag® de diámetro 32 milímetros apernadas a un apoyo rotulado. La conexión del actuador al muro se realiza una conexión rotulada más pequeña y barras Dywidag® de 20 milímetros. El tamaño de las barras de conexión al muro viene dado por las cargas a las que estará sometido el ensayo, dado que cuando se comprime el actuador, son estas barras las encargadas de imponer el desplazamiento al muro.

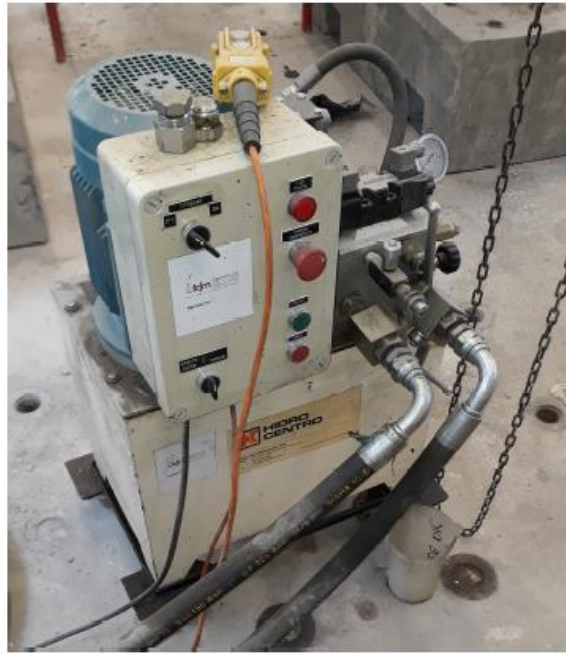
El actuador es controlado mediante una bomba hidráulica (Figura 3.7) que permite controlar el flujo de aceite que es el encargado de imponer movimiento al pistón. Este movimiento es controlado por carga mediante una botonera, que es parte de la bomba hidráulica y va conectado al actuador. El ensayo es controlado por carga mediante la botonera (Figura 3.7) pero es indirectamente controlado por desplazamiento, mediante el ciclo de carga establecido para el ensayo. La medición de la carga es registrada por una celda de carga Interface y modelo 1200HC.1244 de capacidad de 1200 [kN], la cual forma parte del actuador y se ubica entre el émbolo que controla el desplazamiento y la rótula que da hacia al muro de ensayo. El actuador tiene una capacidad máxima de 100 [tonf] y se sugiere trabajar con valores menores para no exponerse a problemas durante el ensayo. Durante los ensayos de este proyecto no se superaron las 60 [tonf].

Figura 3.7: Bomba Hidráulica y Botonera Actuador

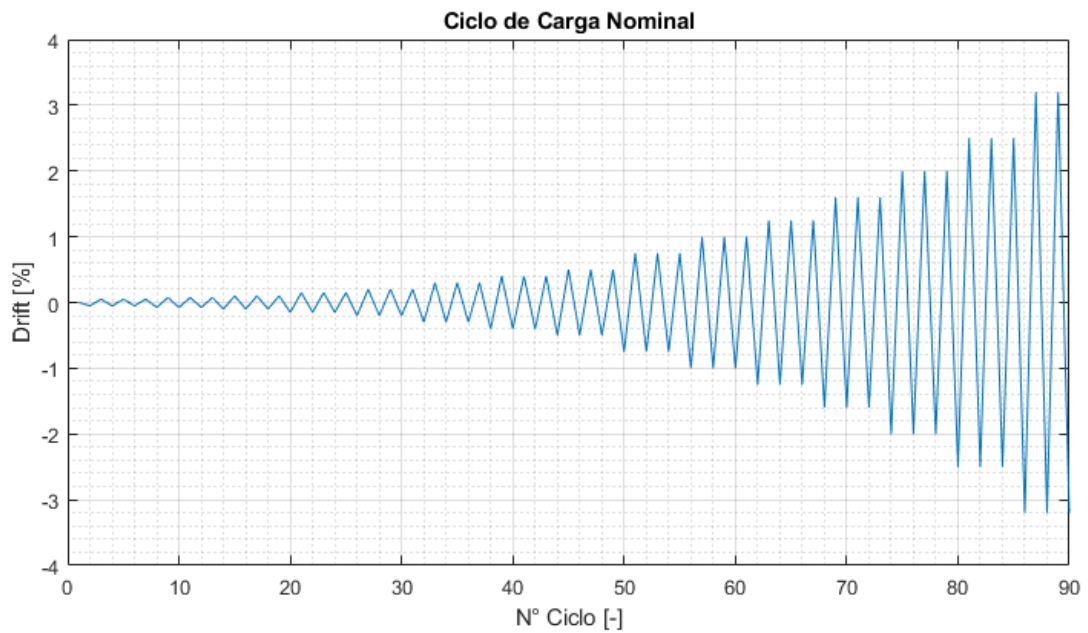
Con lo anterior descrito es posible llegar a un ciclo de carga nominal, que luego será modificado por condiciones del laboratorio y geometrías reales de los Muros. Este ciclo de carga contempla un incremento gradual de la deriva, aplicando un desplazamiento 3 veces por cada ciclo. Tanto en la Figura 3.8 como en la Tabla 3.1 Tabla 3.1 se puede ver los niveles de desplazamientos asociados a cada deriva que será utilizada durante el ensayo. Por disposiciones mismas del montaje el día del ensayo, este ciclo de carga fue modificado. Esta modificación es describe en el capítulo de Resultados Experimentales.

Figura 3.8: Ciclo de Carga Nominal Inicial

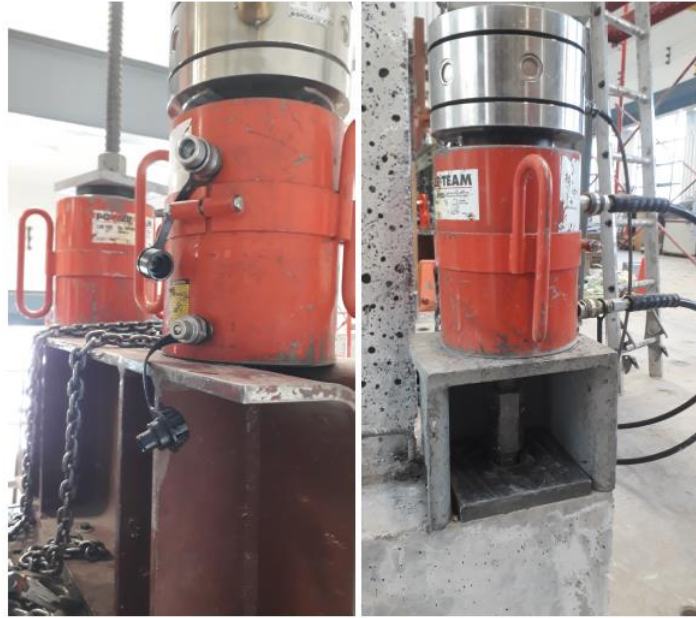
Figura 3.9: Gatos Hidráulicos

Se utilizan 4 gatos hidráulicos como los mostrados en la Figura 3.9 para realizar las maniobras de postensado de barras. Para medir la carga se utiliza una celda de carga que se ubica apernada entre un gato y una placa de acero. Esta celda va registrando la carga con la que se está tensando la barra en su interior.

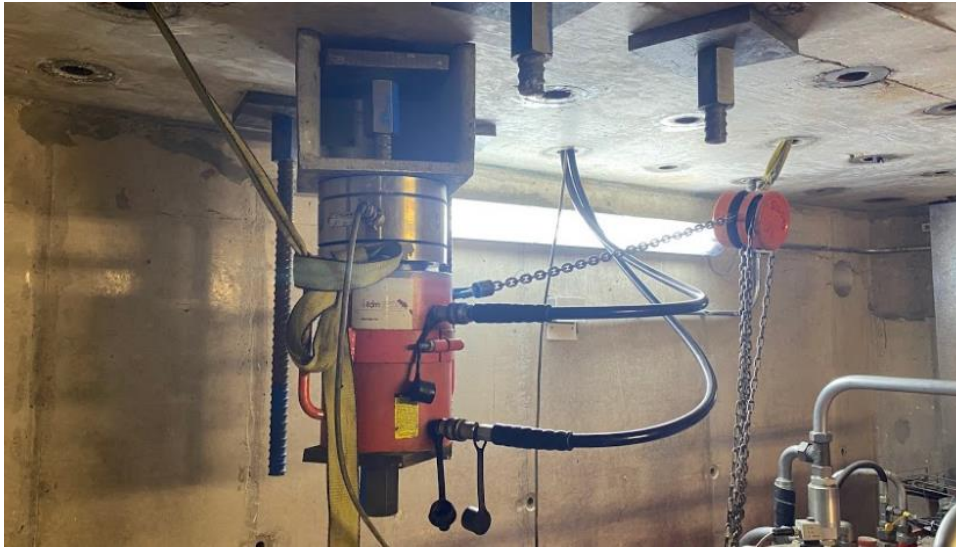
Figura 3.10: Maniobra de Postensado Inferior

Para el postensado de barras que se encuentran en las zonas de interés de fotogrametría, se realiza una maniobra similar a la anterior, pero de manera inversa. Para esto es necesario armar el sistema de postensado por debajo de la losa de reacción (Figura 3.10) y apernar por la superficie, dejando esta zona con el menor largo de barra posible. Por seguridad se dejan 3 hilos por fuera del perno helicoidal Dywidag® 32 [mm] de alta. De esta manera se logra un postensado como el de la Figura 3.11. En la superficie se puede apreciar en la Figura 3.12 postensado final, dejando las zonas de fotogrametría libre de barras que puedan entorpecer la calidad de las fotos y el análisis del progreso del daño.

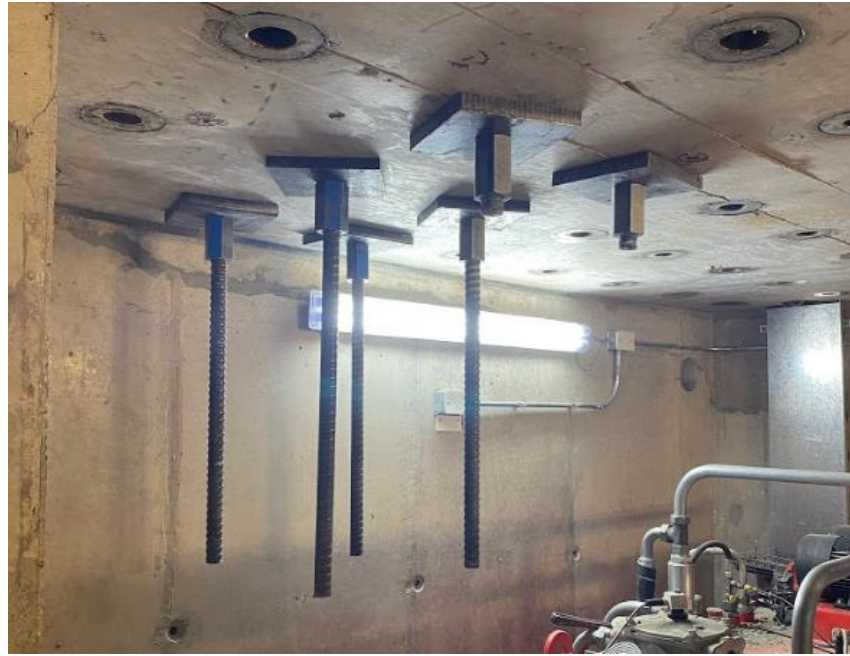
Figura 3.11: Vista de Barras Postensadas

El postensado de barras se utiliza en barras Dywidag® de diámetro 32 [mm] encargadas del anclaje de la fundación y la losa. Esto se realiza para evitar que la fundación deslice y rote durante el ensayo, ya que el muro estará sometido a grandes cargas, por lo que es necesario realizar este procedimiento de manera efectiva. Para las barras que se encuentran en las esquinas de la fundación se ubica una celda de carga sobre un gato hidráulico y una silla de carga. Se potencia las barras a una carga de 15 [ton] cada una. El montaje de esta maniobra se observa en la Figura 3.9. Debido a que el postensado se realiza por la parte superior de la fundación, una gran parte de la barra queda expuesta. Por debajo de la losa de reacción mediante un perno helicoidal Dywidag® 32 [mm] de alta resistencia se asegura el postensado, dejando 3 hilos de barra como margen de seguridad.

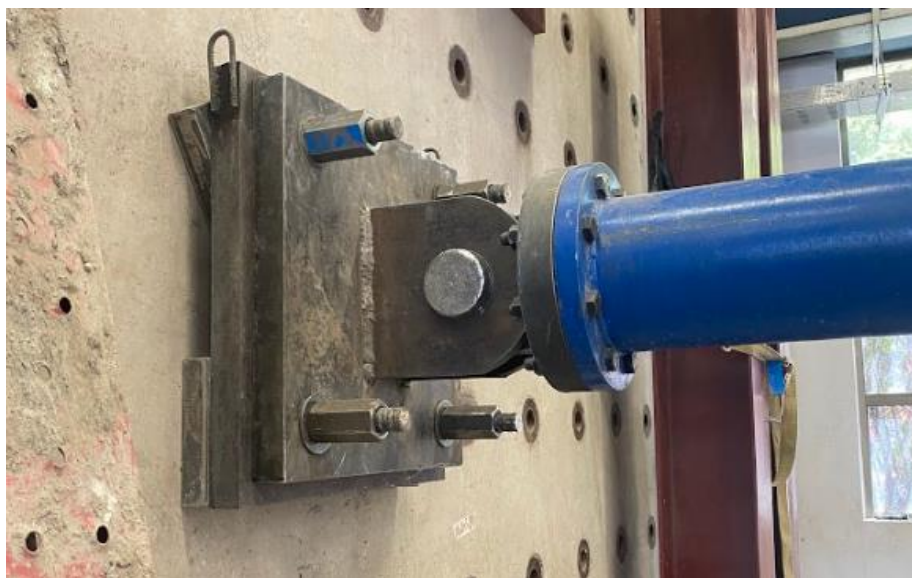
Figura 3.13: Anclaje Actuador a Muro de Reacción

Para el postensado de barras encargas de anclaje de actuador horizontal al muro de reacción y a la viga de transferencia se utilizan pernos helicoidales Dywidag®32 [mm] de alta resistencia. Dado la complejidad de maniobrar con el gato hidráulico, la celda de carga y la silla de carga en horizontal es que el postensado de estas barras se hace manualmente con una llave inglesa y un perfil circular de acero que otorga la capacidad de ejercer brazo palanca sobre los pernos. El actuador queda fijado en el muro de reacción como se ve en la Figura 3.13

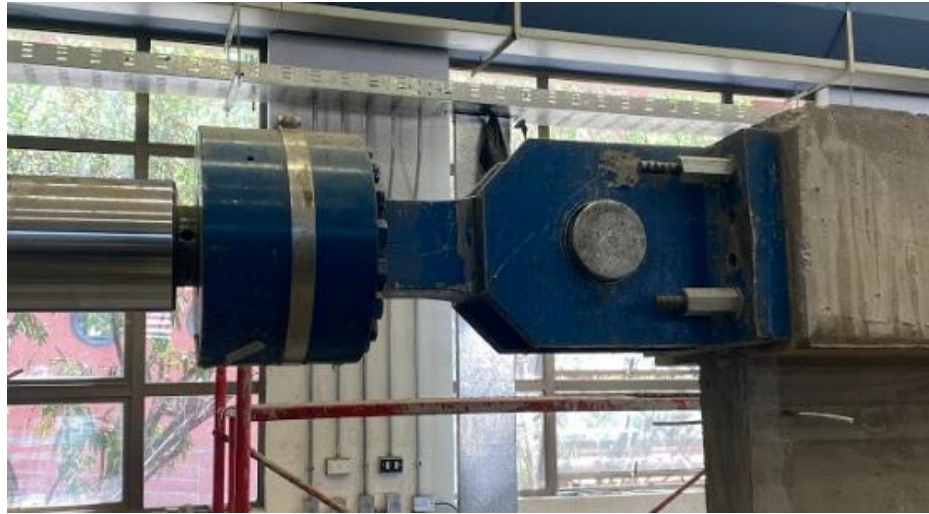
Figura 3.14: Anclaje Actuador a Viga de Transferencia de Carga

El anclaje del actuador a la viga de transferencia se realiza mediante barras Dywidag® de diámetro 20 [mm]. El postensado se realiza de la misma manera que con

el muro de reacción, es decir, mediante un brazo palanca y una llave inglesa. En la Figura 3.14 se observa el anclaje mientras que en la Figura 3.15 se observa el montaje final del actuador en posición para el ensayo.

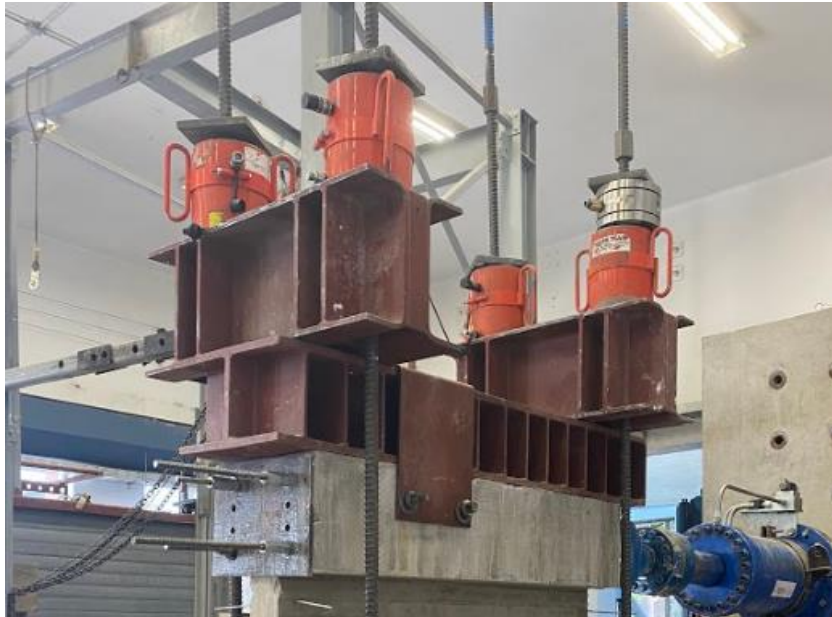
Figura 3.16: Sistema de Carga Axial

El sistema de carga axial descrito en la Figura 3.16 es un equipo utilizado en ensayos de carga en muros para simular las cargas axiales de edificios. Para simular la carga compresiva, se utilizan 4 barras Dywidag® de 32 mm (Sistema GEWI®) de 40 [ton] de carga de elasticidad, las cuales se anclan a la fundación en la zona inferior y en la zona superior son ancladas a gatos hidráulicos. Los gatos hidráulicos transfieren la reacción de compresión a la viga de transferencia mediante una serie de perfiles de acero. Durante el ensayo, se mantiene la tensión de cada barra uniforme y constante

mediante el movimiento del émbolo de cada gato hidráulico. Los gatos hidráulicos son regulados por el flujo de aceite de la bomba, lo que mantiene un sistema cuasi-estático.

El valor de la carga axial sobre cada muro se calcula en base al 10% de la resistencia máxima nominal del hormigón y el área transversal nominal ($0.1 \cdot f'_c \cdot A_g$). La bomba hidráulica que controla cada gato puede aplicar valores enteros de carga, lo que significa que puede haber un delta de carga extra. La Tabla 3.2: Carga Axial Impuesta proporciona los valores de carga axial nominal y la carga real sobre cada barra. Esta tabla es importante para controlar y monitorear las cargas aplicadas durante el ensayo y garantizar que se estén aplicando las cargas deseadas en cada etapa del ensayo.

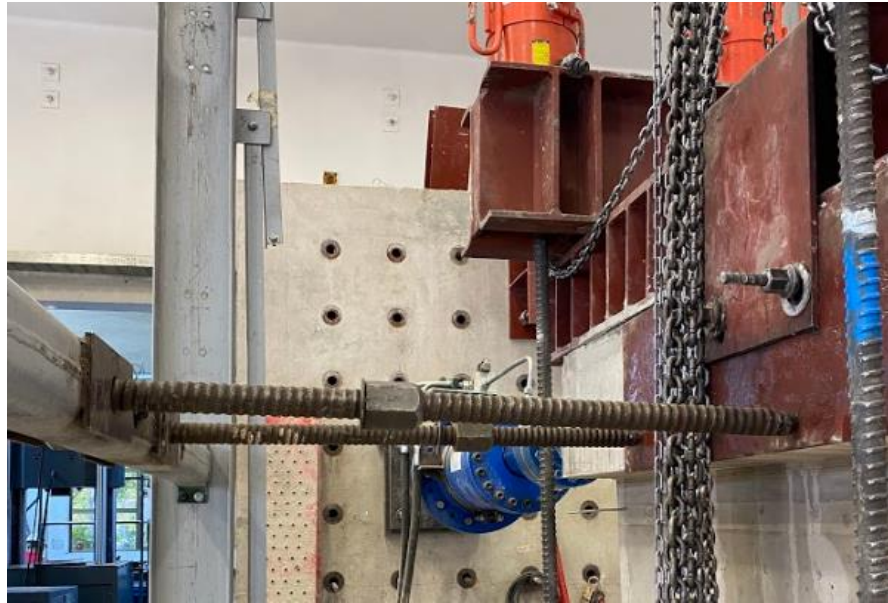
Figura 3.17: Montaje Restricción Lateral

Manríquez y Díaz, 2016, diseñaron y construyeron un sistema de restricción lateral para muros, que consiste en un marco de acero con cuatro barras conectadas a dos planchas de acero que están unidas al sistema de carga axial. Este marco de acero se utiliza para evitar que el muro se desplace fuera del plano durante la realización del ensayo. El sistema de restricción lateral también incluye dos puntales ajustables en altura, que se utilizan para unir las barras al marco de acero. La altura de los puntales se ajusta en función de la altura del muro ensayado. En la Figura 3.17 se puede observar

una representación visual del sistema de restricción lateral, donde se muestra el marco de acero, las barras, las planchas de acero, el sistema de carga axial y los puntales ajustables en altura.

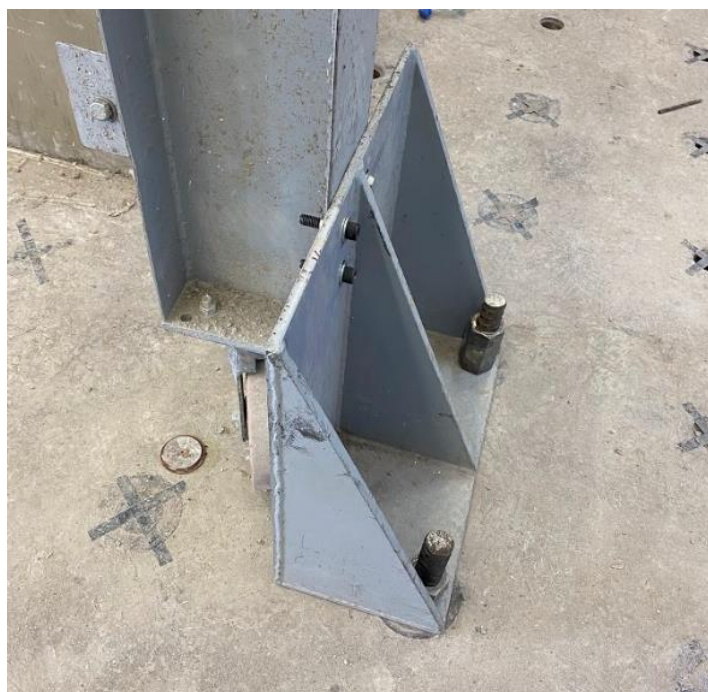
Figura 3.18: Topes Anclados Marco de Acero

En su zona superior el marco de acero cuenta con un tecele de capacidad 5 [ton], que se utiliza para movimiento de elementos dentro del laboratorio. Durante el ensayo el tecele se utiliza para amarrar el sistema de carga axial para otorgar seguridad en caso de que ocurra un colapso total del muro ensayado. En su zona inferior se encuentran 4 ruedas que permiten el desplazamiento dentro del laboratorio. Para restringir su movimiento durante el ensayo, los 4 apoyos del marco son anclados a la losa de reacción mediante topes de acero como los que se ven en la Figura 3.18

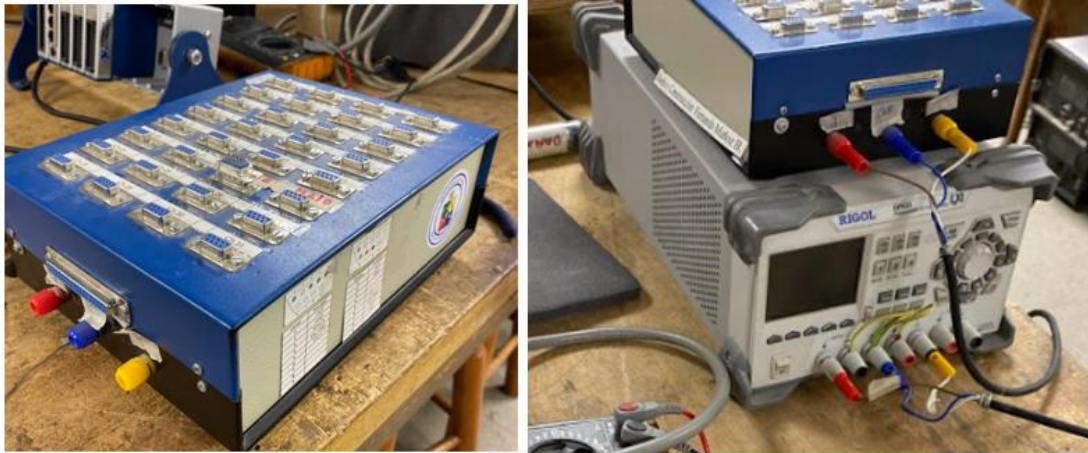
Figura 3.20: Caja de Conexión (izq) y Fuente de Alimentación (der)

En su trabajo, Muñoz, 2018, construyó una caja de conexión para LVDT's, con 32 entradas DB9 y una salida DB37 que lleva las señales de los sensores a un solo módulo

del sistema de adquisición y tres entradas de voltaje (positivo, neutro y negativo) que se conectan a una fuente de alimentación de la marca RIGOL® (modelo DP832) con una alimentación de ± 15 [V]. En esta caja de conexión se conectan los 5 LVDT's descritos anteriormente, ordenados según los canales de la Tabla 3.3.

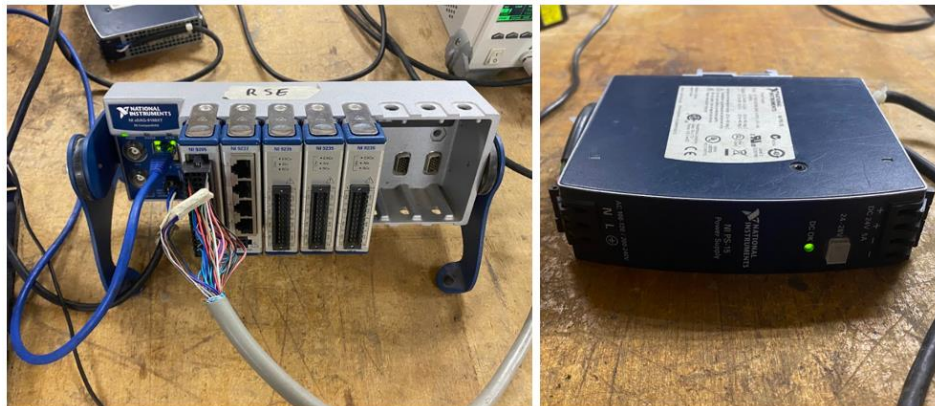
Figura 3.21: Chasis, Módulo Adquisición de Datos y Fuente de Poder

El equipo utilizado para la adquisición de datos consta del chasis NI cDAQ-9188XT (National Instruments®) y los módulos de adquisición de datos NI9205 (lectura de voltaje) y NI9237 (lectura de celda de carga). La caja de conexión de LVDT se conecta al módulo NI9205 mediante una extensión DB378. El chasis se conecta a una fuente de alimentación específica, el modelo NIPS-15, para ser alimentado. La celda de carga del actuador se conecta al Canal 4 del módulo NI9237.

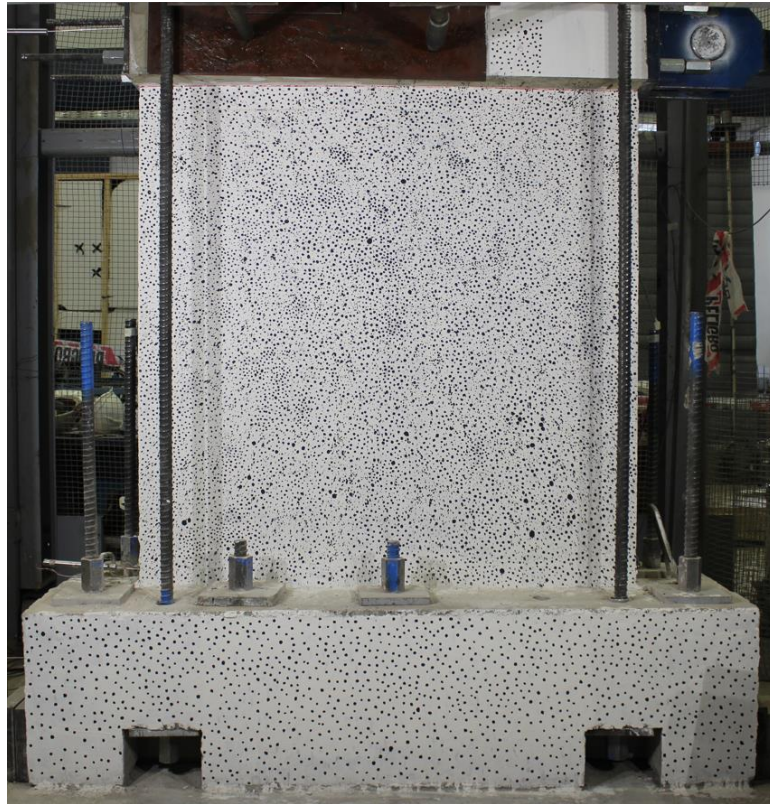
Figura 3.23: Superficie Pintada para Fotogrametría

Para el procesamiento de las imágenes se utiliza el software Ncorr (referencia). Para el correcto funcionamiento de dicho software es necesario pintar una grilla de puntos heterogéneos en la cara del muro de interés. En primer lugar, se pinta la superficie del

muro con 3 manos de pintura cal. Posteriormente se pinta una grilla de puntos negros de distintos tamaños en toda la superficie del muro y la fundación (Figura 3.23).
