DEPARTAMENTO DE INGENIERÍA CIVIL

**ESTUDIO EXPERIMENTAL Y ANÁLISIS FOTOGRAMÉTRICO DE
DETALLAMIENTO ALTERNATIVO DE MUROS CORTOS DE
HORMIGÓN ARMADO**

MEMORIA PARA OPTAR AL TÍTULO DE INGENIERO CIVIL

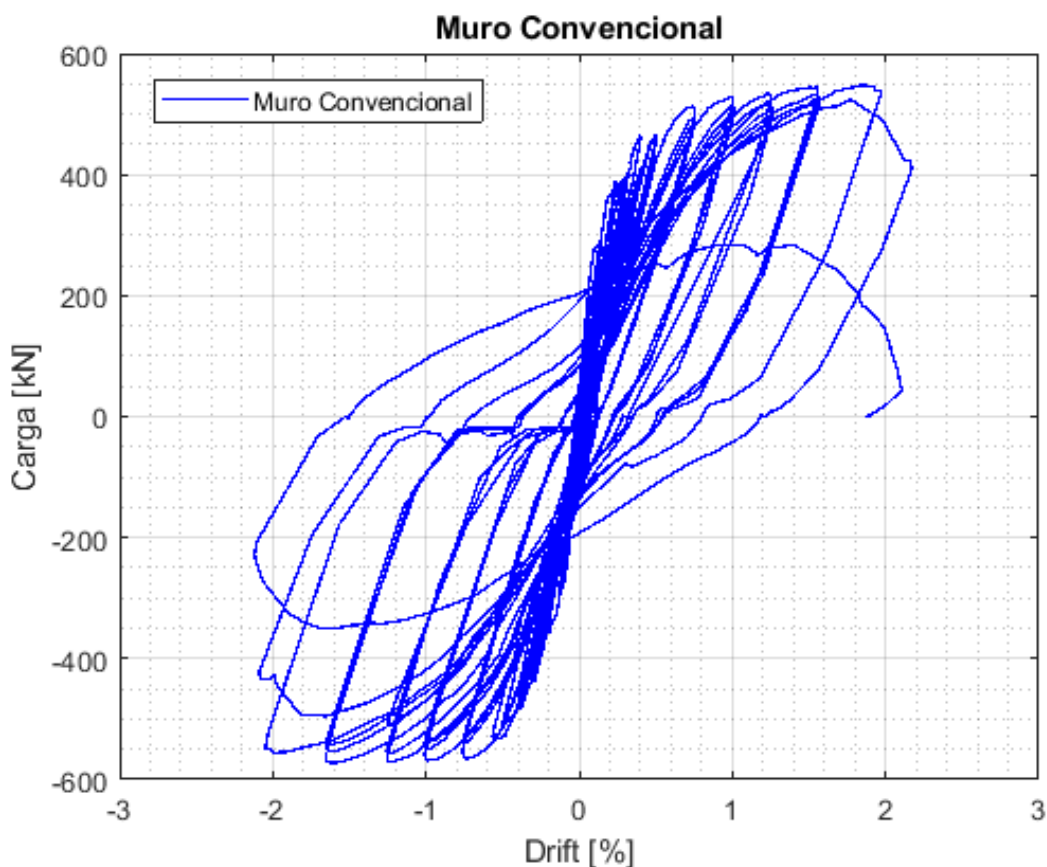
lineal hasta una deriva de 0,3%. Después se observa como la pendiente varía, evidenciando la no linealidad del material. La forma que adopta la histéresis muestra que el muro está fallando principalmente por corte. Se observan grietas diagonales características de este tipo de fallas, que serán abordadas más adelante. El muro alcanzó una carga máxima de 572 [kN] y una deriva máxima de 2%, completando un ciclo completo asociado a esta deriva. Posterior a eso, se observa una rápida degradación del hormigón en el segundo ciclo, evidenciando una falla de tipo frágil en el muro.

Figura 4.3: Histéresis Muro Convencional

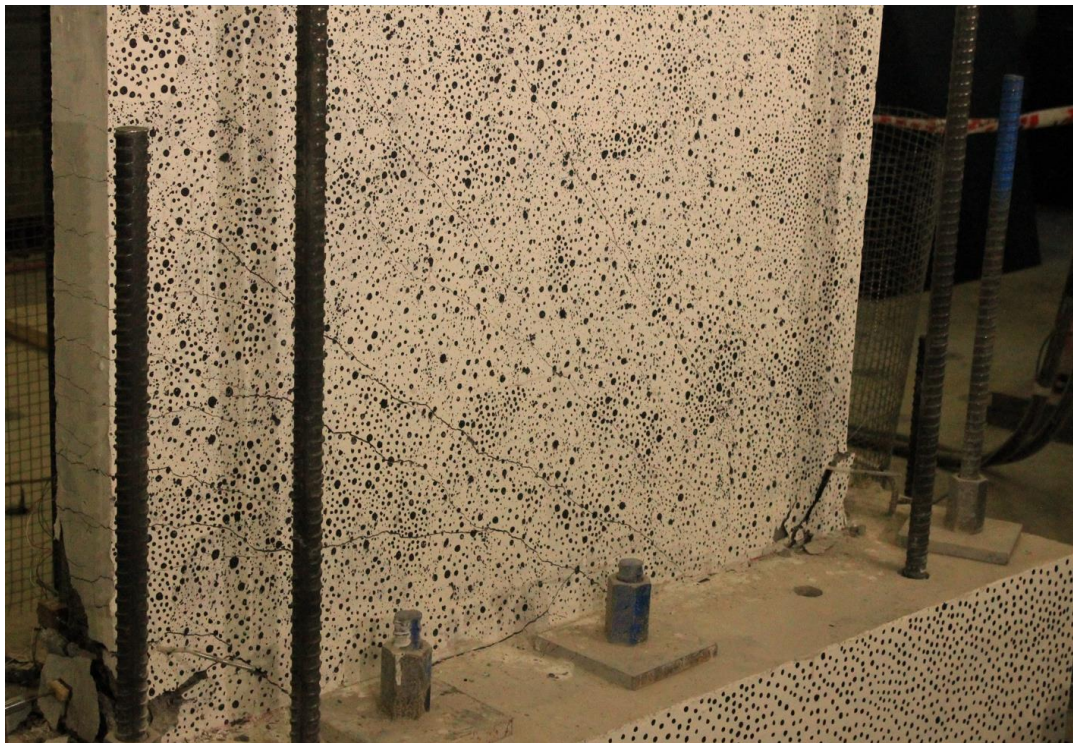
A partir de la deriva del 2% se puede observar el descascaramiento del hormigón de recubrimiento. A nivel de coronamiento de ambos lados, este recubrimiento ya se encuentra completamente descascarado (Figura 4.6).

Figura 4.6: Grietas primer ciclo deriva 2,0% (Oeste)

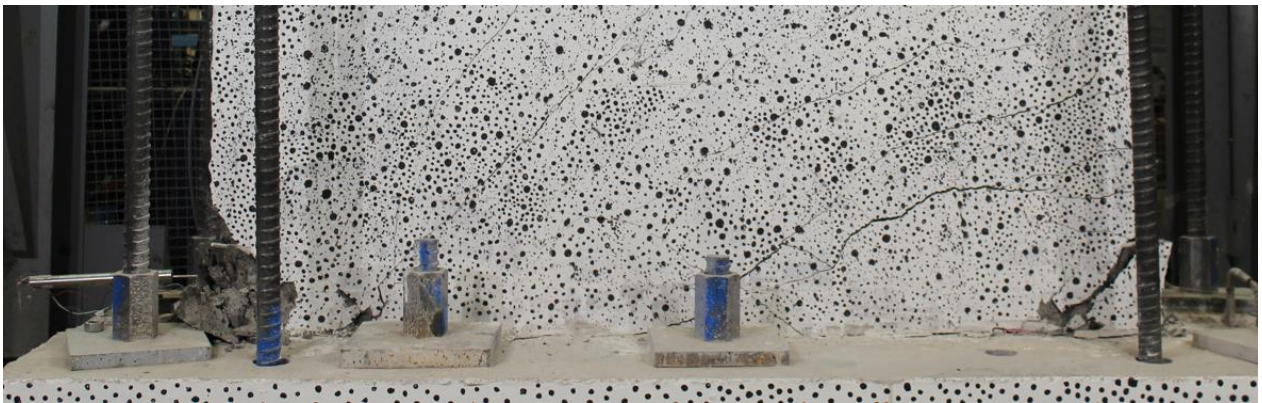
Figura 4.8: Segundo Ciclo Deriva -2,0% (Este)

Durante el desarrollo del segundo ciclo de la deriva 2,0%, se observa como las barras de la armadura de repartición del alma que se encuentran en el puntal diagonal principal y las barras longitudinales de borde se pandean localmente (figura 4.10) y se observa inestabilidad fuera del plano.

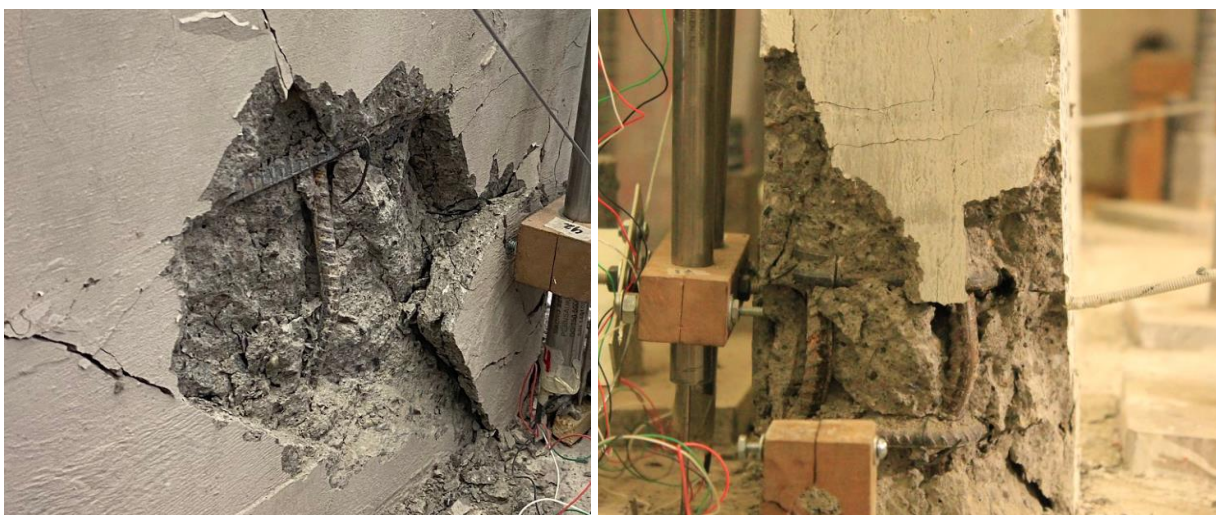
Figura 4.9: Pandeo Barras Armadura de Repartición (Izq) y de Borde (Der)

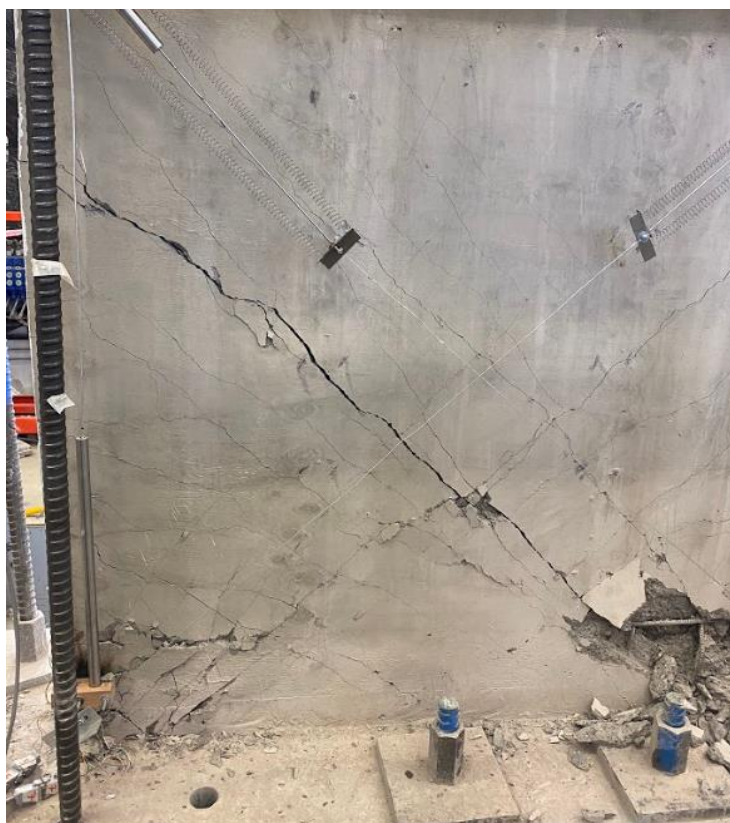
Cuando se intenta alcanzar el tercer ciclo de la deriva 2,0% en dirección Este, se registra el fallo total del muro. La grieta diagonal principal se abre y las barras verticales del alma se pandean en el eje del puntal de compresión diagonal (figura 4.11). El hormigón se aplasta y la carga cae repentinamente, evidenciando una falla frágil de tipo compresión diagonal.

Figura 4.10: Tercer Ciclo Deriva -2,0%

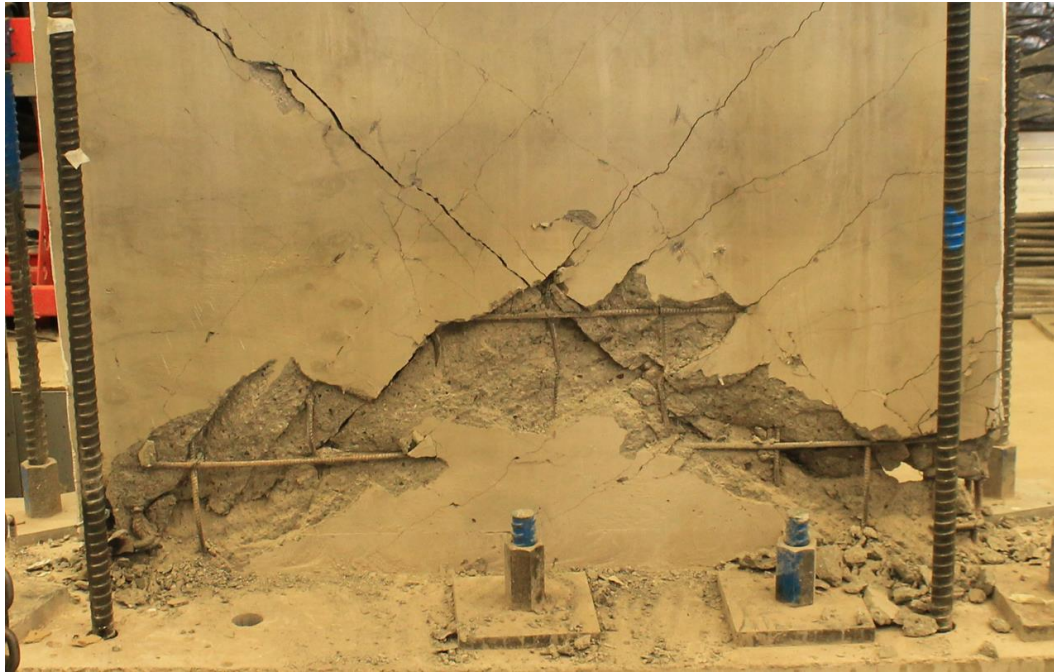
Finalmente, se carga el muro en dirección oeste y ocurre lo mismo que en la dirección anterior. Una vez que se limpia la zona de agrietamiento, se evidencia el estado del muro ensayado. El hormigón de ambas diagonales se encuentra completamente aplastado y las barras de estas zonas se encuentran pandeadas localmente (Figura 4.13 y Figura 4.14). Además, se observó una inestabilidad fuera del plano originado por el pandeo de las barras longitudinales de borde (Figura 4.15).

Figura 4.11: Estado Final Muro Convencional, Vista Lado Sur

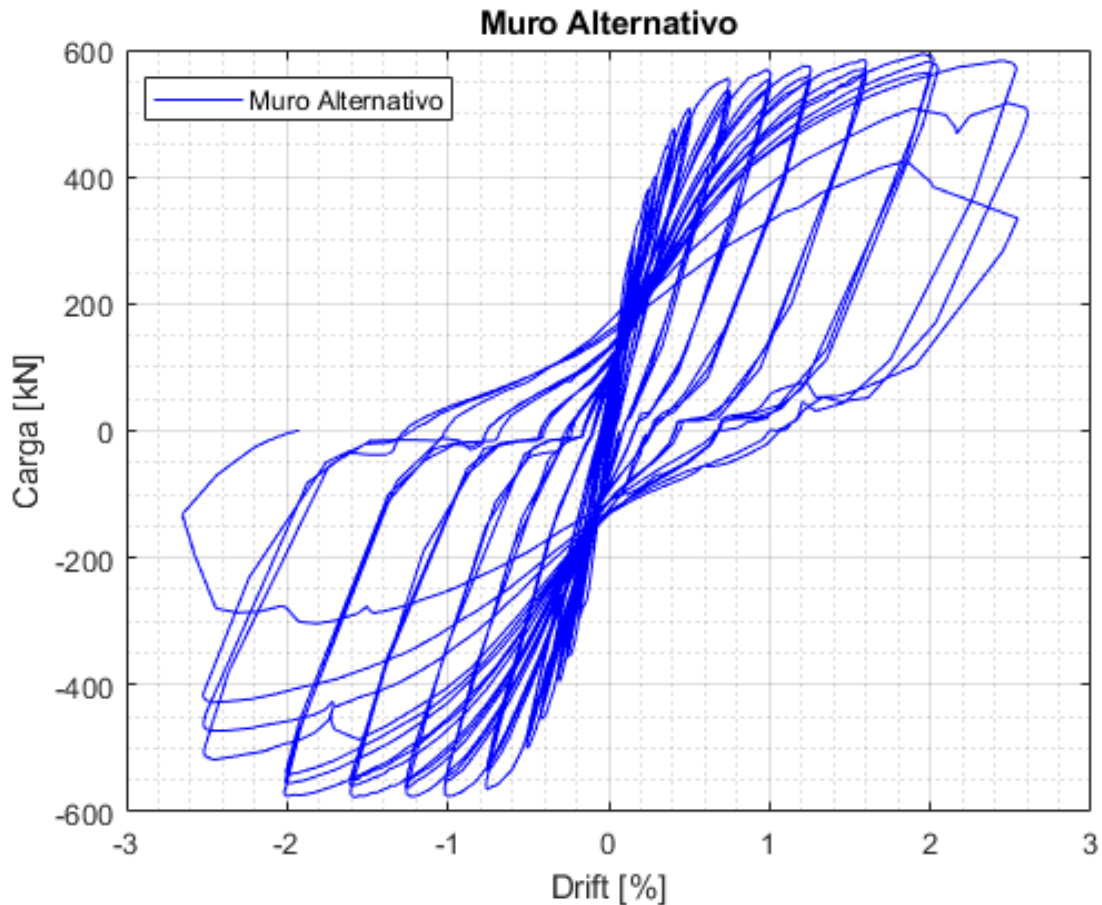
Figura 4.23: Histéresis Muro Alternativo

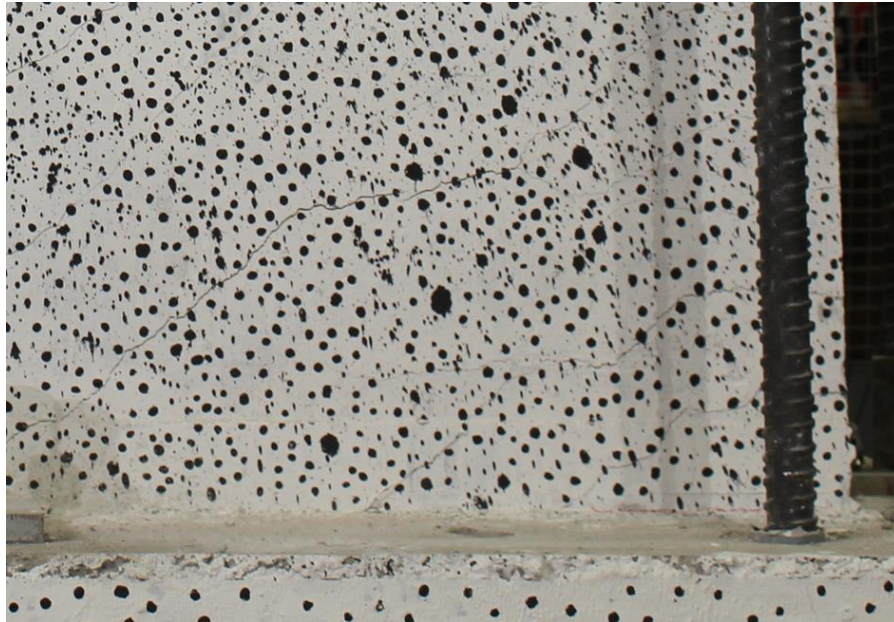
Figura 4.24: Grietas primer ciclo deriva 0,75%

Durante el desarrollo de los primeros ciclos del ensayo no se observan grietas superficiales. A partir del segundo ciclo de la deriva 0,25% se observan las primeras grietas en el coronamiento del muro que pueden asociarse a grietas de flexión. A partir de la deriva de 0,5% aparece en la diagonal principal la primera grieta en la diagonal principal del muro. En la Figura 4.24 se puede observar las grietas en el lado oeste cuando se alcanza la deriva de 0,75%. En el segundo ciclo de la deriva 1,0% se desprende el coronamiento del lado oeste del muro producto de la compresión ejercida en ese sector cuando el muro se carga en esta dirección (Figura 4.25).

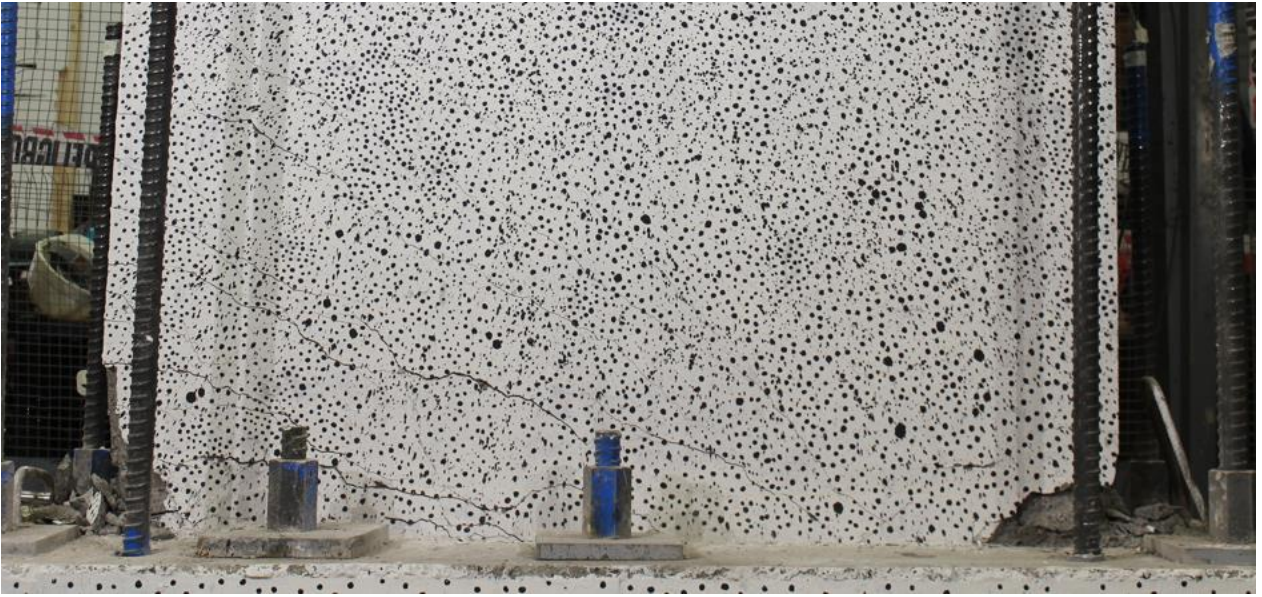
Figura 4.26: Tercer ciclo deriva 2,0%

En el tercer ciclo de la deriva 2,0% se puede observar el desarrollo de las grietas del muro (Figura 4.26). Vemos como se distribuyen las grietas desde el borde del muro, inclinándose hacia la base. Por el lado del cabezal de compresión vemos como este se encuentra aplastado. Las barras longitudinales de borde se pandean localmente (Figura 4.27). El muro aún mantiene su integridad y capacidad de resistir altas demandas de carga.

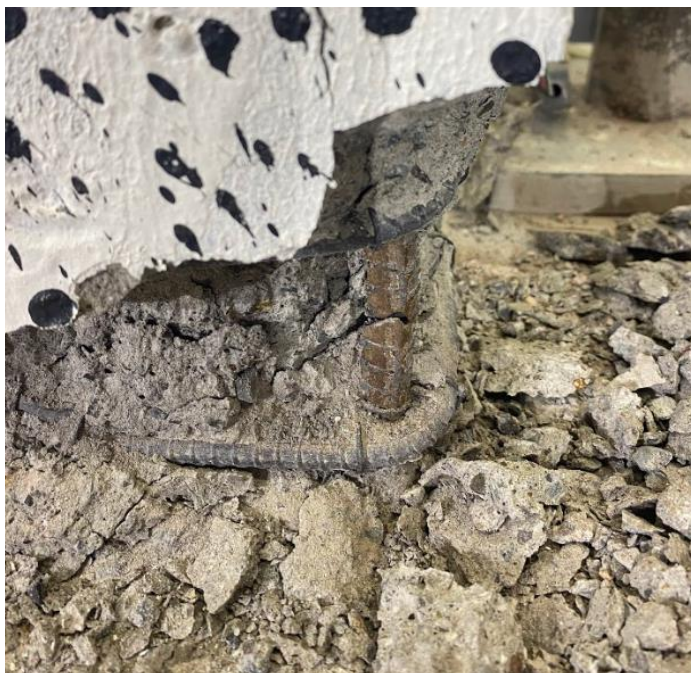
Figura 4.28: Corte de barra longitudinal primer ciclo deriva 2,5%, lado oeste

En el primer ciclo de la deriva 2,5%, cuando se carga en la dirección este, se corta una barra longitudinal del lado oeste (Figura 4.28). El primer ciclo de la dirección oeste se completa sin corte de barras. Lo mismo para el segundo ciclo en dirección este. En el segundo ciclo de la deriva 2,5% en dirección oeste, se corta una barra longitudinal del lado este (Figura 4.30), que se encuentra tensionado. En el ciclo siguiente, correspondiente al tercer ciclo de la deriva 2,5% en dirección oeste, se cortan 4 barras (Figura 4.31) del lado tensionado (Este). Esto se puede ver gráficamente en la curva histerética de la Figura 4.23, en el tercer ciclo de la dirección positiva, se observa un

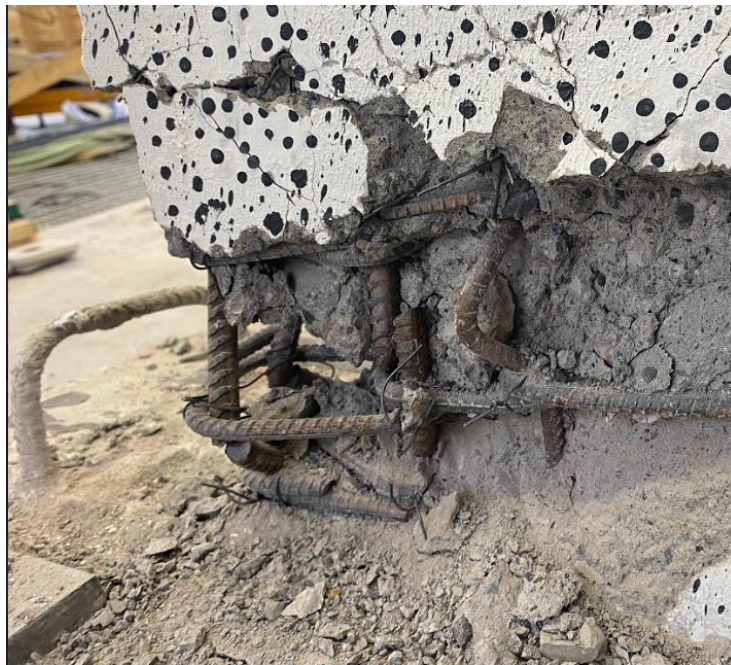
Figura 4.31: Corte de Barras Longitudinales Tercer Ciclo Deriva 2,5%

decaimiento de la carga antes de llegar al 2% de deriva. De todas maneras, el muro es capaz de resistir la demanda de 2,5% de deriva. El ensayo se finaliza cuando se intenta completar la deriva de 3,2% en dirección Este.

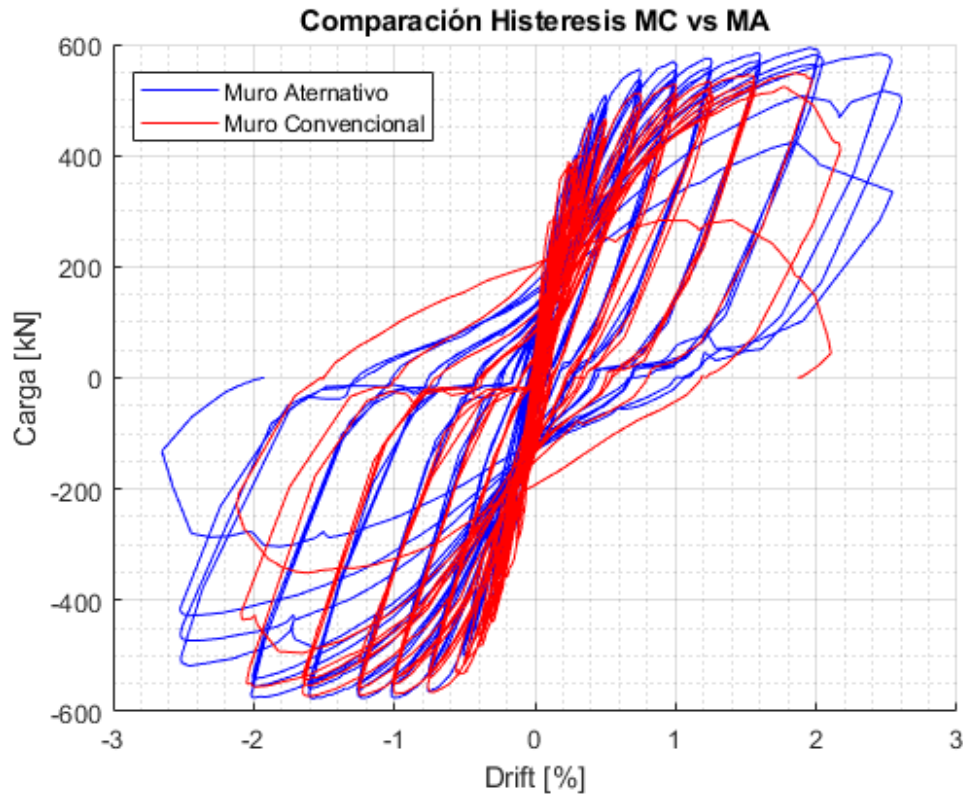
Figura 4.39: Comparación Histéresis Muro Convencional vs Muro Alternativo

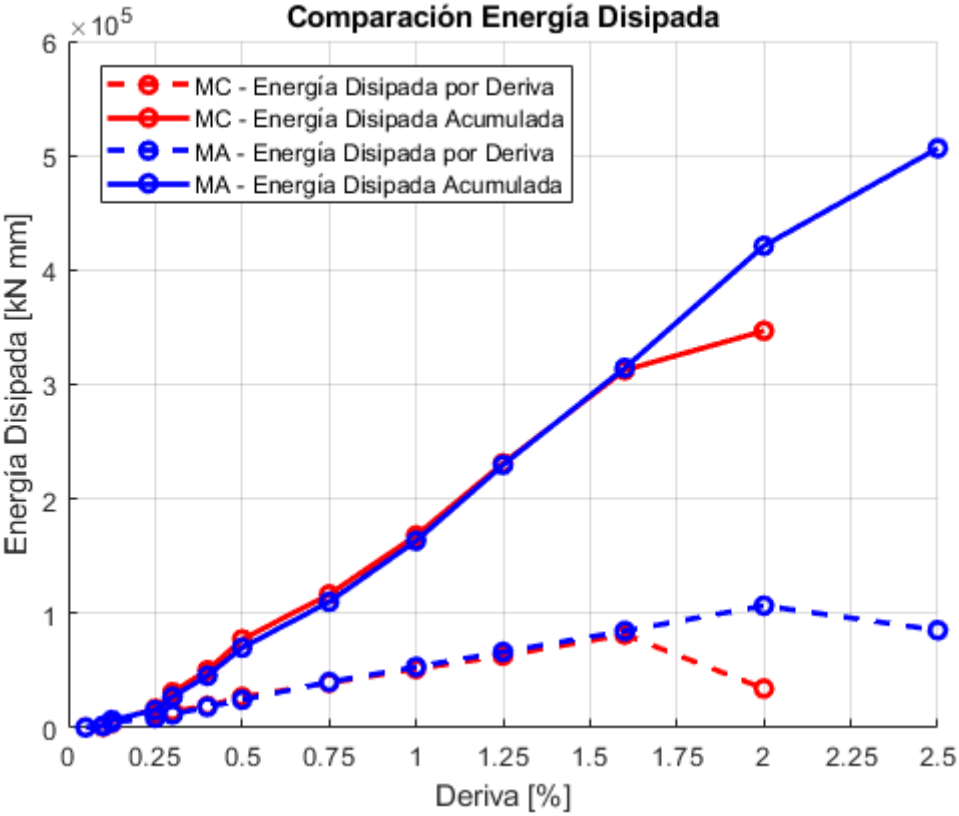
Figura 4.42: Energía Disipada MC vs MA

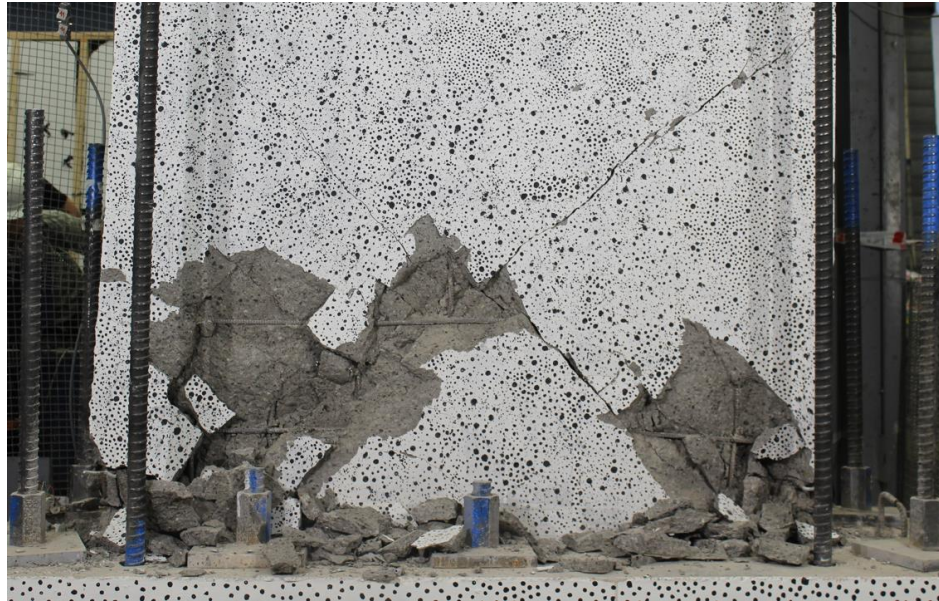
Figura 4.43: Modo de Falla Muro Convencional

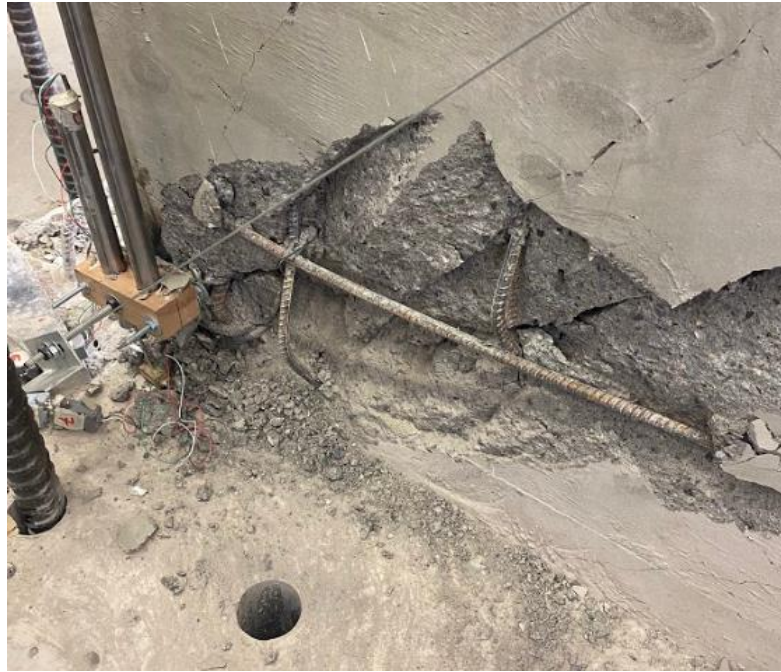
Figura 4.44: Pandeo de Barras Longitudinales en el Alma del Muro Convencional

En muros, se genera una grieta de 45° que atraviesa la diagonal principal del muro. Se observó durante el desarrollo del ensayo como las grietas se abren al cargar en una dirección. Al regresar el muro no impone resistencia importante hasta que las grietas inicialmente abiertas, se cierran. En ese momento el muro recupera resistencia y las grietas de la dirección diagonal opuesta comienzan a abrirse. Durante este proceso de abre y cierre de grietas, la armadura dentro del muro se encuentra trabajando tanto en tensión como en compresión, dependiendo de hacia dónde se está cargando el muro. La armadura de repartición del sector del alma que se encuentra comprimido comienza a pandearse localmente, como se observa en la Figura 4.44 .

Las grietas diagonales que se observaron en el Muro Convencional no pudieron desarrollarse en el Muro Alternativo. Esto se debe a la efectividad de los estribos de confinamiento en las diagonales principales del muro. Como se puede observar en la Figura 4.44 y Figura 4.37, el pandeo local de la armadura ubicada en la diagonal del alma y el aplastamiento del hormigón de esa zona fue la causante de la falla del muro. En el caso del Muro Alternativo, estos modos de falla asociados a pandeo de armadura no se desarrollaron. Esto se explica por la ubicación estratégica de los estribos de confinamiento. Este confinamiento no solo entrega mayor resistencia al hormigón del puntal diagonal, sino que también aporta en evitar el pandeo local de las armaduras longitudinales del alma. Como se puede ver en la Figura 4.48 en el Muro Convencional se observa el pandeo de estas barras y el aplastamiento del hormigón. Por otro lado, en el Muro Alternativo se observa exactamente la misma ubicación que el caso del Muro Convencional. se puede observar cómo los estribos lograron retrasar el pandeo local de las barras, impidiendo el desarrollo de grietas importantes en esta zona y el aplastamiento del hormigón, evitando una falla de tipo frágil, sino más bien permitiendo el desarrollo de una falla más progresiva y menos destructiva.

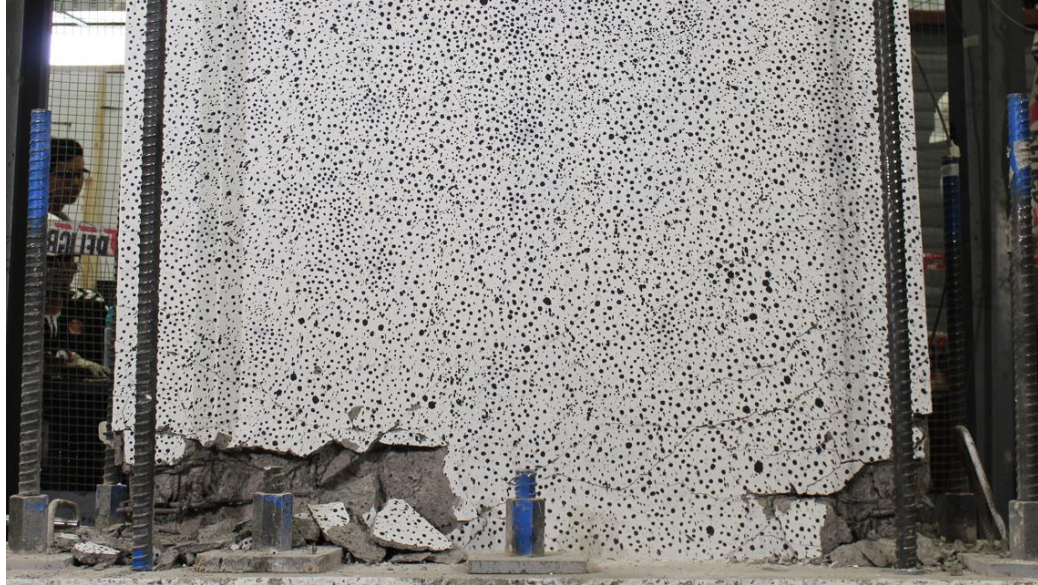
Figura 4.46: Modo de Falla Muro Alternativo

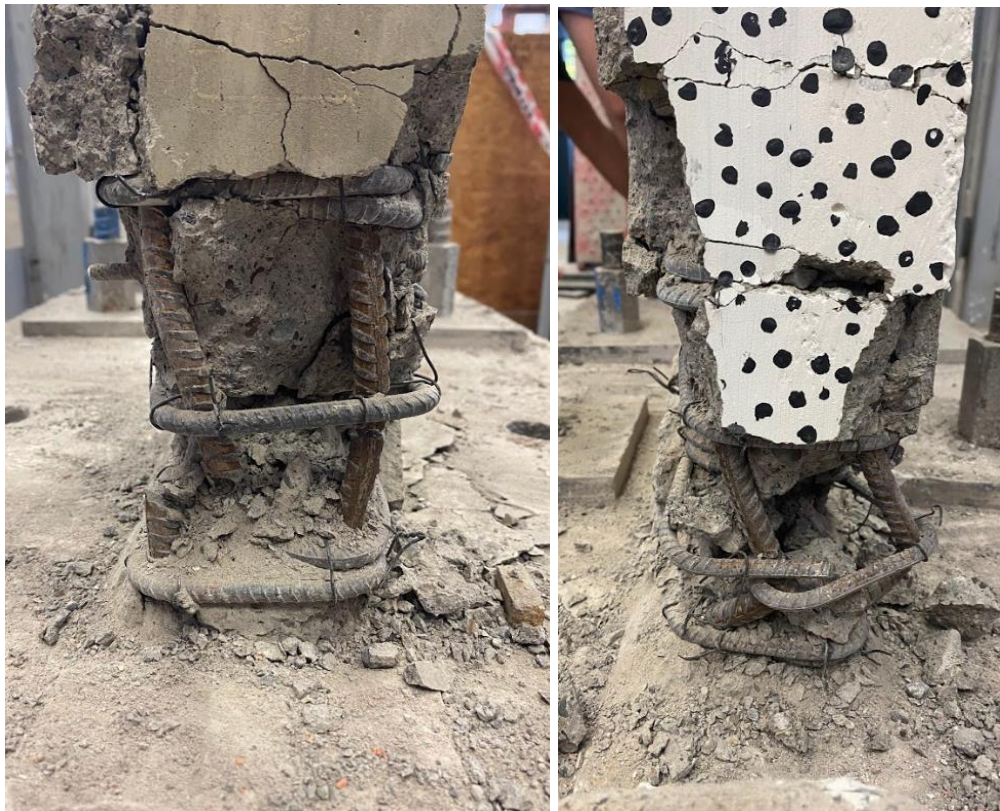
Figura 4.47: Corte de Barras Longitudinales Muro Alternativo

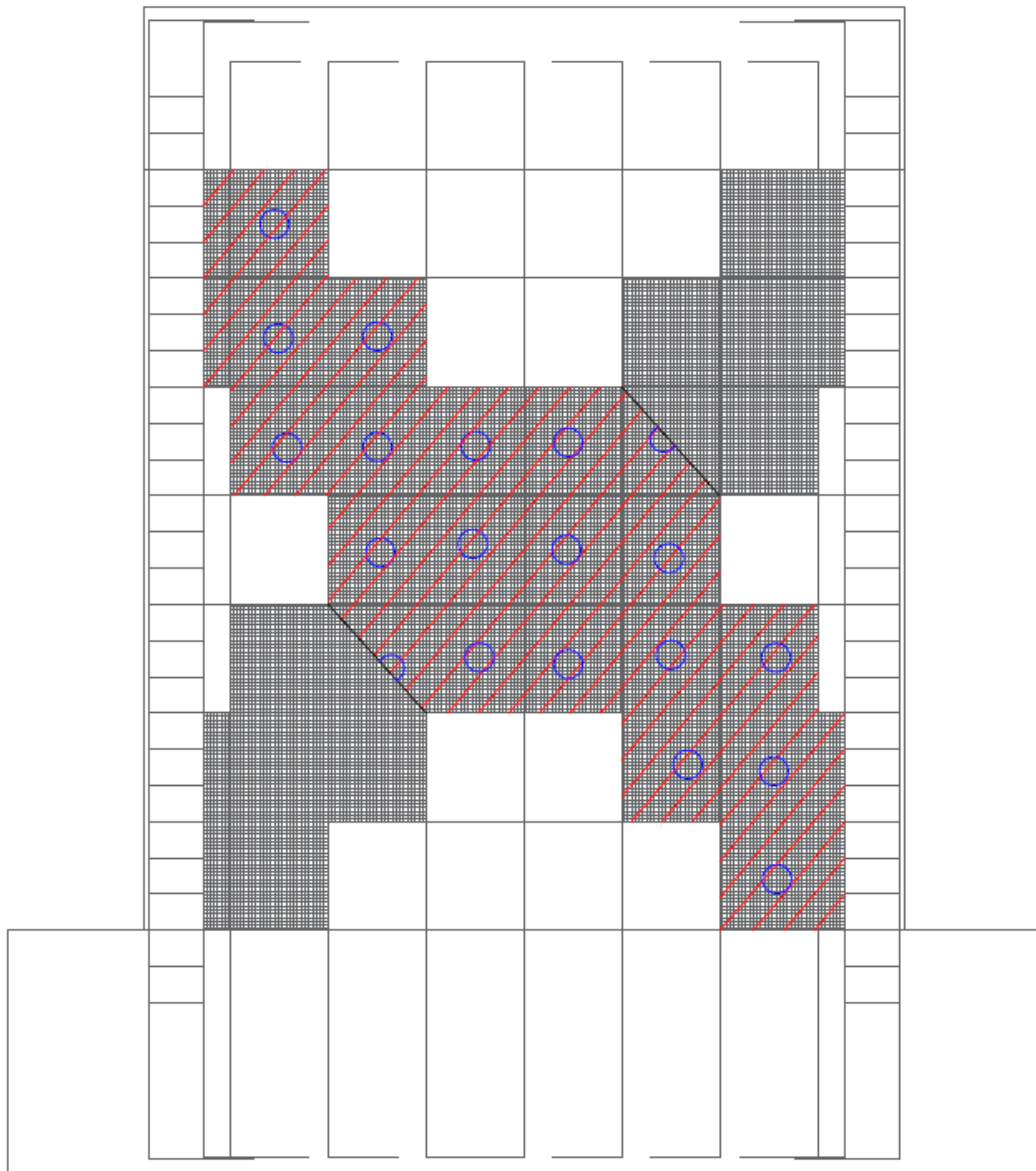
ANEXO C: CÁLCULO ANCHO DIAGONAL

Figura 7.1: Ancho Efectivo Diagonal
