**La arquitectura educacional moderna  
en el contexto de reconstrucción post-terremoto**

**Valoración del Liceo de Hombres y Liceo de Niñas de Chillán**

Tesis de Investigación  
Magíster en Intervención del Patrimonio Arquitectónico  
Facultad de Arquitectura y Urbanismo  
Universidad de Chile

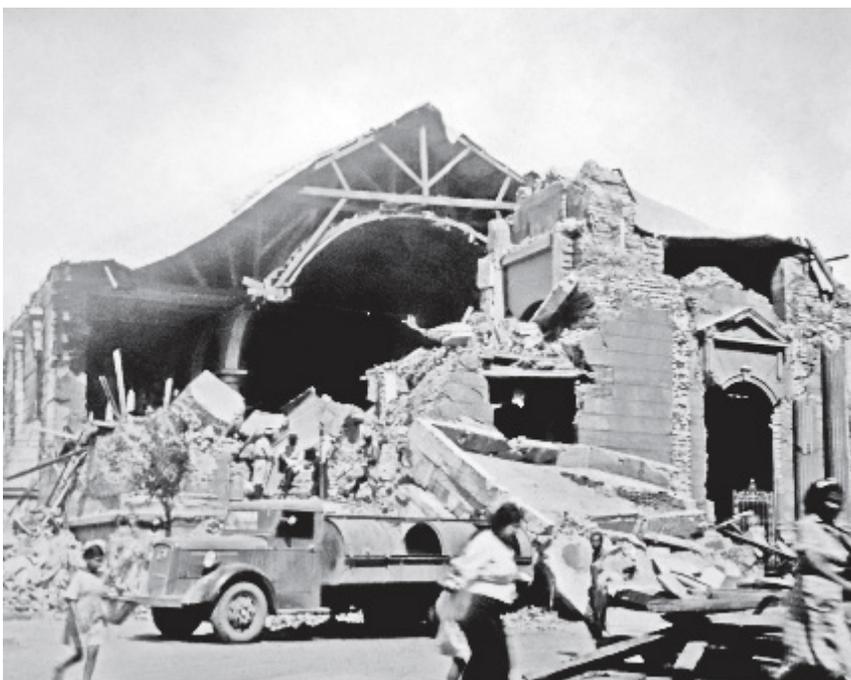
**Figura N°15.** Catedral de Chillán destruida producto del terremoto de 1939.

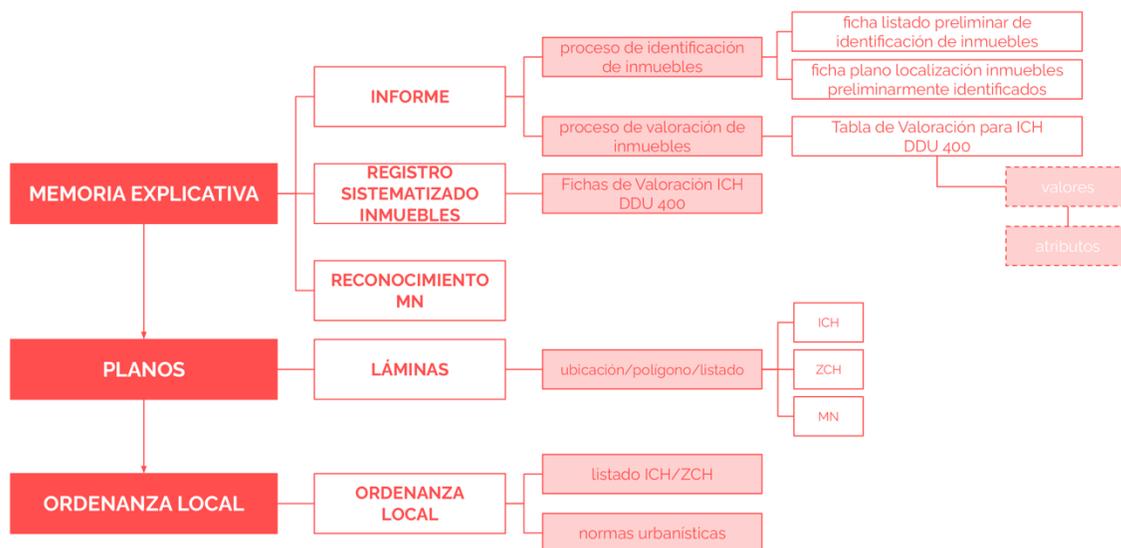
**Figura N°25.** Documentos implicados en el Procedimiento para declarar Inmuebles y Zonas de Conservación Histórica, y reconocer los Monumentos Nacionales, así como su Reglamentación en los Planes Reguladores Comunales.

Si bien la modificación del PRC contempla un análisis histórico, arquitectónico, urbano y social del territorio comunal, que permite definir cuáles son los elementos a proteger, es la DDU 400 el instrumento que presenta una metodología de evaluación específica: el Procedimiento para declarar Inmuebles y Zonas de Conservación Histórica, y reconocer los Monumentos Nacionales, así como su Reglamentación en los Planes Reguladores Comunales. Este procedimiento consta de tres partes: Memoria explicativa, Planos y Ordenanza Local referidos a Patrimonio, las tres partes se anexan a la propuesta general del PRC (ver Figura N°25).

La Valoración Patrimonial se realiza en la Memoria Explicativa, en las secciones de Informe, con los procesos de identificación y de valoración de inmuebles, y en el Registro sistematizado de Inmuebles, con la aplicación de las Fichas de Valoración de la DDU 400. La Tabla de Valoración para ICH (aplicada en el proceso de valoración de inmuebles), presenta una forma objetiva de valorar el patrimonio, con la asignación de puntaje para cada valor y atributo identificado en la Circular DDU 400.

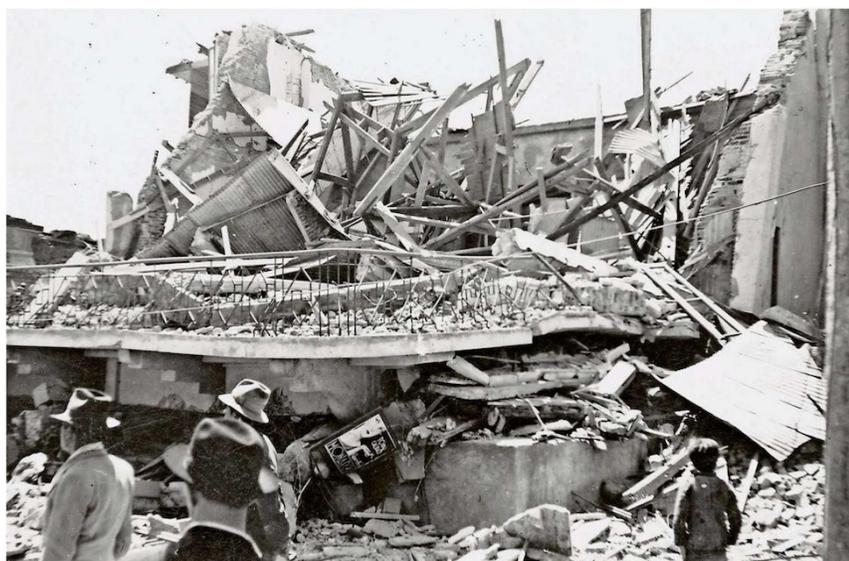
**Figura N°32.** El Teatro Municipal de la ciudad de Chillán resultó completamente destruido con el terremoto del 24 de enero de 1939.

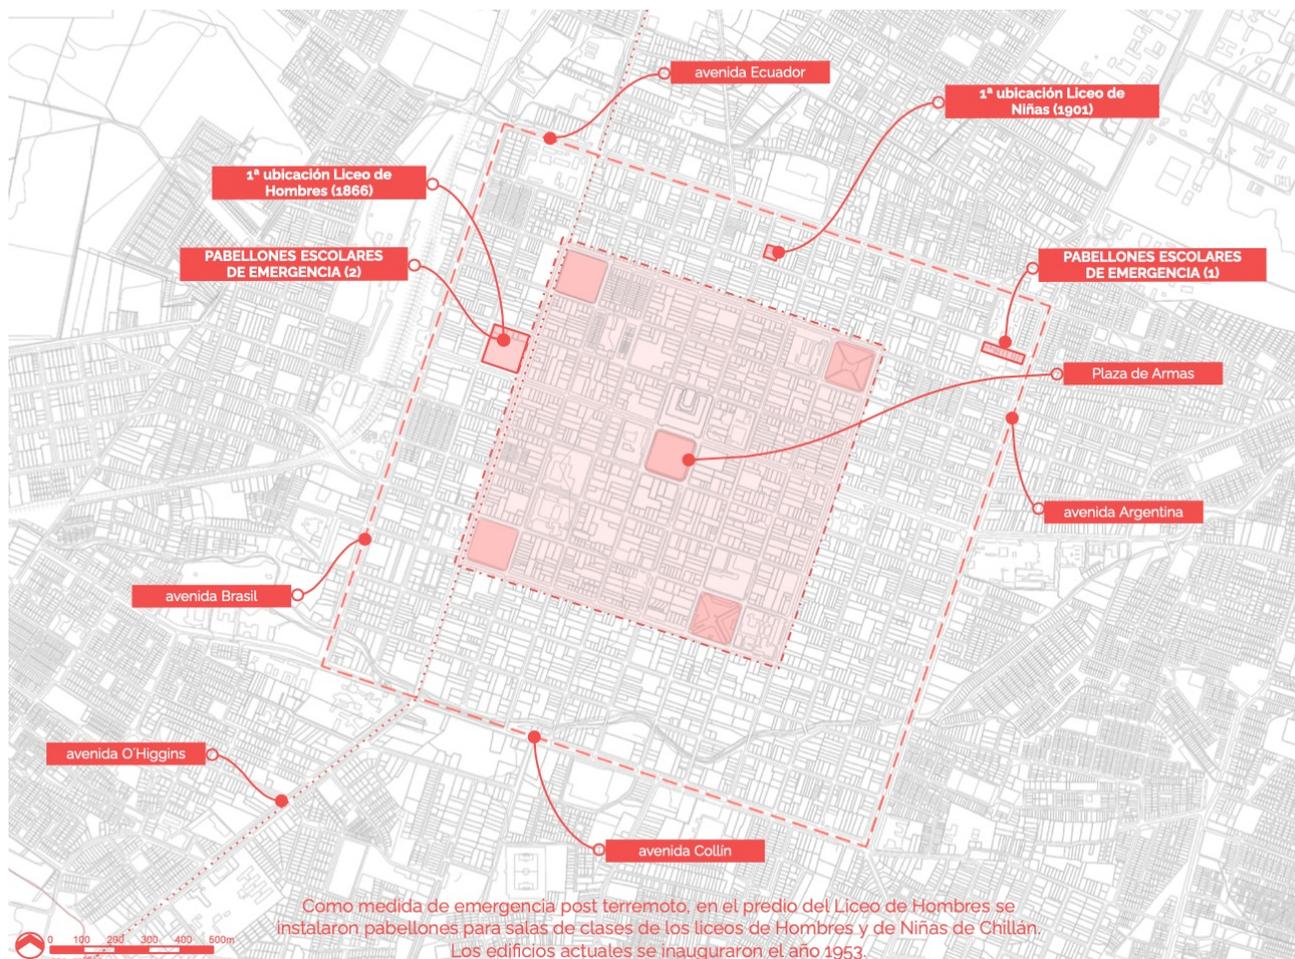
**Plano N°10.** Ubicación de edificios para los Liceos de Hombres y de Niñas, junto con los pabellones de emergencia para ambos establecimientos educacionales.

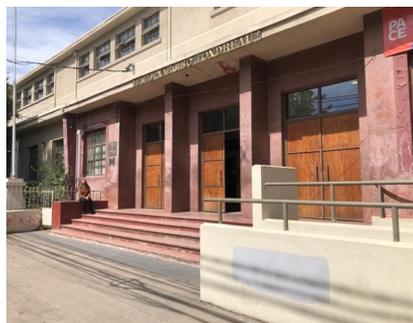
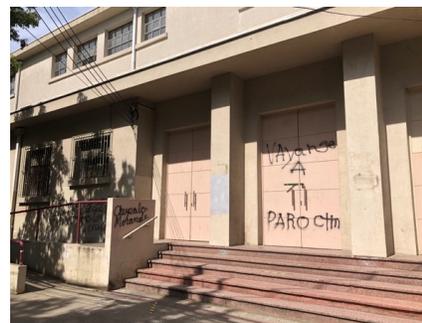
**Imagen N°36 y N°37.** Accesos principales Liceo de Hombres y Liceo de Niñas.

Los accesos principales se ubican enfrentando a la calle Claudio Arrau<sup>2</sup>, a mitad de cuadra entre Constitución y El Roble para el establecimiento femenino y entre El Roble y Maipón para el masculino, generando dos espaciosos halls de acceso, que se diferencian principalmente en la materialidad, siendo un área de paso mayor y más austero en revestimientos el Liceo de Niñas, lo que reviste una mayor importancia al acceso del Liceo de Hombres, otorgando al estudiante masculino un carácter distinto respecto a la estudiante.

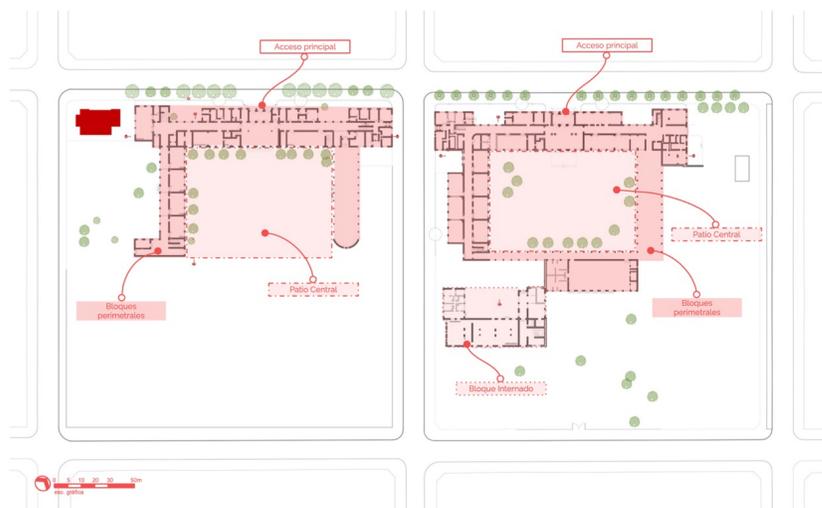
**Plano N° 14.** Organización Liceos de Hombres y de Niñas de Chillán.

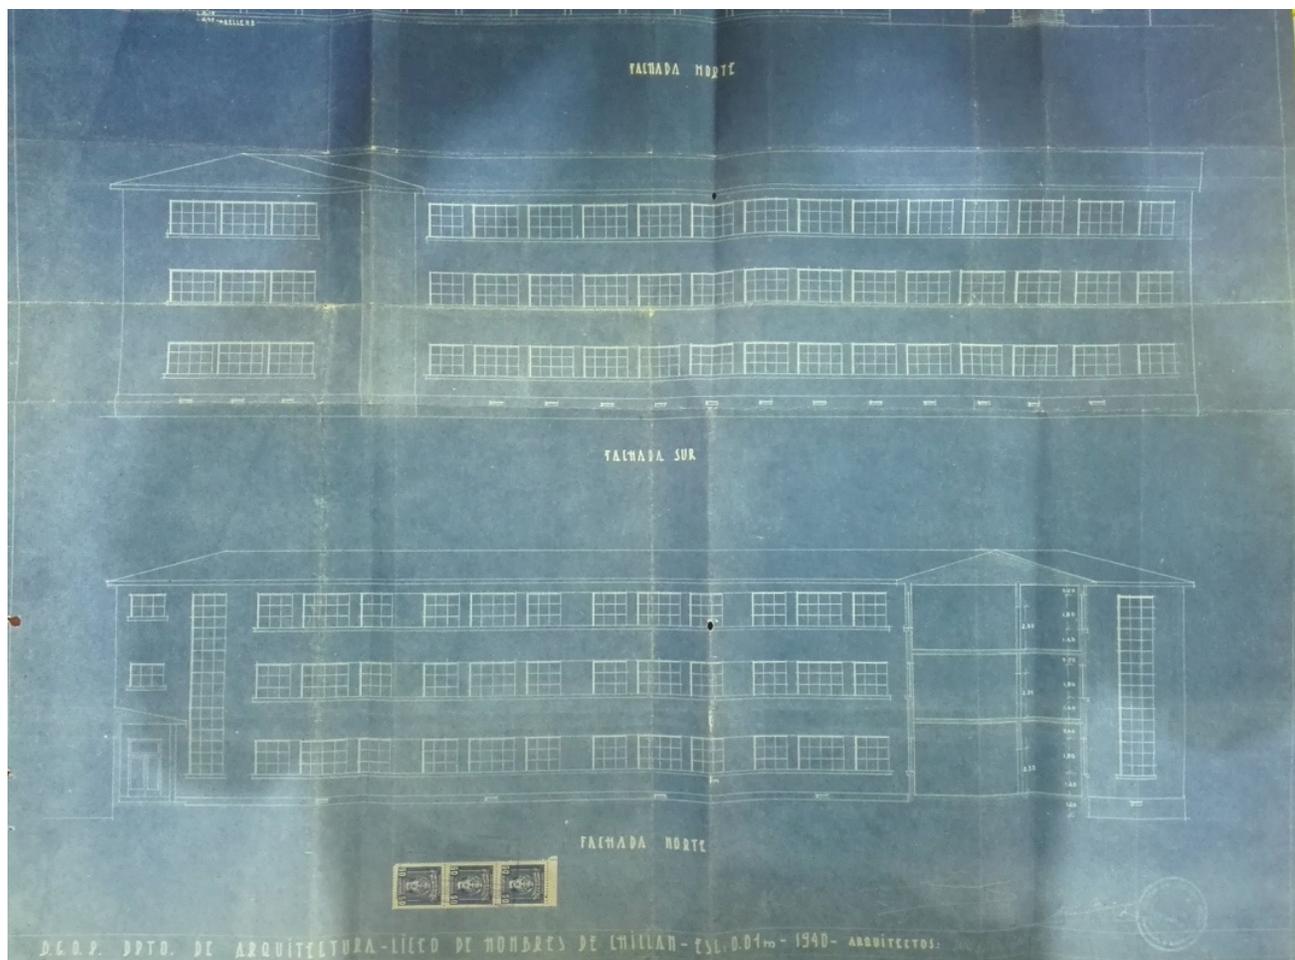
**Figura N°40.** Planimetría original Liceo de Hombres:  
fachada sur y norte.

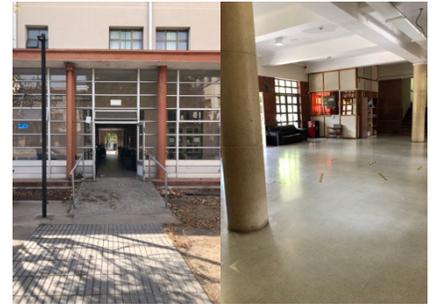
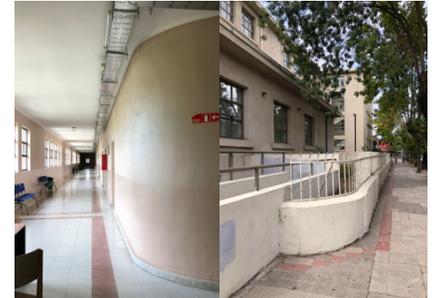
Acceso jerarquizado por volumen central, pilares y escalera.

**Figura N°46, N°47, N°48, N°49, N°50.** Elementos formales modernos, Liceos de Hombres y de Niñas de Chillán.

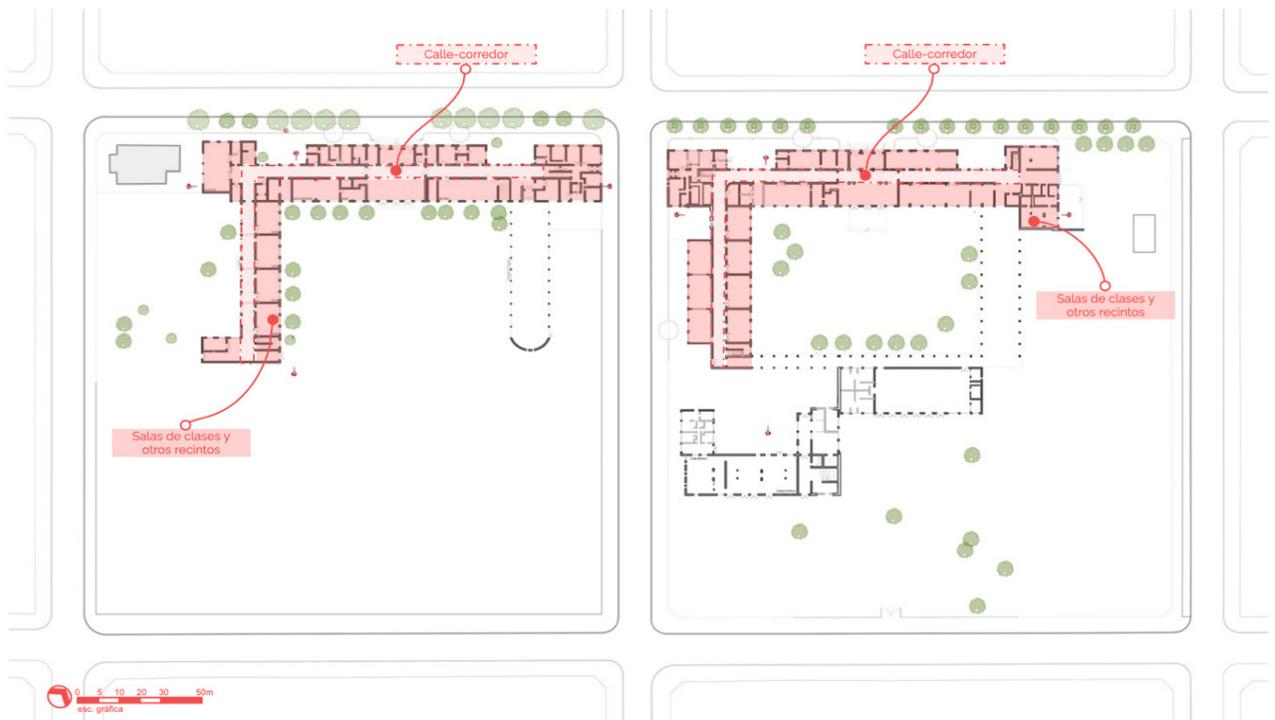
**Plano N°18.** Esquema de tipología escolar en calle-corredor, primer piso Liceos de Hombres y de Niñas de Chillán.

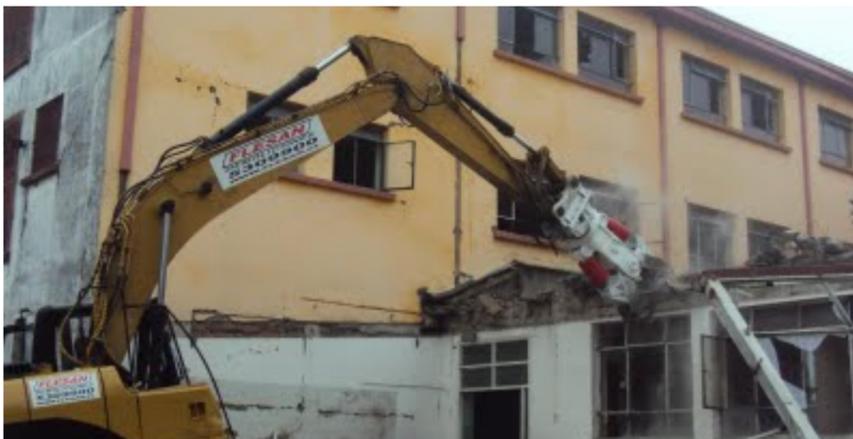
**Figura N°55.** Demolición internado Liceo Narciso Tondreau (Liceo de Hombres).

Para el terremoto del 27 de febrero del 2010, ambos edificios sufrieron daños menores, como fisuras, desprendimiento de revoques y otros, mientras que los daños mayores se presentan principalmente en las estructuras que albergan los internados, por lo que fue necesario demoler el internado del Liceo de Hombres (ver Figura N°55) y el primer pabellón del internado femenino. Es importante señalar que, a la fecha, ninguna de las dos estructuras ha sido reconstruida.

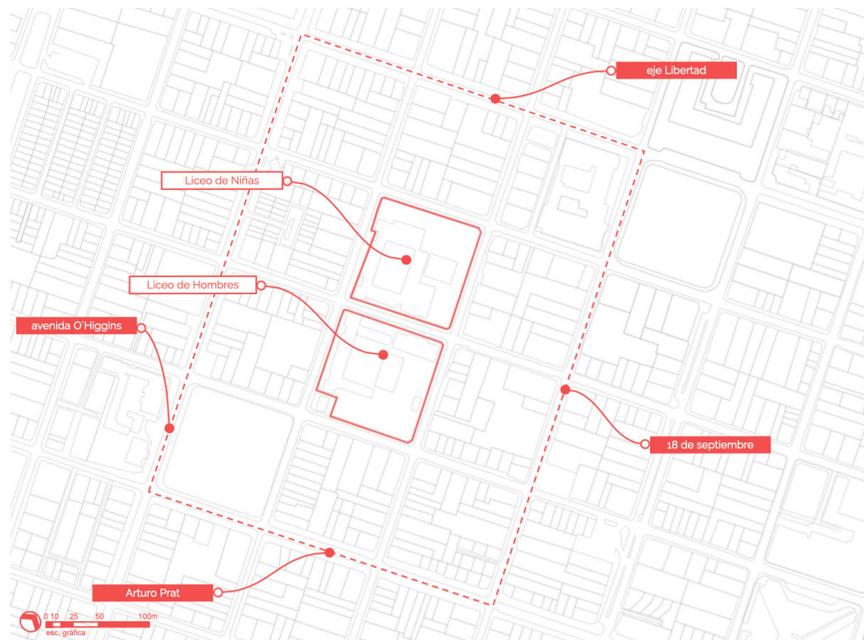
**Plano N°22.** Área de análisis.

Para efectos de las observaciones y esquemas, se estudian los componentes del cuadrante conformado por avenida Libertad al norte, avenida O`Higgins al poniente, calle Arturo Prat al sur y calle 18 de Septiembre al oriente, como el entorno inmediato de los Liceos de Chillán (ver Plano N°22).

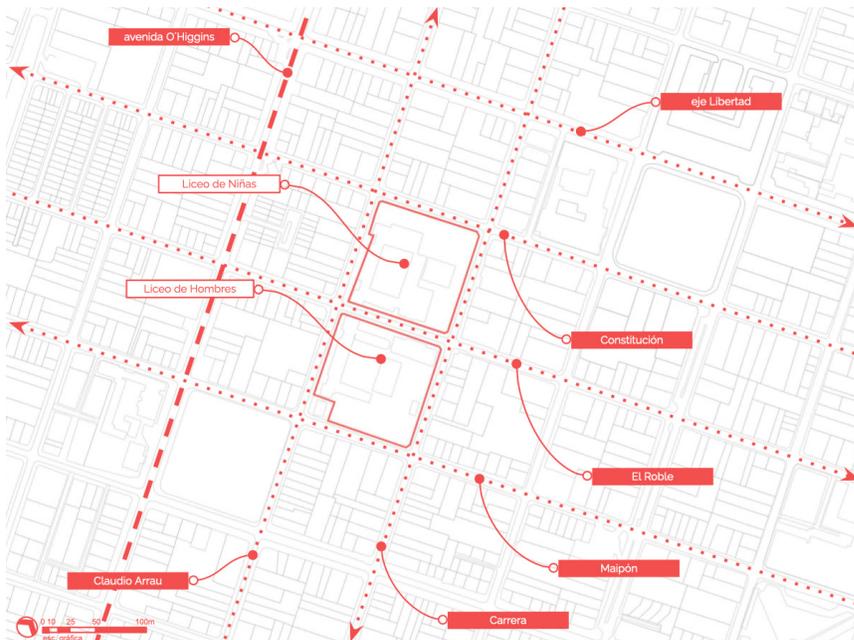
**Plano N°23.** Vías colindantes Liceos de Hombres y de Niñas de Chillán.

Los accesos principales de los Liceos de Chillán se ubican en la calle Claudio Arrau, que de acuerdo con el Plan Regulador Comunal (PRC), es una vía colectora de un sentido sur a norte, por lo que es una vía que comunica entre el lugar de residencia y los lugares de empleo y de servicios, junto con repartir o captar el flujo hacia o desde las vías locales hacia vías troncales.

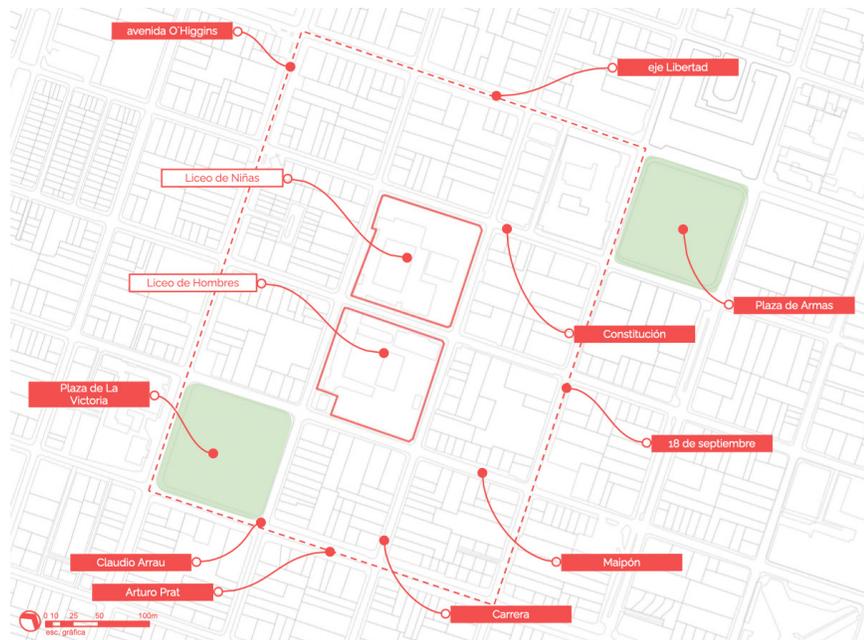
**Plano N°24.** Áreas Verdes entorno Liceos de Hombres y de Niñas de Chillán.

Los Liceos de Chillán se ubican en las inmediaciones de la Plaza de La Victoria o San Vicente (por su iglesia), ubicada dentro del cuadrante de Las Cuatro Avenidas de la ciudad de Chillán, entre las calles Maipón por el norte, Arturo Prat por el sur, Claudio Arrau por el oriente y Avenida O'Higgins por el poniente. A pesar de colindar con avenida O'Higgins, vía de acceso a la ciudad y conexión con Chillán Viejo y la Ruta 5, la Plaza de La Victoria es reconocida como un lugar de esparcimiento para los vecinos del sector y es bastante concurrida, tanto por estudiantes de los Liceos y del Colegio San Vicente, como por fieles religiosos ligados a la Iglesia de San Vicente (ver Plano N°24).

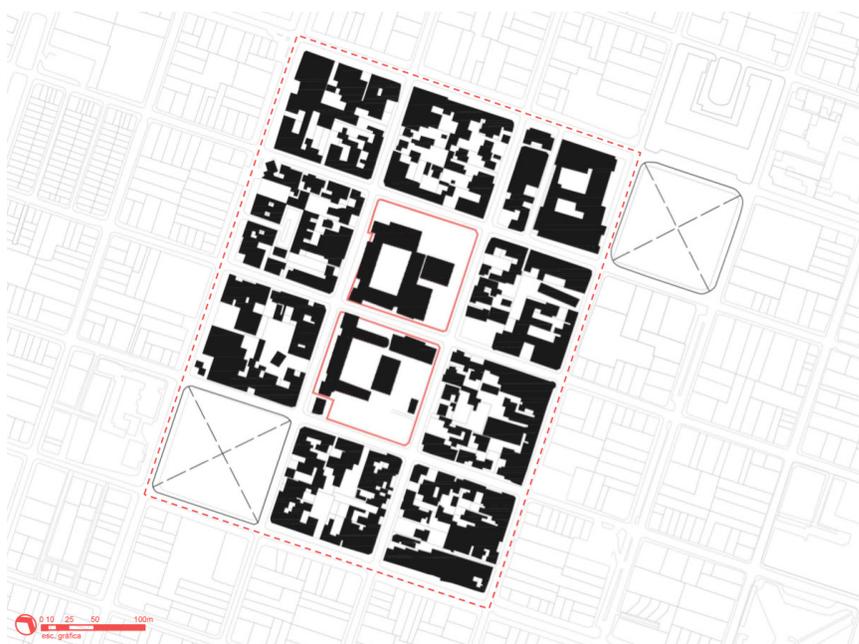
**Plano N°25.** Plano Nolli entorno Liceos de Hombres y de Niñas de Chillán.

De acuerdo con el plano Nollí (ver Plano N°25), en el entorno inmediato de los Liceos de Chillán hay una predominancia de construcciones en fachada continua, sin antejardín y con patios interiores. Sin embargo, en los últimos años se han degradado las manzanas con la inclusión de estacionamientos pagados y para comercio o empresas, que generan paños de terreno sin construcciones.

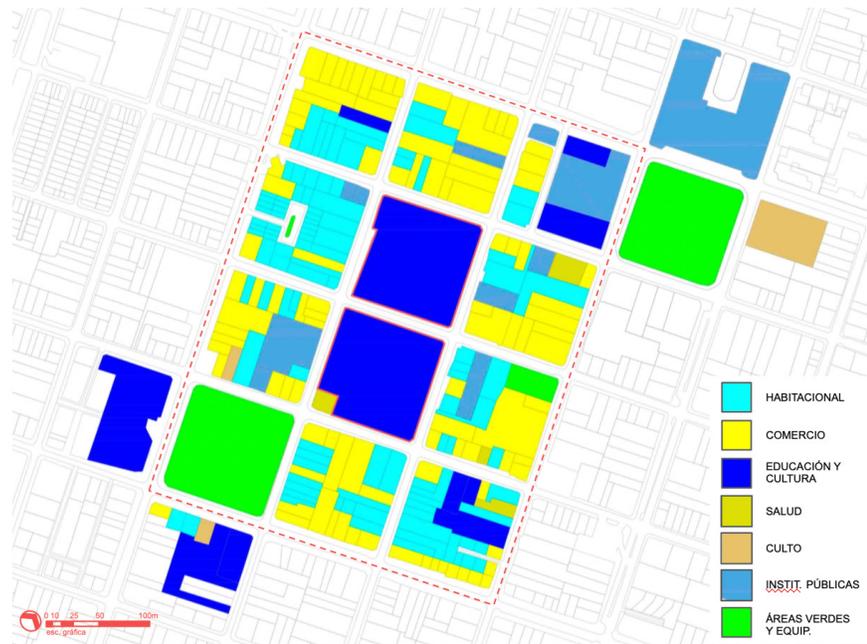
**Plano N°26.** Equipamiento entorno Liceos de Hombres y de Niñas de Chillán.

Si bien históricamente el principal uso de suelo de esta zona es el residencial, en los últimos años se ha ampliado la oferta comercial, junto con la instalación de distintos Servicios Públicos en las viviendas del sector, desde la creación de la región de Ñuble en el año 2018. Tanto el eje 18 de Septiembre como Arturo Prat poseen una amplia oferta comercial y en la primera calle complementada con vivienda en los pisos superiores (ver Plano N°26).

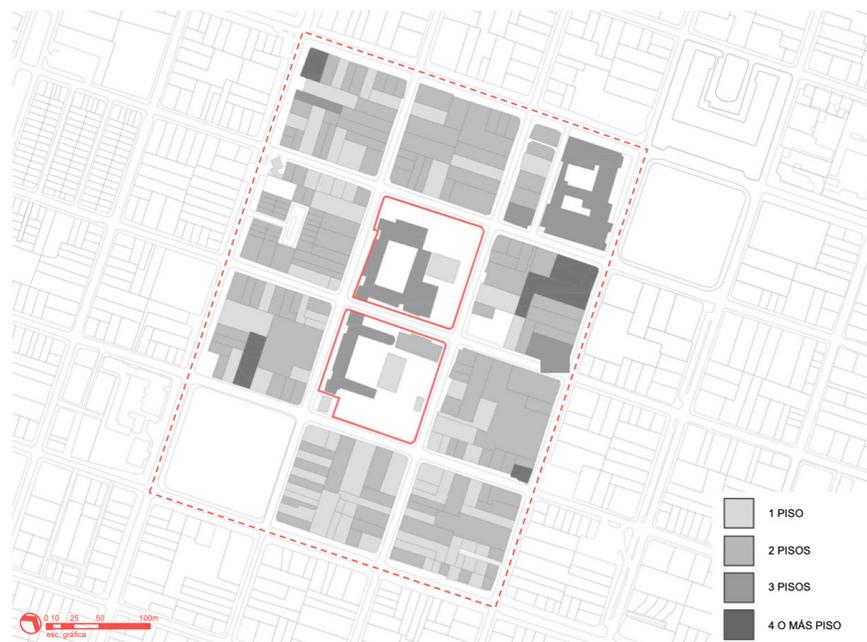
**Plano N°27.** Alturas entorno Liceos de Hombres y de Niñas de Chillán.

Un punto importante es la permisividad en altura para edificios aislados, que se define como libre para esos casos, lo que puede generar una degradación del grano de la manzana y la escala barrial presente en el sector.
