CENTRO DE REACTIVACIÓN SOCIAL PARA EL ADULTO MAYOR EN CURICÓ

*Universidad de Chile
Facultad de Arquitectura y Urbanismo
Arquitectura, Semestre Primavera, 2022
Planteamiento Integral del problema de título*

Centro de reactivación social para el adulto mayor en Curicó

Diciembre 2022
Santiago, Chile

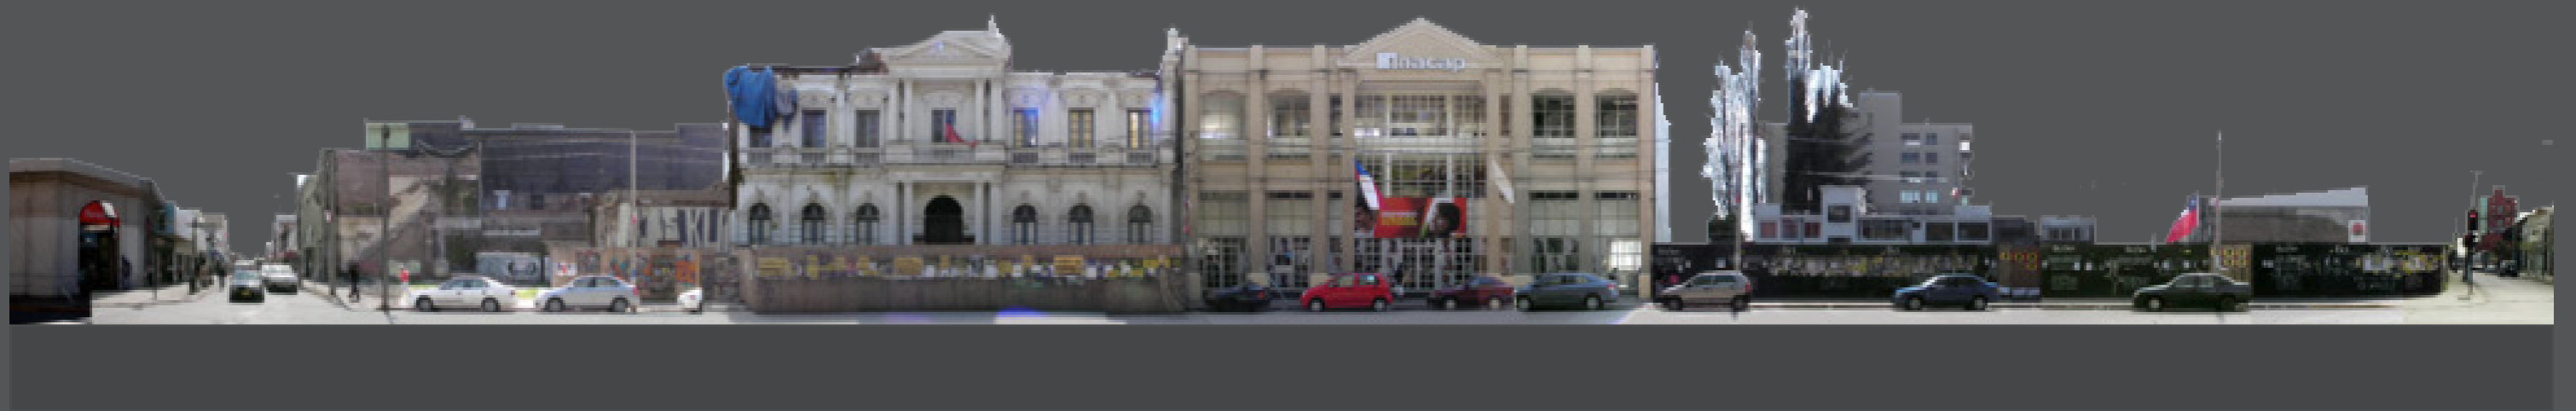
Figura 8: Fachada Norte

Fachada Norte: Calle Merced (Fachada patrimonial Plaza de Armas (Prieto, 2014)

Diario La Prensa (33m, 29%), Club de la Unión (22m, 20%), INACAP (22m, 20%), Banco BCI (35m,31%). (Prieto, 2014)

Post terremoto: aproximadamente 80% de la fachada norte desapareció.

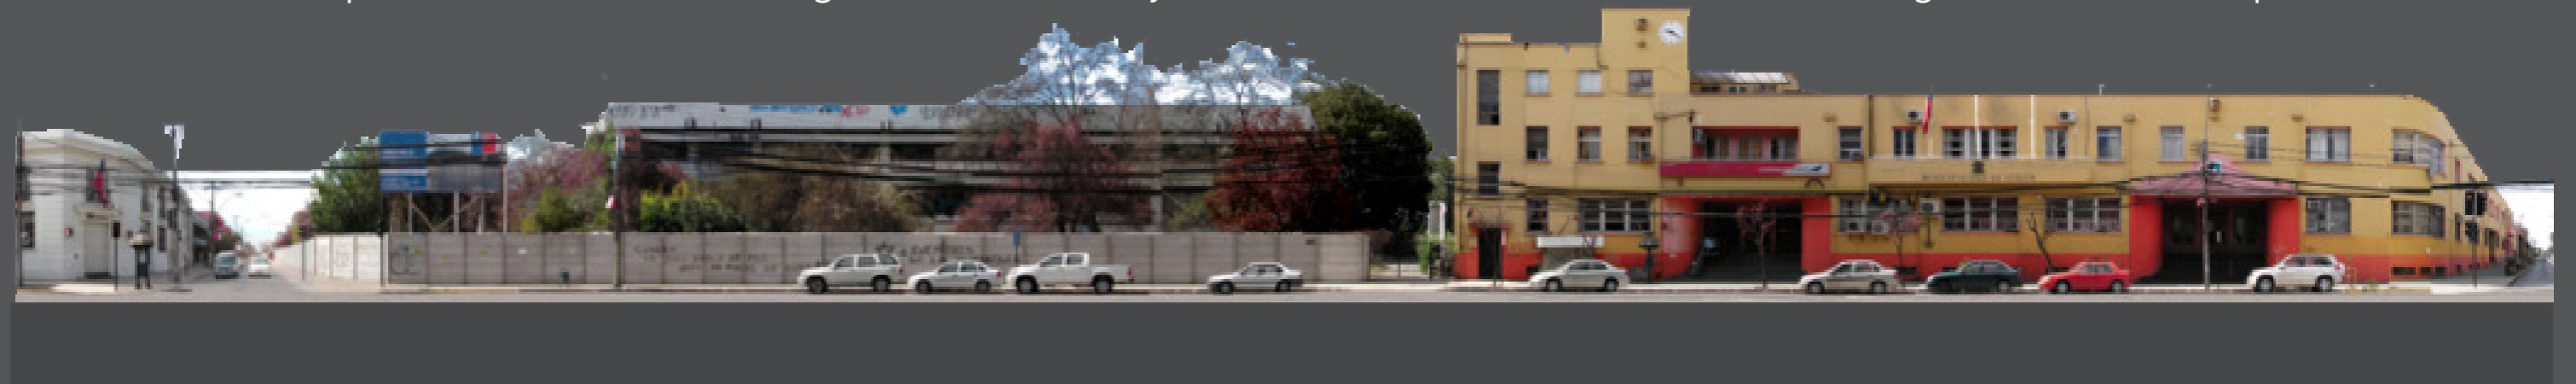
Figura 9: Fachada Oriente

Fachada Oriente: Calle Carmen (Fachada patrimonial Plaza de Armas

Gobernación (58m,53%, retranqueo de 23 m respecto de la línea de edificación), Correos de Chile (29m, 26%), Municipalidad de Curicó (23,21%) (Prieto, 2014)

Post terremoto: Después de la demolición de la gobernación, en mayo 2014, iniciaron la construcción de la nueva gobernación, municipalidad, teatro.

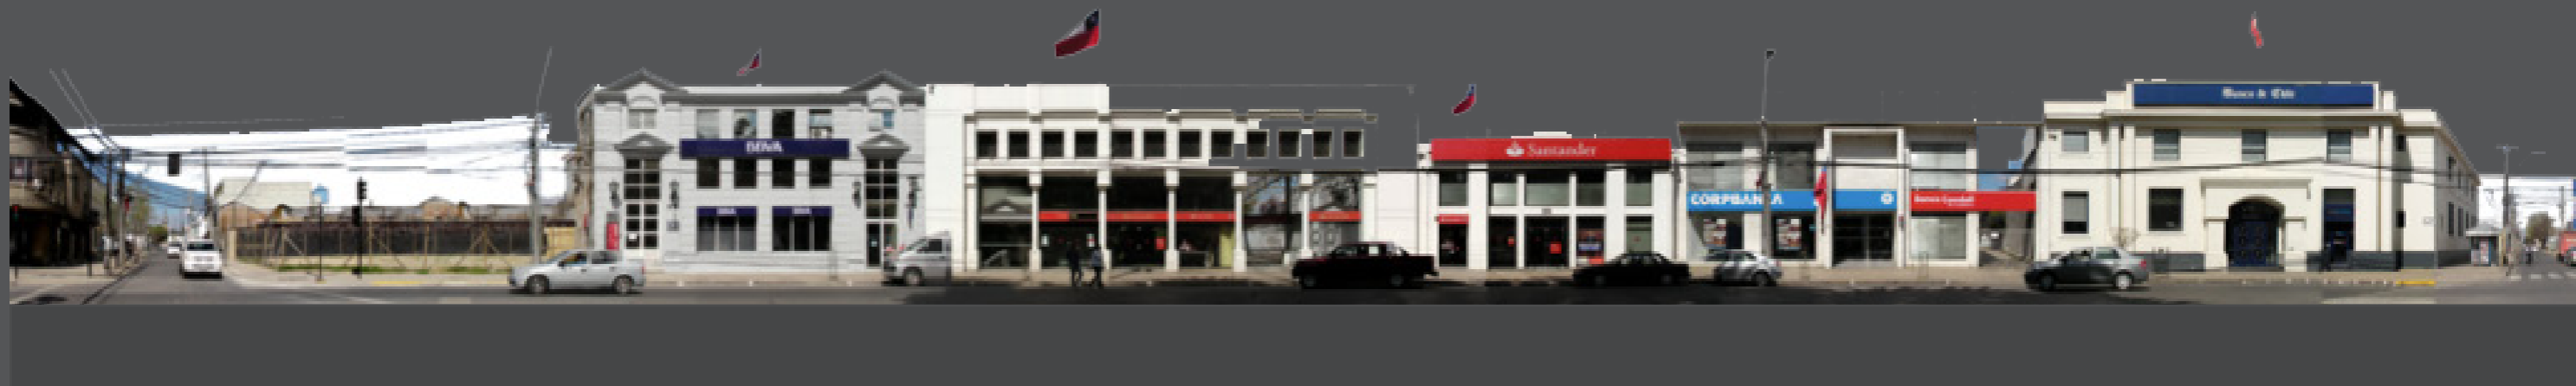
Figura 10: Fachada Sur
Fuente: Fotografías elaboradas por la arquitecta Karla Macías

Fachada Sur: Calle Estado (Fachada patrimonial Plaza de Armas
Notaria (14m, 13%), Banco BBVA (28m, 25%), banco Santander (28m, 25%), 18%), Banco de Chile (22m, 19%). (Prieto, 2014)

Post terremoto: 13% de la fachada sur desapareció.

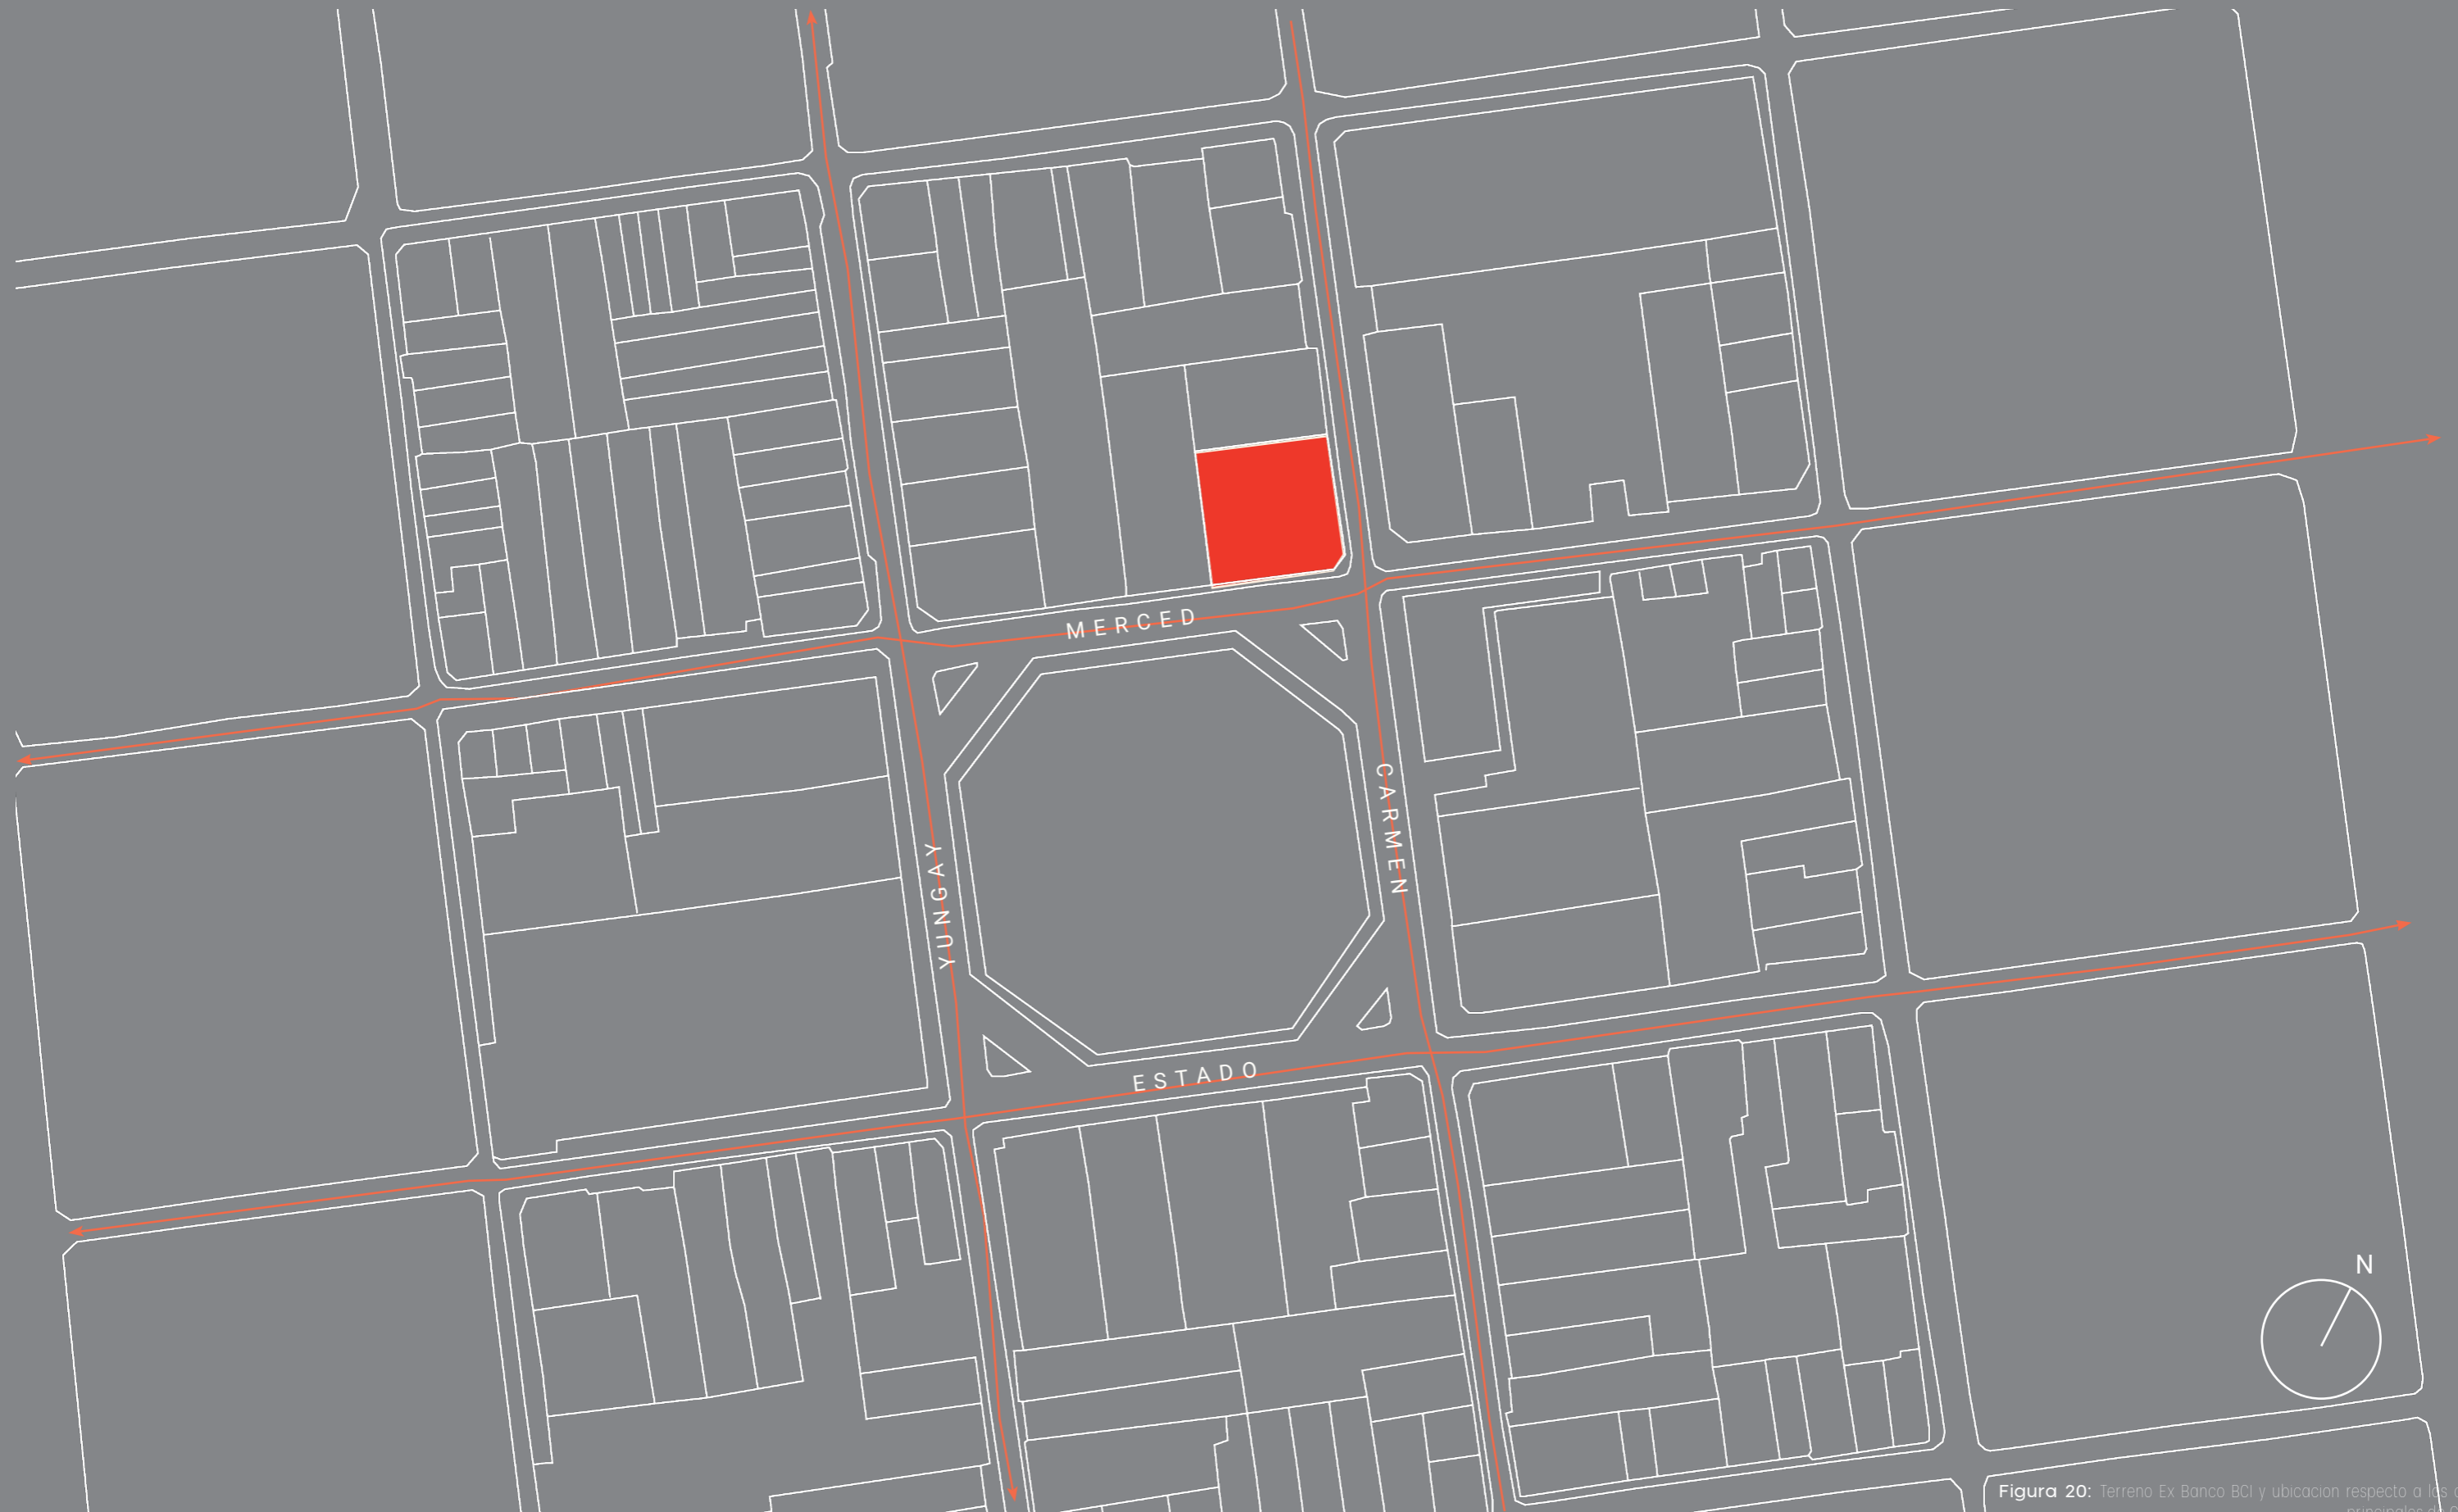
Figura 20: Terreno Ex Banco BCI y ubicacion respecto a las calles principales de Curicó
Fuente: Elaboración propia

Es innegable destacar la buena conectividad de este terreno ya que su centralidad permite dejar cualquier programa a plantear con acceso universal por las principales calles de la ciudad, sin embargo, al encontrarse en la zona centro cívica de Curicó, cualquier intención de trazar nuevos proyectos debe adaptarse ceñidamente a las normativas fijadas por el Plan Regulador de la Ciudad

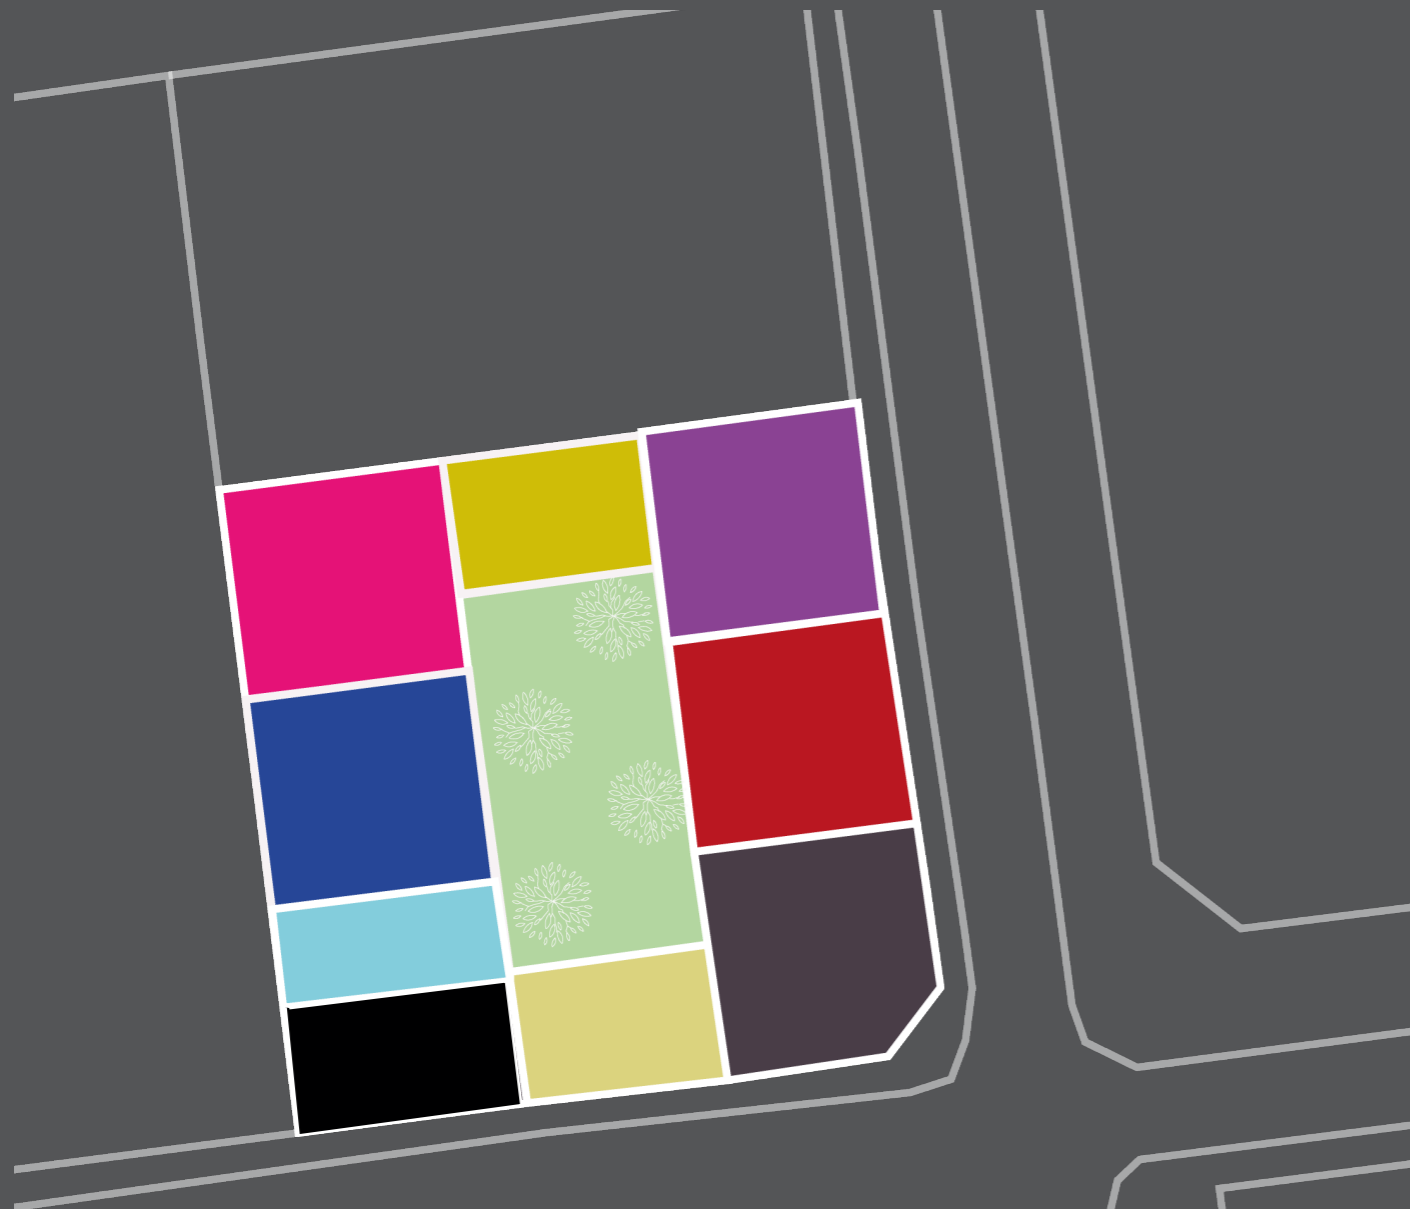
PLANTA DE DISTRIBUCIÓN PRIMER PISO

| Sala de Exposiciones | Gimnasio |
| Taller de Arte | Salón Mutiuso |

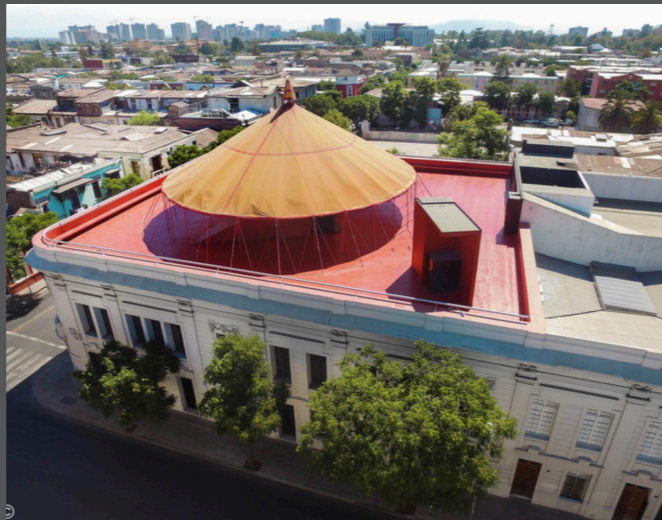
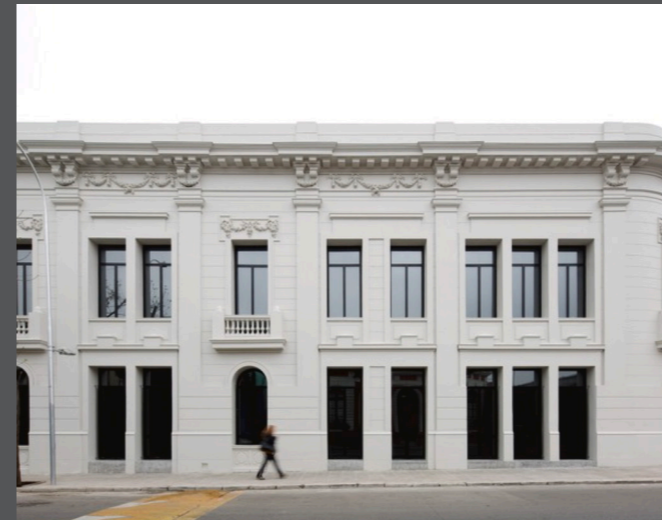
El proyecto para esta sala de artes escénicas experimentales propone una operación de vaciamiento, para lo cual hemos usado a nuestro favor las mismas normas municipales que han inmovilizado la renovación del edificio llevándolo a su estado actual de deterioro (...) La fachada de la construcción es la única estructura que permaneció parcialmente en pie después de varios incendios y del terremoto del 2010. Estos hechos abrieron el interior y borrarón para siempre los restos domésticos de las casas de alto que ocupaban el lugar (...) El proyecto vació completamente la propiedad, reproduciendo su fachada original hasta completarla en su totalidad y en cada uno de sus detalles, convirtiéndola en una especie de disfraz amable. A través de sus vanos, la ciudad aparecerá en el interior para formar parte del telón de fondo de algunos espectáculos. (ArchDaily, 2015)
