Casas Okupa

Mecanismos de intervención a viviendas abandonadas en Barrio Yungay

Estudiante: Jesús Villegas N.
Profesor: Lorenzo Berg
Planteamiento integral del problema de título

Semestre Primavera 2021
UNIVERSIDAD DE CHILE
FACULTAD DE ARQUITECTURA Y URBANISMO

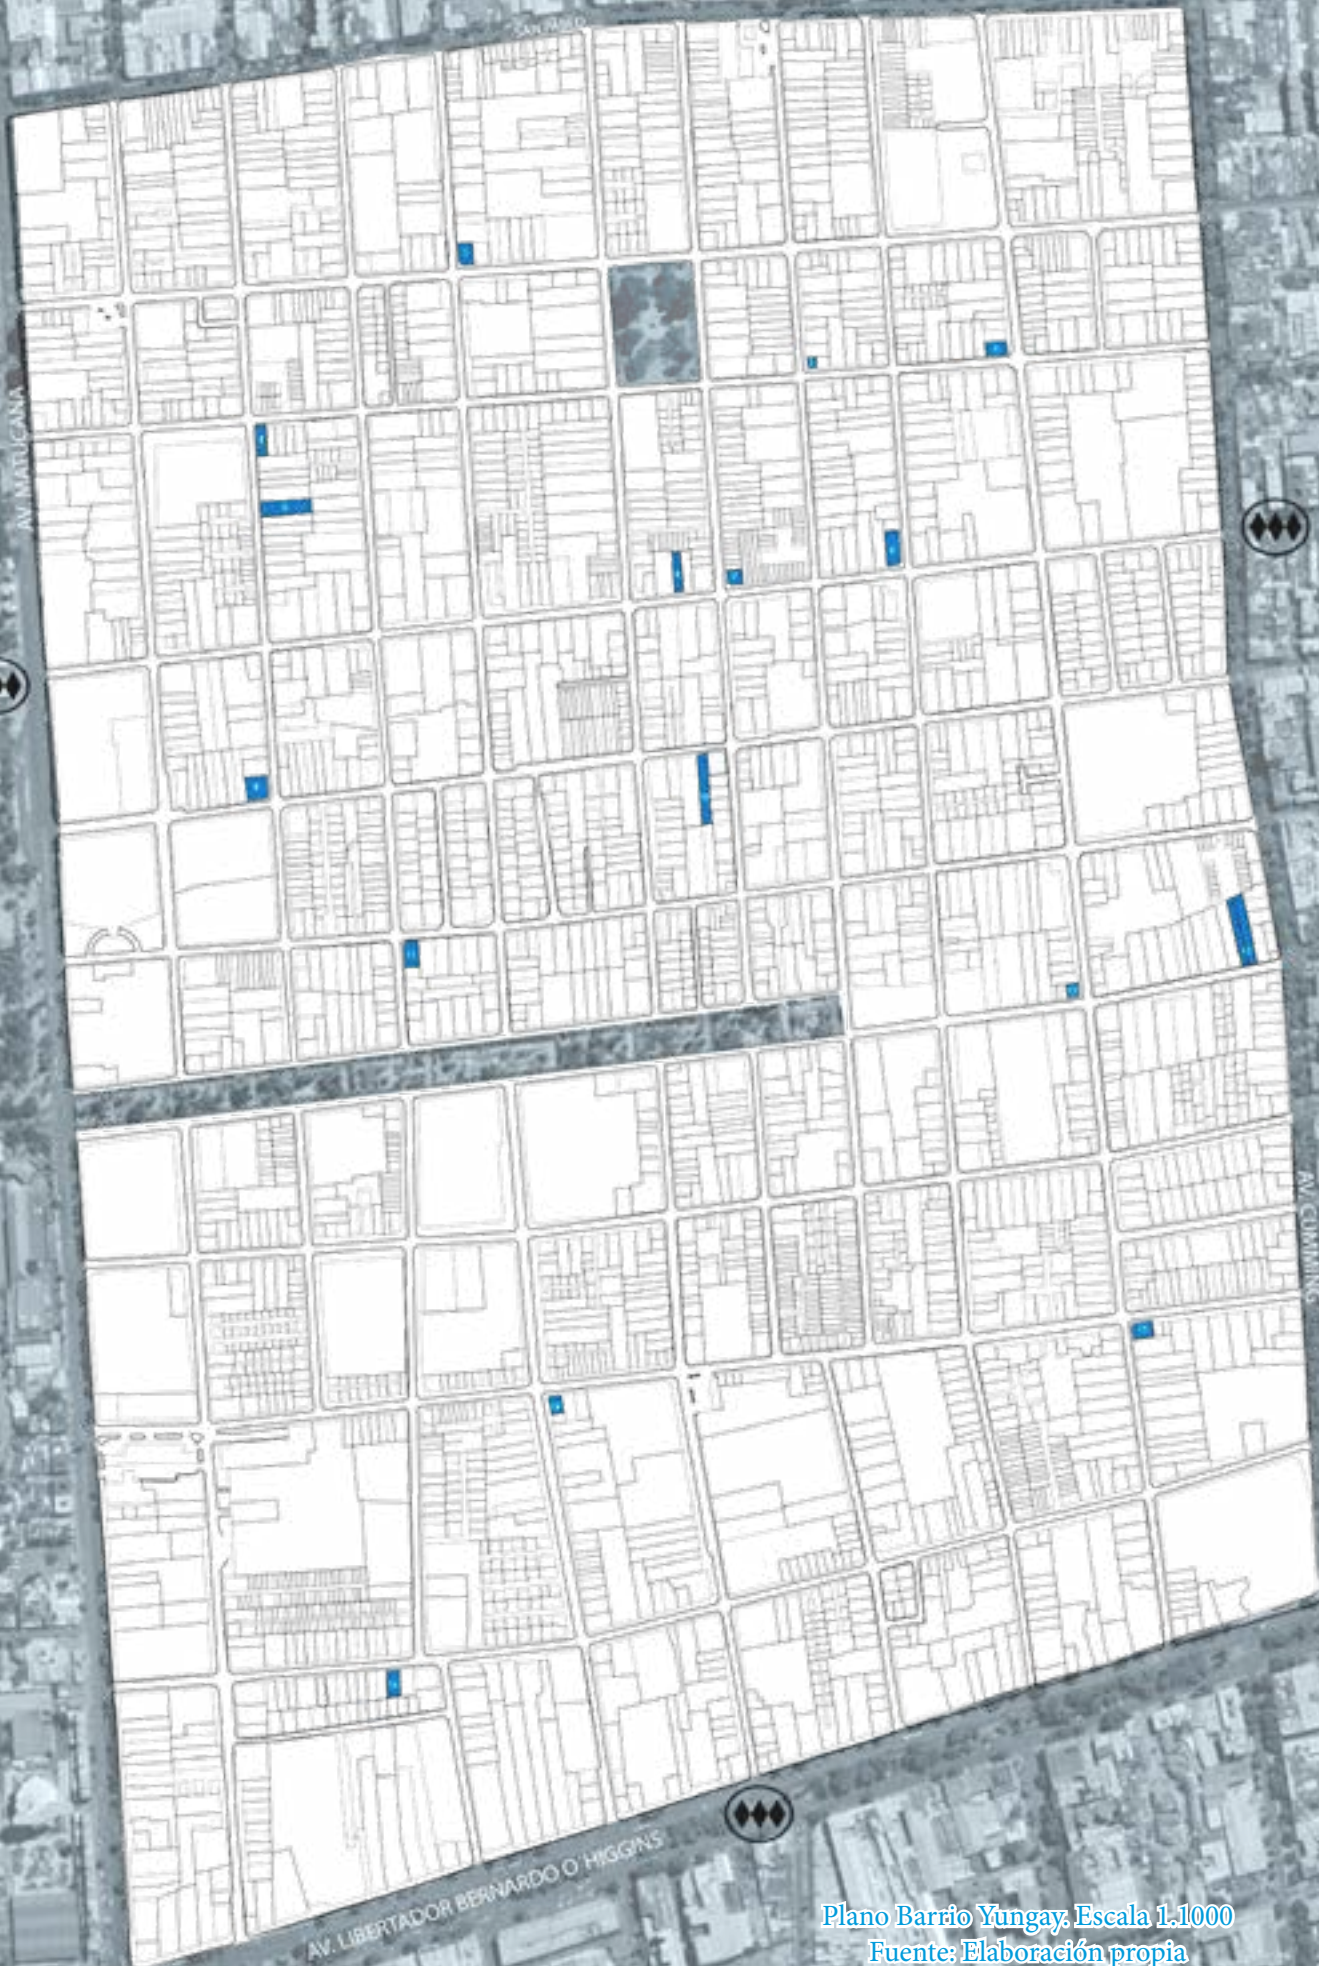
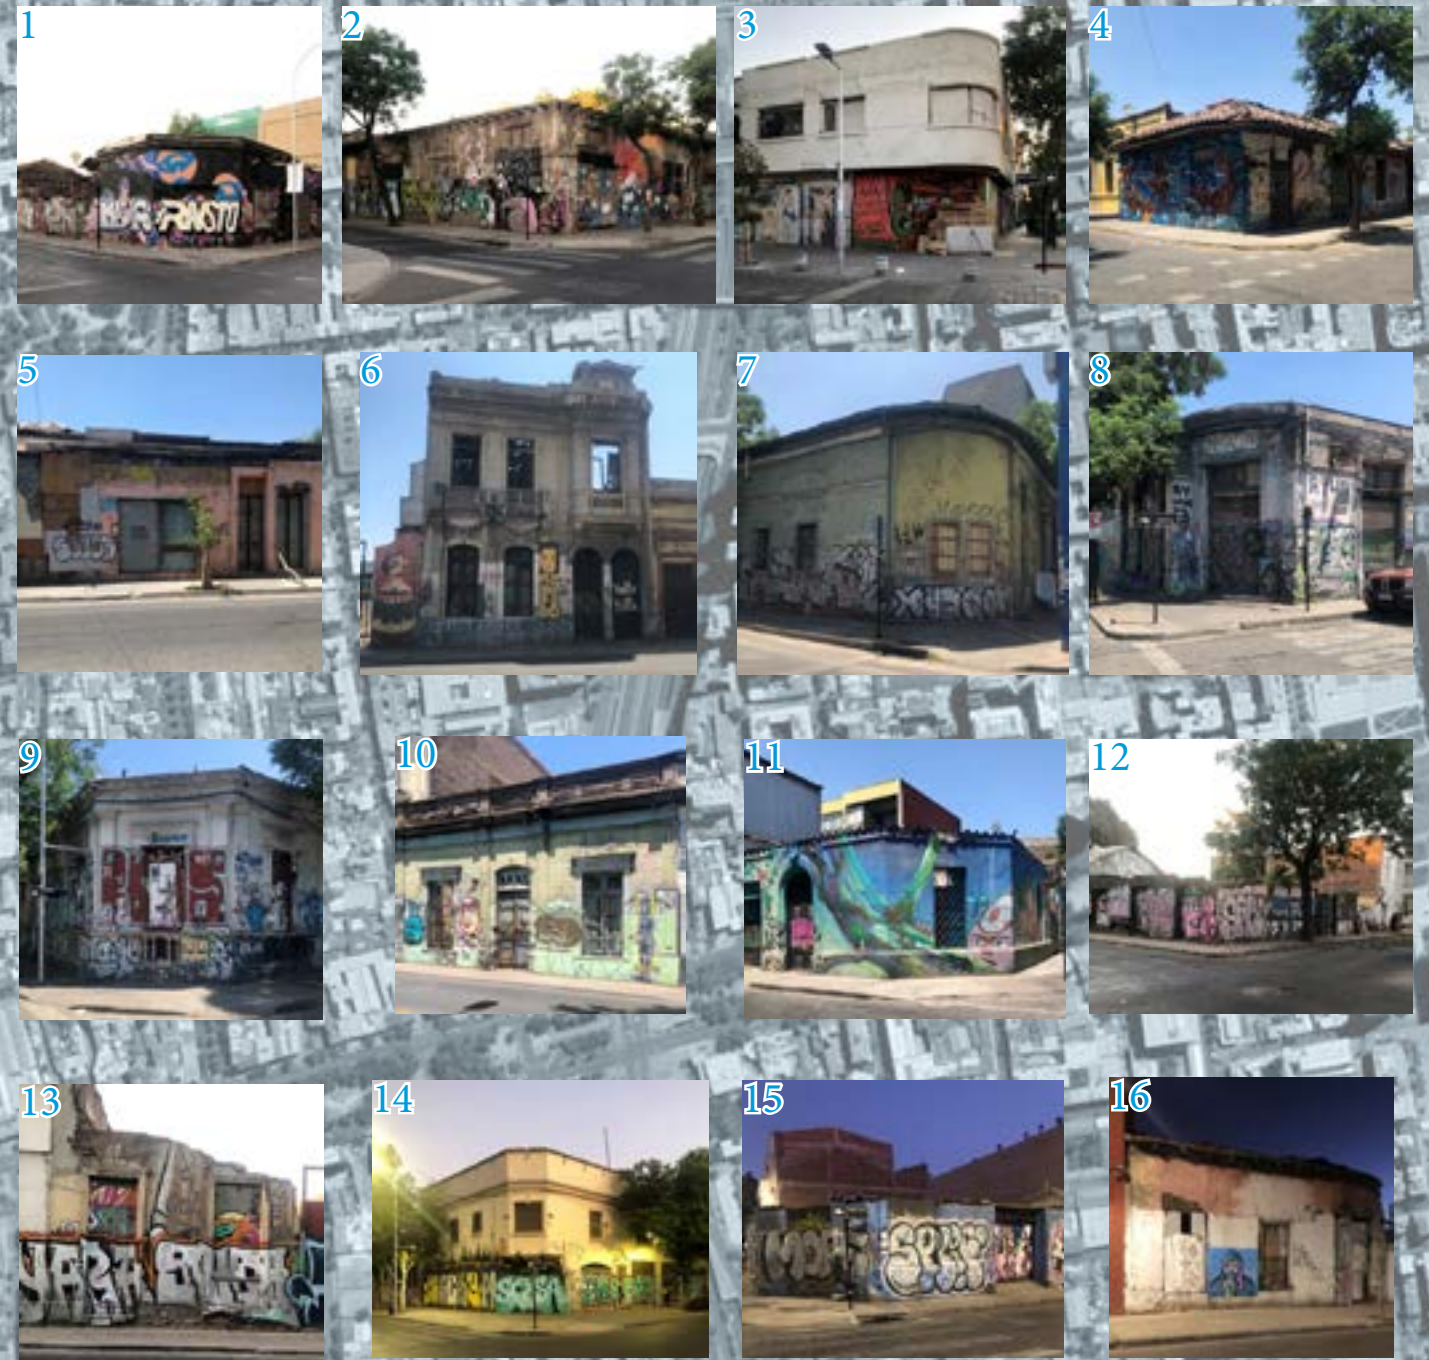
Plano Barrio Yungay. Escala 1:1000
Fuente: Elaboración propia

Catastro de viviendas abandonadas en el Barrio Yungay en base al plano del barrio.
Fuente: Elaboración propia.

La literatura no presenta investigaciones acerca de viviendas abandonadas en la ciudad de Santiago, pero en el presente estudio se desarrolló un catastro de 16 inmuebles en notorio estado de abandono, siendo juzgado a través de su apariencia, como el mal estado de la fachada y/o su interior, también el relato de los vecinos influyó en la información entregada.

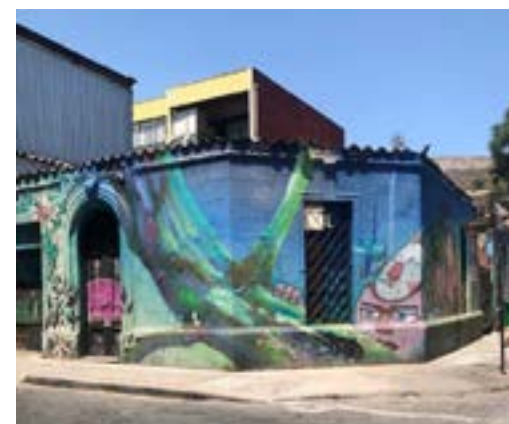
Fig. 05. Tipología casa fachada.
Fuente: Elaboración propia.

-CASA FACHADA: Este tipo de viviendas se caracterizan principalmente por encontrarse en las esquinas de las manzanas y que todo el interior de la vivienda se encuentra destruido.

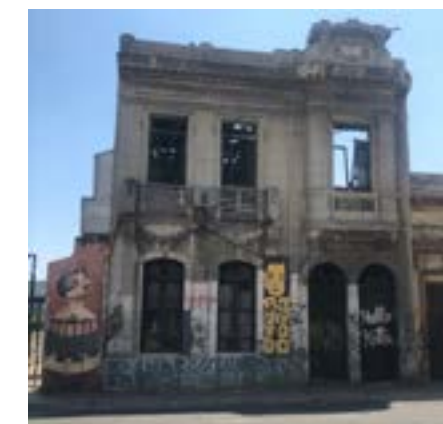
Fig. 06. Tipología casa en desuso.
Fuente: Elaboración propia.

-CASA EN DESUSO: Este tipo de viviendas pueden encontrarse en un estado semi destruido como en buenas condiciones, todo dependiendo del material con el cual se construyó y la cantidad de daños que ha sufrido en su estructura.

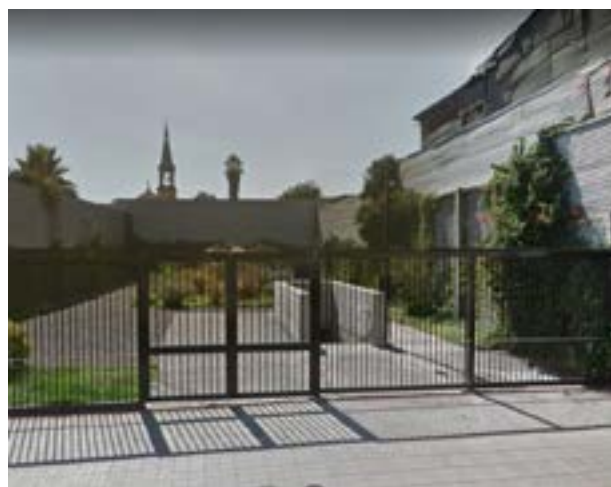
Fig. 08. Construcción subterránea. Fuente: Elaboración propia.

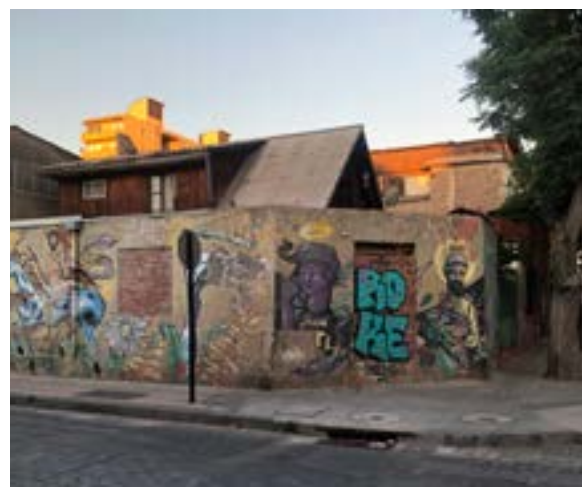
Fig. 09. Construcción al interior manteniendo la fachada. Fuente: Elaboración propia.

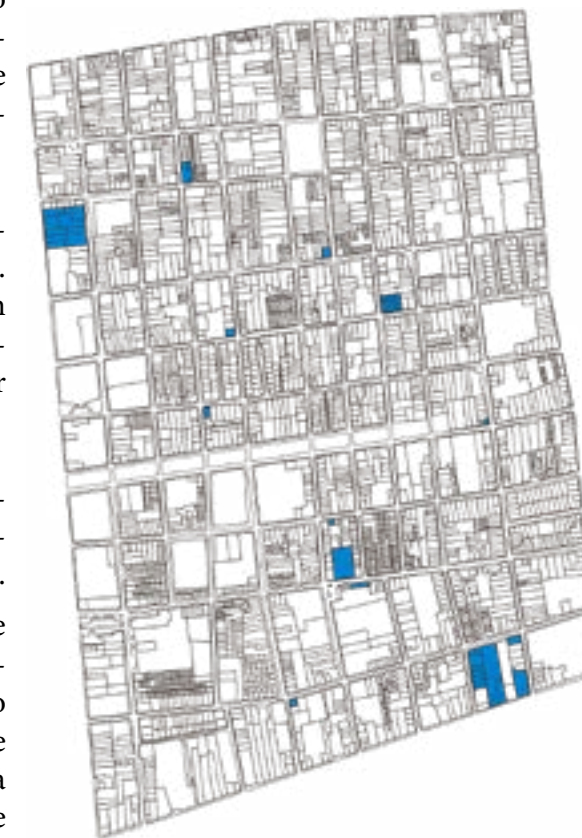
Fig. 10. Plano terrenos vacíos. Fuente: Elaboración propia.

Otra de las observaciones fue la alta presencia de terrenos vacíos dentro del barrio, como lo podemos observar en la fig. 10 de la cual encontramos 13 predios que se encuentran en estas condiciones. Esto ha permitido el surgimiento de asentamientos informales como carpas o viviendas improvisadas por parte de personas en situación de calle.

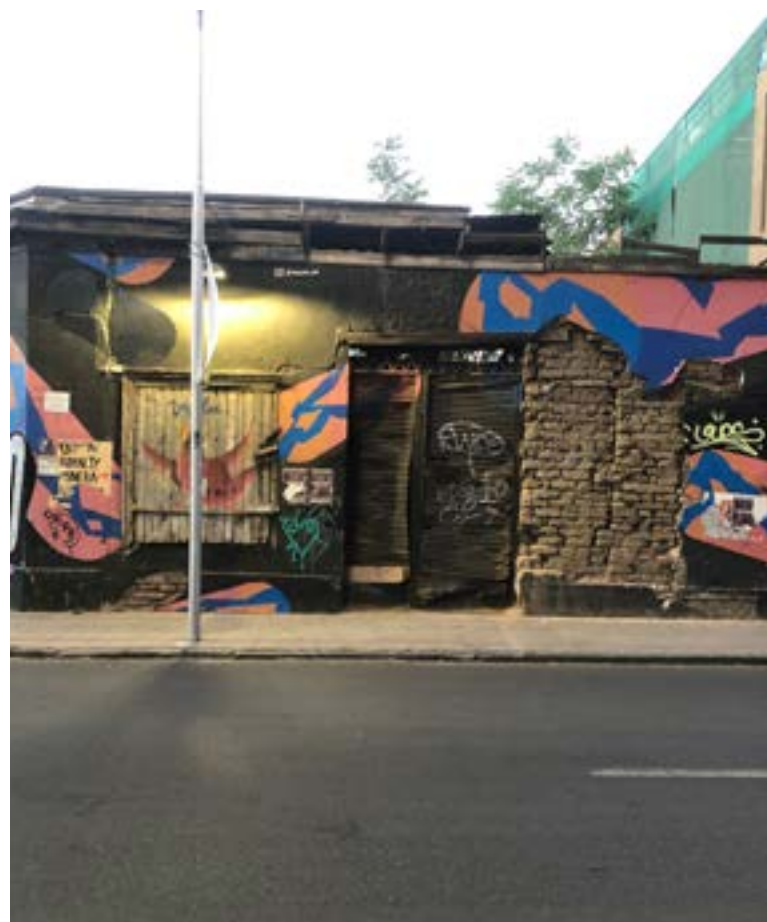
Fig. 12. Vivienda en notorio estado de abandono.
Fuente: Elaboración propia.

Como fue mencionado anteriormente, depende del estado del inmueble la cantidad de grados a aplicar en su interior, siendo el del presente estudio, el caso más desfavorable que existe, donde la limpieza de escombros en viviendas previamente derrumbadas, suele ser el trabajo más demandante según el testimonio de okupantes. Entonces, las siguientes intervenciones serán referenciadas a través de estos testimonios, donde sus viviendas fueron utilizadas como ejemplo para desarrollar el proyecto.

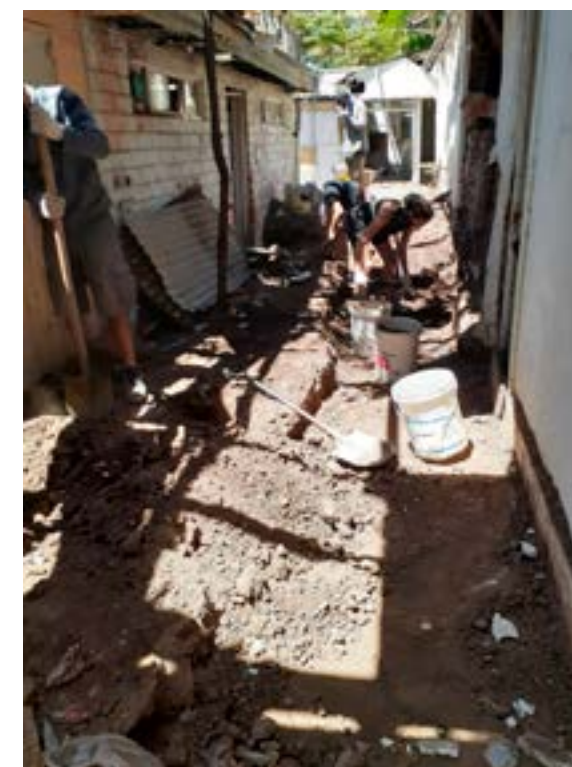
Fig. 13. Proceso de retiro de escombros.
Fuente: Elaboración propia.

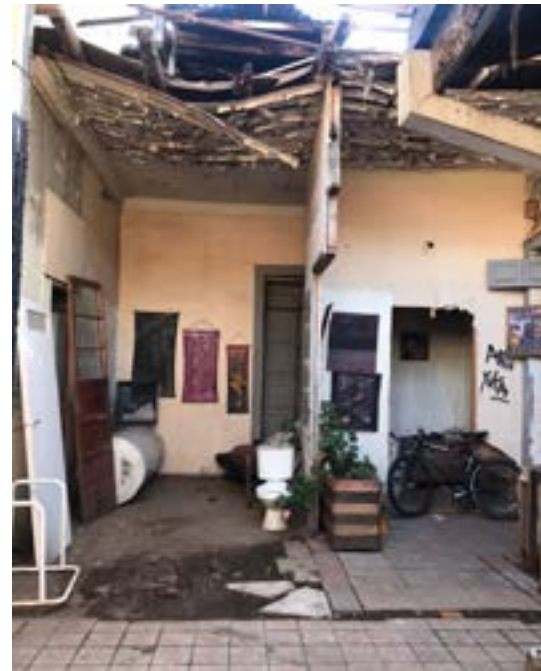
Fig. 16. Techumbre en estado de derrumbe.
Fuente: Elaboración propia.

A pesar de esto, en los ejemplos de casas okupa solo se han realizado soluciones provisionarias, ya que no están los recursos para intervenir lo estructural.

- Contención de muros en derrumbe
- Pilares débiles
- Techos en mal estado.

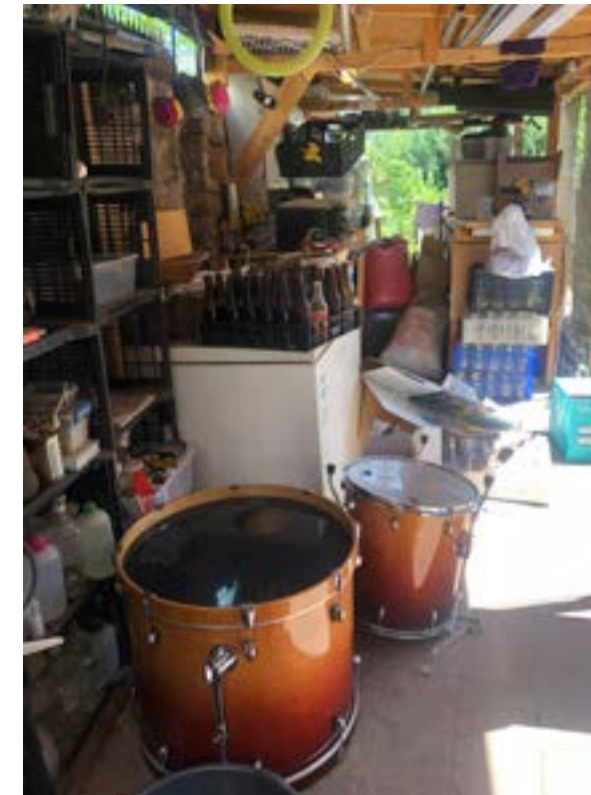
Fig. 19. Taller de cervezas y carpintería Casa Gallito.
Fuente: Elaboración propia.

Una vez completados los grados básicos de intervención, se dispuso a generar un taller de cervezas y carpintería, tal como se desarrolla en el grado de habitabilidad de espacios recreativos. El grado de Riesgo y Contención no fue necesario considerarlo, ya que la estructura de la casa es de hormigón, a comparación de la vivienda de Manuel Montt donde su estructura principal es de adobe y el estado de conservación era peor.

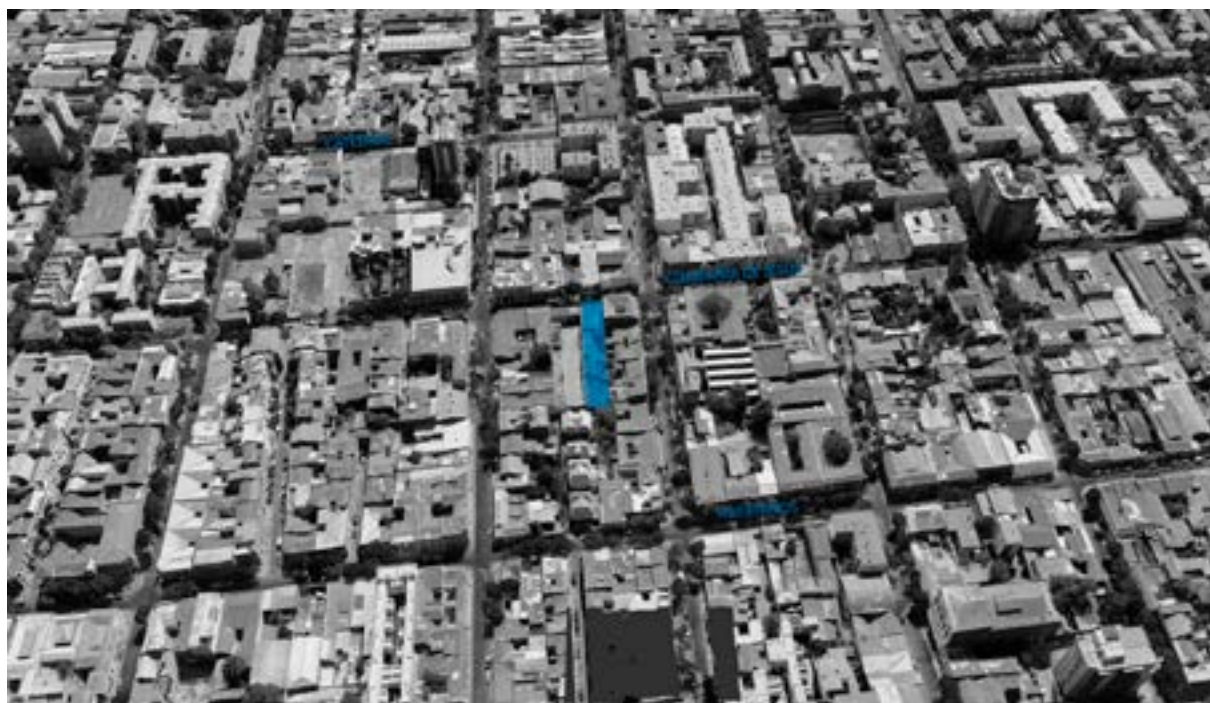
Fig. 20. Ubicación casa N° 10. Fuente: Elaboración propia en base a Google Earth

Entonces se utilizará la casa N° 10 del catastro de viviendas abandonadas ubicada en la calle Compañía de Jesús, debido principalmente a sus dimensiones de 567 metros cuadrados, lo que permitirá que el colectivo que habite la vivienda sea numeroso, pero a su vez, el retiro de escombros puede requerir mayor trabajo, ya que la materialidad de la fachada es de adobe y se desconocen las condiciones de su interior. Pero al poseer características similares a la “Casa Resina” de Manuel Montt 640 permitirá realizar un procedimiento parecido de intervención ya conocido.
