## CENTRO RECREO EDUCATIVO:

Respuesta a la obsolescencia de la  
infraestructura escolar pública en el  
Santiago Densificado

Alumno: Felipe Cordero

2022

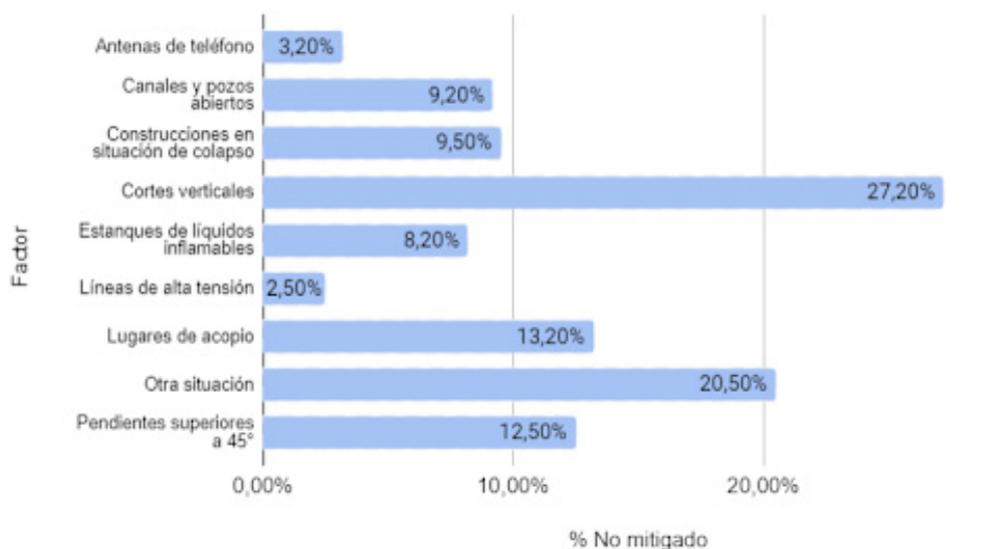
Figura 2:  
Factores de riesgo dentro del establecimiento educativo.  
Fuente: MINEDUC

Respecto al estado general de la construcción del local, el Catastro dio cuenta de un promedio nacional de un 20,3% de deterioro del conjunto de pabellones de cada local (que considera aspectos como: Cubierta, estructura de muros y tabiques, pavimentos, sistema eléctrico, ventanas, puertas, mobiliario escolar, pinturas y revestimientos de cielos y muros, etc.). Esto implica una apreciación técnica de un bajo nivel de daño o deterioro de la infraestructura escolar municipal, independiente del tipo de material o tiempo de uso, siendo las partidas peor evaluadas los servicios higiénicos de los estudiantes.

En el diagnóstico realizado por los especialistas en su visita a los locales, se verificó que el tipo de construcción predominante es el hormigón armado (casi un 36% de locales presenta este elemento como materialidad principal de sus pabellones), seguido por la albañilería armada o reforzada (30,8%). Por su parte, y consistente con las orientaciones normativas vigentes en el país, el tipo de material menos utilizado es aquél que considera el adobe (cuyo uso está prohibido en la normativa de construcción escolar): la tabiquería rellena de adobillo o barro (0,2% de locales) y adobe macizo (un 0,8% de locales está construido con este material). (Figura 2)

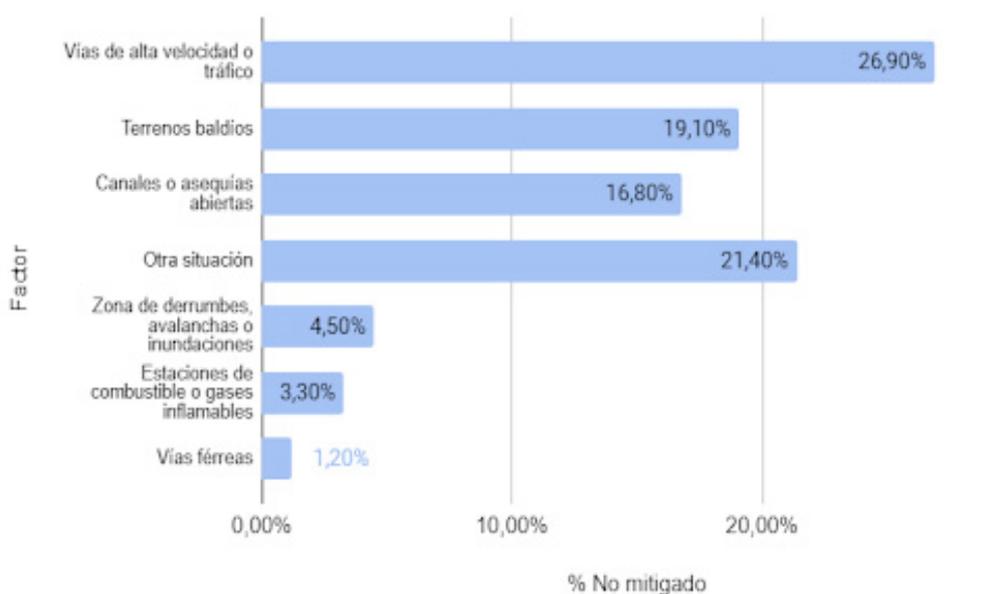
Figura 3:  
Factores de riesgo  
externos al estable-  
cimiento educativo.  
Fuente: MINEDUC

Los datos presentados dejan en evidencia que las escuelas existentes en Chile presentan riesgos con respecto a su entorno inmediato, lo que hace referencia a que la infraestructura escolar, no están ayudando a mitigar dichos factores de riesgo, por ende, los establecimientos educacionales no se están adaptando a su entorno y a las distintas dinámicas urbanas que ocurren en las ciudades.

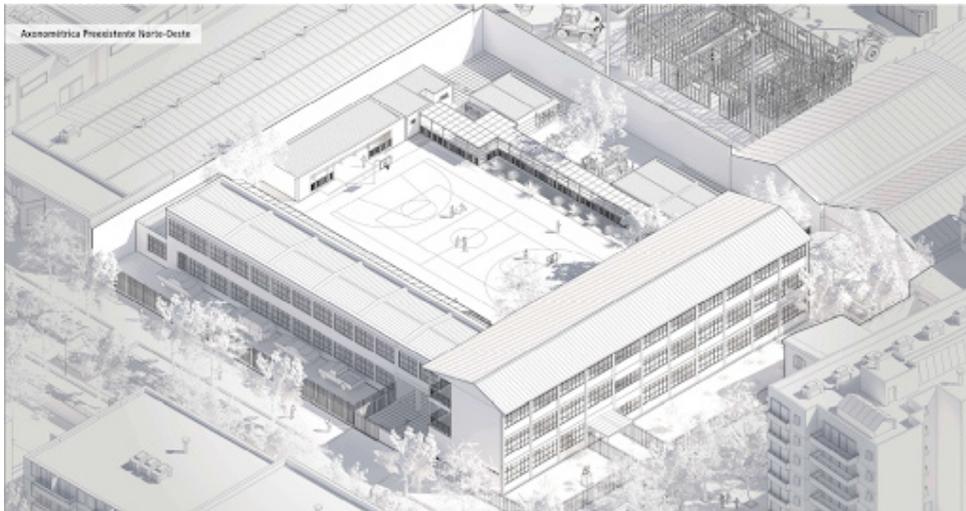
Figura 11:  
Preexistencia. Fuente: Concurso Proyectar a conciencia 4.0

Para solventar estos problemas se propuso entregar la esquina al barrio proponiendo espacios comunitarios como huertos, talleres, plazas, etc. Sumado a esto, se eliminaron las rejas del establecimiento para mejorar el carácter público de las fachadas. Por otro lado se adicionaron rampas para accesibilidad universal en el edificio el cual se utiliza como fachada y control lumínico y acústico para las salas.

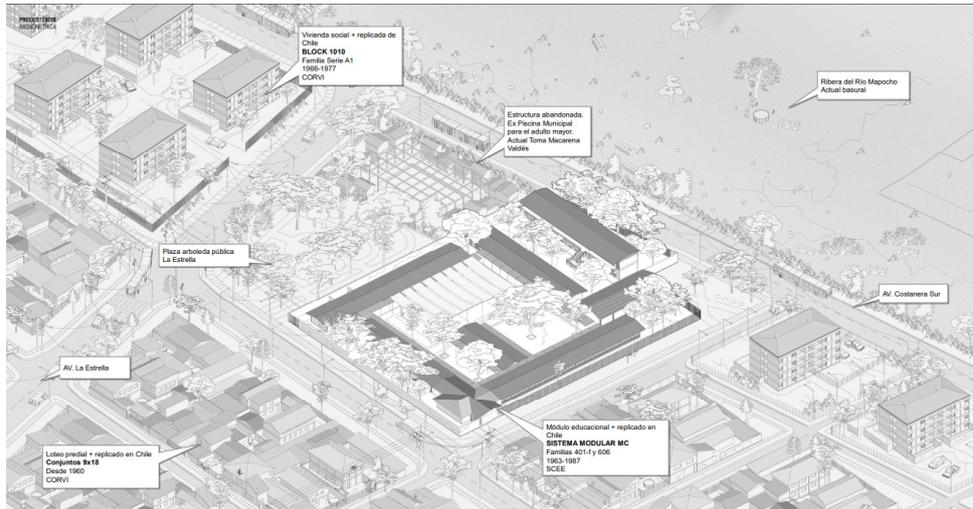
Figura 13: Preexistencia. Fuente: Concurso Proyectar a conciencia 4.0

Para mejorar las condiciones climáticas de los módulos mc se modificaron las fachadas y los techos de los mismos permitiendo una mejor circulación de aire y el aprovechamiento de la luz natural que iluminan las salas de clases. Para adecuarse al cambio urbano que supone el proyecto mapocho río, se eliminaron las rejas y se creó un borde que se uniera al espacio público.

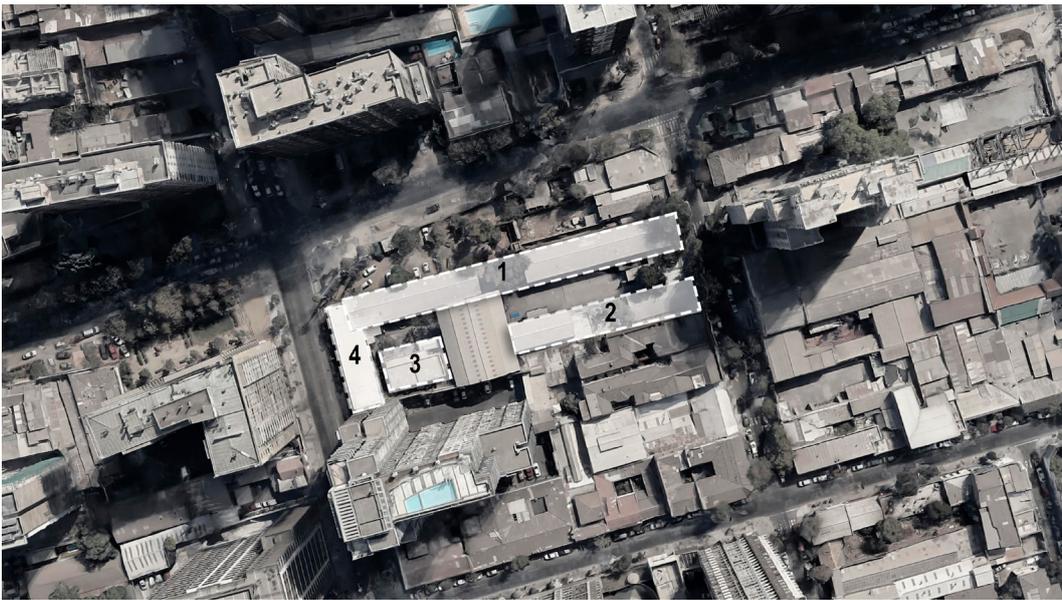
Figura 29:  
Etapas de construcción del establecimiento.

Si bien no se conoce exactamente el proceso de construcción del establecimiento, se puede deducir que recintos, bloques, edificios se construyeron a la par, lo anterior gracias a la tipología arquitectónica de los mismos.

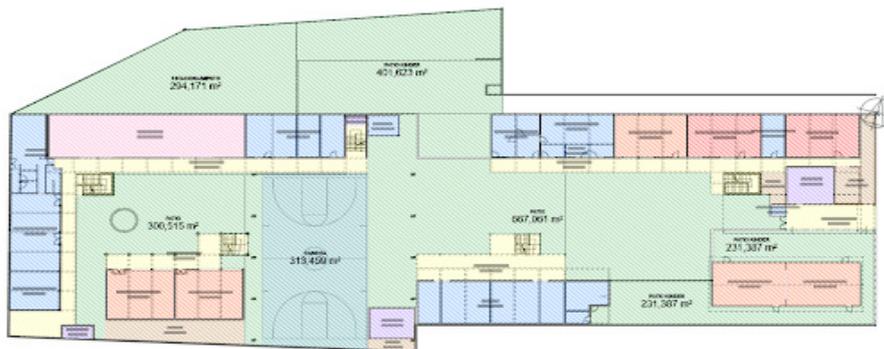
Figura 39:  
Planta actual.  
Fuente Elaboración propia

Pasando la los patios, el establecimiento cuenta con una deficiencia de superficie de patios para la cantidad de alumnos que alberga, sumado a esto, la expropiación del terreno que enfrenta a la calle santa isabel, por parte de la municipalidad resta área de patio y estacionamientos al establecimiento.

Superficie Patios	1900 m <sup>2</sup>
Capacidad patios	670 alumnos

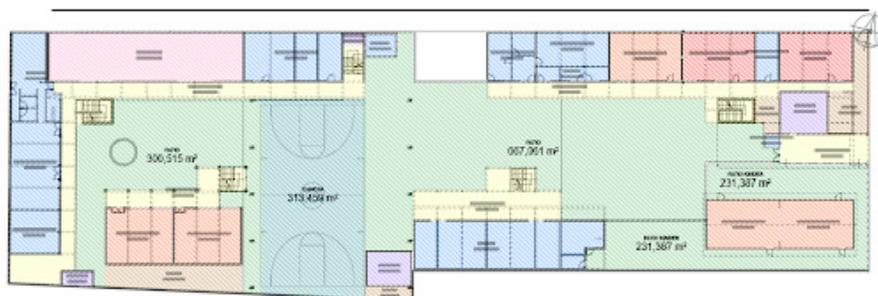
Figura 40:  
Planta expropiación. Fuente Elaboración propia

Superficie Patios	1499 m <sup>2</sup>
Capacidad patios	570 alumnos

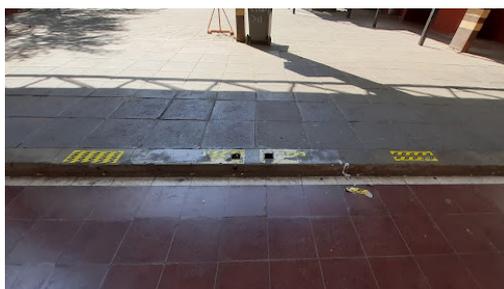
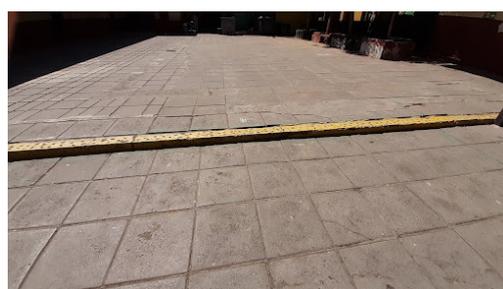
Figura 41 y 42:  
Desnivel Patios.  
Fuente : Elaboración propia.

La información entregada por la DEM permitió reconocer los problemas en cuanto a infraestructura se refiere, que posee el establecimiento, siendo uno de sus principales problemas la accesibilidad universal, ya que los patios se encuentran en desnivel, separados por peldaños de 10 cm aproximadamente, además, el acceso a las salas del primer piso se separan del patio unos 30 cm, y finalmente para el segundo piso, el principal y único núcleo de circulación se encuentra fuera de servicio.

En la misma línea, el problema de la accesibilidad universal también es un problema funcional, que no permite el correcto desplazamiento de los alumnos, principalmente discapacitados, sin embargo, esto y los problemas de habitabilidad presentados por el informe de la DEM, representan primordialmente deficiencias en cuanto a la infraestructura del establecimiento, lo que se encasilla dentro de la Obsolescencia Física.

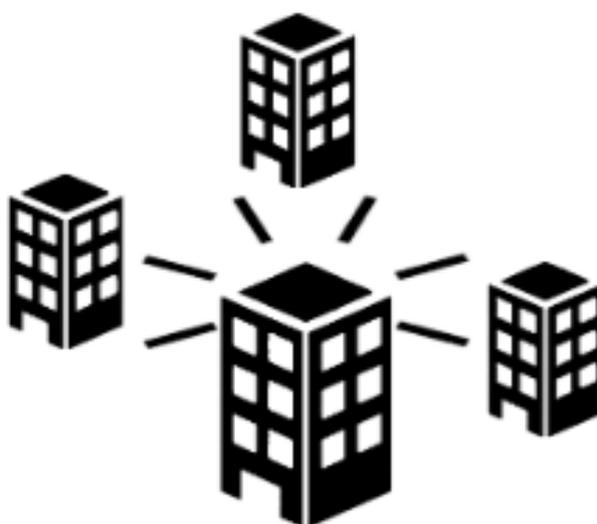
Figura 47:  
Escuela como Hito  
urbano. Elaboración propia

Sumado a esto se proponen un sistema de áreas verdes que aporten superficie y espacios de esparcimiento al barrio, y así aumentar los índices de familiaridad y pertenencia con el barrio por parte de los habitantes.

Impulsar la actividad comercial del barrio que responda a las necesidades de la ciudad densificada y que no interrumpa las actividades del establecimiento escolar, más bien, que sea un complemento para generar comunidad en el barrio.

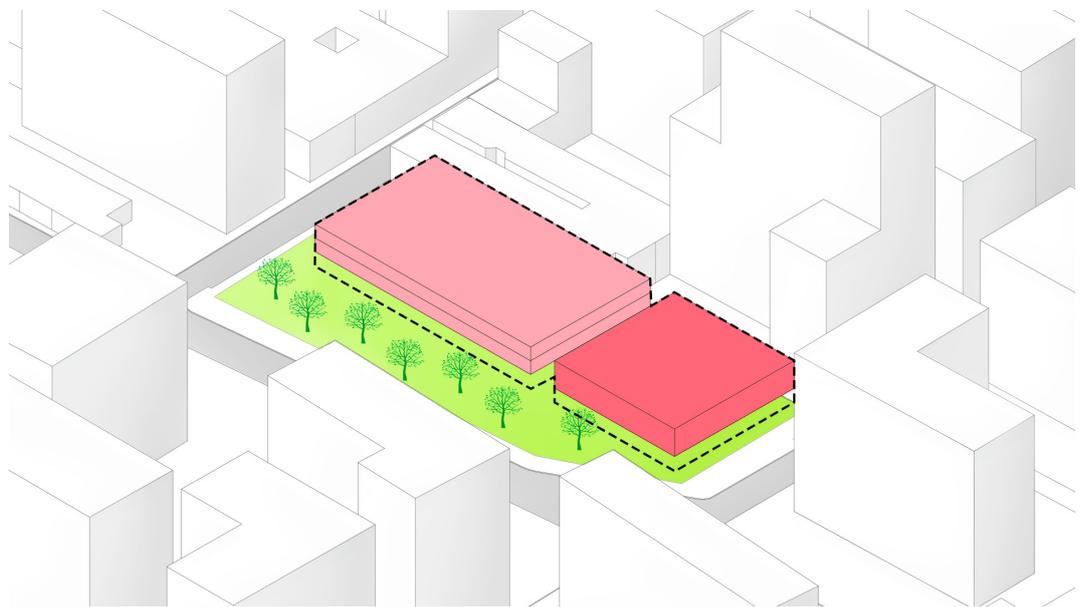
Figura 49:  
Placa comercial

Sobre la placa comercial se proyecta una cubierta habitable la cual aporte área verde al barrio pero que principalmente separe el programa comercial del establecimiento educativo.

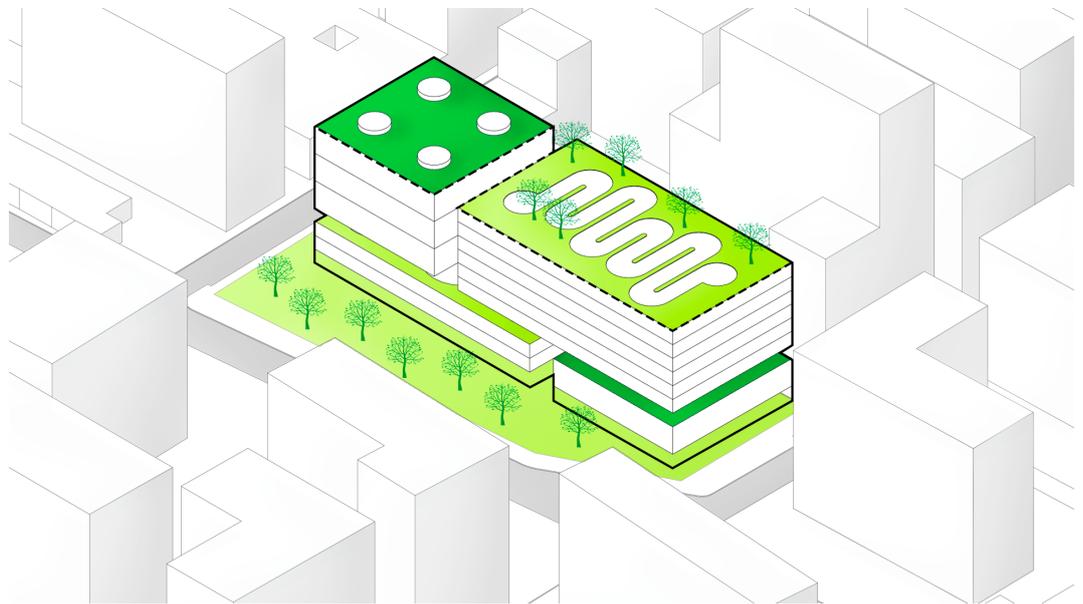
Figura 52:  
Pátio Habitável

Sobre la escuela se proyecta una cubierta habitable que atienda la superficie mínima de patio descubierta que necesita el establecimiento educativo, la cual debe ser el 60% de la superficie total de patios.

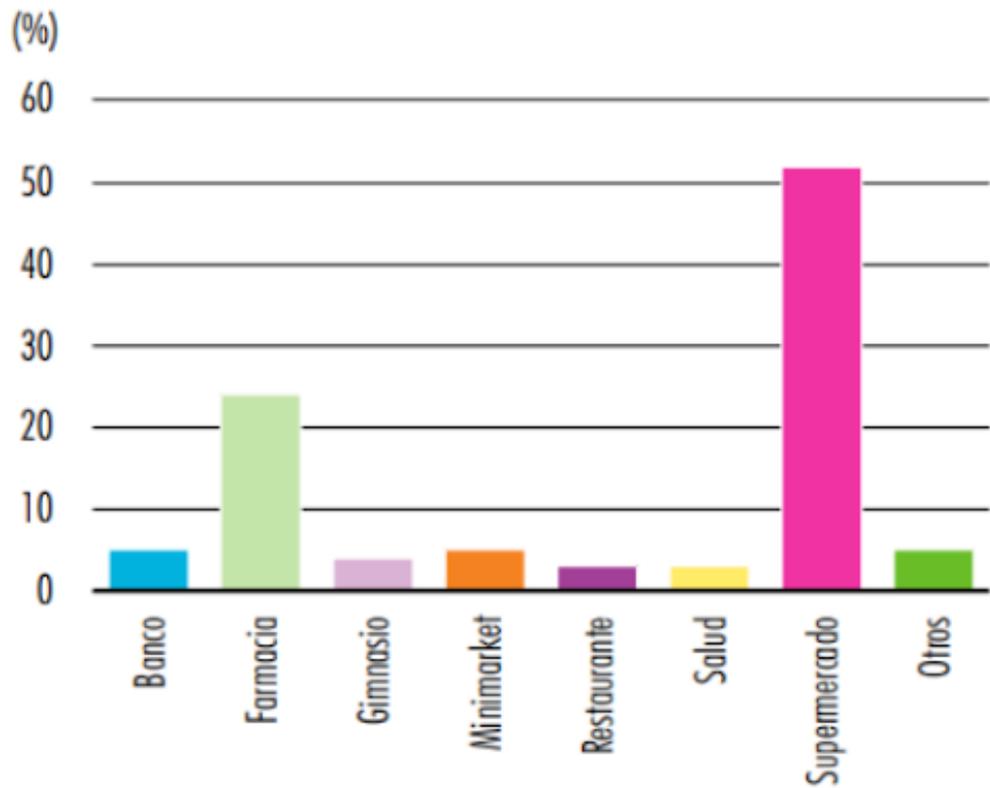
Figura 54: Frecuencia de locales en Strip center. Fuente: Jaramillo D. (2022)

La placa comercial está compuesta por una plaza de acceso frente a la calle Santa Isabel en la cual se proyecta un strip center compuesto por locales para el comercio y una tienda ancla destinada a un comercio de dimensiones mayores como un supermercado o una farmacia. Al programa se le añade un patio de comidas para el uso público.

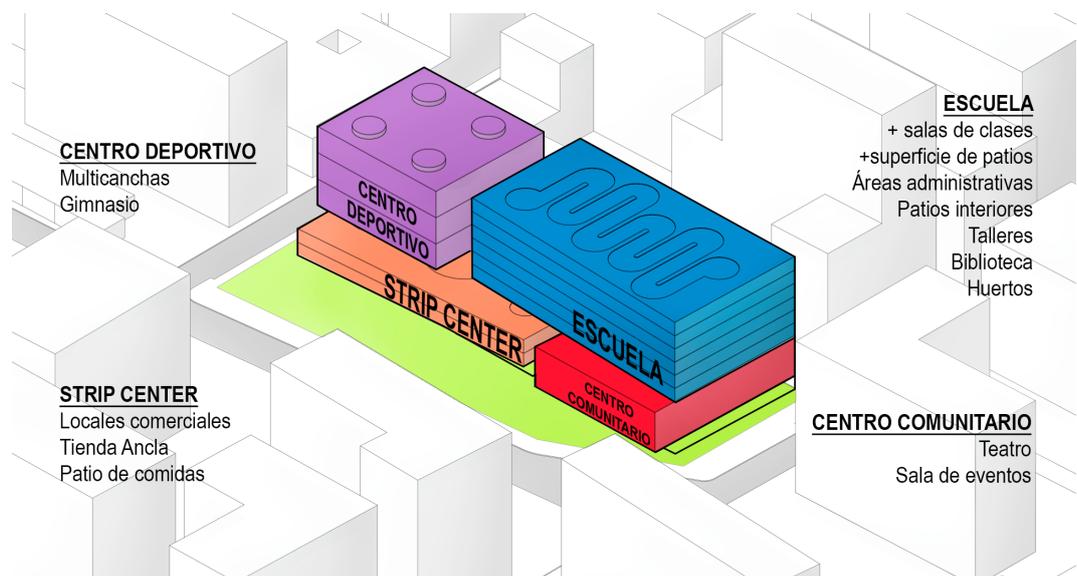
Figura 55: Programa arquitectónico. Fuente: Elaboración propia

También se proyecta un segundo volumen destinado a teatro y eventos municipales, la idea es que este espacio pueda ser utilizable tanto por el público y vecinos de la comuna, como por la escuela para eventos escolares, por lo tanto estos comparten un núcleo de circulación vertical.
