REINSERCIÓN  
DEL  
**ESTANQUE ELEVADO**  
EN LA  
IMAGEN URBANA  
LO BARRIAL EN RECOLETA

## PLANTEAMIENTO INTEGRAL DEL PROBLEMA DE TITULO

SEMESTRE OTOÑO 2023

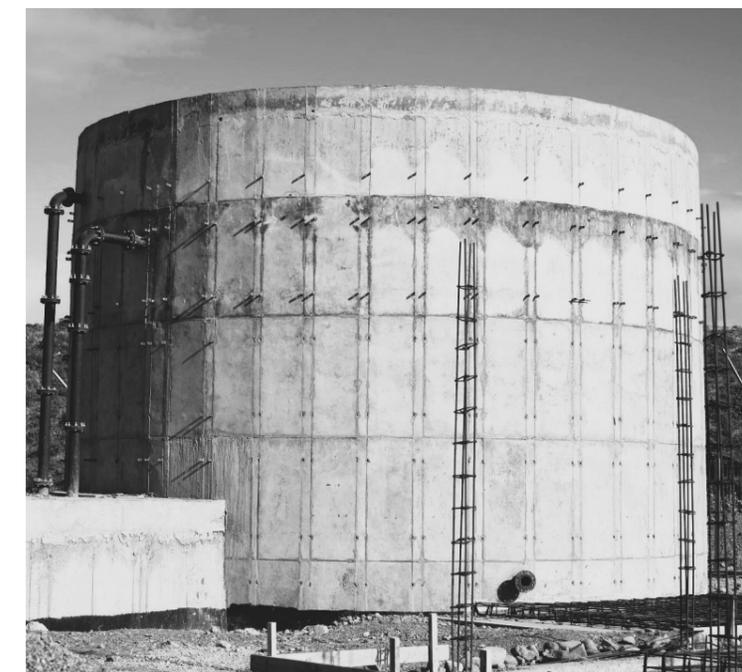
Figura 11: Estanque Semienterrado.  
Fuente: Dirección de Obras Hidráulicas (2021).

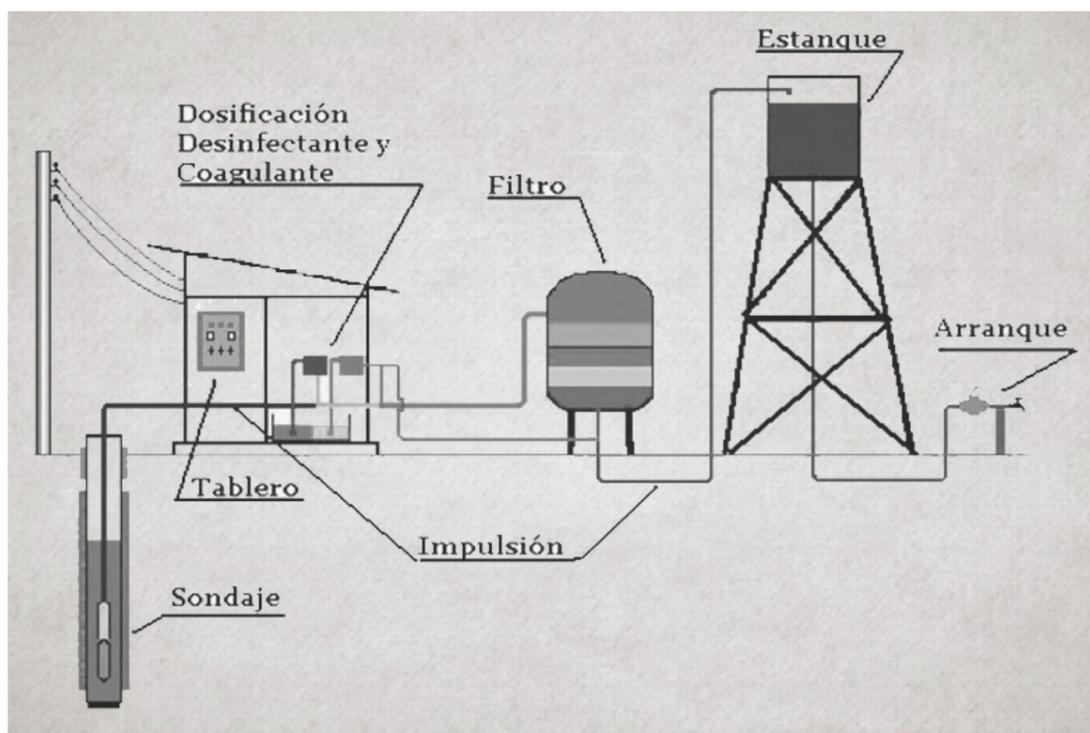
Figura 12: Esquema Sistema Elevado de Agua Potable  
Fuente: MOP (2015).

Un estanque elevado tiene la particularidad de ubicarse en zonas de baja pendiente y en lugares que no constituyan escurrimiento natural de aguas lluvia para garantizar las presiones dinámicas mínima para que el agua se distribuya sin problemas a su destino. En términos generales este elemento se configura en dos partes, el Reservorio, como tal, almacena el líquido y la Torre, soporta el reservorio. El estanque debe soportar la carga vertical del peso propio, el peso del líquido y las cargas laterales ante viento y sismo, así, es posible establecer que es un elemento altamente resistente para que cumpla su función. Ahora, la forma del reservorio se puede establecer por razones estéticas y/o económicas que determinen el mejor aprovechamiento de los materiales y economía, estas son paralelepípedo, cilíndrica y esférica. Mientras que la estructura de soporte se diseña y determina a partir de la cantidad de agua a almacenar y de los esfuerzos generados por la carga sísmica, dado que la mayor parte del peso se ubica en el reservorio, la fuerza sísmica actúa sobre el centro de gravedad (OPS, 2005). Los estanques elevados tipo que se encuentran en Chile se reconocen en todo el mundo y se diferencian principalmente en su Estructura Soportante; Volumen, en relación con la cantidad de población a abastecer y Materialidad, principalmente de hormigón, acero y en ocasiones polipropileno o similar.

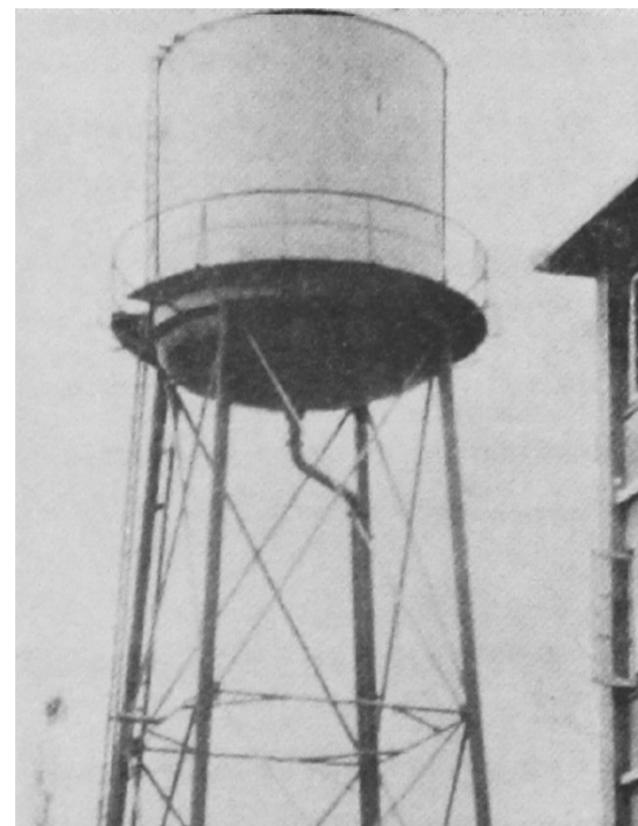
Figura 13: Estanque Metálico.  
Fuente: Arias, A & Meller, P. (1964)

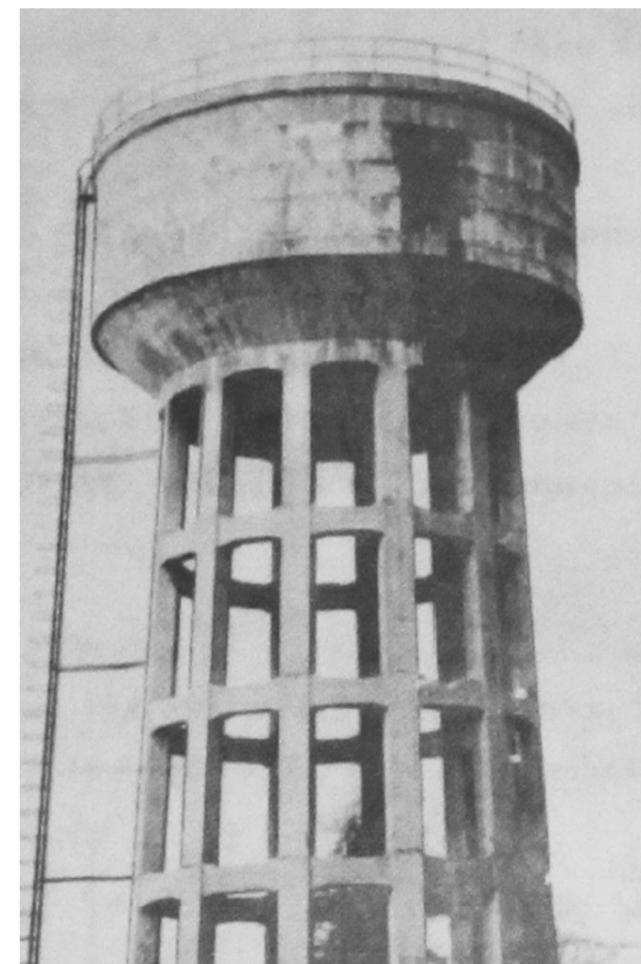
Figura 14: Estanque hormigón armado con manto en forma de tronco de cono.  
Fuente: Arias, A & Meller, P. (1964)

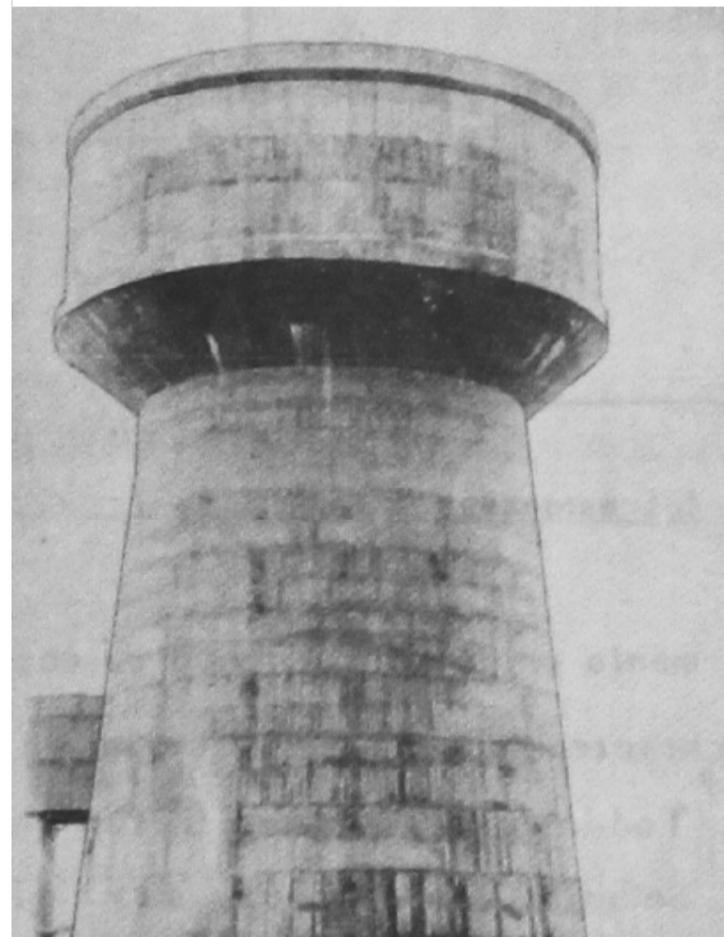
Figura 16: Estanque estructura soportante cilindro central y pilares radiales.  
Fuente: Arias, A & Meller, P. (1964)

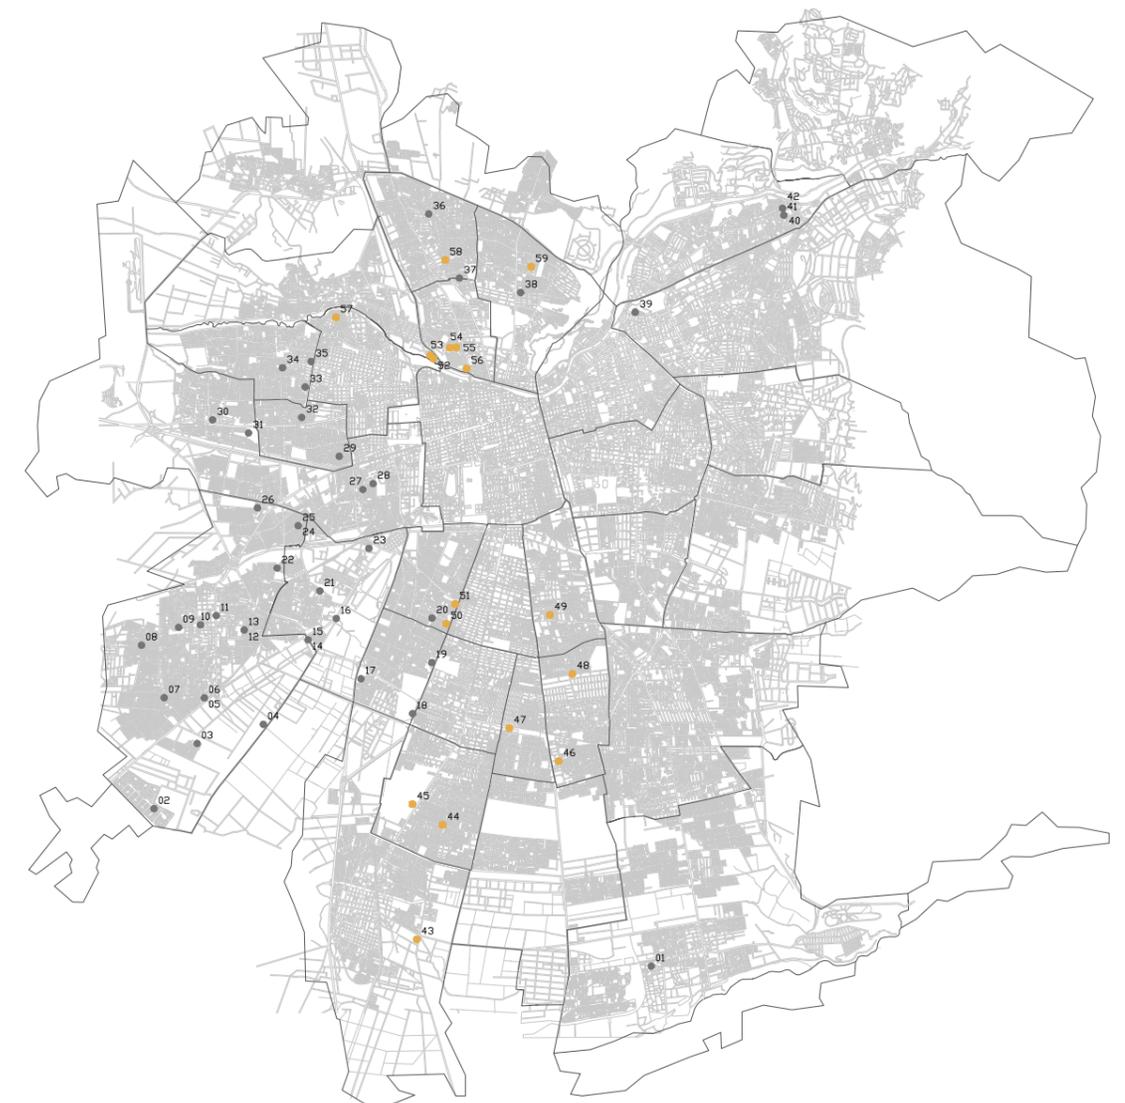
Conforme a lo estudiado por 56 copas de agua (2017), en el Gran Santiago existen 58 estanques elevados, de los cuales, 41 están operativas y 17 se encuentran en desuso. Estas se concentran al norponiente y sur de la capital. Entre los 17 estanques fuera de servicio, dos de ellas cumplen con los cuatro criterios de preselección.

Figura 30: Mapa Estanques Elevados en uso y desuso del Gran Santiago.  
Fuente: Elaboración propia en base a 56 copas de agua (2017).

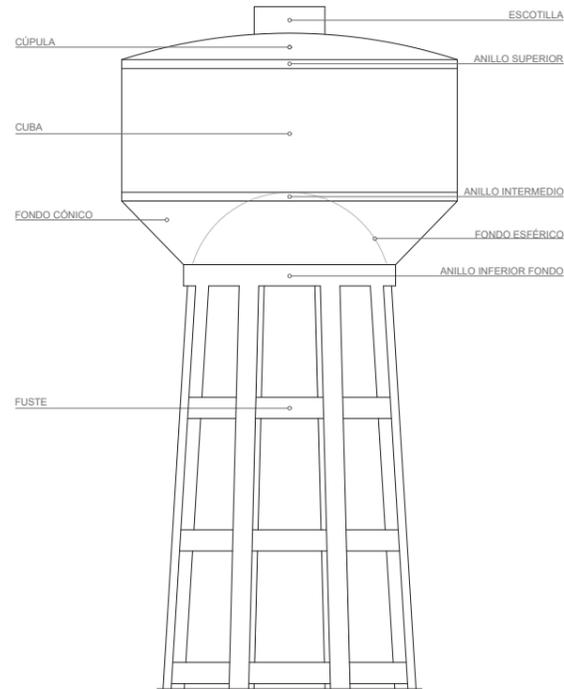
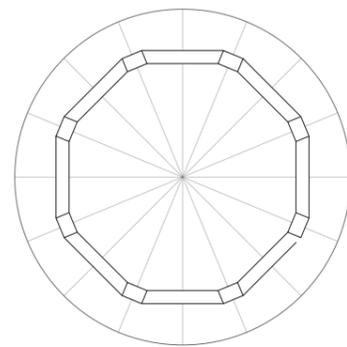
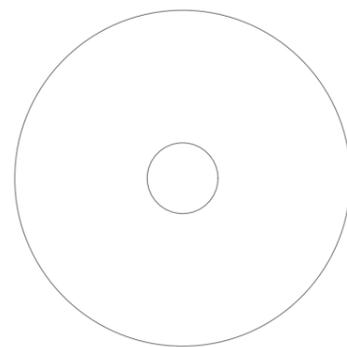
Figura 51: Estructura Estanque Elevado.  
Fuente: Elaboración propia.

ELEMENTO	DIMENSIONES
<b>Fuste</b>	
Diámetro Inferior	7.50 m
Diámetro Superior	6.00 m
Altura	11.40 m
<b>Anillo Inferior Fondo</b>	
Diámetro	6.00 m
Altura	0.60 m
<b>Cuba</b>	
Diámetro	9.50 m
Altura	4.00 m
<b>Fondo Esférico</b>	
<b>Fondo Cónico</b>	
Altura	1.80 m
<b>Anillo Intermedio</b>	
Altura	0.25 m
<b>Anillo Superior</b>	
Altura	0.25 m
<b>Cúpula</b>	
Altura	0.75 m
<b>Escotilla</b>	
Diámetro	1.00 m
Altura	0.75 m

\*Las mediciones se realizan en base a: Levantamiento en terreno de los pilares; Plano entregado por el IPS; Mediciones en Google Earth y datos del documento (Arias & Meller, 1964). Por lo tanto, se estima que hay un margen de error en los resultados obtenidos.

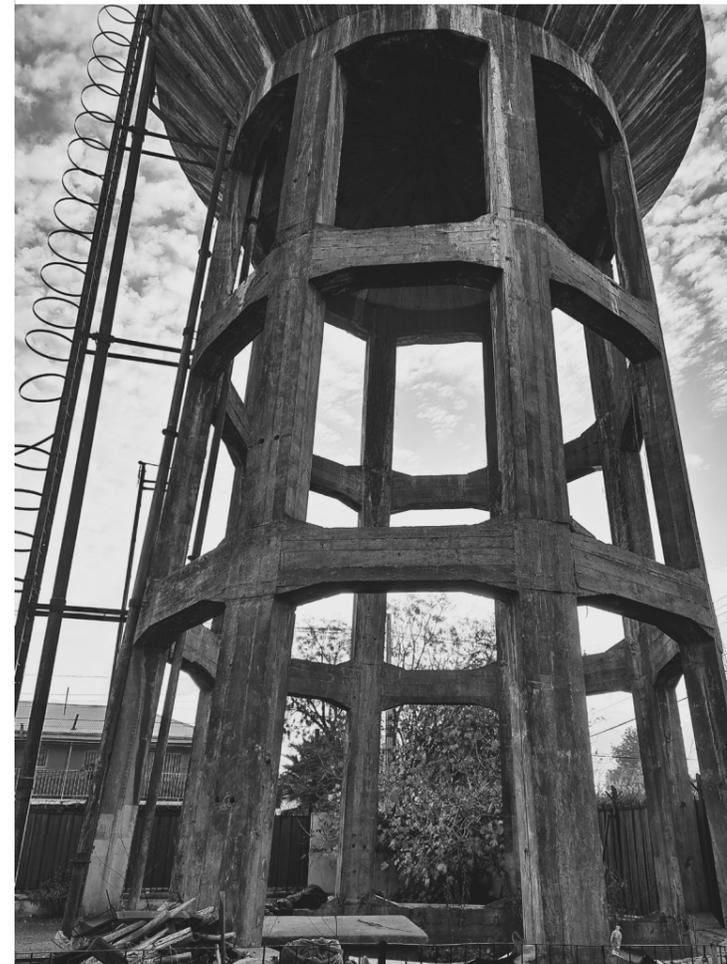
Figura 52: Vista interior del fuste y la cuba.  
Fuente: Elaboración propia.

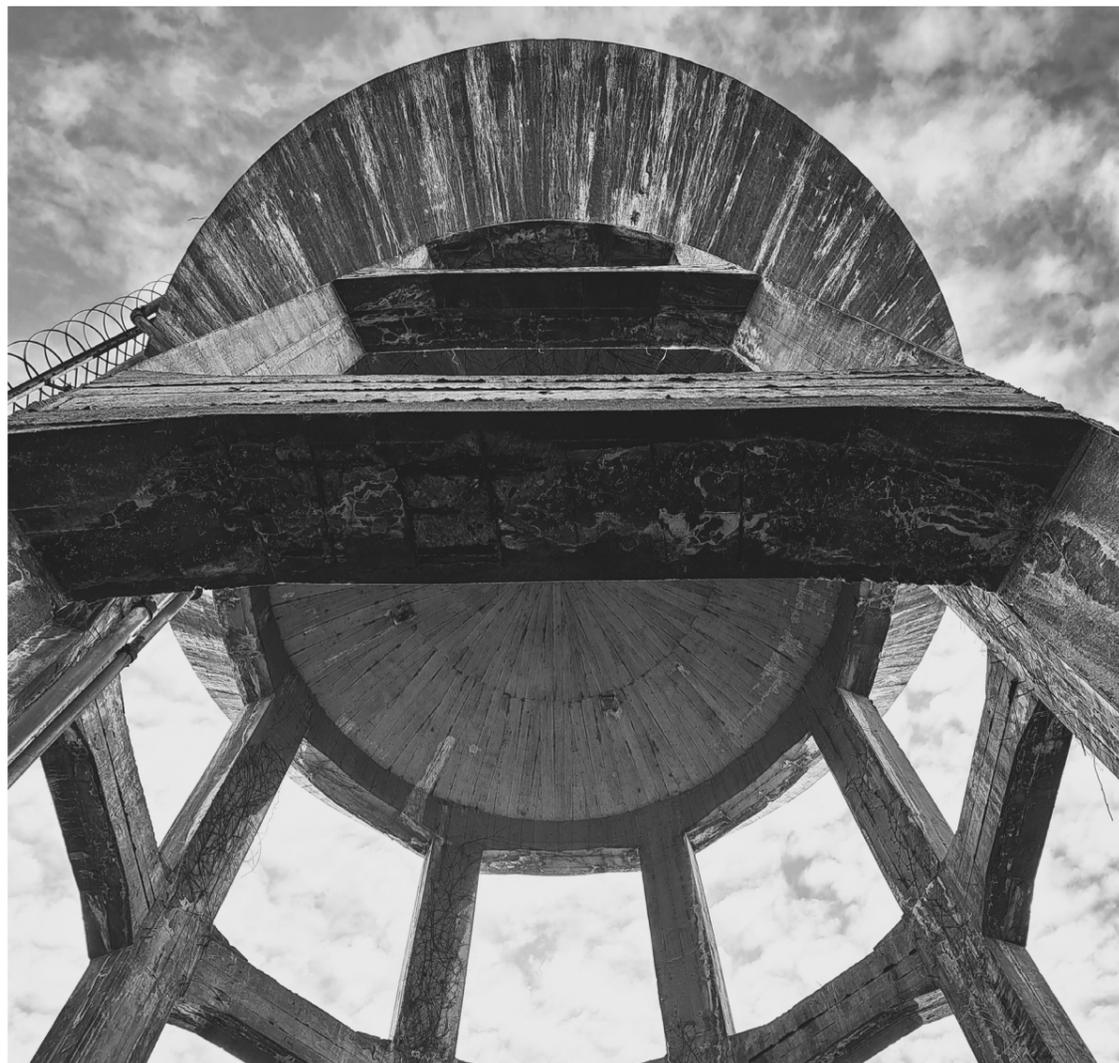
Figura 55: Carbonatación.  
Fuente: Elaboración propia.

- 1.- Eflorescencias producto de la humedad, el hormigón se vuelve blanquecino.
- 2.- Carbonatación, armaduras a la vista en vigas y pilares.
- 3.- Fisuras .
- 4.- Posibles grietas.
- 5.- Huellas de vegetación, organismo vegetal sube por el fuste hasta el fondo esférico.
- 6.- Suciedad.

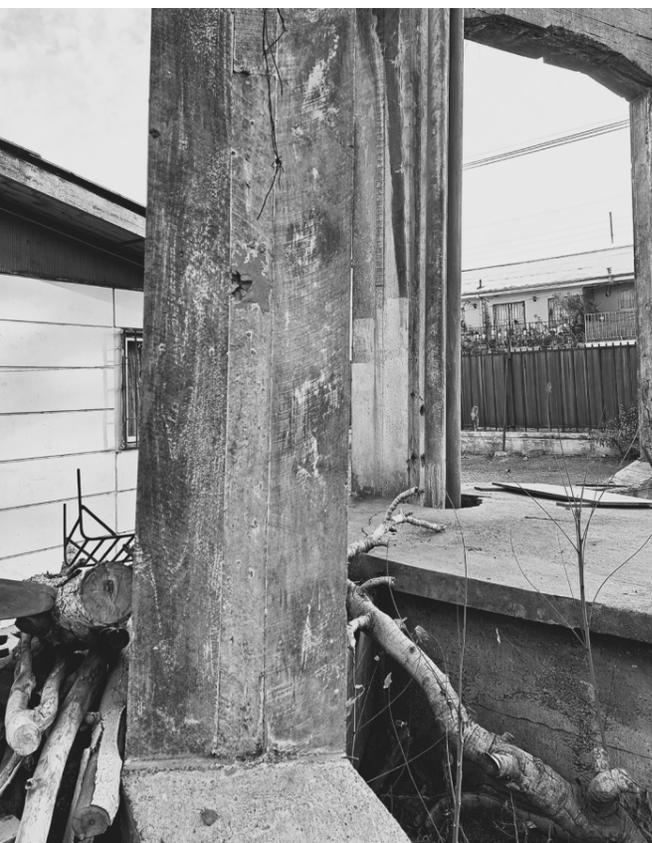
Figura 56: Eflorescencias.  
Fuente: Elaboración propia.

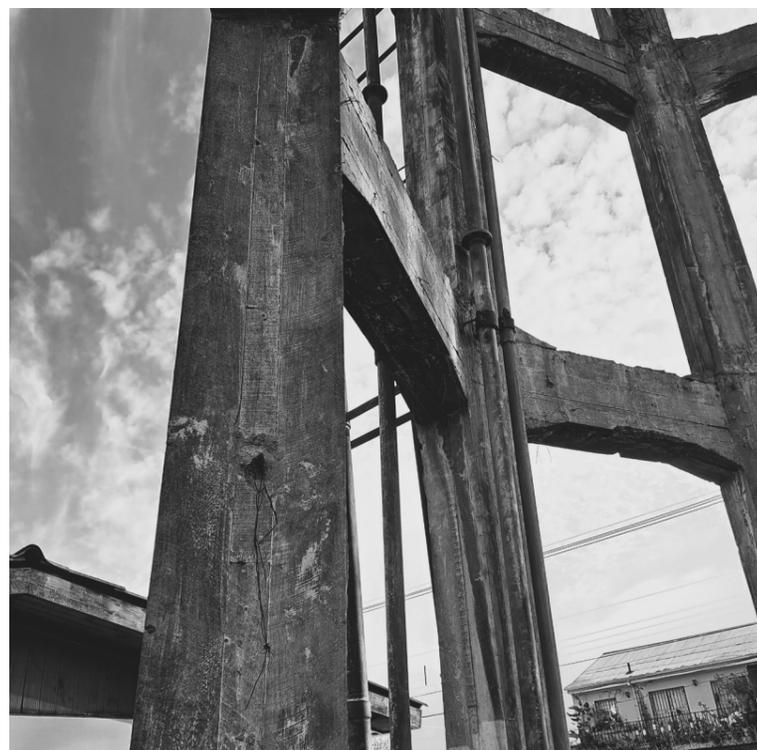
Figura 57: Fisuras y suciedad.  
Fuente: Elaboración propia.

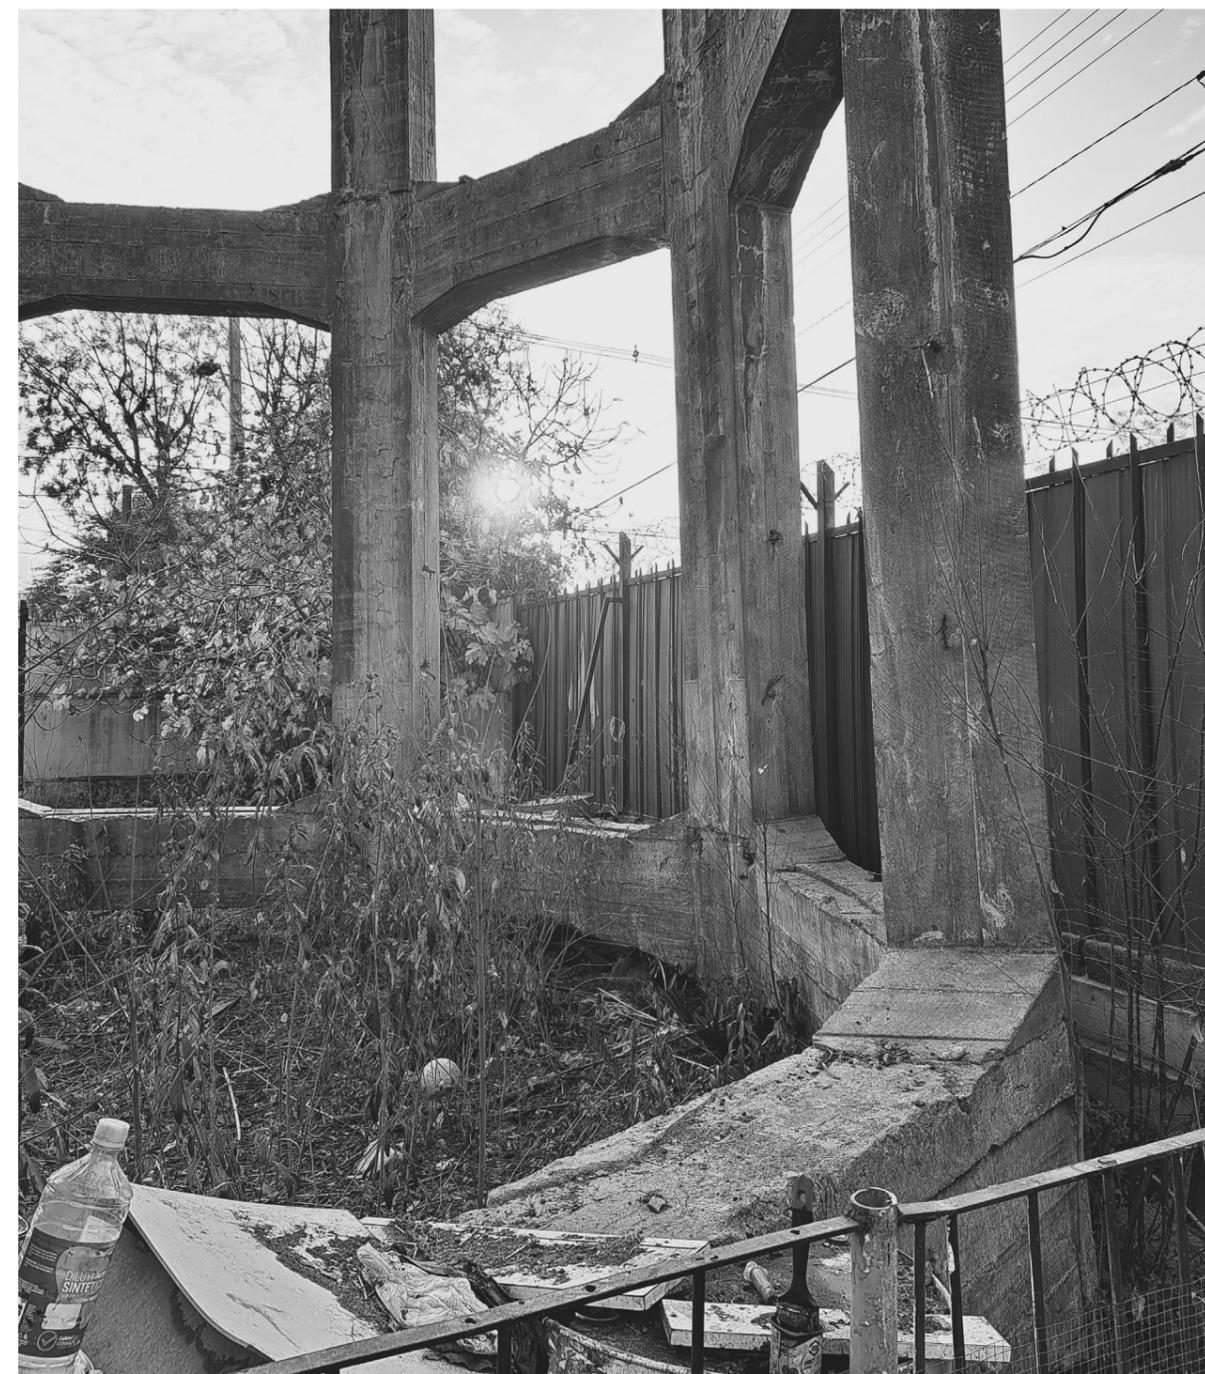
En base a lo analizado, se observan varias lesiones en la estructura del estanque, sin embargo, no presenta daños importantes que indiquen que el edificio se encuentre en pésimas condiciones para ser intervenido y habitado. Por lo tanto, se estima que su daño es leve.

Figura 58: Grietas.  
Fuente: Elaboración propia.

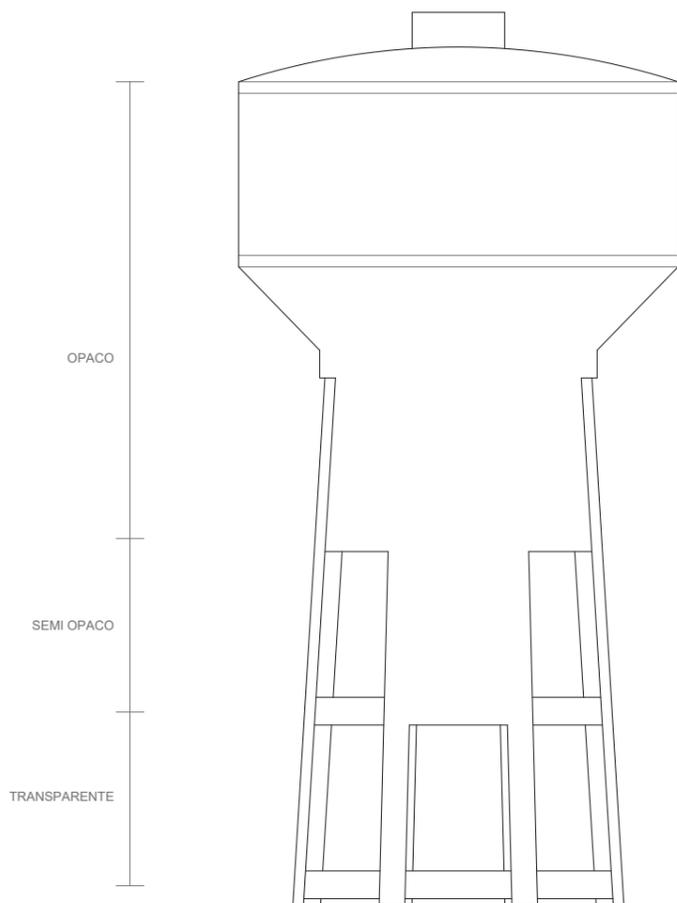
\*La circulación vertical se propone al exterior del edificio para el aprovechamiento de las superficies. Estos son: Montacarga y/o Rampa Helicoidal.

Figura 65: Estrategia de Diseño 8.  
Fuente: Elaboración propia.
