Culturas sísmicas locales.

Puesta en valor de los dispositivos sismorresistentes de la arquitectura en tierra de Tulahuén, región de Coquimbo.

TESIS DE INVESTIGACIÓN
MAGISTER EN INTERVENCIÓN DEL PATRIMONIO ARQUITECTÓNICO

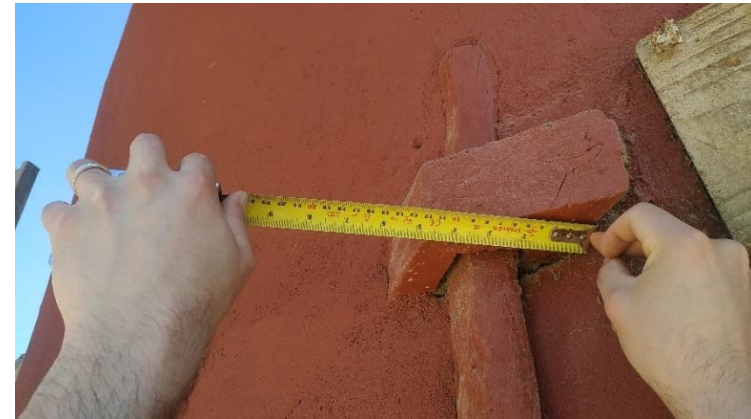
Figura 59: Registro geométrico de dispositivos. Fuente: Elaboración propia.

Posteriormente, se llevó a cabo un registro fotográfico detallado, facilitando la identificación de criterios de uso y la búsqueda de coincidencias en su aplicación. Además, se realizó un levantamiento geométrico de los dispositivos utilizando herramientas como cinta métrica (Fig. 59) y distanciómetro. Este registro incluyó la determinación de la forma y dimensiones de sección de las piezas, longitud y la distancia entre las mismas. Para dispositivos específicos como DP y DE, se tomaron medidas detalladas de las estacas. En casos en los que los dispositivos estaban protegidos por el revoque del muro, se implementó una cámara termográfica (Fig. 60) para determinar las dimensiones aproximadas de las piezas y localizar aquellas que estaban ocultas a simple vista. Adicionalmente, se determinó la altura a la que estaban instalados los dispositivos en el muro para cada inmueble estudiado. Este proceso incluyó la medición de la altura de los muros desde el piso hasta el alero en cada caso específico.

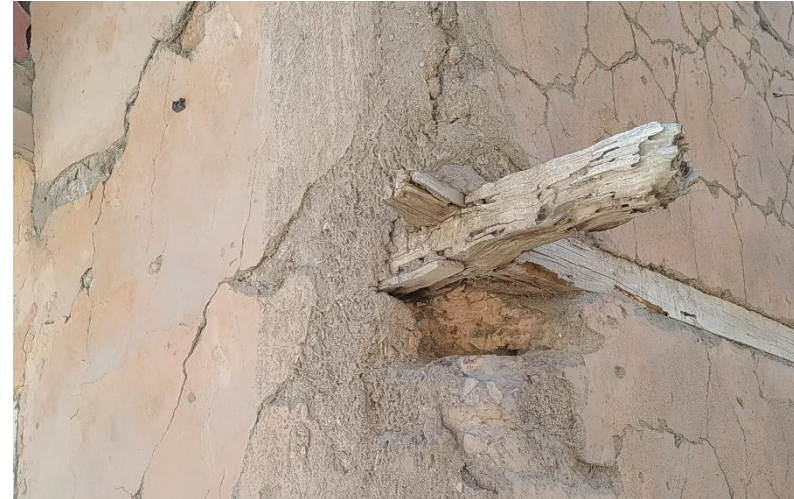
Figura 65: Dispositivo DC afectado por xilófagos. Fuente: Archivo propio.

Las patologías asociadas a este tipo de refuerzo tienen que ver principalmente con su exposición al ambiente, generando fendas y decoloración por acción de los rayos (UV e IR), la humedad ambiental y heladas ocasionales. Según testimonio de los locales, este tipo de refuerzo se elaboraba con Álamo blanco, un tipo de madera de fácil acceso en la región y conocida por ser bastante blanda y fácil de trabajar. Siendo que muchas de las llaves se encuentran expuestas al exterior, han sufrido infecciones causadas por insectos xilófagos, generando en ellas agujeros (Fig. 65), túneles o bastantes irregularidades en la sección, el caso de los inmuebles VI-11 Y PA-3 (Fig. 66).

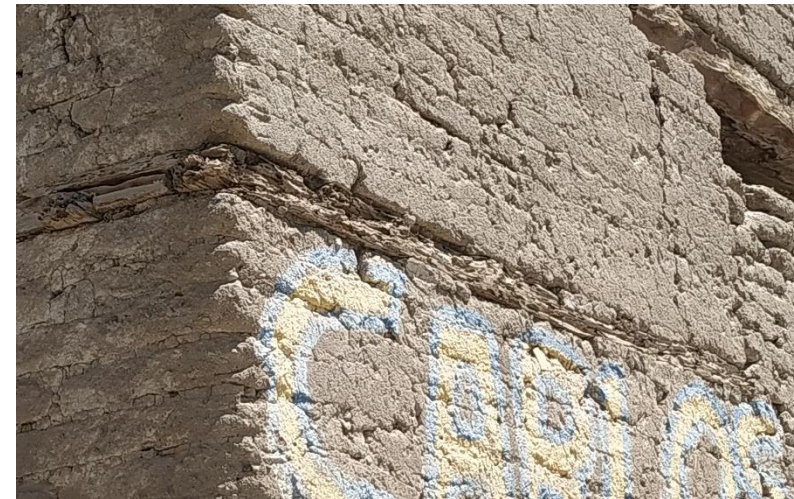
Figura 66: Dispositivo DC con una pérdida casi total de sección a causa de xilófagos. Fuente: Archivo propio.

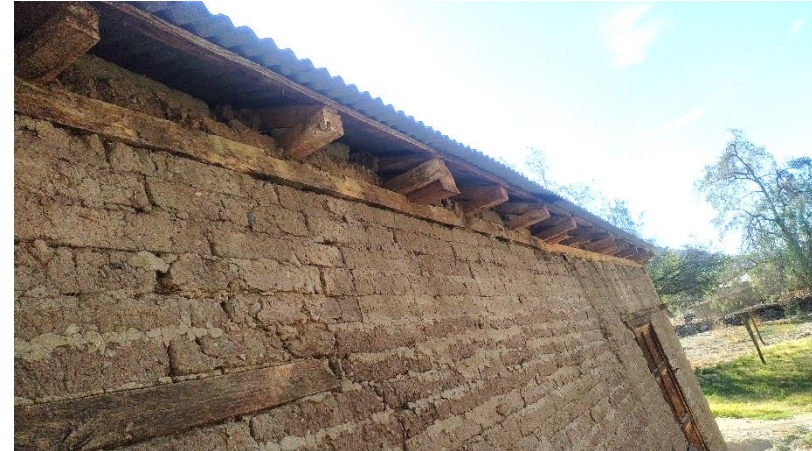
Figura 67: Ring beam o viga collar en una vivienda de Tulahuén. Fuente: Archivo propio.

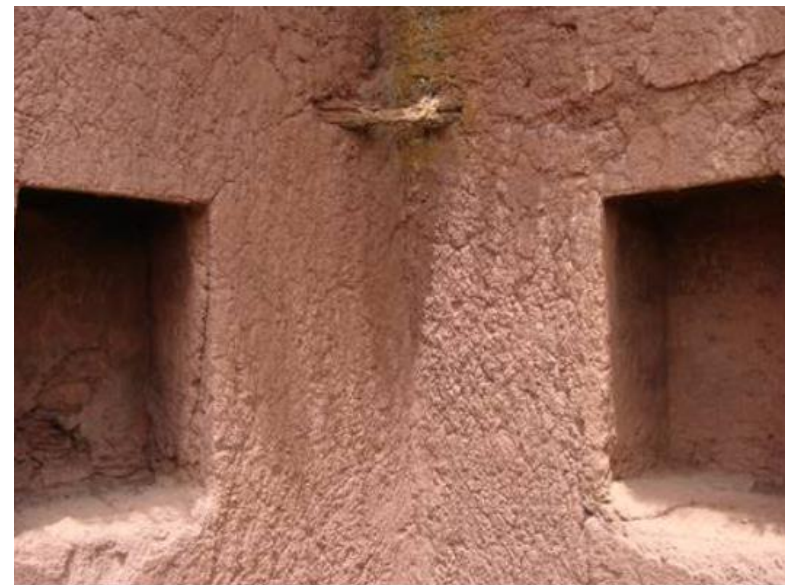
Figura 70: Detalle de refuerzo en muros de Huachay Qosqo, Perú. Fuente: Miguel Ángel Yépez.

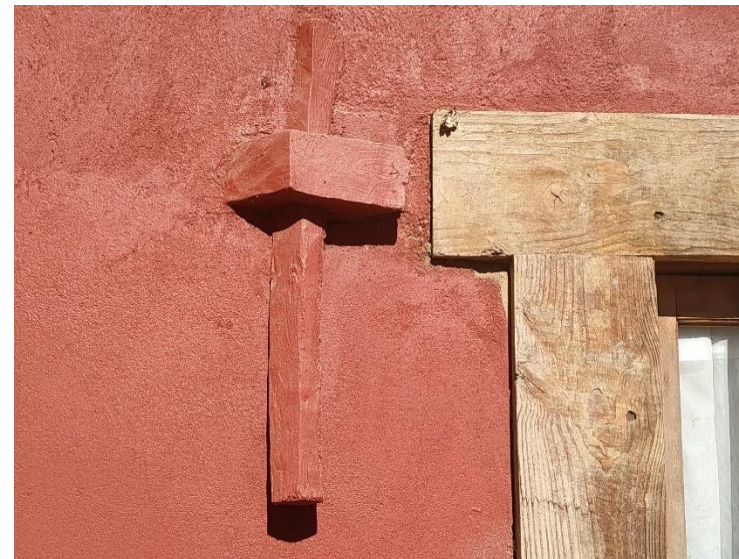
Figura 72: Dispositivo DE en una vivienda intervenida de Tulahuén. Fuente: Archivo propio.

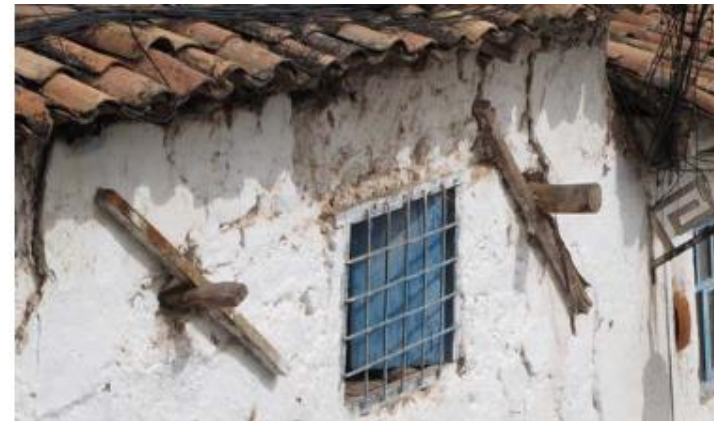
Figura 74: Vista exterior de conexiones de tirantes en Cuzco, Perú. Fuente: Sara Lardinois, 2012.

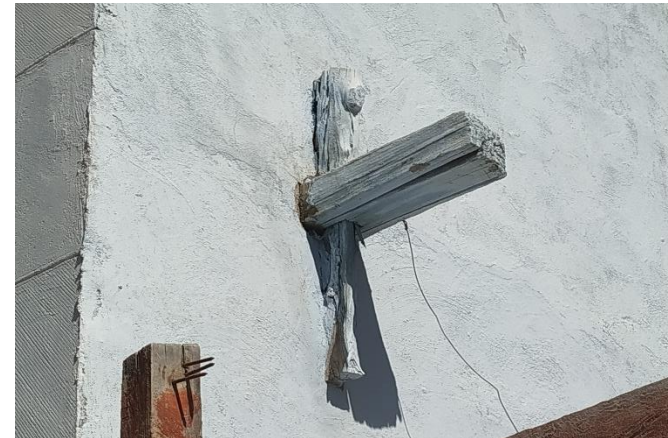
Figura 76: Dispositivo DP en una vivienda de la plaza central de Tulahuén. Fuente: Archivo propio.

Las patologías asociadas a estos dispositivos son escasas en los casos documentados, y esto puede explicarse en parte por el tipo de madera utilizada en su elaboración. Según testimonio local, se empleó madera de algarrobo (Fig. 76), conocida por su resistencia, lo que ha contribuido a la durabilidad y a la baja incidencia de infección por xilófagos. Este aspecto será objeto de análisis detallado en fases posteriores de la investigación.

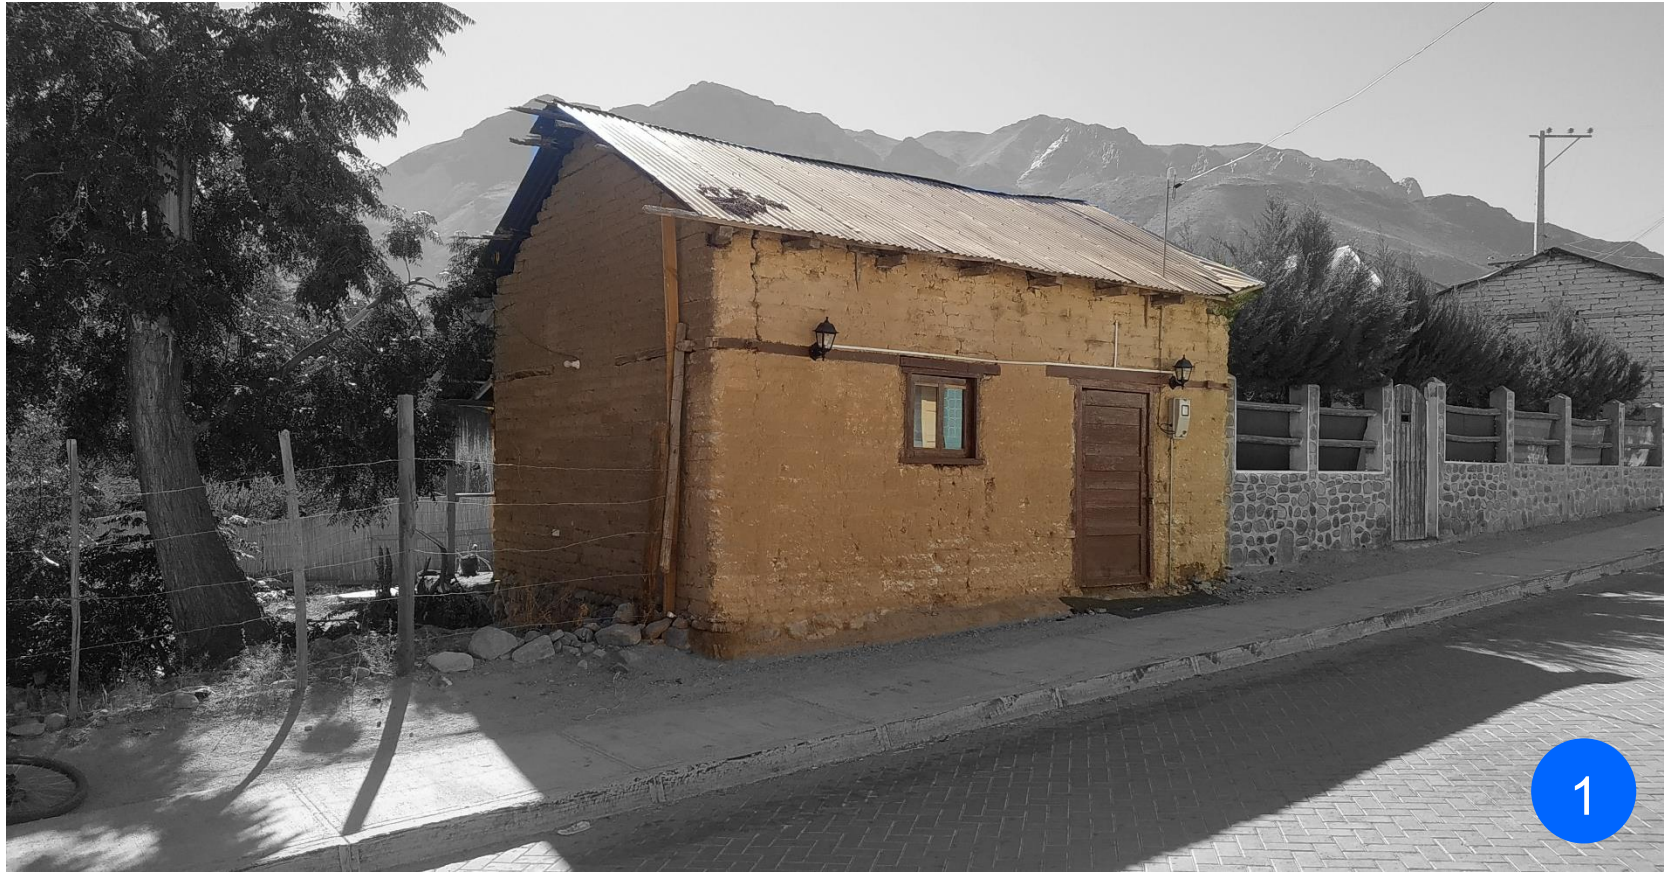
Figura 77: Inmueble VI-17 cerca de la plaza central de Tulahuén. Fuente: Elaboración propia.

Una de las viviendas más simples del centro histórico pero la primera en ayudar a entender de manera simple los elementos constructivos internos ya que deja ver la disposición de bloques, dispositivos en esquinas, dispositivos entre muros paralelos y patologías asociadas.

Constructivamente, es un inmueble de albañilería de adobe, con un simple sobrecimiento de piedra y mortero de tierra, sin divisiones ni tabiquería interna. Las intersecciones de los muros utilizan "dispositivos DC" a la altura de los dinteles de vanos. La estructura de la cubierta se encuentra simplemente apoyada en el coronamiento del muro. Implementa un total de dos "dispositivos DP" entre muros paralelos longitudinales, los cuales muestran signos de considerable deterioro.

Debido a que la fachada no está revocada, los bloques han experimentado desgaste por erosión a causa de las lluvias invernales. Según testimonios, la construcción podría haberse llevado a cabo a principios del siglo XX y habría experimentado pocas intervenciones debido a daños asociados a terremotos. La morfología regular y el uso de muros bajos reducen su vulnerabilidad frente a otros ejemplos que se desarrollarán más adelante.

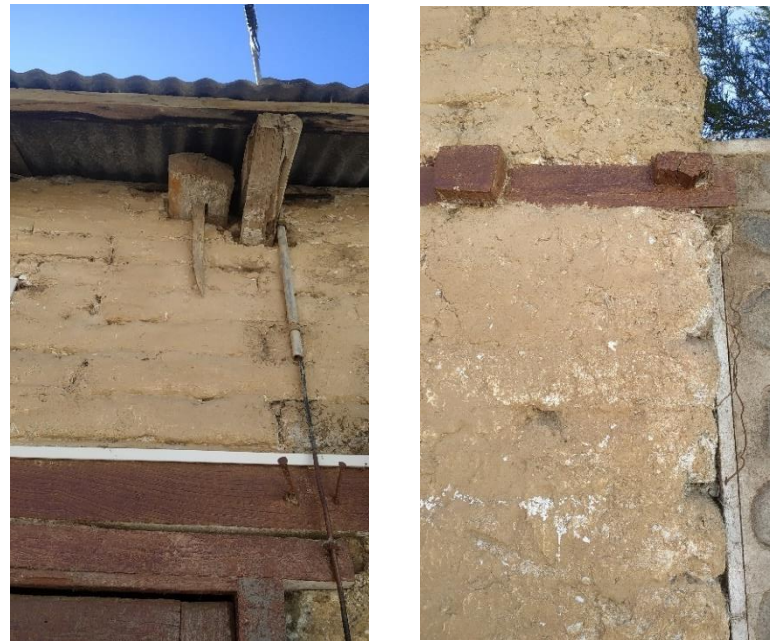
Figura 79: Dispositivos de refuerzo del inmueble. Fuente: Archivo propio.

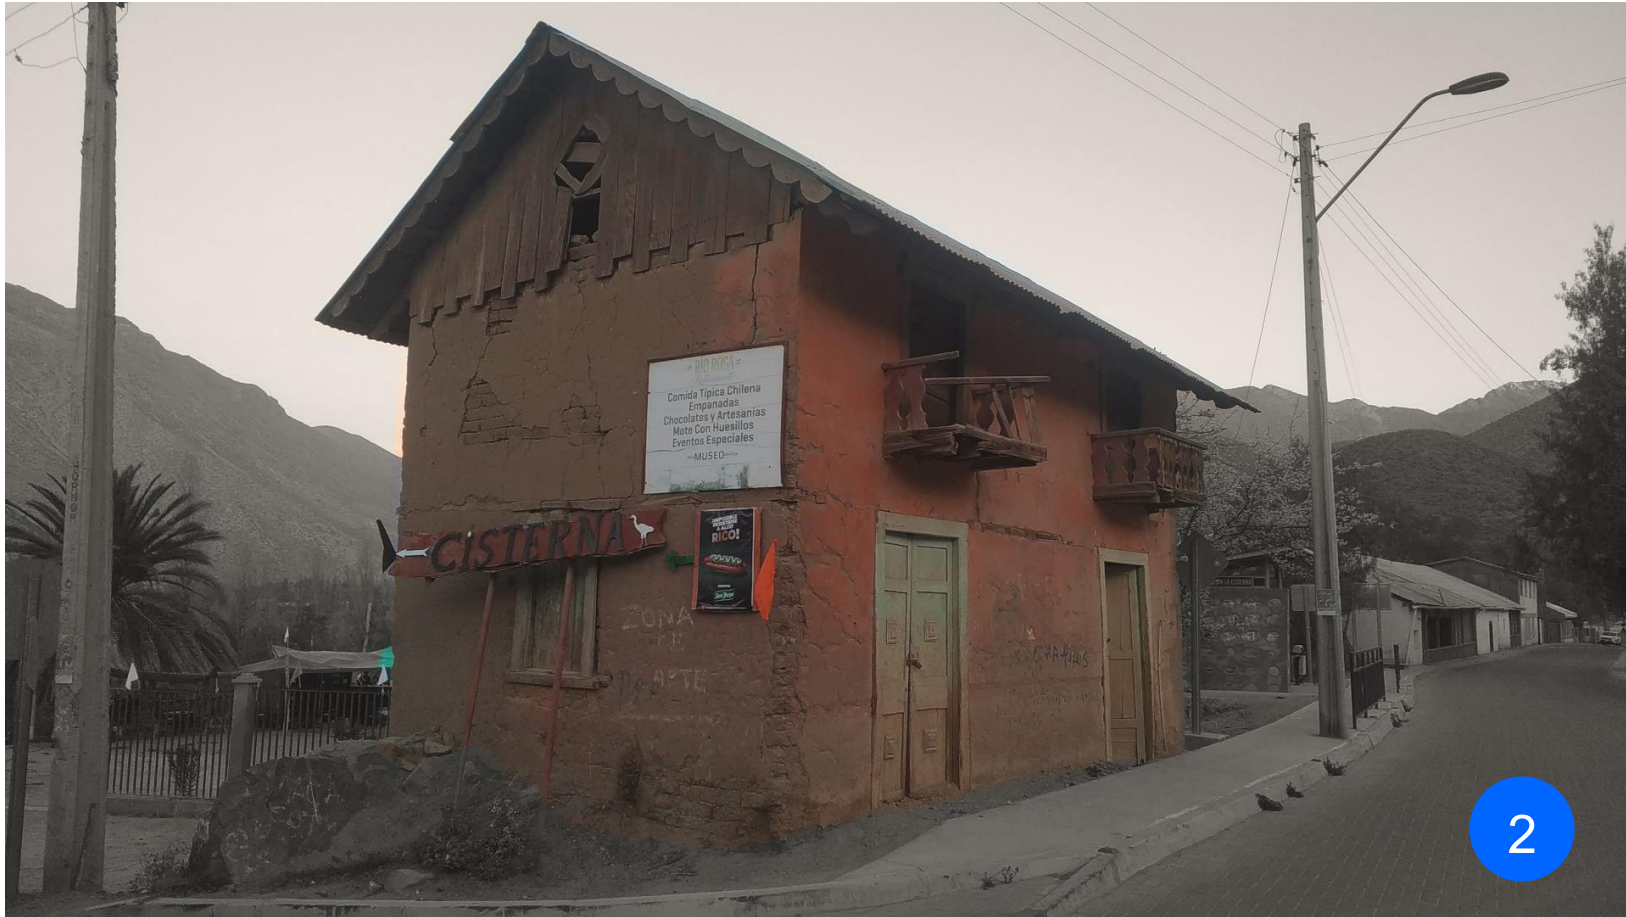
Figura 80: Vivienda conocida como el Rascacielos de Tulahuén en el centro histórico. Fuente: Elaboración propia.

Constructivamente, es un inmueble de albañilería de adobe simple sobre un cimiento de mampostería de piedra con mortero de tierra. Refuerza los muros con esquineros (Dispositivo DC) de madera, presumiblemente álamo blanco, que fueron instalados a la altura de los dinteles de los vanos de puertas y ventanas. La estructura de cubierta se encuentra apoyada sobre un ring beam de madera que posee las mismas características que los esquineros inferiores.

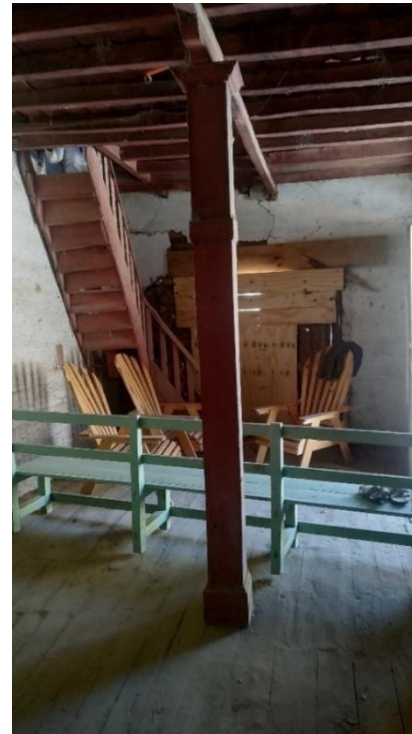
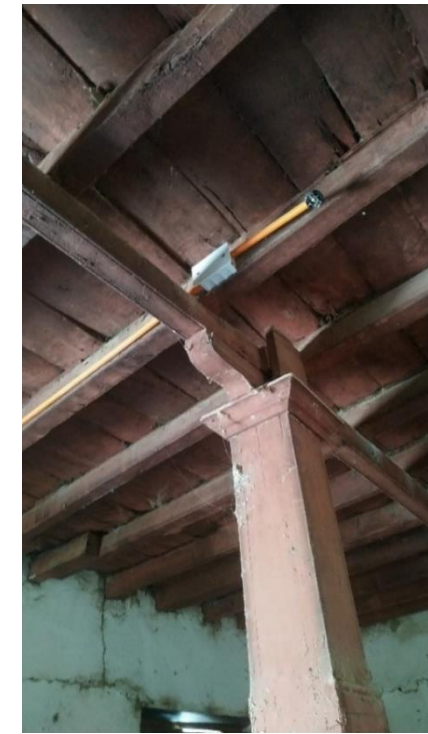
Muestra una escalera en forma de L con un espacio de hue-lla corta en cada escalón. El segundo nivel del inmueble se consiguió gracias a una serie de vigas simplemente apoyadas en los muros de albañilería y sobre una viga perpendicular que, a su vez, se sostiene sobre una columna de madera central. Los balcones son vigas paralelas amarradas a las vigas del segundo nivel.

Figura 82: Imágenes interiores del inmueble y de la estructura. Fuente: Archivo propio.

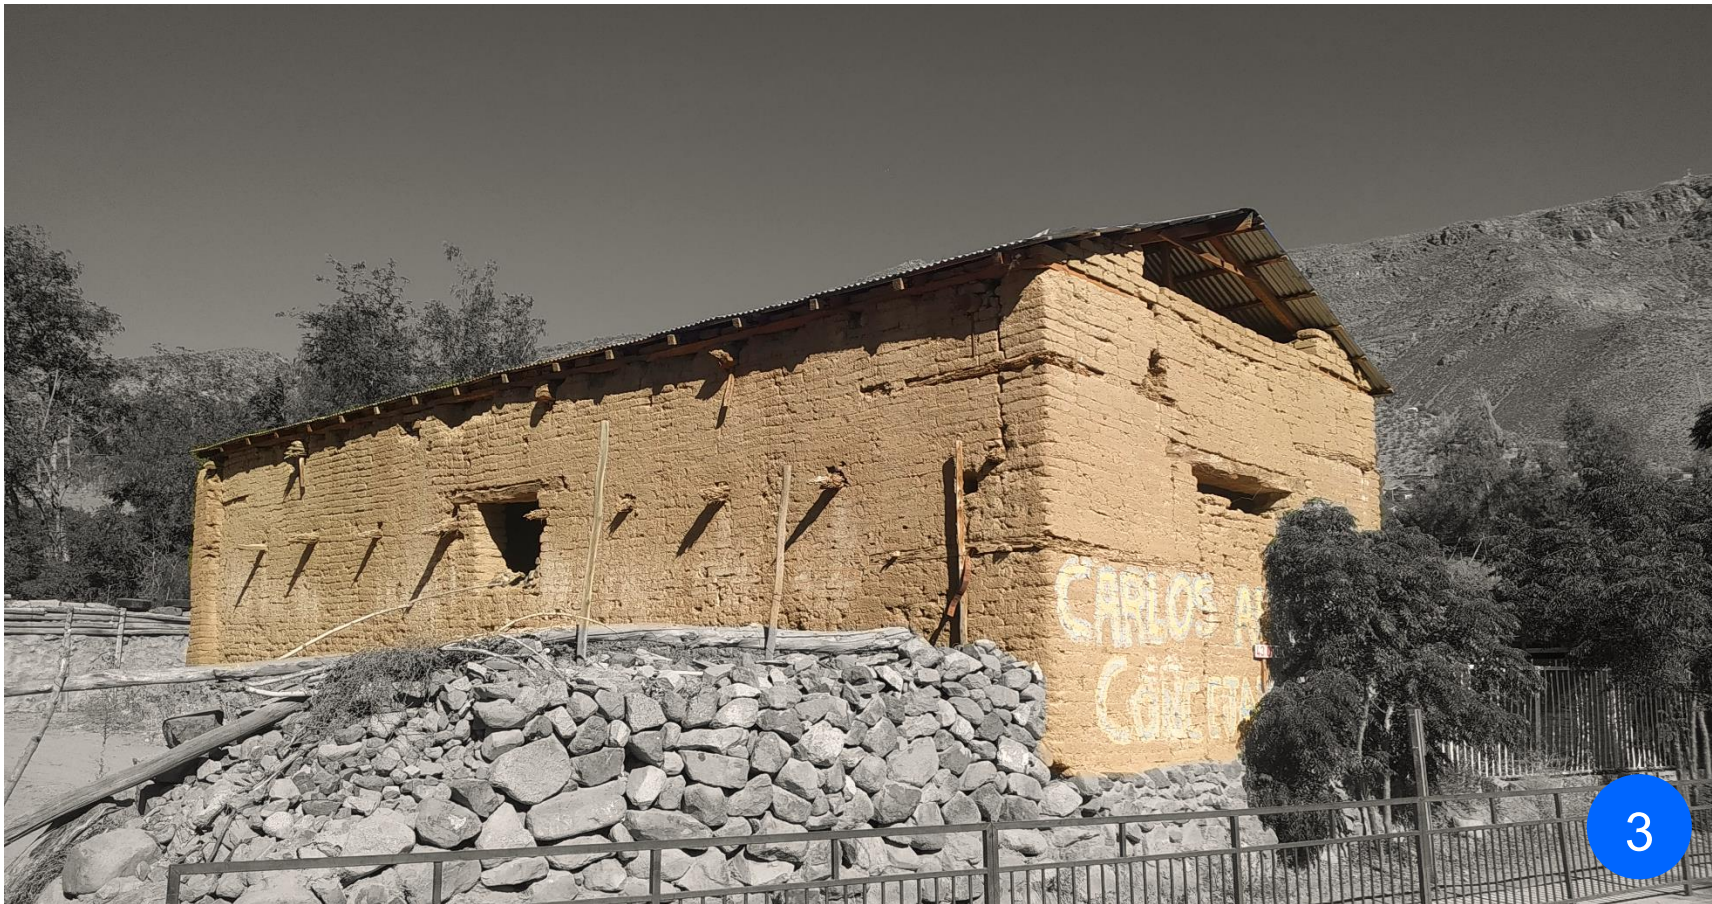
Figura 83: Pastera de la familia Campusano. Fuente: Archivo propio.

Desde el punto de vista constructivo, el inmueble PA-3, identificado como una pastera, exhibe imponentes muros de albañilería de adobe simple que superan los 4 metros de altura. Estos descansan sobre un cimiento de mampostería de piedra con mortero de tierra. Los muros presentan un grosor aproximado de 43 cm, correspondiente a las dimensiones de los bloques de adobe dispuestos a soga. Este inmueble se destaca como uno de los de mayor altura y de uso no religioso en la localidad. Dada la elevada altura del inmueble PA-3, se observa un mayor empleo de dispositivos DC o

esquineros en comparación con otros edificios de la zona. Asimismo, se utilizan dispositivos DP o tirantes a lo largo del muro longitudinal, presentando secciones tanto rectangulares como circulares. La visibilidad de las llaves de refuerzo en este inmueble ha propiciado que los esquineros sufran diversas infecciones por xilófagos, evidenciando un estado de deterioro considerable. En contraste, la mayoría de los tirantes se encuentra en buenas condiciones, gracias a la utilización de algarrobo local, según afirman los testimonios locales.

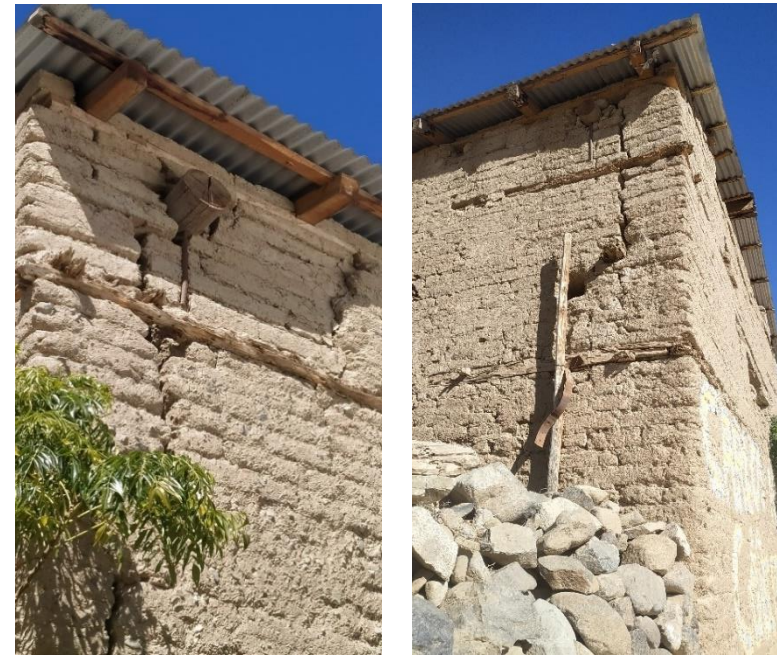
Figura 85: Dispositivos de refuerzo en fachadas afectados por xilófagos. Fuente: Archivo propio.

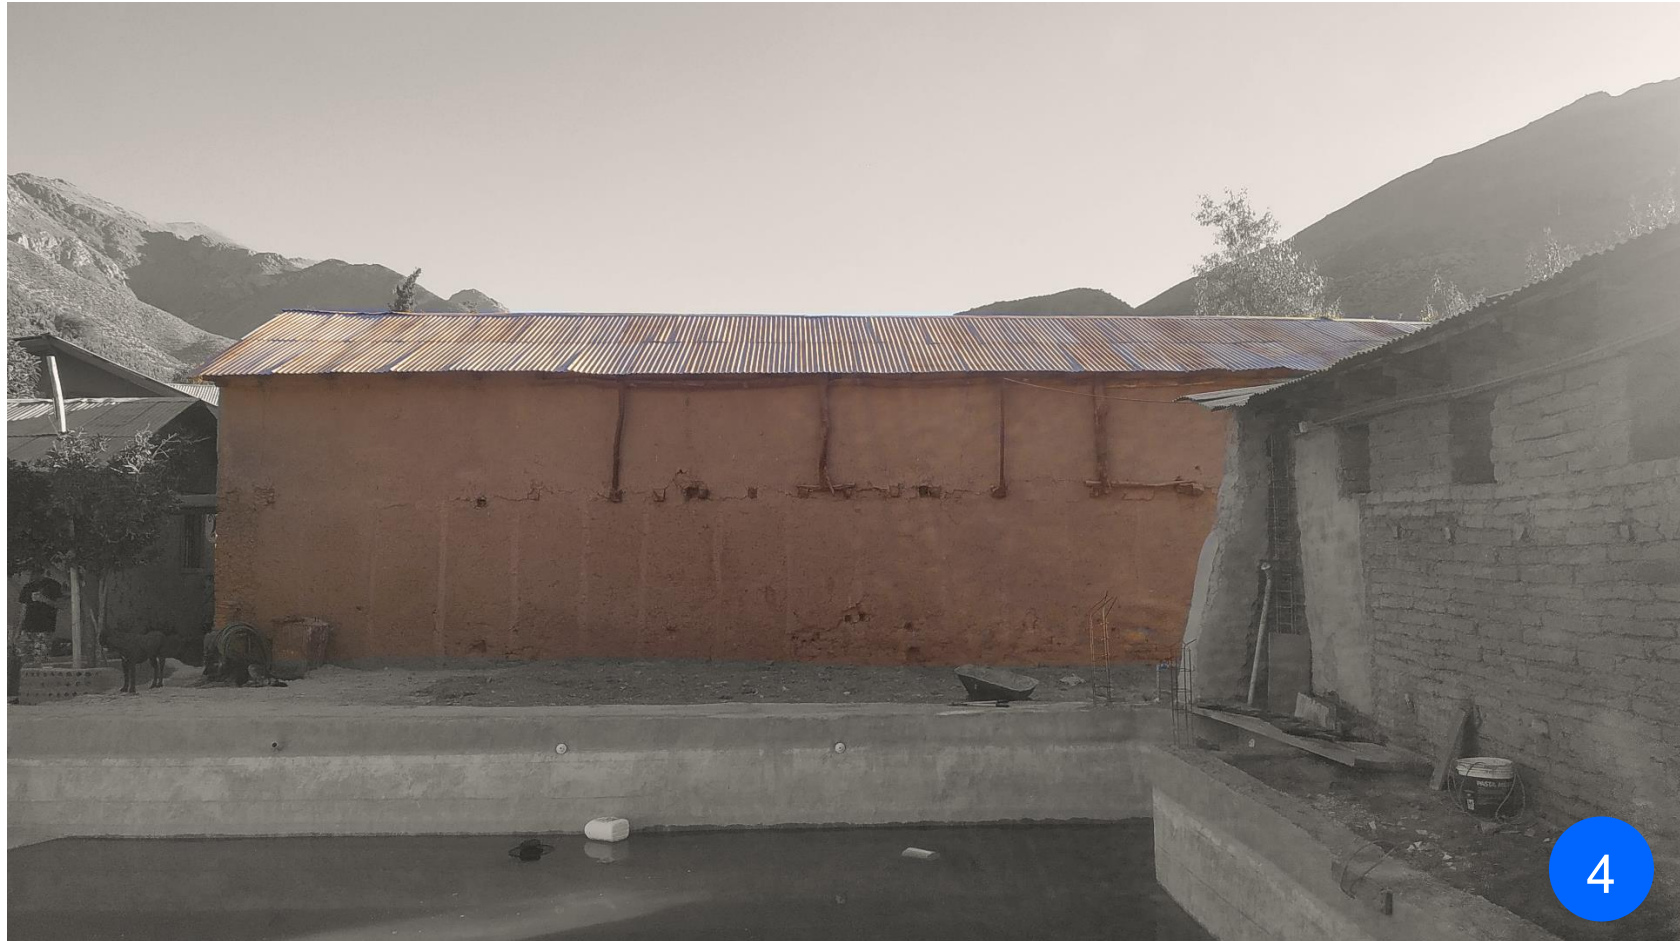
Figura 86: Bodega de la familia Tapia en Tulahuén. Fuente: Archivo propio.

En términos de infraestructura agroproductiva, la bodega de los Tapia es un buen ejemplo de grandes inmuebles de albañilería de adobe simple que todavía permanecen en pie. Ubicada en la plaza central de la localidad, al interior de la propiedad de los Tapia, es probablemente uno de los inmuebles más antiguos y con mejores soluciones para resistir la sismicidad.

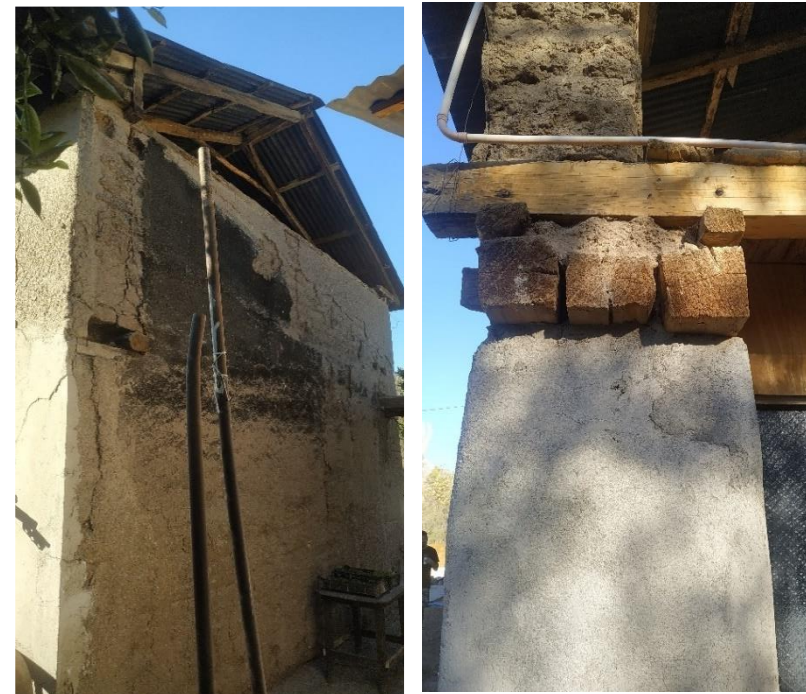
Figura 88: Detalles constructivos del inmueble y disposición de bloques de adobe. Fuente: Archivo propio.

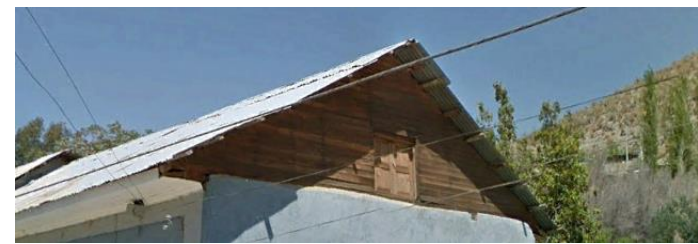
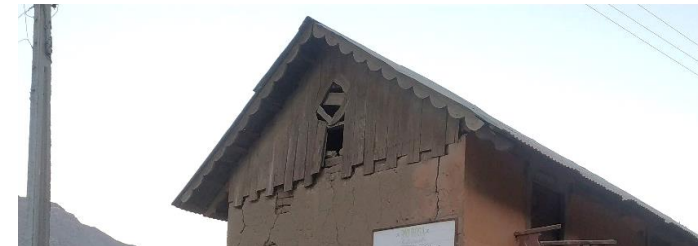
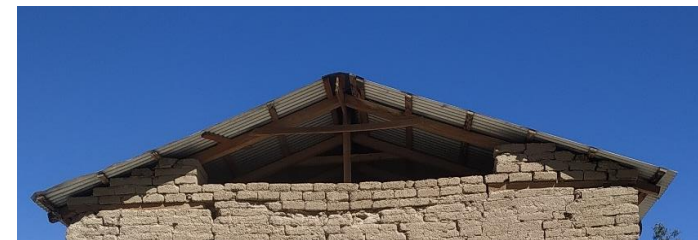
Figura 94: a) y b) Reemplazo del tímpano del muro por madera o placas ligeras; c) Eliminación preventiva del tímpano de muro. Fuente: Archivo propio.

cuenta esta modalidad de colapso en muros como respuesta, dado que los tímpanos son, en muchas ocasiones, eliminados o dejados vacíos sobre todo en los casos de inmuebles con muros altos (Fig. 94). En situaciones específicas, se reemplazan por paneles de madera, que cumplen la función de revestir la fachada lateral.

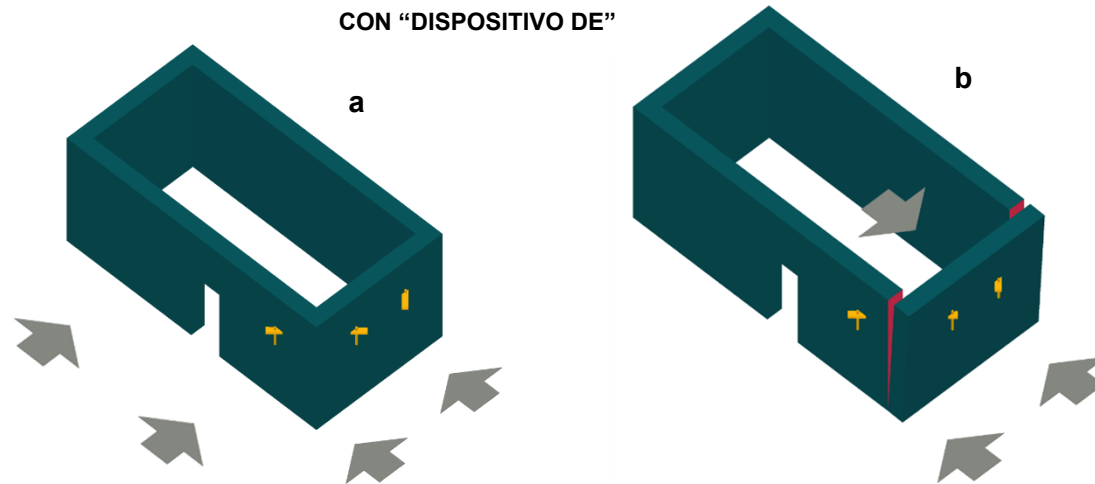
Figura 101: a) Estructura antes del sismo; b) Estructura posterior al sismo con daños en y fuera del plano de muro, dispositivo DE. Fuente: Elaboración propia

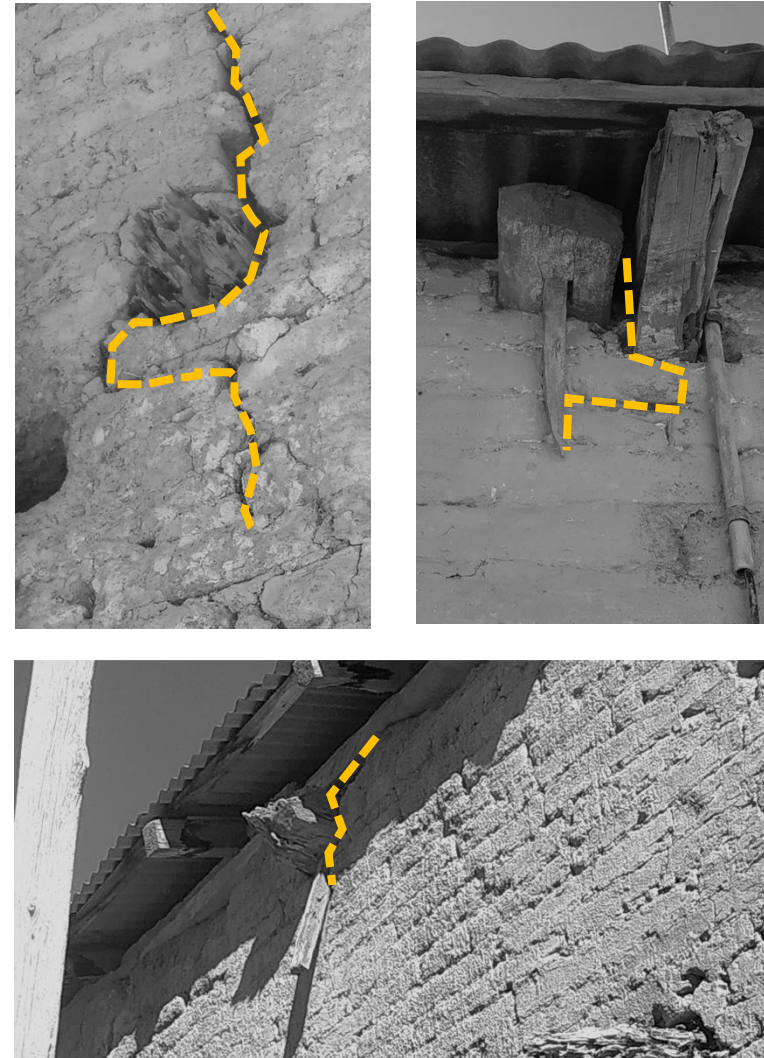
Figura 103: Daños comunes en el muro asociados al dispositivo DP.
Fuente: Elaboración propia.

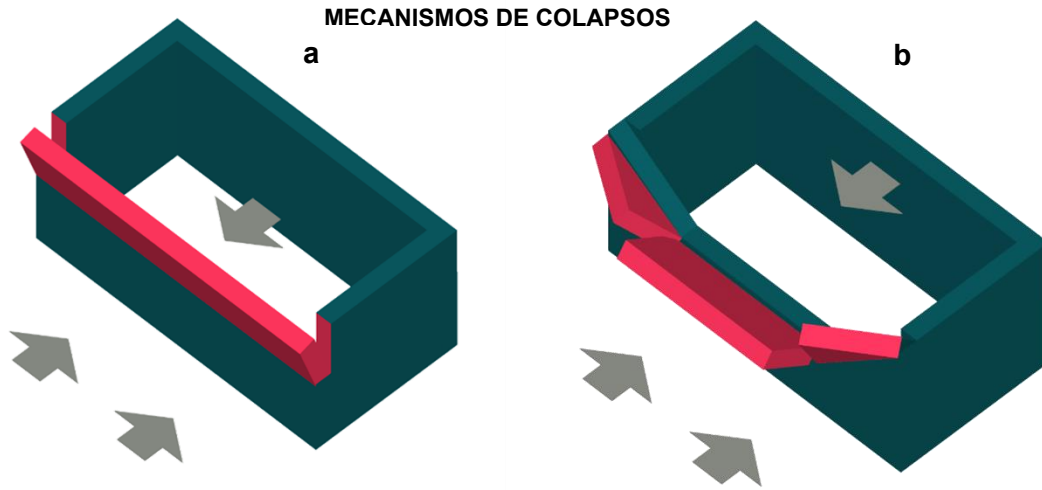
Figura 104: a) Colapso de muros por giro global de muros. b) Mecanismo de colapso de paredes largas fuera del plano. Fuente: Elaboración propia en base a esquemas de Paulo Lorenço.
