Universidad de Chile  
Facultad de Arquitectura y Urbanismo

## Reducción de la vulnerabilidad sísmica de la Iglesia de Santa Filomena Un ejemplo del neogótico de albañilería simple en Santiago de Chile

Propuesta para optar al grado de  
Magíster en Intervención del Patrimonio Arquitectónico

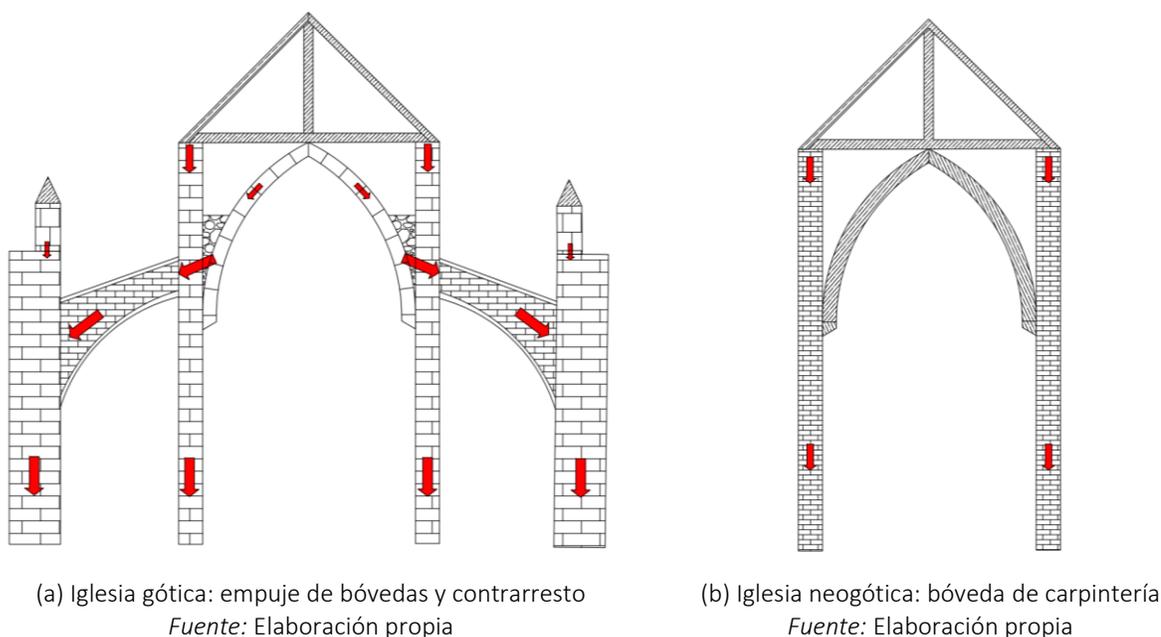
**Figura 2.2** Comparación de empujes entre sistemas de abovedamiento.

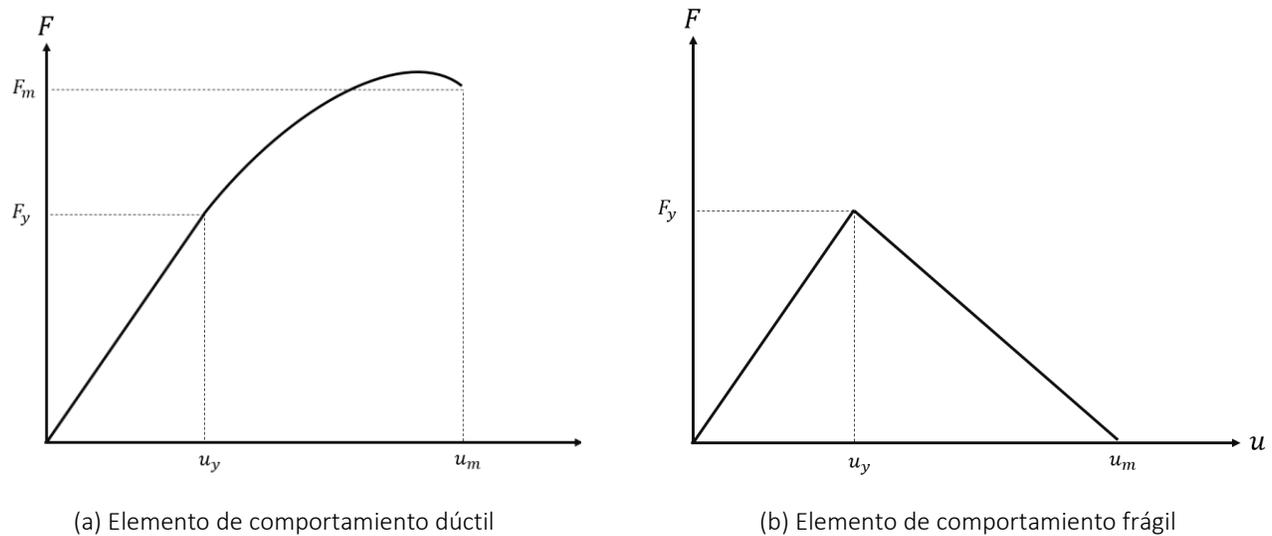
**Figura 4.3** Elemento de comportamiento dúctil y frágil.

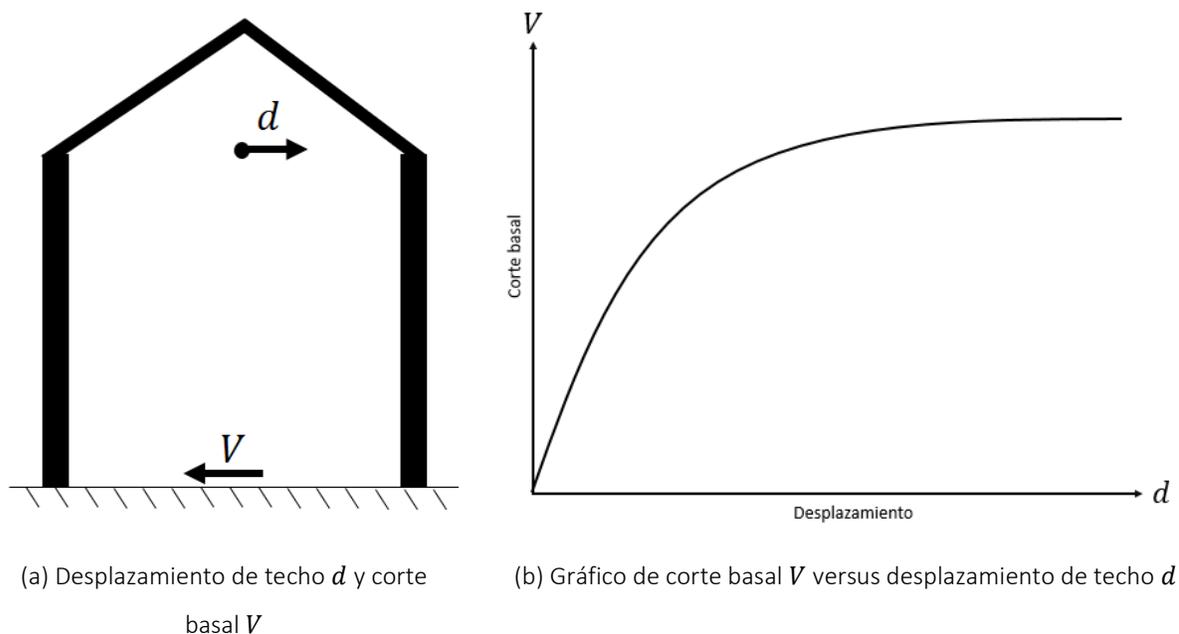
El análisis *pushover* consiste en desplazar lentamente un nodo de control de la estructura, generalmente en el centro de la techumbre hasta una distancia  $d$  monitoreando el comportamiento del corte basal  $V$  hasta el colapso de la estructura (similar al gráfico en la Figura 4.2). Como se ve en la Figura 4.8, la estructura a partir de un determinado desplazamiento de techo entra en el rango no lineal perdiendo rigidez debido al daño y la estructura sigue resistiendo hasta un determinado desplazamiento donde colapsa.

**Figura 4.8** Análisis estático no lineal *pushover*.

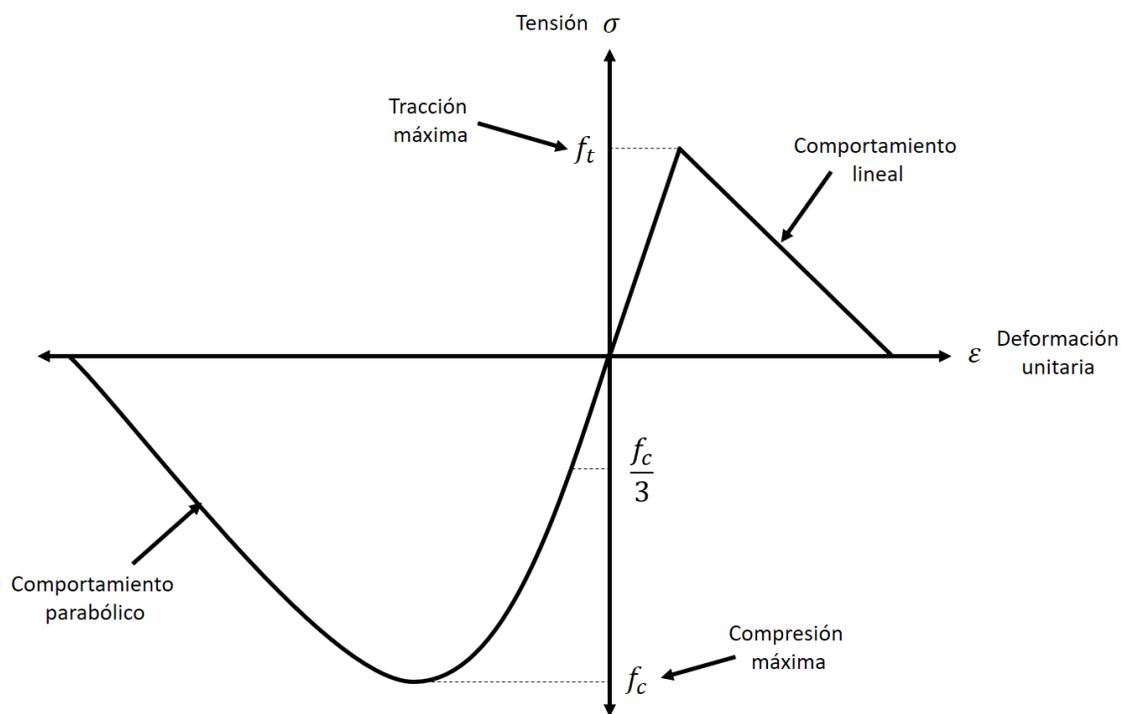
Figura 4.9 Ley constitutiva.

En la Figura 4.10 se presenta la ley constitutiva de la Figura 4.9 destacando en rojo el área que corresponde a la región posterior a la falla de la albañilería. Tanto a compresión y a tracción el área bajo la curva debe ser igual a  $G/h$ . Donde  $G_c$  corresponde a la energía de fractura a compresión,  $G_t$  a la energía de fractura a tracción y  $h$  es el largo característico que depende del *mesh* considerado en el análisis (se explica en la Figura 4.11).

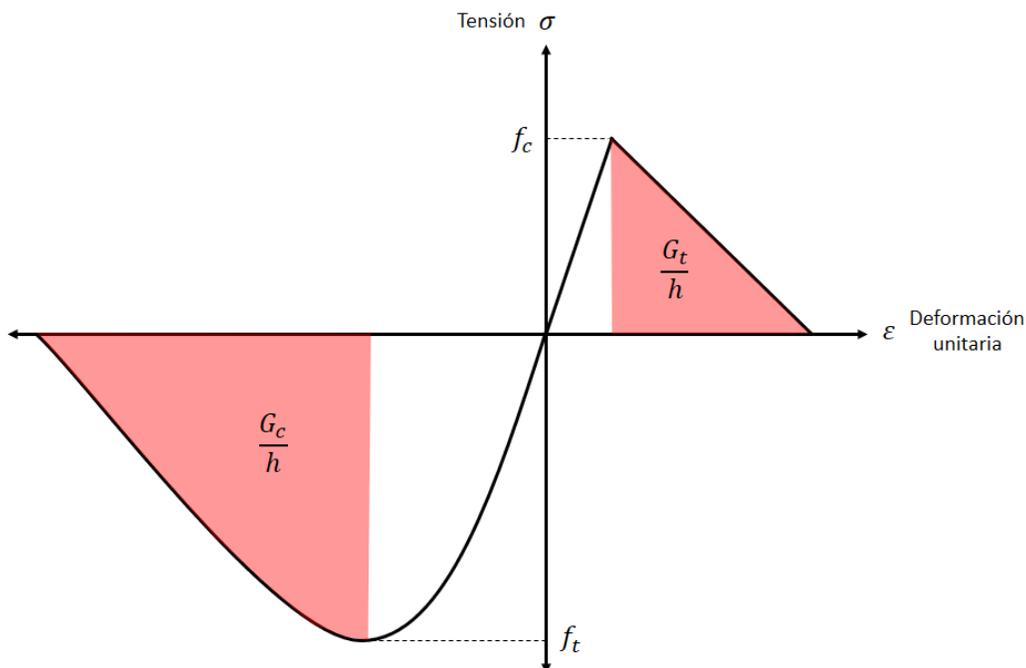
**Figura 4.10** Total strain crack model (disipación de energía).

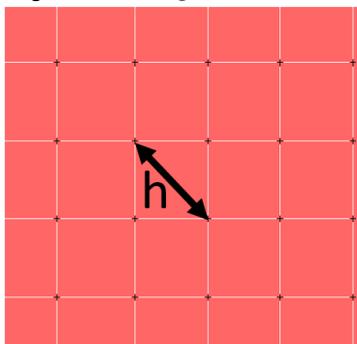
La energía de fractura puede ser expresada en términos del área bajo la parte inelástica de la curva tensión vs deformación, aunque también puede ser expresada en términos de tensión vs desplazamiento, donde el desplazamiento corresponde la deformación por el largo característico  $h$  que para un *mesh* plano cuadrado corresponde a la longitud de la diagonal (ver Figura 4.11).

**Figura 4.11** Largo característico.

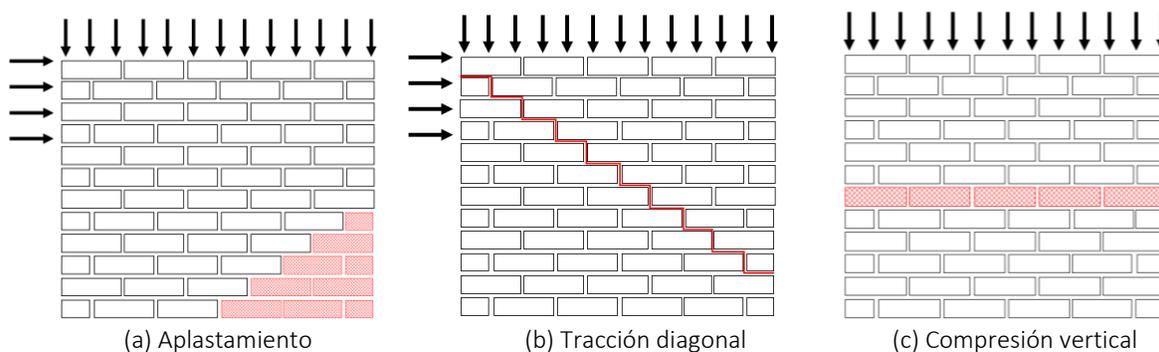
Para estructuras de albañilería simple se deben verificar que no se produzca alguno de los siguientes tres mecanismos de falla; aplastamiento, tracción diagonal y compresión vertical (ver Figura 4.15).

**Figura 4.15** Ejemplos de mecanismos de falla normativos.

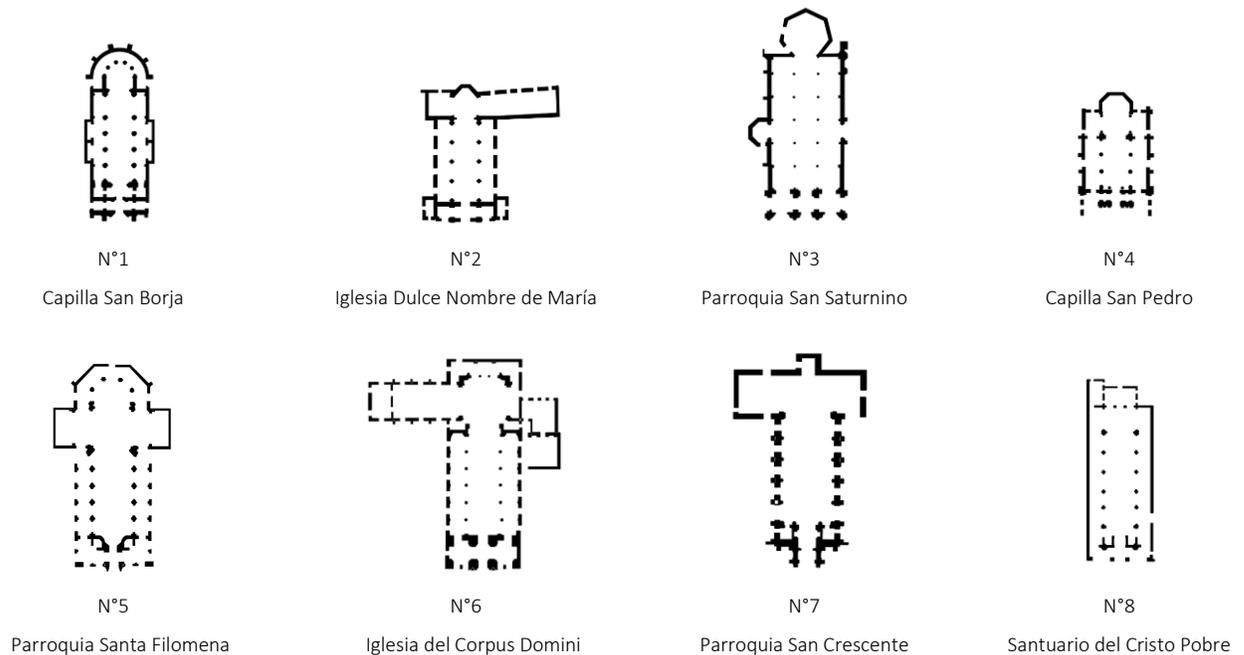
En la Figura 5.2 se presentan esquemas en planta de los casos de estudio indicados en la Tabla 5.4.

*Figura 5.2* Esquemas en planta de templos de albañilería simple.

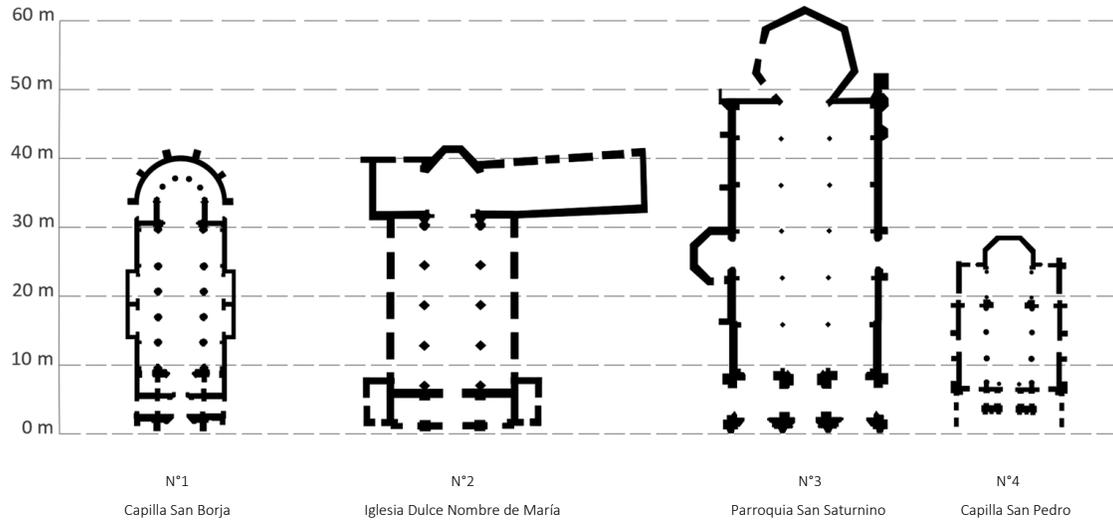
Esquemas de las plantas de los casos N°1 al N°4 se muestran a escala en la Figura 5.3.

*Figura 5.3 Esquemas en planta escalados de los casos N°1 al N°4.*

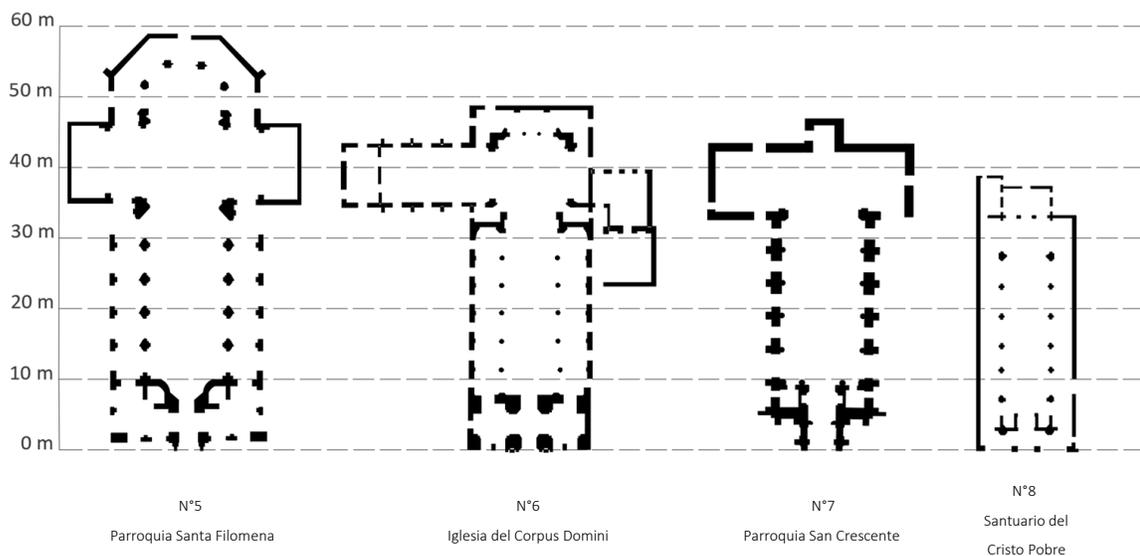
Esquemas de las plantas de los casos N°5 al N°8 se muestran a escala en la Figura 5.4.

*Figura 5.4 Esquemas en planta escalados de los casos N°5 al N°8.*

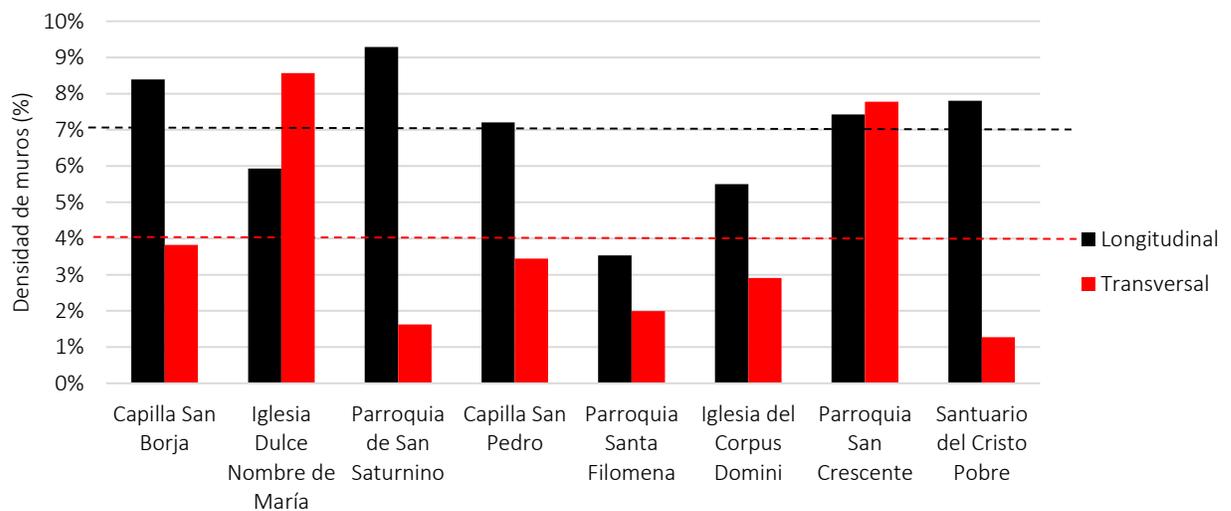
*Figura 5.8 Densidad de muros según dirección principal.*

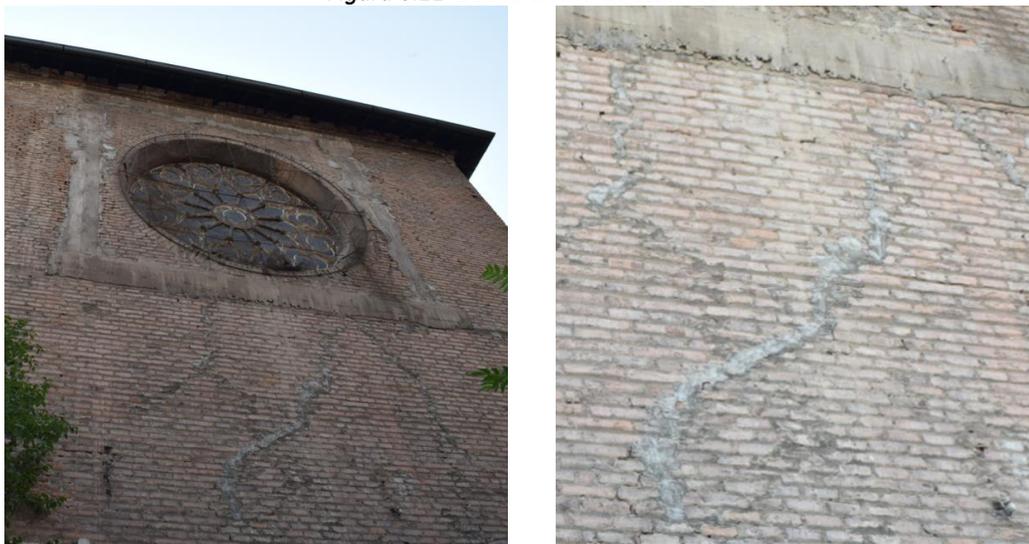
**Figura 6.11** Daños en muros testeros.

(a) Fisuras verticales en muros testeros

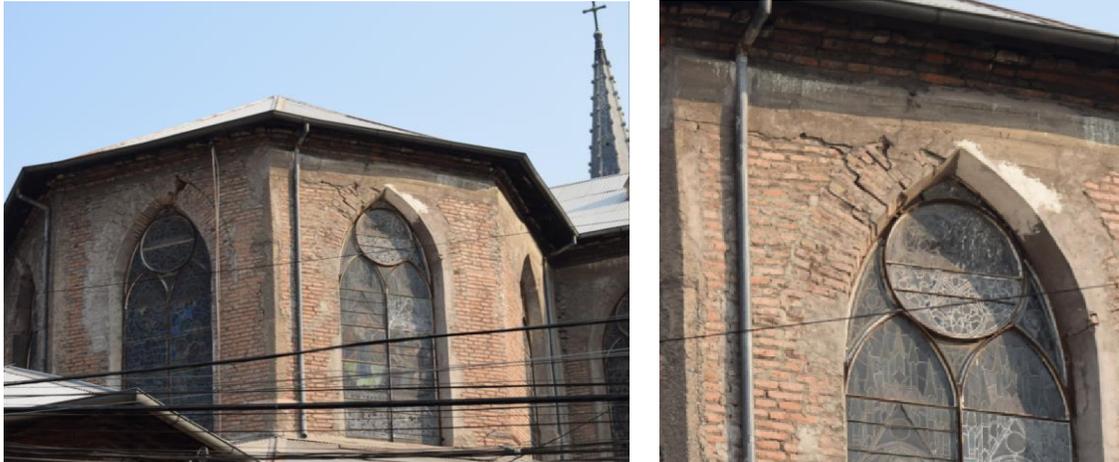
*Figura 6.12 Daños en el ábside.*

(a) Daños en el ábside

(b) Detalle de daños en arcos del ábside

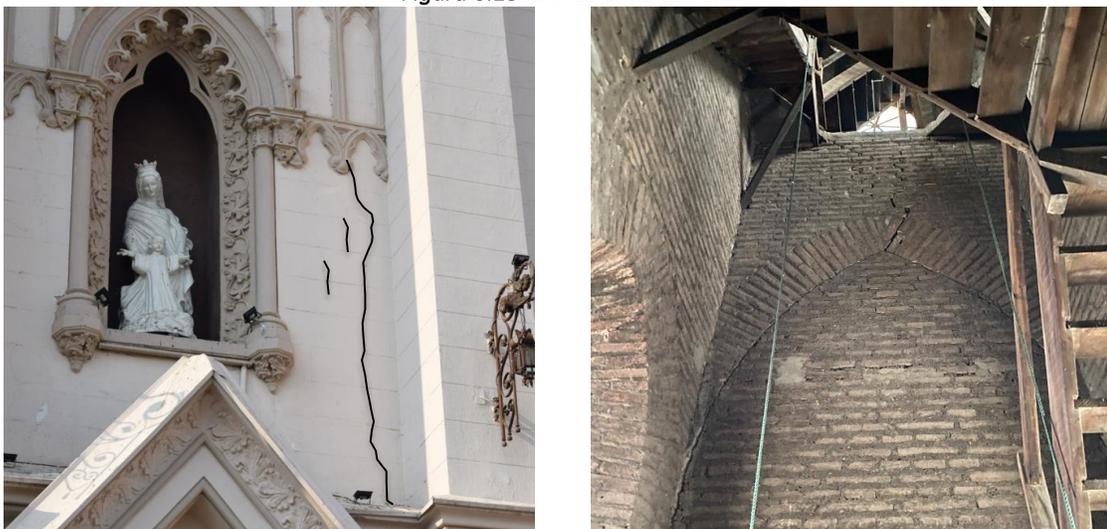
*Figura 6.13 Daños en la torre.*

(a) Fisuras verticales por el exterior de la torre

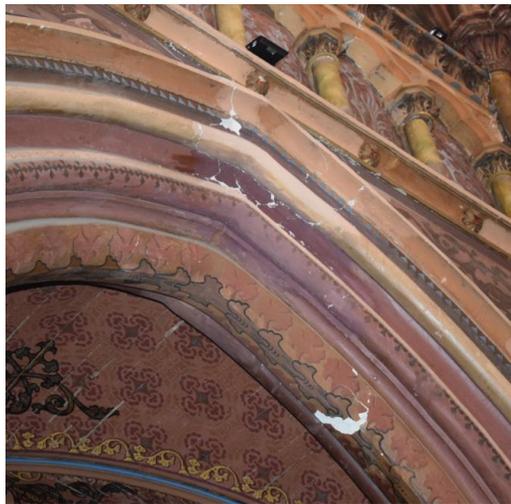
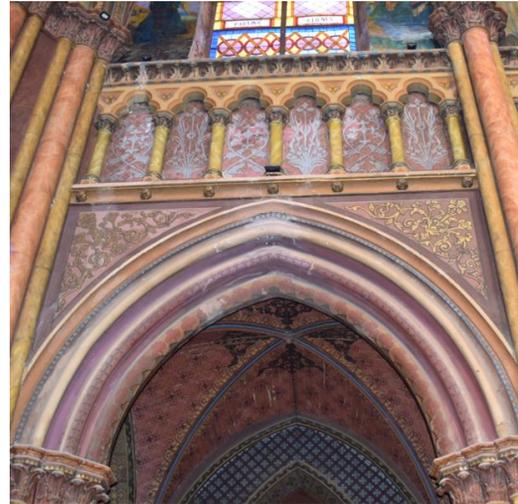
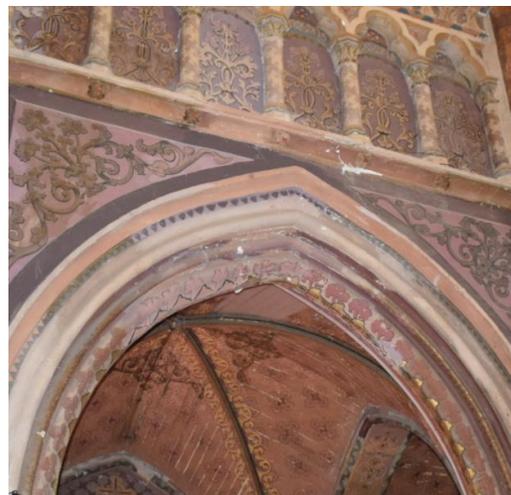
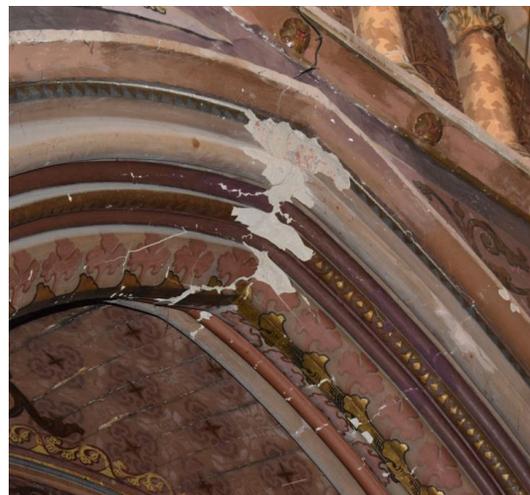
*Figura 6.14 Daños en arcos formeros.*

(a) Daño en arco formero de nave central

(b) Daño en arco formero de nave central

(c) Daño en arco del ábside

(d) Daño en arco del ábside

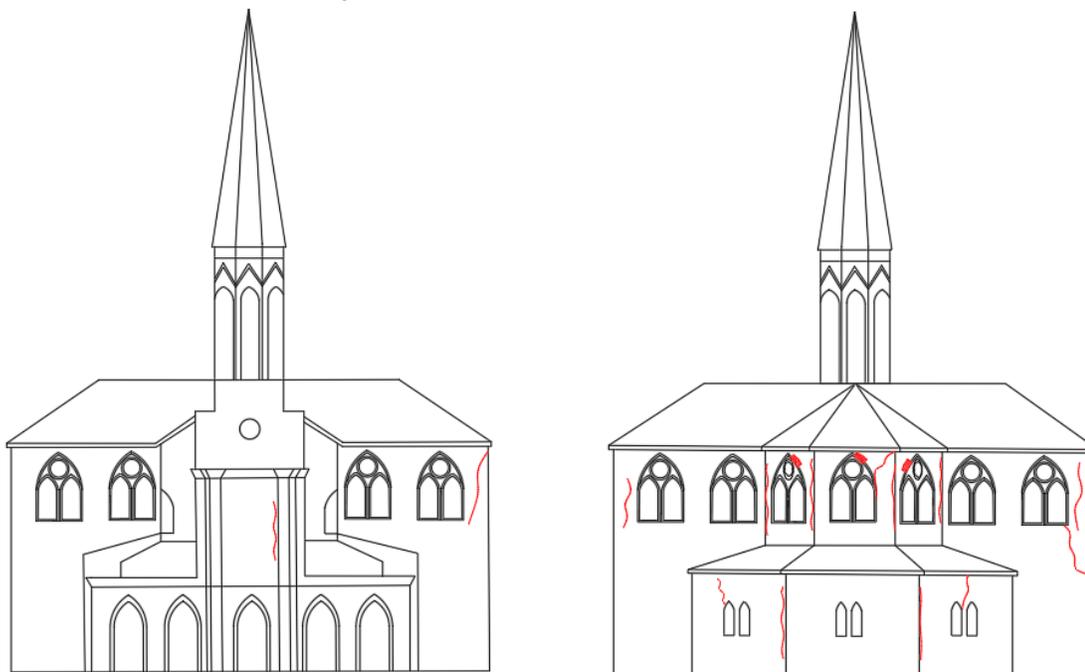
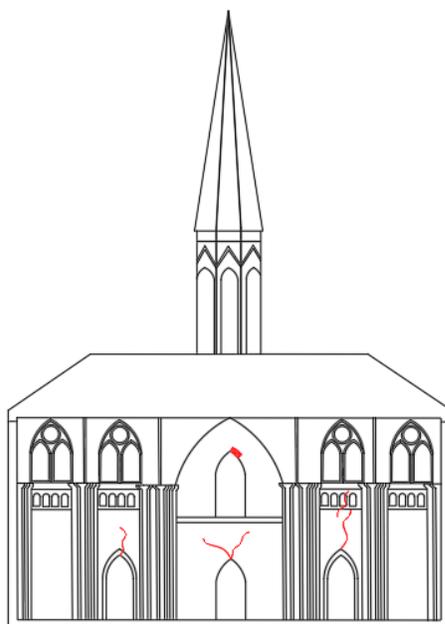
*Figura 6.15 Levantamiento de daños (1/2).*

(a) Daños en fachada principal y transepto

(b) Daño en ábside y transepto

(c) Daños en eje transversal interior

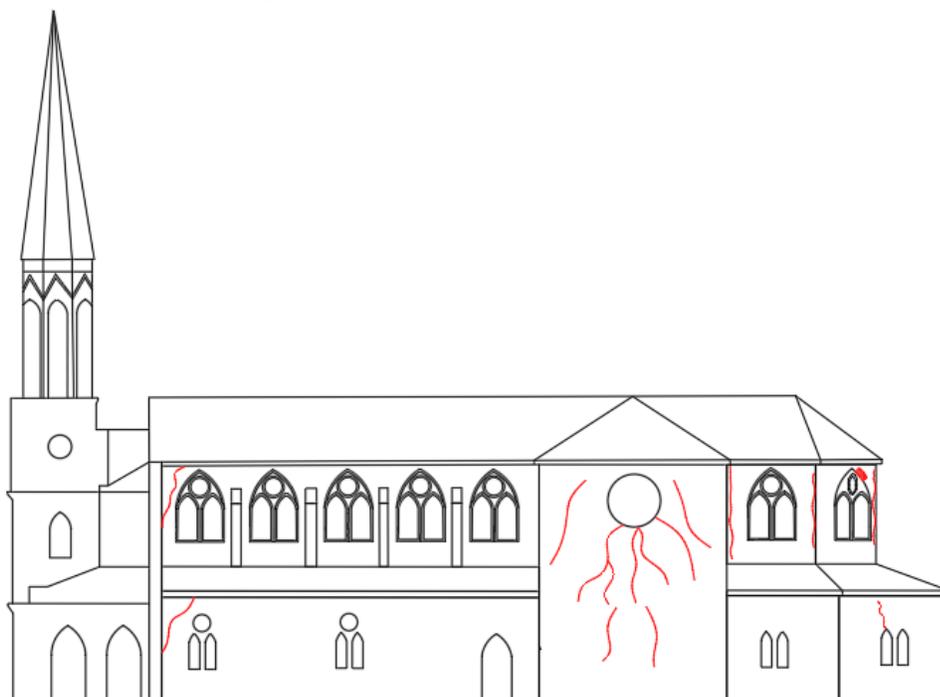
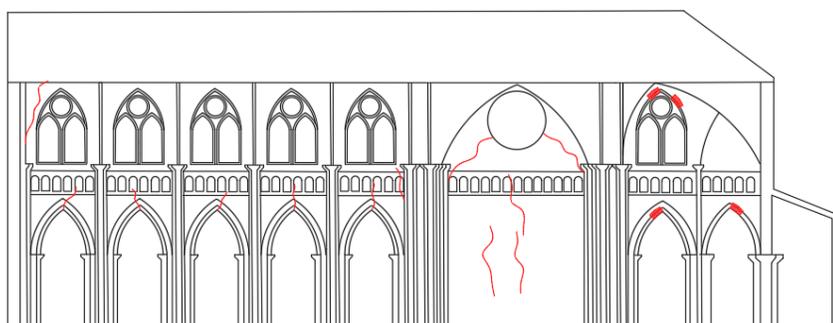
*Figura 6.16 Levantamiento de daños (2/2).*

(a) Daños en muros laterales y muro testero de transepto (exterior)

(b) Daños en arcos formeros y muro testero de transepto (interior)

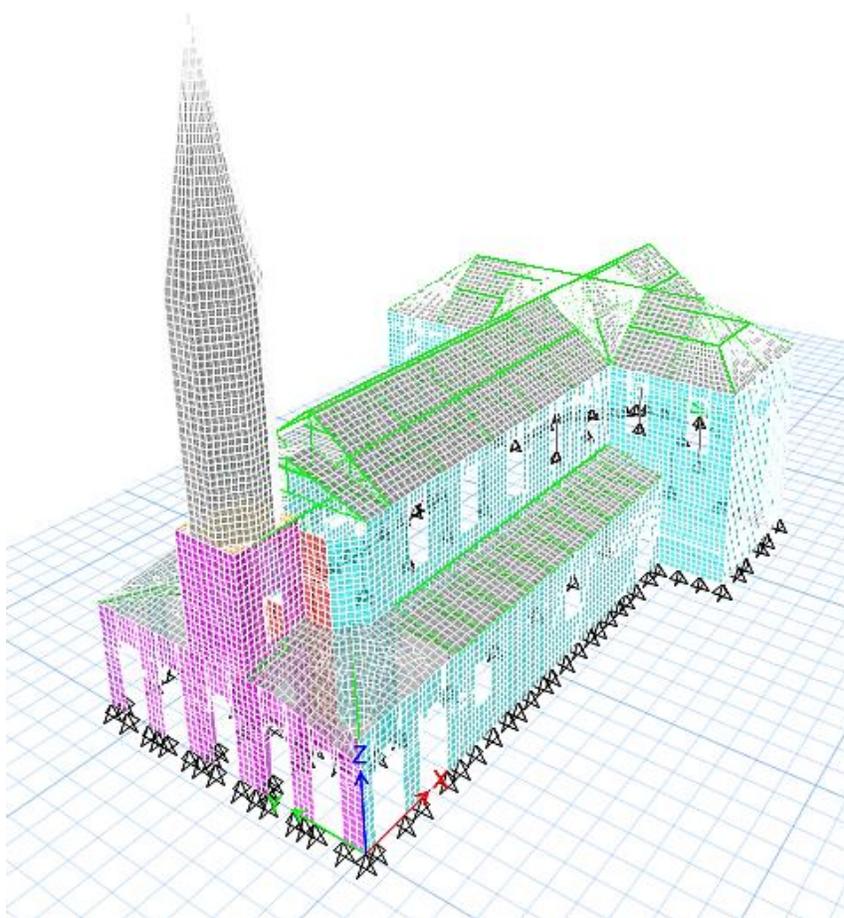
**Figura 7.1** Modelo estructural de la Iglesia de Santa Filomena.  
Fuente: Elaboración propia en ETABS Ultimate 19.1.0

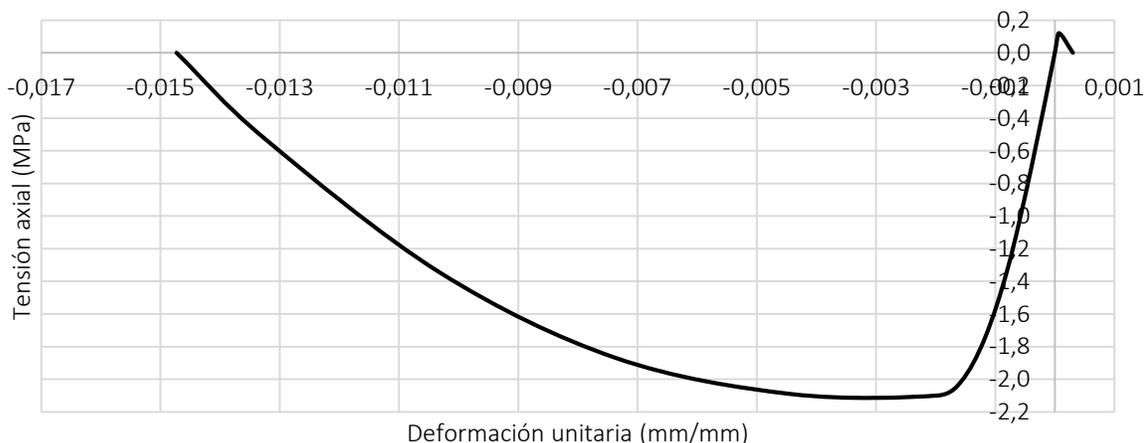
**Figura 7.2** Ley constitutiva de la albañilería según *Total Strain Crack Model* (largo característico de 707 mm)

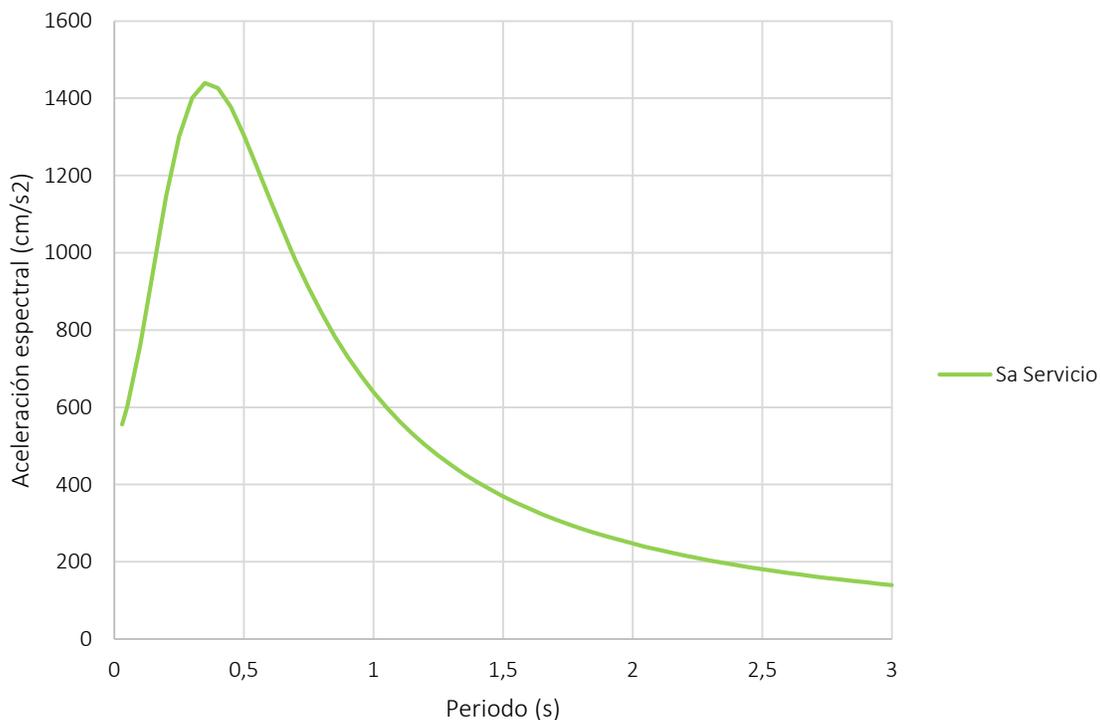
**Figura 7.4** Espectro de aceleración de sismo de diseño para zona sísmica 2 y suelo C.

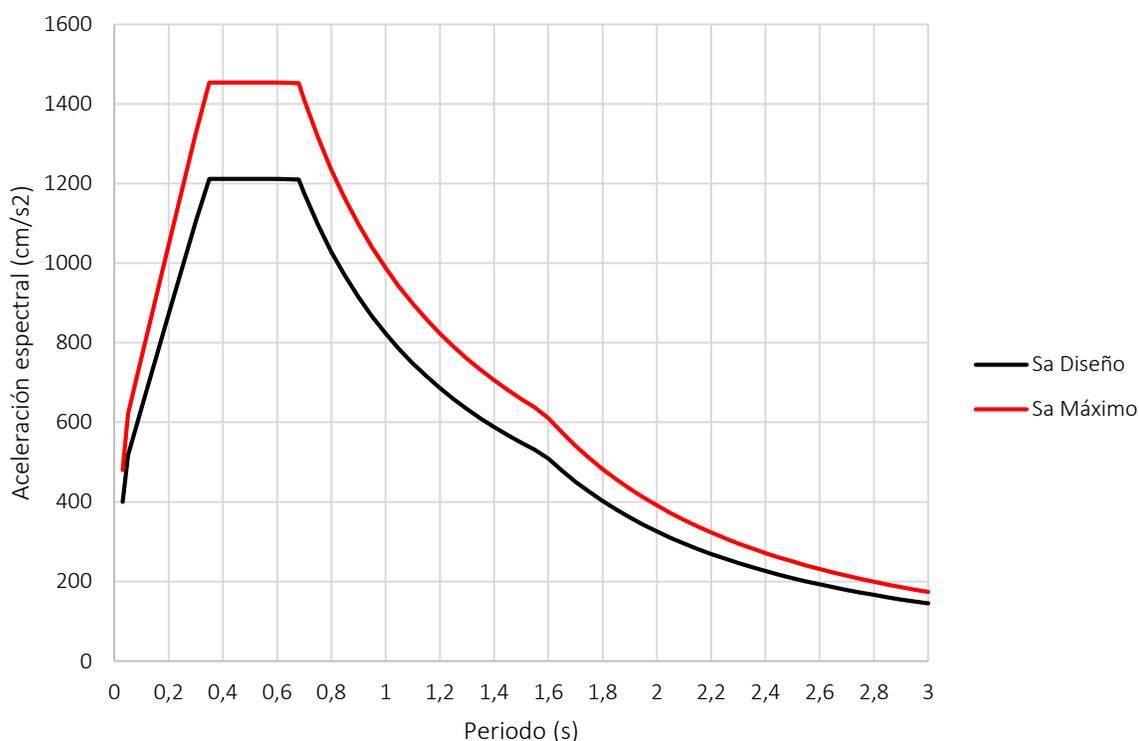
*Figura 7.5 Espectro de aceleración de sismo de diseño y máximo para zona sísmica 2 y suelo C.*

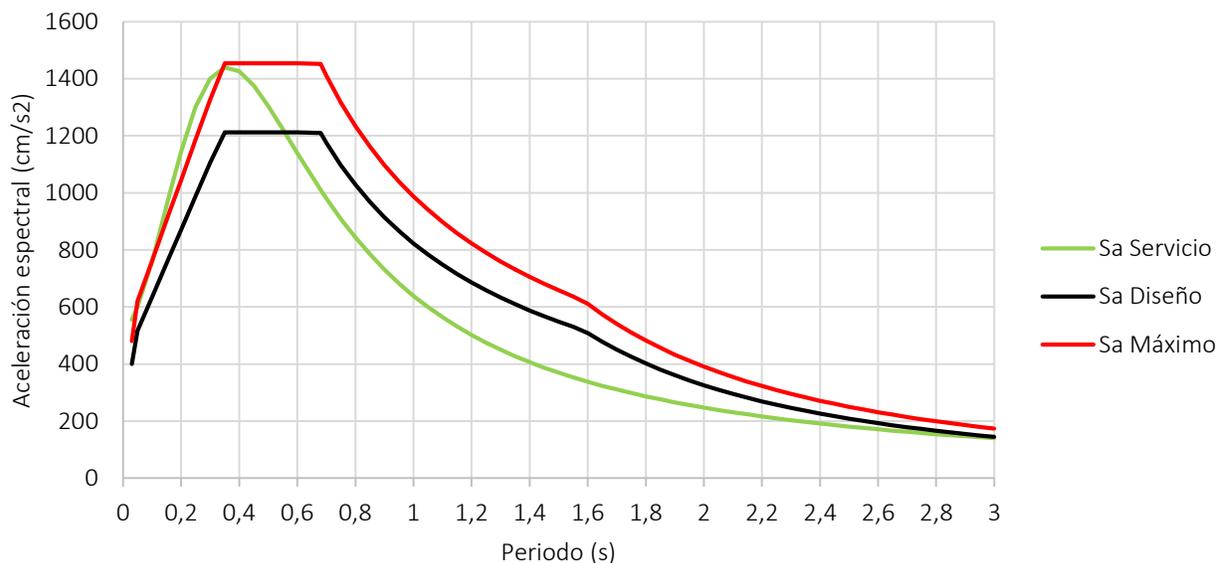
**Figura 7.6** Comparación de espectros de aceleración en zona sísmica 2 y suelo C.

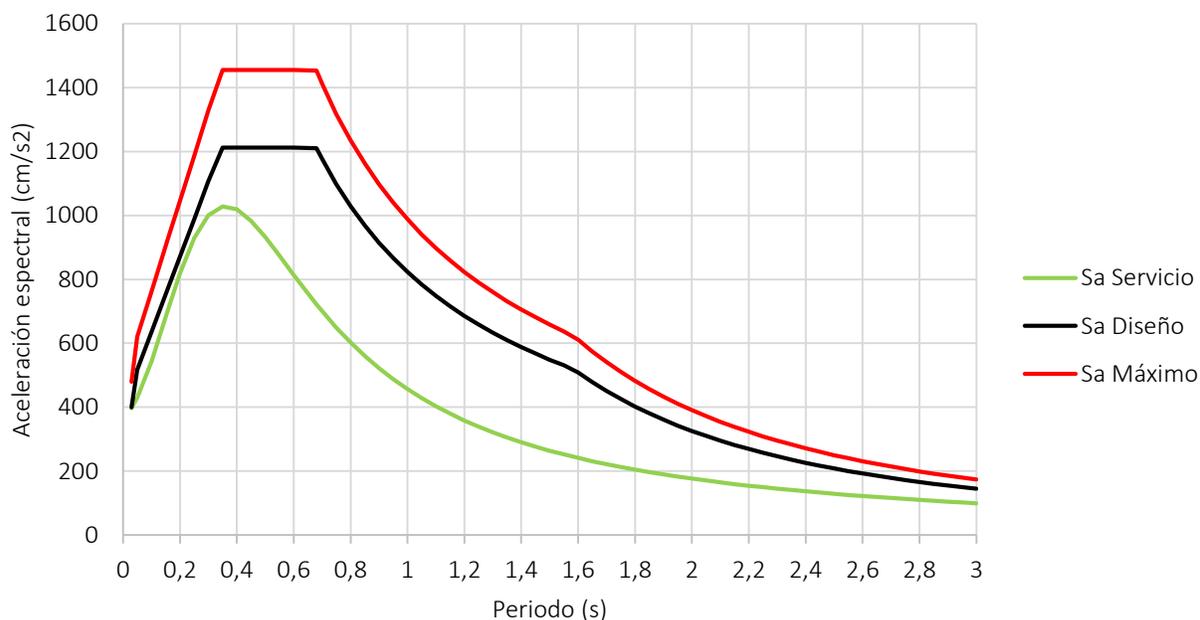
Es debido a esta inconsistencia para periodos entre 0,1 s y 0,55 s que se recomienda no reducir el factor de reducción de la aceleración espectral por 1,4 (ver Figura 7.7).

**Figura 7.7** Comparación de espectros de aceleración en zona sísmica 2 y suelo C sin reducir por 1,4 el sismo de servicio.

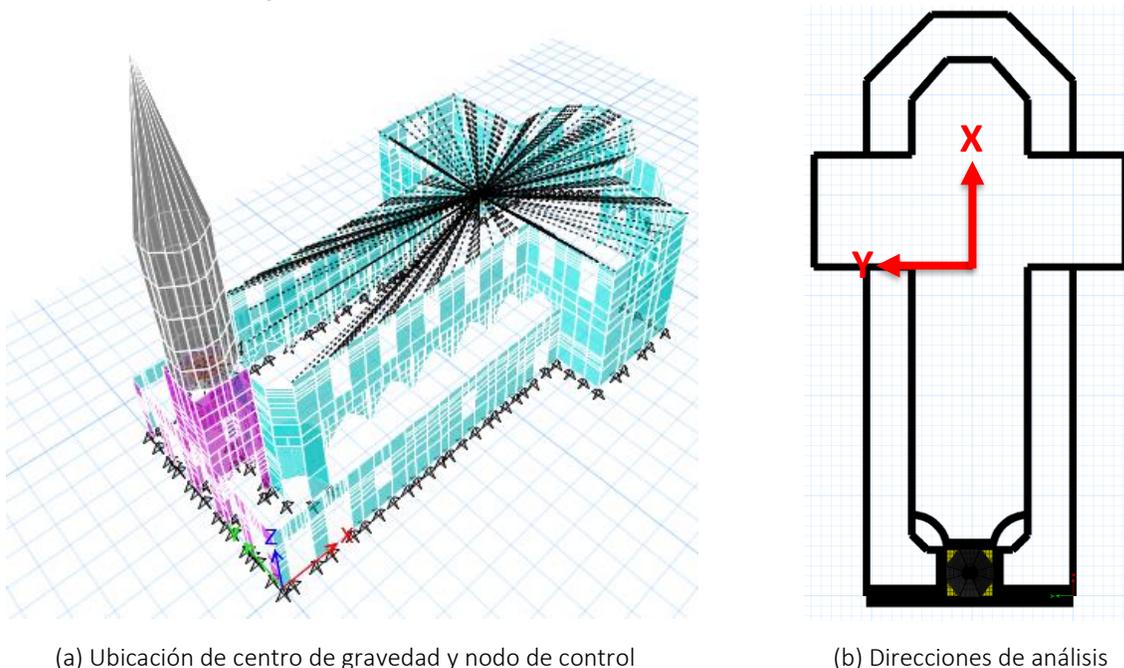
**Figura 7.8** Ubicación de nodo de control y direcciones de desplazamiento.

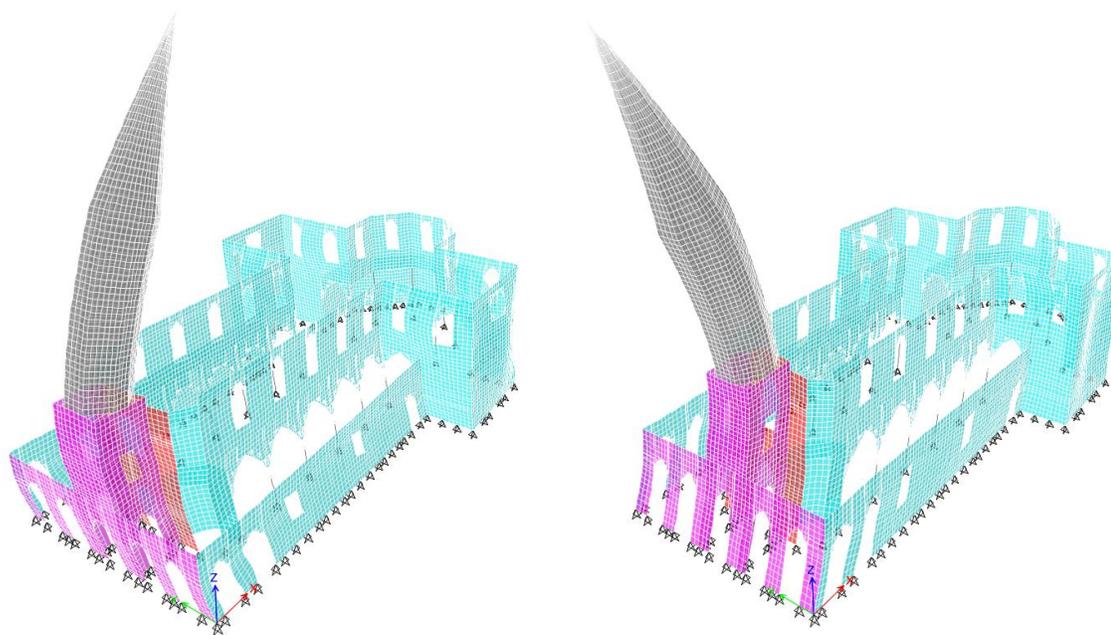
*Figura 7.10 Resultados de análisis modal.*

(a) Modo de vibrar con mayor masa en la dirección longitudinal: tercer modo con  $T=0,16$  s

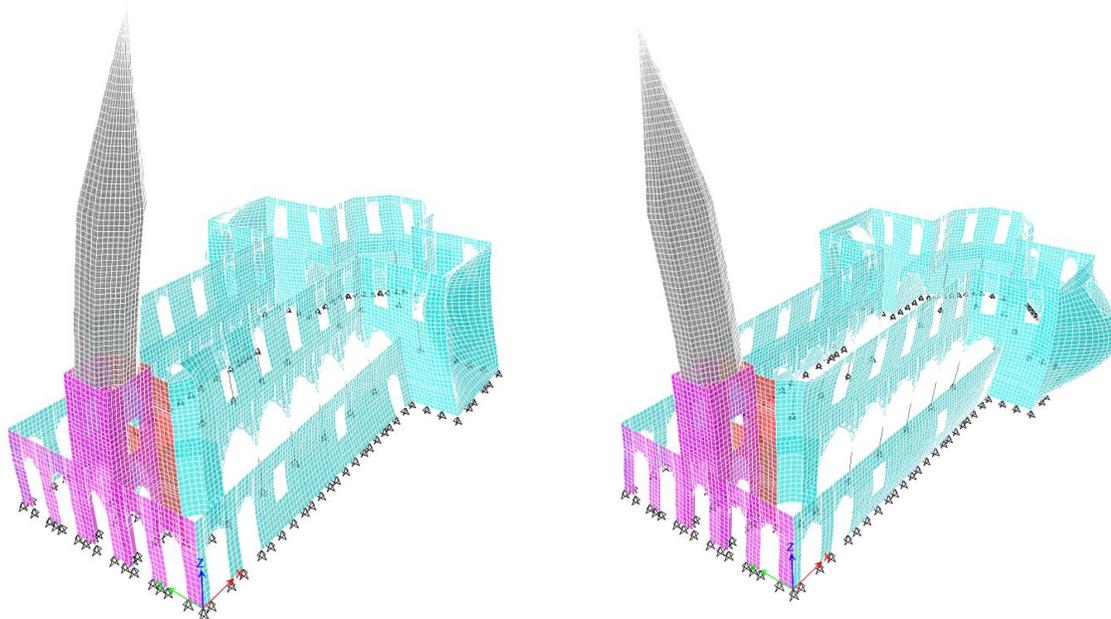
(b) Modo de vibrar con mayor masa en la dirección transversal: séptimo modo con  $T=0,25$  s

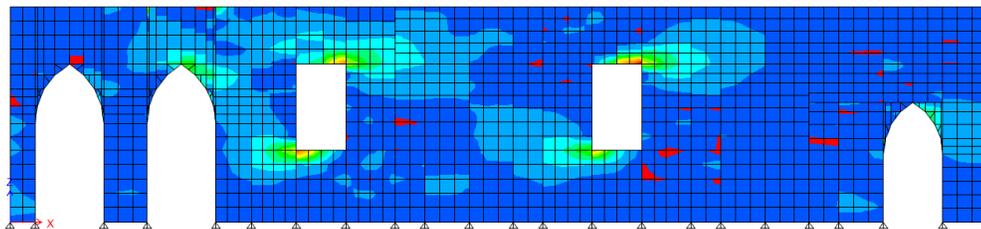
a) Tensiones resultantes: Análisis N°1 (0,8 cm)

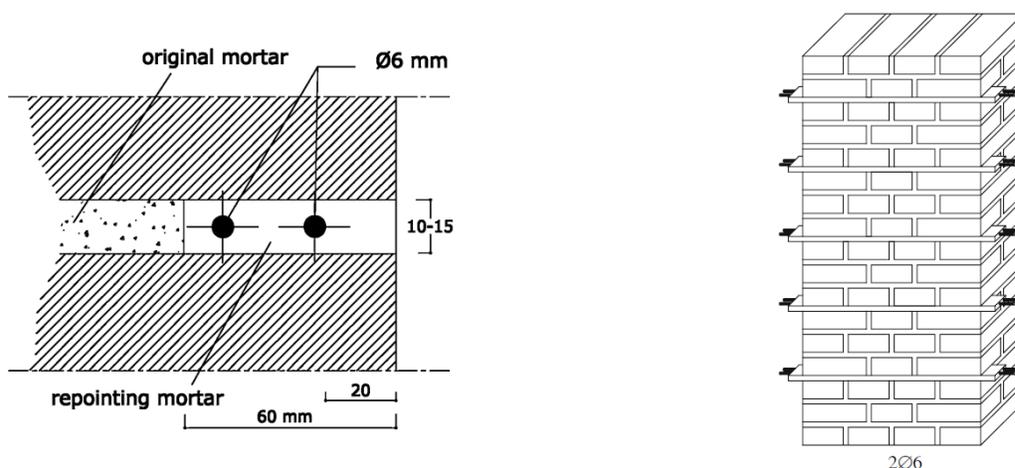
a) Detalle de rejuntado reforzado con dos barras de acero de 6 mm  
*Fuente: Valluzzi (2006)*
