UNIVERSIDAD DE CHILE

Carrera de Geografía

Evaluación de la vulnerabilidad física de un litoral arenoso frente a fenómenos meteorológicos-oceanográficos: el caso de la bahía de Quintero, Región de Valparaíso.

Memoria para optar al título de Geógrafo

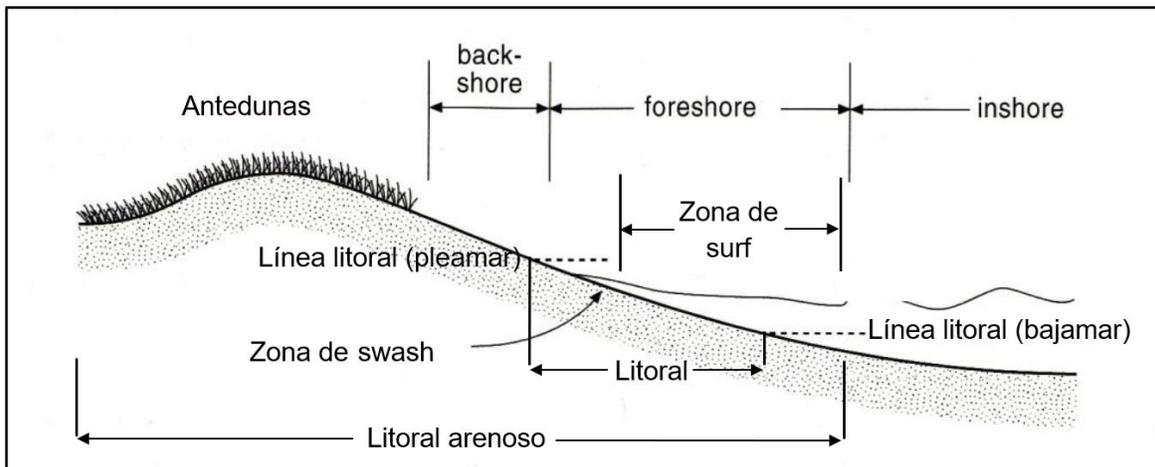
Figura N° 1: Partes de un litoral arenoso. **Fuente:** Modificado de Hesp (1999).

Zona de swash: Es la zona relativamente estrecha entre el punto de colapso de la ola y la línea litoral, y en la cual el agua fluye en un vaivén como una delgada capa, hasta que infiltra por completo en el sedimento de la playa (Short, 1999a).

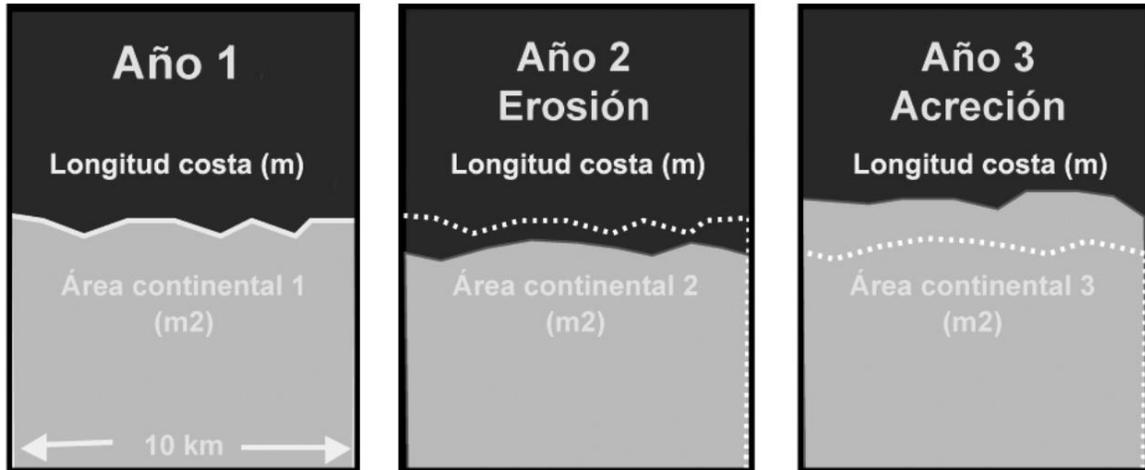
Figura N° 10: Esquema de procedimiento para determinar desplazamiento de la línea litoral (costa). **Fuente:** Torres et al., 2010.

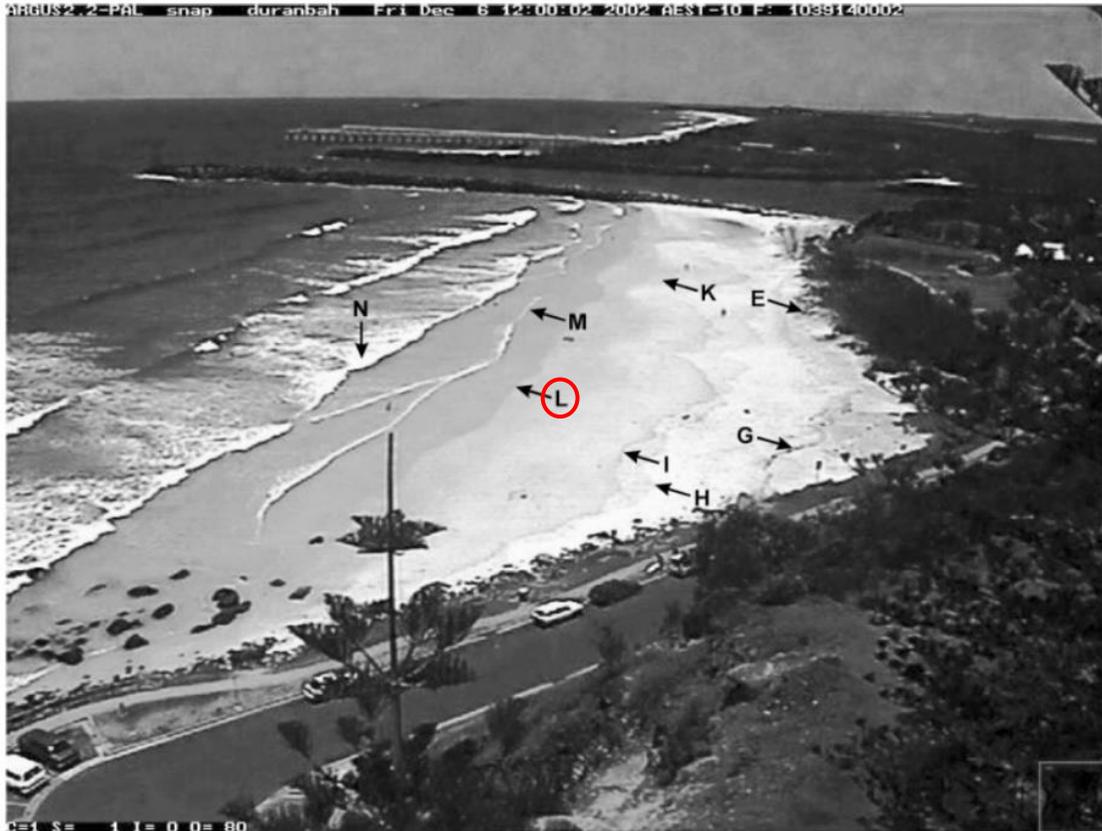
Figura N° 11: Ejemplo de indicadores visuales de línea litoral. La letra "L" corresponde al límite de superficies húmeda y seca, denominado "groundwater exit point". **Fuente:** Boak & Turner, 2005.

Para obtener la posición de la línea litoral, se dibujará como línea en ARCGIS 10.3 uno de los indicadores visuales de la línea litoral mencionados por Boak & Turner (2005). En este caso, se utilizará el indicador denominado “groundwater exit point” (letra “L” en la Fig. 11), el cual representa el más continuo de los límites de mayor humedad de la superficie subaérea de la playa, que puede ser identificado a partir de las imágenes Google Earth utilizadas.

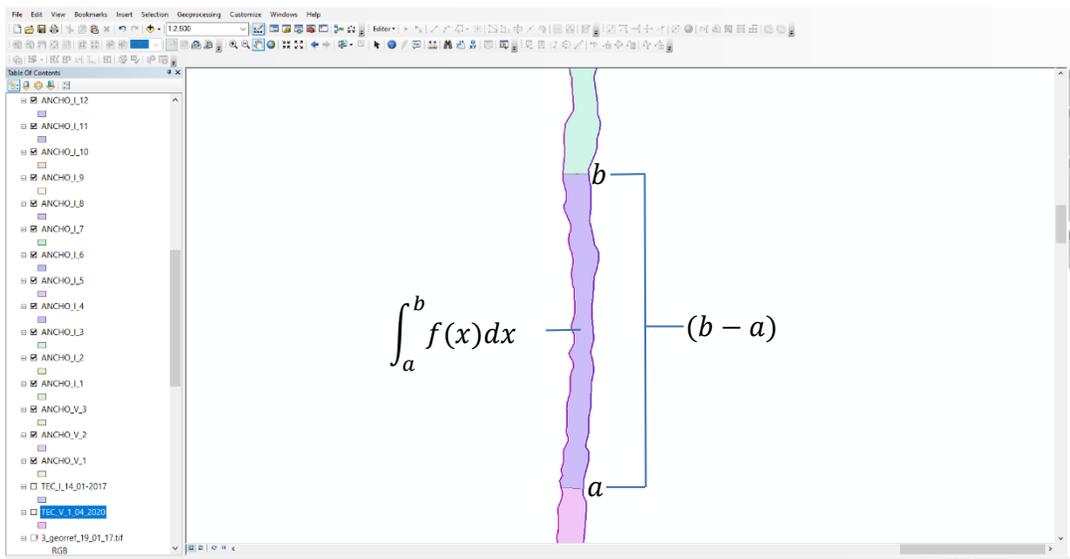
Figura N° 13: Esquema del método de cálculo del ancho de playa, mediante la ecuación de la media de una función, utilizado en el presente trabajo. **Fuente:** Elaboración propia.

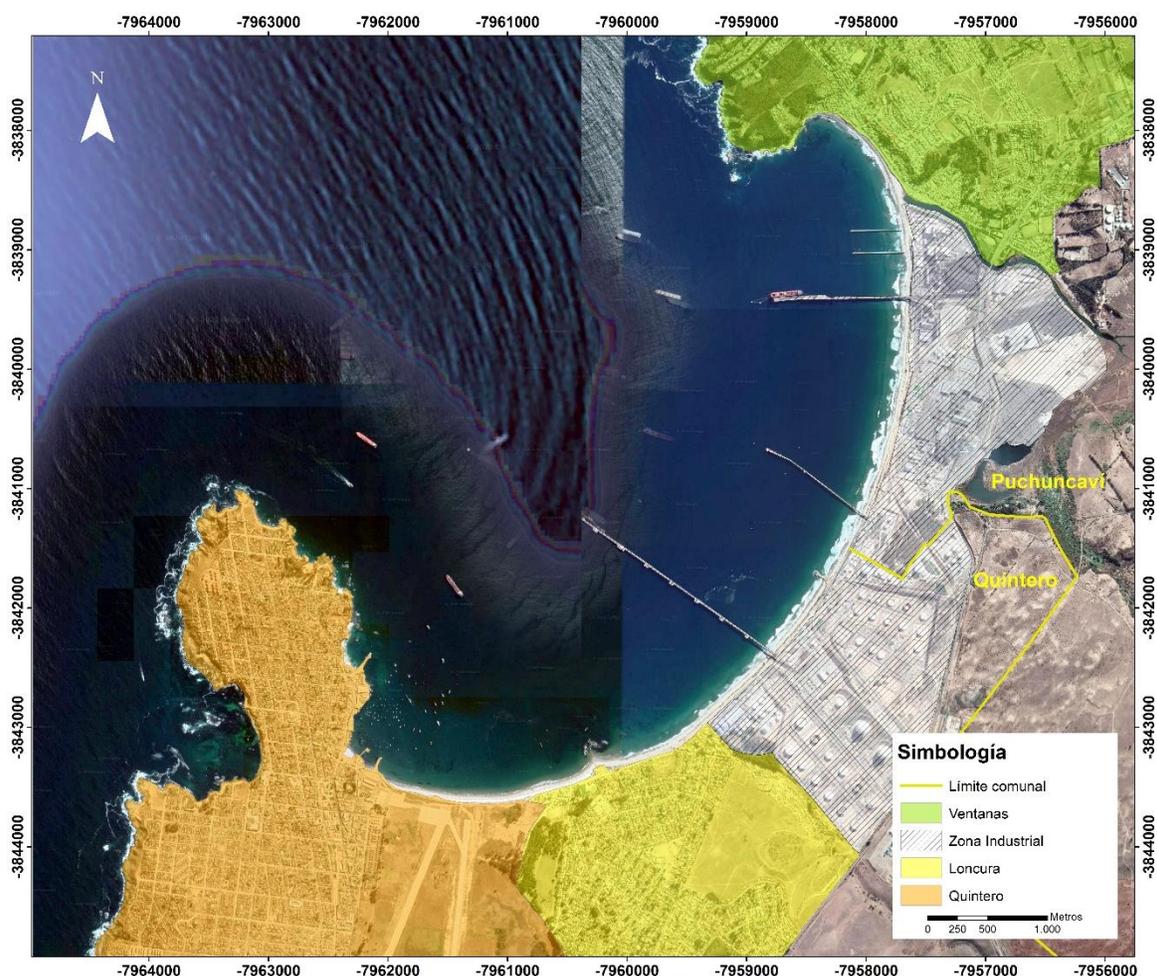
Figura N° 14: Área de estudio (Datum: WGS 1984; huso: 19 S). Fuente: Elaboración propia.

La bahía de Quintero se encuentra en la región de Valparaíso, entre las comunas de Puchuncaví y Quintero. Las localidades adjuntas a esta unidad son tres: Ventanas por el norte y Loncura y Quintero por el sur (Fig. 14). Su litoral arenoso se extiende por 7,8 km desde Punta Ventanilla por el norte hasta la península de Los Molles por el sur. De esta extensión, junto al lado oriente del litoral arenoso, se emplazan una serie de empresas por 4,3 km de la costa.

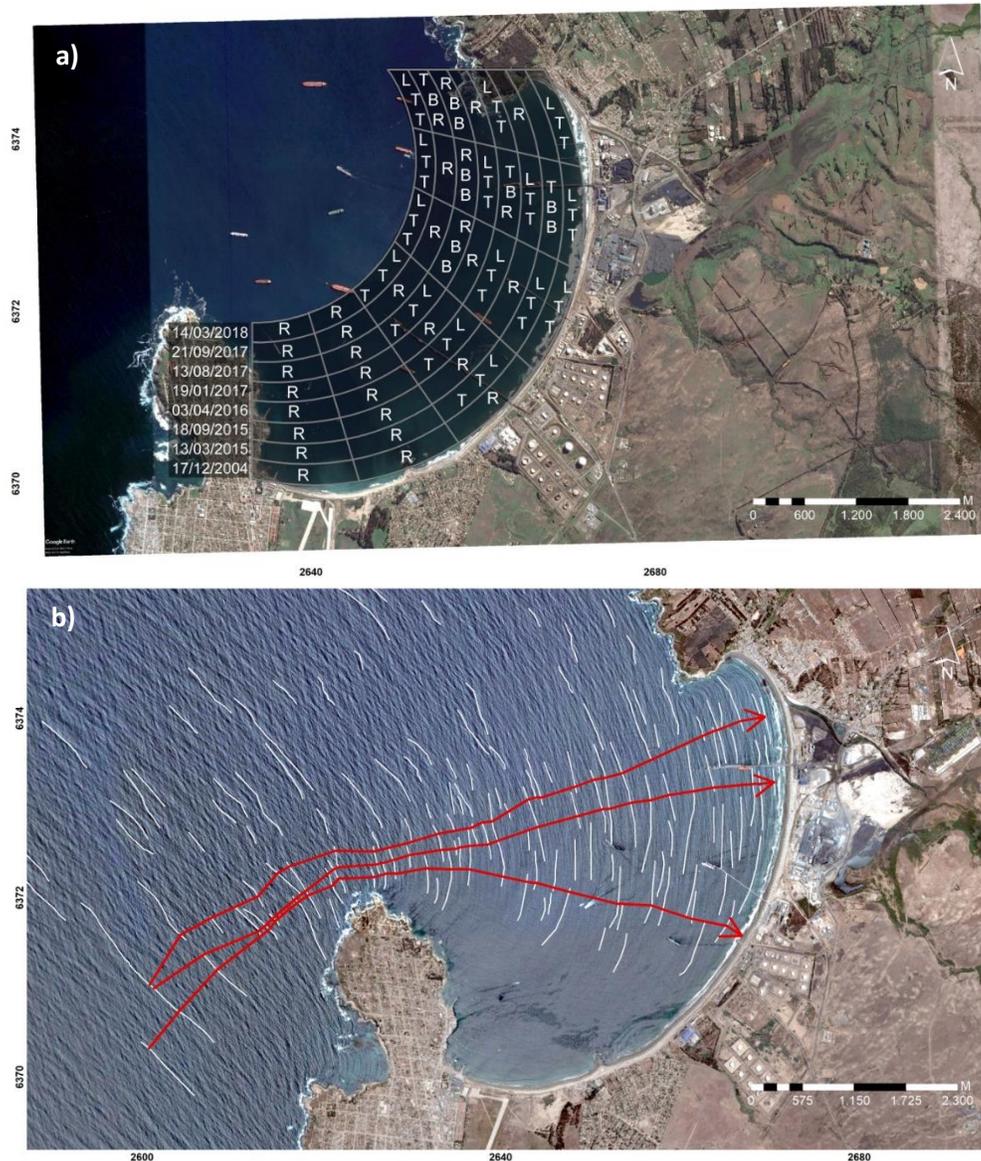
Figura N° 21: a) Esquema de tipo de zona de rompiente en base a análisis multitemporal de imágenes Google Earth; b) diagrama de refracción del oleaje. **Fuente:** Araya, 2018.

morfológica de la bahía incide en que el oleaje que arriba al litoral arenoso ha sido refractado en su totalidad.

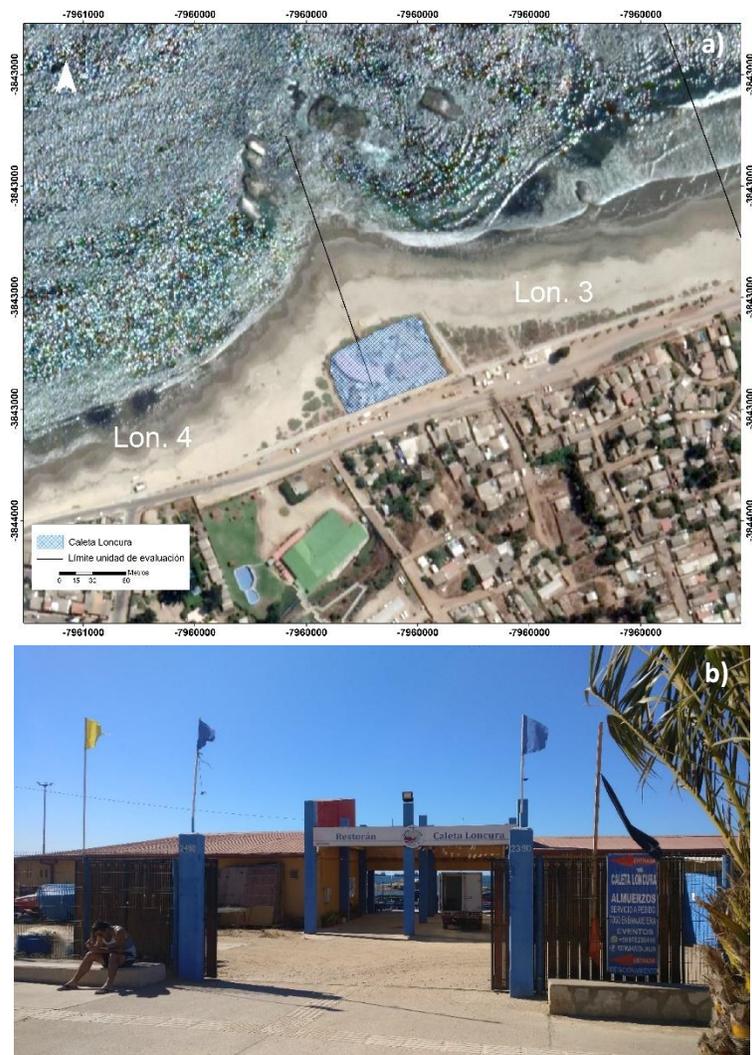
Figura N° 23: a) Cartografía caleta de pescadores Loncura (Datum: WGS 1984; huso: 19 S). **Fuente:** Elaboración propia, en base a imagen Google Earth. b) Caleta de pescadores Loncura. **Fuente:** Colección personal.

En el sector sur del litoral arenoso de la bahía, se encuentra caleta Loncura (Fig. 23), la que cuenta con treinta y cinco socios organizados en el Sindicato de Trabajadores Independientes y Pescadores Artesanales Caleta Loncura de Quintero (SERNAPESCA, consultado el 10 de agosto de 2023). Entre las actividades desarrolladas en la caleta Loncura, se encuentran la extracción de mariscos, la caza submarina, la pesca de jibia, la pesca de palometa y de especies demersales; además, en el periodo estival, se desarrollan actividades relacionadas al turismo como el arriendo de kayaks, baños y estacionamientos, y la concesión de un restaurant (GNL, 2015 a. Consultado el: 10 de septiembre de 2023).

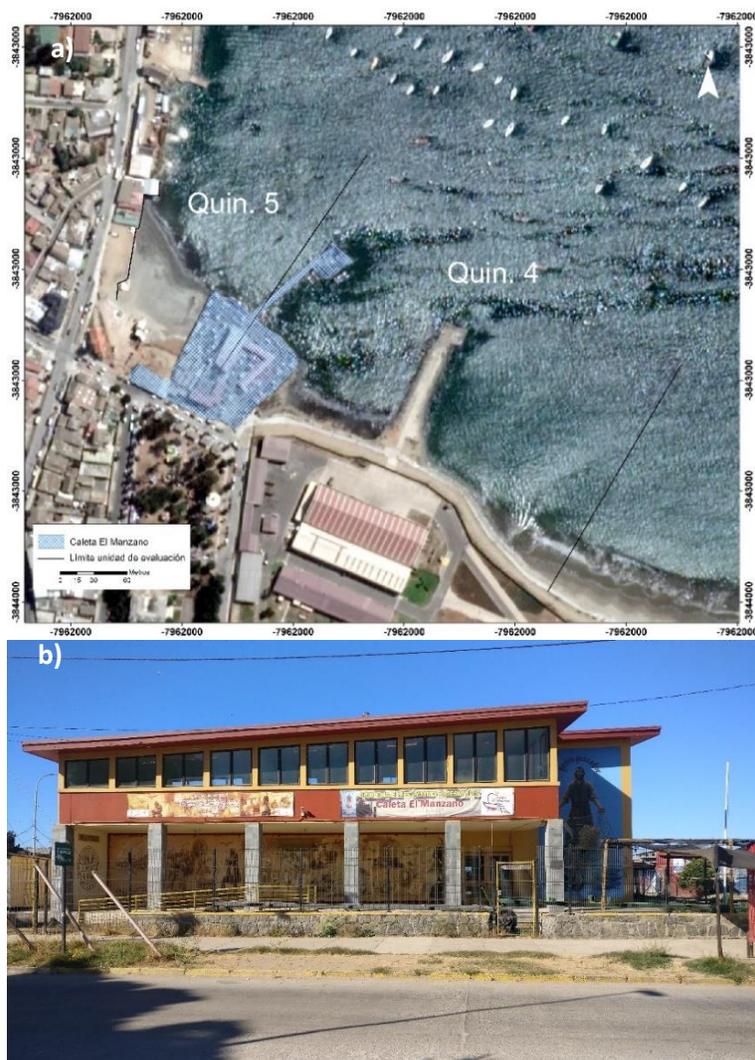
Figura N° 24: a) Cartografía caleta de pescadores El Manzano (Datum: WGS 1984; huso: 19 S). **Fuente:** Elaboración propia, en base a imagen Google Earth. b) Caleta de pescadores El Manzano. **Fuente:** Colección personal.

En el extremo suroeste del litoral arenoso de la bahía de Quintero se encuentra la caleta El Manzano (Fig. 24), la más concurrida de la comuna (Gajardo, 2019), tiene sesenta y seis trabajadores que se encuentran organizados en el Sindicato de Trabajadores Independientes Pescadores Artesanales y Actividades Conexas Caleta El Manzano (SERNAPESCA, consultado el 10 de agosto de 2023). A diferencia de las otras dos caletas, El Manzano cuenta con muelle, estructura que por una parte facilita el zarpe y desembarque de los pescadores artesanales y, por otra, representa un atractivo desde el punto de vista turístico (GNL, 2015 a. Consultado el: 10 de septiembre de 2023). Entre los recursos desembarcados en esta bahía se encuentra la jibia, la merluza y otros peces, además de mariscos, siendo el primero el de mayor importancia para la caleta (SUBPESCA, 2021). Sumado a la extracción de recursos marinos, en El Manzano se desarrollan otras actividades, como la venta de jibias, peces y mariscos extraídos en la misma caleta o en la

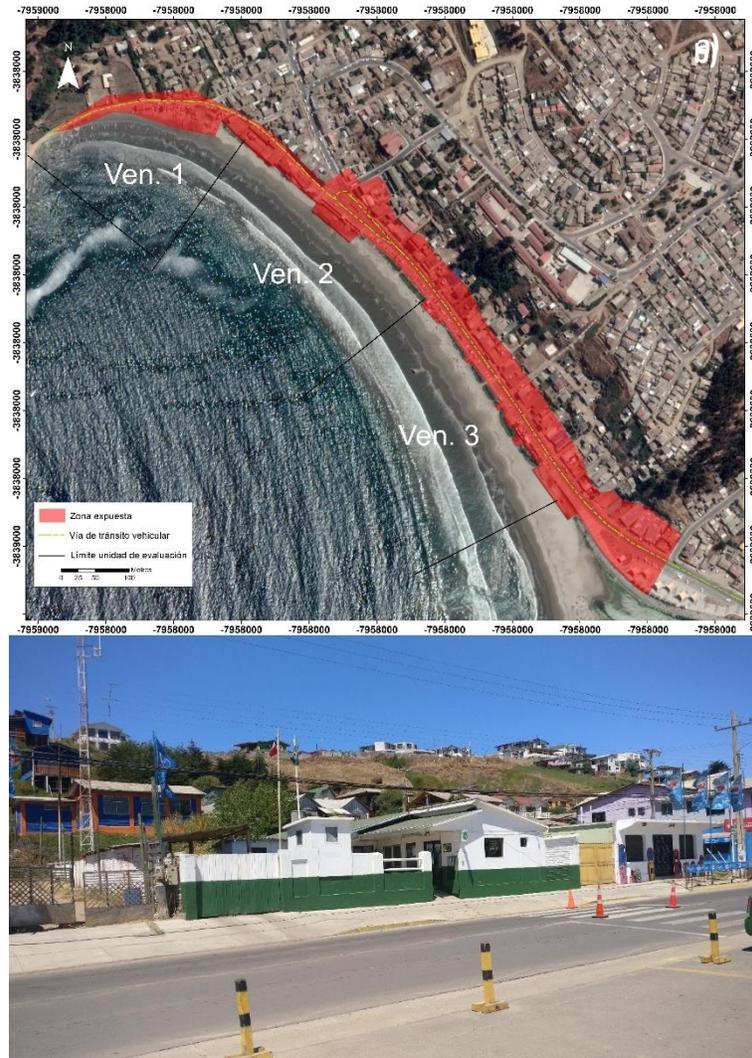
Figura N° 25: a) Cartografía zona de mayor exposición frente a oleaje extremo, sector Ventana (Datum: WGS 1984; huso: 19 S). **Fuente:** Elaboración propia, en base a imagen Google Earth. b) Retén Ventanas de Carabineros de Chile, ubicado en la zona de mayor exposición. **Fuente:** Colección personal.

En el caso de Ventanas, en el extremo noroeste del litoral arenoso (Ven 1, Fig. 25 (a)), la zona expuesta está conformada por la calle Costanera, cuyo material es de ripio prácticamente en toda la primera unidad de evaluación; las propiedades inmediatamente al norte de la calle, se componen de viviendas, locales comerciales y residencias de hospedaje. Hacia el sureste, una serie de locales comerciales abandonados, casas, una residencia de hospedaje y un negocio se ubican frente a la playa, prácticamente a la misma altitud.

Continuando hacia el suroeste, aparece un terraplén que establece una diferencia de altura entre la playa y la acera, de manera que es necesario utilizar las escaleras disponibles para acceder desde la vía pública hacia la playa. Por toda la franja restante de la zona expuesta el patrón es similar: acera, estacionamientos, calzada calle Pedro Aldunate solar, acera y, en el extremo continental de la franja, el límite suroeste de las manzanas que estructuran el entramado urbano en esta zona. El frente suroeste de las manzanas está compuesto fundamentalmente por comercio asociado al turismo, además de locales destinados a hospedaje y algunas viviendas.

En resumen, las propiedades por clase de uso que se encuentran en esta zona expuesta a oleaje de gran altura, son (en diciembre del 2019): 44 comercios; 8 viviendas; 6 locales destinados a hospedaje; 2 locales de esparcimiento; 1 retén de Carabineros; 1 centro social; 1 centro de culto.

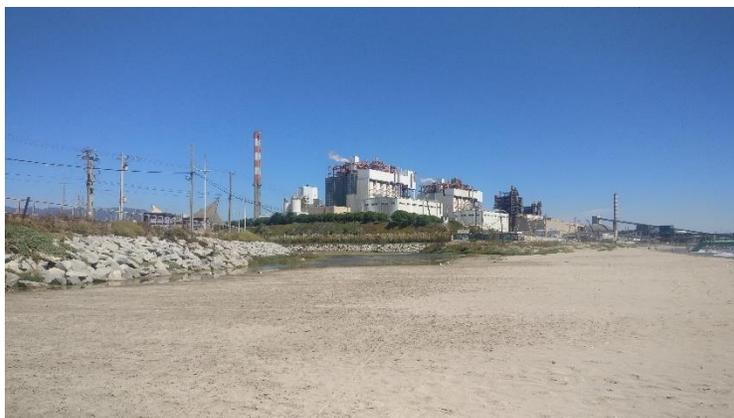
Figura N° 30: AES CHILE, planta Ventana. **Fuente:** Colección personal.

AES CHILE: La central termoeléctrica de Ventanas (Fig. 30), cuenta con dos unidades generadoras de energía a carbón (calderas acuotubulares), con una potencia eléctrica total de 338 MW; y una tercera unidad que corresponde a una generadora termoeléctrica tipo monoblock diseñada para consumir combustibles sólidos, carbón y/o coque de petróleo, por medio de una caldera de tecnología lecho fluidizado circulante (Rodríguez, 2019. Consultado el 5 de octubre de 2023). Cada unidad está conectada a un precipitador electrostático de tres campos que retiene las partículas suspendidas en el flujo de gases de escape de los ductos de salida, reduciendo las emisiones de material particulado a la atmósfera (Rodríguez, 2019. Consultado el 5 de octubre de 2023).

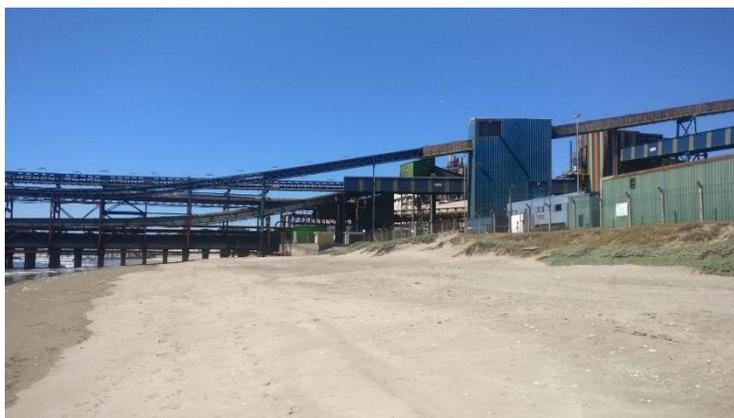
Figura N° 31: Puerto Ventana S.A. **Fuente:** Colección personal.

Puerto Ventana S.A.: corresponde a un terminal multipropósito (Fig. 31), de carga y descarga para graneles líquidos y sólidos, carga general, petróleo, concentrado de cobre y oro, y para el desembarco de cemento y asfalto (I. Municipalidad de Quintero, 2016). Presta servicios de muellaje integral y sistemas mecanizados para el almacenamiento y transferencia de carga (Puerto Ventanas S.A., Consultado el 5 de octubre de 2023). Cuenta con dos grúas para descarga de graneles sólidos, unidos a un sistema transportador, conectado a un cargador viajero para la transferencia de concentrado de cobre (Rodríguez, 2019. Consultado el 5 de octubre de 2023).

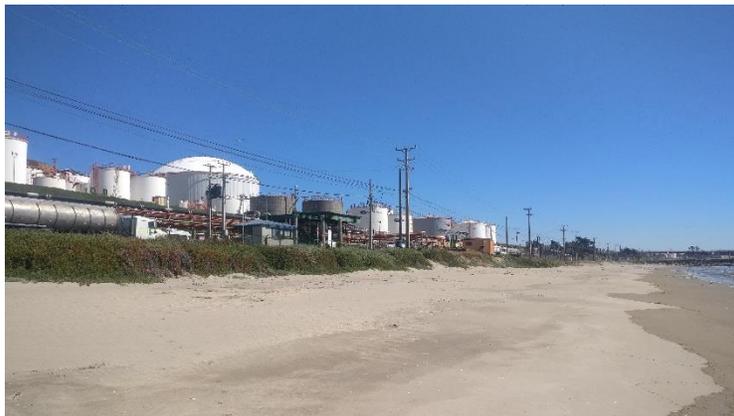
Figura N° 34: OXIQUM S.A. **Fuente:** Colección personal.

OXIQUM S.A.: Esta empresa cuenta con dos establecimientos en la zona de Ventanas, un terminal marítimo que descarga graneles líquidos (metanol, estireno, acetato de etilo, etcétera), a través de ductos de descarga instalados en su muelle y un establecimiento de molienda de sustancias granulares, ubicado en el sector norte de la Bahía de Quintero, inmediatamente al sur del Puerto de Ventanas (Fig. 34) (Rodríguez, 2019. Consultado el 5 de octubre de 2023).

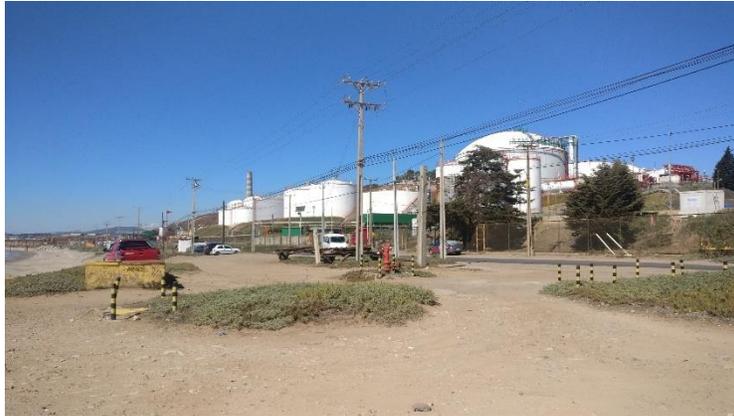
Figura N° 36: ENAP, terminal Quintero. **Fuente:** Colección personal.

ENAP, terminal Quintero: En el terminal Quintero de la Empresa Nacional de Petróleo, ENAP (Fig. 36), se almacenan los petróleos crudos que son importados y transportados mediante embarcaciones marinas, en la Bahía de Quintero son descargados y transportados mediante oleoductos submarinos a los estanques que se encuentra instalados en el terminal, para posteriormente ser enviados a la Refinería de Concón (Rodríguez, 2019. Consultado el 5 de octubre de 2023).

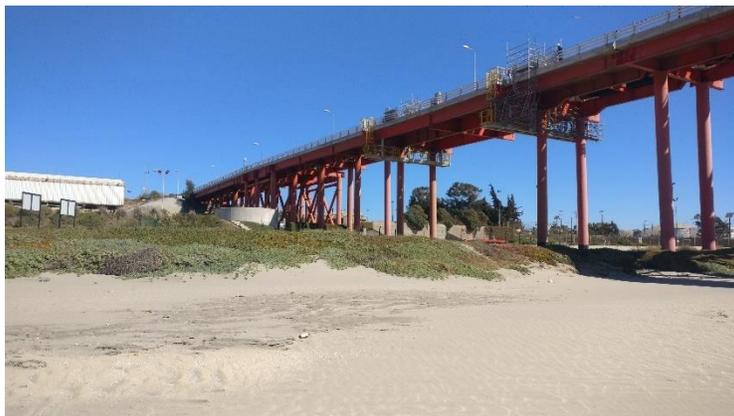
Figura N° 37: GNL terminal de gas natural licuado, Quintero. **Fuente:** Colección personal.

GNL terminal de gas natural licuado, Quintero: Es el terminal de recepción, almacenamiento y regasificación de Gas Natural Licuado, GNL (Fig. 37), que opera en la Bahía de Quintero y abastece de gas natural, a la zona central de Chile (Rodríguez, 2019. Consultado el 5 de octubre de 2023). El terminal ocupa una superficie de 40 hectáreas en la Bahía de Quintero en el cual se construyeron los principales componentes de la planta: un muelle, tres estanques de almacenamiento que permiten la descarga de GNL y su almacenamiento en tierra, y una planta de regasificación (Rodríguez, 2019. Consultado el 5 de octubre de 2023).

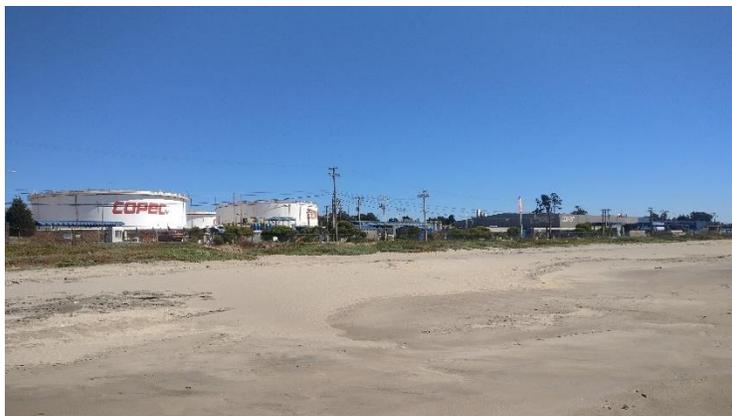
Figura N° 38: COPEC S.A. **Fuente:** Colección personal.

COMPAÑÍA DE PETRÓLEOS DE CHILE S.A. (COPEC): Hasta antes del 2008, esta planta se ubicaba en Viña del Mar, particularmente en el sector de Las Salinas; después de ese año, se instala cerca de Loncura (Fig. 38) (Rodríguez, 2019. Consultado el 5 de octubre de 2023). El giro de esta empresa privada es la distribución de combustibles y lubricantes para todo Chile. Su planta ubicada en la bahía de Quintero funciona como terminal marítimo y como un lugar de almacenamiento de sus productos, siendo parte del complejo industrial

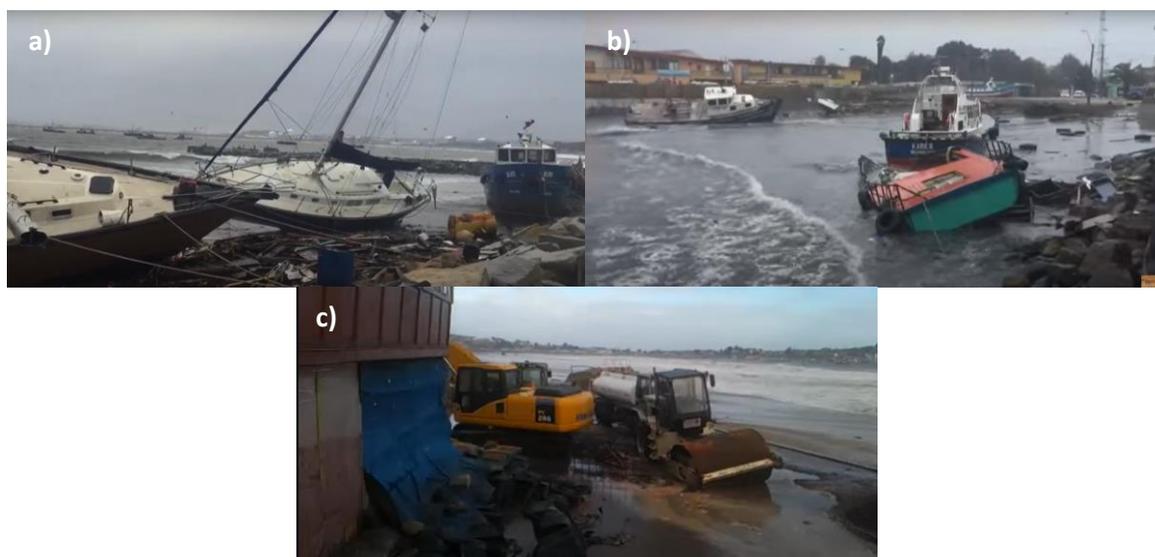
Figura N° 39: Fotografías registro consecuencias temporal 8 agosto 2015. a) Embarcaciones varadas junto a caleta El Manzano. **Fuente:** Cosas Cotidianas de la Vida, 2015. b) Lanchas de pesca artesanal varadas y destruidas en playa El Manzano. **Fuente:** Dunas de ritoque, 2015. c) Infraestructura y maquinaria dañadas en Loncura. **Fuente:** Francisco Arriagada, 2015.

Para el 8 de agosto de 2015, Quintero se vio afectado en parte de la infraestructura ubicada junto al litoral de la bahía que lleva el mismo nombre, fundamentalmente en el sector que se encuentra entre el sur del Puerto de Ventanas y Loncura (Winckler et al.,2017). Hubo erosión del terraplén junto al límite continental de la playa (Winckler et al.,2017), junto con la exposición de una línea de transmisión subterránea proveniente de AES Chile, frente a Oxiquim (Fig. 40), y daños a la calle “Camino Costero” paralela al litoral; además, catorce lanchas de pescadores artesanales vararon y dos fueron destruidas (Fig. 39 (a) y (b)) (Valverde, 2015. Consultado el 11 de octubre de 2021).

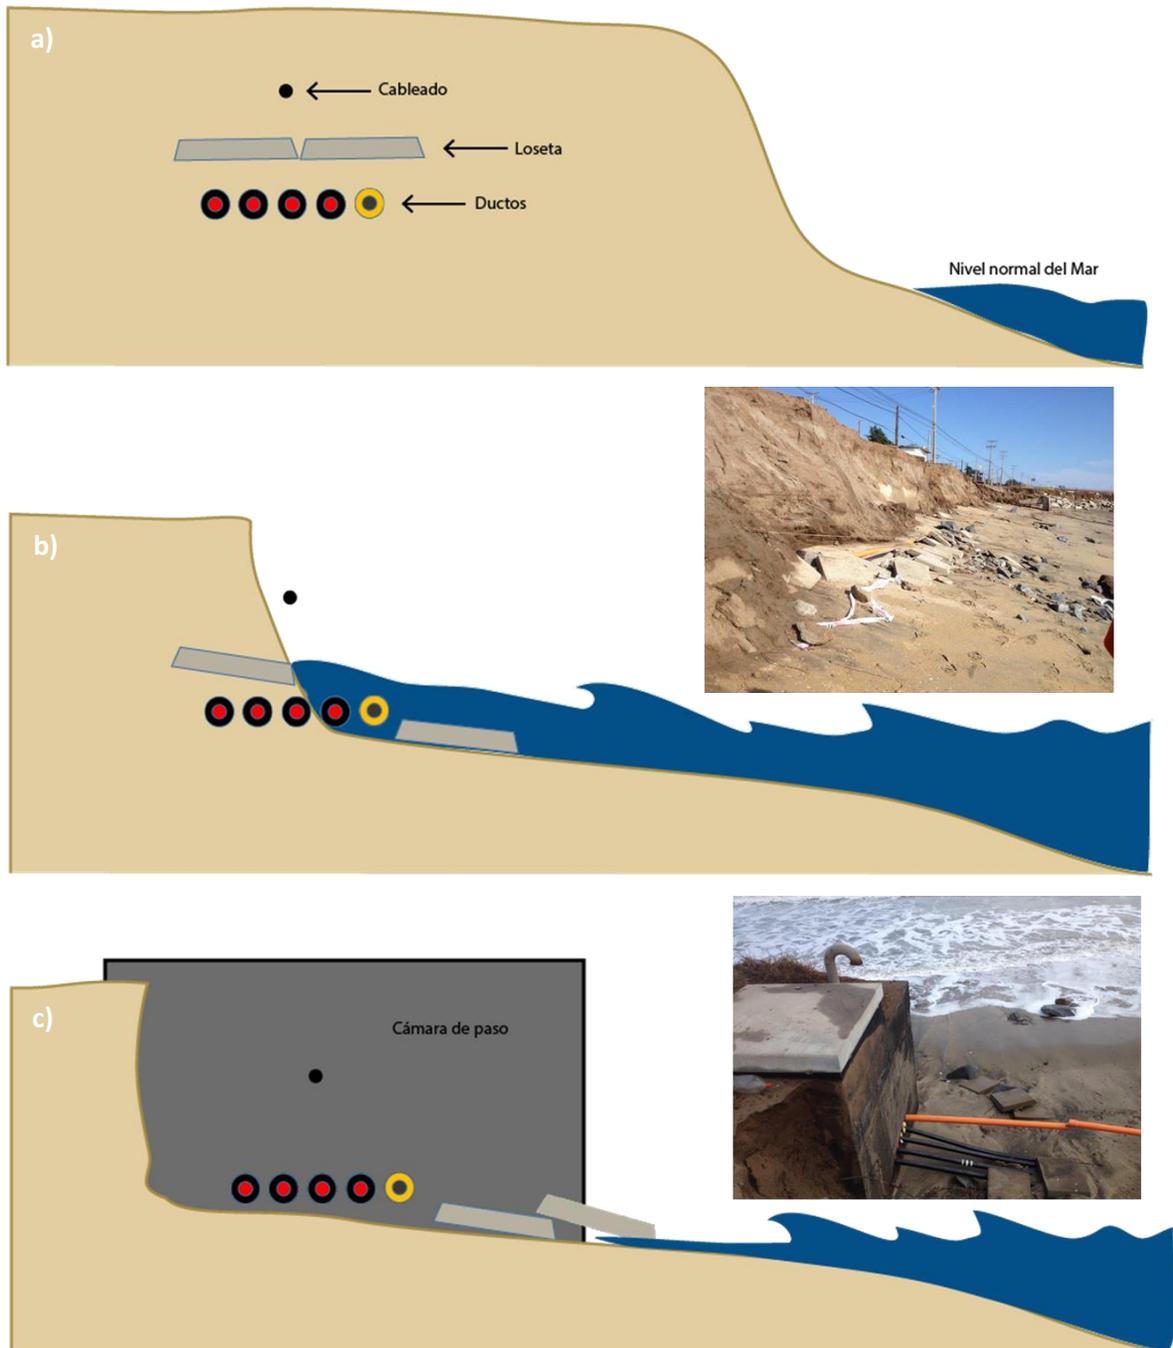
Figura N° 40: Erosión de terraplén junto a la parte posterior de la playa, y daños a línea de transmisión eléctrica subterránea expuestas por oleaje (frente a OXIQUM, en unidad de evaluación Industrial 10). a) Representación estado de terraplén previo al temporal del 8 de agosto de 2015. b) Erosión de terraplén y daños en líneas de transmisión eléctrica subterránea. c) Exposición de cámara de paso de línea de transmisión eléctrica por erosión de terraplén. **Fuente:** Elaboración propia.

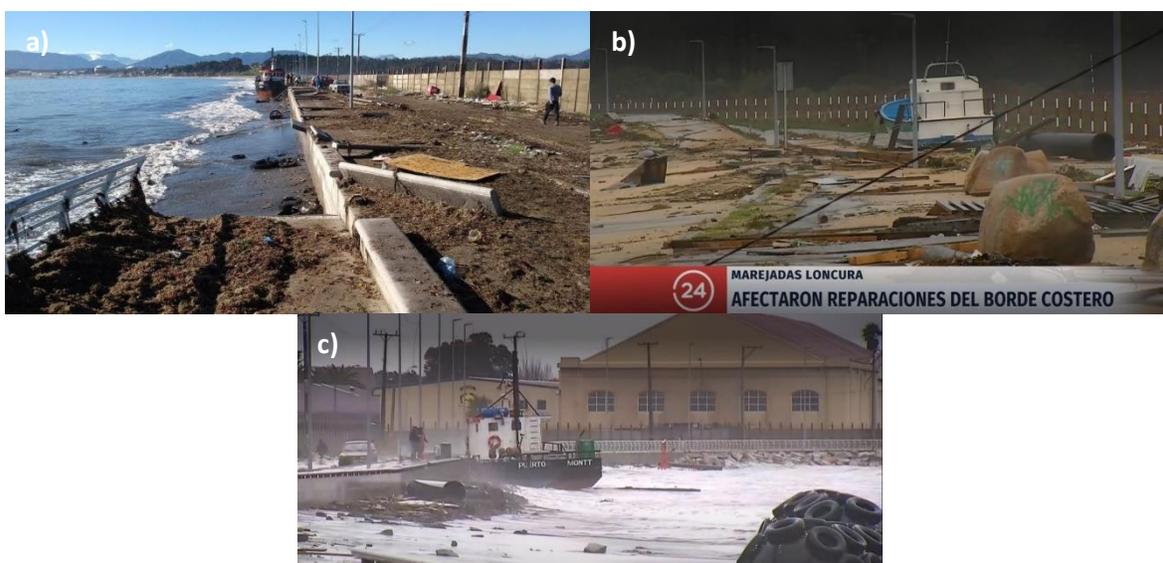
Figura N° 41: Fotografías registro consecuencias temporal 25 junio 2017. a) Embarcaciones varadas, paseo costanera destruido y desaparición de playa frente a pista de aterrizaje de base aérea Quintero. **Fuente:** Riquelme, 2017. Consultado el 26 de septiembre de 2021. b) Lancha de pesca artesanal varada y paseo costanera destruido. **Fuente:** 24 Horas, 2017 Consultado el 26 de septiembre de 2021. c) Lancha de pesca artesanal varada cerca de bodegas base aérea Quintero. **Fuente:** 24 Horas, 2017 Consultado el 26 de septiembre de 2021.

desaparición de 2km de playa entre Quintero y Loncura (Fig. 41 a), dos casas afectadas producto del oleaje, la destrucción de quioscos ubicados en la playa frente a Loncura (Equipo Crónica, El Mercurio de Valparaíso. Consultado el 11 de octubre de 2021) y daños en la infraestructura de la costanera que une Loncura con Quintero, construida hacia fines del 2015, y cuyas pérdidas fueron avaluadas en ciento cincuenta millones de pesos (Astudillo, 2017. Consultado el 15 de marzo de 2023).

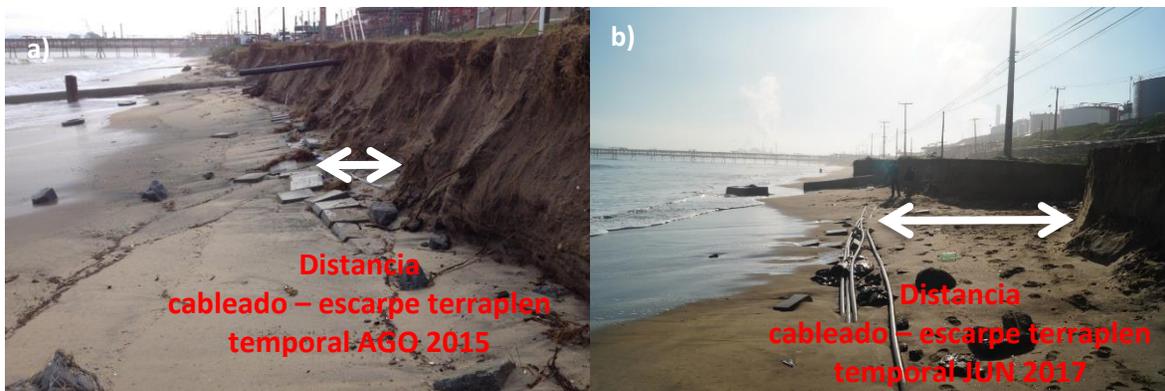
Figura N° 42: Fotografías de registro erosión por oleaje en terraplén frente a OXIQUM. a) Exposición de losetas que recubren líneas de transmisión subterráneas, temporal del 8 de agosto de 2015. b) Exposición de líneas de transmisión del temporal de 25 de junio de 2017; en este último hubo un mayor retroceso del terraplén, respecto a temporal de agosto de 2015. **Fuente:** Colección personal.

En cuanto al área industrial, al igual que para el temporal del 2015, hubo daños en el terraplén que se encuentra junto al límite continental de la playa arenosa, y en parte de la infraestructura ubicada en esta. Por ejemplo, la Fig. 42 muestra la diferencia en el retroceso del terraplén para el evento de agosto del 2015 y respecto al temporal de junio de 2017. En este caso particular, es posible observar que la distancia entre la línea de transmisión y el escarpe del terraplén fue mayor después del 25 de junio del 2017. De hecho, según la opinión de trabajadores de una de las empresas ubicadas junto al litoral arenoso de la bahía de Quintero, los efectos en la infraestructura de la playa o cercano a esta en el temporal del 2017 fueron mayores a los del 2015, a pesar de que el oleaje percibido en este último evento fue más fuerte.

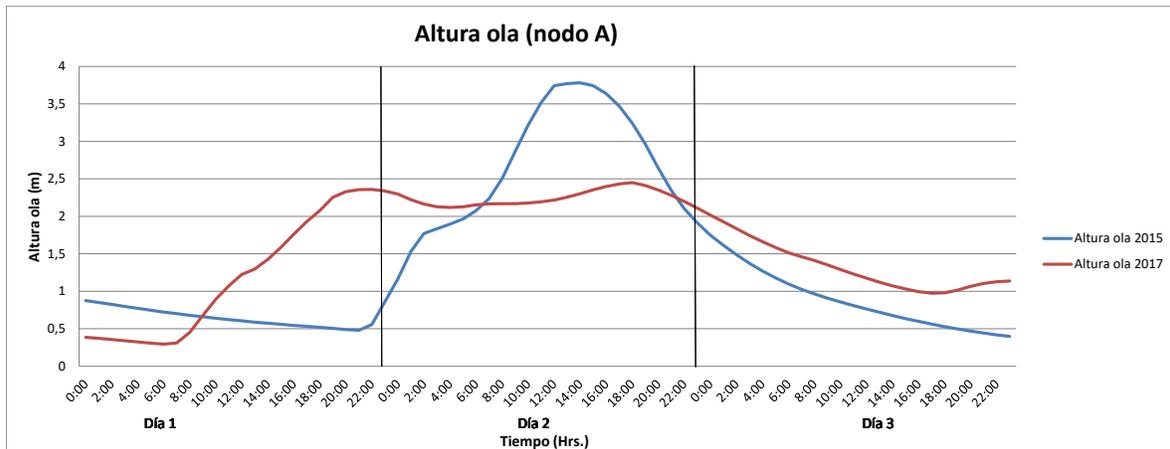
Figura N° 53: Altura ola Nodo A, temporal 2015 y 2017. Fuente: Elaboración Propia, en base a datos proporcionados por César Esparza, Escuela de Ingeniería Oceánica, UV (Comunicación personal).

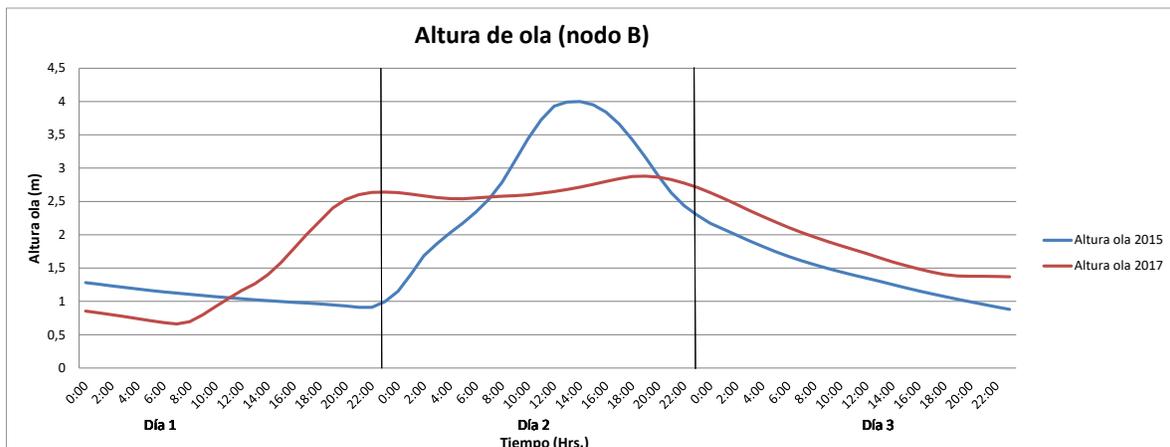
Figura N° 54: Altura ola Nodo B, temporal 2015 y 2017. Fuente: Elaboración Propia, en base a datos proporcionados por César Esparza, Escuela de Ingeniería Oceánica, UV (Comunicación personal).

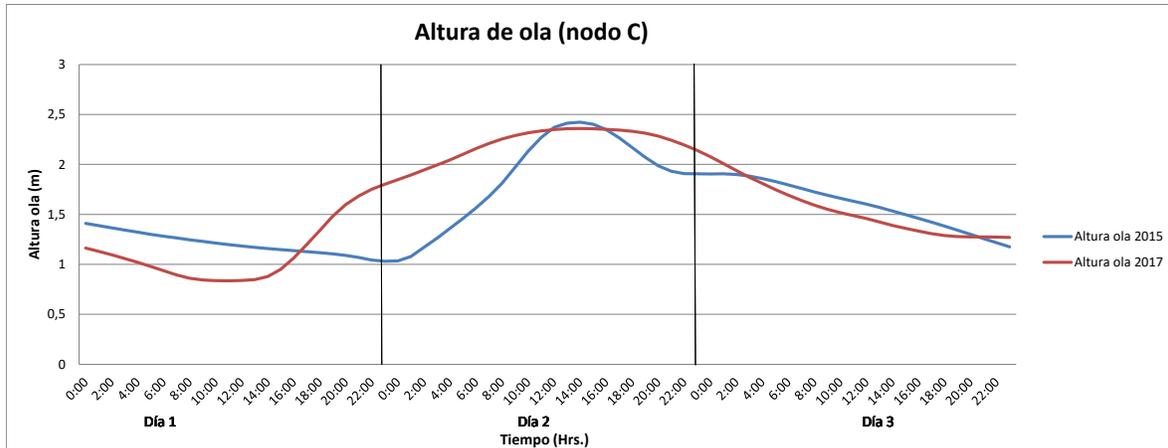
Figura N° 55: Altura ola Nodo C, temporal 2015 y 2017. **Fuente:** Elaboración Propia, en base a datos proporcionados por César Esparza, Escuela de Ingeniería Oceánica, UV (Comunicación personal).

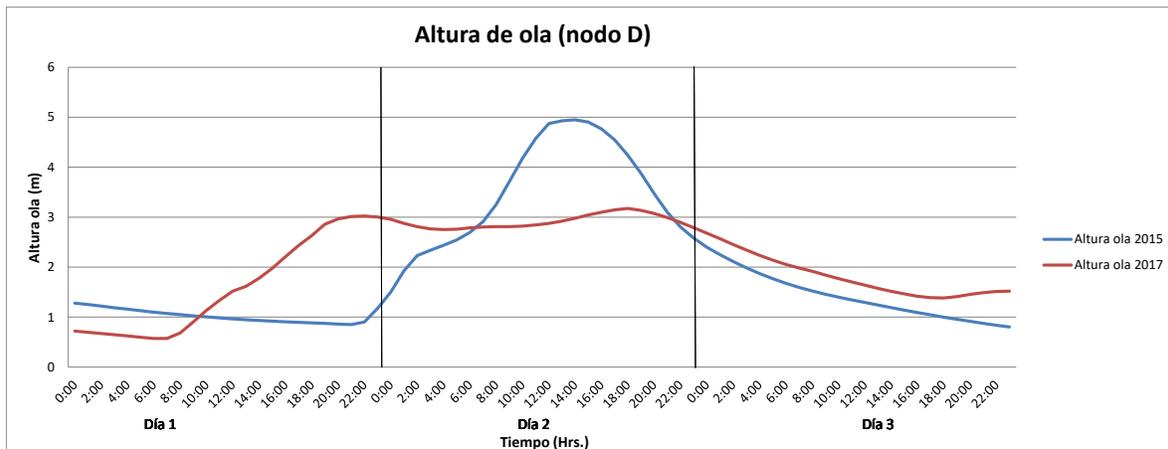
Figura N° 56: Altura ola Nodo D, temporal 2015 y 2017. **Fuente:** Elaboración Propia, en base a datos proporcionados por César Esparza, Escuela de Ingeniería Oceánica, UV (Comunicación personal).

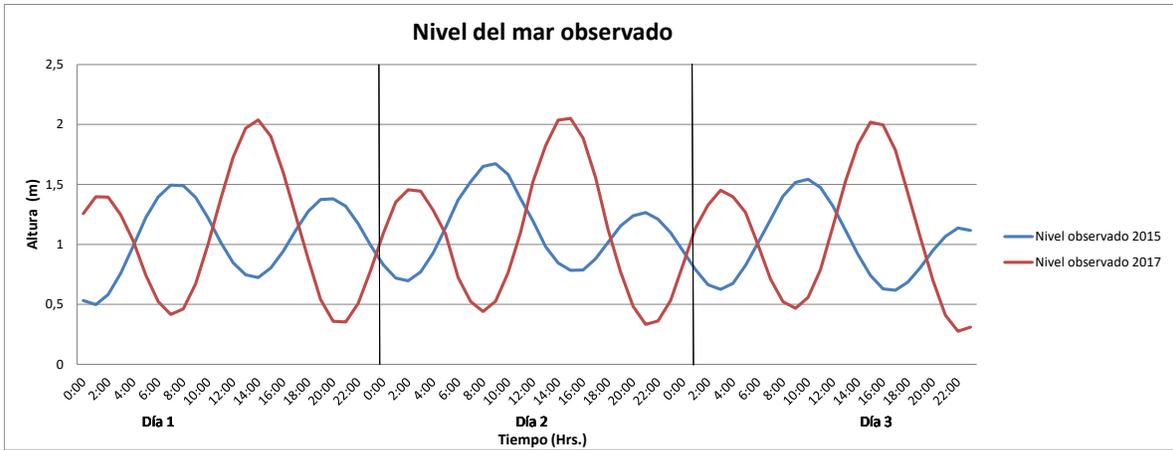
Figura N° 61: Nivel del mar observado, temporales agosto 2015 y junio 2017. **Fuente:** Elaboración propia, en base a datos proporcionados por César Esparza, Escuela de Ingeniería Oceánica, UV (Comunicación personal).

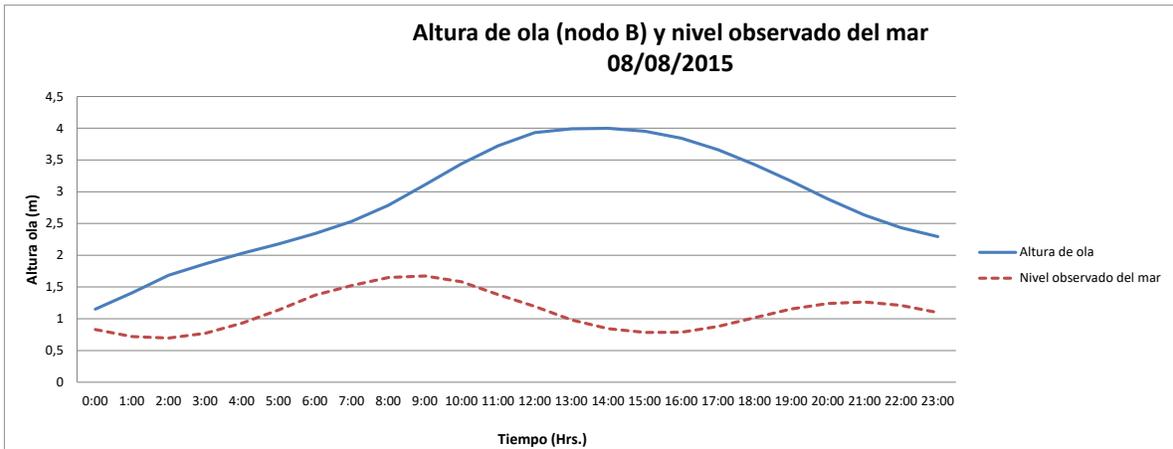
Figura N° 62: Relación altura de ola (nodo B) - nivel observado del mar, 08 de agosto del 2015. **Fuente:** Elaboración propia, en base a datos proporcionados por César Esparza, Escuela de Ingeniería Oceánica, UV (Comunicación personal).

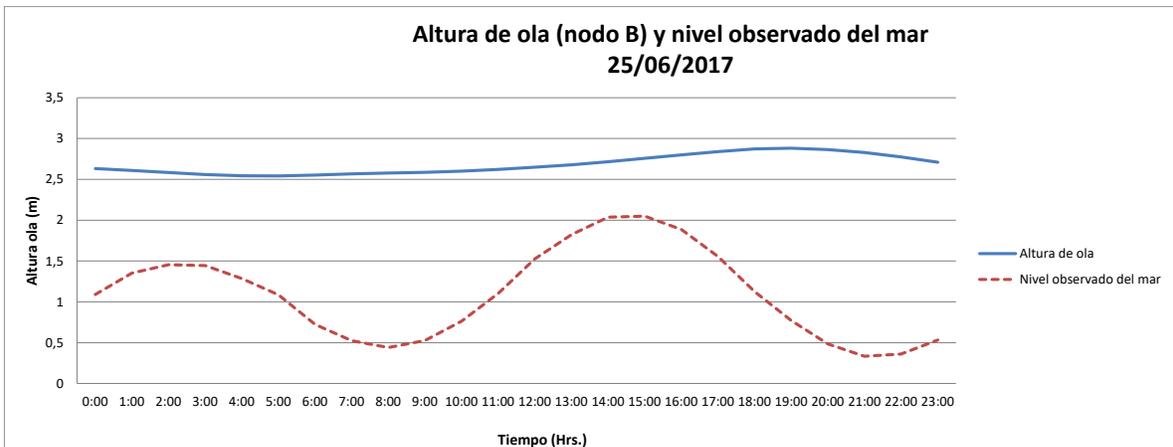
Figura N° 63: Relación altura de ola (nodo B) - nivel observado del mar, 25 de agosto del 2017. **Fuente:** Elaboración propia, en base a datos proporcionados por César Esparza, Escuela de Ingeniería Oceánica, UV (Comunicación personal).

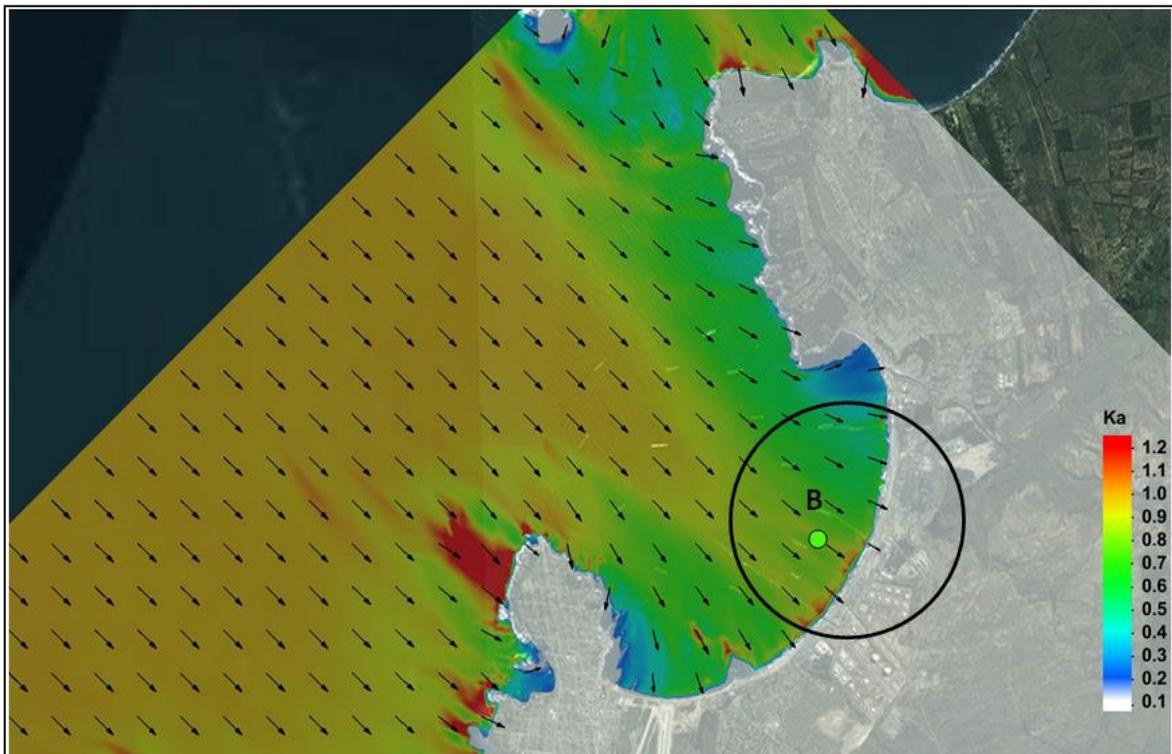
Figura N° 64: Modelo propagación del oleaje y distribución de valores de Coef. de agitación, Bahía Quintero.
Fuente: César Esparza, Escuela de Ingeniería Oceánica, UV (Comunicación personal).

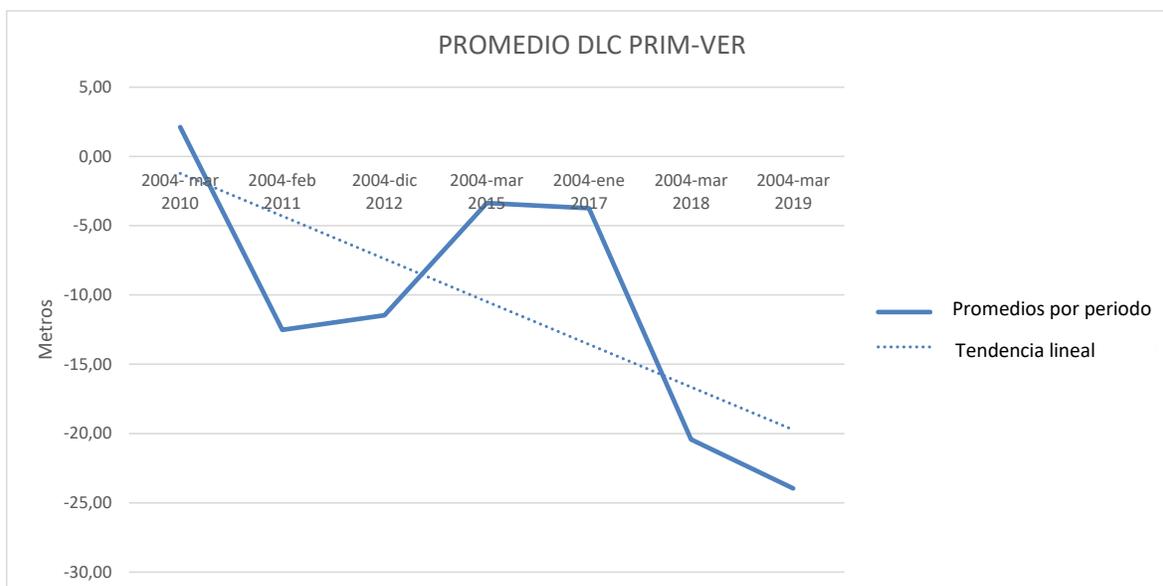
Figura N° 65: Gráfico promedios DLC primavera-verano, por periodo. **Fuente:** Elaboración Propia.

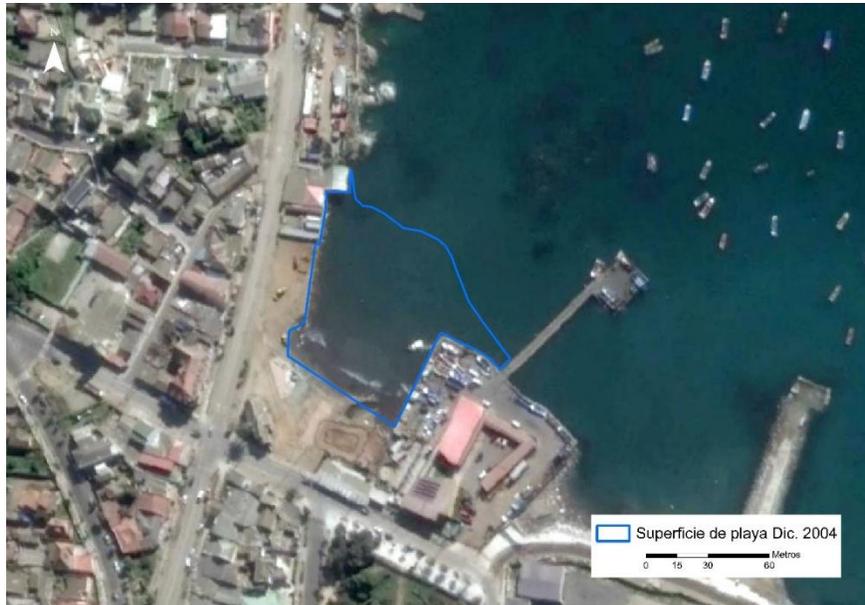
Figura N° 66: Comparación de superficie de playa El Manzano del año 2004 (polígono azul), versus superficie del 30 de agosto del 2015 (Datum: WGS 1984; huso: 19 S). **Fuente:** Elaboración propia, en base a imagen Google Earth.
