UNIVERSIDAD DE CHILE

Carrera de Geografía

Evaluación de la vulnerabilidad física de un litoral arenoso frente a fenómenos meteorológicos-oceanográficos: el caso de la bahía de Quintero, Región de Valparaíso.

Memoria para optar al título de Geógrafo

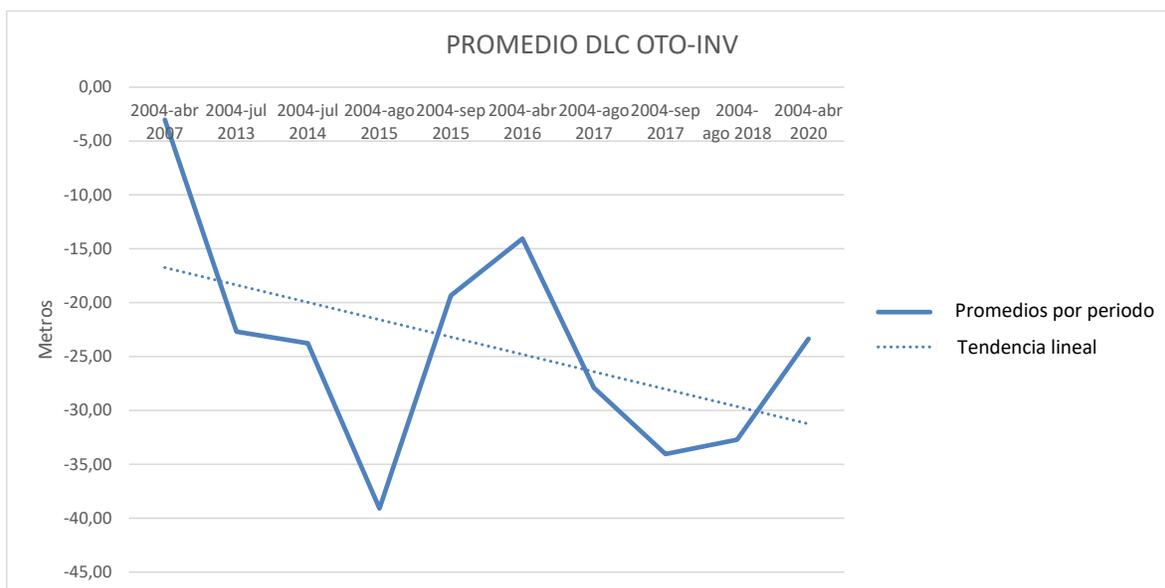
Figura N° 67: Gráfico promedios DLC otoño-invierno, por periodo. **Fuente:** Elaboración Propia.

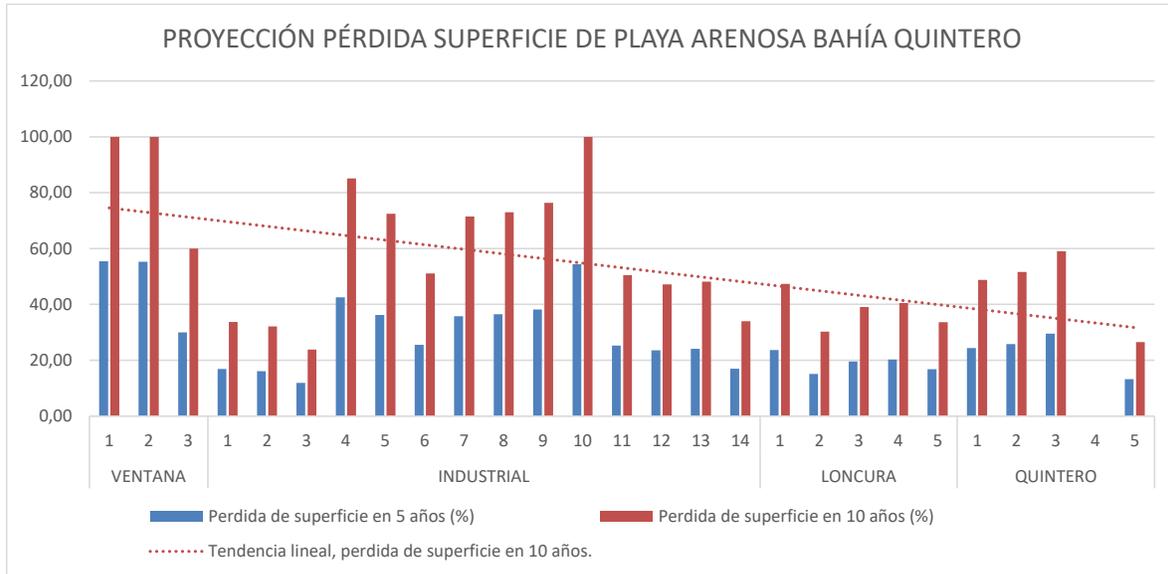
Figura N° 71: Gráfico con tendencias de pérdida de superficie (%), a cinco y diez años. **Fuente:** Elaboración propia.

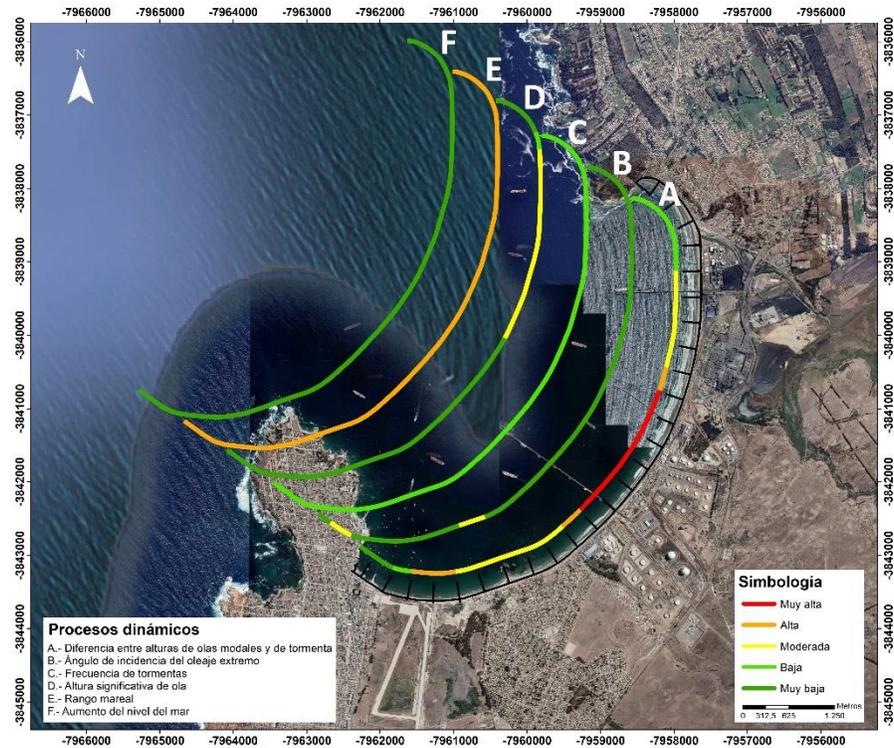
Figura N° 72: Cartografía que ilustra la vulnerabilidad a la erosión del litoral arenoso de la bahía de Quintero de los sub-índices correspondientes a la variable procesos dinámicos (Datum: WGS 1984; huso: 19 S).
Fuente: Elaboración propia, en base a imagen Google Earth.

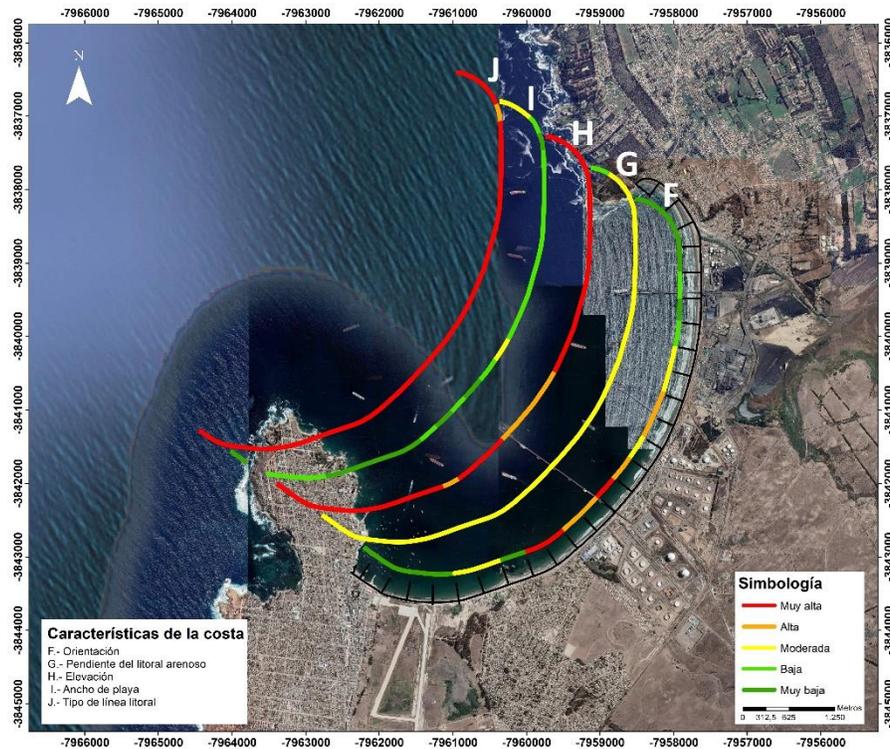
Figura N° 73: Cartografía que ilustra la vulnerabilidad a la erosión del litoral arenoso de la bahía de Quintero de los sub-índices correspondientes a la variable características de la costa (Datum: WGS 1984; huso: 19 S).
Fuente: Elaboración propia, en base a imagen Google Earth.
