EVALUACIÓN DEL ESTADO ECOLÓGICO DE LA ZONA DE RIBERA DE LA QUEBRADA EL BATRO. EL QUISCO, REGIÓN DE VALPARAÍSO.

Memoria para optar al título de Geógrafo.

Matías Guerra Lira.

Santiago de Chile, 2023.

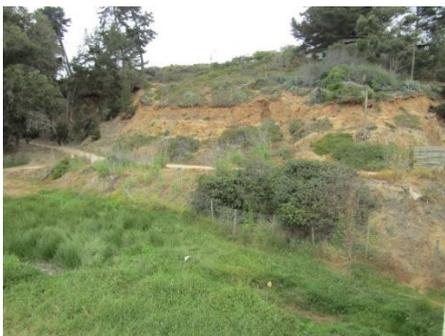
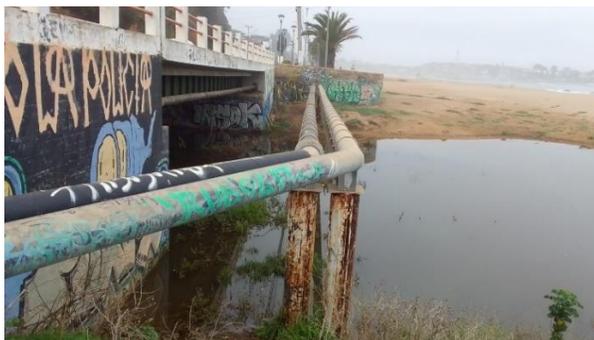
este transecto presenta un predominio de vegetación herbácea propia de los humedales, lo que naturalmente le otorga una calificación baja puesto que este índice le otorga valoración a la vegetación arbórea y arbustiva. Este último punto permite concluir que la aplicación de este índice no evalúa satisfactoriamente las características del humedal de la desembocadura. Las figuras 4 y 5 corresponden a fotografías de desembocadura.

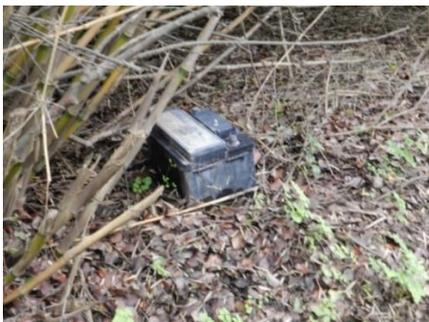
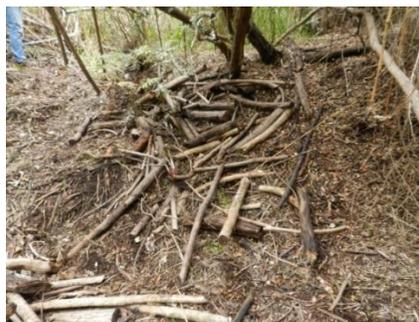
Nota: Las figuras 6 y 7 corresponden a fotografías en la zona de ribera del transecto n°6. Se pueden observar desechos antrópicos, y la tala de vegetación para el despeje de la “pista” de enduro y la extracción de leña.

Los transectos 6 y 7 fueron evaluados como zonas de ribera con “Alteración fuerte (Mala calidad)”. En general, pese a tener una buena cantidad y biodiversidad de vegetación en la zona de ribera, no existió una mayor comunicación con los ecosistemas adyacentes de las laderas. En ambos puntos se hallaron residuos de basura, así como también degradación del suelo a causa de los vehículos motorizados que transitan por el sector. En el transecto 6 se hallaron incluso indicios de tala de árboles para el “despeje” del fondo de quebrada para su utilización como pista de enduro (deporte que se practica en moto), así como también para la extracción de leña. Hechos similares se observaron en el área contigua, en donde se han hecho de ramplas y saltos que en algunos sectores se direccionan a las quebradas erosionando el suelo. Del transecto n°7, su evaluación se debe a las características de la vegetación por cubierta y estructura, la cual, pese a tener una riqueza de especies leñosas superior a 10, no supera una cobertura del 50%.

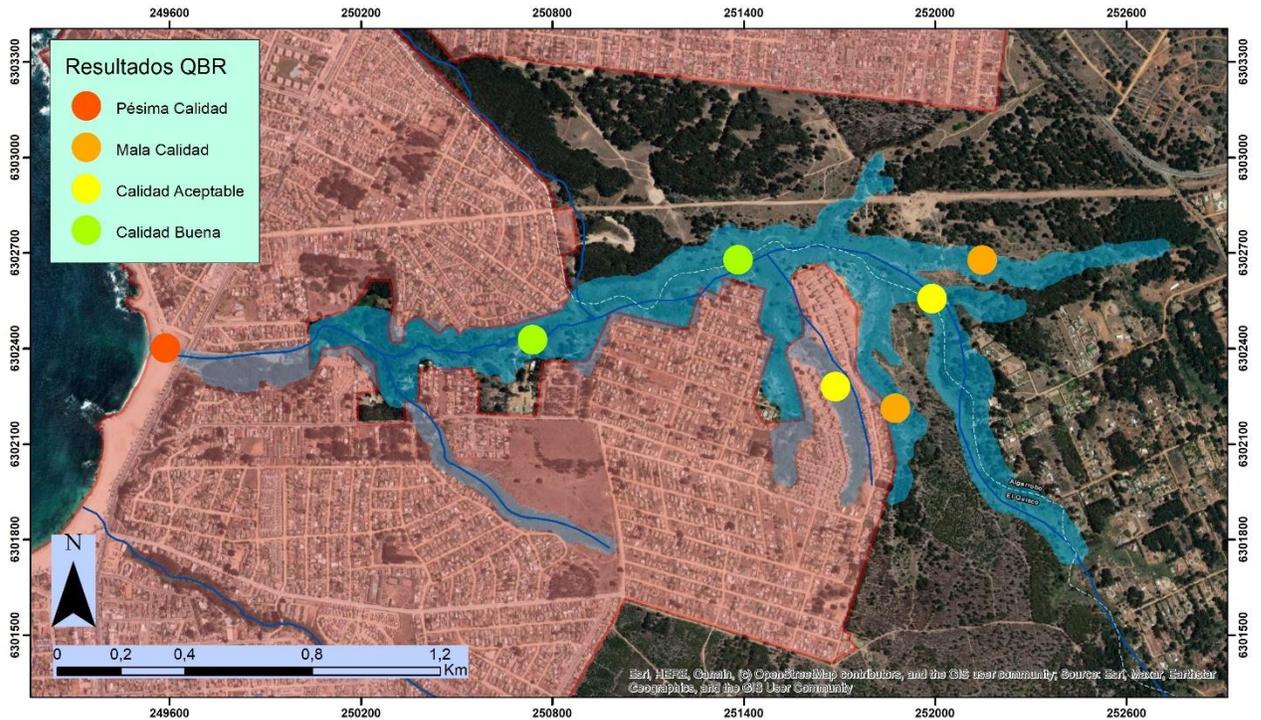
Cartografía n° 2: Resultados índice QBR

Índice QBR aplicado en Zona de Ribera Quebrada El Batro, El Quisco. V Región

Los resultados de la aplicación del índice QBR en los 7 transectos muestreados en la zona de ribera de la quebrada, arrojan resultados que varían desde “degradación extrema y pésima calidad”, hasta “bosque ribereño ligeramente perturbado, calidad buena”, siendo la zona media de la Quebrada en donde se evaluó de mejor manera, sobre todo en el transecto n°2, en donde, de no ser por la excesiva presencia de la especie exótica *Rubius almiifolius* (zarzamora), hubiese superado el rango de evaluación hacia un "Bosque ribereño sin alteraciones con estado natural". En promedio se obtuvo una calificación de 55 puntos,

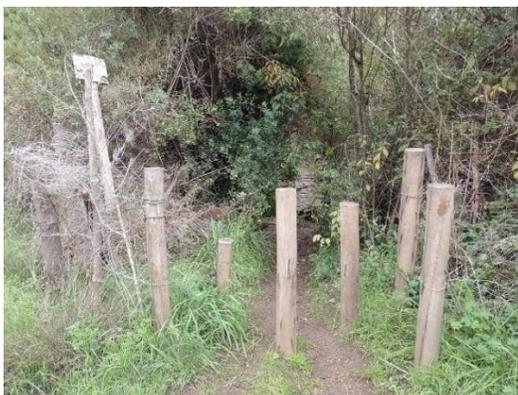
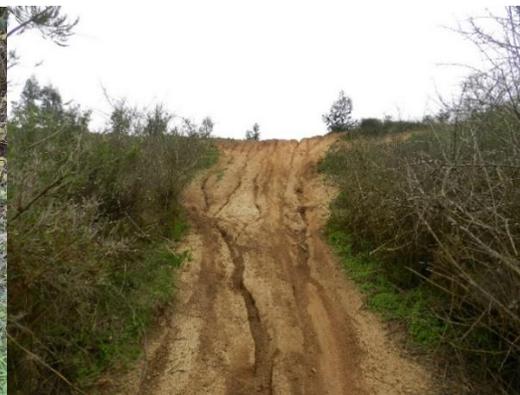
Las comunidades agrupadas en la defensa de los ecosistemas de la quebrada se han visto forzadas a la colocación de barreras que dificultan el acceso a los senderos (ver figura n°12). Sin embargo, los efectos de estas prácticas dañinas se pueden observar en varios puntos, que asociado al efecto de las precipitaciones y el escurrimiento, incrementan la severidad de la erosión. (ver figura n° 13).

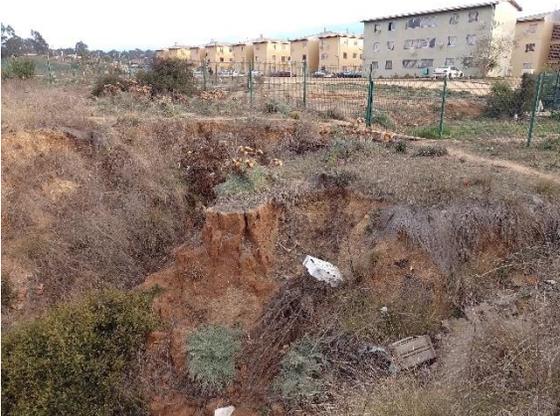
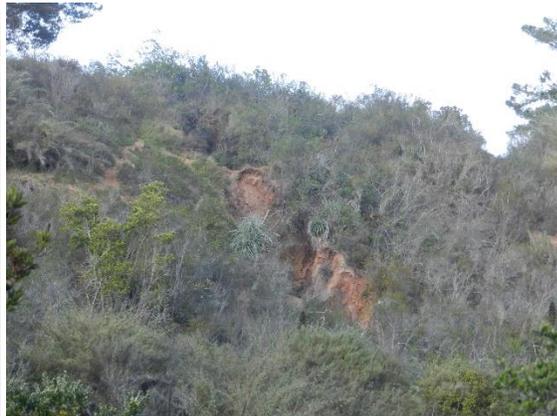
Las cárcavas son el tipo de erosión de mayor intensidad y complejidad, e implica entre otras cosas el mayor desafío de recuperación en terrenos degradados. Su proceso erosivo posee un comportamiento errático, por lo que es difícil de investigar y predecir (Bravo-Espinosa *et al.*, 2010), lo que dificulta la delimitación de su área de influencia tanto ladera arriba como ladera abajo. El flujo de sedimentos que provee ladera abajo, hacia el exutorio, genera alteraciones bioquímicas en el agua, sedimentación de los cauces, y el deterioro de su calidad. Por lo mismo, como se puede apreciar en la cartografía n°6, se señala un área de erosión potencial por flujo, de acuerdo a la dirección de flujo de sedimentos, lo que permite visualizar un área de influencia potencial de las cárcavas en la microcuenca.

Por otro lado, debido a su potencial crecimiento, su comportamiento errático y la dificultad de predecir con exactitud su evolución, no se puede descartar la posibilidad de ocurrencia de eventos de remoción en masa en concomitancia o no con las dinámicas de las cárcavas, lo que transforma esta área en una zona de riesgo, y de alteración muy severa a nivel físico y biótico de la microcuenca.

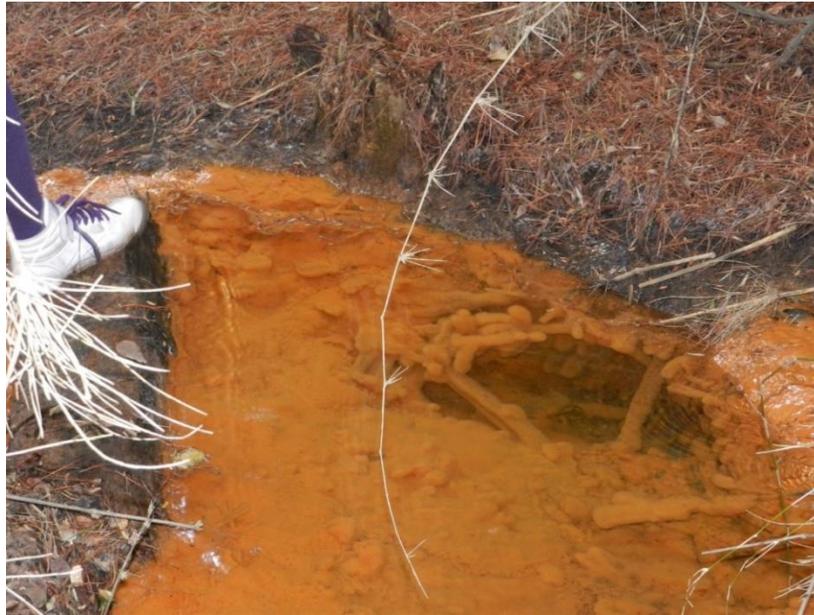
Figura n° 17: Registro de coloración rojiza/marrón de las aguas.

Durante agosto de 2022, en el levantamiento realizado en el punto n°5 correspondiente a un brazo tributario desde el sur de la quebrada, fue posible registrar la presencia de una coloración rojiza/marrón del agua a partir de la zona media de dicho tributario (revisar figura n°17), hasta cerca del área de confluencia con el eje principal de la quebrada, la cual había colonizando parte importante del agua superficial. La organización Defensa Quebrada el Batro (2023) registró durante las primeras lluvias del año en curso la presencia de esta misma coloración en el humedal de la desembocadura, por lo que se puede concluir que colonizó todo el curso de agua de la Quebrada a partir de la tributaria aguas abajo.

Esta situación genera las condiciones para que, producto del desbalance químico del agua, prosperen organismos ajenos al ecosistema acuático y terrestre de la quebrada, como lo es el caso de la coloración rojiza/marrón de las aguas.

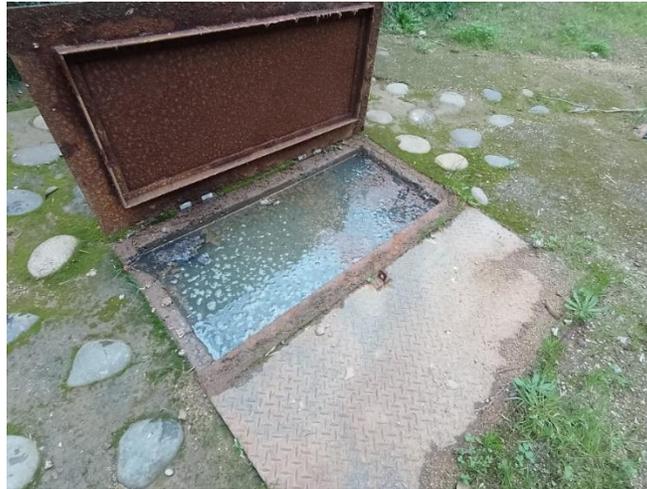
Figura n° 18: Cámara de desagüe de la PEAS abierta, al límite del rebasamiento.

La ejecución de este proyecto contemplaba medidas ante situaciones de contingencia y riesgo como fugas y derrames de aguas servidas al curso natural de agua de fondo de quebrada. Sin embargo, la Agrupación Defensa Quebrada El Batro ha constatado que producto del rebasamiento de las aguas servidas de la cámara de desagüe, esta *“ha llegado al flujo de agua de la quebrada, introduciendo desechos antrópicos y contaminando el sistema hídrico natural”* (Colectivo Defensa Quebrada El Batro, 2023). Además, señalan que la tapa de la cámara de desagüe está constantemente abierta, lo cual genera un foco de contaminación. Ante esta situación, cabe precisar que las medidas de mitigación de riesgos no se han realizado de forma óptima, o bien son insuficientes.
