PLAN DE INTERVENCIÓN PARA UNA  
ACTUALIZACIÓN SUSTENTABLE Y EFICIENTE  
DEL MONUMENTO HISTÓRICO:

## ***“ESCUELA DE DERECHO DE LA UNIVERSIDAD DE CHILE”.***

Acción Formativa Equivalente (AFE) para optar al Grado de  
Magíster en Intervención del Patrimonio Arquitectónico

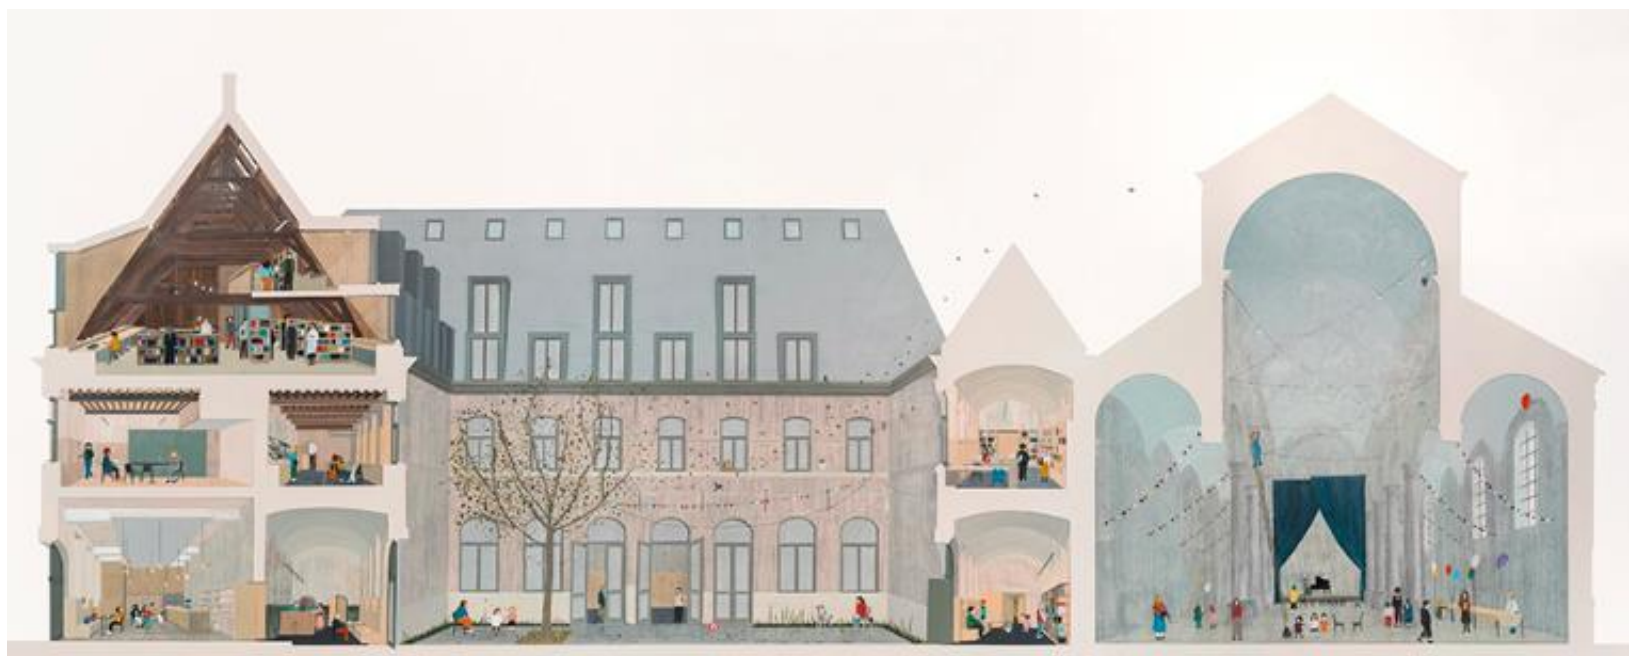
Figura 31. Corte esquemático, Biblioteca Municipal Het Predikheren. Fuente: [www.miesarch.com/work/4907](http://www.miesarch.com/work/4907)

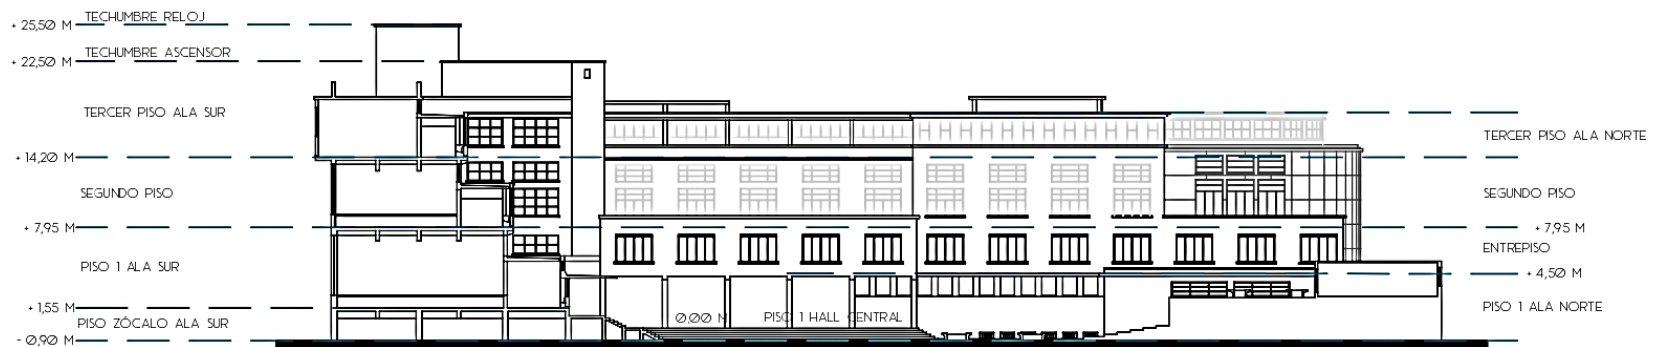
Figura 40. Corte Esquema: Fuente: Creación propia

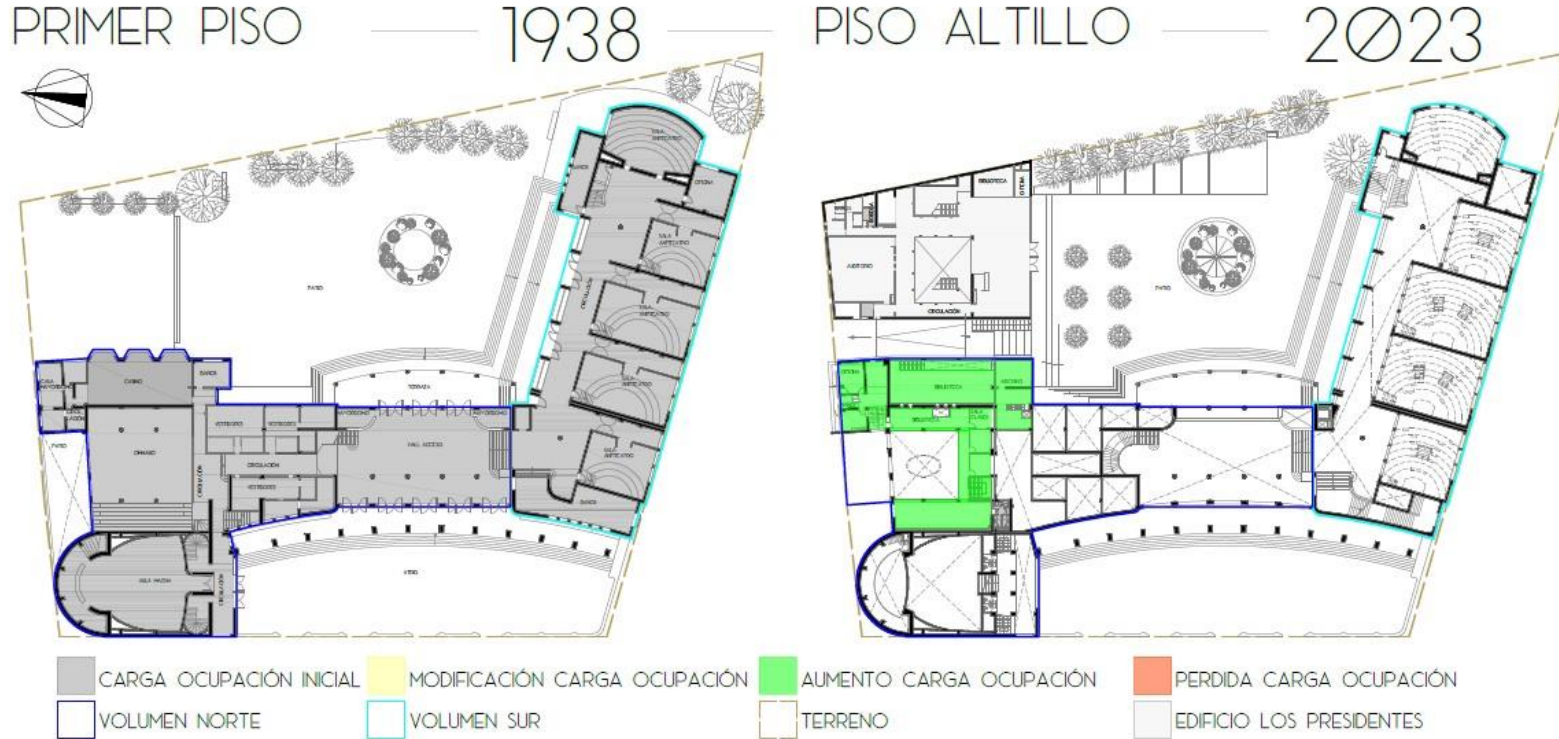
Figura 98 y 99. Primer Piso/ Piso Altillo 1938-2023, esquema de carga. Creación propia.

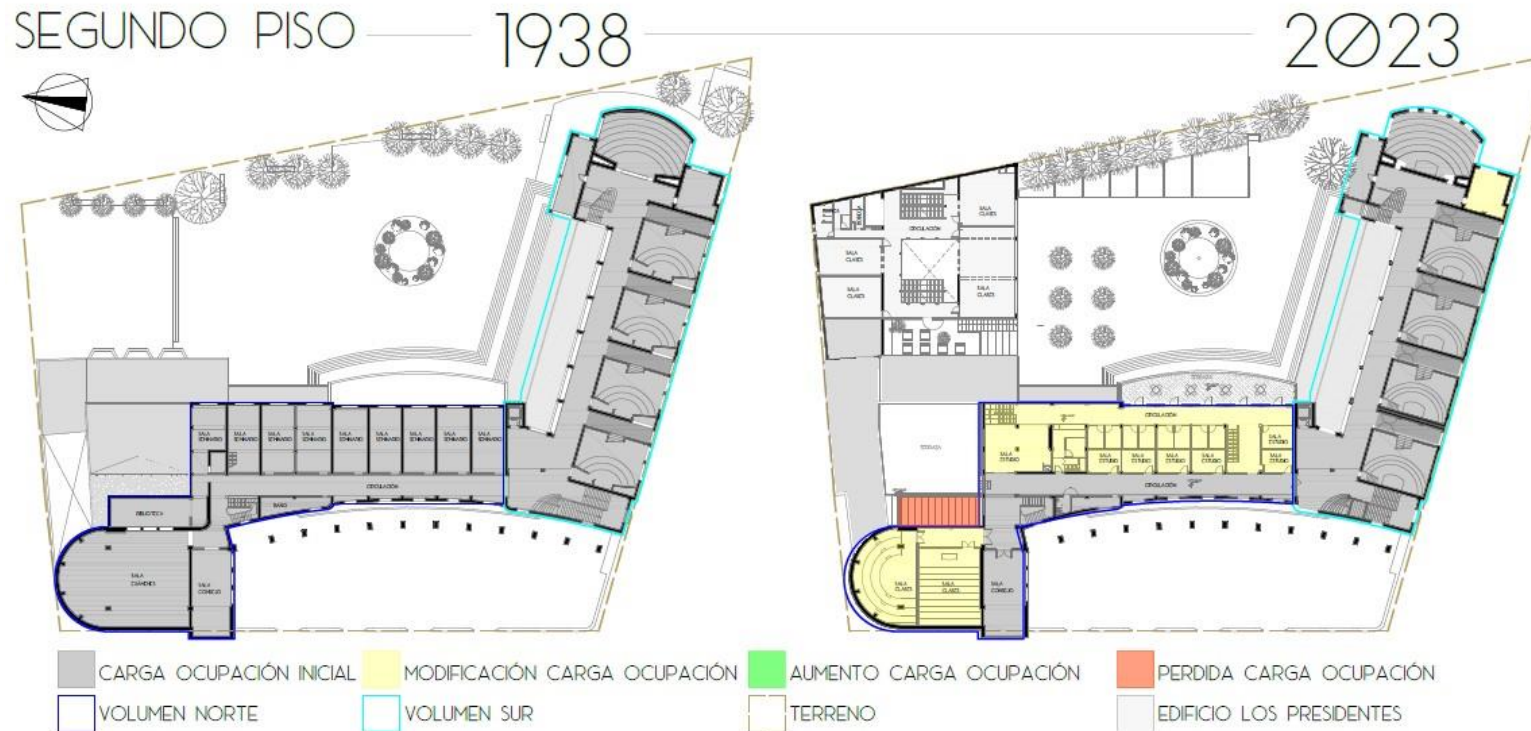
Figura 100 y 101. Segundo Piso 1938-2023, esquema de carga. Creación propia.

En el volumen sur, solo se produce un aumento de carga debido a la reconversión de oficina en sala de clases, sin intervenciones.

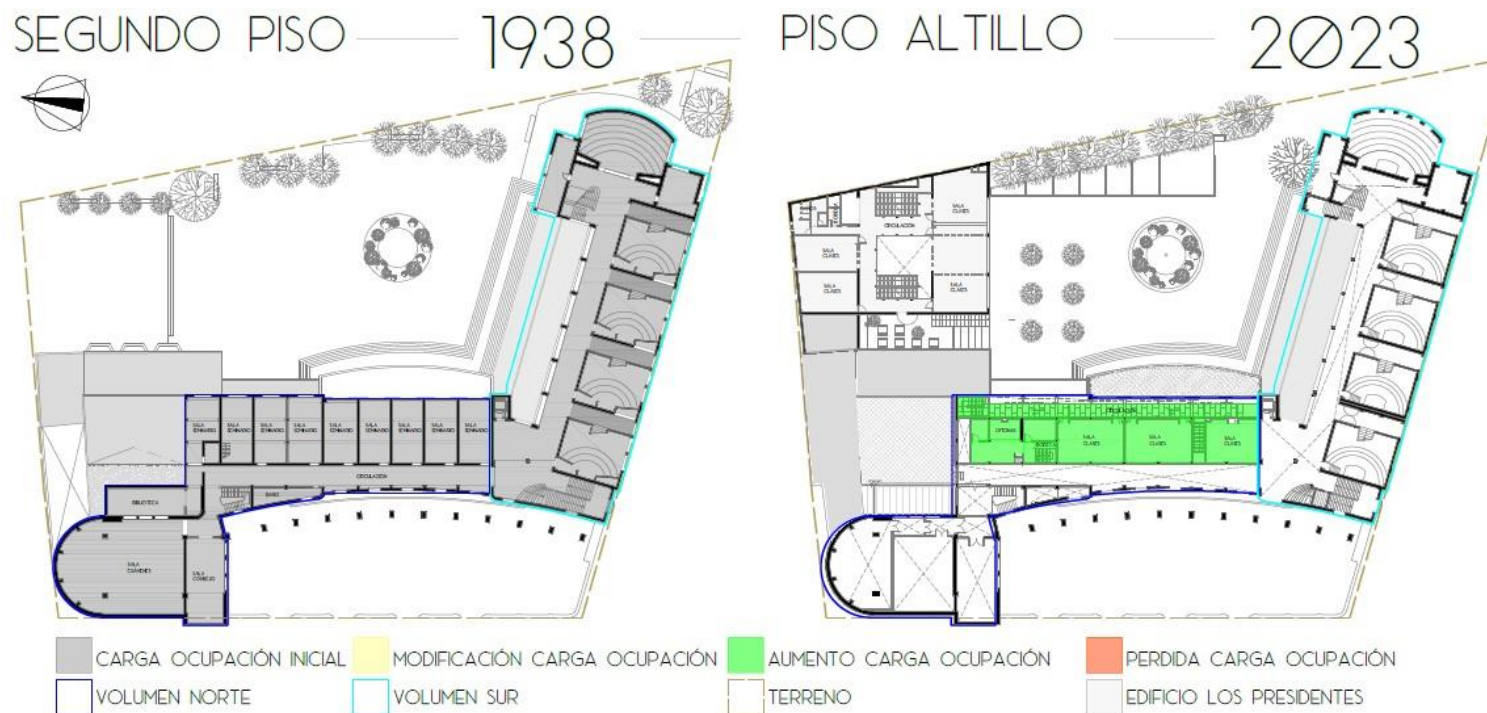
Figura 103 y 104. Segundo Piso/ Piso Altillo 1938-2023, esquema de carga / Figura 105. Cuadro de carga. Creación propia.

sostienen la nueva losa de entrepiso, intentando dejar un espacio de retranqueo (separación) como vestigio de la doble altura existente hasta ahora.

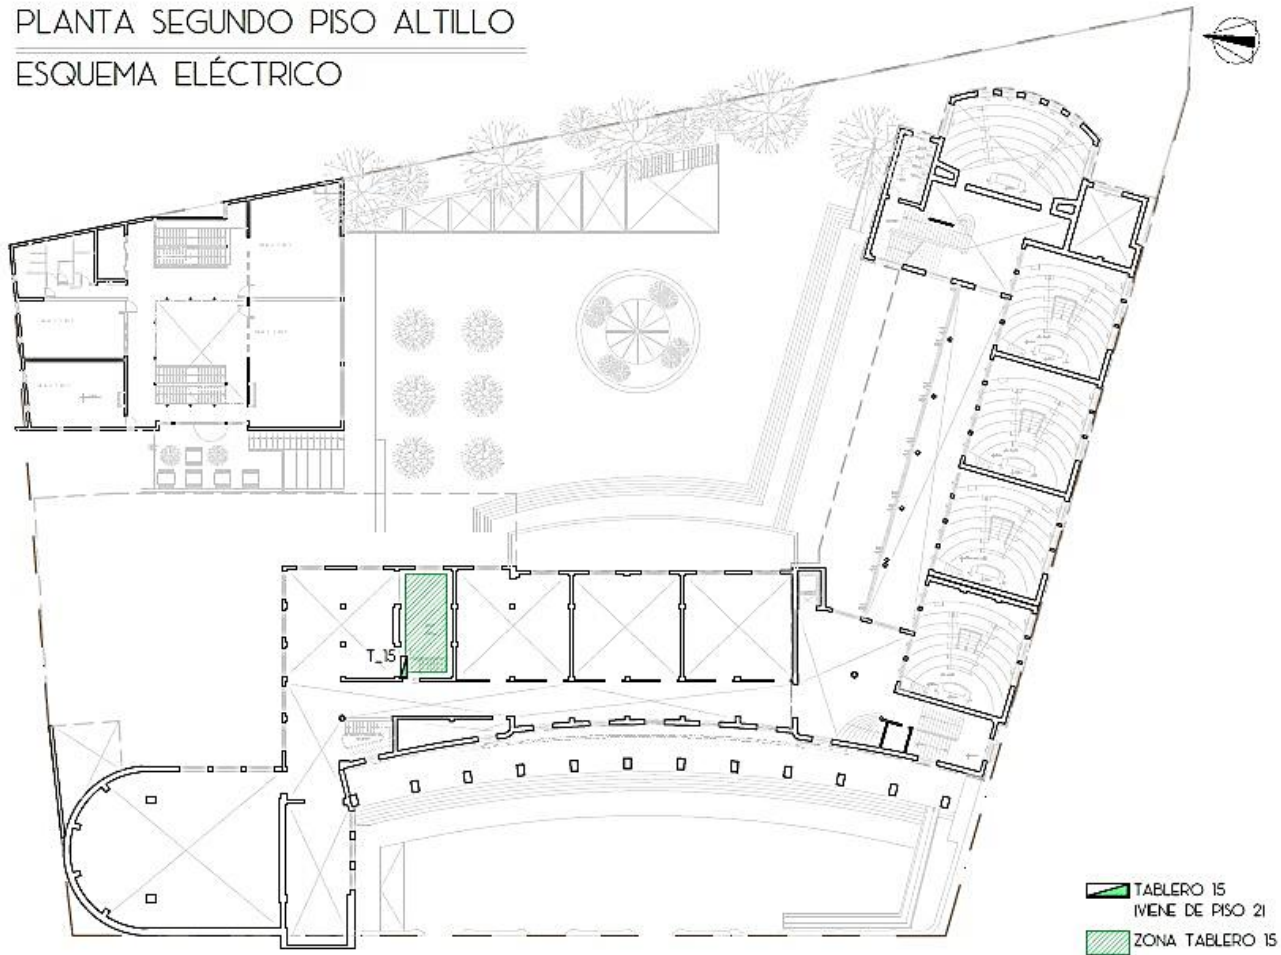
Desde el segundo piso se alimenta el único altillo en este nivel, se ocupa shaft en costado de escalera para subir desde tablero número 15.

Figura 117. Segundo piso Altillo, esquema eléctrico.

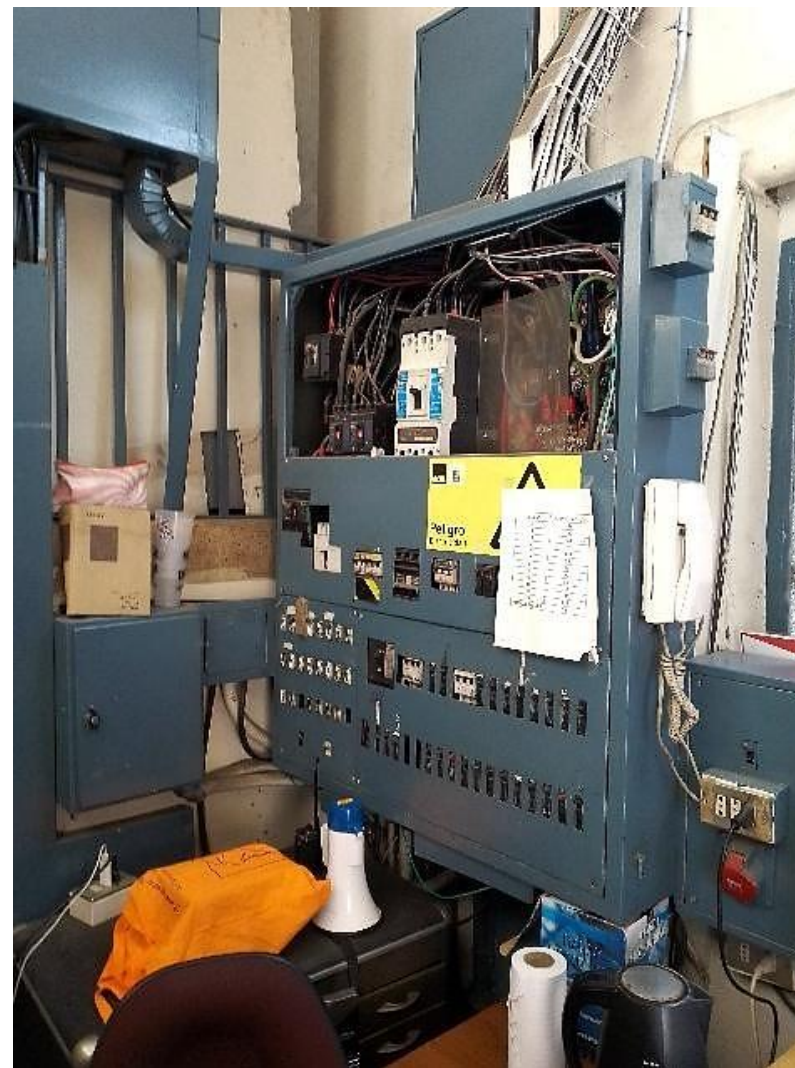
Figura 148. Tablero general Primer piso, Archivo Personal.

Por otra parte, ya en el año 2003, Norma Chilena 4/2003, la normativa eléctrica implementó en países sísmicos como Chile, protecciones diferenciales para limitar los accidentes por contacto directo, si bien, el edificio mantiene tableros secundarios que permiten esta implementación, la antigüedad en el cableado de algunos sectores no intervenidos con nuevos proyectos puede encontrarse con un alto deterioro de los aislantes del cableado, los cuales, sometidos a cargar de energía pueden producir recalentamientos de cables, la energía se cortará, sin embargo, podrían alcanzar altas temperaturas, con el respectivo riesgo de incendio.

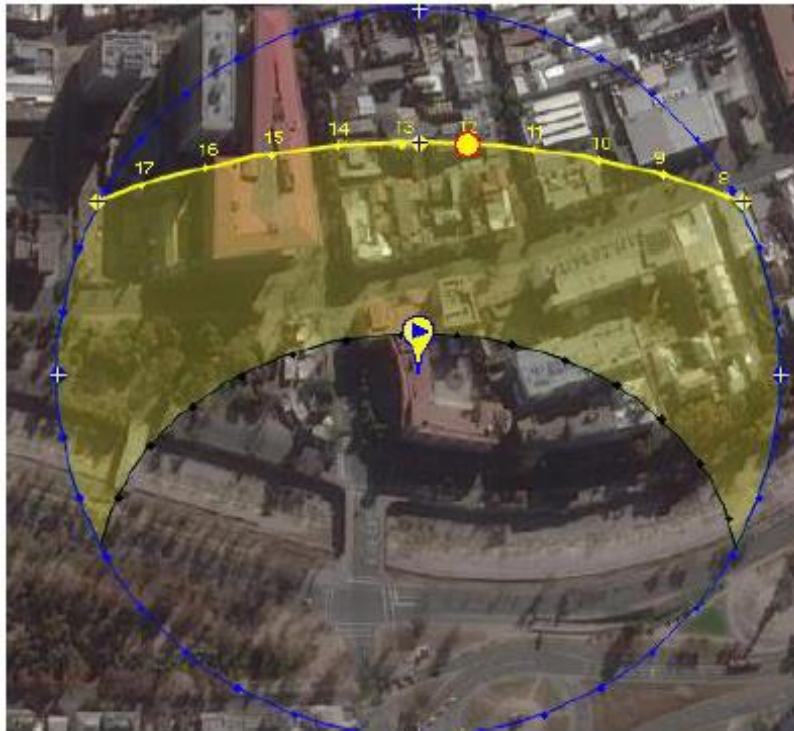
Figura 162. Asoleamiento Edificio, Fuente: Eliash/Marsino, Plan Maestro2

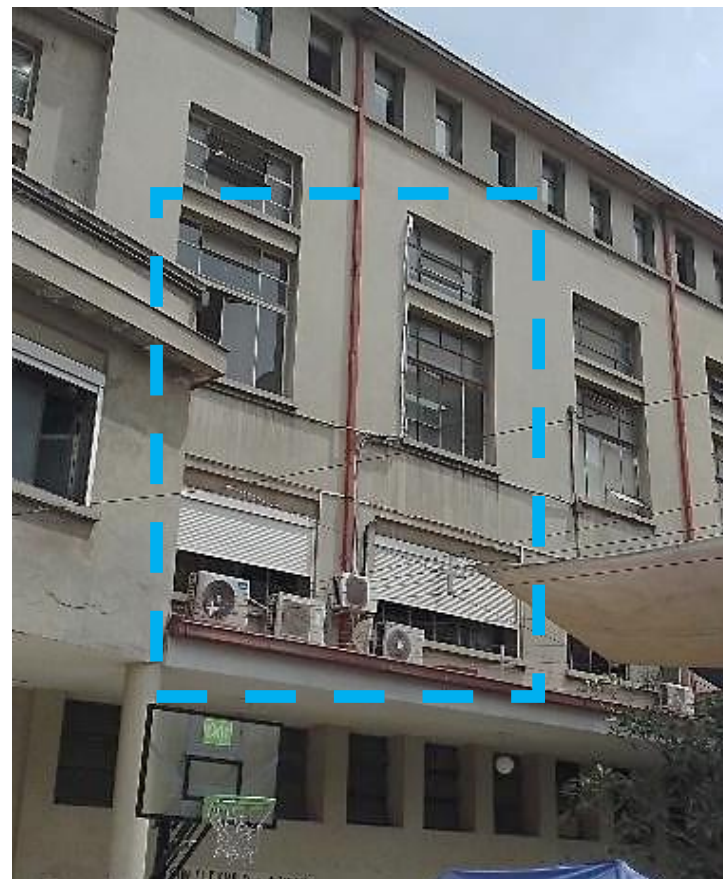
Figura 169. Fachada Interior, Aires acondicionados, Archivo Personal.

Esta condición no solo está deteriorando la pureza e imagen racionalista del monumento histórico en su exterior, la ubicación de equipos interiores, en las salas de clases del tercer piso, con sistemas obsoletos, que necesitan de una serie de

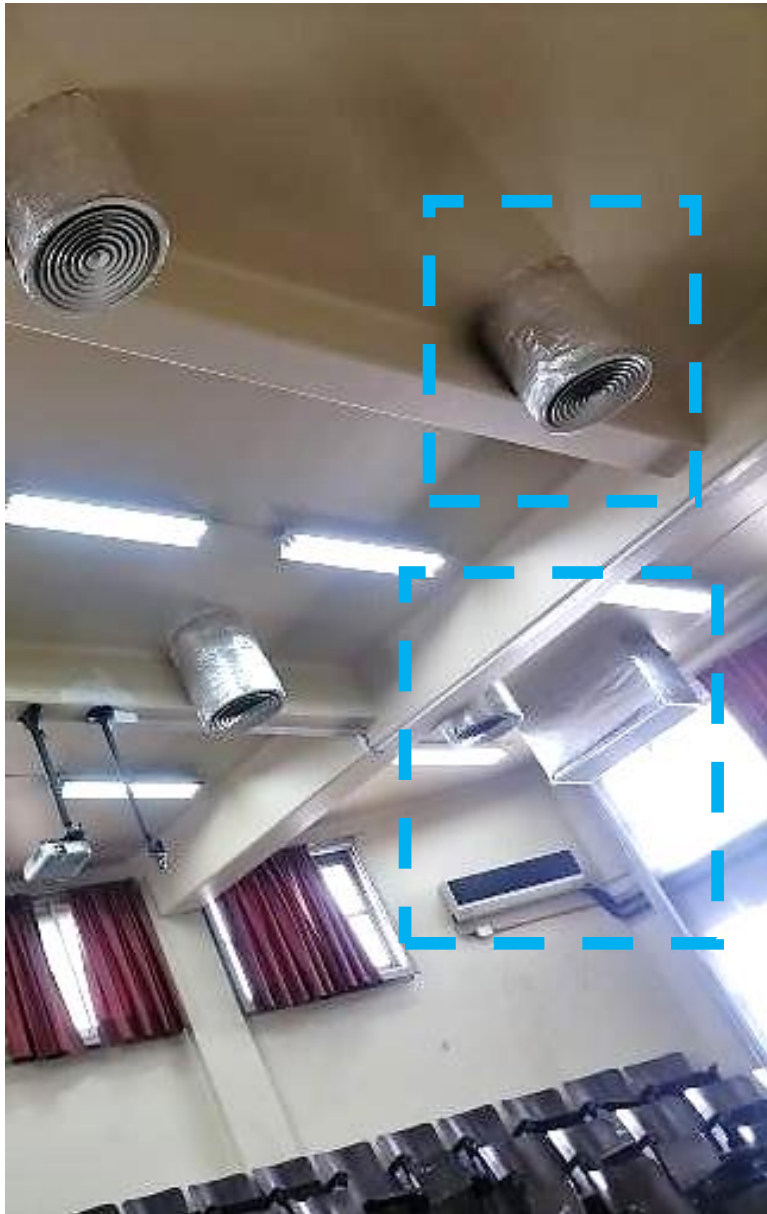
Figura 170. Sala 18, Intervenciones Aires acondicionados, Archivo Personal.
