Rol de la accesibilidad arquitectónica en la Educación Especial

**Estudio aplicado en Escuelas Especiales; Los Cedros del Líbano y Santa Teresa de Ávila,
Santiago de Chile**

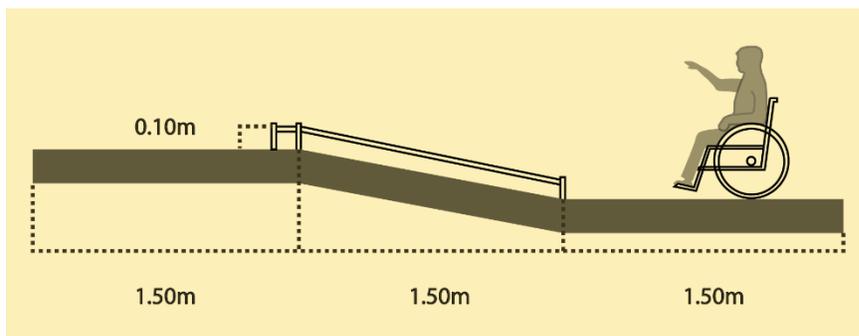
Figura 4: Rampa de longitud inferior a 1.50m | Elaboración propia en base a DS 50 dibujada de Ciudad Accesible.

El tercer capítulo trata sobre la accesibilidad en el interior de una edificación. Comienza describiendo las soluciones a las circulaciones horizontales como lo son las rampas y pasillos, la necesidad de borde o pasamanos, como se muestra en la Figura 4 y 5 respectivamente, para evitar caídas. Además, indica las pendientes máximas según la longitud de la rampa, en donde siempre se aconseja un 8%. Se menciona la necesidad del material antideslizante de la superficie de la rampa y la franja de textura de alerta que debe ir a 40 cm del inicio y término de esta.

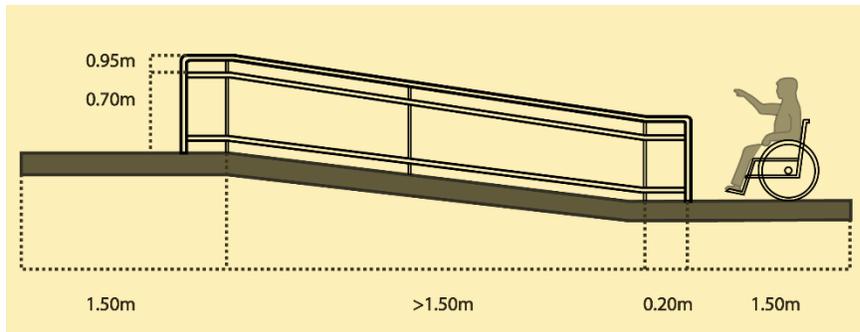
Figura 5: Rampa de longitud mayor a 1.50m | Elaboración propia en base a DS 50 dibujada de Ciudad Accesible.

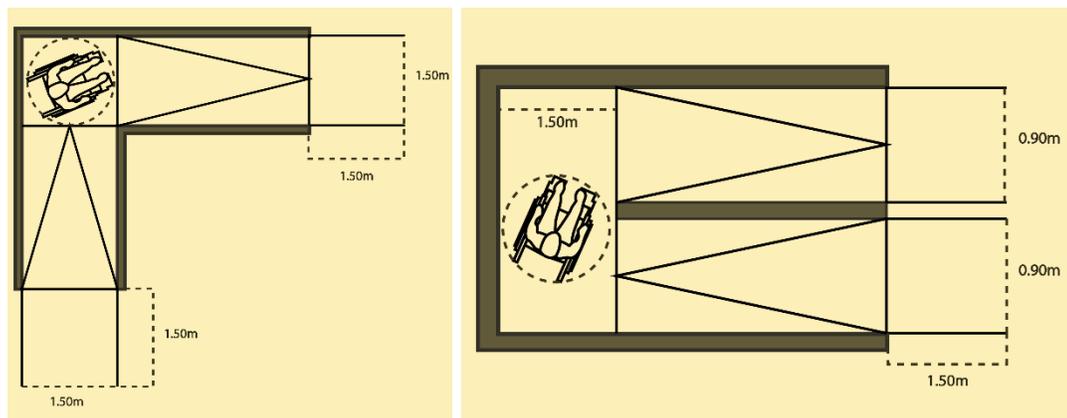
Figura 6 y 7: Cambios de dirección en rampas | Elaboración propia en base a DS 50 dibujada de Ciudad Accesible.

Asimismo, menciona el ancho mínimo de una rampa, y la necesidad de considerar el radio de giro de una silla de ruedas, sea cual sea la forma de su estructura. Como se observa las Figuras 6 y 7, son rampas que cambian de dirección de diferentes maneras, sin embargo, deben respetar el ancho de 1.50m para así no limitar el giro y hacerla inaccesible.

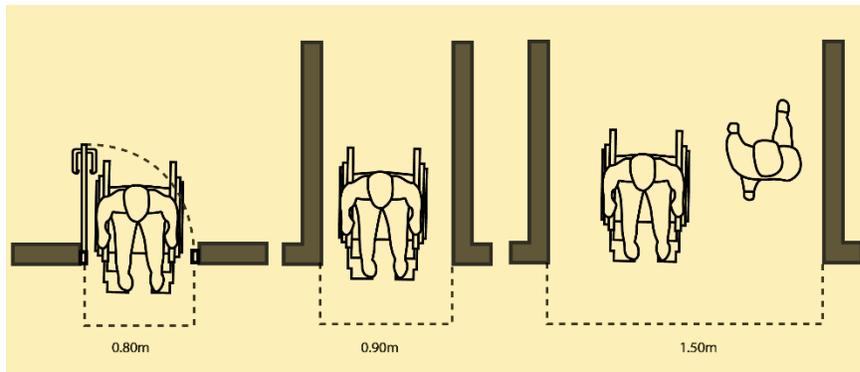
Figura 8: Puerta y circulaciones de interior | Elaboración propia en base a DS 50 dibujada de Ciudad Accesible.

En cuanto a pasillos se detallan las dimensiones mínimas para propiciar el espacio necesario para una silla de ruedas, como se observa en la Figura 8, las puertas interiores deben tener un espacio libre de 0.80m, mientras que las circulaciones dependen de para cuántas personas se considere el pasillo. Asimismo, se especifica en caso de un pasillo sin salida, este debe tener las dimensiones necesarias para proporcionar el radio de giro, como se puede observar en la Figura 9. Además, se debe contemplar recorridos libres de peldaños, para no obstaculizar el desplazamiento de una silla de ruedas, o en caso de haber algún desnivel, esto debe transformarse en rampa del total del ancho del pasillo, y, en caso de no ser posible, se debe ofrecer una circulación alternativa que sí sea accesible.

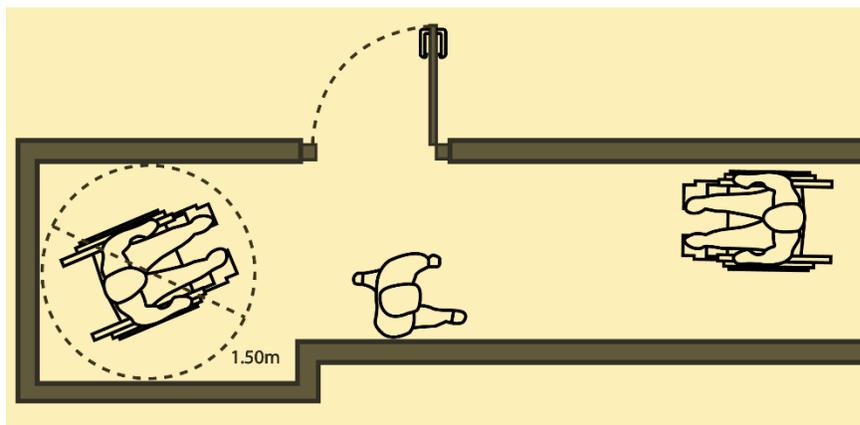
Figura 9: Final de un pasillo contempla giro | Elaboración propia en base a DS 50 dibujada de Ciudad Accesible.

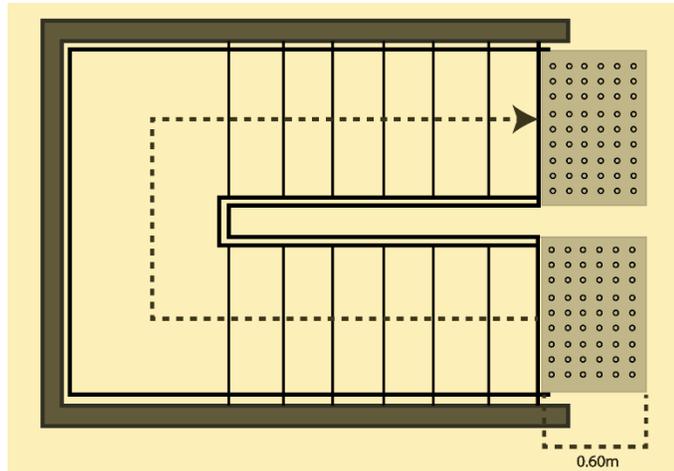
Figura 10: Huela podotáctil y cambio cromático | Elaboración propia en base a DS 50 dibujada de Ciudad Accesible.

Como segundo subtítulo del capítulo, se describen las soluciones de circulaciones verticales, en donde primero mencionan las escaleras que, si bien no corresponden a una circulación accesible, sí existen ciertos parámetros para que no dificulten su uso para personas con movilidad reducida. Se especifican medidas generales como la huella de la escalera y su contrahuella, y resaltando que los peldaños deben ser siempre uniformes en dimensiones para no provocar caídas. También, al igual que como se mencionó en las rampas anteriormente, su materialidad debe ser antideslizante y se recomienda una franja de textura y color de todo el ancho de la escalera y de 40 a 60 cm de profundidad, instalada 40 cm antes del inicio y término de las escaleras como se observa en la Figura 10, para que todas las personas, incluyendo quienes tengan discapacidad visual, puedan detectar su presencia. Por último, por seguridad del usuario se recomienda la instalación de pasamanos, este debe ser continuo y sobrepasar al menos 20 cm el inicio y el término de la escalera.

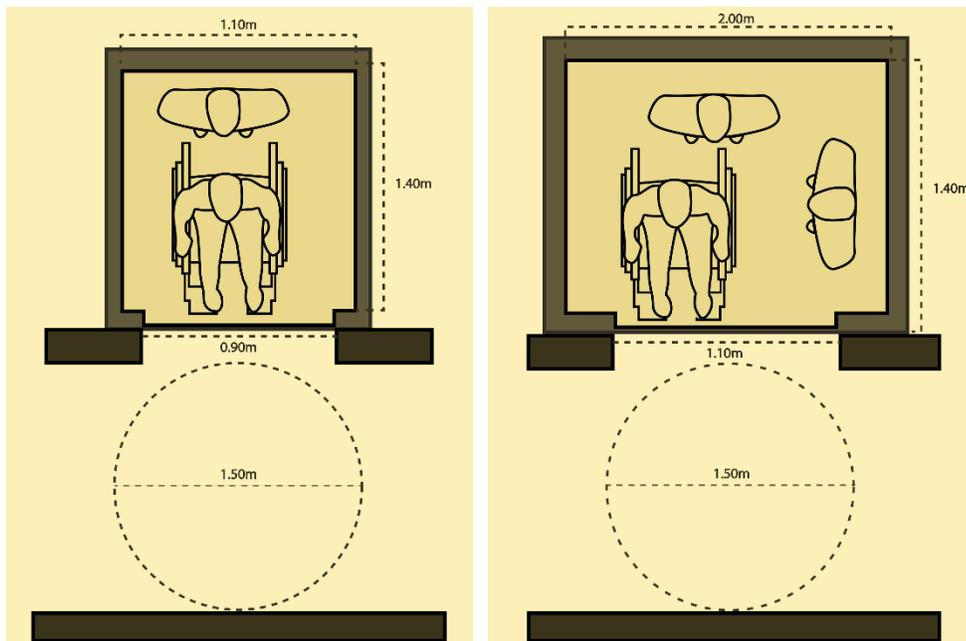
Figura 11 y 12: Dimensiones de ascensor | Elaboración propia en base a DS 50 dibujada de Ciudad Accesible.

En cuanto a los elevadores, se mencionan dos casos, primero las dimensiones mínimas en caso de que la ocupación sea para una persona en silla de ruedas más un acompañante, y el segundo caso es una silla de ruedas y varios usuarios, como muestran las Figuras 11 y 12 respectivamente. Agregando la importancia de existir una separación con el muro de 1.50m para dar espacio a una silla de ruedas.

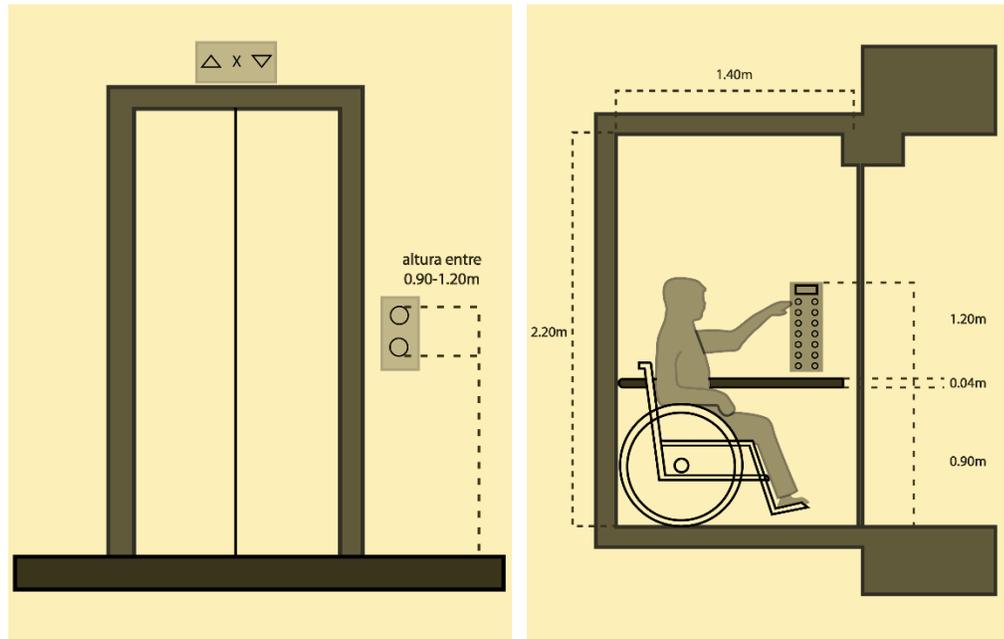
Figura 13 y 14: Elevación y perfil de ascensor | Elaboración propia en base a DS 50 dibujada de Ciudad Accesible.

También, se detallan las alturas de los botones de comando y de numeración, pasamanos y otras especificaciones técnicas que se pueden observar en las Figuras 13 y 14. Luego se reconocen diferentes tipos de puertas, en donde se especifica que las de acceso a una edificación de uso público deben tener un ancho libre de 90 cm, mientras que las puertas interiores se recomienda tener un ancho libre de 80 cm, para así permitir el paso

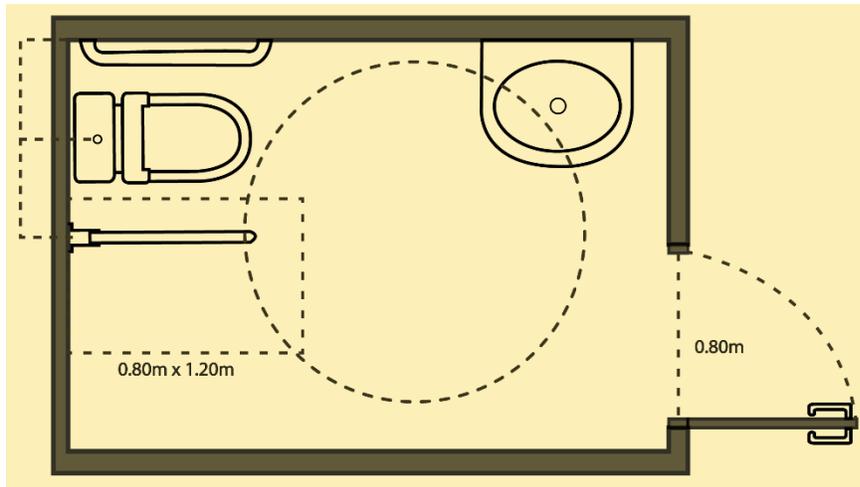
Figura 15: Baño accesible, puerta abre hacia exterior | Elaboración propia en base a DS 50 dibujada de Ciudad Accesible

en la distribución e implementación de elementos. Se muestra con una puerta que abre hacia el exterior, luego el mismo baño con una puerta hacia el interior, la siguientes dos muestran las posiciones en que se puede encontrar el inodoro y qué implementos son necesarios en cada caso.

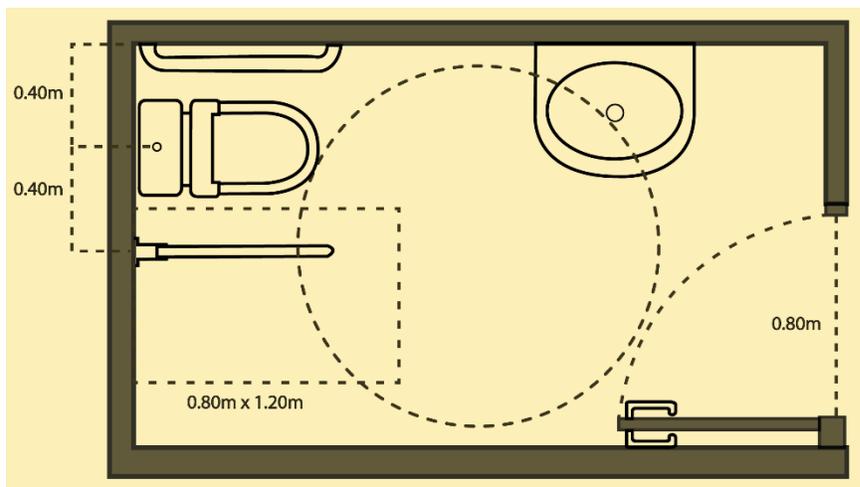
Figura 16: Baño accesible, puerta abre hacia interior | Elaboración propia en base a DS 50 dibujada de Ciudad Accesible.

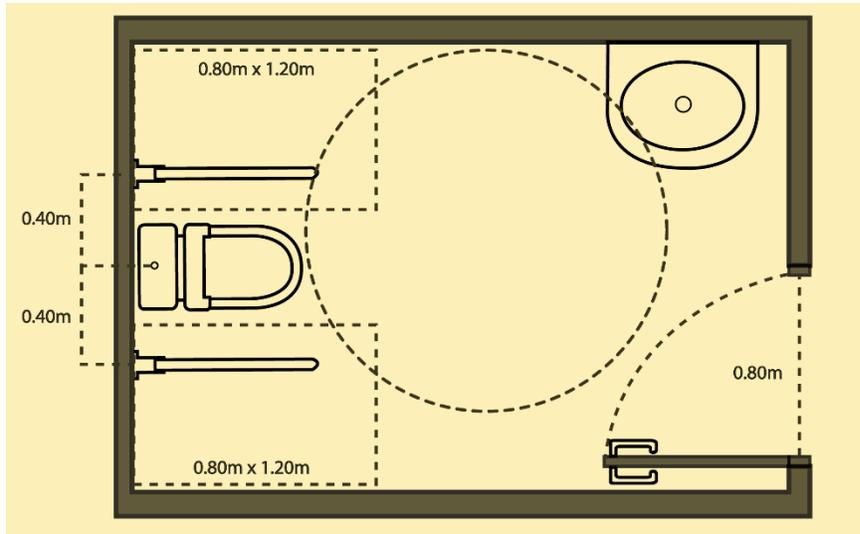
Figura 17: Espacio de transferencia bilateral | Elaboración propia en base a DS 50 dibujada de Ciudad Accesible.

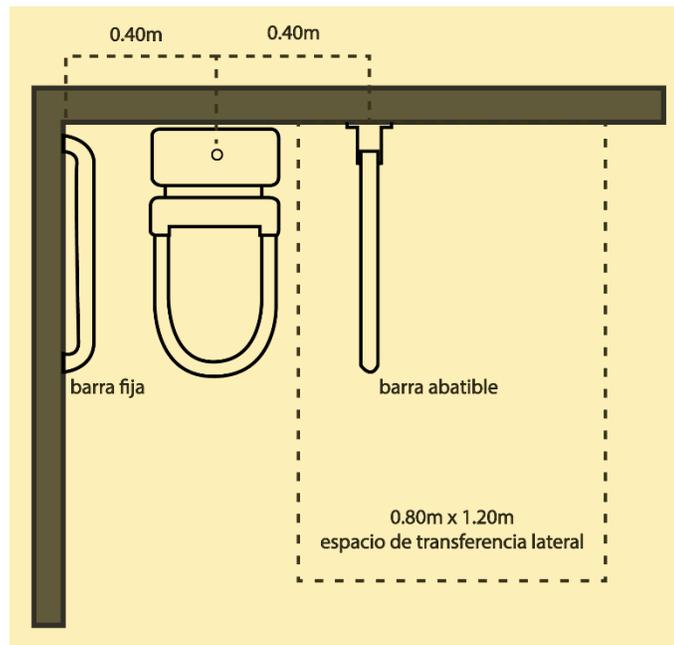
Figura 18: Condiciones espacio lateral | Elaboración propia en base a DS 50 dibujada de Ciudad Accesible.

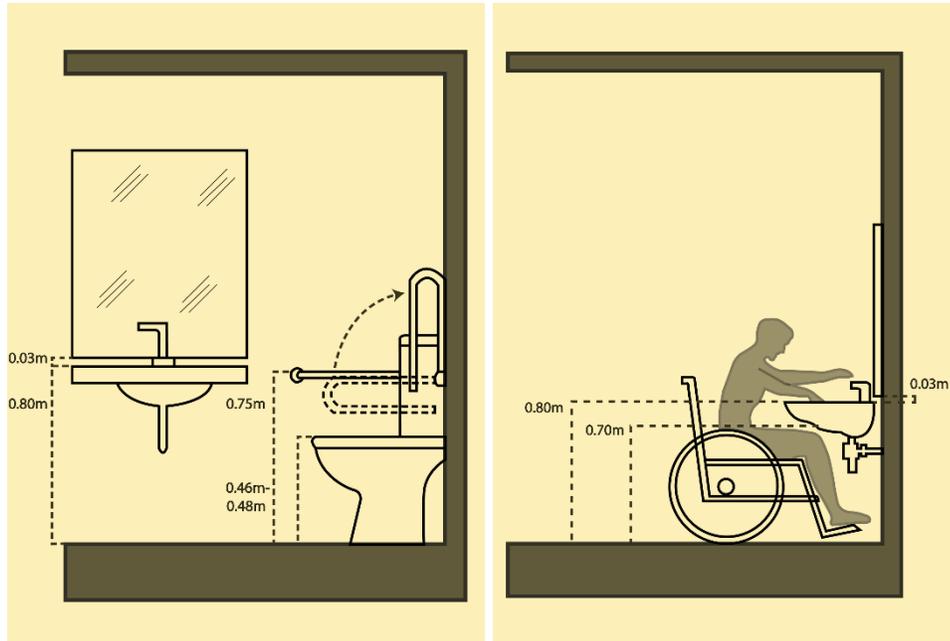
Figura 19 y 20: Condiciones de alturas | Elaboración propia en base a DS 50 dibujada de Ciudad Accesible.

Luego se detallan en las Figuras 19 y 20, en elevación, las dimensiones y alturas de cada artefacto presente en un baño, como el inodoro y sus barras, el lavamanos, espejos y artefactos varios. Como también en la Figura 20, se puede observar la manera en que se utiliza el artefacto, por lo que es necesario que cuenta con la altura libre de 0.70m, para así facilitar la aproximación de la silla de ruedas.

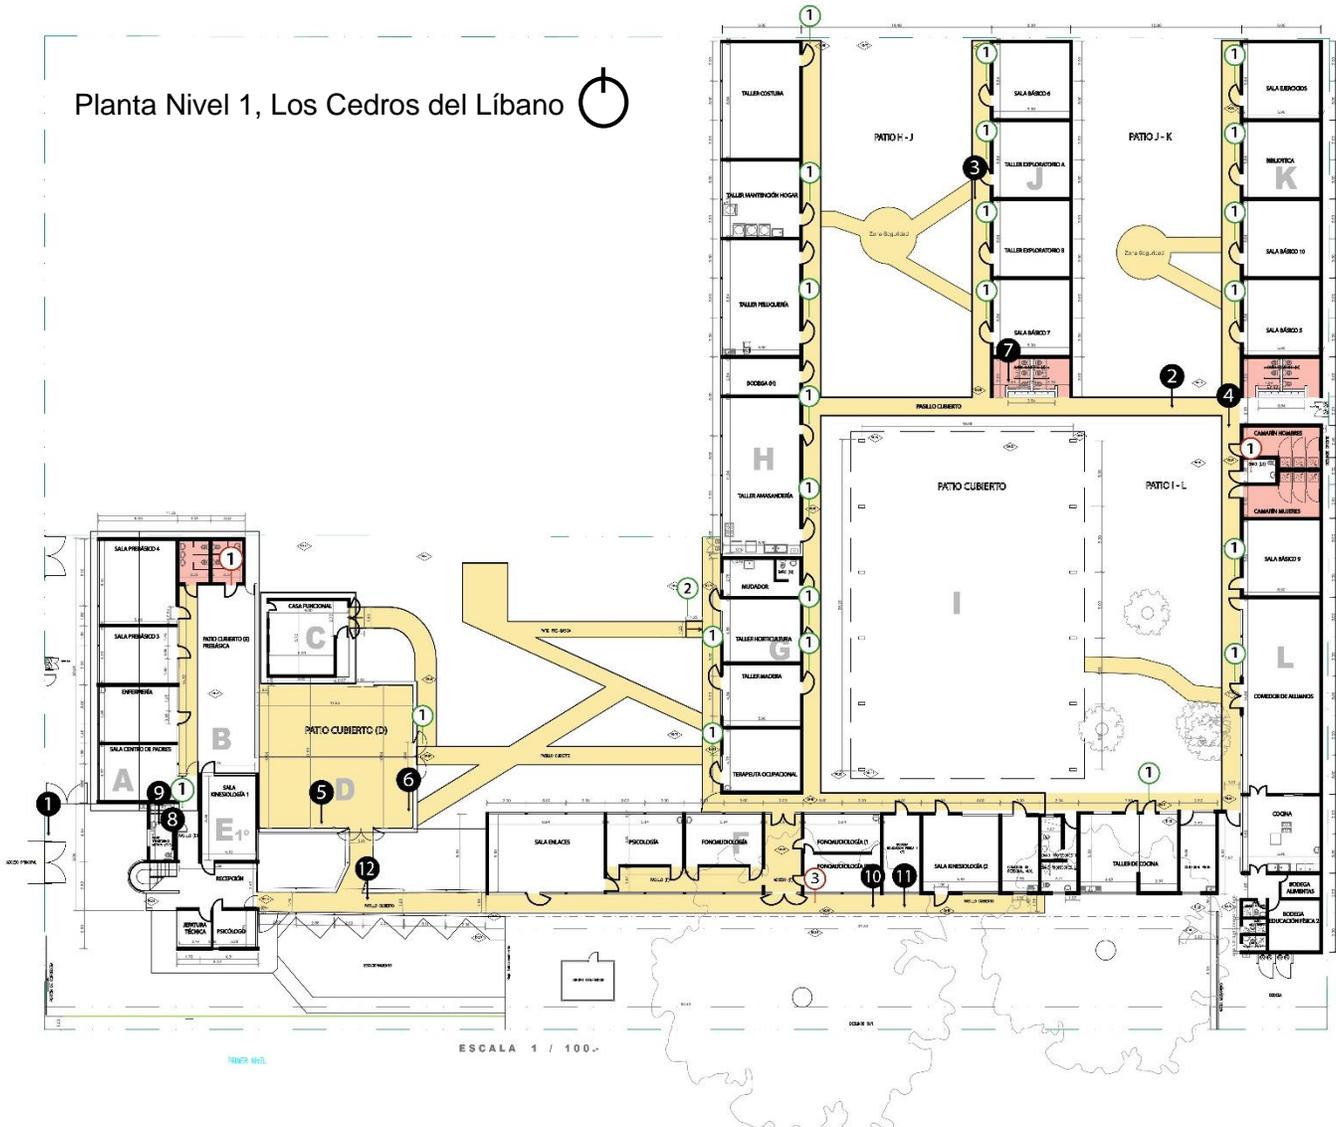
La escuela en general no cuenta con pavimento podotáctil ni cambios cromáticos, por lo que no se señala en el plano, ya que sería algo repetitivo. A partir de esto, no se puede llamar “zona accesible”, por lo que se nombrará “zona apta para circulación”.

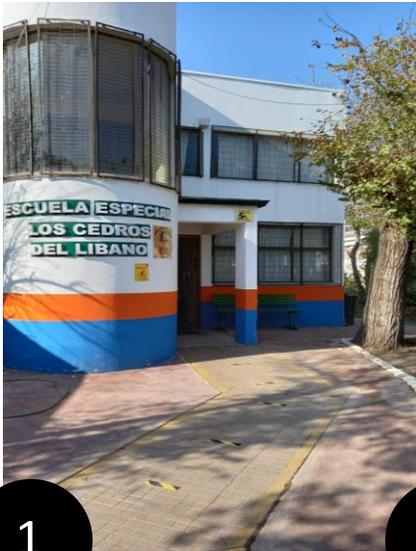
Figura 24 | Fuente: Elaboración propia.

Acceso: Cumple con altura y ancho mínimo. No presenta desnivel. Suelo con cambios cromáticos y antideslizante. Superficie no lisa.

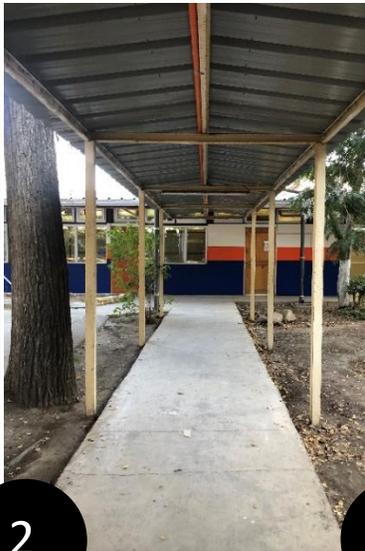
Figura 25 | Fuente: Elaboración propia.

Ruta Accesible: Cumple con altura y ancho mínimo. Superficie lisa, no presenta desnivel. Suelo sin podotáctil.

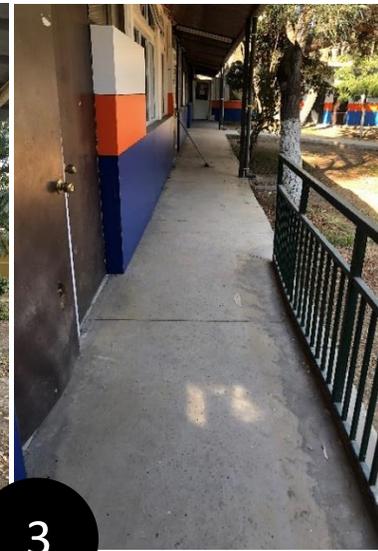
Figura 26 | Fuente: Elaboración propia.

Ruta Accesible: Pasillos no cumplen con ancho mínimo establecido, ya que no se tomó en cuenta al colocar baranda y revestimiento de muros.

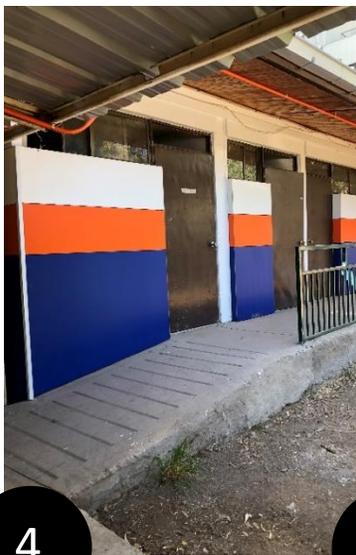
Figura 27 | Fuente: Elaboración propia.

Rampa: No cumple con pendiente máxima que indica la normativa. Posee antideslizante

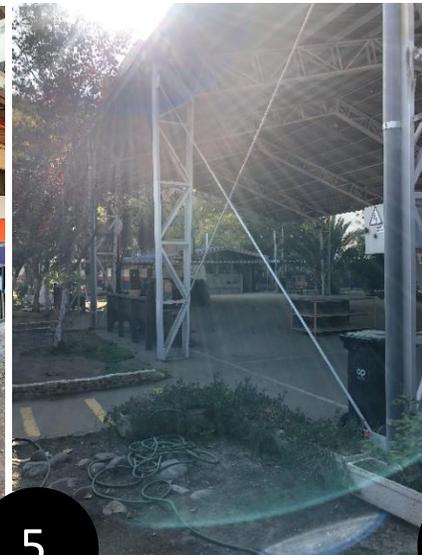
Figura 28 | Fuente: Elaboración propia.

Ruta Accesible: Pasillo que conduce a patio techado obstaculizado por tensores, no cumple con altura mínima de ruta accesible.

De acuerdo a lo mencionado, y como se puede corroborar en el análisis fotográfico, existe una estructura en forma de cruz o de arriostrado en el patio techado, lo cual, si bien no obstaculiza el pasillo principal que conecta la ruta accesible con el patio, de todas maneras, está presente y puede ser peligroso. Esta estructura se encuentra en la mayor parte del borde del patio, lo cual puede provocar un accidente mientras los estudiantes juegan o incluso, cuando quieran desplazarse y el pasillo principal se encuentre obstaculizado o muy lejano a su ubicación. Asimismo, se registra otro elemento que puede ser peligroso y pueda impactar en la integridad y bienestar de los estudiantes:

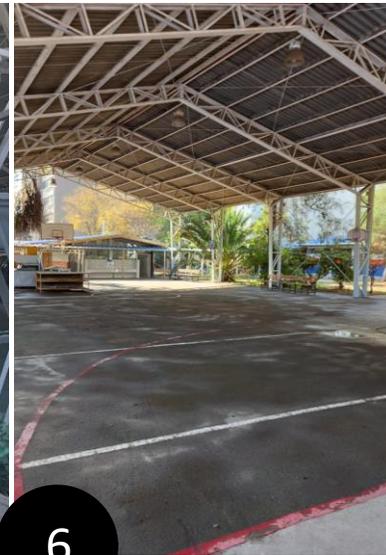
Figura 29 | Fuente: Elaboración propia.

Ruta Accesible: Patio techado no posee desnivel. Rodeada de tensores como muestra el número 5.

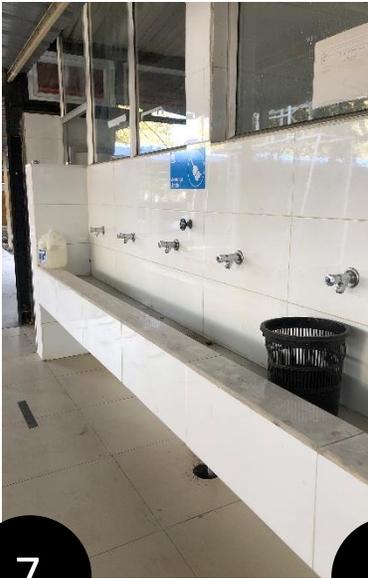
Figura 30 | Fuente: Elaboración propia.

Lavaderos: No cumple con espacio libre establecido por normativa para silla de ruedas.

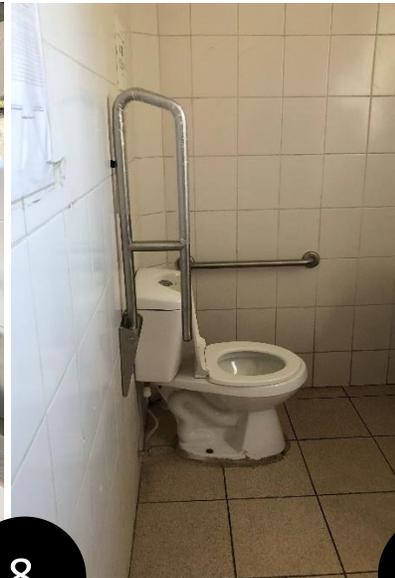
Figura 31 | Fuente: Elaboración propia.

Baño Accesible: Cumple con dimensiones para giro 360°. Tiene barra abatible y espacio para transferencia lateral.

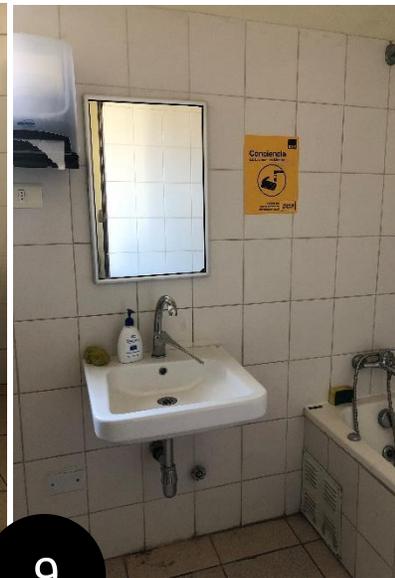
Figura 32 | Fuente: Elaboración propia.

Baño Accesible: Cumple con espacio libre para silla de ruedas. Espejo más alto de lo indicado en normativa.

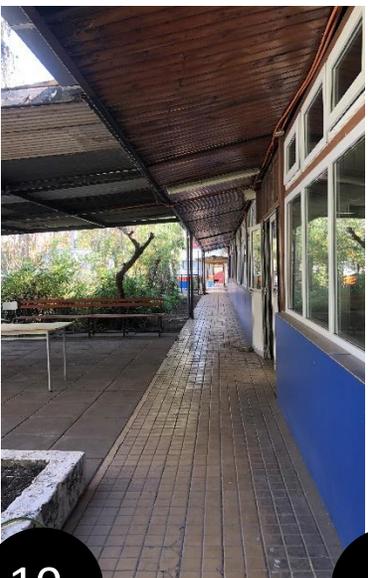
Figura 33 | Fuente: Elaboración propia.

Ruta Accesible: Pasillo que dirige a invernadero con superficie no lisa.

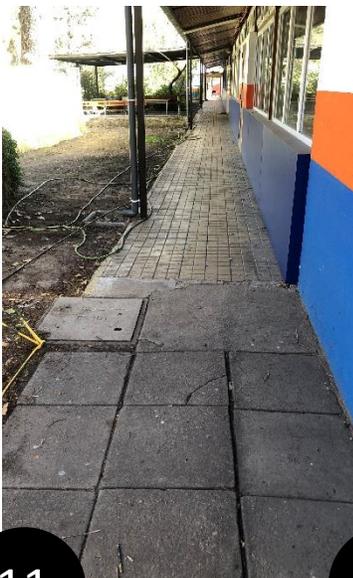
Figura 34 | Fuente: Elaboración propia.

Ruta Accesible: Pasillo que dirige a invernadero con superficie no lisa, desniveles y quiebres. Cumple con el ancho mínimo.

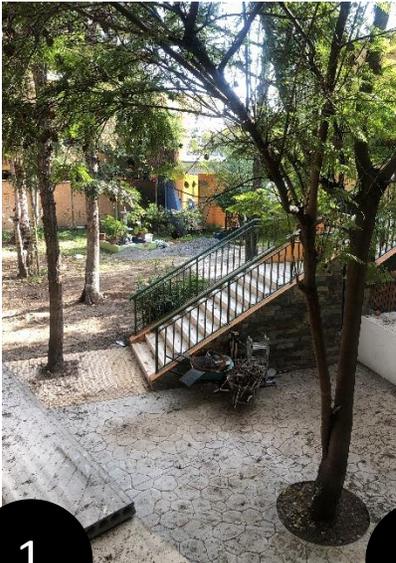
Figura 37 | Fuente:
Elaboración propia.

Escalera Norte: No presenta huella podotáctil como se indica en planos y normativa. Árbol obstaculiza la ruta.

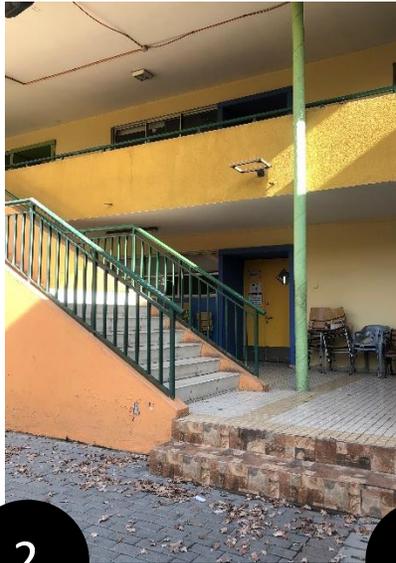
Figura 38 | Fuente:
Elaboración propia.

Escalera Sur: No presenta huella podotáctil como se indica en los planos y en la normativa. Sí posee cambio cromático.

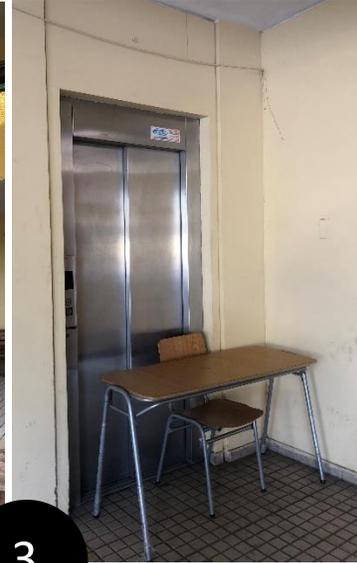
Figura 39 | Fuente:
Elaboración propia.

Ascensor: No está operativo, no cumple con ascensor para personas con discapacidad.

“este ascensor estaba en desuso hasta hace poco, por un proyecto que nos ganamos se volvió a poner en marcha. Dentro de este mismo proyecto que te estoy mencionando, se visualizó que la escuela no contaba con una rampa de accesibilidad en caso de fallar el ascensor”

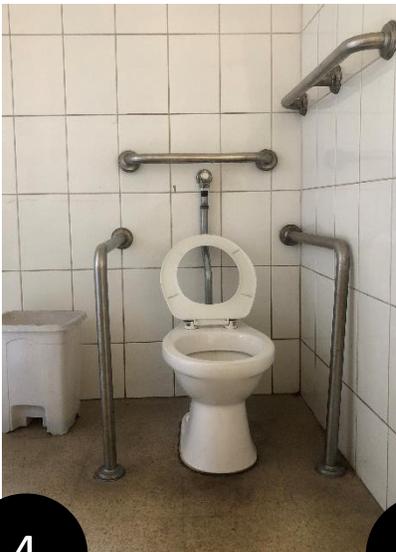
Figura 40 | Fuente:
Elaboración propia.

Baño Accesible: Contempla giro de 360°. Barra no es abatible para proveer el espacio de transferencia lateral.

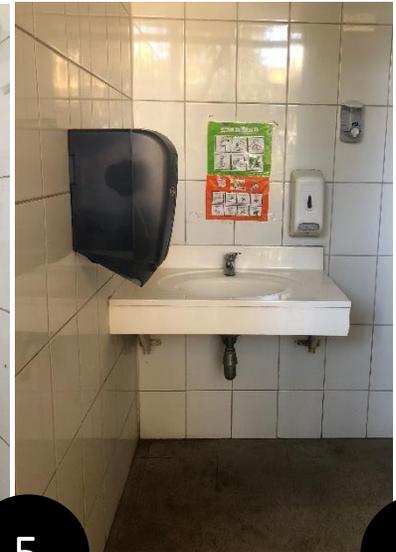
Figura 41 | Fuente:
Elaboración propia.

Baño Accesible: Grifería de palanca y espacio libre para aproximación de silla de ruedas como indica la normativa.

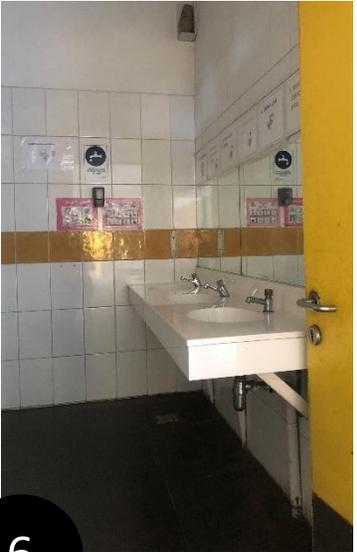
Figura 42 | Fuente:
Elaboración propia.

Baño Regular: Puerta de acceso, radio de giro y lavamanos cumplen con normativa. Cabinas no cumplen como baño accesible.
