UNIVERSIDAD DE CHILE
FACULTAD DE CIENCIAS FÍSICAS Y MATEMÁTICAS
DEPARTAMENTO DE INGENIERÍA MECÁNICA

EVALUACIÓN TRIBOLÓGICA DE ALTERNATIVAS AL ACERO CROMADO POR ASPERSIÓN TÉRMICA

MEMORIA PARA OPTAR AL TÍTULO DE INGENIERA CIVIL MECÁNICA

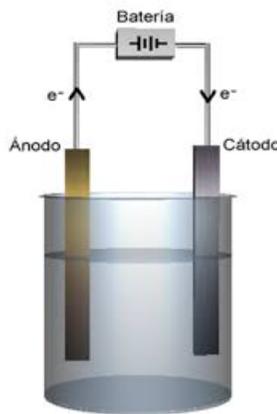
Figura 2.1: Esquema simple del proceso de galvanoplastia [6].

El cromado consiste en depositar una capa de cromo en la superficie de un material; plástico o metal, a través de un proceso de electro-deposición llamado galvanoplastia. Como se observa en la Fig 2.1, durante este proceso se requiere de un ánodo, un cátodo, corriente eléctrica y un medio acuoso electrolítico por donde transiten los iones desde el ánodo al cátodo. Además, el medio acuoso debe ser rico en partículas de cromo de modo que se adhieran a la superficie de la pieza (cátodo) una vez que se aplique la corriente eléctrica [1].

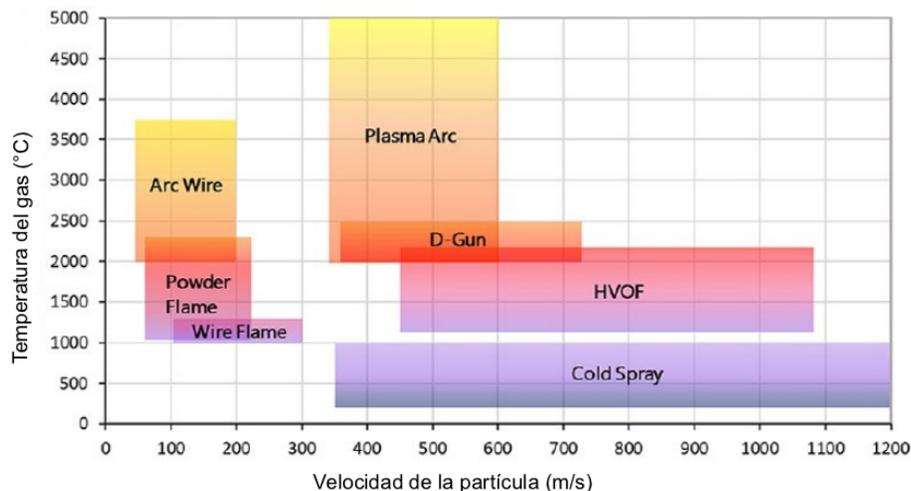
Figura 2.2: Comparación de distintos procesos de aspersión térmica en relación a la temperatura del gas y la velocidad de la partícula [8].

La aspersión térmica hace referencia a aquellos procesos que consideran la acción de la energía cinética y térmica para realizar un recubrimiento en un cierto material base o sustrato, depositando partículas generalmente en forma de polvo sobre la superficie del sustrato. Durante este proceso, el material particulado es acelerado a velocidades supersónicas y proyectado hacia una superficie limpia donde impacta e interacciona mecánicamente, adhiriéndose a la superficie. El resultado obtenido depende del tipo de aspersión térmica realizada, puesto que para cada una varían las velocidades y temperaturas, como se observa en la Fig 2.2.

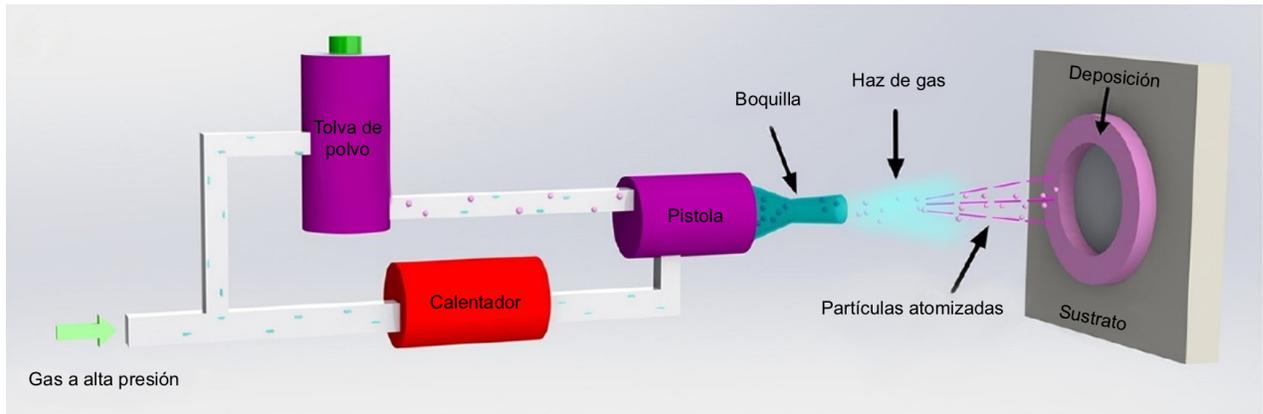
Figura 2.3: Diagrama esquemático del proceso Cold Spray (CS) [8].

Uno de los beneficios de CS es evitar oxidaciones que disminuyan la adherencia por el paso de las partículas por el estado líquido, de modo que es posible proyectar materiales metálicos altamente reactivos [9].

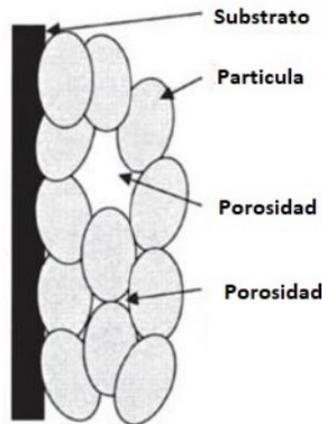
Figura 2.5: Esquema de la porosidad en la deposición [11].

Como se observa en la Fig 2.5, la porosidad hace referencia a la proporción de volumen de espacios vacíos respecto al volumen de control. Se debe tener en cuenta la porosidad cuando se producen recubrimientos, puesto que puede perjudicar las propiedades mecánicas y disminuir la resistencia a la corrosión. La porosidad de los recubrimientos es afectada por la temperatura, presión y el tamaño de las partículas impactadas [11].

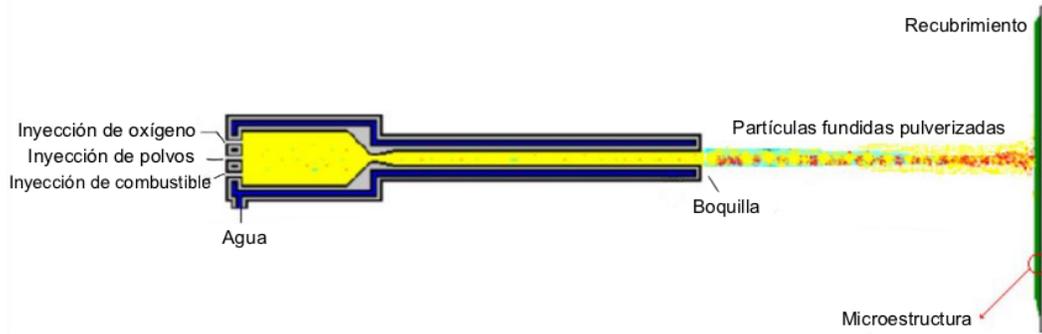
Figura 2.6: Diagrama esquemático del proceso de aspersión térmica HVOF [5].

El HVOF, se basa en acelerar partículas de un material de recubrimiento a través de un haz de gases, el cual corresponde una combinación de oxígeno y gases combustibles que se sitúan en una cámara de combustión, creando una mezcla altamente presurizada. De este modo, combinando presiones elevadas, alto flujo de gas y altas temperaturas de combustión, se produce un haz de gas supersónico a la salida, con las partículas llegando a velocidades de hasta $1000 \frac{m}{s}$ y temperaturas de aproximadamente $2000 \text{ }^{\circ}\text{C}$. Las velocidades extremas proporcionan energía cinética que ayuda a producir recubrimientos que son densos y muy bien adheridos. Como se observa en la Fig 2.6, utiliza combustión confinada y una boquilla de diámetro pequeño para dirigir el haz de gases con las partículas fundidas hacia la superficie del sustrato.

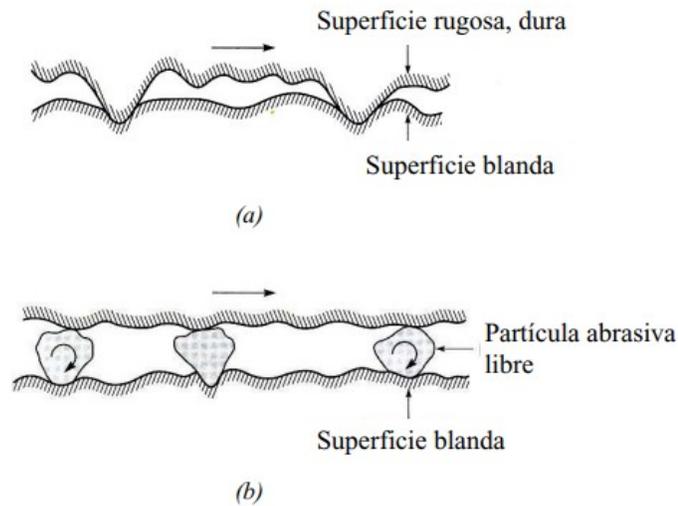
Figura 2.8: Ilustración de desgaste abrasivo: (a) Entre una superficie blanda y una dura (b) Entre dos cuerpos y con partículas abrasivas libres (tercer cuerpo) entre ellos [13].

Si bien existen varios tipos de desgaste, el desgaste abrasivo se conoce como su forma más común. Donde el contacto se produce entre un cuerpo duro y uno más blando. Al deslizar uno sobre el otro, las asperezas de la superficie dura generan daño por deformación plástica en la superficie más blanda. Como se observa en la Fig 2.8.b, en algunos casos este tipo de desgaste se produce a través de partículas duras que se encuentran libres entre los dos cuerpos y pueden producir desgaste tanto en una como en las dos superficies. Este tipo de desgaste abrasivo se conoce como abrasión por tercer cuerpo [13].

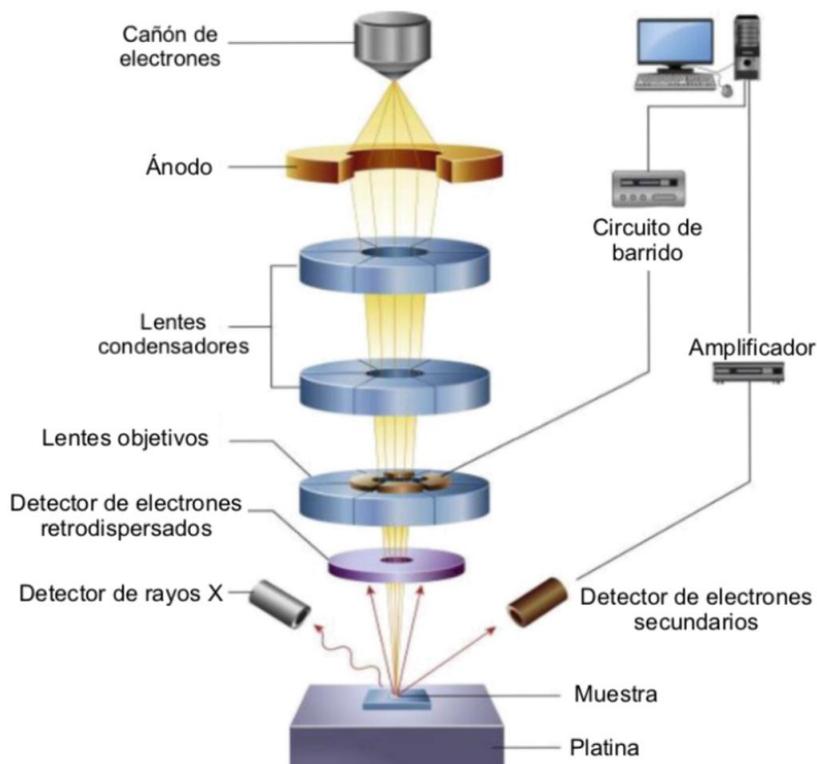
Figura 2.10: Diagrama esquemático de SEM con EDS [18].

La espectroscopia de rayos X por dispersión de energía (EDS) es una técnica utilizada en conjunto con el microscopio electrónico de barrido (SEM) para detectar y analizar la composición química de los materiales. Cuando se escanea la superficie de la muestra mediante el enfoque del haz de electrones por SEM, se produce la interacción de los electrones con los átomos de la muestra, lo que genera una emisión de rayos X característicos. Estos rayos X son registrados por el detector de EDS, que mide sus energías. Esta información permite identificar los elementos químicos presentes en la muestra y determinar sus respectivas concentraciones, lo que ofrece una visión completa de la composición química de los materiales analizados [17].

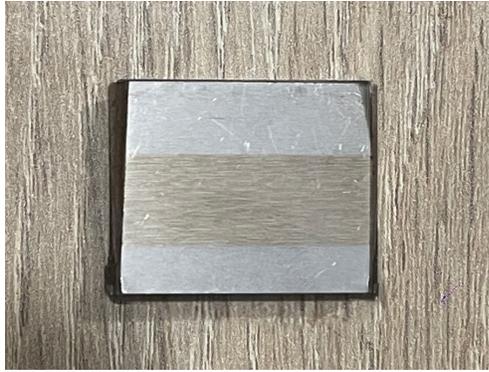
Figura 3.2: Muestra 1 cortada.

Como se ve en la Fig. 3.2, se trata de acero AISI 4340 con recubrimiento de Cr en los extremos y NiCr-Cr₃C₂ en el centro depositado por CS, el cual en adelante será llamado

recubrimiento NiCr-CrC por simplicidad.

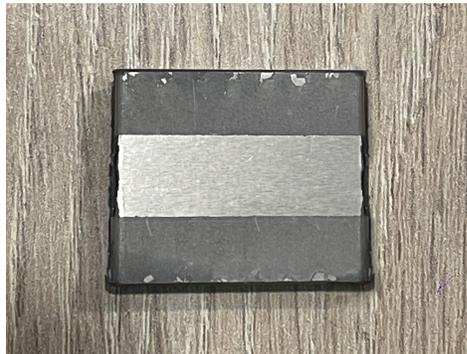
Figura 3.3: Muestra 2 cortada.

Como se aprecia en la Fig. 3.3, consiste en acero AISI 4340 con recubrimiento de WC-Co-Cr en los extremos depositados por HVOF y NiCr-CrC en el centro depositado por CS.

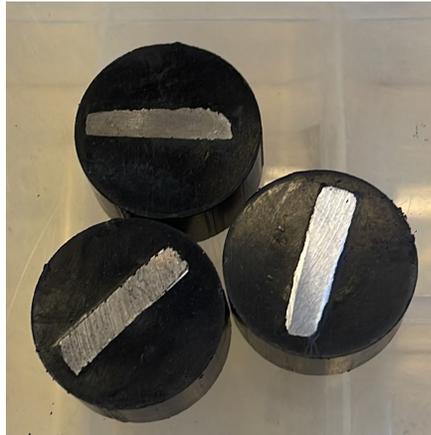
Figura 3.6: Muestras metalográficas encapsuladas.

1. Utilizando una tronzadora equipada con un disco de corte abrasivo de la marca Presi, se procedió a cortar las barras en trozos de 10 mm de longitud.
2. Se obtuvieron seis muestras en total, tres correspondientes a la muestra 1 y tres a la muestra 2. Todos los trozos fueron meticulosamente limpiados con agua destilada y jabón.
3. Cada muestra fue posicionada dentro de un molde cilíndrico hueco junto a baquelita conductora, dejando la zona de interfaz entre el acero AISI 4340 y los dos recubrimientos hacia afuera.
4. Se empleó una abrazadera de calor que cubría el molde por fuera para fundir la baquelita.
5. El molde se colocó en una prensa hidráulica y se aplicó un prensado constante hasta obtener una compactación completa.
6. Una vez enfriado el molde, se retiraron las muestras encapsuladas.

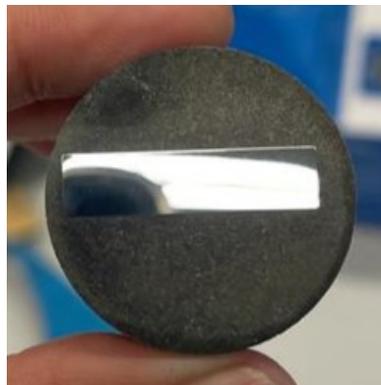
Figura 3.8: Muestra encapsulada pulido espejo.

15. Una vez finalizado el tiempo, se retiraron las muestras y se lavaron con agua destilada. El resultado es una superficie pulida a espejo, plana y lisa que revela la zona de interfaz de los recubrimientos y el acero AISI 4340.

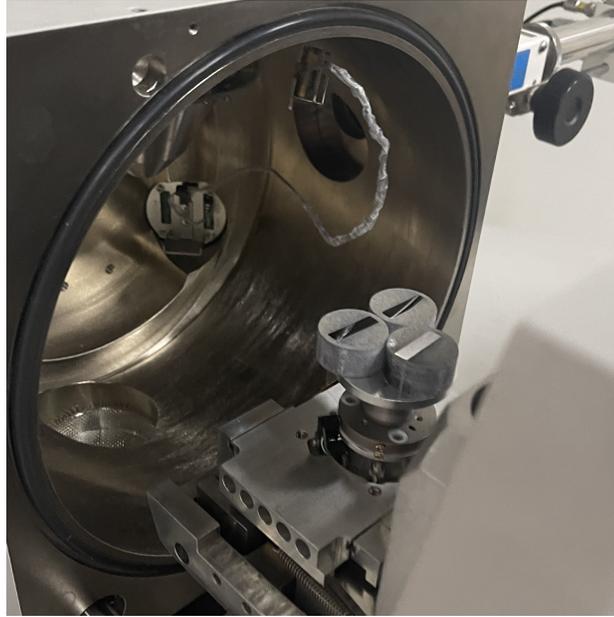
Figura 3.9: Muestra encapsulada ingresando a cámara de vacío.

En el proceso de captura de imágenes en un Microscopio Electrónico de Barrido (SEM), se sigue un procedimiento meticuloso para obtener información visual de alta resolución sobre la muestra. Primero, a la muestra preparada con pulido espejo, se le debe aplicar un adhesivo de carbono en el lado opuesto a la cara de la muestra para facilitar la conducción en las muestras durante el análisis SEM. Posteriormente, se debe cargar las muestras en la cámara de vacío del SEM y definir parámetros, como la distancia de trabajo y la magnificación.

Tras realizar un enfoque fino y una alineación precisa del haz de electrones, se procede a la captura de imágenes usando electrones secundarios (SE) o retrodispersión de electrones (BSE), proporcionando información sobre la topografía y composición. Durante todo este proceso, se registran los datos resultantes.

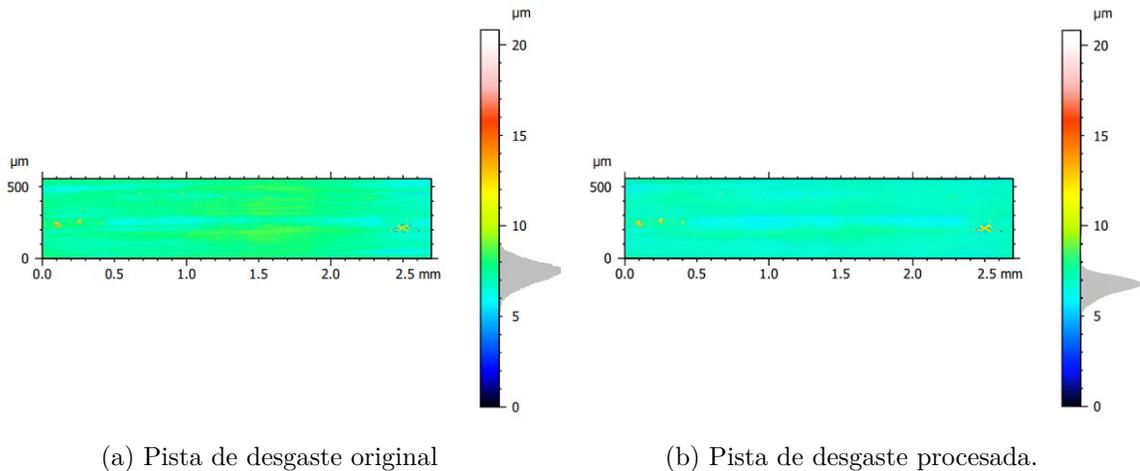
Figura 3.11: Cambio de superficie tras nivelar.

A continuación, se procede a abrir el software Mountains Lab y se elige la opción “topografía 3D” y “topografía superficial básica”. Posteriormente, se carga el archivo en el software. En una primera etapa del análisis, se aplica la función de “remove forma” y “nivelación”, con el propósito de uniformar la imagen y eliminar las variaciones de color presentes en los alrededores de la pista de desgaste, garantizando así la representación de una superficie plana, como se observa en la Figura 3.11.

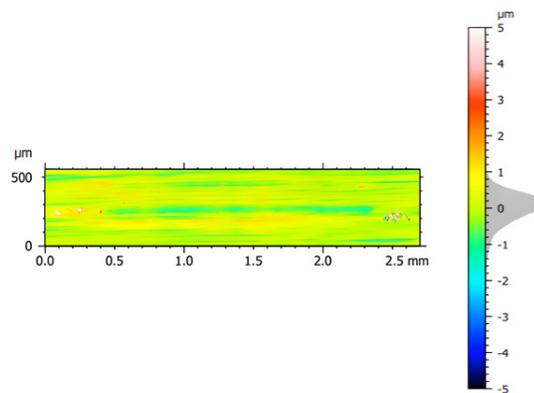
Figura 3.12: Pista de desgaste escalada.

Luego, se reduce la escala de color entre -5 y 5 [μm] y se centra (Figura 3.12).

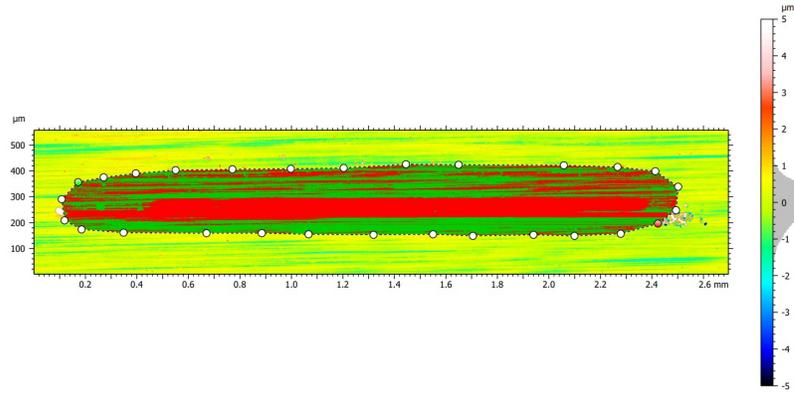
Figura 3.13: Pista de desgaste seleccionada.

El paso subsiguiente implica el uso de la función de “Volumen de hueco o pico” donde es necesario delimitar la pista de desgaste. En esta etapa, se realiza una comparación con las imágenes SEM obtenidas de cada pista, lo cual mejora la exactitud en la selección, ya que este proceso es de naturaleza manual. Esta etapa proporciona una cuantificación precisa del volumen desgastado durante las pruebas tribológicas.

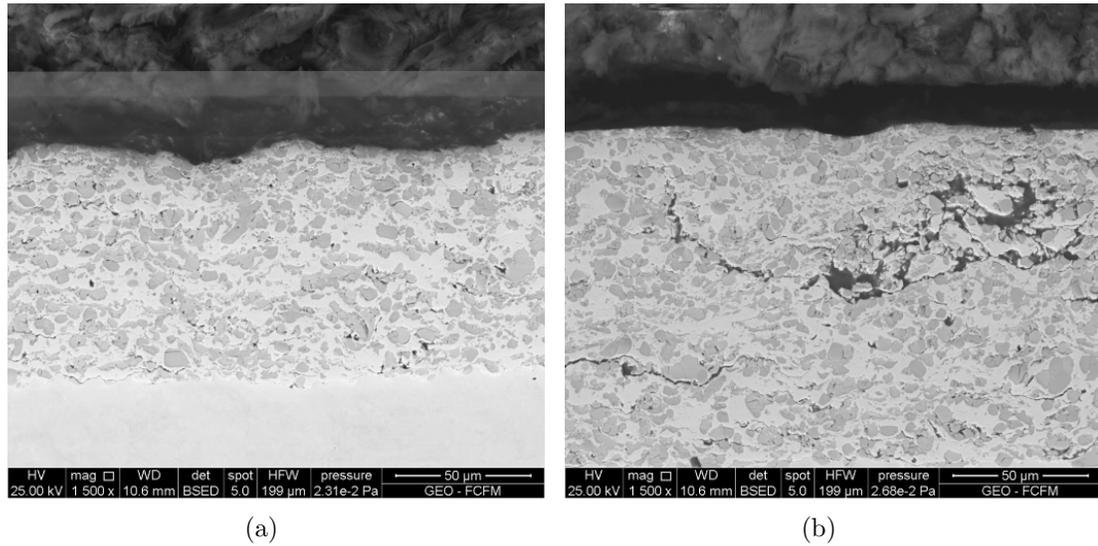
Figura 4.1: Recubrimiento NiCr-CrC por CS

Además, se pueden observar pequeñas áreas oscuras indican espacios vacíos entre las partículas o porosidades [12]. Estos vacíos denotan una falta de cohesión entre las partículas, lo cual es especialmente evidente en la Figura 4.1.b, donde un acercamiento más detallado permite observar con claridad las porosidades. Al cuantificar dichas porosidades a través de procesamiento de imagen, se tiene al rededor de un 1,7% de porosidad en el recubrimiento en promedio. Se ha observado que este comportamiento en recubrimientos NiCr-CrC se da por falta de plasticidad o deformación de las partículas tras el impacto, ya que al utilizar partículas en estado sólido y mantener temperaturas bajas, se deben considerar adecuadamente las velocidades y temperaturas en las cuales trabajar, tal que se supere la velocidad crítica y exista deformación plástica [12]. Esta condición puede convertirse en un problema al someter la muestra a pruebas de resistencia a la abrasión, ya que el desprendimiento de partículas podría facilitar el desgaste tanto por contacto entre dos cuerpos o por tercer cuerpo.

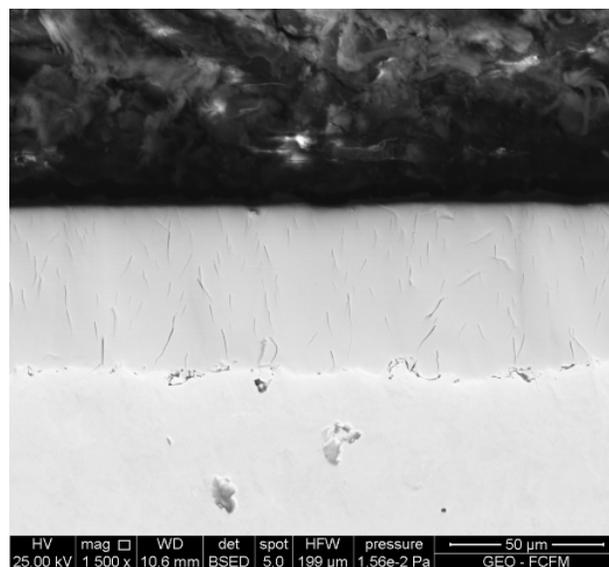
Figura 4.2: Recubrimiento de Cr por Galvanoplastia.

En relación al recubrimiento de Cr, aplicado a través de galvanoplastia y representado en la Figura 4.2, se distingue una capa de aproximadamente $55 \mu\text{m}$ de espesor en contacto con el sustrato. Se observan unos cuantos espacios vacíos en la interfaz con el sustrato, lo cual podría contribuir al desprendimiento de la capa en situaciones de desgaste profundo. Además, se observan microfisuras distribuidas en la superficie transversal, las cuales son una característica inherente del cromado y corresponden al 1,2% del recubrimiento. Al momento de realizar la deposición por galvanoplastia, se producen tensiones internas residuales, las cuales son de tracción y se generan por la descomposición de hidruros. De esta manera, las tensiones aumentan a medida que aumenta el espesor del recubrimiento y se ven aliviadas por las microfisuras observadas, donde al rededor del 95% de ellas tienen una dirección entre 60° y 90° , es decir, presentan una direccionalidad cercana a lo vertical. Estas grietas suelen ser beneficiosas, ya que pueden facilitar la lubricación [19].

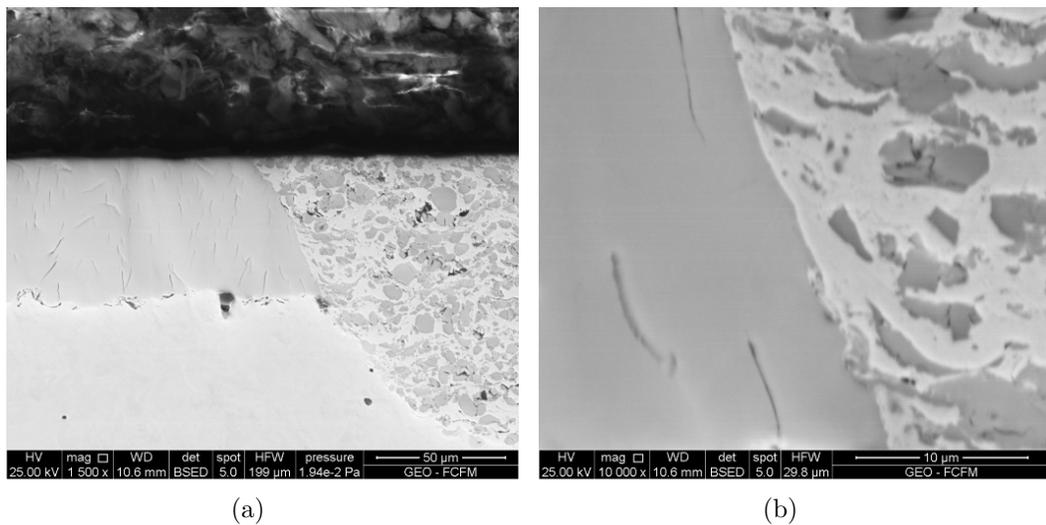
Figura 4.3: Zona de interfaz sustrato (Acero AISI 4340) - recubrimiento, Cr y NiCr-CrC.

Al analizar de cerca la interfaz entre los recubrimientos, es posible conocer el comportamiento al emplear el recubrimiento de NiCr-CrC como una capa de reparación en caso de que el recubrimiento de Cr sufra daños. En la Figura 4.3.b, se aprecia una sólida adhesión entre ambas capas, atribuible a las fuerzas de compresión ejercidas por los recubrimientos depositados por CS. Este fenómeno se debe a las altas velocidades de deposición, donde se produce una deformación plástica en la zona superficial del sustrato al impactar partículas sólidas a baja temperatura, con lo que se evitan fuerzas residuales de tracción [20, 21].

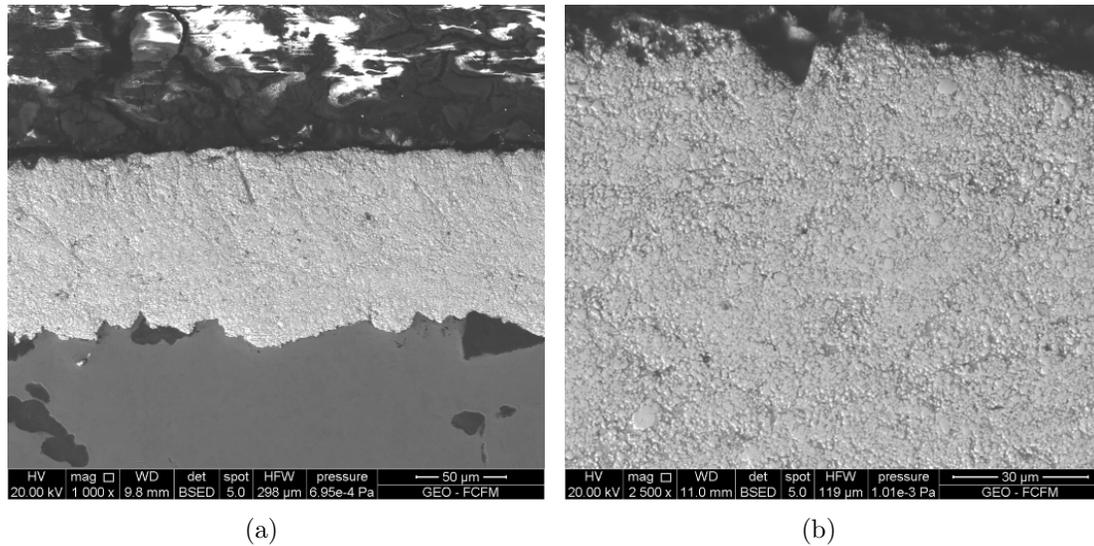
Figura 4.4: Recubrimiento WC-Co-Cr por HVOF

La Figura 4.4.b se observa una cohesión entre partículas bastante uniforme a lo largo del recubrimiento, ya que la mayor temperatura de las partículas permiten una fusión entre partículas, aumentando el área de contacto entre ellas y asegurando una mejor adherencia, disminuyendo la porosidad [23], formando parte de sólo el 0,1 % del recubrimiento. No obstante, se tiene que en cuanto a la superficie del recubrimiento las partículas se disponen de manera irregular haciendo referencia a una deposición incorrecta o problemas al momento de rectificar la muestra.

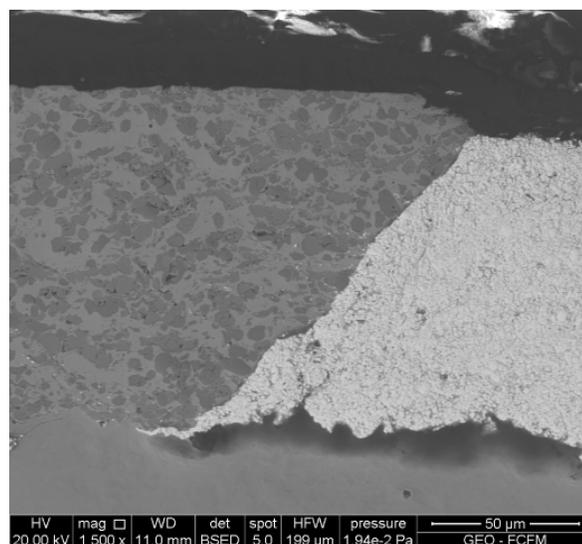
Figura 4.5: Zona de interfaz sustrato (Acero 4340) - recubrimiento, Cr y WC-Co-Cr.

Como se observa en la Figure 4.5, el recubrimiento de la izquierda, correspondiente a NiCr-CrC depositado por CS, muestra una buena adhesión en la interfaz tanto con el sustrato como con el recubrimiento de WC-Co-Cr depositado por HVOF, por lo que se presenta como una buena alternativa para reparador desgastes del recubrimiento de HVOF, presentando una ventaja al ser proyectado a baja temperatura y evitar fuerzas residuales de tensión [20].

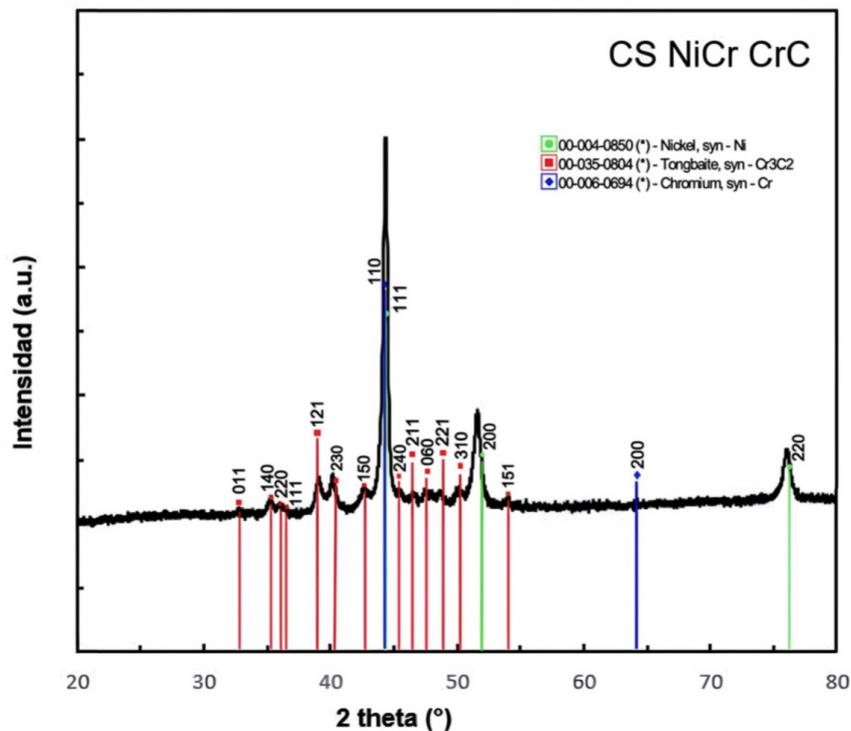
Figura 4.6: Patrón de difracción recubrimiento NiCr-CrC por CS (muestra 1).

De este modo, en ambos recubrimientos perteneciente a la muestra 1 se encuentran los componentes correspondientes a los recubrimientos, sin la presencia de ninguna fase de elementos externos.

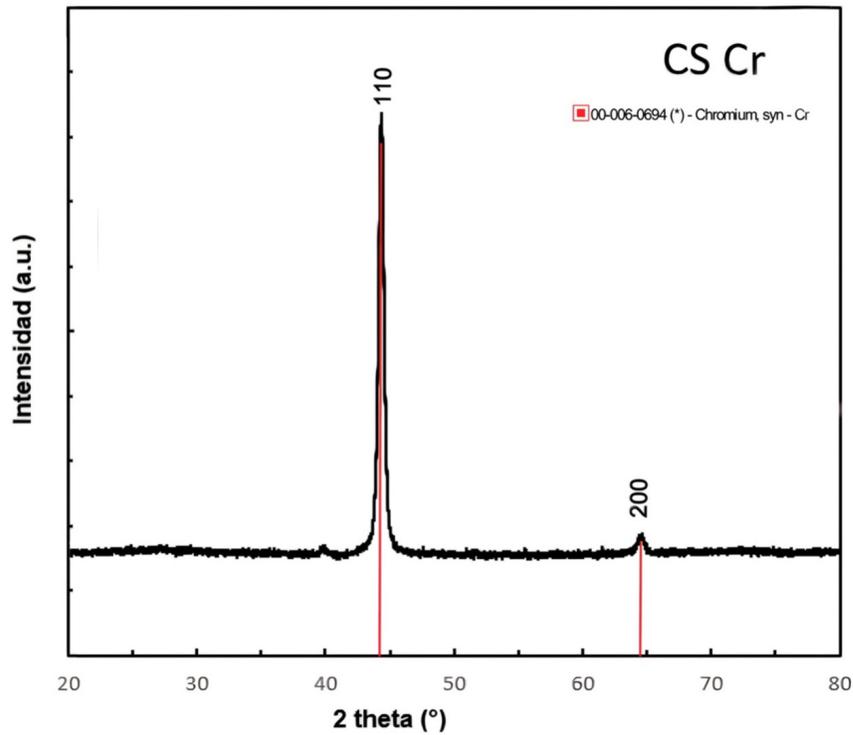
Figura 4.7: Patrón de difracción recubrimiento Cr por galvanoplastia.

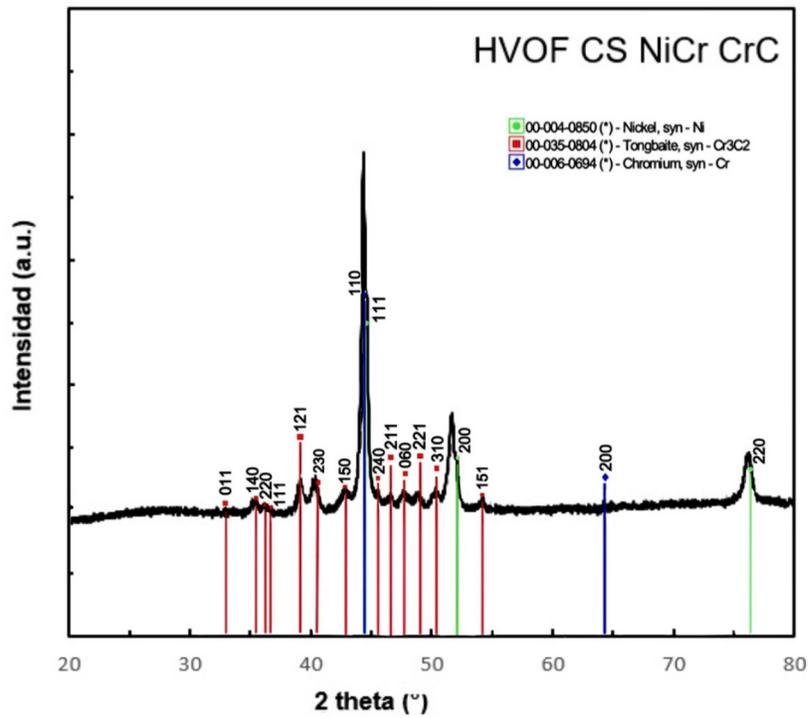
Figura 4.8: Patrón de difracción recubrimiento NiCr-CrC por CS (muestra 2).

Por lo tanto, ambos recubrimientos perteneciente a la muestra 2 presentan los componentes correspondientes a los recubrimientos, sin la presencia de ninguna fase de elementos externos.

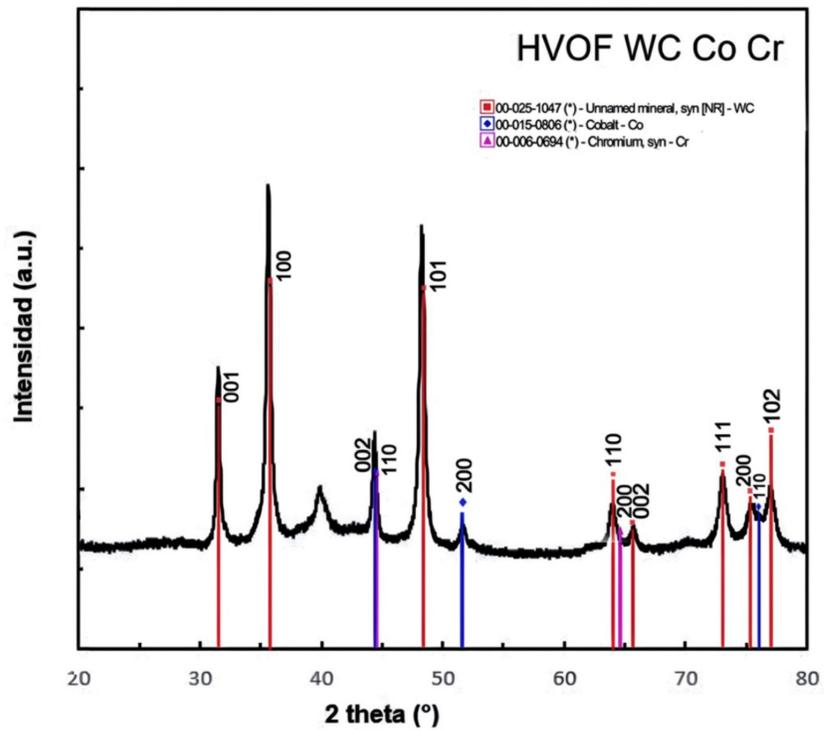
Figura 4.9: Patrón de difracción recubrimiento WC-Co-Cr por HVOF.

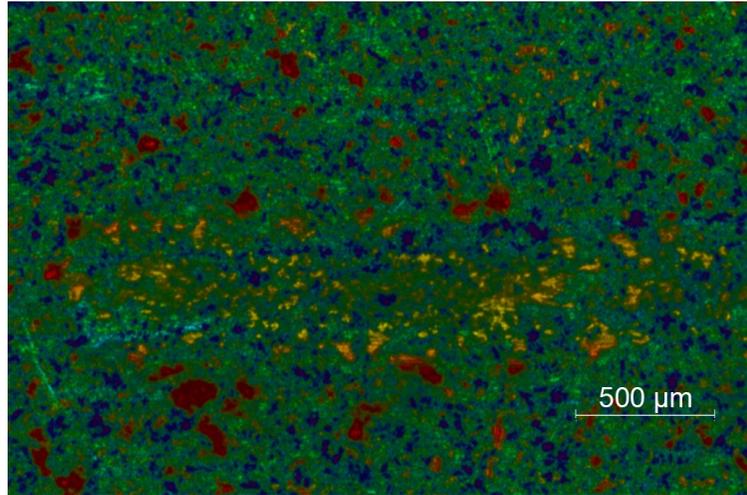
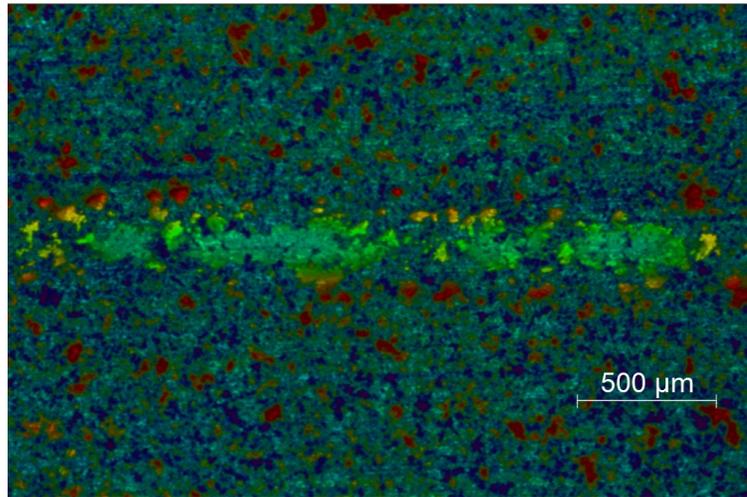
(a) Pista no observable, bola Acero E52100

(b) Pista observable, bola Alúmina

La selección del material del contracuerpo es un elemento crucial en los resultados obtenidos. Inicialmente, se empleó una fuerza de 0.2 [N] durante 15 [min] con un recorrido de 2.5 [mm] a 2.5 [$\frac{mm}{s}$], utilizando una bola de Acero E52100 como contracuerpo. Sin embargo, los resultados iniciales no mostraron pistas visibles. Siguiendo el procedimiento, se aumentó la fuerza normal, en intervalos de 0.2 [N], hasta llegar a 0.8 [N] y el tiempo del ensayo se extendió a 30 [min]. Al no observar mejoras significativas, se optó por cambiar a una bola de Alúmina, un material más duro. La Figura 4.10 ilustra claramente que este cambio en el contracuerpo mejoró sustancialmente la visibilidad de las pistas de desgaste. Para asegurar resultados confiables, se incrementó la fuerza a 1 [N] y se extendió el tiempo de ensayo a 60 [min], manteniendo el mismo paso. Con estas modificaciones, se lograron pistas de desgaste adecuadas para el análisis.

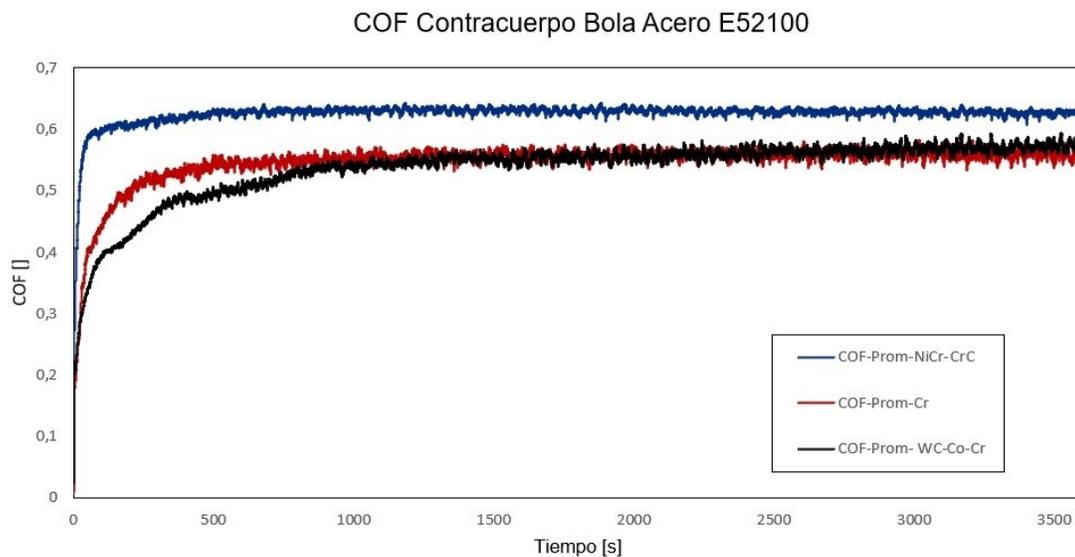
Figura 4.11: COF de los distintos recubrimientos con Bola de Acero E52100.

El COF alcanzado por los recubrimientos de Cr y WC-Co-Cr son bastante similares una vez estabilizados. Sin embargo el recubrimiento de NiCr-CrC es algo mayor. Esto indica que la fricción entre los dos cuerpos es más intensa, lo que puede significar un mayor desgaste para la muestra.

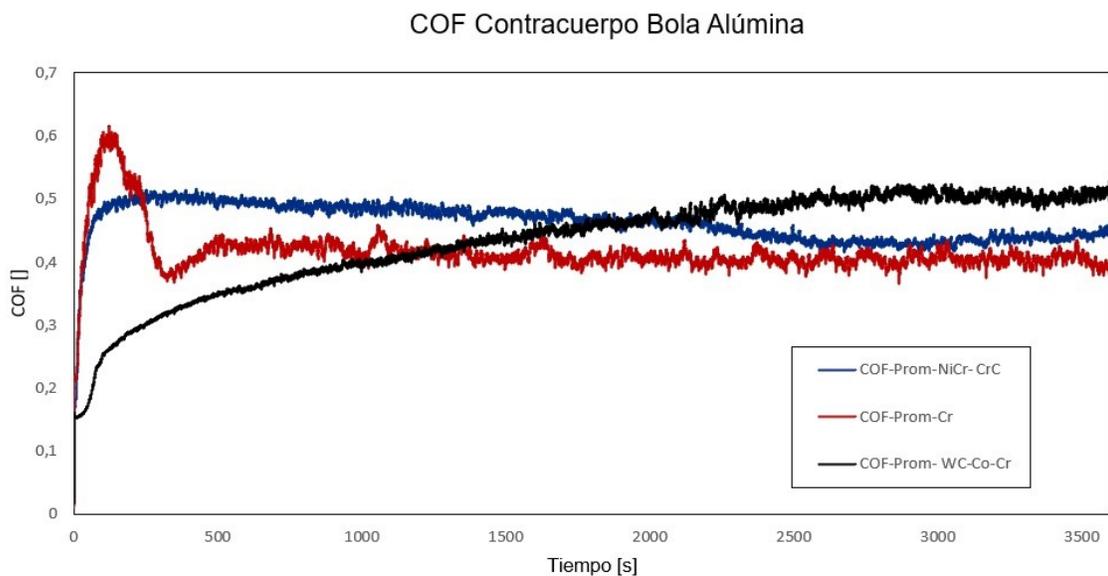
Figura 4.12: COF de los distintos recubrimientos con Bola de Alúmina.

En cuanto al comportamiento de la curva roja, correspondiente al Cr depositado por galvanoplastia, difiere de los otros recubrimientos. Sin embargo, este es un patrón usual de COF cuando no se aplica ningún tipo de lubricación sobre el recubrimiento de Cr [28]. Esta curva muestra un pico inicial atribuido al desgaste de las partículas superficiales. Como se dijo anteriormente, la superficie de este recubrimiento es irregular y es desgastada durante el contacto con la bola de Alúmina en la fase de “running-in”. Pero al contrario de estabilizarse, el COF disminuye rápidamente, esta baja se puede atribuir a las mismas razones que la disminución de COF en el recubrimiento de NiCr-CrC. Posteriormente, se produce un aumento en el COF y una estabilización, esto se relaciona con un la generación de una capa de partículas desprendidas (“escombros”) o con una transferencia excesiva de material [26].

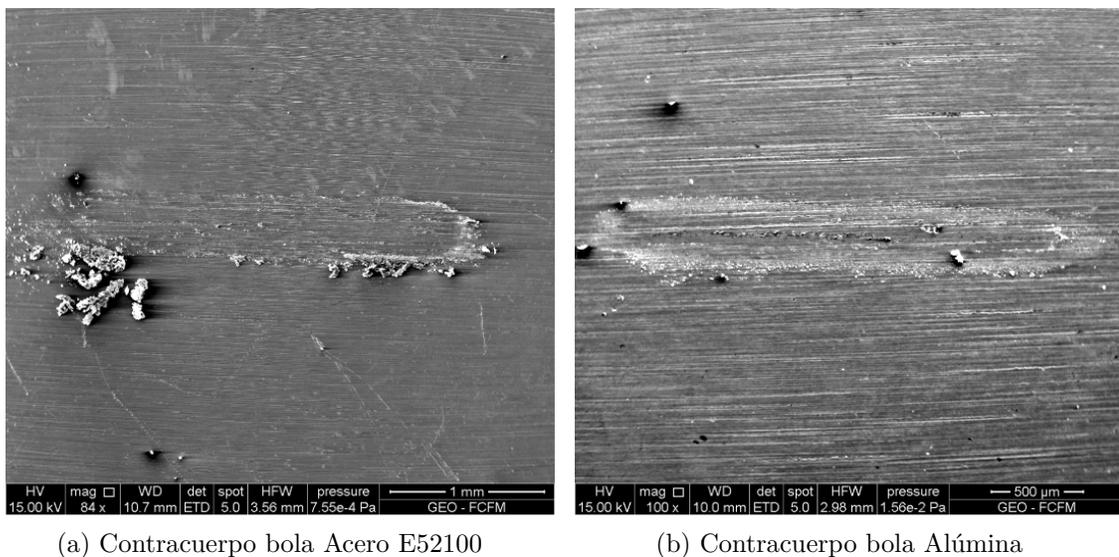
Figura 4.13: Pista en recubrimiento de NiCr-CrC por CS

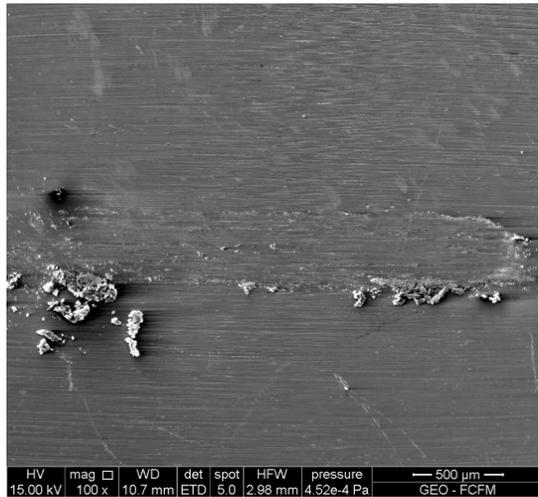
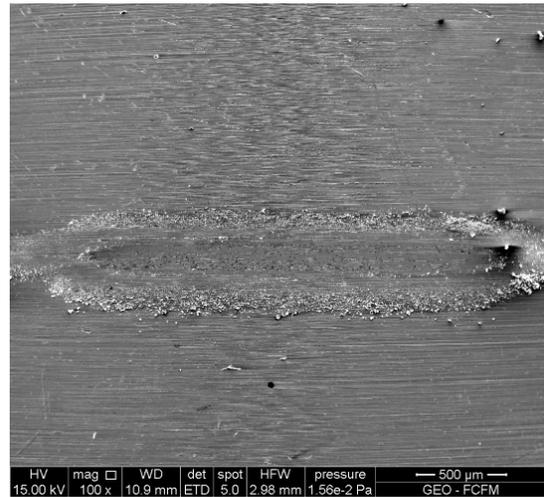
(a) Contracuerpo bola Acero E52100

(b) Contracuerpo bola Alúmina

Figura 4.14: Pista en recubrimiento de Cr por Galvanoplastia

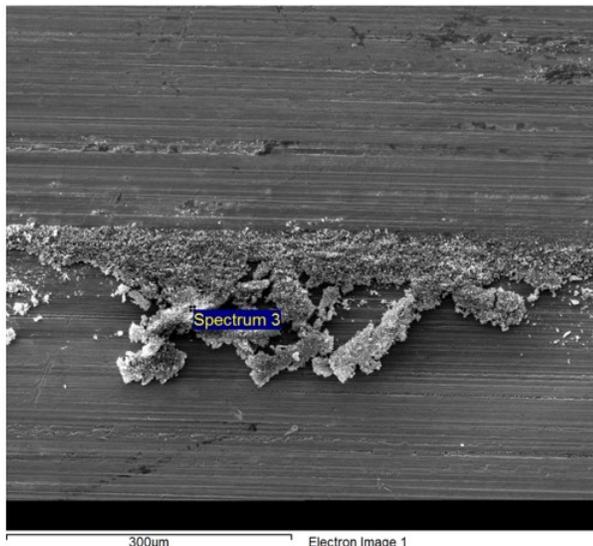
Figura 4.16: Punto de medición para EDS pista recubrimiento NiCr-CrC, bola E52100.

presume que prácticamente todo el desgaste que pueda ocurrir se debe al desgaste de la bola al tener contacto con el recubrimiento, con poco indicio de desgaste en el recubrimiento y una participación mínima de la abrasión por tercer cuerpo, siendo el porcentaje en masa de Carbono y Cromo inferior al 20%. En este caso, al desgastarse la bola de Acero, aumenta la superficie de contacto entre ambos cuerpos, lo cual concuerda con el aumento inicial de la curva COF presentada anteriormente.

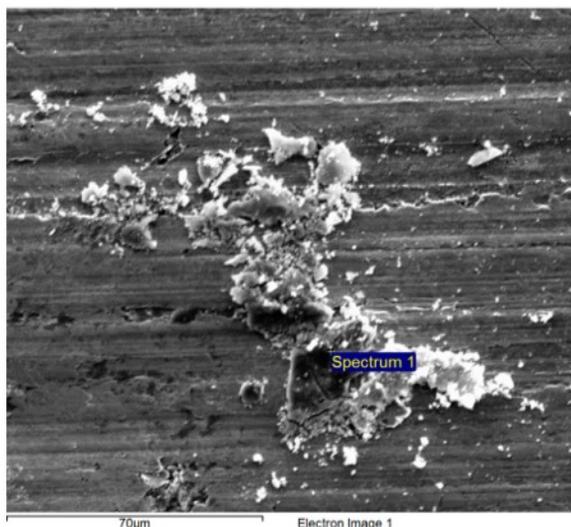
Figura 4.17: Punto de medición para EDS pista recubrimiento NiCr-CrC, bola Alúmina.

De igual manera, como se mencionó anteriormente, la disminución del COF obtenido durante el ensayo indica que, luego de la remoción de la capa irregular superior del recubrimiento, hubo un cambio en las propiedades del recubrimiento. Con el comportamiento del COF, se infiere que en caso de existir abrasión por tercer cuerpo esta sería de carácter menor ya que con el tiempo el desgaste fue menos agresivo.

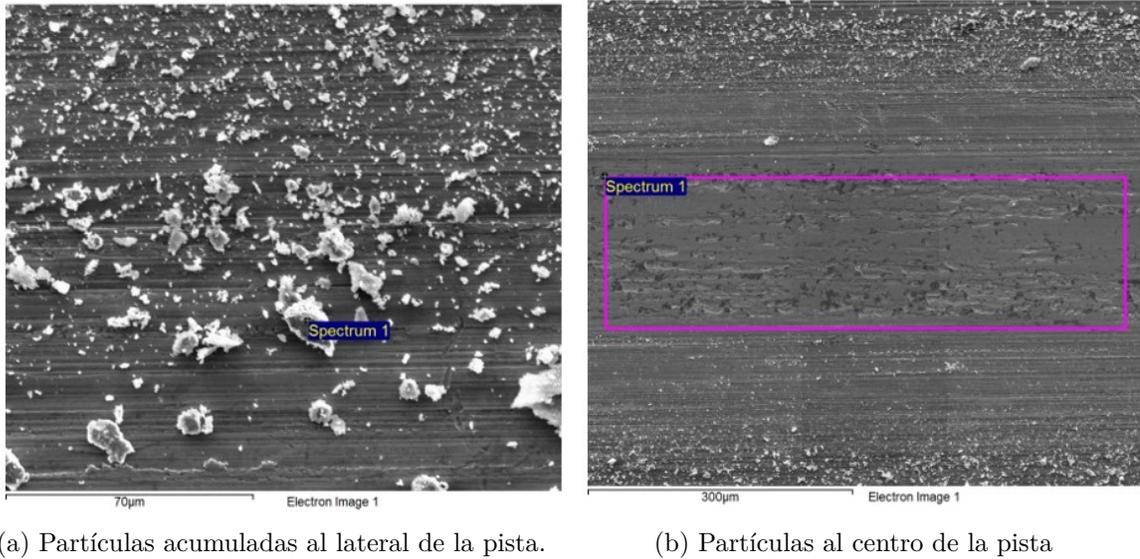
Figura 4.19: Puntos de medición para EDS pista recubrimiento Cr, bola Alúmina

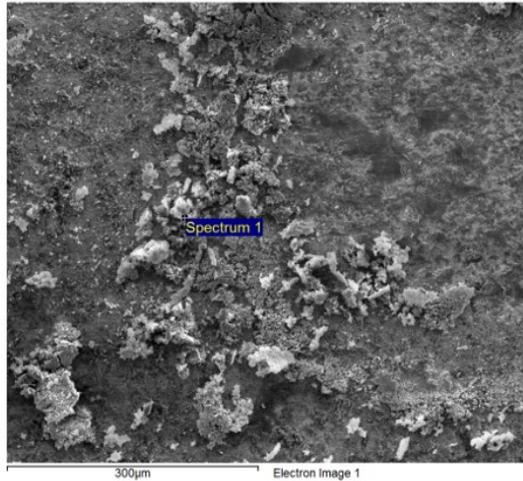
Figura 4.20: Punto de medición para EDS pista recubrimiento WC-Co-Cr, bola Acero E52100.

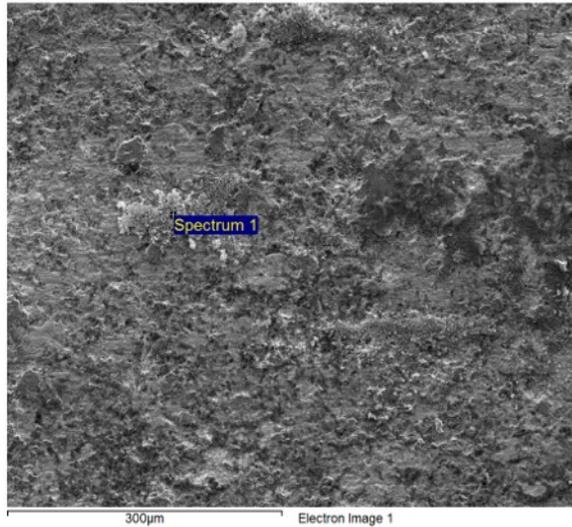
Figura 4.21: Punto de medición para EDS pista recubrimiento WC-Co-Cr, bola Alúmina.

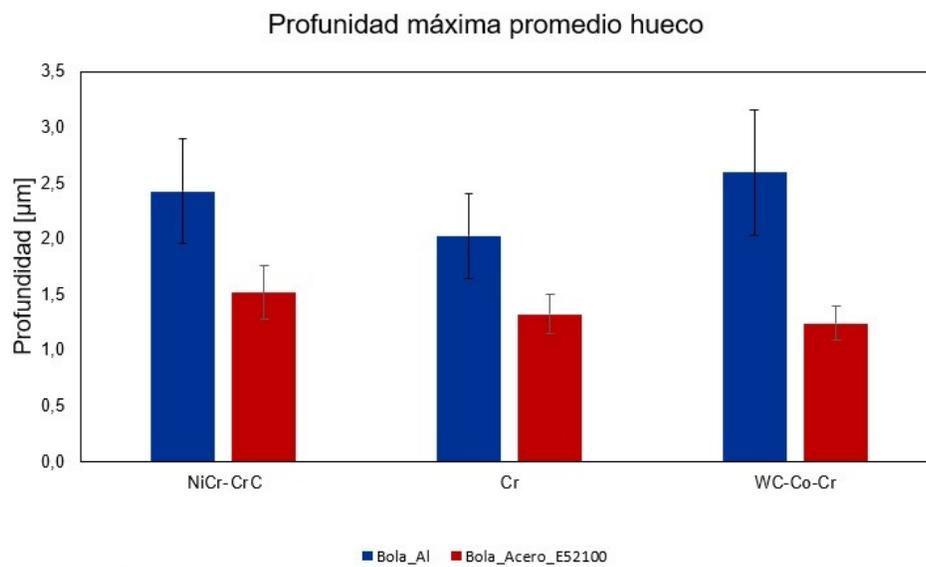
Figura 4.22: Profundidad máxima de hueco promedio.

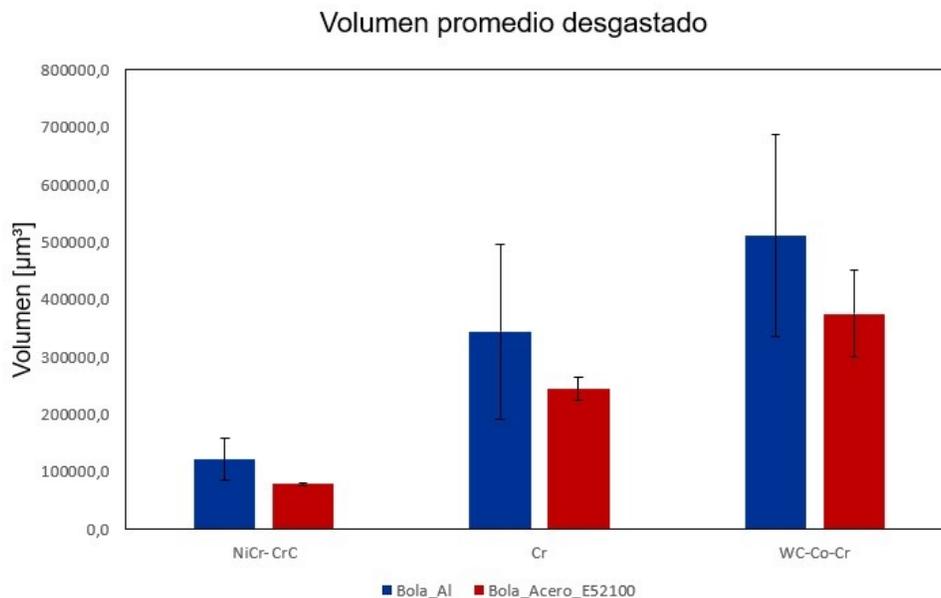
Figura 4.23: Volumen promedio de hueco.
