VULNERABILIDAD DE LAS VIVIENDAS FRENTE AL RIESGO VOLCÁNICO

Diseño constructivo en la localidad de Chaitén, Región de Los Lagos

Universidad de Chile
Facultad de Arquitectura y Urbanismo

Seminario de Investigación
Tecnología

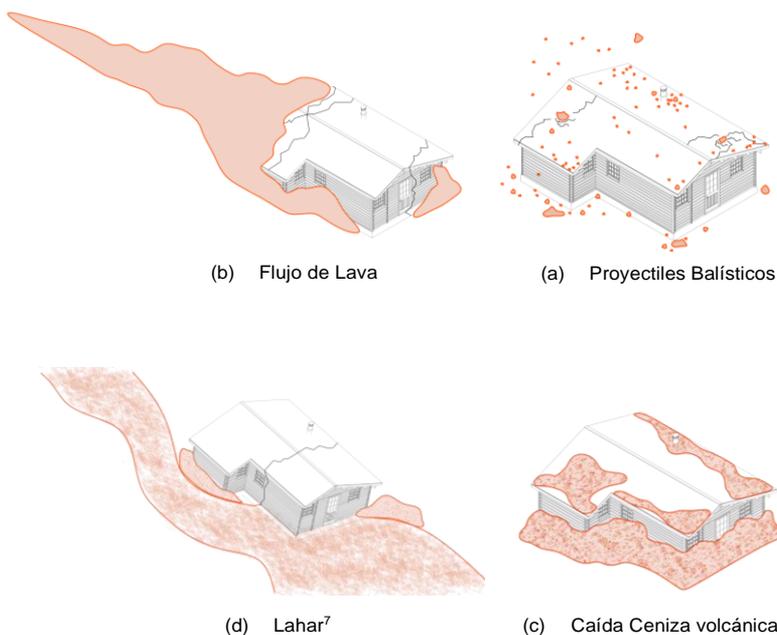
Figura 1. Impacto de los procesos volcánicos en edificaciones

La vulnerabilidad física ha sido estudiada en distintas amenazas naturales a lo largo de los años, no obstante, las metodologías para analizar la vulnerabilidad física ante el fenómeno volcánico es muy escasa en Chile. De acuerdo con el estudio de riesgo del volcanismo por INFRACON Consultores (2012), quienes desarrollan una estrategia de trabajo mediante un análisis cualitativo y cuantitativo de la exposición y vulnerabilidad, consideran que los aspectos constructivos de las edificaciones se pueden evaluar de forma cualitativa y cuantitativamente según el grado del daño y al tipo de proceso volcánico al que este expuesto. En la Figura 1 se muestra el impacto de los procesos volcánicos⁶ sobre las edificaciones, en los que se producen problemas constructivos por colapso de cubiertas, estructura, deterioro del material, desplomo y pérdida total.

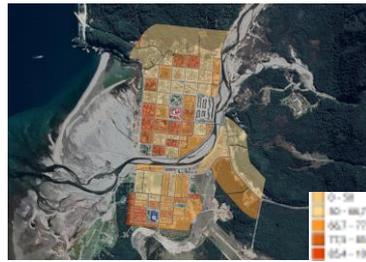
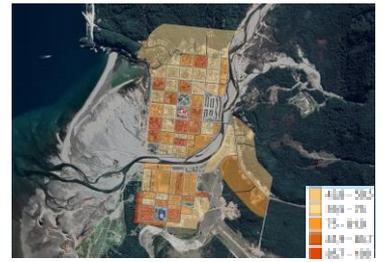
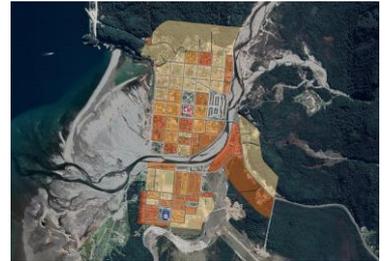
Figura 13. Mapas de materialidad de viviendas

Muro exterior de tabiquería forrada en madera o acero

Cubierta del techo con planchas metálicas de zinc, cobre, etc. o fibrocemento.

Material de construcción del piso en parquet, piso flotante, cerámica, madera, alfombra, flexit, cubrepiso u otro similar, sobre radier o vigas de madera

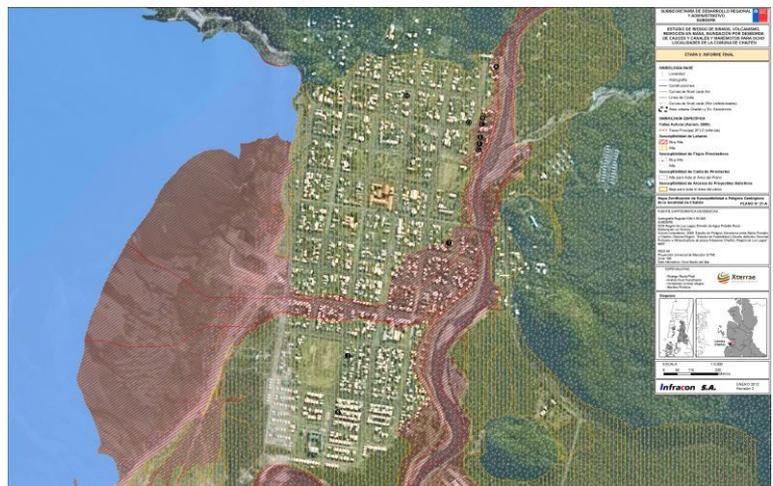
Figura 14. Plano de Ubicación de Viviendas

Para la selección de las viviendas, se toma en consideración las características constructivas de Chaitén, las variables de vulnerabilidad física y los fenómenos volcánicos que impactaron en las edificaciones tras la erupción del volcán Chaitén el año 2008, que, para este caso, fueron principalmente el flujo de piroclastos y el lahar. En base a ese criterio, se recopilieron casos de viviendas que tienen las cualidades y daños necesarios para analizarlos a través del detalle de las fotografías y en algunos casos Google Earth. Es necesario mencionar que las viviendas escogidas son las más representativas del acontecimiento y se ubican dentro de las 3 zonas de la localidad de Chaitén: Norte, Centro y Sur con el objetivo de analizar las diferencias de afectaciones constructivas en las tres ubicaciones, sin embargo, la muestra de estudio abarca solo las zonas en que hubo mayor peligro y destrucción por parte de los fenómenos volcánicos, por lo cual no se seleccionaron viviendas que no tuvieran daño alguno. Así, se obtienen 12 viviendas de estudio, de las cuales 11 de ellas se logran localizar dentro del mapa de la localidad de Chaitén, mientras que una de ellas no entrega información suficiente para ubicarla en el plano.

Para aplicar la metodología de análisis de vulnerabilidad de las viviendas, se establece la exposición de las viviendas por su localización, de acuerdo con el estudio del Mapa de Susceptibilidad a los Peligros Geológicos en la localidad de Chaitén, por lo cual se agruparon en cuatro zonas: (1) Borde Río blanco, (2) Norte, (3) Casco Fundacional y (4) Sur.

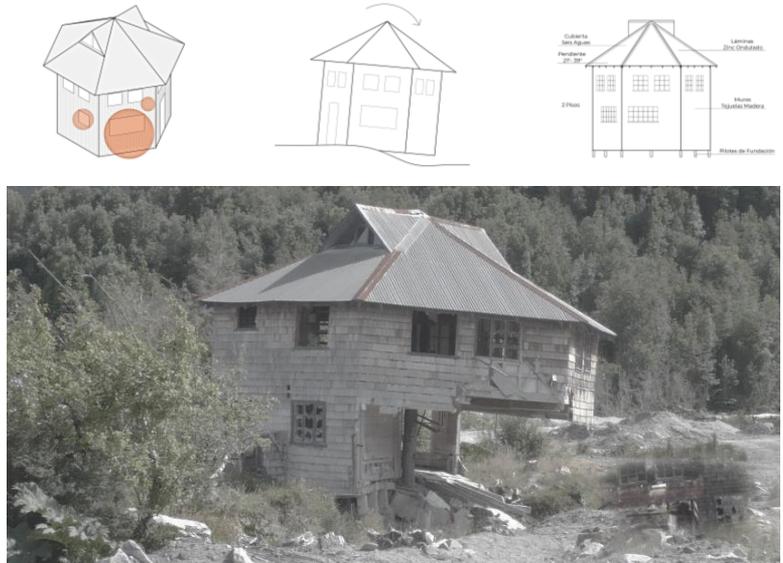
Figuras 15. Catastro de daños observados Vivienda A

Daños por Lahar (Severo): Elementos estructurales afectados desde los cimientos que provoco la inclinación de la edificación con deformaciones grave. Volumen no está construido para soportar cargas dinámicas, provocando el colapso parcial del volumen.

Daños directo por Lluvia y Piroclastos (Moderado): Los acabados exteriores se encuentran en mal estado o sin mantenimiento; hay perdida y deterioro por pudrición de las tejas de madera en los muros; caballete de hojalata sobre la limatesa de la cubierta oxidada.

Vulnerabilidad (Muy Alta): Daños irreparables en la estructura y superficie no apta para reconstruir sobre ella. Acabados en mal estado, el material se deteriora con la humedad y la ceniza por lo que habría que sustituirlo completamente. Ubicación de la vivienda no permite que el daño se pueda recuperar, pues está muy próximo a un rio que se expandió y la susceptibilidad de que vuelva a ocurrir es alta.

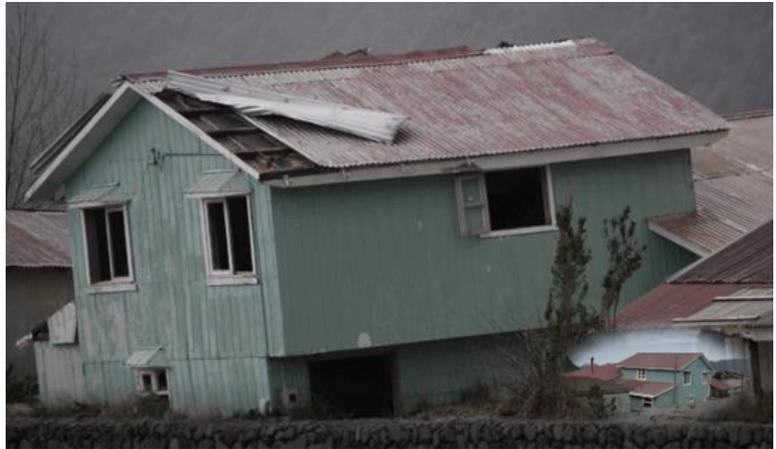
Figuras 16. Catastro de daños observados Vivienda B

Daños por Lahar (Severo): La corriente de agua más la acumulación de ceniza volcánica en la superficie generó el desaplomo de la edificación, pero sin desplazarlo.

Daños por Lluvia y Piroclastos (Moderado): Afectación en los faldones de la cubierta por desgastamiento, desprendimiento y pérdida del material; deterioro del material exterior de los muros por humedad y acidez de la ceniza volcánica. Calidad del material y juntas se pierde parcialmente.

Vulnerabilidad (Muy Alta): Edificación no se puede rehabilitar debido a que la estructura se deforma y la superficie está en mal estado. Si bien los daños de los materiales exteriores son reparables, la edificación queda fuera de servicio por su inestabilidad estructural y su ubicación junto al río Blanco.

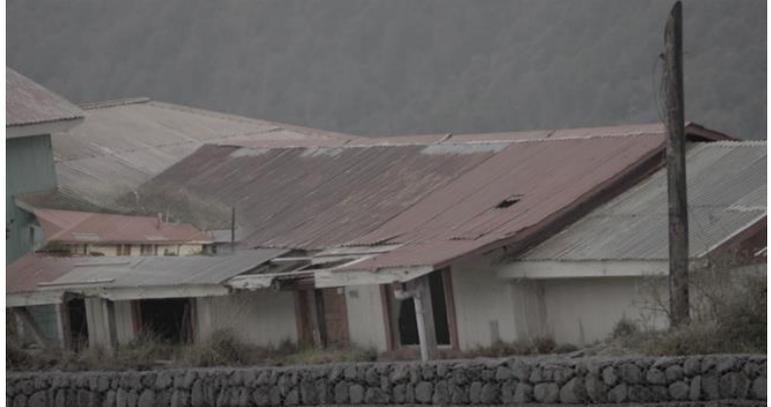
Figuras 17. Catastro de daños observados Vivienda C

Daños por Lahar (Severo): La edificación se desploma por asentamientos en las fundaciones, afectando a la estructura que queda inestable. El alero al no tener continuidad con la cubierta se deforma junto a los pilares que lo sostienen.

Daños por Lluvia y Piroclastos (Moderado): Parte de la materialidad de la cubierta se pierde, por sobre todo en el alero y su borde lateral; corrosión metálica en los faldones de la cubierta y en la parte inferior de los muros; Afectación en la calidad de las juntas; Desprendimiento de pinturas.

Vulnerabilidad (Muy Alta): Las fundaciones y los elementos estructurales están comprometidos. La inclinación de la vivienda fuera de su plano vertical y horizontal y, la cercanía que tiene al río Blanco limita las posibilidades de recuperarla. Gran cantidad del material de la techumbre se desprende y se pierde.

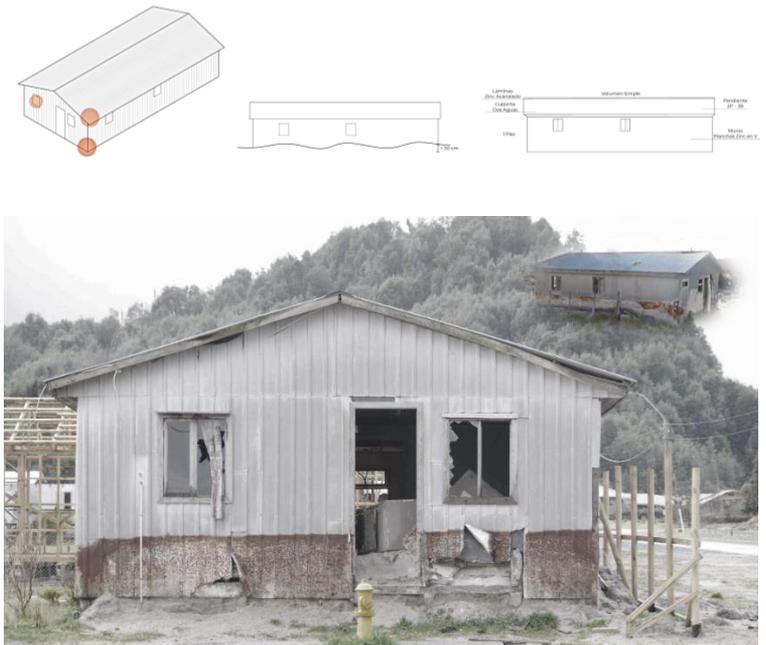
Figuras 18. Catastro de daños observados Vivienda D

Daños por Lahar (Moderado): La acumulación de ceniza volcánica y agua en la parte inferior de la edificación, cerca de medio metro de altura provocó las patologías constructivas por corrosión en la zona inferior de los muros. Además, se observa destrucción del revestimiento por impacto de materiales de arrastre.

Daños por Lluvia y Piroclastos (Moderado): Estructura del techo se deforma y genera patologías por filtraciones de agua y ceniza; acabados afectados en menor medida.

Vulnerabilidad (Alta): La estructura no se ve comprometida, sin embargo, la acumulación de ceniza y su carga afectan la superficie de la edificación. La estructura de la techumbre y los materiales exteriores pierden su calidad.

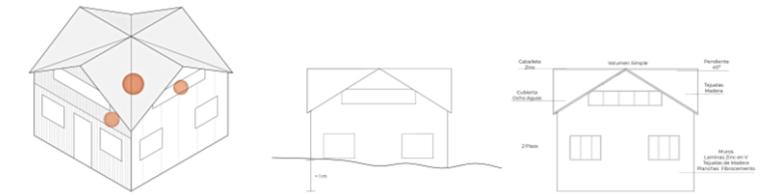
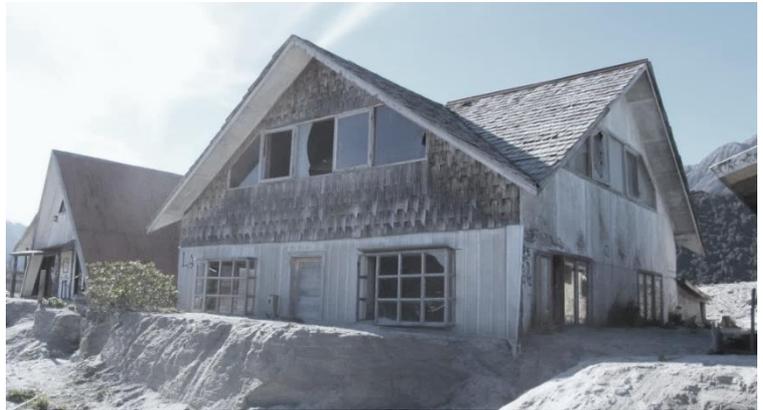
Figuras 20. Catastro de daños observados Vivienda F

Daños por Lahar (Moderado): Acumulación de ceniza en la zona inferior de la edificación, ingresa al interior y afecta la estabilidad de las fundaciones.

Daños por Piroclastos (Moderado): Deterioro del material de revestimiento de muros; limahoya de la cubierta indica que hubo acumulación de ceniza y eso afectó a las tejas de madera; la acidez de la ceniza y la humedad por lluvia genera el deterioro de la mayoría de los materiales.

Vulnerabilidad (Alta): No se distingue si existió alguna deformación volumétrica, sin embargo, si se diferencia que la acumulación de ceniza genera una carga sobre la superficie y su estructura.

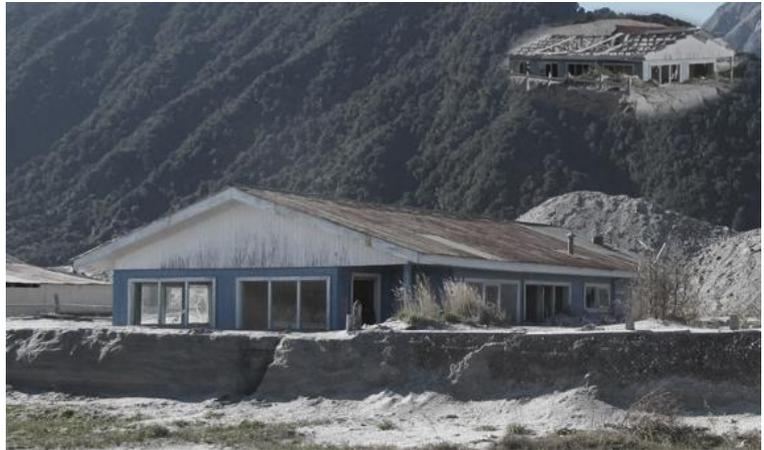
Figuras 21. Catastro de daños observados Vivienda G

Daños por Lahar (Severo): Acumulación de ceniza en la parte inferior de más de un metro afecta la estructura e ingresa por los vanos hacia el interior; se produce un enterramiento de la estructura y una sobrecarga sobre muros exteriores y piso por acumulación de ceniza compactada.

Daño por Lluvia y Piroclastos (Moderado): Deterioro de los materiales de muros y techo por lluvia, humedad y acidez de la ceniza. Las pinturas logran proteger lo suficiente del fenómeno del volcanismo.

Vulnerabilidad (Muy Alta): La edificación queda fuera de servicio por que los esfuerzos dinámicos en este caso son mayores a los que la construcción tenía prevista, más del 50% de la edificación está enterrada.

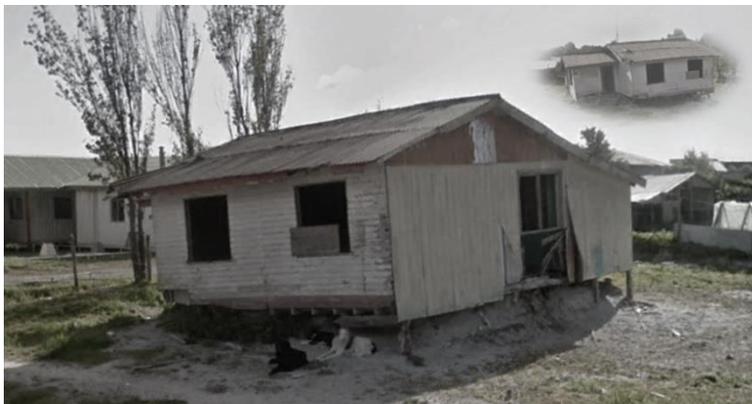
Figuras 22. Catastro de daños observados Vivienda H

Daños por Lahar (Severo): Corriente de lahar fluye por debajo de la vivienda y afecta las fundaciones y suelo, generando la inclinación del sistema fuera de su plano vertical; desprendimiento de los materiales exteriores de muros.

Daños por Lluvia y Piroclastos (Moderado): Afectación y deformación en bordes laterales de la techumbre; los materiales de muros se desprenden y pierden.

Vulnerabilidad (Muy Alta): El daño es alto. El escaso peso del volumen lo hace muy vulnerable al volcamiento o flotación; Las fundaciones y las materialidades de revestimiento están comprometidos.

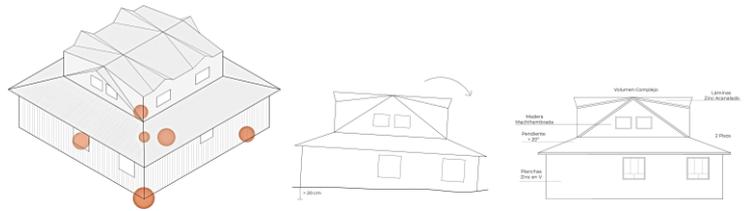
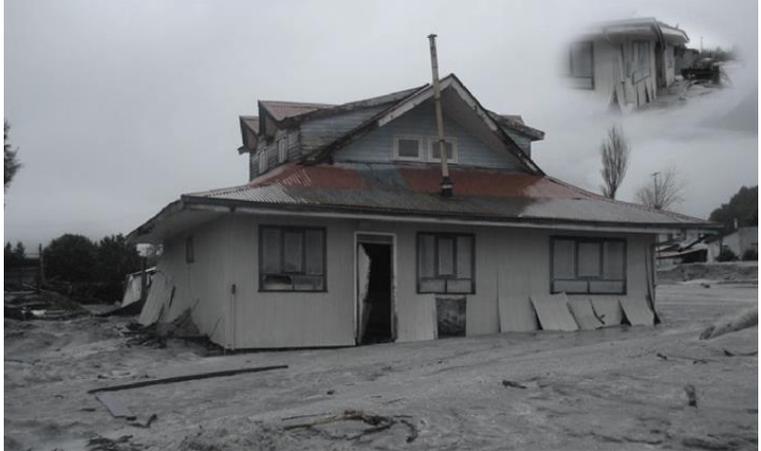
Figuras 23. Catastro de daños observados Vivienda I

Daños por Lahar (Severo): El fenómeno arrasa con la estructura y produce el desplazamiento y desestabilización del sistema. Las deformaciones son graves en la estructura como en las materialidades. Pérdida de material por arrastre.

Daños por Lluvia y Piroclastos (Moderado): Desprendimiento del material exterior de muros por la humedad, seguramente afectando a las instalaciones eléctricas y de agua. Los vanos se pierden y permite las filtraciones de lluvia y material volcánico hacia el interior; el material del techo se deteriora y pierde la pintura que lo protegía.

Vulnerabilidad (Muy Alta): El sistema colapsa por completo debido a que la carga dinámica afecta desde las fundaciones hasta los materiales; edificación fuera de servicio, calidad de la superficie está en mal estado y la estructura deformada gravemente.

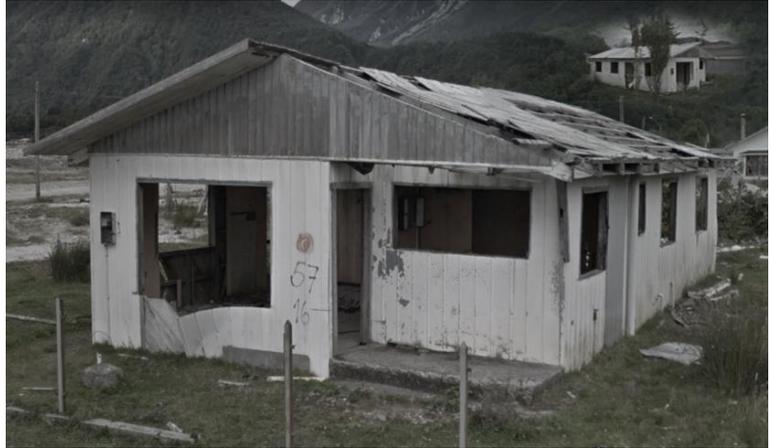
Figuras 24. Catastro de daños observados Vivienda J

Daños por Lahar (Moderado): Mínima acumulación de ceniza volcánica en la superficie que afecta de igual manera con la corrosión del material de muros; desprendimiento de los acabados de muros.

Daños por Lluvia y Piroclastos (Severo): Desprendimiento del material de cubierta; vanos afectados; desgasto y pérdida de calidad del material de muros.

Vulnerabilidad (Alta): Edificación no operativa en su momento. El lahar no impacta directamente en la edificación, pero, las precipitaciones junto a la caída de las cenizas volcánicas generan que los materiales se vean altamente afectados.

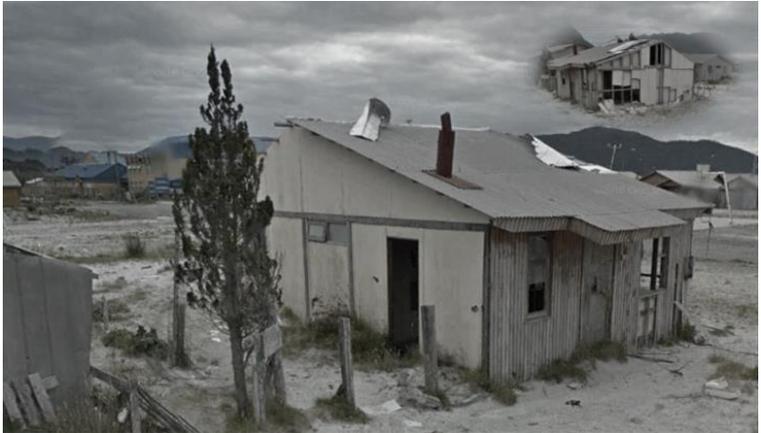
Figuras 25. Catastro de daños observados Vivienda K

Daños por Lahar (Moderado): Enterramiento mínimo, donde el agua afecta la resistencia del suelo y el material exterior de muros, desprendiéndolo de ellos. Mientras que la ceniza afecta el suelo agrícola.

Daños por Lluvia y Piroclastos (Moderado): Deterioro material exterior muros y techo con patologías por corrosión y perdida; cubierta se desprende desde la cumbrera.

Vulnerabilidad (Alta): La vivienda se encuentra en mal estado, el daño es alto. La calidad de los materiales y juntas son altamente afectadas por los fenómenos volcánicos y también por la autoconstrucción de la edificación.

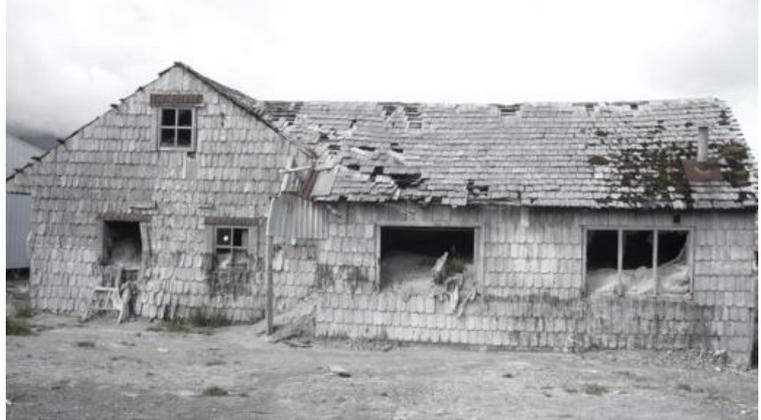
Figuras 26. Catastro de daños observados Vivienda L

Daños por Lahar (Severo): Acumulación de ceniza en la parte inferior afecta estructura de suelo debido a que el material ingresa por los vanos; Carga de peso extra ante fuerzas dinámicas afecta la resistencia estática de la estructura en sentido vertical; gran pérdida del material de muros.

Daños por Lluvia y Piroclastos (Severo): Deterioro y pérdida del material de los acabados de cubierta y muros por humedad y acidez de la ceniza volcánica.

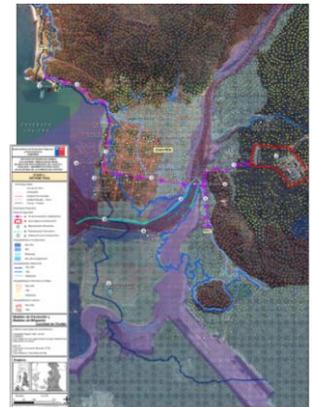
Figura 27. Medidas de Prevención y Mitigación.

Antes que todo, es necesario mencionar que las medidas no estructurales, que vendrían siendo de prevención y evacuación ya han sido evaluadas. El estudio de INFRACON desarrolla en base al análisis de vulnerabilidad de establecimientos esenciales y del terreno, una zonificación de áreas seguras y vías por donde transitar ante la erupción del volcán (Figura 27), pero que, para efectos de esta investigación no son cruciales.

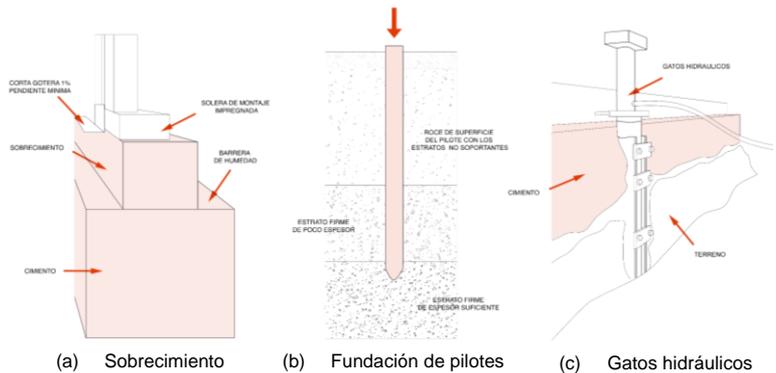
Figura 28. Fundaciones

A propósito, las edificaciones que sufrieron una desestabilización e inclinación producto del lahar, la estrategia más económica es utilizar un sistema de gatos hidráulicos (c) que permitan estabilizar la edificación y volverlo a su posición original o separarlo aún más del suelo.

Las medidas de reducción entonces se agrupan en fundaciones, cubierta, revestimiento y vanos. En la ciudad de Chaitén ocurre que la mayoría de las viviendas se construyeron hace más de 50 años y por los mismos habitantes, indicador de que no hay indicios de que cumplieran algún código de construcción, por lo tanto, pueden suceder tres situaciones, la inexistencia de cimientos, la insuficiencia de profundidad o la impermeabilización insuficiente, problemas que pueden ocurrir también en las construcciones nuevas. En ese sentido, el lahar es el principal fenómeno que puede afectar a las fundaciones, comprendiendo que en la zona de estudio se encuentran mayoritariamente fundaciones superficiales que se materializan en cimiento/sobrecimiento o fundaciones profundas en pilotes de madera. Para que no ocurran problemas estructurales en las fundaciones superficiales, se debe intervenir el cimiento con una barrera de humedad e impregnar la madera (a), mientras que, para pilotes, estos tienen que estar lo suficientemente profundos para alcanzar un nivel de tierra lo suficientemente firme (b). Siendo esta última la más práctica y utilizada en Chaitén ya que permite que la edificación se separe del suelo para que las aguas lluvias escurran con facilidad.

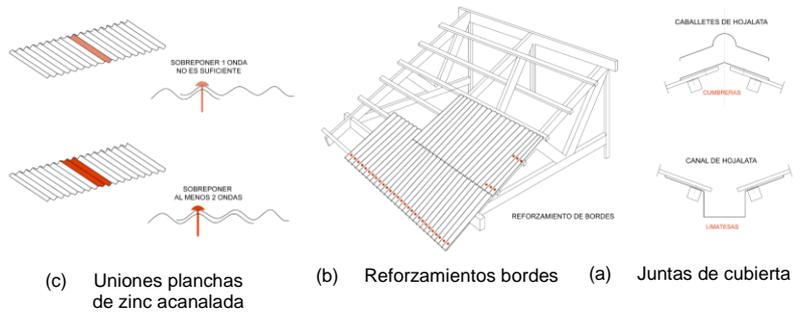
Figura 29. Cubierta

En cuanto a las cubiertas, se identifica que la vulnerabilidad recae en el aspecto de liviandad y no reforzamiento de la quinta fachada. En general, las viviendas están construidas con techumbre de madera y no contienen más capas que la protejan además de la materialidad exterior de planchas de zinc o de tejas de madera, pues estos materiales se colocan directamente sobre las costaneras de madera del techo. Por esta razón, la incorporación de impermeabilizantes para techos es lo más adecuado. Estos pueden ser membranas asfálticas, poliuretano o geotextil y, acompañado en el interior con un aislante térmico o barreras de humedad como la espuma de poliuretano, lo que proporcionara un porcentaje de peso a la cubierta para que esta no se desprenda de su estructura y además le asegurara una superficie sin filtraciones, evitando la humedad y el agua. Si estas medidas no son viables, existe una manera de reforzar estos elementos mediante nuevas uniones, por ejemplo, las planchas de zinc tienen la particularidad de que, al ser livianas, se pueda desprender

fácilmente de la estructura. Para evitarlo, hay tres formas, sobreponiendo las láminas de zinc en más de una onda otorgándole más rigidez a las juntas (a), reforzando los bordes con mayor cantidad de fijaciones, ya sean clavos o tornillos(b) y, por último, resolver las cumbreras y limatesas de la cubierta con caballetes de hojalata correspondientes a cada una, previniendo las filtraciones de agua y ceniza volcánica (c).

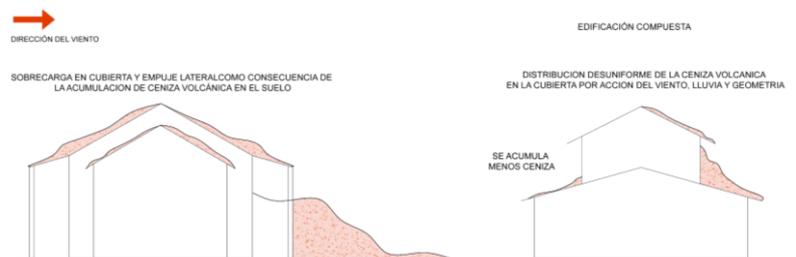
Figura 30. Sobrecarga de techumbre por Ceniza Volcánica

En este mismo sentido, la ceniza cumple un rol fundamental como carga dinámica sobre todo porque las cubiertas que se estudiaron son livianas y la carga puede llegar a duplicar el peso propio de la techumbre ya que no tiene la capacidad estructural ni constructiva para resistir esas fuerzas externas. La aproximación más cercana de esta carga es la nieve, no obstante, solo se toma en consideración las condiciones constructivas no así su cálculo de construcción por error de diseño, debido a que no es posible establecer el comportamiento del fenómeno con precisión.

Por ese motivo, se aplica el análisis del diseño de cubiertas de los edificios a partir de una sobrecarga de la ceniza en la cubierta y unas fuerzas laterales que provengan de la acumulación de la mezcla de ceniza y agua que provoca el lahar (a). Una de las situaciones que pueden ocurrir es la acumulación de ceniza desbalanceada por cambio de pendiente de la cubierta y se deposite de manera desuniforme, concentrándose en algunos de los sectores de la cubierta por acción del viento y la geometría Mery, J., Navarrete, B. (2007). Cabe destacar que, en edificios compuestos de distintas alturas, es necesario evaluar los niveles inferiores debido a la caída del material de las cubiertas que se ubican a mayor altura y la influencia de la dirección del viento y la lluvia (b).
