RESPUESTA EXPERIMENTAL DE MURO DE HORMIGÓN CON FIBRAS DE PVA ANTE CARGAS CICLICAS

MEMORIA PARA OPTAR AL TÍTULO DE INGENIERO CIVIL

RESPUESTA EXPERIMENTAL DE ELEMENTOS ESTRUCTURALES DE HORMIGÓN CON FIBRAS DE PVA ANTE CARGAS CICLICAS

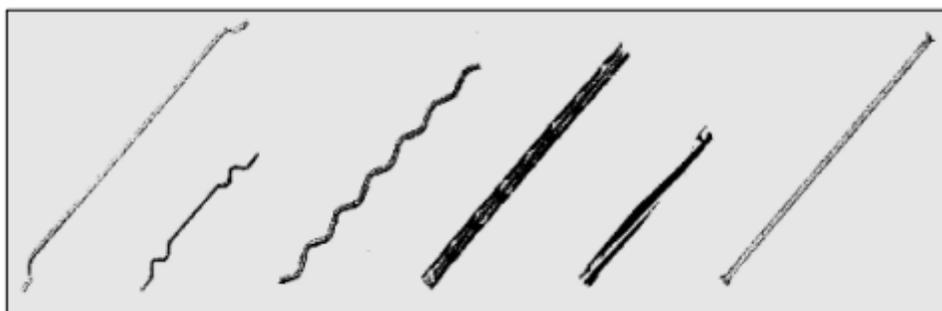
Figura 2.2: Distintas formas de fibras [3-Fig. 2.3.1]

Tal investigación se ha hecho en la búsqueda de distintos materiales para usarlos como fibras, que se ha investigado que la eficiencia de la matriz con fibras dependerá principalmente de la forma/geometría, material de fabricación y del tipo de unión(dispersión) que tengan con la matriz (Figura 2.2).

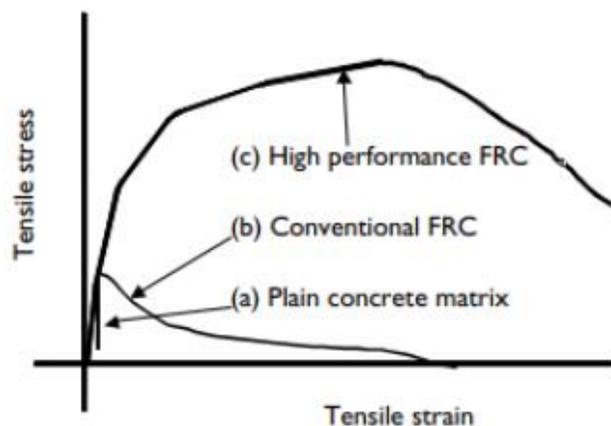
Figura 2.4: Curva típica de esfuerzo-deformación del hormigón simple (a), FRC (b) y HPFRC (c) [4-Fig. 1.1].

2.- **FRC (Caso b):** Hormigón reforzado con fibras, cuyo volumen de fibras son menores al 2%, presenta una disminución paulatina de la carga post fisuración y una mayor ductilidad ya que presenta una respuesta de “ablandamiento por deformación”, sin embargo, si la tensión se mantiene mientras aumenta la deformación, entonces, la respuesta cambiara a una de “endurecimiento por deformación”. La utilización de FRC son en control de grietas de losas y pavimentos.

3.- **HPFRC (Caso c):** Hormigón reforzado con fibras de alto rendimiento, donde el volumen de fibra es del 5%, ya que en estos casos las fibras, serian utilizadas como refuerzo primario. En este caso, se utiliza tal cantidad de fibras, para aumentar tanto la resistencia como la tenacidad (“endurecimiento por deformación”) del compuesto. Sin embargo, hoy en día, hay una nueva generación de HPFRC, en base a formulaciones avanzadas de fibras y matrices que soportan altas cargas o deformaciones locales elevadas, para obtener un endurecimiento por deformación a volúmenes de fibras cercanos al 2%. Por lo general, la utilización de HPFRC son en revestimiento de túneles, pilotes prefabricados y a estructuras resistentes a explosiones.

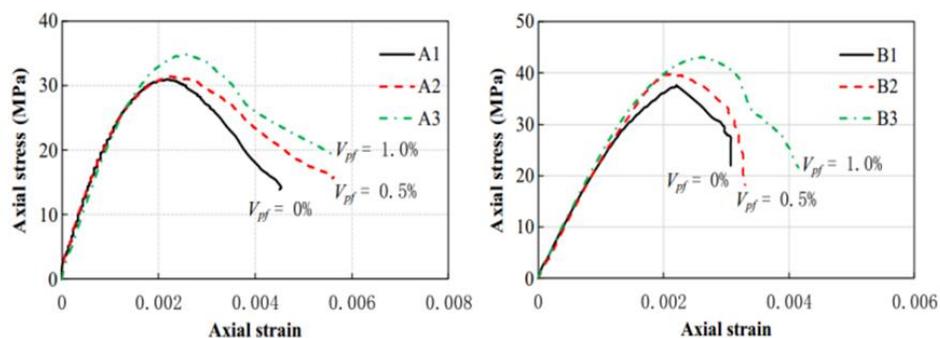
Figura 2.5: Curvas de esfuerzo-deformación de PVA-FRC en compresión para volúmenes de fibra (V_{pf}) del 0,0,0,5 y 1% con relaciones de A/C de 0.45 (Serie A) y 0.38(Serie B) [6-Fig 3(a) y (e)]

Según la Figura 2.5, el hormigón reforzado con fibras de PVA (PVA SNFRC), demuestra que el aporte de la fibra se presenta en la fase de agrietamiento, donde en la fase elástica, la pendiente de caída de carga es menor a medida que aumenta el volumen de fibra de PVA [6]. Por lo tanto, esto demuestra la mejora en ductilidad gracias a la incorporación de fibras.

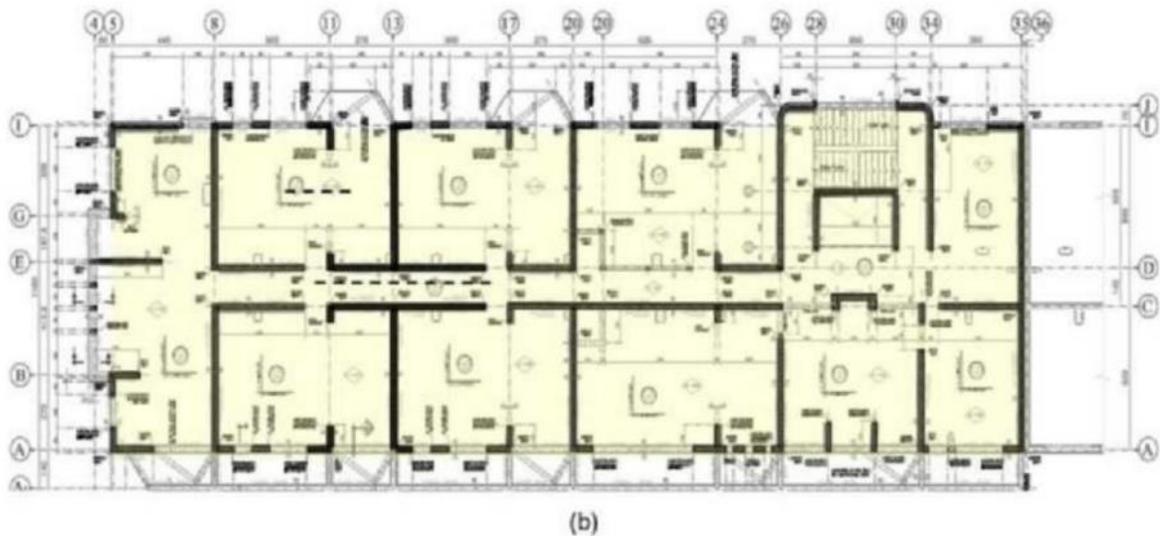
Figura 2.7: Plano de Edificio Alto Rio en Concepción (Construido el 2007). [Figura 3(b)-16]

Las construcciones modernas se caracterizan por el uso de una distribución común: muros longitudinales a cada lado de un pasillo central que forma una columna vertebral y muros perpendiculares(transversales), o costillas como se observa en la Figura 2.7 . Así, los muros de cada principal dirección tienden a quedar conectados formando una T o una L. [16]

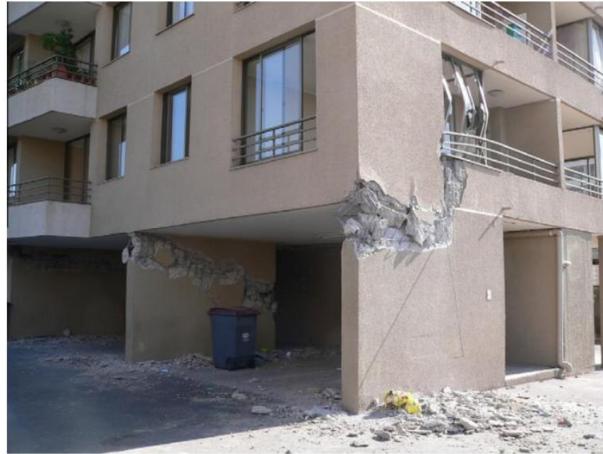
Figura 2.8: Daños típicos en muros de corte. [Figura 1-15]

El terremoto de 8,8 [Mw] ocurrido en febrero del 2010 en Chile mostró un gran daño estructural en las edificaciones modernas, donde las fallas típicas se observan en la Figura 2.8, causado por acciones de carga axial combinadas con flexión en muros, es decir, incremento del desplazamiento lateral del muro debido al terremoto. Además de un deficiente detallamiento de bordes, como se observa en la Figura 2.9.

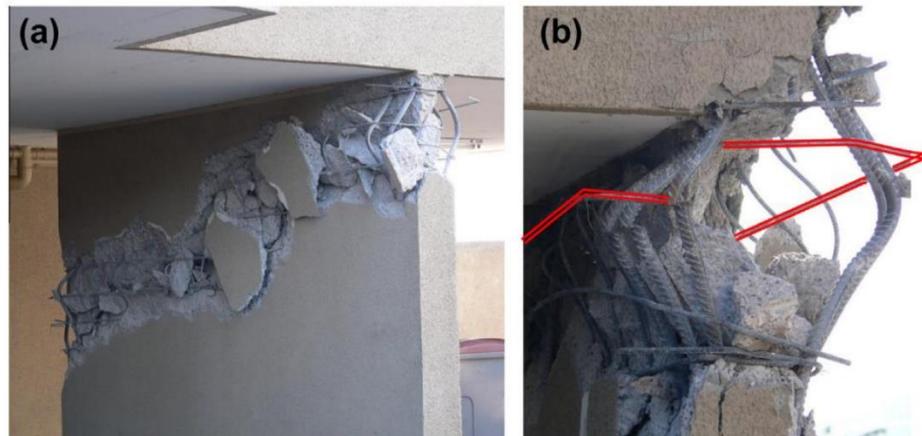
Figura 2.9: Refuerzo del muro delimitador: a) vista general y b) fractura y pandeo. [Figura 2-15]

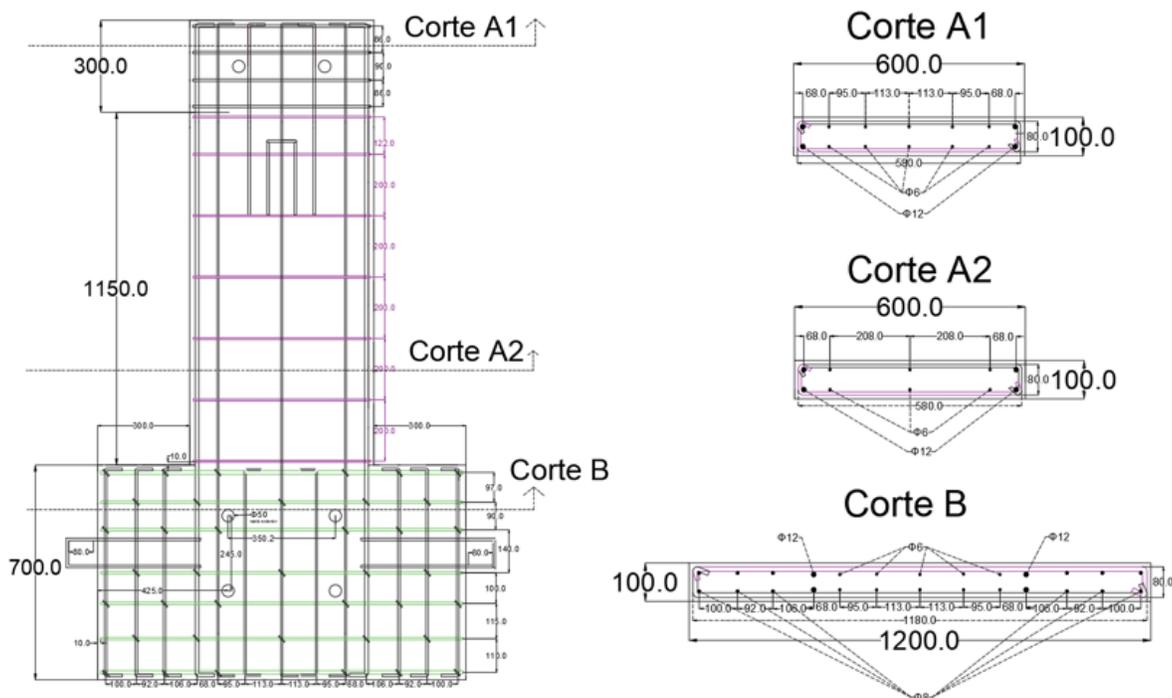
Figura 3.1: Plano de muro, medidas en [mm].

Como se indica en la Tabla 3.1, el montaje experimental requiere que la parte superior y fundación del muro estén reforzados, ya que se busca que resistan el postensado de las barras de aceros las cuales son Ø32, además de no presentar punzonamiento al momento del postensado. Como se indica en la Figura 3.1, en la parte superior y fundación, presentan orificios los cuales son de un diámetro de 50 [mm], este tamaño se realizó con el fin de que haya holgura con la barra de acero al momento de pasarlas entre los elementos estructurales y la probeta, para que al momento de realizar el ensayo, haya deslizamiento entre los elementos estructurales y no presente una rotación con respecto a una barra de postensado, ya que es muy riesgoso que las barras postensadas presenten esfuerzos de corte. Las dimensiones de la fundación del muro son 10 [cm] de espesor, 120 [cm] de ancho y 70 [cm] de alto, mientras que el muro presenta un espesor de 10[cm], 60[cm] de ancho y 145 [cm] de alto (Figura 3.1).

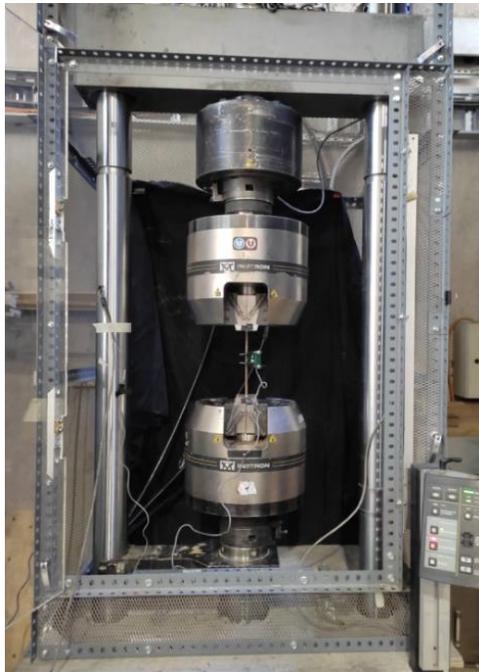
Figura 3.2: Ensayo a tracción de barras de acero.

Luego se coloca cada tramo de acero en la maquina universal, donde se inserta un extensómetro, cuya función es medir la deformación que presentara la barra de acero (Figura 3.2). Posteriormente, se determina la tasa de deformación, la cual es de 5[mm/min], con esto se trata de emular una condición cuasi-estática.

Después de realizar el ensayo a tracción a las barras de acero se procede a graficar la curva tensión-deformación para observar su modulo elástico. Cabe recalcar que, superada la fluencia de las barras, la lectura de los datos es proporcionado por la maquina universal. A continuación, se presentan los datos de las barras de acero para los tres diámetros.

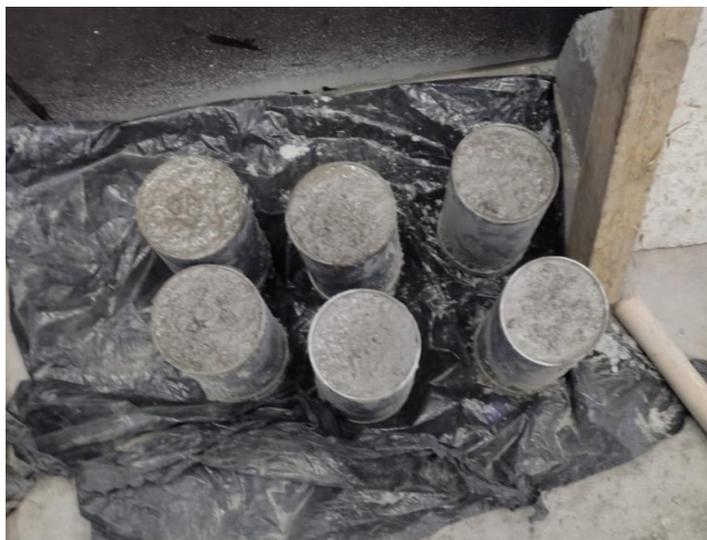
Figura 3.3: Ejemplo de probetas cilíndricas.

En la caracterización del hormigón de las probetas, primero, se preparan cilindros de 210 [mm] de altura y 105 [mm] de diámetro (relación de aspecto 2:1) donde dichas dimensiones son estipuladas en la norma Nch1017-2009. Luego, presentado por la norma Nch171-2008, estipula que una vez, hormigonada las probetas (muro de hormigón y muro de hormigón reforzado con fibras de PVA) debe realizarse una extracción del hormigón para verificar la resistencia a los 28 días (tiempo de máxima resistencia del hormigón) de curado de las probetas cilíndricas (Figura 3.3).

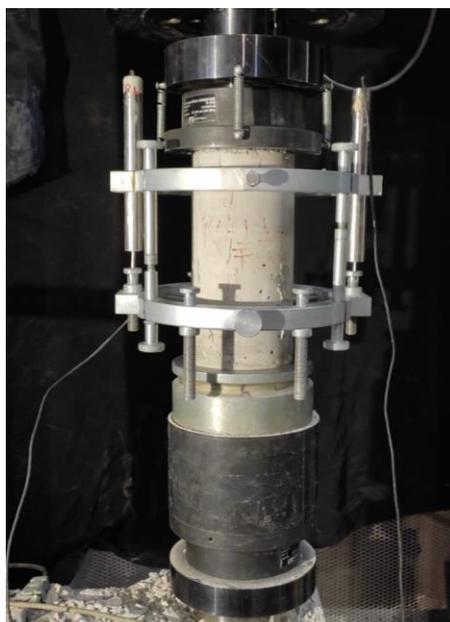
Figura 3.4: Montaje de ensayo a compresión de probetas cilíndricas.

Posterior al periodo de maduración, son colocados en la maquina universal para ser ensayados a una tasa de deformación de 0.5 [mm/min] (caso de hormigón común) y 0.3 [mm/min] (caso de hormigón con fibras de PVA). Dado por el protocolo de ensayo, este se detiene cuando presente una degradación del 80% de su resistencia máxima. Con respecto a la deformación real de la probeta cilíndrica durante el ensayo, estos son medidos por 2 sensores LVDT a medida que el ensayo se desarrolla, mediante la maquina universal (Figura 3.4).

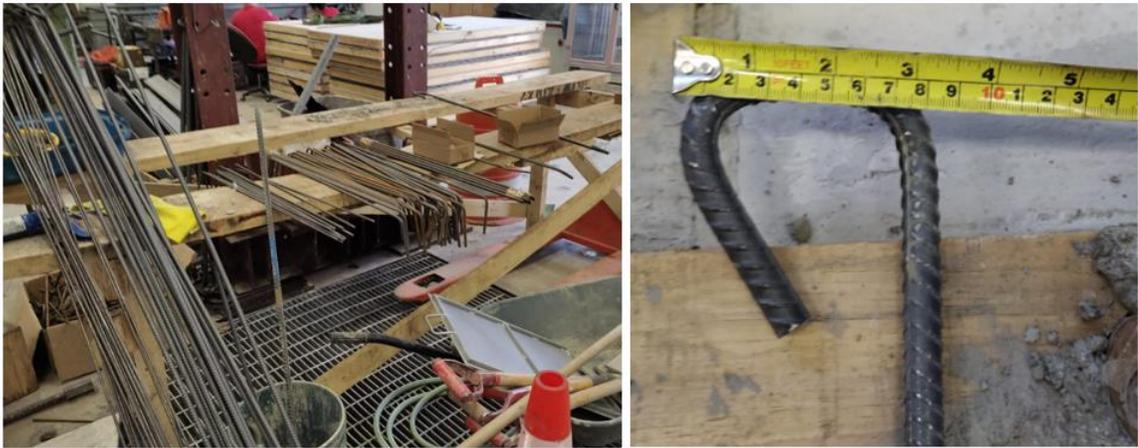
Figura 3.5: Corte (Izquierda) y doblado (Derecha) de enfierradura.

Primeramente, a las barras de acero se procede a cortar de acuerdo con el plano de las probetas (Ver Figura 3.5), Luego se procede a doblar dichas barras de acero las cuales están especificadas en el plano de la probeta. Las barras dobladas deben asegurarse de que sus bordes exteriores sean a lo más 8 [cm] con tal de que se asegure 1 [cm] de recubrimiento en ambos lados para el espesor del muro.

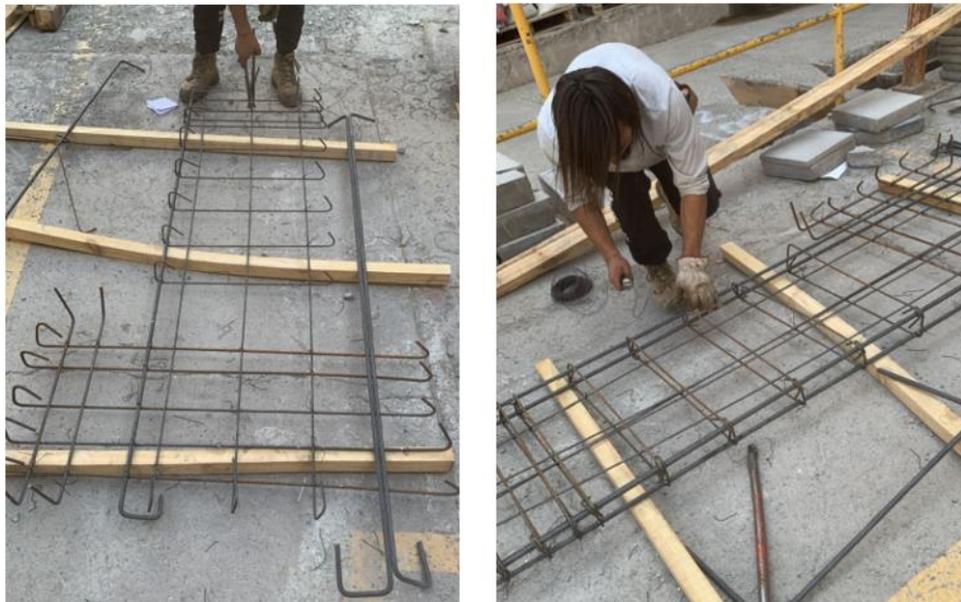
Figura 3.6: Construcción del armazón estructural.

Después, se comienza a ensamblar las barras con alambre recocado N°18, para ello primero se colocan las barras longitudinales del muro de acuerdo con las medidas del plano, luego se coloca la enfierradura horizontal tanto del muro como de la fundación, las cuales deben ser en forma de J. Lo importante de este proceso, es la colocación de la armadura horizontal de la fundación y parte superior del muro ya que, deben estar bien colocados para que los tubos de PVC (50 [mm] de diámetro), puedan pasar por la enfierradura y afirmarse en el moldaje (ver Figura 3.6).

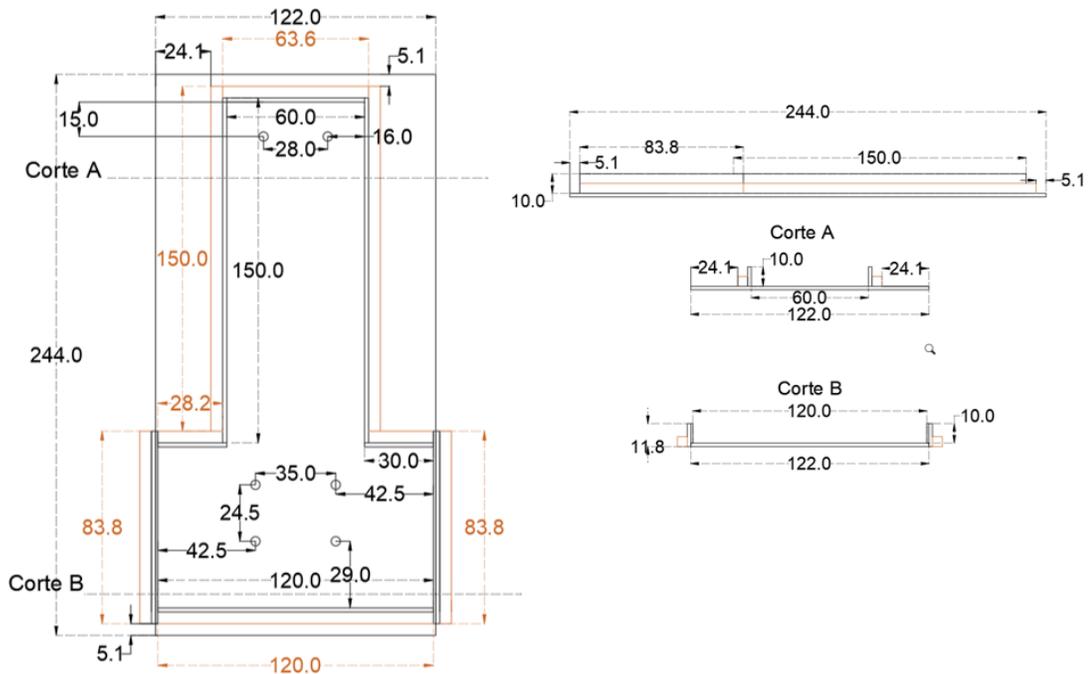
Figura 3.8: Plano de moldaje del muro.

Durante esta etapa, ejecutada por los estudiantes, se desarrolló un diseño de molde en AutoCAD. Este diseño es crucial ya que el proceso de vertido y fraguado del hormigón se llevará a cabo en el suelo, replicando así el procedimiento de hormigonado utilizado en la construcción de pavimentos. Para delimitar la mezcla de hormigón, se emplearon listones de madera con el mismo espesor que el muro a construir. En este contexto, se elaboró el plano correspondiente que detalla el diseño y disposición de estos elementos de contención.

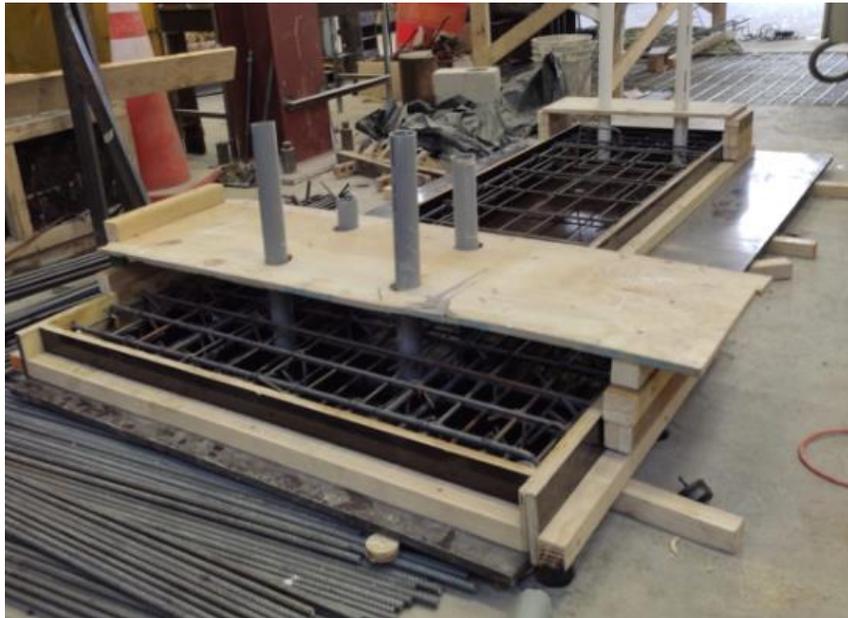
Figura 3.9: Moldaje de muro previo al hormigonado.

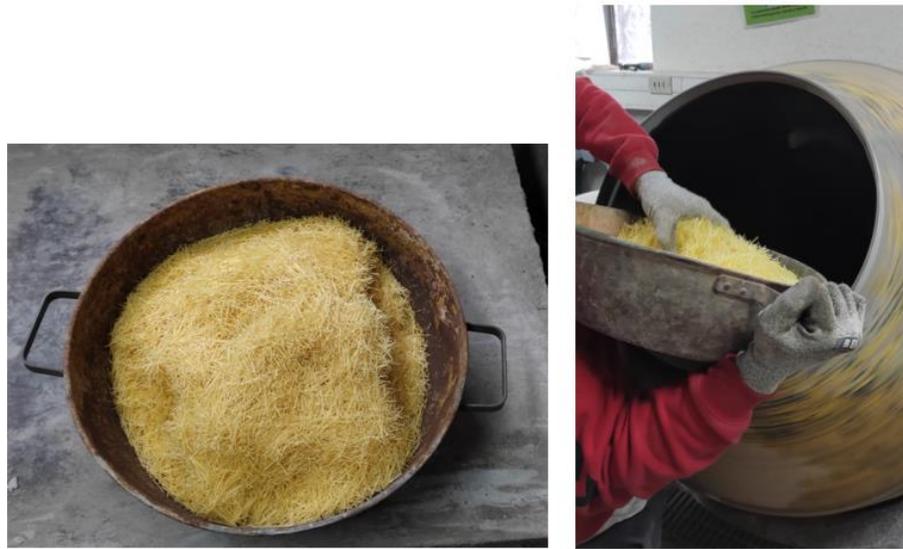
Figura 3.10: Fibra de PVA larga (izquierda) y depósito de Fibras PVA en betonera(derecha).

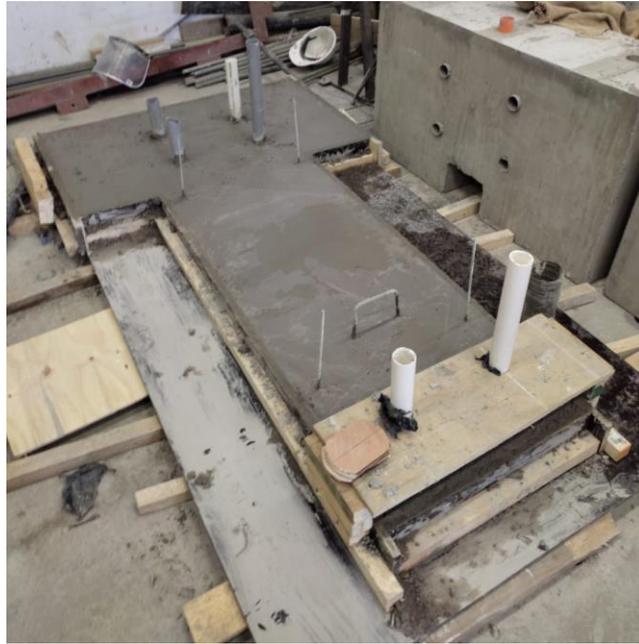
Figura 3.11: Enrasado final en superficie de la probeta.

Finalmente, se realiza el proceso de enrasado de la superficie del hormigón con una regleta metálica, con el objetivo de quedar completamente lisa a superficie expuesta y nivelada para su uso (Ver Figura 3.11). Con respecto a la cuantía determinada para las fibras de PVA, se determinó el uso del 2% dado que, en ensayos a compresión, tracción y flexión para dos mezclas distintas de hormigón (árido fino y árido grueso) realizados en el trabajo de Marcela Herrera (2022), indicaron un aumento significativo en la ductilidad en comparación a otras cuantías y por consiguiente al hormigón común.

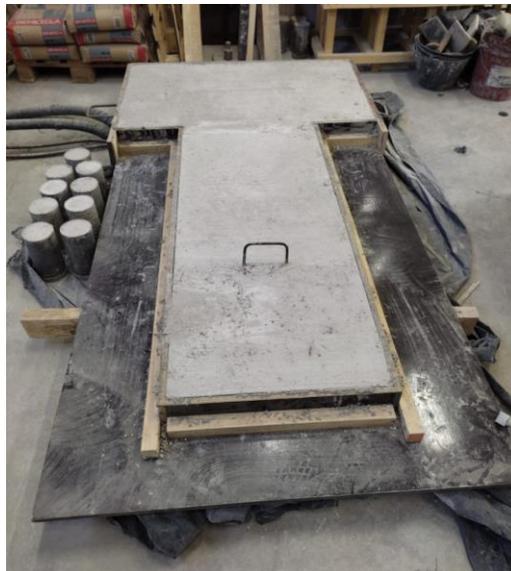
Figura 3.12: Nuevo método de enrasado de la probeta.

Sin embargo, para facilitar el proceso de enrasado, se determina utilizar tapas de PVC (50 [mm] de diámetro), las cuales deben estar al nivel del listón de madera y no colocar los hilos sinfín hasta que el proceso de curado este completado y se realice la perforación posterior al término del curado. La perforación no debe ser mayor al espesor del muro, para que no se genere complicaciones en el análisis por fotogrametría. De esta manera, se realiza una mayor rapidez y comodidad a los trabajadores de realizar la actividad de manera adecuada y cuidadosa (Ver Figura 3.12).

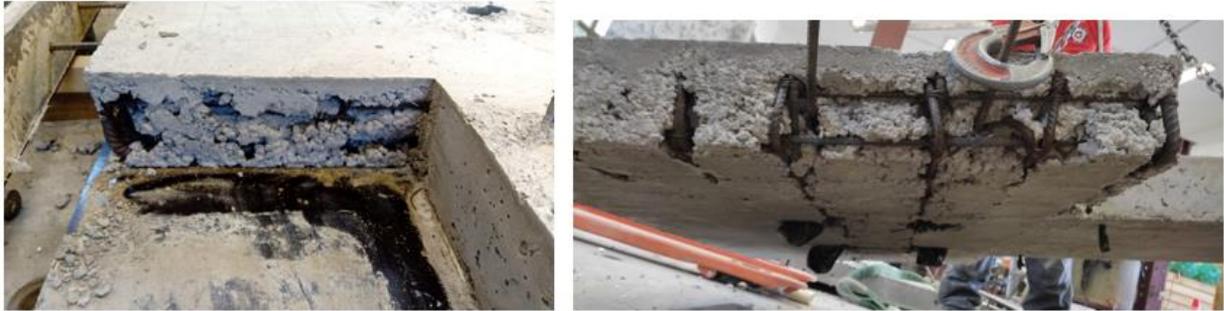
Figura 3.13: Lugares de reparación para probeta de hormigón normal.

Debido a no tener disponibilidad del vibrador para la probeta de hormigón normal, al retirar moldaje, esta presenta nidos debido a la mala distribución de la mezcla en el moldaje (Ver Figura 3.13). Por lo tanto, se utiliza SIKAREp (Mortero para reparación estructural de hormigón), para rellenar los nidos de la probeta, y pasados los 3 días de secado desbastar la zona reparada con el propósito distribuir la carga de postensado en la cara de la fundación del muro y en la zona superior del muro, donde se postensan las vigas de transferencia.

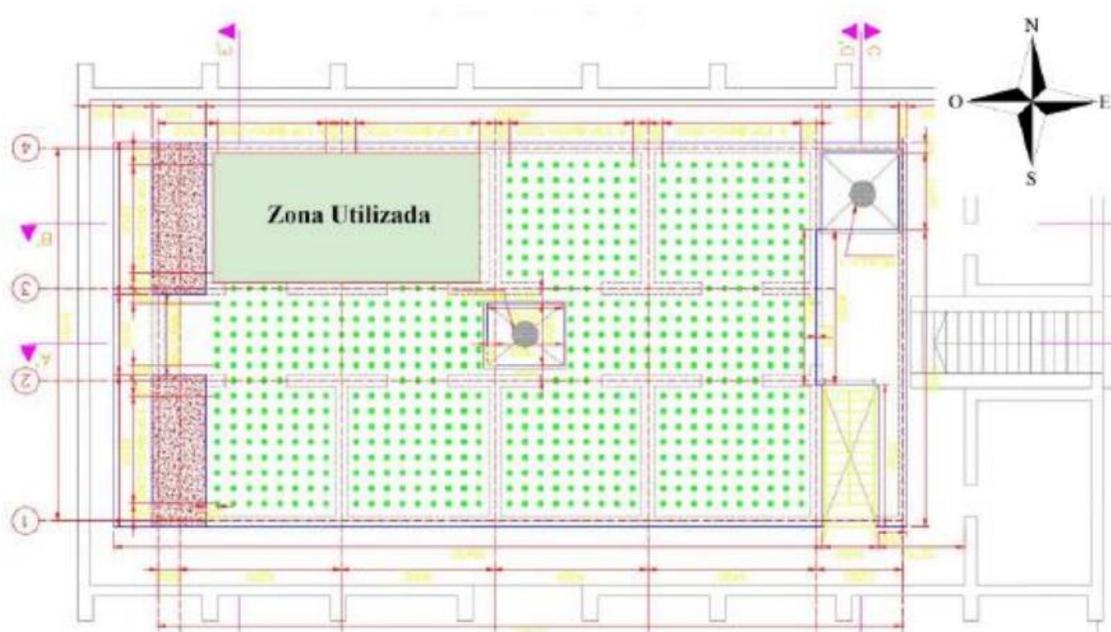
Figura 4.1: Plano en planta del laboratorio de estructuras "Arturo Arias".

Las pruebas del ensayo a realizar se llevan a cabo en el laboratorio de estructuras “Arturo Arias” del Departamento de Ingeniería Civil de la Universidad de Chile. Dicho laboratorio cuenta con un muro y una losa de hormigón armado, las cuales poseen orificios que están separados a 40 [cm], para permitir la distribución de los instrumentos y probetas. Las dimensiones del muro son 3.95 [m] de ancho, 3.7 [m] de altura y 1.4 [m] de espesor, mientras, la losa tiene un área de 180 [m²] aproximadamente y 70 [cm] de espesor. En ambas estructuras resisten cargas máximas de 100 [tonf]. Además, al interior del laboratorio hay un puente de grúa Kixio (Ver Figura 4.1) el cual sostiene hasta cargas de 10 [ton] como máximo y un marco de acero con un tecele manual que levanta hasta 5 [ton].

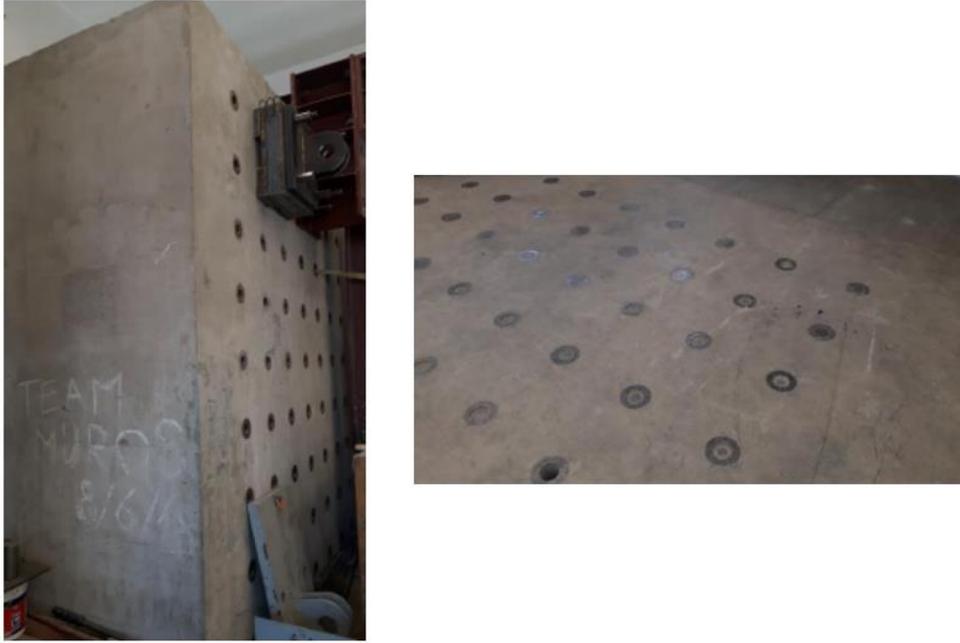
Figura 4.2: Muro de reacción(izquierda) y losa(derecha) del laboratorio.

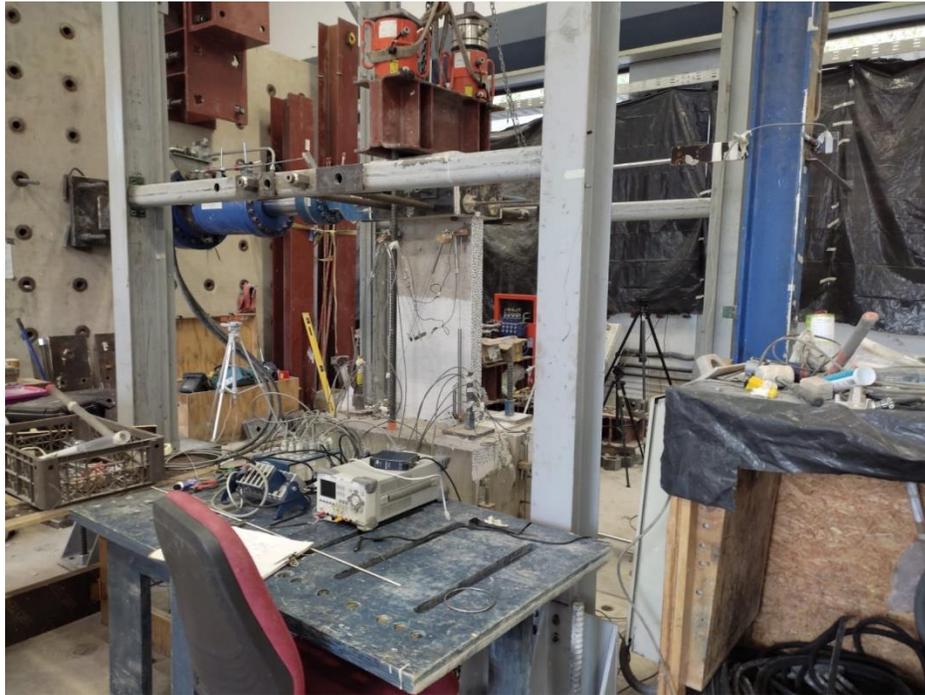
Figura 4.4: Montaje experimental.

En la Figura 4.4, se muestra el montaje de las fundaciones, probetas del muro y vigas de transferencia, además de los instrumentos a utilizar.

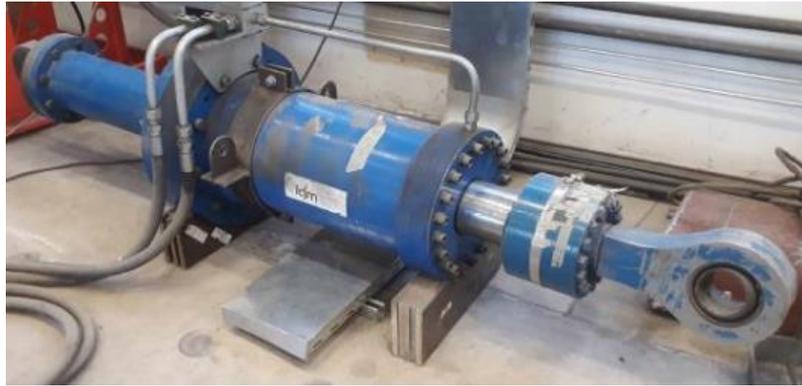
Figura 4.5: Actuador horizontal.

El actuador horizontal es un dispositivo que controla el movimiento en una dirección con un sistema de carga. Además, realiza mecanismos de extensión y compresión, los cuales, son transmitidos hacia rotulas de conexión (Ver Figura 4.5) para permitir que la carga sea transmitida en el techo del muro (viga de transferencia). Su capacidad máxima de carga es de 100 [tonf], sin embargo, para este proyecto se realizará cargas que fluctuaran en las 10 [tonf].

Su rango de desplazamiento máximo es de 47 [cm], donde en tracción alcanza un estiramiento de 60 [cm], mientras que en compresión tiene 13 [cm]. Ante estas características, tanto el actuador como el muro deben estar posicionados de forma estratégica para que el rango del actuador tanto en tracción como en compresión sean iguales, para ello se utilizan placas de acero cuadradas con un espesor de 5 [cm], que realizan la función de alejar el actuador del muro de reacción (Ver Figura 4.6).

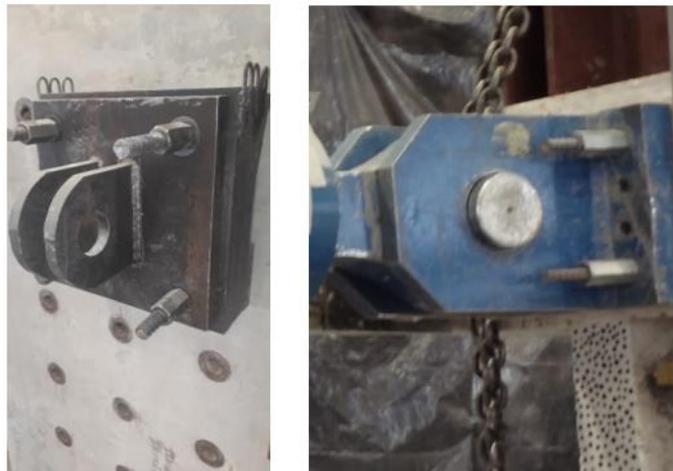
Figura 4.6: Rotulas de conexión del actuador horizontal.

A medida que se coloca el actuador, primero se coloca las rotulas de conexión, donde la rótula de conexión negra (Ver Figura 4.6), estará en el muro del laboratorio mediante barras de acero Dywidag con un diámetro de 32 [mm], donde son apernadas ante un apoyo rotulado. Luego, para la rótula de conexión azul, se realiza una conexión rotulada donde las barras de acero Dywidag poseen un diámetro de 20 [mm].

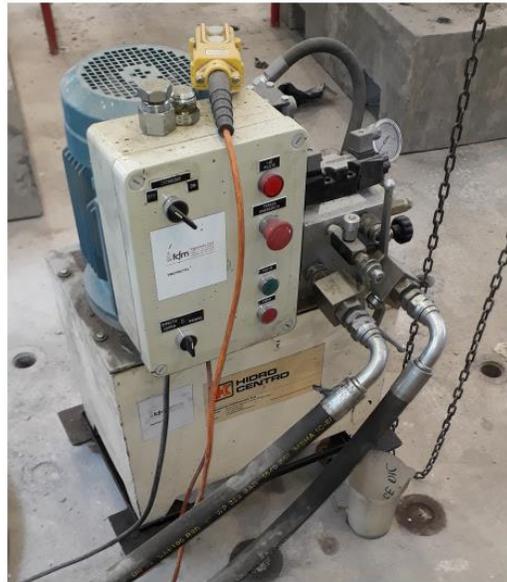
Figura 4.7: Bomba hidráulica del actuador horizontal.

El proceso de carga del actuador horizontal se realiza mediante una bomba hidráulica (Ver Figura 4.7), donde se debe regular la presión del aceite de acuerdo con los desplazamientos solicitados que realizara el instrumento, ya que su finalidad es mover el pistón del actuador. El registro de la medición de carga es producido por una celda de carga Interface y modelo 1200HC.1244 de capacidad de 1200 [KN], cuya ubicación esta entre el embolo del actuador, el cual realiza el movimiento con la rótula conectada a la probeta a ensayar.

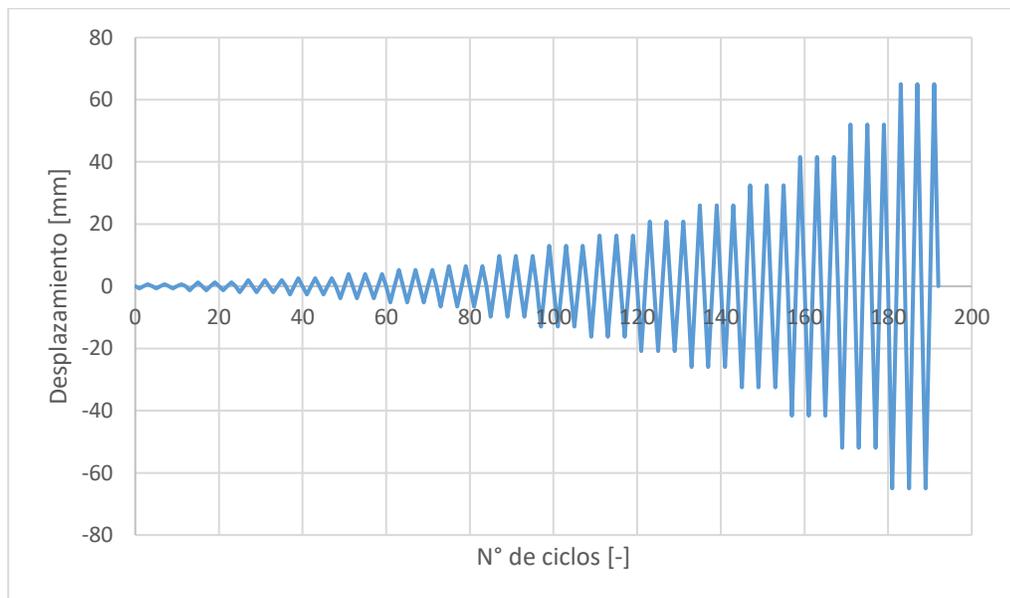
Figura 4.8: Protocolo de ensayo.

Drift [%]	Desplazamiento [mm]
0.050	0.65
0.10	1.30
0.15	1.95
0.20	2.60
0.30	3.90
0.40	5.20
0.50	6.50
0.75	9.75
1.00	13.00
1.25	16.25
1.60	20.80
2.00	26.00
2.50	32.50
3.20	41.60
4.00	52.00
5.00	65.00

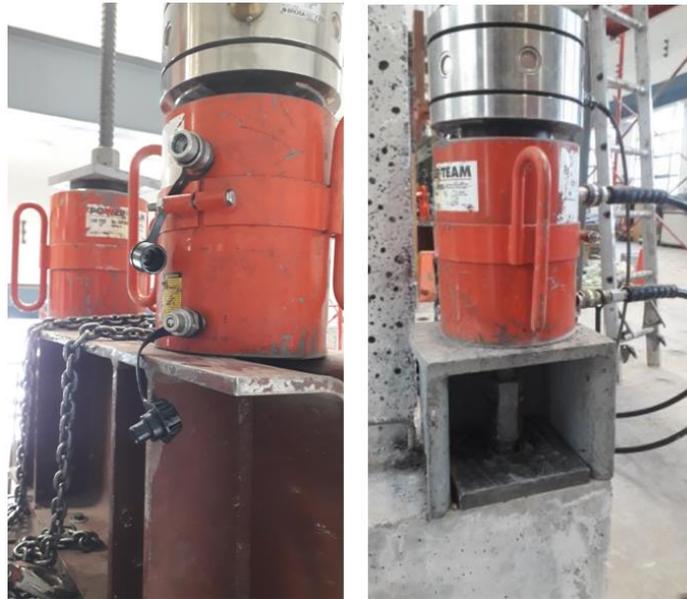
Figura 4.9: Gatos hidráulicos.

Para este ensayo, se utilizan gatos hidráulicos para el postensado y carga axial, la cual son controlados por una bomba hidráulica con un panel táctil. Estos instrumentos realizan la tensión de la barra de acero al interior de ellos, donde la tensión es regulada por medio de una celda que se coloca apernada entre uno de los gatos hidráulicos y una placa de acero (ver Figura 4.9). La celda registra en todo momento la carga que ejerce el gato hidráulico, enviando la información al panel táctil del equipo. La cantidad máxima en simultaneo que permite la bomba hidráulica es de 4 unidades, presentando un mayor control de la carga (menor fluctuación del valor de la carga durante el tiempo activado). Se recomienda para el postensado y carga axial utilizar los 4 gatos hidráulicos por lo mencionado anteriormente.

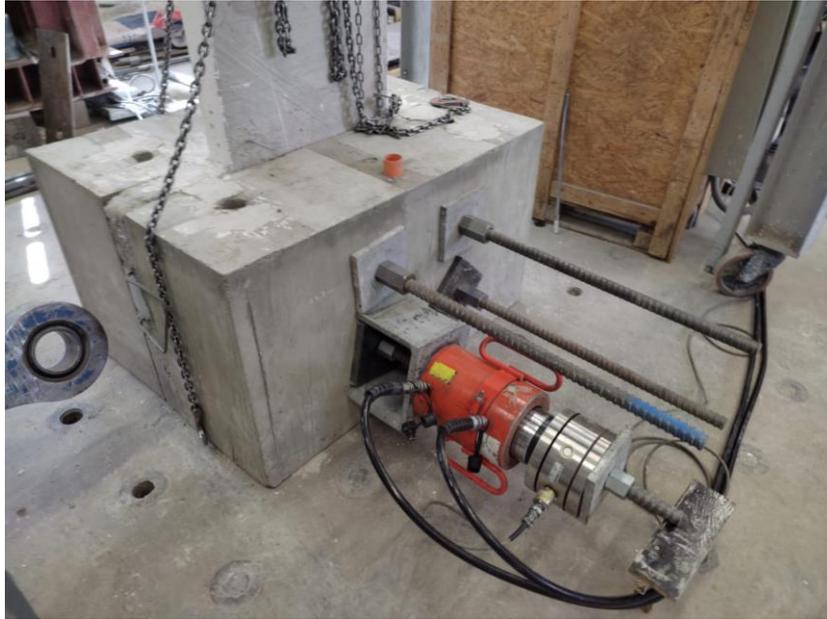
Figura 4.10: Postensado de barras de acero transversales a las fundaciones.

probeta. Debido a este sistema de postensado transversal, gran parte de la barra de acero queda expuesta al terminar dicho proceso, por lo que se recomienda cuidado al colocar la instrumentación en el muro.

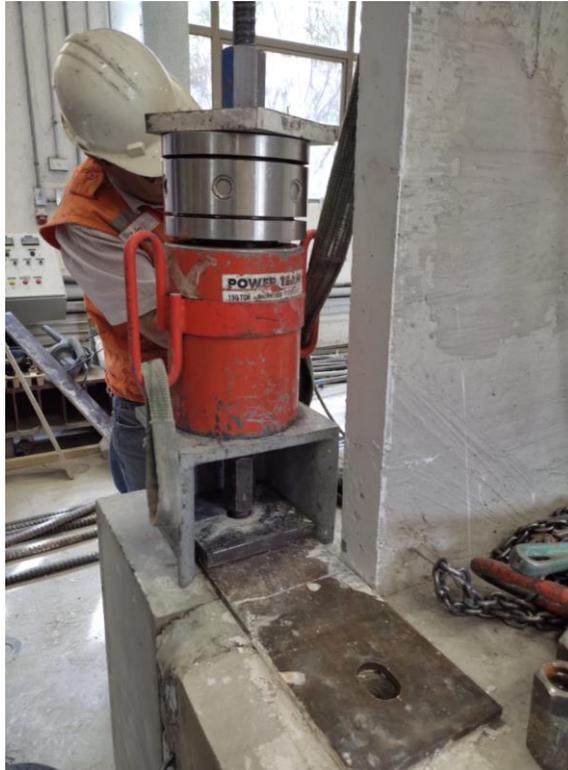
Figura 4.11: Postensado de barras de acero ancladas a losa del laboratorio.

Una vez finalizado, el postensado transversal, se procede a fijar el sistema completo a la losa del laboratorio para evitar rotaciones que pueda generar las fundaciones durante el ensayo, no obstante, antes de colocar el sistema de postensado a la losa, se instala una placa de acero cuyas dimensiones son 200[mm] de ancho, 600 [mm] de largo y 10 [mm] de espesor. De esta manera la probeta del muro evita rotar con respecto a las fundaciones. Ya colocada la placa, se emplea el sistema de postensado (Ver Figura 4.11), donde la carga por barra de acero es de 15 [tonf]. Las barras utilizadas para este postensado son Dywidag, cuyo diámetro es de 32 [mm]. El proceso de postensado para fijar el sistema a la losa, debe ser análogo al proceso de postensado transversal, es decir, el postensado cruzado, con la finalidad de acomodar el sistema paulatinamente a la losa.

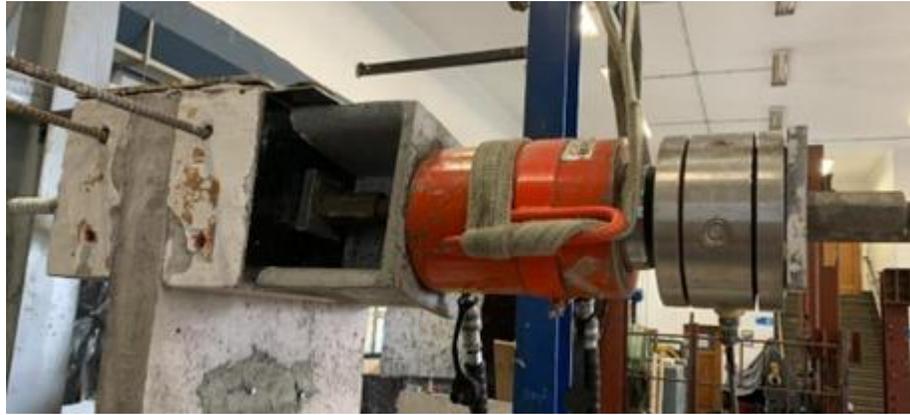
Figura 4.12: Postensado de barras de acero transversales a viga de transferencia.

Luego se realiza el postensado transversal, ubicado en la viga de transferencia. En esta parte, se utilizan dos barras de acero Dywidag 32 [mm] y la carga impuesta por barra es de 10 [tonf]. En este postensado, primeramente, se coloca una placa de acero con forma L (Ver Figura 4.12). Esta placa de acero tiene la finalidad de mantener el sistema de carga axial fijado a la probeta apertando cuatro tornillos de acero de 15 [mm] de diámetro (2 en lado Norte y 2 en lado Sur). Una vez hecho esto, se utilizan placas cuadradas pequeñas para el postensado transversal en la viga de transferencia (Ver Figura 4.13), ya que al realizar ensayos cíclicos con arriestramiento lateral, si se utiliza placas de acero normales del laboratorio, debido a las cotas del arriestramiento, las barras pueden tocar con dicha placa de postensado y generar una torsión en el muro.

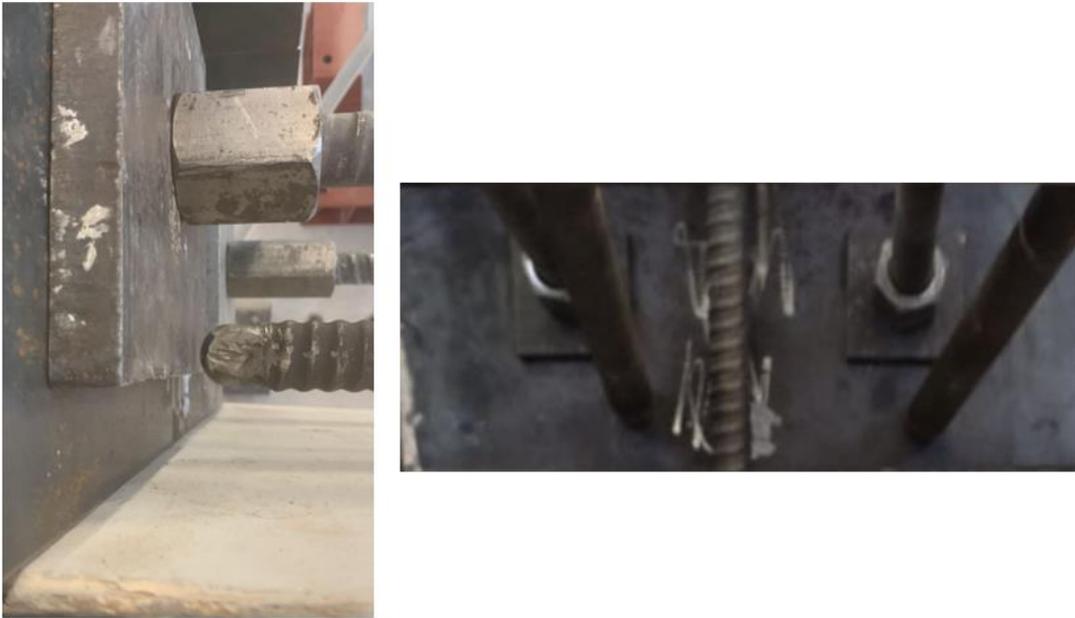
Figura 4.13: Placas de postensado en viga de transferencia, placa normal(izquierda) y placa modificada(derecha).

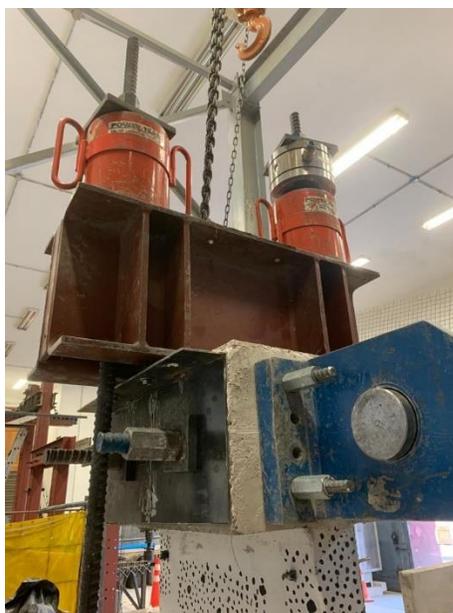
Figura 4.14: Sistema de carga axial.

Tal como se muestra en la Figura 4.14, el sistema de carga axial, el cual simula la carga axial constante en un muro de edificación típico chileno, consiste inicialmente en colocar una plancha de acero de 60 [cm] de largo, 40 [cm] de ancho y 1 [cm] de espesor, con el propósito de distribuir completamente la carga en la cara superior del sistema, la cual debe estar lisa y nivelada. En caso de no estar nivelada y/o lisa la superficie producto de la colocación de las vigas de transferencia o de las placas de acero L, se recomienda usar una capa de yeso con un espesor recomendado de 2-3 [cm] en la cara superior del sistema. La decisión de utilizar yeso permite una rapidez en la instalación del sistema de carga axial y el proceso de desmontaje de esta, ya que, si se usa un material más resistente, puede generar daños en las vigas de transferencias o en la parte superior de la probeta al momento de retirarlas posterior al ensayo. La carga de compresión de la probeta se simula mediante 2 barras de acero Dywidag® de 32 [mm], las cuales son traccionadas por los gatos hidráulicos con una carga de 8 [tonf] para cada una. Esta tracción de la barra se sostiene desde los gatos hidráulicos hasta la base inferior de las fundaciones, donde dicha carga se transmite mediante los perfiles de acero y la plancha de acero mencionada anteriormente. Durante el ensayo, la tracción de cada barra de acero debe ser constante y monitoreada, dado que puede generar resultados no idóneos.

El valor de la carga axial producida sobre el muro se calcula mediante el 10% de la resistencia máxima nominal del hormigón y el área transversal nominal ($0.1 \cdot f'_c \cdot A_g$). Una vez colocado el sistema de carga axial, durante el ensayo, el valor para cada barra lo indica el panel táctil de la bomba hidráulica, sin embargo, este valor fluctúa, por lo que la carga axial aumenta y disminuye levemente, ante esto, se decidió utilizar 4 gatos hidráulicos, donde los 2 restantes se ubican en la losa del laboratorio, alejados del montaje experimental para obtener un mayor control de la carga. En la Tabla 4.2 se muestra la carga axial nominal y la que se utilizó en el ensayo.

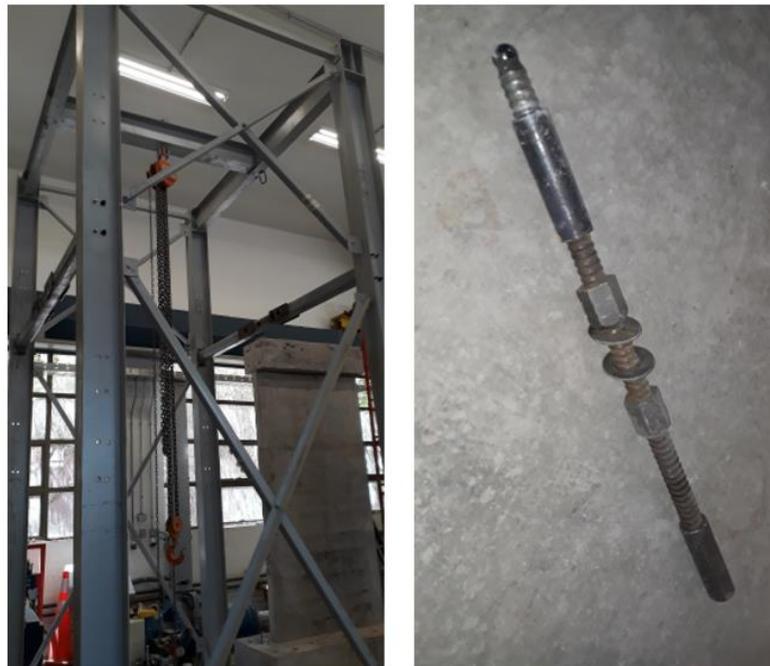
Figura 4.15: Marco de acero (izquierda) y puntales (derecha).

Manríquez y Díaz, 2016, diseñaron y realizaron la construcción de un sistema de restricción lateral para muro con la finalidad de evitar el movimiento fuera del plano de un muro. El marco de acero está compuesto por cuatro barras que se conectan a dos placas de acero, las cuales están unidas al sistema de carga axial. Esto se logra mediante un soporte deslizante que incorpora una punta de barra redondeada (Ver Figura 4.15). Las barras se unen al marco de acero mediante dos puntales al Norte y dos al Sur. La altura de los puntales puede ajustarse en función de la altura de la probeta a ensayar.

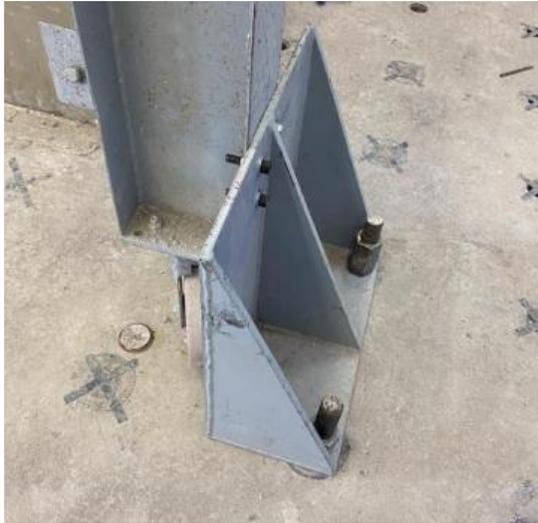
Figura 4.16: Cuñas de anclaje a losa del marco de acero.

En la zona superior del marco de acero, se encuentra un tecle el cual tiene una capacidad máxima de 5 [ton]. Durante el ensayo, el tecle se utiliza para sostener el sistema de carga axial, cuando la probeta se fracture completamente, por lo tanto, es una medida de seguridad importante para resguardar la vida de las personas al interior del laboratorio. En la Figura 4.16, se muestra las cuñas del marco de acero, cuya función es restringir el movimiento del marco cuando se desarrolle el ensayo, los cuales se fijan en la losa del laboratorio.

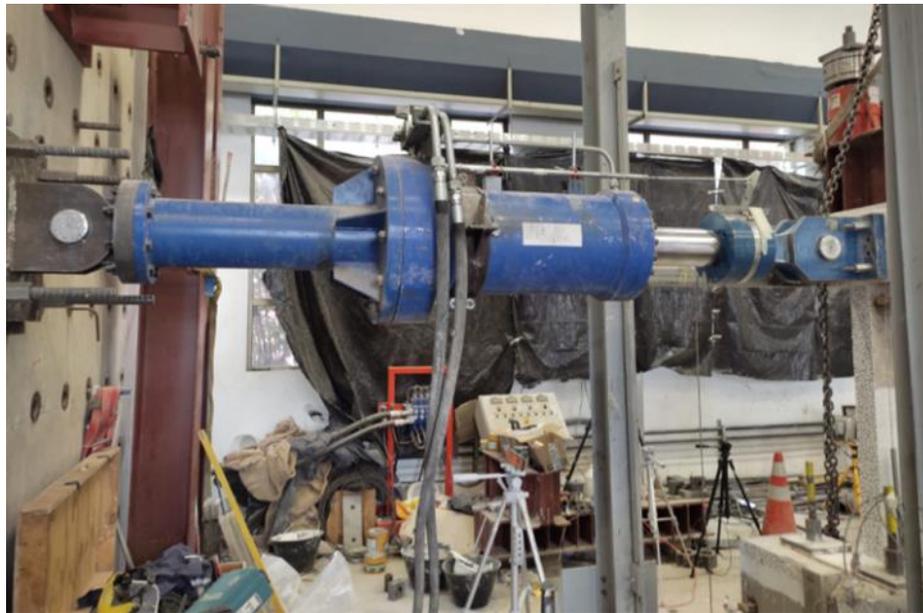
Figura 4.17: Colocación del actuador horizontal.

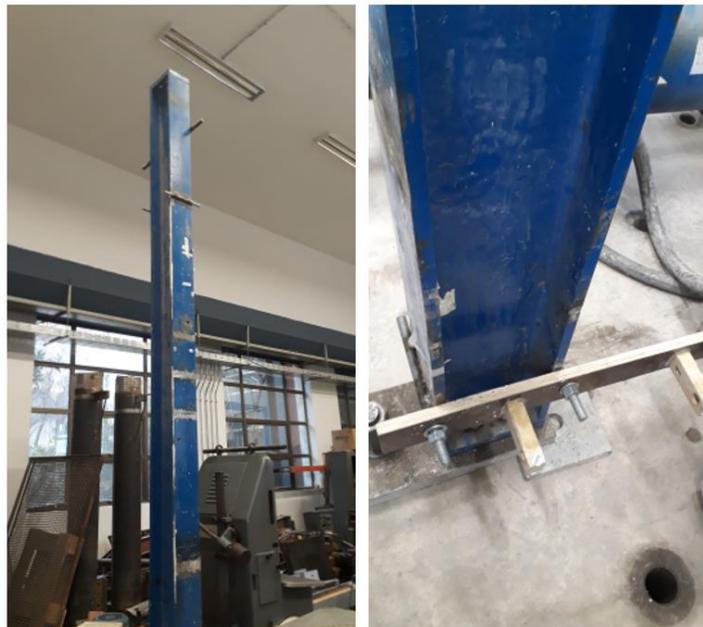
Para medir los desplazamientos laterales desde un sistema independiente, se utiliza un pedestal de acero, el cual se ancla a la losa mediante barras de acero $\varnothing 32$. Con respecto a los soportes de los sensores de desplazamiento horizontal, estos son puestos en el pedestal, siendo apretados mediante tuercas. (Ver Figura 4.18)

Figura 4.18: Pedestal independiente para los sensores externos a la probeta(izquierda) y el soporte de los sensores en el pedestal(derecha).

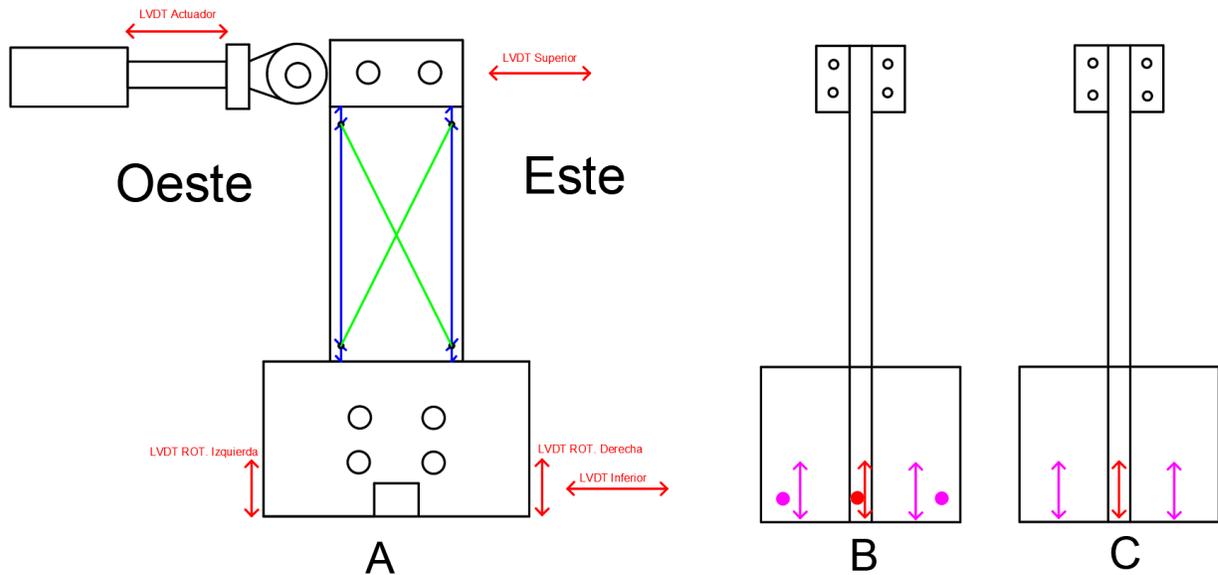
Figura 4.19: Esquema de ubicación para los LVDT's del muro. Vista Sur(A), Viste Este(B) y Vista Oeste(C).

- **LVDT ROT. Izquierdo:** Su ubicación está en el lado Oeste de la fundación del muro. Este sensor mide el levantamiento y aplastamiento que se genera en dicho lado de la fundación. Se espera que la fundación se levante cuando el actuador se desplace en dirección Este. El sensor utilizado, debido a la posible fricción entre el muro con las fundaciones, debe ser al menos de 2 pulgadas.

- **LVDT ROT. Derecho:** Su ubicación está en el lado Este de la fundación del muro. Al igual que LVDT anterior, este sensor mide el levantamiento que se genera en dicho lado de la fundación. Se espera que la fundación se levante cuando el actuador se desplace en dirección Oeste.
