RESPUESTA EXPERIMENTAL DE MURO DE HORMIGÓN CON FIBRAS DE PVA ANTE CARGAS CICLICAS

MEMORIA PARA OPTAR AL TÍTULO DE INGENIERO CIVIL

RESPUESTA EXPERIMENTAL DE ELEMENTOS ESTRUCTURALES DE HORMIGÓN CON FIBRAS DE PVA ANTE CARGAS CICLICAS

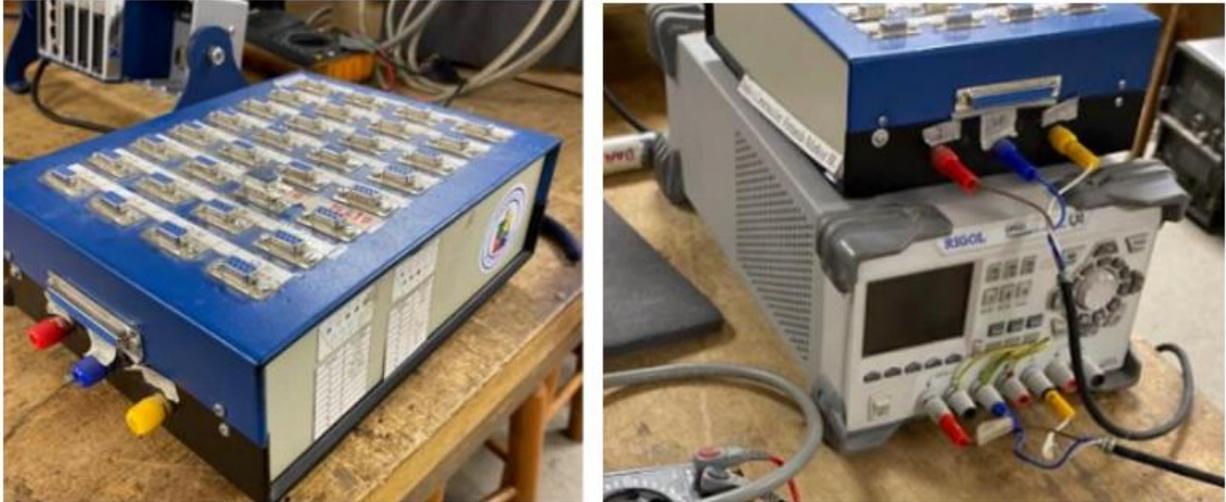
Figura 4.20: Caja de conexión (izquierda) y fuente de alimentación (derecha).

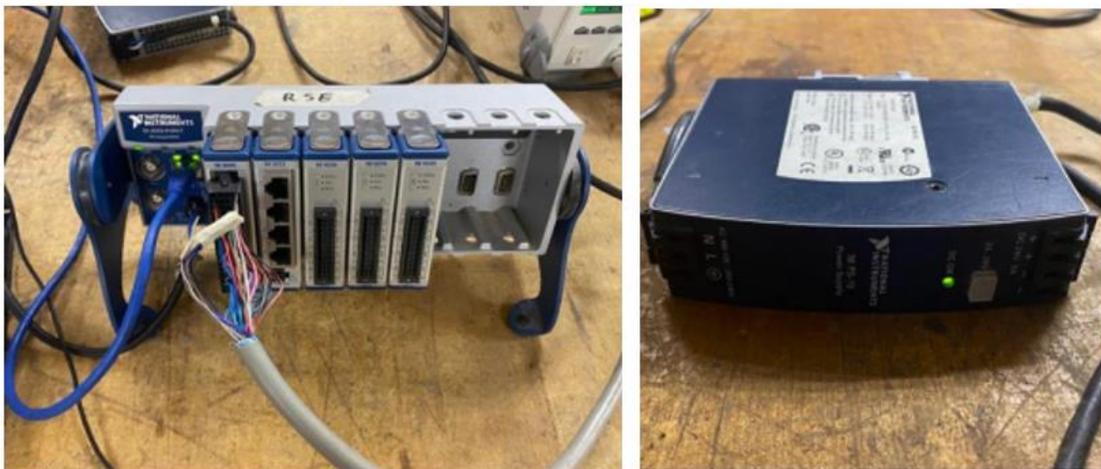
Figura 4.21: Chasis, modulo Adquisición de datos y fuente de poder.

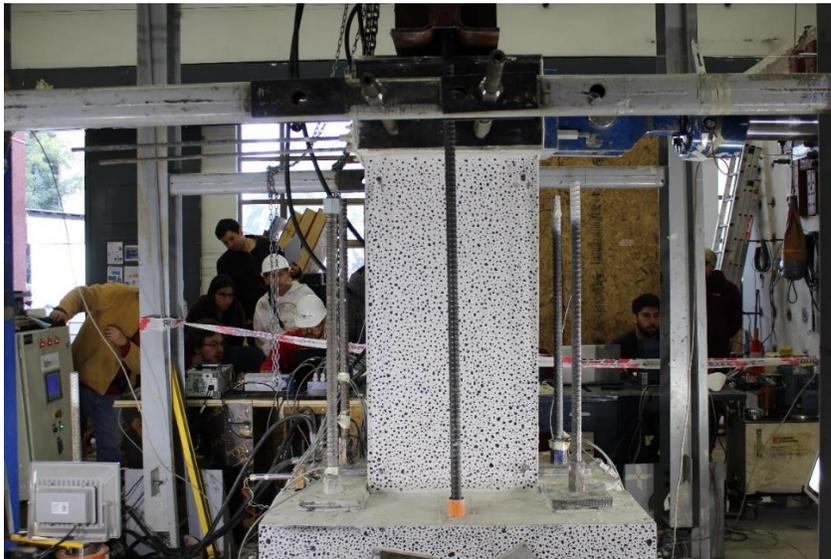
Figura 4.22: Superficie pintada de grillas de puntos negros ante una superficie blanca para fotogrametría.

Para realizar un correcto análisis de evaluación de daños en el muro, se debe pintar el muro con pintura cal, dicho proceso debe ser con 2 o 3 manos, ya que, si sobrepasa este número, la superficie pintada se comportaría de forma elástica afectando en el análisis de las grietas. Posteriormente se pinta una grilla de puntos negros distintos en toda la superficie de diferentes tamaños, de tal manera que haya una densidad de puntos notoria en el área de análisis. (Ver Figura 4.22)

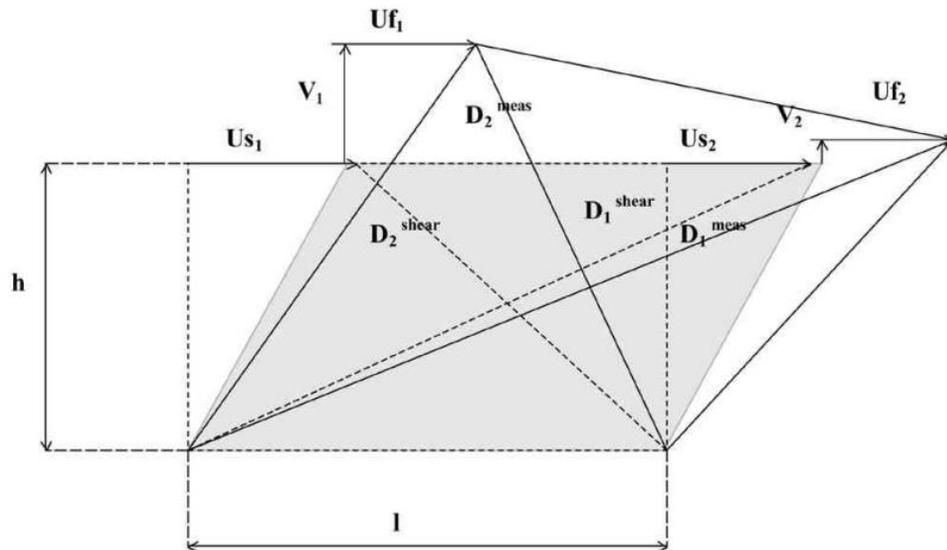
Figura 5.2: Modelo de flexión que tiene en cuenta el desplazamiento vertical. [14-Fig. 9]

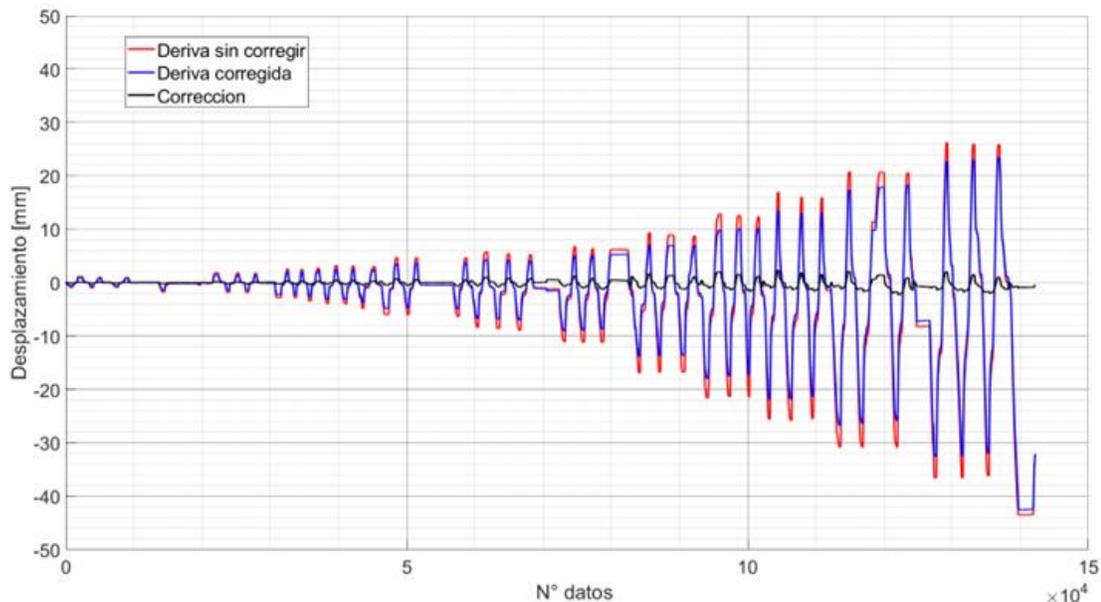
Figura 5.3: Corrección de desplazamiento de techo Muro hormigón armado.

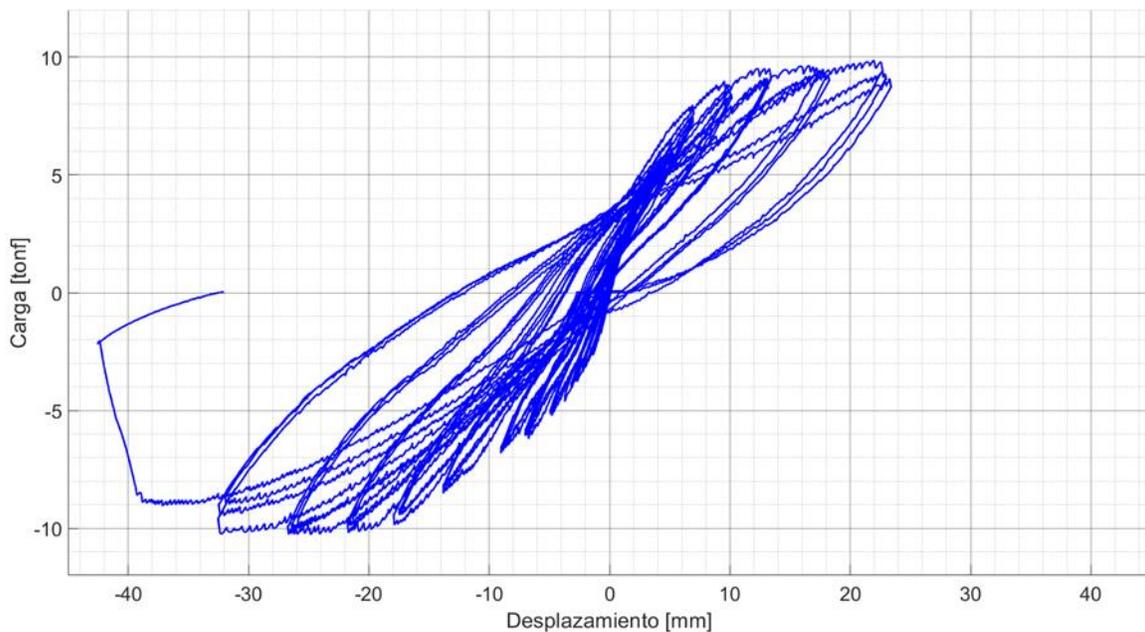
Figura 5.4: Curva de capacidad vs desplazamiento de techo corregido Muro hormigón normal.

Durante el ensayo, como se muestra en la Figura 5.4, presenta una asimetría en desplazamiento por lo dicho anteriormente. En consecuencia, posterior al ensayo se observó, mediante los datos reales de los sensores críticos, que los desplazamientos para una misma deriva resultaron totalmente distintos. Por lo tanto, en este caso, se describirá su evolución de daño, por el lado Este y Oeste del muro, por separado debido a lo mencionado anteriormente y se detallaran los desplazamientos de techo reales durante el ensayo para cada porcentaje en [mm].

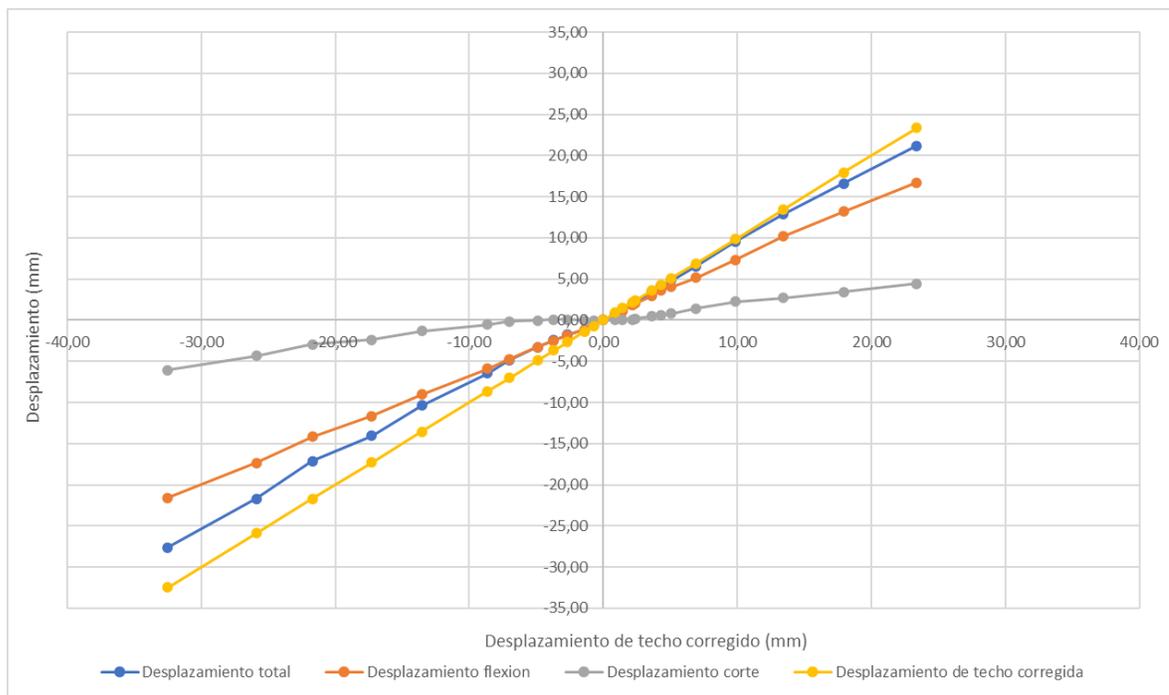
Figura 5.5: Gráfico de desplazamientos de flexión, corte y total con respecto al desplazamiento de techo - Muro de hormigón normal.

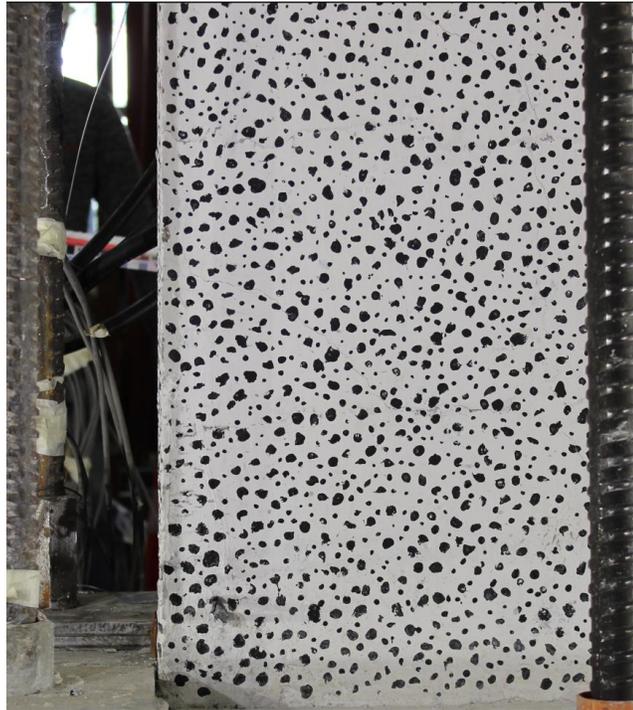
Figura 5.6: Visualización de grietas en el primer ciclo del desplazamiento peak Oeste – 0,5% (4,99 [mm]).

En el primer ciclo del 0,5% (4,99 [mm]) en dirección Oeste, se observa que la grieta diagonal superficial a 65 [cm] se desarrolla hasta el centro del muro, no obstante, la grieta comienza a aumentar su pendiente, tendiendo a una dirección vertical cuando se encuentra con la grieta

horizontal a 40 [cm] desde la base del muro. Por otra parte, para la grieta diagonal a 35 [cm] de la base, se encuentra con la grieta horizontal inferior, pero su pendiente no se perturba.

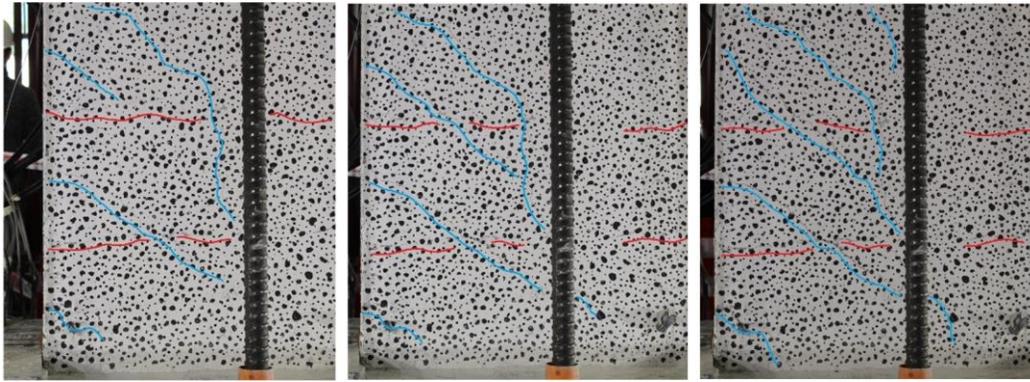
Figura 5.7: Evolución de grietas para 0,75% (6,88 [mm]), 1% (9,54 [mm]) y 1,25% (12,98 [mm]) en desplazamiento peak Oeste.

En el primer ciclo del 0,75% (6,88 [mm]) en dirección Oeste, se visualizan las grietas tanto diagonales como horizontales mencionados anteriormente. Además, se genera una grieta diagonal superficial a los 55 [cm] de la base del muro. Durante el primer ciclo de este porcentaje de deriva, se presenta la formación de pequeñas grietas en la base del muro del lado Este cuando este comprimido, dando indicios del pandeo local de la barra de borde. En los ciclos del 1% (9,54 [mm]) en dirección Oeste solo se presenta un mayor grosor de las grietas comparado con el anterior. Para el tercer ciclo del 1,25% (12,98 [mm]) en dirección Oeste, se observa un mayor desarrollo en las grietas producto del mayor desplazamiento de techo del muro, además, se genera una grieta vertical a 60 [cm] desde la base, cerca del eje central del muro. (Ver Figura 5.7)

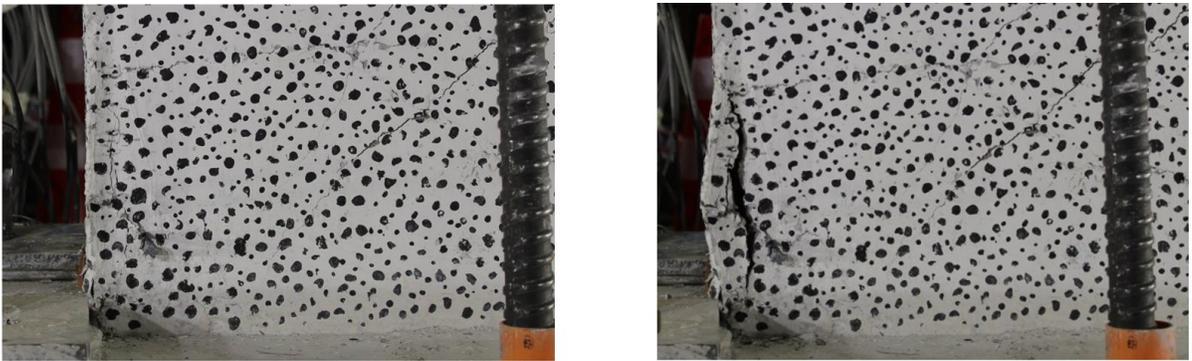
Figura 5.8: Evolución de grieta por pandeo de barra longitudinal en los desplazamientos del tercer ciclo 1,6% (25,00 [mm], izquierda) y primer ciclo 2,00% (32,49 [mm], derecha) en dirección Este ambas.

Durante el primer ciclo del 1,6% (16,69 [mm]) en dirección Oeste, se presenta la mayor resistencia en el lado Este del muro, la cual es de 10 [tonf], sin embargo, en el tercer ciclo del 1,6% (25,00 [mm]) en dirección Este, se observa una grieta vertical que nace a 20 [cm] de la base del muro, producto de un leve pandeo de la barra longitudinal. Posteriormente, en el primer ciclo del 2,00% (32,49 [mm]) en dirección Este, cuando está en compresión, comienza a desprenderse el hormigón en la zona de pandeo local de la barra de acero (Ver Figura 5.8). En la evolución de grietas para estos dos últimos peaks de desplazamientos, se mantienen en la dirección mostrada por la Figura 5.7, aumentando su apertura (grosor de la grieta) producto del aumento en el desplazamiento de techo.

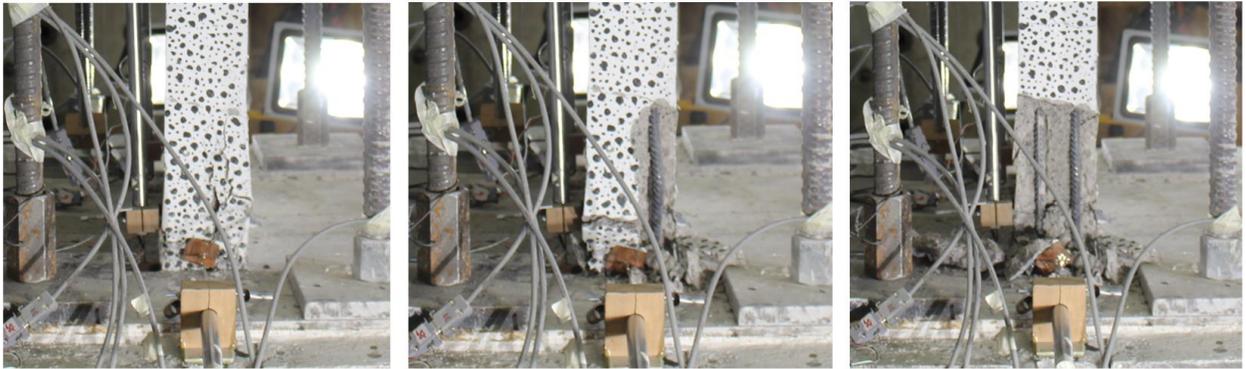
Figura 5.9: Proceso de desprendimiento del hormigón y exposición de las barras longitudinales de borde en los primeros dos ciclos del 2,00% (32,49 [mm]) dirección Este y el tercer ciclo del 2,00% (21,80 [mm]) dirección Oeste, orden de izquierda a derecha.

Debido al leve movimiento fuera del plano que se inició en el 1,6% (25,00 [mm]) en dirección negativa (Este), el desprendimiento en la zona del pandeo local se da en el segundo ciclo del 2,00% (32,49 [mm]) en dirección Este y la exposición total de las 2 barras de acero pandeadas en el tercer ciclo del 2,00% (21,80 [mm]) en dirección Oeste (Ver Figura 5.9). Con respecto a las grietas principales (horizontales y diagonales), en estos dos últimos desplazamientos de techo en dirección Este, solo aumentan su grosor y desarrollo. Donde la grieta con mayor visibilidad es la grieta diagonal inferior que nace a los 40 [cm] de la base del muro mostrada en la Figura 5.10.

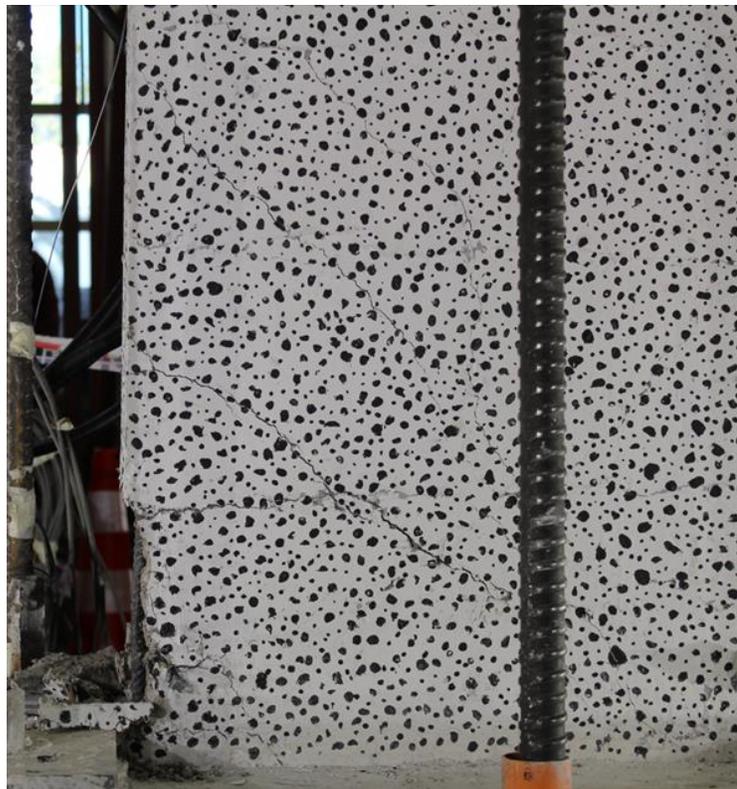
Figura 5.10: Evolución de grietas en el tercer ciclo del 2,00% (21,80 [mm]) en dirección Oeste.

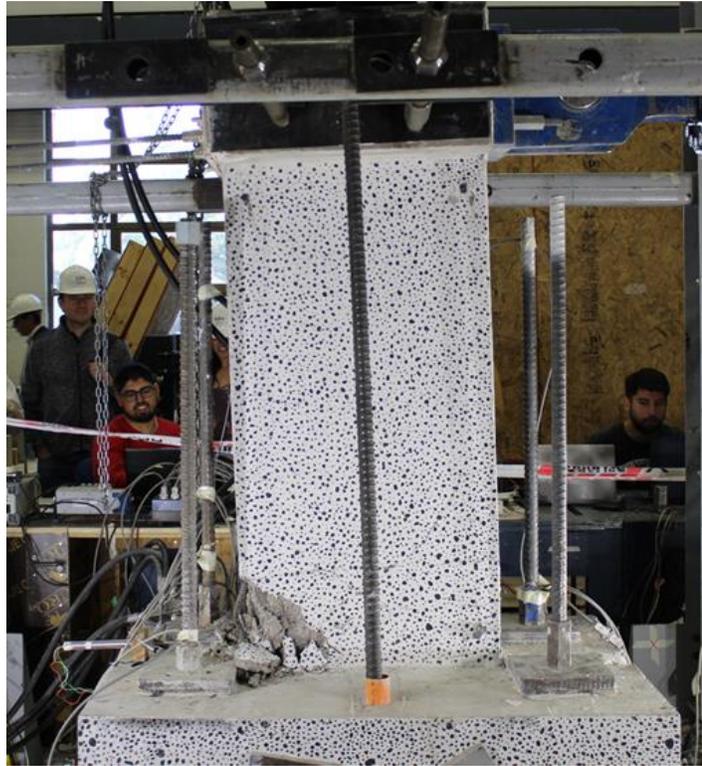
Figura 5.11: Estado final del muro hormigón normal, vista Lado norte.

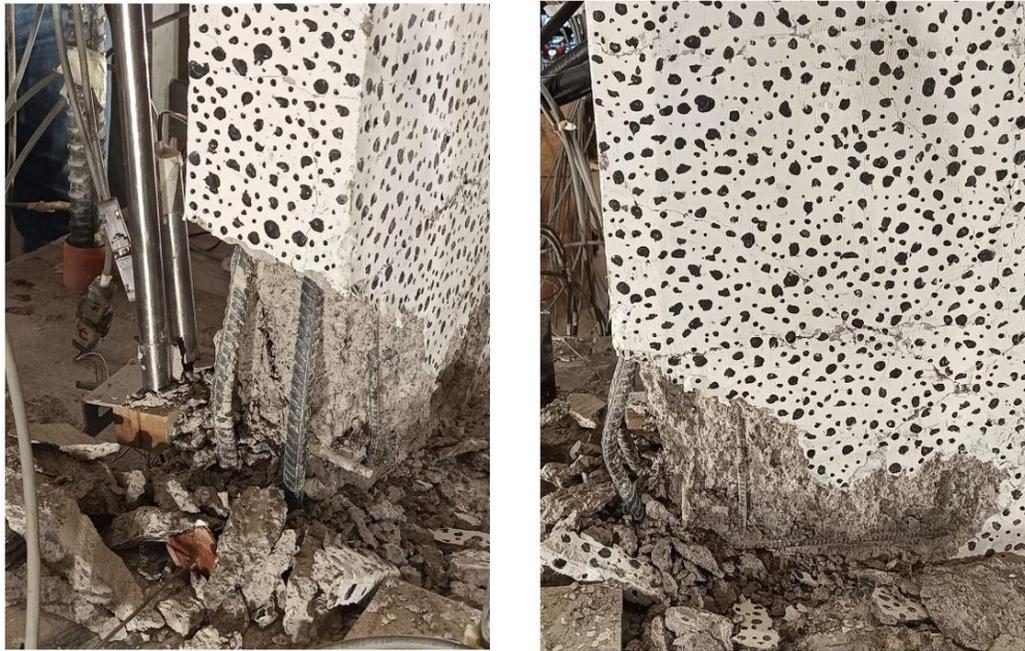
Figura 5.12: Pandeo de barras de borde, lado oeste del muro.

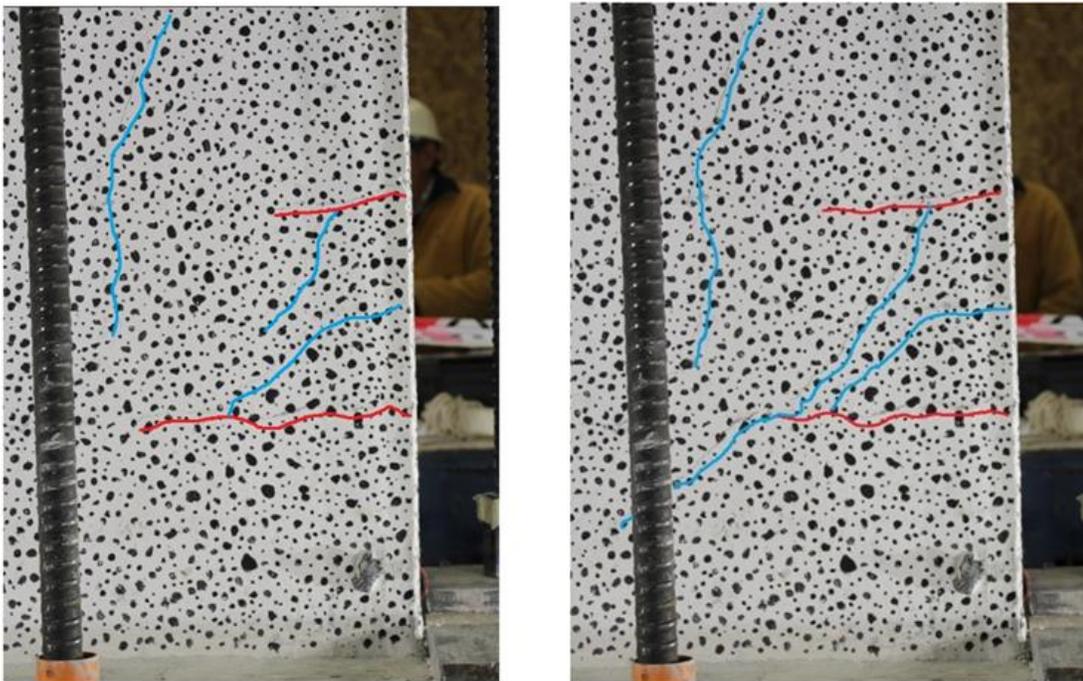
Figura 5.13: Evolución de grietas diagonales en el primer ciclo de los 0,75% (13,82 [mm]) y 1,0% (17,88 [mm]) de desplazamiento de techo en dirección Este.

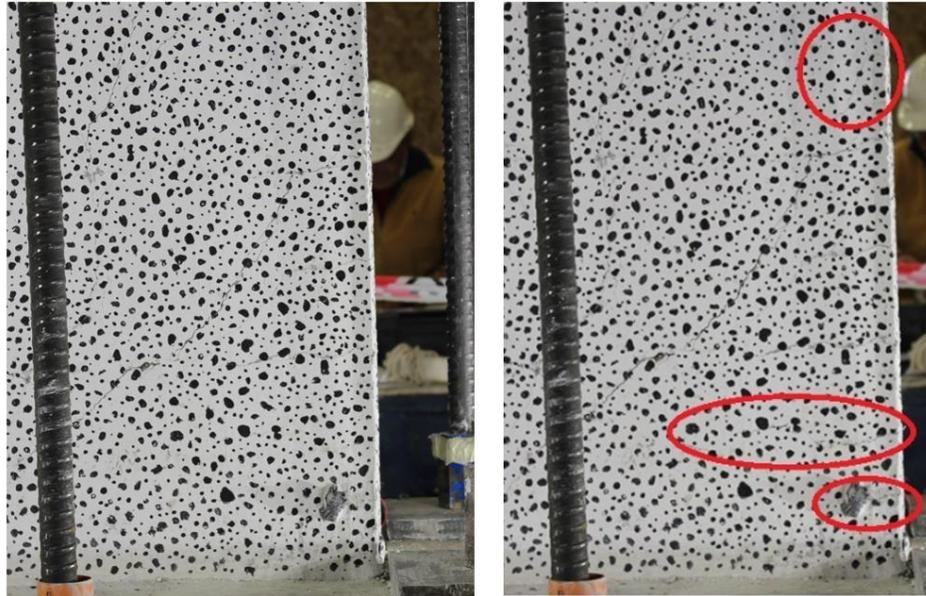
Figura 5.14: Evolución de grietas en lado Oeste del muro ante desplazamientos de techo de 1,25% (21,74 [mm], foto izquierda) y 1,6% (25,00 [mm], foto derecha) en dirección Este.

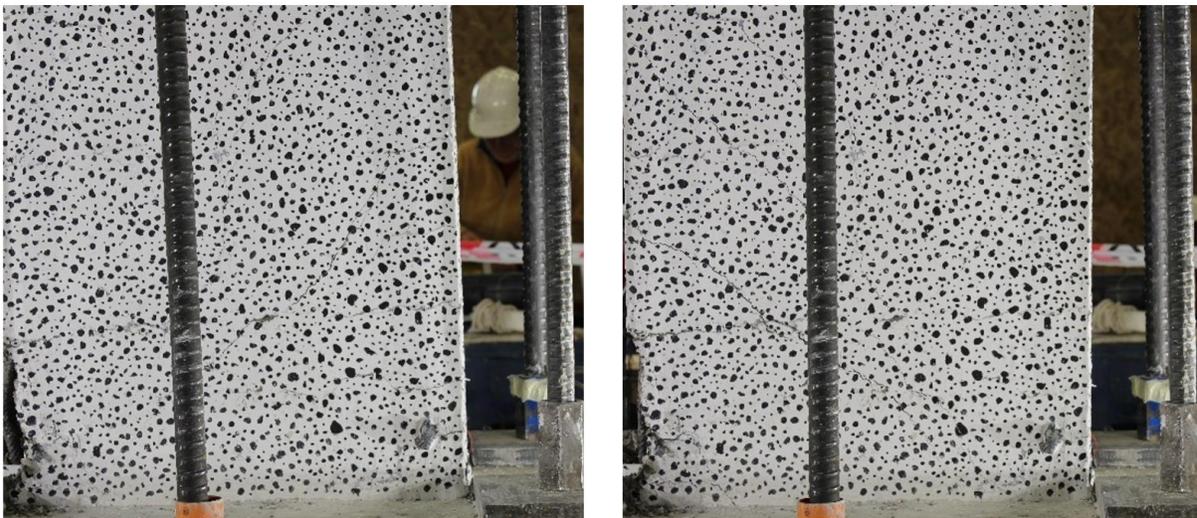
Figura 5.15: Evolución de grietas en desplazamientos peaks Este(izquierda) y Oeste(derecha) durante el tercer ciclo para los desplazamientos de techo de 2,00% (32,49 [mm]) y 2,00% (21,80 [mm]) respectivamente.

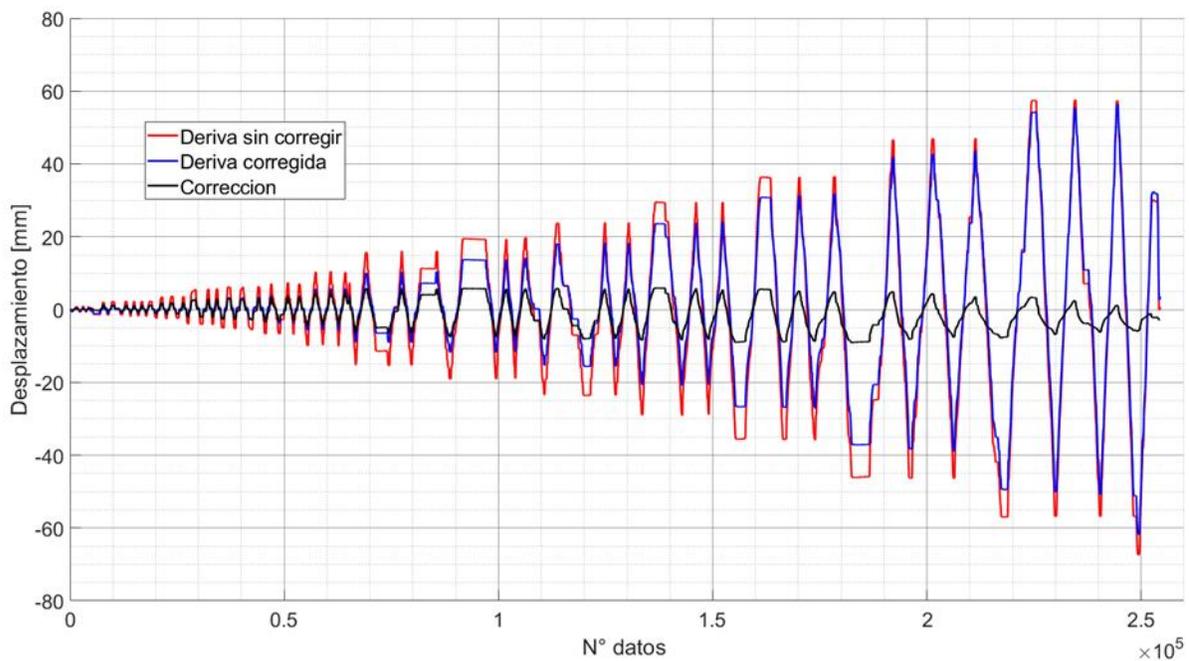
Figura 5.16: Corrección de desplazamiento de techo en Muro hormigón con fibras PVA.

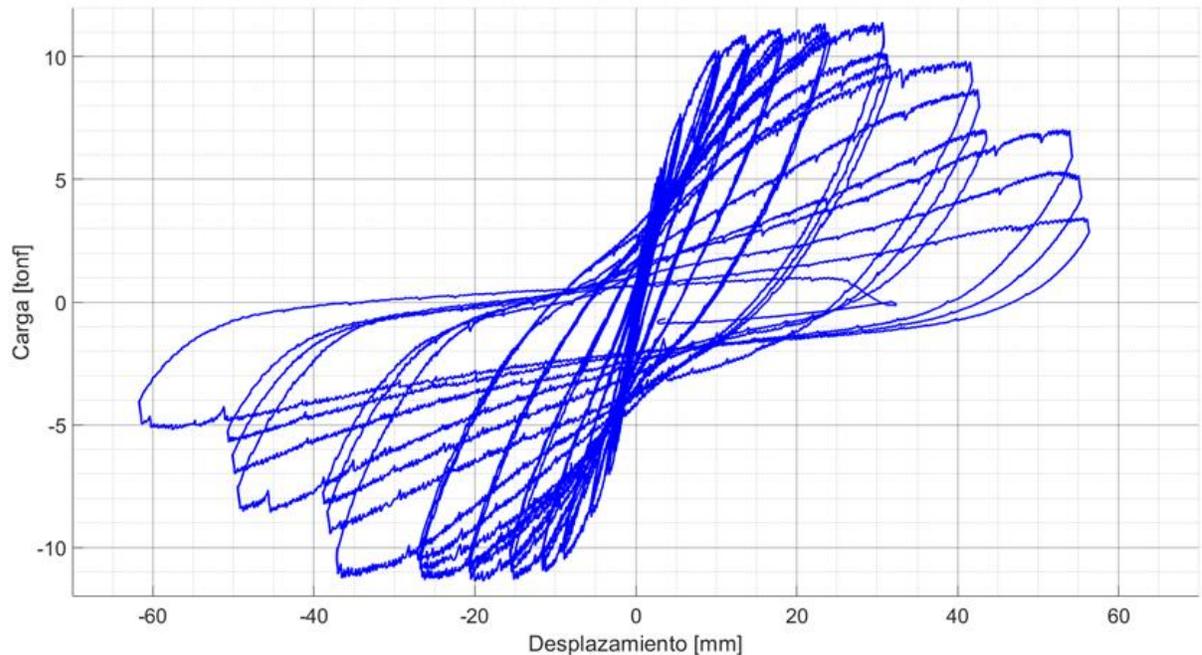
Figura 5.17: Curva de capacidad vs desplazamiento de techo corregido Muro hormigón armado con fibra PVA de refuerzo.

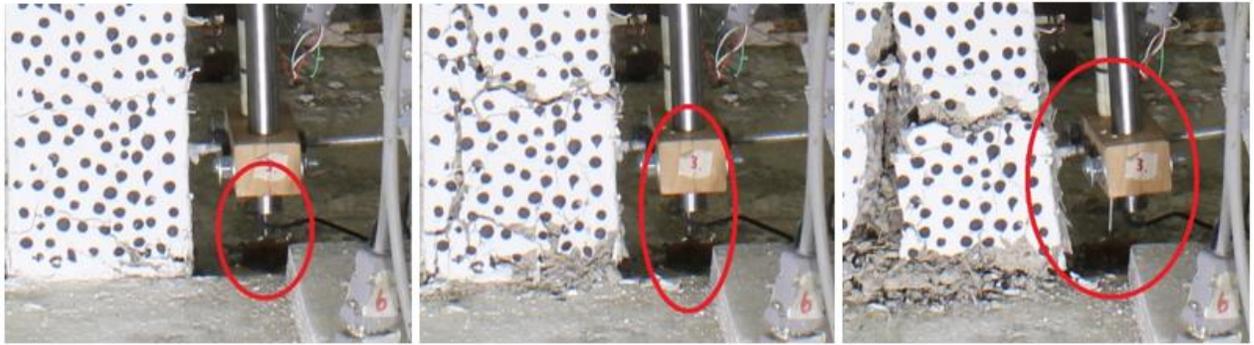
Con respecto a los desplazamientos de flexión y de corte, se deciden acotar los desplazamientos, ya que, en ciclos mayores al 2,5% se presentó un movimiento de un hilo sinfín localizado en la rótula plástica, generando rotación para los sensores en dicho lugar. (Ver Figura 5.18)

Figura 5.18: Evolución de rotación varilla de LVDT en el primer ciclo del 2,0% y 2,5% en dirección Este, y posición central en el tercer ciclo del 3,2% (de izquierda a derecha)

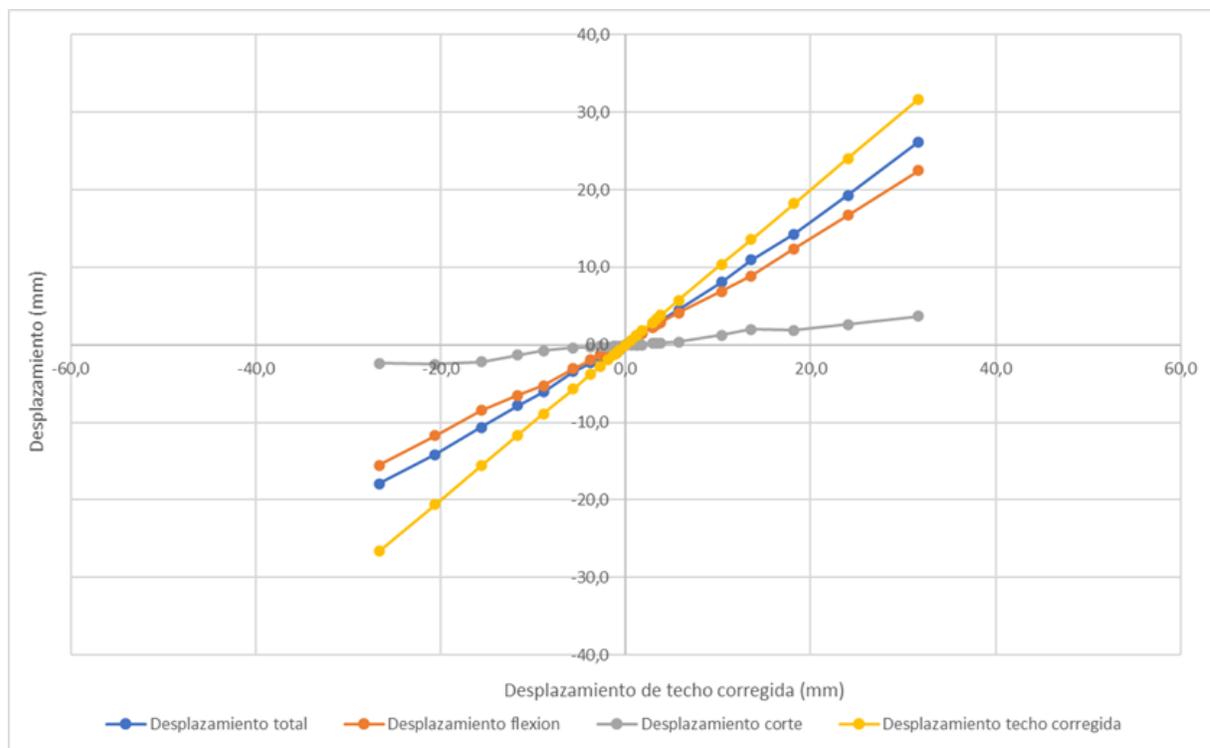
Figura 5.19: Grafico de desplazamientos de flexión, corte y total con respecto al desplazamiento de techo - Muro de hormigón con fibras PVA.

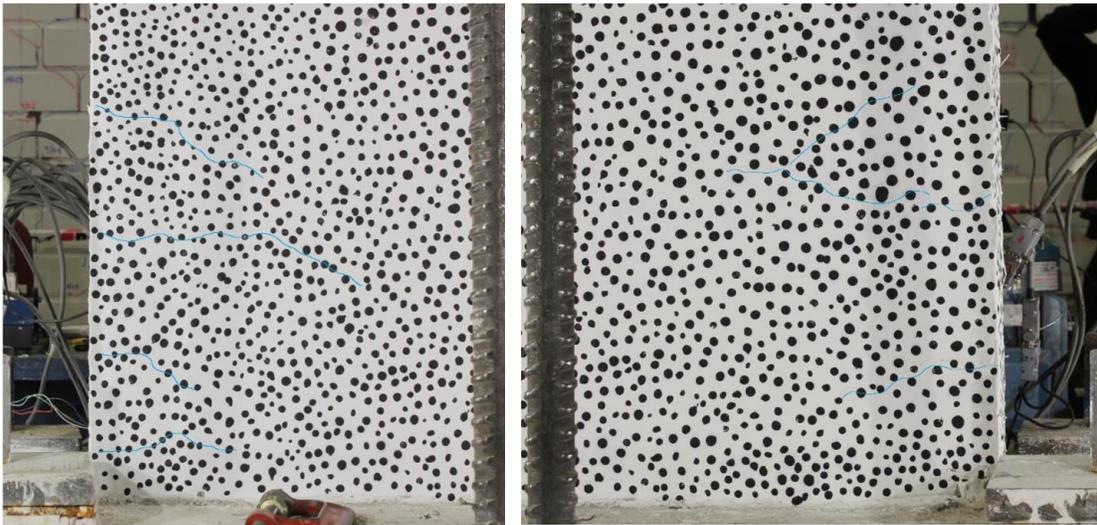
Figura 5.20: Grietas superficiales en el primer ciclo del 0,75% en dirección Oeste(izquierda) y Este(derecha).

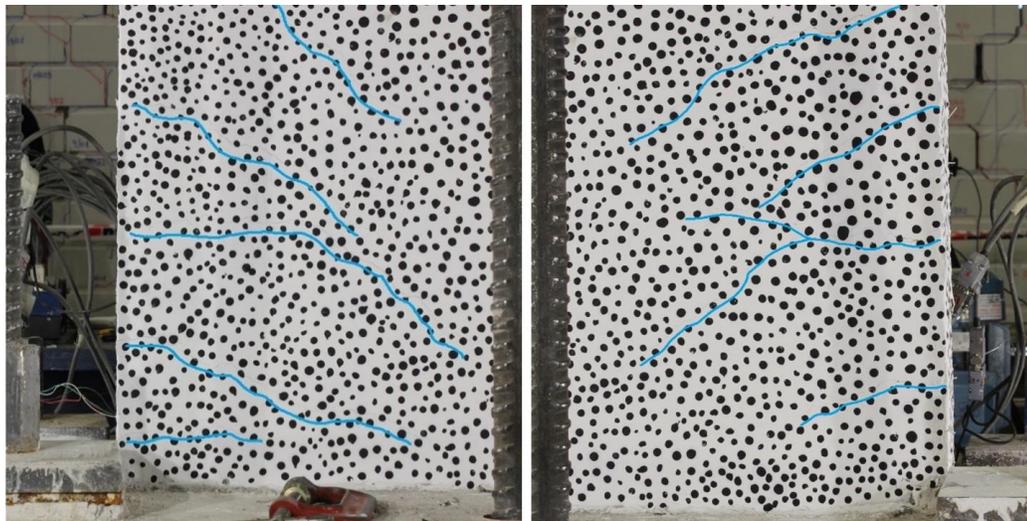
Figura 5.21: Grietas por flexión en el primer ciclo del 1,00% en dirección Oeste(izquierda) y Este (derecha).

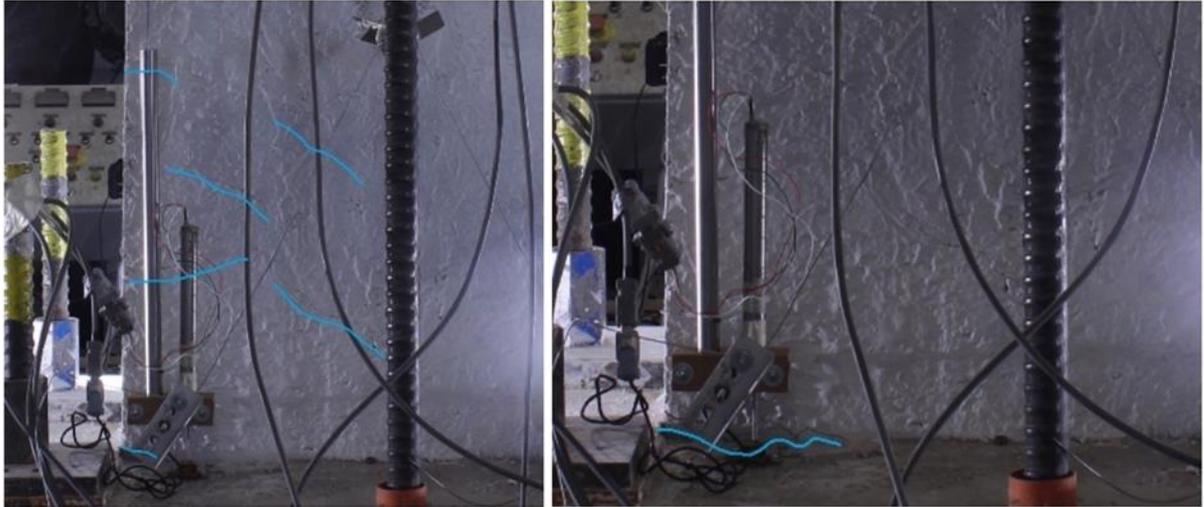
Figura 5.22: Evolución de grietas en el primer ciclo del 1,25% y 1,60% de drift en dirección Este, Vista Sur.

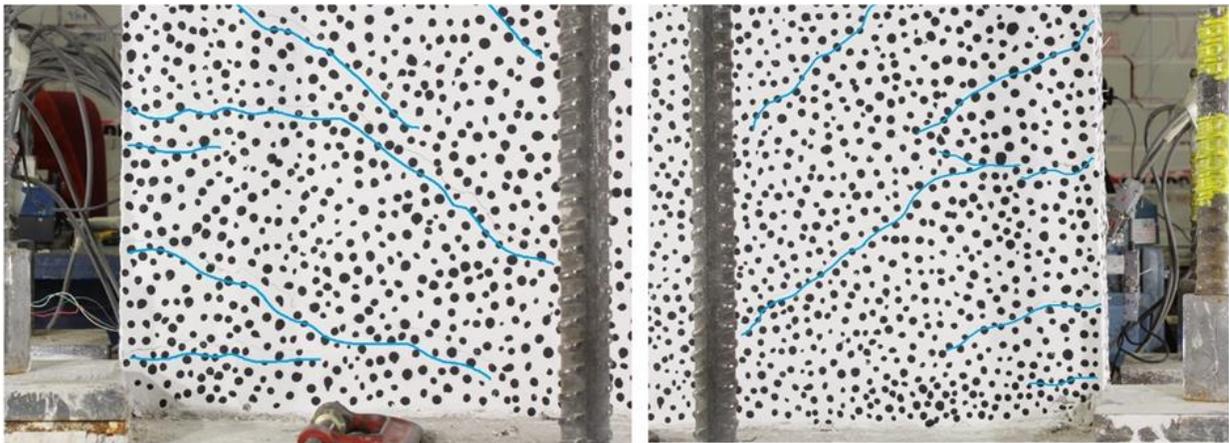
Figura 5.23: Evolución de grietas en el primer(izquierda) y tercer(derecha) ciclo del 1,6% en dirección Oeste y Este respectivamente.

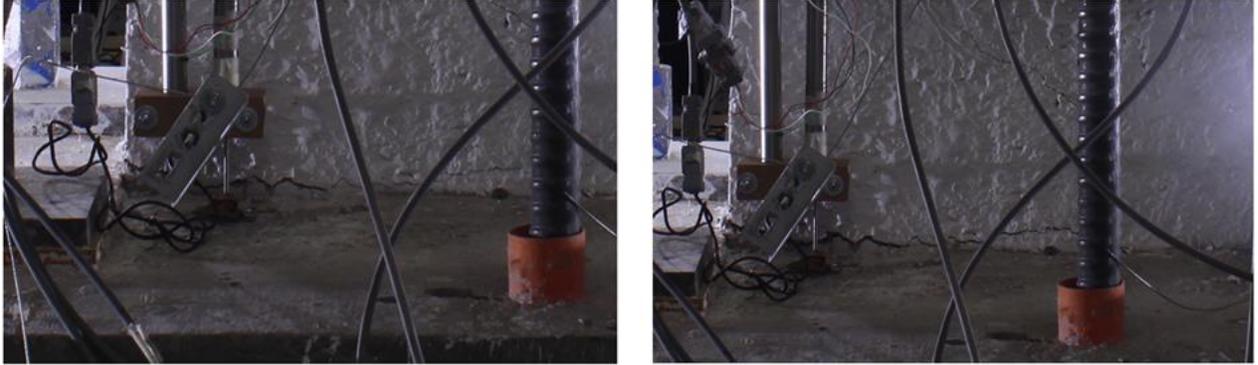
Figura 5.24: Desarrollo de la grieta horizontal en tercer ciclo del 2%(izquierda) y primer ciclo del 2,5%(derecha), ambos desplazamientos en dirección Este.

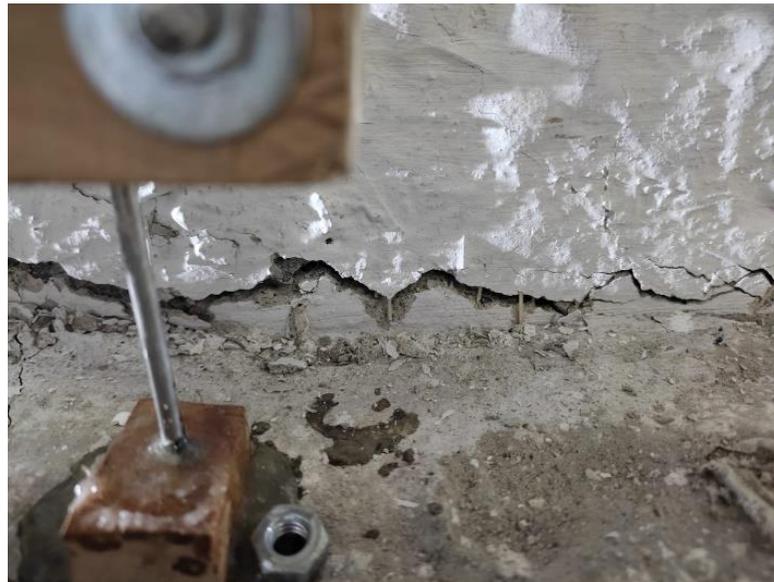
Figura 5.25: Trabajo de las fibras de PVA en el primer ciclo 2,5% en dirección Este.

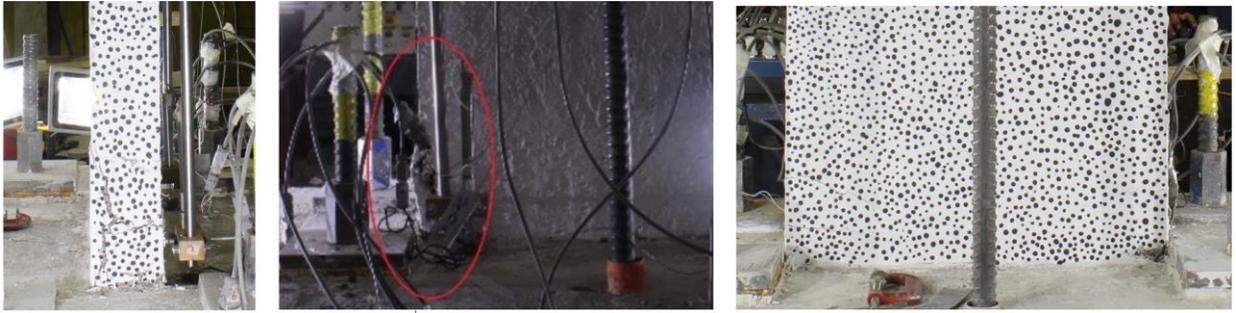
Figura 5.26: Pandeo de barra longitudinal de borde en segundo ciclo del 2,5% en dirección Oeste. Vista Oeste(izquierda), vista Sur (al medio) y vista Norte(derecha).

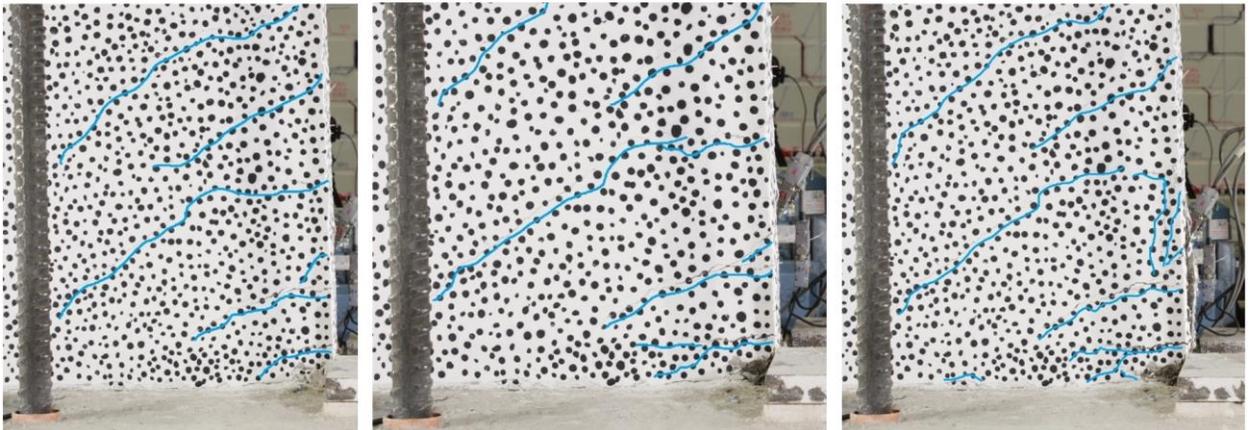
Figura 5.27: Desarrollo de daño del muro en lado Oeste durante Primer(izquierda), segundo (al medio) y tercer(derecha) ciclo del 2,5% en dirección Este.

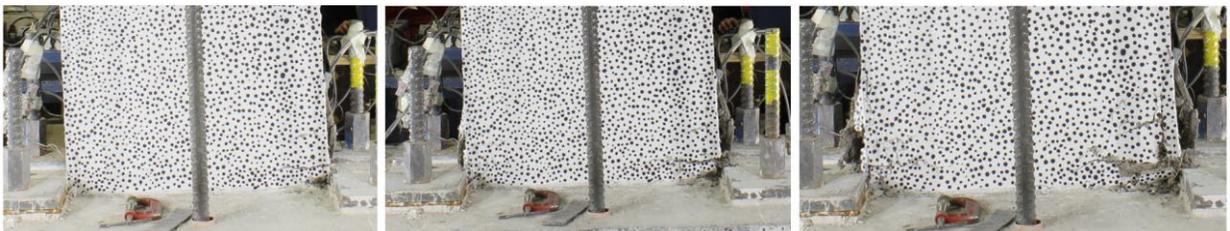
Figura 5.28: Pandeo local de barras longitudinales de borde en cara Este del muro. Primer, segundo y tercer ciclo (de izquierda a derecha) de 3,2% en dirección Este.

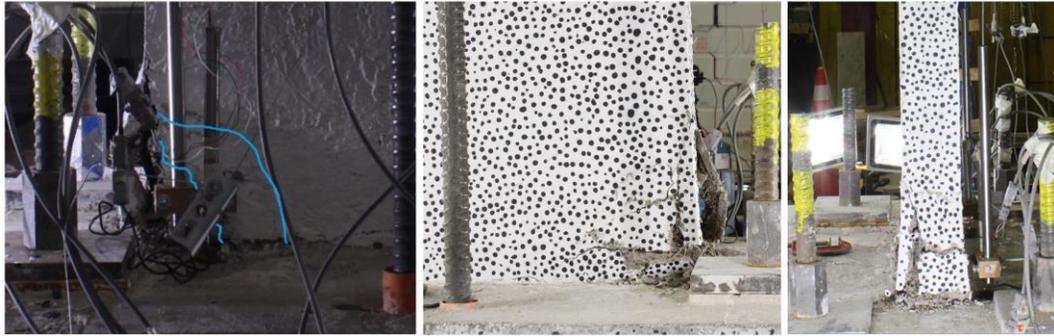
Figura 5.29: Desprendimiento de lado Este del muro por pandeo de barras longitudinales. Vista Sur(izquierda), vista norte (al medio) y vista Este(derecha).

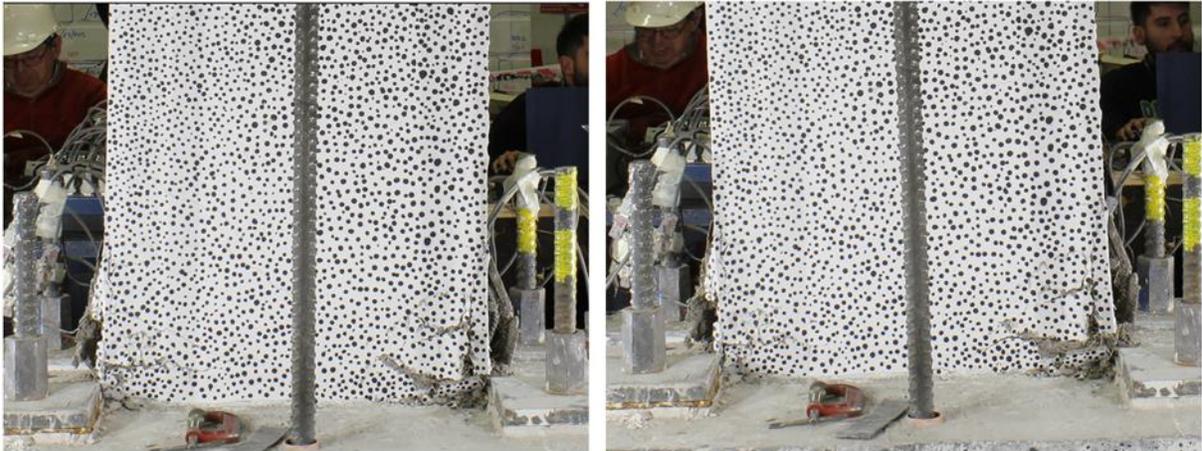
Figura 5.30: Evolución de grietas en desplazamiento Oeste(izquierda) y Este(derecha) del tercer ciclo de 3,2%.

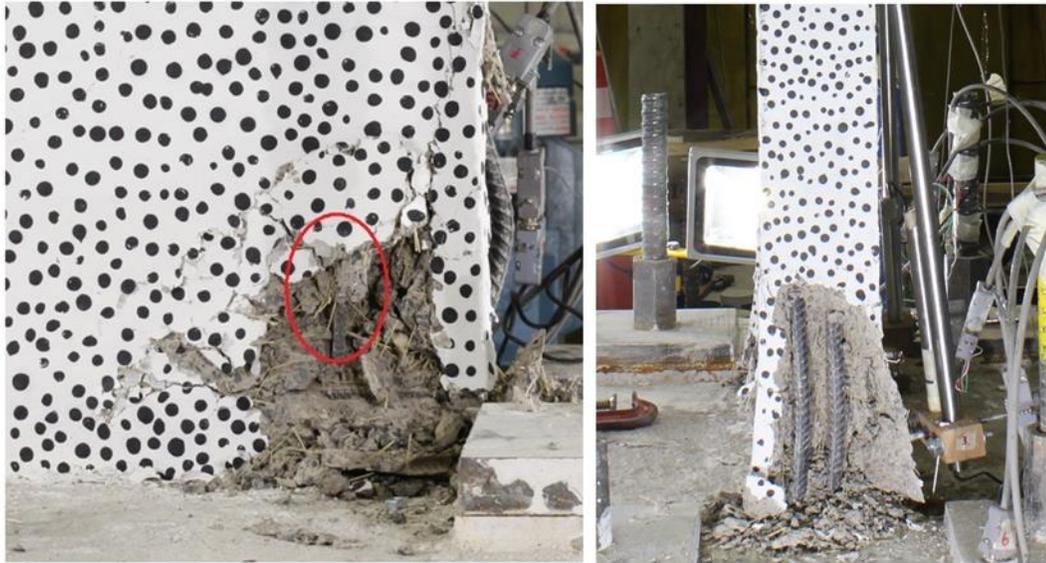
Figura 5.31: Corte de la barra $\phi 6$ longitudinal e inclinación de barras longitudinales fuera del plano.

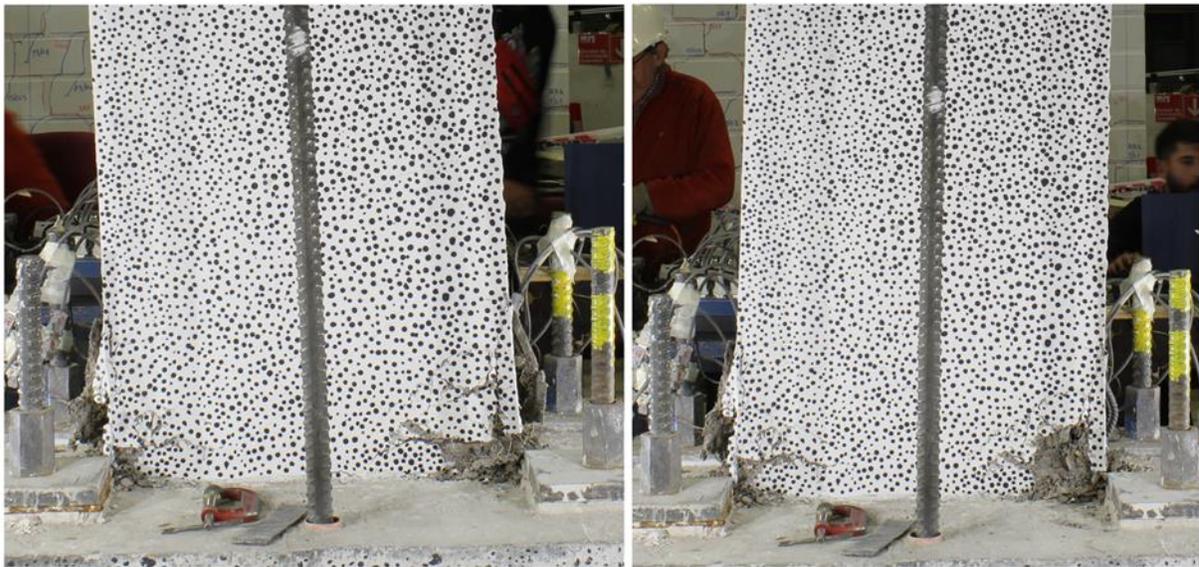
Figura 5.32: Evolución de grietas en desplazamientos peaks Este(izquierda) y Oeste(derecha) durante el tercer ciclo del drift 4%.

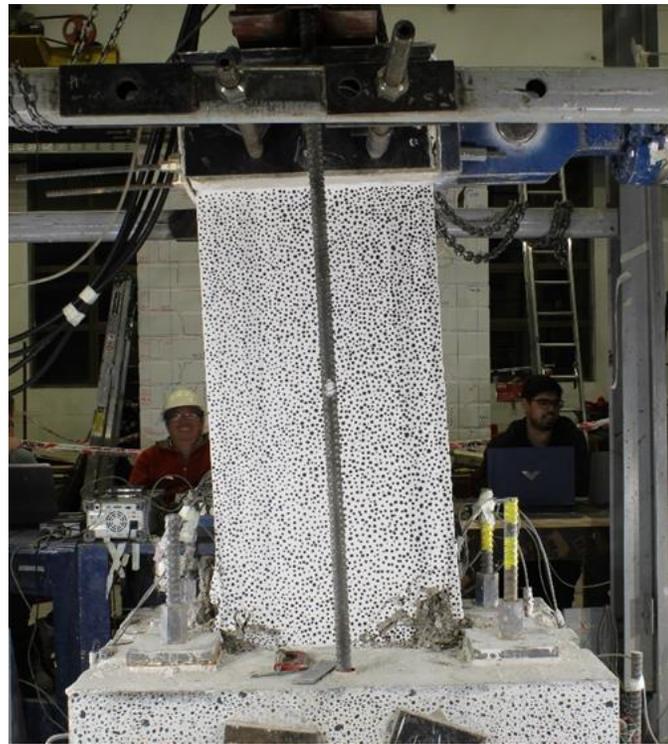
Figura 5.33: Primer ciclo en dirección Este con 5% de drift, vista Norte.

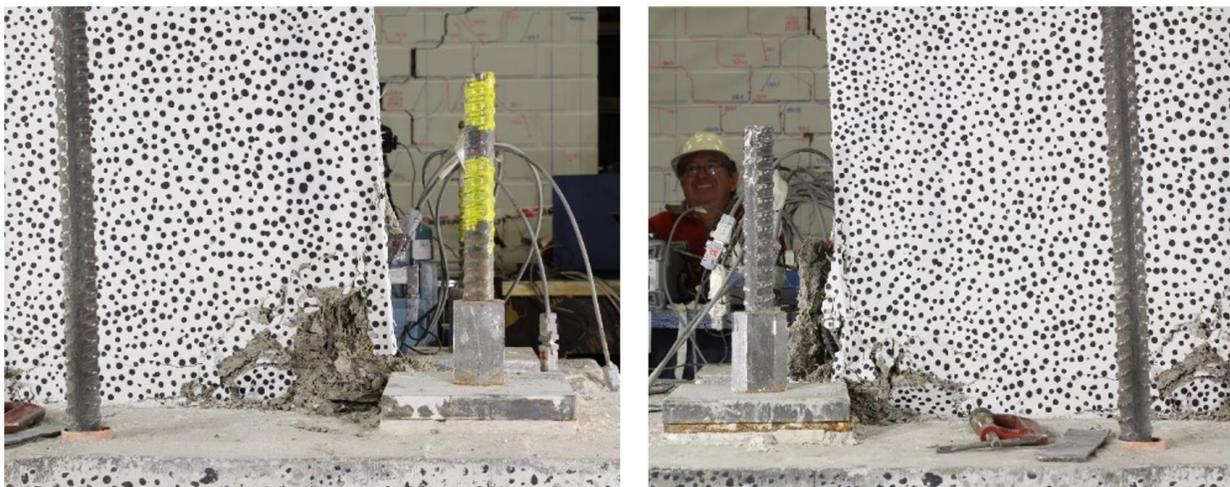
Figura 5.34: Primer ciclo en dirección Este con 5% de drift, vista Norte, lado Oeste(izquierda) y Este(derecha).
