RESPUESTA EXPERIMENTAL DE MURO DE HORMIGÓN CON FIBRAS DE PVA ANTE CARGAS CICLICAS

MEMORIA PARA OPTAR AL TÍTULO DE INGENIERO CIVIL

RESPUESTA EXPERIMENTAL DE ELEMENTOS ESTRUCTURALES DE HORMIGÓN CON FIBRAS DE PVA ANTE CARGAS CICLICAS

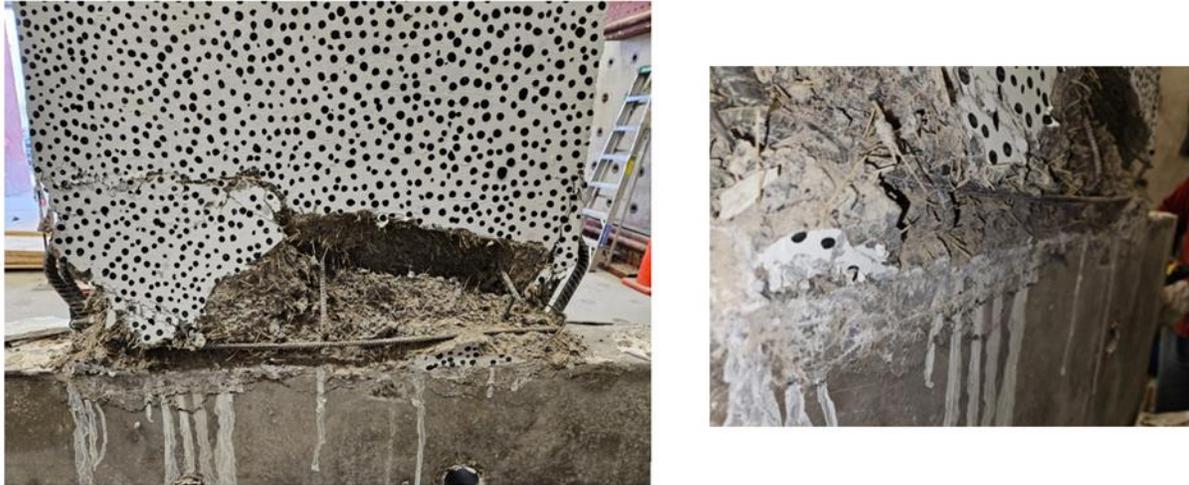
Figura 5.35: Pandeo de barras longitudinales de borde en cara norte del muro post-ensayo.

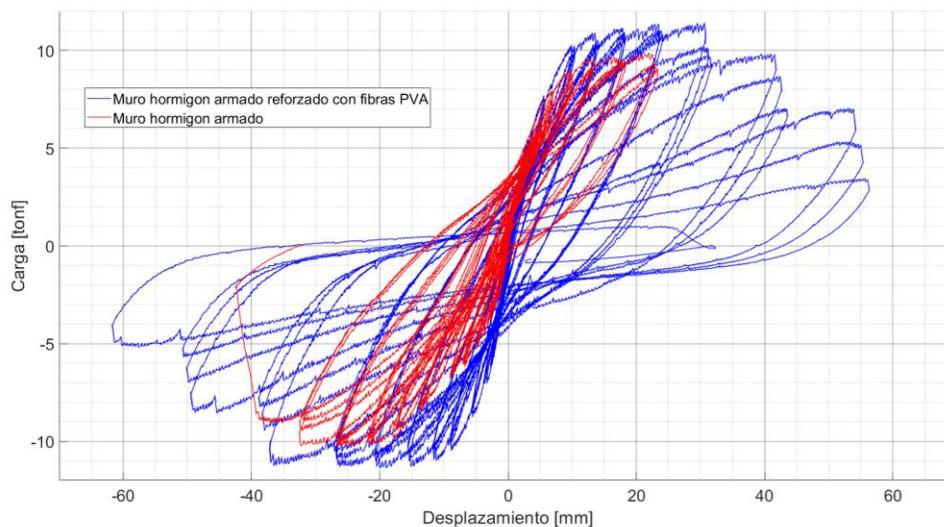
Figura 5.36: Curva comparativa de capacidad vs desplazamiento de techo.

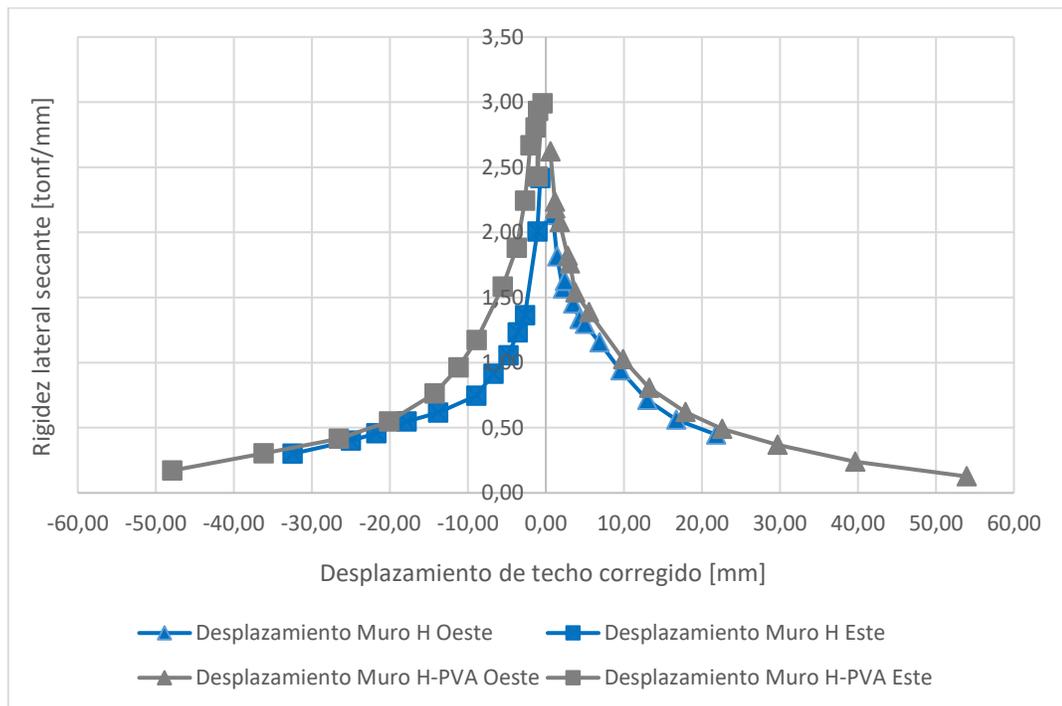
Figura 5.37: Curva de rigidez del muro de hormigón y muro hormigón con fibras PVA.

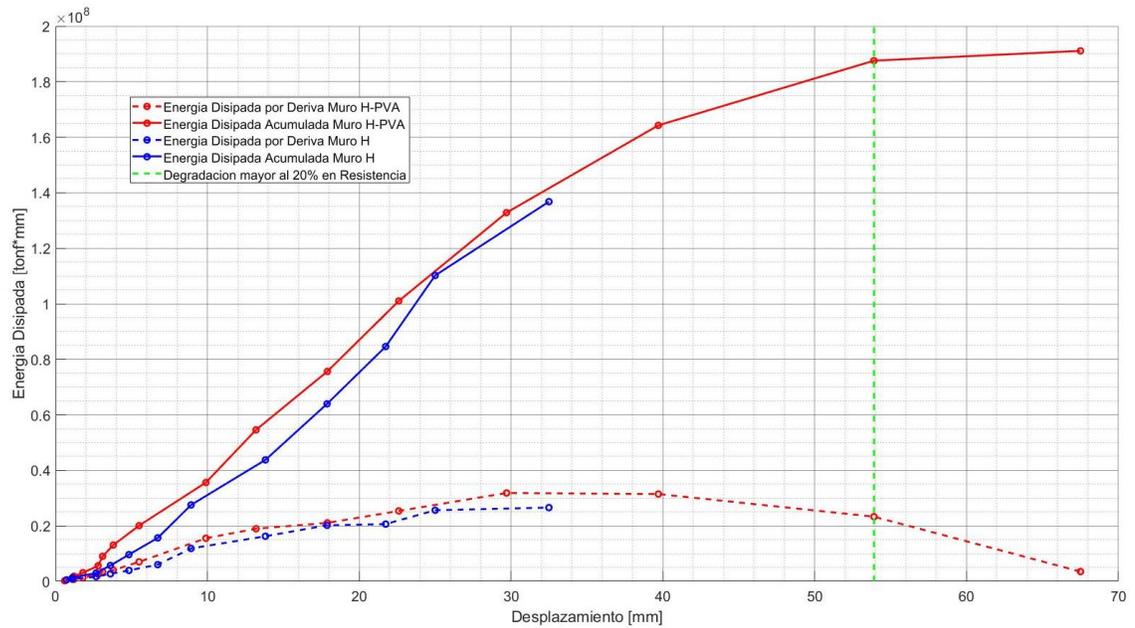
Figura 5.38: Grafico comparativo de disipación de energía.

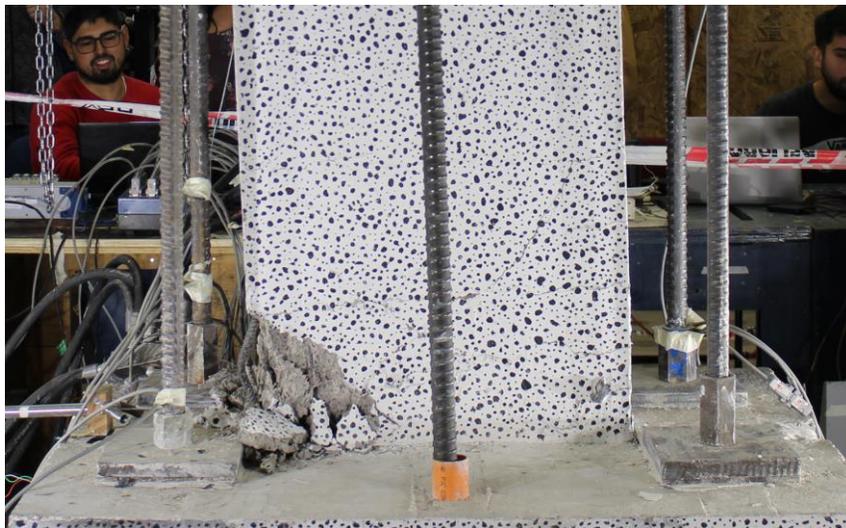
Figura 5.39: Modo de falla – Muro hormigón normal.

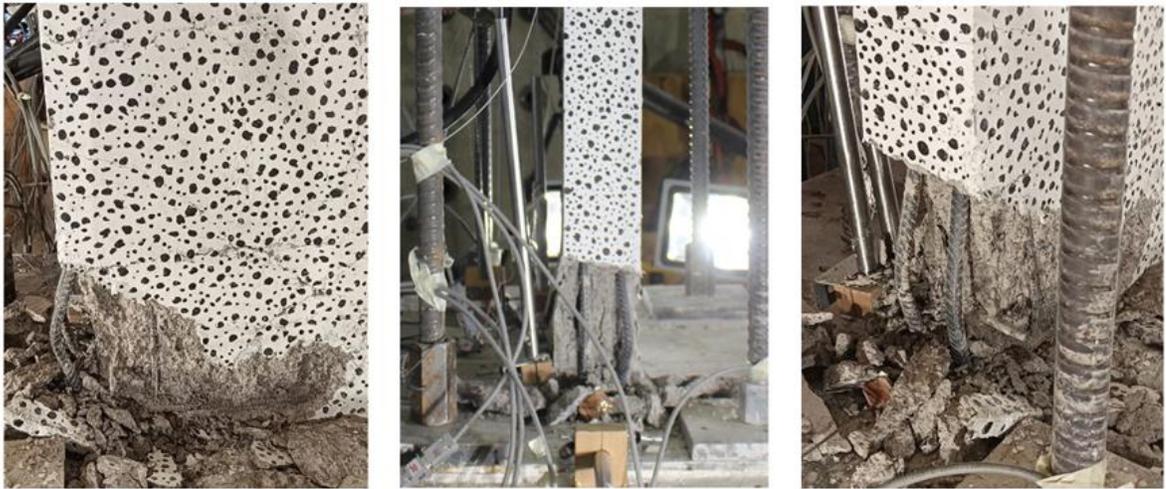
Figura 5.40: Pandeo de barras longitudinales de borde - Muro hormigón normal.

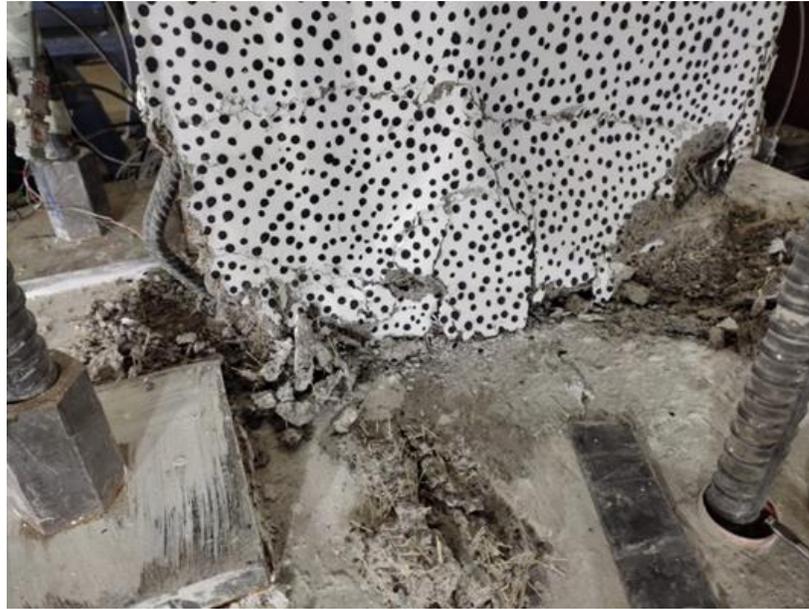
Figura 5.41: Modo de falla – Muro hormigón con fibras PVA.

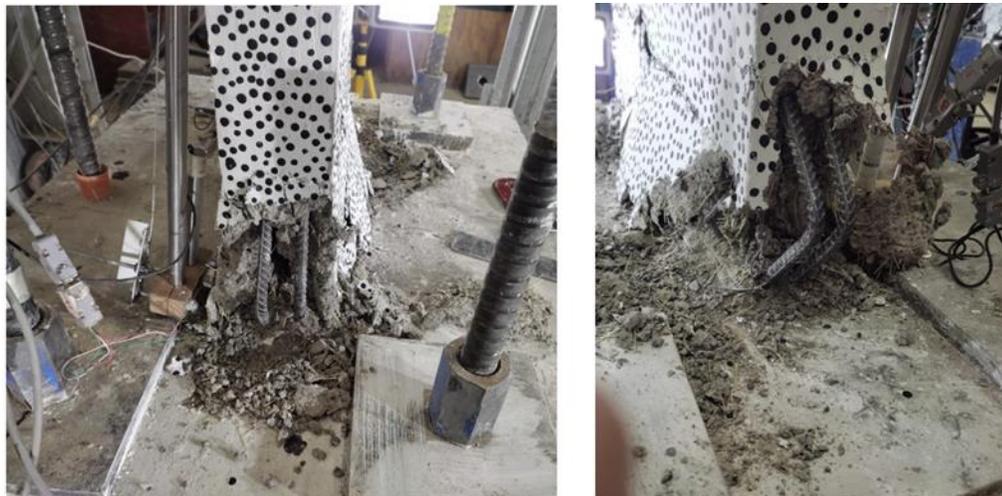
Figura 5.42: Pandeo de barras longitudinales de borde - Muro hormigón con fibras PVA, Vista Oeste (izquierda) y Este(derecha) del muro.

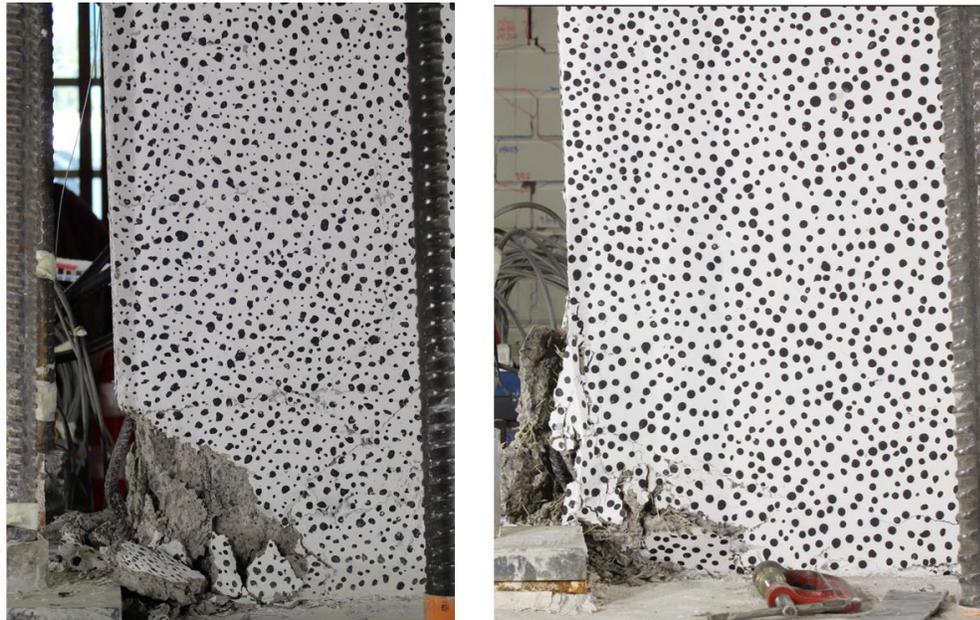
Figura 5.43: Estado final de daño en muro Hormigón normal (izquierda) y Muro de hormigón con fibras de PVA (derecha), lado Este del muro.

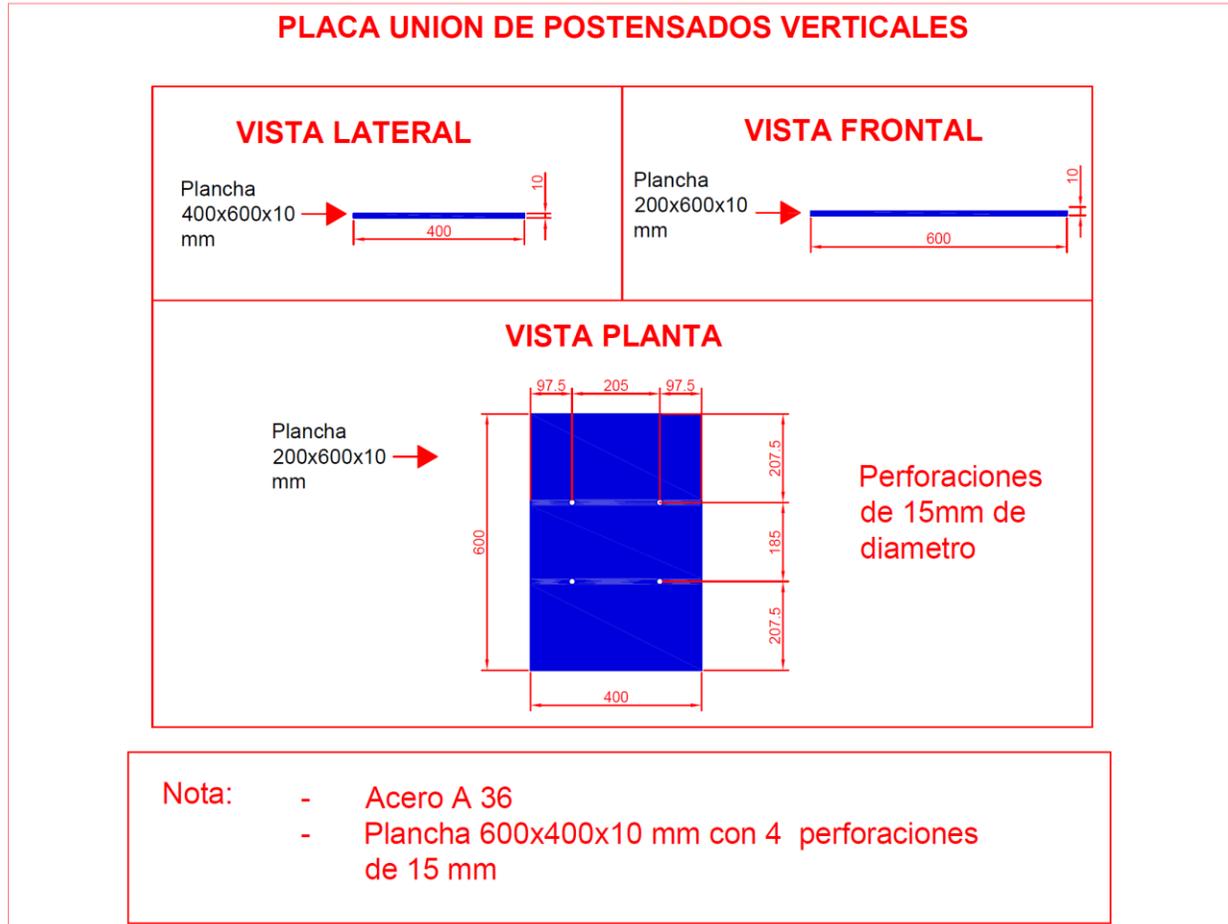
Figura 7.1: Plano de plancha de acero para sistema de carga axial.

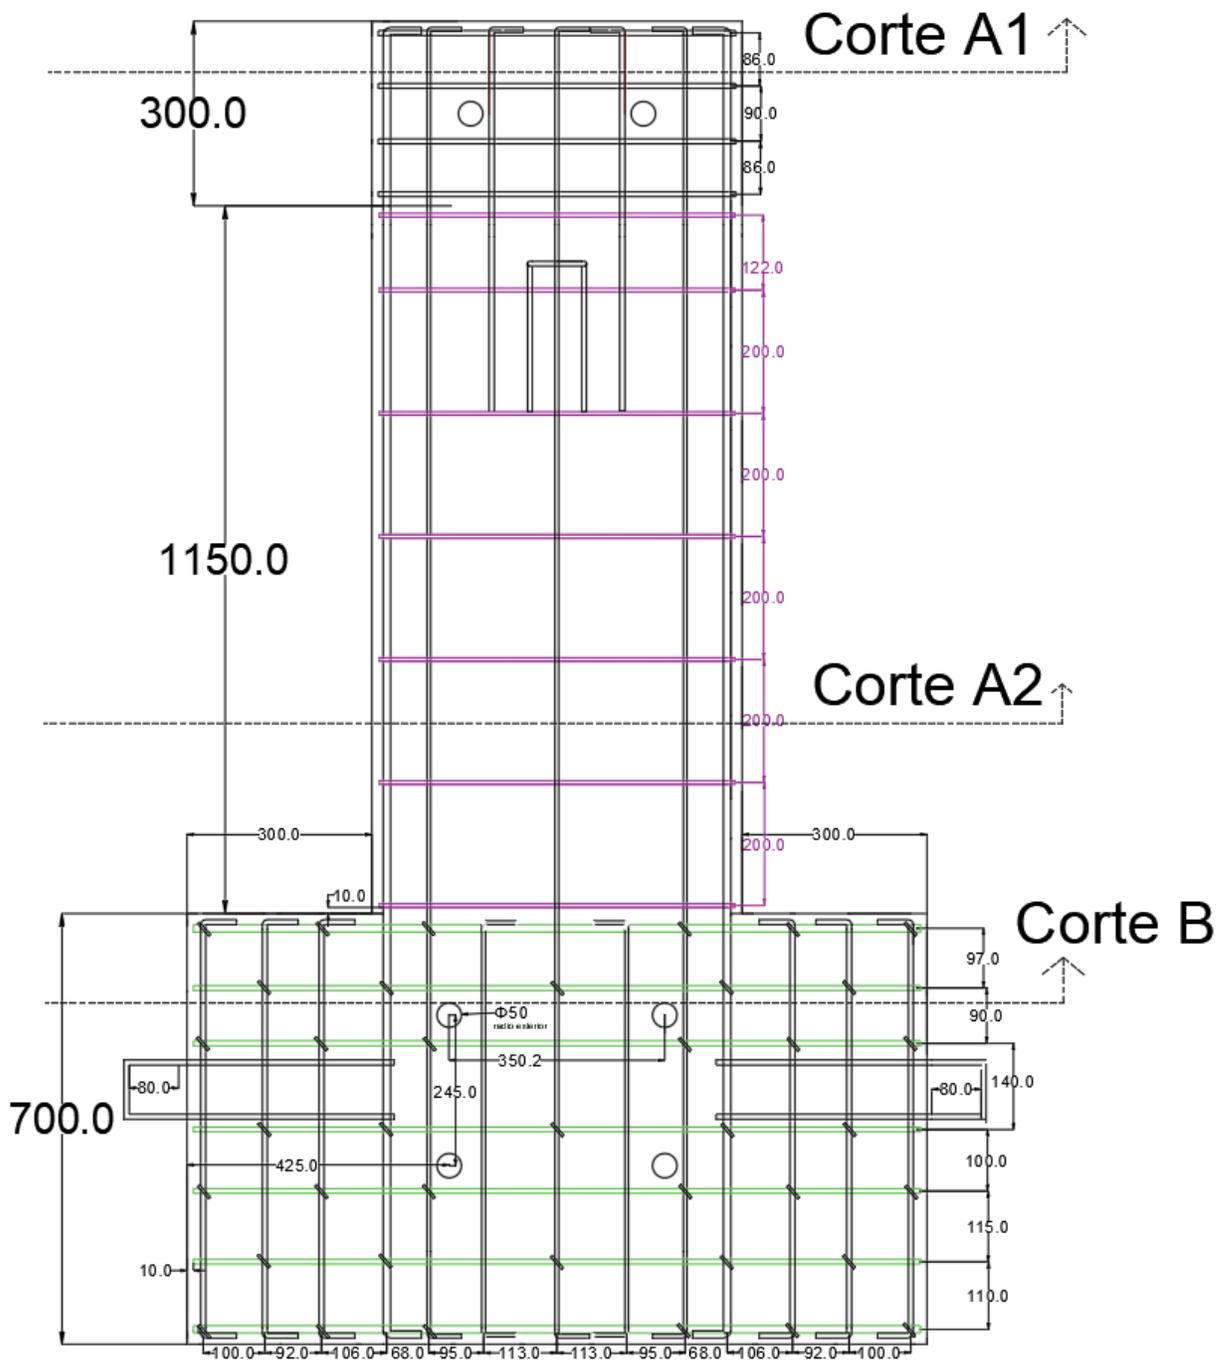
Figura 7.3: Plano de armadura para ambos muros (medidas en [mm])
