UNIVERSIDAD DE CHILE
FACULTAD DE CIENCIAS FÍSICAS Y MATEMÁTICAS
DEPARTAMENTO DE INGENIERÍA CIVIL

**ESTUDIO EXPERIMENTAL DE LOSAS DE ACOPLA DE HORMIGÓN
ARMADO CON Y SIN TRABAS DE REFUERZO UTILIZANDO LDVT**

MEMORIA PARA OPTAR AL TÍTULO DE INGENIERO CIVIL

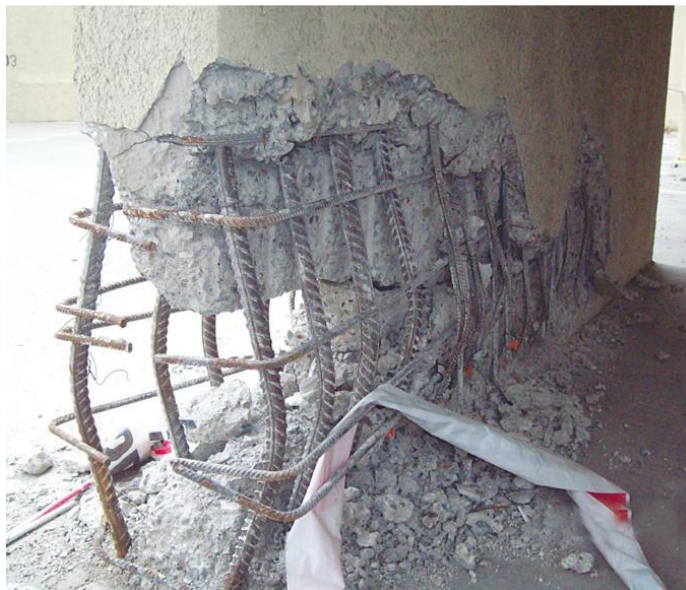
Fig. 1 Daño observado en muro de hormigón armado por flexo – compresión (Rojas & Massone, 2012)

- Grietas horizontales en el alma de los muros en forma de T, ocasionadas por las mayores deformaciones por compresión en los extremos. Este fenómeno conduce a la pérdida del recubrimiento, dejando al descubierto las barras que experimentaron pandeo debido a los ciclos de compresión y tracción. La armadura transversal de diámetro 8 o 10 [mm], separación de 20[cm] y dobleces en 90° no impidieron el pandeo de las barras longitudinales, evidenciando el bajo confinamiento. (Rojas & Massone, 2012)

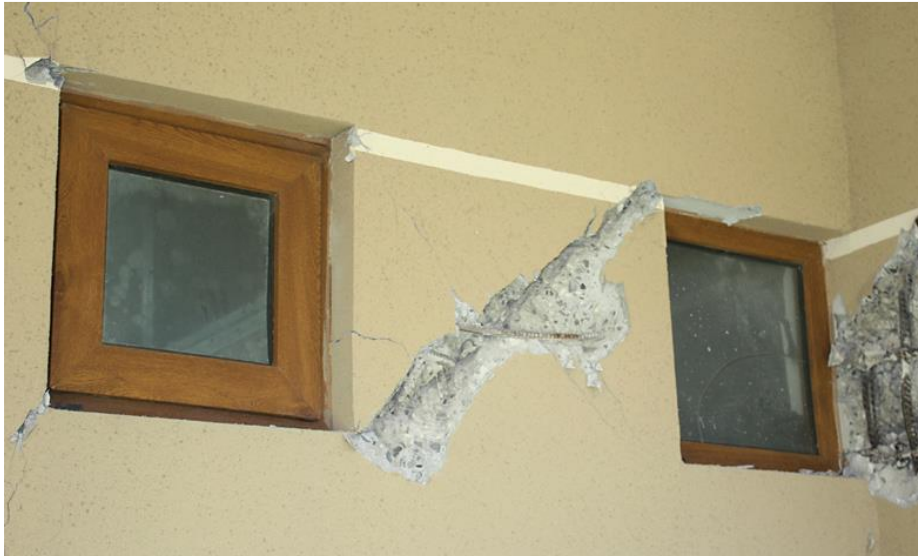
Fig. 2 Daño por corte en elemento de acople (Rojas & Massone, 2012)

- Aparición de fisuras diagonales en fachadas y elementos de acople asociado al corte debido a la relación de aspecto entre 1 y 2 (ancho/largo). (Rojas & Massone, 2012)

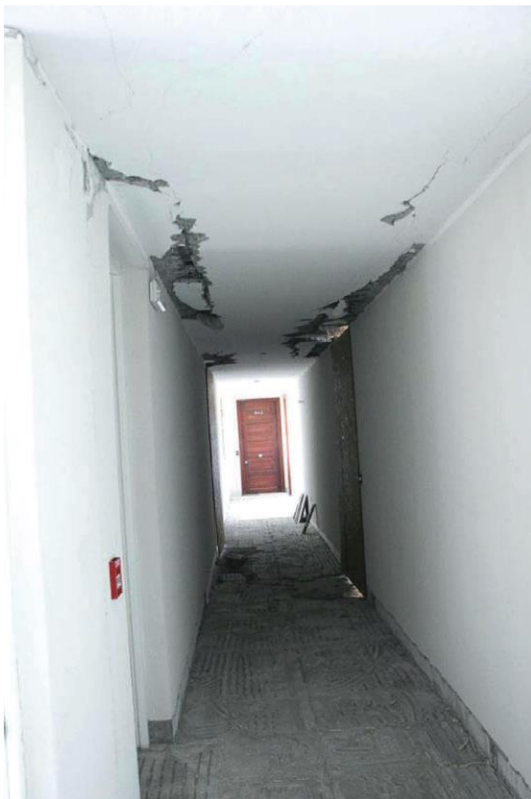
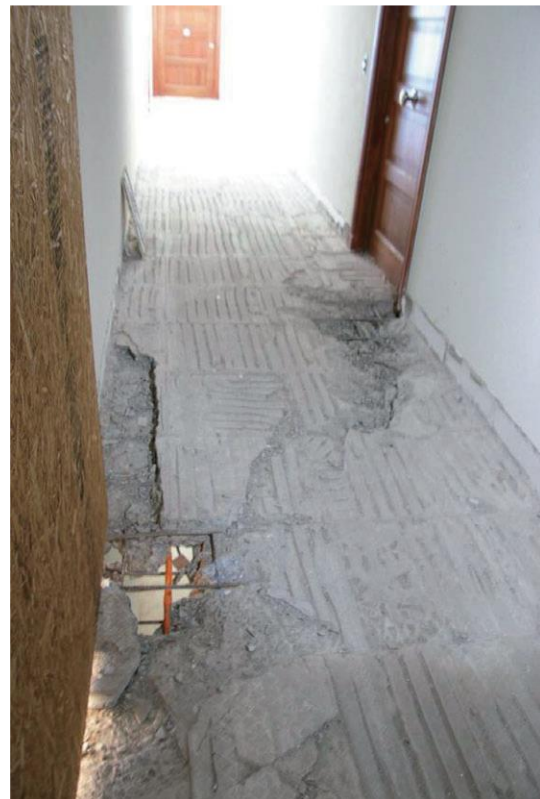
Fig. 3 Daño en losas de acople de pasillos y marcos de puertas (John Wiley & Sons, 2010)

- Grietas en las losas paralelas a los muros de pasillos en diversos pisos, requiriendo reparación del hormigón aplastado y del marco de las puertas que experimentaron deformaciones (John Wiley & Sons, 2010). Provocando que las puertas quedaran trabadas, siendo este daño el enfoque de la memoria.

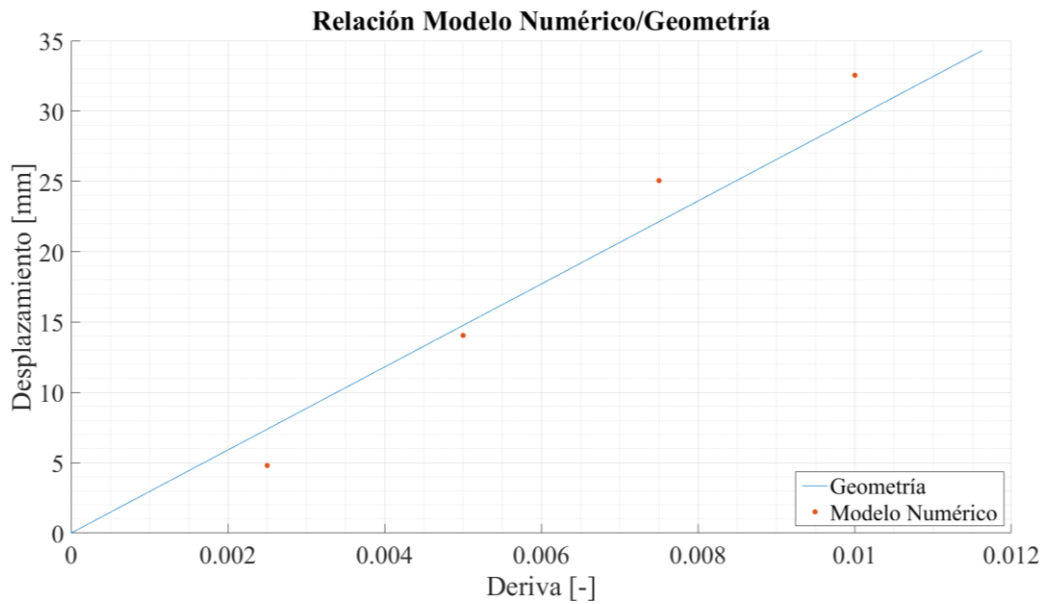
Graf. 2 Comparación entre relación geométrica y modelo numérico. Siendo la deriva de techo y el desplazamiento de la losa

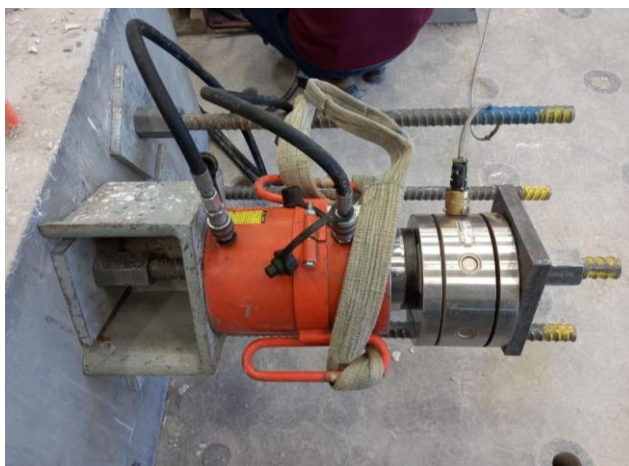
Fig. 11 Sistema de postensado de la fundación con la probeta.

La Fig. 11 corresponde al sistema de postensado, que consta de un cajón de acero, el actuador naranja, encargado de ejercer la fuerza, y la celda de carga plateada, que permite medir los niveles de carga.

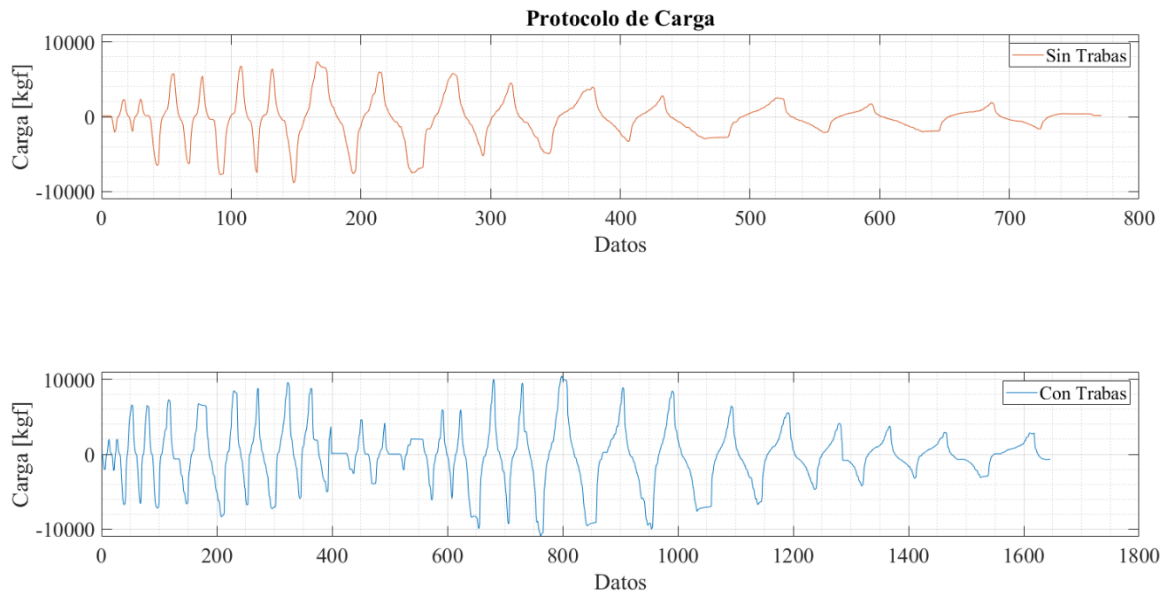
Graf. 3 Protocolo de carga de cada ensayo

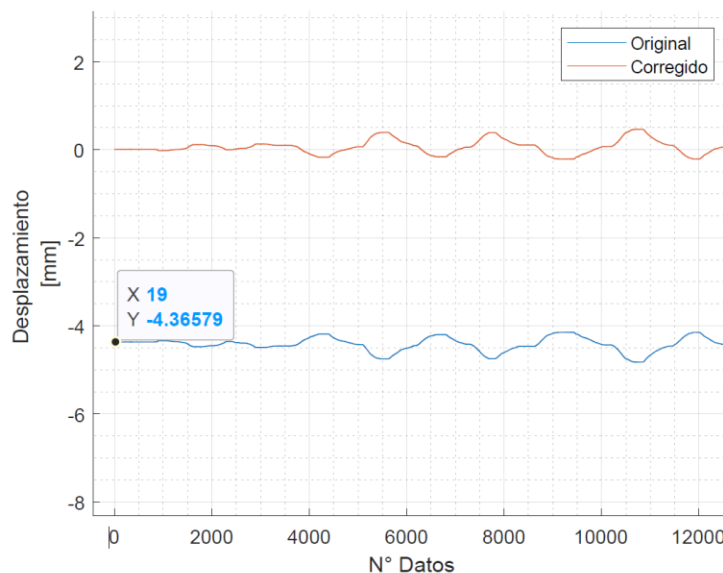
Graf. 4 Ejemplo de centrado de la señal de los sensores

Después de la transformación de los datos a milímetros, se observa que los sensores no están inicialmente centrados en cero durante el muestreo. Para corregir esta desviación, se aplica un offset a cada señal. Un ejemplo de esto se ilustra en el Graf. 4, al cual se aplica un offset específico de +4.3658.

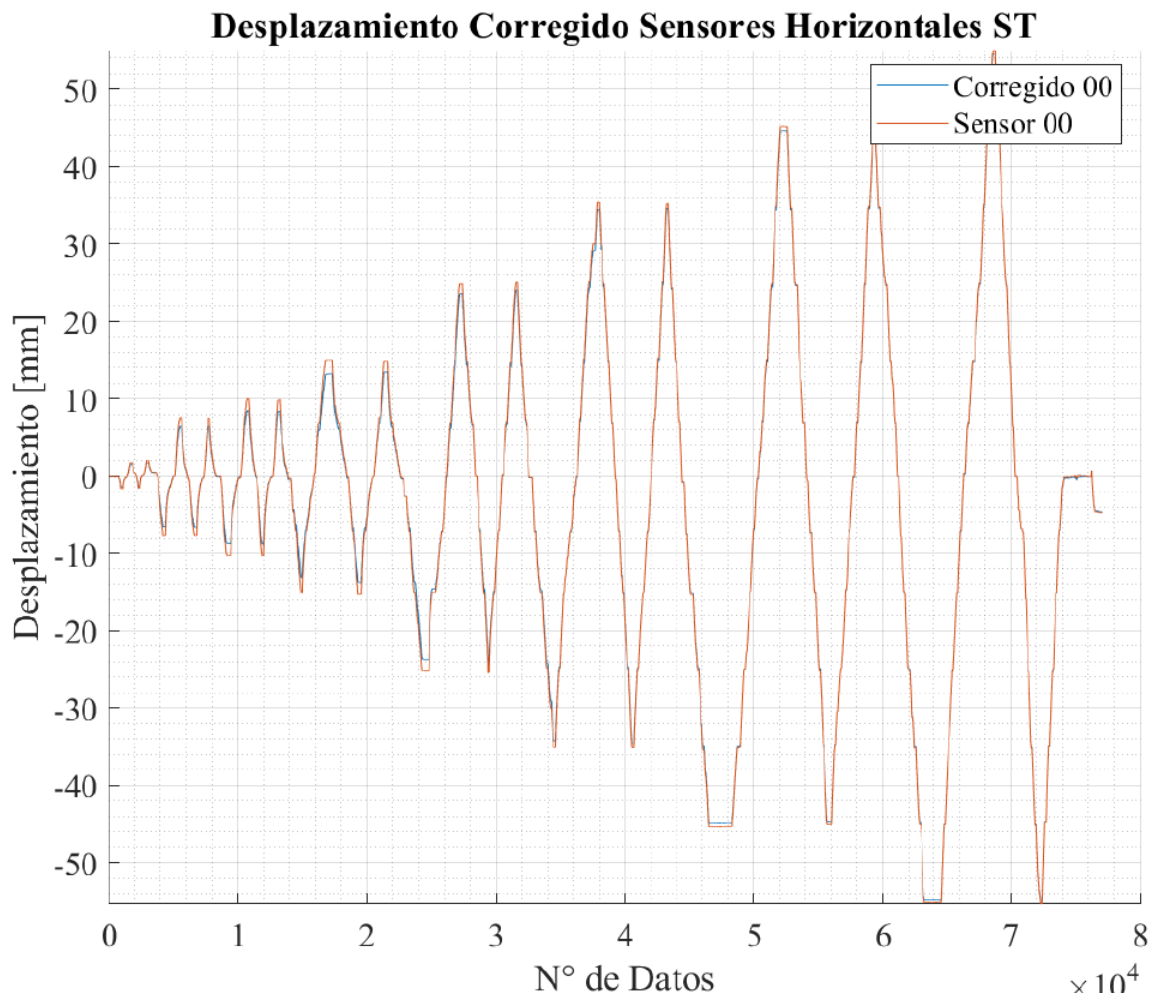
Graf. 5 Corrección del desplazamiento horizontal

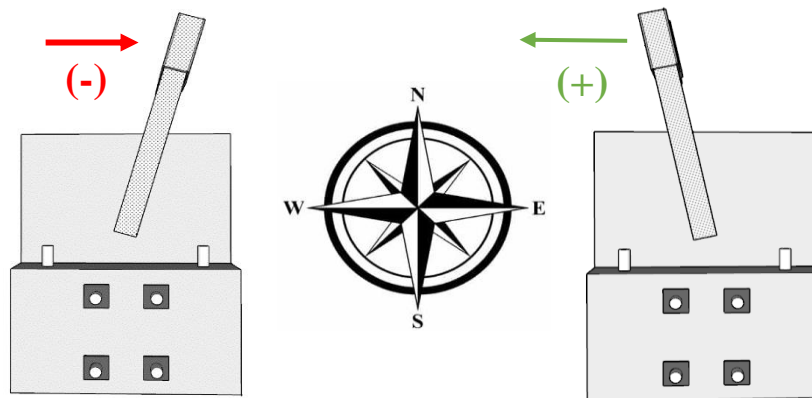
Fig. 24 Sistema de referencia considerado

Es importante destacar que la altura utilizada para calcular la rotación se mide desde el sensor 0 hasta el muro, siendo constante en ambos ensayos con un valor de 445 [mm].

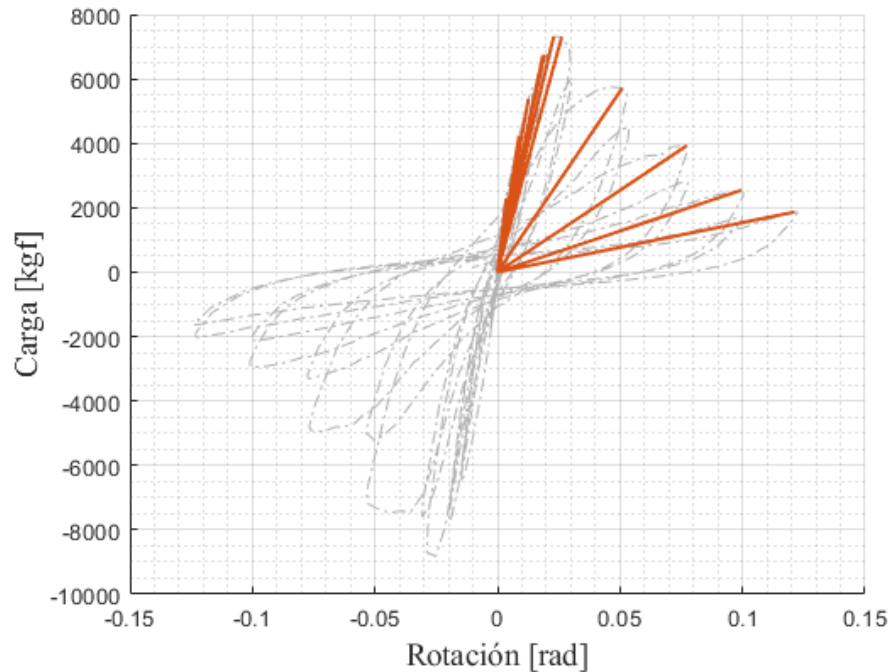
Graf. 10 Rigidez secante – Sin Trabas

Luego, en los Graf. 10 y Graf. 11 se presenta la rigidez secante de la losa para los distintos ciclos del ensayo. Para comparar se genera el Graf. 12 y la Tabla 7 que presenta el cambio de rigidez de cada probeta durante el ensayo, de los cuales se pueden concluir que ambas losas poseen una rigidez inicial similar, pero pasado el pico de carga del caso *ST* a una deformación de 10[mm] se observa una diferencia de la rigidez del elemento, siendo mayor para el caso *Con Trabas*.

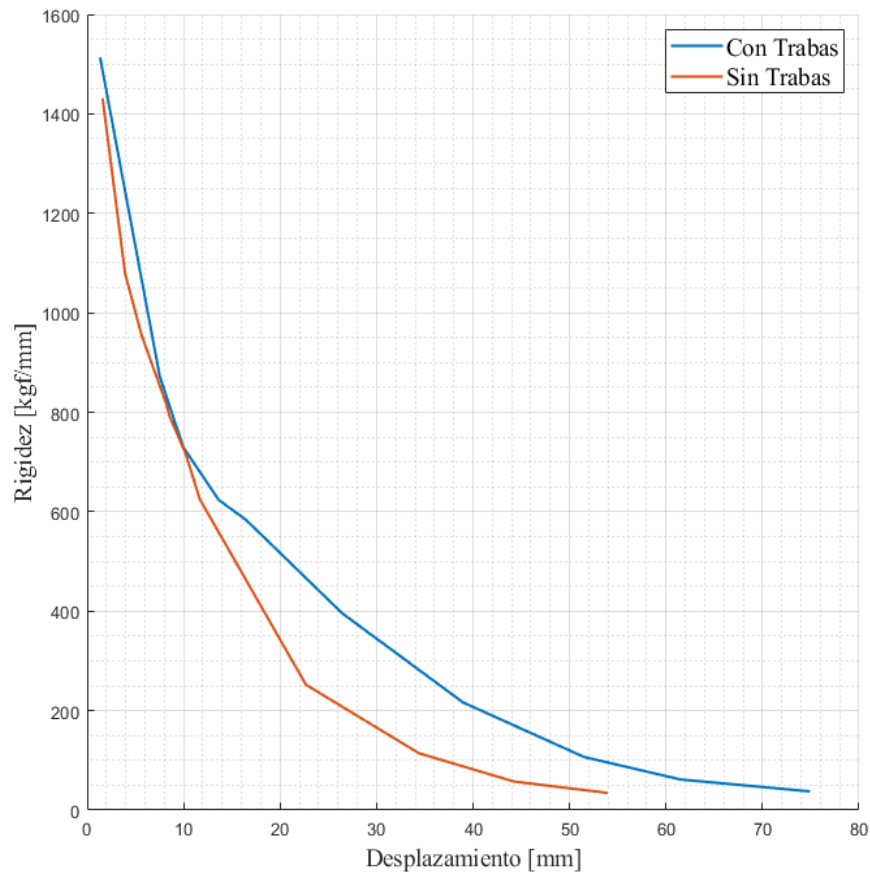
Graf. 12 Cambio de rigidez

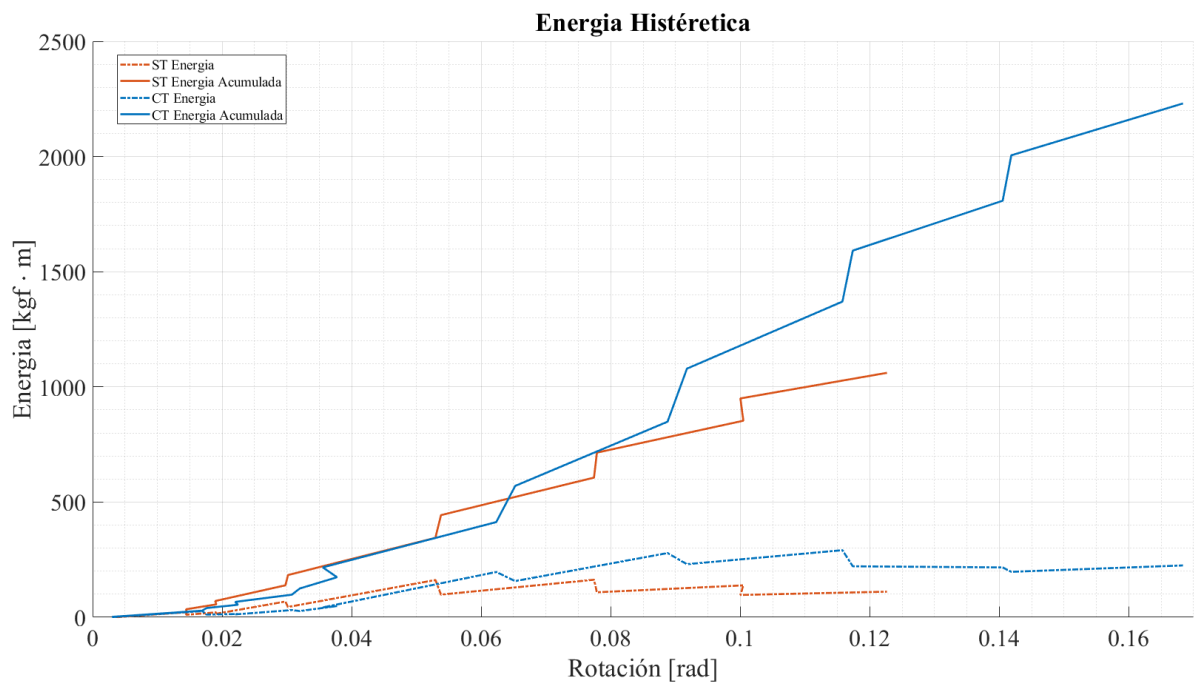
Graf. 13 Energía disipada del sistema

Observando la energía de cada ciclo, ambos ensayos poseen el mismo comportamiento. Para los últimos ciclos, la capacidad de disipar energía se ve disminuida debido a que se ha perdido rigidez en el elemento por lo que no permite resistir más carga. Comparando el pico de energía contra la del último ciclo se tiene, en el ensayo *Sin Trabas* una disminución del 40% y para el caso *Con Trabas* una reducción de la energía del 32%.

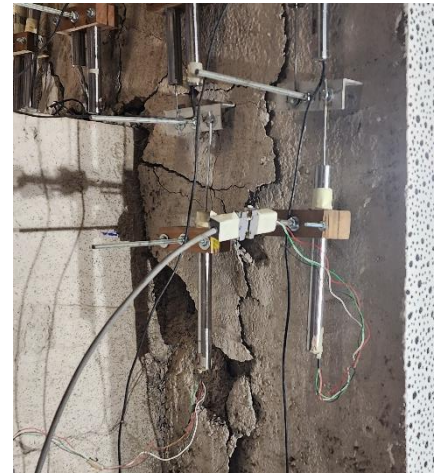
Fig. 25 Desprendimiento del hormigón

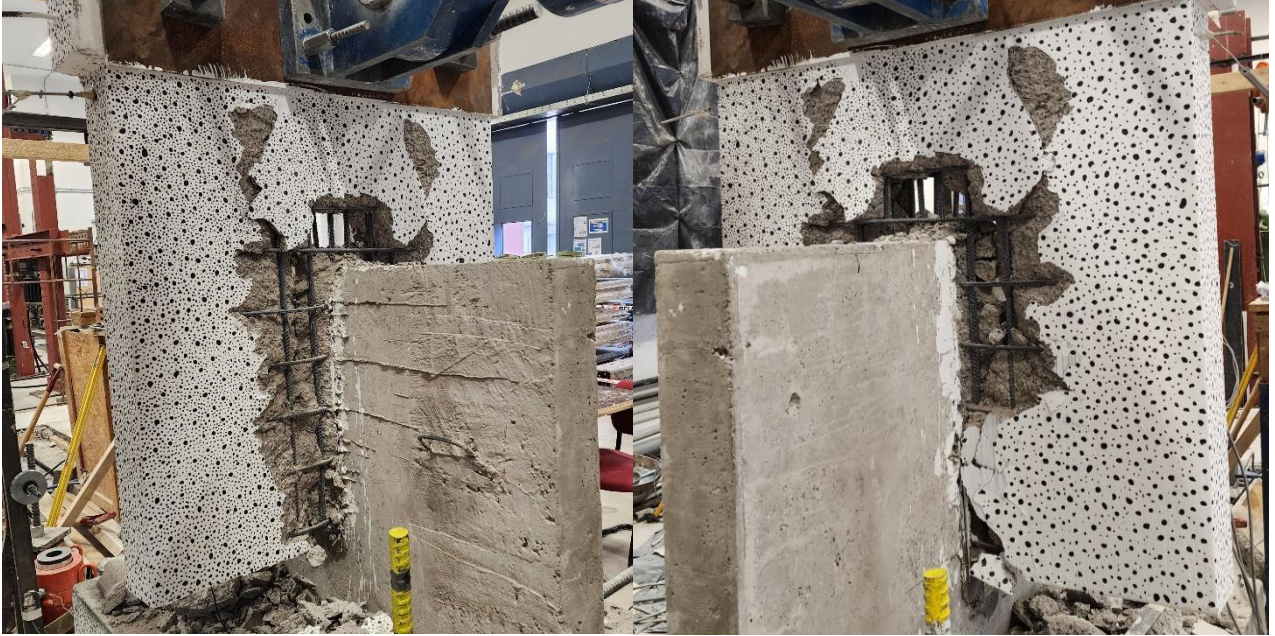
Fig. 29 Daño presentado en la Losa Sin Trabas

Al finalizar los ensayos queda a la vista los daños producidos por la carga cíclica, notando la falla por punzonamiento en la zona de la losa cercana al muro en los dos casos.

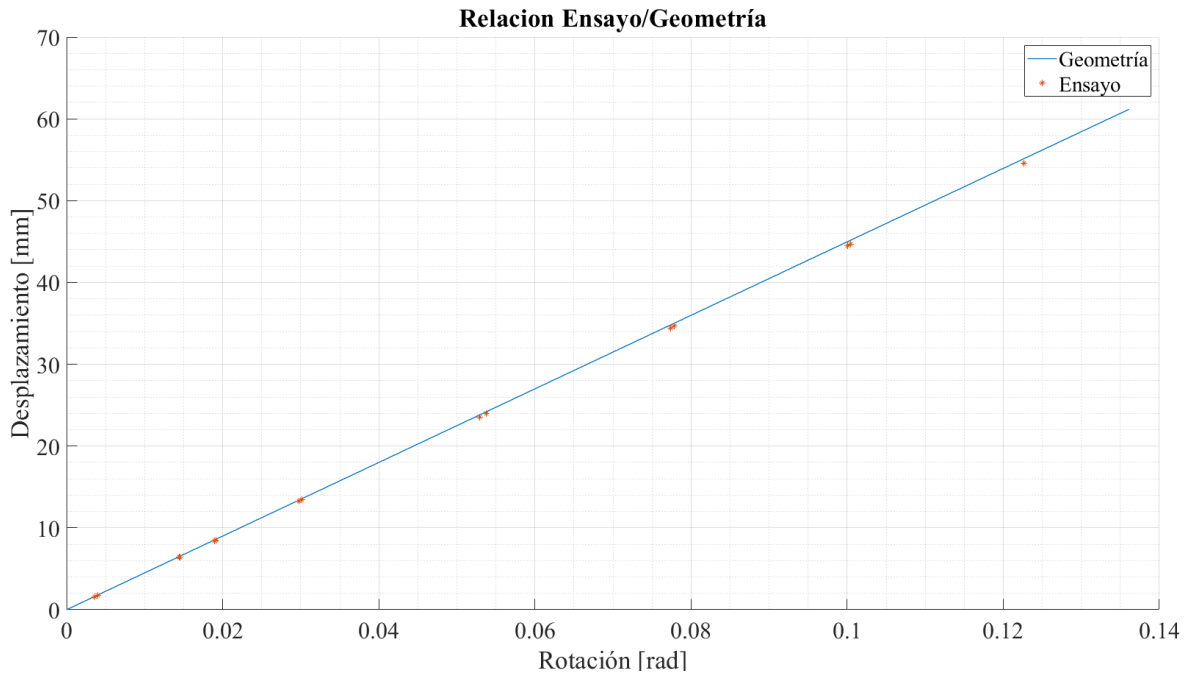
Graf. 17 Relación de rotación y deformación de la losa (Geometría / Ensayo)

Entonces, se puede estimar la rotación de la losa a partir de la deriva de techo y viceversa. Para la rotación en el pico de carga, en el caso *Sin trabas* (0.025[rad]) se esperaría una deriva de 0.38[%] y para la probeta *Con Trabas* (0.061[rad]) se asocia a una deriva de 0.93%. En la misma línea, en el caso de deformación máxima descrita anteriormente en la sección 4.2.2, una rotación de 0.054[rad] (caso *Sin Trabas*) correspondería a la deriva de techo de 0.8% y una rotación de 0.096[rad] (caso *Con Trabas*) sería producido por un desplazamiento relativo de techo de 1.5%.
