CENTRO ACUÁTICO Y RECREACIONAL DE LA UNIVERSIDAD DE CHILE
“Lugar de Sanación para alma y cuerpo”

PROYECTO DE TITULO

Emilia Angulo Aguilera

Universidad de Chile

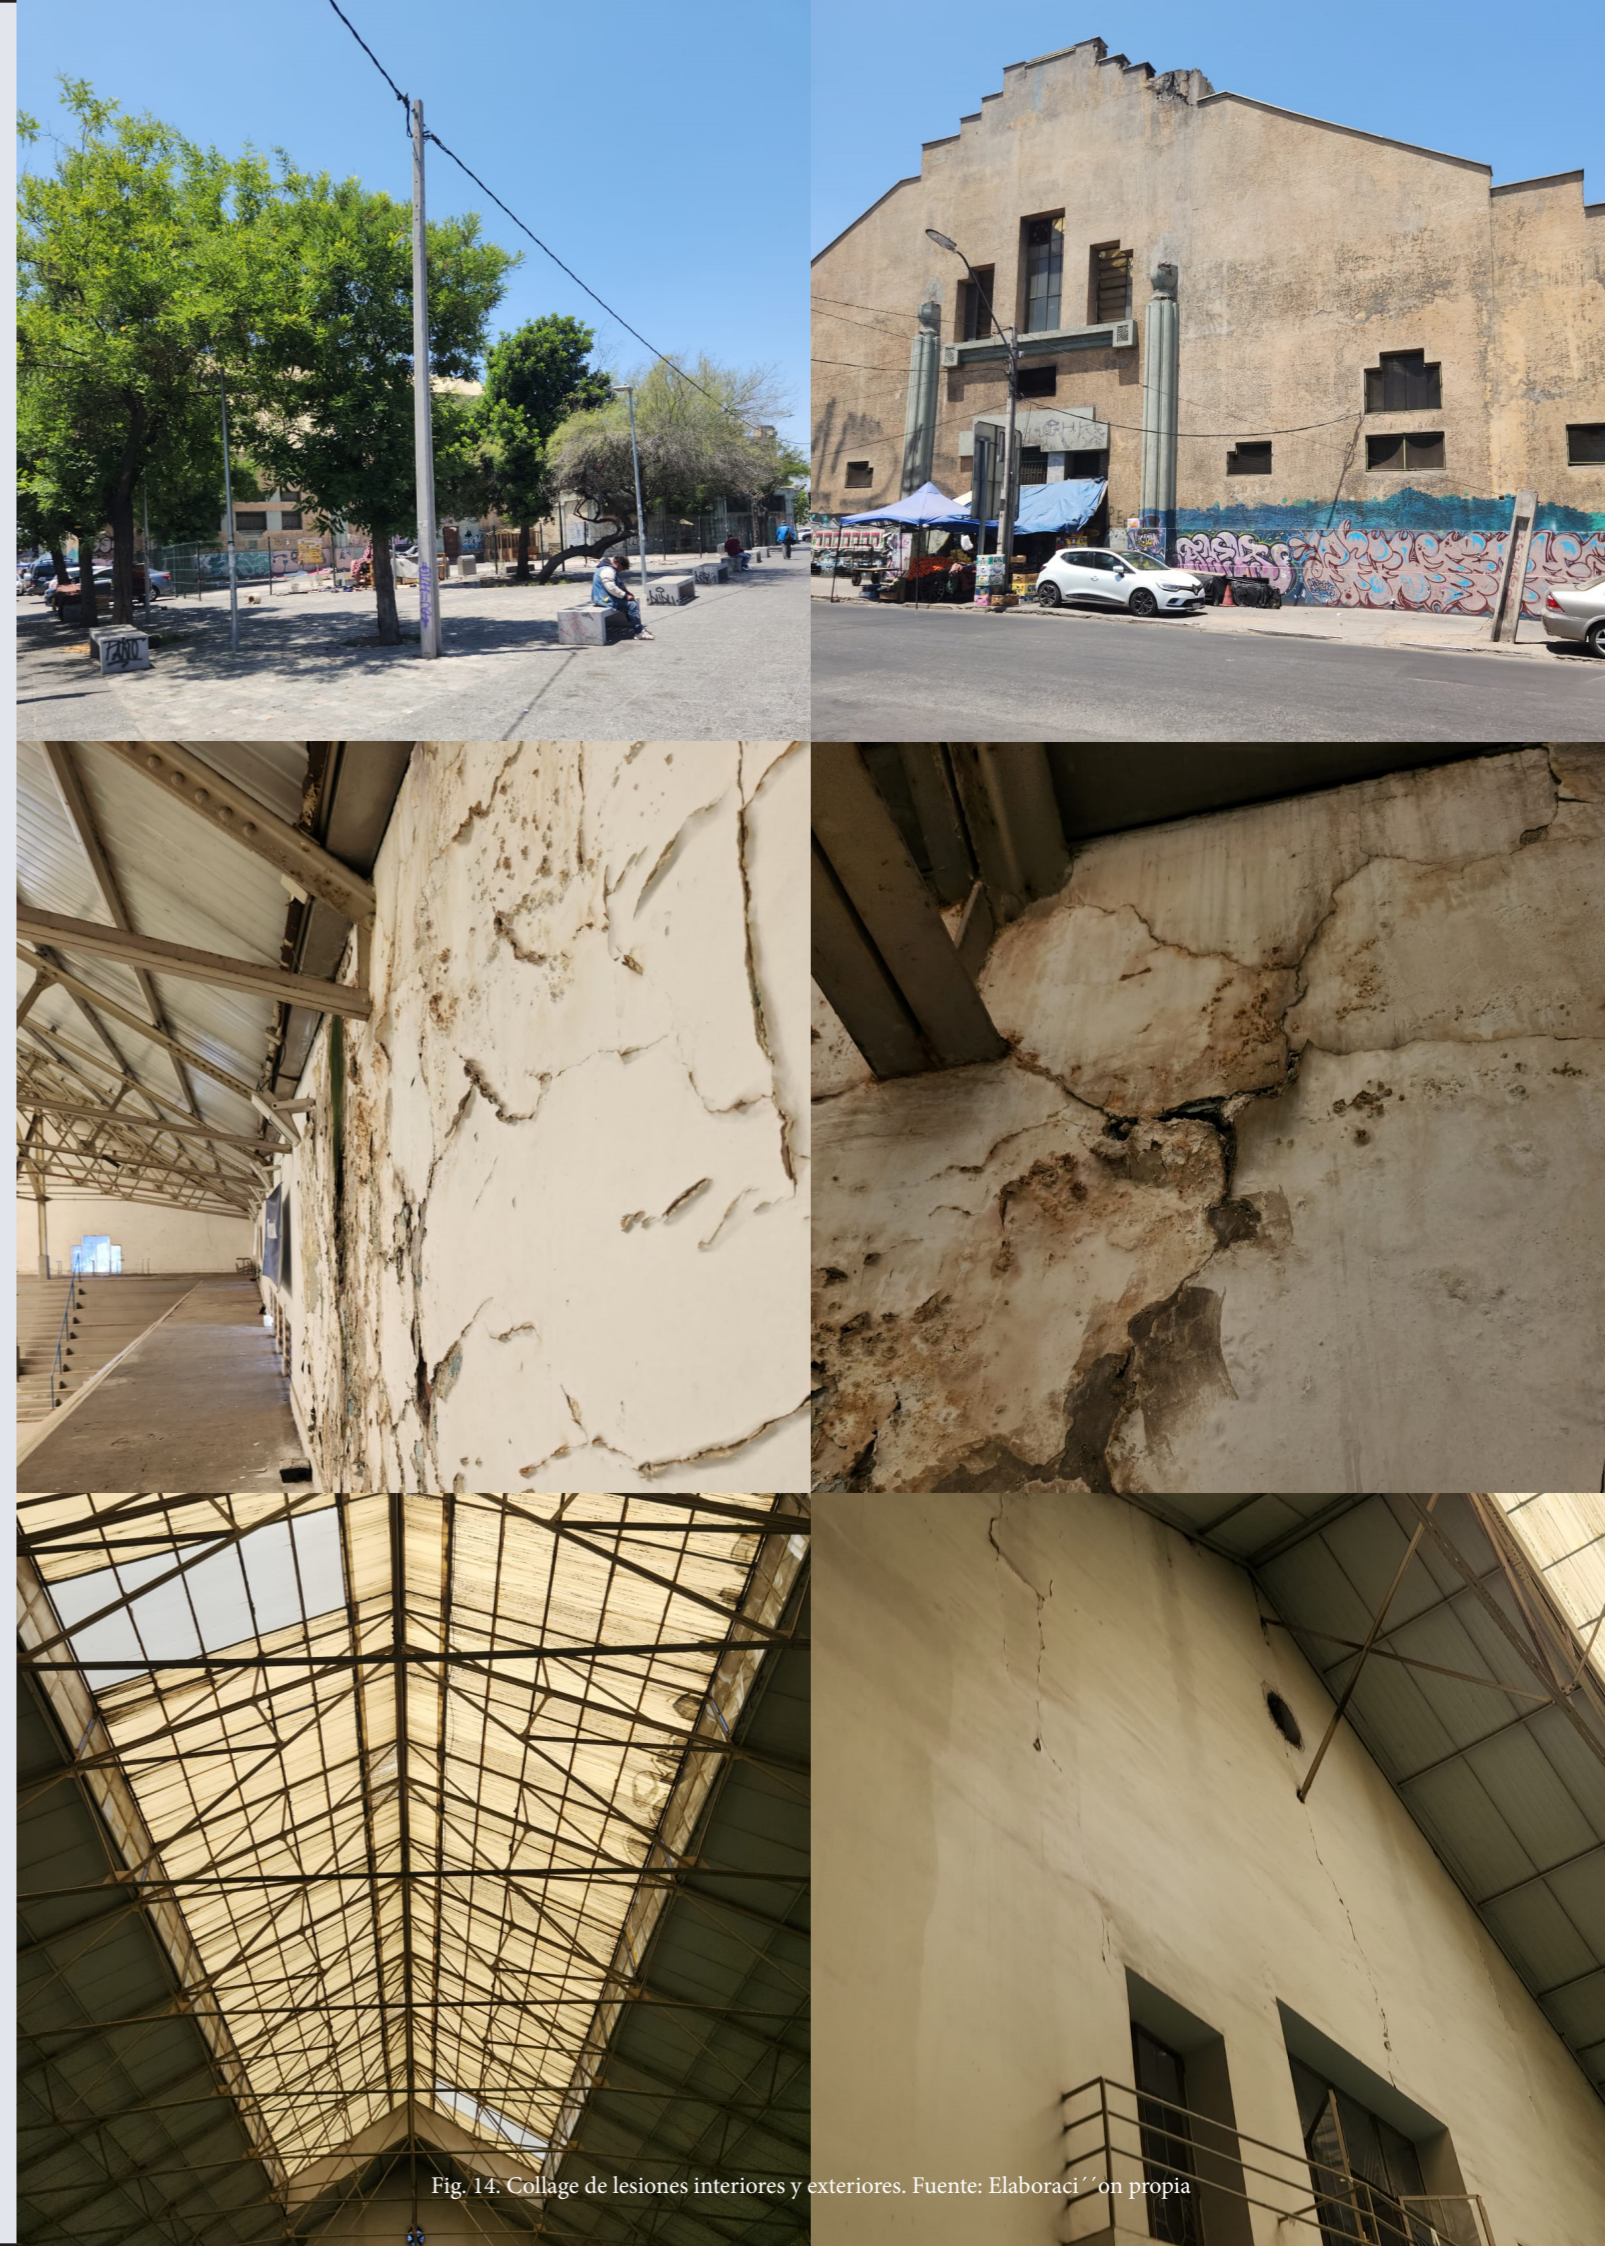
Fig. 14. Collage de lesiones interiores y exteriores. Fuente: Elaboración propia

El inmueble se encuentra en condiciones óptimas para su funcionamiento, no se encuentran comprometida su estructura en mayor medida, ya que presenta patologías, pero localizadas, aun así es necesario reparar parte de la estructura de la Nave Central de la Piscina, ya que en esta zona se presentan los mayores daños, debido a su mayor exposición a un ambiente húmedo y por filtraciones de agua lluvia.

1. La humedad interior de la Nave central, afectando a muros de albañilería, graderías de hormigón y sus enfierraduras, y corrosión en los pórticos metálicos.
2. Humedad exterior por Pérgola y por daños antrópicos relacionados a la ocupación de "baño".
3. Filtración de agua lluvia en la nave central, por oxidación de canaleta.
4. Desprendimiento de estuco, lo que permite una mayor exposición con la humedad ambiental

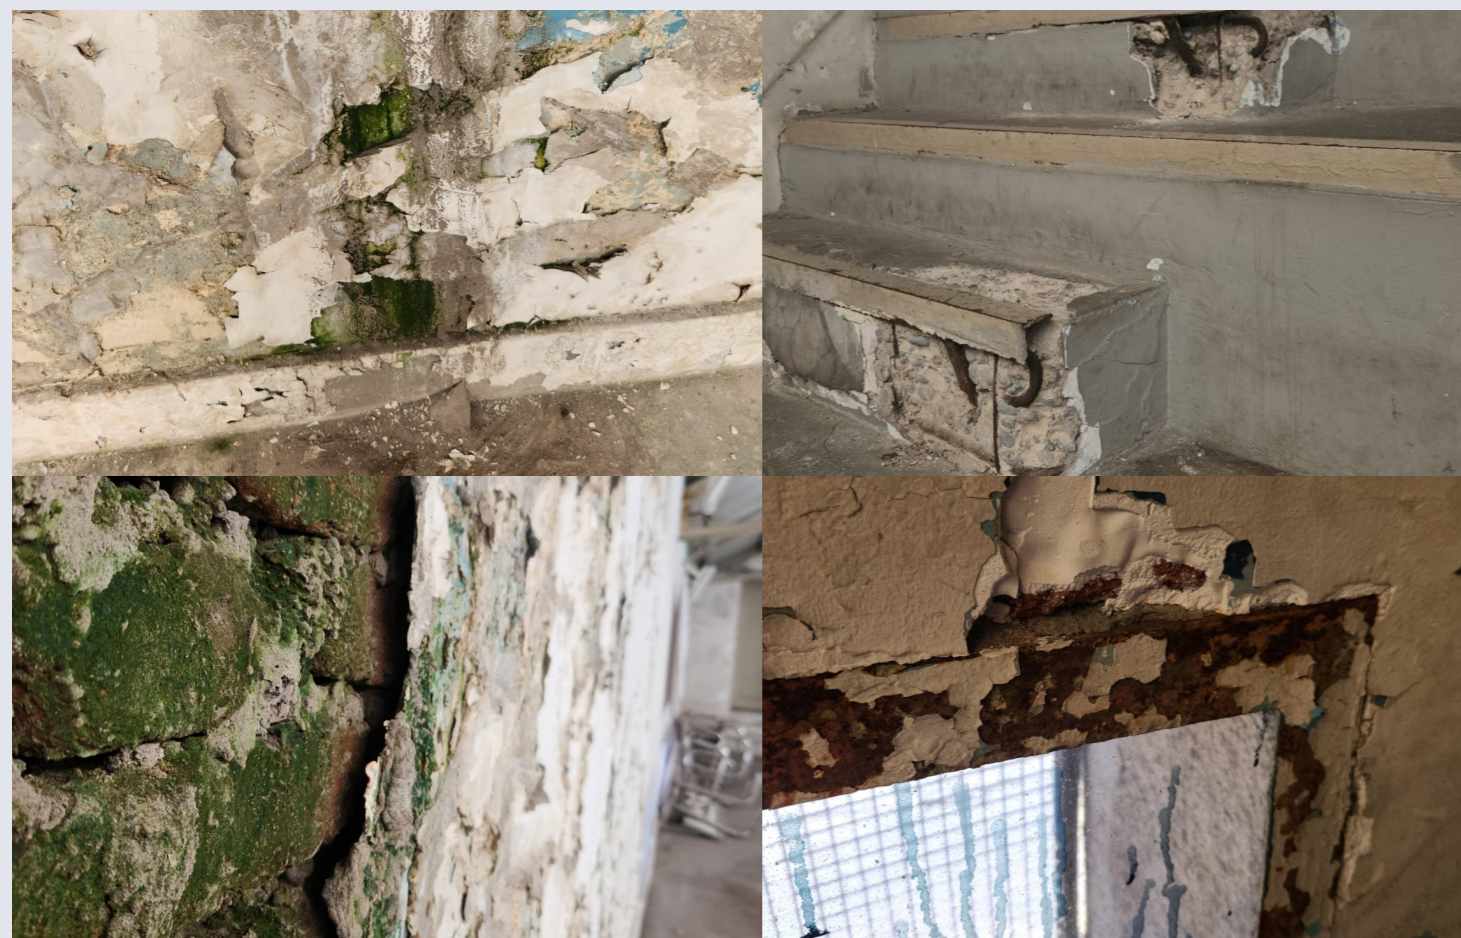
TECNICAS DE INTERVENCIÓN Y RESTAURACIÓN NAVE CENTRAL

Hormigón Armado de Graderías	<p>1. Reparación de hormigón carbonatado y corrosión de armadura: Se debe limpiar y proteger la enfierradura si esta se encuentra en buen estado, de no ser así se debe eliminar el óxido, aplicando un chorro de arena o un cepillo, dependerá de la superficie comprometida, de no poder hacer lo anterior se debe reemplazar.</p> <p>El cuanto el hormigón carbonatado se debe trabajar sin humedad ambiental, por ende, la actividad relacionada a la piscina se debe suspender por los días de trabajo. Se deben eliminar la parte afectada con cortes a 90°, retirando el hormigón alrededor de la enfierradura si esta se encuentra afectada, como 1cm mínimo de perímetro. Para eliminar el hormigón se utilizará un chorro de arena e hidro demolición, para zonas más pequeñas pistola de agua, maza y cincel.</p> <p>Luego de aplicado lo anterior se limpia la superficie trabajada y se aplica un puente de adherencia y una capa de mortero de reparación. Debido a su uso diario y mayor aumento de este en competencias, se recomienda la aplicación de un bloqueador de humedad.</p>

Muros de Albañilería	<p>interponer un elemento entre ambos lados de la grieta, este debe ser de mayor resistencia y rigidez, se aplica en forma de corchete o sutura, para devolver la continuidad constructiva del muro, para así transmitir las tensiones de manera homogénea nuevamente.</p> <p>En cuanto al orden de preferencia material para la reparación sería en primera instancia utilizar trozos de ladrillo, pero debido a la humedad ambiental constante es preferible el uso de grapas de acero inoxidable, de no poder utilizarse ninguna de las opciones anteriores utilizar mortero.</p> <p>2. Eliminación de musgo: Se debe verificar el área comprometida con agentes bióticos, sacar con cincel y martillo parte del mortero para revisar todo el muro de albañilería, sobre todo en la parte alta, donde se encuentra la canaleta, por flujo de agua lluvia.</p> <p>Para la eliminación del musgo se debe mezclar proporcionalmente una taza de cloro con un bidón de agua (20lt), antes de aplicar la mezcla, se deberá enjugar la pared antes de aplicar la solución de cloro y agua. Se debe aplicar la mezcla sobre los ladrillos con un cepillo de cerdas duras, evitar el uso de cerdas de alambre para</p>

Pórticos metálicos y marcos metálicos vanos	<p>1. Corrosión:</p> <ul style="list-style-type: none"> ☒ Decapado: se eliminan las capas superpuestas, ajenas a la estructura de la pieza original, como la pintura, para así asegurarse las zonas que presenten corrosión. ☒ Lixiviación: Se debe realizar una limpieza química de la pieza, además de una transformación de óxidos. ☒ Hidrólisis: Reducción química de un elemento usando agua, solo se debe utilizar en la zona con corrosión ☒ Pulido: Limpieza mediante agentes abrasivos <p>Luego de la limpieza total de la pieza, tanto de pilares como vigas, mayores daños de las estructuras metálicas se encuentran focalizadas en la parte inferior del pilar, y en la viga donde se apoya en el muro de albañilería. Se debe aplicar una pintura o esmalte anticorrosivo, si se utiliza pintura que esta sea del mismo color que se encuentra actualmente.</p>
