PROYECTO DE VIVIENDA MIXTA EN EL BARRIO YUNGAY

DENSIFICACIÓN EN ESPACIOS ABANDONADOS

PLANTEAMIENTO INTEGRAL DEL PROBLEMA DE TÍTULO

Estudiante: Corina de la Parra

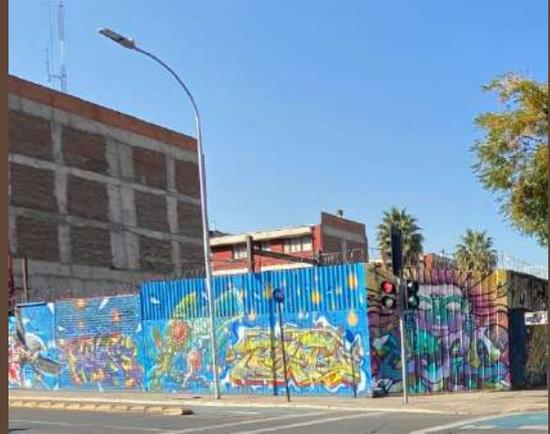
[Figura 1] Sitios eriazos

Lo antes mencionado produce edificaciones abandonadas e incluso sitios eriazos [Figura 1] en estos casos no se genera solo una pérdida del patrimonio inmueble, sino que del habitar en sí mismo. Por último también se presentan intervenciones irregulares que afectan la morfología y características originales de las fachadas [Figura 2], según un catastro realizado por la OTR Metropolitana del CMN, un 47,5% de los inmuebles en la calle Rosas presentan algún tipo de intervención (*Oficina Técnica Regional Metropolitana, 2023*), lo que puede disminuir el valor patrimonial de las edificaciones y afectar negativamente a la identidad del barrio.

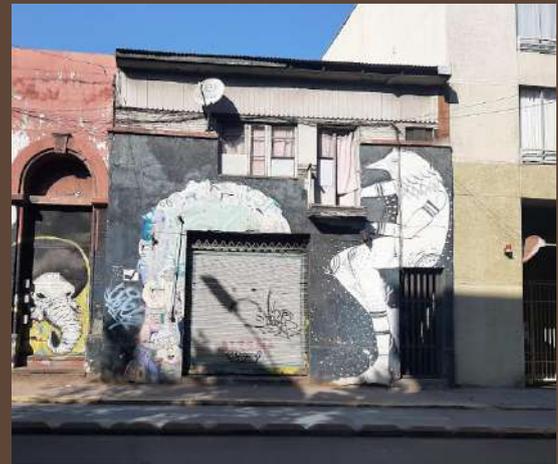
[Figura 2] Edificaciones que presentan alteraciones en la fachada.

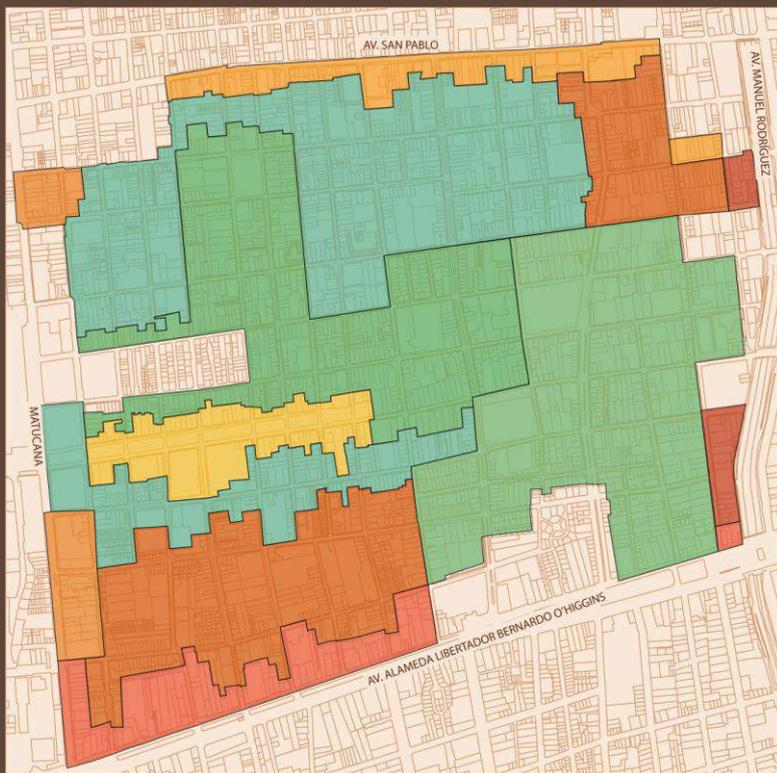
[Figura 4] Plano sectores especiales, 2023, Zona Típica Barrios Yungay y Brasil.

B3-Altura máxima 12m
	D1-Altura máxima 12m
	D3-Altura máxima 12m
	D4-Altura máxima 12m
	E5-Altura máxima 18m
	E3-Altura máxima 20m
	B10-Altura máxima 20m
	B8-Altura máxima 24m
	B9-Altura máxima 35m

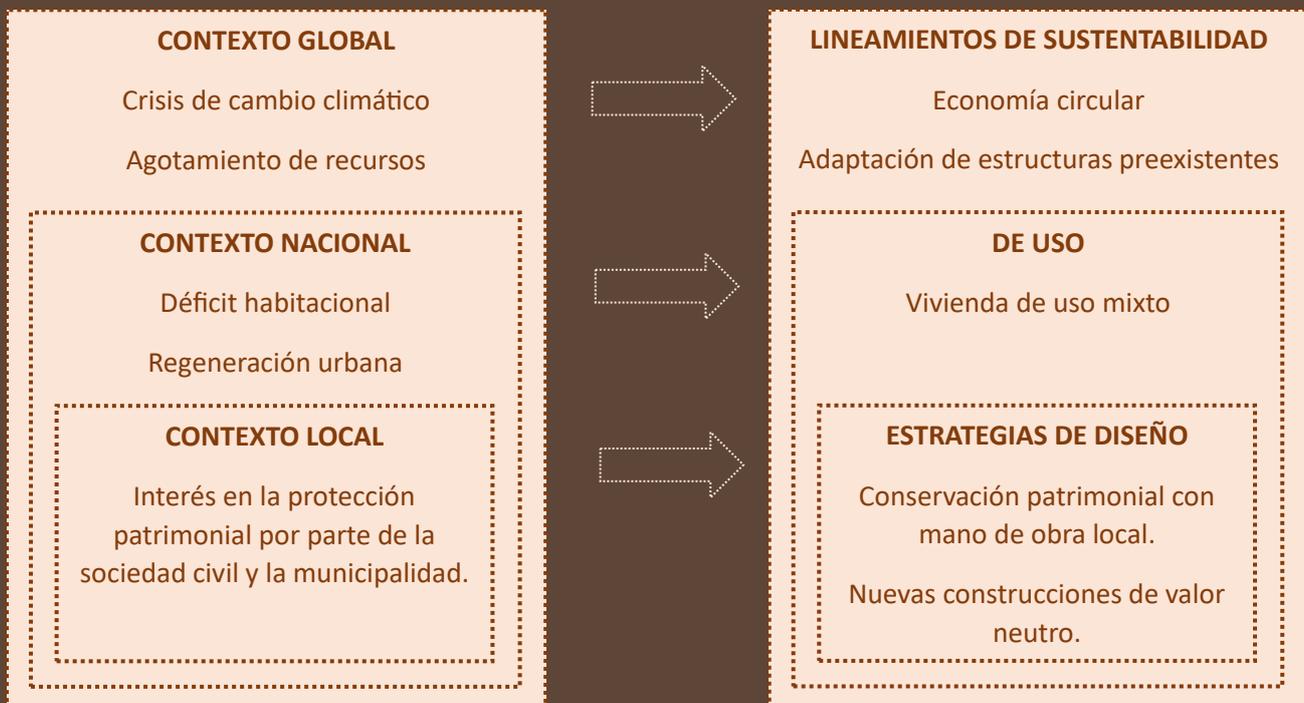
Este proyecto debe tomar en cuenta varias escalas en las que se encuentra inserto. En un contexto global, la sustentabilidad, teniendo en consideración la crisis climática y de agotamiento de recursos en donde la industria de la construcción genera entre un 25% y 40% de las emisiones de carbono y es el mayor consumidor de materias primas no renovables *(RCD, s. f.)*, por lo que la reutilización de estructuras cobra importancia, al igual que métodos constructivos que reduzcan la contaminación. El contexto nacional en donde se ha detectado y declarado un déficit habitacional, que de acuerdo al gobierno llega a 650 viviendas *(Riffo, 2023)*, por lo que el proyecto considera como su programa principal el uso residencial. Y el contexto local, en donde las intenciones de generar una regeneración urbana se materializan en diversas políticas públicas y programas con participación ciudadana, que a pesar de que en algunos casos como el proyecto de Regeneración de Áreas Centrales *(Ilustre Municipalidad de Santiago, 2021)*, no afectan directamente a la Zona Típica de Barrios Yungay y Brasil, de igual forma, establecen la intención por parte de esta municipalidad de rehabilitar espacios deteriorados con valor patrimonial y social. Además de esto, también es importante destacar las iniciativas de la propia comunidad y, por tanto, el interés en la conservación del patrimonio *[Figura 5]*.

- [Figura 5] Esquema de contextos y lineamientos de proyecto. Elaboración propia.
- [Figura 6] Esquema organismos involucrados en el proyecto. Elaboración propia

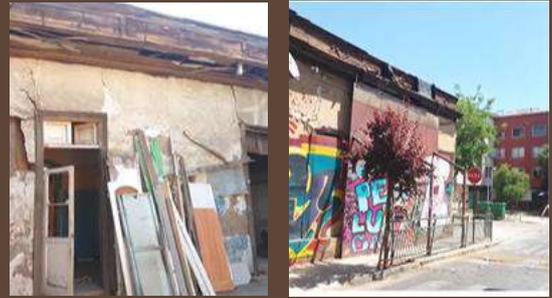
Proyecto ubicado en la intersección de las calles Huérfanos y General Bulnes, en Santiago. Consiste en un edificio inmobiliario que recupero 6 inmuebles deteriorados [Figura 8], considerando tanto la fachada como el interior de los recintos (Izquierdo, 2023), proyecto en el que se destacan algunos puntos:

[Figura 8] Situación de deterioro previa.

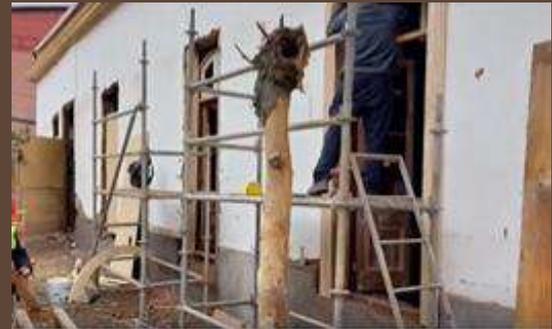
[Figura 9] Proceso de restauración.

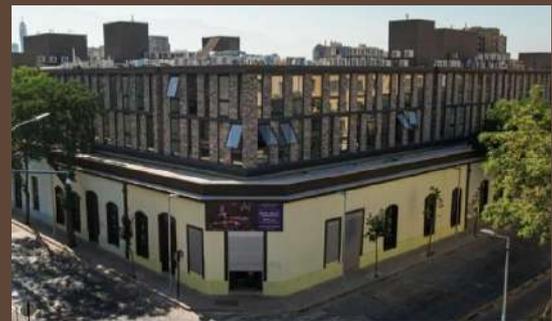
- **Nueva construcción:** Consistió en dos edificios de departamentos planteados para estudiantes o turistas (Espacio huérfanos, 2020), relacionando el proyecto con el patrimonio, pero diferenciando las nuevas estructuras en altura y morfología, respecto a las preexistentes [Figura 10].

[Figura 10] Fachada del proyecto final.

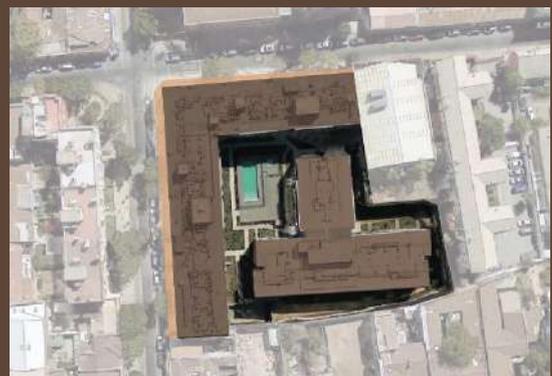
- **Programa:** El proyecto cuenta con dos tipos de uso claramente diferenciados, el edificio nuevo, considera viviendas, con 247 departamentos, mientras que las construcciones restauradas albergan el uso comercial, contando con 10 locales [Figura 11].

Locales restaurados
Edificaciones nuevas

[Figura 11] Emplazamiento proyecto final.

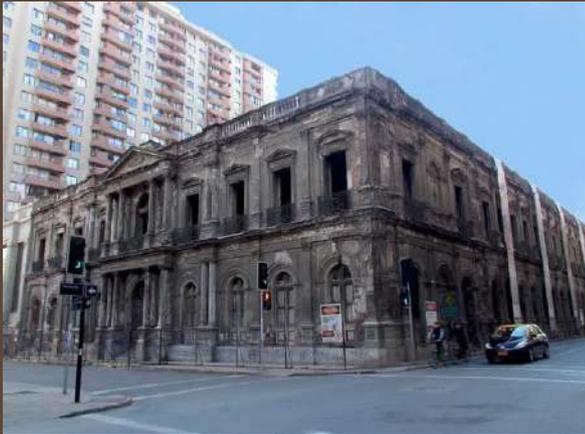
[Figura 15] Axonométrica proyecto de restauración

- **Nueva construcción:** Entendiendo el patrimonio como algo que administramos y legamos a las generaciones futuras, se realizó una elección de materiales para el nuevo edificio relacionada con el concepto de diferenciar lo nuevo de lo preexistente [Figura 15], en este caso materiales manufacturados, a la vez que se distinguen por programas, lo antiguo como público y lo nuevo privado, articulado por medio de las circulaciones, dando importancia al uso en las decisiones de diseño.

- **Respeto de construcción histórica:** Se resolvió la totalidad del programa adaptándose a la altura del edificio preexistente, siendo uno de los vínculos que unen lo moderno y lo patrimonial. Además de esto, se alejaron las fundaciones de la nueva construcción de los delicados muros de ladrillo, envolviendo, protegiendo e incorporando la condición de ruina dentro del proyecto sin dañarla.

- [Figura 14] Refuerzos en estructuras debilitadas Recuperado de <https://www.cdt.cl/restauracion-del-palacio-pereira-una-nueva-historia/>
- [Figura 15] Axonométrica proyecto de restauración. Imagen intervenida. Recuperado de https://www.archdaily.cl/cl/02-215594/primer-lugar-concurso-recuperacion-y-puesta-en-valor-del-monumento-historico-palacio-pereira-cecilia-puga-paula-velasco-y-alberto-moletto/50c5ee8db3fc4b3a51000134-primer-lugar-concurso-recuperacion-y-puesta-en-valor-del-monumento-historico-palacio-pereira-cecilia-puga-paula-velasco-y-alberto-moletto-imagen?next_project=no

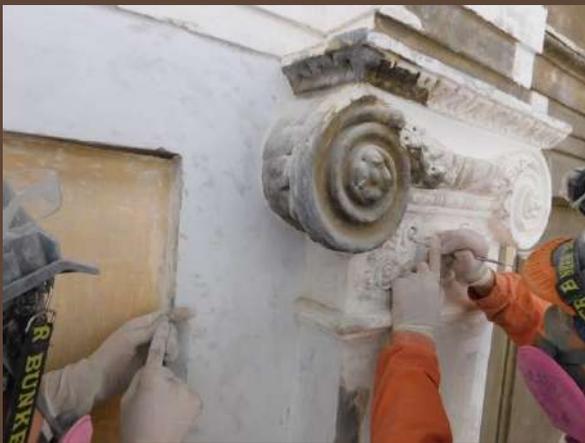
- **Recuperación de fachada y crucero:** En este punto se realizó una limpieza manual de las superficies ornamentadas, retirando capas de pintura [Figura 13]. En el caso de la ornamentación, se clasificó y restauró en mesón para luego reincorporarla, esta reintegración a la estructura se daba por medio de materiales con las mismas características de los originales, pero distinguiendo lo nuevo de lo antiguo. Además, aquellos elementos que estaban deteriorados a un punto irrecuperable fueron reemplazados por versiones que no presentaban ornamentos, manteniendo la armonía de la composición sin generar falsos históricos (Chapple, 2022).

[Figura 13] Limpieza manual de pintura.

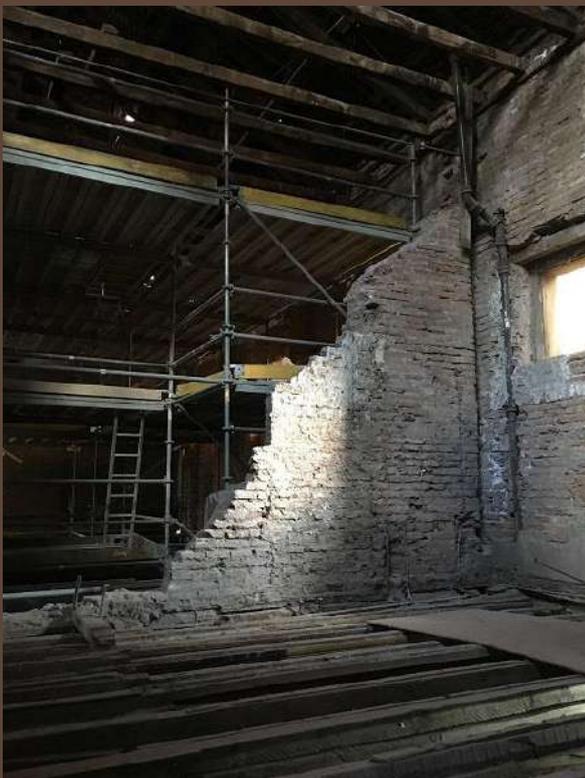
[Figura 14] Refuerzos en estructuras debilitadas

- **Recintos interiores deteriorados:** Recintos interiores deteriorados: Si bien en el informe general de la estructura se consideró que a pesar de la falta de mantenimiento, la construcción permanecía sana, dentro de la edificación se encontraban algunos recintos deteriorados al punto de obra gruesa, los que primero debieron estabilizarse por medio de apuntalamientos y andamios [Figura 14], además de que algunos muros fueron unidos y reforzados a través de materiales contemporáneos, también se realizó la limpieza de estos muros deteriorados dejando los ladrillos a la vista e incorporándolos en el proyecto final.

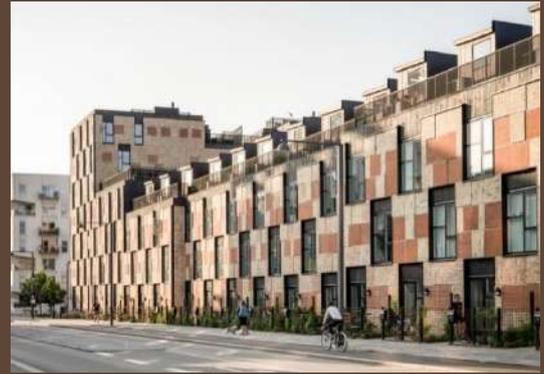
[Figura 16] Resource Rows

Es un complejo de viviendas ubicado en Copenhague centrado en la reducción de CO₂, tanto en su etapa constructiva, usando materiales de construcción reciclados, madera y ladrillos, como en su funcionamiento, al incorporar energías renovables. Además de esto hace un homenaje a antiguas estructuras abandonadas utilizando bloques de ladrillos rescatados de estas en la fachada [Figura 16].

- [Figura 16] Fachada de Resource Rows. Recuperado de <https://lendager.com/project/resource-rows/>
- [Figura 17] Casa Werth Hotel. Recuperado de https://www.archdaily.cl/cl/896086/casa-werth-hotel-y-galeria-comercial-maison-italia-co2-arquitectos?utm_medium=website&utm_source=archdaily.cl

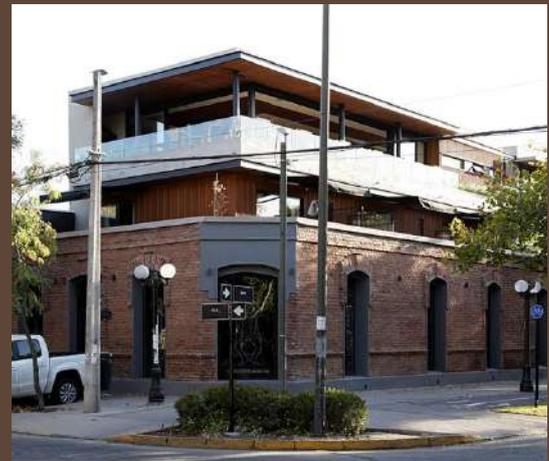
[Figura 17] Casa Werth Hotel

Adaptación de la casa Werth a un equipamiento mixto [Figura 17], considerando un primer nivel de uso comercial, un segundo nivel habitacional y un tercer nivel que funciona como un bar. En el proceso de construcción se restauraron los muros de albañilería perimetral y se dejó a la vista los muros de madera interiores, respetándose también la morfología de organización espacial original en torno a un pasillo.

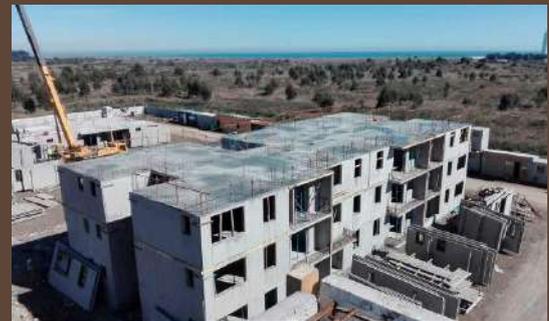
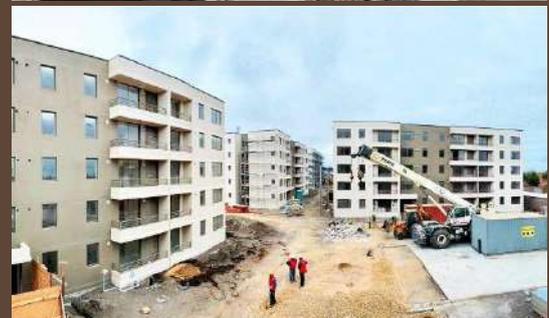
Se basa en parámetros alemanes, pero adaptándose a la realidad local, considerando la enfierradura que necesitan las construcciones en Chile debido a su contexto sísmico. Este sistema constructivo ofrece beneficios como:

- 30% de reducción en el tiempo de construcción.
- 13% menos de costos respecto a la construcción tradicional.
- 50% a 65% menos de producción de escombros.

[Figura 18] Proceso constructivo BauMax en edificio de 5 pisos.

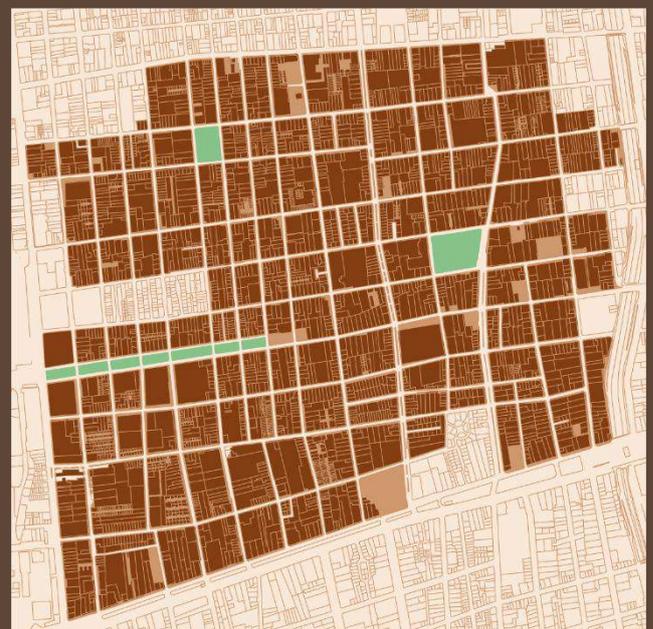
[Figura 24] Límites ZT según declaratoria 2019

En respuesta a la pérdida de la escala barrial por la altura discordante de edificaciones nuevas y otras problemáticas, los vecinos de Yungay se organizan para presentar un proyecto que permitiría el reconocimiento del barrio como Zona Típica (*«Vecinos por la Defensa del Barrio Yungay»*, 2012), proyecto que se concretó en la *declaratoria de 2009* [Figura 23] (MINEDUC & CMN, 2009) y cuyos límites fueron ampliados con una segunda declaratoria el año 2019 [Figura 24] (Mincap & Contraloría General de la República regional Valparaíso, 2019).

- [Figura 23] Límites ZT según declaratoria 2009. Elaboración propia
- [Figura 24] Límites ZT según declaratoria 2019. Elaboración propia
- [Figura 25] Plano de vialidades y espacios culturales en Barrio Yungay. Elaboración propia en base a datos de <https://www.google.com/maps/>

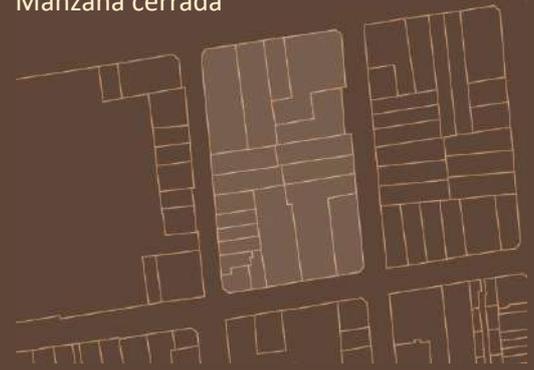
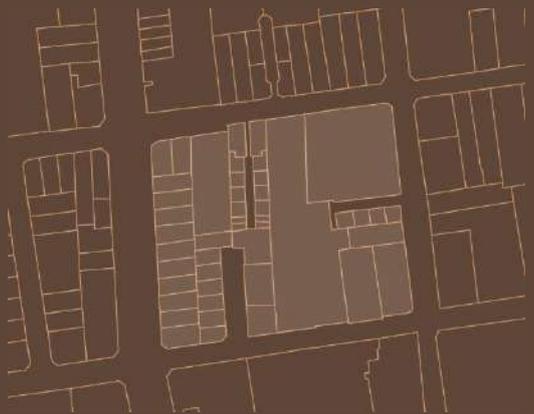
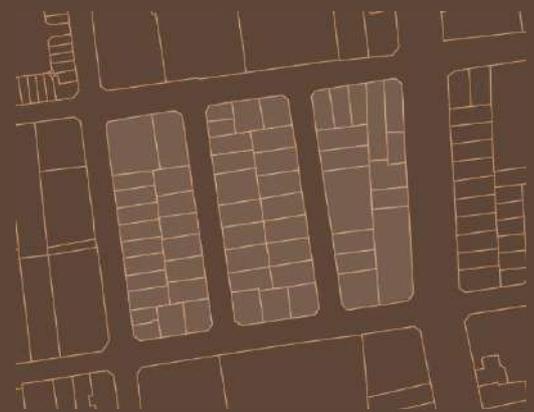
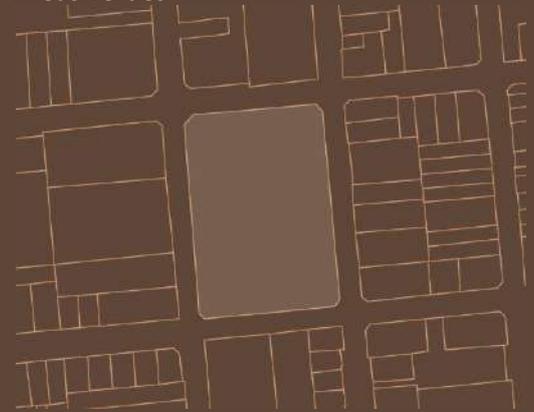
Manzana cerrada

Manzana penetrada

Manzana dividida

[Figura 26] Esquema tipos de manzana

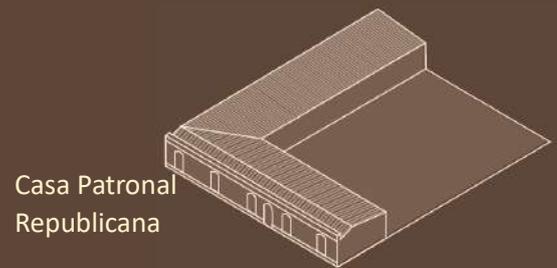
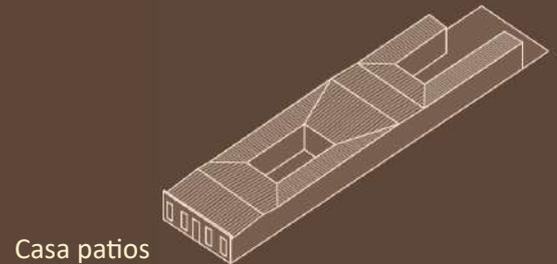
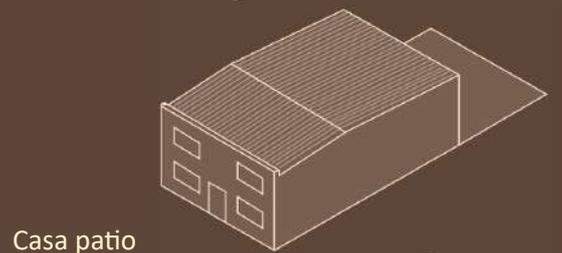
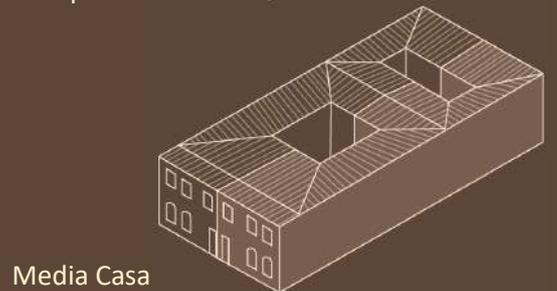
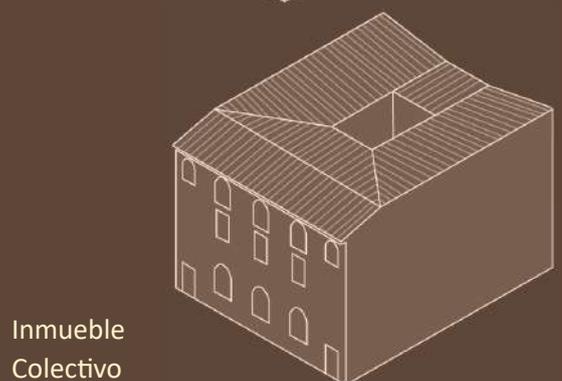
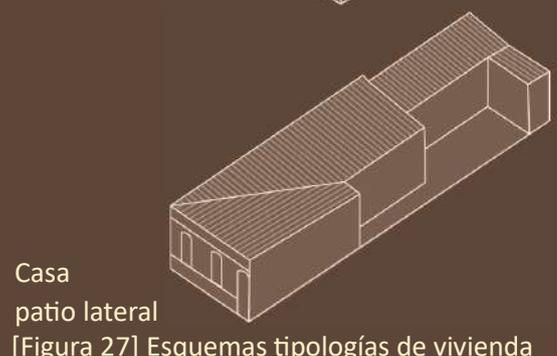
- **Casa Patronal Republicana:** Con una construcción en torno a un gran patio interior, de 1 o 2 pisos, generalmente construidas en adobe con fundaciones de piedra y cubierta de tejas.
- **Casa patios:** Presenta dos o tres patios, con construcciones organizadas respecto a estos, generalmente presente en predios de estrato alto.
- **Casa patio:** Casa de hasta 3 pisos de altura con un solo patio al fondo del predio.
- **Media casa:** de 1 o 2 pisos con varios patios que se encuentra adosada a una segunda vivienda con las mismas características, las proporciones del predio son menores a las de la casa patios.
- **Inmueble colectivo:** cuenta con más de un acceso hacia la calle, de fachada simétrica y dos pisos de altura.
- **Casa patio lateral:** Viviendas que presentan sólo un patio en forma de corredor o pasillo.

[Figura 27] Esquemas tipologías de vivienda

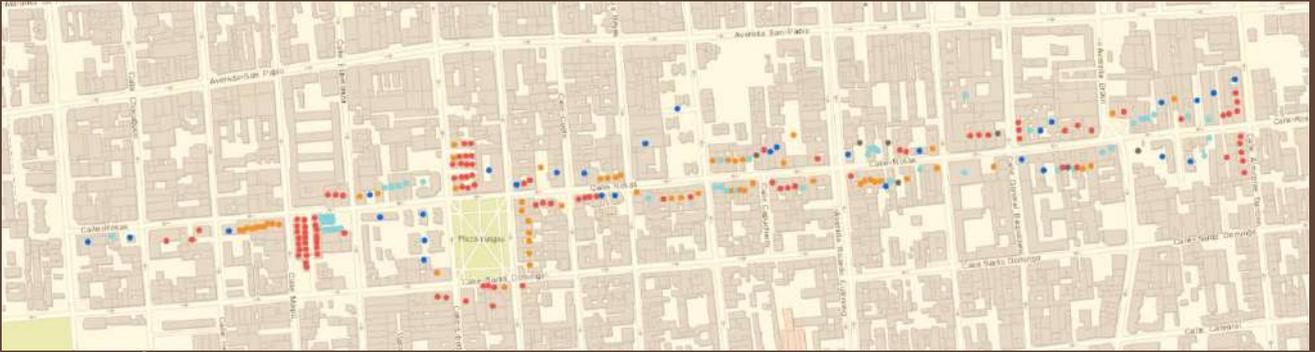
[Figura 28] Plano catastro calle Rosas

- Alto valor
- Valor medio
- Valor neutro
- Discordante
- Sitio eriazo

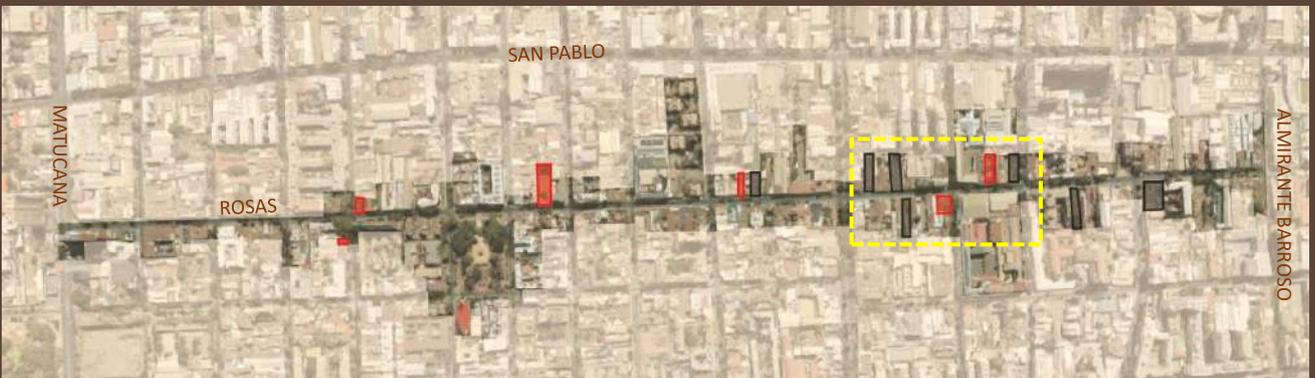
[Figura 29] Plano de sitios considerados

- Alto y Medio valor en mal estado de conservación
- Sitio eriazo
- Concentración de espacios en deterioro

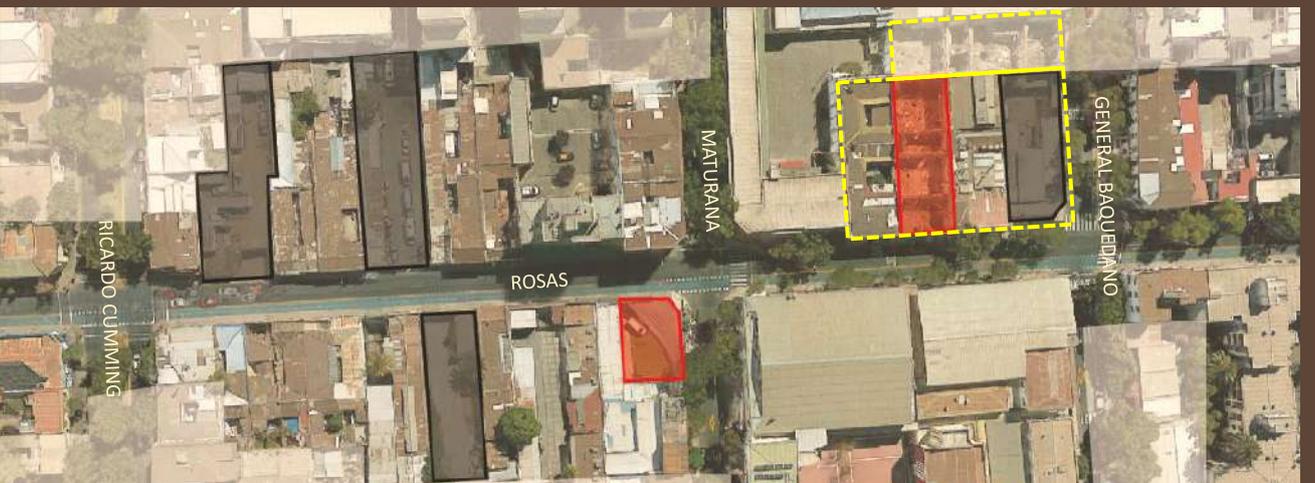
[Figura 30] Plano de sector entre calles Ricardo Cumming y General Baquedano

Teniendo en consideración esta categorización, se realizó una primera selección de predios tomando en cuenta los sitios eriazos e inmuebles de alto y medio valor en mal estado de conservación [Figura 29]. Luego se seleccionó el sector entre las calles Avenida Ricardo Cumming y General Baquedano, en donde se concentraba la mayor cantidad de inmuebles con estas características y dentro de este [Figura 30], se escogieron finalmente los predios correspondientes a la esquina en la intersección de las calles Rosas y General Baquedano, insertos en una manzana cerrada en la que se ubica el colegio Santa Teresita del Niño Jesús, estando a 6 minutos de la estación de metro Cumming, consistiendo en un total de dos predios, producto de una fusión predial, correspondiendo originalmente a cinco de estrato alto, entre los que se encuentran dos inmuebles de alto valor en mal estado de conservación, un sitio eriazo, una vivienda abandonada y una residencia en venta, perteneciente a la tipología casa patios, las dos últimas correspondiendo también a inmuebles de alto valor [Figura 31].

- [Figura 29] Plano de sitios considerados. Elaboración propia en base a imagen de Google Earth. Recuperado de <https://earth.google.com/web/>
- [Figura 30] Plano de sector entre calles Ricardo Cumming y General Baquedano. Elaboración propia en base a imagen de Google Earth. Recuperado de <https://earth.google.com/web/>

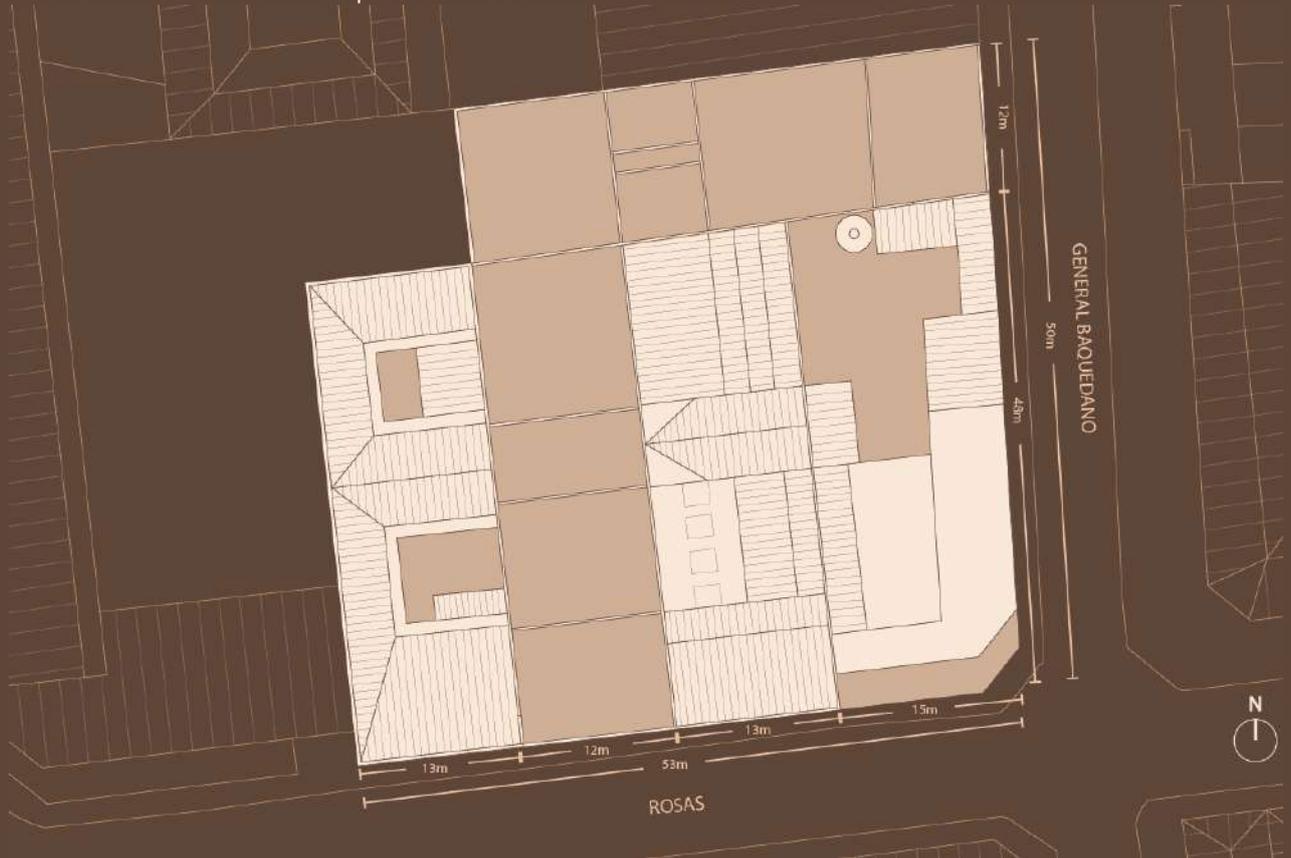
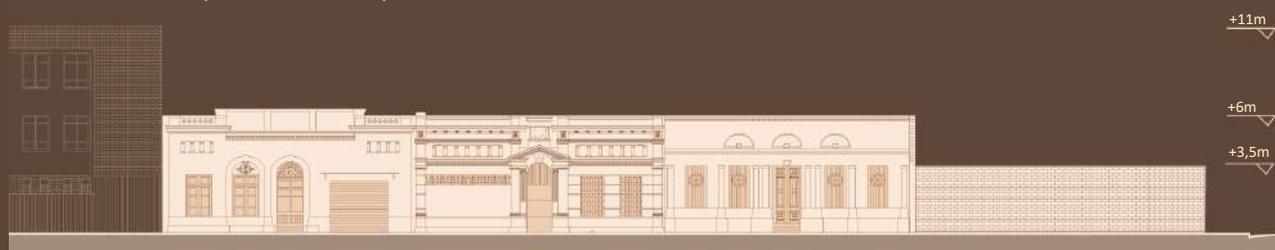
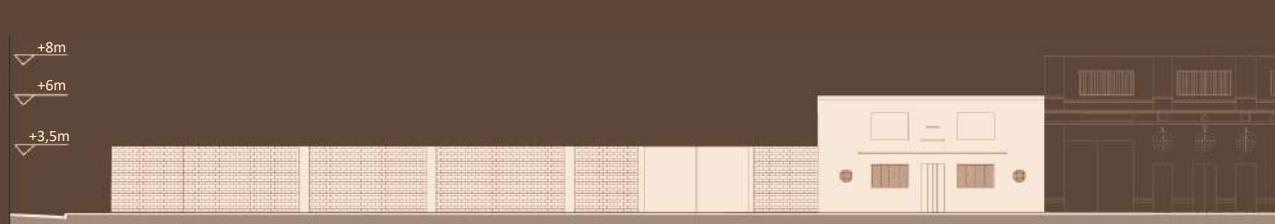
[Figura 31] Planimetría de la preexistencia.

PLANO DE EMPLAZAMIENTO | ESCALA 1:550

ELEVACIÓN SUR | CALLE ROSAS | ESCALA 1:350

ELEVACIÓN ORIENTE | CALLE GENERAL BAQUEDANO | ESCALA 1:350

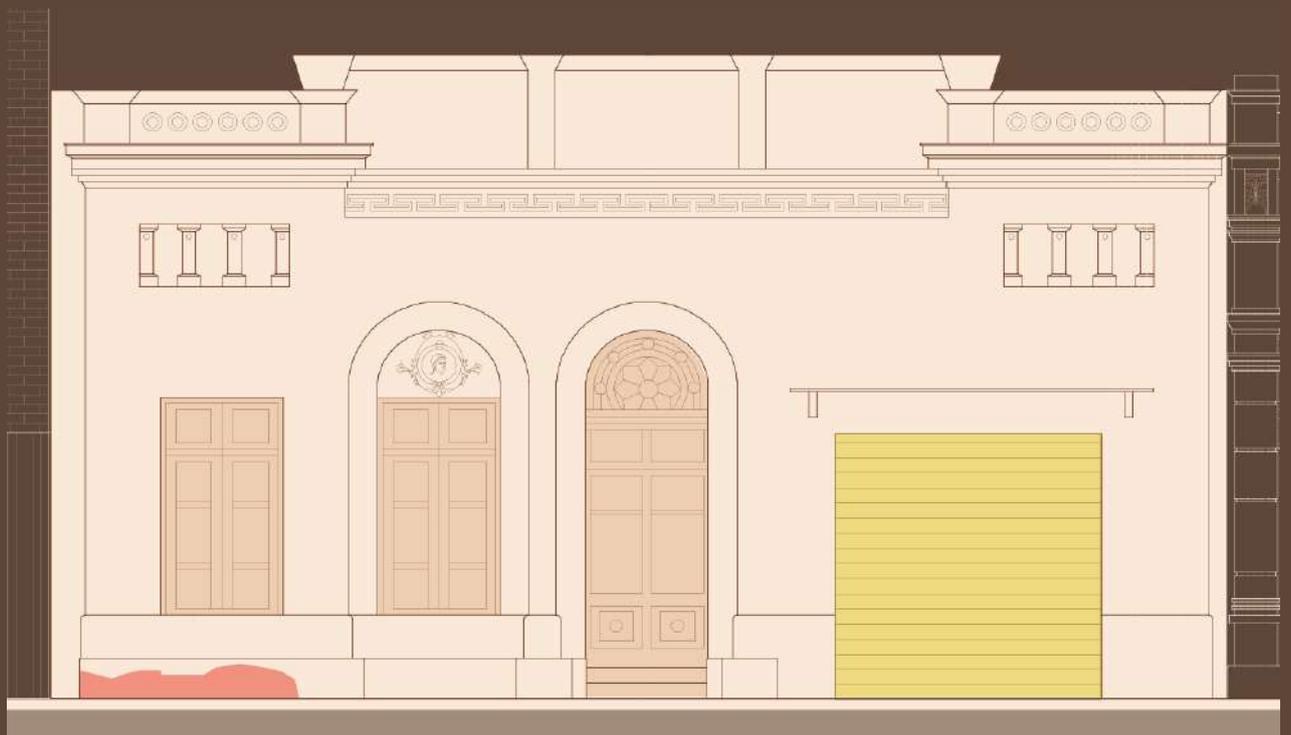
Casa patios, inmueble de alto valor en venta | Escala 1:75

Fachada: De estilo ecléctico, con influencias de estilo clásico, vanos rectangulares, acentuados por medio de pilastras y arcos de medio punto, presentando en uno de ellos mascarón con figura de rostro femenino. Cornisa con trabajo volumétrico, ornamentos tipo roleo, meandro tipo greca y moldura tipo gola, además de glifos en ambos extremos de la fachada bajo la moldura.

- Zonas deterioradas
- Zonas alteradas/modificadas

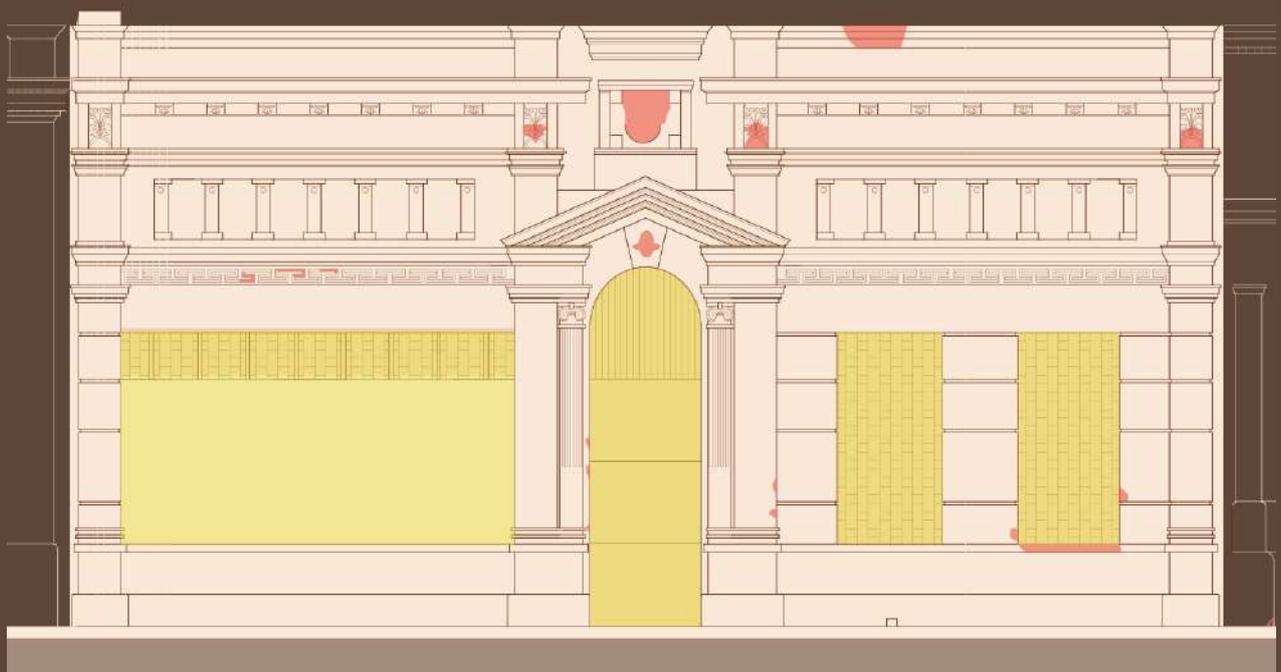
Inmueble de alto valor en mal estado de conservación | Escala 1:75

Composición interior: Se conservan algunos de los muros estructurales de albañilería en ladrillo, los cuales no presentan revestimiento, ausencia de cubierta, muros sub-divisorios y presenta escombros y malezas.

Presenta alteraciones que afectan la simetría de la fachada, modificación y remoción de vanos originales, grafitis, además de desprendimiento de algunos ornamentos, como los mascarones originales, fragmentos de las grecas y ornamentos florales.

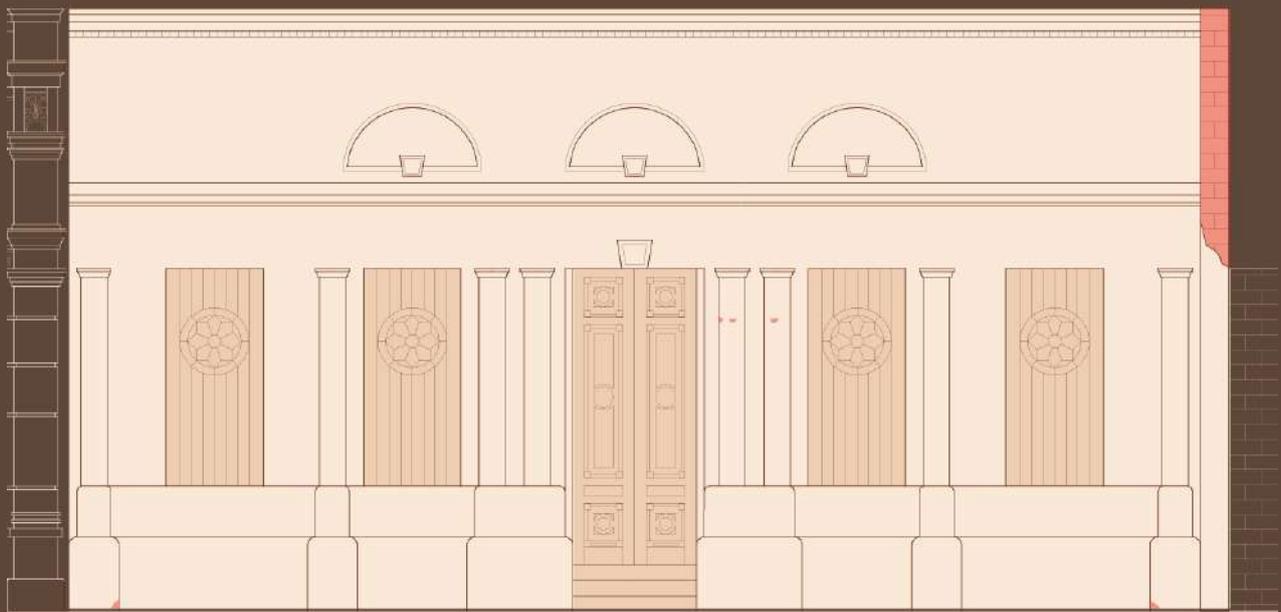
Inmueble de alto valor abandonado | Escala 1:75

Composición interior: Cuenta con muros de albañilería simple en ladrillo, revestidos con estuco y pintura.

No presenta mayores alteraciones exceptuando el desprendimiento de estuco en pequeñas áreas, dejando la estructura a la vista.

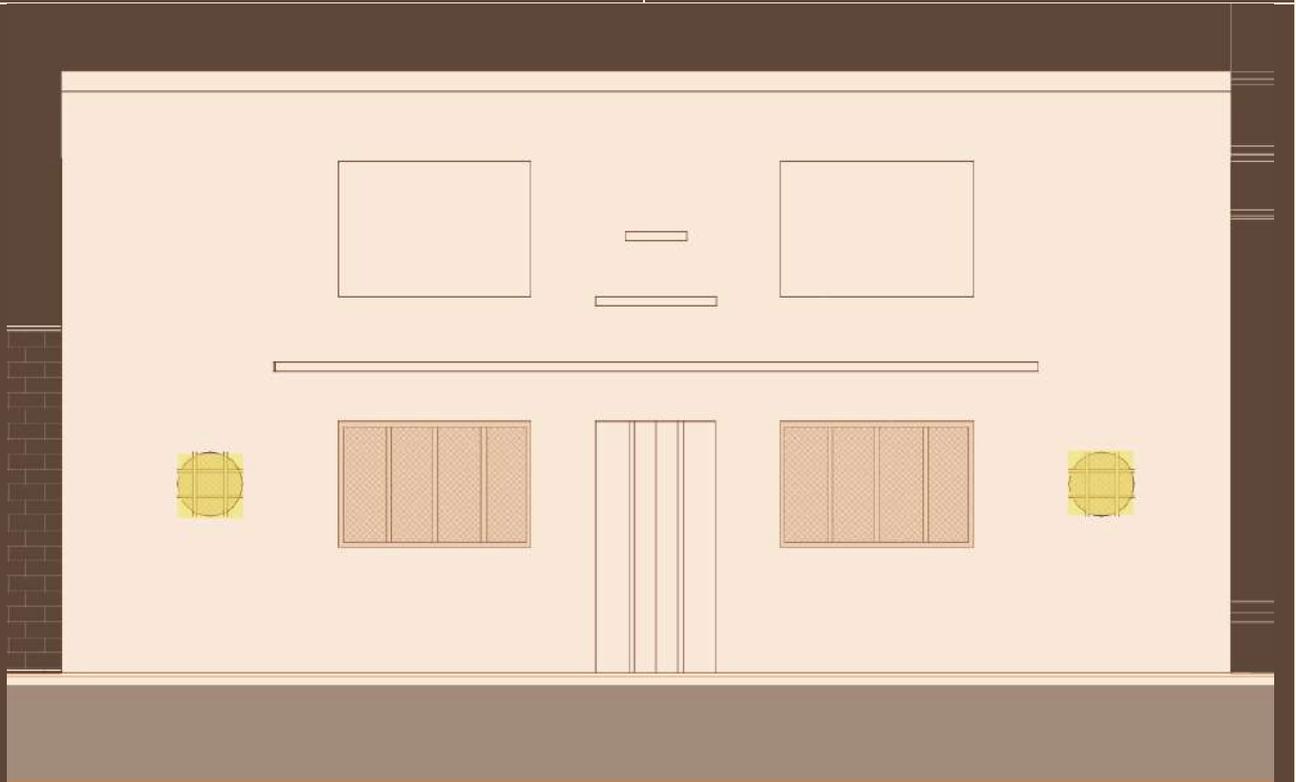
Inmueble en mal estado de conservación | Escala 1:75

Composición interior: Se conservan los muros estructurales de albañilería en ladrillo, los cuales no presentan revestimiento, ausencia de cubierta, muros sub-divisorios y presenta escombros y malezas.

Fachada: De estilo moderno, con vanos rectangulares horizontales, y ojos de buey, acceso destacado por tres volúmenes rectangulares sobresalientes y moldura simple, sin ornamentos. Presenta alteraciones menores, como la presencia de grafitis.

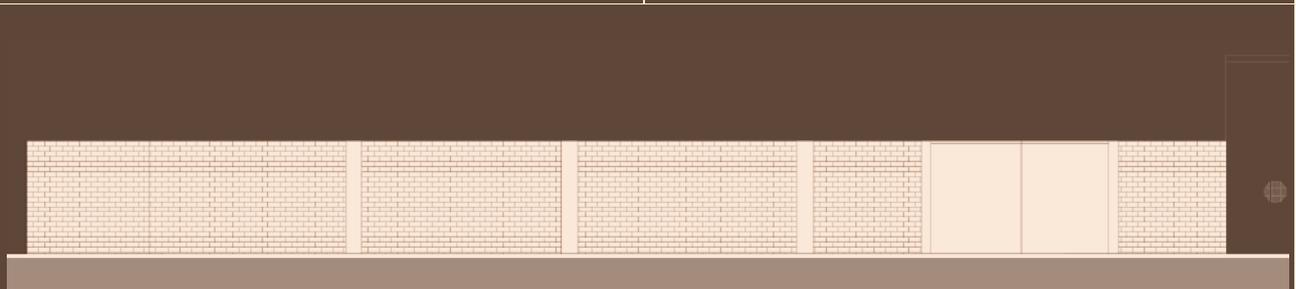
Sitio eriazo | Escala 1:200

Composición interior: El interior del predio presenta construcciones ligeras, utilizadas como sombreadero para estacionamiento.

Fachada: La fachada de este sitio consiste en un muro de ladrillo que presenta intervenciones tipo grafiti y un único acceso por medio de portón metálico por la calle General Baquedano.

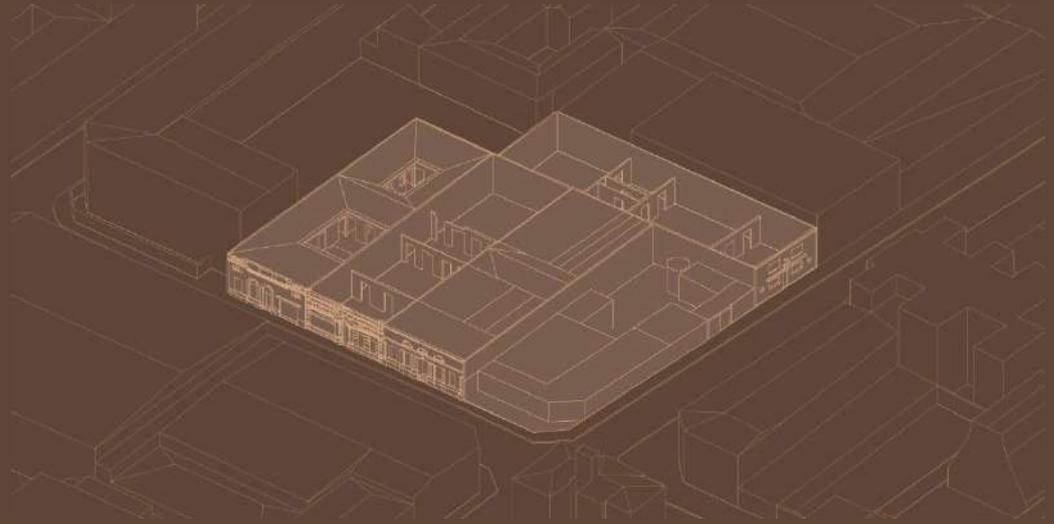
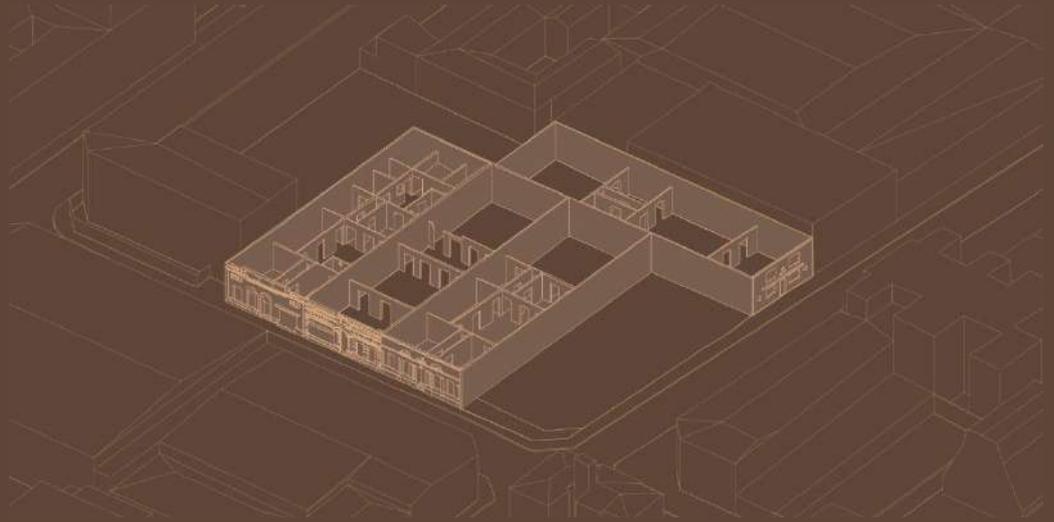
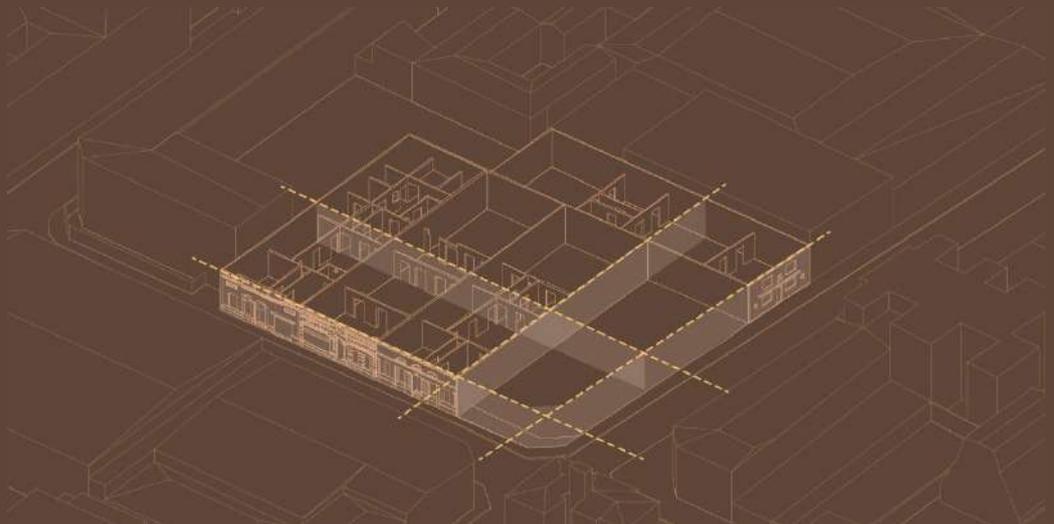
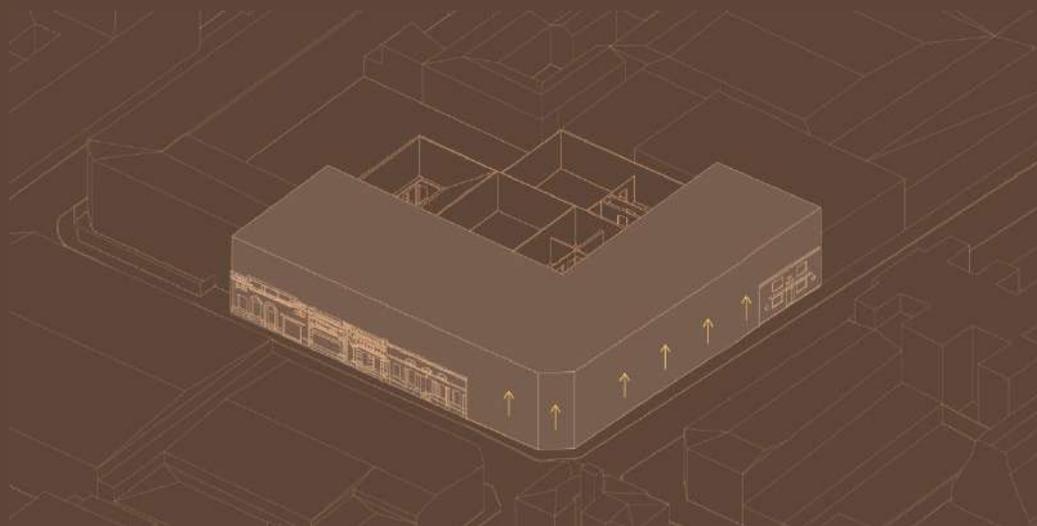
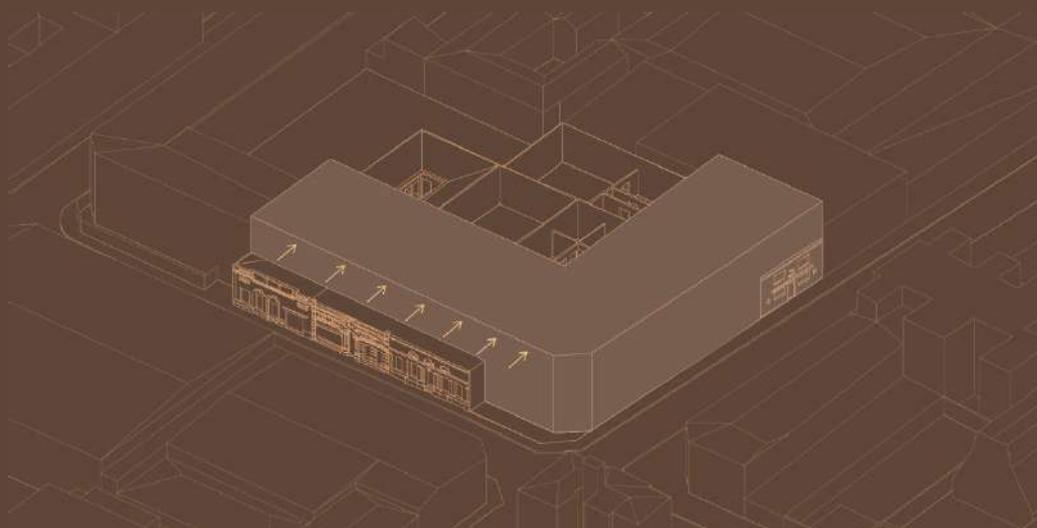
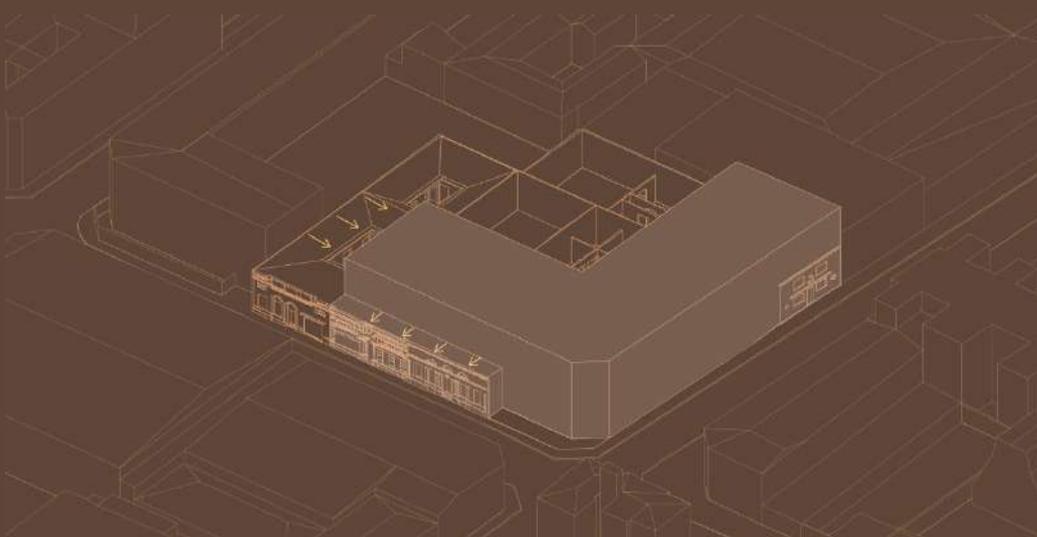
[Figura 32] Esquemas de estrategias de intervención

Identificación de los predios a intervenir

Reconocer los elementos de valor patrimonial preexistentes, fachadas y muros interiores para su preservación, restauración y adaptación.

Definición de ejes principales del nuevo volumen.

Elevar la nueva edificación hasta la altura máxima permitida dentro de la zona especial en la que se insertan los predios (12m)

Retranqueo de 2m, respetando las fachadas a conservar, continuando con el retranqueo de la edificación aledaña preexistente.

Retranqueo del deslinde para permitir la conservación morfológica de la casa patios. Recuperación de los dos metros de retranqueo a la altura de las fachadas preexistentes.

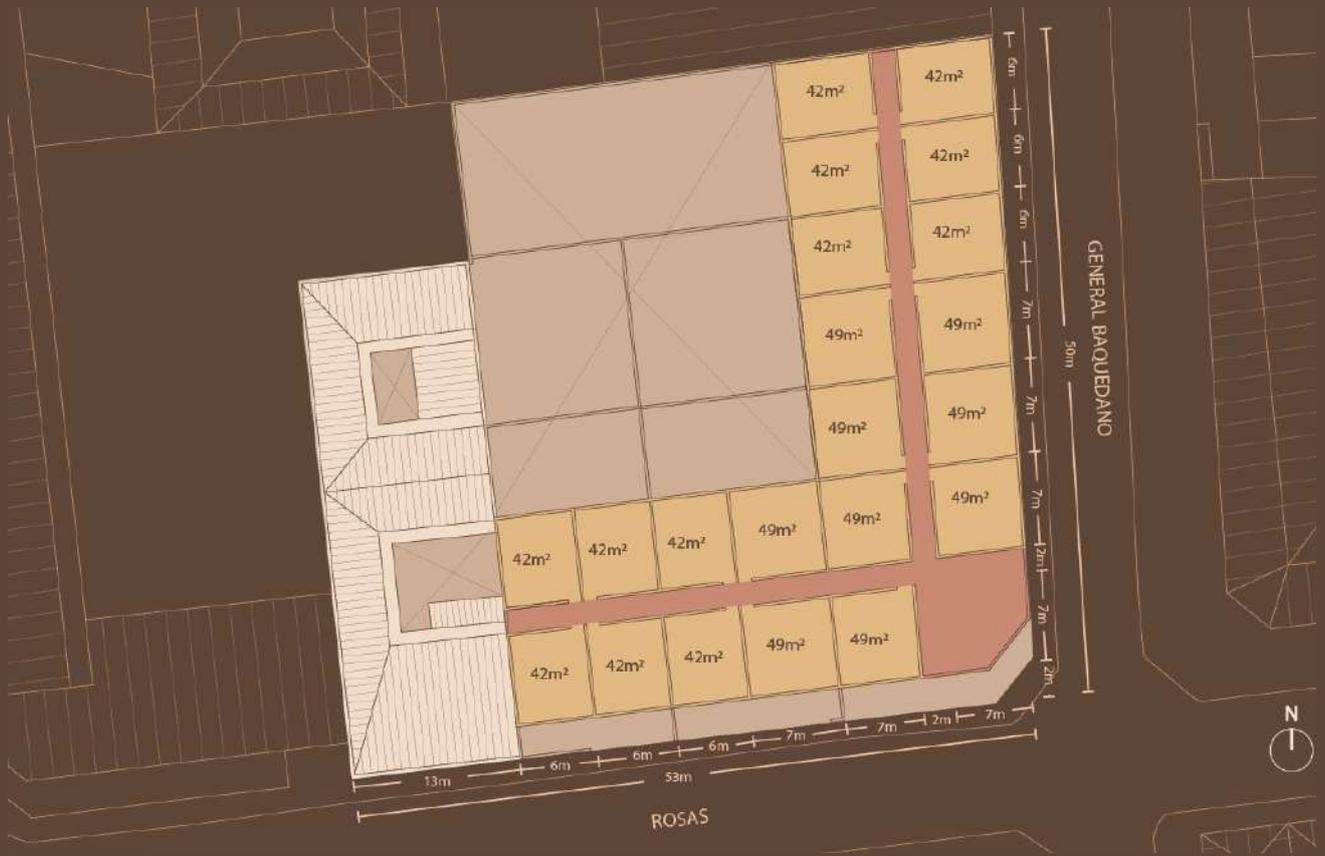
PLANTA TERCER Y CUARTO PISO | ESCALA 1:550

[Figura 33] Planimetría esquemática del proyecto
