PROYECTO DE VIVIENDA MIXTA EN EL BARRIO YUNGAY

DENSIFICACIÓN EN ESPACIOS ABANDONADOS

PLANTEAMIENTO INTEGRAL DEL PROBLEMA DE TÍTULO

Estudiante: Corina de la Parra

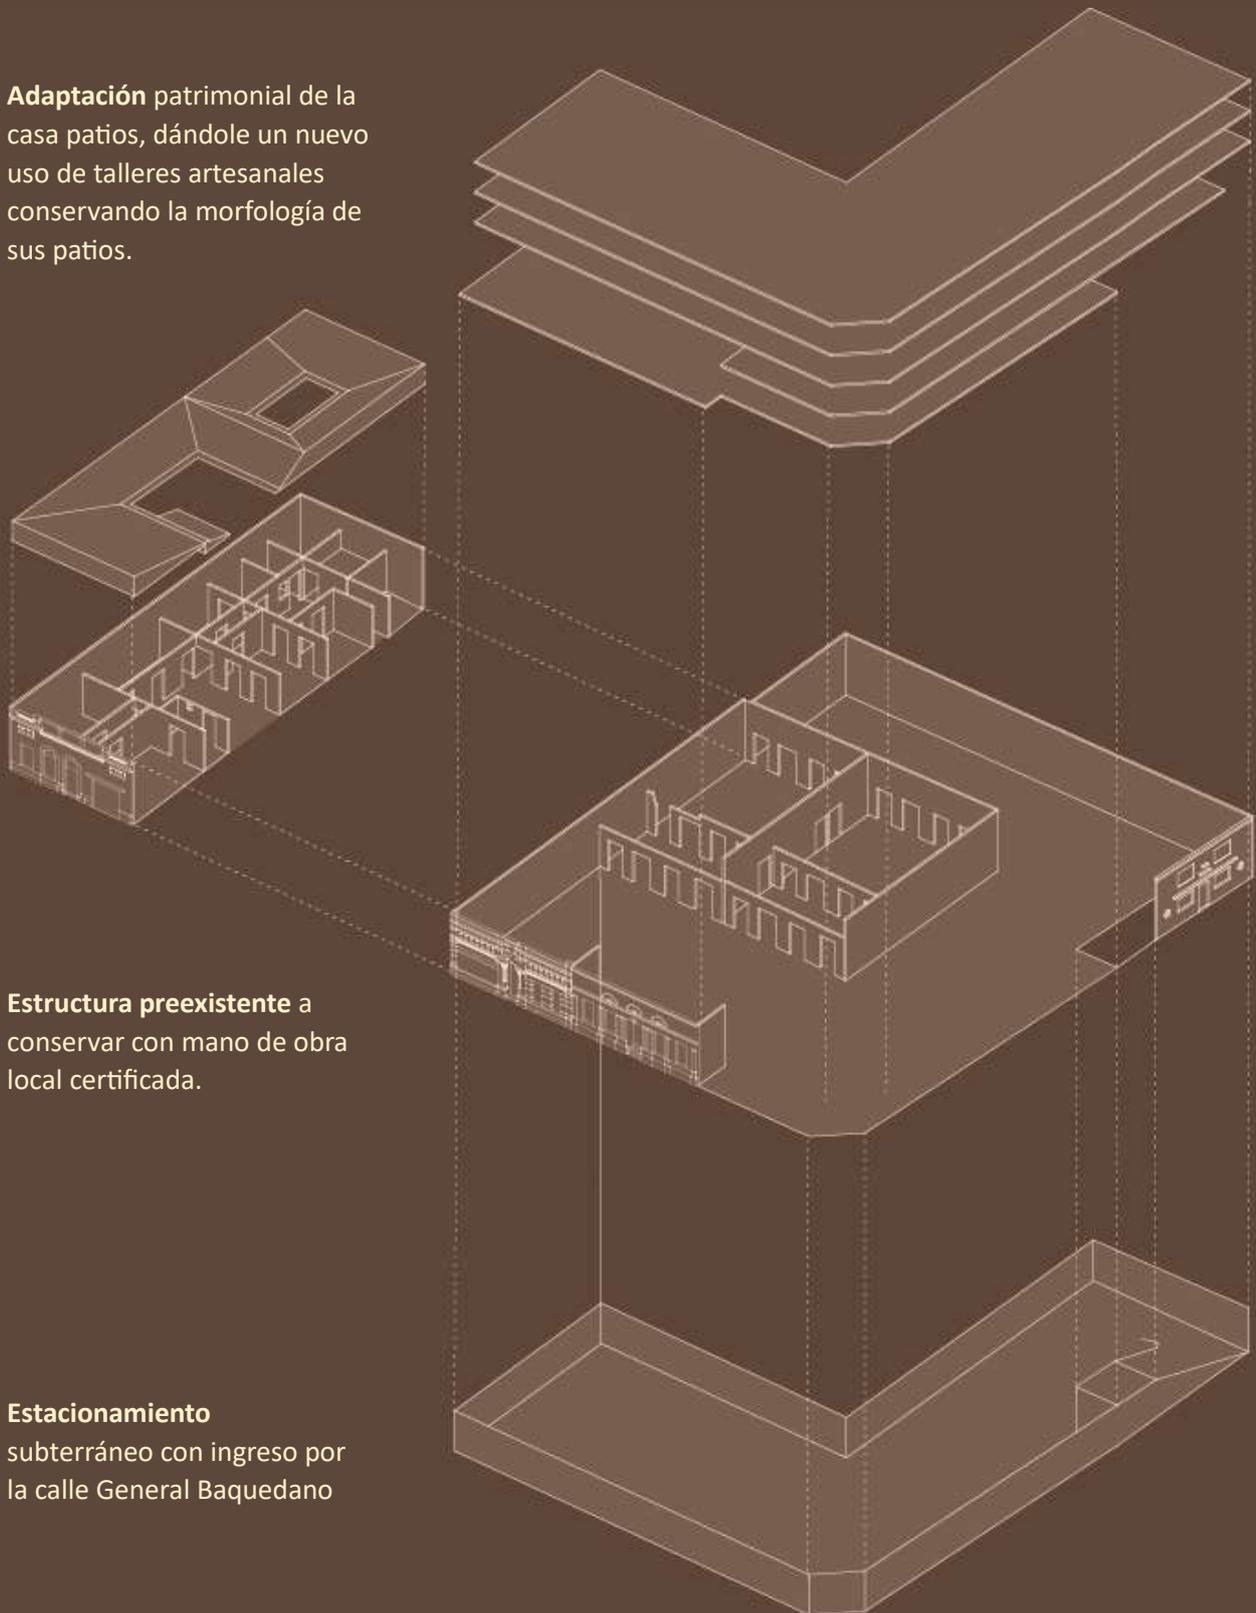
Adaptación patrimonial de la casa patios, dándole un nuevo uso de talleres artesanales conservando la morfología de sus patios.

Estructura preexistente a conservar con mano de obra local certificada.

Estacionamiento subterráneo con ingreso por la calle General Baquedano
