NUEVOS ESPACIOS PARA LA EDUCACIÓN DIFERENCIAL

Alumno: Martín Retamal Echeverría
Profesor Guía: Christian Yutronic
Semestre Primavera 2023
FAU

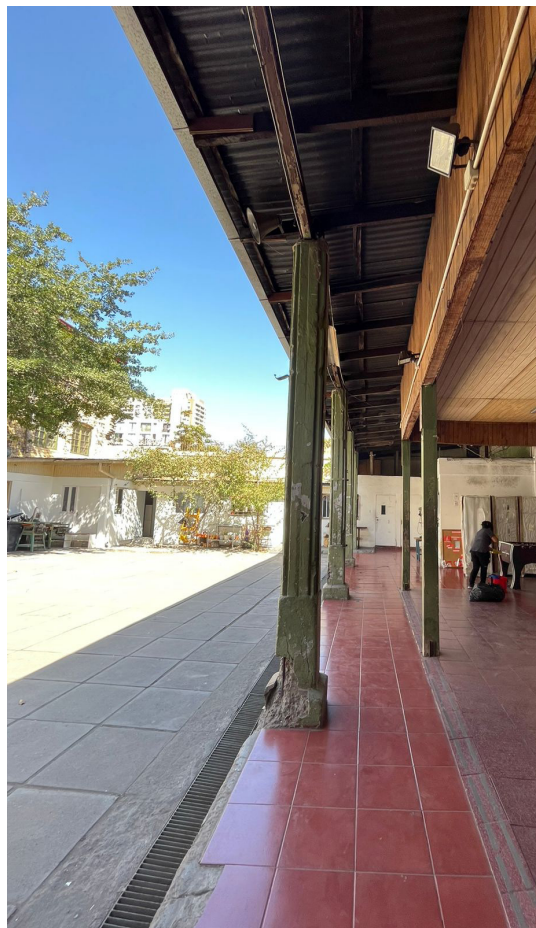
Figura 27, fuente: Fotografía DEM

En la actualidad, el establecimiento tiene un total de 9 salas de clases, así como 12 espacios destinados a oficinas administrativas, además de áreas de servicio como la cafetería y los baños. Sin embargo, se hace evidente una notable carencia de espacios adecuados. Al observar detenidamente, se identifican salas aisladas construidas con materiales ligeros, concebidas originalmente como estructuras temporales; sin embargo, sorprendentemente, tras más de 10 años, estas aún permanecen en pie. La calidad de los espacios interiores se ve comprometida debido a diversas circunstancias, entre las que se incluyen el desgaste natural, la corrosión, la falta de mantenimiento y, en algunos casos, la elección inicial de materiales de baja calidad. Los espacios exteriores, por su parte, presentan una distribución poco óptima para satisfacer las necesidades de los estudiantes con problemas cognitivos. Esta situación plantea un desafío significativo, ya que el entorno físico desempeña un papel crucial en el bienestar y el rendimiento de estos estudiantes. La falta de una distribución adecuada en los espacios exteriores puede afectar negativamente su experiencia educativa y dificultar su participación plena en las actividades escolares.

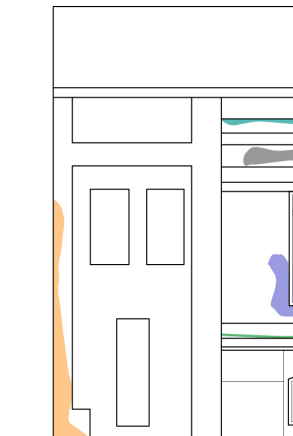
La fachada principal se ve afectada principalmente por descascaramientos, desgaste de ambiente y vandalismo. Son generalmente factores físicos y mecánicos

Ya dentro del terreno podemos ver como la humedad y vegetación se toma gran parte del inmueble, debido a las superficies sombreadas generadas por el edificio

Por ultimo, la fachada que da hacia el poniente, hace notar el desgaste que produce el sol en su cubierta y muros, dejando a la vista la estructura interior.

La restauración no debe limitarse a reparar los daños evidentes; debe incluir reparaciones en el ámbito estructural, destacado por la municipalidad al haberlo inhabilitado. Para lograrlo, se podrían considerar enfoques modernos que no solo mejoren la apariencia del edificio, sino que también refuercen su estructura. La aplicación de técnicas avanzadas, como revestimientos protectores, tratamientos contra la humedad y pinturas especializadas, podría ofrecer una solución integral.

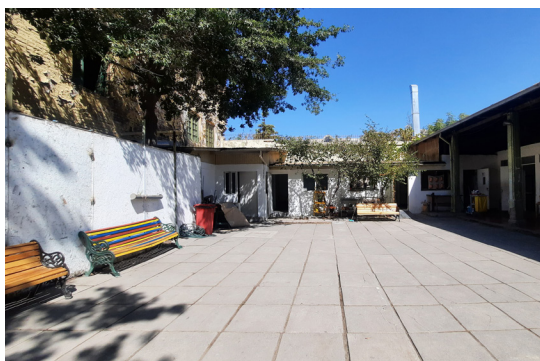
Figura 33, fuente: Elaboración propia

El patio principal se encuentra envuelto por la edificación inhabilitada.

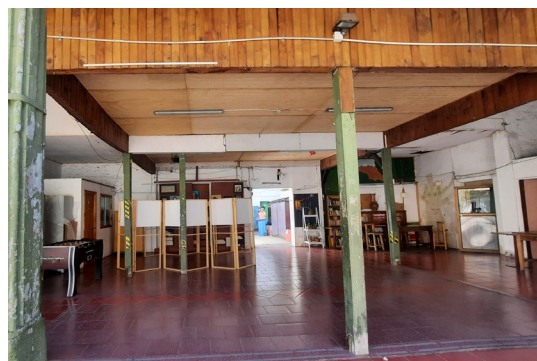
Figura 34, fuente: Elaboración propia

El patio techado posee carencias espaciales y mal uso de la superficie.

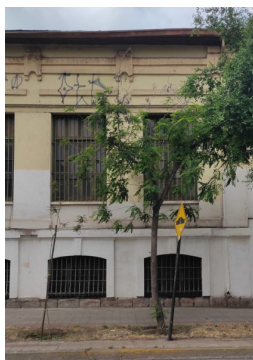
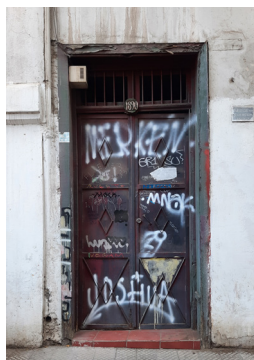
Figura 35, fuente: Elaboración propia

La fachada principal se encuentra en mal estado y requiere de mantenimiento periódico.

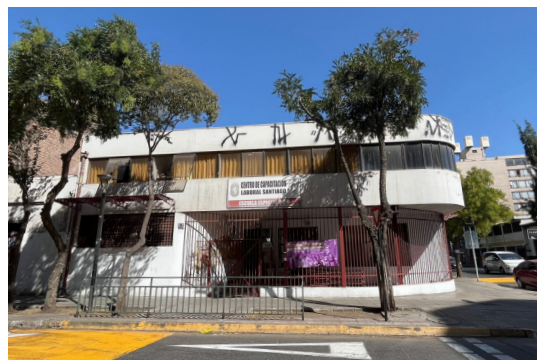
Figura 36, fuente: Elaboración propia

El inmueble anexo actualmente alberga el 100% de los programas.

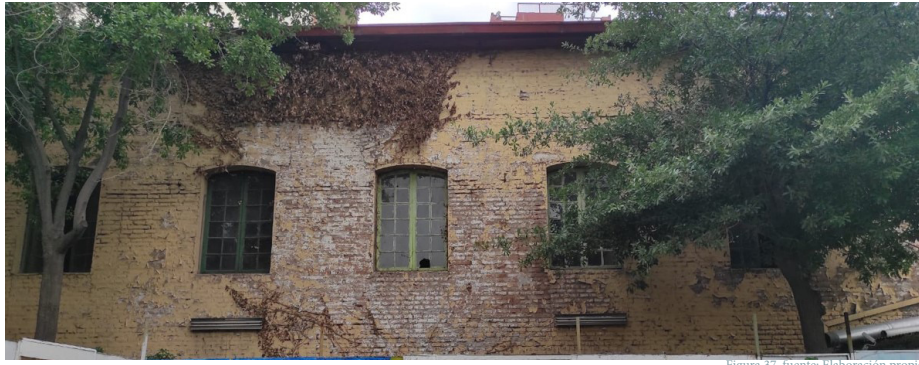
Figura 37, fuente: Elaboración propia

la fachada poniente del interior del inmueble se ve muy desgastada por el sol y por condiciones ambientales.

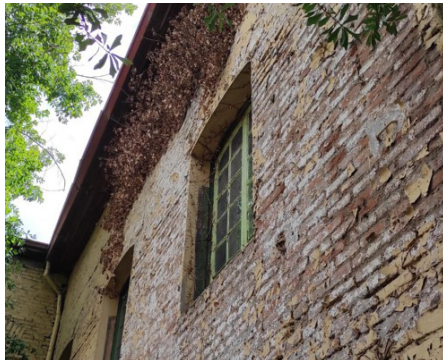
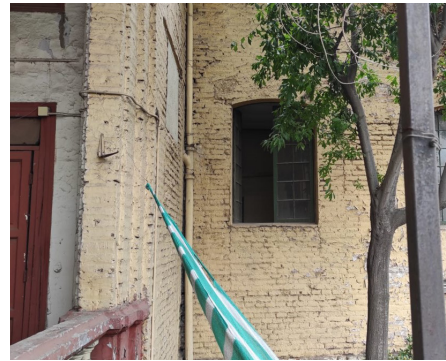
Existen areas del inmueble que se conservan estructuralmente pero no esteticamente y requieren de un mantenimiento recurrente.

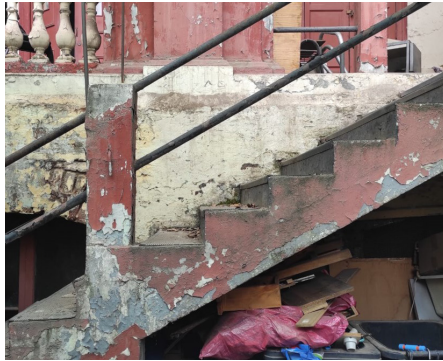
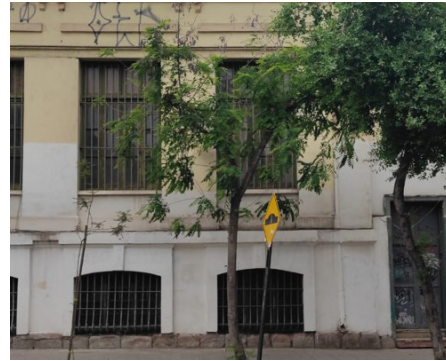
El equipamiento principal sigue en buen estado estructural pero con necesidad de reparaciones y mantenencias

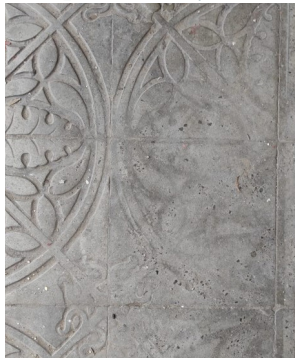
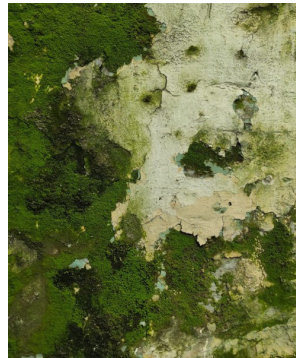
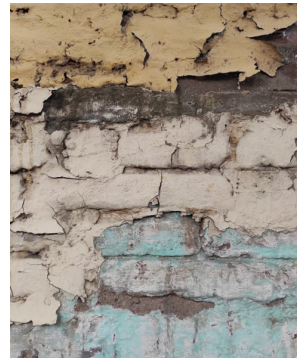
El desgaste del inmueble se hace evidente en sus texturas y en el descuido a través de los años
