RESPUESTA EXPERIMENTAL DE MUROS ESCALADOS DE HORMIGÓN CON  
FIBRAS

MEMORIA PARA OPTAR AL TÍTULO DE  
INGENIERA CIVIL

En esta memoria se lleva a cabo un estudio que incluye tres probetas de muro escalados 1:3 de las mismas dimensiones y tipo de hormigón con diferentes configuraciones: una con hormigón tradicional y confinamiento en los bordes (muro 1), otra con confinamiento y fibra de acero Dramix 3D 65/35 en toda la estructura al 0.8% (muro 2), y una tercera sin confinamiento y con la misma fibra de acero en reemplazo volumétrico de las barras de refuerzo (muro 3). Las tres probetas se sometieron a ensayos cíclicos con una carga axial de 16 toneladas.

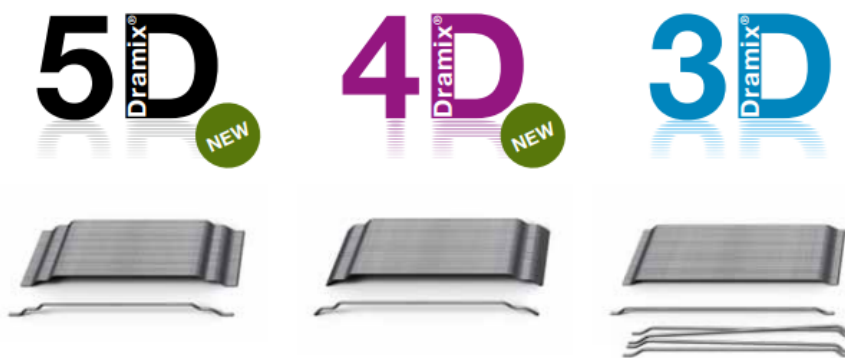
Las fibras de acero cuando se introdujeron como idea experimental en el hormigón no siempre fueron como en la actualidad, ya que en la actualidad hay una industria que comercializa y moderniza las fibras, para optimizar su rendimiento, entre ellas está Dramix de la empresa Bekaert, que introdujo las fibras de acero en 1970 con 1 gancho, las que se conocen como fibras Dramix 3D, luego la misma empresa desarrolla las fibras Dramix 4D y 5D que tienen 1.5 y 2 ganchos respectivamente aumentando su capacidad de soportar carga y ductilidad variando el modo de falla de las fibras, pero todas generando ductilidad en el hormigón, estas fibras son las que se muestran en la figura 2.2. Los haces pegados de las fibras evitan la formación de bolas de fibras durante el mezclado y garantizan que las fibras se distribuyan uniformemente por toda la mezcla de hormigón. Para la mayoría de las aplicaciones básicas, las relaciones L/D más bajas de la serie 3D están disponibles en forma suelta y Embalaje. Dramix está disponible en diferentes tipos de envases, desde sacos de 10 kg y 20 kg hasta para uso a gran escala. [7]

Figura 2.2: Tipos de fibra de acero [7]

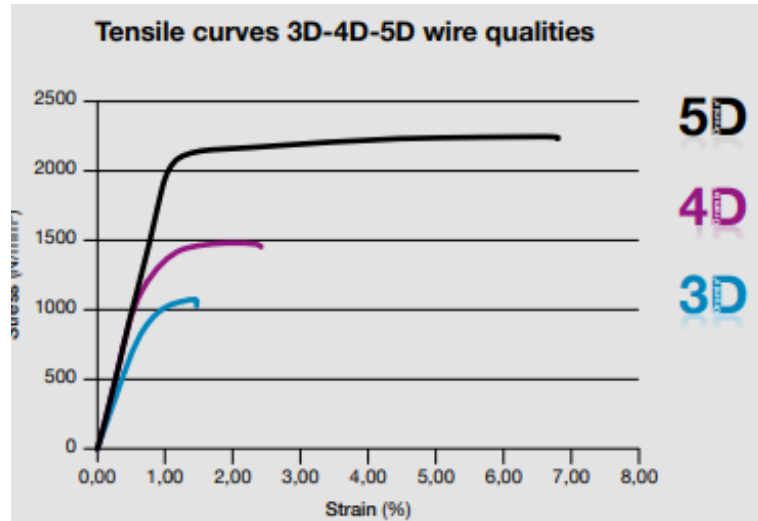
una combinación equilibrada de diseño del anclaje, resistencia y ductilidad del alambre en la figura 2.3 podemos ver la resistencia a tracción de la fibra. La tracción de una fibra tiene que estar perfectamente alineada con su sistema de anclaje y su diámetro. Dramix 3D, 4D y 5D están diseñados para aprovechar al máximo ya que la resistencia del cable de acero debe aumentar paralelamente a la resistencia de su anclaje. [7]

Figura 2.3: Curvas tensión deformación fibra [7]

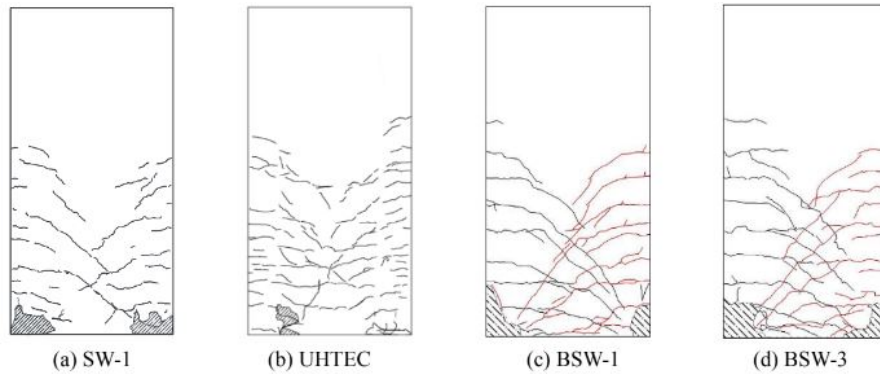
Muros de corte con hormigón armado con fibra de PVA en ambas columnas de borde y zona plástica inferior, y los muros de corte con hormigón reforzado con fibra de acero en la zona plástica inferior exhiben una mejor tolerancia al daño sísmico, rigidez y capacidad de carga lateral. El hormigón reforzado con fibra de PVA obtuvo una tenacidad a la tensión superior a la del hormigón reforzado con fibra de acero. El hormigón armado con fibras de acero en las columnas de borde límite hace que las muestras alcancen una mayor rigidez inicial, mientras que la degradación de la rigidez lateral es más notable. Comparativamente, los muros de cortante de hormigón armado con fibra de PVA en la zona plástica inferior disminuyeron más gradualmente. Tanto los muros de cortante con PVA y hormigón armado con fibras de acero en las columnas de borde y zona plástica inferior se mejoran en la capacidad de disipación de energía en particular para el hormigón reforzado con fibra de acero. El hormigón reforzado con fibra de acero exhibió una capacidad de disipación de energía significativamente mejorada y aumentó constantemente hasta el procedimiento completo de carga. El hormigón reforzado con fibra de PVA es excelente en tenacidad a la tensión y el hormigón reforzado con fibra de acero es más eficiente en la capacidad de resistencia al corte en la figura 2.7 vemos los diagramas de distribución de grietas de probetas de muro en el estado último. [4]

Figura 2.7: Diagramas de distribución de grietas de probetas en el estado último [4]

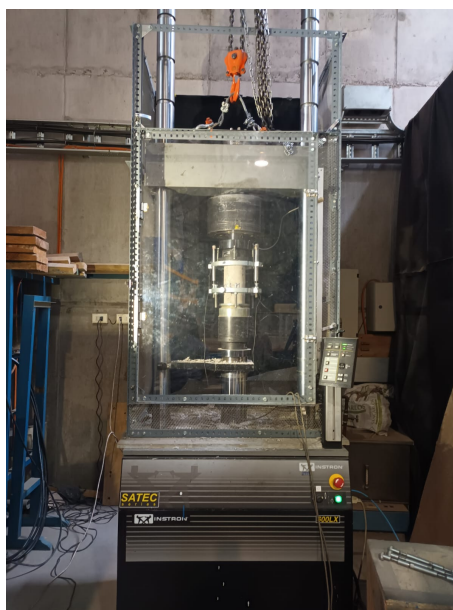
- Montaje: este se instala sobre la maquina universal de manera que quede nivelado y centrado incluyendo unos soportes para los lvdt's.
- Ensayo: El procedimiento de ensayo implica aplicar una tasa de deformación constante de 0,5 [mm/min] y se detiene cuando la probeta alcanza un 80 % de degradación de su resistencia máxima. También se emplean dos sensores LVDT en cada lado de la probeta que registran la deformación real de las probetas durante todo el ensayo y así tener información mas detallada de la deformación de la probeta en el tiempo.

Figura 3.3: Ensayo a compresión probeta cilíndrica

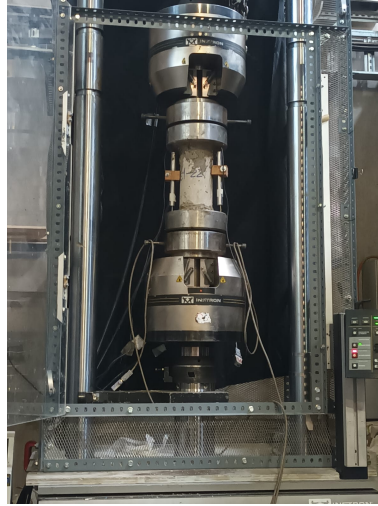
Figura 3.4: Ensayo a tracción probeta cilíndrica

En la Figura 3.4 se ve el montaje del ensayo de tracción, estos se ensayan en la maquina universal. El procedimiento de ensayo se detalla a continuación:

- Preparación probetas: Cuando las probetas cilíndricas cumplen su tiempo de fraguado mínimo de 28 días se deben desmoldar del tubo de pvc.
- Montaje: las probetas de hormigón se deben unir a unas placas de acero mediante Sikadur 32 y dejar secar mínimo un día antes de el ensayo, con las probetas ya unidas estas se atornillan a los extremos de la maquina universal y se les pegan los lvdt a las caras de la probeta.

- Ensayo: el ensayo consiste en aplicar una carga axial gradual y uniforme a la probeta cilíndrica mediante la máquina de universal. También se emplean dos sensores LVDT en cada lado de la probeta que registran la deformación real de las estas durante todo el ensayo y así tener información mas detallada de la deformación de la probeta en el tiempo.
- Resultados: En la Tabla 3.4 se presentan los valores de resistencia a tracción del hormigón obtenido de los ensayos de probetas cilíndricas.

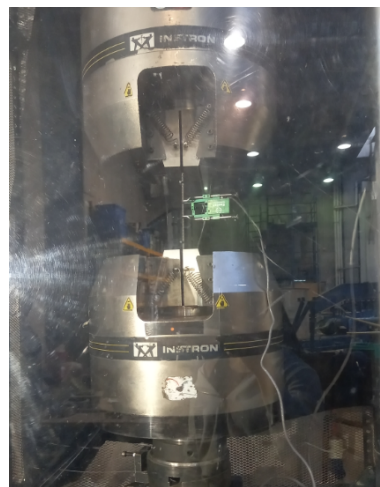
Figura 3.6: Montaje ensayo tracción barras

- Preparación de la muestra: Se toma una muestra de la barra de acero a ensayar esto quiere decir que se cortan aproximadamente 20 cm de la barra.
- Ensayo: La muestra se coloca en la máquina universal para el ensayo de tracción, donde se sujetará firmemente en ambos extremos. Esto permite aplicar una carga axial gradual y controlada a la muestra en la figura 3.6 se muestra la forma del ensayo.
- Registro de datos: Durante el ensayo, se registran continuamente la carga aplicada y la deformación de la muestra.
- Determinación de propiedades mecánicas: A partir de los datos obtenidos durante el ensayo, se pueden determinar varias propiedades mecánicas importantes del acero, como la resistencia a la tracción que es la que se muestra en la siguiente tabla 3.6 para cada una de los diámetros antes mencionados.

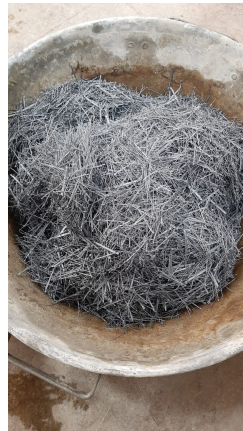
Figura 3.7: Fibra utilizada

Se utilizó una fibra de acero 3d 65/35 que tiene, como dice su nombre, una esbeltez de 65 y un largo de 35 mm. Esta se utilizó en 2 de los muros con cuantías muy parecidas al primero con la armadura de confinamiento para el muro 1 se utilizó una cantidad fija de fibra por saco de pre-mezcla de 0.75 kg por lo que el porcentaje de fibra por tanda es distinto para cada una según la cantidad de agua que se ocupó. La densidad de fibra que se utiliza en ambos muros es muy similar y ronda en un 0.8% para que sea comparable entre los dos. En la figura 3.7 se muestra la fibra utilizada en ambos muros después de ser despegada en agua con la betonera lista para verter sobre la mezcla.

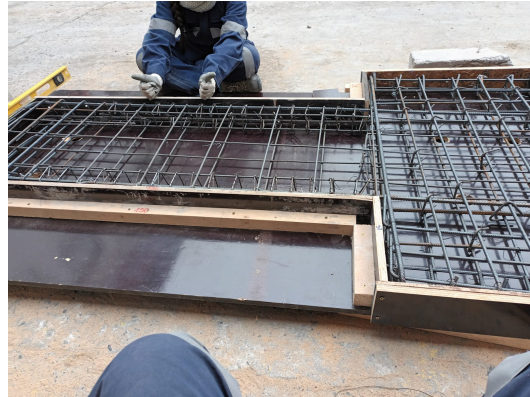
Figura 3.8: Armadura Muro 1

paso, se contrató personal especializado que, utilizando el plano de la estructura de cada muro, armó las tres mallas de acero. El resultado para el muro 1 se muestra en la figura 3.8. Esta armadura corresponde al con confinamiento. En la figura 3.9, se muestra el resultado para la armadura del muro 2, que es idéntica a la del muro 1. En cuanto al muro 3 que es la que se observa en la figura 3.10, cuyo confinamiento es inexistente, se le añadieron unos estribos en la zona central de los bordes del muro para evitar que la armadura perdiera su forma en este se extrajeron las barras verticales y horizontales del muro, correspondientes a las barras de diámetro 6 mm, quedando únicamente las barras verticales en los bordes del muro.

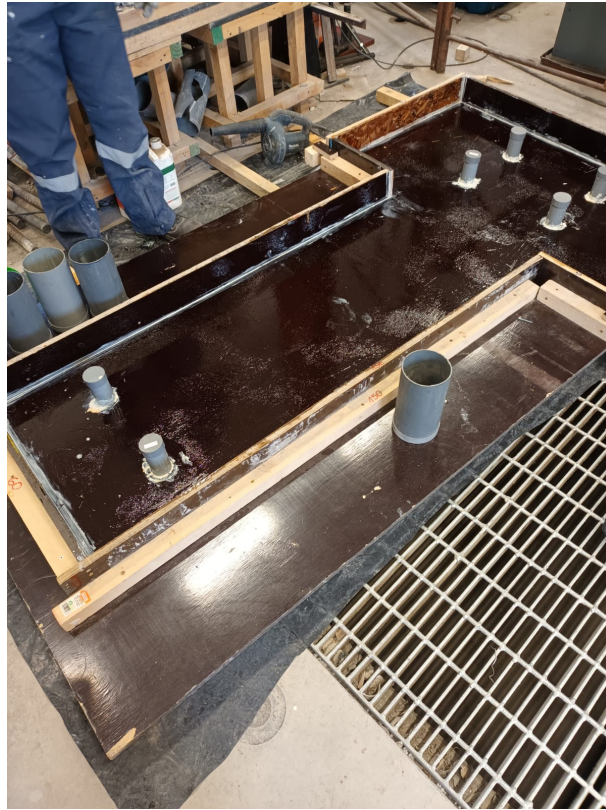
El moldaje se armó de manera horizontal, esto para que el hormigonado sea de igual manera horizontal imitando una piscina de hormigón, esto ya que el muro es de un espesor de solo 10 cm. El moldaje se construyo con un Tablero terciado de moldaje film estándar con 1,22 metros de ancho, 2,44 metros de largo y con 18 milímetros de espesor. Para realizar el moldaje se compraron 4 de estos tableros, donde uno se utilizo para confeccionar las paredes laterales, además como el tablero tiene 1.22 metro de ancho para rellenar 2 cm faltantes en la fundación se utilizo una plancha de terciado estructural de 9 mm de espesor en las laterales de la zona de fundación del muro, después se prosigue a realizar las perforaciones que son por donde pasan las barras que unen la viga y fundación con el muro y forma el sándwich, por lo cual se realizan 2 perforaciones de 42 mm de diámetro en la zona de viga y 4 en la zona de la fundación estas están posicionadas según las perforaciones que tienen las fundaciones y vigas ya construidas, en estas perforaciones se instalan tubos de pvc de diámetro 40 mm, para mantener su posición se pegan con silicona al moldaje, la forma final del moldaje se puede observar en la figura 3.11.

Figura 3.11: Moldaje

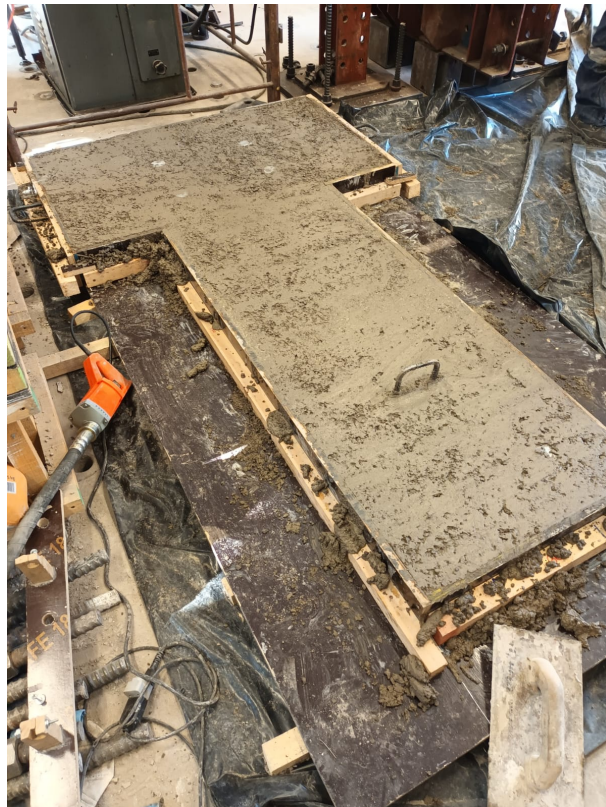
Figura 3.13: Forma final del hormigonado

- Colocación y vibrado del hormigón: Una vez que el concreto se ha descargado en el moldaje, se procede a utilizar el vibrador para distribuir mejor la mezcla ya cuando el moldaje este completamente lleno de hormigón se pasa por la superficie una regleta para nivelarla superficie y asegurar una distribución uniforme del material el resultado es como el que se observa en la figura 3.13.

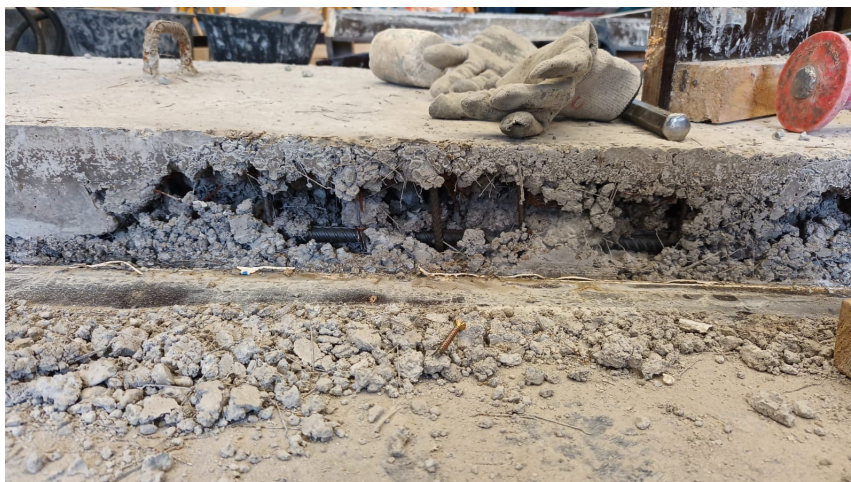
sika latex que es un aditivo a base de polímeros que mejora la adherencia entre un mortero fresco y uno endurecido, también mejora la trabajabilidad y la manejabilidad, permeabilidad y retracción de morteros.

Figura 3.14: Mal hormigonado borde muro 2

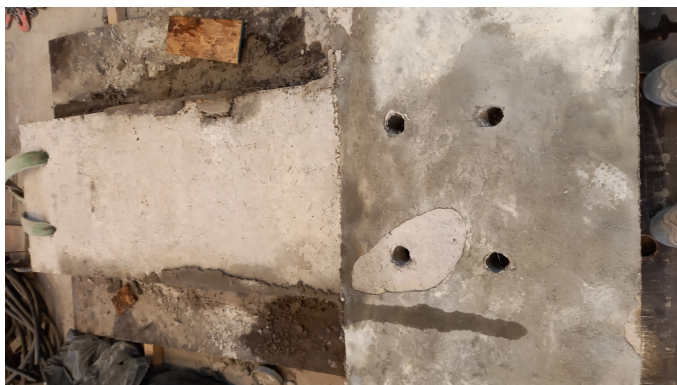
Figura 3.15: Fundación antes de la reparación

Ya al desmoldar la probeta de muro 2 completamente nos encontramos que en la zona de fundación se encontraba con una forma irregular lo que disminuirá la zona de contacto con las fundaciones prefabricadas existentes que funcionan por roce entre el muro y las fundaciones prefabricadas por lo que se opto por aplicar una capa de plasticem de no mas de 2 mm hasta alizar toda esta zona de la fundación del muro y nivelar lo mas posible, este es el que se observa en la figura 3.15.

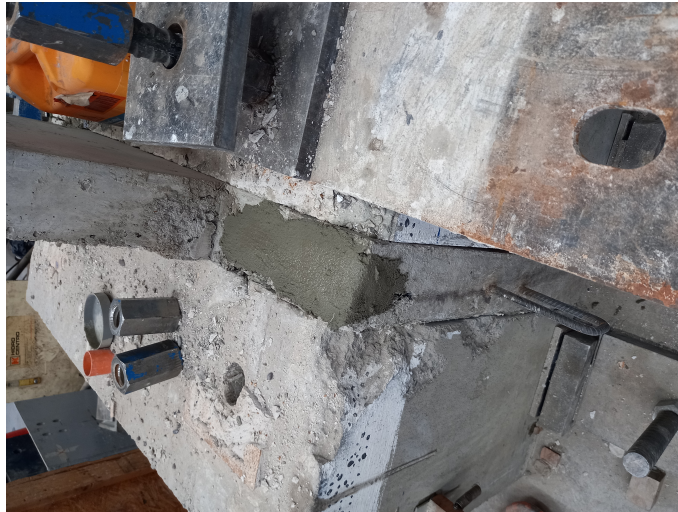
Figura 3.16: Reparación con Sikarep

Al posicionar el muro 2 en el montaje este presentaba algunas imperfecciones en la zona de la viga y de la fundación por lo cual se reparo con Sikarep, que es un mortero predosificado de alta calidad, de un componente, listo para usar, con características tixotrópicas que le permiten ser usado sobre cabeza sin escurrir, basado en aglomerantes cementicios, fibras sintéticas, micro sílice, aditivos especiales y agregados inertes de granulometría controlada y según su ficha técnica tiene una resistencia a compresión de 35 mpa en el día 1, este se utilizo para mejorar la superficie de los muros después del hormigonado en las zonas en que

no eran estudiadas como la fundación y la viga para al momento de montar mejorar y alisar esa zonas, quedando como resultado final como se ve en la figura 3.16 para la fundación.

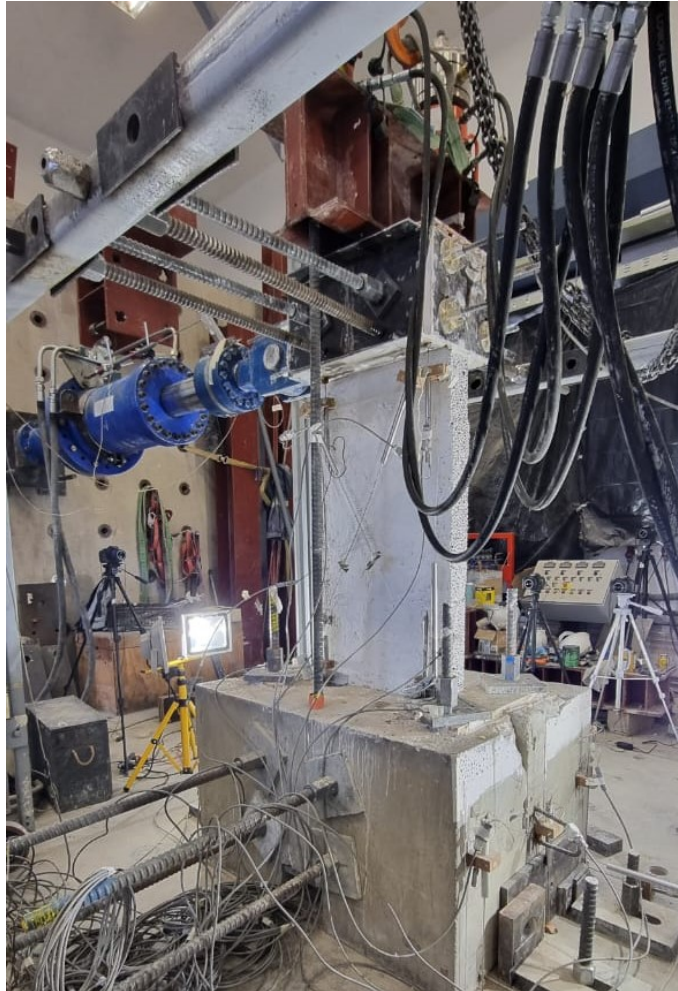
el cual se le agregan unas barras al marco en ambos lados que sirven como arrastramiento lateral para evitar que el muro se mueva en esa dirección y se colocan unas cuñas en los bordes inferiores de la fundación del muro para disminuir su giro y desplazamiento horizontal estas cuñas se ubicaron para el muro 1 individuales para cada fundación y para el muro 2 y 3 como una placa mas grande que une las dos fundaciones prefabricadas y la fundación del muro.

Figura 3.17: Montaje ensayo

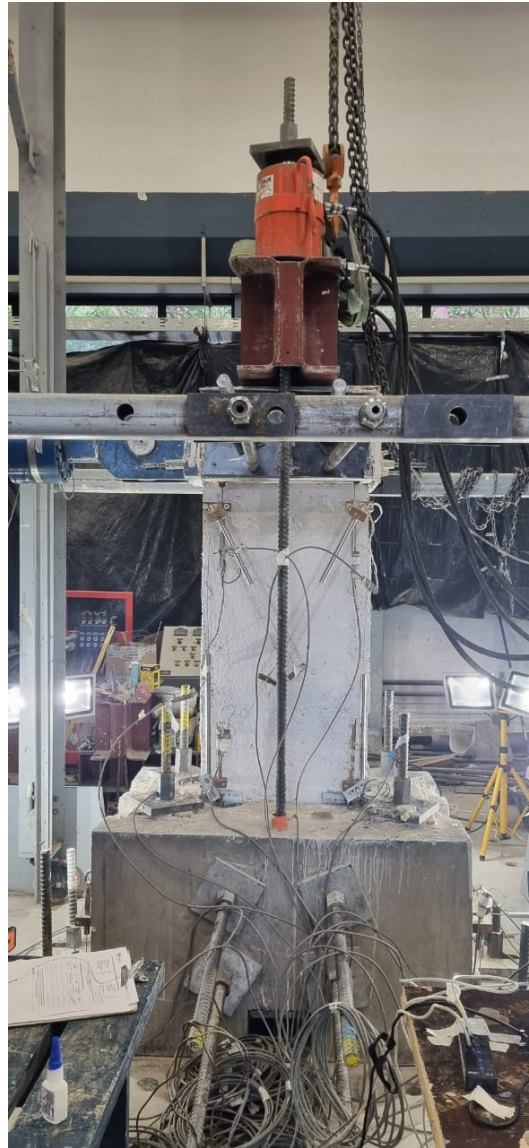
Figura 3.18: Montaje ensayo

La posición final del montaje del muro es la que se observa en las figuras 3.17 3.18 y en

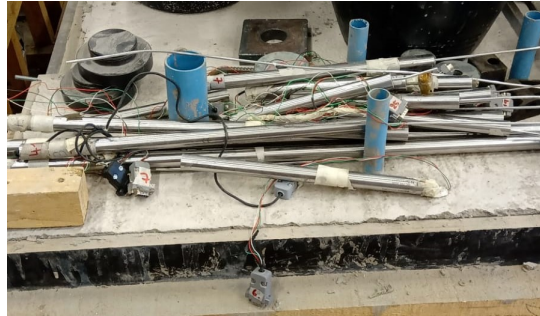
Figura 3.19: LVDT utilizados

Para examinar el comportamiento general del muro, se han utilizado instrumentos de medición de desplazamientos LVDT (Transformadores Diferenciales de Variación Lineal) que permiten medir desplazamientos lineales en ubicaciones específicas y así obtener la curva carga desplazamiento del ensayo estos se observan en la figura 3.19.

Para el primer ensayo de muro de hormigón tradicional se utilizaron 19 sensores LVDT, 8 sensores en la cara del muro, uno principal para conocer el movimiento horizontal del muro en su techo y otro en su base para corregir por deslizamiento en la horizontal y dos

de manera vertical en la fundación del muro; los restantes se ubicaron en el sistema de fundaciones reciclado para conocer sus movimientos y uno adicional que se utilizó solo en el primer ensayo para conocer su movimiento horizontal en la base en el lado opuesto por lo que en el muro 2 se utilizaron 18 lvdt.

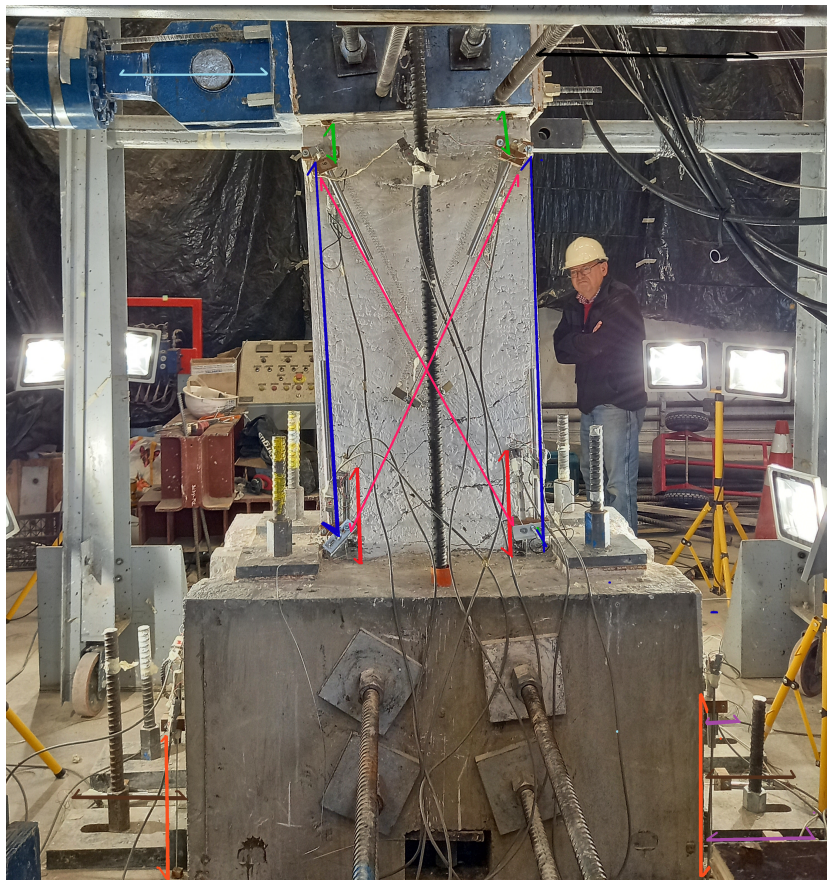
- **LVDT Actuador:** Se trata de un sensor horizontal situado en el pistón del actuador. Su función no es medir las deformaciones del muro, sino registrar el desplazamiento lateral del pistón. Este sensor puede utilizarse como un control secundario del desplazamiento de techo, en la figura 3.20 es el que se ve en color celeste.

Figura 3.20: Posición LVDT

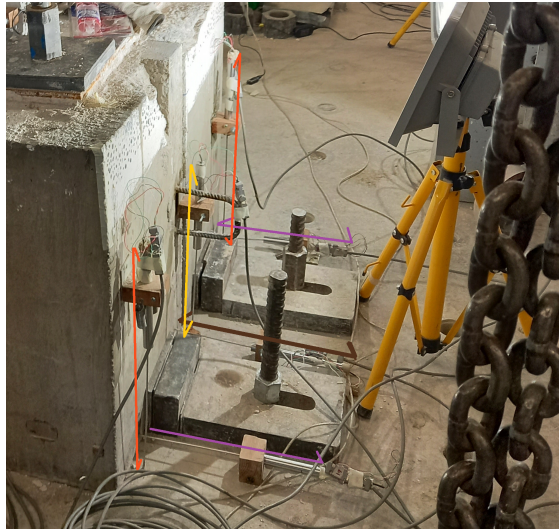
Figura 3.21: LVDT en las fundaciones

- **Sensor principal:** se encuentra situado en la viga del muro en el centro de este en línea con el actuador, este sensor es el encargado de entregar el desplazamiento de techo del muro, en la figura 3.20 es el que se ve en color negro.
- **Vertical fundación:** para registrar la rotación de las fundaciones respecto del muro se dispusieron 4 sensores verticales, en la figura 3.21 son los que se ven en color naranja.

- **Vertical muro:** Para corregir el desplazamiento de techo del muro se dispusieron 2 sensores en forma vertical en la base de la fundación del muro uno en lado cordillera y otro en lado costa, en la figura 3.21 son los que se ven en color amarillo.

- **Horizontales fundaciones:** Estos LVDT se encargan de mostrar el deslizamiento de la fundación y se dispusieron 2 uno en cada fundación del lado cordillera en la figura 3.21 son los que se ven en color morado.

- **Horizontal muro:** Para conocer el deslizamiento del muro y después corregir su desplazamiento de techo se dispuso un LVDT en la fundación del muro de manera horizontal en la figura 3.21 son los que se ven en color café.

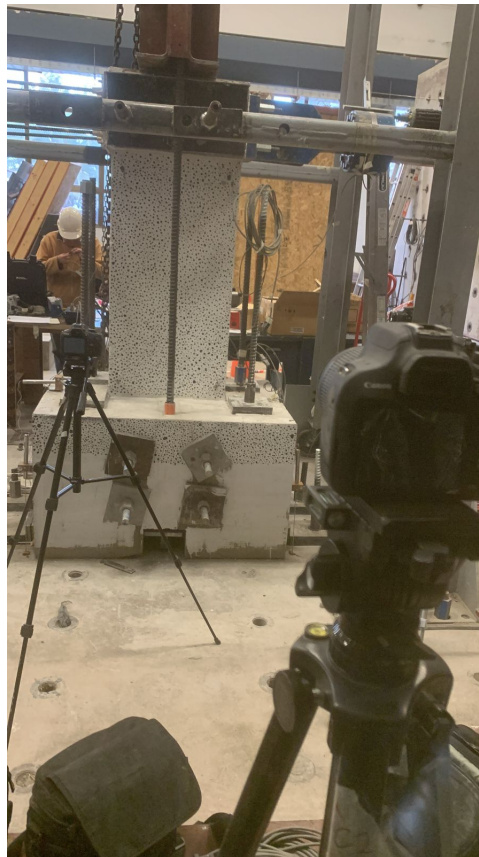
Otro sistema utilizado para adquirir los datos relacionados con el ensayo es la fotogrametría. Para este propósito, se pinta una de las caras del muro, la cara opuesta a la que tiene instalados los LVDT, con puntos de diferentes tamaños, dispuestos de forma aleatoria, sin seguir ningún patrón o guía preestablecidos para el pintado las cámaras van sacando fotos según el desplazamiento del muro en cada drift para mostrar el movimiento del muro en todo el ensayo, para esto se ocupan 5 cámaras una global que muestra la cara del muro, 2 laterales para cada borde y 2 locales que muestran la mitad inferior del muro. En la figura 3.23 vemos la forma y posición de las cámaras para la fotogrametría donde la cámara mas grande corresponde a la global.

Figura 3.23: Fotogrametría

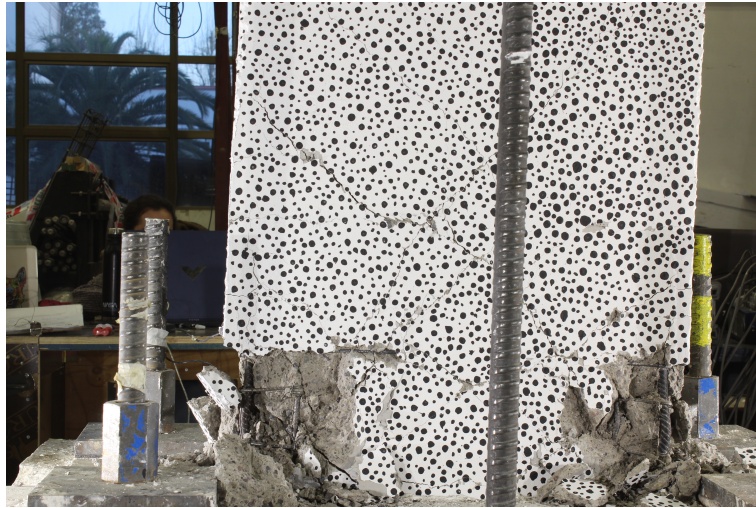
El ensayo se desarrollo hasta el drift 4% donde este perdió carga en el segundo ciclo en la inclinación hacia el lado costa, llegando hasta un desplazamiento de 47 mm cuando en el ciclo anterior para el mismo drift se llego hasta 54.89 mm, el muro presento diversas grietas que son las que se observan en la figura 4.8 también en las fotos de las laterales podemos observar el pandeo de las barras del 12 que se encontraban en los bordes del muro y como se cortaron los estribos de esa sección viendo como las barras llegaron a su capacidad ya que estos fluyeron, además podemos ver como en los primeros 30 cm desde la fundación del muro se concentra el daño y como en los bordes del muro fallo por compresión.

Figura 4.8: Drift 4%

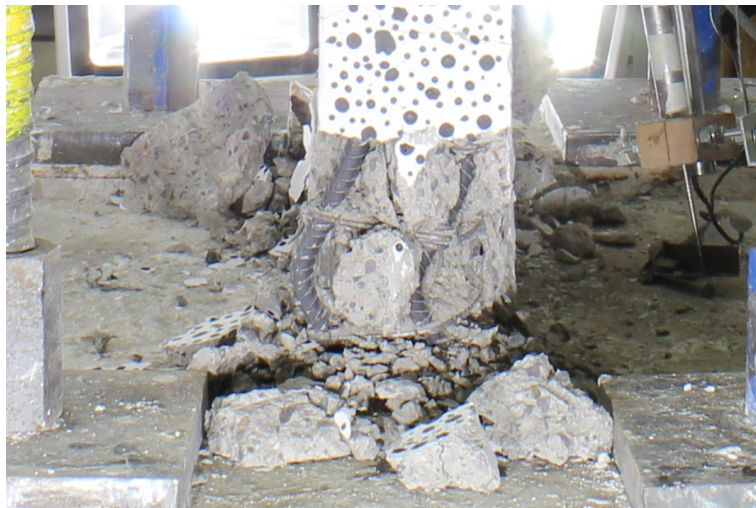
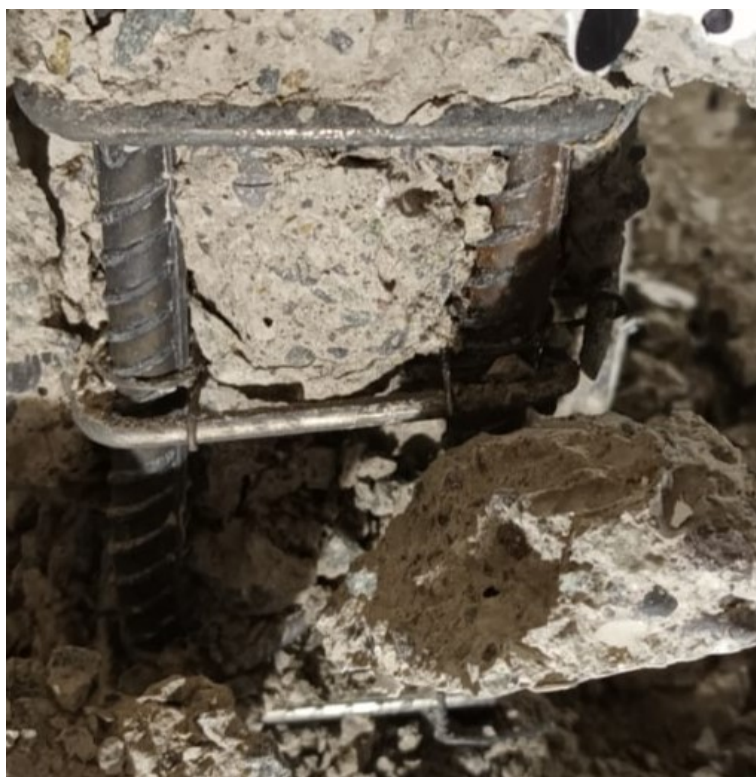
Para el drift numero 14 de 4% de deriva de techo la carga disminuyo a 9,51 en el primer ciclo ya que en los ciclo anteriores era de mas de 10, ya para el segundo ciclo para el lado cordillera bajo a 7 tonf, ya para el lado costa la carga cayo considerablemente llegando hasta 47 mm de desplazamiento de deriva de techo, en este punto el ensayo se detuvo. Las barras se pandearon en ambos lados como se observa en la figura 4.9, también en la figura 4.10 donde se observa el estribo cortado en el lado cordillera.

Figura 4.9: Pandeo barras lado costa

Figura 4.10: Corte estribo lado cordillera

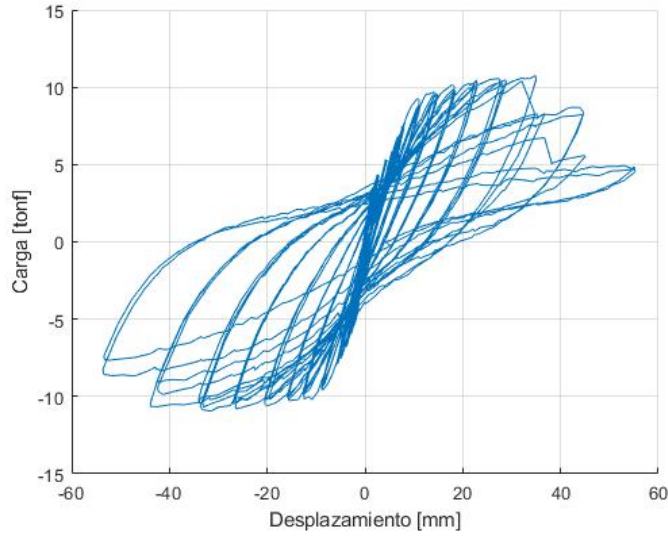
El muro 2 corresponde a el que incluye confinamiento y fibra a un 0,8%, este muro se ensayo por carga hasta el drift de 0,2% y después por desplazamiento, con una carga axial real constante de 16 toneladas. La Figura 4.1 muestra la curva carga-desplazamiento obtenida con el registro de deriva de techo corregida con la ecuación 4.1 del sensor superior en el muro y la celda de carga del actuador horizontal. En esta se observa la asimetría obtenida entre ambos lados por los cortes de barra anticipado en el lado cordillera del muro cuando el peak estaba en el lado costa, llegando a un desplazamiento de techo corregido de 54,5 mm que corresponde a un drift del 4% para una carga máxima de 11 tonf en el drift 2,5% que es el momento antes del corte de la primera barra de diámetro 12 mm, desde ese punto comienza a caer la carga del lado cordillera y esta caída aumenta con cada corte de barra posterior, haciendo que la degradación de la carga y la curva sea diferente para cada lado ya que cae un 27% en el primer corte de barra desde un 11 a 8 tonf comparado con el peak lado cordillera que en ese mismo punto la carga cae un 1,8%, ya para el segundo corte de barra de diámetro 12 mm la carga vuelve a caer desde 8 tonf a 5,7 tonf y para el otro lado solo cae de 9,1 a 8,7 tonf, el ultimo corte de barra se produce en el drift del 4% y es una barra de 6 mm de diámetro que hace que caiga la carga de 5,7 tonf a 4,8 tonf en el siguiente ciclo se termina el ensayo.

Figura 4.11: Histéresis Muro 2

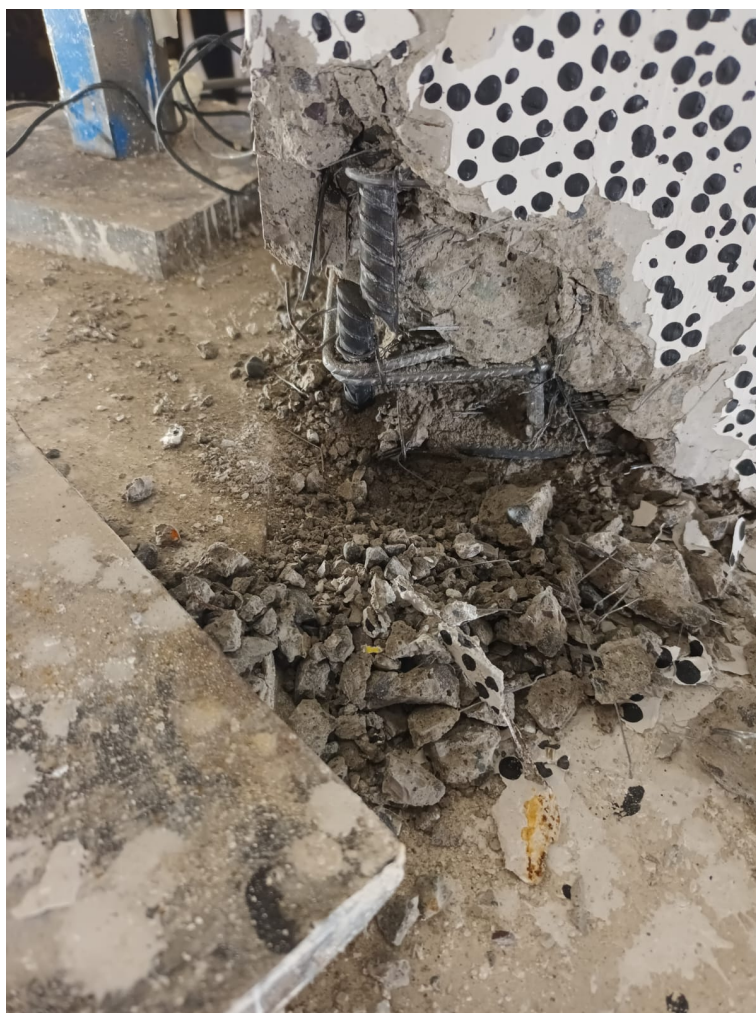
En el 14° drift correspondiente al desplazamiento de techo del 4% llegando en el primer ciclo a 8,7 tonf Se corta la barra de diámetro 6 mm longitudinal norte-cordillera y cae la carga a 4,8 tonf, es recién en el Segundo ciclo del drift 14 donde se presenta descascaramiento en la zona de la costa como se observa en la figura 4.24 . El ensayo se desarrolló hasta el drift 4% donde este perdió carga en el segundo ciclo en la inclinación hacia el lado costa llegando hasta un desplazamiento de 56.7 mm en este punto presentaba una carga 4,7 tonf para el peak lado costa, esto debido a las 3 barras que se cortaron en el lado cordillera. El muro al terminar el ensayo presento diversas grietas visibles que son las que se observan en la figura 4.25, también en las fotos de las laterales podemos observar el corte de las barras del 12 que se encontraban en los bordes del muro y como se cortaron además los estribos de esa sección como se observa en la figura 4.26. A pesar de los cortes de barra anticipado que hicieron que fluyeran las barras del lado cordillera llegando a la capacidad de estas del lado cordillera pero no del lado costa, el modo de falla del muro fue dúctil ya que la carga fue decayendo en cada ciclo desde su máximo en cantidades pequeñas para el lado peak cordillera que no fue afectado por los cortes de barra, y fallo por flexo-compresión.

Figura 4.24: Descascaramiento de lado costa en el ciclo 2

Figura 4.25: Muro 2 al finalizar el ensayo

Figura 4.26: Lado cordillera al finalizar

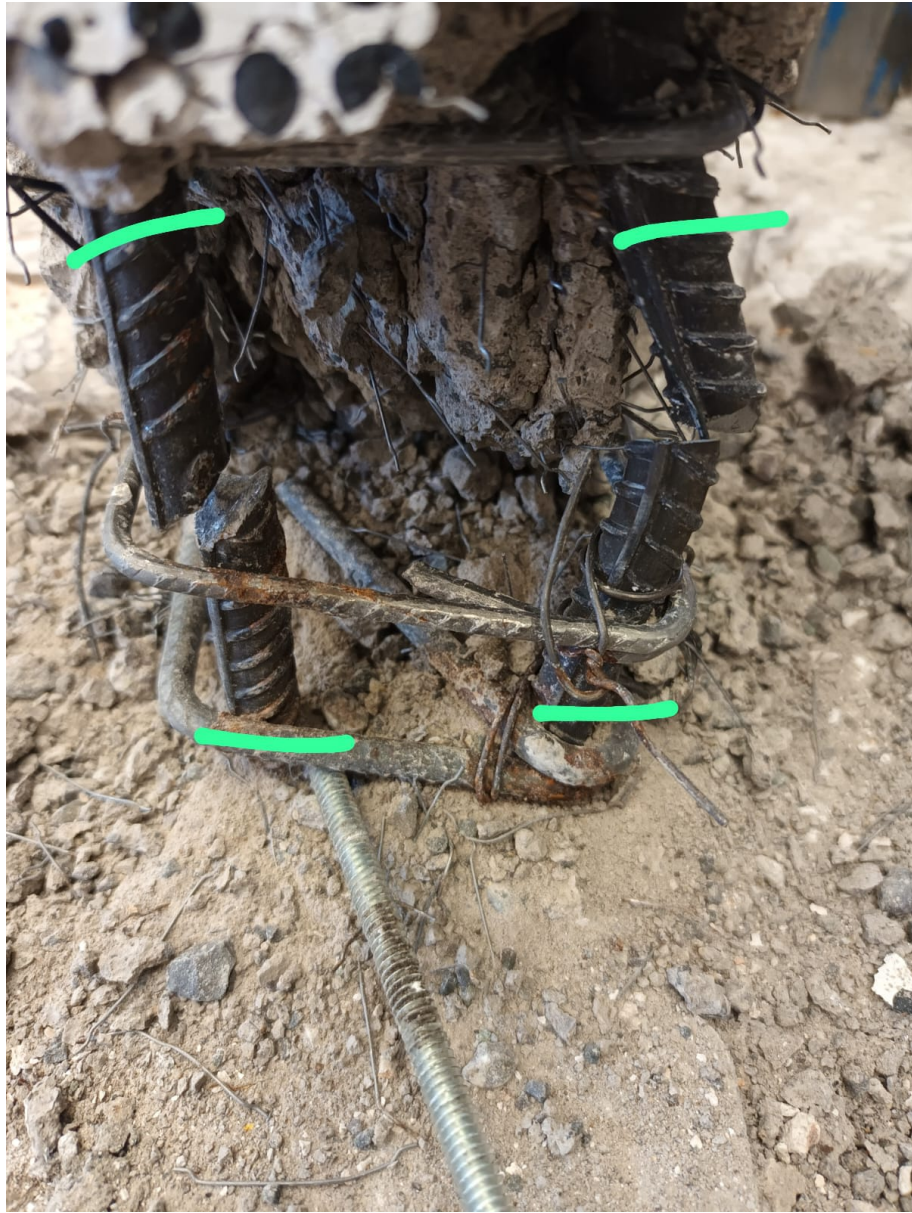
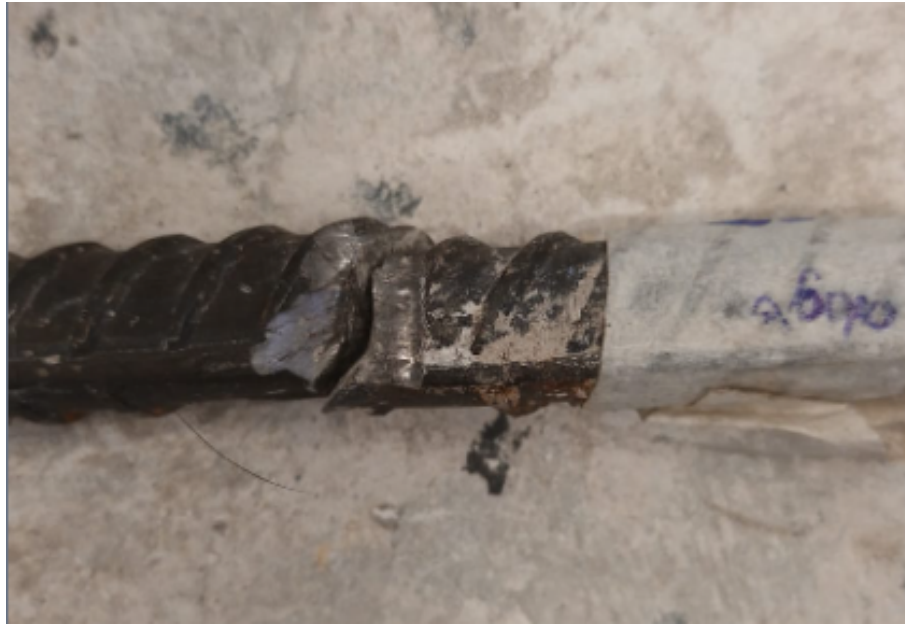
En la figura 4.27 podemos ver mejor el corte de las barras después de retirar el hormigón de esa zona posterior a eso se cortaron las barras para analizar que provoco el corte anticipado y se observa que el corte de barra es debido a que al colocar los hilos sin fin en el hormigón endurecido del muro el taladro que se utilizo para hacer el orificio en el que se introdujo este hilo, paso a llevar la barra longitudinal de diámetro 12 mm del borde cordillera sur del muro lo que hizo que esta barra se debilitara en esa zona y se cortara con anticipación en el drift de 2,5%, esto se observa en la figura 4.28 donde se aprecia el desgaste producido por el taladro en la barra justo en la zona de corte.

Figura 4.27: Cortes de barra después de retirar hormigón

Figura 4.28: Daño por taladro en barra de 12 mm de lado sur

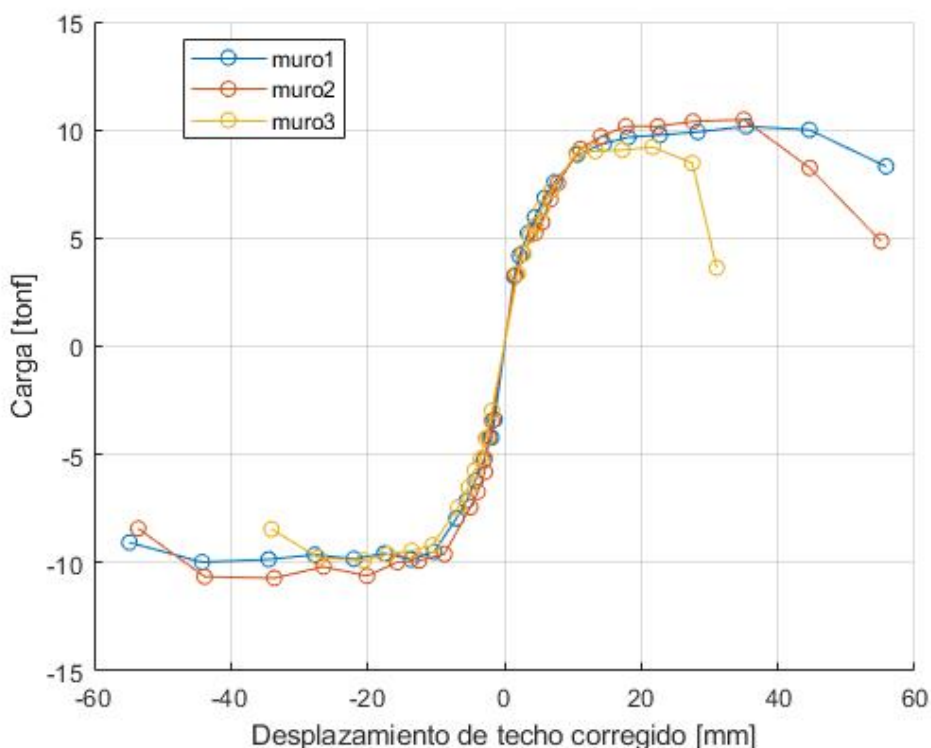
Se puede observar en la figura 4.41 la comparación de la curva de envolvente para el desplazamiento de techo en mm y la carga de cada uno de los muros, en este gráfico podemos observar que los muros se comportan de manera simétrica siendo el muro con confinamiento y fibra el que llega a un mayor desplazamiento de techo a pesar del corte de barra anticipado y el muro sin confinamiento y acero el que resistió una mayor carga, pero todos llegan a una resistencia máxima similar aproximadamente de 11 tonf siendo el muro con fibra el que llega a un desplazamiento de techo mayor y tienen una degradación de la carga para el drift del 4% a diferencia del muro 3 que al no tener armadura horizontal ni vertical su desplazamiento es menor no así su carga máxima que es de 10 tonf.

Figura 4.41: Envolvente muro 1 2 y 3
