UNIVERSIDAD DE CHILE
Facultad de Arquitectura y Urbanismo
Escuela de Pregrado
Carrera de Geografía

ANÁLISIS DEL ESTADO ACTUAL DE LA ZONA RIBEREÑA DEL ESTERO
PUANGUE, EN UN TRAMO DE LA CUENCA MEDIA EN LA COMUNA DE
CURACAVÍ CON ÉNFASIS EN LA RESTAURACIÓN ECOLÓGICA.

“Memoria para optar al título de Geógrafa”

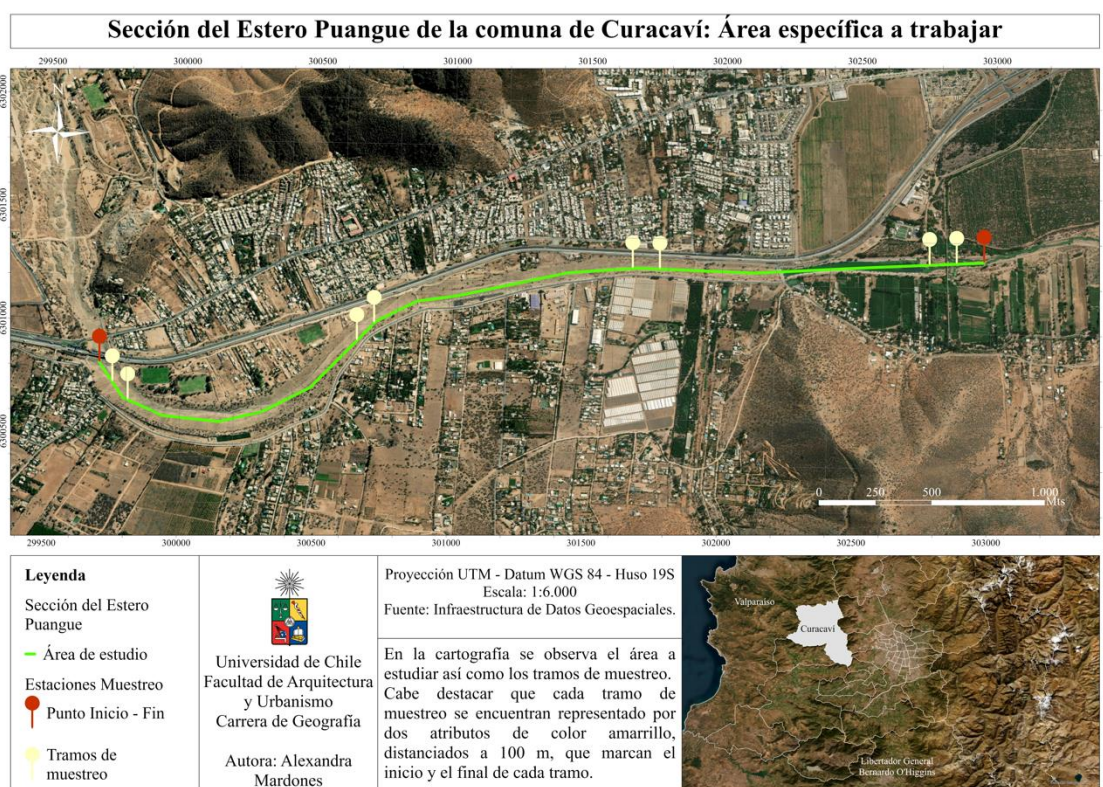
Figura 5: Sección del estero Puangue a trabajar

El área y los tramos de muestreos se observan en la figura 5:

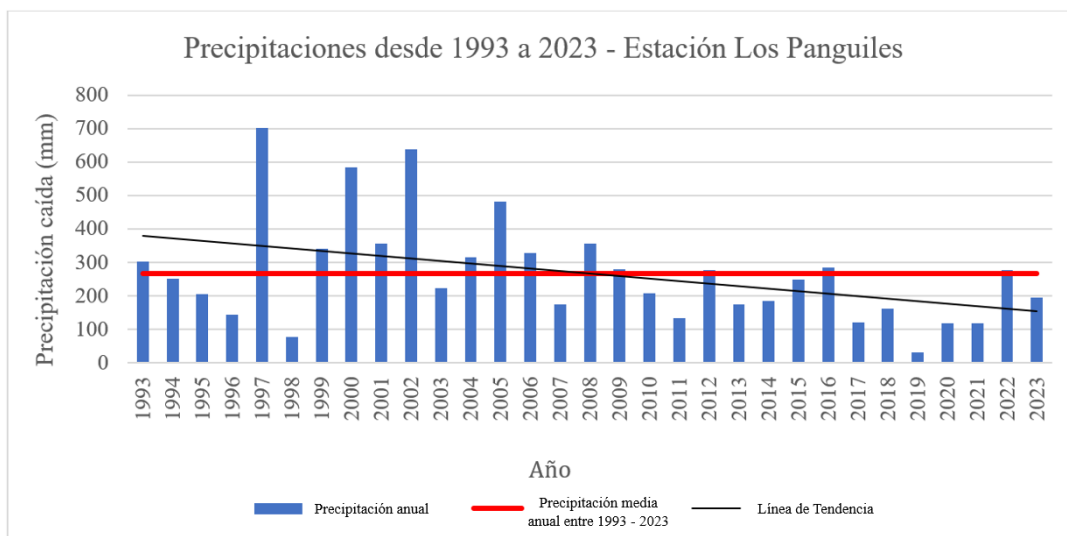
Figura 7: Gráfico de las precipitaciones anuales del periodo de 1993 a 2023

precipitaciones, a excepción de 2016 y 2022, sin embargo, en dichos años el rebasamiento fue mínimo.

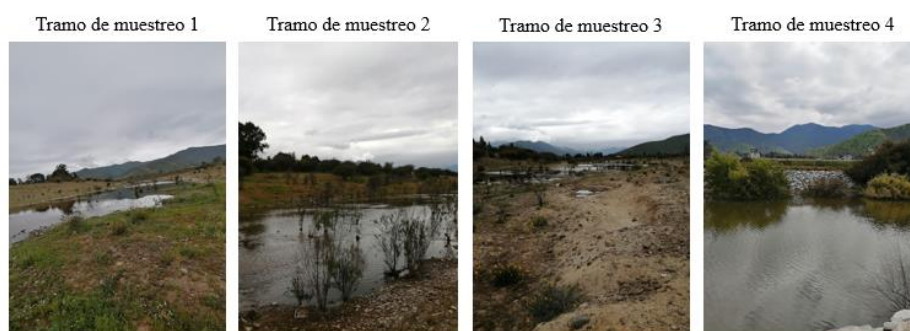
Figura 9: Estado de los tramos de muestreos en base al índice QBR

En este tramo no se evidencia ribera, ya que el río se encuentra completamente encauzado por grandes bloques de rocas, conocidos como enrocados de defensa fluvial. Por ende, la ribera se encuentra completamente modificada e intervenida. Sin embargo, se observó presencia de vegetación en este tramo, como se ilustra en la figura 9. Algunas de las especies identificadas en este tramo son *Quillaja saponaria* (Quillay), *Salix humboldtiana* (Sauce chileno) y *Acacia dealbata* (Aromo). Además, se constató una mayor profundidad del agua en comparación con los otros tramos.

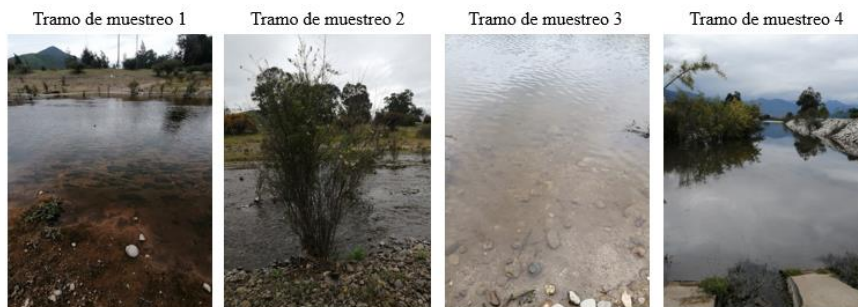
Figura 10: Estado de los tramos de muestreos en base al IHF

Esto último se relaciona directamente con la categoría de “cobertura de vegetación acuática” del índice, ya que como se mencionó anteriormente en los tramos de muestreo del uno al tres la vegetación que se encontró en el lecho del río fue de tipo terrestre, ya que es la misma que se encontró en la zona alta de las riberas del estero. En cambio, en el tramo de muestreo cuatro hubo presencia de vegetación acuática, no obstante, al ser un lugar muy intervenido por la acción humana, la cantidad y diversidad de especies fue limitada.

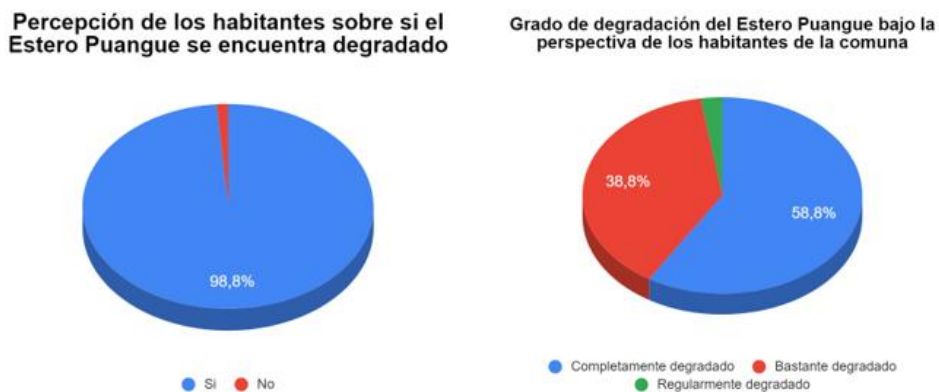
Figura 12: Percepción de los encuestados respecto a la degradación del Estero Puangue

En la figura 12 se observa que el 98,8% de los encuestados consideró que el Estero Puangue se encuentra degradado, de los que un 58,8% consideró que el estero se encuentra completamente degradado, mientras que, un 38,8% cree que se encuentra bastante degradado, y un 2,4% considera que el estero está regularmente degradado, por lo que un 100% de los encuestados asignó degradación y un 97,6% un alto nivel de degradación. Cabe destacar que esta respuesta interpreta el grado del tramo urbano y periurbano del estero, por lo tanto, la degradación en otros tramos puede variar.

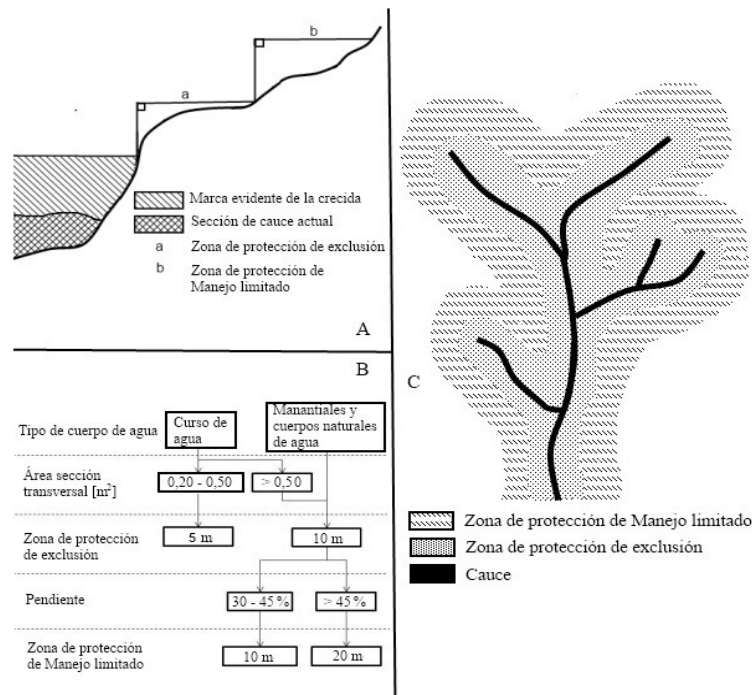
Figura 16: Esquema del reglamento de Suelo, Agua y Humedales (Ley 20.283) que señala el establecimiento de protección para distintos cuerpos de agua

El estero Puangue se clasifica como curso de agua y su área de protección se estima de acuerdo con su sección transversal. A partir de los cinco cálculos realizados se determinó un promedio de área de sección transversal, la cual es de aproximadamente 137 m², lo que resulta en una zona de protección de exclusión de 10 metros. Sin embargo, debido a que el área de estudio no presenta pendientes mayores al 30%, no es posible establecer una zona de protección de manejo limitado. Por lo tanto, la protección mínima para el tramo urbano y periurbano del estero Puangue según el esquema del Reglamento de Suelos, Agua y Humedales corresponde a 10 metros por lado. En anexo 12 se muestra ejemplo de cálculo de área de sección transversal.

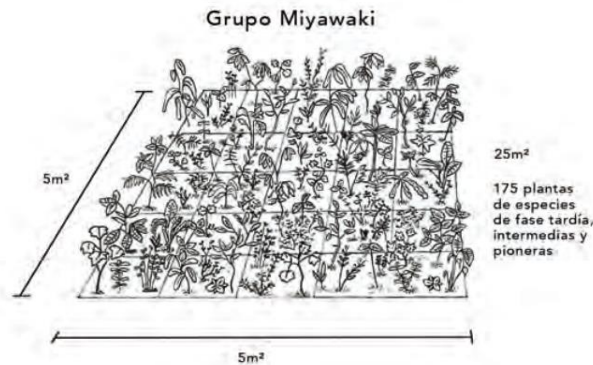
Figura 17: Esquema del método Miyawaki

En la figura 17, se muestra un esquema del método.

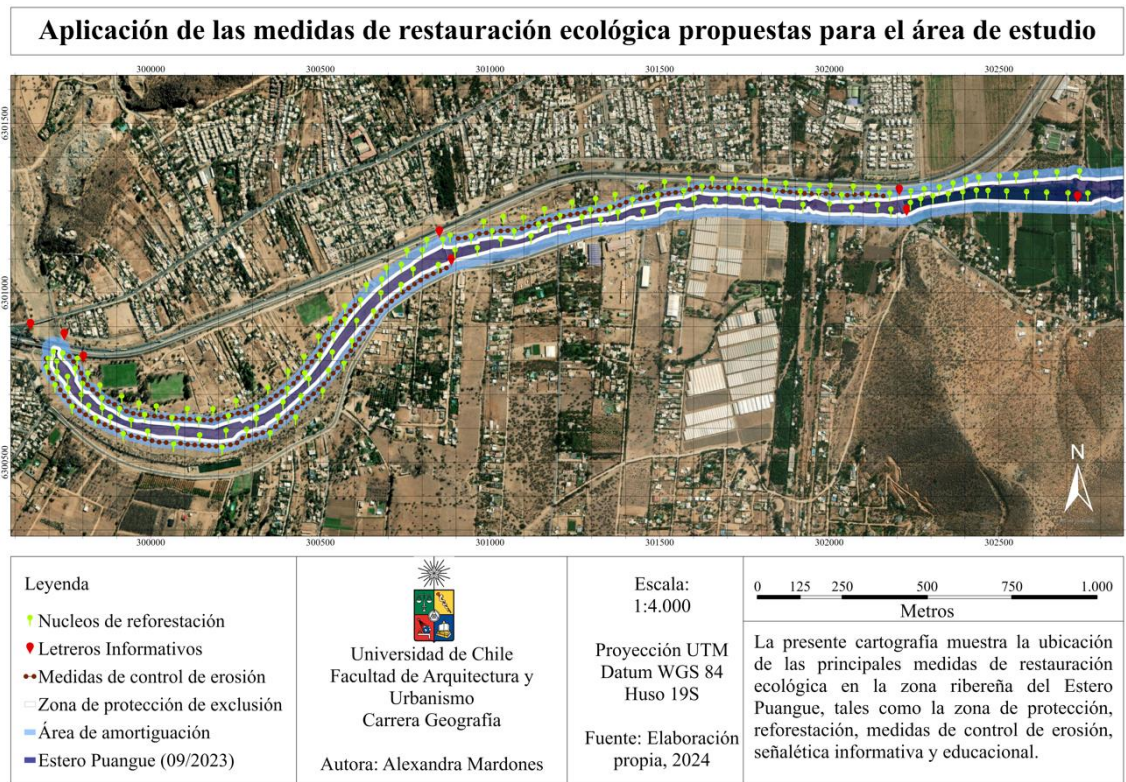
Figura 25: Cartografía de las principales medidas de restauración ecológica propuestas

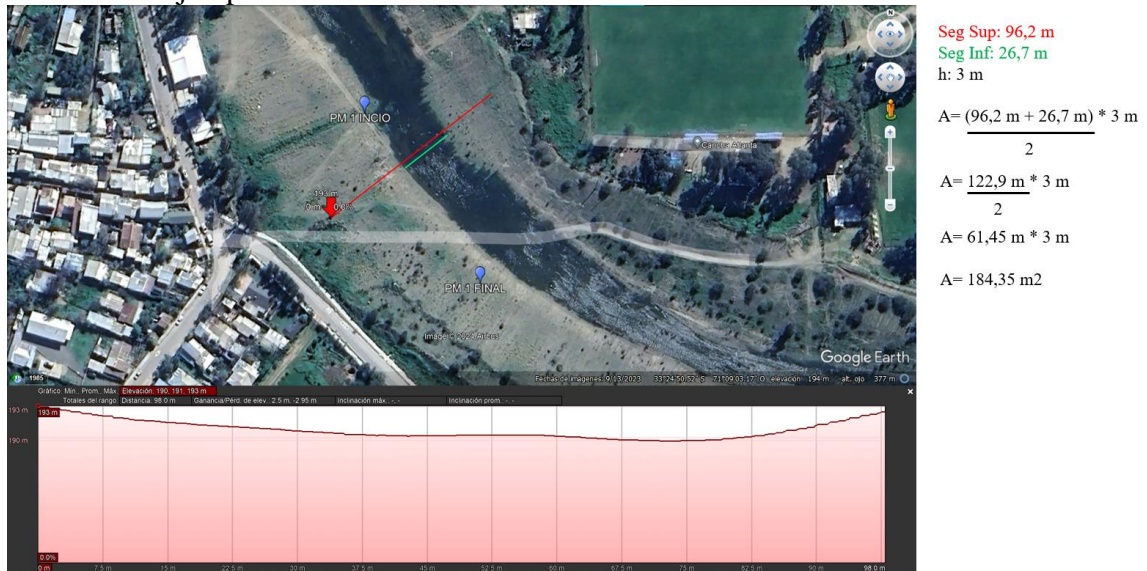
Anexo 12: Ejemplo de cálculo de área de sección transversal en el tramo de muestreo 1
