# REHABILITACIÓN DEL TEATRO SAN MARTÍN DE RANCAGUA

Planteamiento integral del problema de título

Estudiante: Vanessa Gallegos Carrasco  
Profesor guía: Christian Yutronic Villalobos

Semestre primavera 2023

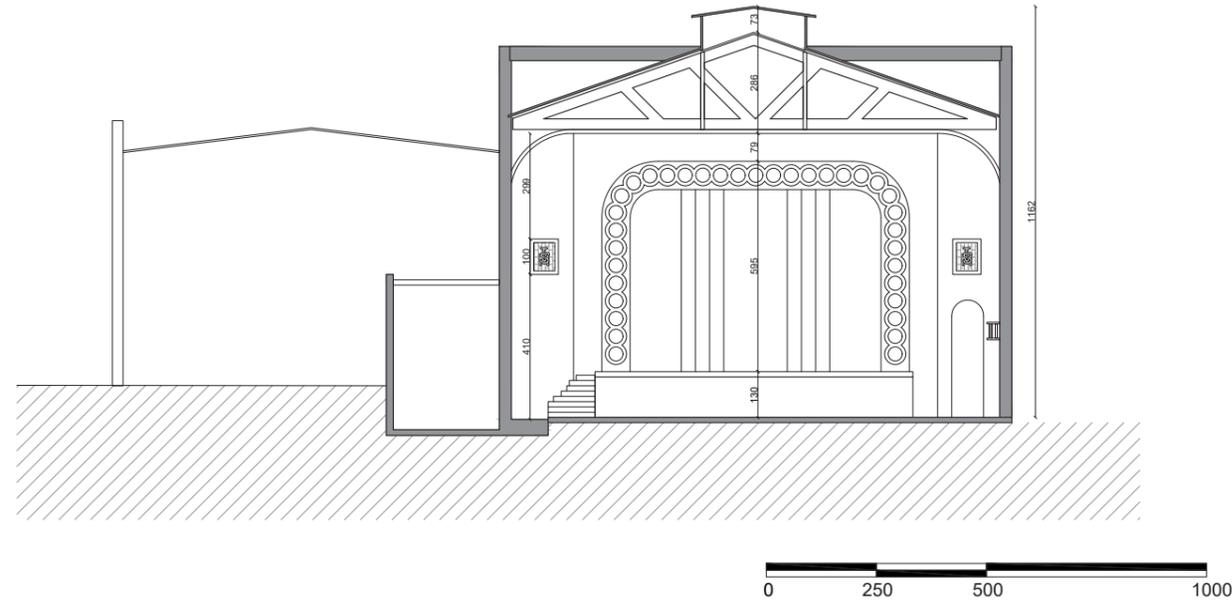
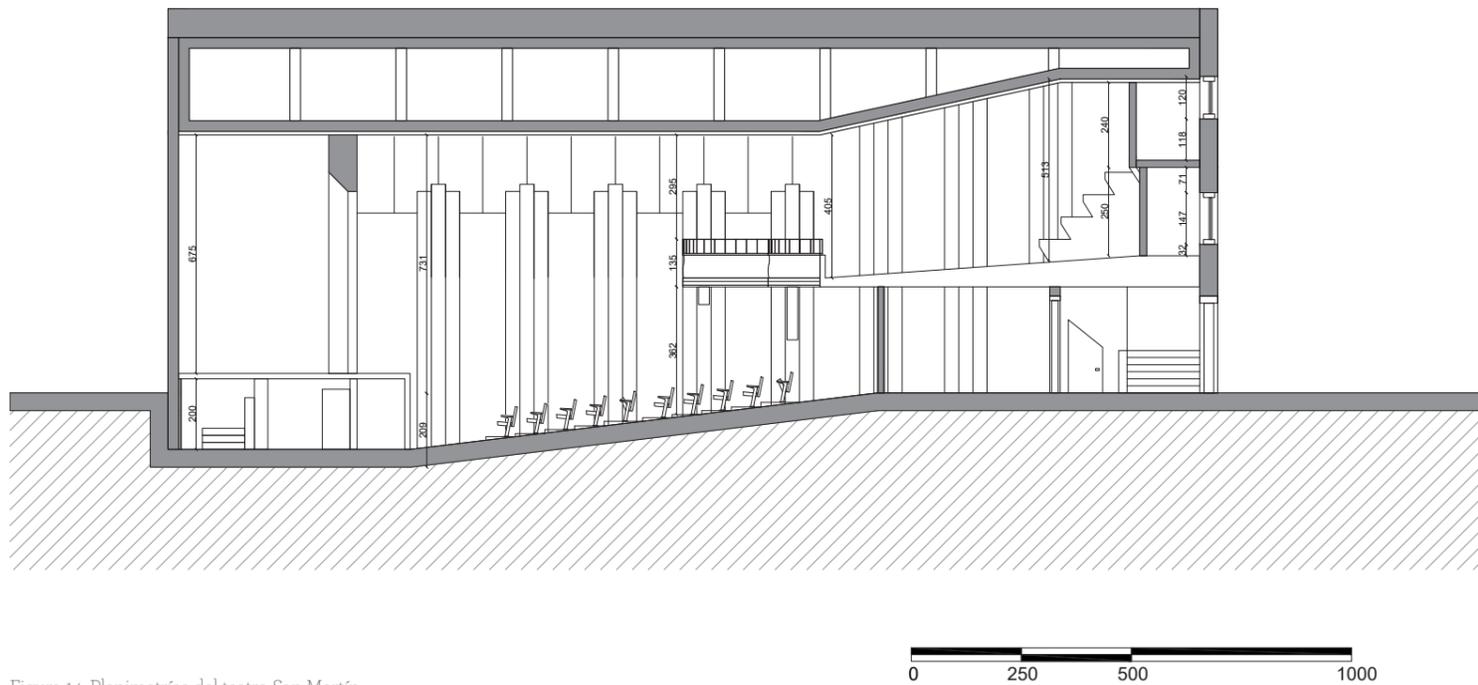
Figura 14: Planimetrías del teatro San Martín  
Fuente: Elaboración propia \*

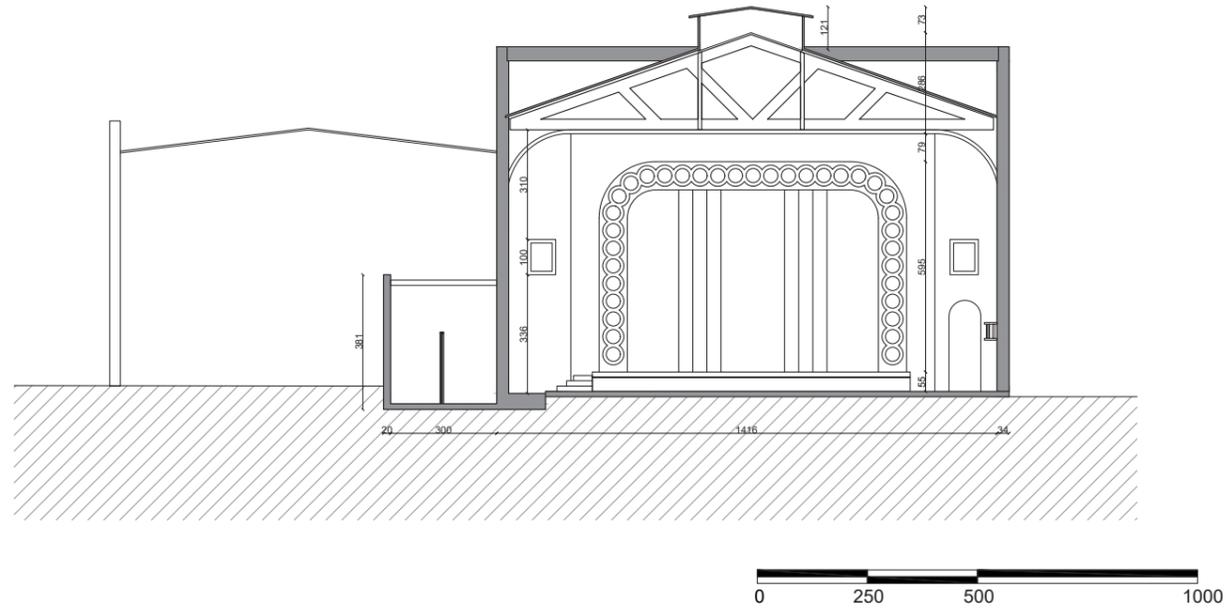
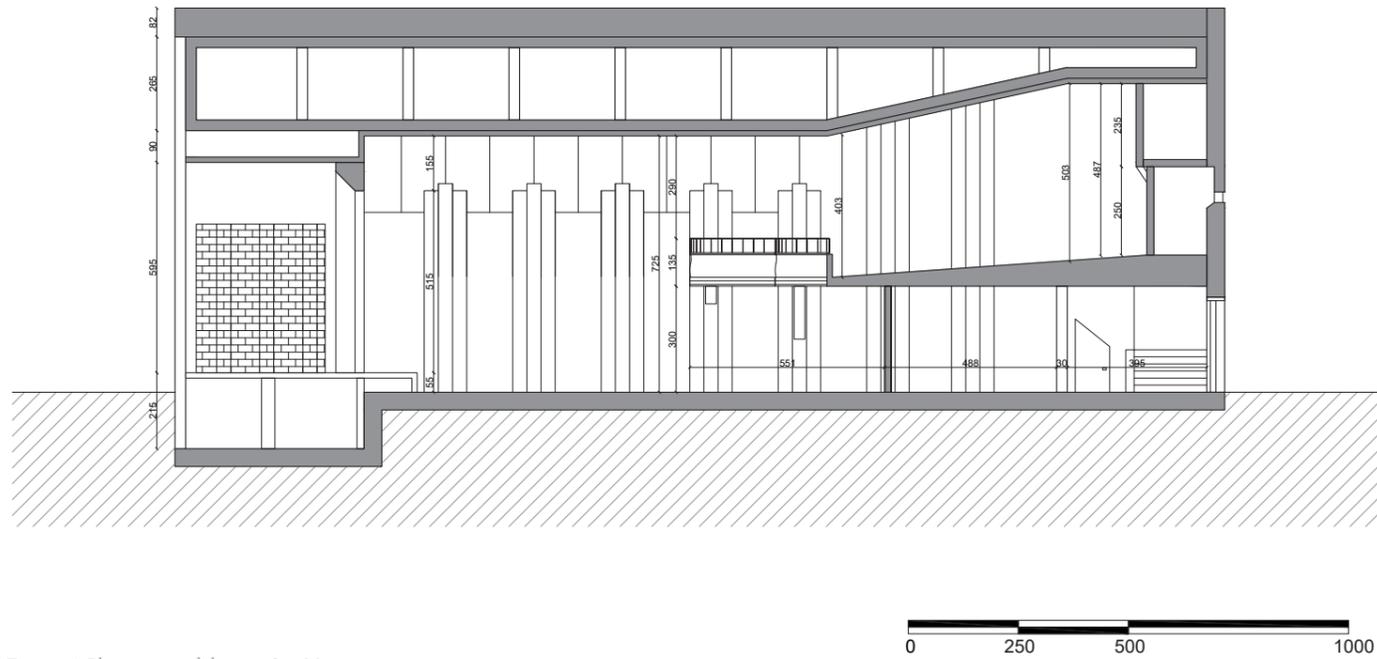
Figura 16: Planimetrías del teatro San Martín  
Fuente: Elaboración propia

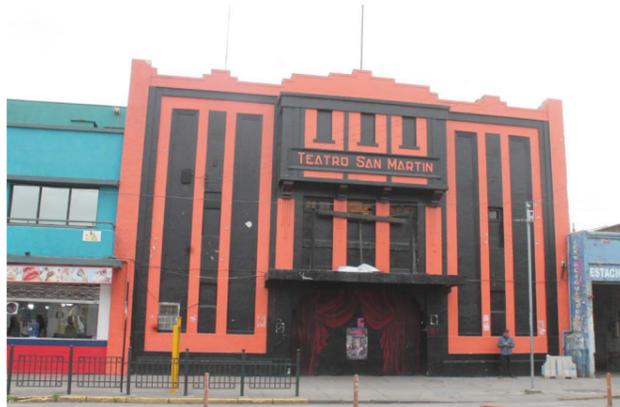
Figura 19: Fotografía de fachada del teatro San Martín  
Fuente: Elaboración propia

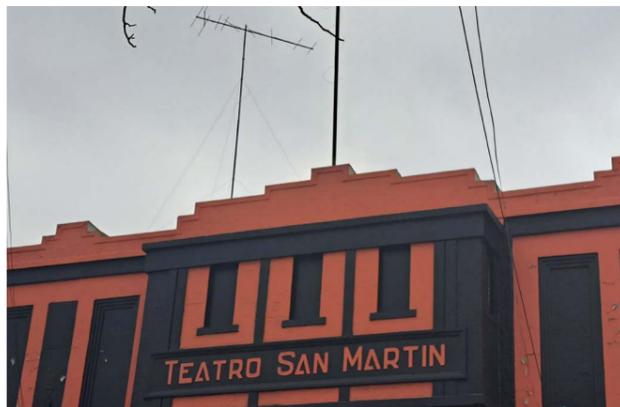
Figura 20: Fotografía de detalle exterior del teatro San Martín  
Fuente: Elaboración propia

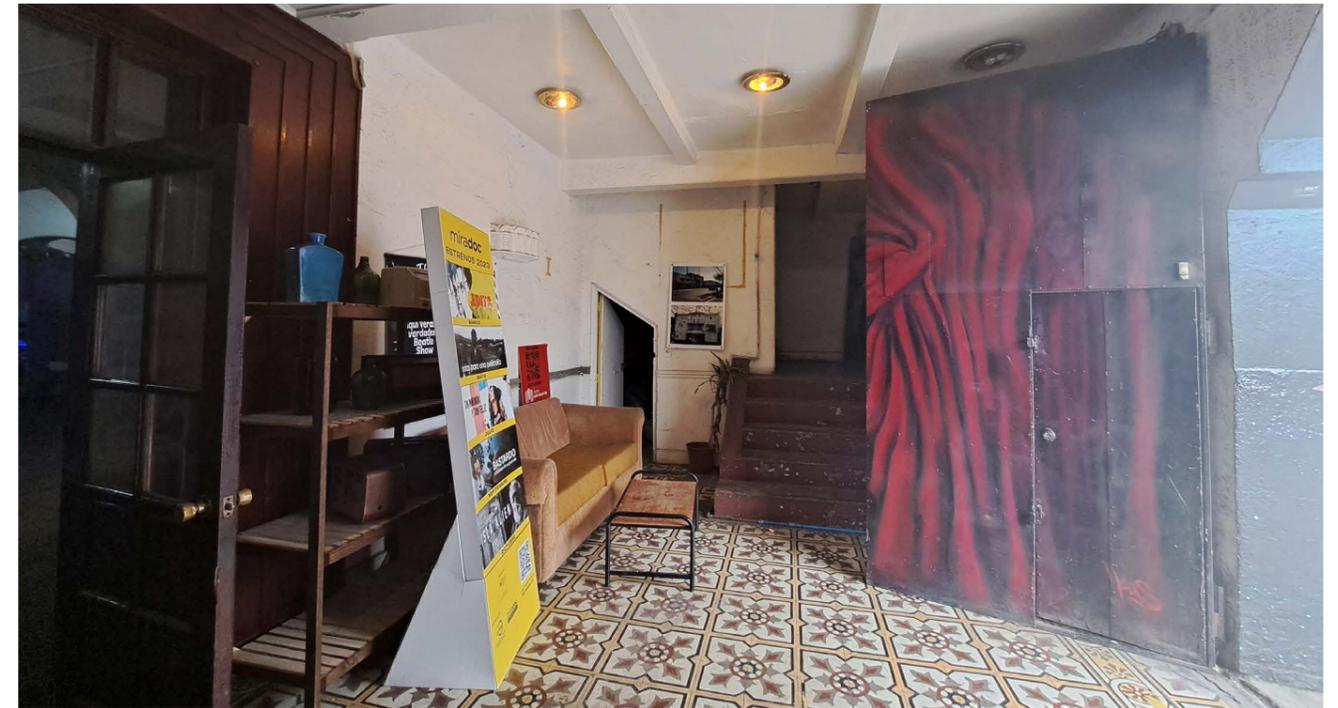
Figura 22: Fotografía del foyer del teatro San Martín  
Fuente: Elaboración propia

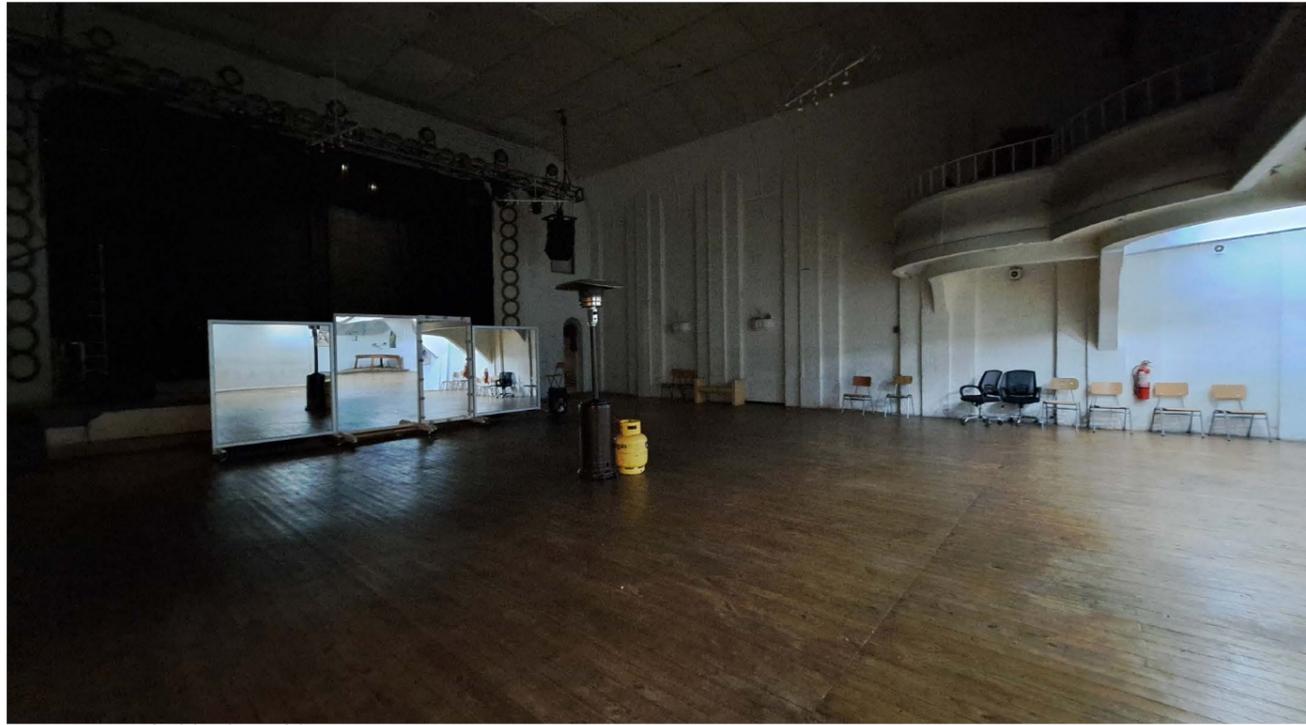
Figura 26: Fotografía del auditorio del teatro San Martín  
Fuente: Elaboración propia

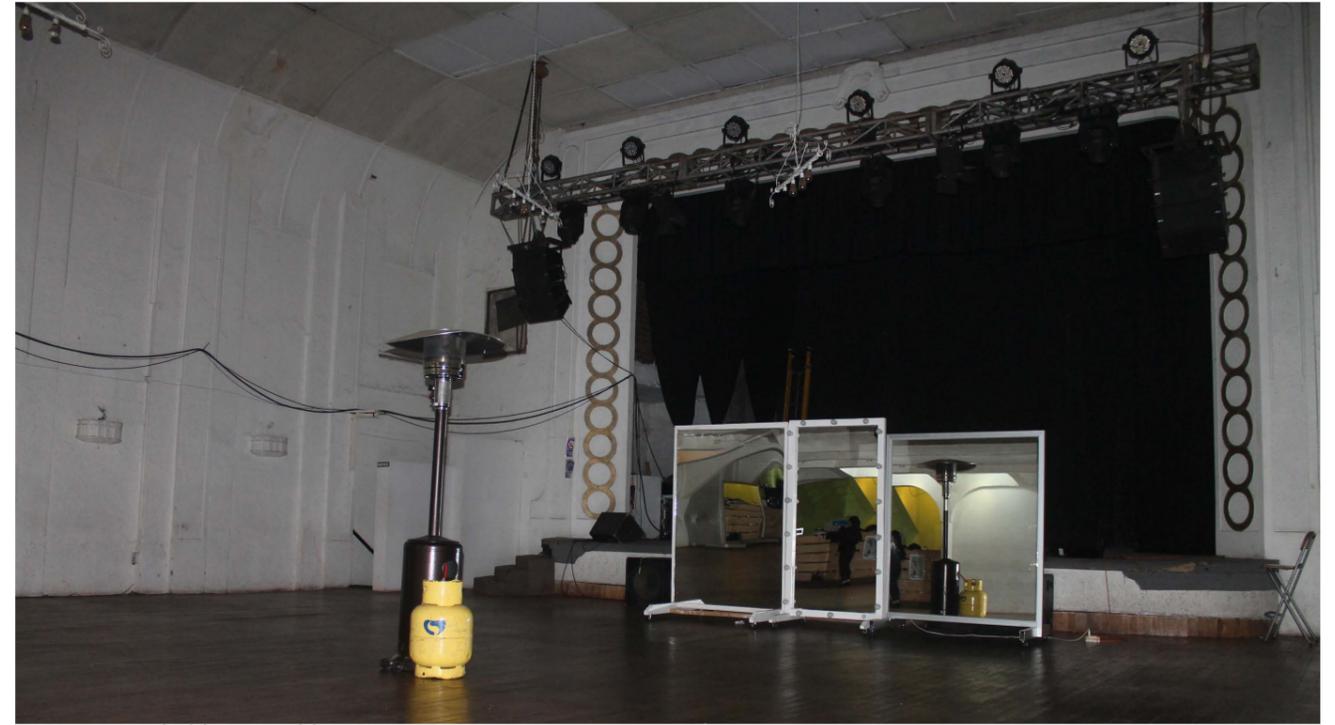
Figura 30: Fotografía del escenario del teatro San Martín  
Fuente: Elaboración propia

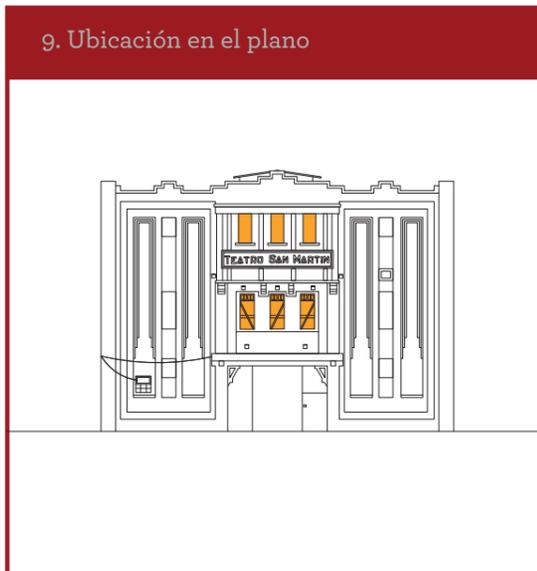
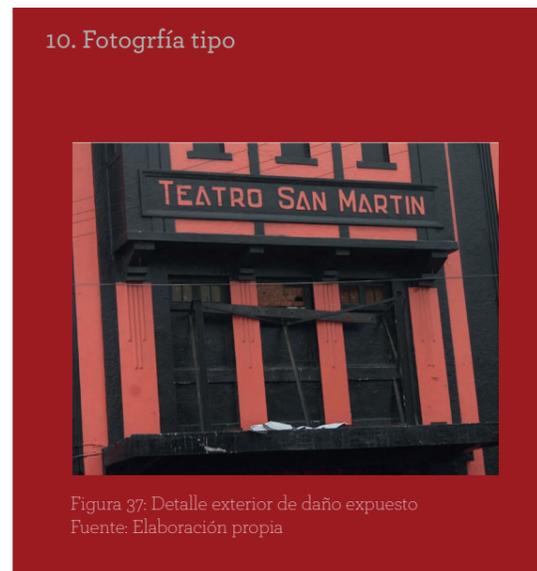
**1. Nombre del daño**  
Taponamiento de ventanas

**2. Descripción del daño**  
Los 6 vanos presentes en la fachada, que originalmente eran ventanas, se han tapiado con concreto y madera

**3. Origen del daño**  
Daño originado por la necesidad de tapiar las ventanas a causa de un posible daño estructural ocasionado por sismos

**5. Causa indirecta:**  
Daño estructural posiblemente ocasionado por sismo

**6. Compromiso estructural**  
Medio. Según testimonios se taponearon las ventanas producto de un daño estructural

**8. Compromiso estético**  
Alto. Se arriesga la estética de la fachada del edificio, inclusive tapando vitrales antiguos

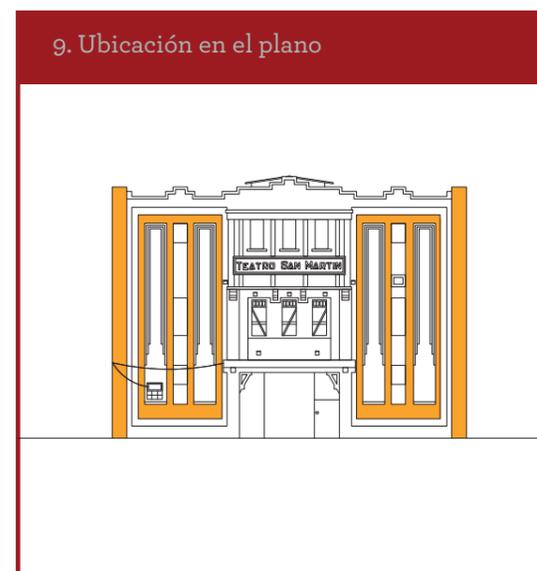
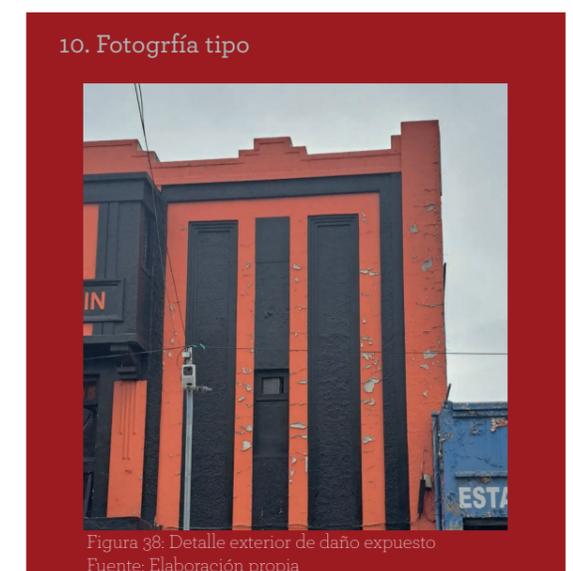
### Antrópico | A2

**1. Nombre del daño**  
Craquelamiento de pintura

**2. Descripción del daño**  
Se observa que la pintura se está desprendiendo poco a poco, generando un craquelamiento que hace visible las capas de pintura que se realizaron con anterioridad

**3. Origen del daño**  
Daño originado por una mala preparación de la superficie a la hora de realizar la pintura, lo cual generó que la humedad fuese desprendiendo la pintura poco a poco

**6. Compromiso estructural**  
Bajo. La pintura no representa un daño a la estructura

**8. Compromiso estético**  
Alto. Se arriesga la estética de la fachada del edificio, afectando su estilo Art Déco

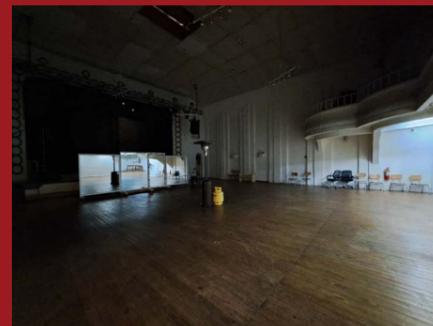
Daño originado por la necesidad de nivelar el pavimento en la época donde el teatro fue un restaurante para, de esa forma, instalar las mesas

Figura 39: Fotografía interior de daño expuesto  
Fuente: Elaboración propia

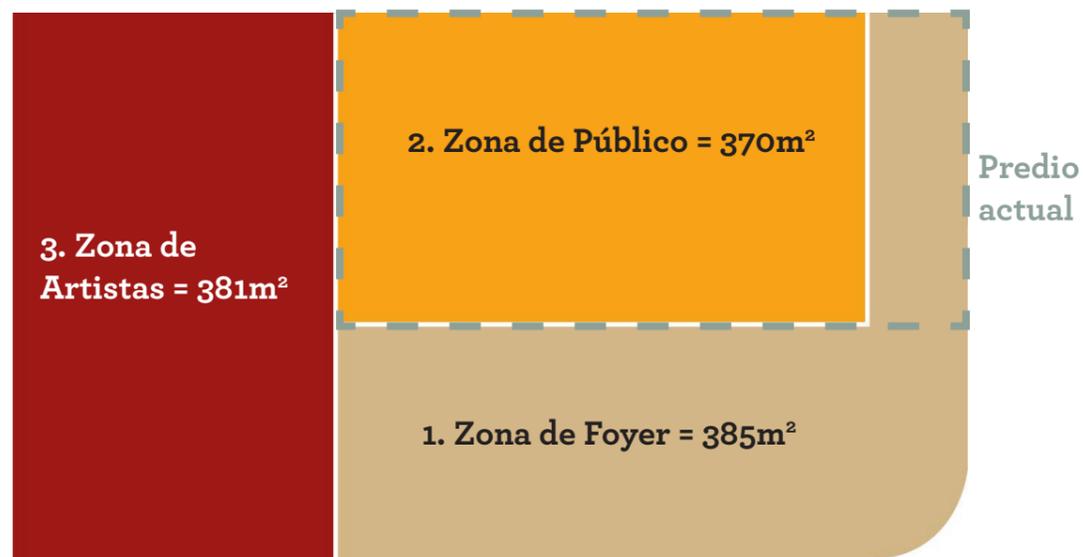
Figura 44: Dibujo esquemático de la planta principal del proyecto  
Fuente: Elaboración propia

Con esta división, cada zona tendrá un área de aproximadamente 380m<sup>2</sup> sin considerar segundo piso y subterráneo.

- Zona de Foyer
- Zona de Público
- Zona de Artistas

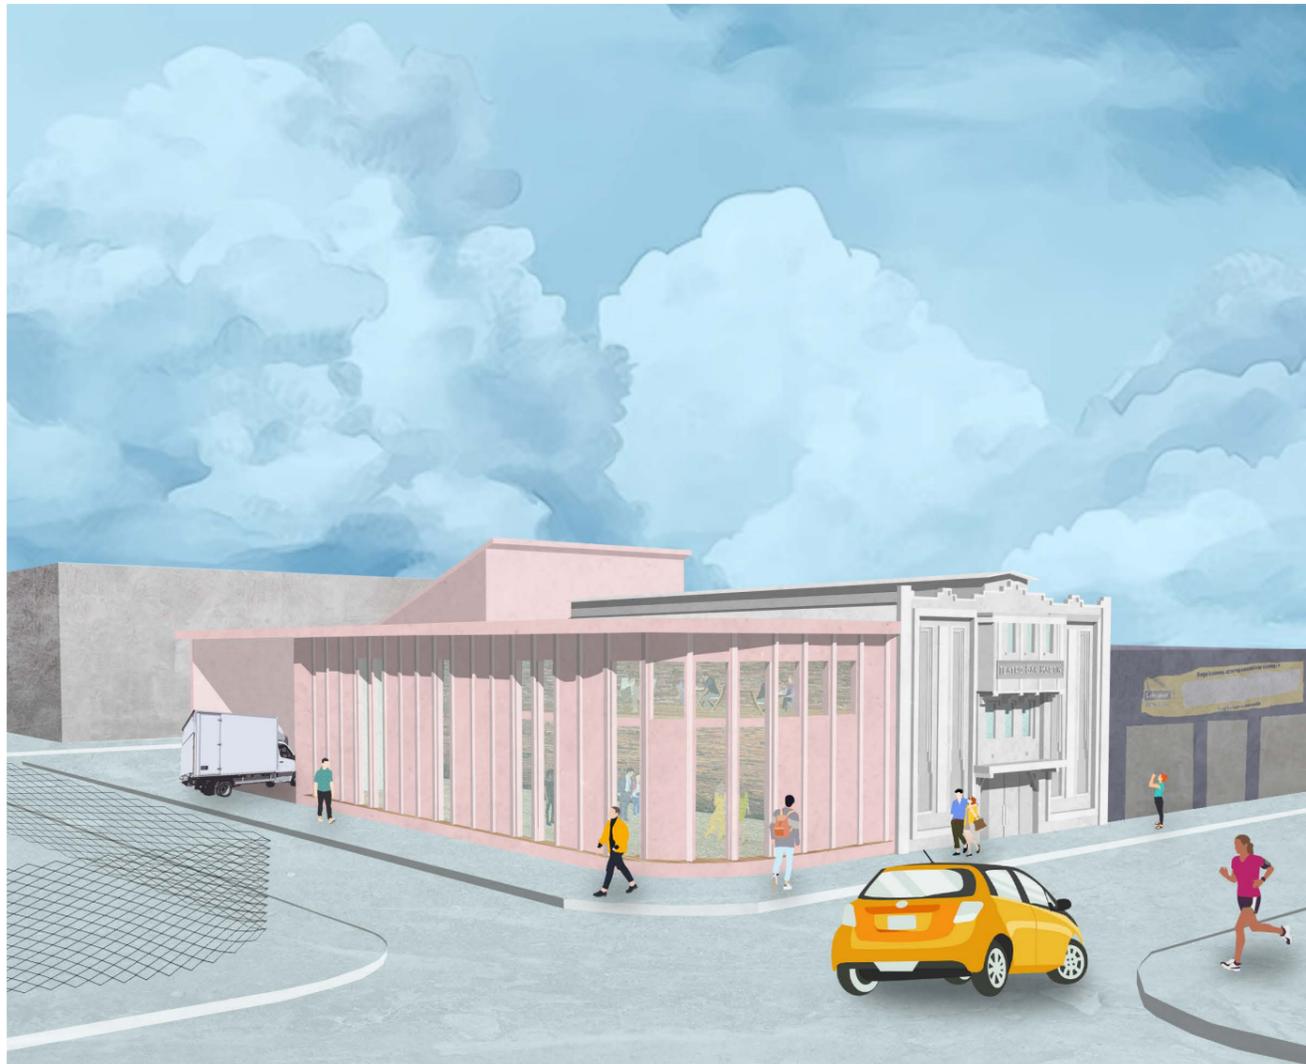
Figura 51: Fotomontaje vista exterior del proyecto  
Fuente: Elaboración propia

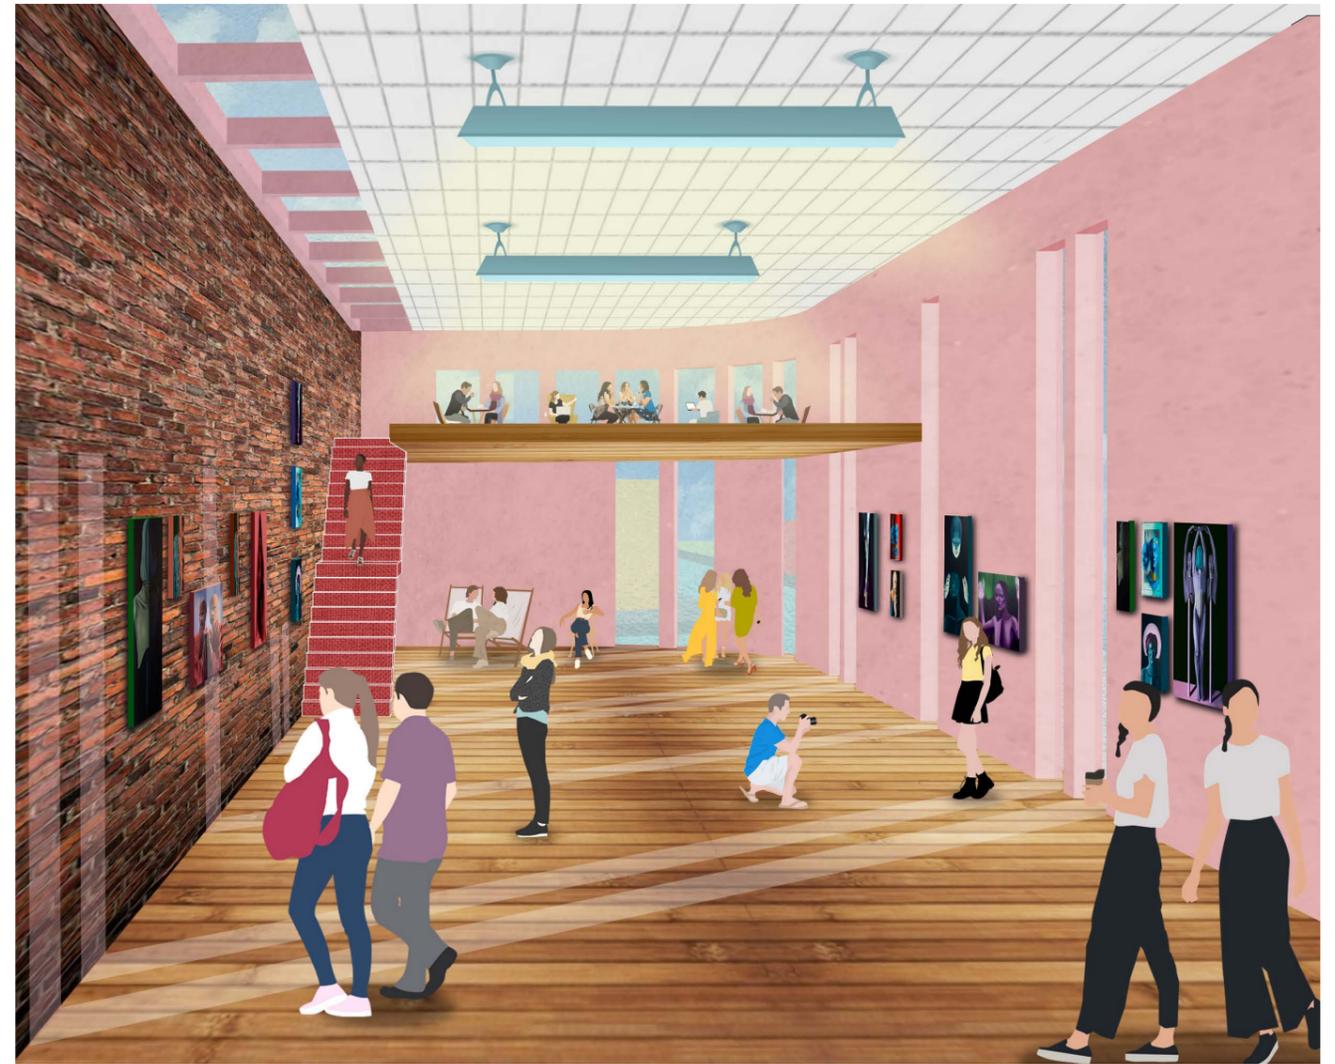
Figura 52: Fotomontaje vista interior del foyer del proyecto  
Fuente: Elaboración propia

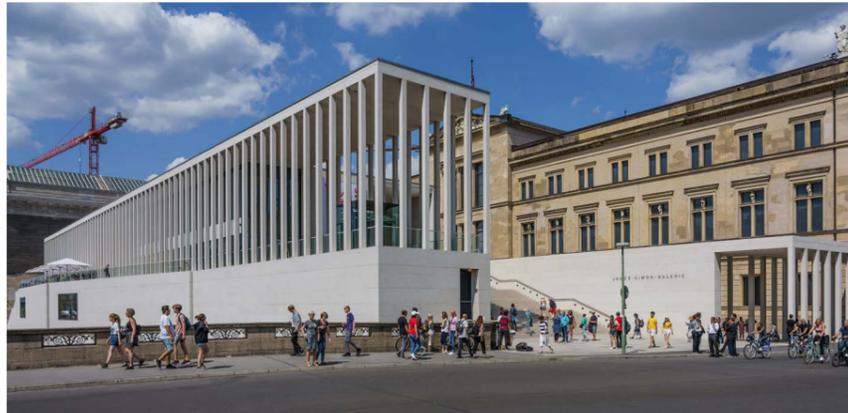
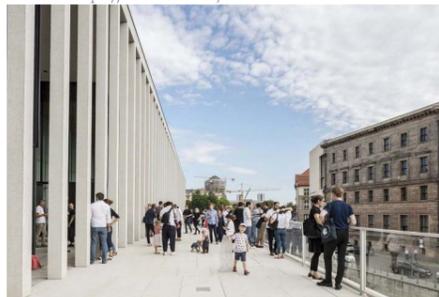
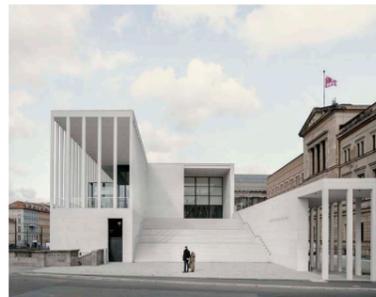
Figura 56: Galería James Simon  
Fuente: <https://tecne.com/>

El proyecto consiste en una ampliación contemporánea a un edificio histórico, por ende, se rescata la reinterpretación del estilo neoclásico para crear una obra contemporánea siguiendo los lineamientos arquitectónicos del monumento para que ambos edificios dialoguen entre sí.

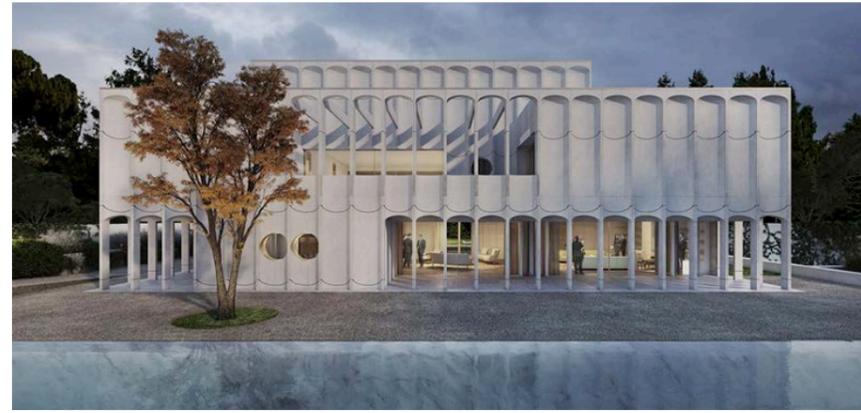
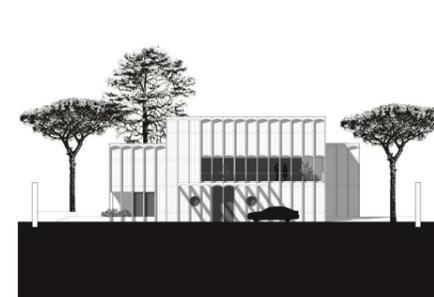
Figura 59: Residencia del embajador de Egipto en Lisboa  
Fuente: <https://www.designboom.com/>

El edificio consiste en una vivienda en Lisboa y de él se rescata el uso de las verticales y la reinterpretación contemporánea del estilo Art Déco que diseñó la oficina de arquitectura, estableciendo parámetros actuales para un estilo arquitectónico antiguo sin generar un falso histórico.

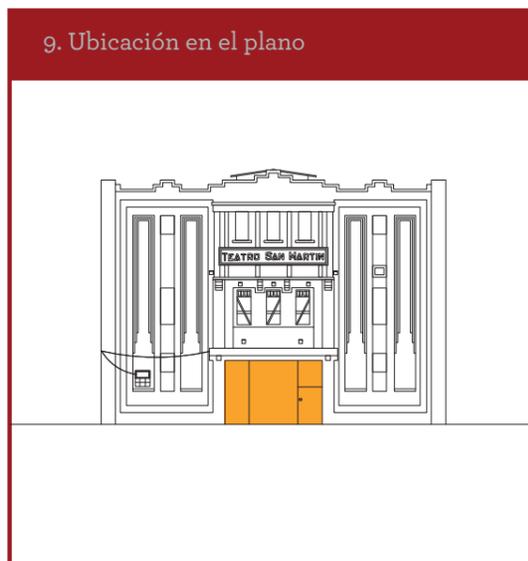
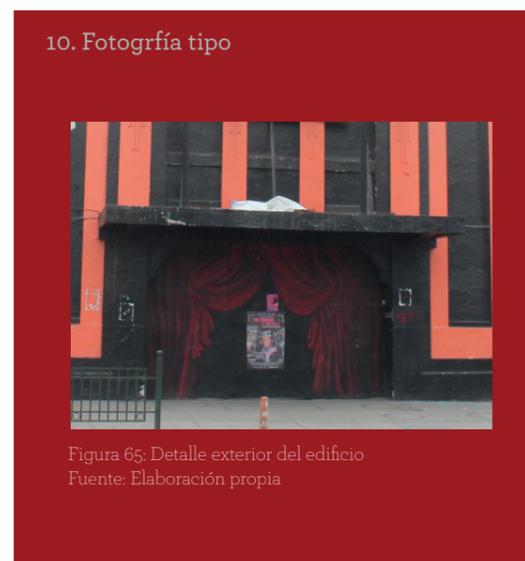
**1. Nombre del daño**  
Taponamiento del acceso principal

**2. Descripción del daño**  
Las puertas del acceso principal que antes contaban con un diseño propio del teatro, han sido retiradas para ser tapiadas con madera y una pequeña puerta provisoria

**3. Origen del daño**  
Daño originado por un posible deterioro de las puertas del acceso principal originales

**5. Causa indirecta:**  
Deterioro de puertas de acceso originales

**8. Compromiso estético**  
Alto. Se arriesga la estética de la fachada del edificio, afectando su estilo Art Déco

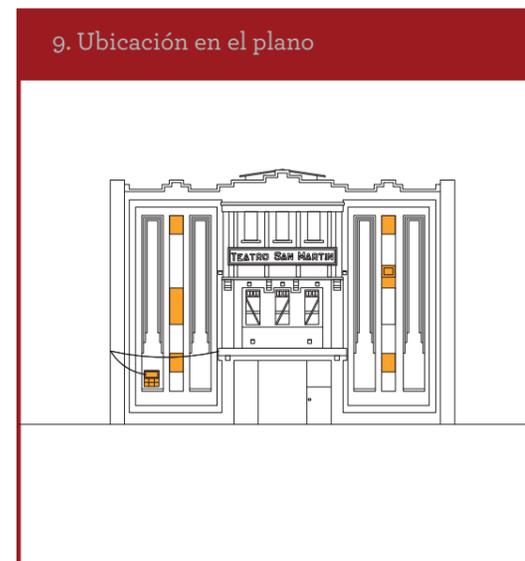
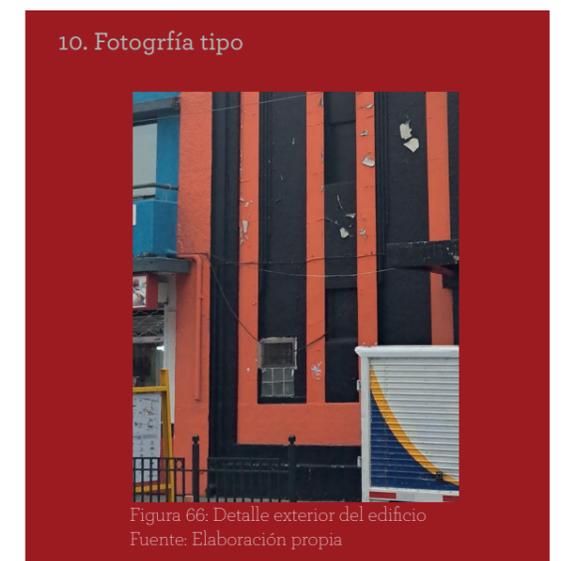
## Antrópico | A5

**1. Nombre del daño**  
Instalaciones inadecuadas

**2. Descripción del daño**  
Se han realizado diversas instalaciones de cableado eléctrico, instalación de gas y equipo de iluminación/sonido que no cumplen con la normativa y perjudican la estética

**3. Origen del daño**  
Intervención en instalaciones eléctricas que no cumplen con los requerimientos mínimos por desconocimiento y falta de presupuesto

**8. Compromiso estético**  
Alto. Las instalaciones están a la vista y dañan la estética general del edificio

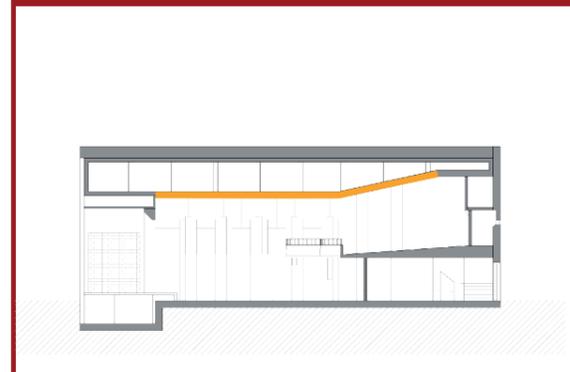
### 9. Ubicación en el plano

Las intervenciones se han realizado debido a un deterioro en el cielo del edificio que compromete su estructura

Alto. El retiro y deterioro de las placas de yeso pueden generar un desprendimiento en estas mismas

Alto. Afecta la imagen general del edificio en su interior evidenciando físicamente el daño

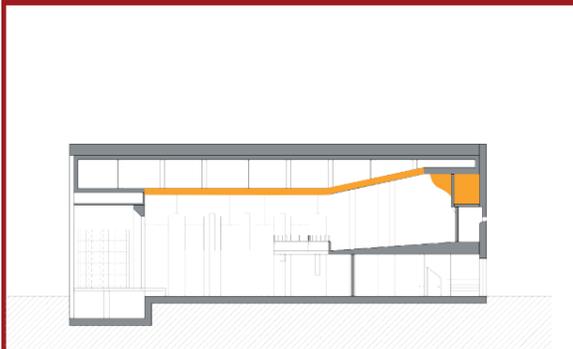
### 9. Ubicación en el plano

El daño ha sido provocado por filtraciones de agua desde el techo del edificio que no han sido reparadas

Alto. El deterioro del cielo puede generar un desprendimiento en las placas de yeso

Alto. Afecta la imagen general del edificio en su interior evidenciando físicamente el daño

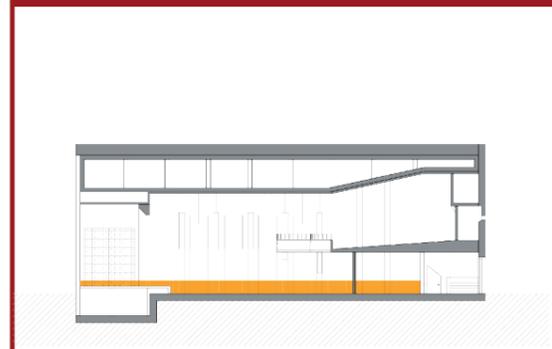
### 9. Ubicación en el plano

El daño ha sido provocado por filtraciones de agua desde el suelo del edificio

Medio. La humedad puede deteriorar los muros en donde se encuentra

Alto. Afecta la imagen general del edificio en su interior evidenciando físicamente el daño

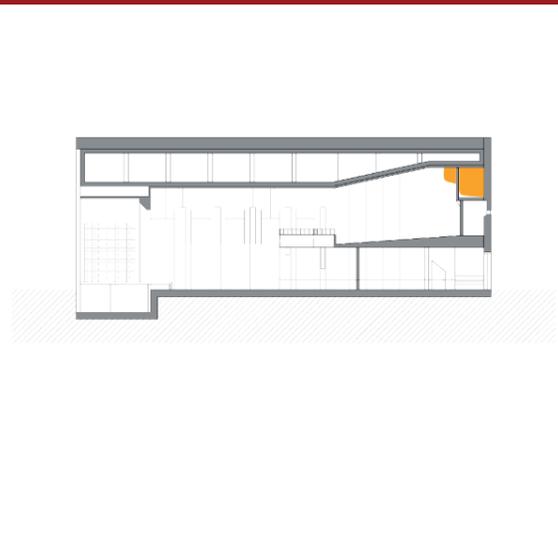
### 9. Ubicación en el plano

Medio. Los hongos pueden seguir deteriorando la metrialidad del edificio

Alto. Afecta la imagen general del edificio en su interior evidenciando físicamente el daño

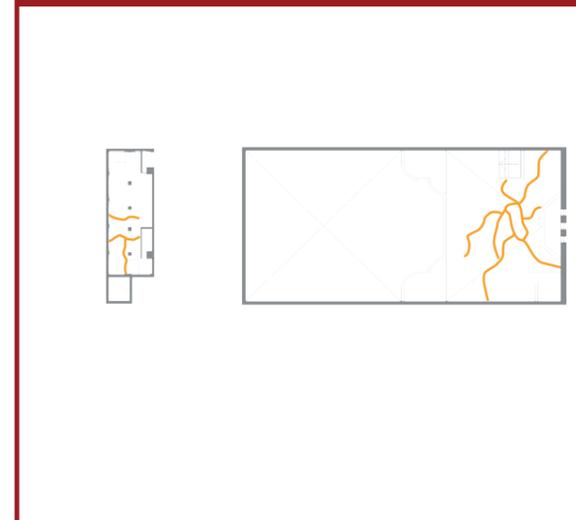
### 9. Ubicación en el plano

Medio. Las fisuras podrían llegar a convertirse en grietas si no se reparan

Alto. Afecta la imagen del edificio en su interior evidenciando físicamente el daño en los pavimentos
