## **Mejoramiento térmico y su relación con el cambio de las dinámicas sociales en una vivienda.** El caso del PDA en Coyhaique enmarcado en el PPPF.

**Estudiante:** Paola Tamara Rodríguez Rojas

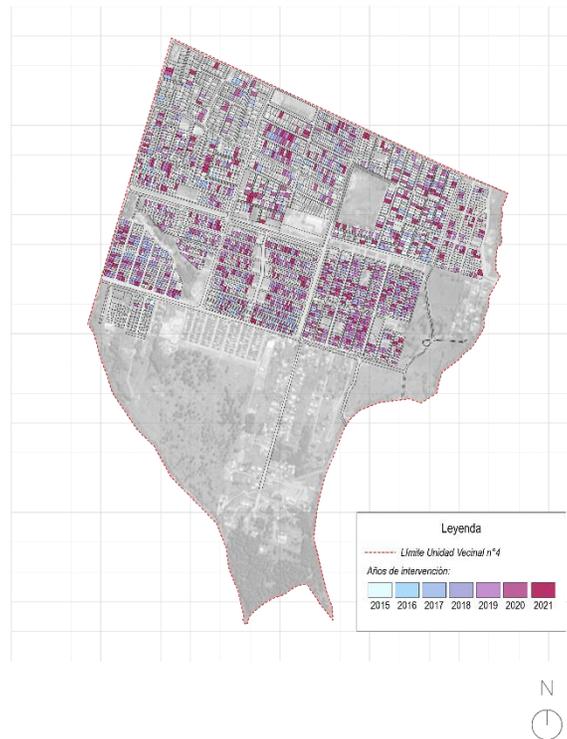
UNIDAD VECINAL N°4  
COYHAIQUE, REGION DE AYSEN, CHILE.  
ESC. 1:15.000

**Figura 2.** Plano de la unidad vecinal n°4 con las intervenciones realizadas por el PDA-PPPF. Fuente: Elaboración propia en base a información municipalidad de Coyhaique y Geoportal MINVU.

Debido a que en la unidad vecinal n°4 hay aproximadamente 121 viviendas intervenidas (fig 2), se tomó la decisión de reducir aún más el área de estudio y que este sea más manejable. Por lo tanto, se tomó la decisión de seguir adelante con la etapa I, II, III y IV de la población Pablo Neruda (fig 3), ya que, las viviendas fueron construidas entre el año 1980 y el 2000 (MINVU), y hubo mayor facilidad para contactar con los habitantes para la segunda etapa de la investigación.

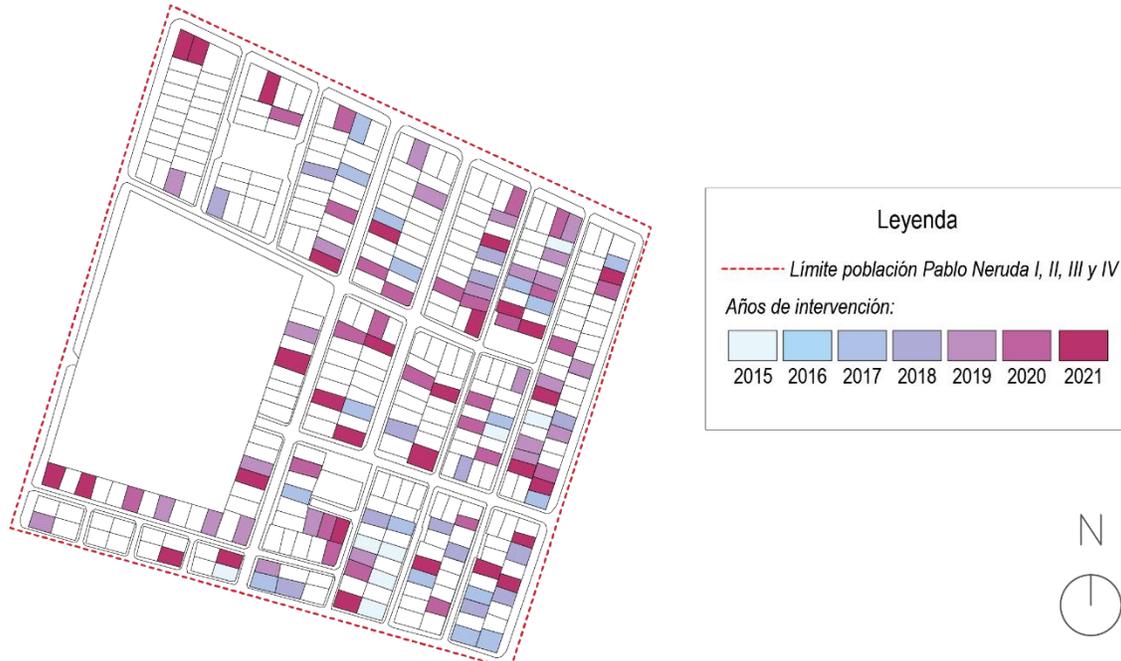
**Figura 6:** Viviendas intervenidas por el PDA-PPPF por año de intervención. Fuente: Elaboración propia en base a información en terreno y al Geoportal MINVU.

La mayoría de las viviendas se adjudicó y ejecutó el subsidio en los años 2019, 2020, y 2021 (fig 6.), lo que supone que con el paso de los años hubo mayor motivación a postular.

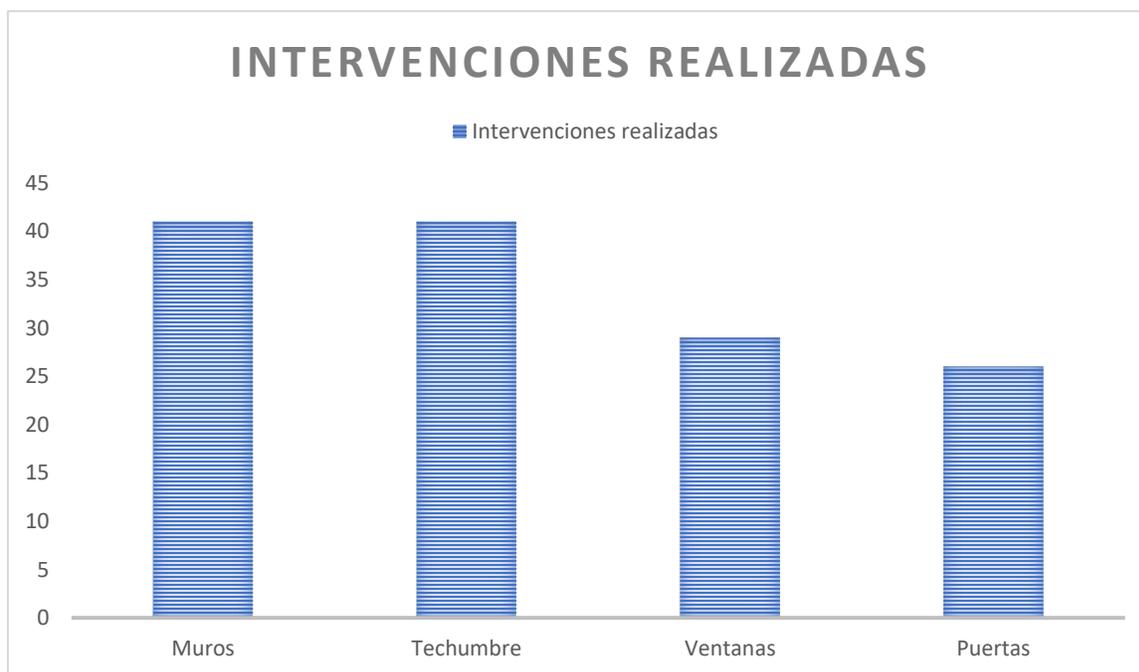
**Figura 7.** Gráfico de la cantidad de intervenciones realizadas por elemento. Datos en base a la cantidad de viviendas que contestaron la encuesta. Fuente: Elaboración propia.

Con respecto a los elementos intervenidos, el 100% realizó el revestimiento de muros exteriores y techumbre, un 72% aproximadamente indicó haber realizado cambio de ventanas y, por último, un 64% declaró haber realizado cambio de puerta (fig 7).

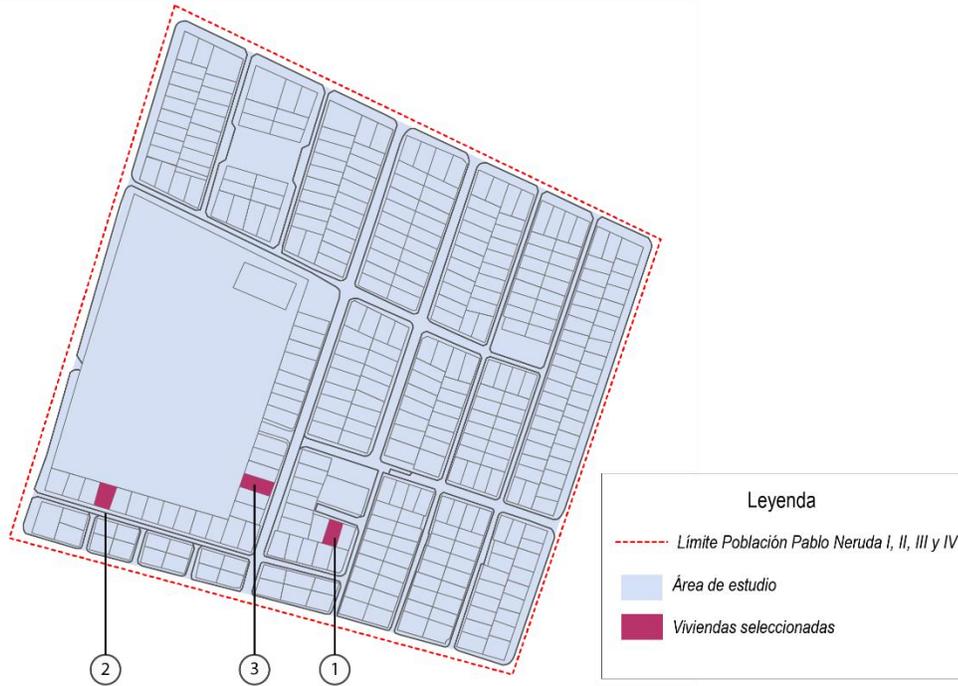
**Figura 8:** Población Pablo Neruda I, II, III y IV, y viviendas seleccionadas para el objetivo 3. Fuente: Elaboración propia.

Para la tercera y última etapa, se realizó una selección y visita a terreno de tres viviendas (fig 8), en las cuales se realizó un levantamiento planimétrico de cada vivienda, un registro fotográfico y una entrevista para identificar la prácticas y dinámicas que forman parte de su cultura energética familiar.

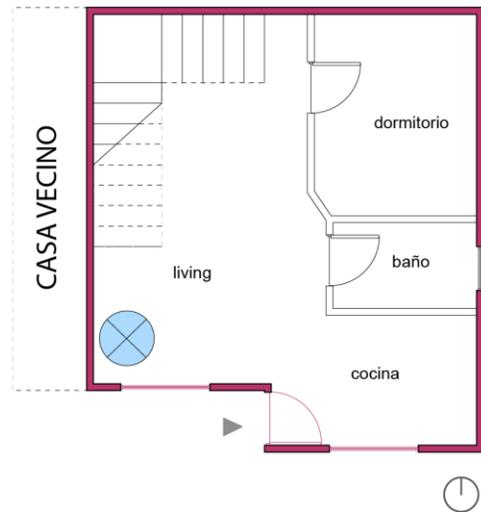
**Figura 9:** Planimetría escala 1:100 y ficha del caso 1. Fuente: Elaboración propia

N° de habitantes: 3  
Año de construcción: 1994  
Año de intervención mejoramiento térmico: 2021  
Elementos intervenidos: *Revestimiento de muros exteriores, puertas y ventanas.*  
Recambio de calefactor: *Si*  
Cocina a leña: *Si*

La vivienda tiene ampliaciones que consideraron el cambio de algunos elementos estructurales y la construcción del 2do piso. En el primer piso se reconocen fácilmente 5 recintos: cocina, living, un dormitorio y el baño.

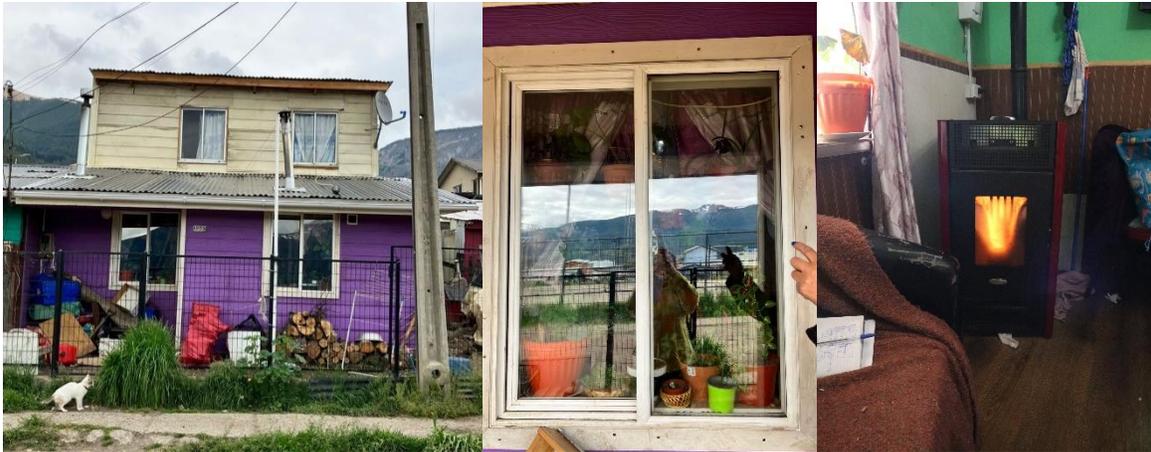
**Figura 10, 11, 12:** Fotografía fachada vivienda, ventana intervenida, estufa a pellet. Fuente: Paola Rodríguez

La vivienda tiene como artefacto principal una estufa a pellet, que fue obtenida a través del recambio de calefactores. Sin embargo, en la vivienda aún tienen la cocina a leña como artefacto para ser usado en momentos de emergencia como, cuando hay cortes del suministro eléctrico o no hay stock de pellet en la ciudad.

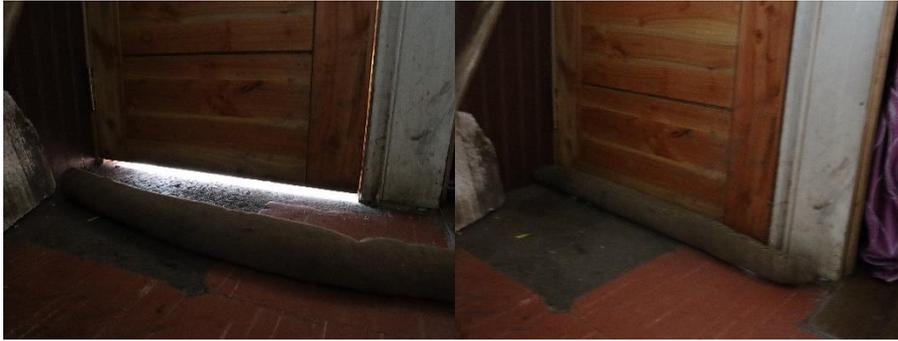
**Figura 13, 14:** Fotografía de la puerta con filtraciones, estrategia usada por los habitantes. Fuente: Paola Rodríguez

La percepción acerca de la intervención en esta vivienda es negativa en algunos aspectos, ya que, según relata la entrevistada hubo terminaciones que no quedaron bien ejecutadas, lo que generó

que los habitantes tuvieran que optar por generar intervenciones por su cuenta para poder quedar conforme.

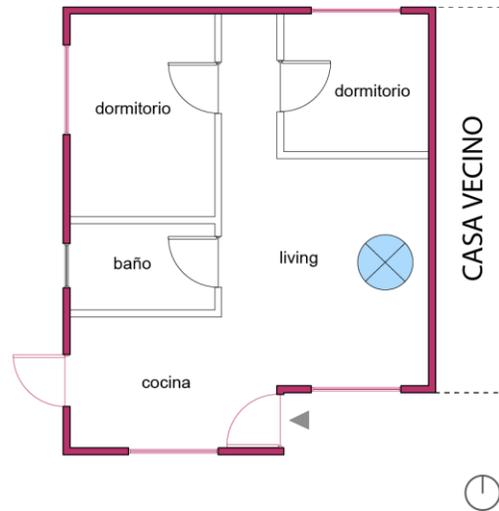
**Figura 15:** Planimetría 1:100 y ficha del caso 2. Fuente: Elaboración propia

Elementos intervenidos: *Techumbre, revestimiento de muros exteriores, puertas y ventanas.*

En la vivienda se pueden reconocer cinco recintos: cocina, living, baño y dos dormitorios. Sin embargo, el recinto más usado en el día es la cocina, ya que, ahí se encuentra el comedor donde la entrevistada realiza las artesanías que posteriormente vende en la feria.

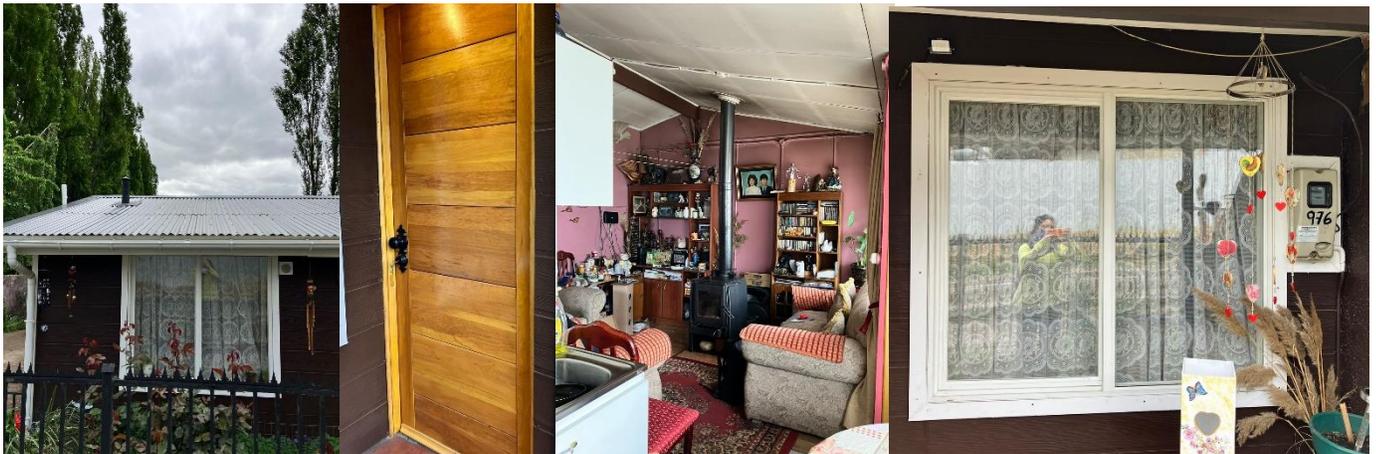
**Figura 16, 17, 18, 19:** Fotografía muro, ventana y techo intervenido; puerta; interior vivienda; ventana intervenida. Fuente: Paola Rodriguez

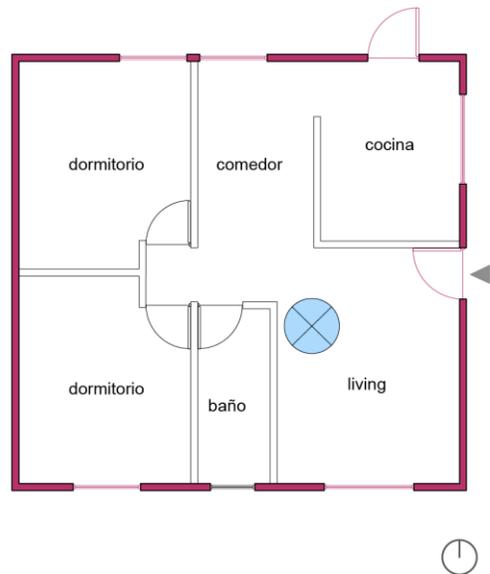
**Figura 20:** Planimetría escala 1:100 y ficha caso 3. Fuente: Elaboración propia

Elementos intervenidos: *Techumbre, revestimiento de muros exteriores, puertas y ventanas.*

En esta vivienda se reconocen seis recintos: cocina, comedor, living, baño y dos dormitorios. El uso de los recintos no ha cambiado, ya que, el entrevistado pasa gran parte del día en las zonas comunes de la vivienda para hacer las tareas del hogar, y su esposa ocupa uno de los dormitorios de forma permanente por motivos de salud. Sin embargo, según el entrevistado la sensación de confort dentro de aquellos recintos ha mejorado después de la intervención, y ya no están obligados a estar todo el día en el living y comedor, que eran el recinto con mayor calor previo a la intervención.
