## ARQUITECTURA SENSORIAL Y ACCESIBLE

Experiencia Sensorial de niños entre 6 y 14 años con discapacidad visual en el espacio asociado a sus rutinas diarias

Casos de estudio en la Región Metropolitana

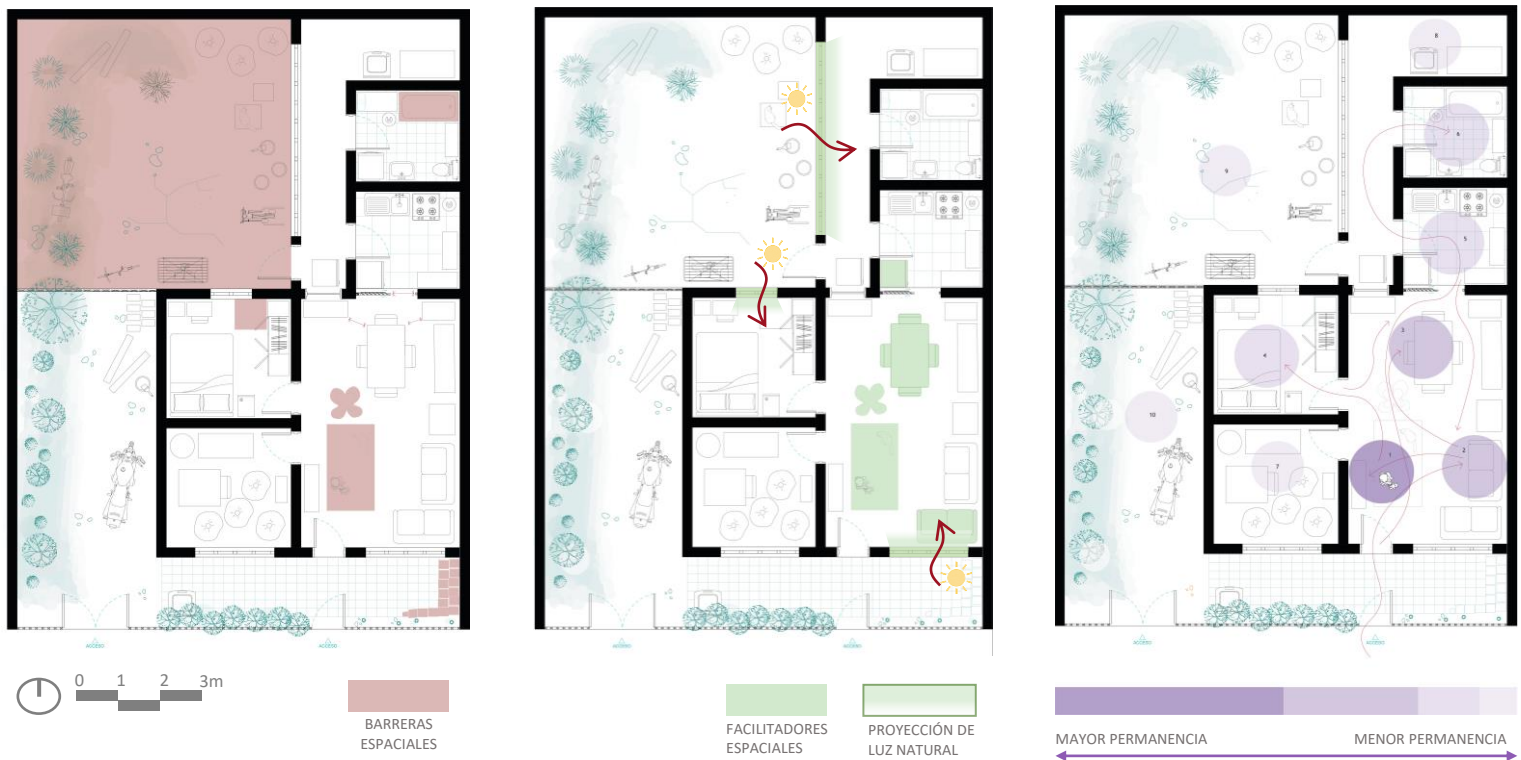
Fig. 47: Planimetría barreras, facilitadores y de flujos de permanencia de izquierda a derecha. Elaboración propia

En este caso, como la participante posee baja visión, puede distinguir colores y objetos, desenvolviéndose fácilmente por los espacios mientras haya iluminación, no obstante, debido al deterioro de su vivienda ocasionado principalmente por la filtración de agua en el patio trasero y habitación, y al hecho de haberse mudado hace aproximadamente dos meses, provocando la disposición de objetos de forma dispersa generan **barreras espaciales**, ocasionando tropiezos y evasión de espacios, como el patio trasero. En cuanto a programas, el baño, al estar en el pasillo, de noche también se convierte en una barrera, requiriendo de acompañamiento al igual que la bañera, que al no poseer barras de apoyo existe riesgo de caída. Por otro lado, la altura de interruptores de luz fuera del alcance de la menor, impiden el fácil

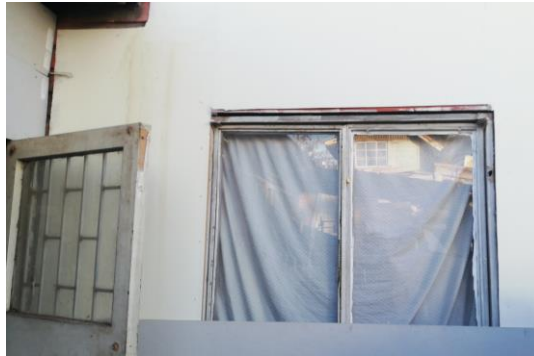
Fig. 49: Ventana de habitación de la participante, orientada hacia el patio trasero. No posee un correcto sellamiento, lo que permite infiltración de aire.

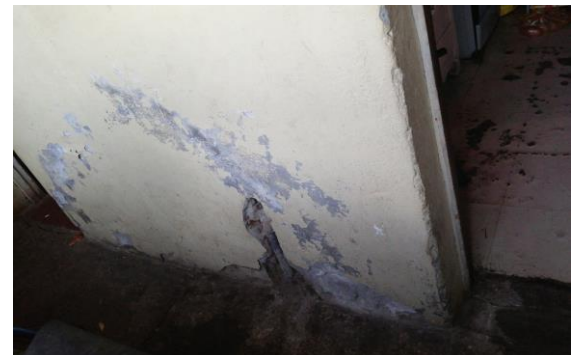
Fig. 53: Humedad presente en muros de hormigón y descascaramiento de pintura. Muro de cocina.

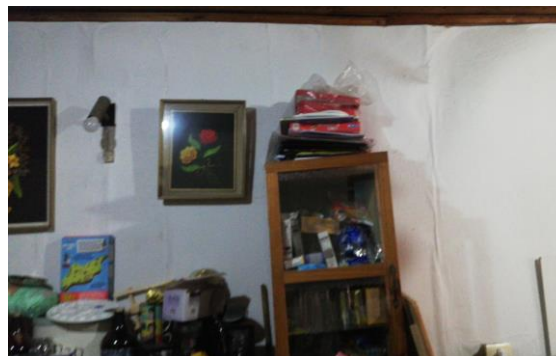
Fig. 55: Comedor. Cableado eléctrico sin revisión actualizada. Se presencia humedad en las paredes, levantando el papel mural.

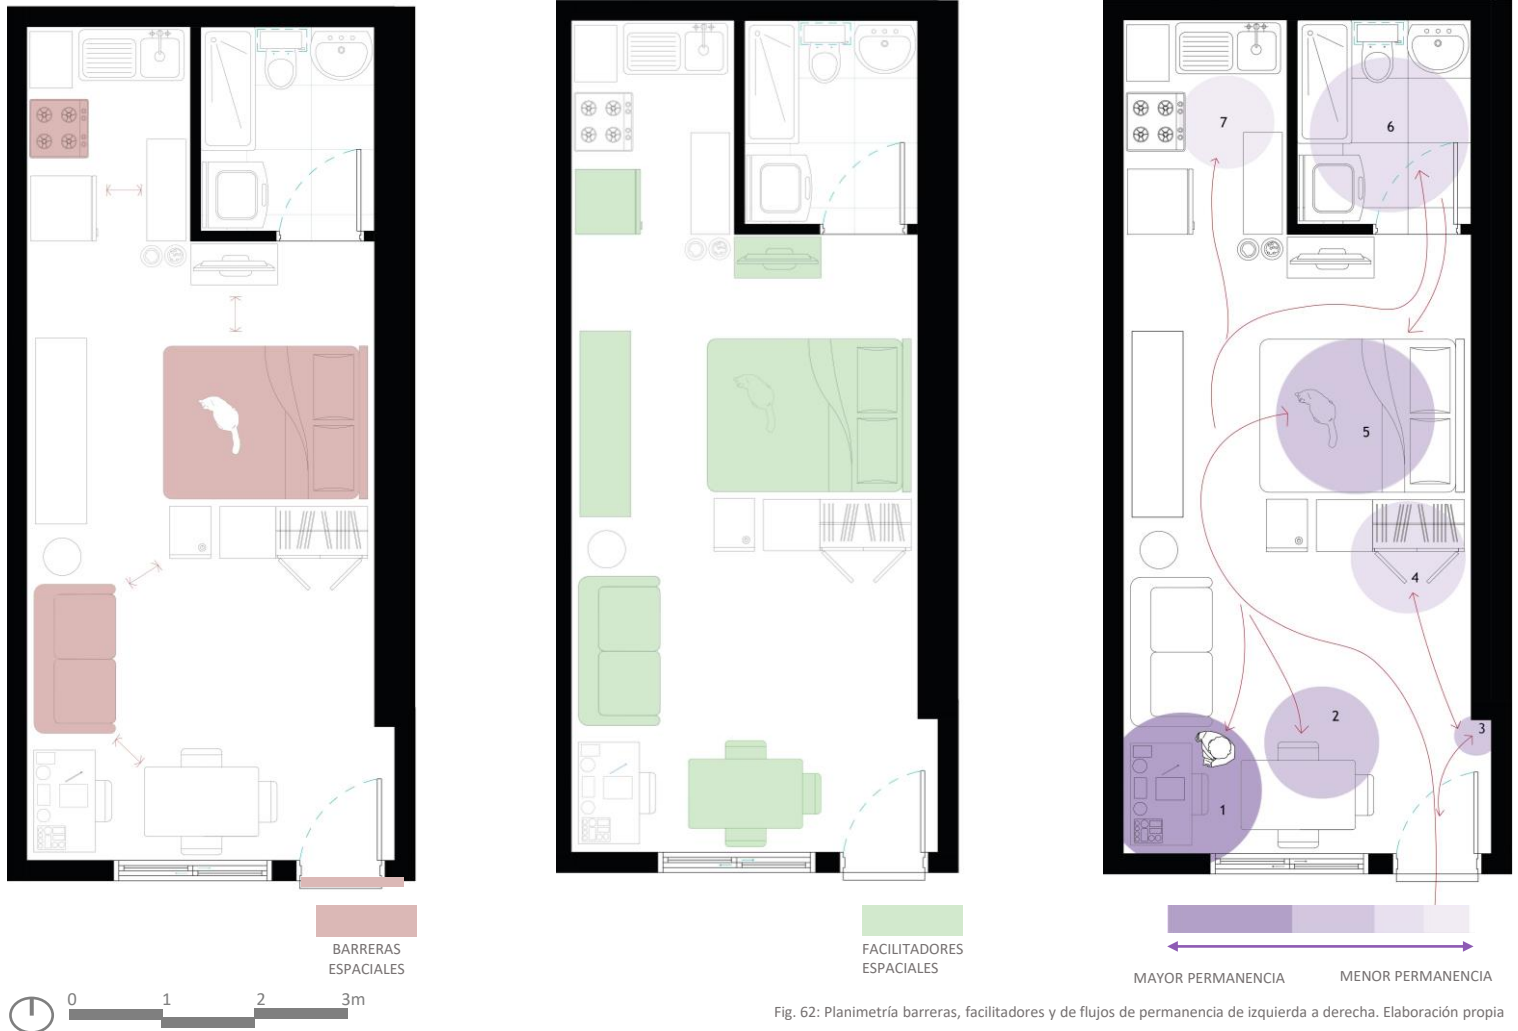
Fig. 62: Planimetría barreras, facilitadores y de flujos de permanencia de izquierda a derecha. Elaboración propia

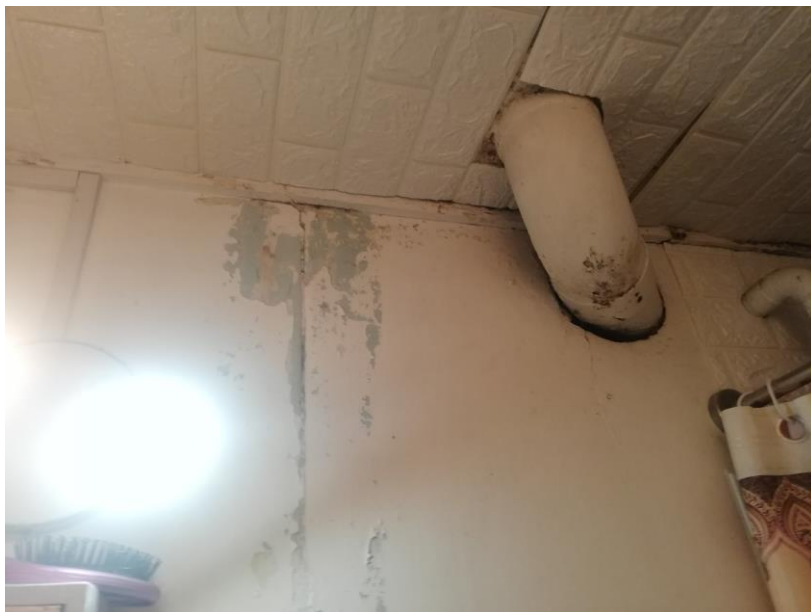
Fig. 67: Presencia de humedad filtrada en paredes y cielo del baño de la participante. Archivo personal

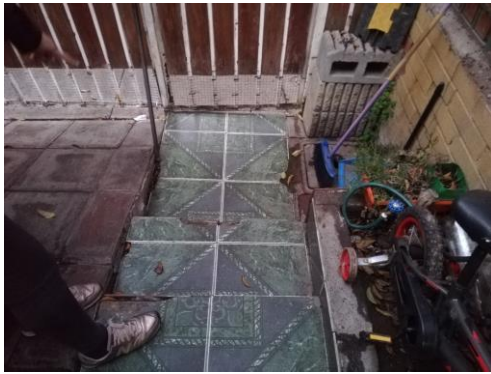
Fig. 71: Entrada principal. Se observan peldaños y objetos alrededor del pasillo como obstáculos. Archivo personal

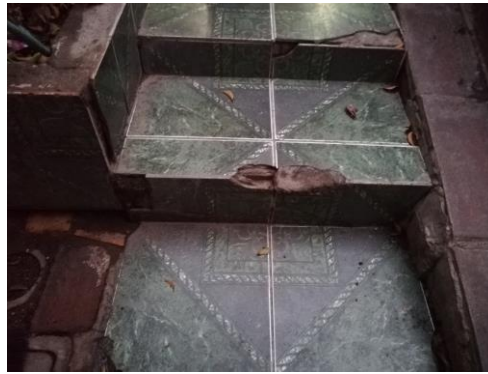
Fig. 72: Detalle de peldaños entrada principal. Archivo personal

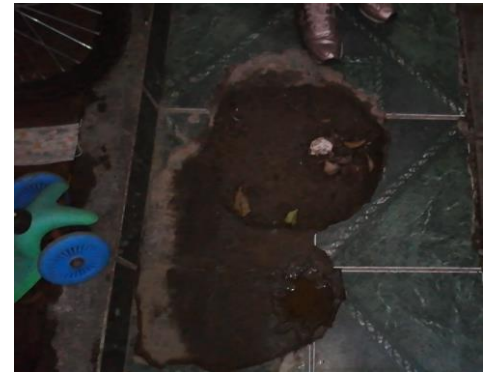
Fig. 73: Bache de pasillo entrada principal. Archivo personal
