Palacio Álamos de Santiago: procesos de obsolescencia física, funcional y simbólica

Maria Fernanda Godoy Puelma

Seminario de investigación
Facultad de Arquitectura y Urbanismo
Universidad de Chile

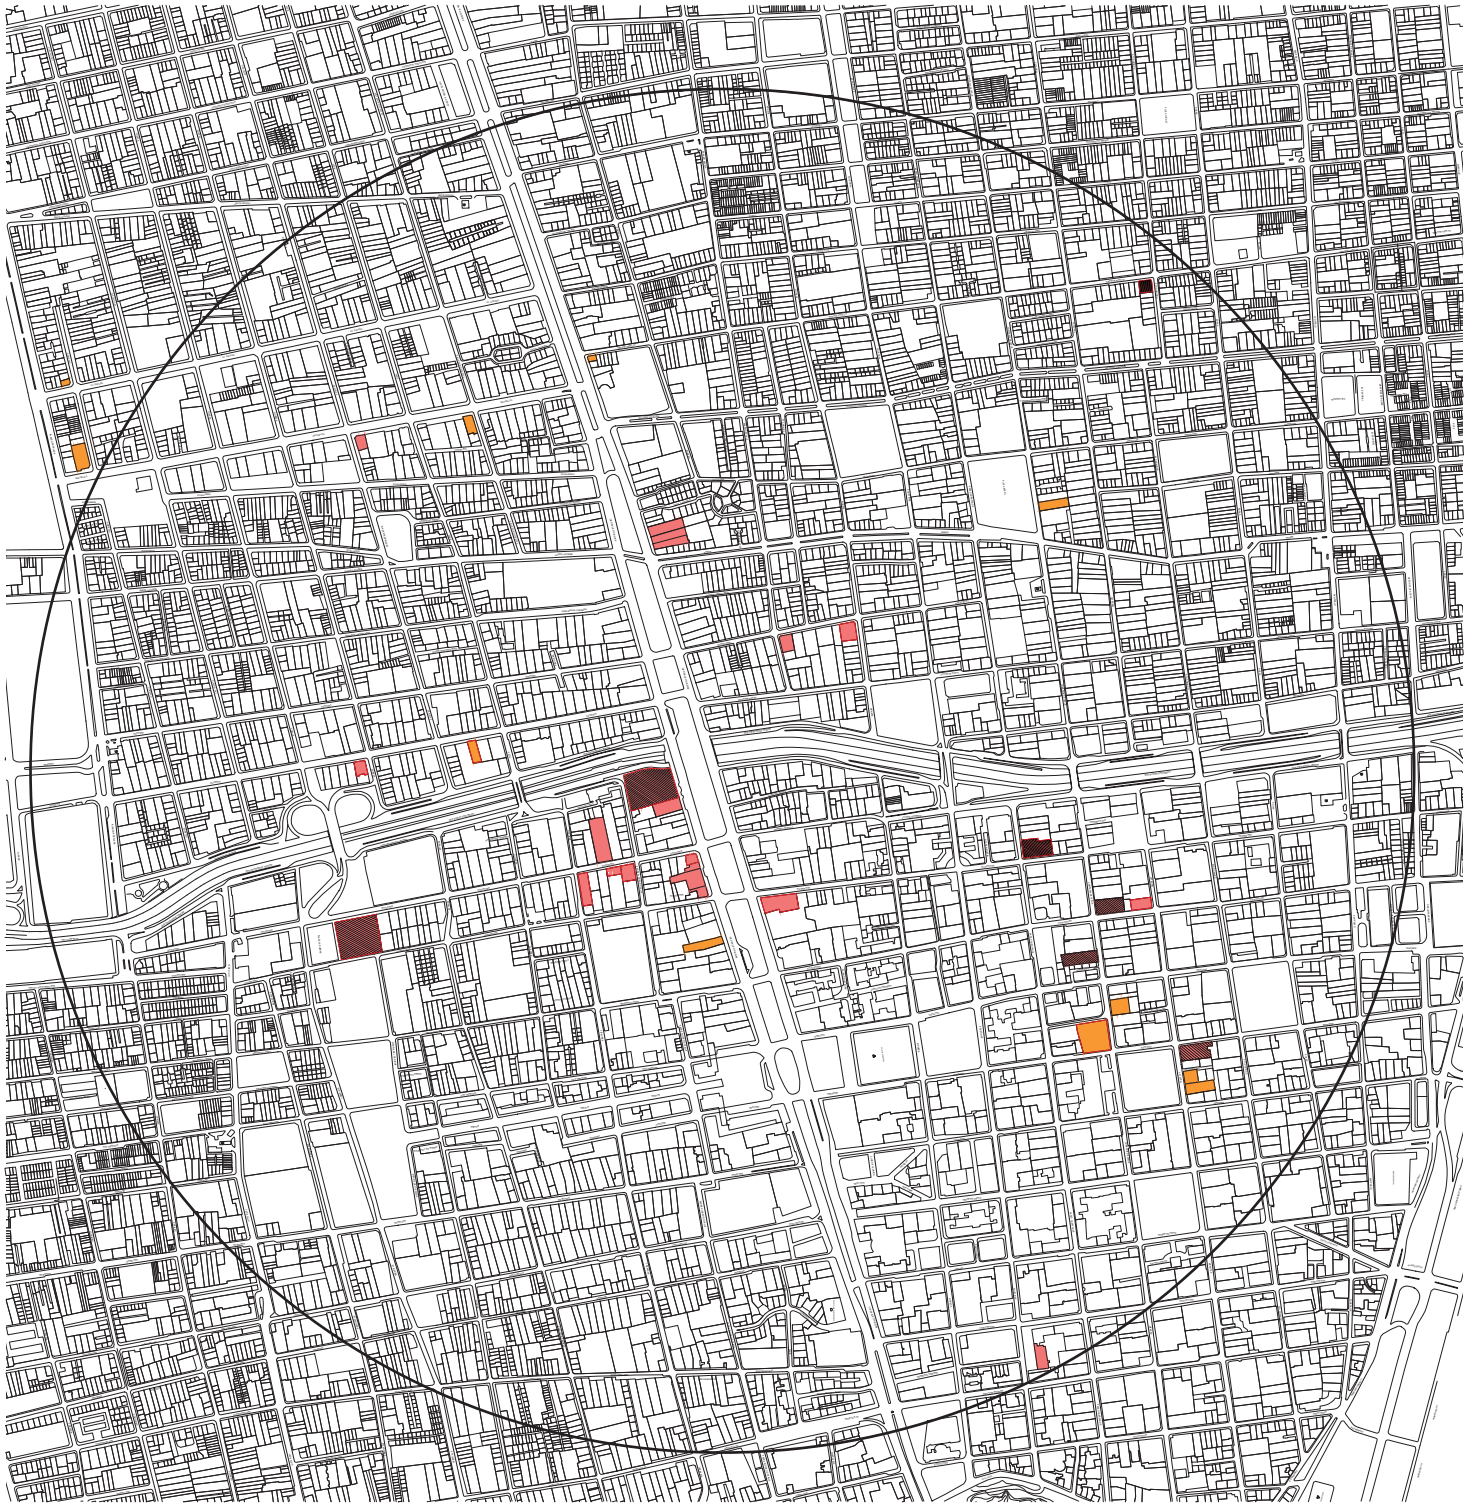
Figura 8. Plano de emplazamiento de los palacios analizados para el posible caso de estudio. Fuente: Elaboración propia, 2022.

C. En tercer lugar, se procedió a realizar un segundo filtro, el cual corresponde a la identificación de inmuebles que cuenten con planimetrías disponibles, tanto las actuales como las originales (Figura 8), por lo que se realizó una búsqueda por distintas plataformas tanto físicas como virtuales, además de efectuarse el contacto con diferentes entidades que contarían con la información: Consejo de Monumentos Nacionales, Aguas Andinas y archivos digitales Ilustre Municipalidad de Santiago.

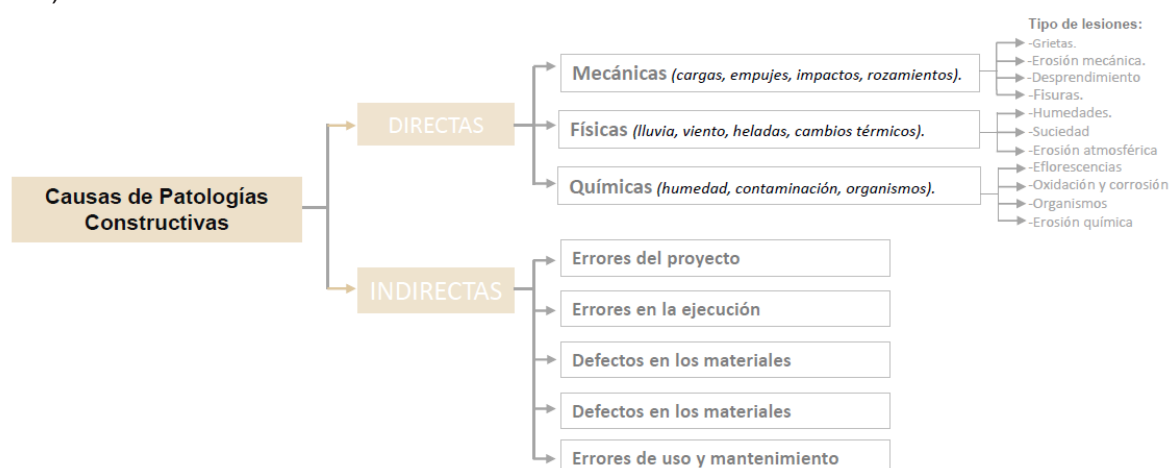
Figura 11. Resumen de las causas patológicas de la construcción Elaboración propia. En base al texto “Exposición de las patologías más habituales de los edificios”.

Causas y Tipos de Patologías Constructivas
Los procesos patológicos más inmediatos serán los que parten de las acciones mecánicas que inician el proceso de deterioro, las cuales implican cargas, empujes, impactos, rozamientos. Luego vienen las causas físicas, que hacen alusión a agentes meteorológicos los cuales actúan sobre la superficie de los elementos estructurales situados al exterior, como la lluvia, viento, heladas y cambios térmicos; mientras que las causas químicas, suelen ser consecuencia de la presencia de contaminantes químicos en la atmósfera que se unen a los agentes meteorológicos, como la humedad, la contaminación y la aparición de organismos, que afectan a los elementos estructurales como causas directas.

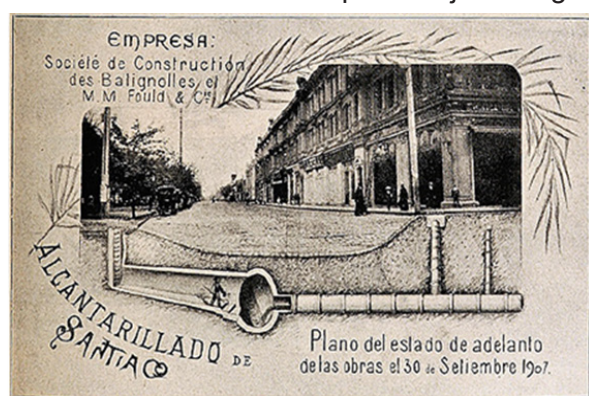
Figura 12. Esquema de cómo funcionaba el sistema de desagües y su conexión con el alcantarillado principal, en publicación de la revista "Sucesos" en 1907. Fuente: Extraído de <https://urbatorium.blogspot.com/2016/08/los-viejos-desagües-pluviales-de-las.html>. Consulta en línea 02 de Junio de 2022

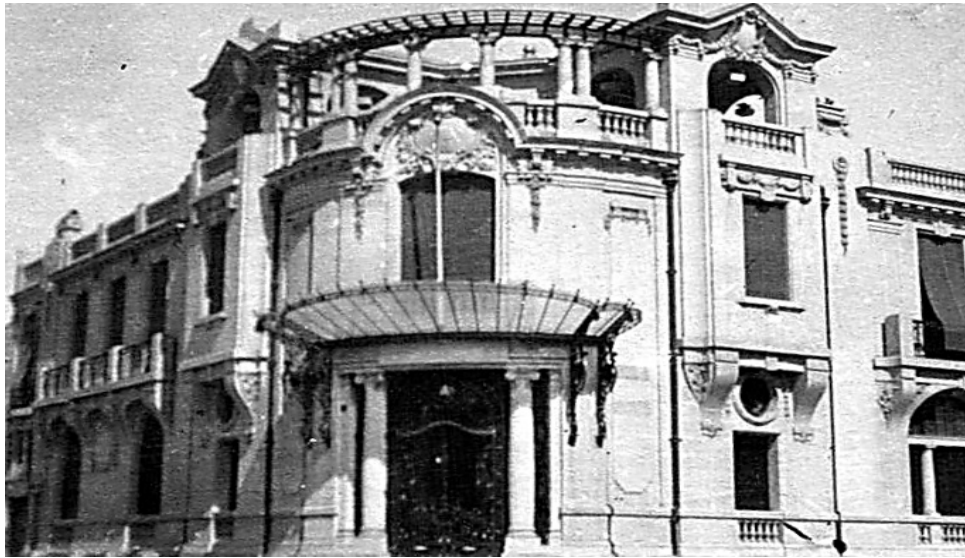
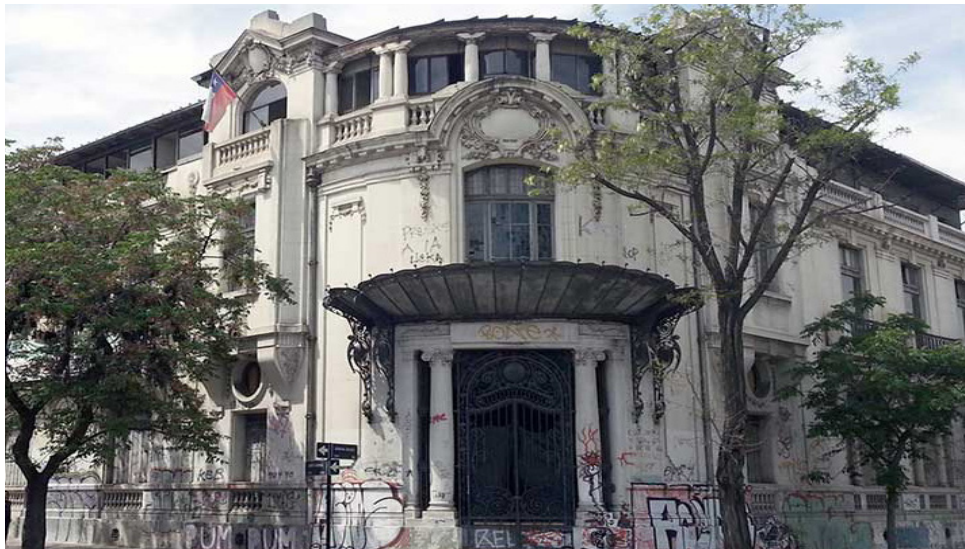
Figura 24. Comparación cronológica del inmueble tras su construcción, el periodo de abandono y su posterior inauguración.
Fuente: Material entregado por parte de la Administración del palacio.

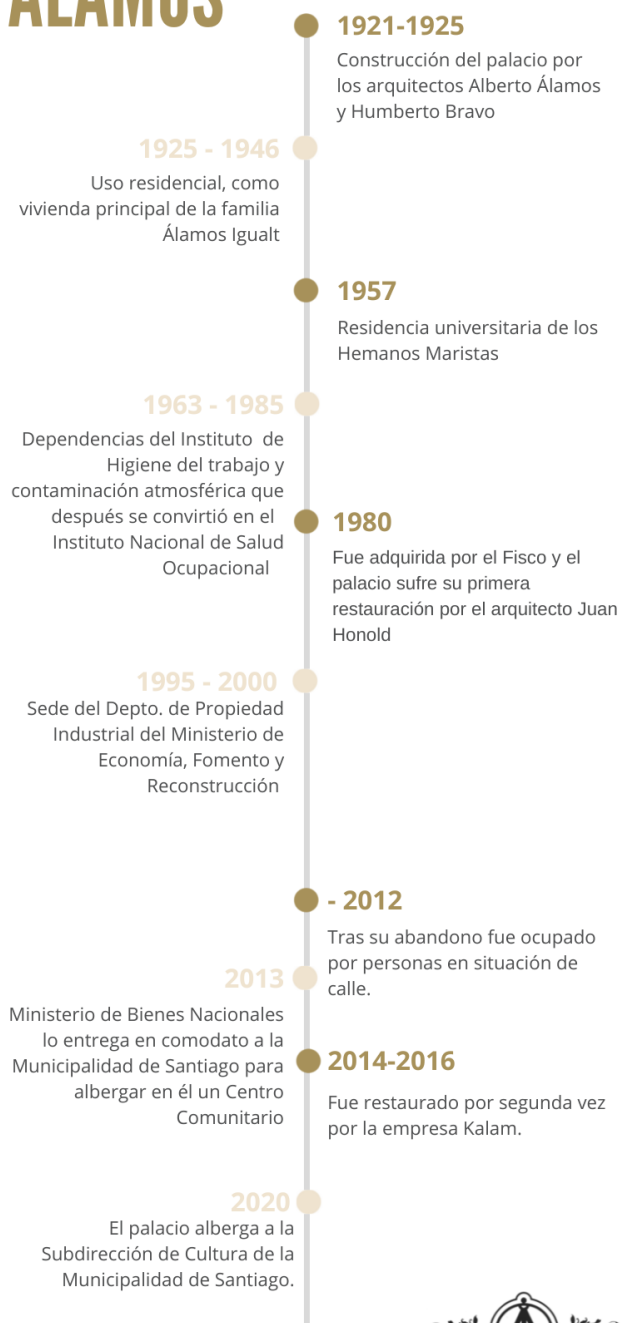
Figura 27. Línea cronológica de los diferentes usos y procesos por el que ha pasado el palacio Álamos. Fuente: Elaboración propia, 2022

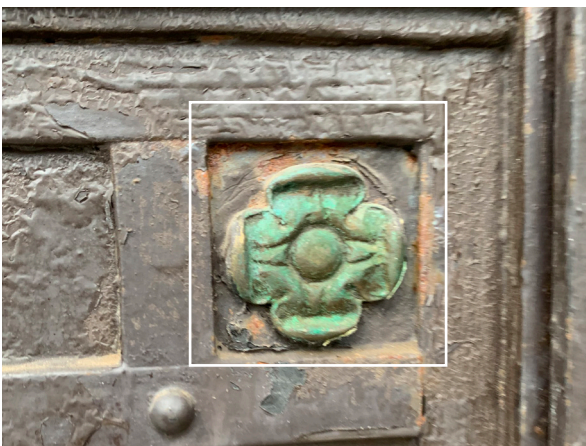
Figura 39. Detalle ornamental ubicado en la puerta de acceso al palacio. Fuente: Colección de la Autora, 2022.

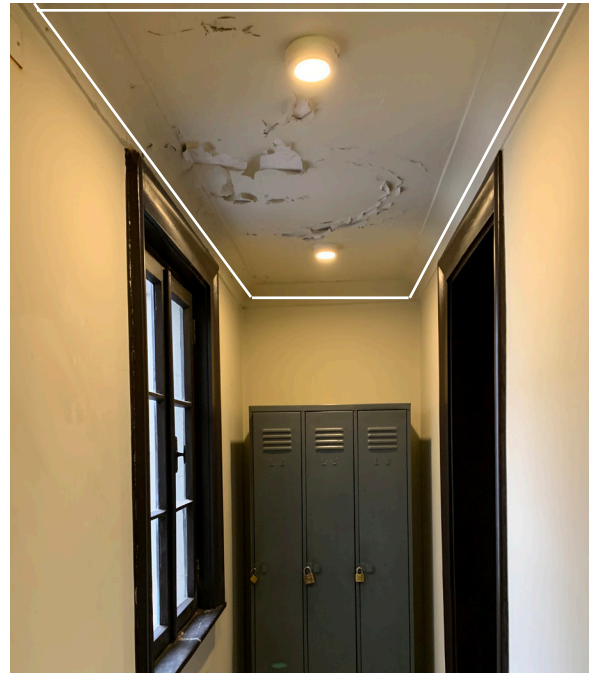
Figura 40. Cielo del entresuelo, destinado para uso del personal de servicio. Fuente: Colección de la Autora, 2022

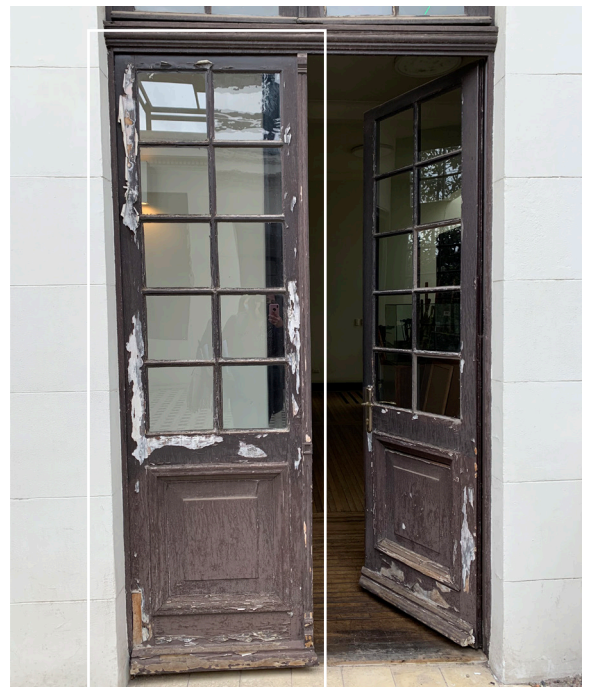
Figura 41. Puerta Este, ubicada en la terraza descubierta del segundo piso. Fuente: Colección de la Autora, 2022

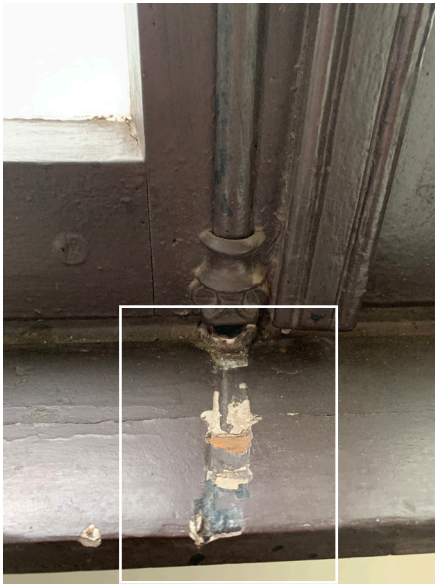
Figura 42. Fotografía tomada en el tercer piso, bajo la puerta de acceso a la terraza. Fuente: Colección de la autora, 2022.

Marcas en el marco de la ventana (Figura 42) y en la losa (Figura 43) con la huella dejada por el pestillo que se encuentra en constante contacto con la superficie, producto de la acción reiterada de apertura., lo cual es posible evidenciarlo por medio de las presentes fotografías.

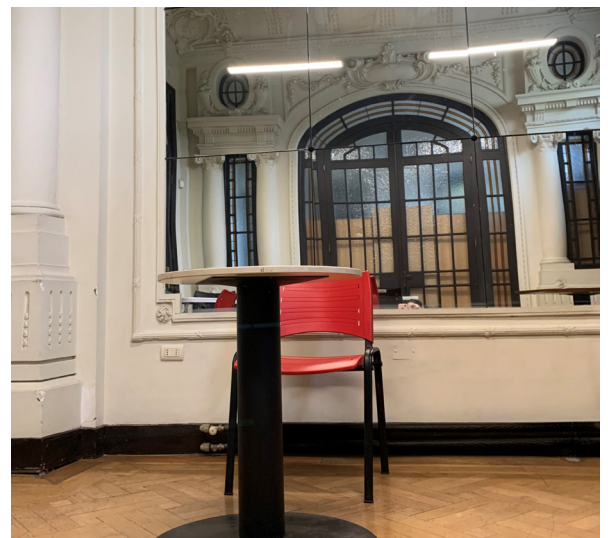
Figura 45. Fotografía tomada en el Salón espejo. Fuente: Colección de la autora, 2022.

Sesión fotográfica de hijas del matrimonio Álamos-Igualt en Salón Espejo (Figura 44, 46 y 47), donde actualmente desapareció el mobiliario, los cuadros fueron robados, las lámparas antiguas cambiadas por unas LED, se realizó un cambio en las baldosas, pero fue posible recuperar los espejos como símbolo icónico de este salón (Figura 45, 48 y 49).

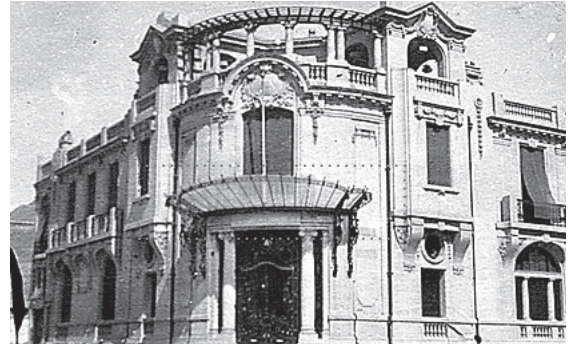
Figura 60. colección personal de Don Eduardo Iguait, tomada entre los años 21 y 46', facilitada por el municipio.

1. El cambio de material en la marquesina, siendo esta originalmente de vidrio, fue necesario reemplazarla por una de latón ya que implicaba una difícil mantención, sin embargo, la percepción del cambio se ve orgánica, como si hubiese sido parte original del diseño desde el principio (Figura 60 y 61).

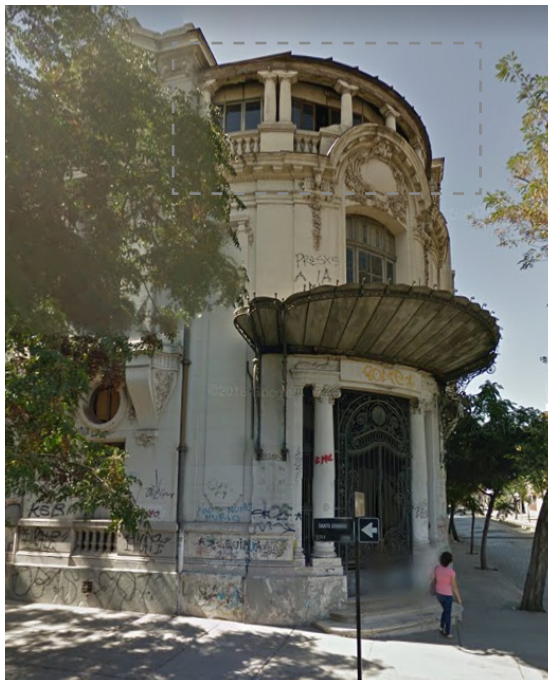
Figura 58. Imagen extraída de Streep View del 2014. Consulta online el 29 de Junio del 2022

2. La construcción en la década de los 70' y la posterior demolición del tercer piso. Con el objetivo de generar mayor superficie de m2 lo que permitiría un mayor aprovechamiento del espacio y aumentar la rentabilidad del inmueble (Figura 58 y 59).

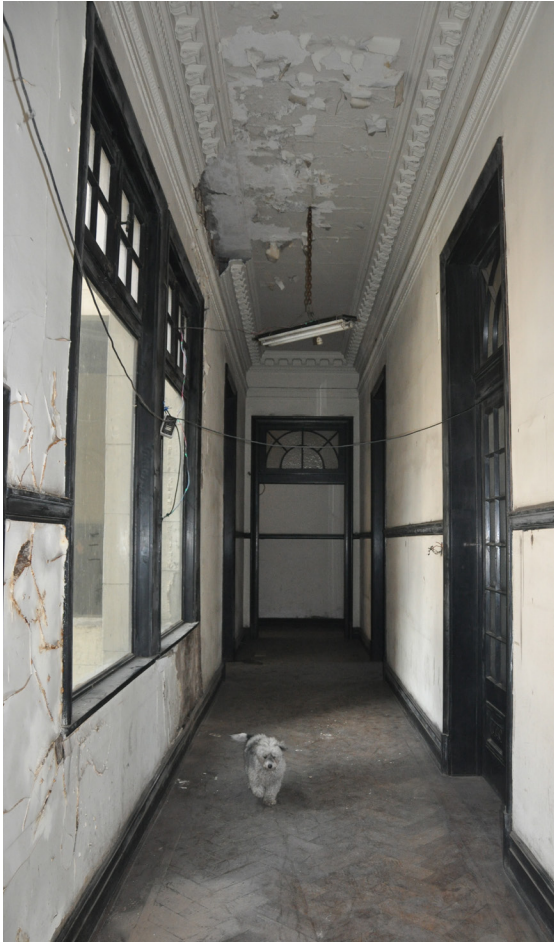
Figura 62. Colección de Luis Jimenez de la visita a terreno 02 de Junio del 2014.

Contraste fotográfico de uno de los pasillo del segundo piso (Figura 62 y 63) y del salón Espejo (Figura 64 y 65), donde se evidencia el fenómeno de abandono a la izquierda y el proceso de restauración a la derecha.

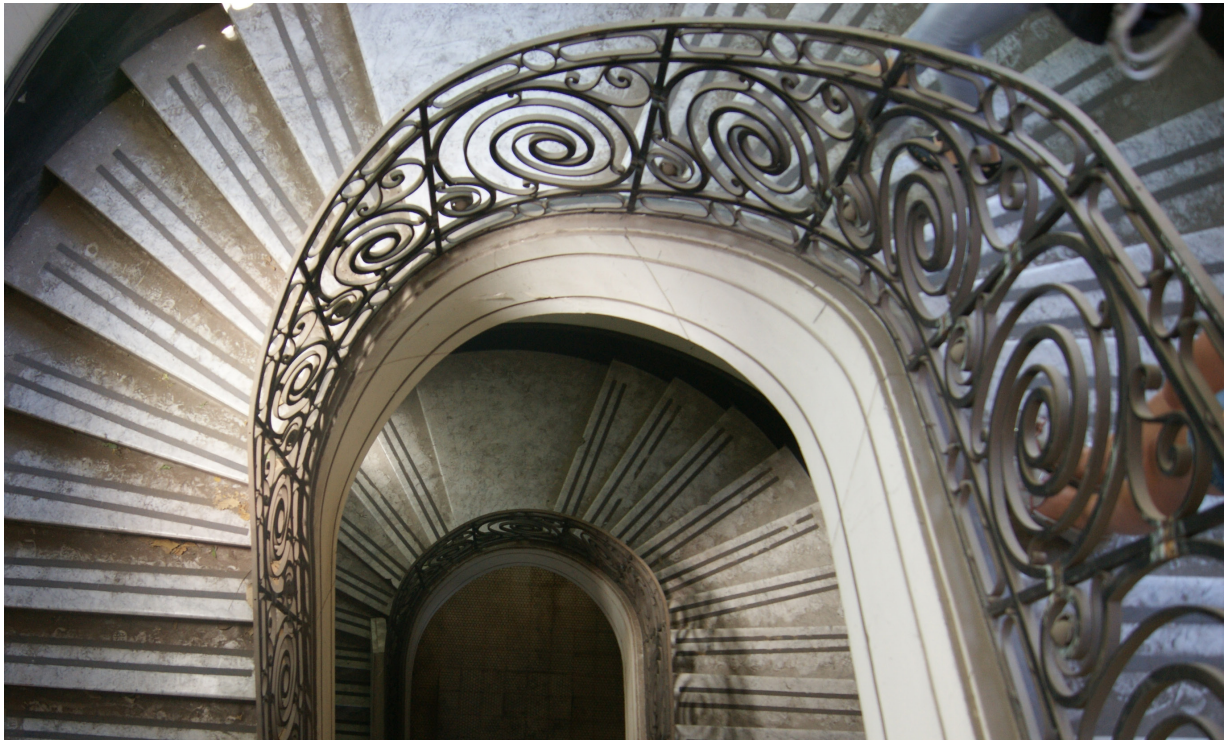
Figura 66. Colección de Luis Jimenez de la visita a terreno 02 de Junio del 2014.

De igual manera ocurre con la escalera de caracol, arriba se encuentra una fotografía del estado de abandono en el que se encontraba en el año 2014 (Figura 66), mientras que abajo se puede ver la misma escalera a la fecha, 8 años después (Figura 67).

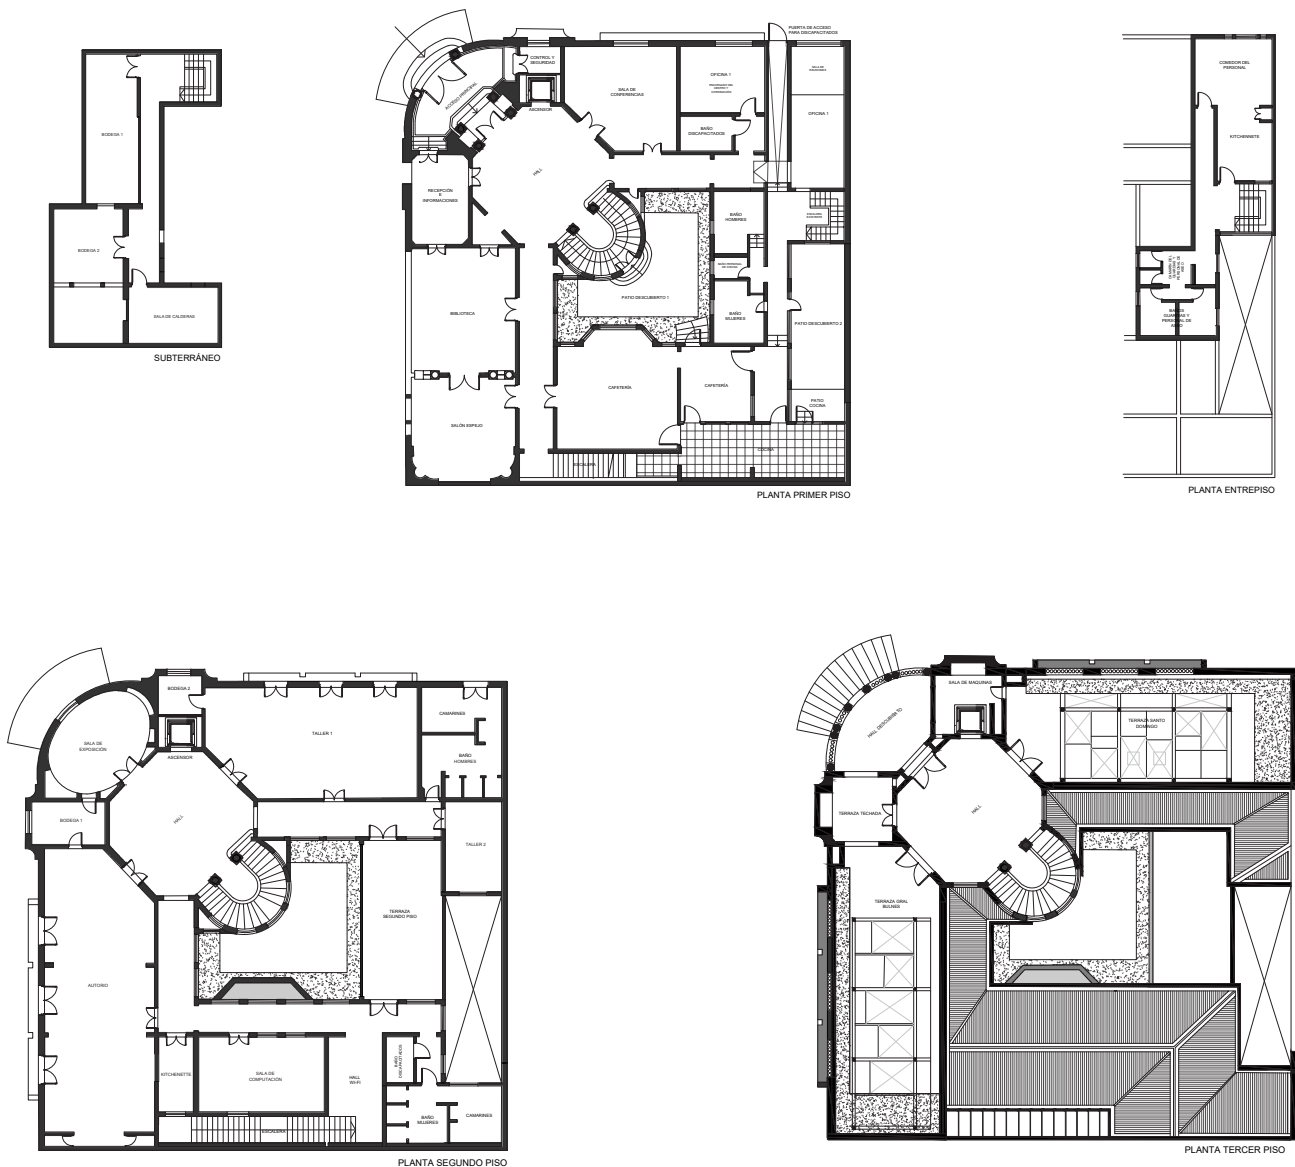
Figura 69. Planimetrías elaborada en base a las intervenciones que se le han realizado al inmueble a lo largo de los años. Elaboración propia, 2022

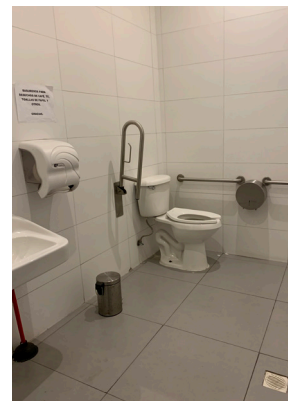
de 2 baños para personas en situación de discapacidad, en el primer y segundo nivel. (Figura 73). Además, posee advertencias podotáctiles para alertar del inicio y el término de una escalera, diferenciando el cambio de texturas y un contraste cromático.

Figura 74. Fotografía de un baño acondicionado para personas que presenten discapacidad. Fuente: Colección de la autora, 2022.
