Estrategias de respuesta al clima de las viviendas vernáculas de la región de Aysén.

Estudiante: María-José Antonieta Gatica Arriagada

Universidad de Chile, Facultad de Arquitectura y Urbanismo.

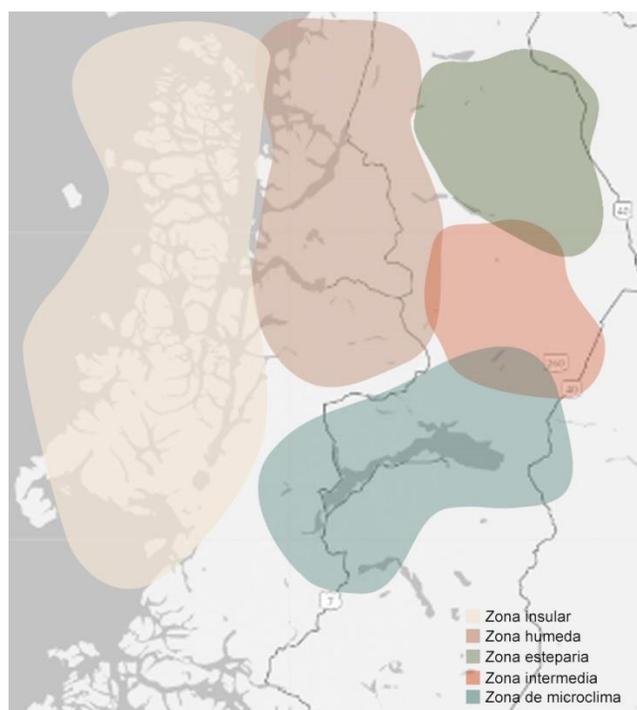
Figura 1: Cartografía de climas. Elaboración propia en base a texto “Caracterización y propiedades de los suelos de la Patagonia occidental (Aysén)”.

Para dar pie a la investigación se deben considerar en primera instancia datos duros de la zona en la que se sitúa; la región de Aysén (XI). Esta región se distingue por ser una de las más extensas del territorio chileno teniendo 108.494,4 km², sin embargo su población es de 103.158 habitantes (INE, 2017). La región se divide en cuatro provincias (provincia de Aysén, Coyhaique, General Carrera y Capitán Prat) las cuales se caracterizan por tener diferentes climas debido a sus condiciones geográficas, dentro de las que se encuentran archipiélagos, una depresión central, la cordillera andina, cordones subandinos orientales y relieves planiformes orientales (GORE) con climas que van desde el frío oceánico con bajas temperaturas, abundantes precipitaciones, fuertes vientos y mucha humedad, hasta microclimas con temperaturas más estables condicionados por los cuerpos de agua como los lagos General Carrera y Cochrane (MOP, 2021) (Figura 1). En consecuencia, dentro de la región se encuentran distintas formas de habitar.

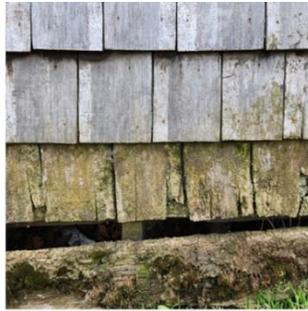
Figura 3: Tejuela de lenga

De acuerdo a lo observado en terreno y a los testimonios orales se pudo obtener la siguiente información; la madera de lenga se ubica a lo largo de la región por el borde cordillerano, predominando en la zona norte y centro de ésta (Provincia de Aysén y Coyhaique). Si bien, hoy en día este material no se está utilizando como parte de la estructura de envolvente de las viviendas, se les ha dado un uso decorativo al interior de algunas de ellas. Por otra parte la madera de coihue se ubica en sectores específicos de la zona sur de la región (Provincia General Carrera y Capitán Prat) y por la parte norte de la provincia de Aysén, siendo menor su densificación. Como última especie de madera utilizada en las construcciones vernáculas tenemos la madera de ciprés, caracterizada por tener buena resistencia al agua, se ubica a lo largo del borde de archipiélagos de la región de Aysén y en una zona puntual cercana a la localidad de Cochrane. Por último está la *tierra arcillosa* la cual se identifica con mayor fuerza en las zonas aledañas del lago General Carrera por el lado este, abarcando las localidades de Chile Chico y Puerto Ingeniero Ibáñez, si bien no se tuvo conocimiento de si esta arcilla se sigue utilizando en la actualidad para la construcción de viviendas, se deduce que sí se puede estar ocupando para otro tipo de construcción (se desconoce cuál) debido a que se encontraba en pequeñas montañas al costado de las rutas recorridas, de estas se extrajo una muestra. Estos se encuentran ubicados en el siguiente mapa (Figura 7):

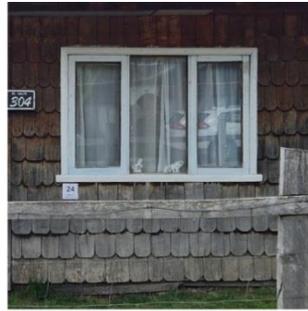
Figura 4: Tejuela de coihue

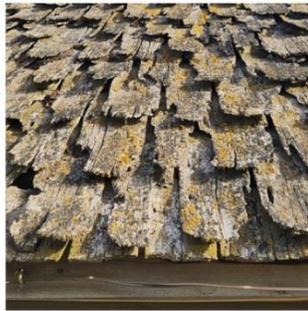
Figura 5: Tejuela de ciprés

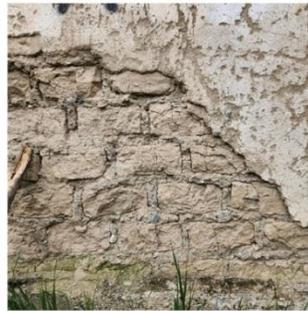
Figura 6: Muro de adobe

Por último, dentro de las técnicas de revestimiento y de construcción utilizadas en Aysén, tenemos el **adobe**. Esta técnica si bien se ve comúnmente en la zona norte y centro de nuestro país, la presencia de esta forma constructiva en zonas puntuales de la región de Aysén se debe a los microclimas generados en las cercanías de los lagos General Carrera y Cochrane (Jorquera, 2022). Este tipo de albañilería vernáculo, tal como mencionan los autores Pérez, Errázuriz y Castillo (2018) se componía de “tierra arcillosa mezclada con agua, adicionando paja y bosta de caballo para la cohesión en el caso de los adobes.” El uso del adobe se reconoce exclusivamente para elementos verticales (muros) y en ellos no se utilizaba ningún tipo de refuerzo estructural, siendo las fundaciones de mampostería de piedra. Su revestimiento es de revoque de tierra aunque actualmente la mayoría se encuentra cubiertos de estucos de cemento. Se cree que estas técnicas fueron traídas desde la zona central del país y desde territorio argentino por parte de los colonos.

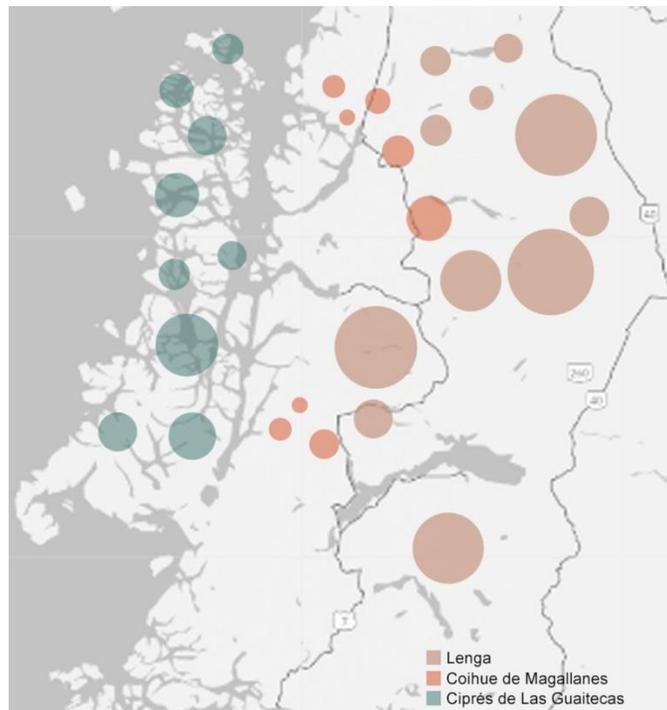
Figura 7: Mapa ubicación materias primas. Elaboración propia en base a Atlas Región de Aysén.

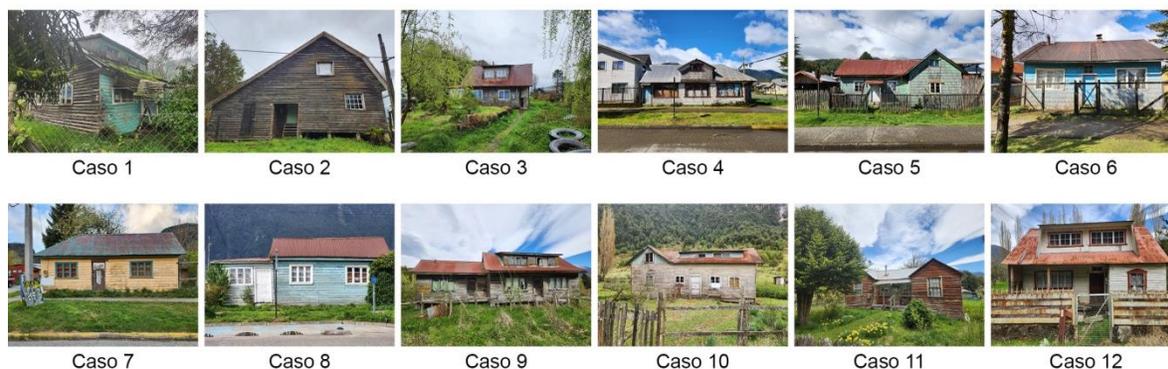
Figura 9: Collage de casos recolectados provincia de Aysén. Elaboración propia.

Dentro de esta provincia se encuentran las localidades de Puyuhuapi, Puerto Cisnes, Villa Mañihuales y Puerto Aysén. Se caracteriza por ser zona húmeda con un clima predominante templado húmedo costero, manteniendo elevadas precipitaciones durante todo el año aumentando en invierno. La temperatura media anual es de 9°C, mientras que la máxima media anual llega a 12,8°C, y la mínima media anual a los 6°C (Hepp, 2014). En esta zona se catastraron 12 casos de un total de 50 (Figura 9) distribuidos como se presentan en el mapa (Figura 10).

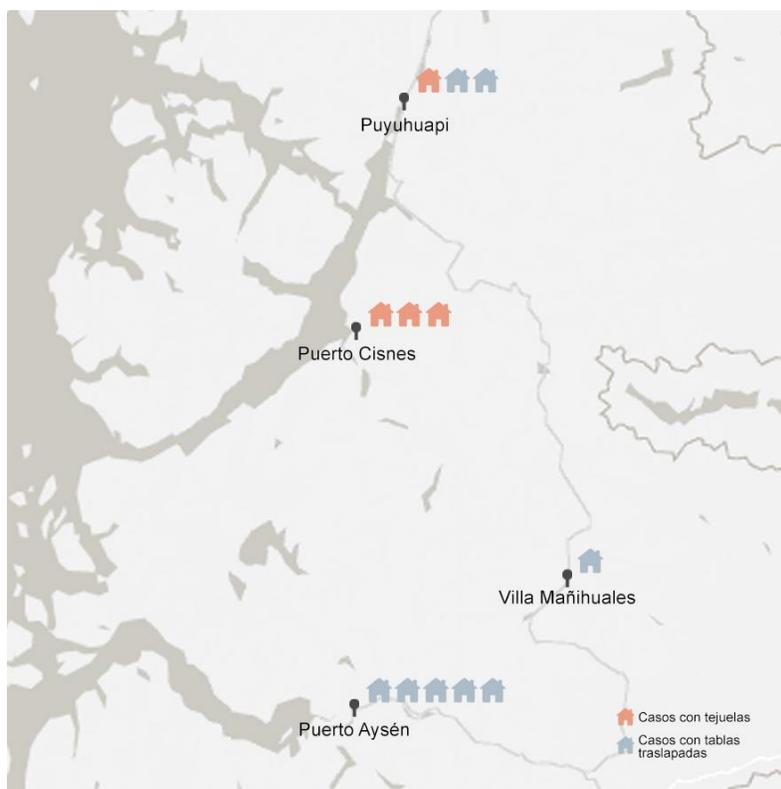
Figura 10: Distribución de casos en mapa según revestimiento. Elaboración propia.

- En cuanto al grosor de muros, este varía entre 10 a 20 centímetros, de lo cual se infiere que el grosor es debido a la sección de madera utilizada.
- Por ultimo en las 4 ciudades recorridas se utiliza la madera para construir y revestir las viviendas, esto se debe a que existe gran cantidad de bosques en esta zona, se deduce el uso de madera de lenga debido a la gran cantidad que existe en la zona. De los 12 casos, 8 de ellos eran revestidos con tablas traslapadas y los otros 3 con tejuelas.

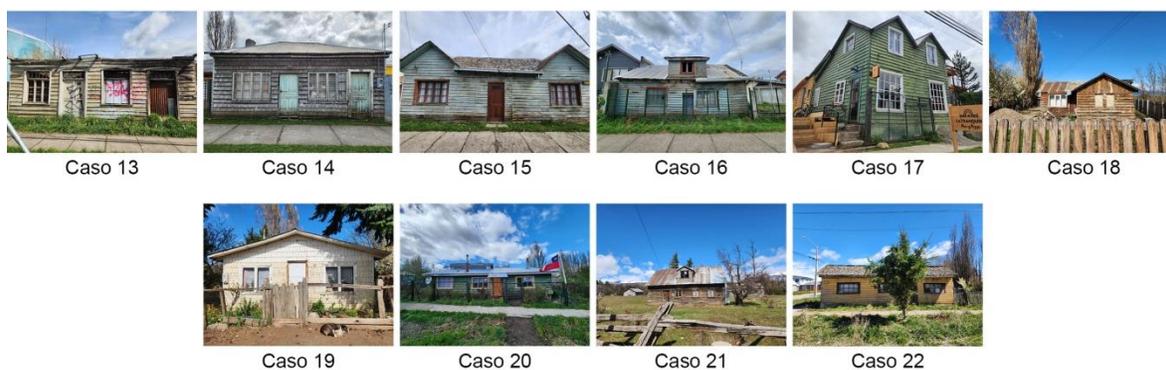
Figura 15: Collage de casos recolectados provincia de Coyhaique. Elaboración propia.

Dentro de esta provincia se encuentran las localidades de Coyhaique, Valle Simpson, El Blanco y Balmaceda. Esta zona presenta distintos climas, los cuales dependen principalmente de la altitud en que se encuentra cada zona. En las localidades a mayor altitud predomina el clima andino boreal, mientras que en zonas más bajas se encuentra el clima templado húmedo intermedio; las localidades estudiadas a excepción de Balmaceda se encuentran en este último tipo de clima. La temperatura media anual es de 8,1°C, la máxima media anual es de 13°C, mientras que la temperatura mínima media anual es de 4,4°C (Hepp, 2014). En esta zona se catastraron 10 casos de un total de 50 (Figura 15) distribuidos de la siguiente forma en el mapa presentado (Figura 16).

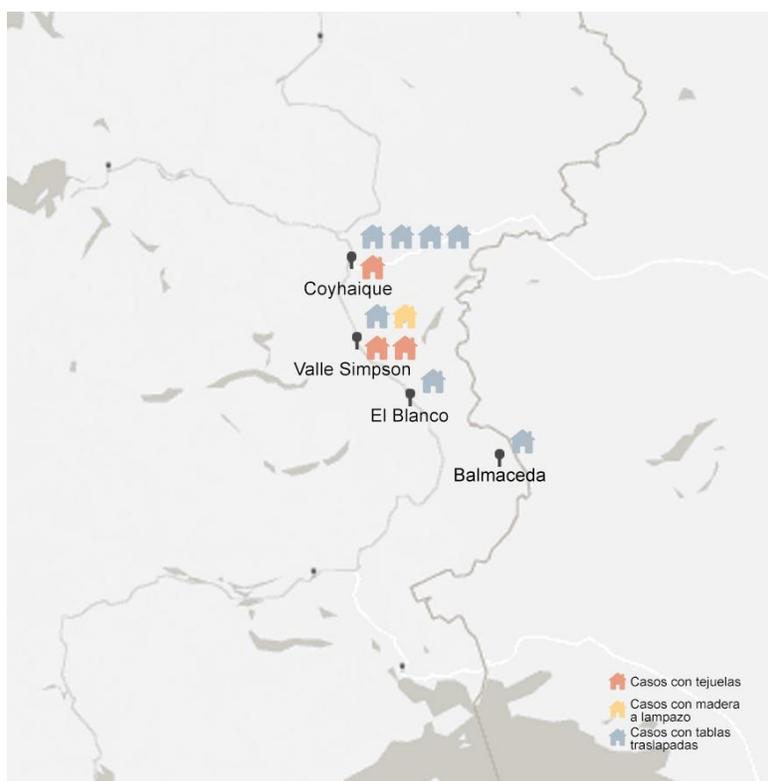
Figura 16: Distribución de casos en mapa según revestimiento. Elaboración propia.

- Debido a que en 8 de 10 casos no se presentan sistemas de evacuación de aguas lluvias, se provoca un acelerado proceso de pudrición del material.
- La totalidad de los casos se encuentran construidos y revestidos en madera predominando el revestimiento con tablas traslapadas (7 de 10). Si bien no se tienen conocimiento de si todos los casos catastrados están construidos con madera de lenga, su probabilidad es alta debido a que es el tipo de árbol al cual se tiene mayor accesibilidad en esta zona. (Figura 17)

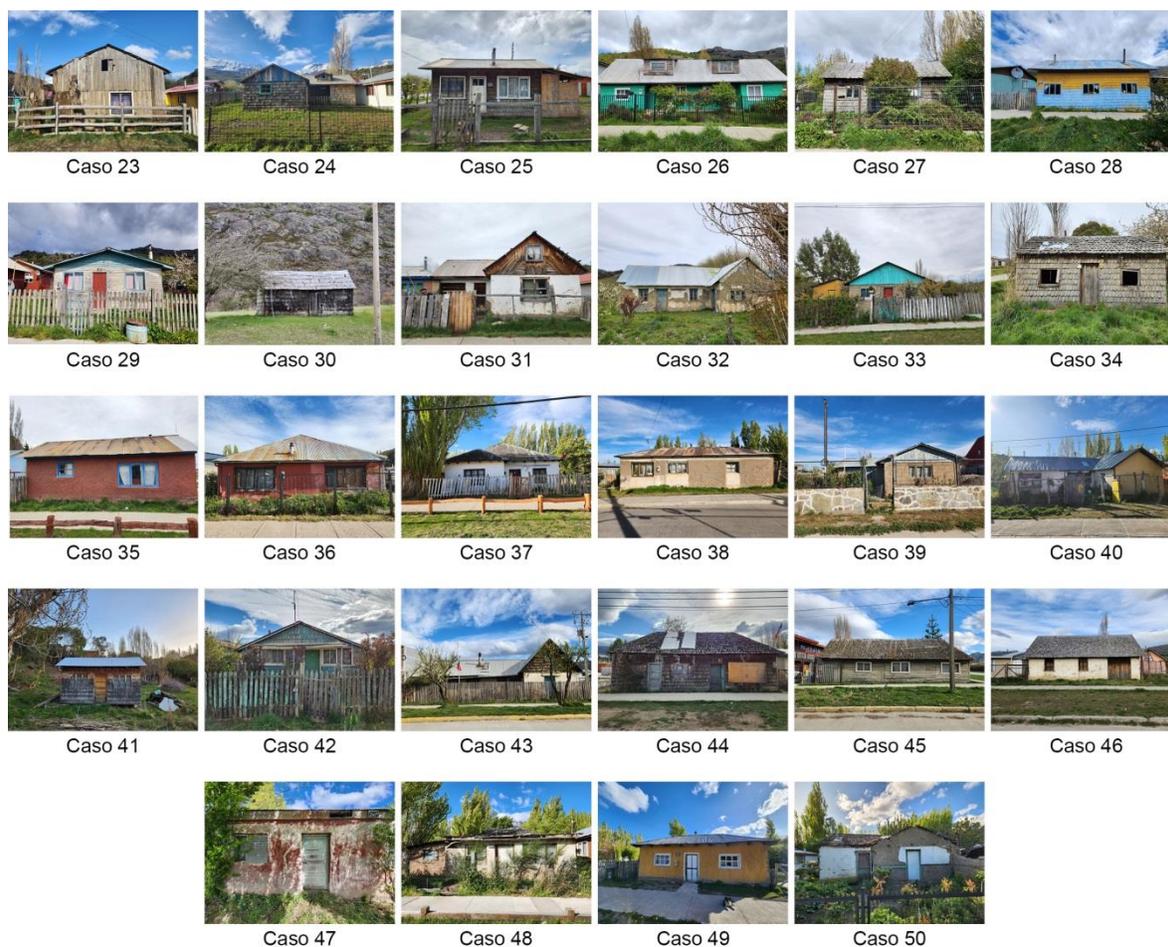
Figura 19: Collage de casos recolectados provincia de General Carrera y localidad de Cochrane. Elaboración propia.

Dentro de esta última provincia estudiada se encuentran las localidades de Villa Cerro Castillo, Puerto Río Tranquilo, Puerto Guadal, Mallín Grande, Chile Chico, Puerto Ingeniero Ibáñez, y como se especificó antes, dentro del análisis de todas ellas se incluirá la localidad de Cochrane debido a que comparte características climáticas y geográficas además de similitudes en su arquitectura. A esta zona se le denomina como “microclimas de Aysén”, son pequeños valles insertos en zonas semiáridas de estepa o matorral xerofítico que los circundan. El clima que poseen es templado seco estival y la pluviometría es baja (Hepp, 2014). En esta zona se catastraron 28 casos de un total de 50 (Figura 19) distribuidos de la siguiente forma presentados en el mapa (Figura 20).

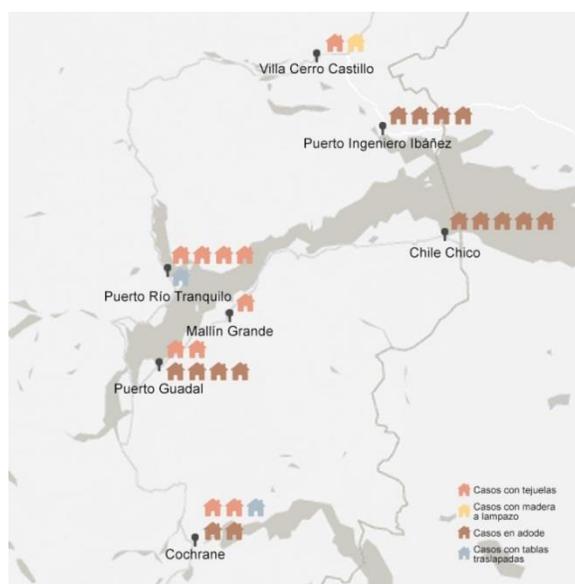
Figura 20: Distribución de casos en mapa según revestimiento. Elaboración propia.

- En 13 de los 28 casos se utilizó madera para su construcción, a diferencia de la otra zona podemos encontrar viviendas hechas en base a madera de ciprés y de coihue. Además, los otros 15 casos se encuentran hechos en adobe, esto debido a la condición de arcilla que se encuentra en los cerros cercanos a las ciudades. (Figura 23 y 24)
