UNIVERSIDAD DE CHILE
FACULTAD DE CIENCIAS FÍSICAS Y MATEMÁTICAS
DEPARTAMENTO DE INGENIERÍA CIVIL

**VALIDACIÓN DE PROPUESTA DE MANUAL DE INSPECCIÓN TÉCNICA
DE OBRAS DE HORMIGÓN PARA EDIFICACIÓN EN ALTURA**

MEMORIA PARA OPTAR AL TÍTULO DE
INGENIERO CIVIL

SANTIAGO DE CHILE
2024

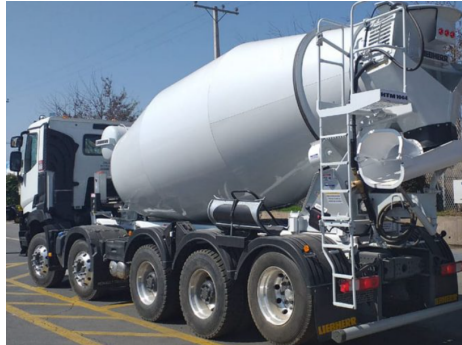
Dicho lo anterior, y luego de que el hormigón es preparado, este debe ser transportado a destino para su colocación. Para ello es que se utilizan principalmente camiones mezcladores (o camiones mixer), los cuales, según indica Melón, poseen un tambor rotatorio estanco y no absorbente capaz de mantener la uniformidad según NCh 1789 del hormigón previamente amasado (Glosario, Melón). A continuación, en la Figura 2.1, se puede observar uno de los mencionados camiones.

Figura 2.1: Camión Mixer Renault Truck C460 - 10M Liebherr. Fuente: Catálogo Salfa Camiones.

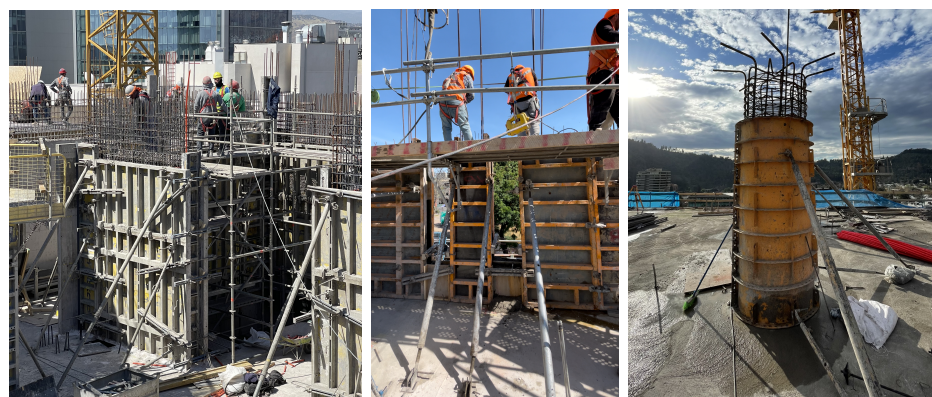
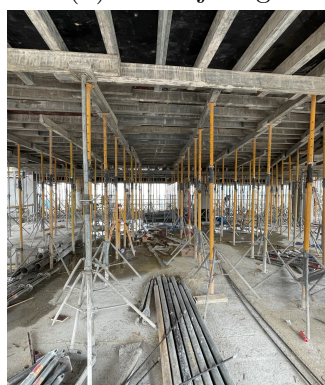
A continuación, en la Figura 2.7, se pueden observar los tipos de moldajes utilizados en los casos de estudio.

(a) Moldaje Modular (b) Moldaje Ligero (c) Moldaje Circular

(d) Moldajes de Losas

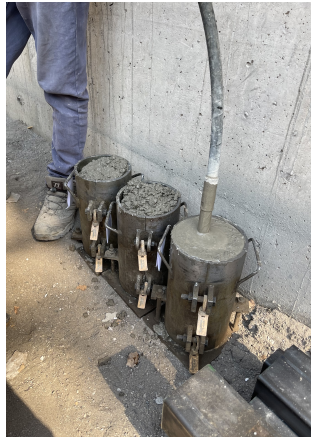
Para realizar los ensayos que permiten evaluar la calidad del hormigón en cuanto a su resistencia a la compresión, es que en obra se fabrican tres o más probetas, dependiendo de la exigencia de las EETT o el ingeniero calculista, las cuales se obtienen retirando porciones en tres o más intervalos regulares durante la descarga, sin incluir el principio ni el final de ésta (NCh 171:2008 Hormigón - Extracción de Muestras del Hormigón Fresco). A continuación, en la Figura 2.12, se observan tres probetas fabricadas en obra.

Figura 2.12: Probetas Fabricadas en Obra a Partir de Hormigón Premezclado. Fuente: Elaboración Propia.

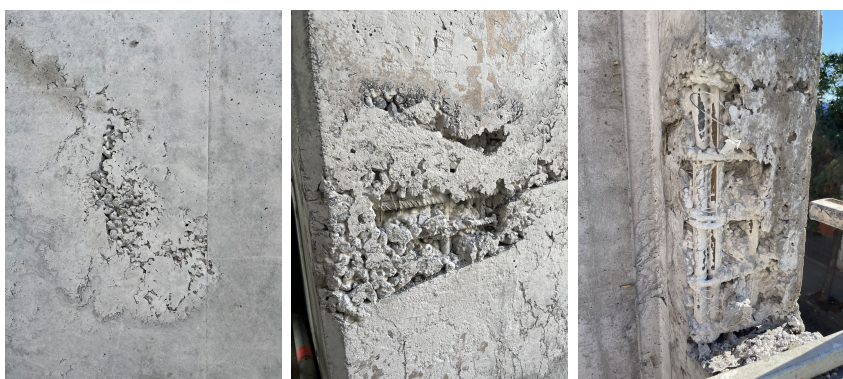
A continuación, en la Figura 2.14, se presentan ejemplos de cada uno de los tipos de nidos observados en los casos de estudio:

(a) Nido Superficial. (b) Nido Profundo. (c) Nido Estructural.

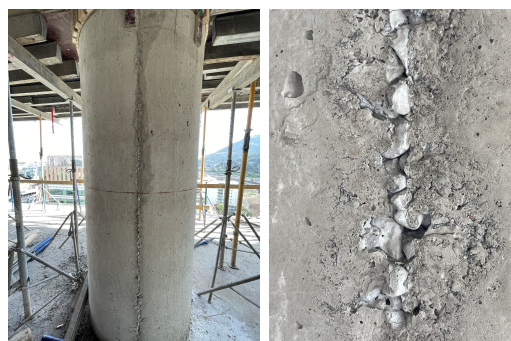
- **Micro segregación:** Según la mencionada ET, corresponde a un defecto que se produce en la unión entre placas de moldaje debido a la pérdida de lechada de cemento, produciendo una superficie rugosa con el árido fino a la vista (ET 005-07 - Criterios de Aceptación de Superficies Moldeadas en Elementos de Hormigón, ICH, 2007). A continuación, en la Figura 2.15, se presenta una micro segregación observada en los casos de estudio:

(a) Pilar Defectuoso (b) Defecto

Donde se menciona que el defecto mostrado se produjo precisamente en la zona de unión de los elementos del moldaje circular que era utilizado en obra.

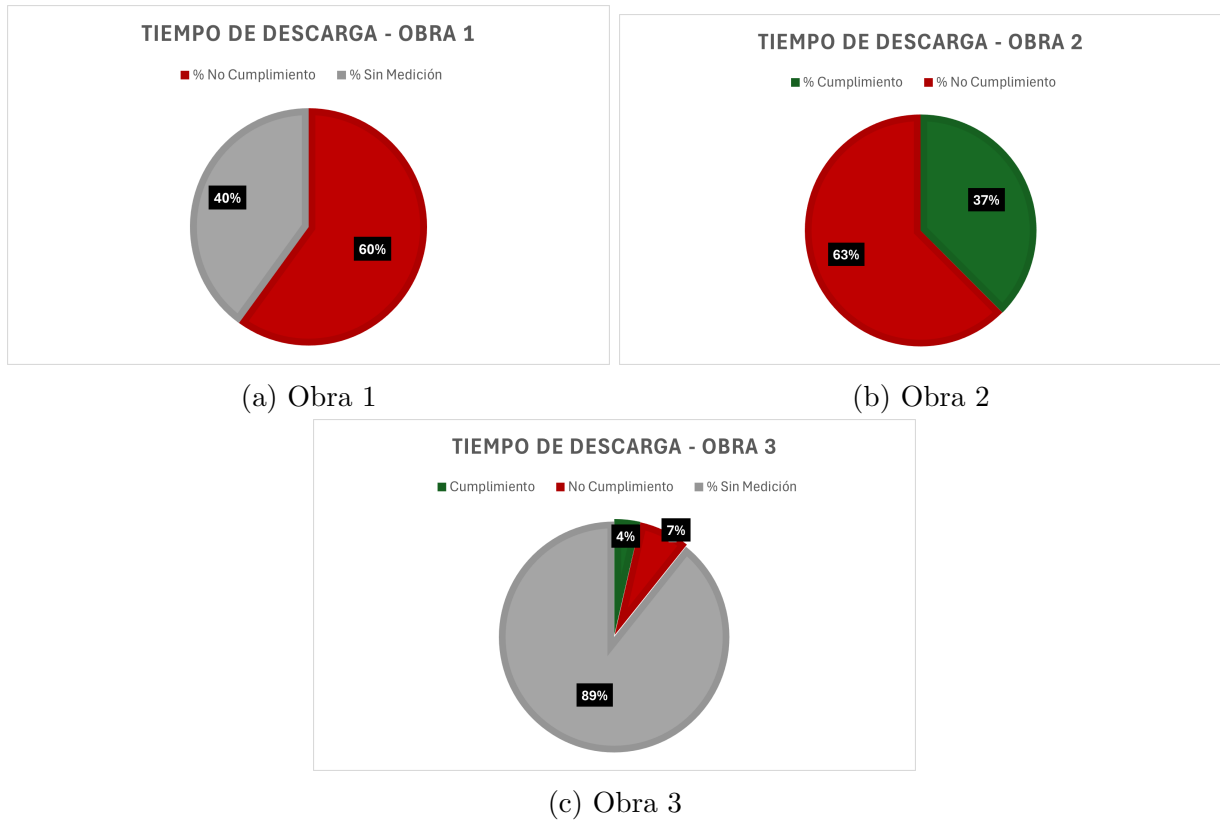
- **Tiempo de Descarga:** Con respecto a los resultados obtenidos de este indicador, se tiene lo siguiente:

Figura 4.5: Resultados del Tiempo de Descarga de los Casos de Estudio. Fuente: Elaboración Propia.

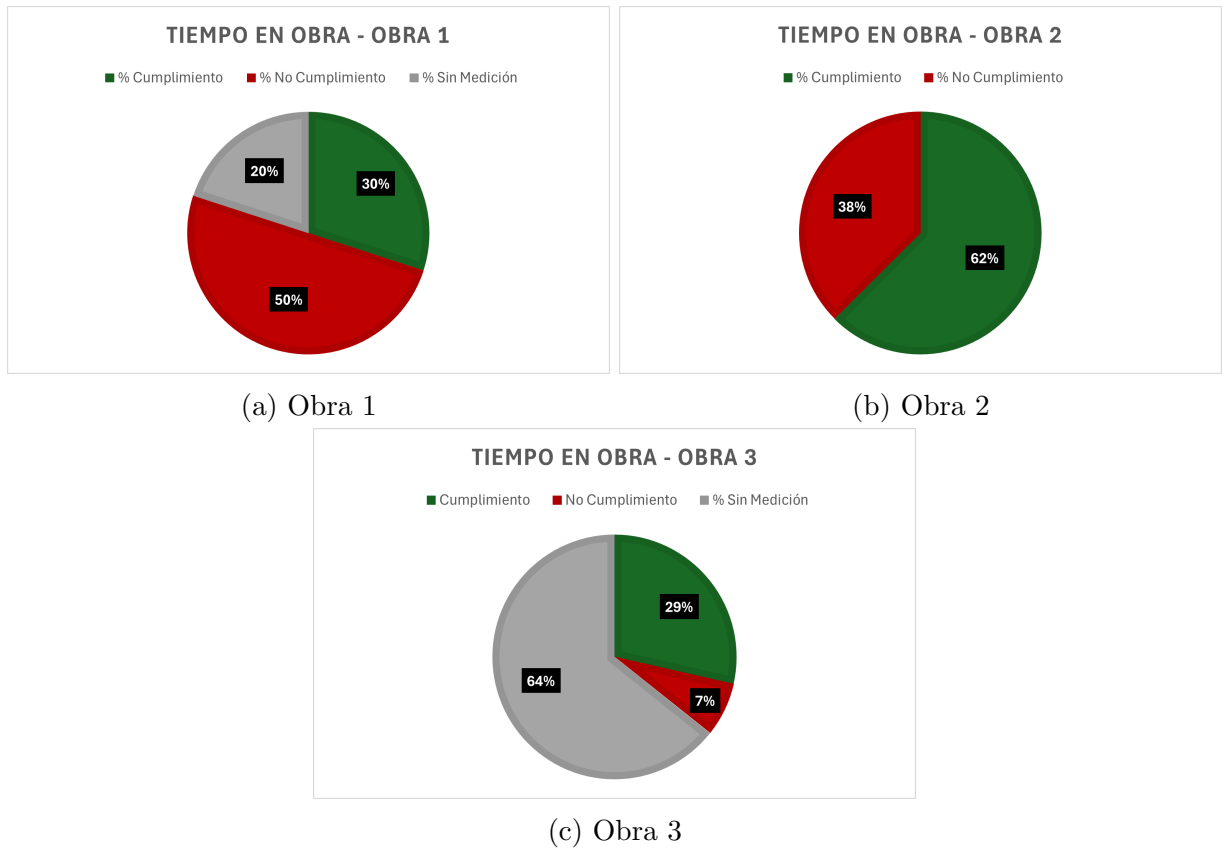
- **Tiempo en Obra:** Este indicador presentó los siguientes resultados:

Figura 4.7: Resultados del Tiempo en Obra de los Casos de Estudio. Fuente: Elaboración Propia.

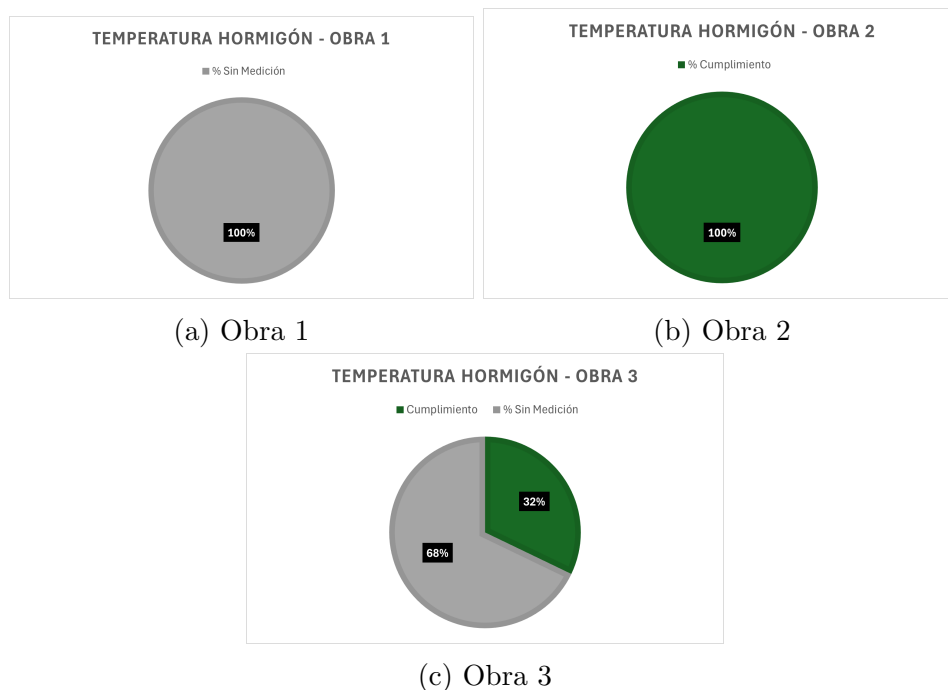
- **Temperatura Hormigón:** Con respecto a los resultados obtenidos de este indicador, se tiene lo siguiente:

Figura 4.9: Resultados de Temperatura del Hormigón de los Casos de Estudio. Fuente: Elaboración Propia.

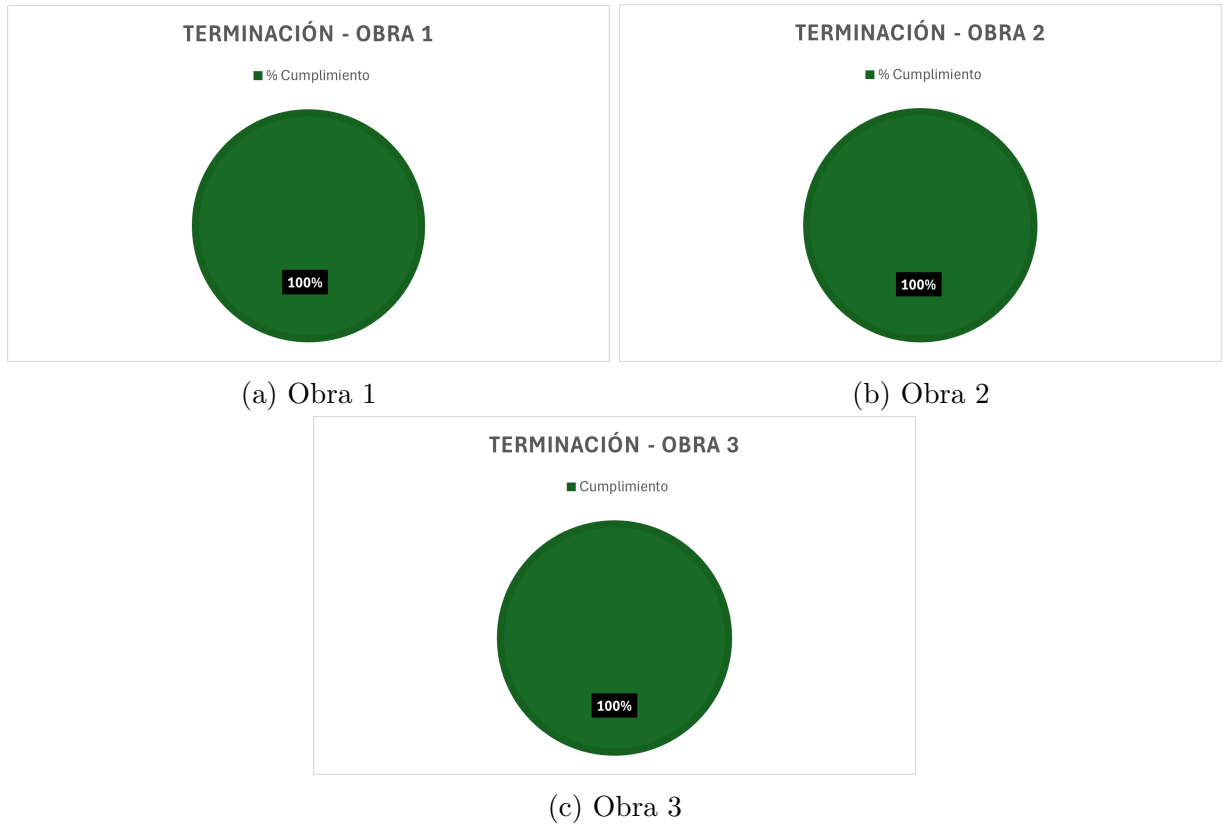
Figura 4.29: Resultados de Terminación de Hormigón de los Casos de Estudio. Fuente: Elaboración Propia.

A partir de la Figura 4.29, se puede observar que tanto en la Obra 1 (4.29a), 2 (4.29b) y 3 (4.29c) los elementos estructurales analizados cumplen en su totalidad el indicador, pese a no estar especificado en ninguna de las EETT. Es importante mencionar que se consideró como cumplimiento que en los casos de estudio se realizara el tratamiento respectivo de hormigón moldeado, como lo es la eliminación de lechada, el esmerilado, el texturado y el platachado. Se destaca también que en ninguna de las tres obras se conocía el grado de terminación superficial del hormigón, ya que no se encontraba especificado en ningún documento.

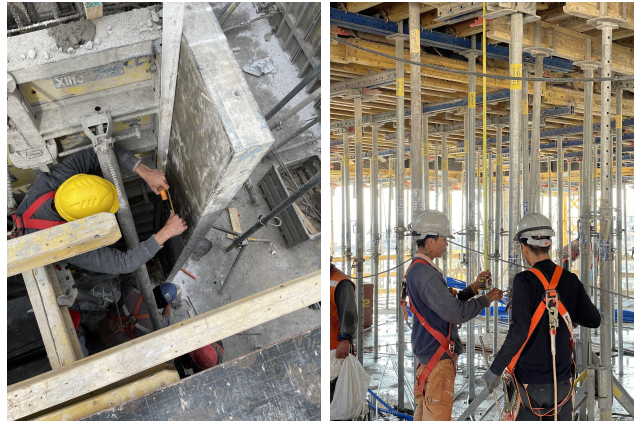
(a) Plomo Muro

(b) Nivel Losa

Figura 5.1: Verificación de Plomo y Nivel en los Casos de Estudio. Fuente: Elaboración Propia.

- En el caso de tolerancias para moldaje de pilares y muros, se modificó por un indicador de inclusión de cuñas de madera entre armadura y moldaje para cumplir con el revestimiento especificado, y se agregó la verificación de niveles, plomos y trazo, previo y posterior al hormigonado (Figura 5.1a). En cuanto a las tolerancias en losas, vigas y capiteles, se modificó por un indicador de utilización de separadores entre armadura y planchas de moldaje para cumplir con el revestimiento, así como también se agregó la misma verificación mencionada en el caso de pilares y muros (Figura 5.1b). Lo anteriormente descrito correspondía a lo que efectivamente se revisaba en terreno. A continuación, se presentan ejemplos de medición de nivel y plomo observados en los casos de estudio.

De esta manera, se optimizó de forma muy considerable la verificación de cuadraturas, planeidad y variaciones de los elementos estructurales con respecto a los planos de proyecto. Se destaca que las mediciones de nivel y plomo de dichos elementos eran realizadas de la misma manera que en la Figura 5.1, sin embargo, éstas se realizaban sin los respectivos moldajes.
