Los efectos del proceso urbano de expansión a través de viviendas sociales en suelos de Mallines en la ciudad de Puerto Aysén

Seminario de Investigación

Mención Sostenibilidad y hábitat

Primer Semestre 2022

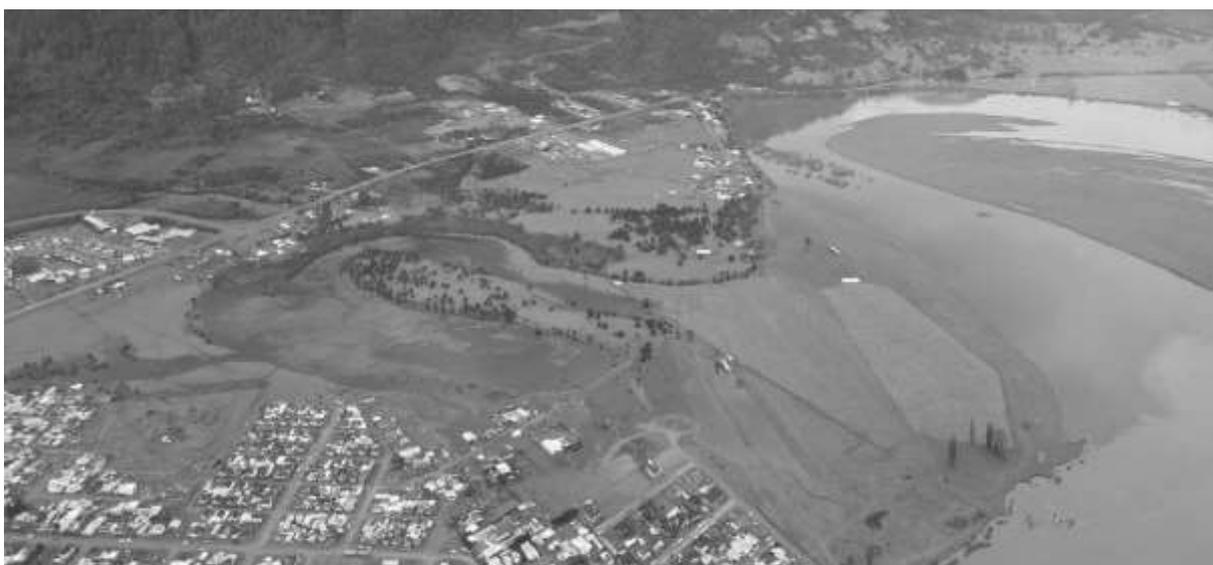
Figura 5. Inundación de los alrededores de la ciudad de Puerto Aysén, tras una semana de lluvias constantes Fuente: a partir de instaram.

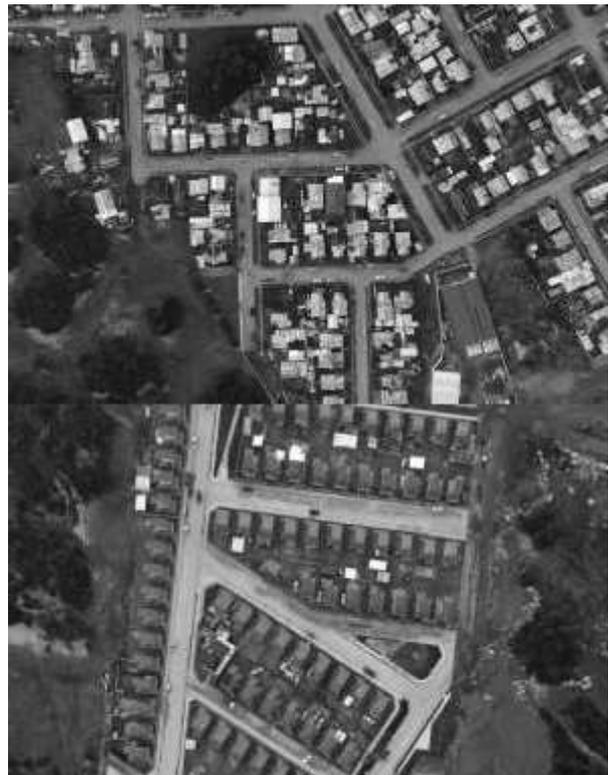
Figura 6. Conjunto de viviendas sociales y su desvinculación con el entorno natural inmediato, Puerto Aysén. Fuente: Elaboración Propia

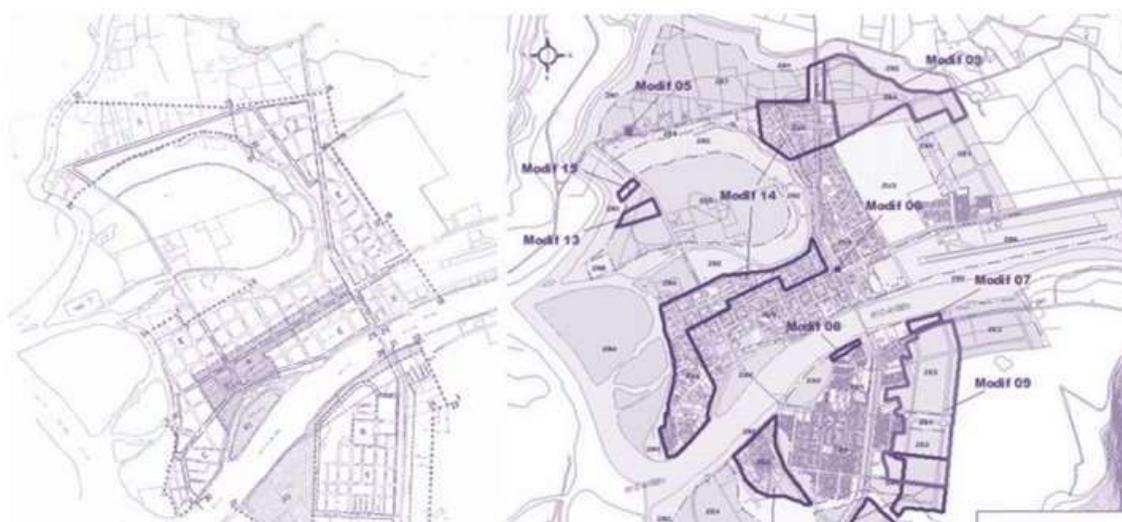
Figura 8: Propuesta de nuevas áreas urbanizables Fuente: PRC interurbano Puerto Aysén - Puerto Chacabuco

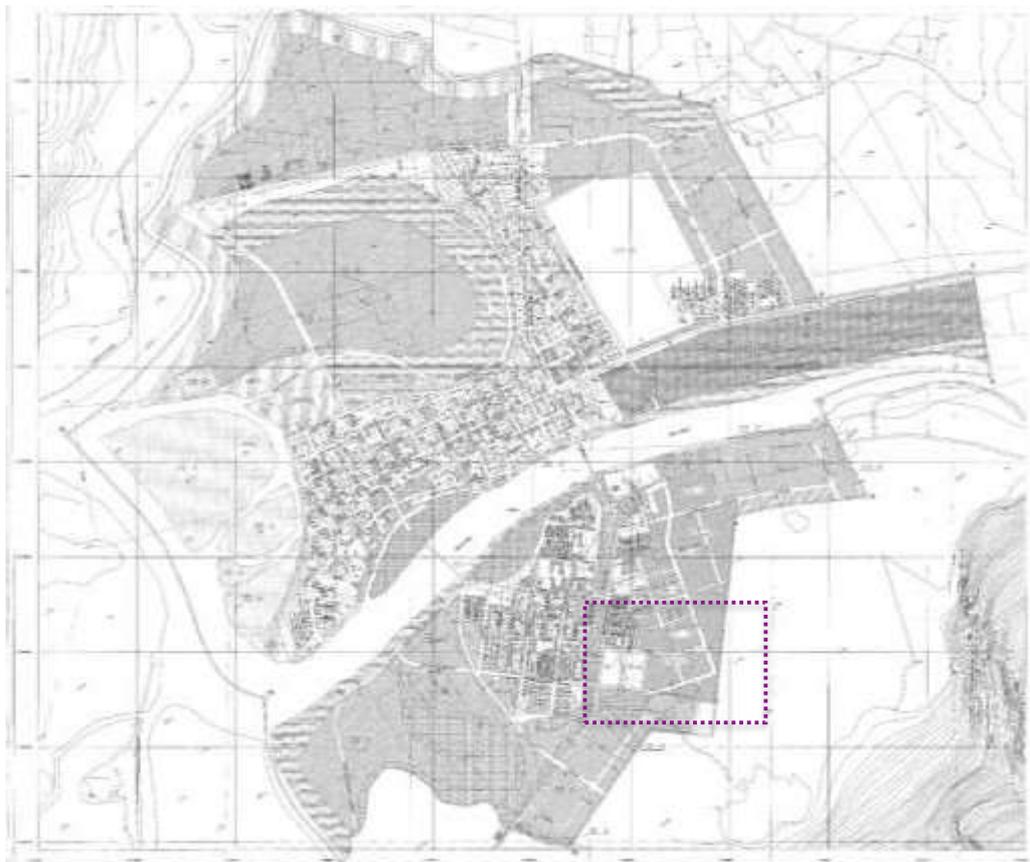
Figura 9: Plano regulador inter urbano, zonificación de suelos y zona de enmienda del PRC. Fuente: Municipalidad de Puerto Aysén

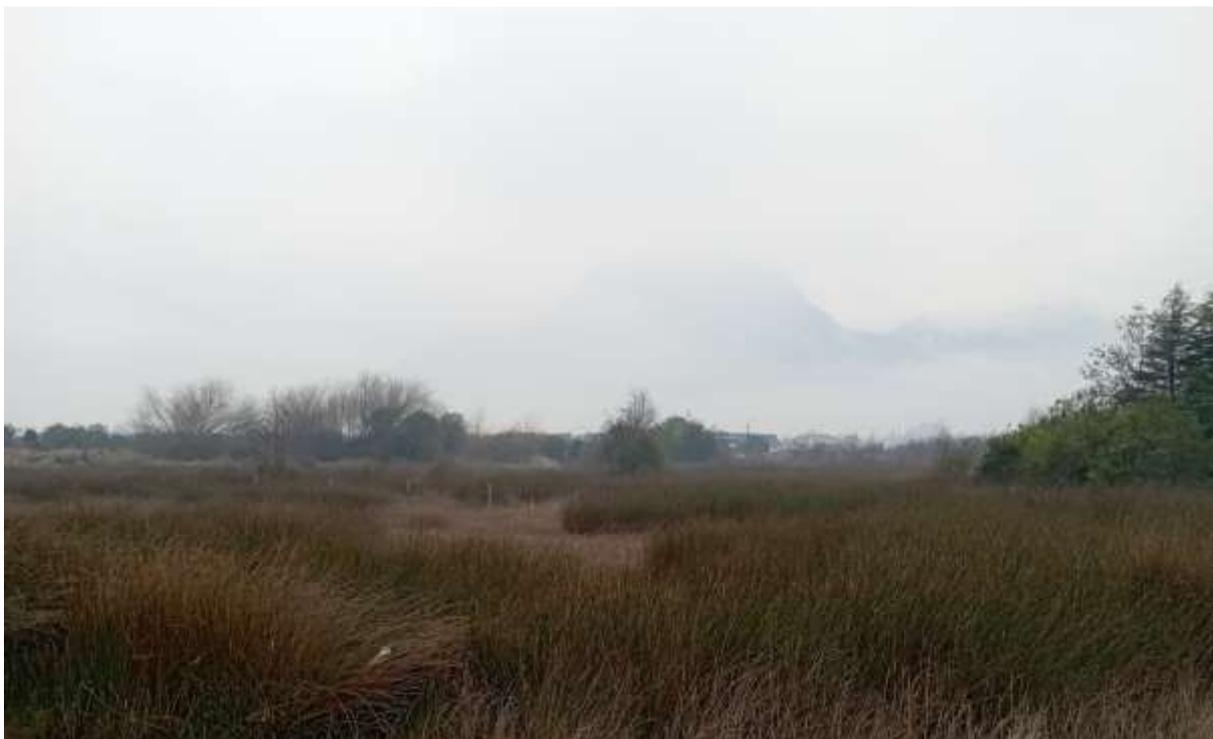
Figura 20. Mallín en la periferia de la ciudad. Elaboración propia.

Los alrededores de la ciudad se caracterizan por una alta presencia de Mallines, que son áreas naturales de alta captación de agua y humedad formada por ríos, arroyos y cascadas proveniente de los cerros. Definido como un ecosistema mixto, hábitat de especies terrestres, acuáticas y aves migratorias y se compone por especies vegetales, entre los que destacan los Juncos debido a su forma y tamaño que miden en promedio 90 cm, pudiendo alcanzar hasta 2 m, y el musgo Sphagnum, situado en la superficie y encargado de almacenar hasta 20 veces su peso en agua. Estos son fundamentales para mantener el equilibrio hidrológico de los humedales, y absorber hasta un 30% del CO2 retenido en la atmosfera.

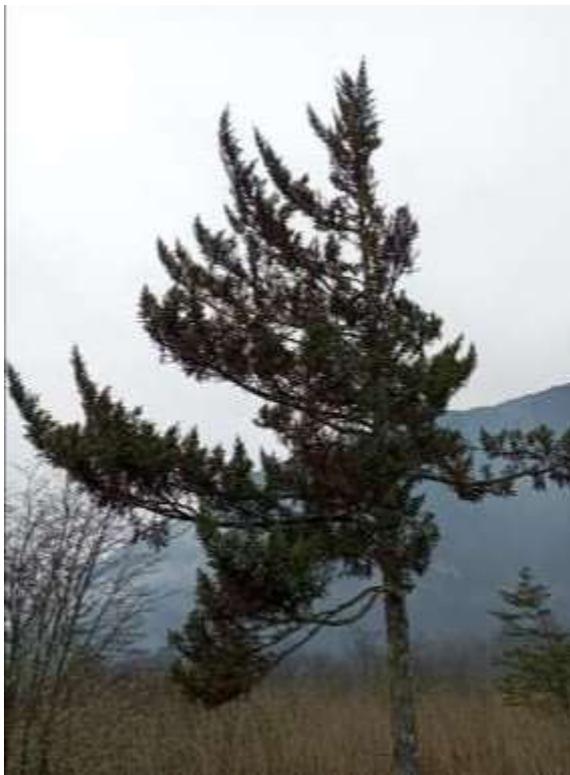
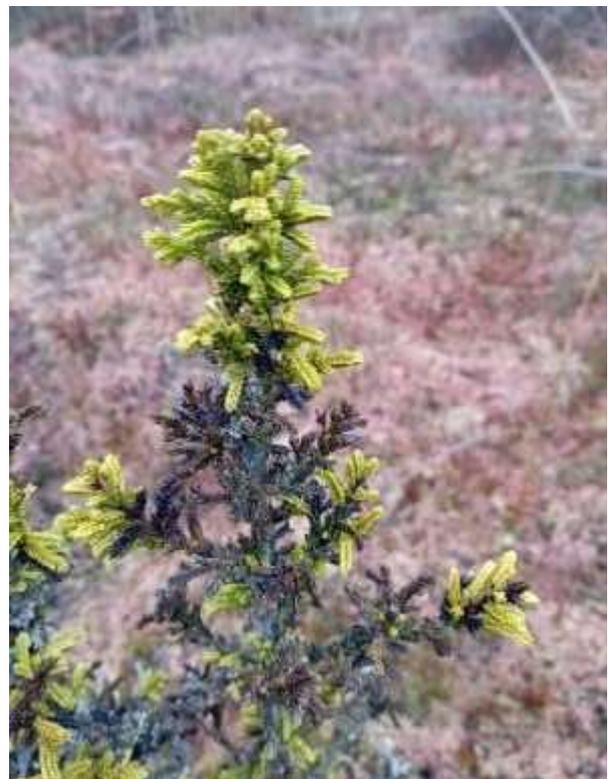
Además, genera las condiciones óptimas para el crecimiento del Ciprés de las Guaitecas, especie que, a causa de la quema de bosques y una sobreexplotación debido a la gran vida útil de su madera, estuvo casi extinto y que, tras varias décadas, está nuevamente creciendo en los sectores aledaños a la ciudad, ya que tiende a crecer en sectores de alta humedad.

Figura 21 y 22. Ciprés de las Guaitecas en zonas de mallines y musgo Sphagnum. Elaboración propia.

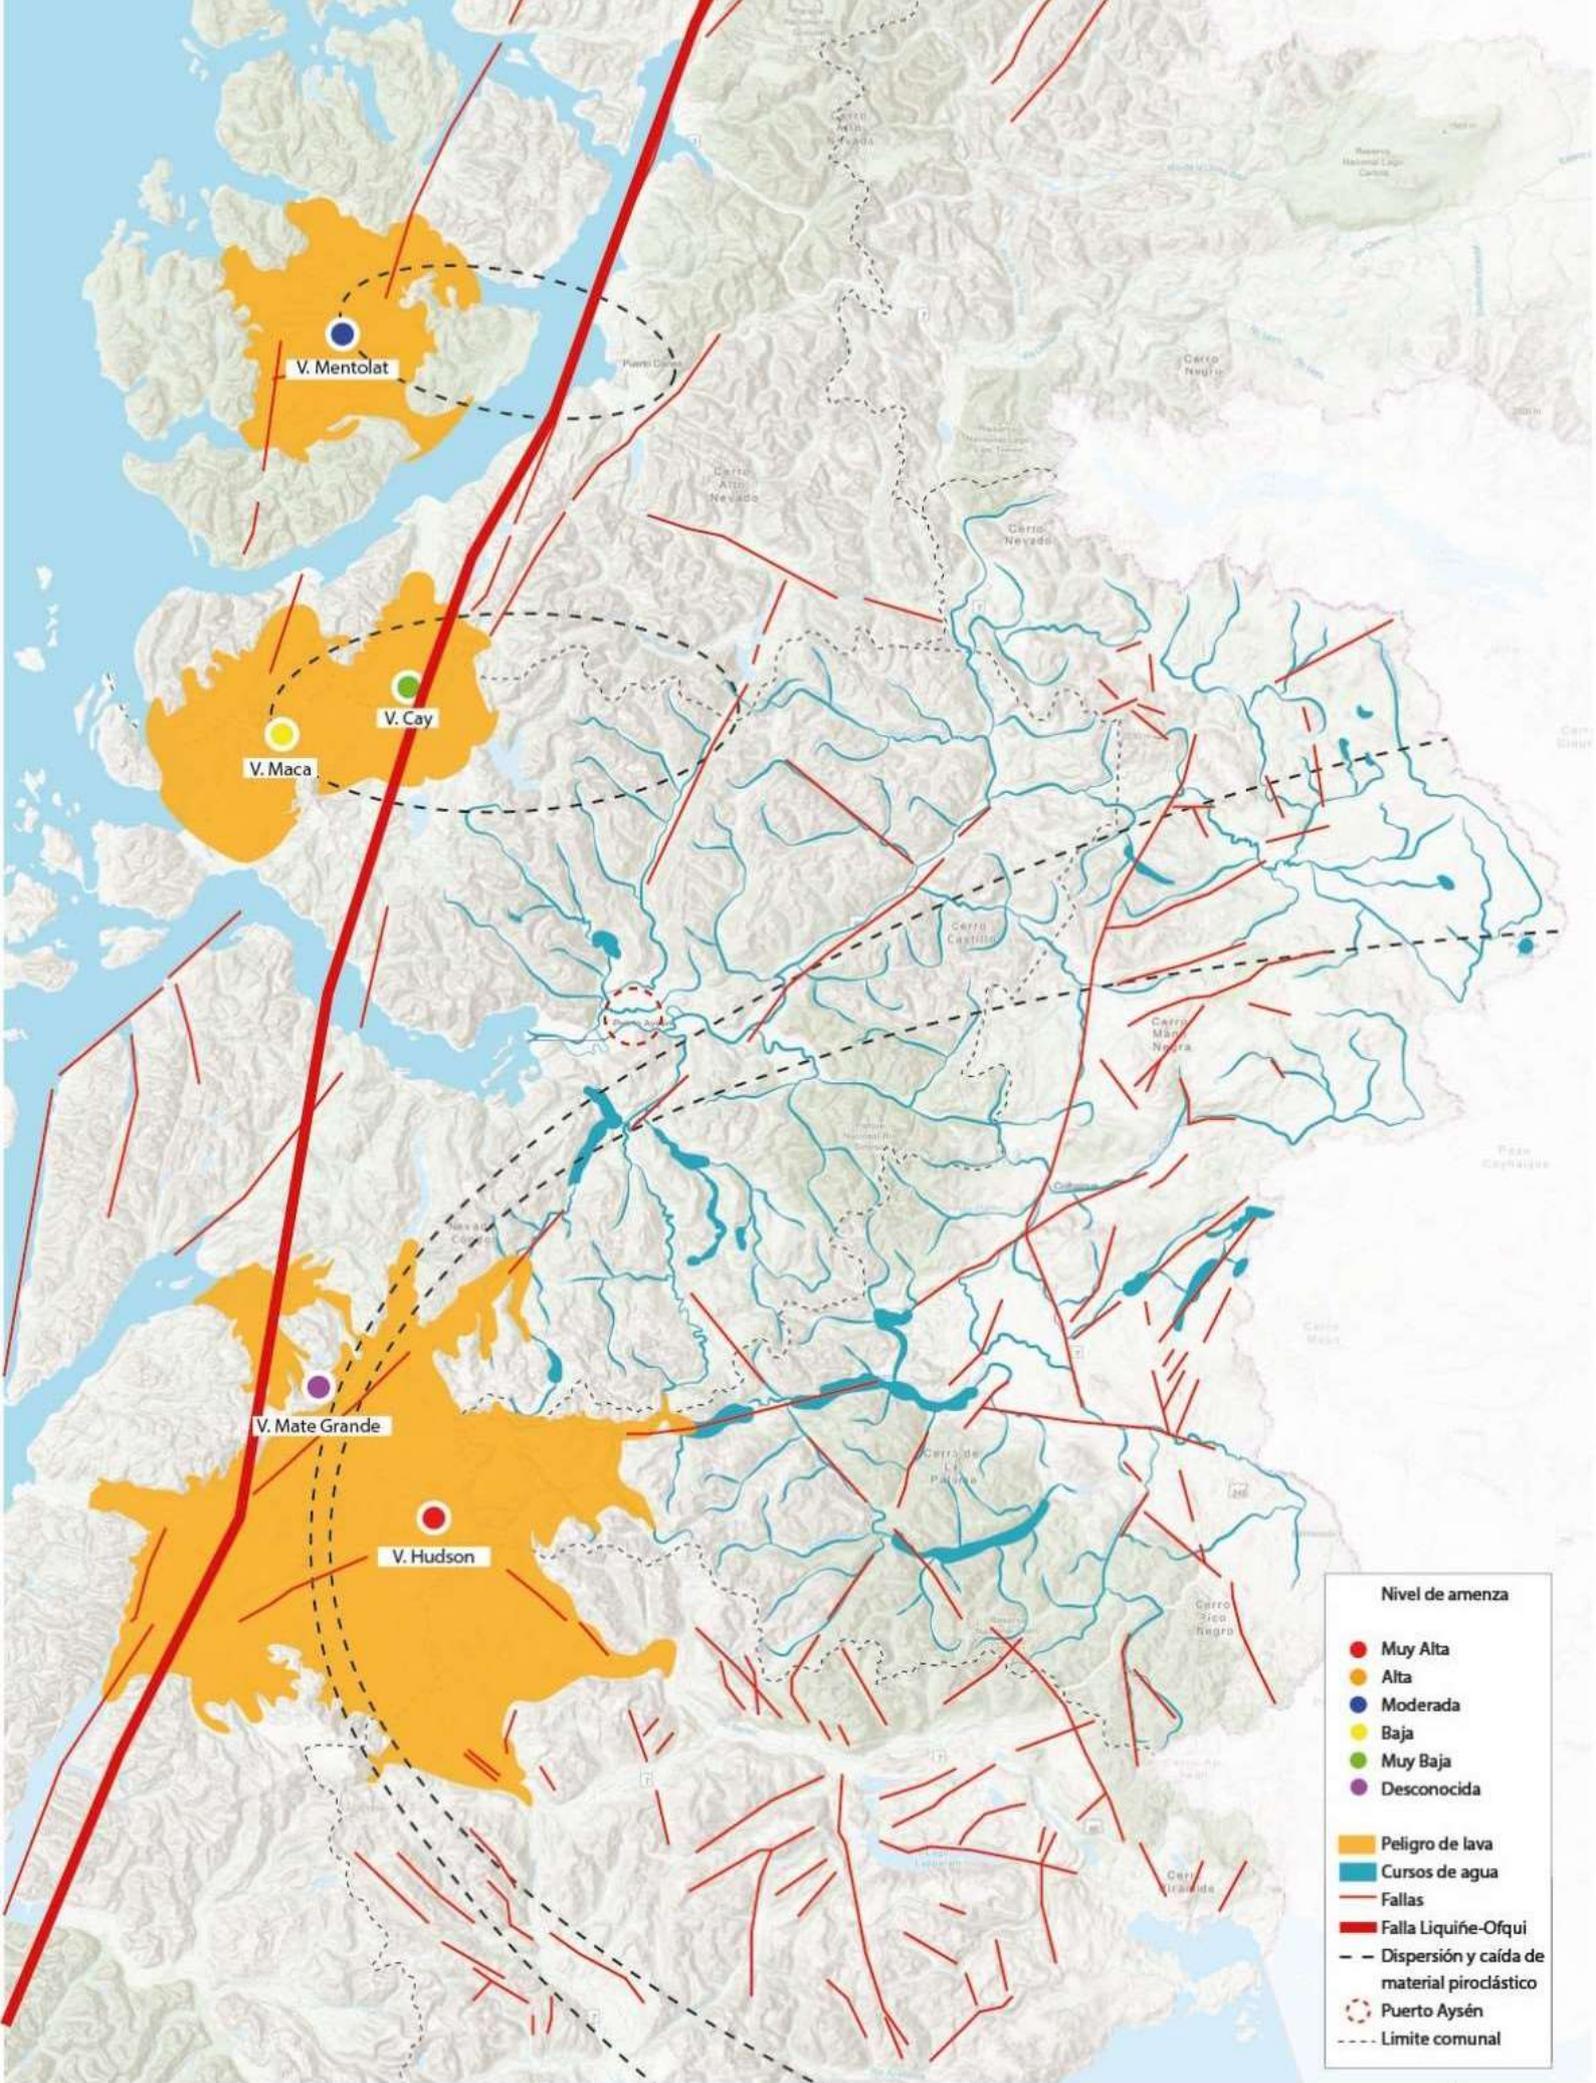
Cartografía N°3
 Riegos de volcanes
 Elaboracion propia en base a PROT, GOBIERNO REGIONAL DE AYSÉN
 DEL GENERAL CARLOS IBÁÑEZ DEL CAMPO (2013)

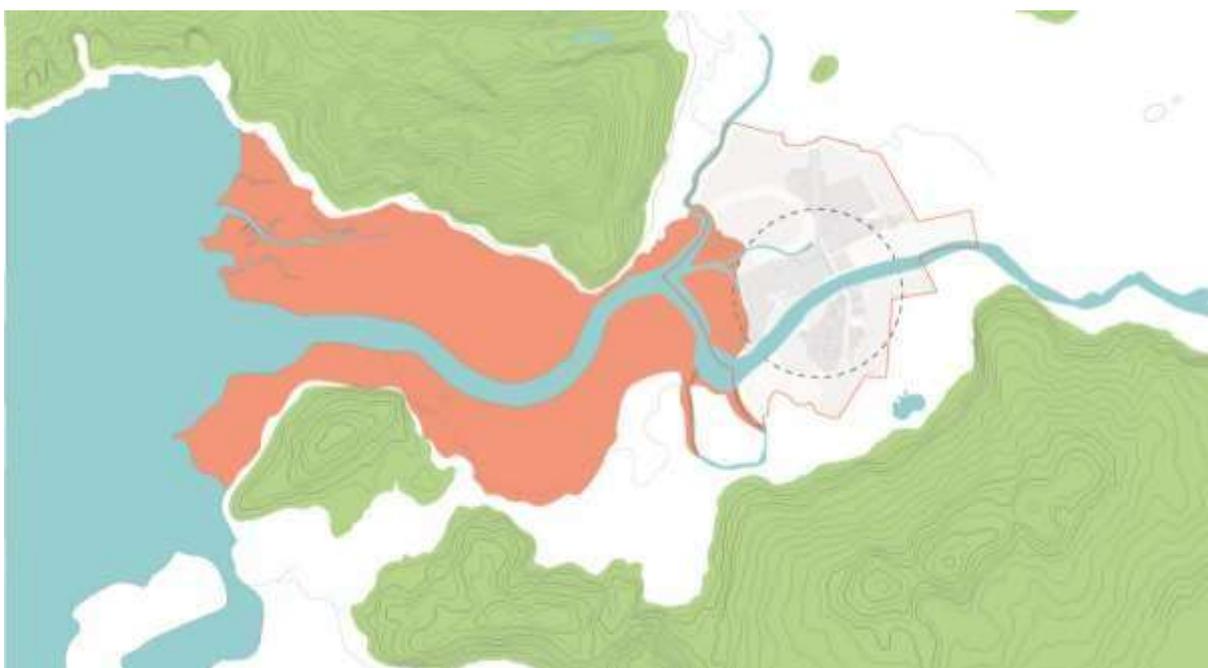
Figura 24. Mapa inundación ciudad de Puerto Aysén por Tsunami. Elaboración propia.

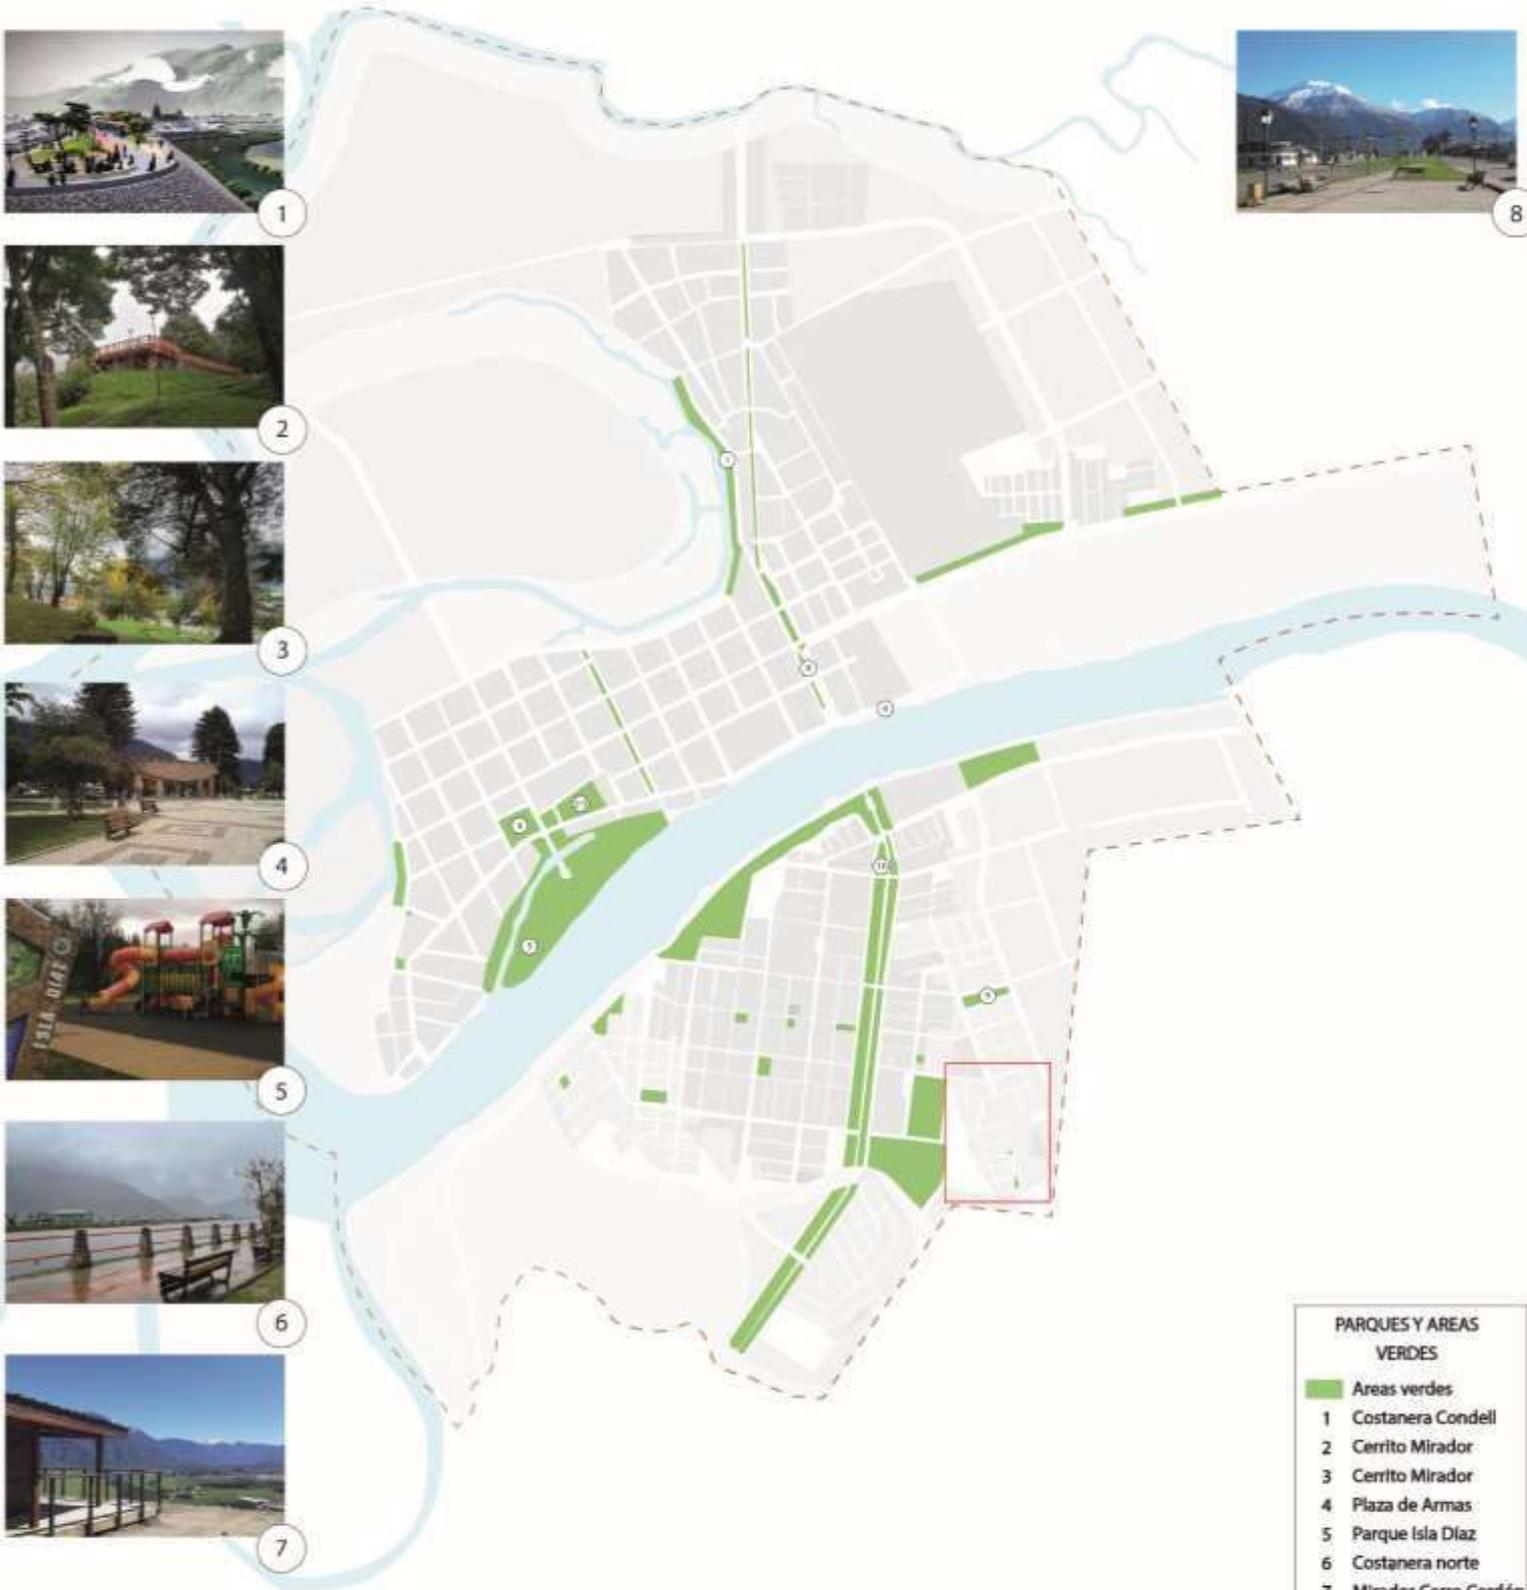
PARQUES Y AREAS VERDES	
■	Areas verdes
1	Costanera Condell
2	Cerrito Mirador
3	Cerrito Mirador
4	Plaza de Armas
5	Parque Isla Díaz
6	Costanera norte
7	Mirador Cerro Cordón
8	Paseo Mahuen
9	Parque Litoral Austral
10	Plaza de las mujeres
—	Areas casos de estudio
—	Limite Urbano

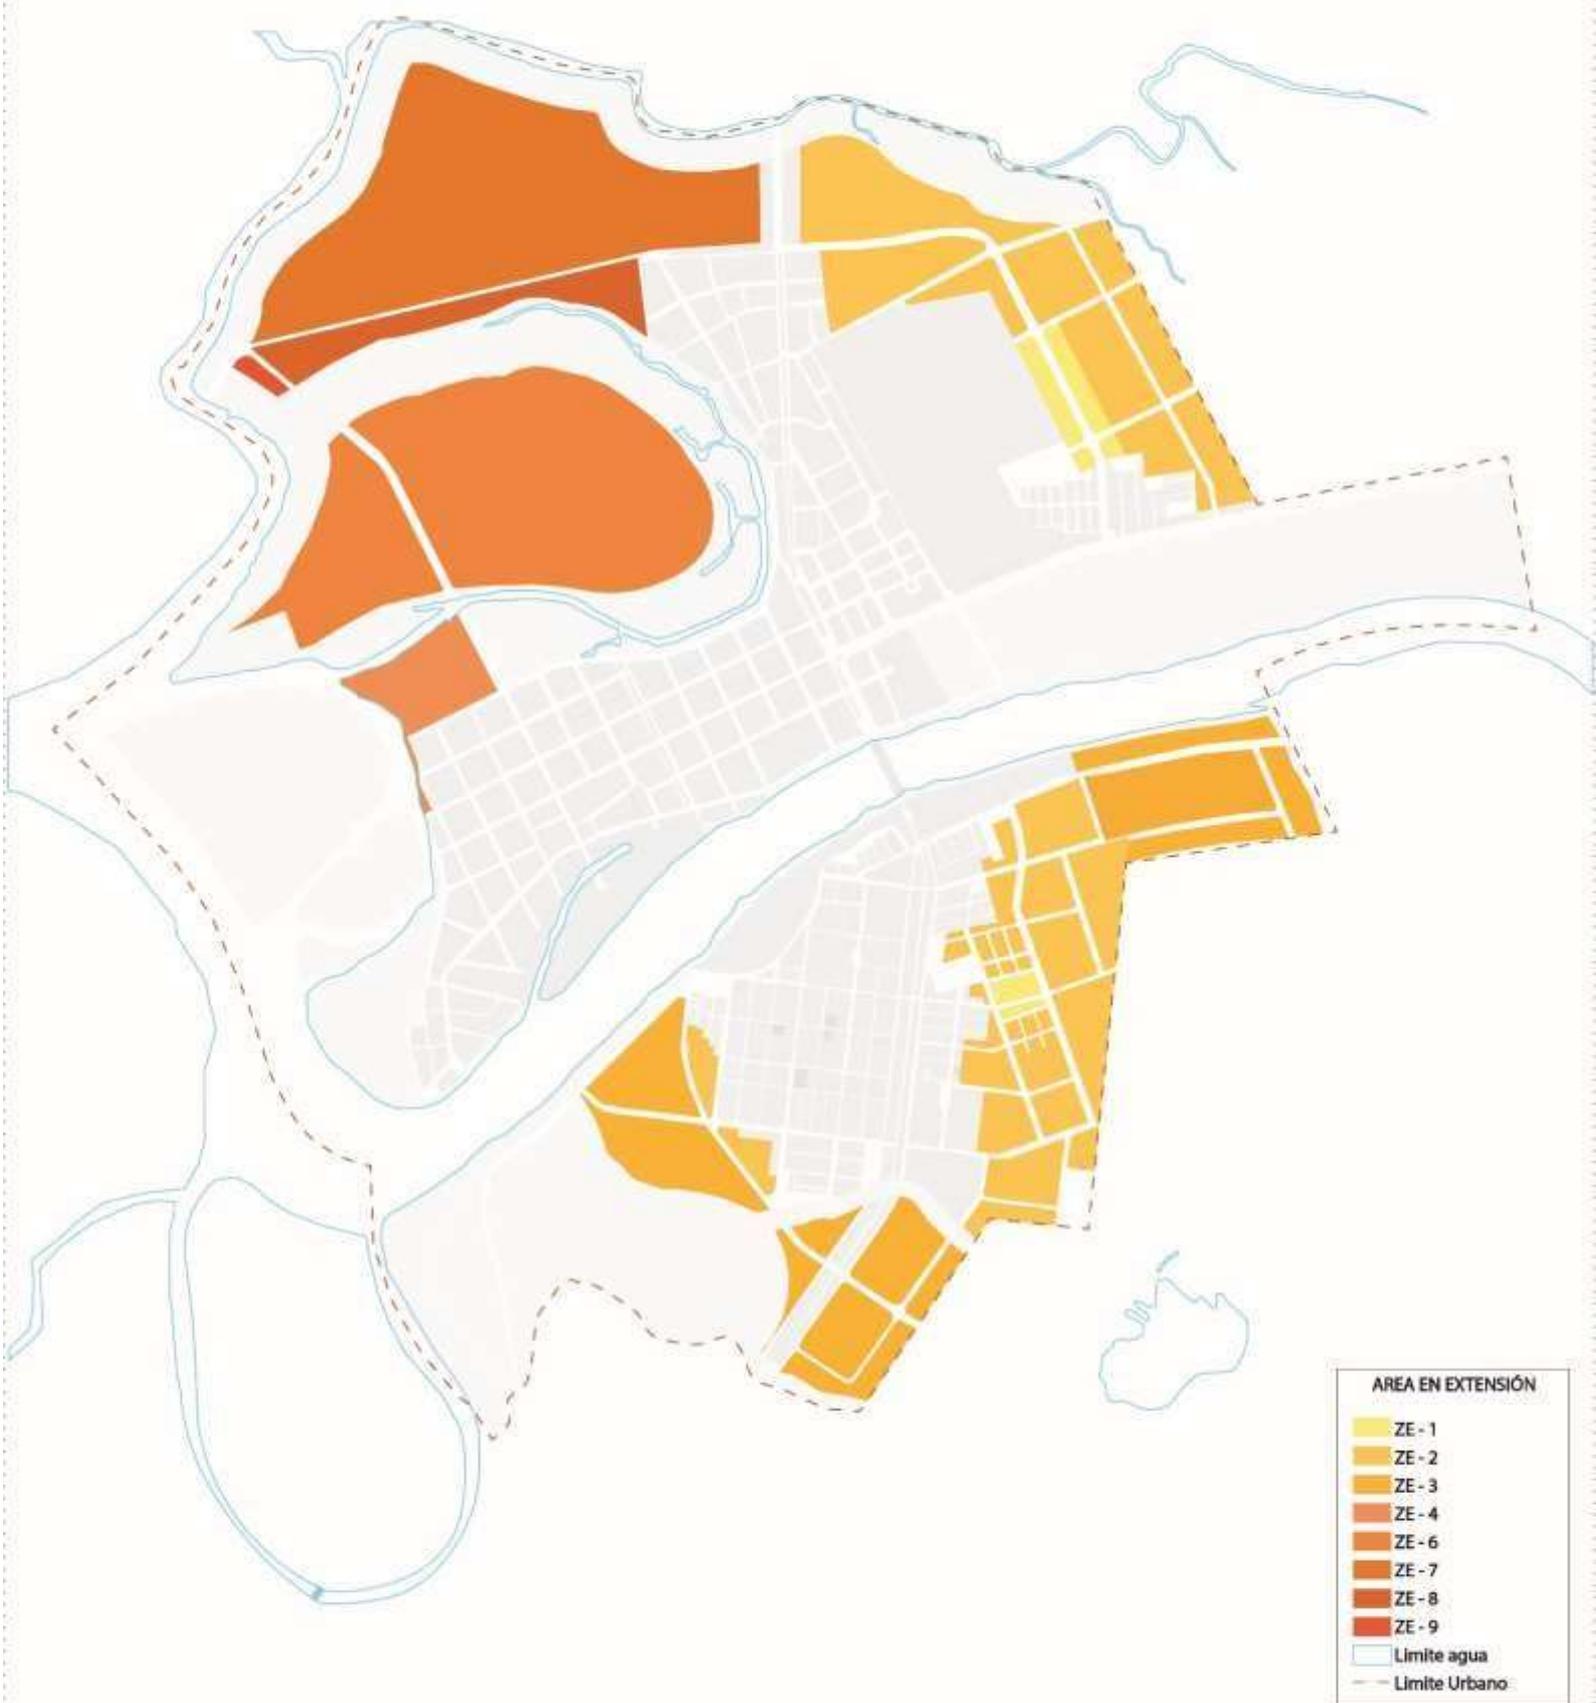
Cartografía N° 10
 Zonificación Plano Regulador Puerto Aysén
 Elaboración propia en base a Plano Regulador Interurbano Puerto Aysén -
 Puerto Chacabuco

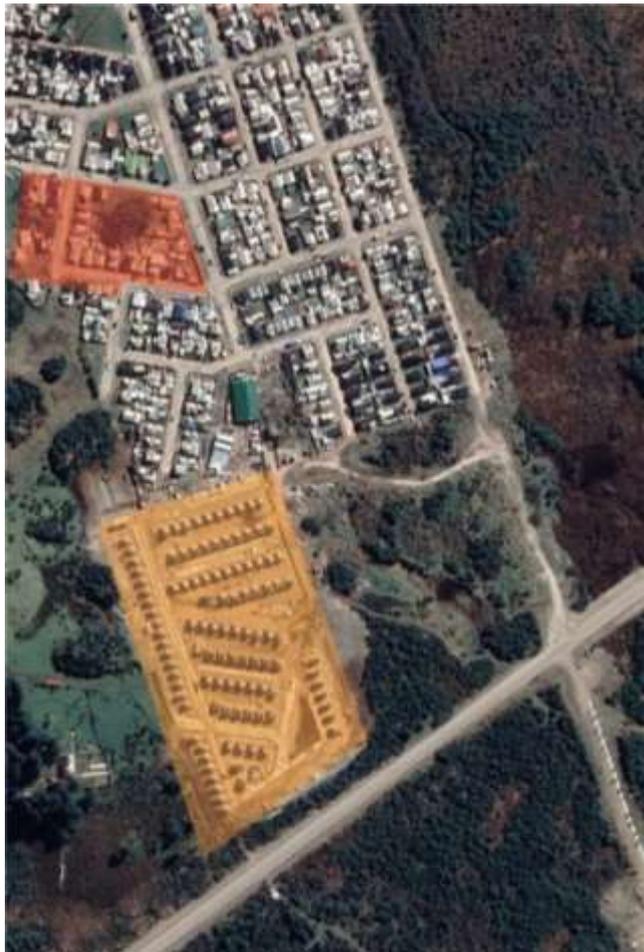
Figura 25: Esquema de emplazamiento de caso de estudio año 2005 en rojo y caso de estudio año 2020 en naranja.

Según el plan regulador y ordenanza local, ambos conjuntos de viviendas se encuentran situados en el área definida como ZE-2.

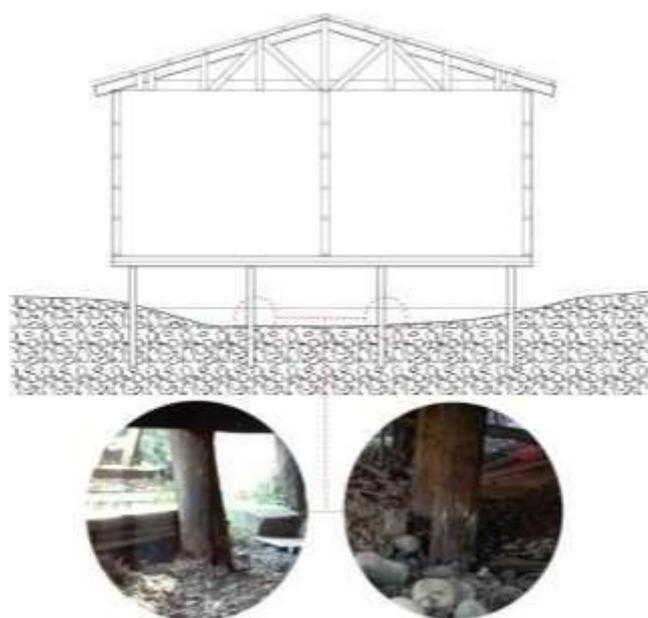
Figura 26. Estructura utilizada en emplazamiento caso A.Elaboración propia.

Uno de los aspectos fundamentales al momento de emplazar una vivienda es determinar el tipo de suelo donde se está trabajando y tener claro que procesos efectuar para lograr la estabilidad requerida. Esta se encontraba clasificada dentro de ZE-2, que la determina como un área apta para la construcción de viviendas, sin embargo, aun presentaba características que la volvían deficientes para la incorporación de construcciones sin antes un tratamiento.

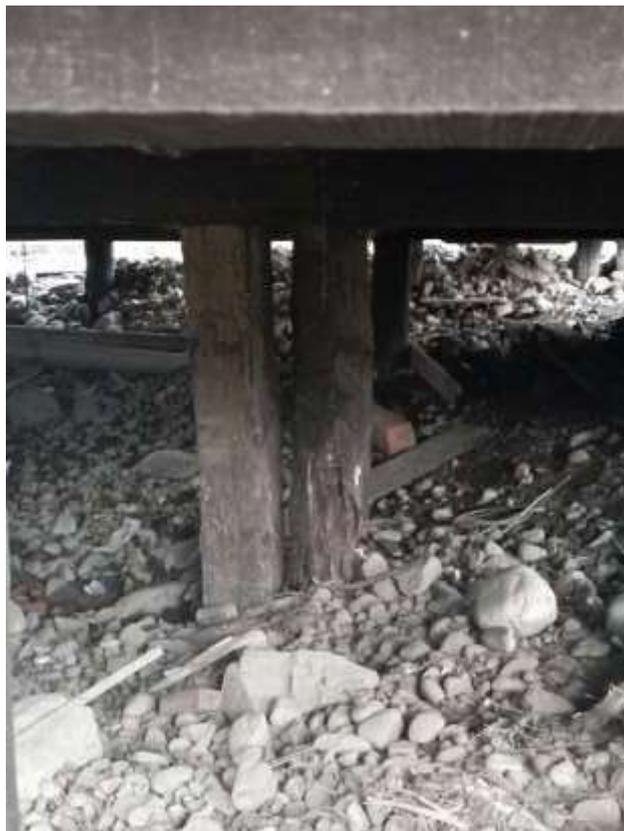
Figura 27. Pilotes de madera con desgaste. Elaboración propia.

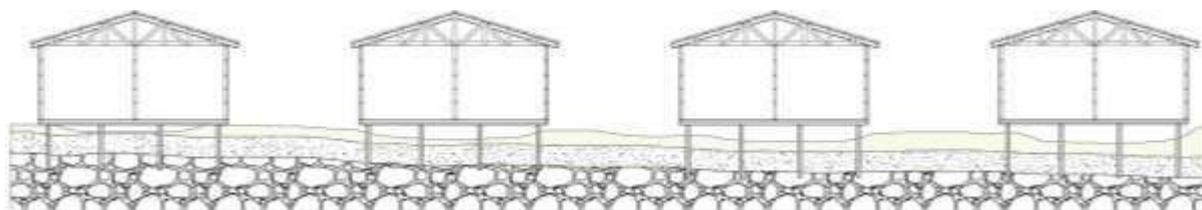
Figura 28. Capas de relleno estabilizador implementado por constructora y propietarios. Elaboración propia.

Estructura base más firme, ya que el relleno utilizado en los proyectos actuales es de gran densidad y estabilidad, por lo que existen menos riesgos de que las viviendas sufran daños a causa de los desniveles, como lo ocurrido en los conjuntos previos, permitiendo de esta forma el diseño de viviendas con cimientos rígidos.

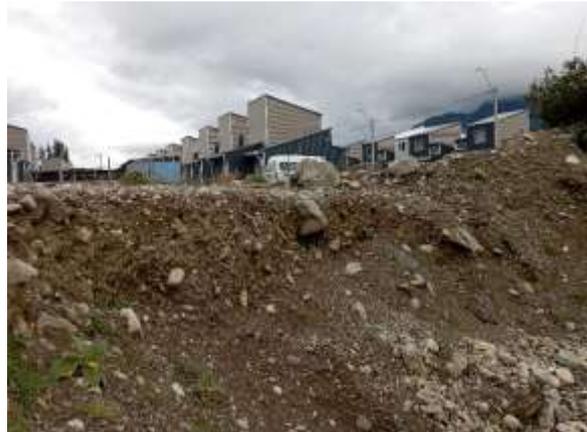
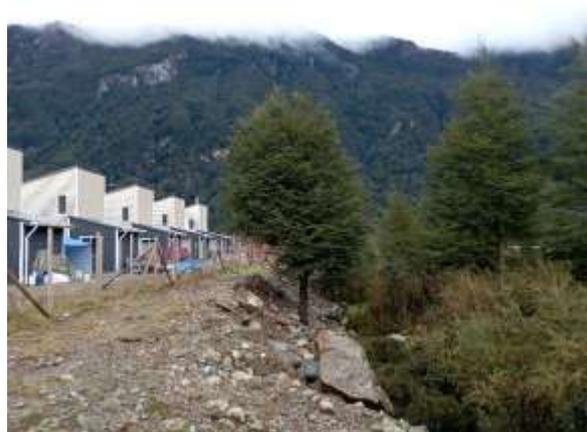
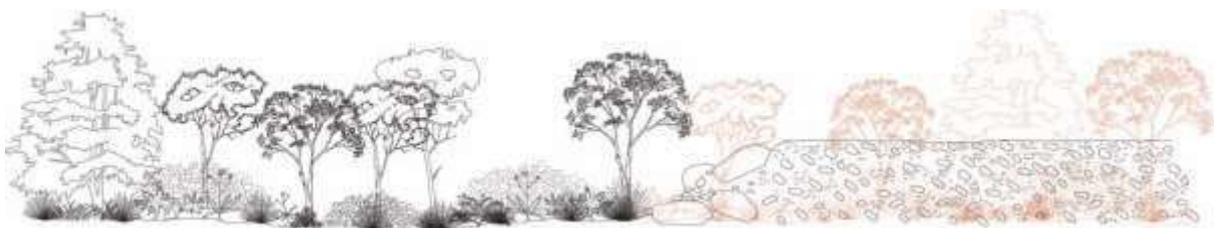
Figura 29, 30 y 31. Relleno utilizado para estabilizar el suelo previo de Mallín. Elaboración propia.

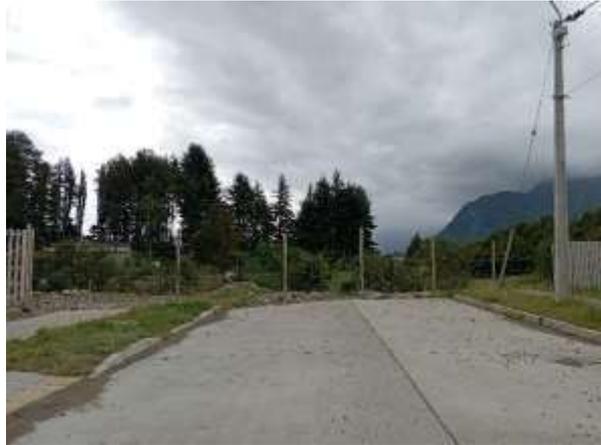
Figura 32. Calle sin salida. Elaboración propia.

Por otro lado, las obras viales pudieron ser ejecutadas sin el riesgo de que existan grietas a causa de la naturaleza del terreno. Sin embargo, existe una deficiente en cuanto a la trama planteada, debido a que la conectividad y llegada de las calles y veredas presentan incoherencias. En primera instancia, actualmente existe solo una vía conectora habilitada para la circulación de vehículos y peatones, y si bien se puede acceder

a los conjuntos a través de otros caminos, estos son de alto riesgo por la poca luminosidad presente y por lo irregular del terreno. Así también, hay un gran número de vías que fueron cortadas abruptamente y llegan a nada concreto. Esto da la opción de plantear dos posibles teorías respecto a la planificación urbana, donde la primera es que se proyectaron para que a futuro estas vías se conecten con un posible nuevo conjunto habitacional y/o proyectos viales que potencien el desarrollo de la ciudad o, la planificación urbana de la trama fue planteada sin la rigurosidad que requería el sector, obviando las características que poseía previamente.

Trama urbana deficiente ya que la ejecución del último conjunto de viviendas solo posee una única vía habilitada vinculada con el resto de la trama urbana circundante, existiendo caminos informales que son de alto riesgo para los habitantes.

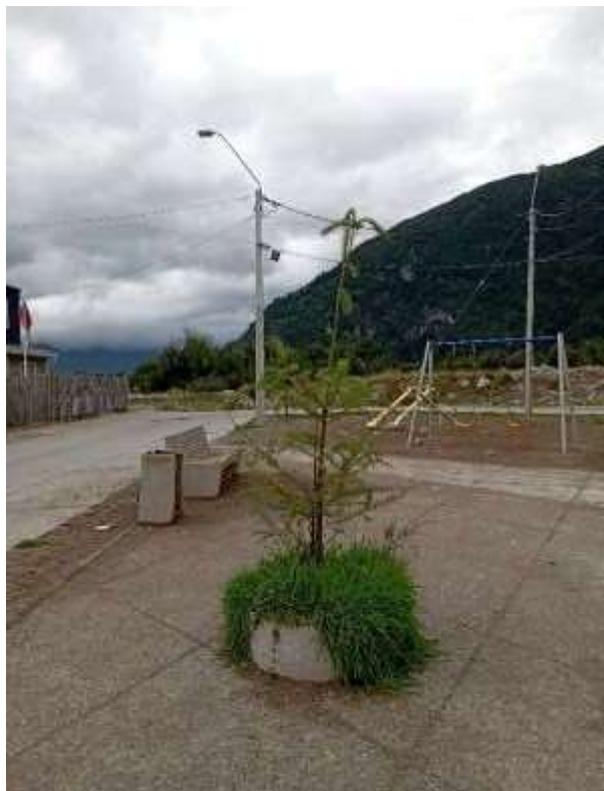
Figura 33. Pino incorporado en plaza de caso B. Elaboración propia.

De acuerdo a las áreas verdes planteadas, se destinaron dos sectores para un uso recreativo, estas son de pequeña escala, principalmente para usuarios del sector. Aquí, lo que genera relevancia es el tipo de vegetación incorporada y su posterior reacción, donde en primera instancia figura un pino, plantado por la empresa constructora, esto es una incoherencia, debido a que estos conjuntos se encuentran rodeados por flor nativa sin embargo la empresa a cargo no considero con el debido rigor este aspecto. Por otro lado, los vecinos del sector se encargaron de plantar árboles nativos, pero varios de ellos no se adaptaron al suelo presente, dando a entender que ya no son suelos fértiles para este tipo de vegetación, sin duda un cambio drástico.

Introducción de especies, ya que, parte del proyecto incluye áreas verdes para los usuarios. En ella, además de una deficiente presencia de flora, se incorporan especies que no son propias del sector, como el pino, incrementando el desbalance de la ecología preexistente.

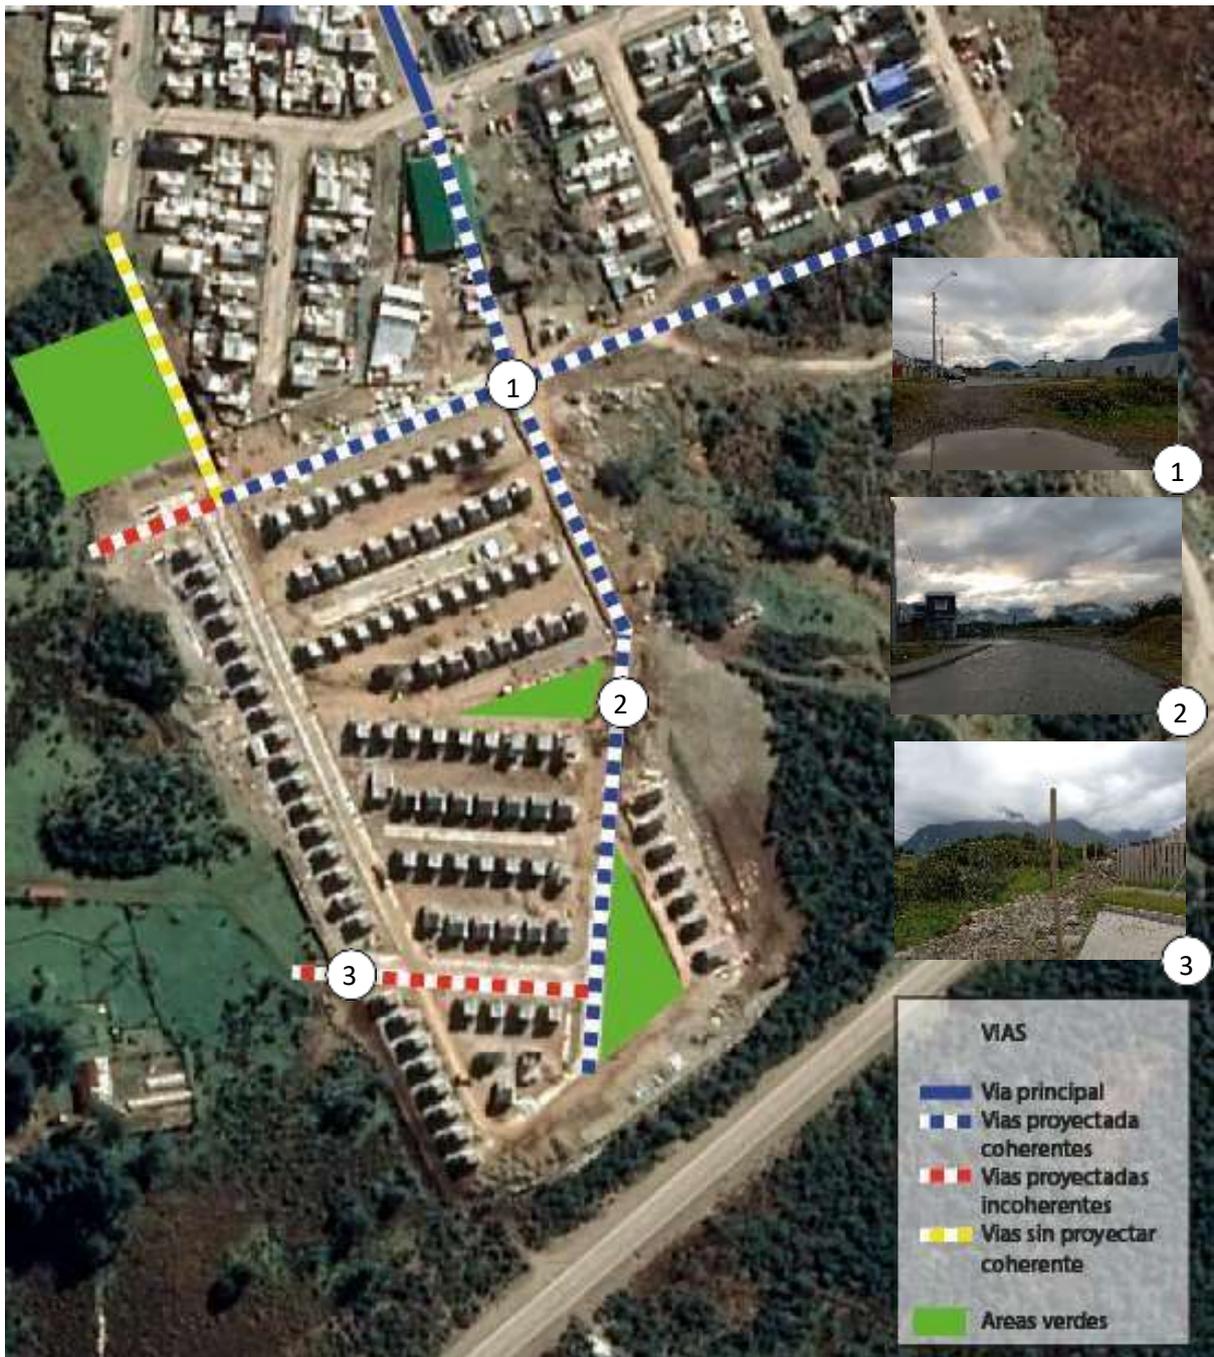
Figura 34. Vialidad caso B. Elaboración propia.

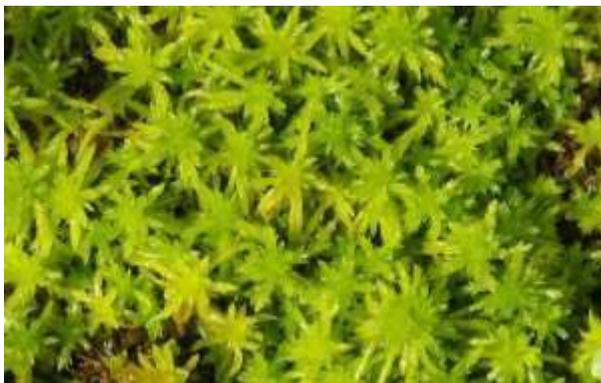
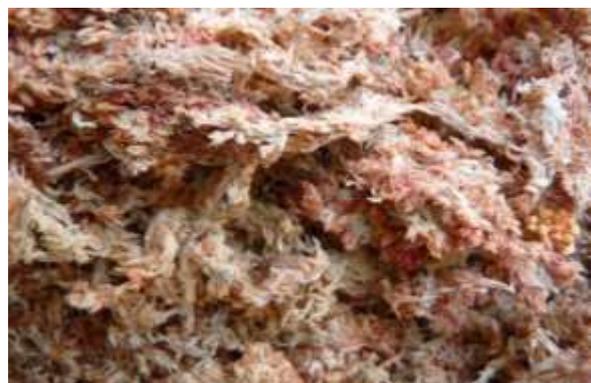
Figura 34 y 35. Musgo *Sphagnum* en condiciones de alta y poca humedad. En: Wikipedia.org y Thegreencorner.es
