Los efectos del proceso urbano de expansión a través de viviendas sociales en suelos de Mallines en la ciudad de Puerto Aysén

Seminario de Investigación

Mención Sostenibilidad y hábitat

Primer Semestre 2022

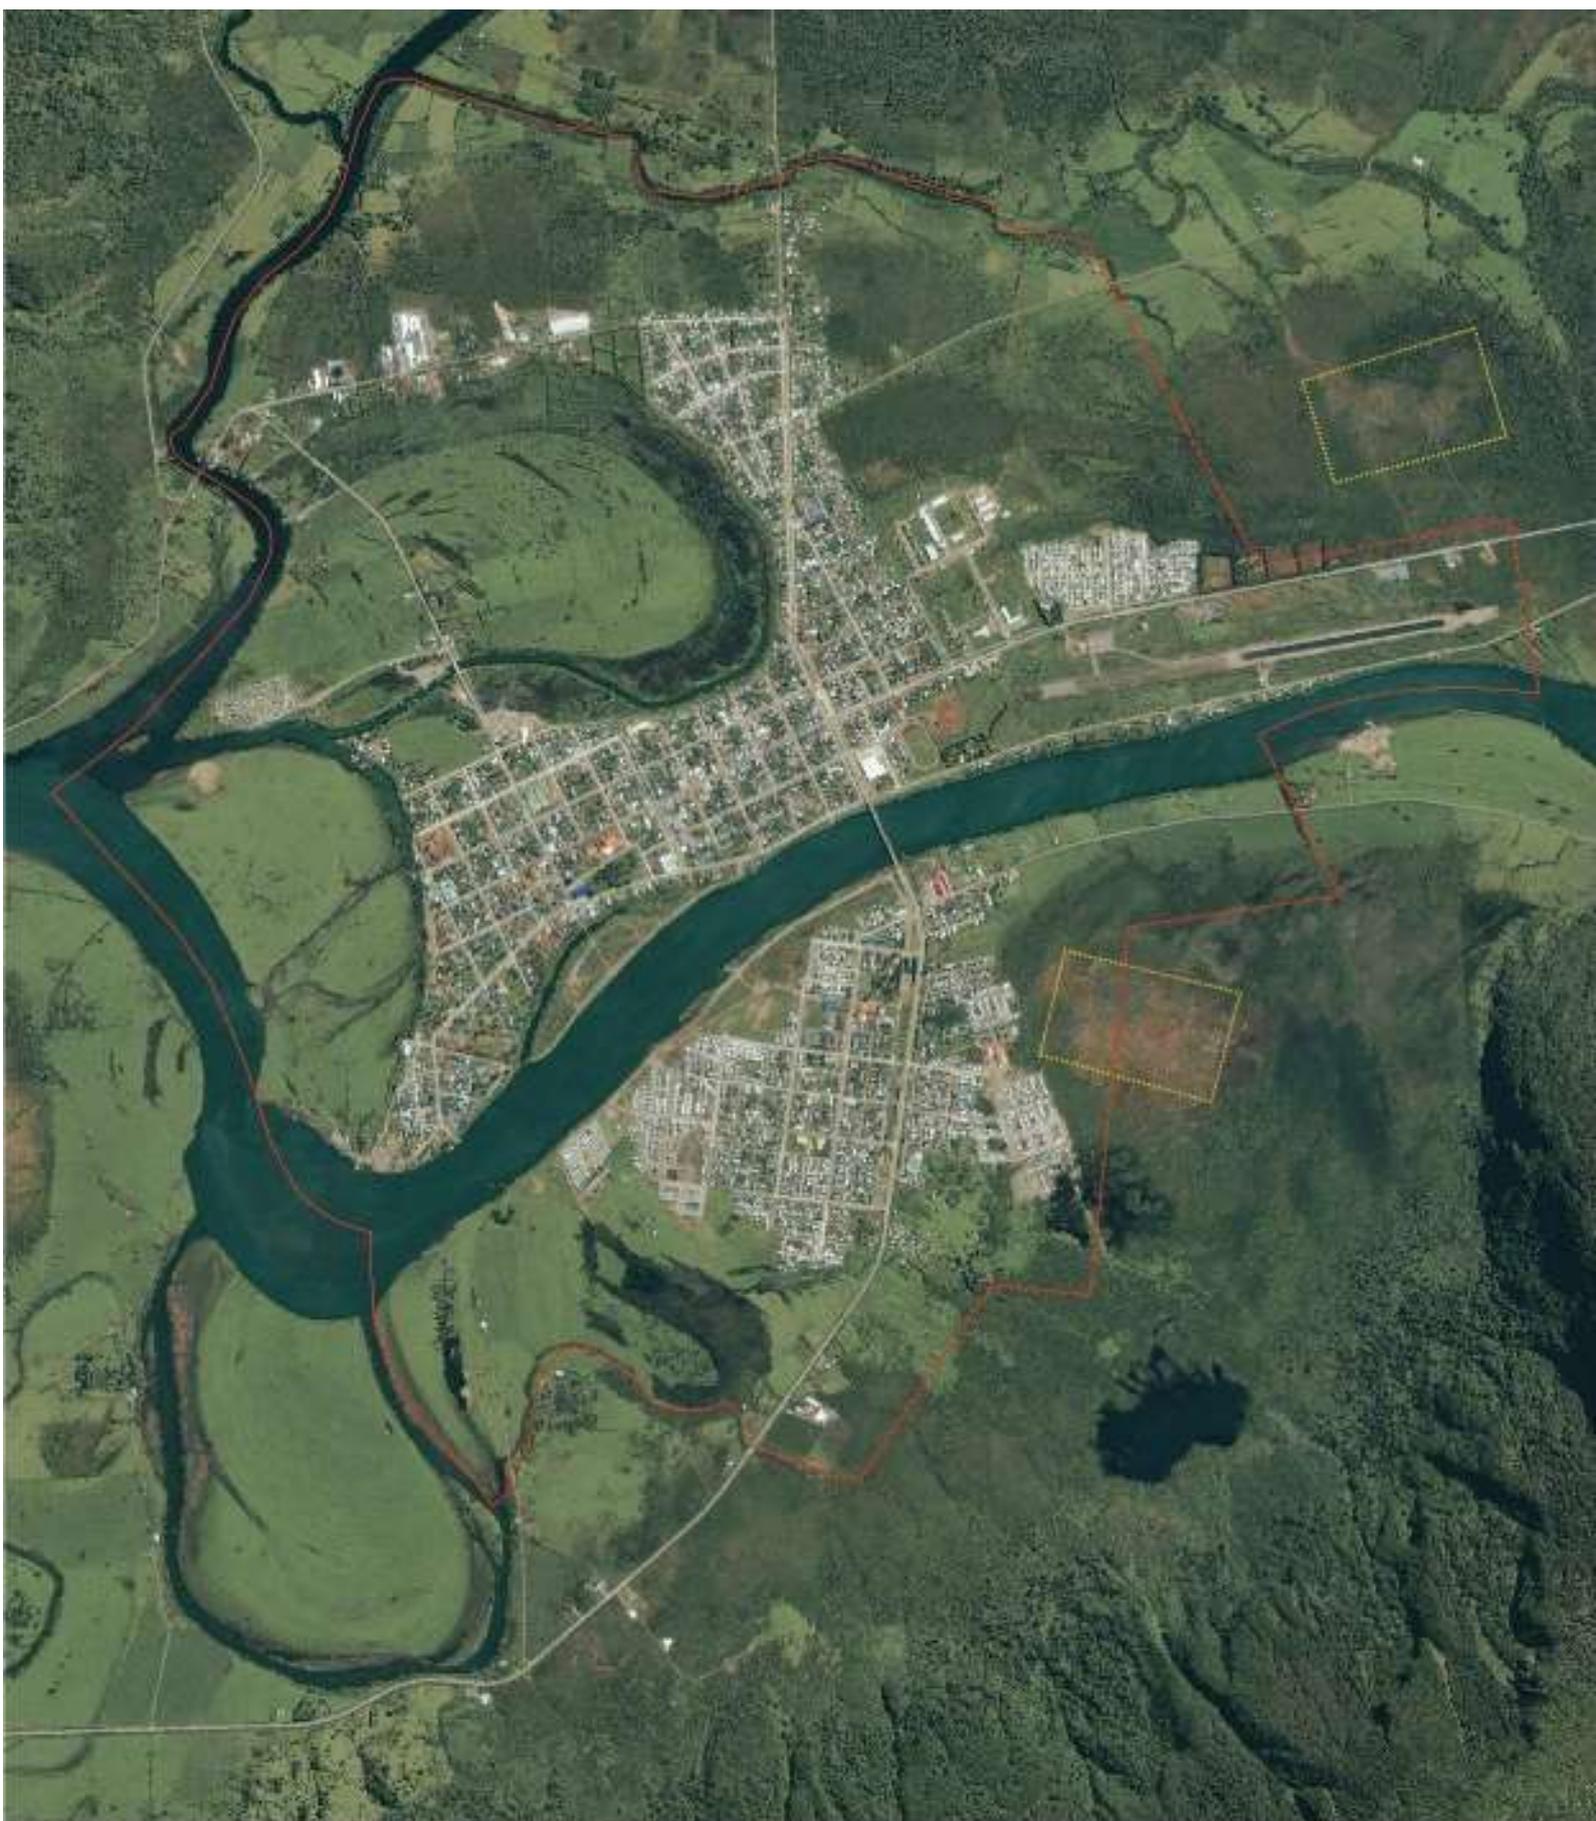
Figura 37. Análisis fotointerpretativo, zonas afectadas por disminución de agua, año 2004. Elaboración propia a partir de google Earth 2004

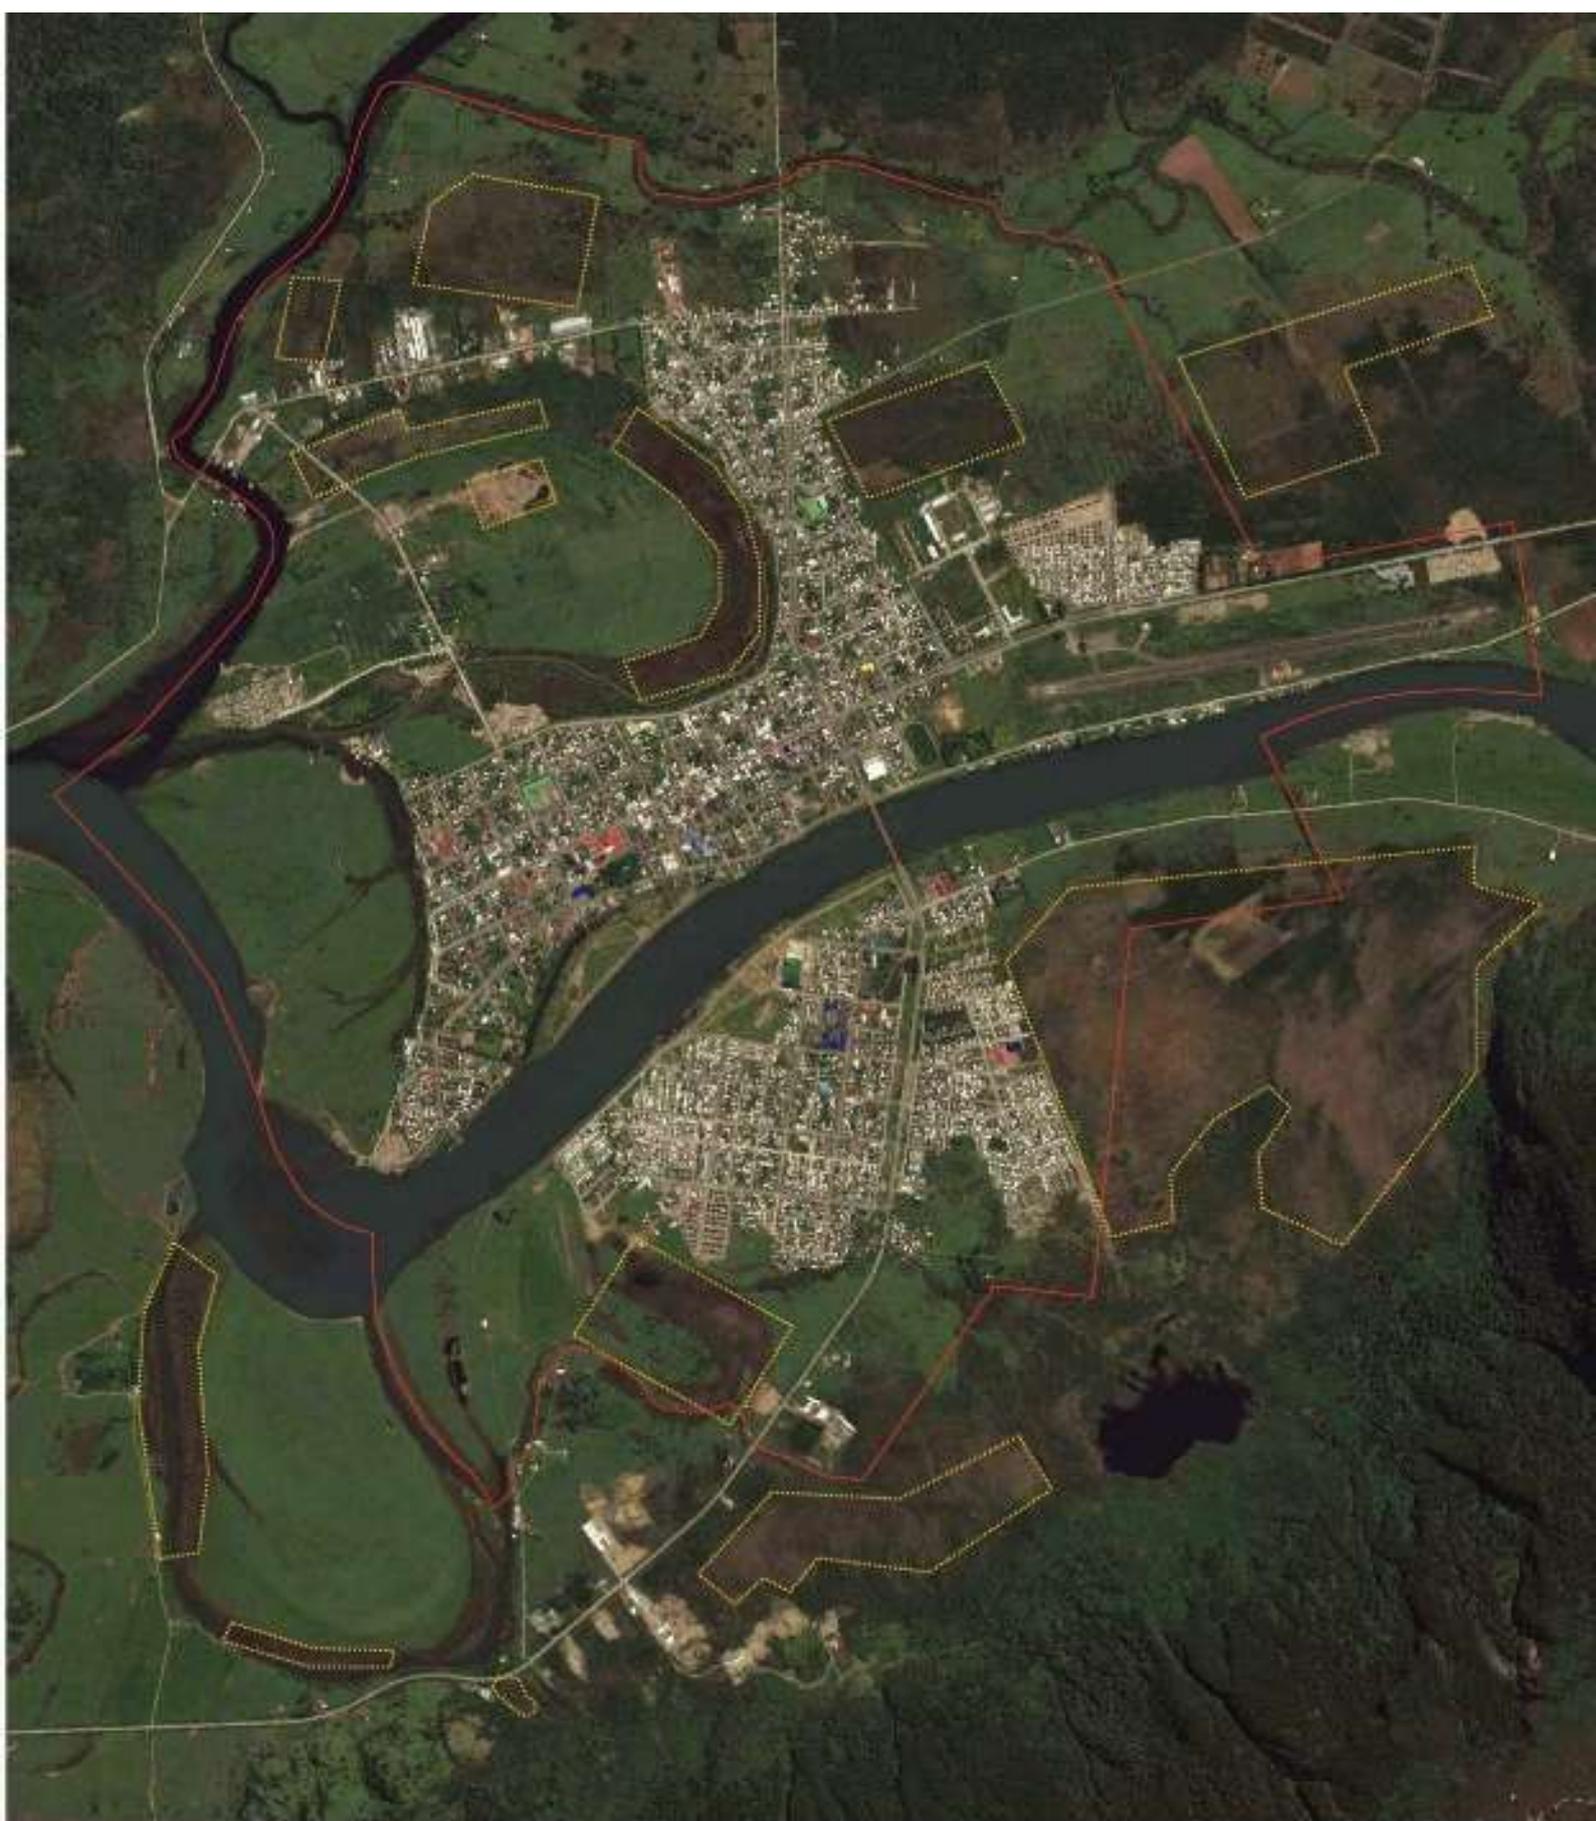
Figura 38. Análisis fotointerpretativo, zonas afectadas por disminución de agua, año 2011. Elaboración propia a partir de google Earth 2011.

Ya para el año 2011 hay un aumento significativo de las áreas con presencia de disminución de humedad, principalmente los sectores aledaños a la población litoral austral. Si bien la modificación en la composición del suelo no se llevó a cabo precisamente en estas áreas, si sufre los efectos colaterales o indirectos, pues la disminución de retención de agua disminuyó, alterando el equilibrio ecológico presente. También es posible visualizar la disminución total de un humedal cercano a las viviendas.

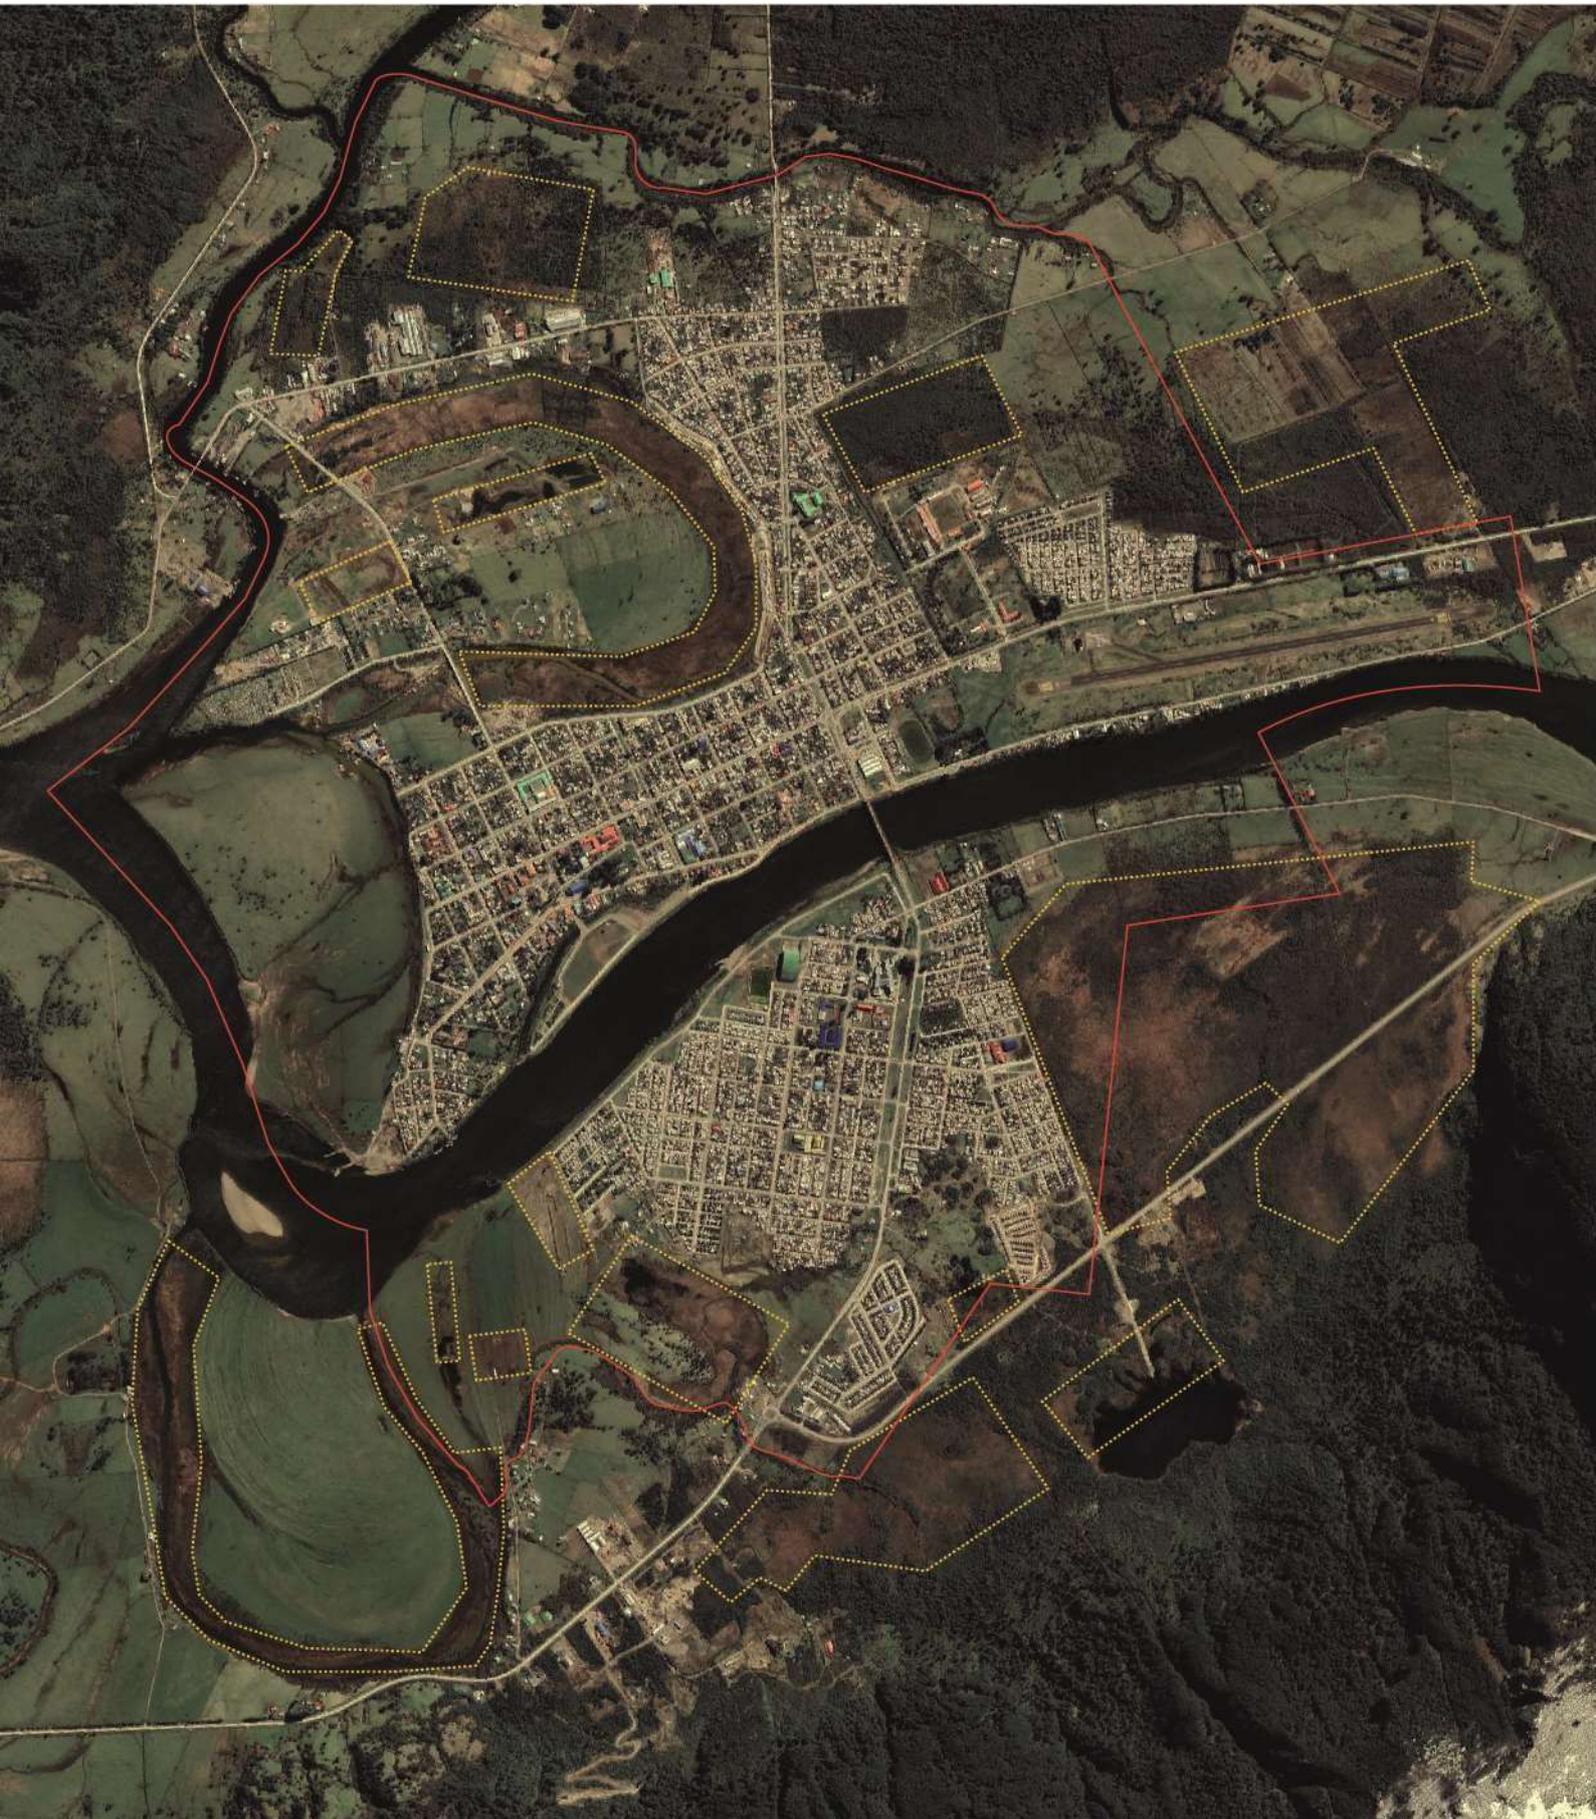
Figura 39. Análisis fotointerpretativo, zonas afectadas por disminución de agua, año 2020. Elaboración propia a partir de google Earth 2020.

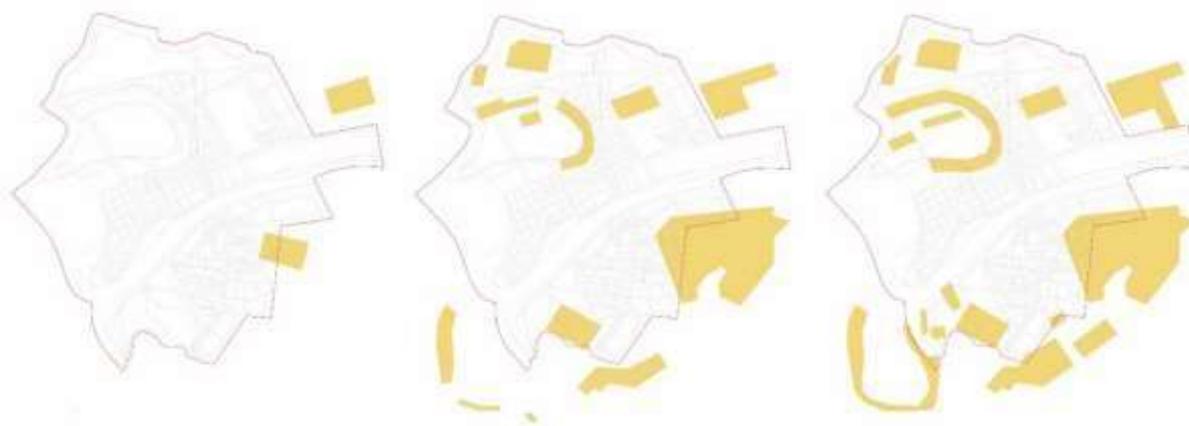
Figura 40. Crecimiento áreas afectadas por efectos antrópicos Elaboración propia a partir de google Earth

Desde la tabla 3 se puede observar un incremento en las áreas naturales afectadas, que inicialmente contaba con un 0,4% en el año 2004, un área mínima, pero que tuvo un incremento significativo, alcanzando un 17,5% en el año 2020, quiere decir, una quinta parte de lo no urbanizado presenta signos de daños en su entorno que se deben principalmente a los proyectos efectuados para el desarrollo de la ciudad además de la intervenciones directas que sufren los sectores a causa de la explotación de sus recursos.

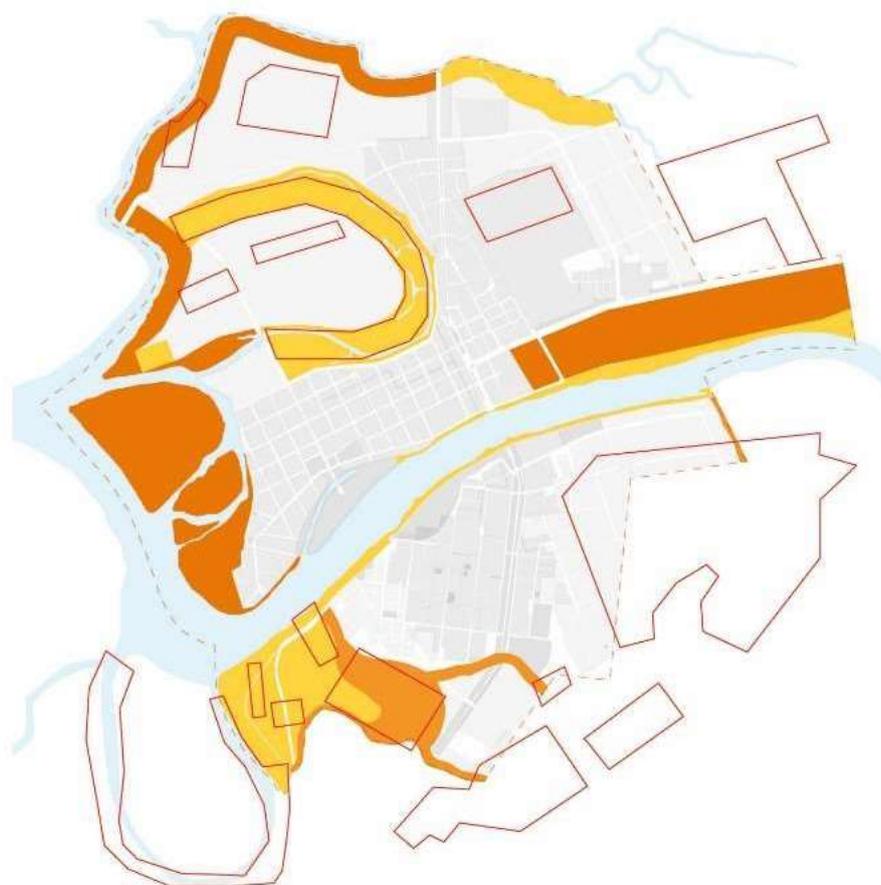
Figura 41. Superposición de capas de áreas afectadas con zonificación ZE para determinar qué sectores naturales se vieron mayormente afectados.
