Sobre el uso de Impresión 3D en la reparación de lesiones constructivas en viviendas sociales.

Estudiante: Sofia Vega Raviola

Universidad de Chile, Facultad de Arquitectura y Urbanismo

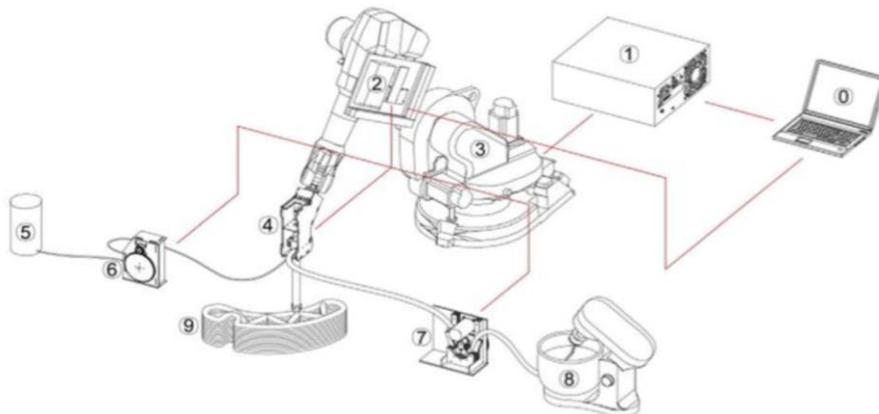
1. Comando del sistema: El cual generará el código que posteriormente se introduce a la robot.
2. Controlador del robot: Comando que controla la robot.
3. Controlador de la impresión: comando que controla la impresión.
4. Brazo robótico: Encargado de realizar los movimientos según el código ingresado.
5. Cabezal de impresión: es el cual permite imprimir objetos en impresión 3D.
6. Agente acelerador de hormigón: Aditivo que se le agrega a la mezcla para acelerar su fraguado.
7. Bomba peristáltica para agente acelerador: bombea la mezcla.
8. Bomba peristáltica para premezcla: dispositivo hidráulico que transporta la mezcla.
9. Objeto impreso

Imagen 2: Componentes sistema de impresión 3D. Fuente: Large-Scale 3D Printing: The Way Forward.

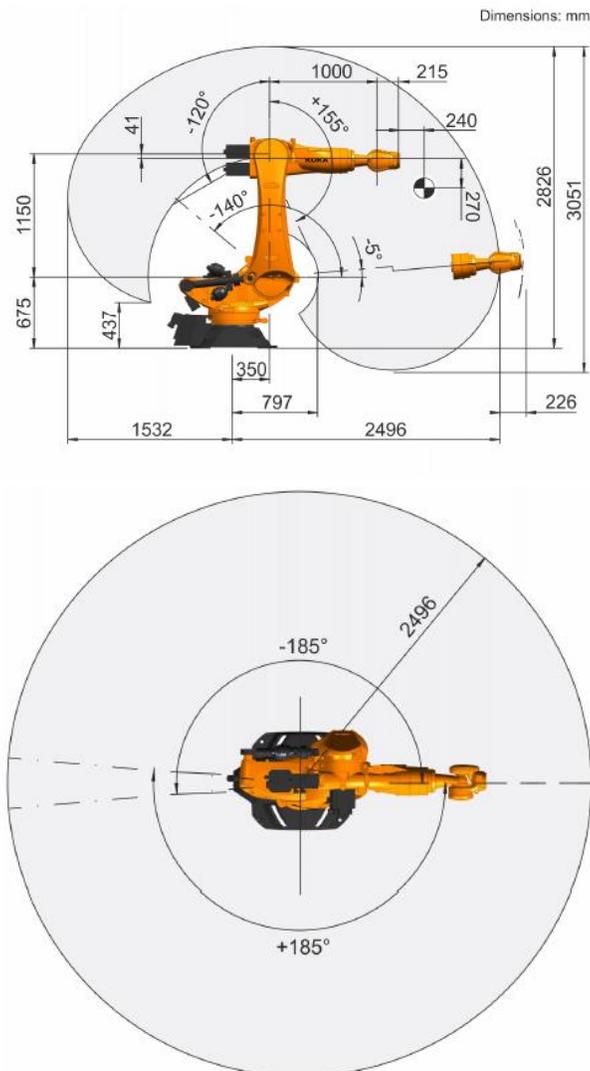
Imagen 3. Área de trabajo KUKA 120 R2500 pro. Fuente: www.kuka.com

Otra de las limitaciones que posee la impresión 3D en hormigón, es el tiempo máximo para imprimir una pieza, ya que el material se oxida y seca, y las limitaciones de tamaño debido a las dimensiones de las impresoras 3D (Wu, 2016). A modo de ejemplo, la impresora KUKA KR120 – 250, robot industrial de 6 ejes de libertad, posee un área de trabajo que alcanza los 2,4 mts, el que se detalla en la imagen 2.

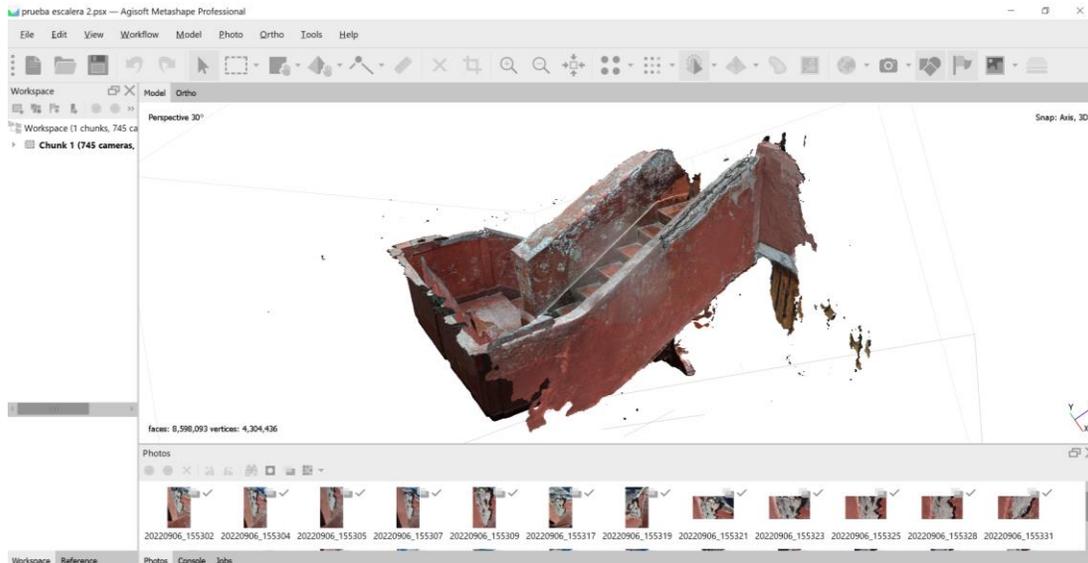
Imagen 4. Agisoft. Fuente: Elaboración propia.

algoritmos de Agisoft están optimizados para generar una malla geométrica a partir de una nube densa de puntos, la que resulta del análisis espacial de las imágenes – fotografías – introducidas a la aplicación. Los modelos geométricos que genera Agisoft son modelos poligonales editables.

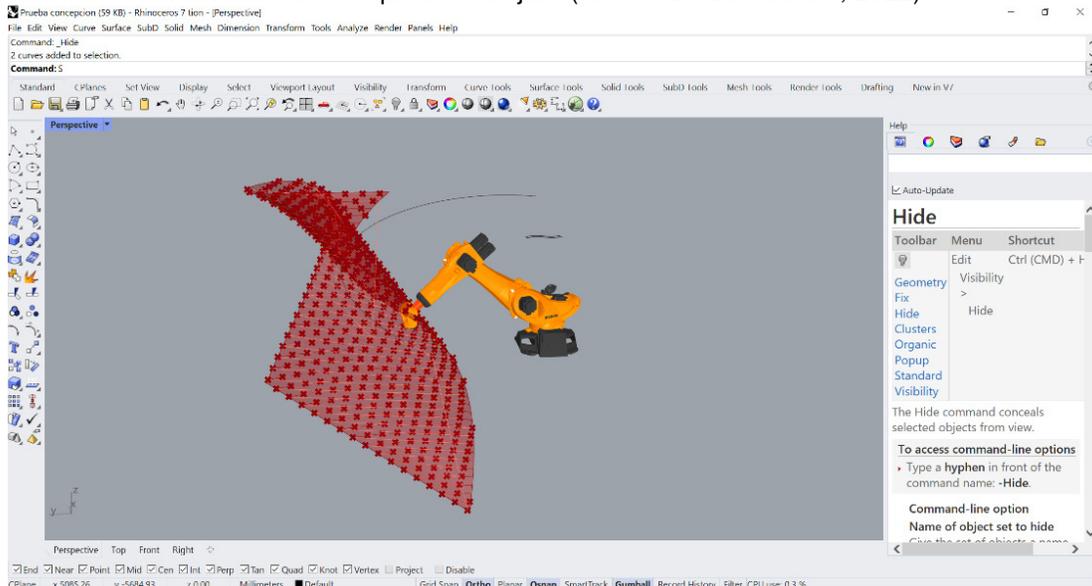
Imagen 6. Programa Rhinoceros con Plugin KUKA|prc. Fuente: Elaboración propia,

de programación visual, y KUKA|prc es uno de ellos, que permite la configuración, control e integración directa con un robot KUKA en un entorno paramétrico. Así, KUKA|prc es capaz de generar una simulación del recorrido del brazo robótico KUKA, para asegurar que no existan colisiones o puntos inalcanzables en el área de impresión, permitiendo así corregir de manera anticipada o inmediata los problemas presentados en un entorno de simulación, antes de imprimir la pieza definitiva.

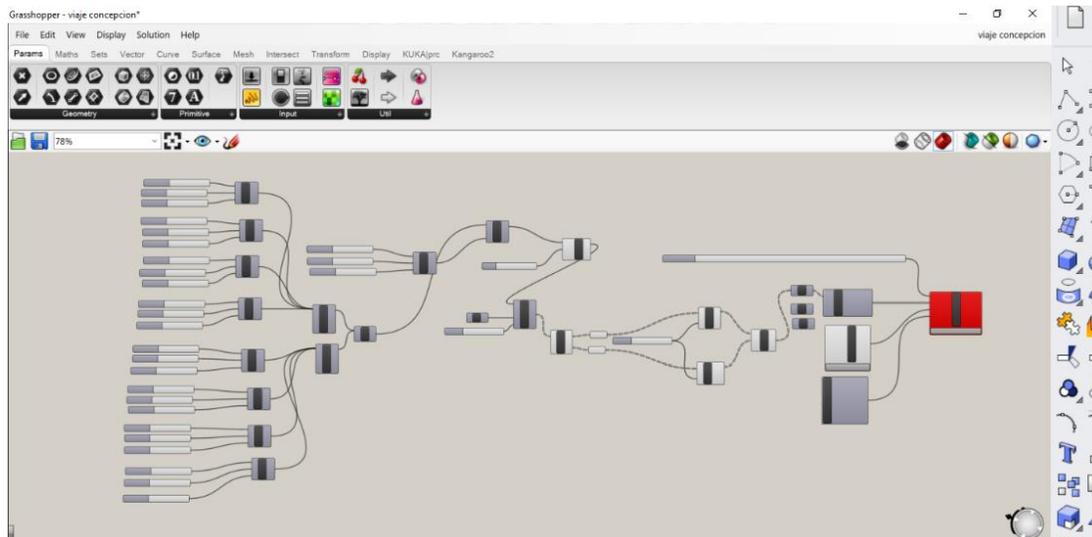
Imagen 7. Desarrollo de algoritmo de diseño y programación de robot para impresión 3d en Grassgopper. Fuente: Elaboración propia en base a workshop?

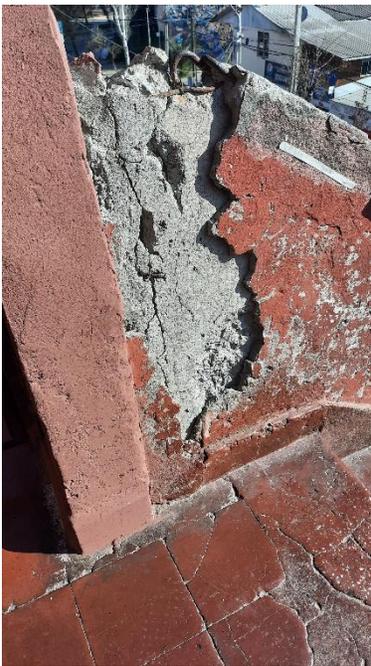
*Imagen 10. Caso 1.
Fuente: Elaboración propia*

Se completaron 3 diferentes visitas al edificio en estudio para la captura de imágenes con miras a la creación de fotogrametrías. La primera visita se enfocó en el conocimiento principal de las lesiones que existan dentro de la copropiedad. En este proceso se obtienen las primeras fotos y la selección de las 3 lesiones mecánicas que se usarían dentro del estudio.

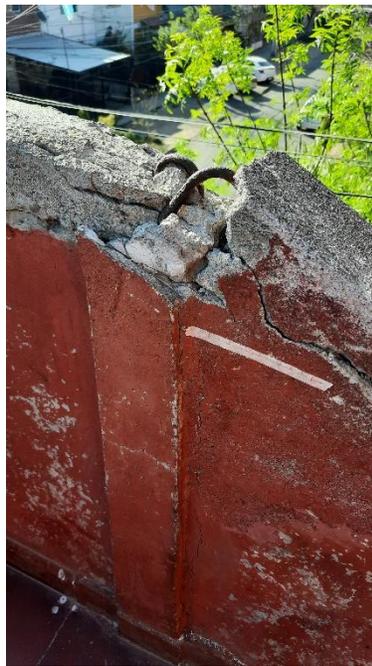
*Imagen 11. Caso 2
Fuente: Elaboración propia*

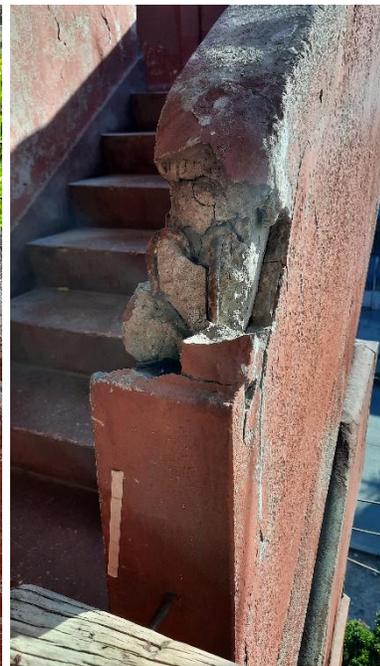
*Imagen 12. Caso 3.
Fuente: Elaboración propia*

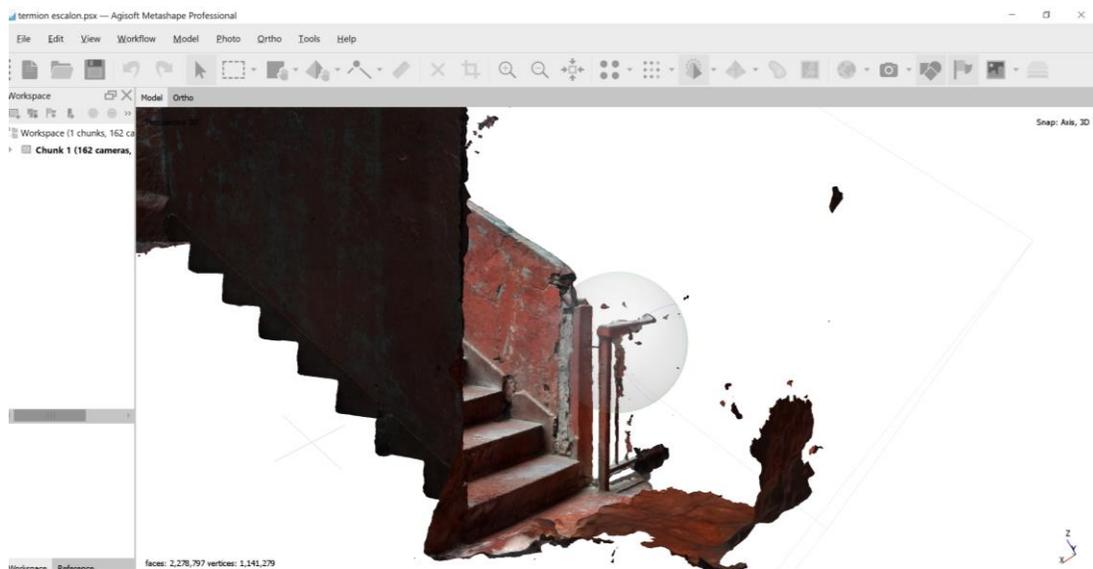
Imagen 13. Malla poligonal texturizada ya procesada en Agisoft. Fuente: Elaboración propia.

Durante la segunda visita al edificio “El buque” se tomaron aproximadamente entre 70 y 80 fotografías para procesar cada lesión en Agisoft. Tras hacer el primer levantamiento, debido a la falta de precisión de algunas fotos, para del proceso se tuvo que repetir, debido a errores e inconsistencias dentro de las primeras fotogrametrías. Durante la tercera visita se completo una nueva ronda de fotos para cada caso de lesiones y así un resultado más fidedigno tras procesar las imágenes en el programa.

Posteriormente, se desarrollaron varios intentos para crear un sólido a partir de la malla generada en Agisoft. La malla poligonal generada en Agisoft era solo una superficie y no un sólido. Esta malla posteriormente fue exportada a Rhinoceros para comenzar a explorar formas de crear un volumen cerrado, que pudiese emplearse para impresión 3D. Este proceso no se culminó con éxito, por lo que se buscó ayuda mediante entrevistas con profesoras expertos en modelamiento 3D e impresión 3D.

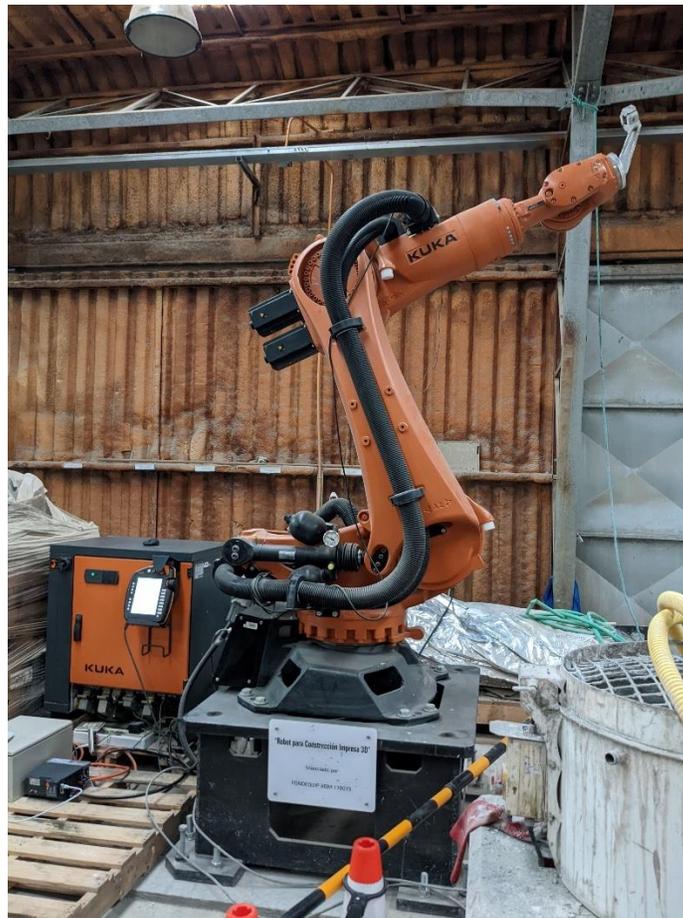
Imagen 14. Kuka. Fuente: Pedro Soza.

También participamos del proceso de preparación y alimentación de la mezcla de hormigón de alimenta la bomba del brazo robótico. El proceso se puede resumir de la siguiente manera: en primer lugar, luego de que el operador del robot reciba el código para la pieza que se imprimirá, este debe hacer aproximadamente 5 pruebas de testear el código, se hace que el robot ejecute la rutina completa sin la bomba de hormigón, esto para asegurarse que el código viene sin errores, que las piezas no chocarán entre si, y asegurarse de que el robot pueda concretar todos los movimientos requeridos para hormigonar la pieza que en particular se le está pidiendo.

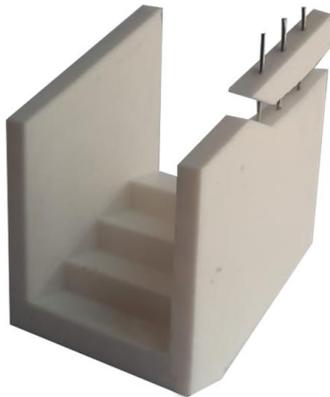
Imagen 15. Caso 1
Fuente: Elaboración propia.

Para comprobar, a nivel conceptual, la factibilidad de la creación de piezas y su posterior unión a la estructura inicial se crearon 3 maquetas, con el fin de poder analizar en cada caso como irían las amarras y enfierraduras, así como el tamaño de las piezas con respecto a su sección. Este ejercicio sirve también para hacer una cubicación aproximada del material para imprimir las piezas en una impresora 3D de hormigón como el robot KUKA usado en el centro CYTEC cd la Universidad del Bío Bío.

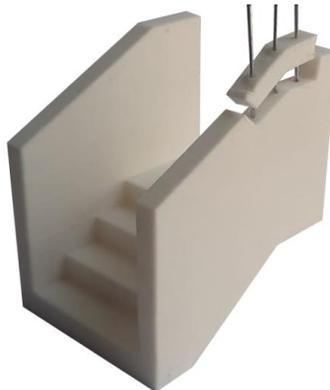
Imagen 16. Caso 2.
Fuente: Elaboración propia.

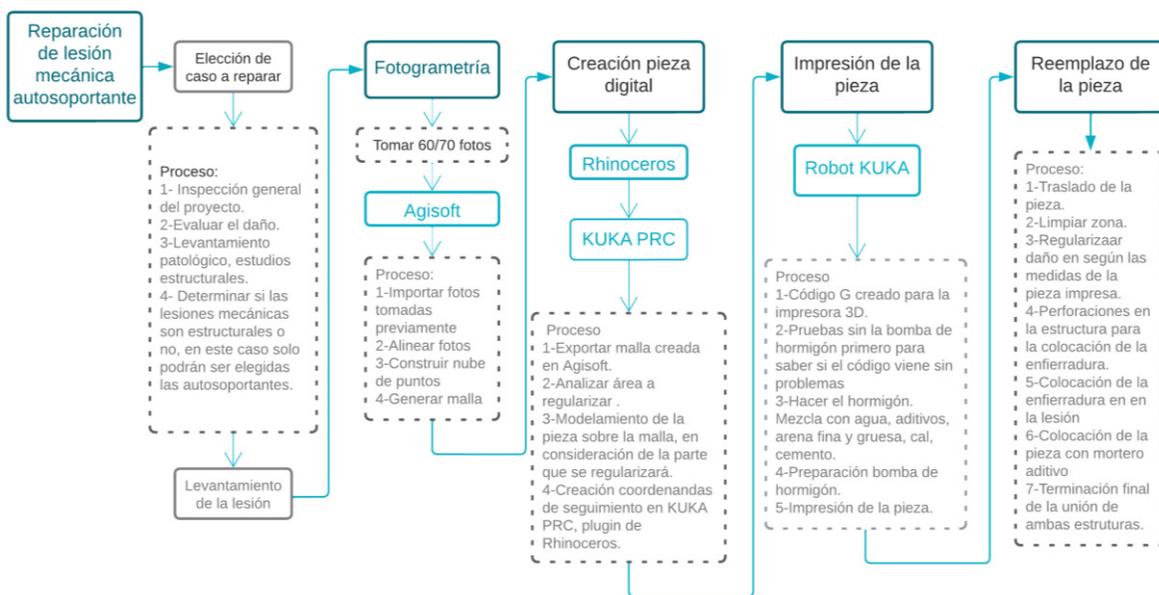
A continuación, se presenta el resultado de este trabajo, sintetizado en un diagrama de flujo que retrata la metodología desarrollada para capturar y resolver lesiones mecánicas en construcciones de hormigón armado y repararlas usando impresión 3D. A continuación, se explicará cada etapa y como esta se desarrolla dentro del flujo de trabajo.

Imagen 18. Flujo de trabajo. Fuente: Elaboración propia.

Dentro del flujo de trabajo se contemplaron 5 pasos importantes:

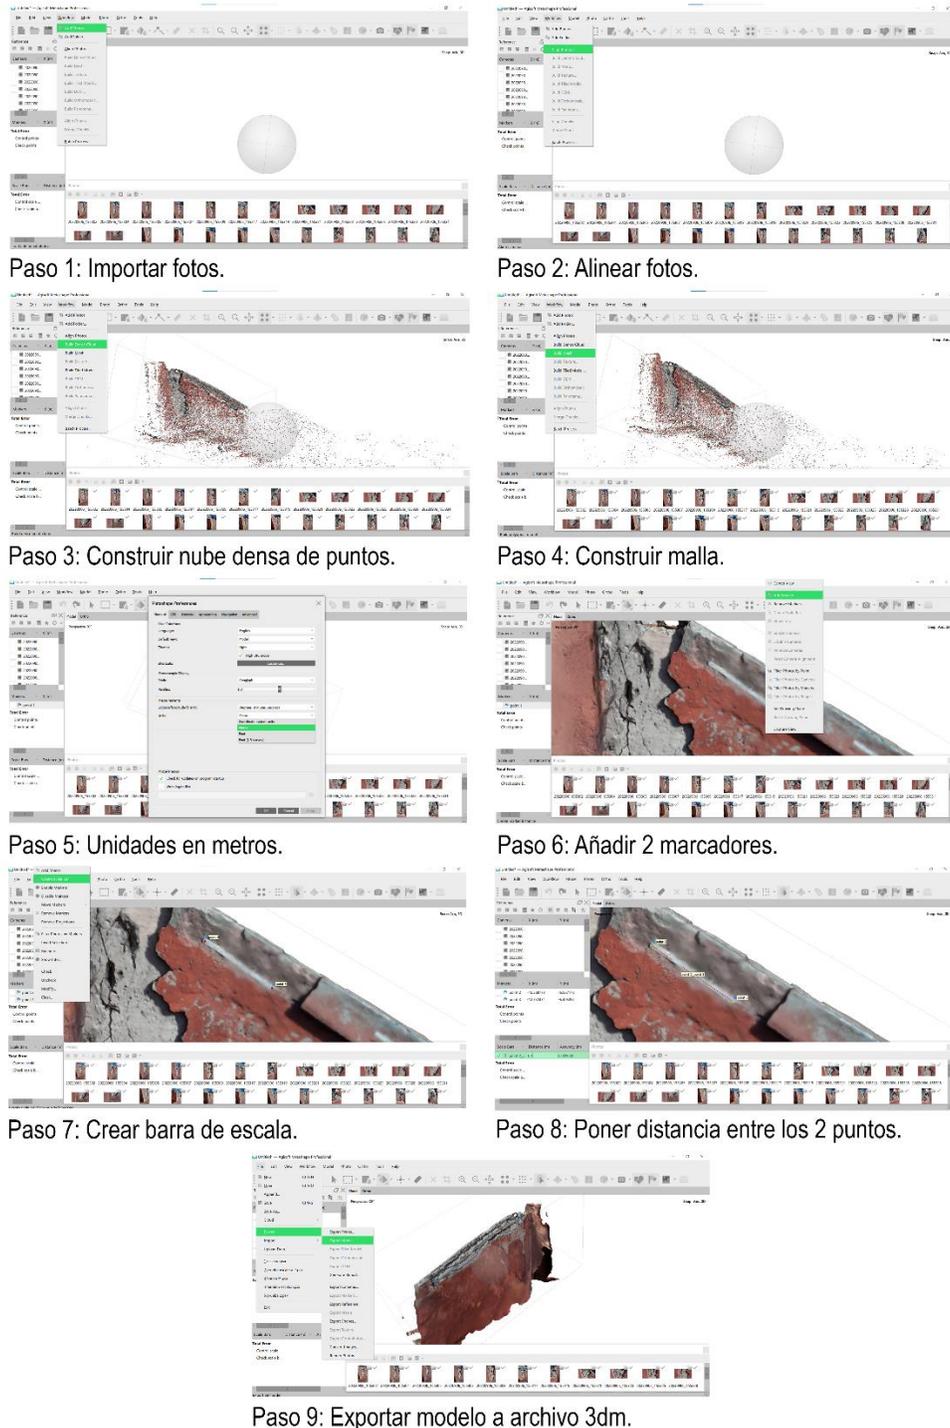
Imagen 19. Proceso fotogrametría. Fuente: Elaboración propia.

Como se puede ver en la imagen 19, el proceso de construcción de las fotogrametrías consta de 9 pasos. En primer lugar, se deben importar las fotos previamente tomadas en terreno. En segundo lugar, se deben alinear las fotos. En tercer lugar, se debe construir una nube densa de puntos. En cuarto lugar, se crea la malla poligonal. Si bien tras ejecutar este proceso la malla poligonal ya está cerrada, ella no tiene escala ni medida alguna, es por esto que el paso 5 se ajustan las unidades de medida en metros, para posteriormente en el paso 6 añadir dos marcadores y con ellos se crea una barra de escala en el paso 7. En octavo lugar, se añade la distancia que existe en la realidad entre las líneas dentro del marcador. Finalmente, en noveno lugar, se debe exportar la malla a un archivo 3dm para que sea posible abrir en Rhinoceros.

Posteriormente, para completar la evaluación del caso a reparar se deben completar el levantamiento fotogramétrico de las lesiones seleccionadas. Para esto, en terreno, se debe colocar una marca que indique medidas. En este estudio se utilizó una cinta de papel con medidas cada 10 cm. Esto se realiza para posteriormente escalar la fotogrametría.

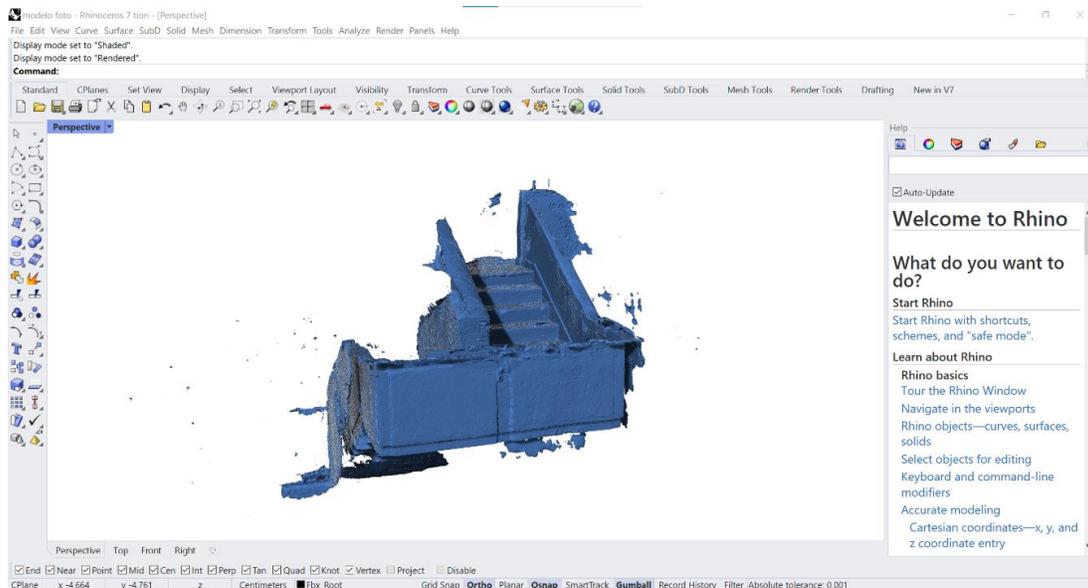
Tras haber creado la malla poligonal en Agisoft, esta se exporta a Rhinoceros. En el modelo poligonal se debe analizar área a regularizar. Posteriormente, se debe hacer el modelamiento de la pieza sobre la malla, en consideración de la parte que se regularizará. Para que la pieza se conecte a la estructura se deben incluir perforaciones en la pieza a imprimir, las que después también deberán hacerse en el área a reparar para asegurar la unión final. Finalmente, con el plugin KUKAprc se debe crear la rutina de coordenadas de impresión que seguirá el robot de impresión.

Imagen 20. Modelado de la pieza. Fuente: Elaboración propia.

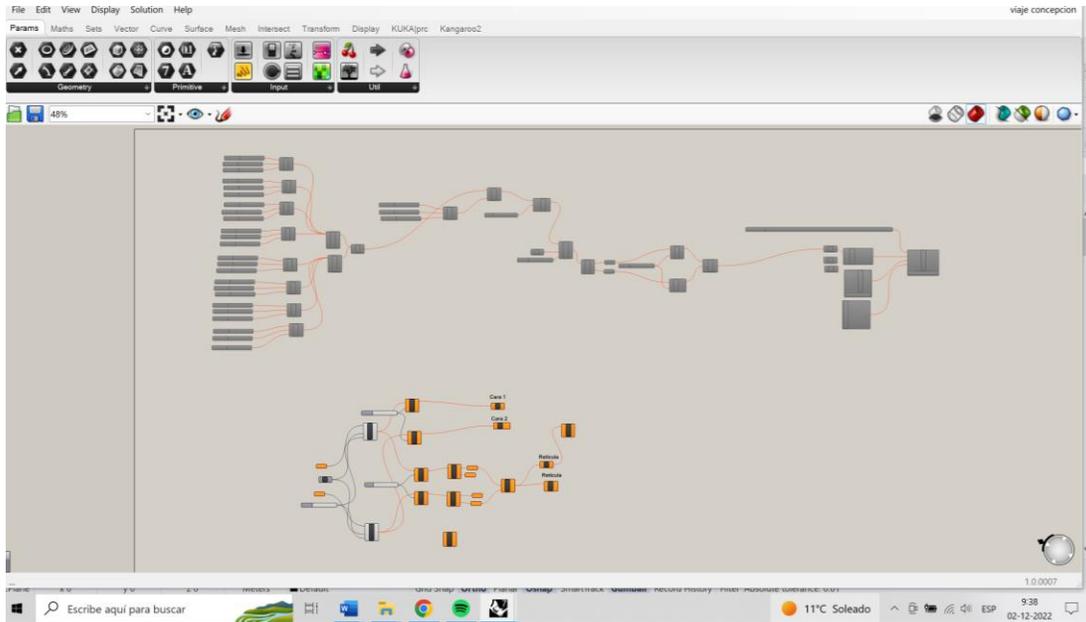
Imagen 21. Ejemplo de trabajo en Grasshopper creado en viaje a Concepción. Fuente: elaboración propia.

Con el modelo 3D se genera el código de impresión, y con este código se procede a la impresión de la pieza.

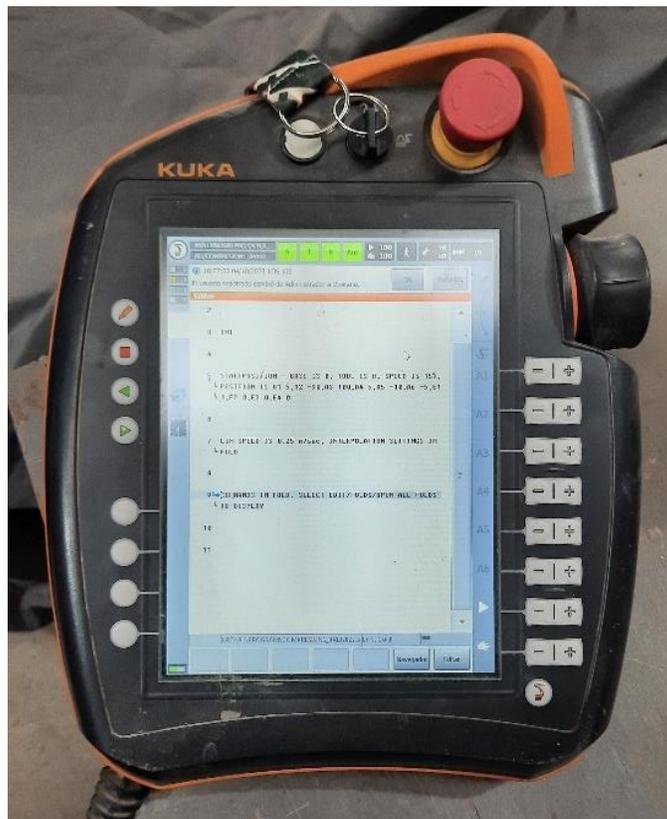
Para confirmar que el código no tenga fallas, errores o tenga movimientos que el robot no pueda completar se deben hacer una serie de pruebas sin la bomba de hormigón conectada. Esto a través de un operador que controla robot a través de un comando como el de la imagen 22.

Imagen 22. Comando KUKA. Fuente: elaboración propia.

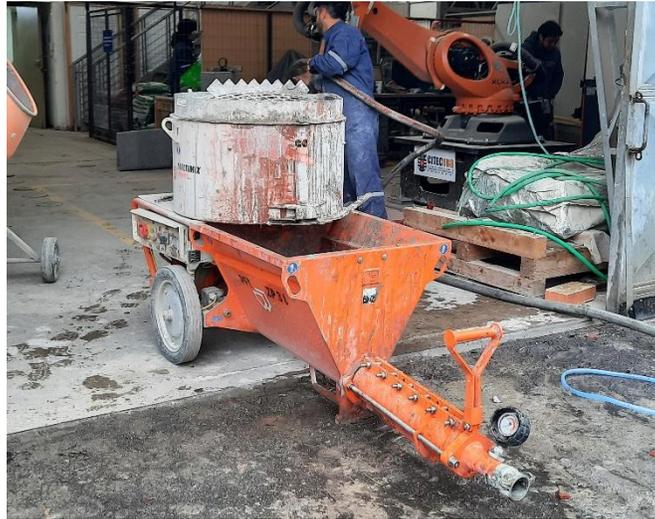
En paralelo a este proceso, se hace la mezcla de hormigón, que lleva agua, aditivos, arena fina, arena gruesa, cal, cemento. Luego esta mezcla se debe introducir a la bomba de hormigón, que mediante una manguera extruirá el material a presión.

Imagen 23. Bomba hormigón. Fuente: Elaboración propia.

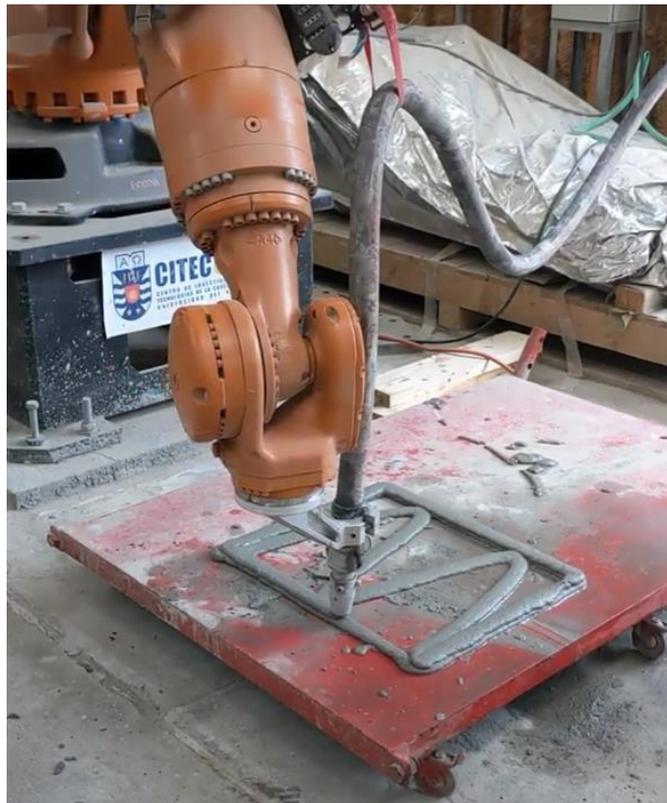
Finalmente, la bomba se conecta al brazo robótico y a la boquilla de impresión adosada al cabezal del brazo, para que este puede comenzar a imprimir la pieza.

Imagen 24. Impresión en proceso. Fuente: Elaboración propia.
