Seminario de licenciatura

VULNERABILIDAD DEL PATRIMONIO ARQUITECTÓNICO EN ÁREAS DE RIESGO

Influencia de la Falla de San Ramón en la comuna de
Puente Alto

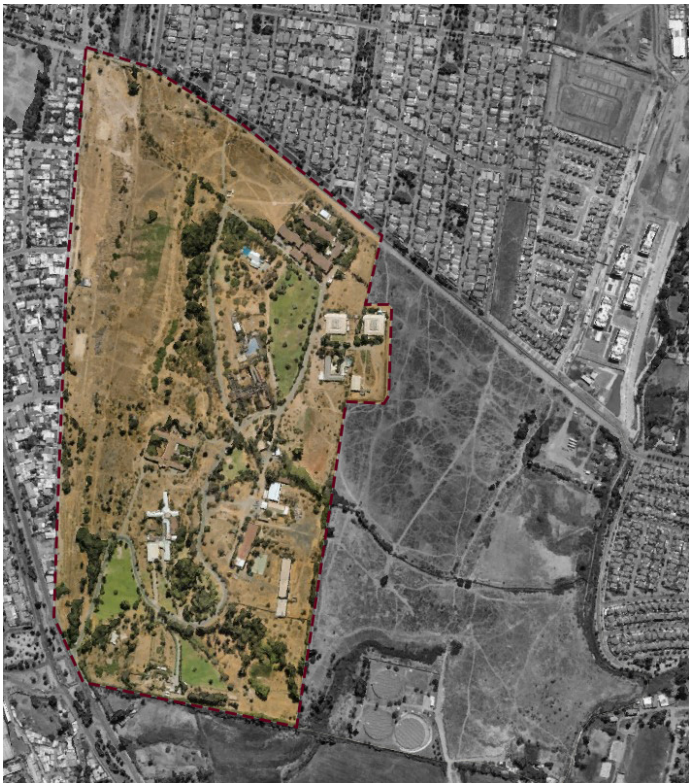
Fig.12. Mapa satelital del Hospital Psiquiátrico El Peral. Fuente: Elaboración propia (2023), en base a Google Earth,

En la actualidad, la infraestructura del hospital está destinada para la atención de salud correspondiente al nivel terciario que acoge a pacientes de las comunas ubicadas al sur de Santiago, entre ellas Pedro Aguirre Cerda, San Bernardo, Buin, La Pintana, entre otras. Sin embargo, parte de sus instalaciones se encuentran desocupadas y en mal estado tras la inhabilitación de recintos (Figura 12).

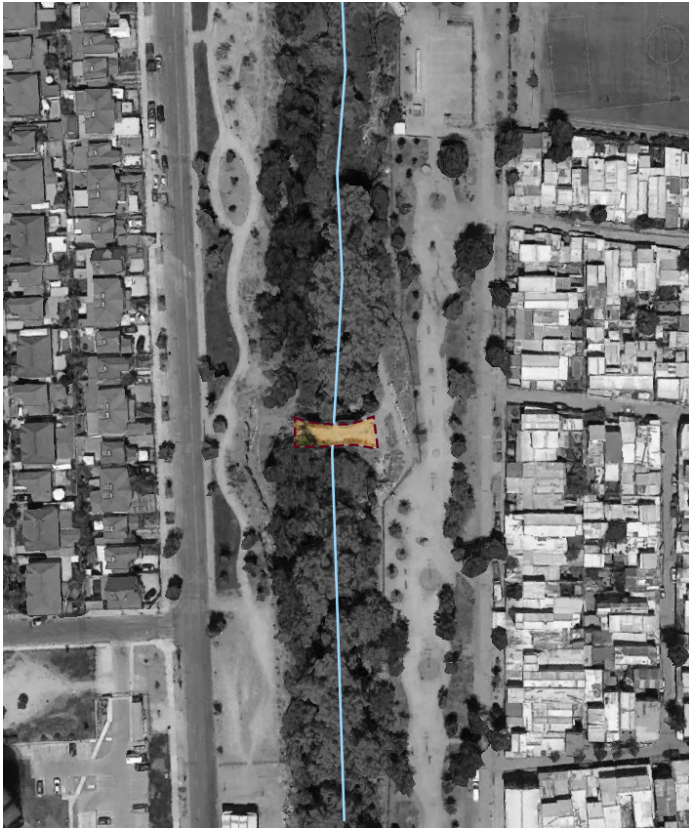
Fig.15. Mapa satelital del Puente Colonial San Carlos. Fuente: Elaboración propia (2023), en base a Google Earth,

Hasta el día de hoy, ubicado en Sánchez Fontecilla a la altura de Los Viñedos, el puente conserva su estructura original de bóveda en ladrillo y piedra casi en su totalidad, sistema constructivo tradicional durante la época colonial (Figura 15).

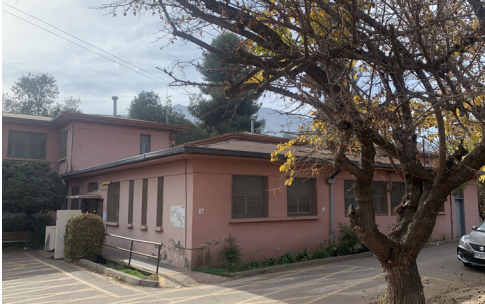
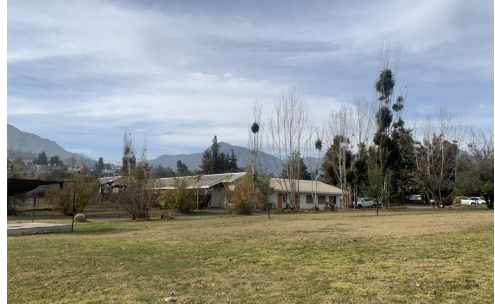
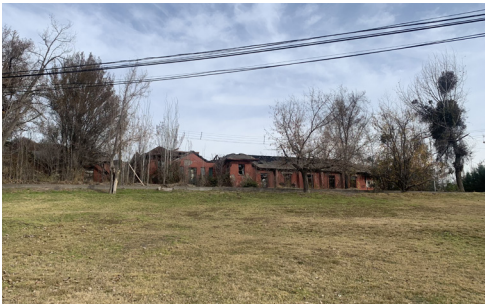
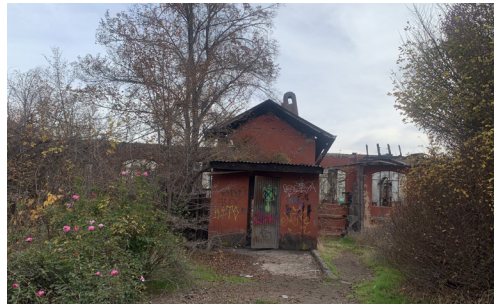
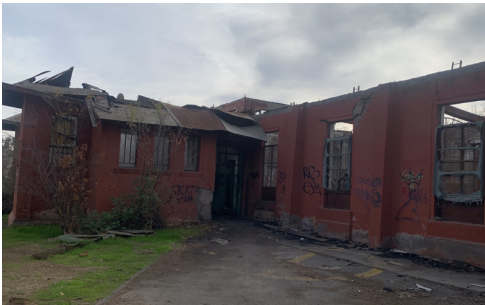
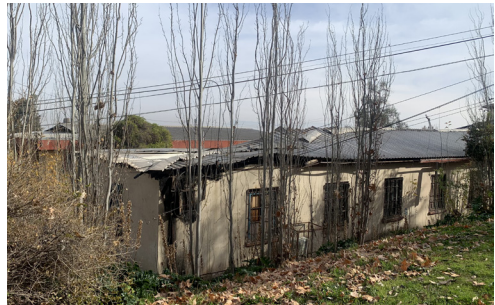
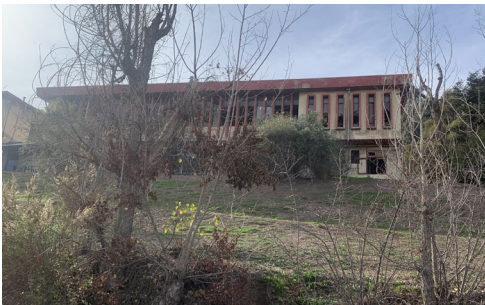
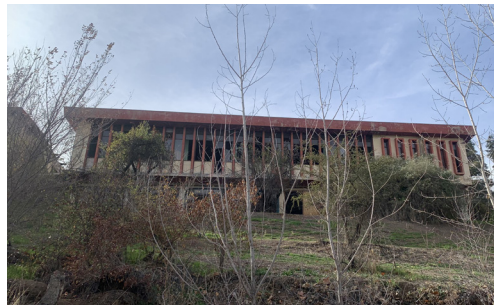
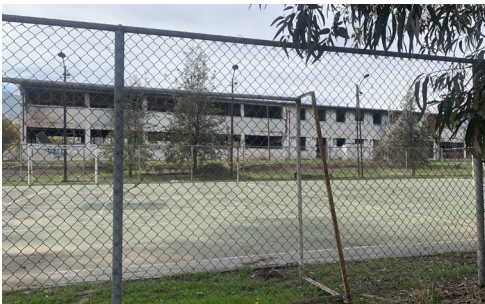
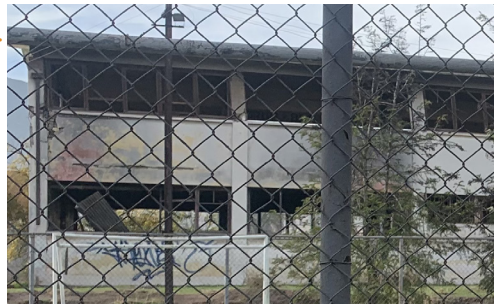
Fig. 23. Registro fotográfico

La distribución arquitectónica del hospital se da por el reconocimiento de edificaciones aisladas que interactúan dentro de un predio de grandes dimensiones. El levantamiento de cada uno de ellos se realizó de manera progresiva entre 1928 y 1954 con la necesidad de nuevas instalaciones con el paso de los años, incluyendo distintas materialidades en su estructura. Varios de ellos actualmente presentan daños producidos por terremotos previos como los de 1985 y 2010 o incendios, lo que ha llevado a su inhabilitación y posterior abandono.

Acercamiento a pilares inclinados. Fuente: Fuentes (2022).

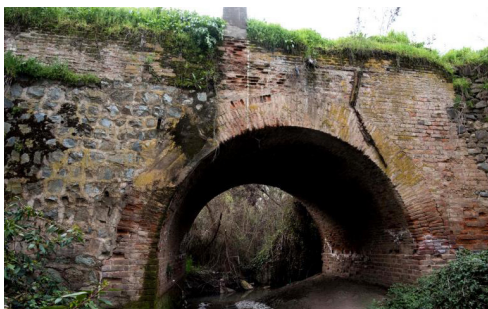
Estado actual del Puente Colonial San Carlos. Fuente: Consejo de Monumentos Nacionales (2014).

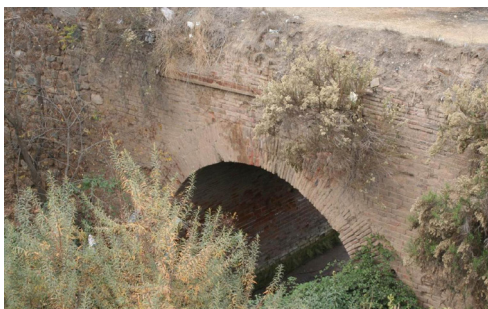
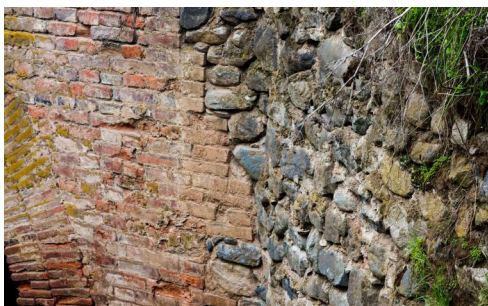
El puente colonial San Carlos, que tomó características propias de las construcciones romanas, cuenta con estructura de bóveda en materialidad de piedra y ladrillo con cal y canto, siendo una fiel representación de la construcción colonial (CMN, 2014).

Dada su condición, se ha especulado que gran parte de sus daños han sido provocados por temporales y desbordes del propio canal, que, pese a su potencialidad, no han quebrantado la estructura total del puente, manteniéndolo hasta el día de hoy en pie junto a las cualidades de su sistema abovedado (Figura 24).

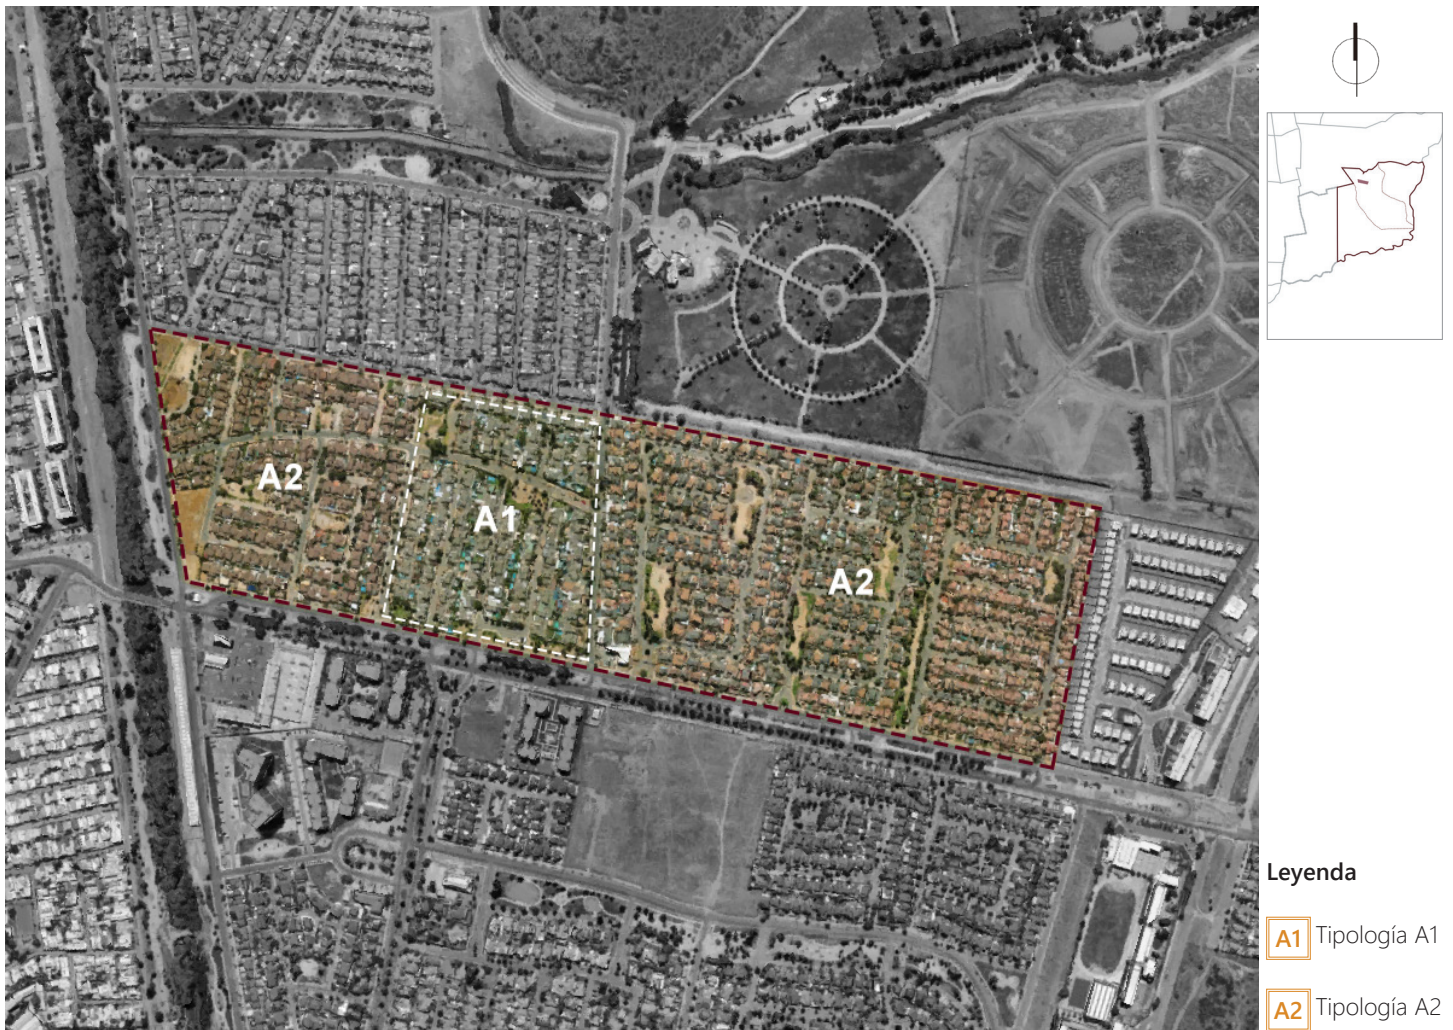
Fig. 29. Vista satelital del conjunto. Fuente: Elaboración propia (2023), en base a trabajo de campo y Google Earth.

En este conjunto se reconocen dos tipologías que se encuentran agrupadas de forma heterogénea (Figura 29).

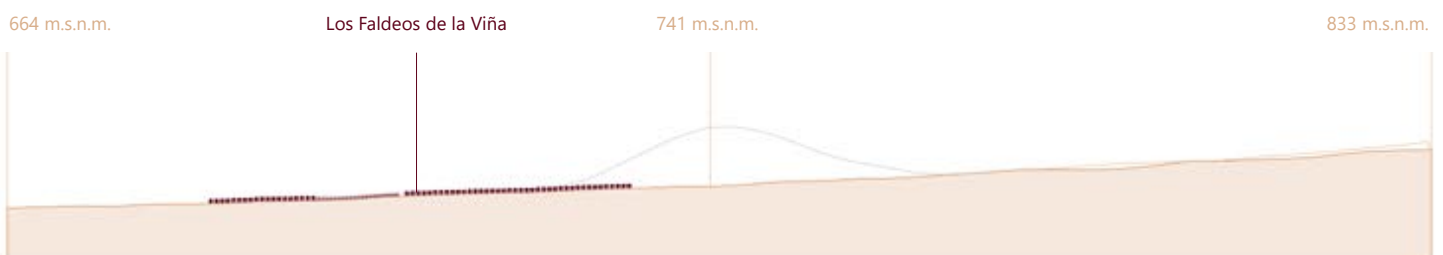
Perfil topográfico del conjunto. Fuente: Elaboración propia (2023), en base a Geoportal IDE Chile.

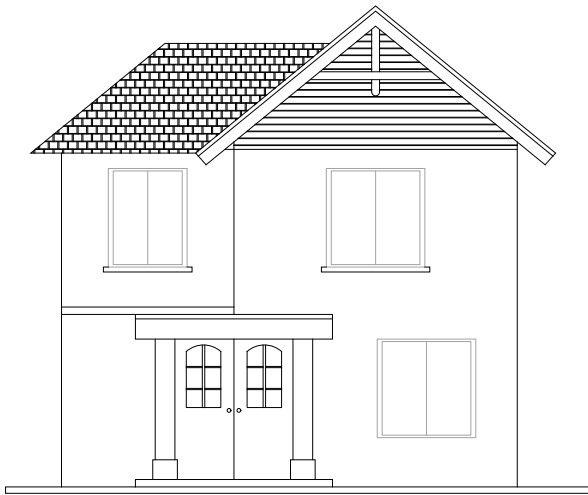
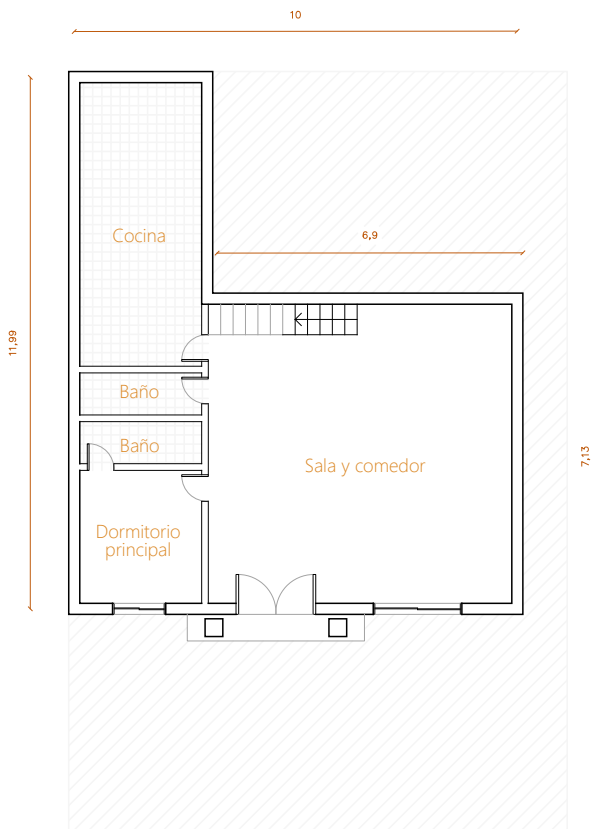
Elevación frontal

Plantas de arquitectura nivel 1 y 2

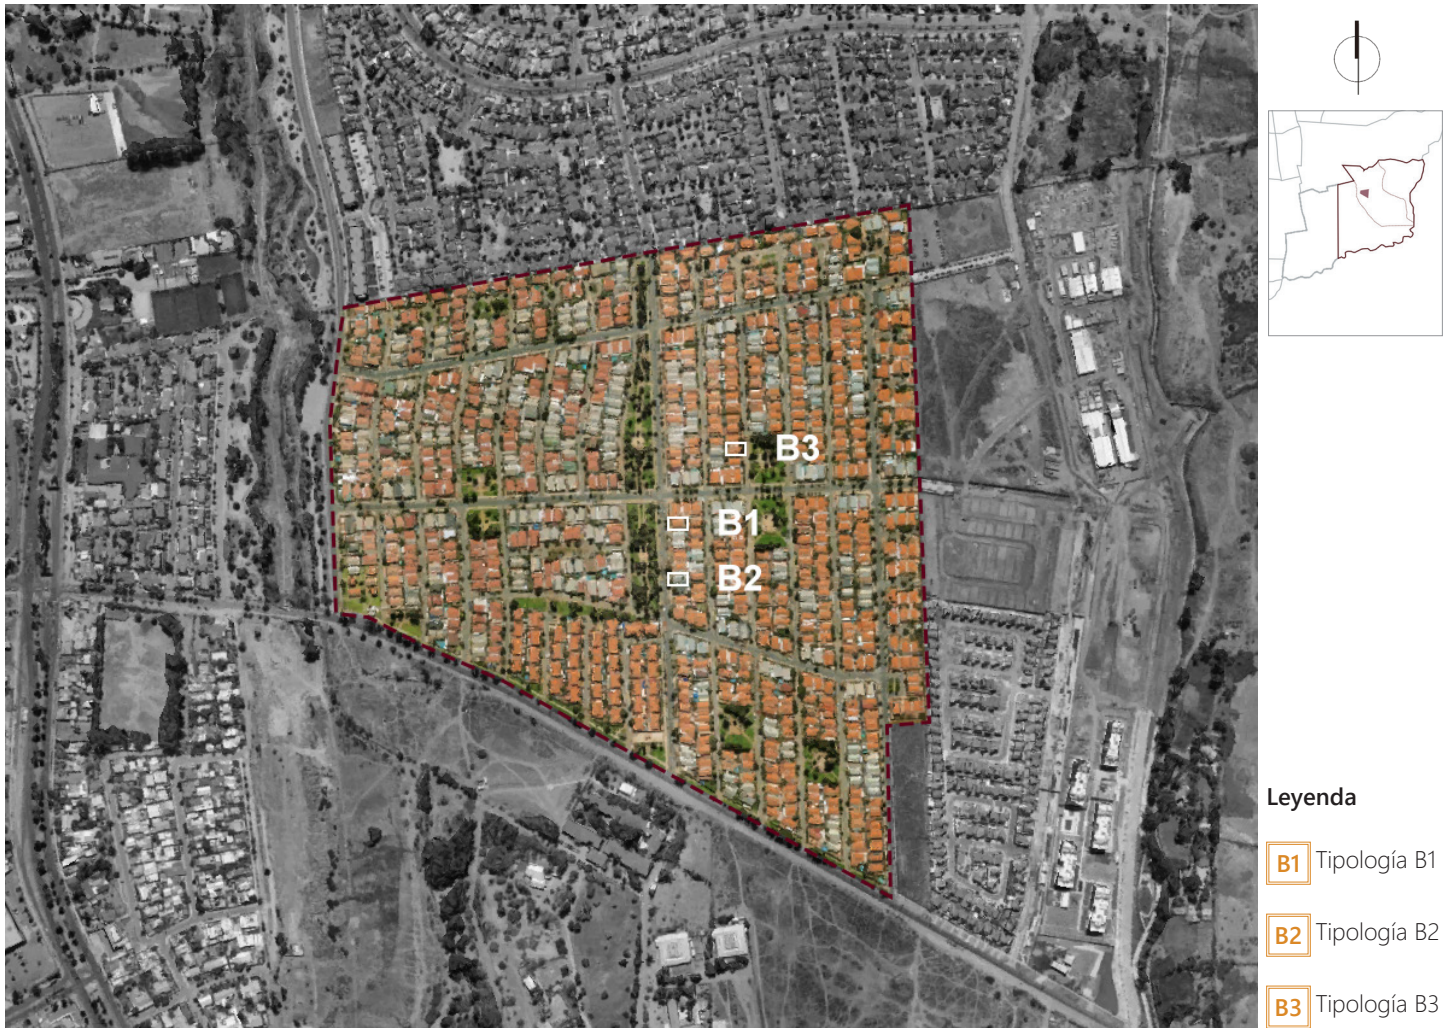
Fig. 30. Vista satelital del conjunto. Fuente: Elaboración propia (2023), en base a trabajo de campo y Google Earth.

En este conjunto se reconocen tres tipologías que se encuentran distribuidas de forma homogénea (Figura 30).

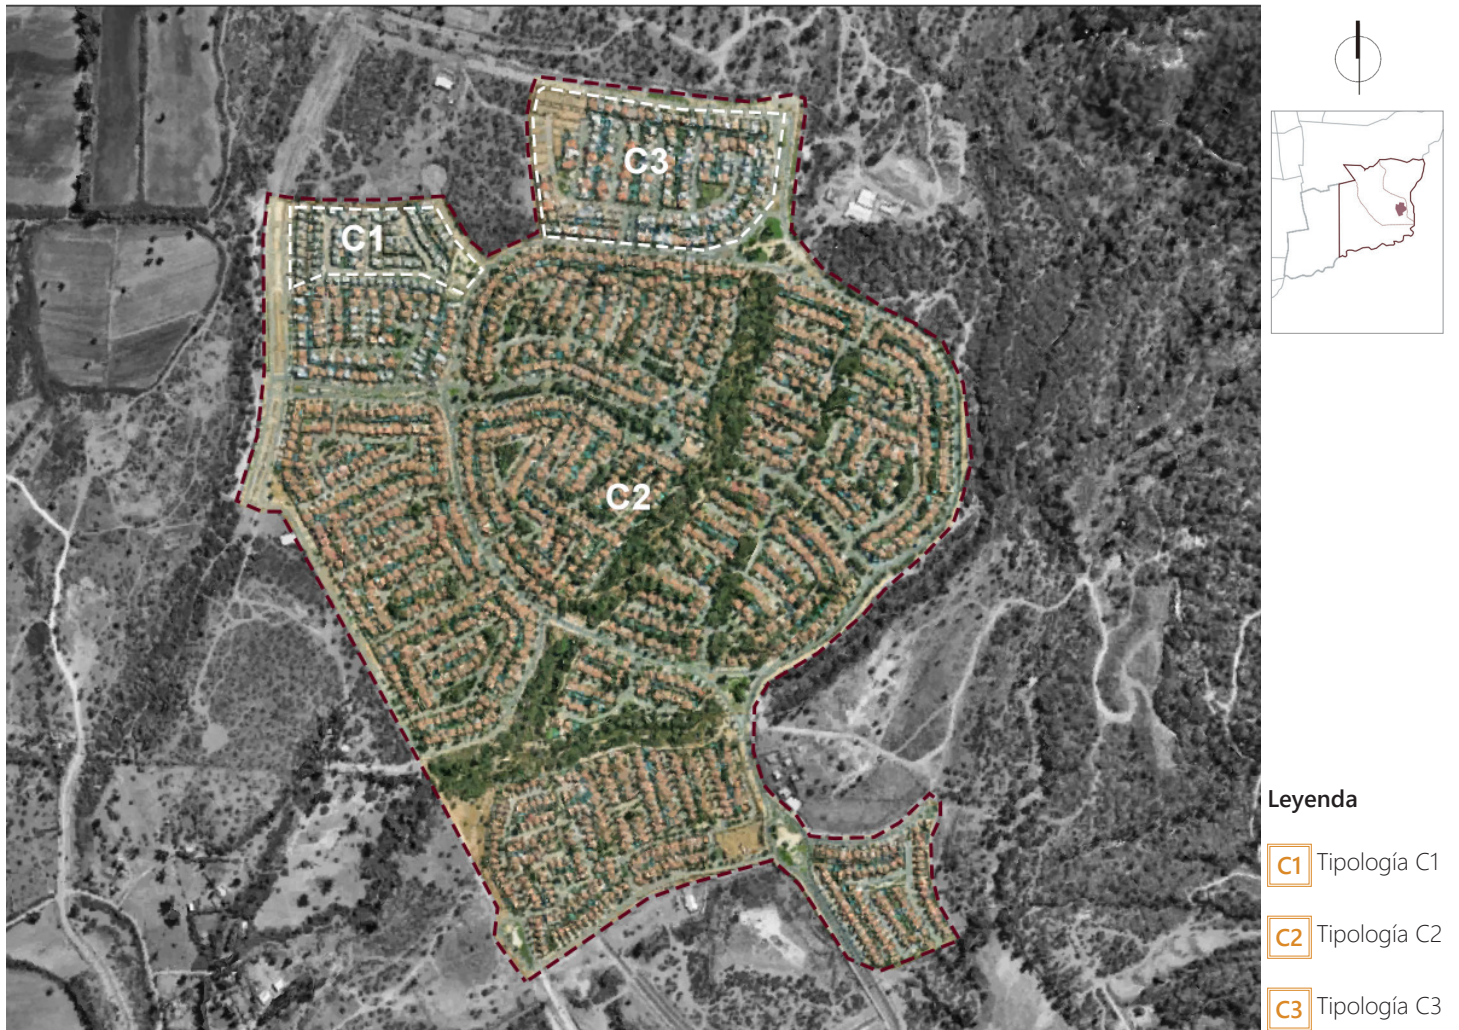
Fig. 31. Vista satelital del conjunto. Fuente: Elaboración propia (2023), en base a trabajo de campo y Google Earth.

En este conjunto se reconocen tres tipologías que se encuentran distribuidas de forma aisladas unas de las otras, pero contiguas (Figura 31).

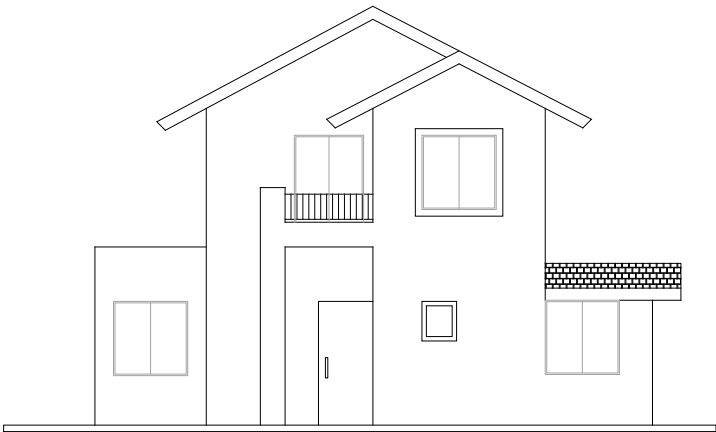
Cuenta con antejardín, patio trasero y balcón.

Elevación frontal

Plantas de arquitectura nivel 1 y 2
