# PATRONES DE DISEÑO ARQUITECTÓNICO EN LA CALLE MIRAFLORES, CHIMBARONGO:

## TRADICIONES, PATRIMONIO E IDENTIDAD LOCAL

Javiera Tobar Valdenegro  
Prof. Guía: Carolina Quilodrán Rubio

### ***Seminario de Investigación***

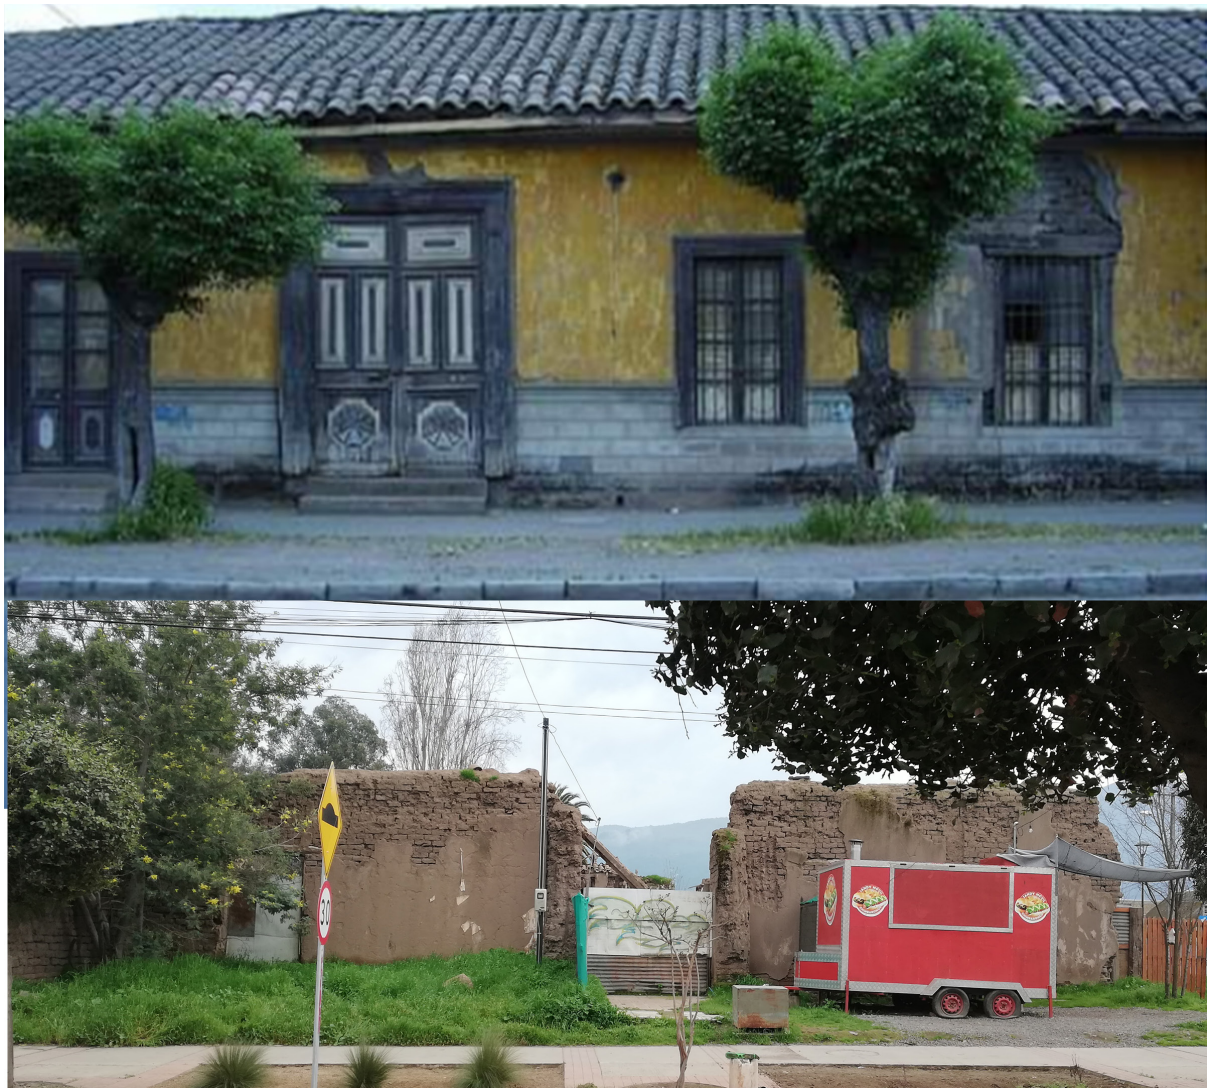
Figura 1: Comparativa de la misma vivienda con unos 20 años de diferencia. Fuente: Elaboración propia a partir imagen entregada por Don Héctor Lira y de visita a terreno.

Lo anteriormente mencionado recae también en la falta de valorización del patrimonio, dado que como se mencionó, ciertas viviendas conservan parte de su originalidad o se modifican sin preservar detalles o patrones que las mantengan ligadas entre sí. Muchas viviendas antiguas han cambiado su uso, teniendo ahora giros comerciales o de servicio, cambiando así el perfil de las calles, es decir, volviendo heterogéneas las fachadas dentro de un mismo contexto. Esto da a entender la existencia de un deterioro ligado a las tradiciones constructivas, el patrimonio y por ende la identidad local. Figura 1.

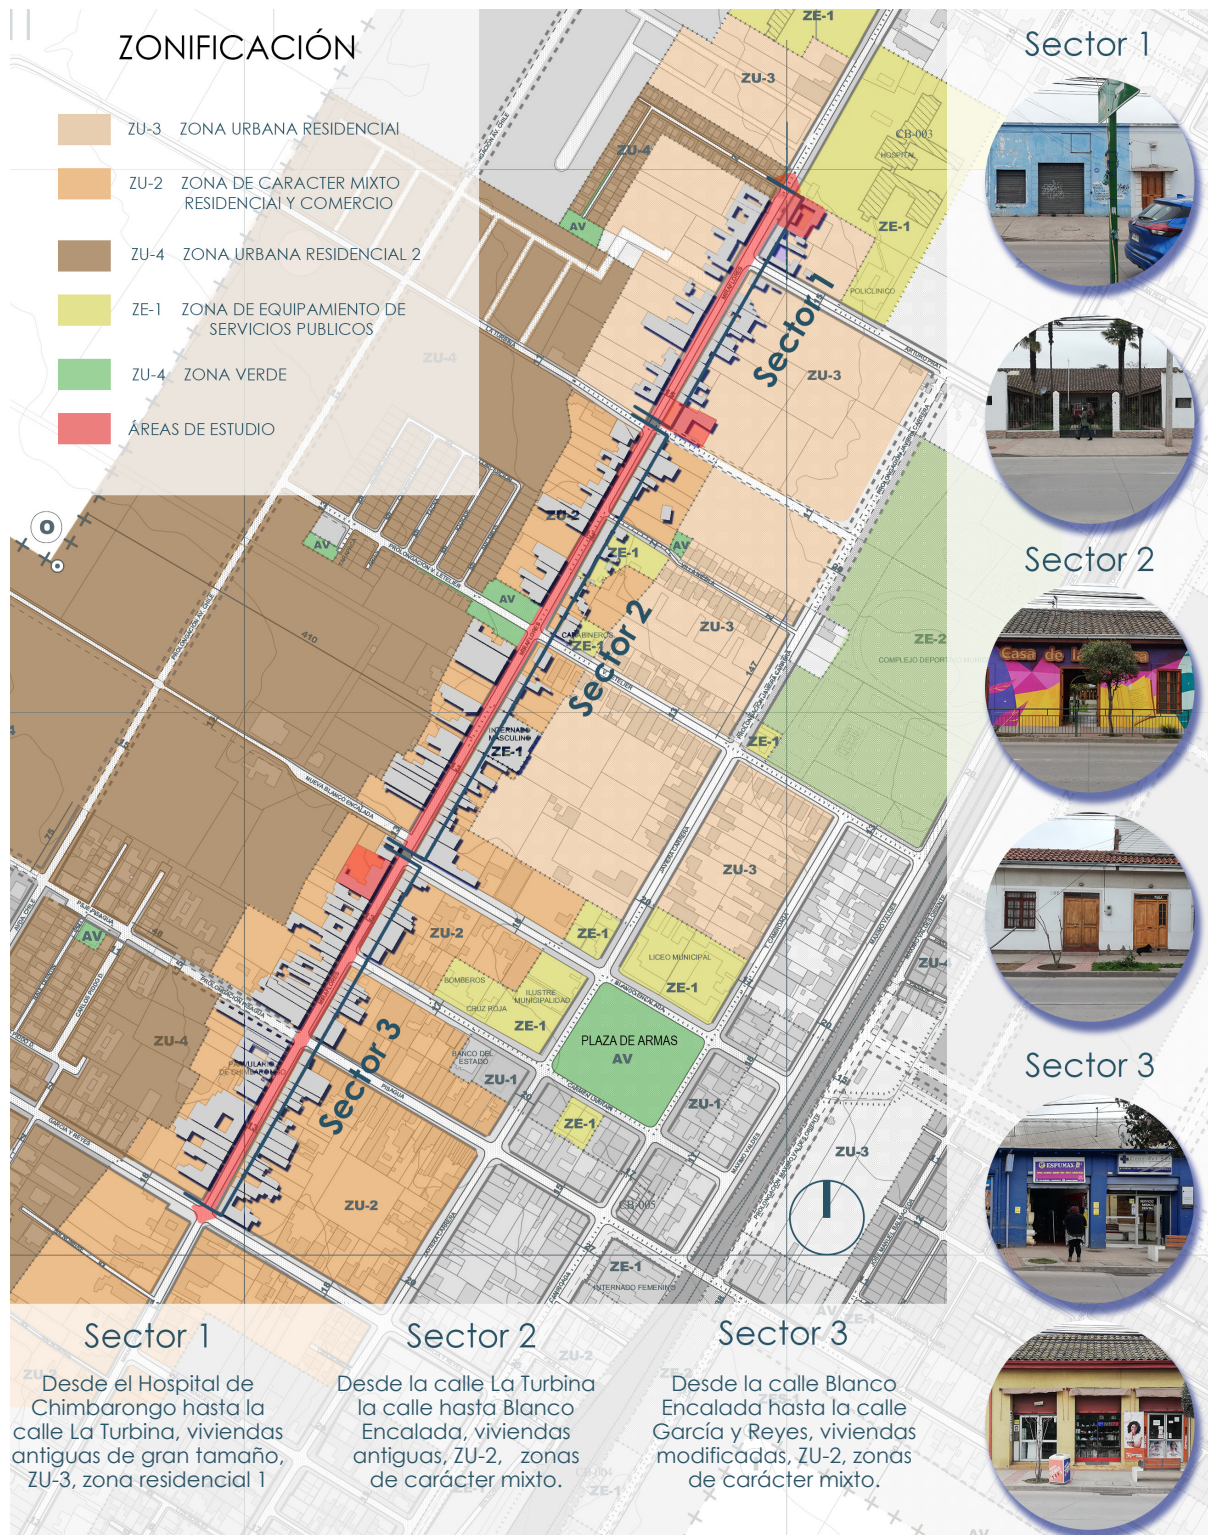
Figura 2: Plano área de estudio. Fuente: Elaboración propia a partir de plan regulador de la comuna de Chimbarongo (2023).

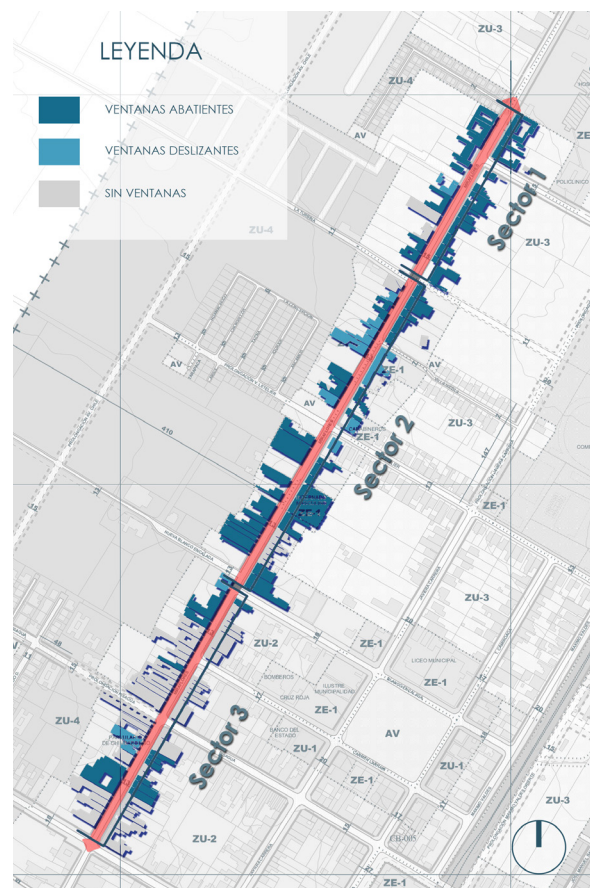
Figura 8: Plano estilos de ventanas. Fuente: Elaboración propia a partir de trabajo en terreno (2023).

En una primera observación se puede señalar que en el sector 1 y 2 predominan las **ventanas** abatientes comparado con el sector 3 donde se puede notar que hay una mayor falta de ventanas, esto debido a que los inmuebles comerciales al tener grandes vanos que usan como puertas, no necesitan

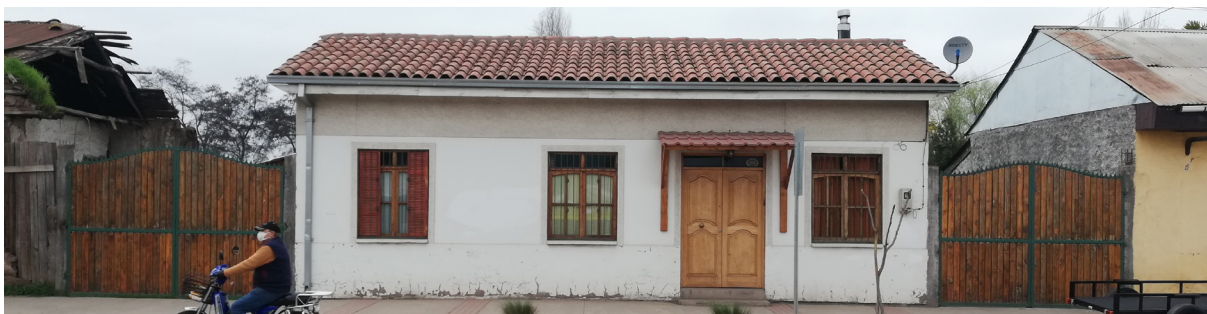
Figura 15: Viviendas del programa PPPF implementado por el SERVIU. Fuente: Colección de la autora (2023).

Estas ventanas relativamente nuevas están dentro del patrón de diseño más repetitivo, pero no poseen la misma tradición constructiva que aquellas de más data. Las ventanas de las viviendas de la imagen se realizaron de un modo más moderno, los muros de albañilería permitieron crear un marco en el cual se inserta un marco de madera, sobre el cual sigue el muro. Luego de tener la estructura, se coloca el verdadero marco de la ventana y la ventana en sí, para luego estucar los bordes con un determinado mortero que permita crear esta extrusión. Para generar esta textura rugosa se le añade tierra a la mezcla.

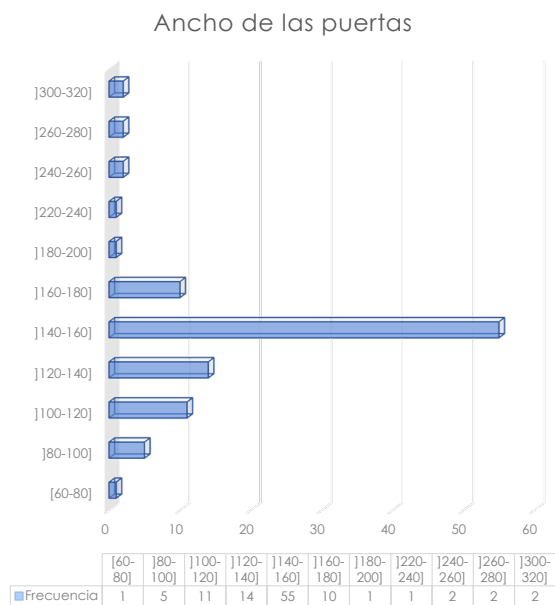
Figura 17: Dimensiones en ancho y alto de puertas. Fuente: Elaboración propia a partir de trabajo en terreno (2023).

encuentran en mayor cantidad aquellas de 2 paños, lo que implica que son más anchas de lo común. Esto se comprueba en la figura 17, donde la gran mayoría se encuentra en el rango de [140-160]cm de ancho. El alto de las puertas no se queda fuera de lo común, encontrándose la gran cantidad de puertas en el rango de [200-220]cm, figura 17, para esta medida hay que tener en cuenta que se considera el vano en el que se encuentra la puerta, dado que ocurría en algunas casas que la parte superior era de cristal u otro material, figura 15, esto debido al alto costo de puertas de dimensiones fuera de lo común que tienen un mayor costo por sobre aquellas que tienen medidas estándar.

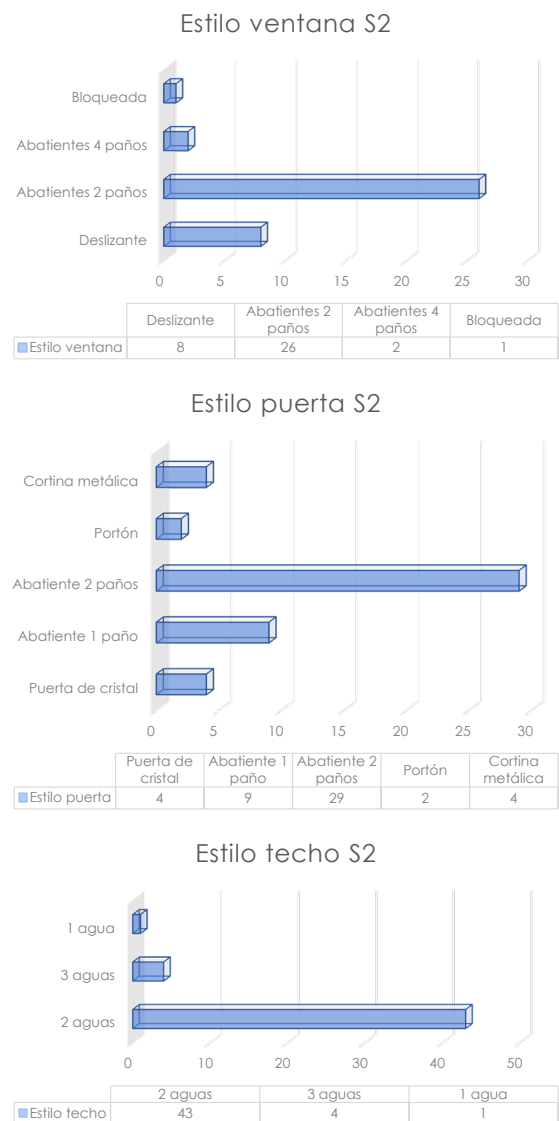
Figura 22: Estilo variables del sector 2. Fuente: Elaboración propia a partir de trabajo en terreno (2023).

Continuando con esto se tiene que el sector 2, en el cual las ventanas abatientes de 2 paños también destacan en esta zona, esto también ocurre con las puertas, ya que las abatientes de 2 paños también son las que predominan en el sector. Por otro lado, en cuanto a los techos el estilo que más destaca es el de techos de 2 aguas. La materialidad a diferencia del sector anterior, en este sector es el zinc. Se puede deducir que esto se pueda relacionar con la modificación de los tejados, dado que es bastante difícil mantener las tejas cuando están en mal estado, por lo cual es más accesible cambiar las tejas por zinc. Figuras 22 y 23.

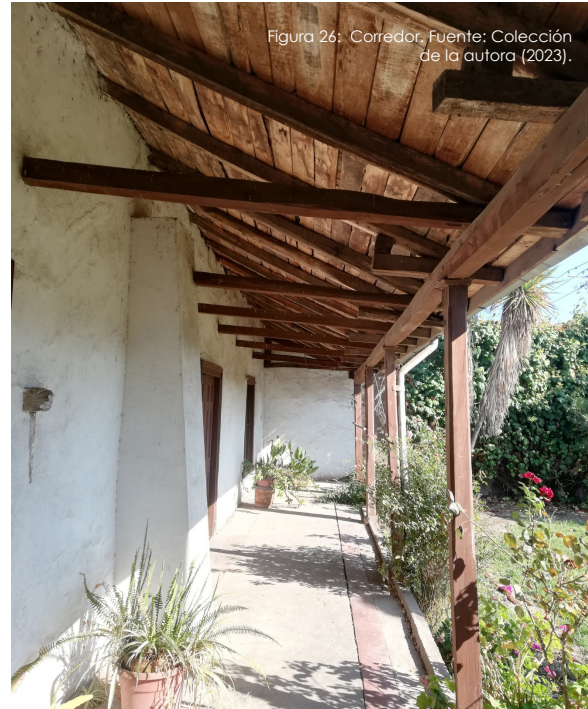
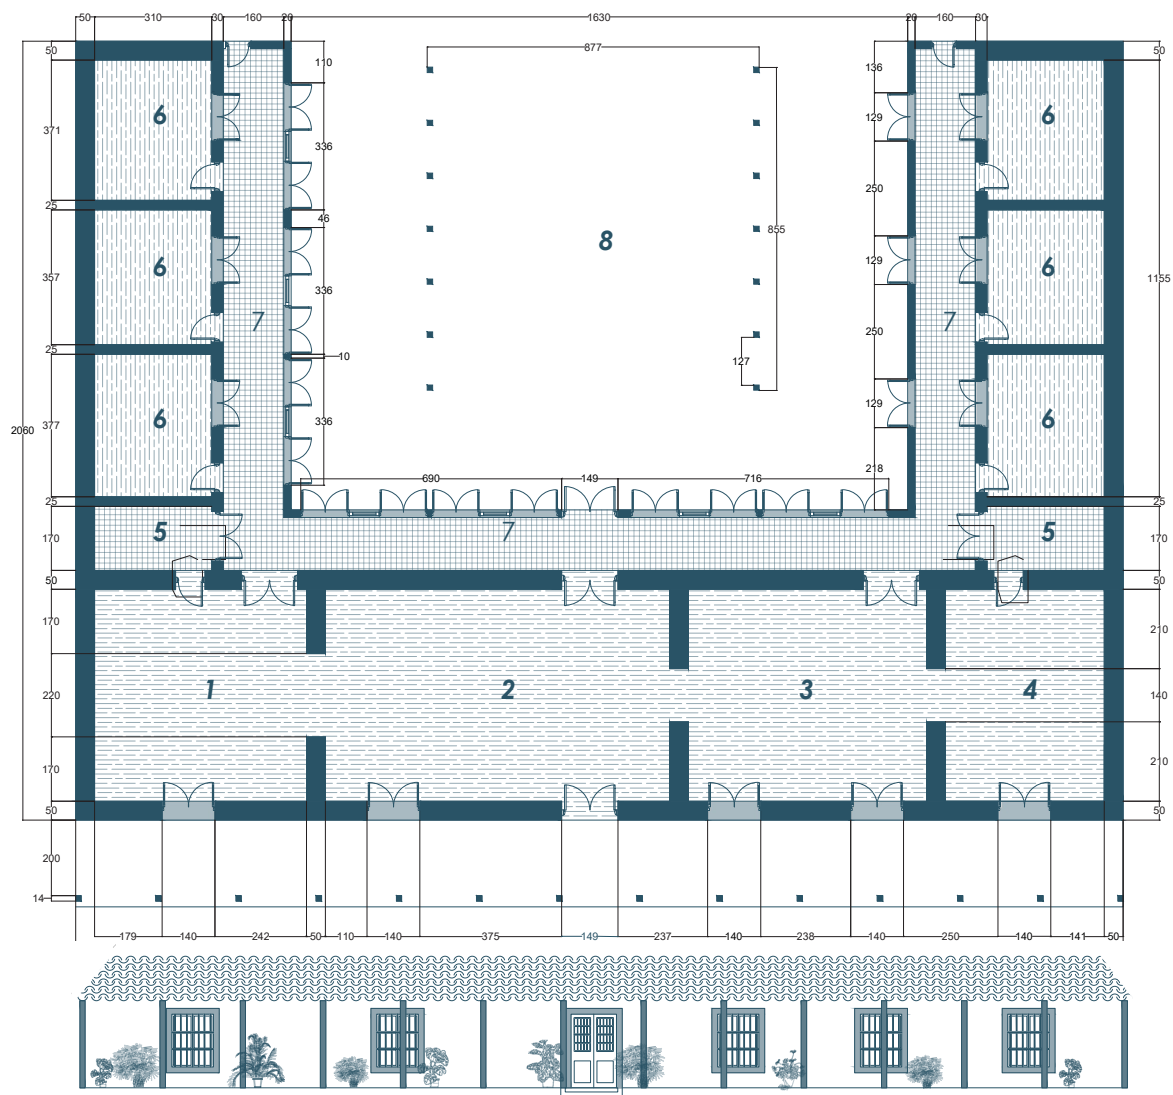
1. Cocina
2. Comedor
3. Living
4. Estudio
5. Baño
6. Dormitorio
7. Pasillo/galería
8. Pérgola

Figura 27: Plano vivienda 802 y levantamiento de fachada. Fuente: Elaboración propia a partir de trabajo en terreno (2023).

Al analizar la composición de la vivienda se puede inferir que está construida en función de maximizar la relación con la pérgola, con aquel patio central. Es por esto por lo que la forma es en "u" haciendo que todos los espacios tengan acceso a este centro. También se ve esta conexión en los espacios un tanto más públicos, ya que no se encuentran limitados por puertas, sino que son marcos de puertas de distintas dimensiones, esto se puede ver en la figura 32. Junto con esto se puede pensar que en estas casas grandes podía vivir mucha gente y sentir que sus espacios eran privados, ya que para acceder a los dormitorios se debía ingresar por el corredor.

Por otro lado, viendo el plano y las imágenes se puede notar que esta vivienda fue intervenida, dado que como se sabe las casas antiguas tenían un corredor abierto hacia su patio central, en cambio esta casa tiene una especie de mamparas que rompen con esta relación directa, en las figuras 30, 31 y 32 se logra ver esto. En este sentido, se puede inferir que esto sucedió debido a condiciones térmicas, puesto que los dormitorios sin este muro tendrían salida directa al patio, lo cual podría ocasionar frío al salir al exterior. Todas las ventanas de esta casa son abatientes, lo cual se puede deber a la idea de seguir con el mismo lenguaje estético y su funcionalidad, pues en comparación a las ventanas deslizantes, se puede tener una apertura del tamaño del vano de la ventana, en cambio con las deslizantes es solo la mitad.

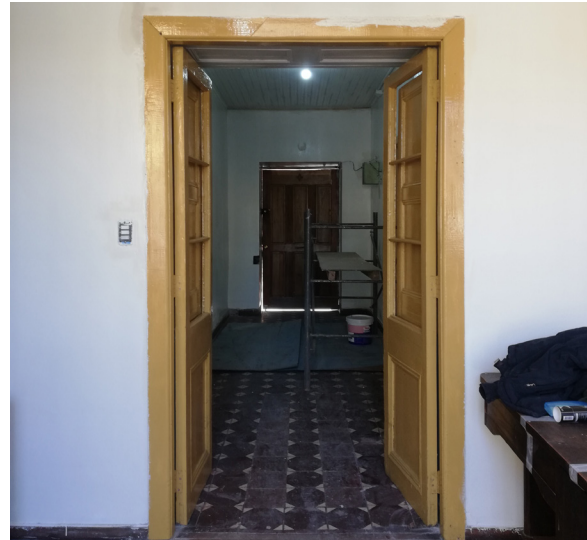
Figura 36: Vista hacia puerta exterior. Fuente: Colección de la autora (2023).

Al ver las imágenes, que lamentablemente son pocas, se puede notar que la vivienda se encuentra en modificación. Figura 36, 37 y 38.

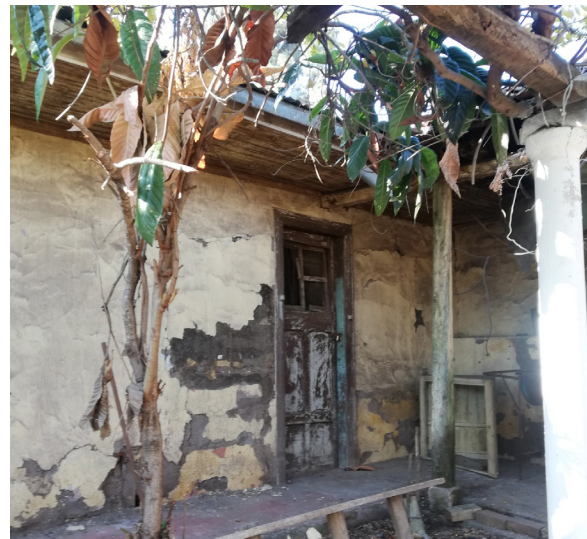
Figura 37: Espacios bloqueados laterales. Fuente: Colección de la autora (2023).

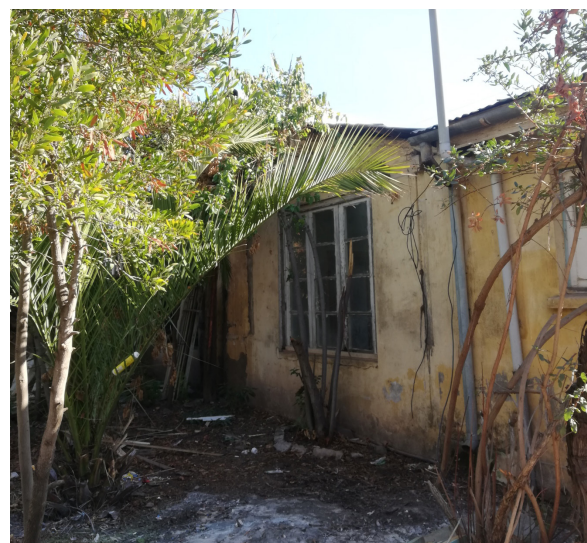
Figura 38: Vista hacia ventana de espacio entre el dormitorio y baño. Fuente: Colección de la autora (2023).

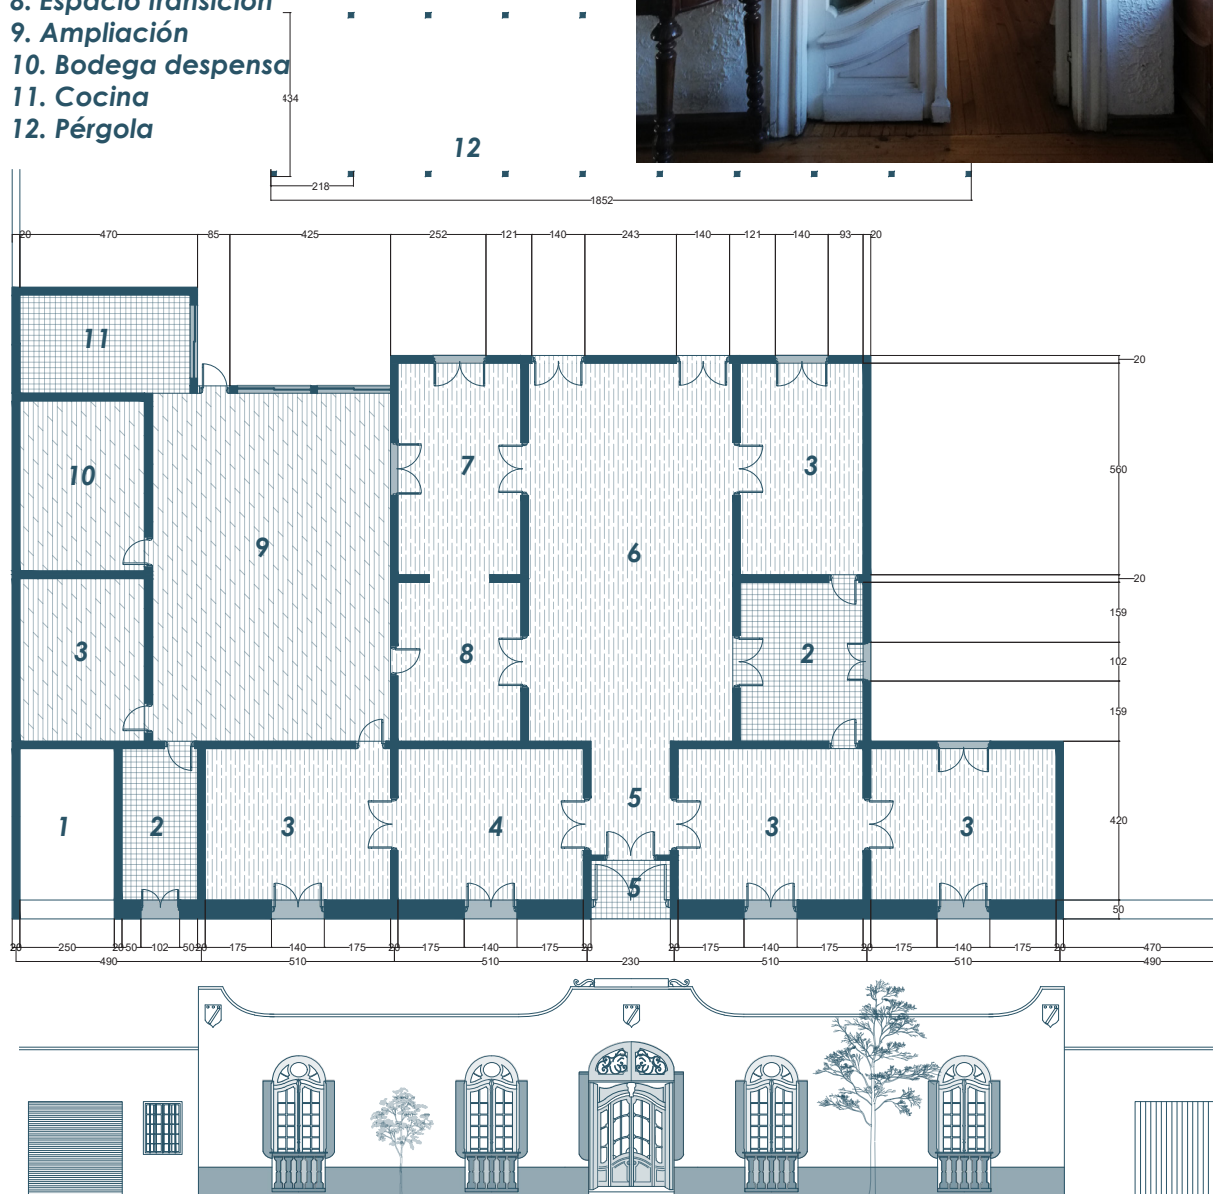
ESC 1:200

1. Espacio destinado al comercio
2. Baño
3. Dormitorio
4. Estudio
5. Zaguán / recibidor
6. Living
7. Cocina
8. Espacio transición
9. Ampliación
10. Bodega despensa
11. Cocina
12. Pérgola
