**ESTUDIO EXPERIMENTAL DE LOSAS DE ACOPLA DE HORMIGÓN ARMADO EN
VANOS DE PUERTAS CON ALTA Y BAJA CUANTÍA MEDIANTE USO DE
SENSORES LVDT**

MEMORIA PARA OPTAR AL TÍTULO DE INGENIERO CIVIL

JUAN MATÍAS ROMERO JARA

2024

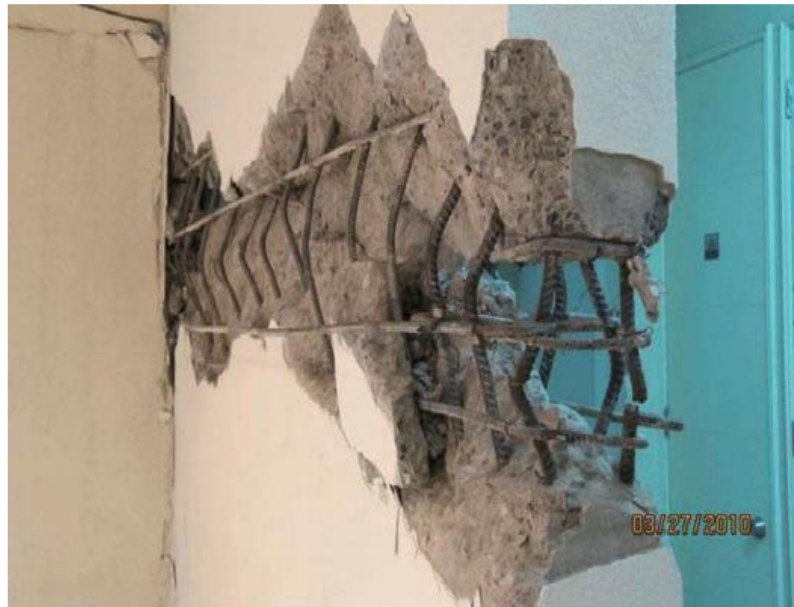
Uno de los principales daños observados fue el aplastamiento del hormigón y el pandeo de las barras longitudinales en columnas y en bordes de muros del primer piso y subterráneo, los cuales presentaban un detallamiento de confinamiento mínimo, inexistente y/o con problemas constructivos, con frecuencia en sectores de discontinuidades verticales en los muros de corte (ver Figura 2). Todo esto a pesar de la alta densidad de muros presentes en la estructuración chilena que se aproxima a cerca del 3%, evidenciando la importancia del confinamiento en los bordes de los muros.

Figura 2. Pandeo de barras y confinamiento deficiente en borde de muro (Youssef, 2010).

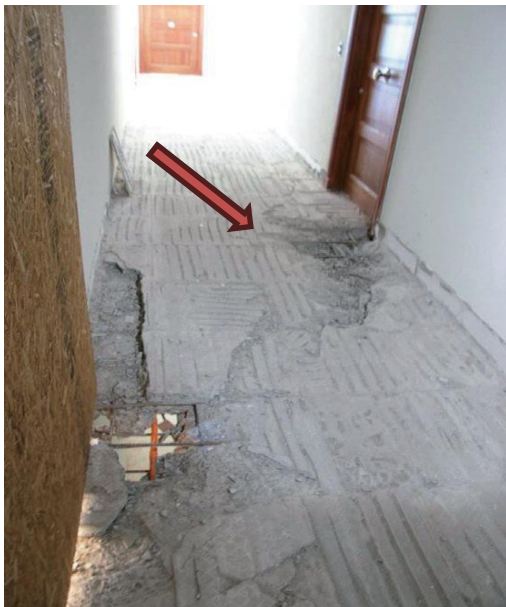
Los daños en los pisos “tipo” de niveles superiores se presentaron principalmente en las losas, debido a que estas actuaron como elementos de acoplamiento entre los muros paralelos del pasillo central y entre los muros de corte adyacentes en los vanos de puerta, siendo este último caso el foco del actual estudio. En las losas acopladas se presenciaron fallas por corte de tipo punzonamiento, con aplastamiento del hormigón en forma de “U” alrededor del borde del muro, tal como se muestra en la Figura 3.

a) Falla en Torre Bosquemar, Concepción (Youssef et al., 2010).

b) Falla en edificio Antígona, Viña del Mar (Carpenter et al., 2010).

Figura 3. Falla por punzonamiento en losas de acople.

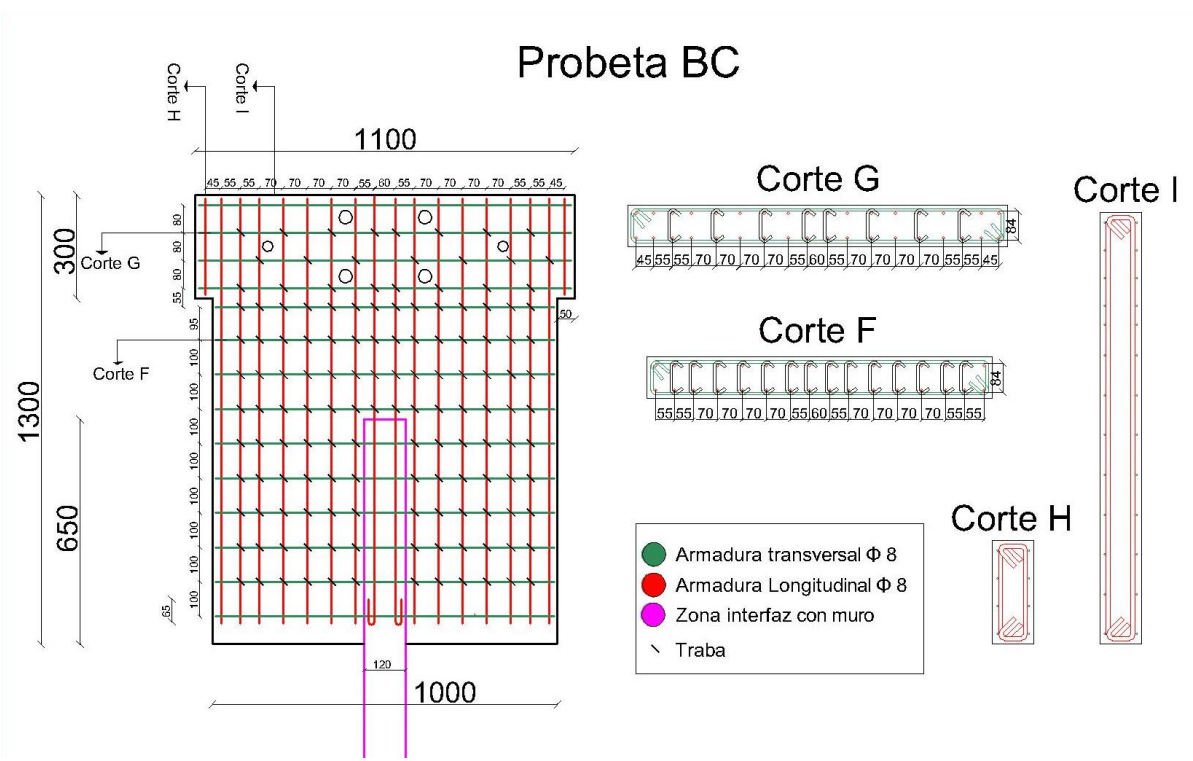
Elemento	Cuantía longitudinal	Cuantía transversal	Dimensiones de losa		
			Espesor	Ancho	Largo
Losa AC	2.68%	0.47%	12 [cm]	100 [cm]	130 [cm]
Losa BC	0.67%	0.47%	12 [cm]	100 [cm]	130 [cm]

Figura 8. Plano de armaduras de las losas.

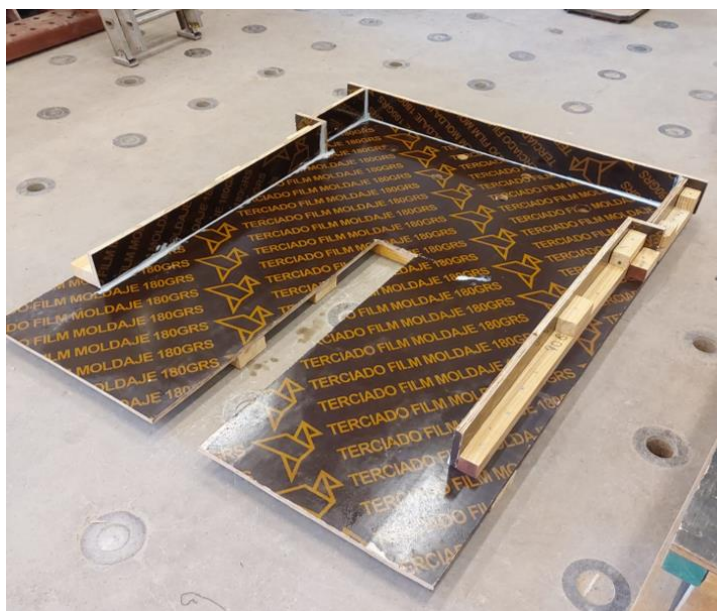
El moldaje de las losas se construyó con tablero terciado con una película impermeable especial para encofrados, respetando las dimensiones establecidas de las probetas y considerando el espacio de intersección con el muro. En la Figura 9 se muestra uno de los moldajes construidos.

Figura 9. Moldaje de losas de acople.

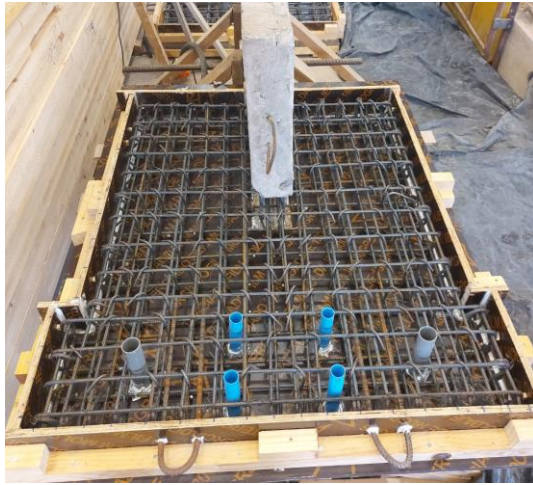
a) Armadura de probeta BC.

A partir de los planos de la Figura 8, se realizó el corte y doblado de las barras, para luego unir las diferentes piezas de la enfierradura con amarres de alambre in situ, lo que facilitó la colocación de las barras transversales que cruzan la zona de interfaz muro-losa. En la Figura 10 se muestra la enfierradura de cada una de las probetas.

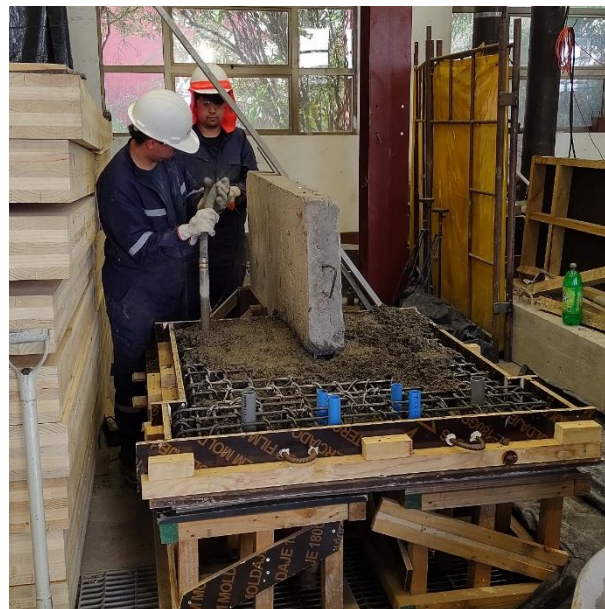
En el proceso de hormigonado se utilizó hormigón premezclado “BEMEZCLA H30”, preparado in situ con una mezcladora, siguiendo la relación agua/mezcla indicada por el fabricante. La compactación del hormigón se realizó mediante el uso de una sonda vibradora, tal como se muestra en la Figura 11, conforme a las indicaciones de la norma NCh 170:2016 para eliminar el exceso de aire atrapado y asegurar que las armaduras queden embebidas en el hormigón (Instituto Nacional de Normalización, 2016).

Figura 11. Compactación del hormigón.

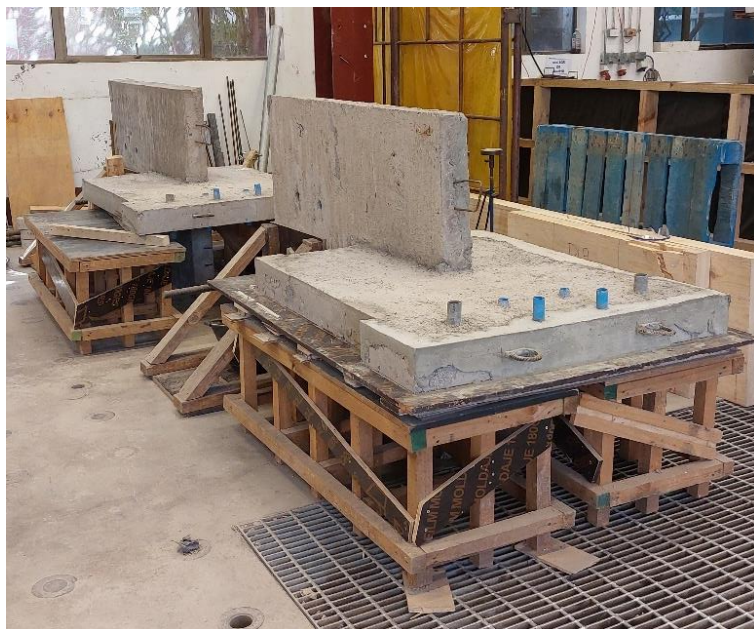
Figura 12. Probetas construidas.

Transcurrido más de 28 días de fraguado y curado, se realizó el descimbre de las probetas, evidenciando la geometría de las losas de acople. Cabe mencionar que se observaron nidos en las zonas laterales de la losa de acople con baja cuantía, producto de una compactación inadecuada, los cuales fueron debidamente reparados. El proceso de reparaciones se detalla en el Anexo B.3 y en la Figura 12 se muestran las dos probetas construidas.

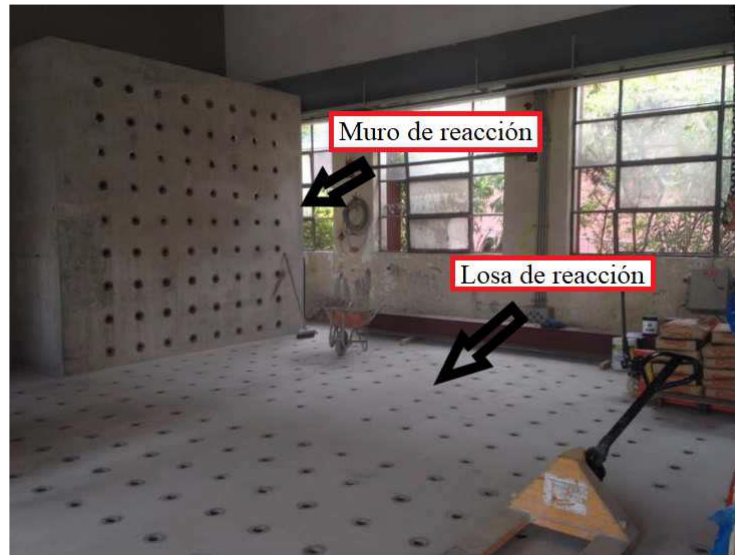
Figura 15. Laboratorio de Estructuras – Universidad de Chile (Manríquez, 2016).

En esta sección se detalla lo referente a la instalación experimental empleada en el presente estudio, realizada en el Laboratorio de Estructuras del Departamento de Ingeniería Civil de la Universidad de Chile, el cual presenta un muro y una losa de reacción (ver Figura 15). La configuración del montaje experimental se muestra en la Figura 16.

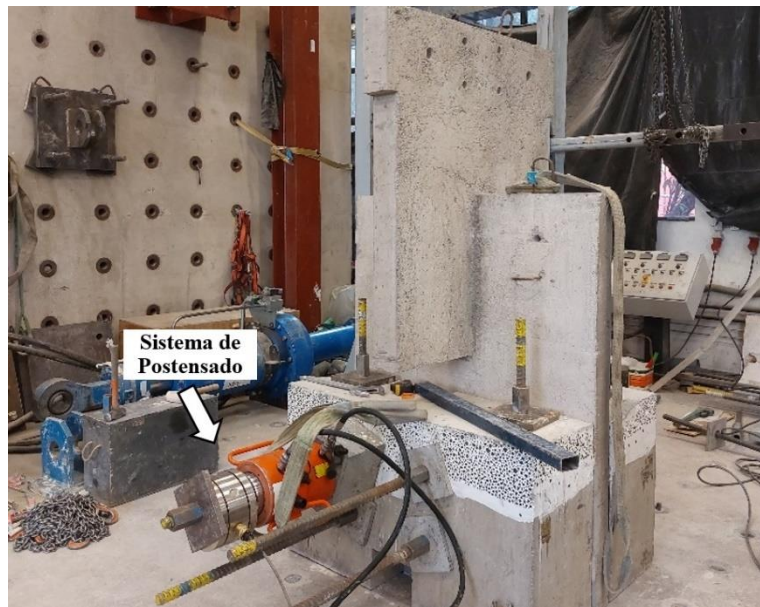
En adición a lo anterior, se emplea un sistema de cuñas de acero para restringir aún más el desplazamiento de la probeta. Estas cuñas se posicionan contra el pedestal y se aseguran mediante barras de acero fijadas a la losa de reacción.

Figura 17. Sistema de postensado.

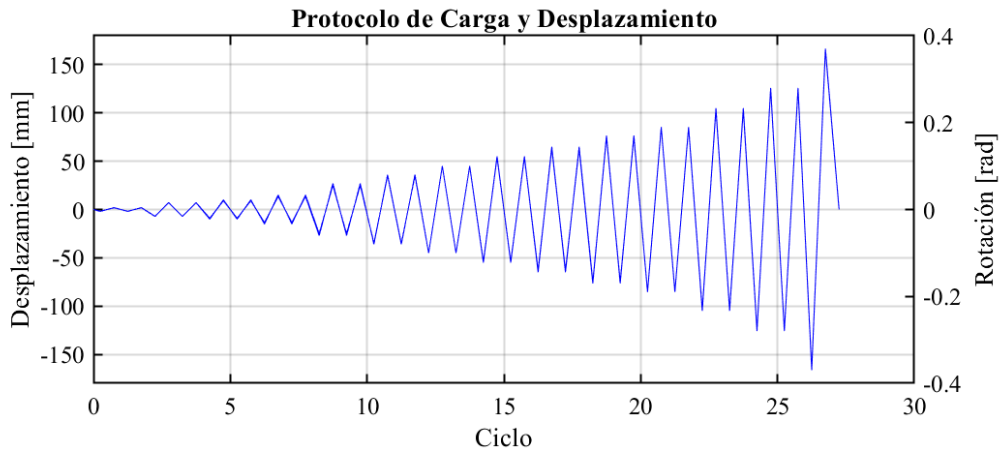
Ciclos	Control (nominal)		Rotación [rad]
1 - 2	Carga	2000 [kgf]	-
3 - 4	Carga	8000 [kgf]	-
5 - 6	Desplazamiento	10 [mm]	0.022
7 - 8	Desplazamiento	15 [mm]	0.033
9 - 10	Desplazamiento	25 [mm]	0.056
11 - 12	Desplazamiento	35 [mm]	0.078
13 - 14	Desplazamiento	45 [mm]	0.100
15 - 16	Desplazamiento	55 [mm]	0.122
17 - 18	Desplazamiento	65 [mm]	0.144
19 - 20	Desplazamiento	75 [mm]	0.167
21 - 22	Desplazamiento	85 [mm]	0.189
23 - 24	Desplazamiento	105 [mm]	0.233
25 - 26	Desplazamiento	125 [mm]	0.278
27	Desplazamiento	165 [mm]	0.367

Figura 23. Protocolo de carga y desplazamiento nominal.

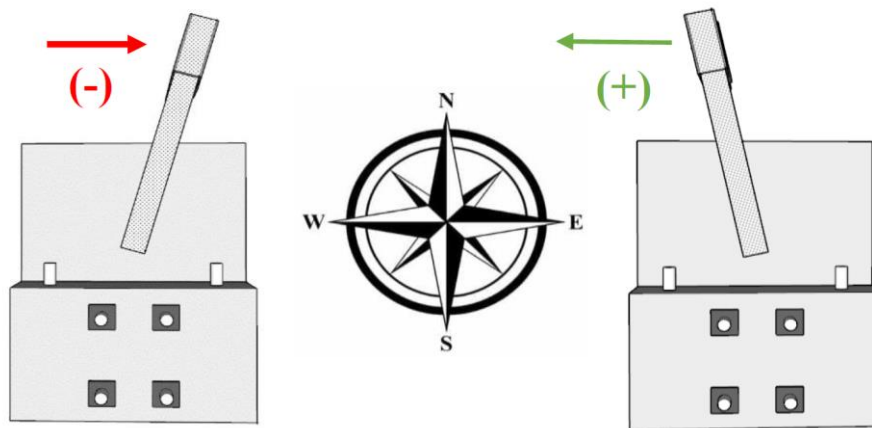
En los ensayos se considera el sistema de referencia mostrado en la Figura 24. En este sistema, los desplazamientos hacia el sentido “Este” se consideran negativos, mientras que los movimientos hacia el sentido “Oeste” se consideran positivos. Se utiliza esta convención de signos por la forma en que los sensores registran los desplazamientos.

Figura 24. Sistema de referencia de ensayos cíclicos (Sarmiento, 2024).

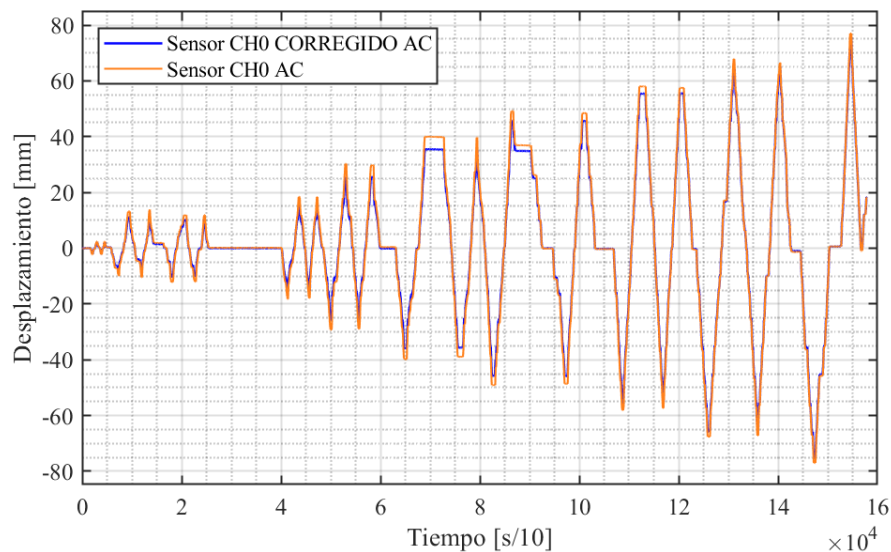
En el Gráfico 1 se muestra la corrección por rotación y desplazamiento resultante de la probeta AC, donde se observa que los valores corregidos siempre son menores a los valores medidos.

Gráfico 1. Corrección por rotación y desplazamiento de la probeta AC.

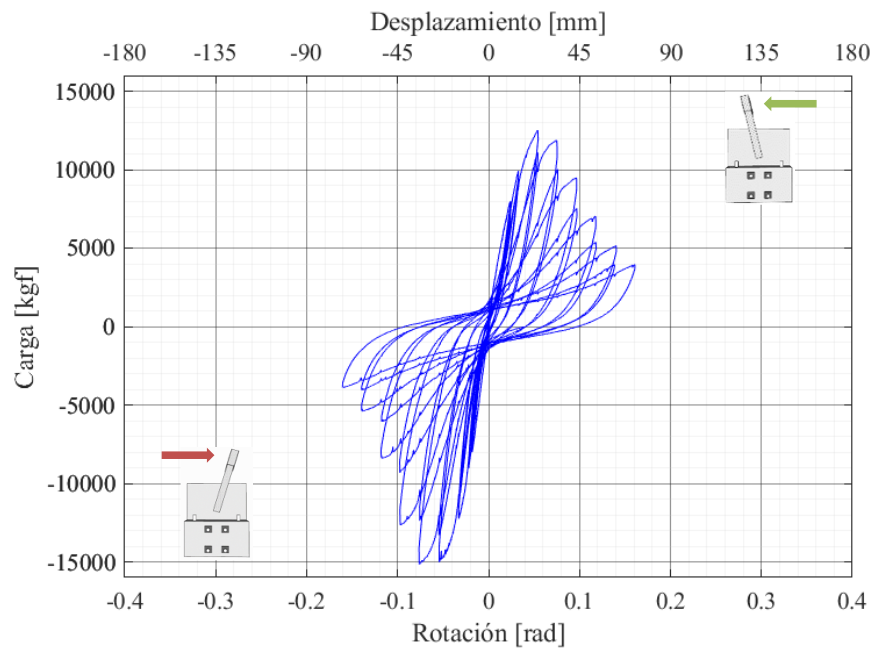
En cuanto a las características de resistencia, se destaca que en el sentido Oeste se obtuvo una carga máxima de 12492 [kgf] a una rotación de 0.054 [rad]. En el sentido Este, se obtuvo un plató en las cargas máximas, con peaks de 15021 [kgf] a una rotación de 0.054 [rad] y de 15145 [kgf] a una rotación de 0.076 [rad]. Además, para las derivas superiores a las de carga máxima, se observa una degradación pronunciada de la resistencia, entre el 16% y 36% en los desplazamientos de control. Del mismo modo, para los ciclos del mismo nivel de desplazamiento se tienen reducciones de resistencia entre el 11% y 28%.

Gráfico 2. Curva de carga versus desplazamiento de la probeta AC.

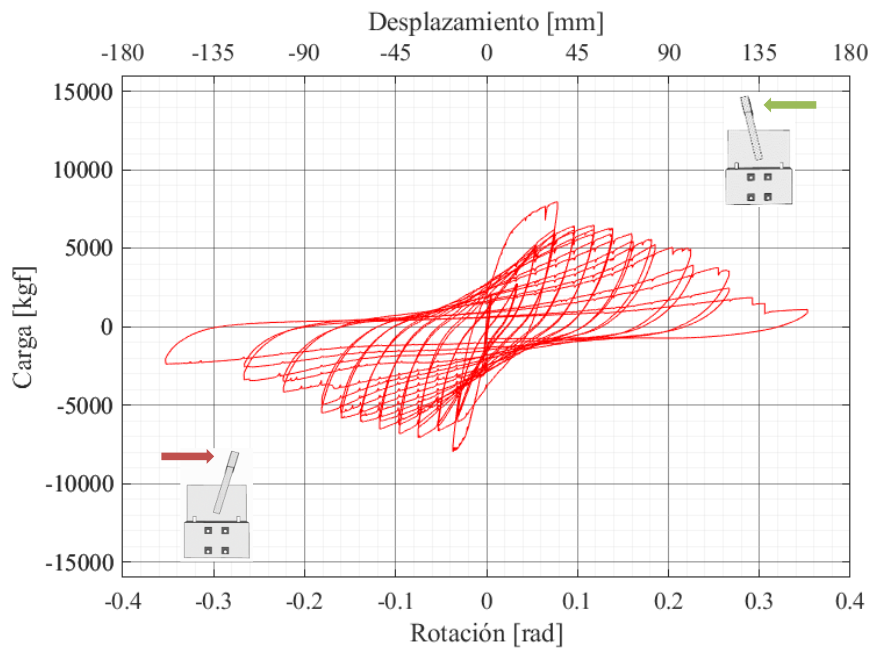
En la curva de carga versus desplazamiento de la probeta BC, se observa simetría tanto en los desplazamientos como en las cargas. Además, en comparación con la probeta AC, se alcanza una menor capacidad de carga, pero se logra una mayor rotación de falla.

Para el caso de baja cuantía, se obtuvo una carga máxima de 7982 [kgf] a una rotación de 0.037 [rad] en el sentido Este y una carga máxima de 7840 [kgf] a una rotación de 0.078 [rad] en el sentido Oeste. A diferencia del caso de alta cuantía, se observa una degradación menos pronunciada de la resistencia, entre el 3% y 26% en los desplazamientos de control. Asimismo, para los ciclos del mismo nivel de desplazamiento se tienen reducciones de resistencia entre el 6% y 23%.

Gráfico 3. Curva de carga versus desplazamiento de la probeta BC.

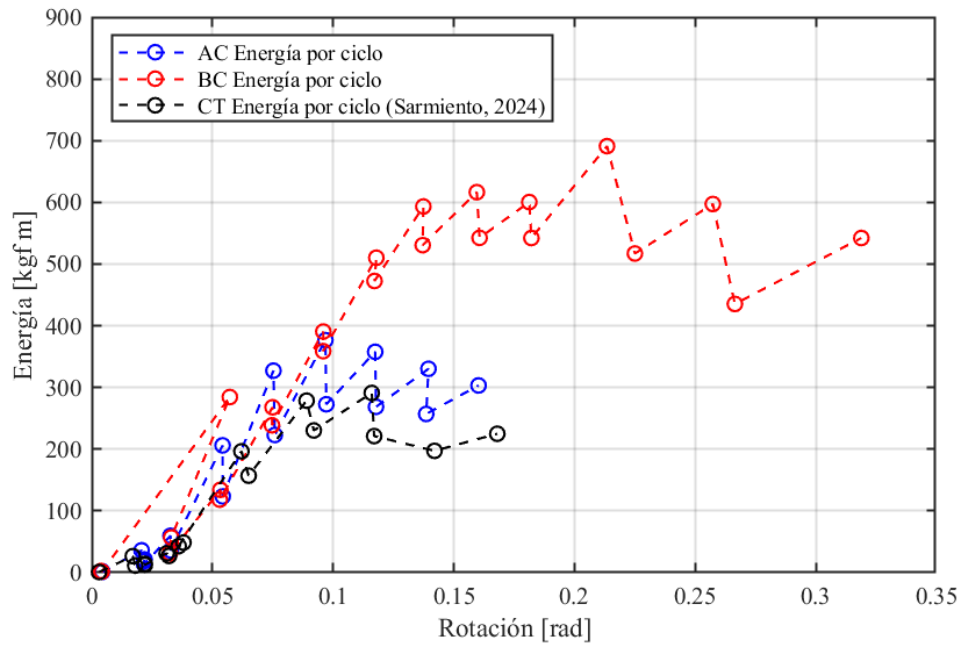
Gráfico 9. Energía disipada por ciclo.

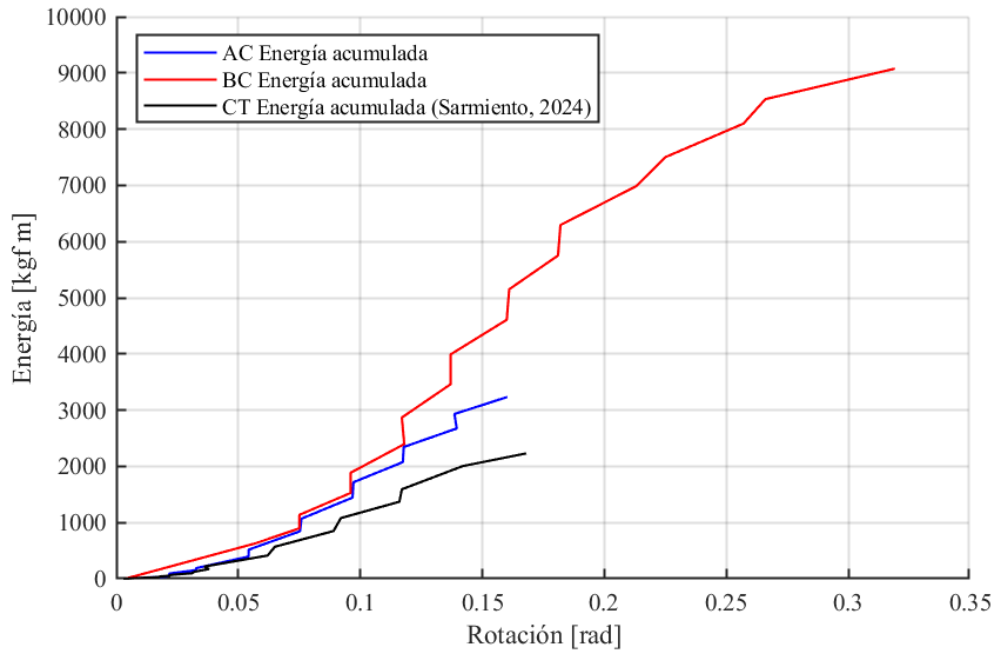
En cuanto a la energía acumulada, los valores asociados a los principales hitos de los ensayos se muestran en la Tabla 10. Aquí, se detalla la energía acumulada en los peaks de carga, en los desplazamientos máximos admisibles y en los últimos ciclos de fallo. Respecto a eso, se puede mencionar que, para el hito de carga máxima, el caso AC y CT presentan valores similares, mientras que el caso BC es un 27% inferior. Para los hitos de rotación máxima admisible y falla, los valores de energía acumulada del caso de baja cuantía son superior al caso de alta cuantía en un 140% y 181% respectivamente.

Gráfico 10. Energía acumulada.

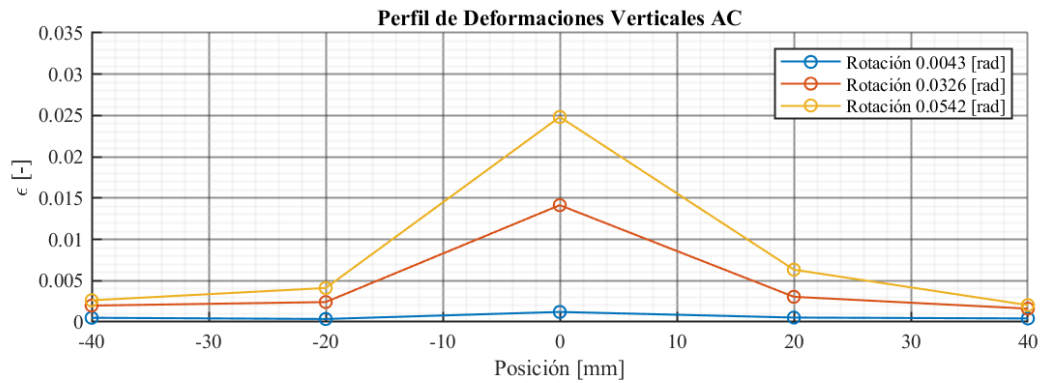
Los perfiles de deformación obtenidos para las probetas AC y BC se muestran en el Gráfico 11 y en el Gráfico 12 respectivamente. A partir de estos se observa que la probeta AC presenta peaks de deformaciones notoriamente mayor en el centro de la losa, donde se forma la interfaz con el muro. En cambio, la probeta BC muestra una mayor homogeneidad de las deformaciones a lo ancho de la losa, lo que evidencia un modo de falla distinto.

Gráfico 11. Perfil de deformación de la probeta AC.

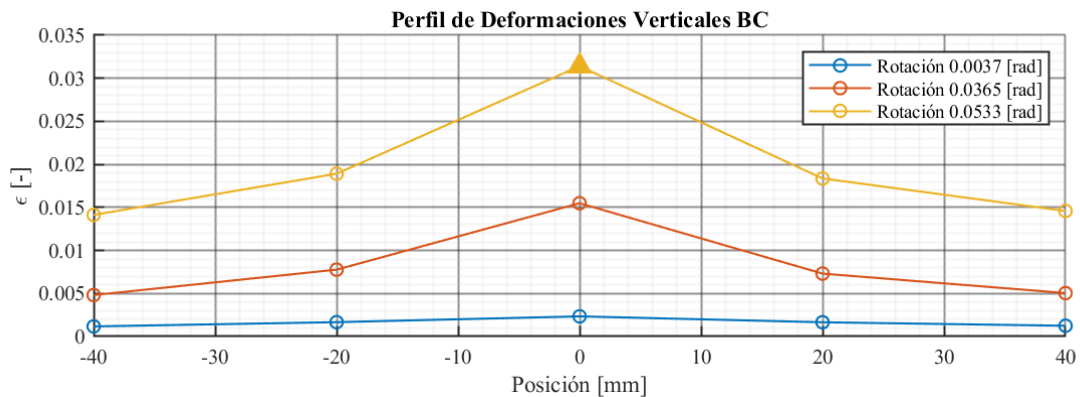
Es importante señalar que el valor en la posición central del perfil de deformación BC correspondiente a una rotación de 0.0533 [rad] fue estimado mediante la ponderación de los resultados obtenidos para rotaciones superiores. Esto se debe a la desconexión del sensor central durante ese rango de rotación, por lo que dicho valor debe considerarse únicamente como referencia. El procedimiento para la obtención de este valor se detalla en el Anexo C.1.

Gráfico 12. Perfil de deformaciones de la probeta BC.

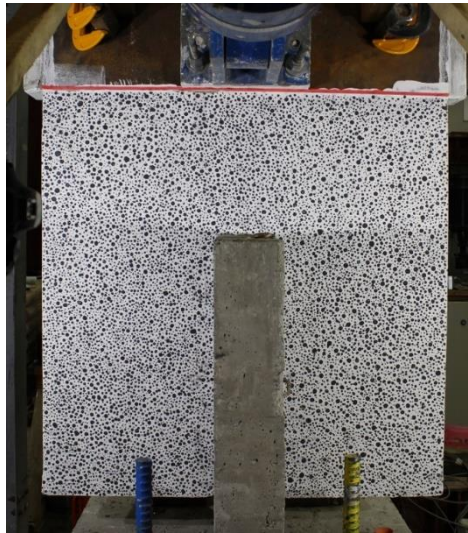
En la Figura 28 se muestra el estado de la cara frontal de la losa previo al ensayo.

Figura 28. Cara frontal de la losa de alta cuantía previo al ensayo.

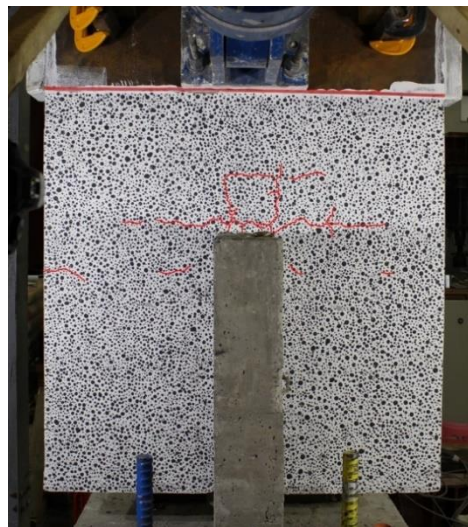
En la Figura 29 se muestran las primeras grietas visibles obtenidas a una rotación de 0.022 [rad]. Se aprecia la aparición de grietas verticales y horizontales en la zona superior del borde de muro.

Figura 29. Primeras grietas a una rotación de 0.022 [rad].

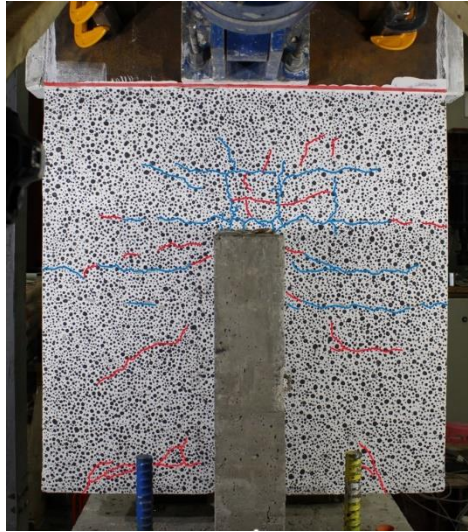
En la Figura 30 se muestra la aparición de grietas horizontales que atraviesan el ancho de la losa. Además, aparecen nuevas grietas tanto verticales como diagonales en la zona superior de la interfaz muro-losa. Adicionalmente, comienzan a formarse grietas diagonales en la parte inferior de la losa.

Figura 30. Avance de grietas a una rotación de 0.054 [rad].

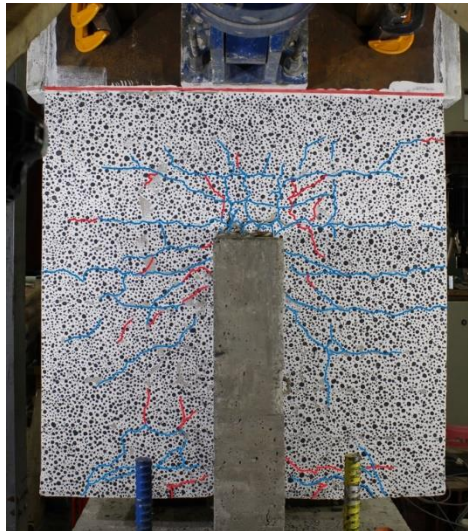
En la Figura 31 se muestra una importante ramificación de las grietas en todas las direcciones en la zona de borde de muro.

Figura 31. Avance de grietas a una rotación de 0.097 [rad].

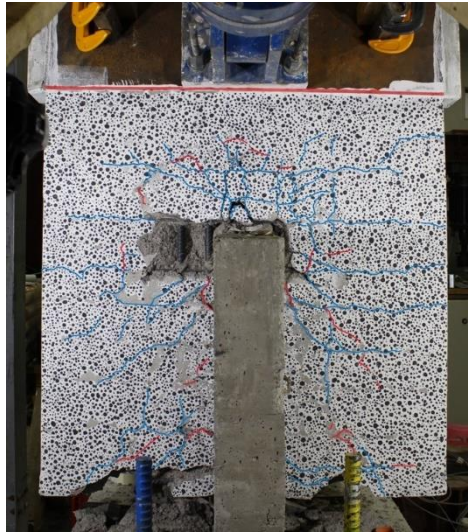
En la Figura 32 se muestra el inicio del desprendimiento del hormigón de recubrimiento a una rotación de 0.117 [rad], tanto en la zona superior de la interfaz muro-losa como en la zona inferior. También se aprecia una ramificación de grietas que se extiende por gran parte de la superficie.

Figura 32. Avance de grietas a una rotación de 0.117 [rad].

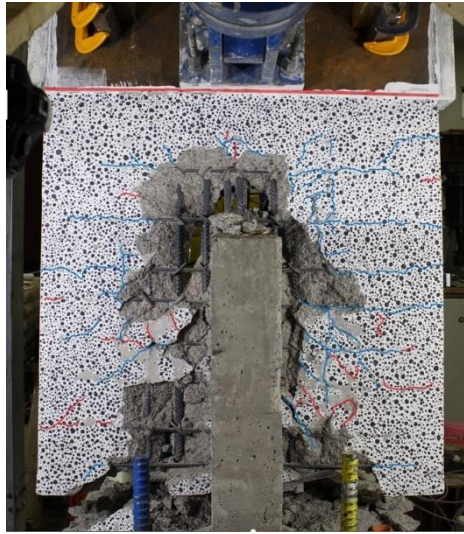
Figura 34. Avance de grietas a una rotación de 0.16 [rad].

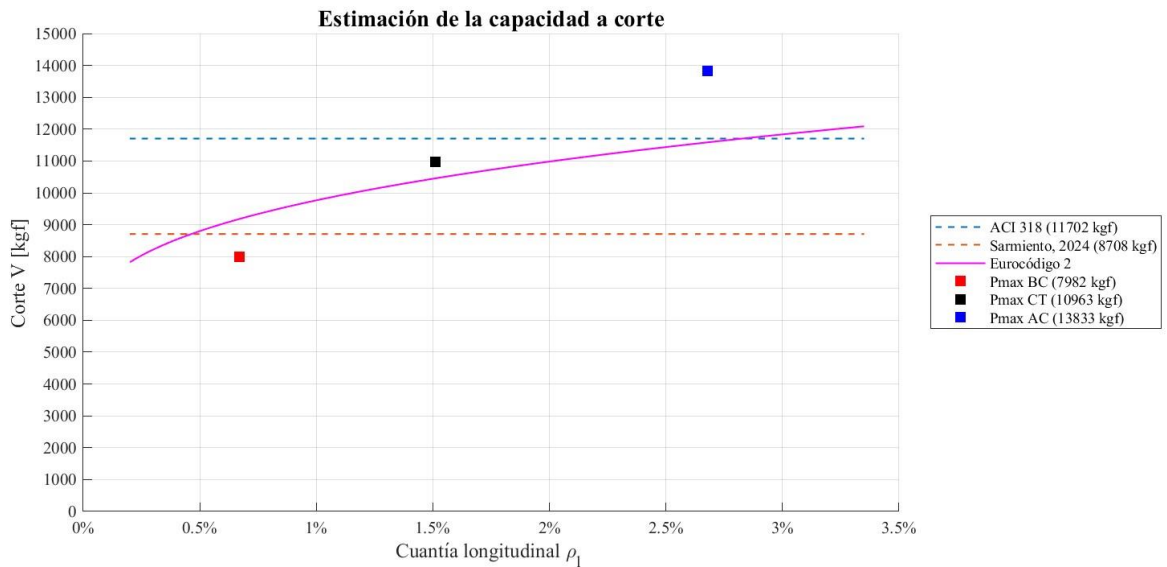
Gráfico 15. Estimación de la capacidad a corte.

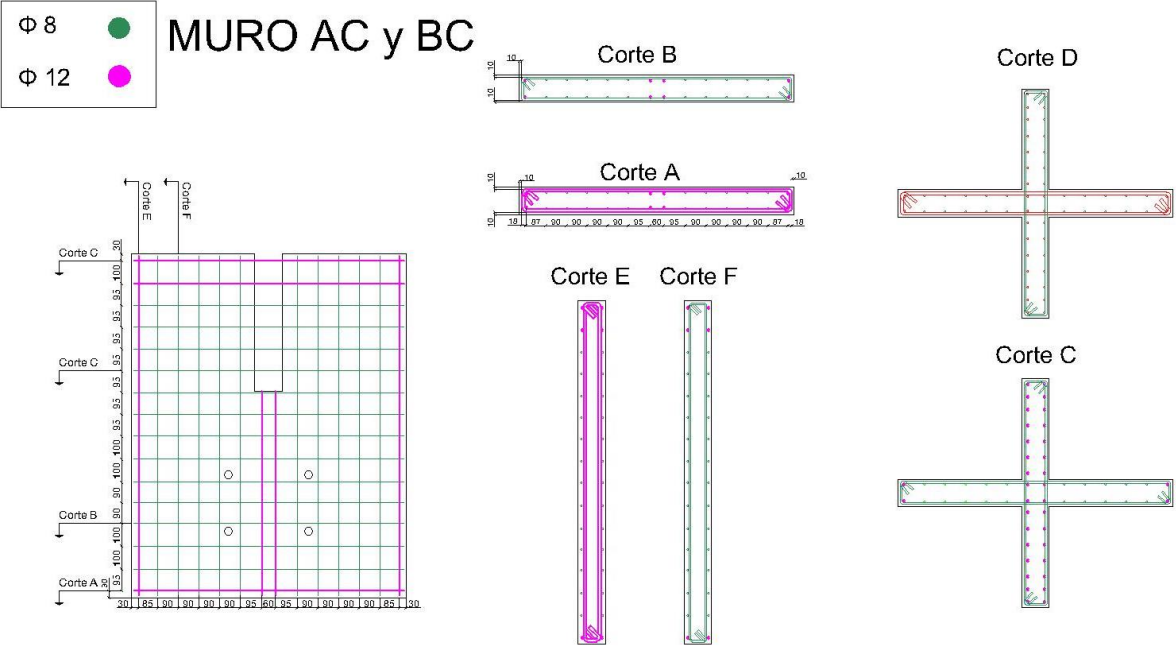
Figura 45. Plano de Muro AC y BC (adaptado de Sarmiento, 2024).

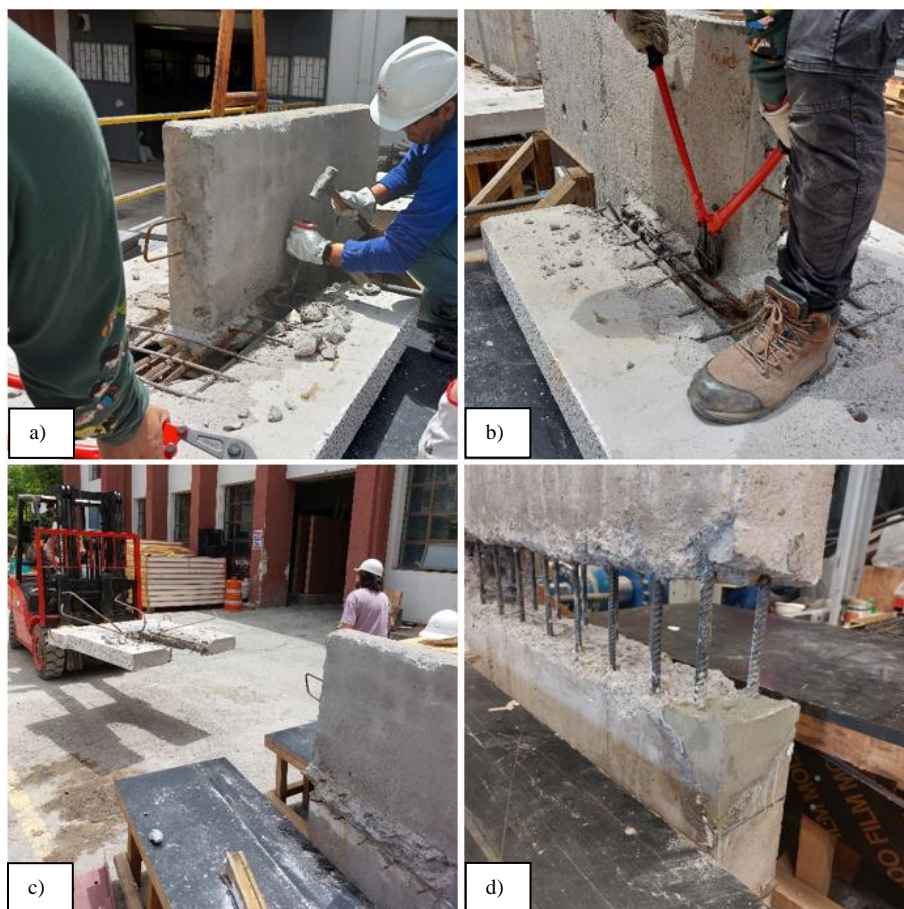
a) Picado del hormigón en la zona de falla por punzonamiento. b) Corte de las armaduras transversales y longitudinales. c) Desacople de la losa. d) Picado del hormigón en la zona de interfaz muro-losa.

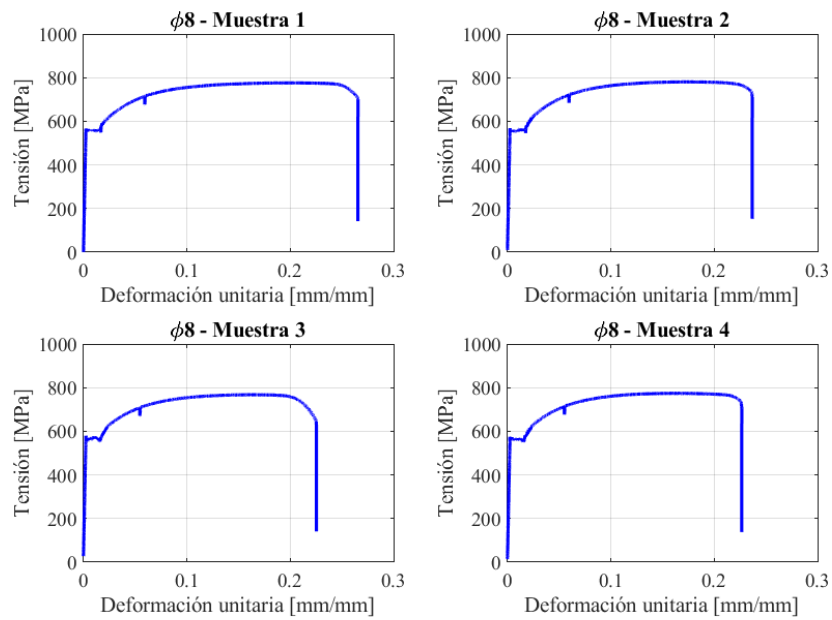
Gráfico 17. Curvas de tensión versus deformación unitaria de las barras $\Phi 8$.

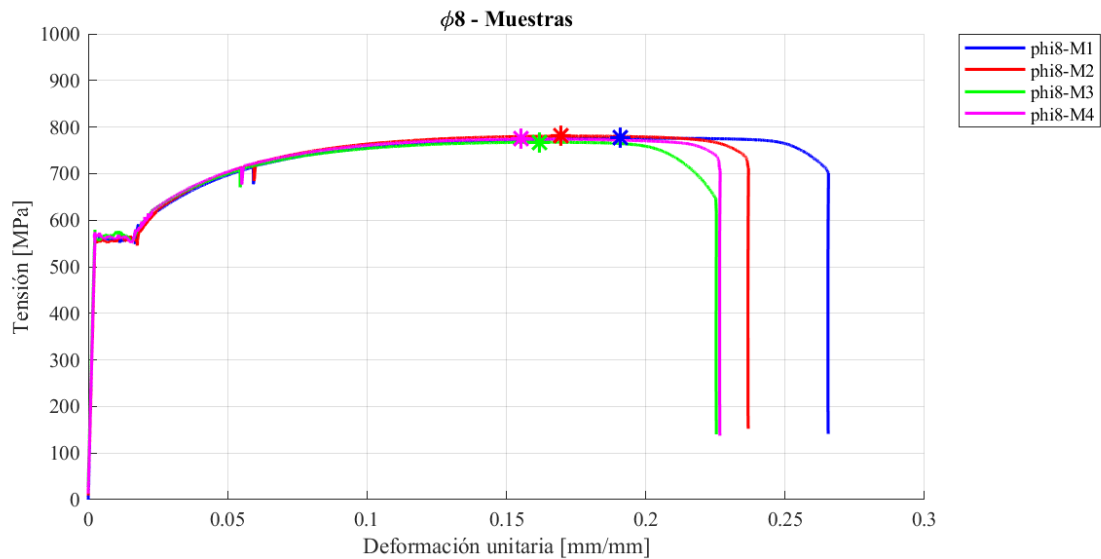
Gráfico 18. Resistencia última de las barras $\Phi 8$.

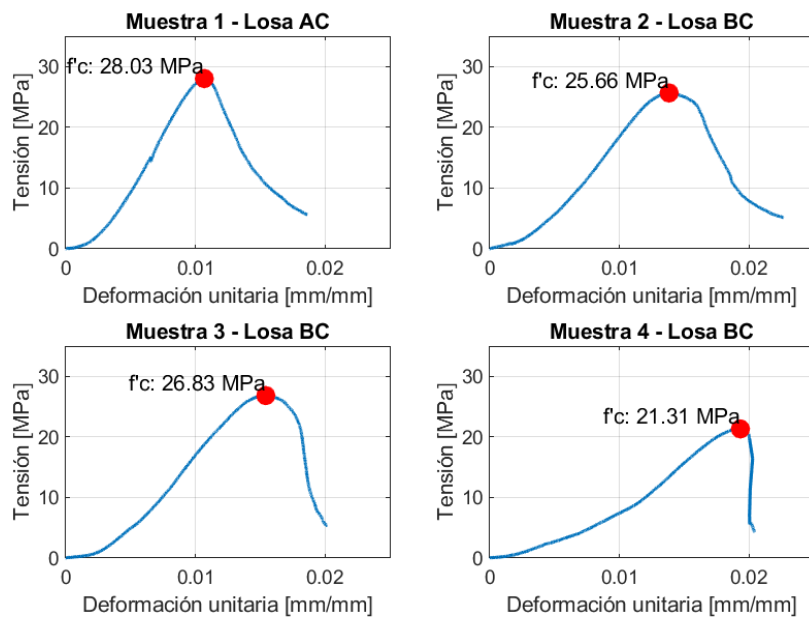
Gráfico 22. Curvas de tensión versus deformación unitaria de las muestras de hormigón de la losa BC.

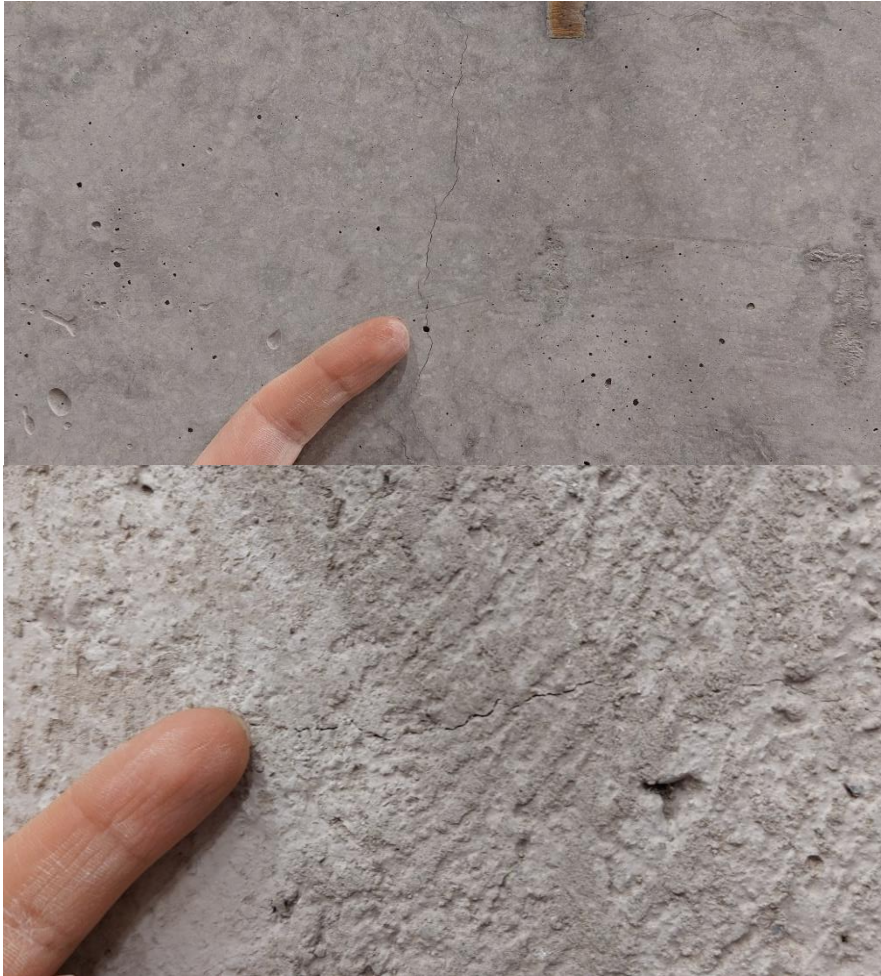
Figura 48. Agrietamiento de la losa AC.

En la Tabla 8 se muestran los valores de rigidez secante obtenidos durante los ensayos de las probetas AC y BC para cada nivel de deriva. Adicionalmente, en el Gráfico 8 se muestra la variación de la rigidez en función de la rotación de la losa. Se añadieron los datos obtenidos por Sarmiento (2024) como punto de comparación. Para el caso AC, se tiene una rigidez inicial inferior, lo cual se debe a que la probeta presentó agrietamientos por retracción plástica y/o por manipulación inadecuada en el transporte e instalación. Esto se detalla en el Anexo B.6.
