**UNIVERSIDAD DE CHILE
FACULTAD DE ARQUITECTURA Y URBANISMO
ESCUELA DE GEOGRAFÍA**

**EVALUACIÓN DE RIESGO AMBIENTAL DEL TRANQUE
DE RELAVE LAS TÓRTOLAS UBICADO EN LA COMUNA
DE COLINA, REGIÓN METROPOLITANA DE SANTIAGO**

MEMORIA PARA OPTAR AL TÍTULO PROFESIONAL DE GEÓGRAFO

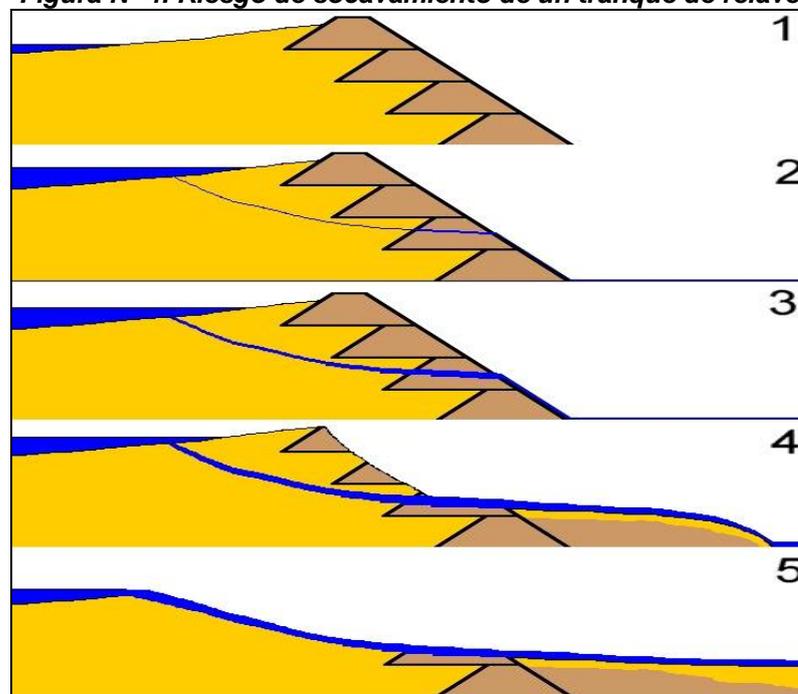
Figura N° 4: Riesgo de socavamiento de un tranque de relave

- **Riesgo de socavamiento:** De acuerdo con PRUDENCIO (2002) es la posibilidad de la pérdida provocada por lluvias intensas, la insuficiencia de filtros de drenajes, una saturación (que a la vez podría provocar la fisura del muro), licuefacción, etc. Esto ocurre si existen infiltraciones dentro o debajo del muro, causando caminos de flujos (formando verdaderas tuberías en el muro), los cuales van provocando erosión. Muchos casos se relacionan con filtraciones emergentes en la cara del muro. El resultado de esta falla en el muro puede ser general o local (Figura N° 4).

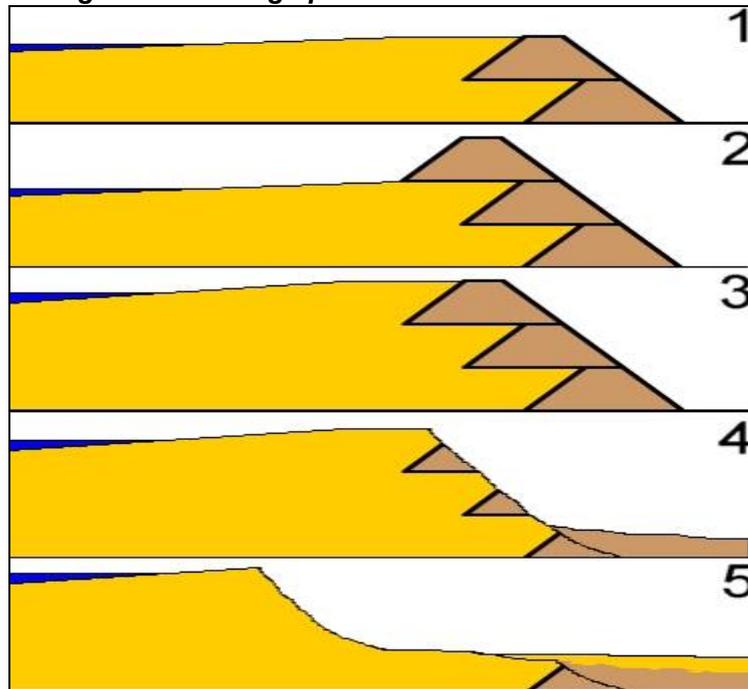
Figura N° 5: Riesgo por aumento excesivo del muro

E. Riesgo por aumento excesivo del muro: Es la posibilidad de pérdida provocada por un aumento excesivo de la presión de los poros dentro del muro generando su falla, especialmente cuando este ha sido levantado en forma apresurada (PRUDENCIO, 2002). La Figura N° 5 muestra este tipo de riesgo.

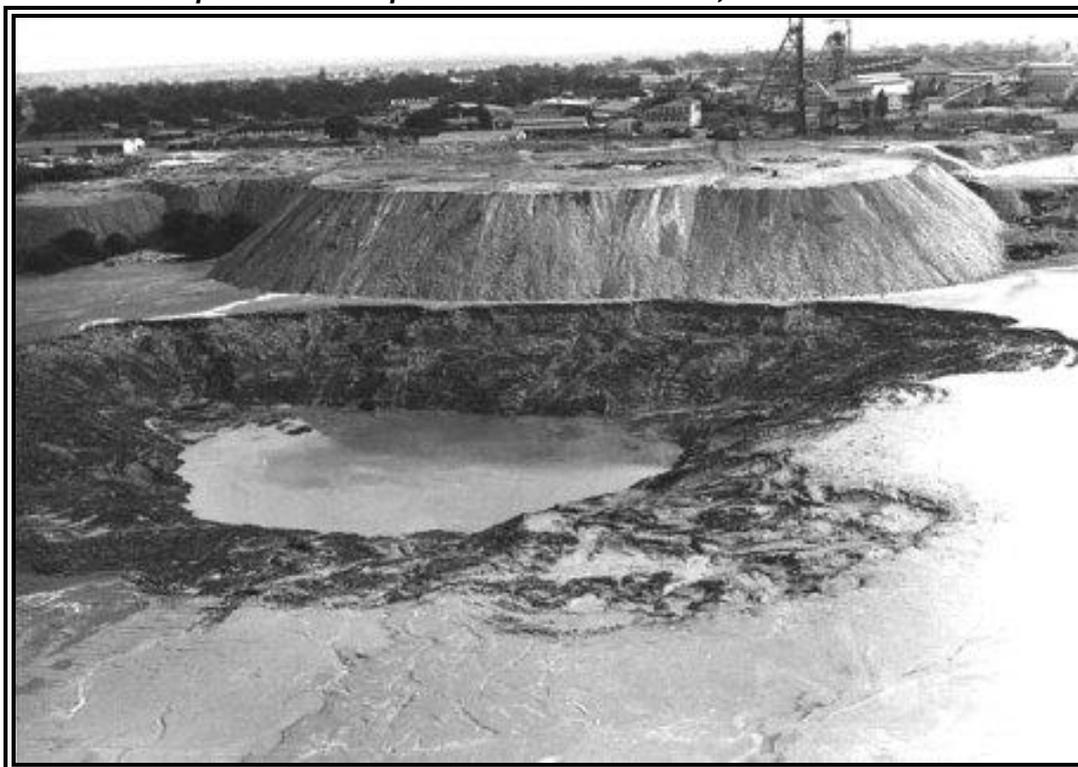
Foto N° 2: Colapso de un tranque de relaves en Mufulira, Zambia

6.1.1.3.- Mufulira, Zambia: ENGELS y DIXON-HARDY (2002) señalan lo siguiente: *“On the 25th September 1970 an underground breach of a tailings dam occurred at the Mufulira Mine in Zambia. As the night shift crew were on duty the tailings dam above them collapsed causing nearly 1 million tonnes of tailings to fill the mine workings killing 89 miners. A sinkhole opened on the surface allowing surface water to continue to pour into the workings”*. La traducción al español del párrafo anterior sería la siguiente: “El 25 de Septiembre de 1970, una rotura subterránea de un tranque de relaves ocurrió en la mina Mufulira de Zambia. Como el turno de noche se encontraba trabajando, la presa que estaba sobre ellos se derrumbó, causando que cerca de un millón de toneladas de relaves saturara la mina, matando a 89 trabajadores. Una grieta en la superficie permitió al agua continuar fluyendo y vertiéndose al interior de la mina (Foto N° 2).

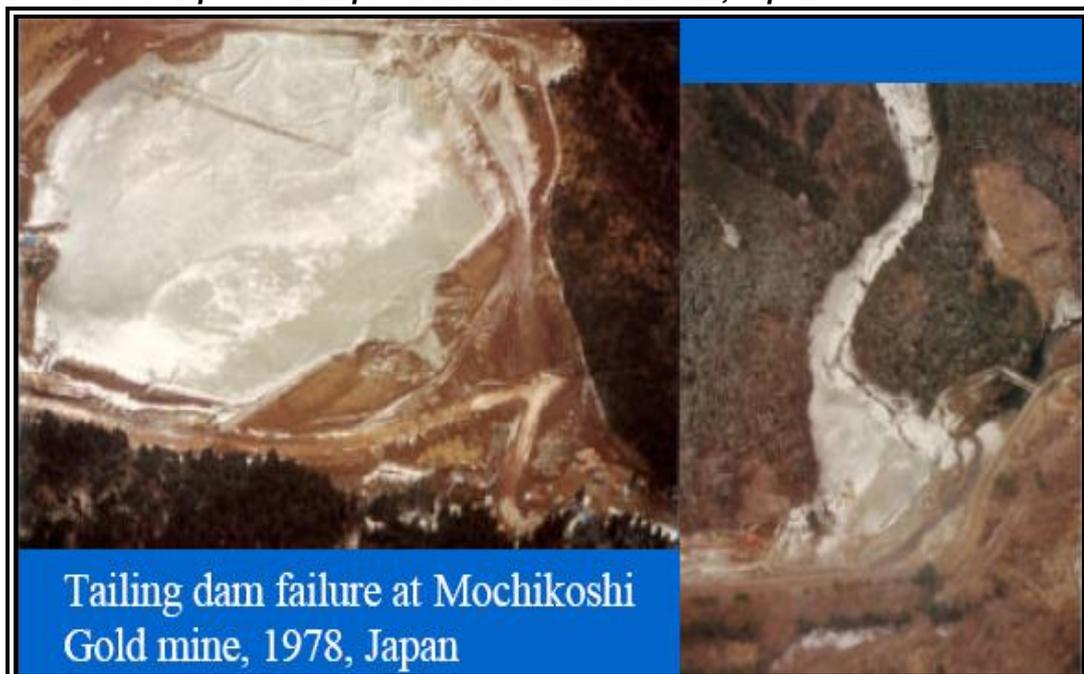
Foto N° 3: Colapso de tranques de relave en Mochikoshi, Japón

6.1.1.5.- Mochikoshi, Japón: Según señalan SEID-KARBASI & BYRNE (2004) *“The 1978 Izu-Ohshim-Kinkai earthquakes in Japan caused two tailings dams owned by the Mochikoshi gold mining company to fail as a result of liquefaction of the tailings materials behind the dams. The earthquake consisted of a main shock with magnitude of M7 and a large after shock of M5.8”*. La traducción del párrafo anterior sería: Los terremotos de Izu-Ohshim-Kinkai en Japón, durante 1978, causaron la ruptura de dos tranques de relave de la Compañía Minera Mochikoshi al colapsar como consecuencia de la licuefacción ocurrida detrás de los muros. Los terremotos consistieron en un evento principal de Magnitud 7 y un evento posterior de Magnitud 5.8 (Foto N° 3).

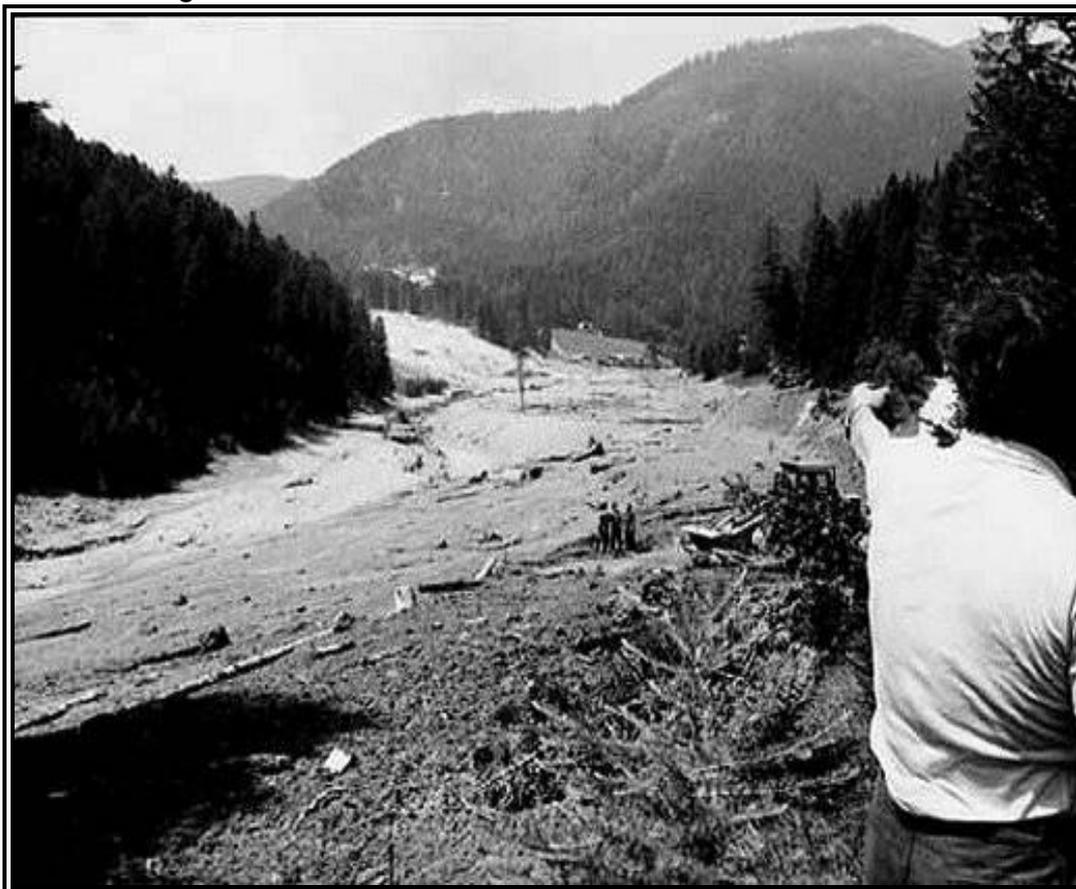
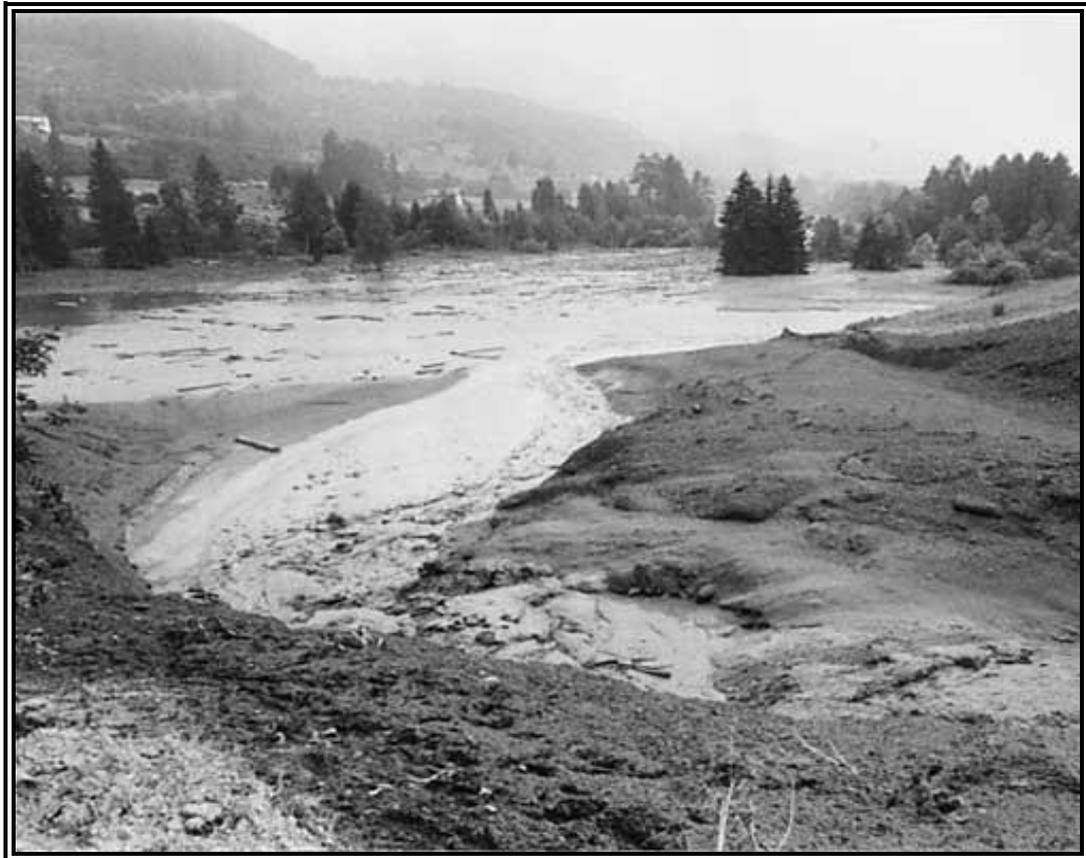
Foto N° 4: Tragedia de Stava en Italia

6.1.1.6.- Stava, Trento, Italia: En julio de 1985, 268 personas fueron enterradas vivas bajo 200.000 m³ de barro tóxico que se escapó de un pozo de relave de una mina de fluorita. Según señala una pagina italiana¹ “*Alle ore 12 e 22 minuti e 55 secondi del 19 luglio 1985, la colata di fango iniziò la sua corsa distruttiva con un tremendo boato. Il bacino superiore di decantazione dei fanghi della miniera crollò su quello inferiore che cedette a sua volta, riversando a valle 180 mila metri cubi di fango, ai quali si aggiunsero altri 40-50 mila metri cubi di materiale trascinato dalla forza devastatrice dell'urto. A quasi 90 chilometri l'ora, la massa fangosa si infilò nella Val di Stava travolgendo tutto ciò che incontrava sul suo cammino: case, alberi, strade, automobili. In soli tre minuti uccise 268 persone, distrusse 53 case, 3 alberghi, 6 capannoni, demolì 8 ponti e danneggiò gravemente 9 edifici*”. La traducción que se puede hacer del párrafo anterior es: A las 12 horas con 22 minutos y 55 segundos del 19 de julio de 1985, el flujo de lodo comenzó su carrera destructiva con un tremendo rugido. La cuenca superior de decantación de los lodos de la mina se derrumbó en la parte baja, vertiendo 180.000 m³ de lodo, a la que se añadieron otros 50.000 m³ de material arrastrado por la devastadora fuerza del impacto. A casi 90 Km/h, la masa barrosa se enfiló hacia el valle de Stava arrastrando todo a su paso: casas, árboles, carreteras, automóviles. En sólo tres minutos mató a 268 personas, destruyó 53 casas, 3 hoteles, 6 cobertizos, demolió 8 puentes y dañó gravemente 9 edificios (Fotos N° 4 y 5).

Foto N° 5: Stava, Italia. La colada de barro se deslizó hasta el valle

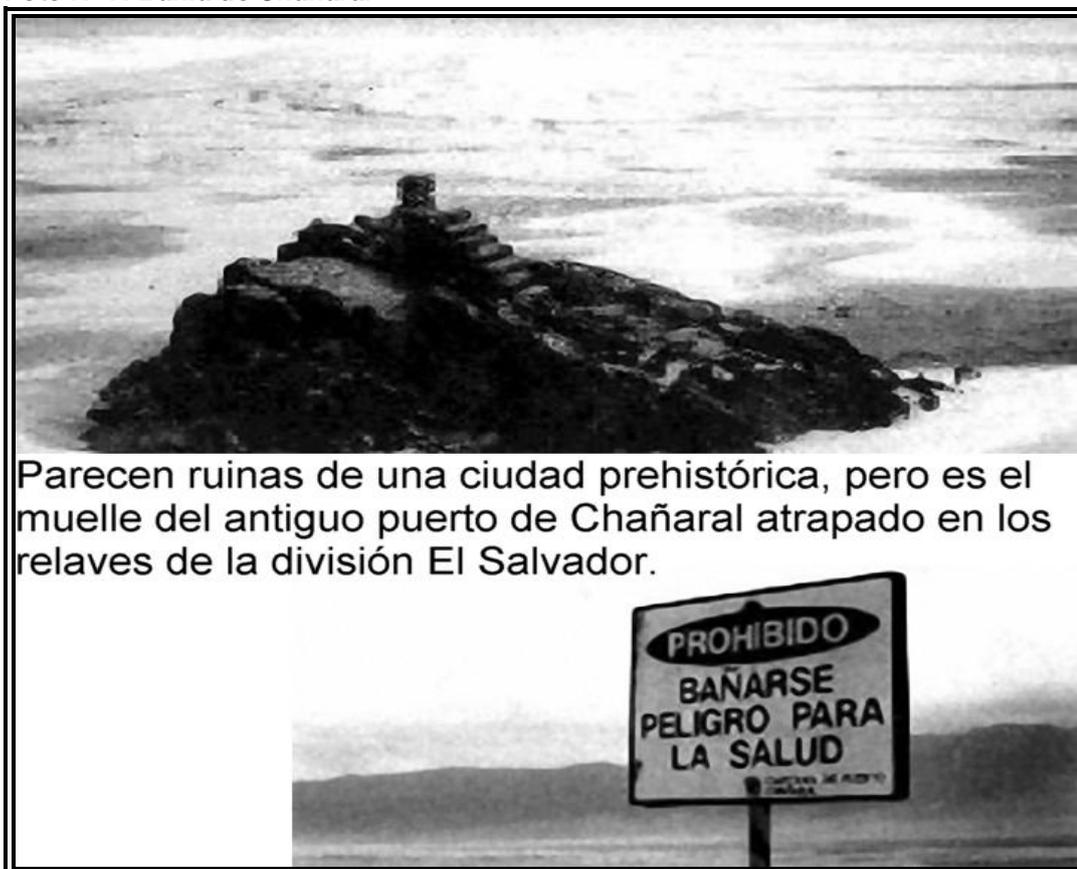
Foto N° 7: Bahía de Chañaral

Parecen ruinas de una ciudad prehistórica, pero es el muelle del antiguo puerto de Chañaral atrapado en los relaves de la división El Salvador.

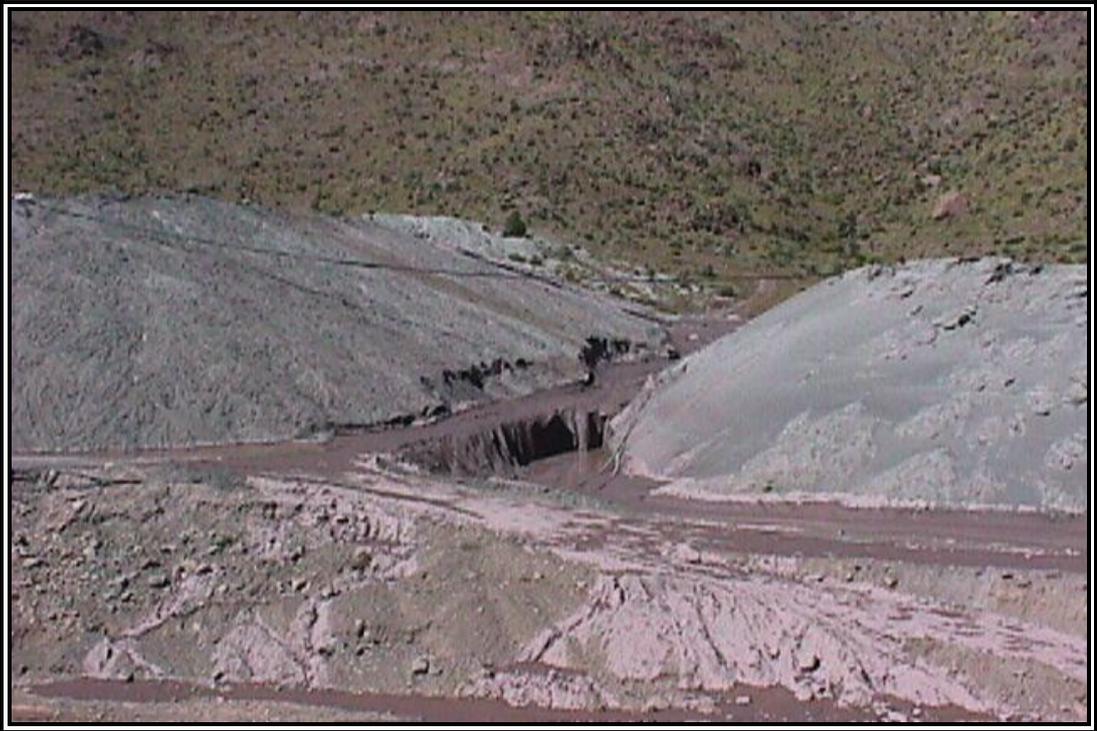
Foto N° 9: Accidente de la minera Cobrex el año 2002

6.1.2.12.- Minera Cobrex: En septiembre, el tranque de relaves Talcuna 1 de la Minera, ubicada a 40 kilómetros de La Serena en la quebrada de Marquesa, valle del Elqui, sucumbió y provocó un derrame de 8.000 m³ de relave al río Elqui (Fotos N° 9 y 10). Como consecuencia, se produjo una reacción de los habitantes de La Serena que agotó en pocas horas el stock de agua mineral de la ciudad. Lo increíble de la situación es que el tranque de Cobrex había sido cerrado por SERNAGEOMIN dos meses antes, en julio. Los efectos de la contaminación del cauce del río Elqui tuvieron efectos en los cultivos, aunque los canales fueron cerrados antes que un gran volumen de agua supuestamente contaminada alcanzara a ingresar a las superficies sembradas. Se comprobó contaminación de cobre, hierro y manganeso en cantidades muy superiores a las permitidas para el consumo humano. Como si esto no bastara, a principios de noviembre - dos meses después - volvió a producirse un nuevo derrame sobre el río Elqui, que esta vez puso en peligro las instalaciones de la Empresa Sanitaria de Coquimbo, ESSCO. Producto de la turbiedad y contaminación del agua, las autoridades de la compañía determinaron, por precaución, cerrar la planta de tratamiento en La Serena y comenzar a operar con 20 pozos de aguas subterráneas, con lo que pudieron entregar un promedio normal de 900 litros por segundo de agua potable para abastecer a la población de la Cuarta Región. Para disculparse esta vez, los ejecutivos de Cobrex acusaron haber sido víctimas de un atentado dinamitero. Esta situación demuestra que la falta de recursos fiscalizadores de SERNAGEOMIN, que eviten que sus dictámenes sean letra muerta, pueden afectar la salud y la vida de los habitantes, además de poner en peligro a otras actividades productivas de la zona (LÓPEZ *et al.* 2003).

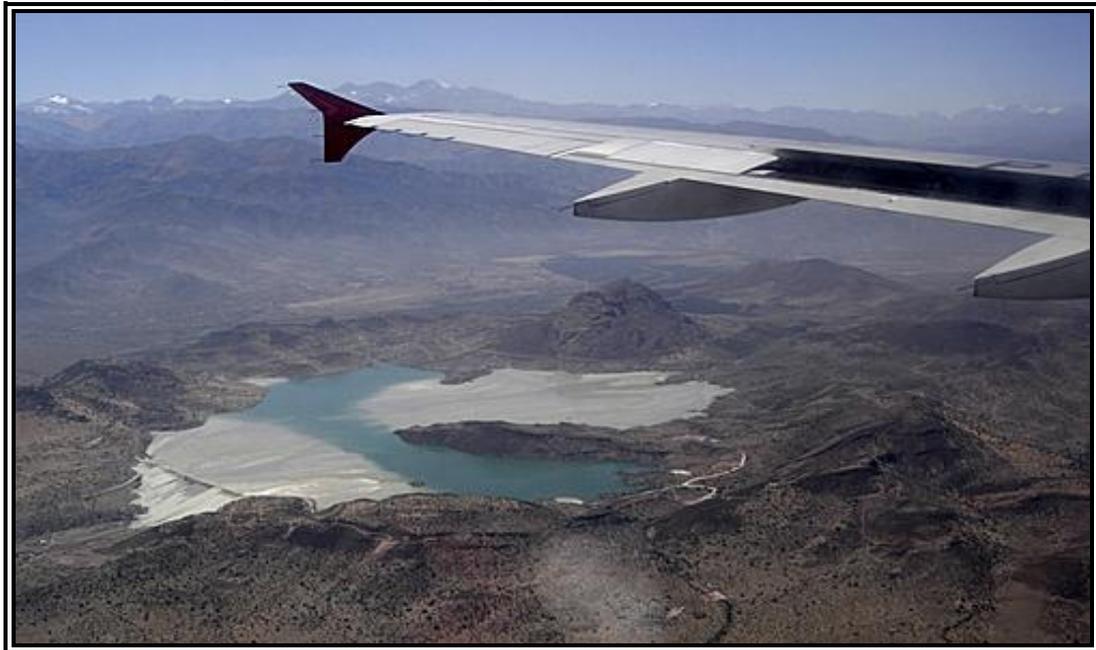
Foto N° 13: Vista panorámica del tranque de relave Las Tórtolas

- C. Estado Físico: Los relaves generados en la planta concentradora Las Tórtolas son transportados al tranque de relaves ubicado en el cajón Las Tórtolas, inmediatamente al norte de la planta, los cuales son depositados en estado de pulpa (Foto N° 13). Es por esta razón que para esta variable **se asignan 7 puntos.**

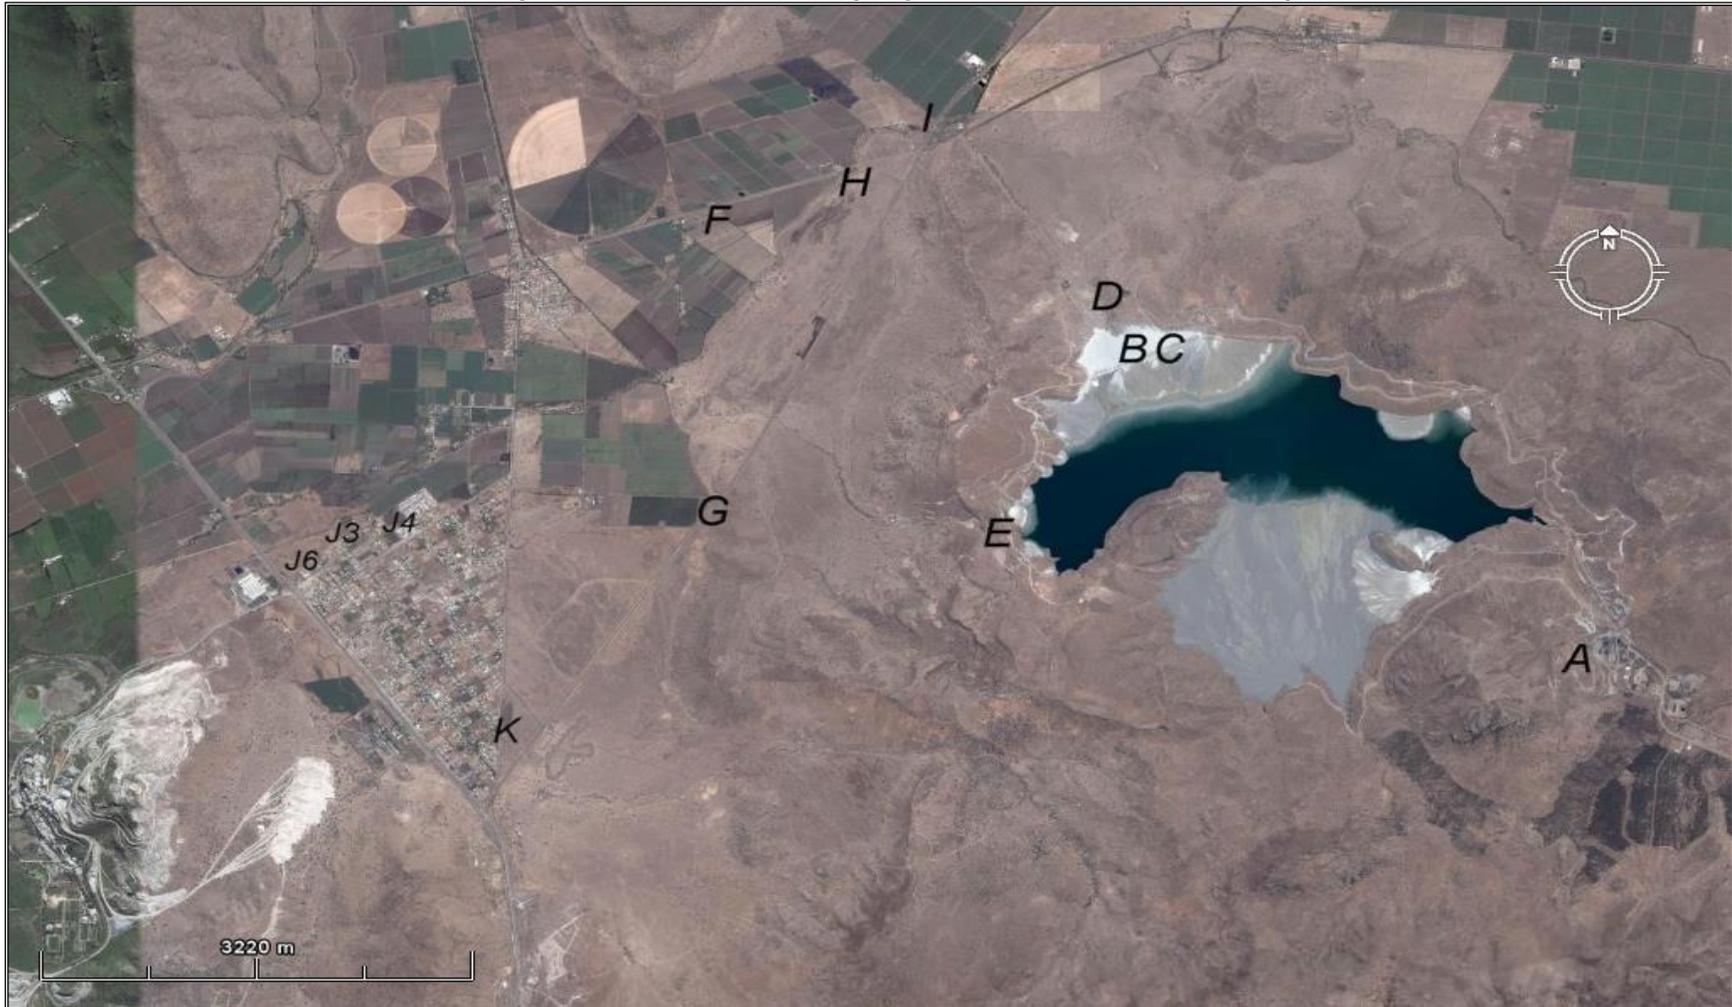
Foto Nº 15: Puntos de muestreo del tranque de relave Las Tórtolas y el pueblo de Huertos Familiares y sus alrededores

La totalidad de los puntos de muestreo se señalan en la Foto N° 15, los cuales pasan a detallarse a continuación.

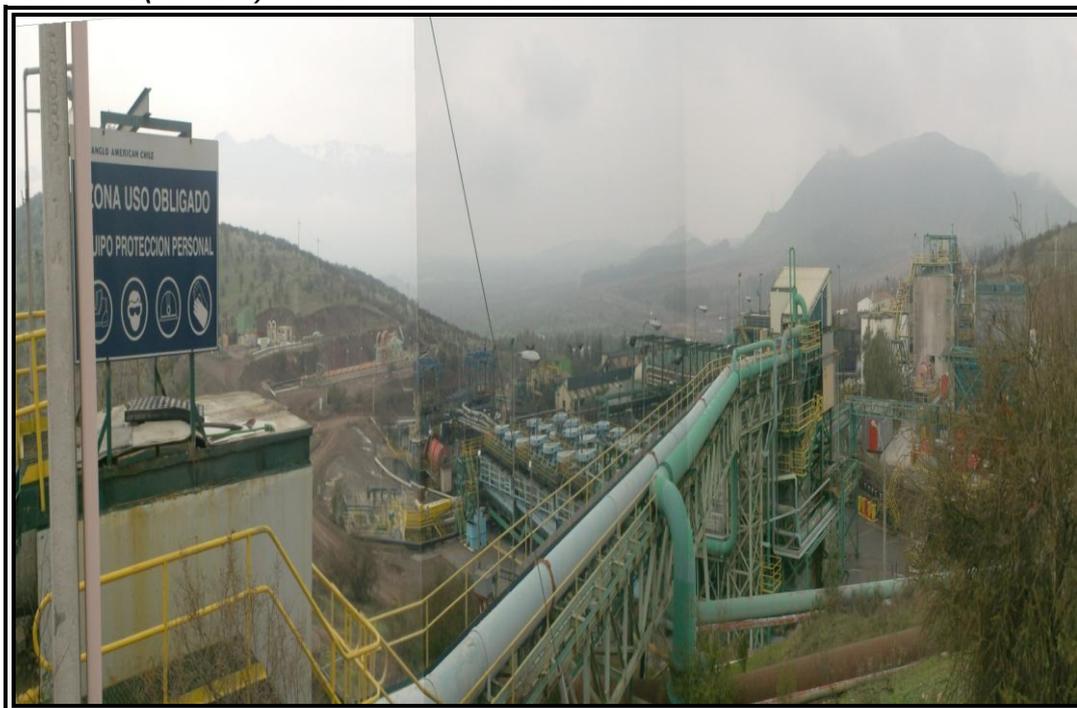
Foto N° 16 (Punto A): Panorámica de las instalaciones

La Foto N° 16 muestra las instalaciones existentes en las cercanías del tranque de relave Las Tórtolas. En esta área se ubican las plantas de flotación, las instalaciones de filtración, secado y almacenamiento de concentrado de cobre y molibdeno y la plantación forestal utilizada para disipar las aguas claras de relave. El acceso es a través de la Ruta 57 (Autopista Los Libertadores), donde en el kilómetro 35,5 comienza un camino interno.

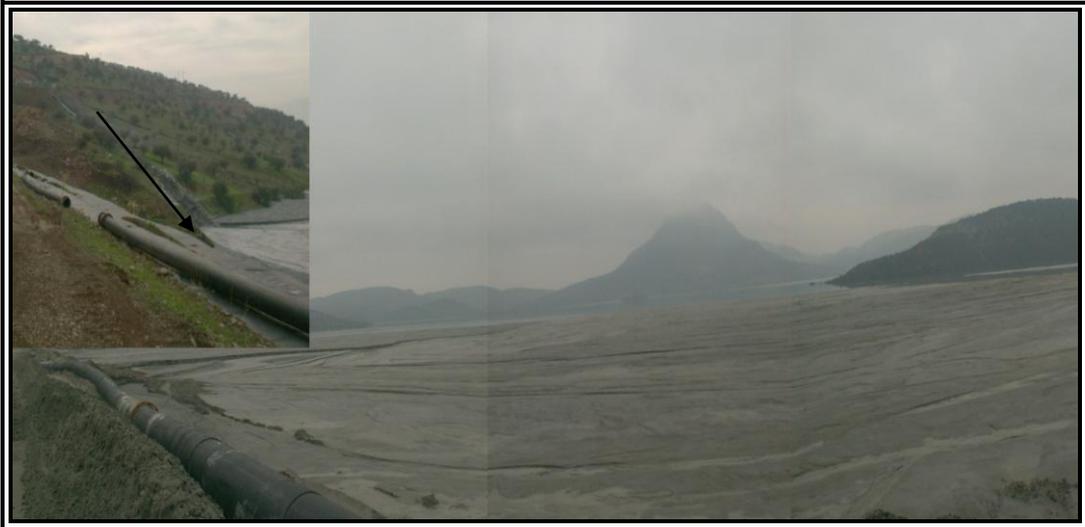
Foto N° 17 (Punto B): Vista panorámica desde el muro norte hacia el Sureste

En la Foto N° 17 se puede observar la disposición de los relaves en el tranque, la cual se produce en forma de pulpa, conducida desde la planta de tratamiento. También en la esquina superior izquierda se puede observar la caída de los relaves hacia dicho tranque.

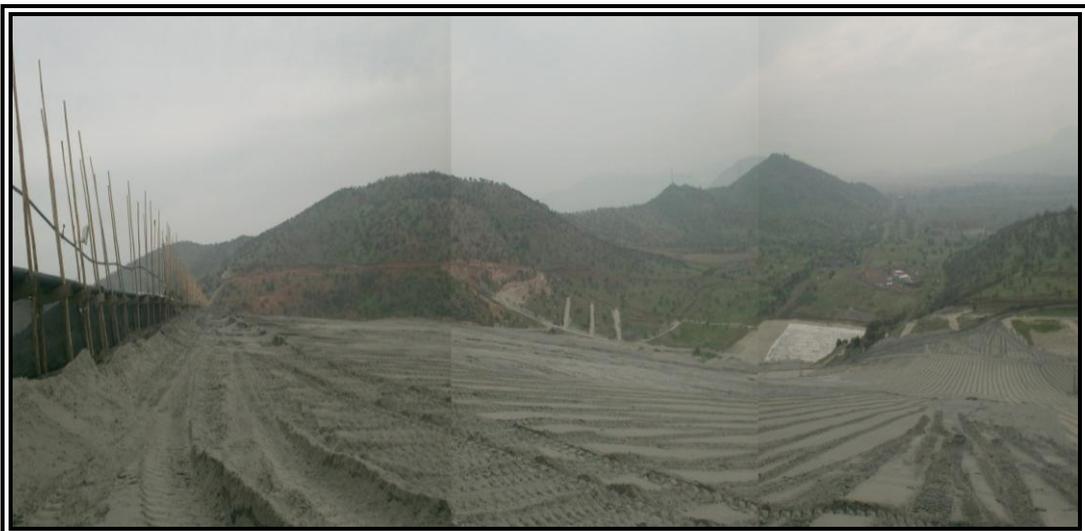
Foto N° 18 (Punto C): Vista panorámica desde la cima del muro norte hacia el Noroeste

Los muros del tranque de relave Las Tórtolas están hechos con la fracción más gruesa con el fin de arrojar la parte más fina (lamas) a la mencionada estructura. Este muro constantemente se va comprimiendo con maquinas (lo que se puede observar con las líneas casi paralelas que se denotan), haciendo que también vaya variando su altura. Dentro de las medidas de mitigación para la deflación de partículas se pudo constatar que hay una malla tipo Raschel, la cual cuenta con una altura promedio de 1,5 metros (Foto N° 18).

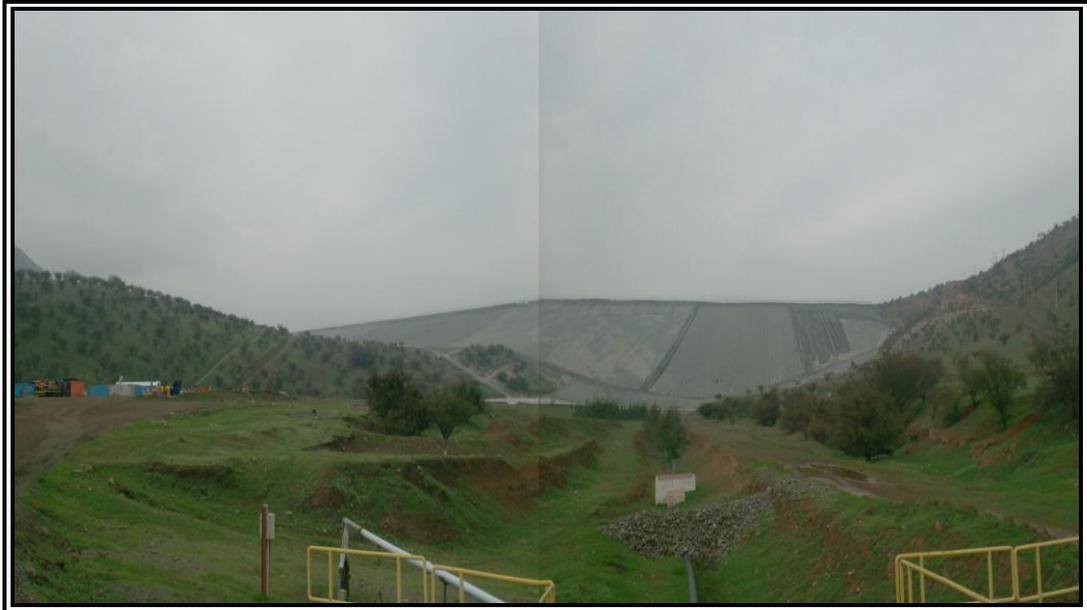
Foto N° 19 (Punto D): Vista desde la base del muro norte hacia el Sureste

La Foto N° 19 muestra la base del muro norte, donde se captan las aguas que infiltran a través de dicho muro, las cuales posteriormente son recirculadas hacia otras zonas de las instalaciones de Anglo-American Chile.

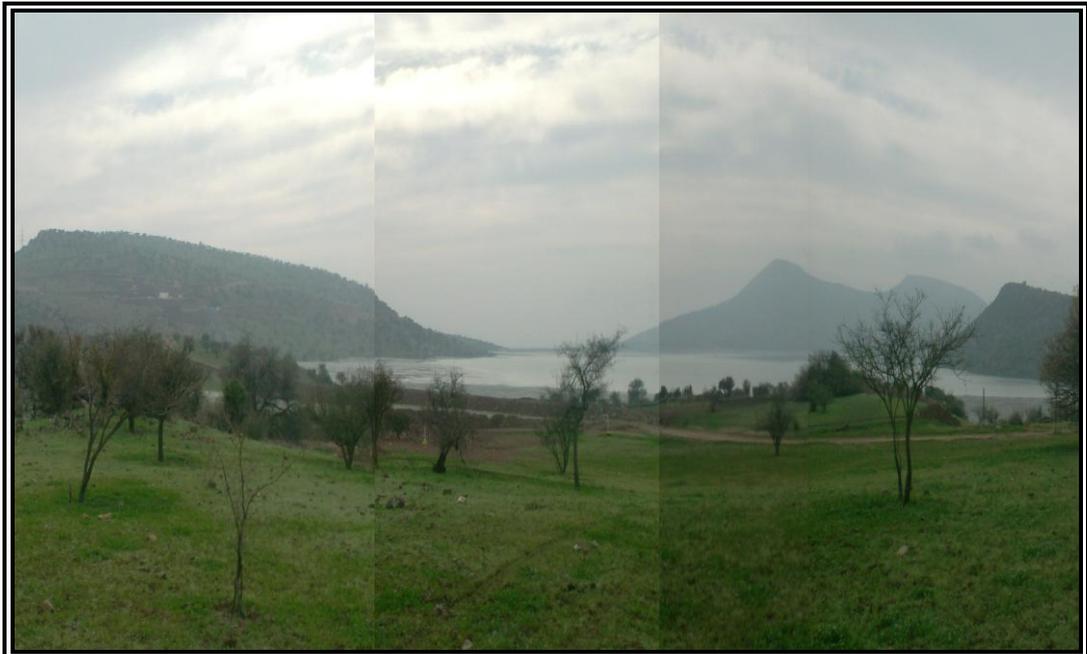
Foto N° 20 (Punto E): Vista desde el muro oeste hacia el Noreste

Finalmente, la Foto N° 20 muestra una parte del muro Oeste, el cual tiene una menor longitud que el muro Norte.

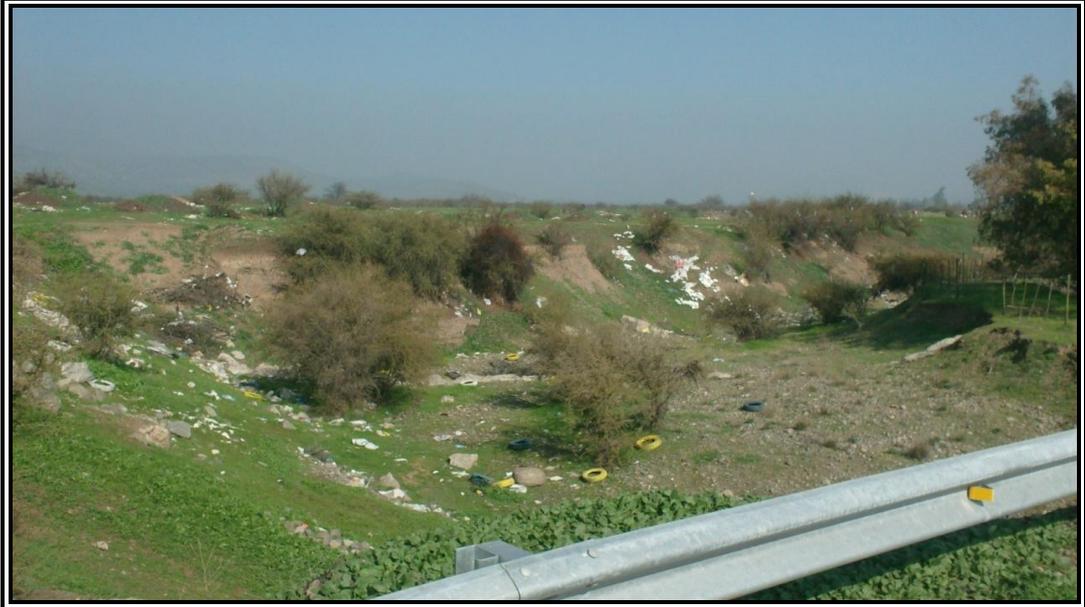
Foto N° 23 (Punto H): Lecho del estero Peldehue

La foto N° 23 da cuenta del lecho del estero Peldehue, el cual no muestra señal alguna de escorrentía. Además se puede apreciar vegetación de tipo espinal (*Acacia caven*), la cual se muestra bastante consolidada.

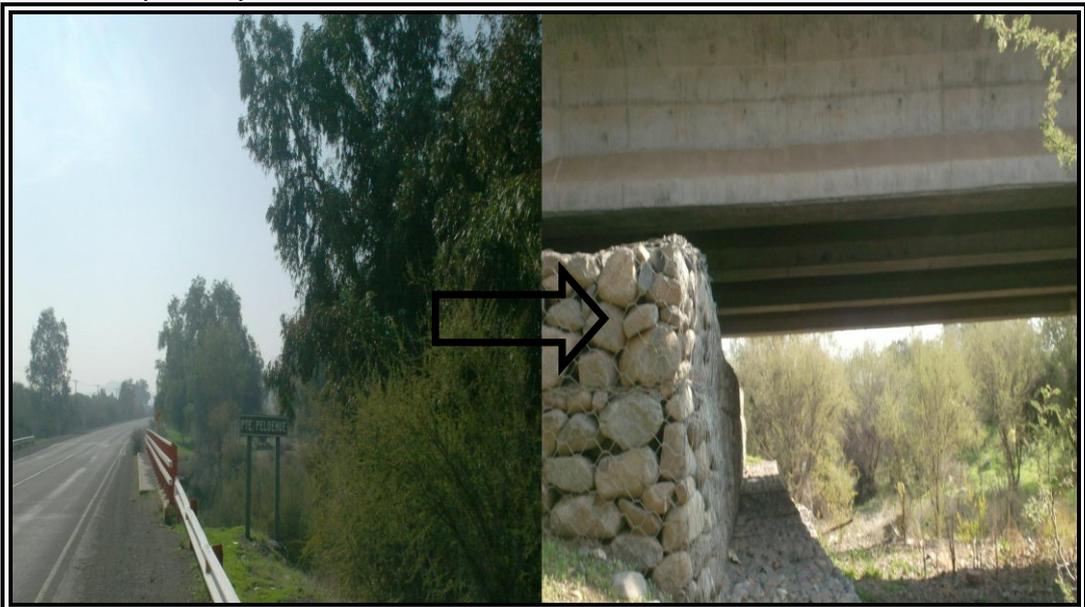
Foto N° 24 (Punto I): Puente Peldehue

En la Foto N° 24 se muestra el puente Peldehue donde, en su parte baja, se pueden observar estructuras de tipo gavionadas con el fin de protegerlo de posibles crecidas. También se puede notar que no hay presencia de escorrentía superficial pero si de vegetación consolidada.

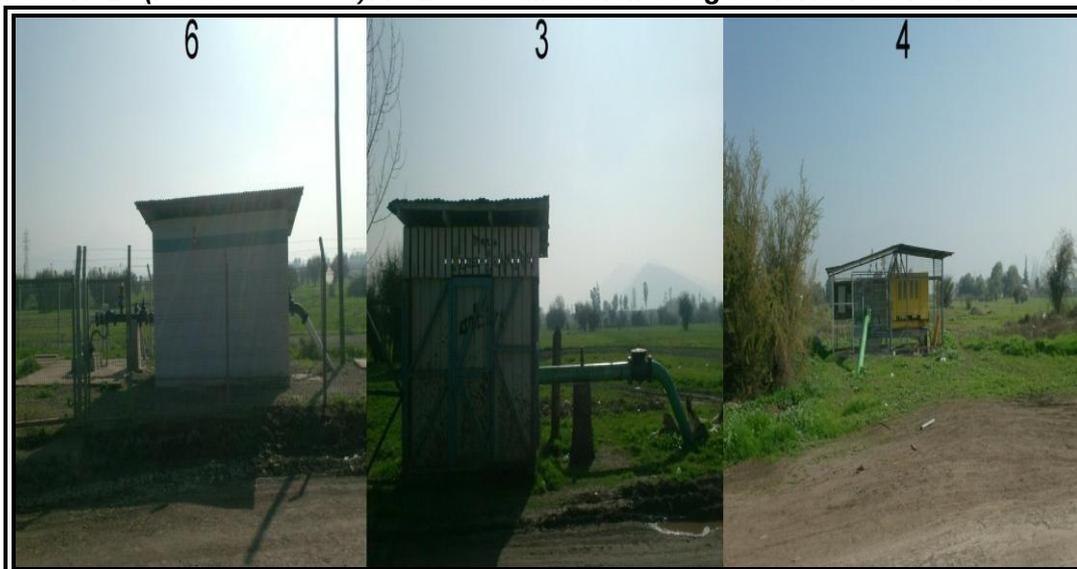
Foto N° 25 (Puntos J6-J3-J4): Pozos de extracción de agua en Huertos Familiares

La Foto N° 25 muestra los pozos de agua que se encuentran en Huertos Familiares: El pozo N° 6 es utilizado para consumo humano y cuya agua se transporta por tuberías hacia la Cooperativa de Huertos Familiares, ubicada en el otro extremo del pueblo, donde se almacena en 2 copas de agua para luego ser distribuida en los hogares de Huertos Familiares. Los pozos N° 3 y 4 son utilizados para el riego.

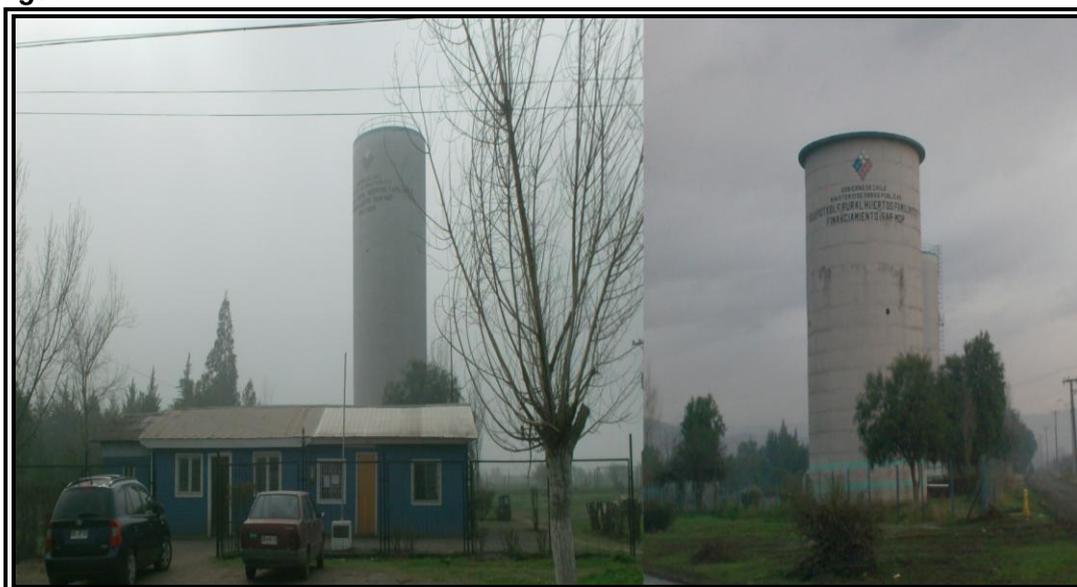
Foto N° 26 (K): Cooperativa de Huertos Familiares y copas de almacenamiento de agua

La Foto N° 26 muestra la sede de la Cooperativa de Huertos Familiares, la que se encarga de distribuir el agua sacada de los pozos anteriormente mencionados. El agua se almacena en 2 copas de agua, cuya capacidad es de 300 m³ cada una.
