**UNIVERSIDAD DE CHILE  
FACULTAD DE ARQUITECTURA Y URBANISMO  
ESCUELA DE GEOGRAFÍA**

**ESTUDIO ÁREAS DE RIESGO GEOMORFOLÓGICO DE LA ZONA URBANA Y  
DE EXPANSIÓN DE LA COMUNA DE SAN ANTONIO, V REGIÓN.**

**MEMORIA PARA OPTAR AL TÍTULO DE  
GEÓGRAFO**

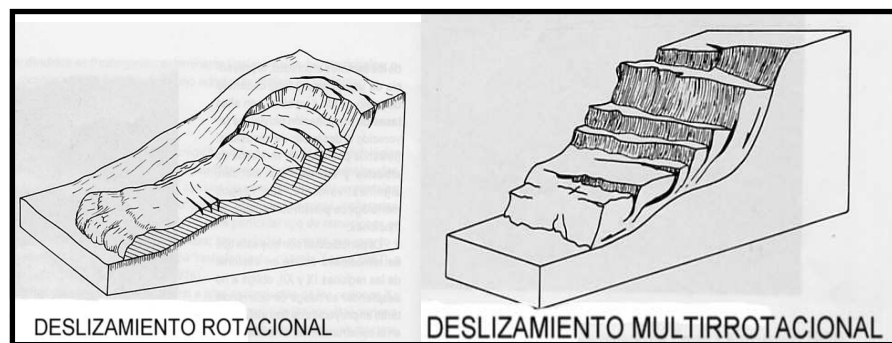
Fig. 3: Tipos de Deslizamientos según Hauser (1993).

- Deslizamientos rotacionales: se refiere a deslizamientos en los que la ruptura profunda o superficial ocurre a través de superficies curvas que pueden ser o no circulares, dependiendo de la uniformidad del material. Se desarrollan normalmente en suelos cohesivos uniformes o en macizos rocosos muy fracturados, carentes de estructura. Se han presentado deslizamientos rotacionales en terrenos de paleodunas en Chanco VII región.
- Deslizamientos multirrotacionales: es una rotación múltiple que ocurre cuando se desarrollan varios deslizamientos que van englobándose sucesivamente de acuerdo a superficies de rotura curvas; se presentan principalmente en arcillas duras y fracturadas, junto a arcillas blandas muy sensitivas, conformando morfologías con pendientes cercanas al ángulo de equilibrio (Fig. 3).

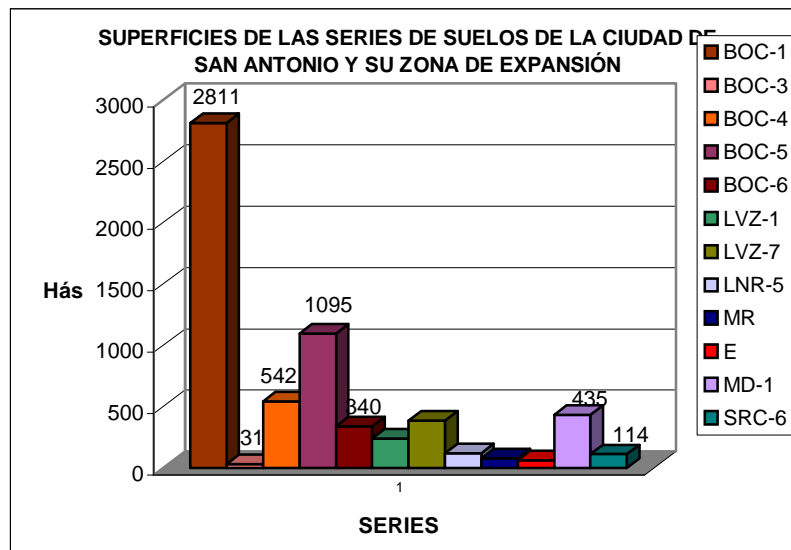
Grafico nº 1: Superficies de las series de suelo.

En relación a la pendiente destacan los suelos Boc-5 y Lvz-7, que se desarrollan en pendientes entre 30 a 50%, concentrando ambos el 23% de la superficie total de los suelos presentes en la cartografía (figura nº 9).

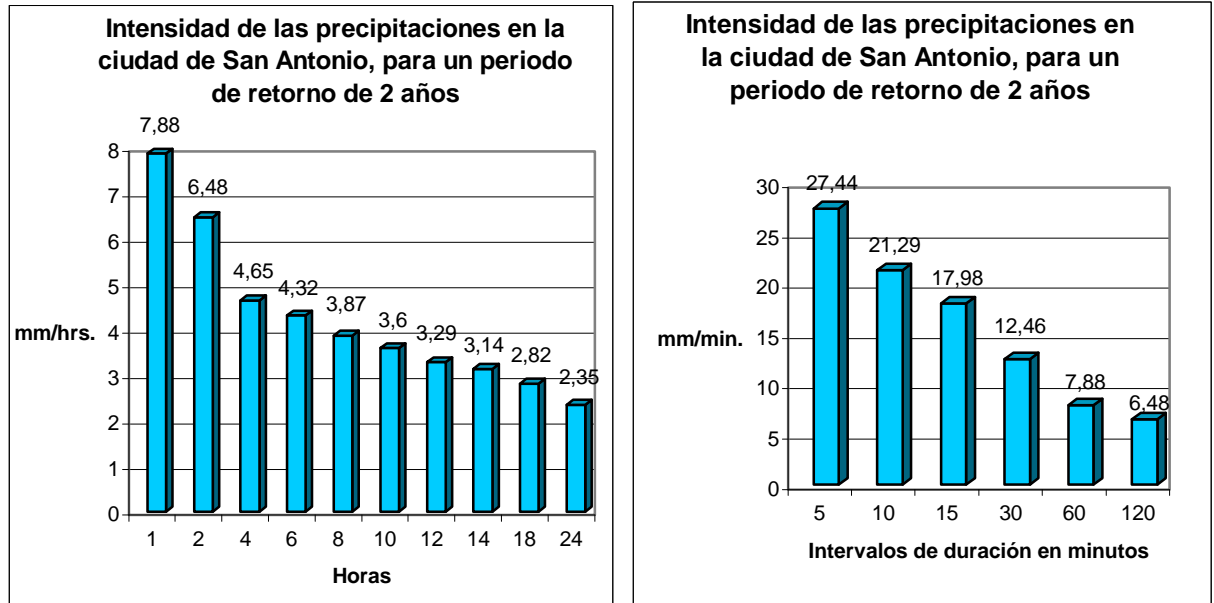
Gráficos N° 2 y 3: Intensidad de las precipitaciones

Los gráficos n° 2 y 3 muestran la cantidad de precipitaciones para períodos de retorno de 2 años, destacando que la intensidad de la lluvia aumenta cuando el intervalo de tiempo disminuye. El monto de las precipitaciones corresponde a 56.3 mm/24hrs, a partir del cual se calcula las precipitaciones en intervalos menores de minutos y horas.

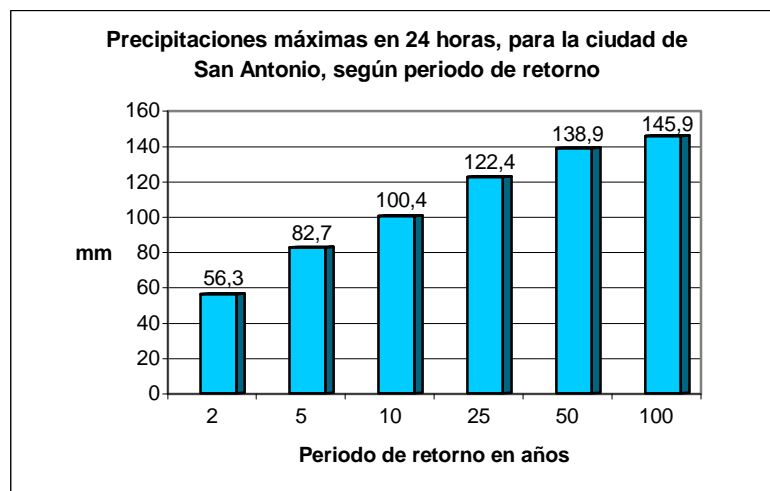
Gráfico N° 4: Precipitaciones según periodo de retorno.

Estos valores son representativos para toda el área de estudio, ya que el registro de las estaciones pluviométricas, muestra que las precipitaciones máximas diarias no son mayores ni menores al promedio de alguna subcuena de la comuna (MOPTT, 2003).

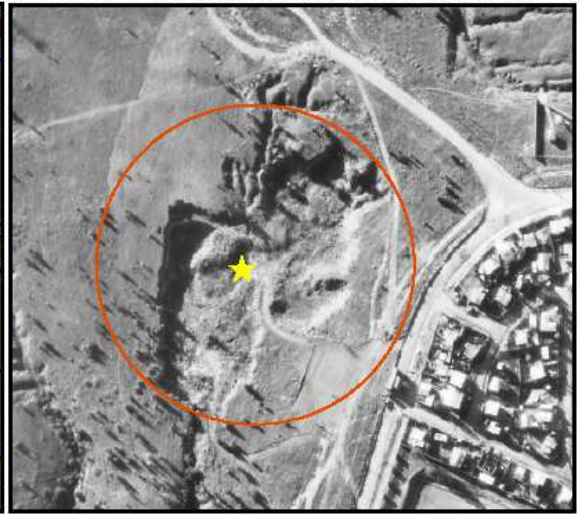
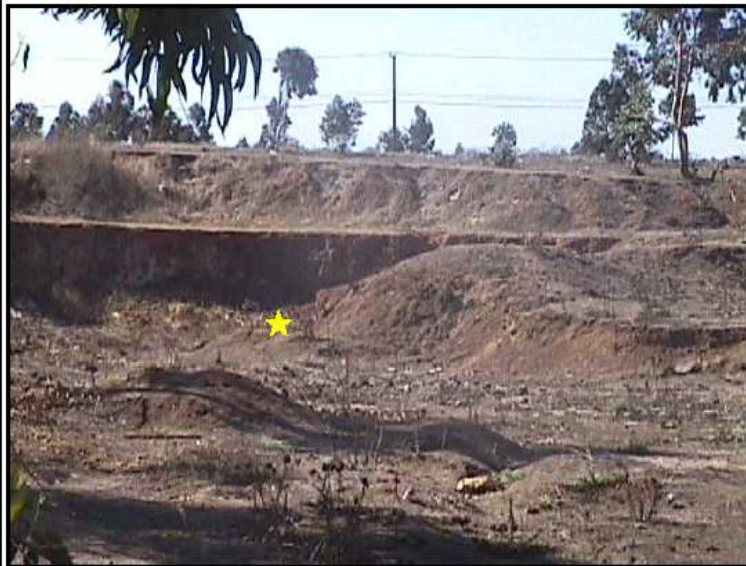
# 1. Ficha de Observación de los Procesos de Remoción en Masa a Escala Local.

Ficha N°:	1
Unidad Vecinal	5
Población	
Dirección	Intersección de Av. San Antonio de las bodegas con Camino Viejo a Cartagena

Unidad Geológica	Tn sobre PzTrMv
Unidad Geomorfológica	Planicie TM media
Unidad de suelo	Boc - 1
Vegetación	Arbustos escasos y dispersos
Pendiente	2 a 3°

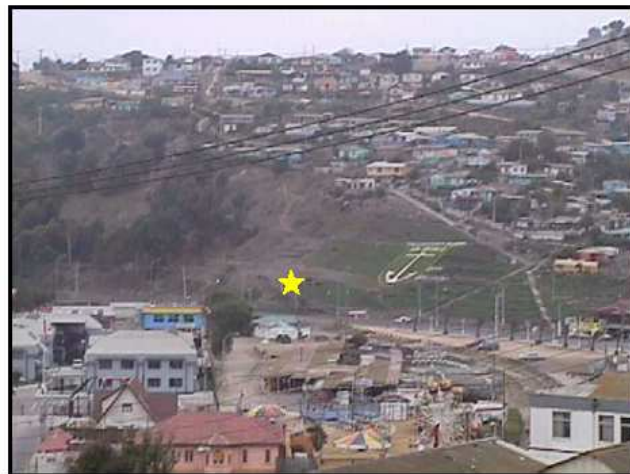
## 2. Ficha de Observación de los Procesos de Remoción en Masa a Escala Local.

Ficha N°:	2
Unidad Vecinal	2
Población	Plantación Forestal
Dirección	Av. Antonio Núñez de Fonseca desde Caleta a Puerto Panul.

Unidad Geológica	Qd sobre PzTrMv y Pzmg (figura N° 1)
Unidad Geomorfológica	Escarpe Duna Transgresiva
Unidad de suelo	MD - 1
Vegetación	Plantación de eucaliptus y gramíneas
Pendiente Local	31°
Pendiente Total de la ladera	11°
	10°

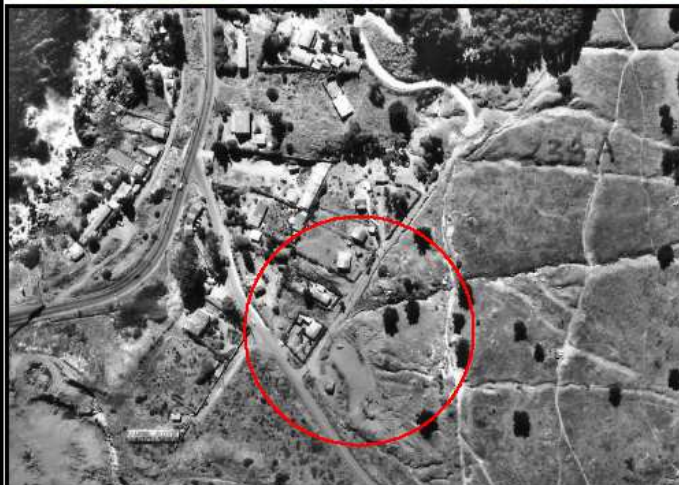
### 3. Ficha de Observación de los Procesos de Remoción en Masa a Escala Local.

Ficha N°:	3
Unidad Vecinal	1
Población	Loteo Pelancura
Dirección	Av. Manuel Bulnes Prieto entre Cementerio y Av. Antonio Núñez de Fonseca.

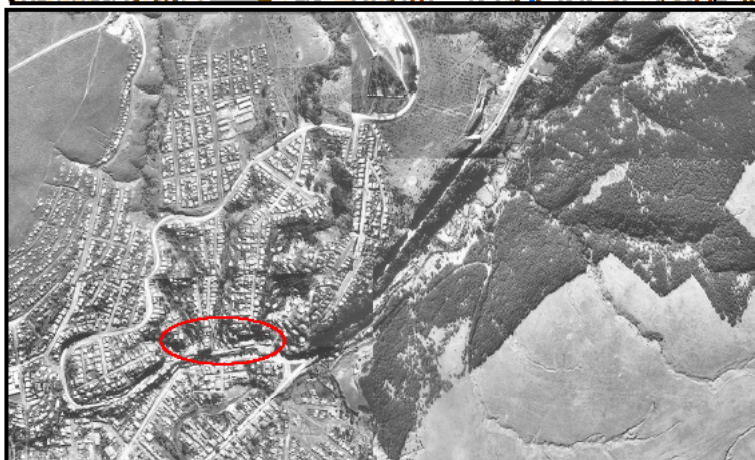
#### 4. Ficha de Observación de los Procesos de Remoción en Masa a Escala Local.

Ficha N°:	4
Unidad Vecinal	
Población	Bellavista sector 2 y 3
Dirección	Primer tramo de Av. San Antonio de las Bodegas y Camino a Santiago ruta 78

Unidad Geológica	Tapa sobre PzTmrv
Unidad Geomorfológica	Falla geológica
Pendiente promedio	Escarpe TH1 baja
Pendiente total de la ladera	48°
	4°

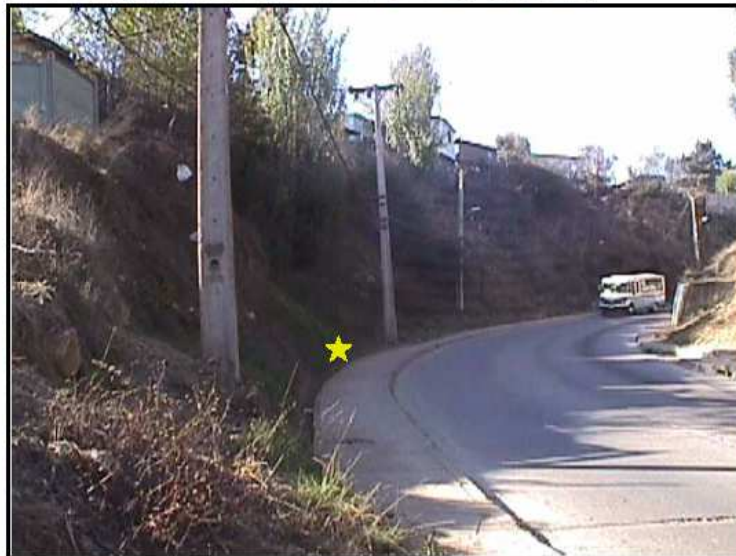
## 5. Ficha de Observación de los Procesos de Remoción en Masa a Escala Local.

Ficha N°:	5
Unidad Vecinal	5
Población	Rene Schneider
Dirección	Av. San Antonio de las bodegas entre Variante Manuel Bulnes y Pedro Aguirre Cerda

Unidad Geológica	Tqpa encajado con PzTrMv
Unidad Geomorfológica	Escarpe de TM media
Unidad de suelo	Boc - 5
Vegetación	Gramineas Escasas
Pendiente Local	
Pendiente Total

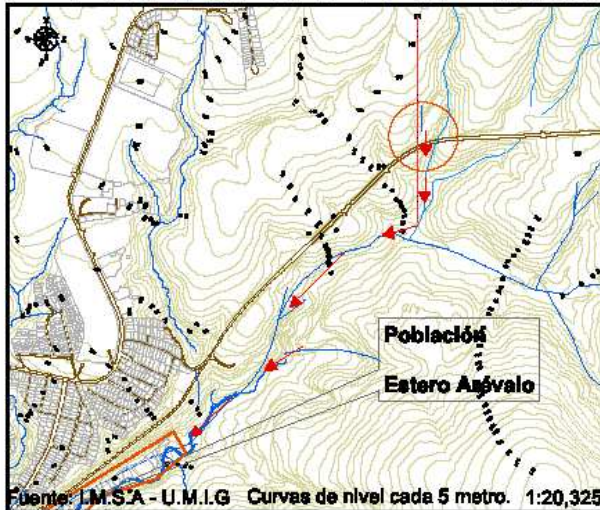
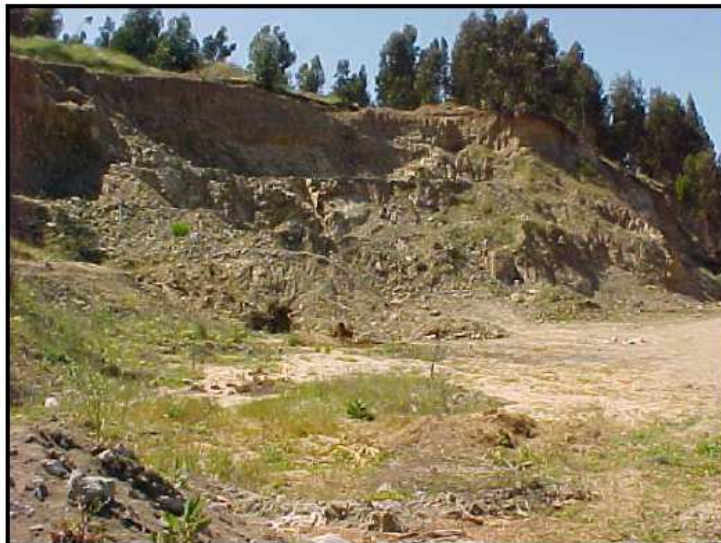
## 6. Ficha de Observación de los Procesos de Remoción en Masa a Escala Local.

Ficha N°:	6
Unidad Vecinal	6
Dirección	Camino a Santiago ruta 78

Unidad Geológica	Topa sobre PzTmrv
Unidad Geomorfológica	Escarpe TM media
Unidad de suelo	Boc - 5
Vegetación	Plantación de Eucaliptus
Pendiente Local promedio	34°
Pendiente Promedio de la Ladera	10°

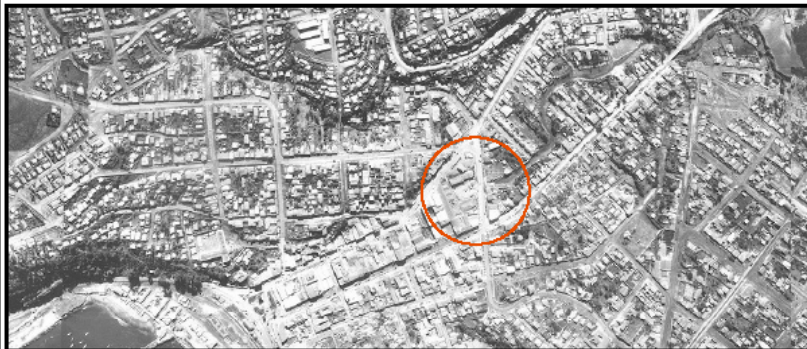
## 7. Ficha de Observación de los Procesos de Remoción en Masa a Escala Local.

Ficha Nº:	7
Unidad Vecinal	7 y 8
Población	Centro de San Antonio
Dirección	Av. Laura Barros con Pedro Montt

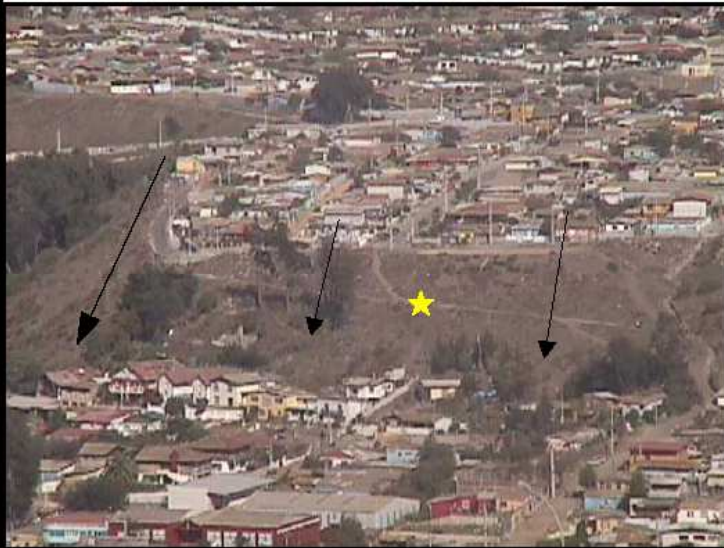
## 8. Ficha de Observación de los Procesos de Remoción en Masa a Escala Local.

Ficha N°:	8
Unidad Vecinal	11
Población	12 de Noviembre 1981
Dirección	Entre Nueva Ruiz Tagle y Domingo Fernández Concha

Unidad Geológica	Qd
Unidad Geomorfológica	Vertiente de precipitación de la duna transgresiva
Unidad de suelo	Md-1
Vegetación	Arbustos escasos y gramíneas
Pendiente local promedio	22°
Pendiente Total de la ladera	4 a 5°

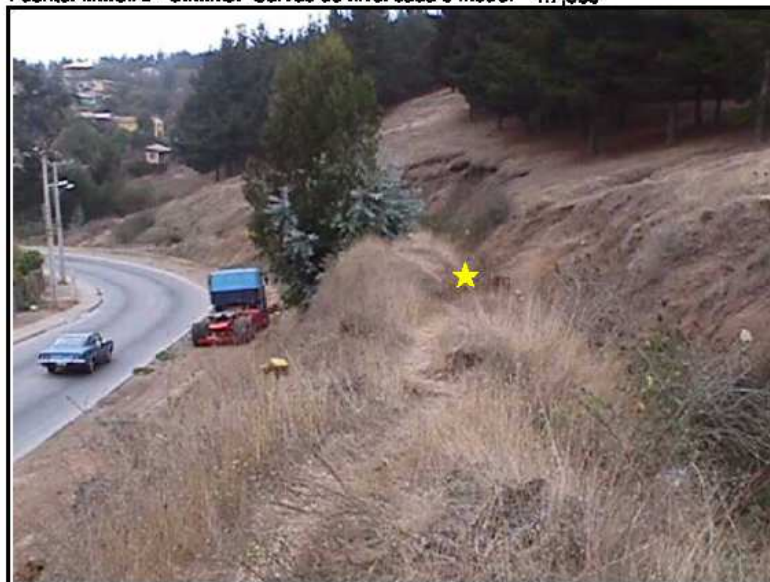
## 9. Ficha de Observación de los Procesos de Remoción en Masa a Escala Local.

Ficha N°:	09
Unidad Vecinal	18
Población	Augusto Elgueta
Dirección	José Ángel Ortúzar con el Estero Huallipén

Unidad Geológica	PzTrMv y Qd
Unidad Geomorfológica	Escarpe TM media y vertiente de precipitación de la duna transgresiva
Unidad de suelo	LNR-6 y MD-1
Vegetación	Plantaciones de <i>Pinus radiata</i> y <i>Eucaliptus</i> .
Pendiente Local	13°
Pendiente total de la ladera	4°

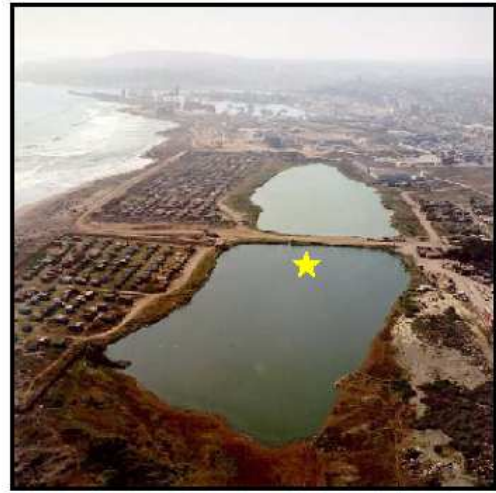
## 10. Ficha de Observación de los Procesos de Inundación por Tsunami Escala Local.

Ficha N°:	10
Unidad Vecinal	20
Población	Ampliación Boca del Maipo
Dirección	Playa de Llolleo

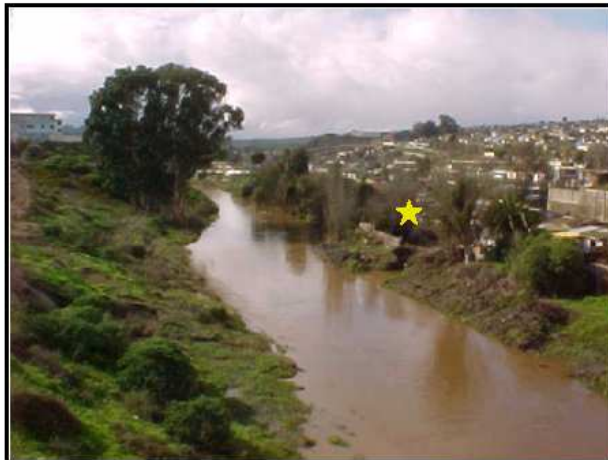
## 11. Ficha de Observación de los Procesos de Inundación a Escala Local.

Ficha N°:	11
Unidad Vecinal	21 y 22
Población	San Pedro y Boca del Maipo

Unidad Geológica	Qa
Unidad Geomorfológica	Terraza Fluvio Marina
Unidad de suelo	SRC
Pendiente Hidráulica del último tramo del Estero El Sauce	0.26° 0.45% (Claret, 1982)

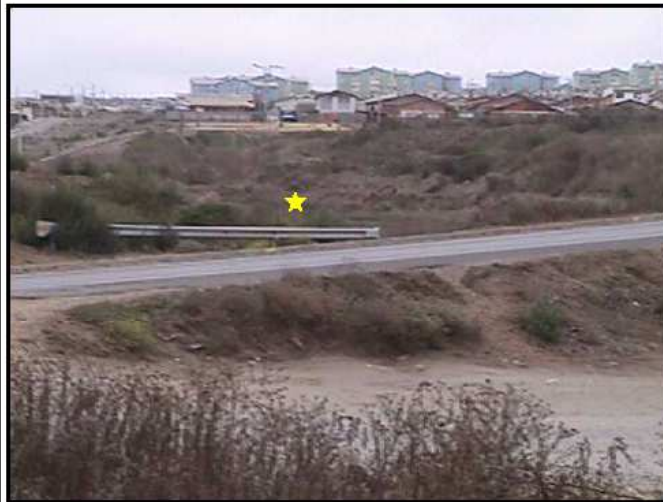
**12. Ficha de Observación de los Procesos de Remoción en Masa a Escala Local.**

Ficha Nº:	12
Unidad Vecinal	15
Poblaciones	Sor Teresa – Nueva Esperanza – Villas Las Araucarias
Dirección	Manuel Montt y calle El Maule

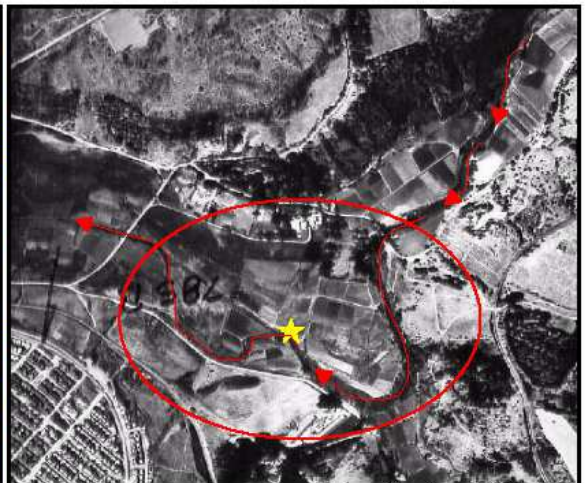
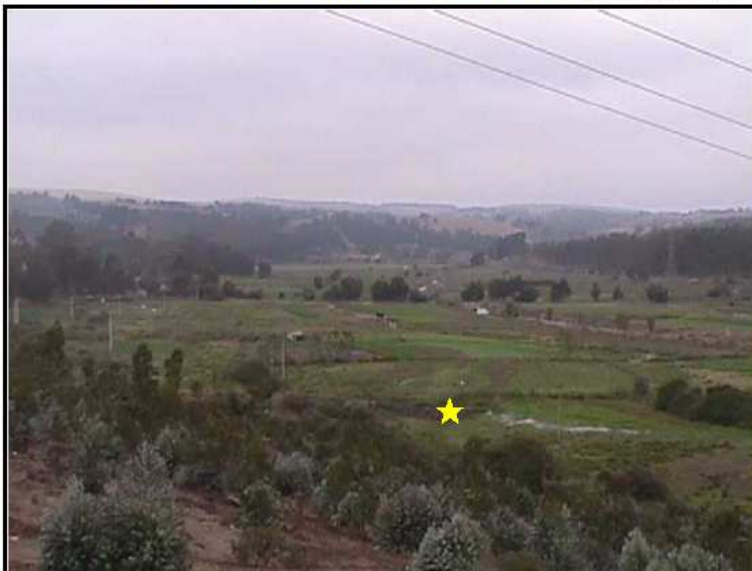
### 13. Ficha de Observación de los Procesos de Inundación a Escala Local.

Ficha N°:	13
Unidad Vecinal	40
Dirección	Fundo Lilloco

Unidad Geológica	Cl u Tn
Unidad Geomorfológica	Terraza Fluvio - Marina TM'
Unidad de suelo	SCR - 6
Vegetación	Cultivos agrícolas
Pendiente del valle	0.25°
Pendiente del cauce	0.8° (Claret, 1982)
Pendiente promedio de las laderas	20° ladera norte 14° ladera sur

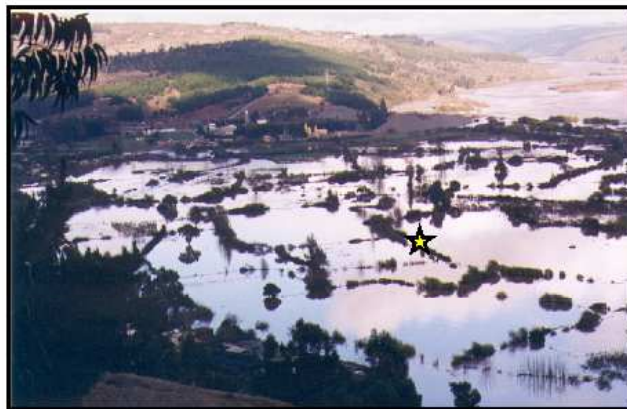
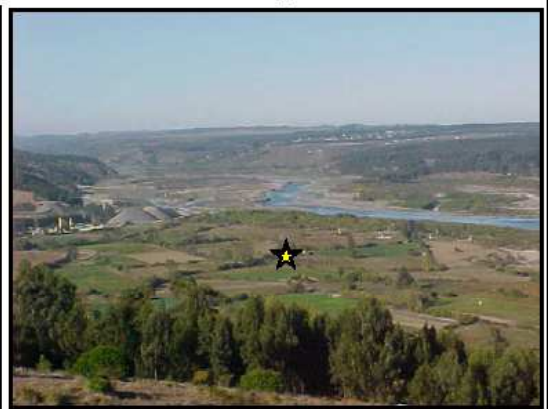
**14. Ficha de Observación de los Procesos de Inundación a Escala Local.**

<b>Ficha N°:</b>	<b>14</b>
<b>Unidad Vecinal</b>	<b>38</b>
<b>Población</b>	<b>Lo Gallardo – San Juan</b>
<b>Dirección</b>	<b>Camino a San Juan</b>

<b>Unidad Geológica</b>	<b>Qfe y Qa</b>
<b>Unidad Geomorfológica</b>	<b>Terraza fluvio marina y bancos Laterales</b>
<b>Unidad de suelo</b>	<b>MR</b>
<b>Vegetación</b>	<b>Cultivos agrícolas</b>
<b>Pendiente</b>	<b>2 a 3°</b>

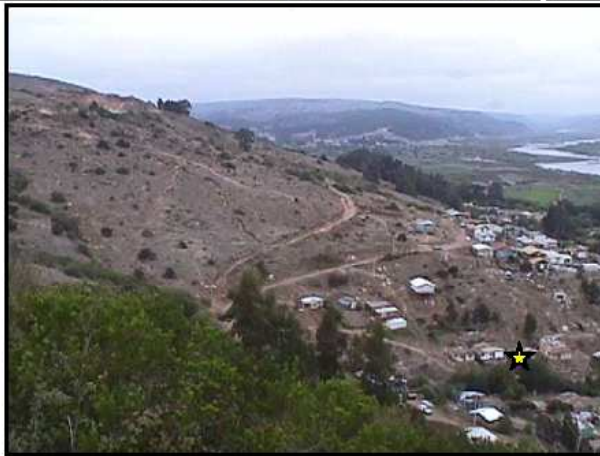
## 15. Ficha de Observación de los Procesos de Remoción en Masa a Escala Local.

Ficha N°:	15
Unidad Vecinal	38
Población	Lo gallardo
Dirección	Entre Camino San Juan y Camino del Agua

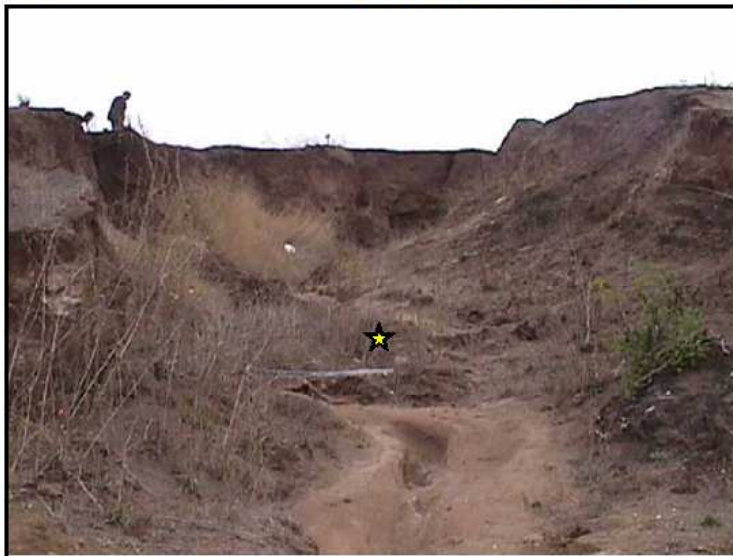
16. Ficha de Observación de los Procesos de Remoción en Masa a Escala Local.

Ficha N°:	16
Unidad Vecinal	36
Población	Viuda VI
Dirección	Entre Dgo. García Huidobro y Fco. De Paula Ginebra

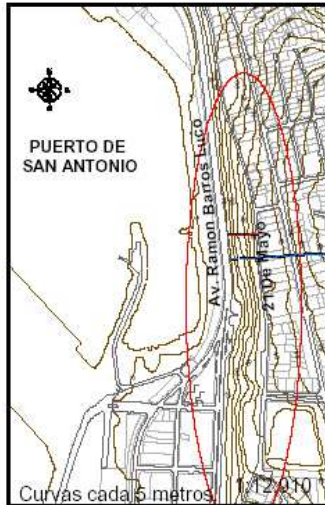
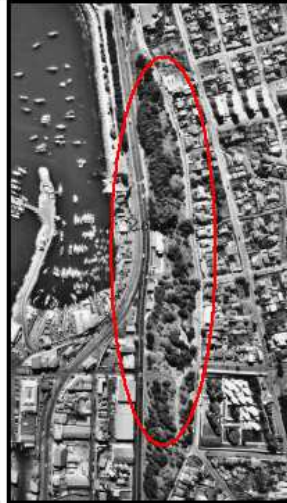
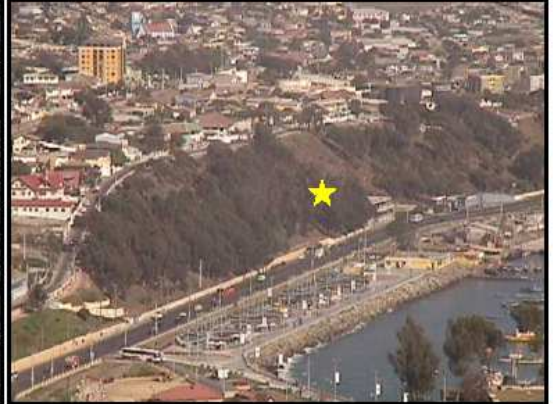
## 17. Ficha de Observación de los Procesos de Remoción en Masa a Escala Local.

Ficha N°:	17
Unidad Vecinal	11
Dirección	Entre 21 de mayo y Av. Ramón Barros Luco

Unidad Geológica	Qd
Unidad Geomorfológica	Acantilado muerto
Unidad de suelo	MD
Vegetación	Plantación de Eucaliptus
Pendiente Local	37°
Pendiente de la ladera	14°
