**ANÁLISIS DE LOS DESASTRES SOCIO-NATURALES EN LA CIUDAD DE
VALPARAÍSO**

ANALYSIS OF SOCIO-NATURAL DISASTERS IN VALPARAÍSO CITY

Memoria para optar al Título Profesional
de Ingeniero en Recursos Naturales
Renovables

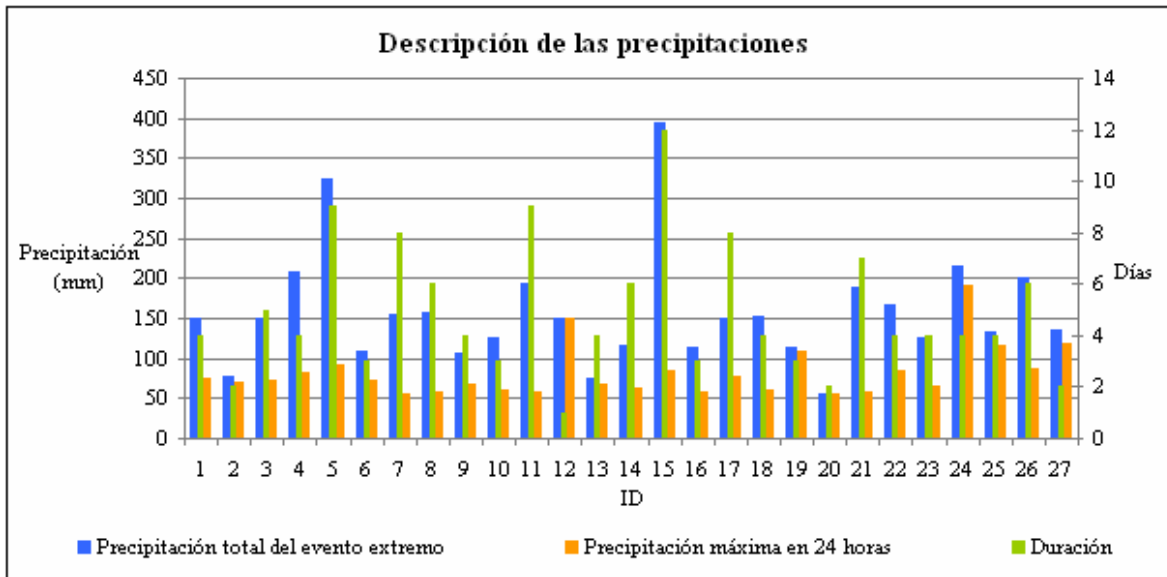
La Figura 3 describe el comportamiento de la precipitación total y de la precipitación máxima en 24 horas de los desastres estudiados, a través de un gráfico donde los eventos se encuentran representados por sus ID, ordenados en forma cronológica. El eje secundario (a la derecha) de la misma Figura muestra la duración de las lluvias. Es posible apreciar una relación entre la duración de los eventos y el monto de precipitación total del frente, ya que los valores más altos de precipitación total coinciden con los eventos de mayor duración.

Figura 3: Descripción de las precipitaciones.
Fuente: Elaboración propia.

El Cuadro 3 muestra que la mayor intensidad de las precipitaciones se dio el año 2001 (ID 24), donde en sólo 24 horas se registraron más de 100 mm de precipitación, en una lluvia que duró cuatro días. La segunda mayor intensidad de precipitación corresponde al único evento de un día de duración, la de mayo de 1981 (ID 12), lo cual ayuda a reflejar la importancia de la intensidad de las precipitaciones. De acuerdo con los resultados, las lluvias de menor intensidad se dieron en años poco recientes (anteriores al año 2000).

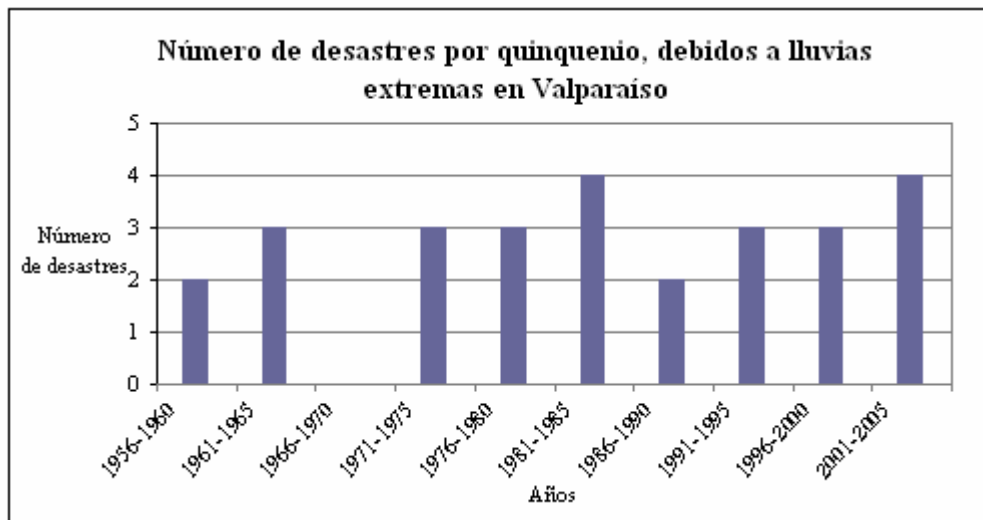
Figura 4: Histograma de frecuencia de desastres por lluvias extremas.
Fuente: Elaboración propia.

El histograma se realizó agrupando los desastres en quinquenios. Así, cada barra de este gráfico muestra el número de desastres ocurridos cada cinco años. Es necesario hacer la salvedad de que el primer quinquenio (1956 a 1960) incorpora a los años 1956 y 1957, en que no se sistematizaron desastres, pero se los incluyó para dejar todos los períodos de igual

duración. El mismo gráfico indica que el número máximo de desastres por eventos extremos es de cuatro por cada cinco años, es decir, casi un desastre cada año.

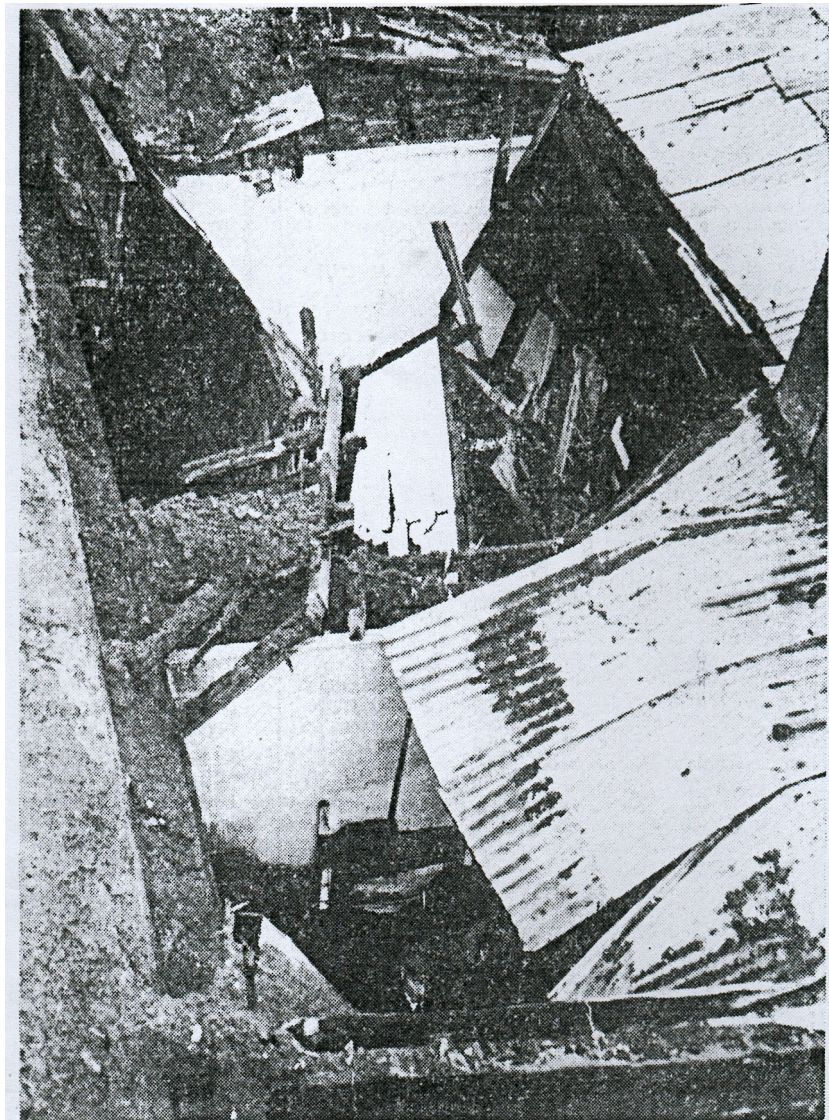
Derrumbe en Cerro Mariposa

En forma milagrosa salvaron el jueves en la noche los moradores del inmueble ubicado en calle Lastra 1866 del cerro Mariposa, al caer una muralla de contención de 5 metros de largo por 2 de alto. La mole de cemento destruyó tres habitaciones arrasando, como se aprecia en la fotografía, techumbre y mobiliario interior.

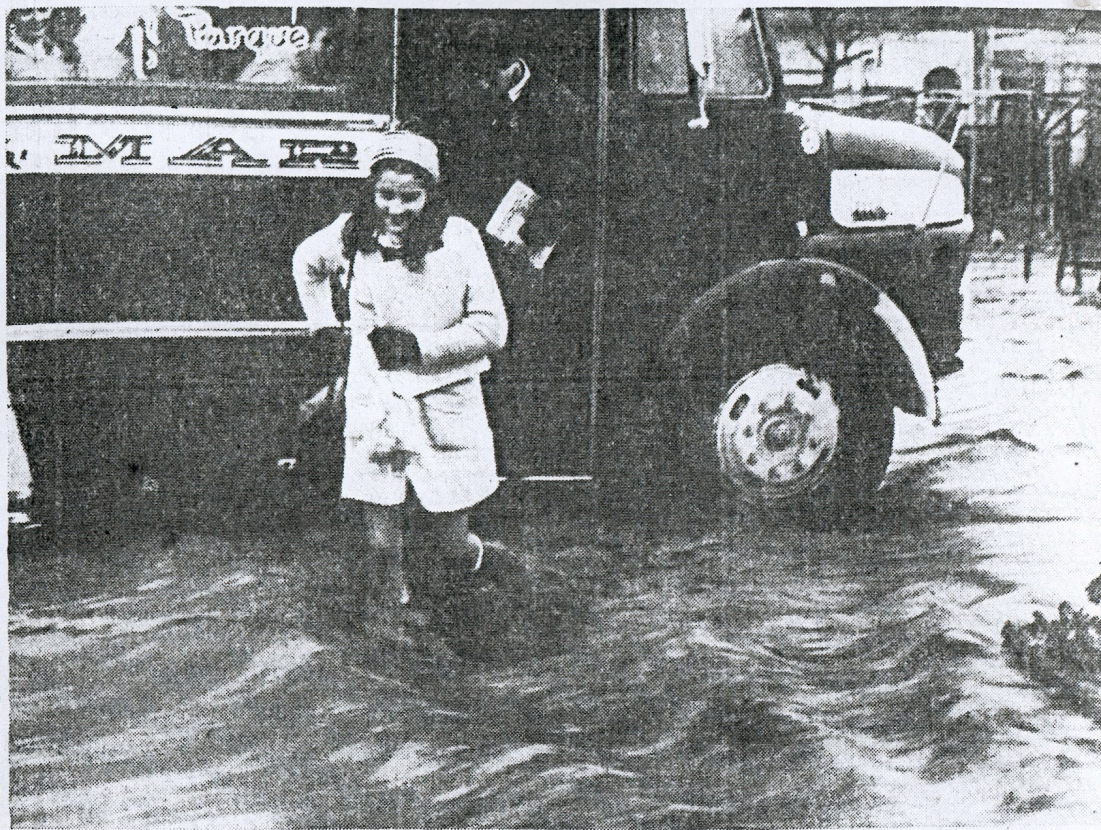
En la Avenida Argentina

El grabado muestra el caudal de agua que cubría la Avenida Argentina en la mañana de ayer al rebasar el cauce de esa arteria debido a la intensa lluvia, que en sólo dos horas

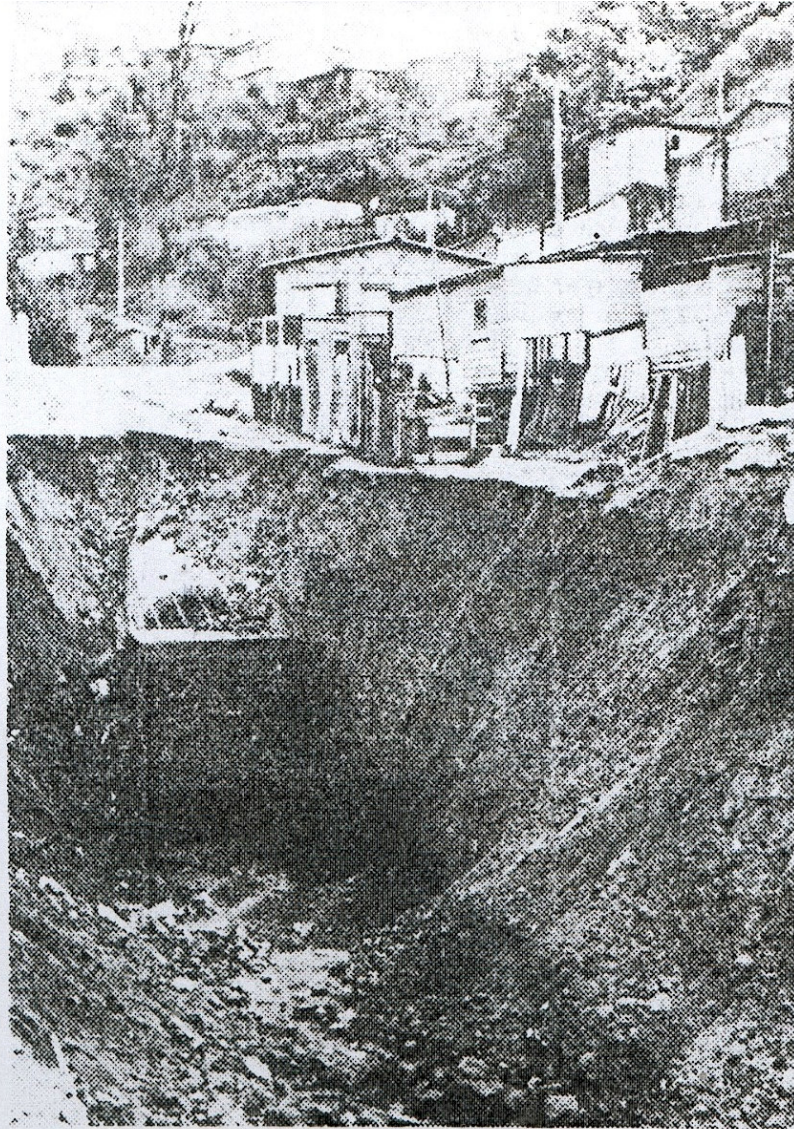
Aguas se llevaron la calle.

En el Cerro Cordillera, las lluvias reblandecieron el terreno en tal forma, que hicieron perder la base a un colector, partiéndose los tubos receptores y comenzando a formarse un orificio que, poco a poco, cortó la calle Los Chanos, como se advierte en la fotografía, dejando en evidente peligro las casas de los costados en donde sus moradores no pueden efectuar ninguna clase de trabajos por lo blando del terreno.

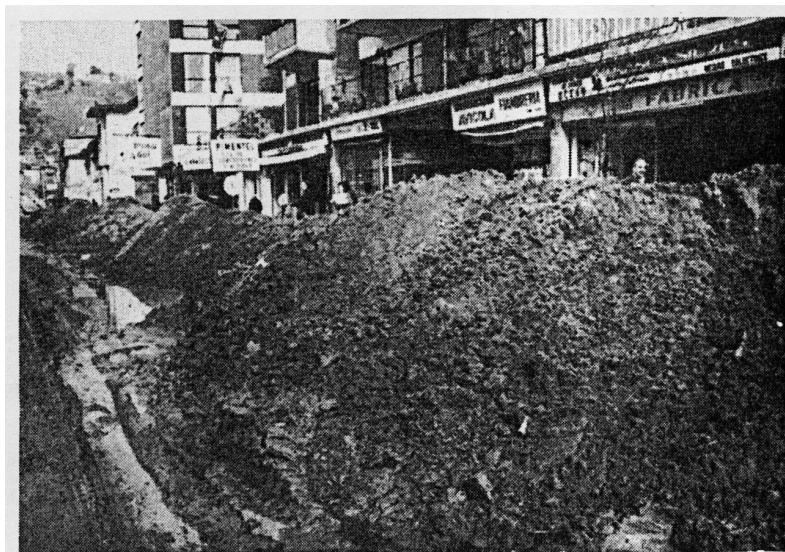
LODO EN VALPARAISO.— Impresionantes montañas de barro deben ser retiradas de las calles céntricas. Esta es Avenida Francia.

Figura 24: Montañas de lodo en Avenida Francia, 1978.
Fuente: El Mercurio de Valparaíso, 23 de julio de 1978 (ID 11)

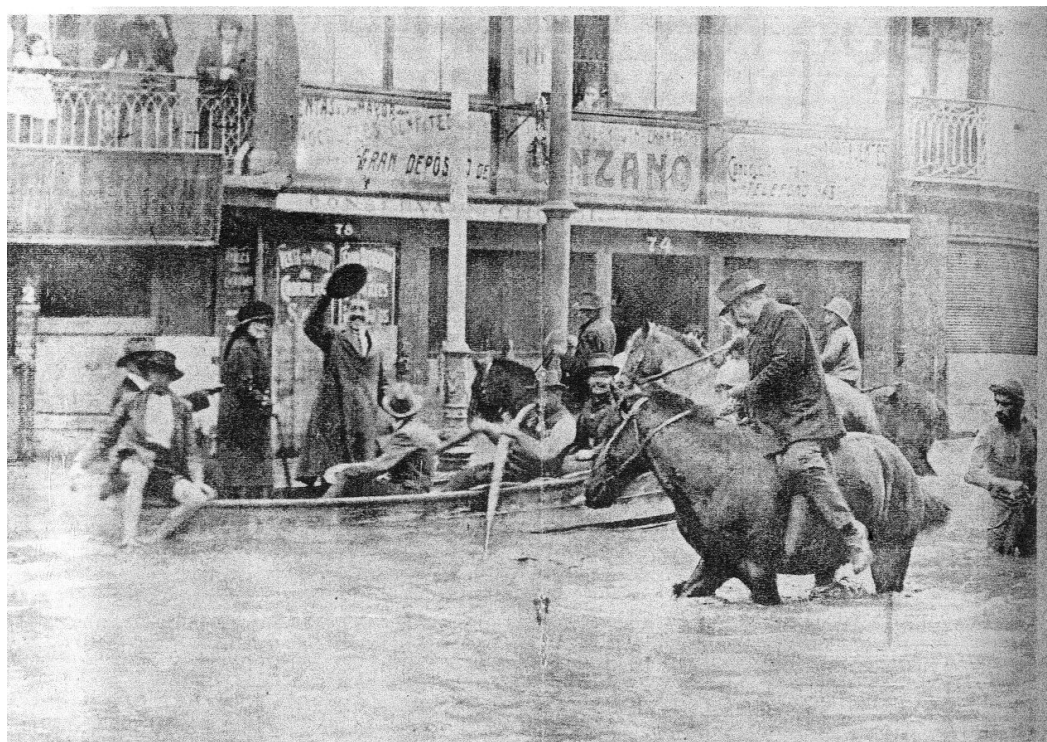
1914.— Las intensas lluvias formaron una laguna que se mantuvo por algunos días en la calle Condell y según reza la información de la revista "Sucesos", el bote debió reemplazar al tranvía. También se aprecia que el caballo, en estas emergencias, sigue siendo un excelente medio de transporte.

Figura 25: Inundación en calle Condell en 1914 (retrospectiva), 1984.
Fuente: El Mercurio de Valparaíso, 15 de julio de 1984 (ID 15).
