UNIVERSIDAD DE CHILE
FACULTAD DE CIENCIAS FÍSICAS Y MATEMÁTICAS
DEPARTAMENTO DE INGENIERÍA CIVIL

BOMBEO Y TRATAMIENTO COMO ALTERNATIVA PARA LA LIMPIEZA DE ACUÍFEROS

MEMORIA PARA OPTAR AL TÍTULO DE INGENIERO CIVIL

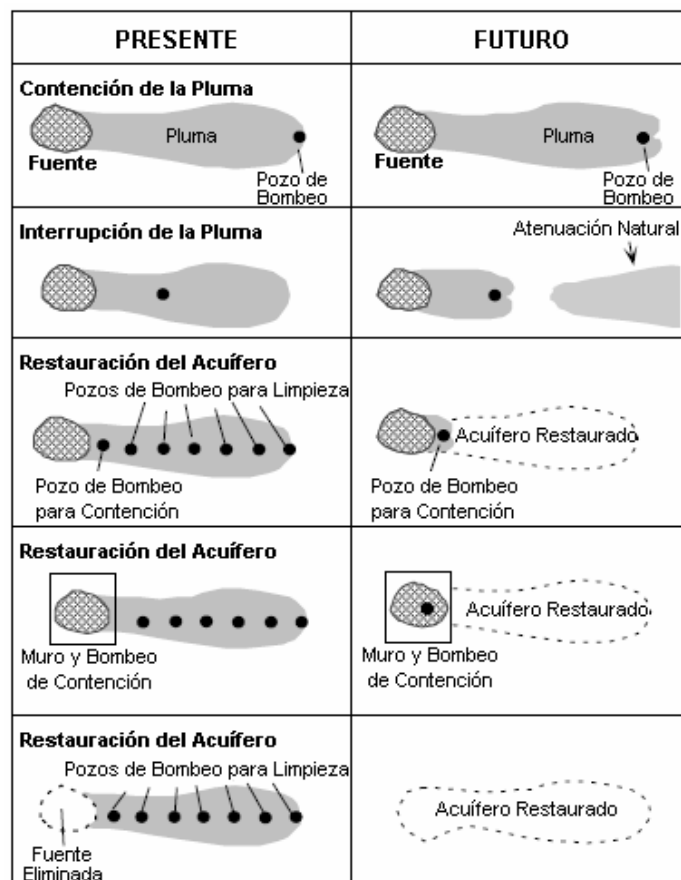
Figura 2.2
Estrategias de Bombeo y Tratamiento

Un sistema de Bombeo y Tratamiento se diseña en función del objetivo que se busca alcanzar. Éste puede ser la restauración total del acuífero, la contención hidráulica de la pluma contaminante, o bien una combinación de ambos (EPA, 1990). Las diferencias en el diseño y en la operación del sistema son de consideración, puesto que si se pretende remediar el acuífero, es preciso remover completamente la fuente contaminante, y bombear caudales relativamente altos para tratar las aguas subterráneas contaminadas en un lapso de tiempo limitado. Cuando se busca contener la pluma, se bombea permanentemente el caudal mínimo necesario para evitar la migración de contaminantes en el sentido del flujo subterráneo local (EPA, 1997). La Figura 2.2 muestra diferentes estrategias de bombeo, según el objetivo de la remediación.

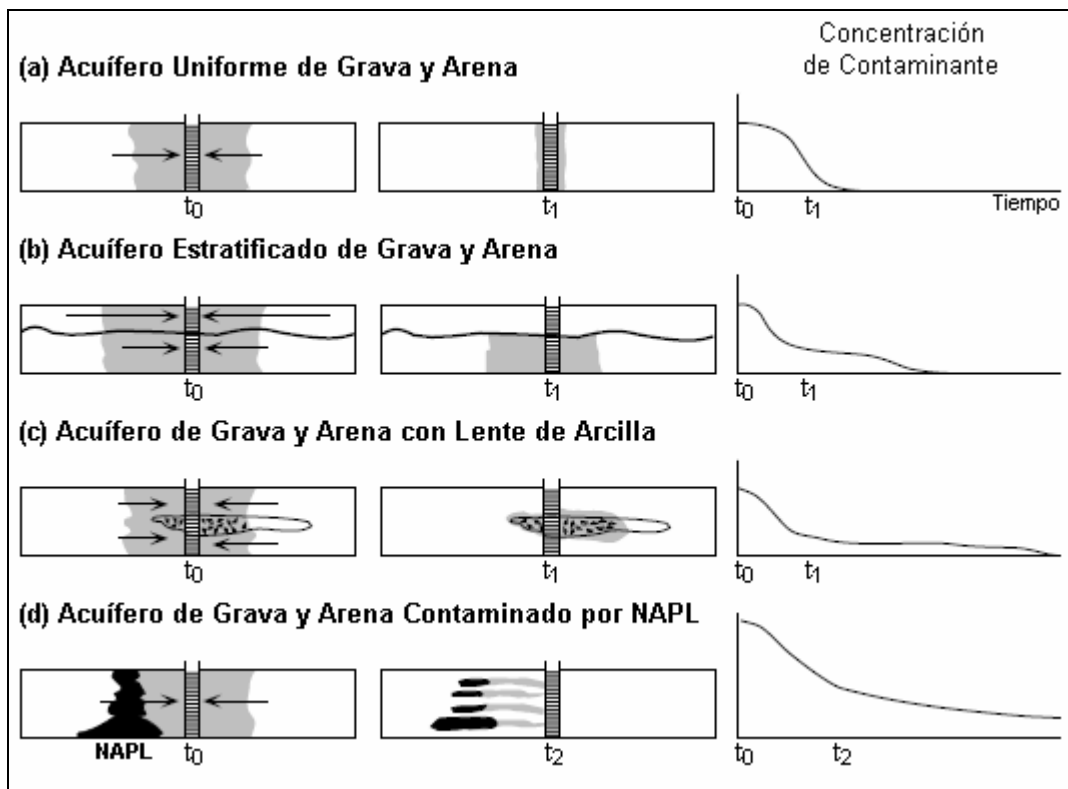
Figura 2.3

Influencia de diferentes factores en la eficiencia del sistema

Las propiedades hidrogeológicas del sistema que merman el éxito del Bombeo y Tratamiento son dos: heterogeneidad del acuífero y la presencia de roca fracturada. El Committee on Ground Water Cleanup Alternatives de la National Academy of Sciences de los Estados Unidos define un acuífero heterogéneo como un acuífero cuya capacidad de transmitir agua varía lateral y/o verticalmente. El contaminante viaja preferentemente por las zonas de mayor permeabilidad, a una velocidad mayor que la que se observaría basándose en la conductividad promedio del acuífero (EPA, 1995). Un acuífero de arena con lentes de arcilla es un ejemplo de acuífero heterogéneo. En este tipo de acuíferos, los contaminantes viajan preferentemente a través de las zonas de mayor conductividad, mientras, por difusión, migran hacia las zonas de permeabilidad menor. Una vez eliminada el agua contaminada desde las zonas de mayor conductividad hidráulica, el contaminante vuelve a moverse por difusión, pero esta vez en sentido inverso, desde los depósitos de menor conductividad hacia el agua limpia (EPA, 1997). Es decir, las zonas de baja permeabilidad se transforman en una fuente de contaminación muy difícil de eliminar. Asimismo, las fracturas de las rocas pueden almacenar importantes cantidades de contaminantes, que difícilmente serán extraídas mediante bombeo (NRC, 1994).

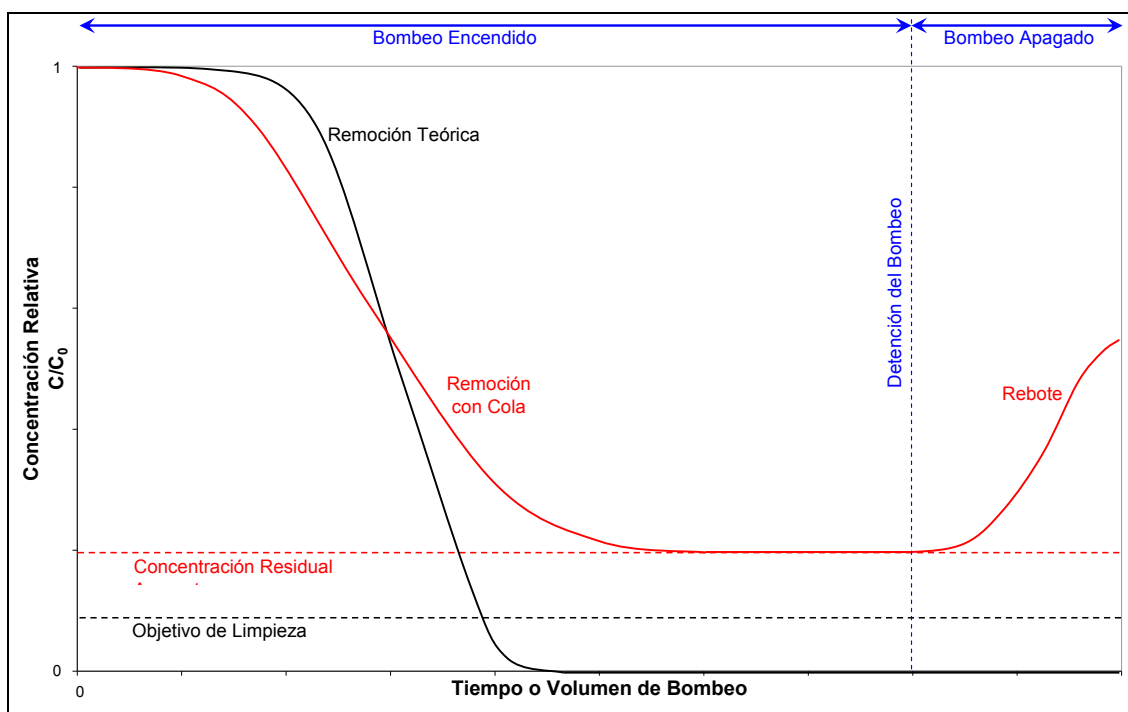
Figura 2.4
Fenómenos de Cola y Rebote (“Tailing and Rebound”)

Existen dos fenómenos asociados a la existencia de las condiciones adversas ya mencionadas, conocidas como “Tailing and Rebound”. Tailing, o cola, hace referencia a la paulatina disminución de la tasa de remoción de contaminantes, mientras que “rebound”, o rebote, es el aumento de la concentración de contaminante una vez que se detiene el bombeo (EPA, 1994), tal como se ilustra en la Figura 2.4.

Como se observa en la Figura 2.4, es posible alcanzar una concentración de contaminante constante no nula, luego de un tiempo de bombeo determinado. Ello no significa que no se continúe progresando hacia la descontaminación del sitio, sino que se extraen contaminantes a una tasa menor, lo que evidencia la existencia de contaminantes precipitados o adsorbidos al suelo, y/o la presencia de zonas de baja permeabilidad. Ello se

corroborar con el fenómeno de Rebote: si se detiene el bombeo, por difusión, disolución o desorción la concentración de contaminante aumenta (EPA, 1997).

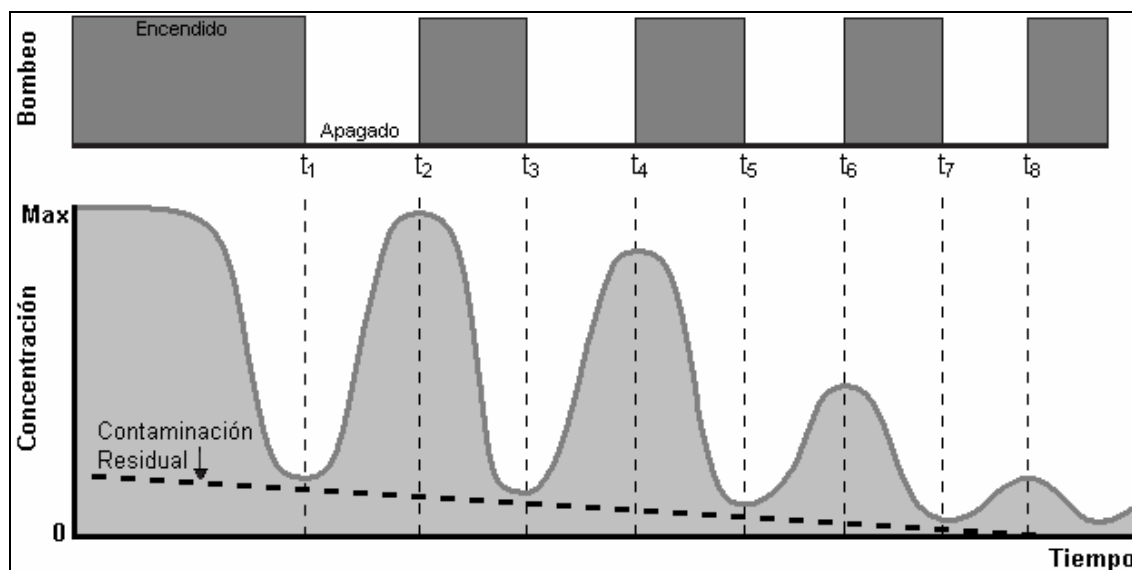
Figura 2.5

Conceptualización de Bombeo Pulsado

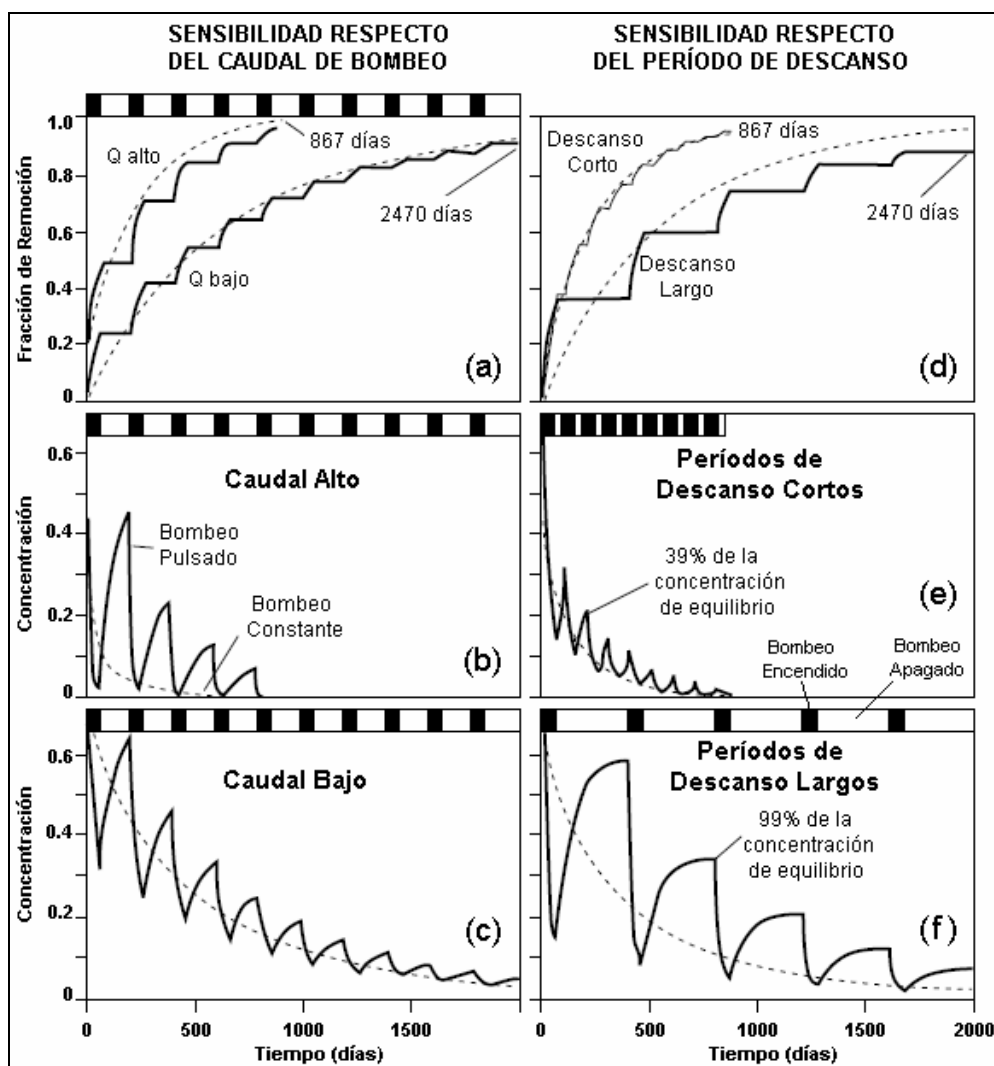
Figura 2.6

Resumen de Bombeo Pulsado

Uno de los estudios realizados para comparar la eficiencia del bombeo pulsado versus el bombeo continuo fue llevado a cabo en la Universidad de Standford (Harvey et al., 1994). El principal objetivo de dicho estudio fue investigar las reacciones de un sistema contaminado sujeto a transferencias de masa de primer orden. El acuífero no presenta flujo regional. Durante el bombeo, las concentraciones se modelaron mediante una función de Green en un dominio de Laplace, mientras que para los períodos de descanso se utilizó una solución analítica. El modelo fue utilizado, en primer lugar, para estimar coeficientes de transferencia de masa entre las fases móvil e inmóvil a partir de datos empíricos. Luego, se simularon diferentes situaciones, buscando, por ejemplo, los efectos de modificar parámetros de diseño tales como el caudal de bombeo y la duración de los períodos de descanso.

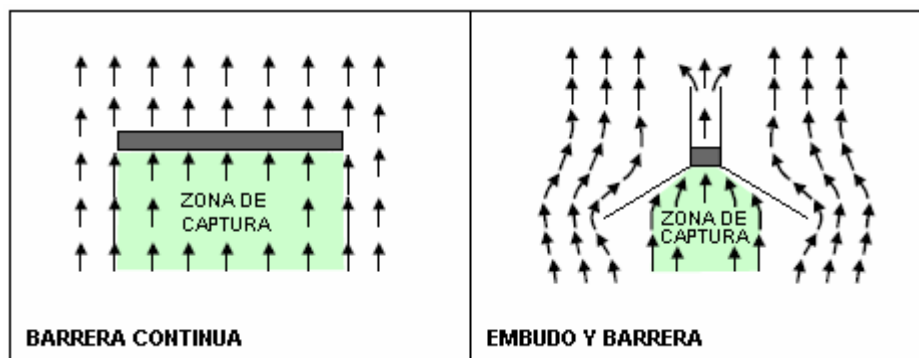
Barreras más utilizadas

Las configuraciones de barreras más utilizadas son conocidas como “barrera continua” y “embudo y barrera”. La primera corresponde a un muro permeable continuo, perpendicular al sentido del flujo, mientras que la segunda consta de muros impermeables que encausan el flujo subterráneo hacia la barrera reactiva (EPA, 1998). Ambas configuraciones aparecen ilustradas en la Figura 2.8.

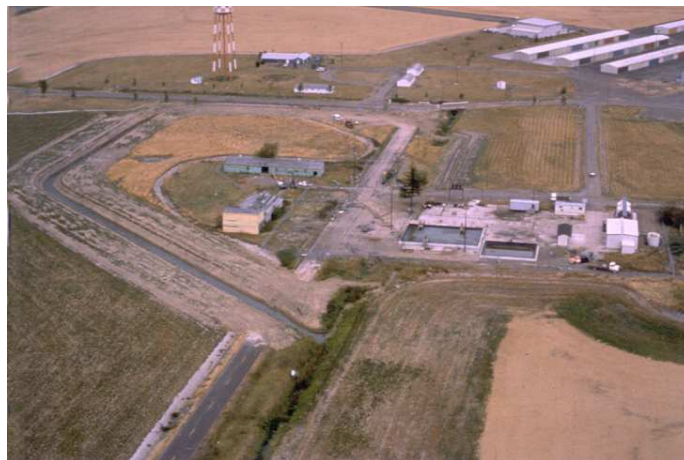
United Chrome Products fue una industria que manufacturaba y reparaba piezas cromadas entre 1956 y 1985. Durante casi tres décadas, el manejo inadecuado de los residuos industriales líquidos de la planta provocó la contaminación de aguas subterráneas, suelo y aguas superficiales con cromo hexavalente. La EPA (Agencia de Protección Ambiental de los Estados Unidos) llevó a cabo una investigación en 1983, descubriendo el problema. La Figura 3.1 presenta una vista aérea del sector.

United Chrome Superfund Site

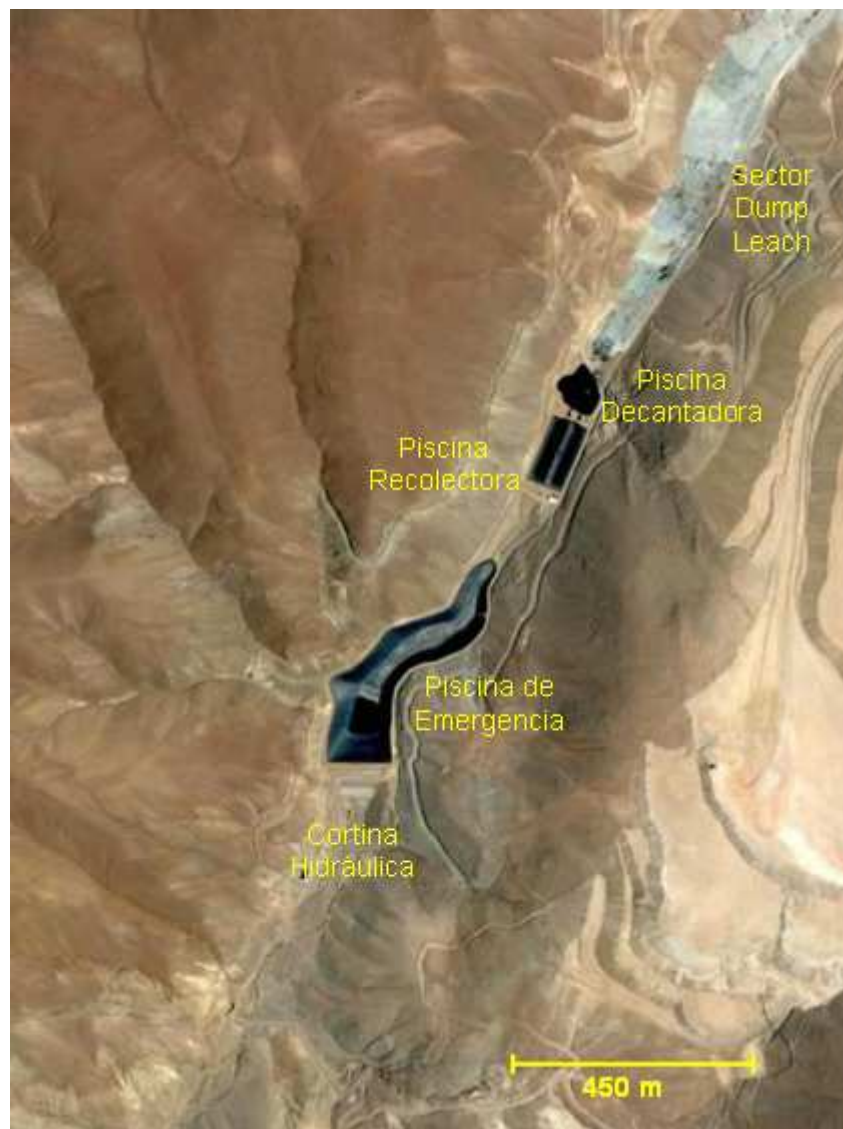
Figura 4.1
Proyecto Dump Leach

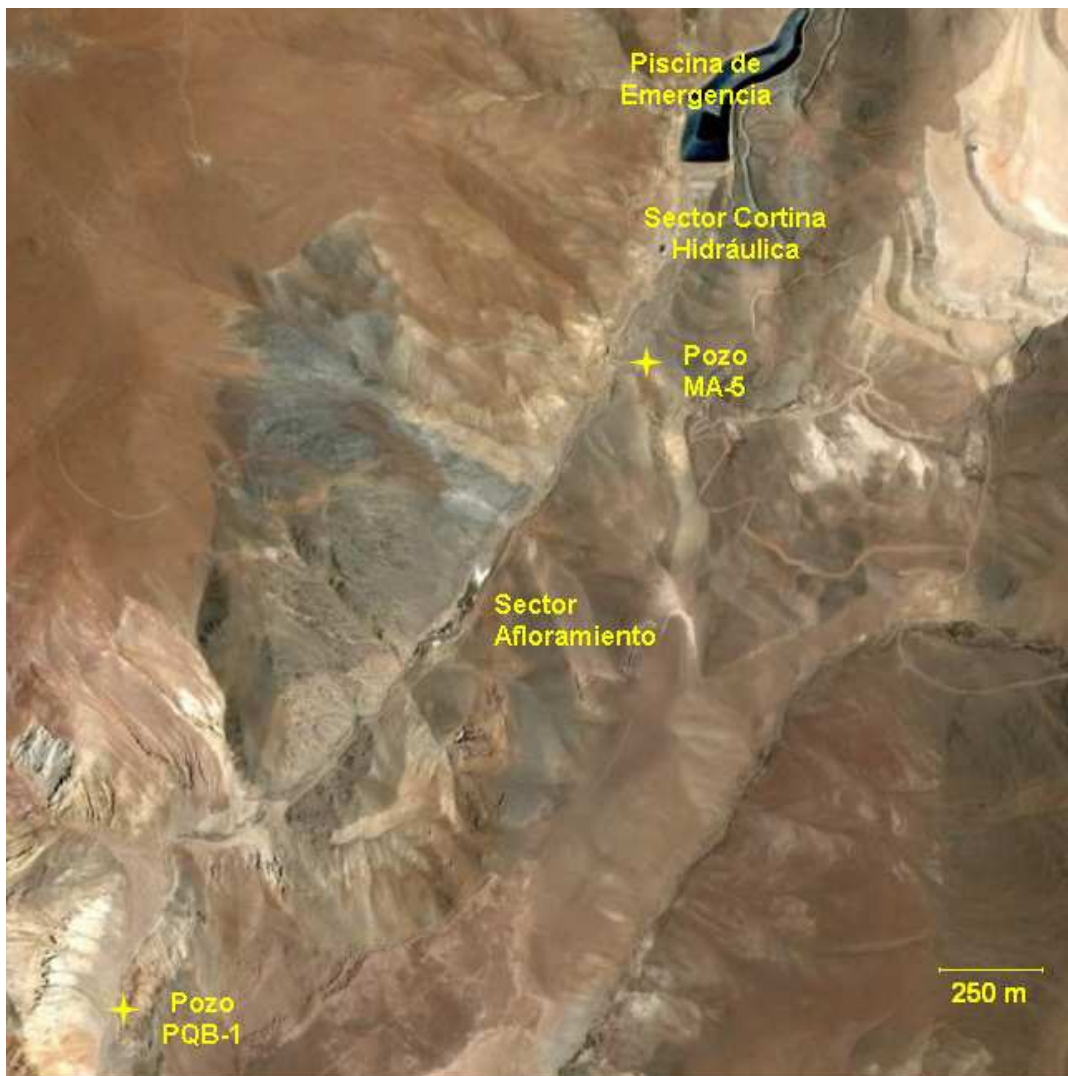
Figura 4.2
Esquema Quebrada Choja

Aguas abajo de la piscina de emergencia se construyó una cortina o barrera de contención hidráulica, consistente en cinco pozos: MAC-4, MAC-5, MAC-6, MAC-5R (también conocido como RMAX) y OBS. Esta cortina permitiría contener posibles fugas de solución lixiviada. Más abajo se ubica el pozo de monitoreo MA-5 y posteriormente un pozo llamado PQB1. El sector completo aparece ilustrado en la Figura 4.2, mientras que un corte del sector Cortina Hidráulica se presenta en la Figura 4.3.

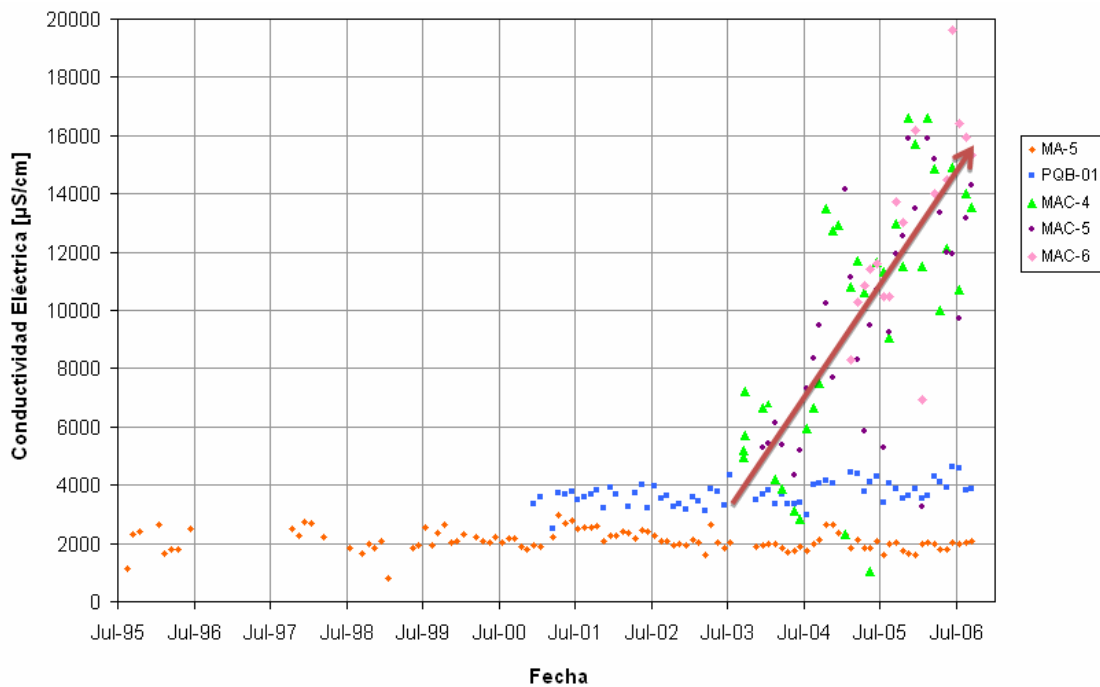
Figura 4.4
Conductividad Eléctrica en Aguas Subterráneas

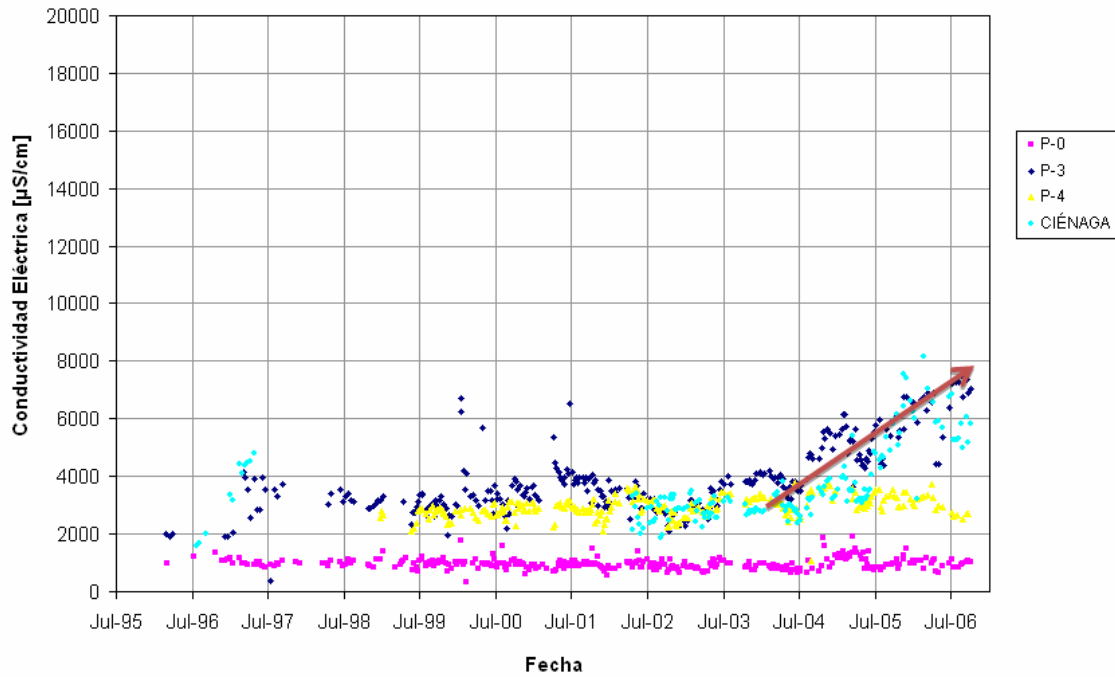
Figura 4.5
Conductividad Eléctrica en Aguas Superficiales

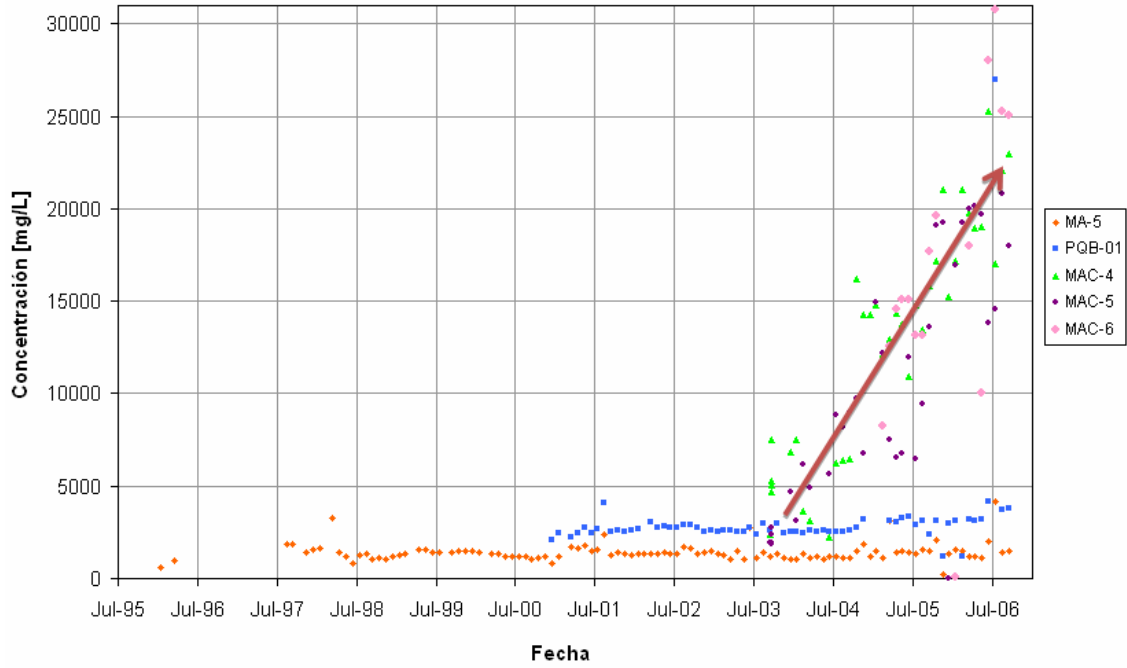
Figura 4.7
Concentración de Sulfato en Aguas Subterráneas

Otro parámetro interesante de analizar es el contenido de sulfatos en las aguas. La presencia de este elemento en altas concentraciones se asocia en forma directa con el proceso de lixiviación, lo que demostraría la existencia de fugas o derrames desde el sector del proyecto Dump Leach.

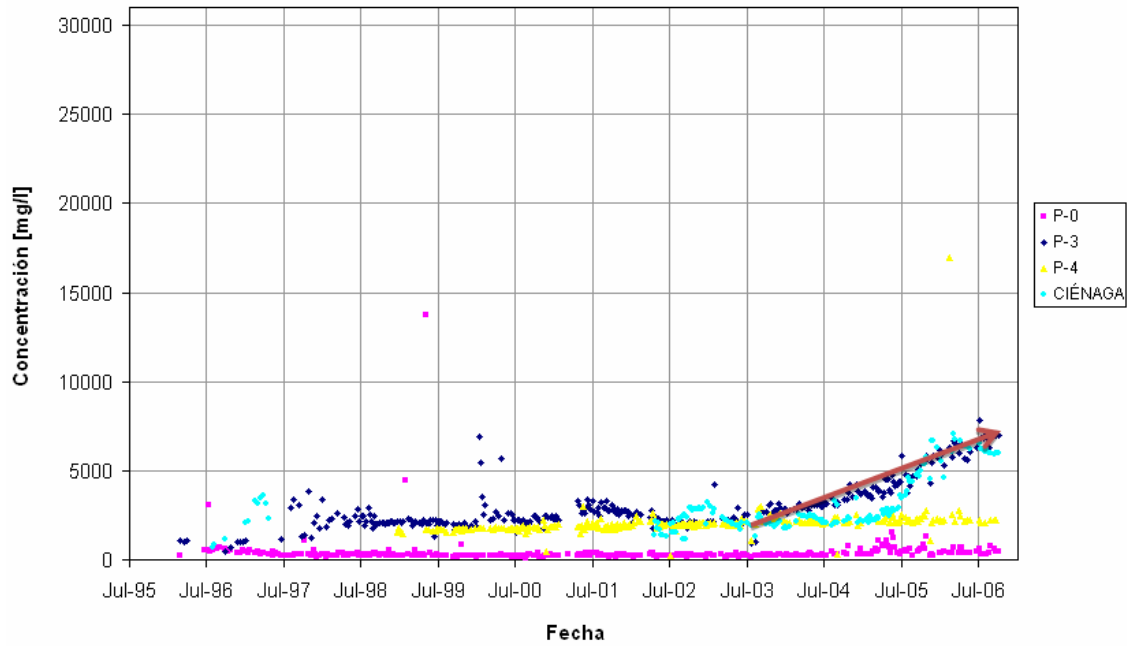
Figura 4.8
Concentración de Sulfato en Aguas Superficiales

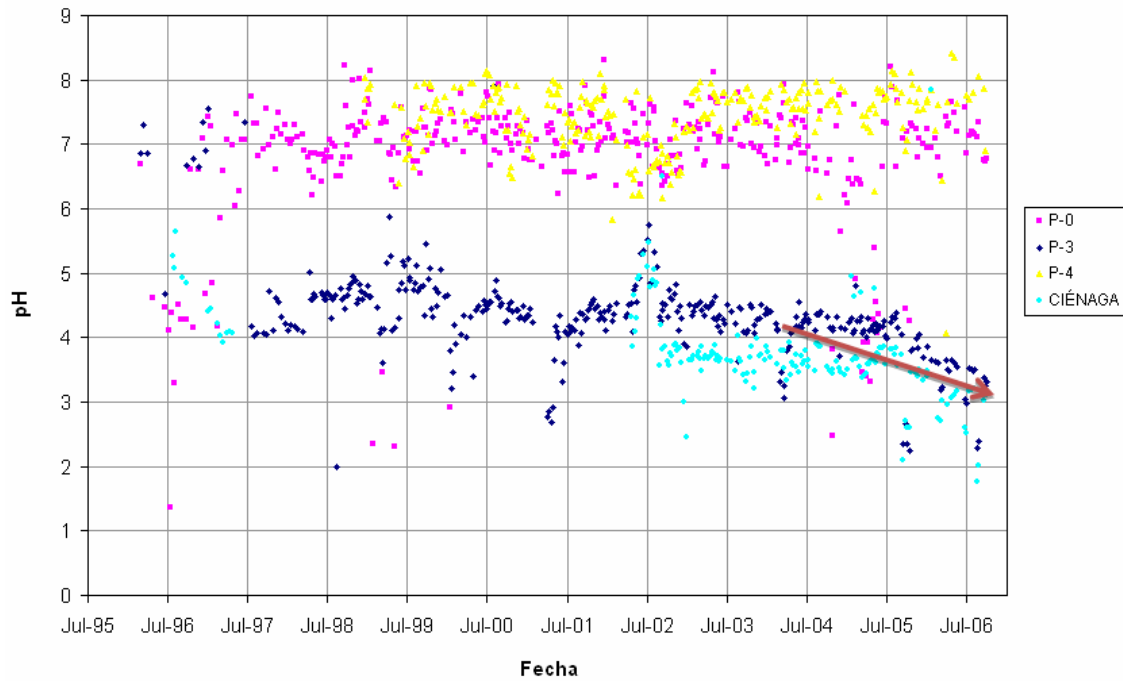
Figura 4.10
pH en Aguas Superficiales

El pH es otra característica que puede aportar información al análisis. La tendencia a partir del año 2003 es a la baja, aunque el efecto es más moderado que en los parámetros ya analizados. Las Figuras 4.9 y 4.10 ilustran la evolución del pH en los diferentes puntos de muestreo.

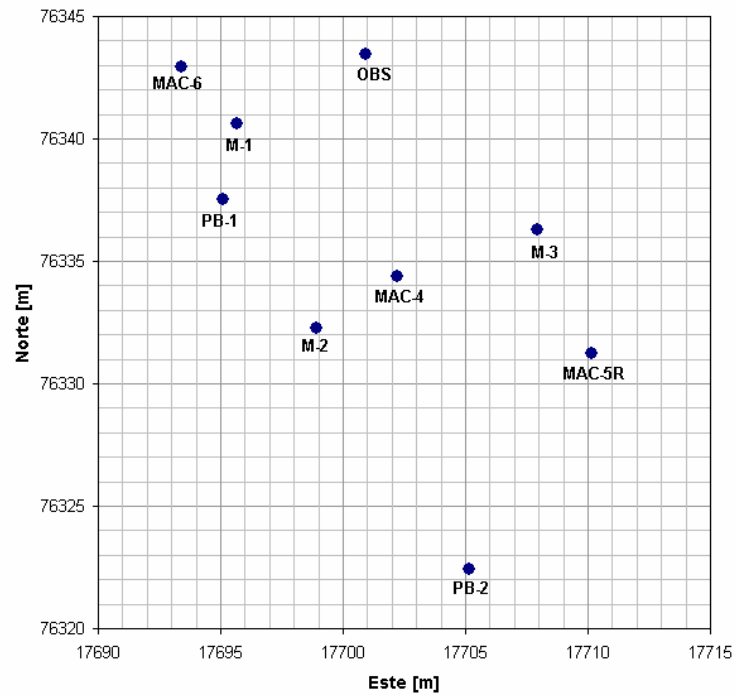
Figura 4.13

Distribución de Pozos Cortina Hidráulica. Vista en Planta.

Los pozos de bombeo que fueron perforados en la cortina hidráulica serían más profundos que los ya existentes, y permitirían contener el avance de la pluma de manera más eficiente. Su ubicación exacta se presenta en la Figura 4.13. La Figura 4.14 corresponde a una fotografía del sector.

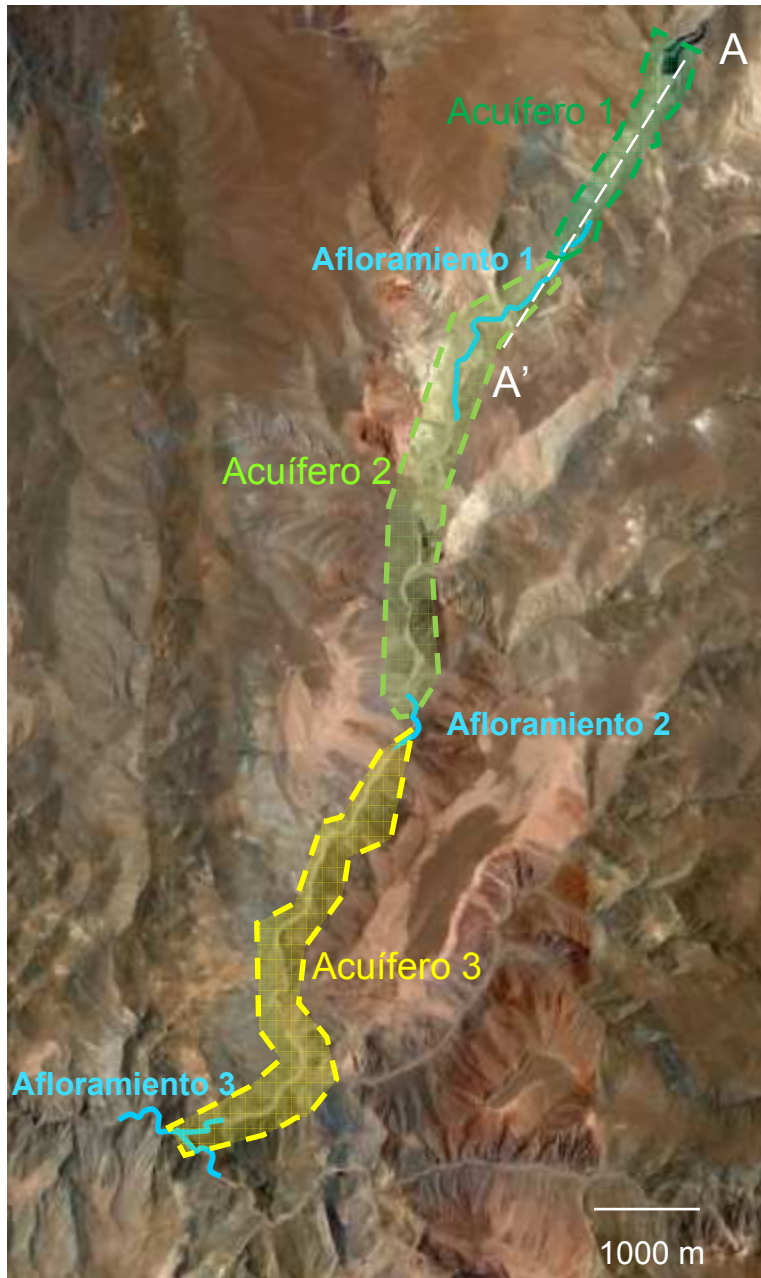
Figura 5.1.
Subdivisión Quebrada Choja

El primer angostamiento se encuentra aproximadamente a 1,4 Km del sector cortina hidráulica. Inmediatamente aguas arriba de él afloran las aguas subterráneas provenientes

de la quebrada. En este primer tramo, comprendido entre la barrera hidráulica y el angostamiento mencionado, se encuentran los pozos de observación M4(1), M4(2), M5(1), M5(2) y MA-5. Existe un pequeño escurrimiento superficial, proveniente de la planta de tratamiento de aguas servidas del campamento. Estas aguas son de buena calidad, y aparentemente no interactúan con el acuífero hasta el sector del afloramiento, donde se mezclan. Ello puede comprobarse al comparar sus parámetros de calidad: el escurrimiento superficial contiene alrededor de 1 mg/L de cobre, su conductividad eléctrica es del orden de 1.000 $\mu\text{S}/\text{cm}$ y su pH fluctúa entre 7 y 8, mientras que la concentración de cobre en las aguas subterráneas alcanza los 1.500 mg/L, su pH desciende hasta valores cercanos a 3 y su conductividad eléctrica supera los 20.000 $\mu\text{S}/\text{cm}$. Las aguas del Afloramiento 1 (muestreadas en P-3) tienen una calidad intermedia, con un pH levemente superior a 4 y conductividad eléctrica aproximada de 5.000 $\mu\text{S}/\text{cm}$. Además, el nivel freático se encuentra a no menos de 8 metros de profundidad en pozos que se ubican cerca del cauce (es decir, M5(1) y M5(2)), lo que indicaría que no hay conexión entre el flujo subterráneo y el superficial. Aunque es posible que exista una pequeña recarga desde dicho escurrimiento superficial hacia el acuífero, para efectos de la modelación ésta se despreciará, pues sería poco significativa.

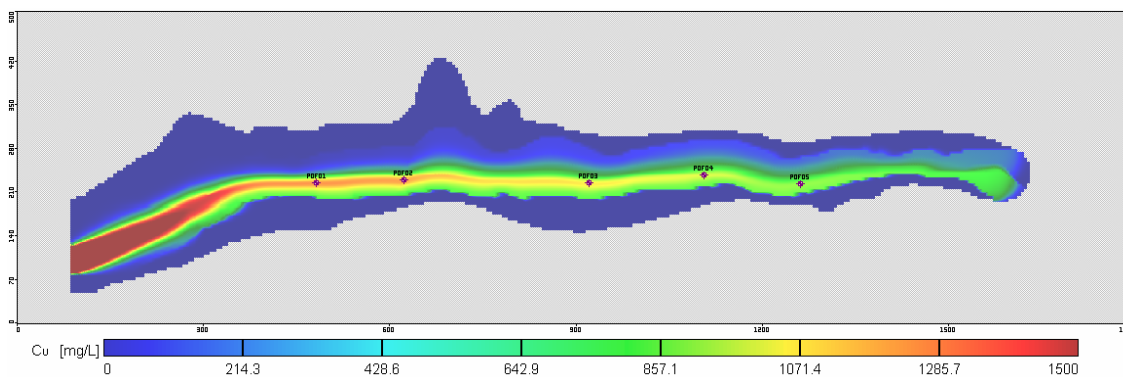
Ubicación de Puntos de Interés (Concentraciones simuladas)

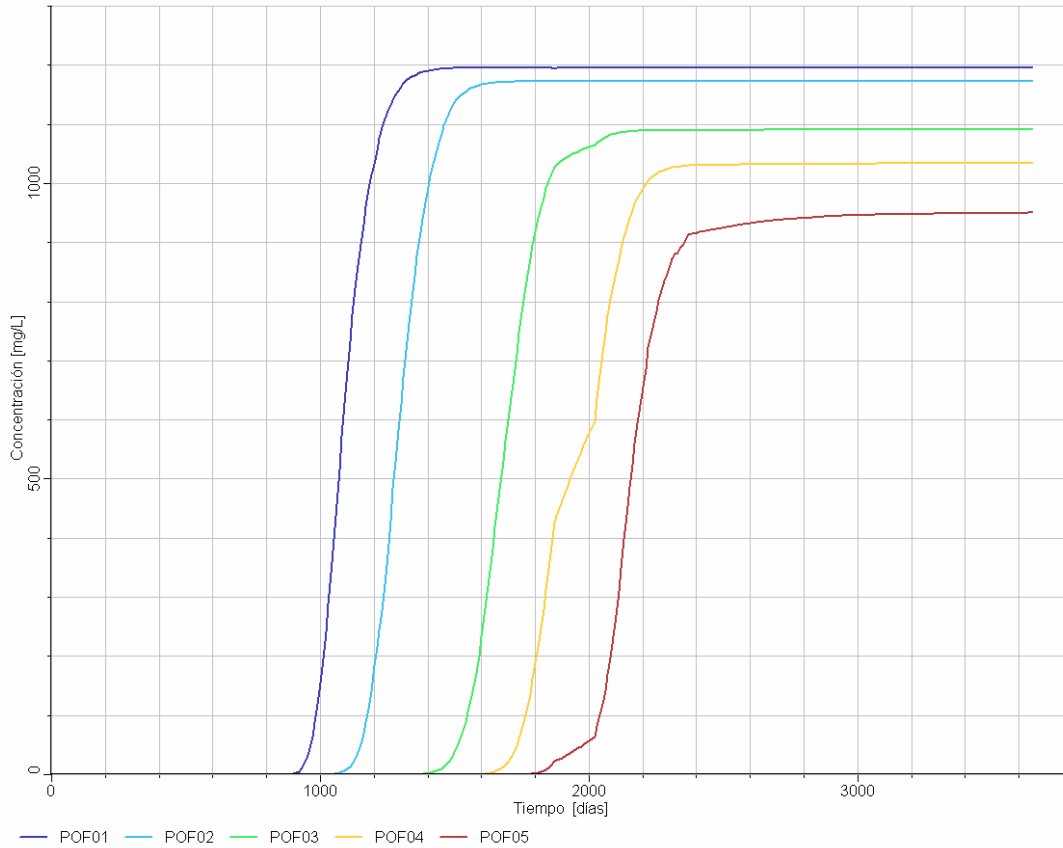
La Figura 5.12 muestra la concentración simulada en cada uno de estos puntos a lo largo de los diez años de simulación. Permite notar el avance de la pluma en el tiempo: el punto POF01, que corresponde al primero desde aguas arriba hacia aguas abajo, es el primero en evidenciar la presencia de cobre en sus aguas. Luego la concentración de cobre en el punto POF02 comienza a aumentar, y así hasta el pozo POF05. Es importante observar también que el valor en que se estabilizan las concentraciones en cada punto disminuye hacia aguas abajo. Esto ocurre debido a los fenómenos de dispersión mecánica y difusión molecular que tienen lugar durante el transporte de contaminantes.

Concentración simulada versus Tiempo en Puntos de Interés

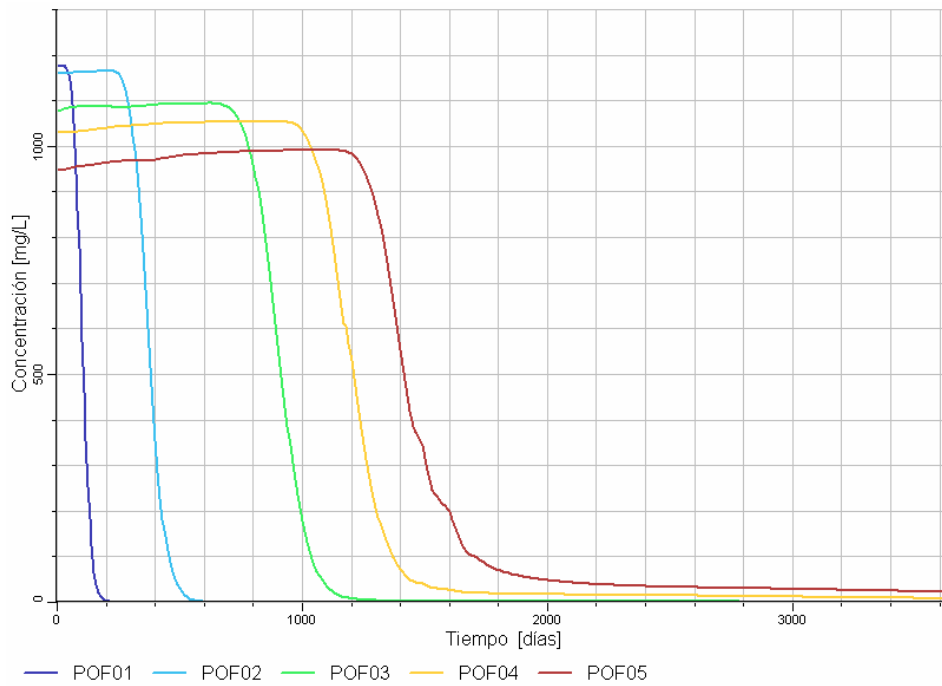
Frente al esquema propuesto, las concentraciones simuladas en los puntos de interés incorporados más arriba se comportan como se muestra en la Figura 5.14.

Figura 5.14
Concentraciones vs. Tiempo

Como puede observarse en la Figura 5.14, las concentraciones decaen primero en los puntos ubicados aguas arriba. La Figura 5.15 muestra las concentraciones de cobre a lo largo de la quebrada luego de 2 y 10 años de iniciado el bombeo e inyección, a partir de la situación actual (Figura 5.9).

Las Figuras 5.14 y 5.15 ilustran la evolución en el tiempo y en el espacio de la pluma contaminante al aplicar el sistema de bombeo e inyección propuesto. Se observa que la contención de la pluma es efectiva y que paulatinamente la calidad del agua a lo largo de la quebrada mejora.

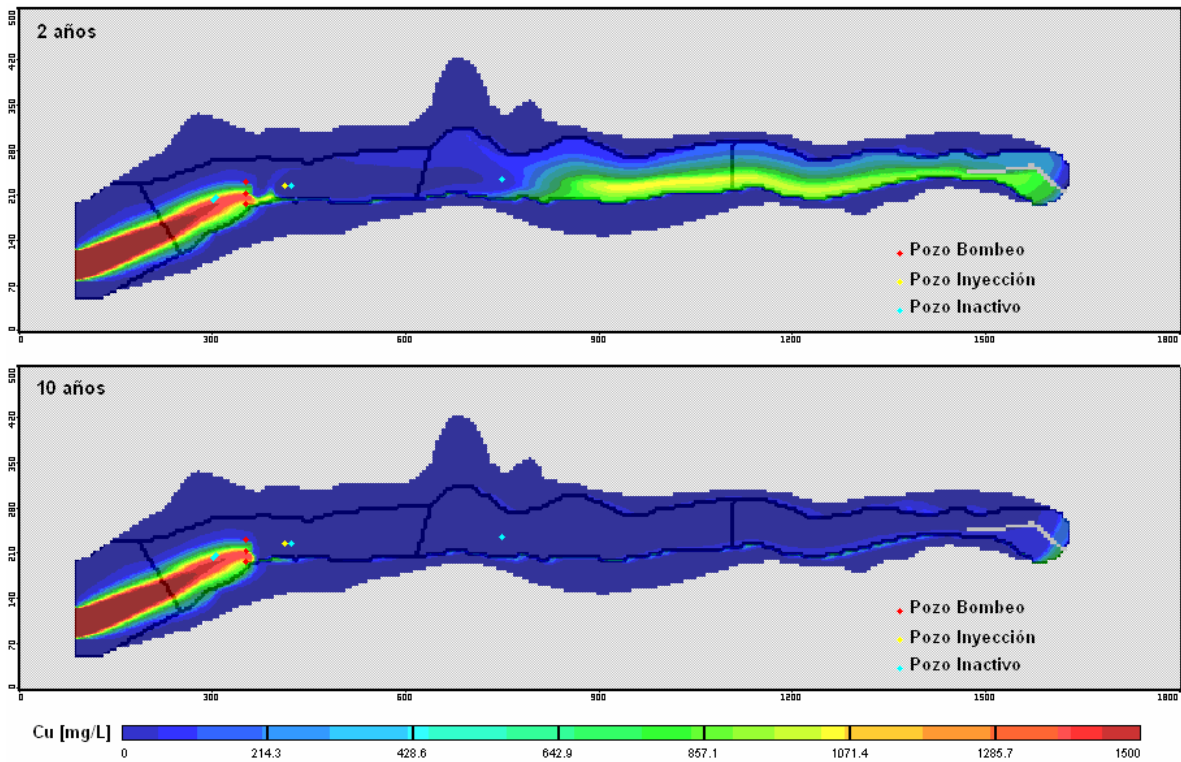
Figura 5.15
Evolución de la pluma (2 y 10 años)

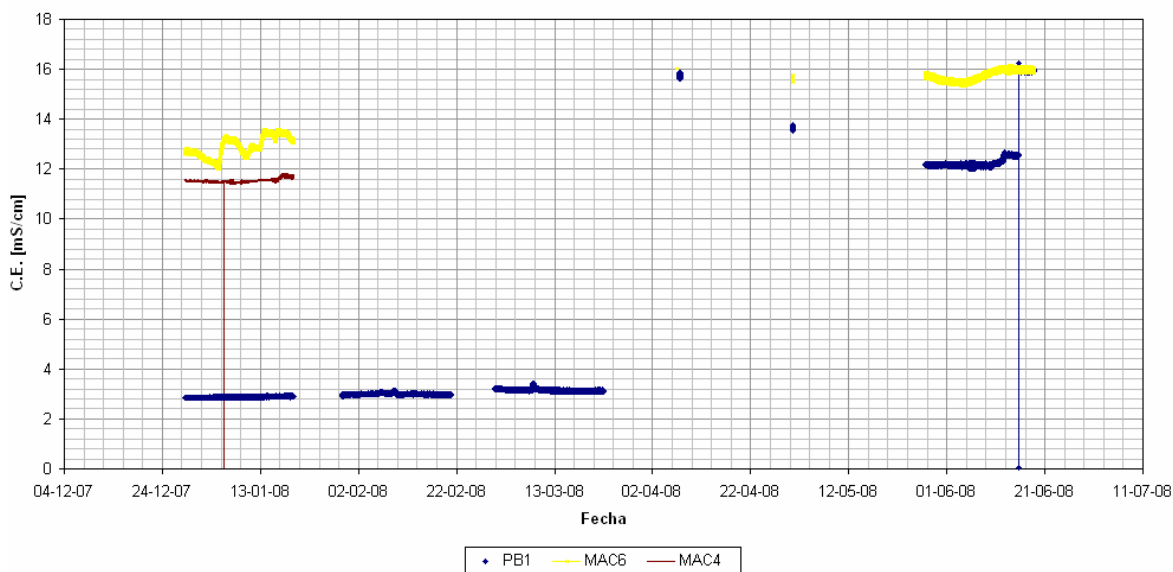
Figura A.2
Conductividad Eléctrica. Enero a Junio 2008.
