**UNIVERSIDAD DE CHILE
FACULTAD DE CIENCIAS FISICAS Y MATEMATICAS
DEPARTAMENTO DE INGENIERIA CIVIL**

**VALIDACIÓN DE UN MÉTODO DE IMPACTO PARA VERIFICAR EL
MONOLITISMO EN PAVIMENTOS ASFÁLTICOS MULTICAPAS**

MEMORIA PARA OPTAR AL TITULO DE INGENIERO CIVIL

DICIEMBRE 2008

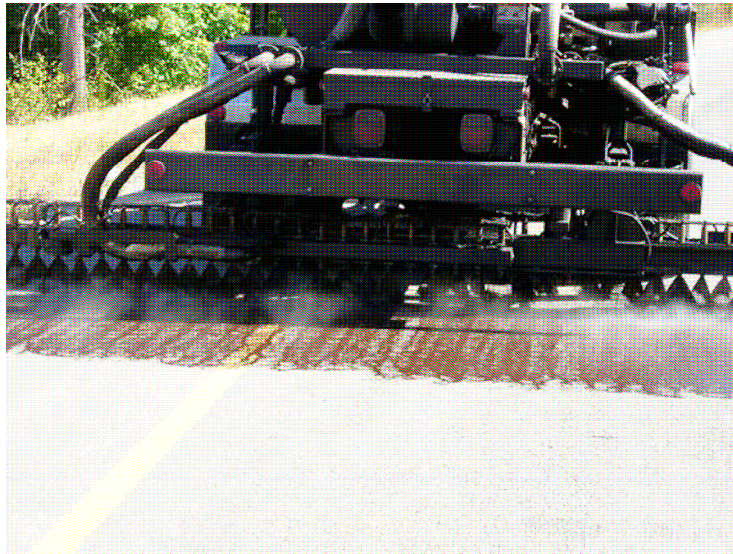
Los riegos de liga corresponden a materiales asfálticos diluidos que son regados sobre la superficie de un pavimento existente antes de colocar una nueva capa de mezcla asfáltica. Los aspectos fundamentales en la aplicación de riegos de liga son la preparación y limpieza de la superficie, que la tasa de aplicación sea adecuada, que el vehículo regador se mueva a la velocidad apropiada y que las boquillas tengan una presión y altura adecuadas para cubrir la superficie de manera uniforme. La Figura 2.1 muestra la aplicación de un riego de liga.

Figura 2.1: Aplicación de riego de liga

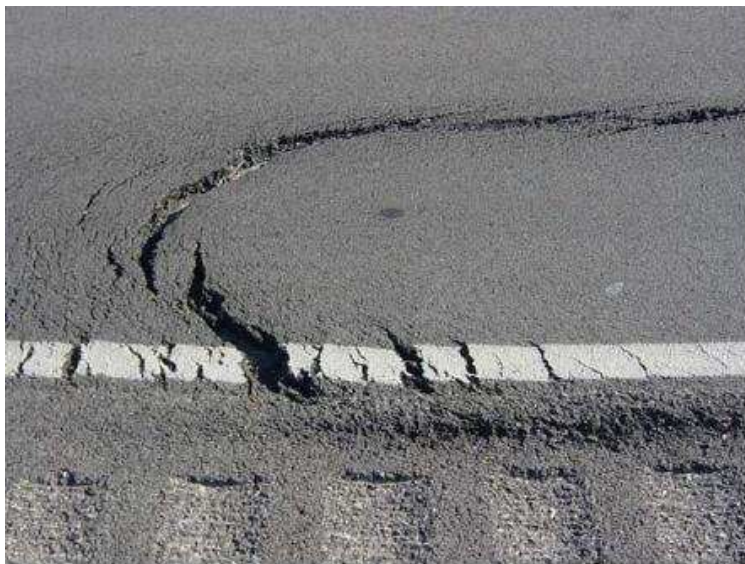
Las fallas de deslizamiento (Figura 2.2) son generadas por las elevadas fuerzas horizontales y la adhesión insuficiente en la interfaz de las capas.

Figura 2.2: Falla de deslizamiento

De este modo el conocimiento de la condición de adherencia en la interfaz entre las capas asfálticas es muy importante. La propagación de la falla de deslizamiento es un proceso que requiere menor energía que la inicial y se manifiesta como agrietamiento en forma de medialuna de la capa superficial (Figura 2.2).

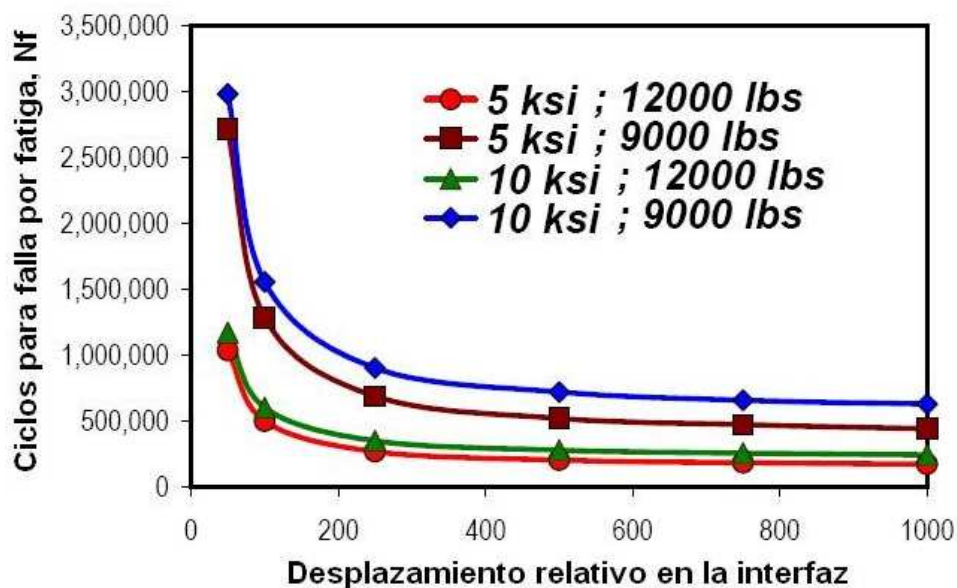
La calidad de la unión entre capas ha sido un factor investigado por diferentes autores. Algunos estudios recientes han evaluado el efecto de la unión sobre el desempeño del pavimento usando modelos mecanicistas. En el 2004 King y May [6] presentaron un análisis del efecto de la adherencia entre capas asfálticas utilizando el programa BISAR. Analizaron una estructura de pavimento con dos capas asfálticas de 100 mm sobre una base granular de 150 mm y dos valores de rigidez de la subrasante. Se utilizaron dos niveles de carga 9 kip (40 kN) y 12 kip (53.4 kN). La interfaz entre las capas asfálticas fue modelada variando desde una adherencia perfecta (sin desplazamiento relativo entre capas), hasta la adherencia nula (desplazamiento relativo máximo entre capas). Todos los resultados mostraron un notorio incremento en las tensiones y deformaciones o disminución en la vida útil del pavimento. La Figura 2.3 muestra que la vida útil del pavimento bajo sollicitación por carga cíclica disminuye alrededor de un 50% cuando la unión se reduce en un 10% para cada condición de carga y rigidez de subrasante.

Figura 2.3: Efecto de la unión entre capas asfálticas sobre la fatiga.

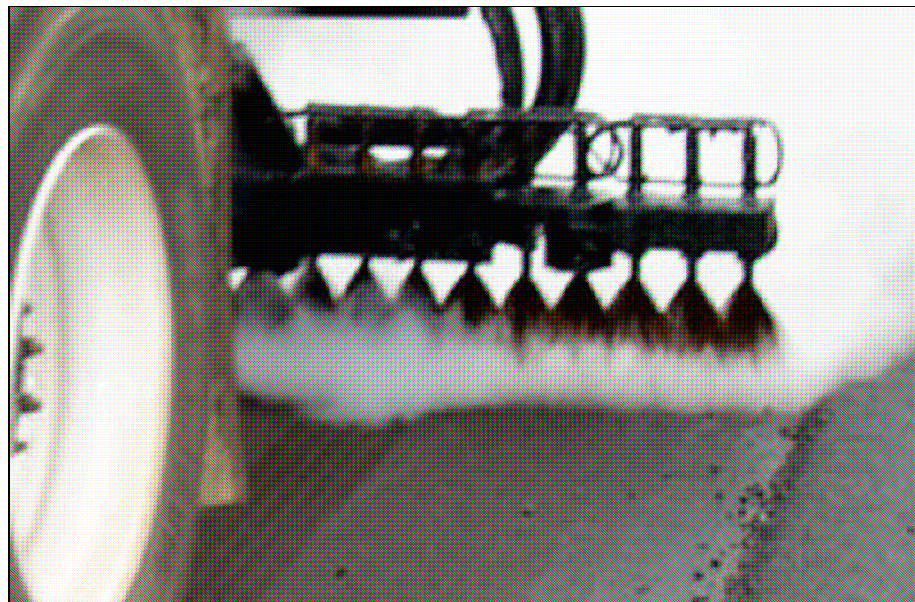
Figura 2.6: Riego de liga con cubrimiento total de la superficie tratada.

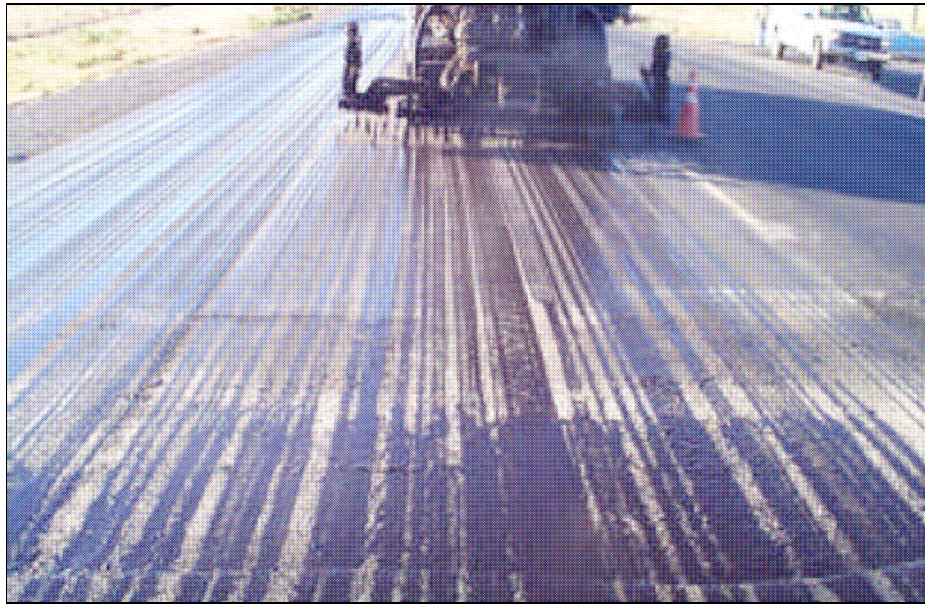
Figura 2.7: Aplicación no uniforme de riego de liga.

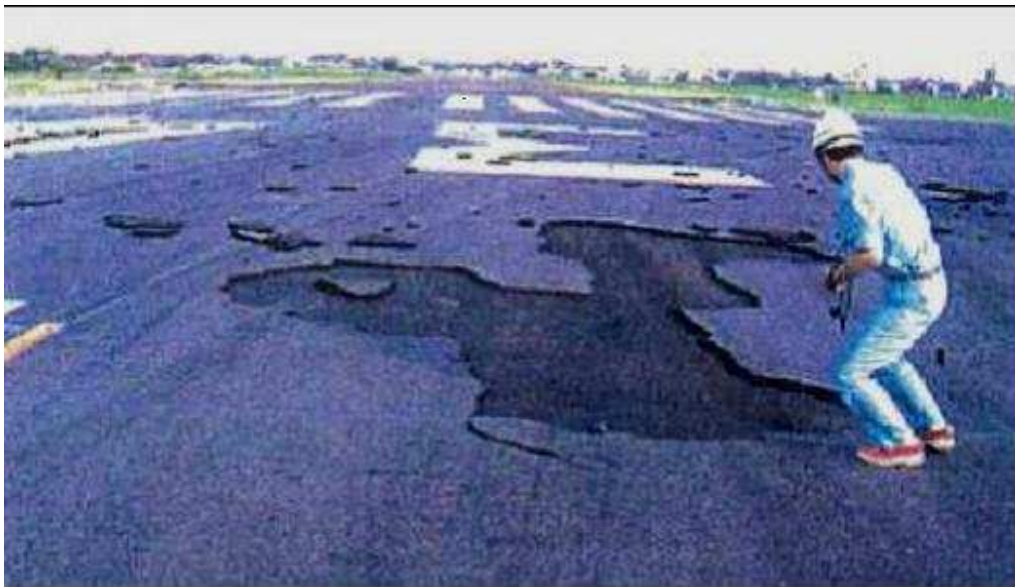
En junio del 2000, se produjo la falla de deslizamiento en uno de los extremos de la pista del aeropuerto de Nagoya en Japón debido a la pérdida de adherencia entre las capas asfálticas que integran la carpeta. La falla afectó a un área de aproximadamente cuatro metros de ancho por ocho de largo (Figura 2.8) [14]. La pista había sido construida en 1999 y debió cerrarse por un tiempo. De acuerdo a la investigación realizada, este deslizamiento ocurrió debido a que la capa superior no estaba apropiadamente adherida para soportar la carga horizontal por la desaceleración y frenaje de los aviones al extremo de la pista.

Figura 2.8: Falla de deslizamiento en Aeropuerto de Nagoya, Japón.

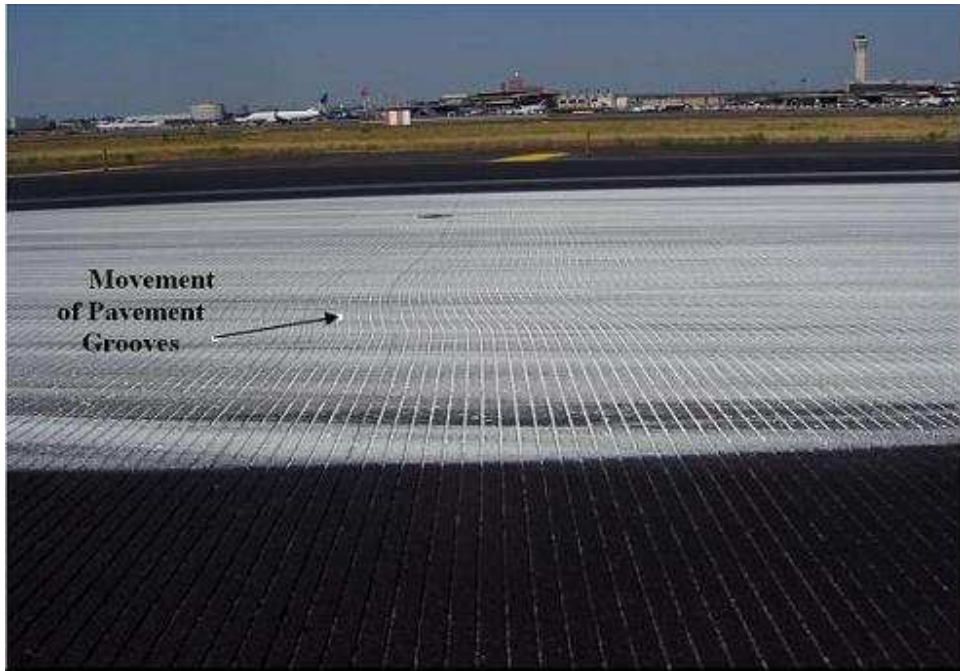
Figura 2.10: Aeropuerto de Newark, New Jersey.

En los Estados Unidos, la Federal Aviation Administration (FAA) ha tenido problemas de deslizamientos en varios aeropuertos. El alto nivel de solicitaciones y las elevadas temperaturas en la temporada de verano han provocado que aeropuertos como el Newark International Airport presenten notorios deslizamientos (Figura 2.10). En este caso se ha realizado un extenso seguimiento para poder desarrollar un plan de mantención óptimo. [15]

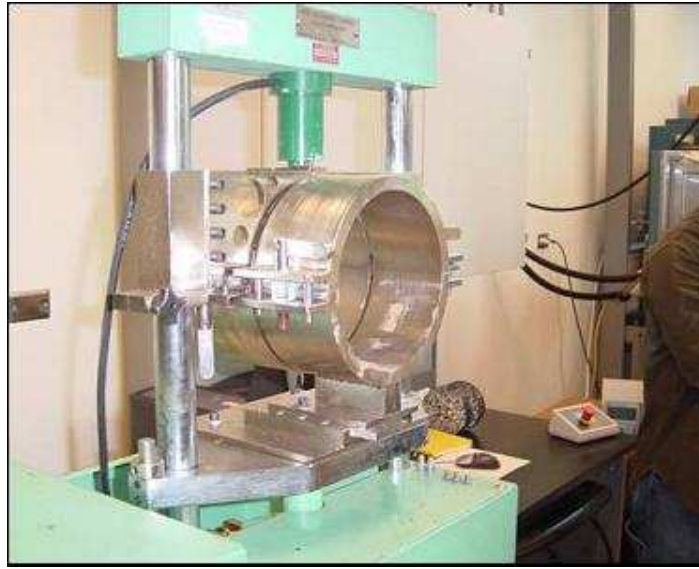
En la Figura 2.12 se muestra el equipo para ensayo de corte directo sin carga axial desarrollado por el Florida Department of Transportation. Existen otros ensayos de corte desarrollados por distintos centros de investigación, tales como la National Center of Asphalt Technology en los Estados Unidos, Swiss Federal Laboratories for Materials Testing and Research en Suiza y la UK Highways Agency en Reino Unido [9].

Figura 2.12: Dispositivo de Corte utilizado en el Florida Department of Transportation (FDOT)

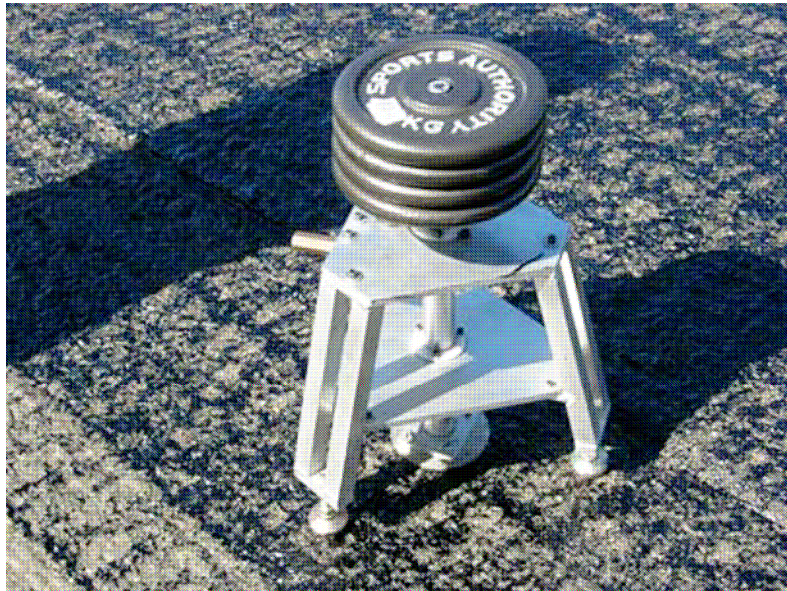
Este ensayo fue desarrollado en la Universidad de Texas en El Paso (UTEP). Mide la adherencia que provee el riego de liga al momento de ser cubierto con la capa asfáltica. El procedimiento de ensayo consiste en fijar el dispositivo de ensayo (disco metálico) sobre la superficie del pavimento previamente cubierta con el riego de liga (Figura 2.14) colocar una carga sobre el dispositivo, esperar 10 minutos, retirar la carga y registrar el torque máximo necesario para arrancar la placa de contacto (Figura 2.15) [16].

Figura 2.14: Dispositivo UTEP cargado.

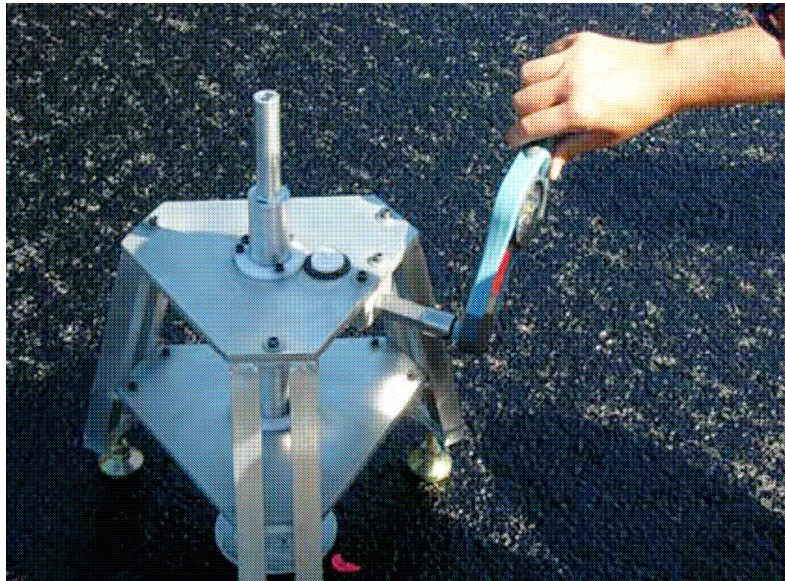
Figura 2.15: Dispositivo UTEP y llave de torque.

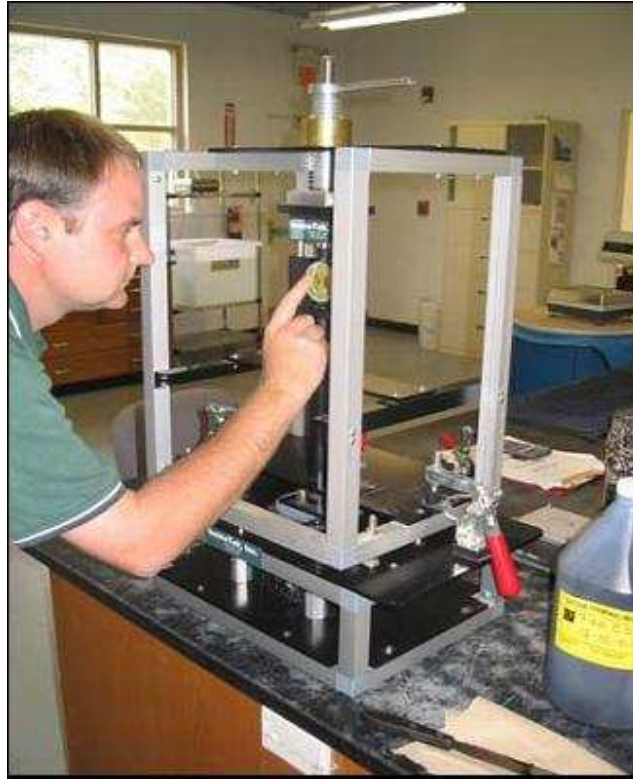
Otro método que se ha sido utilizado últimamente en laboratorio para medir la capacidad adherente de riegos de liga es el dispositivo denominado ATACKER (Figura 2.16). En este ensayo el material de liga es aplicado a placas metálicas, una probeta de concreto asfáltico o a la superficie de pavimento para luego fijar un disco a la superficie tratada. La capacidad adherente del riego de liga puede ser determinada como la resistencia al arrancamiento por tracción o torsión del disco adherido a la superficie ensayada.

Figura 2.16: Dispositivo Atacker

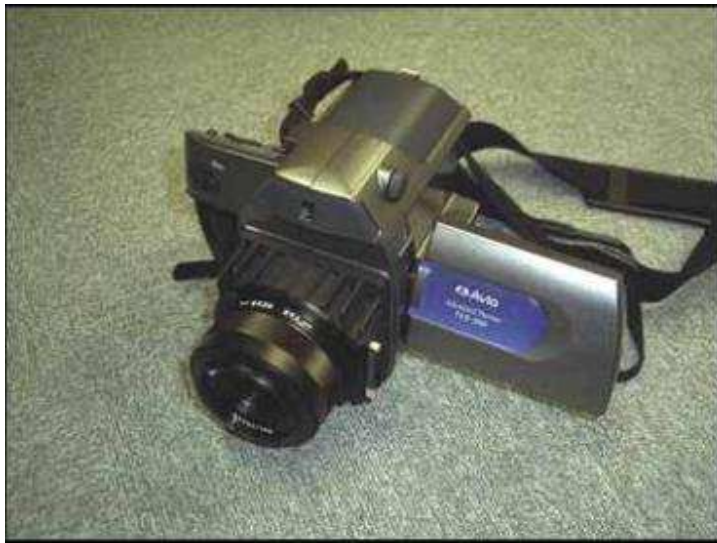
El método consiste en la utilización de una cámara fotográfica infrarroja (Figura 2.17), con la cual se toman imágenes del pavimento. Las dimensiones de las imágenes deben ser corregidas según el ángulo de inclinación entre la cámara y la superficie. Sin embargo, este método es afectado por las condiciones climáticas y presencia de humedad en la superficie por lo que no siempre resulta efectivo para la determinación de la ubicación de áreas deslaminadas.

Figura 2.17: Cámara infrarroja

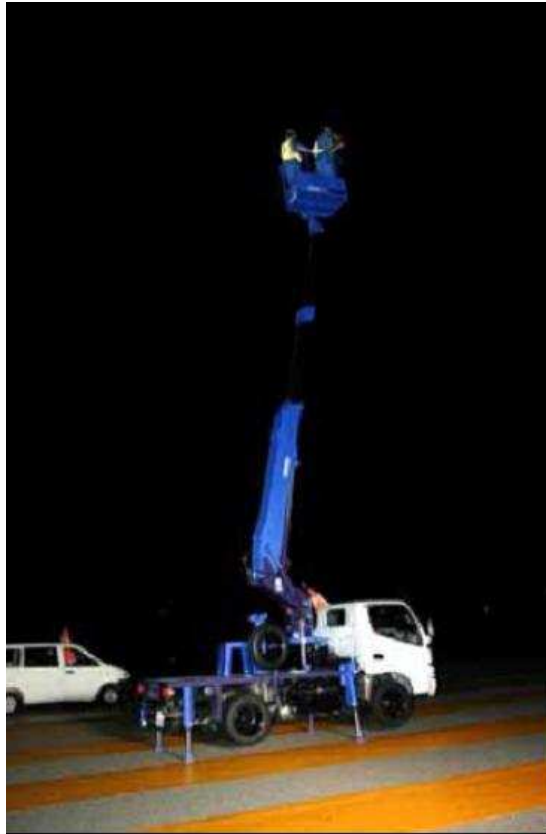
Para un mayor rendimiento es necesario tomar imágenes desde algún punto alto con equipos móviles especiales. En la Figura 2.18 se muestra el uso de una grúa para tomar imágenes a 10 metros de altura durante la inspección del aeropuerto de Nagoya en Japón [14].

Figura 2.18: Grúa utilizada para la auscultación de pavimentos mediante método infrarrojo.

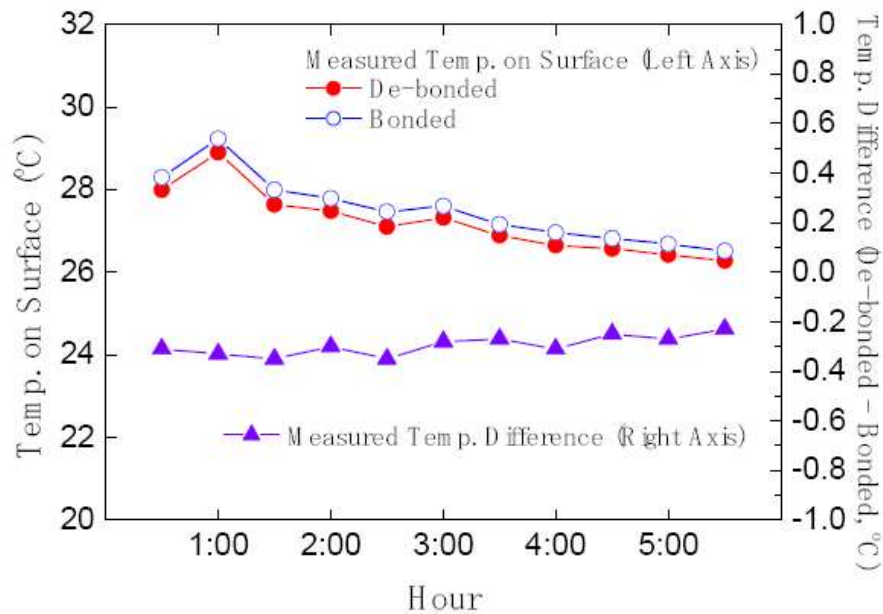
En este caso las diferencias de temperaturas fueron relativamente muy pequeñas, pero permiten la detección de las zonas deslaminadas (Figura 2.19).

Figura 2.19: Variación de la temperatura y diferencia de temperatura en la superficie

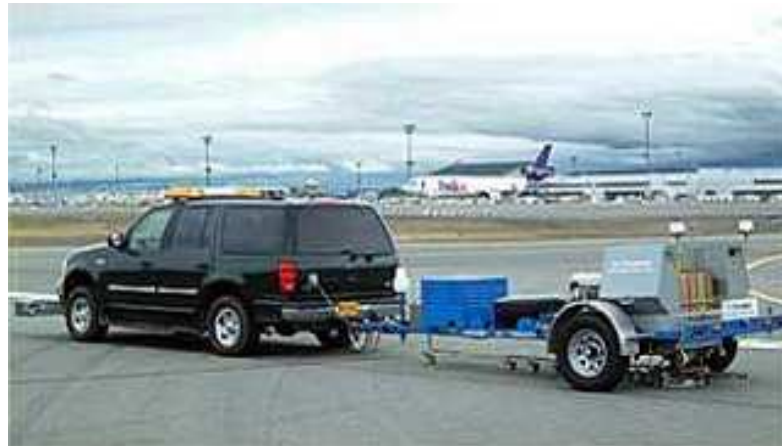
Figura 2.20: Transporte de aparato FWD

El equipo permite la aplicación de cargas dinámicas sobre la superficie del pavimento con una magnitud y duración similar a la de una rueda de vehículo pesado en movimiento. La fuerza asociada al impacto de la masa es resistida por la estructura del pavimento y la respuesta en deformación (deflexión) es medida por una serie de sensores ubicados a distancias específicas del punto de impacto. En el equipo se registra además la temperatura ambiente y de la superficie del pavimento. En la Figura 2.20 se muestra el equipo montado a un carro de transporte.

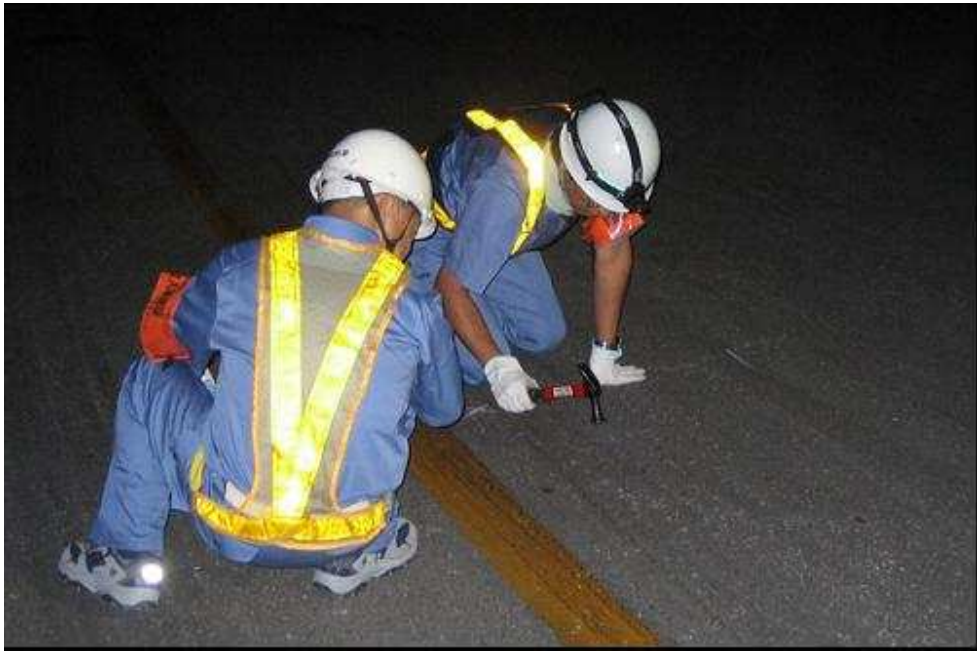
Las capas deslaminadas responden con un sonido más seco ante el impacto del martillo. Si bien esto es muy sencillo, se necesita de muchos inspectores y varios días para poder cubrir grandes áreas como un aeropuerto, además la efectividad del método depende de la experiencia y criterio de quienes realizan la inspección. En la Figura 2.22 se muestra la aplicación de este método.

Figura 2.22: Inspección por método de auscultación con martillo en aeropuerto de Nagoya, Japón.

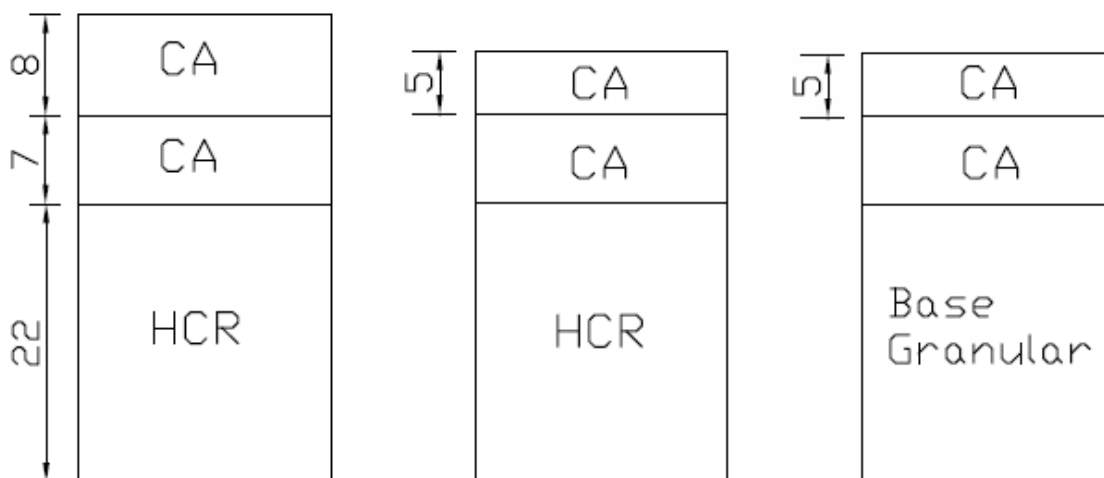
Figura 3.3 Estructuras de pavimento en estudio.

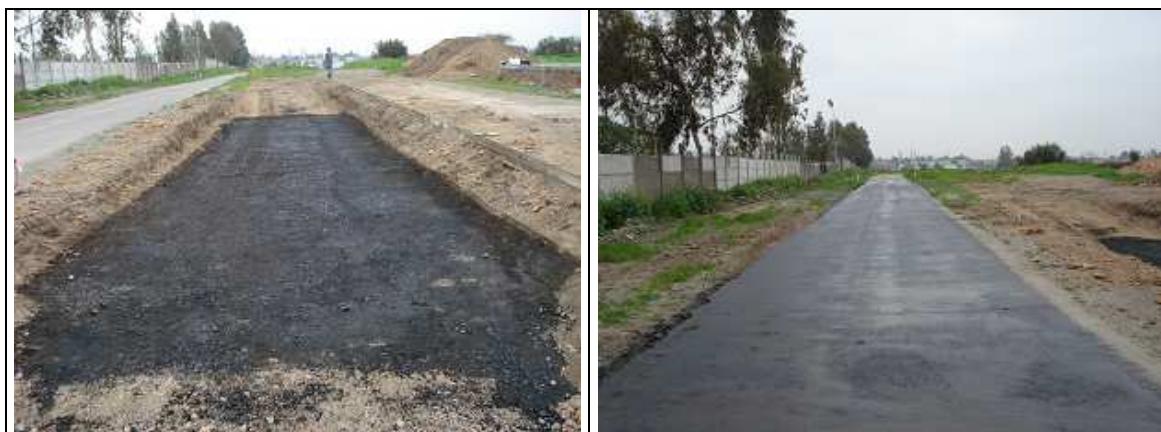
diluido en agua a razón 1:2. La tasa de aplicación medida fue de 0.44 l/m^2 obteniendo un residuo asfáltico de 140 g/m^2 . La Figura 3.4 muestra la superficie de base imprimada y HCR con riego de liga.

a. Base granular imprimada

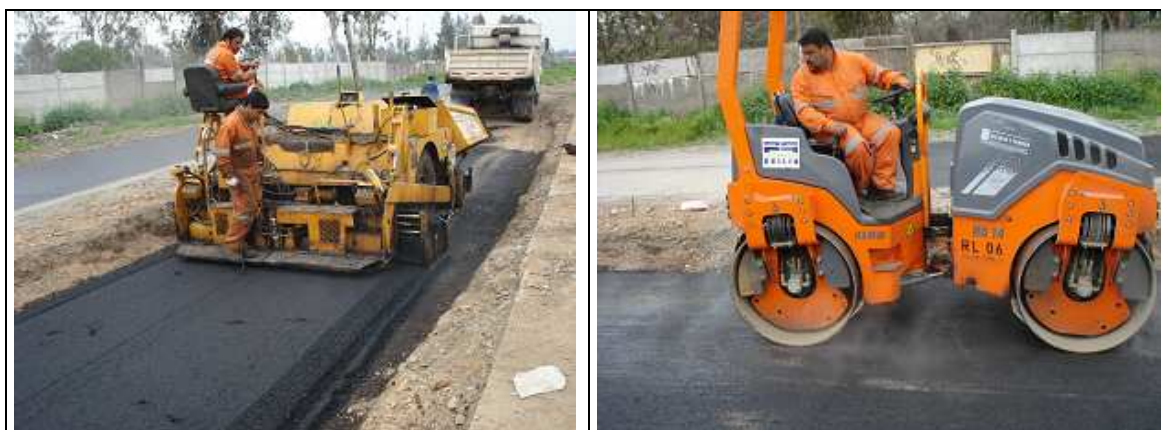
La primera capa fue colocada con pavimentadora. La compactación se realizó con rodillos liso vibratorio y neumático haciendo tantas pasadas como fue necesario para obtener una densidad superior al 95% de la densidad Marshall de diseño 2323 kg/m^3 . Las Figuras 3.5 y 3.6 muestran la colocación y compactación de la primera capa en las pistas sobre base granular y HCR respectivamente.

Figura 3.5: a) Colocación de mezcla asfáltica en pista sobre base. b) compactación con rodillo liso

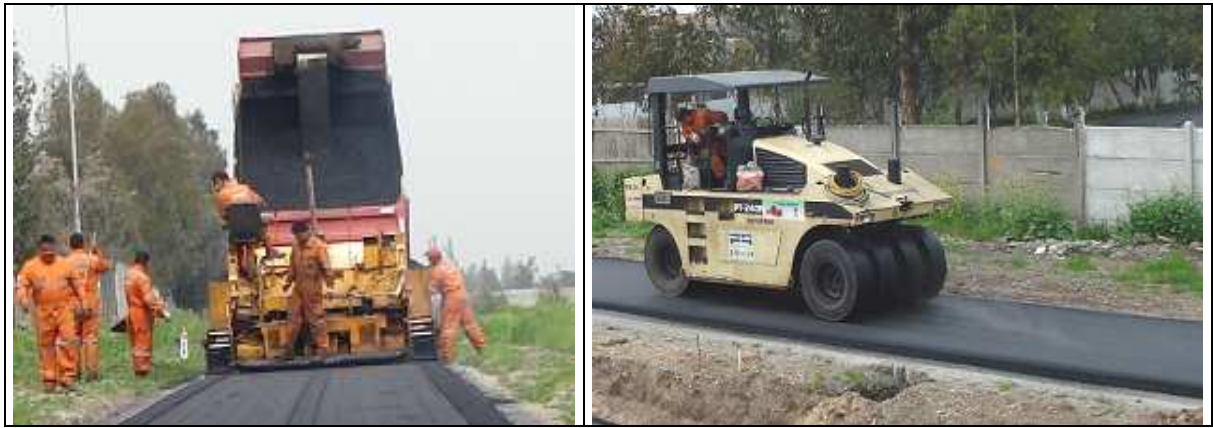
Figura 3.6: a) Colocación de mezcla asfáltica sobre HCR. B) Compactación con rodillo neumático.

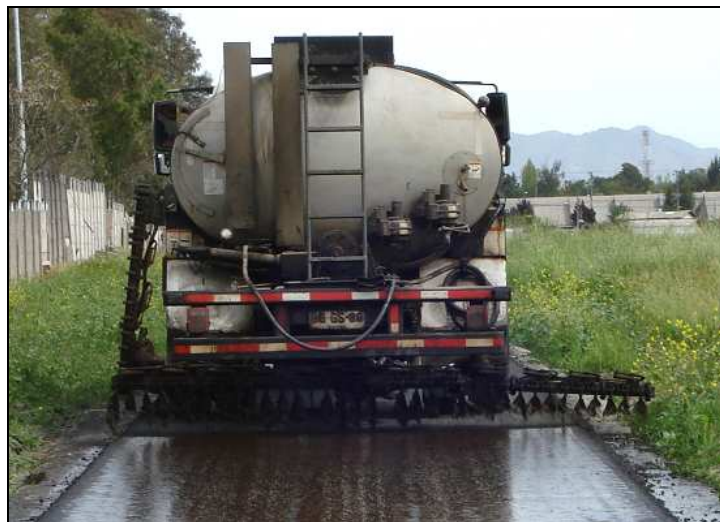
Previo a la aplicación del riego de liga sobre la primera capa asfáltica, se realizó un riego de prueba para comprobar el correcto funcionamiento del equipo, observando el riego uniforme con adecuado traslape y altura de la barra espaciadora. Las tasas de aplicación medidas fueron de 0.73 l/m^2 en la superficie de la primera capa sobre HCR y 0.75 l/m^2 en la pista sobre base granular, los residuos de asfalto útil fueron de 230 y 240 g/m^2 respectivamente. La Figura 3.7 muestra la aplicación de riego de liga con camión regador. Las tasas de aplicación medidas en cada pista se encuentran en la Tabla 3.2.

Figura 3.7 Aplicación de riego de liga sobre pista HCR

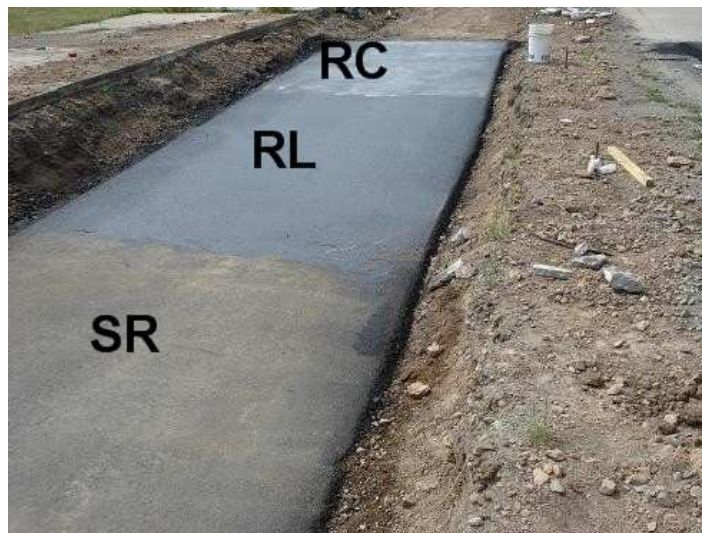
En las áreas correspondientes a riego contaminado se empleó una arena limosa SM (pumicita), que es muy liviana y abundante en el sector. Se eligió este tipo de material como posible contaminación dados los resultados de la investigación de la falla en la Pista 2 del Aeropuerto Internacional de Santiago que atribuyen a este tipo de contaminación la condición de poca adherencia que se presentó entre las capas de la carpeta asfáltica [18]. Esta contaminación se realizó “al voleo” procurando esparcir la pumicita de manera uniforme, evitando excesos. La contaminación se realizó al día siguiente de la aplicación del riego de liga. Las Figuras 3.8 y 3.9 muestran los sectores contaminados de ambas pistas.

Figura 3.8 Superficie de primera capa asfáltica sobre base granular y tramos con diferente tratamiento. Arriba riego contaminado (RC), riego limpio al centro (RL) y sin riego en la parte inferior (SR).

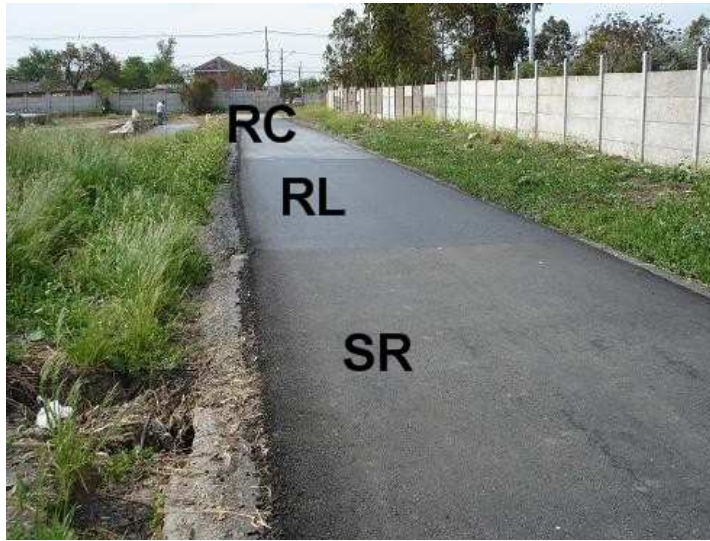
Figura 3.9: Superficie de primera capa asfáltica sobre HCR. Diferentes tratamientos en superficie: riego contaminado (RC), riego limpio (RL), sin riego (SR).

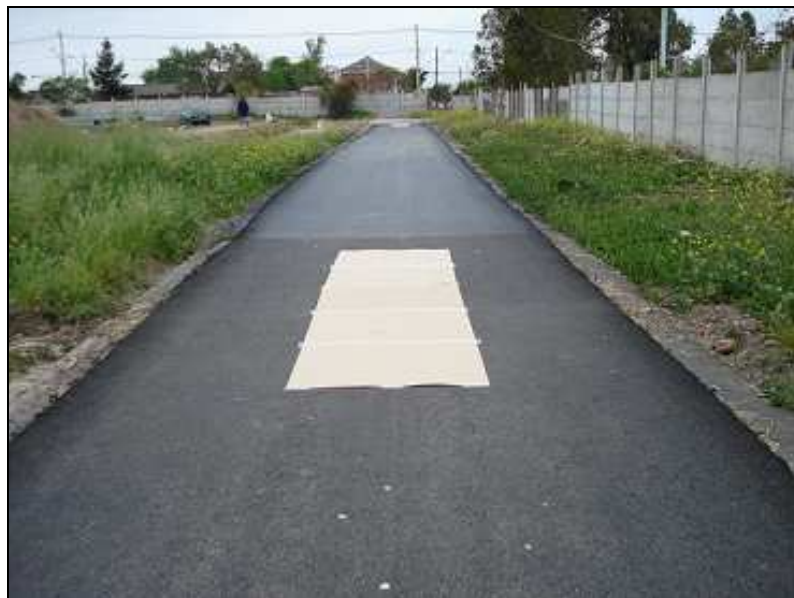
En las zonas sin riego de liga de la pista sobre HCR se colocó láminas de papel para generar zonas libres de adherencia entre esa primera capa y la capa superficial. La Figura 3.10 muestra la utilización de papel para tener áreas deslaminadas. Las franjas de papel están ubicadas en la parte central, tienen un metro de ancho y 3.6 metros de largo. La ubicación exacta de ellas medidas en distancia al origen se encuentra en la Tabla 3.3.

Figura 3.10: Ubicación de franjas de papel para materializar zonas sin adherencia.

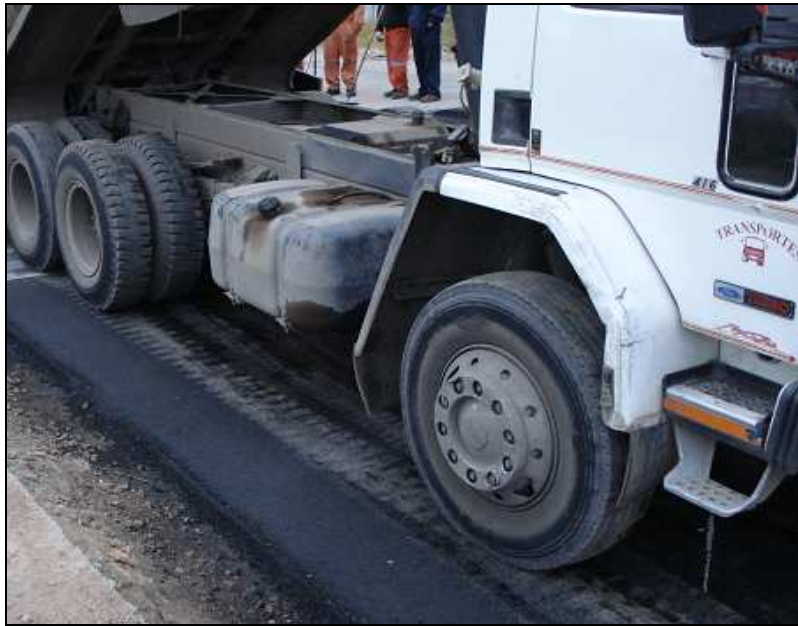
Durante la colocación de la mezcla asfáltica se produjo una cierta contaminación debido al tráfico de la obra. Las Figuras 3.11 y 3.12 muestran la suciedad en la superficie debida al paso del camión con mezcla. Como el riego había quebrado un par de días antes, el material asfáltico no sufrió deterioro o pérdida por arrancamiento, que es lo que normalmente ocurre cuando se le somete a tráfico antes del quiebre de la emulsión.

Figura 3.11: Contaminación causada por camión al cargar mezcla en máquina terminadora.

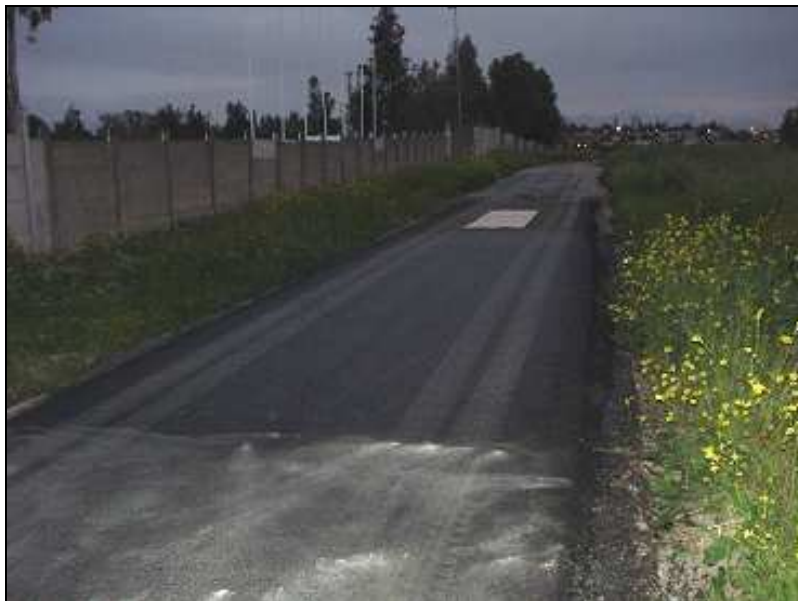
Figura 3.12: Huellas de polvo dejadas por camión en pista sobre HCR

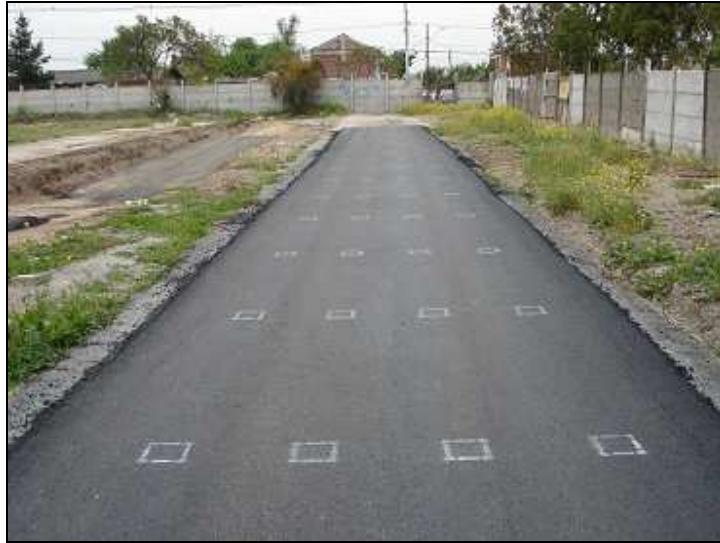
Cada punto de la malla es replanteado en terreno por un cuadrado de 15 cm de lado. El ensayo consiste en efectuar 9 impactos de martillo dentro de esta área, procurando una correcta distribución de los golpes espaciándolos entre sí una distancia mínima de una pulgada. El índice de rebote para cada punto se obtiene como la media aritmética de los valores de altura de rebote obtenidos en dicha área. En la Figura 3.15 se muestra la implementación de la malla de puntos de medición y en la Figura 3.16 el tipo de huella que dejan los impactos de martillo luego de efectuar la medición correspondiente.

Figura 3.15: Implementación de malla de puntos

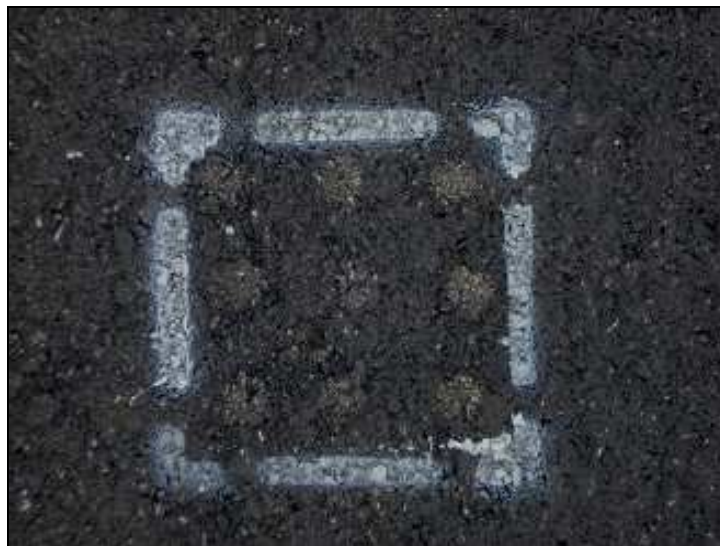
Figura 3.16: Área de impacto luego de ensayo de índice de rebote

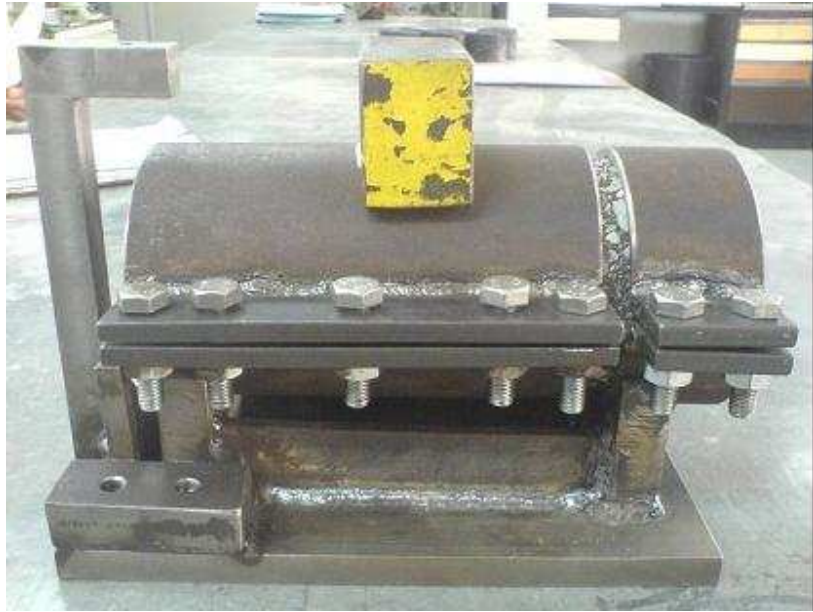
Figura 3.18: Dispositivo de corte LCB y testigo

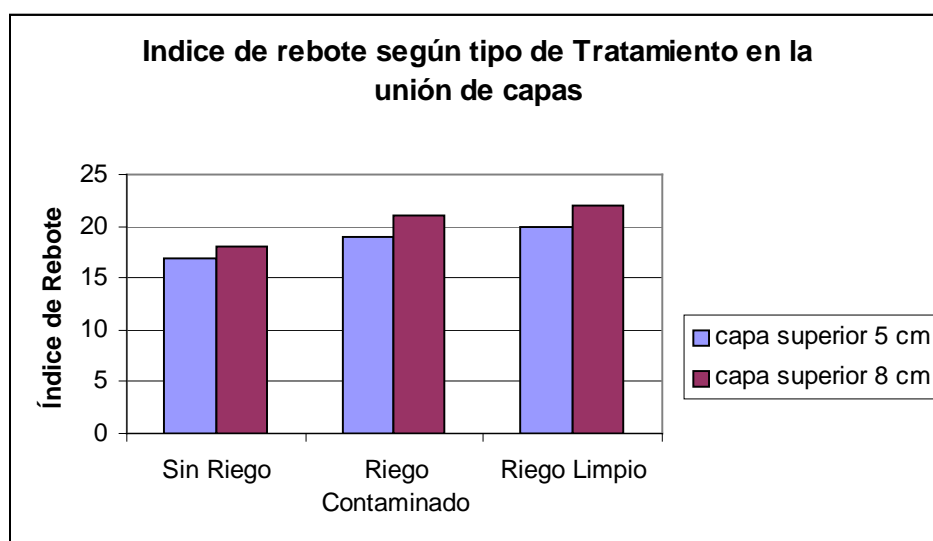
El gráfico de la Figura 4.1 muestra la variación del índice de rebote según el tipo de tratamiento entre capas asfálticas considerando los valores promedio en la franja central de la pista sobre HCR.

Figura 4.1: Gráfico de variación del índice de rebote en pista sobre HCR

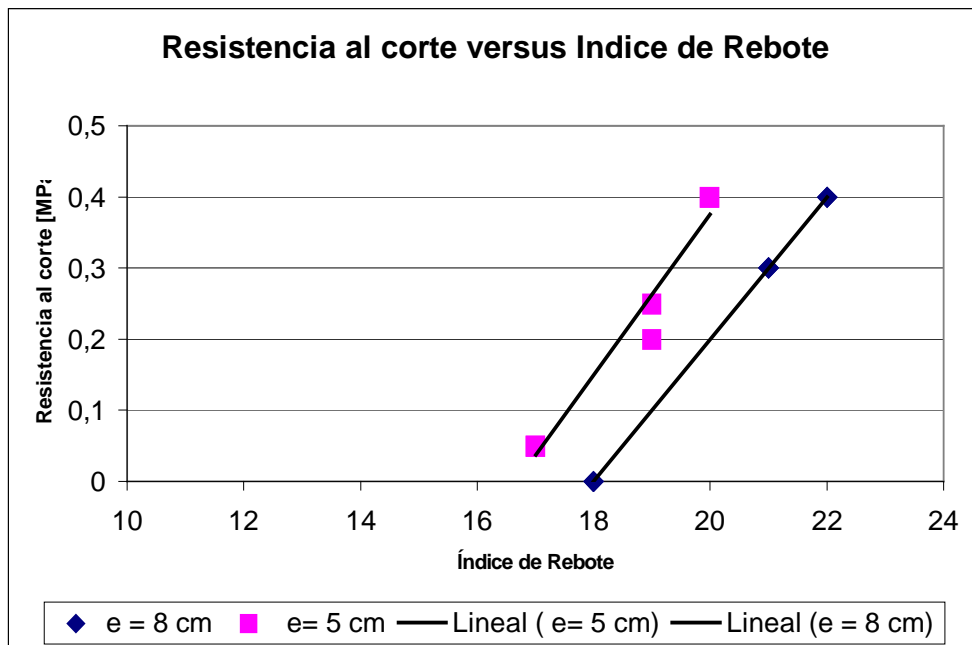
Figura 4.6: Gráfico de resistencia al corte versus índice de rebote.

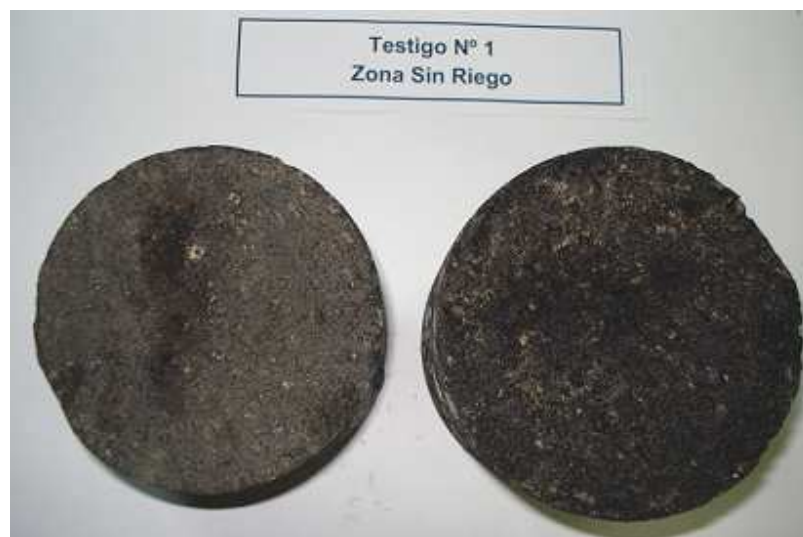
Figura 4.7: Testigo de zona sin riego y espesor de capa superficial 8 cm.

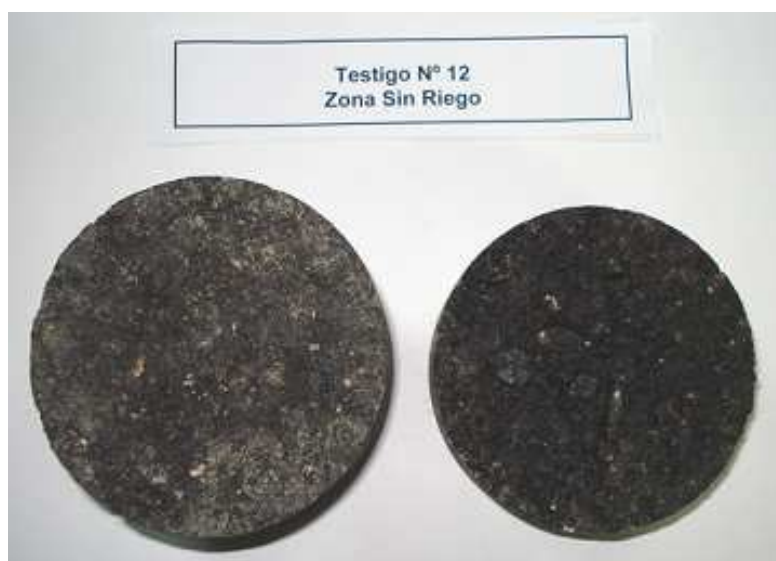
Figura 4.8: Testigo de zona sin riego y 5 cm de espesor de capa superficial.

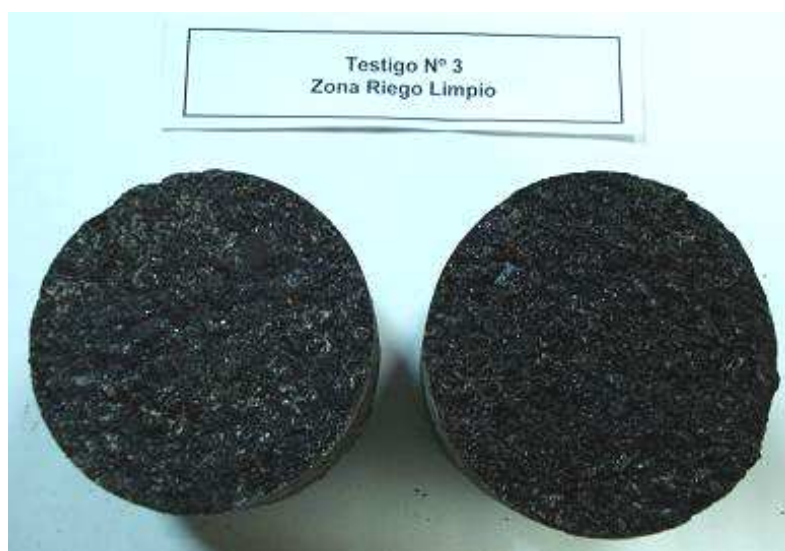
Figura 4.9: Testigo de zona con riego limpio y 8 cm de espesor de capa superficial

Las superficies de contacto de los testigos con riego limpio se ven rugosas y oscuras, además se aprecia que la falla compromete a ambas capas.

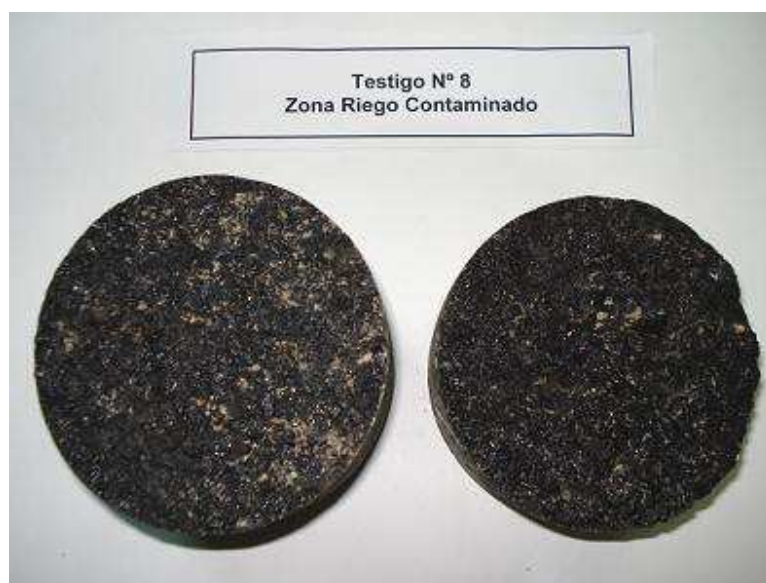
Figura 4.10: Testigo de zona con riego contaminado y 5 cm de espesor de capa superficial

En el testigo N°8, ambas superficies están rugosas y de color negro, que es un poco más opaco que en los testigos de zonas con riego limpio. Aparentemente la falla compromete menos a la capa inferior que en los casos de riego limpio.
