**ANÁLISIS DE DEFORMACIONES EN NUDOS COMPUESTOS EN
EDIFICIO DE OFICINAS**

MEMORIA PARA OPTAR AL TÍTULO DE INGENIERO CIVIL
CATALINA DANIELA CATTANEO PINEDA

SANTIAGO DE CHILE
AGOSTO 2009

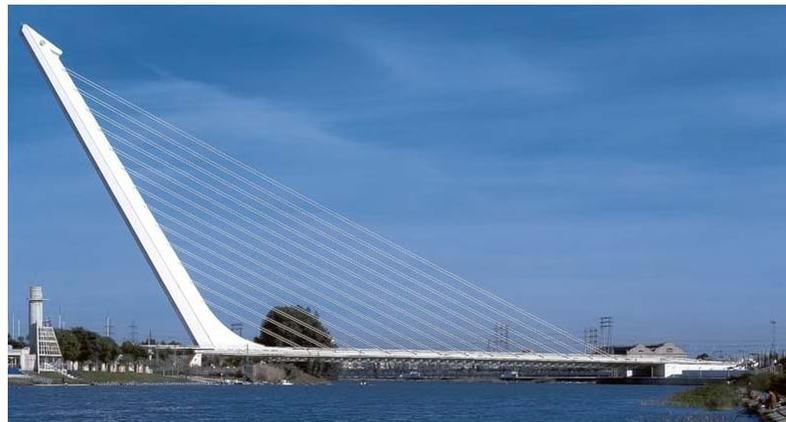
Figura 2.1: Alamillo en Sevilla, España

El puente Alamillo construido el 1992 se ubica en Sevilla, España. Se trata de un puente atirantado, asimétrico, con una luz máxima de 200 [m], 13 pares de cables tensados y una torre inclinado de 134 [m] de altura. La estabilidad del puente depende del perfecto equilibrio entre el momento originado por el peso del tablero y el momento producto del peso de la torre. Si se considera que la inclinación de ésta es de 32° desde la vertical, una variación del 10% en el peso final del tablero o de la torre se traduciría en un incremento del 70% en los momentos volcantes. Por lo tanto, el proyecto debió ser ejecutado bajo un estricto control.

Un caso documentado, donde la ejecución del proyecto no hubiera sido posible sin el monitoreo de sus elementos estructurales durante la construcción, fue el del Puente Alamillo en Sevilla, España (ver Figura 2.1).

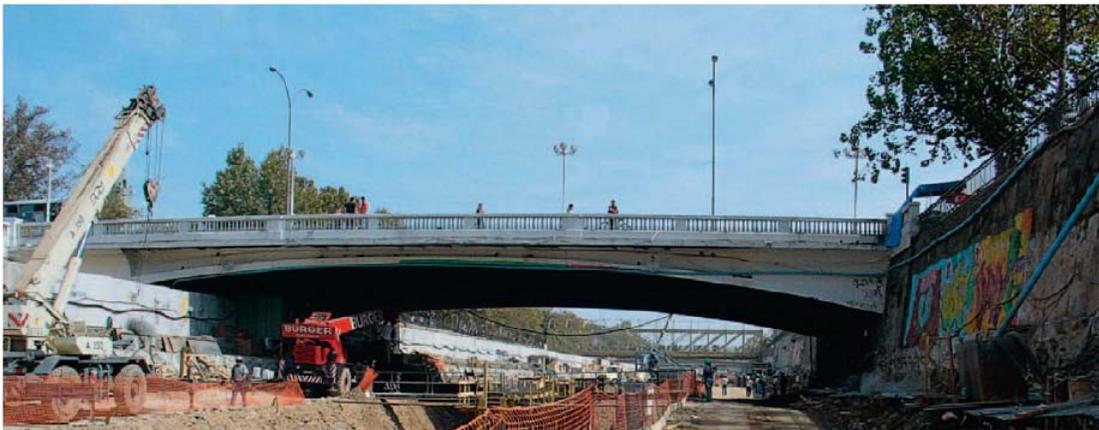
Figura 2.2: Puente Fray Andresito en Santiago, Chile [2]

El trazado del túnel atravesaba uno de los estribos del puente y debido a las excavaciones era necesario garantizar que los estribos del Puente Fray Andresito no sufriesen asentamientos mayores a los 5 [mm], para evitar daños en la estructura del puente. Se construyeron pilas de socalzado que actuarían como soporte del estribo durante la excavación del túnel, las cuales fueron monitoreadas de forma continua. Además se monitorearon los asentamientos y deformaciones al interior del túnel junto con las deformaciones sufridas en el revestimiento de hormigón proyectado utilizando para ello *strain gauge* y celdas de presión radial. Los máximos asentamientos registrados en el estribo del puente fueron del orden 3.5 a 4 [mm].

En Chile, uno de los proyectos donde se utilizó el monitoreo continuo de los elementos estructurales fue en la construcción de la extensión de la Línea 2 del Metro, en la etapa del túnel bajo el Puente Fray Andresito (Figura 2.2).

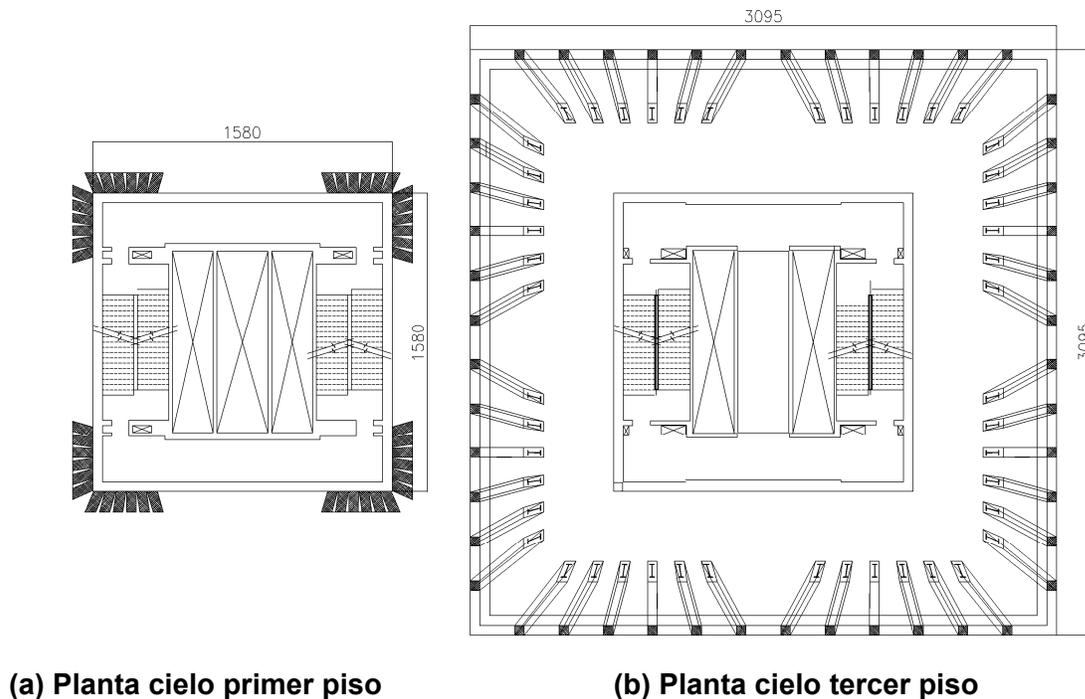
Figura 2.3: Comparación de las plantas de la estructura

En la Figura 2.3, se distingue el aumento en las dimensiones de las plantas mencionadas.

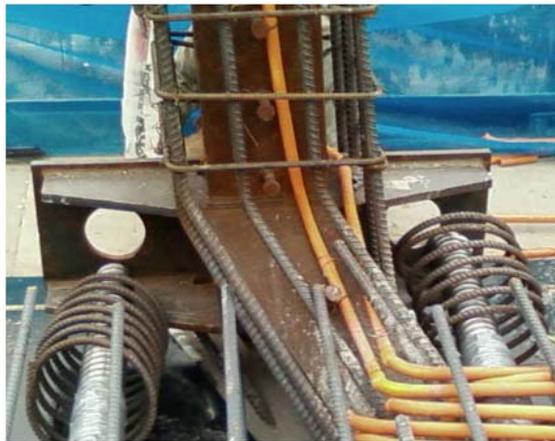
Figura 2.9: Placa de empalme

Los perfiles de acero que forman parte de la sección compuesta del puntal y de la columna superior se unen a través de una placa de empalme en el nivel de la losa del cielo piso tres (CP3). La placa de empalme se utiliza también como anclaje de los ductos de postensado y determina el espesor de la losa, que en este caso es de 40 [cm]. En cada columna se tienen dos ductos de cables de postensado, como se ve en la Figura 2.9.

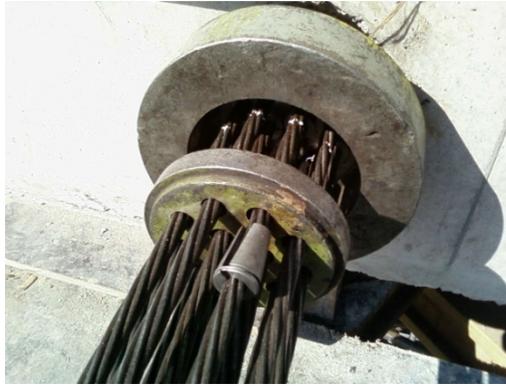
Figura 2.10: Detalle de los 12 cables de postensado

Cada ducto multitorón está compuesto por 12 unidades de cable de postensado, como el de la Figura 2.10. Cada cable de postensado está compuesto por 7 hebras de acero de baja relajación grado 1860 (270) cuyas características, basadas en el área nominal de la sección transversal, se indican en la Tabla 2.2.

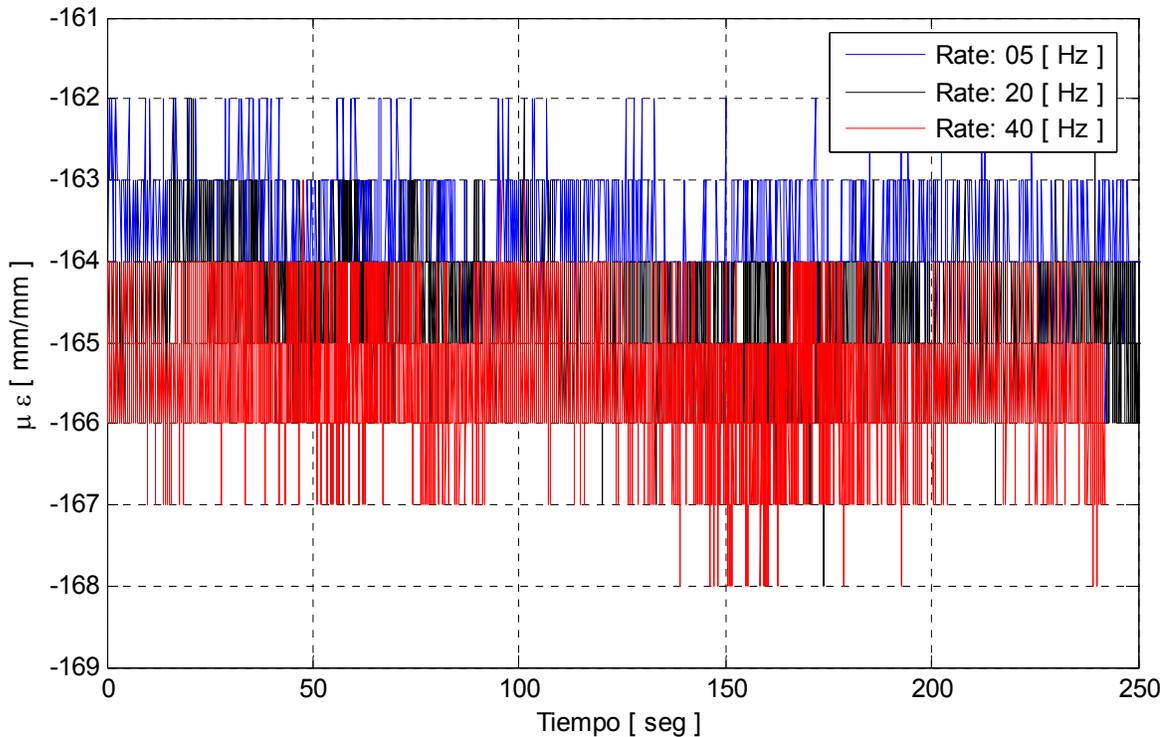
Figura 2.15: Efecto de la frecuencia de muestreo sobre la señal

La frecuencia empleada para la adquisición de datos está sujeta al tipo de sensor utilizado y al tipo de análisis que se desea realizar. Para determinar la correcta frecuencia de muestreo para un análisis estático de las deformaciones, se realizaron 3 mediciones a 5[Hz], 20[Hz] y 40 [Hz] y voltaje de excitación 2.5 [V].

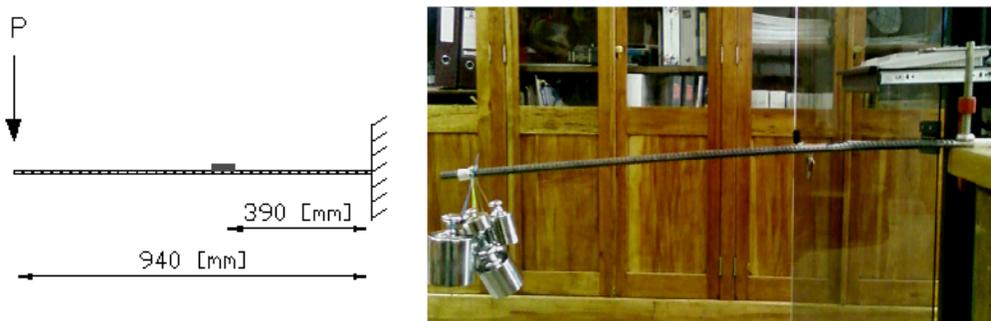
Figura 2.16: Ensayo a flexión barra $\Phi 12$

Para validar este procedimiento, se ensayó una barra de acero de diámetro 12 [mm] a flexión pura. Tanto la geometría de la configuración empleada para el ensayo como una imagen de éste se pueden apreciar en la Figura 2.16.

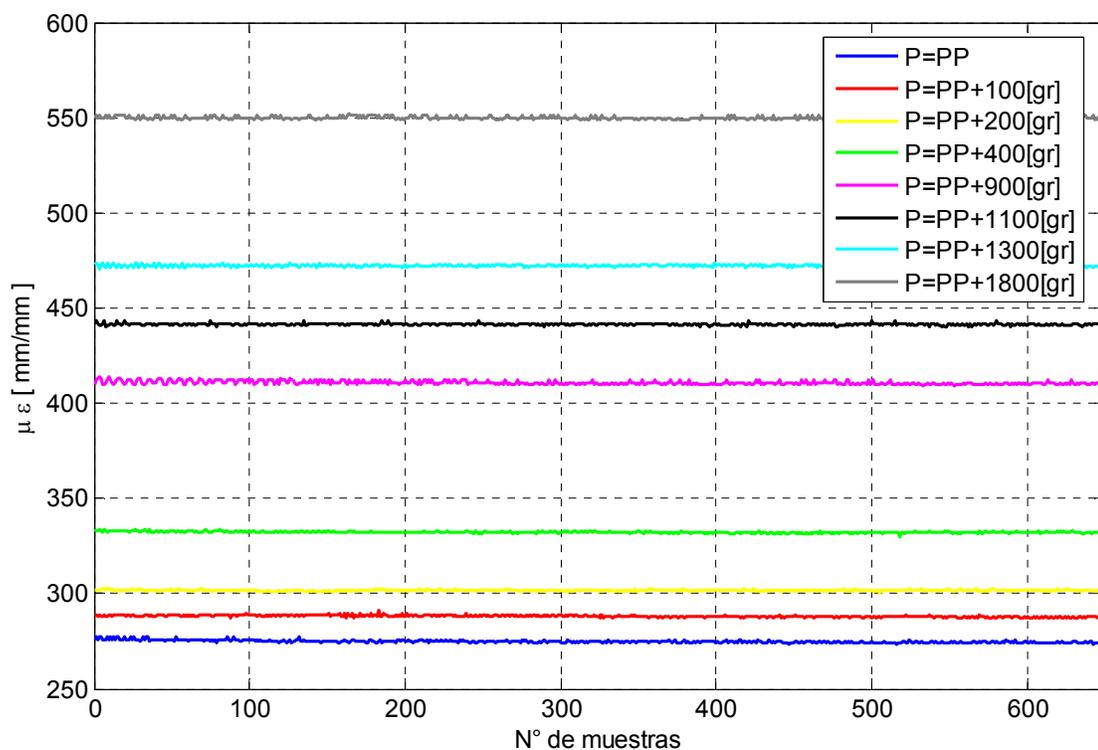
Figura 2.17: Registro de deformaciones, barra ensayada en flexión pura

La Figura 2.17 corresponde al registro obtenido para cada una de las sollicitaciones.

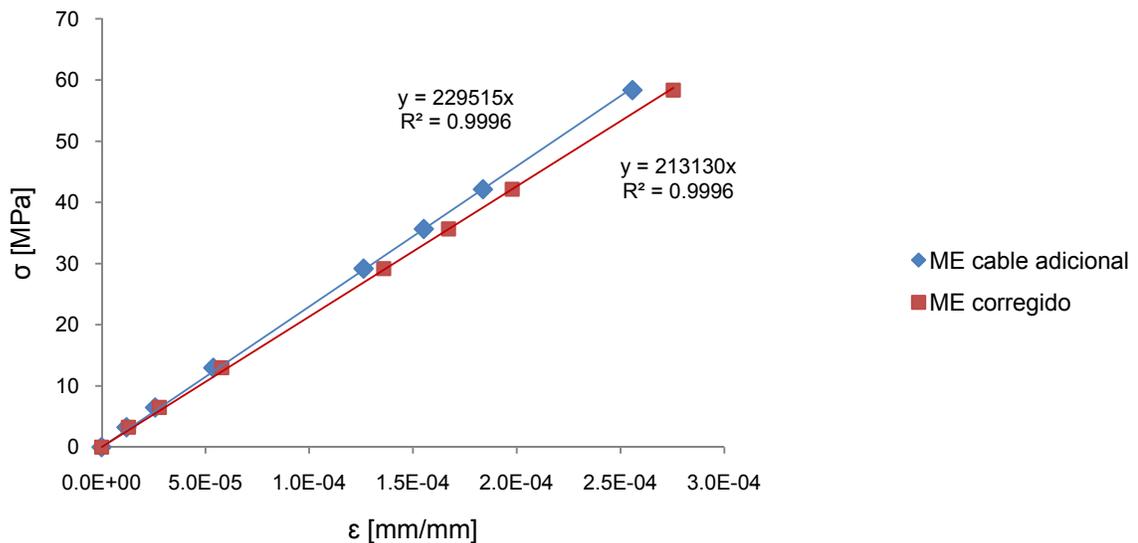
Figura 2.19: Efecto del cable sobre el módulo de elasticidad del acero

Realizando una regresión lineal de los datos, se determinó el módulo de elasticidad del acero. Al considerar el efecto del cable adicional, el módulo de elasticidad obtenido ($E_{s \text{ cable adicional}} = 229\,515$ [MPa]) fue un 7% mayor que al corregir los datos por la longitud adicional de cable ($E_{s \text{ corregido}} = 213\,130$ [MPa]), tal como se puede ver en la Figura 2.19.

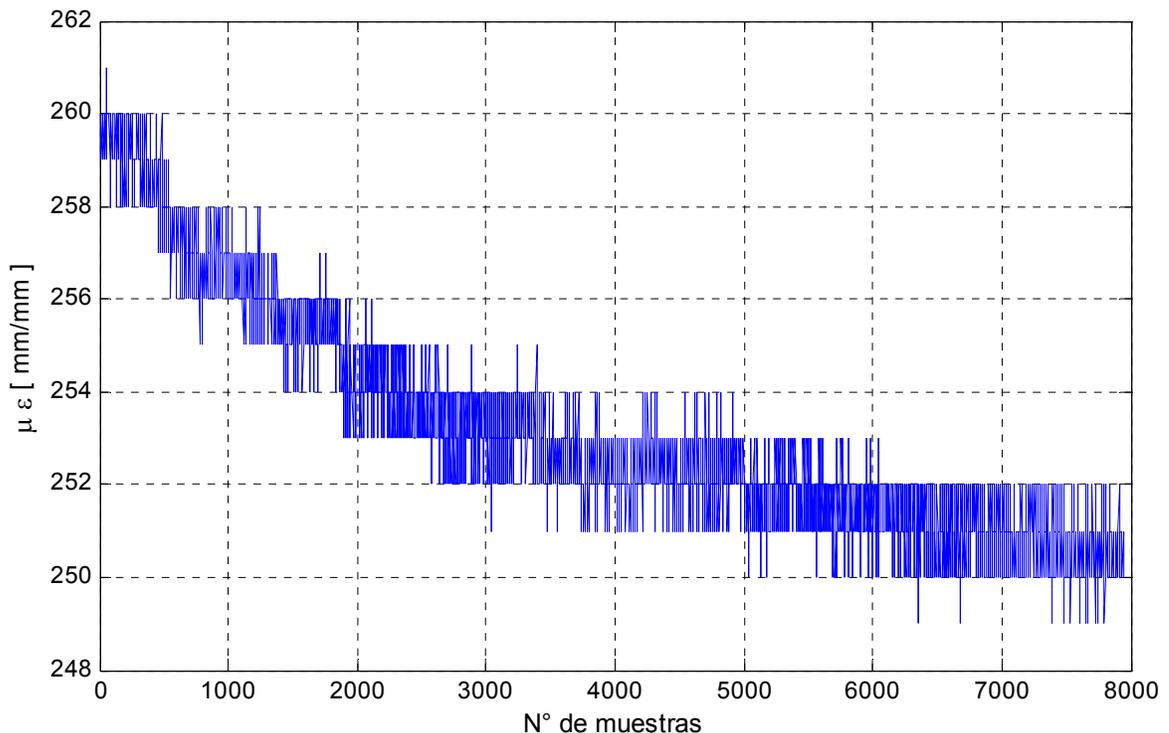
Figura 2.20: Comportamiento del *strain gauge* en un medio acuoso

Resulta necesario conocer el efecto real del agua sobre el comportamiento del *strain gauge*. Bajo la misma metodología utilizada en terreno, se instaló un *strain gauge* modelo PFL-20-11 en una barra de acero idéntica a las empleadas en la estructura, se verificó su funcionamiento y se sumergió en agua durante 60 días. Al cabo de 60 días y estando la barra sumergida, se registró su deformación durante 25 [min] a una frecuencia de 5 [Hz] y voltaje de excitación de 2.5 [V]. El resultado de esa experiencia se aprecia en la Figura 2.20.

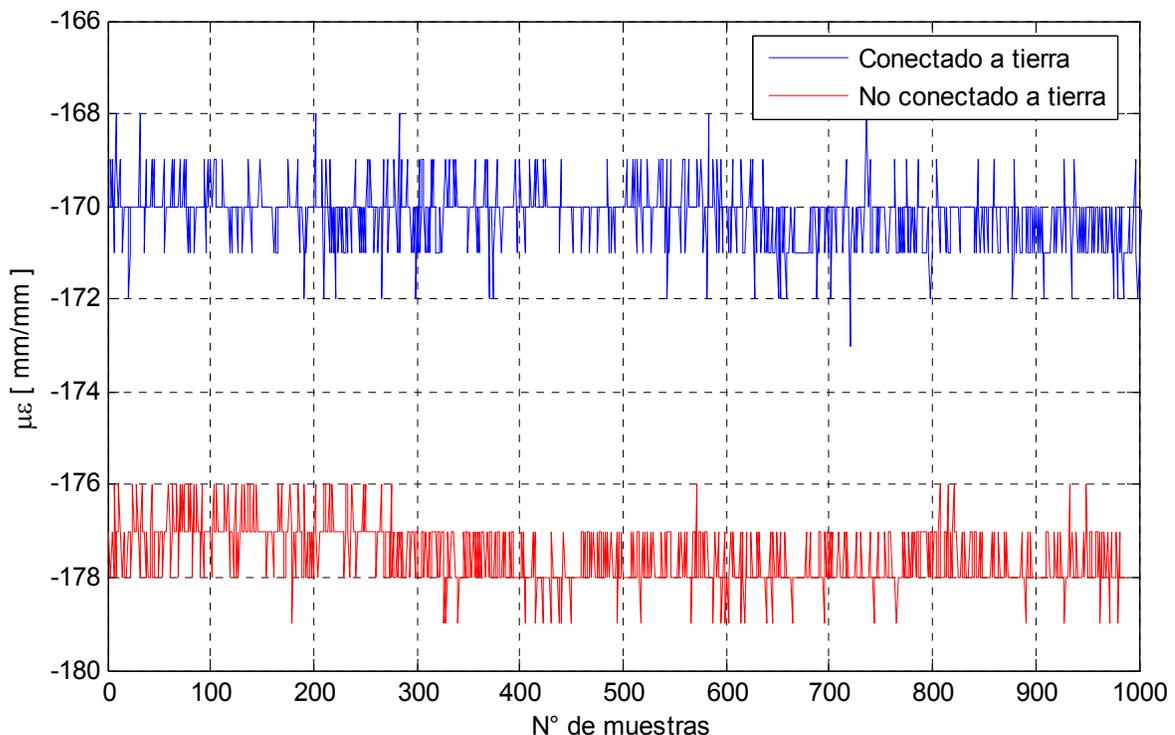
Figura 2.21: Efecto del ruido eléctrico sobre la señal

Para disminuir el efecto del ruido sobre la señal, la configuración empleada en la conexión de los sensores incluye una conexión a tierra. El efecto del ruido eléctrico sobre la señal se puede ver en la Figura 2.21.

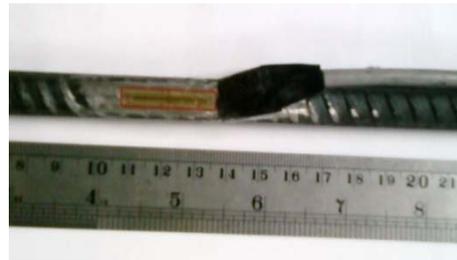
Figura 3.1: *Strain gauge*, modelo PFL-20-11

Los sensores utilizados para registrar las deformaciones de los elementos a estudiar corresponden a *strain gauge* marca Tokyo Sokki Kenkyujp, modelo PFL-20-11. Un esquema de éste se muestra en la Figura 3.1 (a), mientras que en la Figura 3.1 (b) se muestra uno de los *strain gauges* ya instalado en una barra de acero de diámetro 12 [mm].

(a) Esquema strain gauge

(b) *Strain gauge* adherido a barra $\Phi 12$

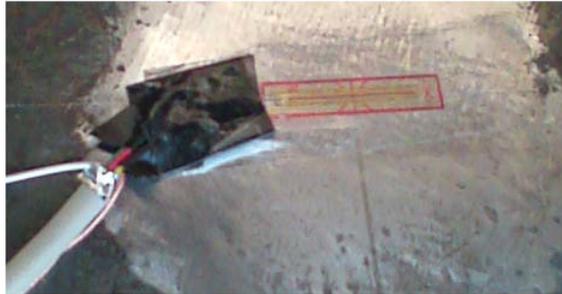
Figura 3.2: Strain gauge instalado en el perfil de acero

Se agregaron unas gotas de adhesivo instantáneo sobre el *strain gauge*, asegurando que toda la superficie quede cubierta por éste. El *strain gauge* se alineó con la marca realizada en el elemento a monitorear y se presionó contra la superficie, siempre en la misma dirección, para eliminar los excesos de adhesivo y las burbujas de aire que pudiesen existir entre ambos elementos (ver Figura 3.2).

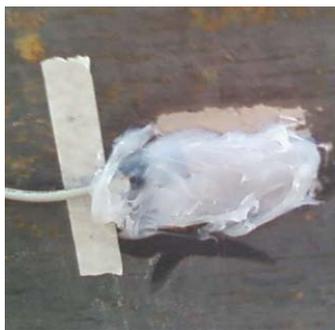
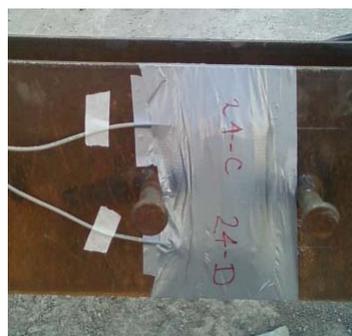
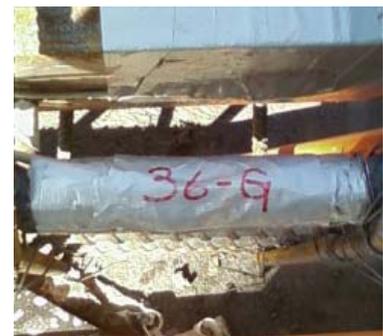
Figura 3.3: Protección del strain gauge contra la humedad

Se aplicó una capa de mínimo 0.5 [cm] de espesor de silicona neutra sobre toda la superficie del *strain gauge* como protección contra la humedad (ver Figura 3.3 (a)). Además, se cubrió el *strain gauge* instalado con cinta aislante (ver Figura 3.3 (b) y (c)), manteniendo un registro de la posición y del rotulo de éste.

(a) Silicona

(b) Cinta y rotulado perfil

(c) Cinta y rotulado barra

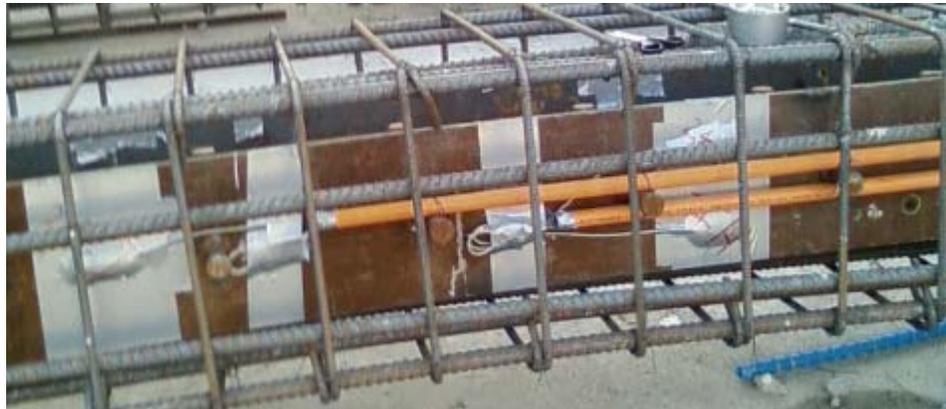
Figura 3.4: Protección de PVC para el cableado

Con la finalidad de proteger el cable de incidentes, por cada *strain gauge* (o par de *strain gauges*), se instalaron dos ductos de PVC; uno desde el sensor hasta la caja eléctrica ubicada en la losa (ver Figura 3.4) y otro desde la caja eléctrica a la sala de control ubicada en el núcleo de la planta en el piso 3. Se cortó el cable de la longitud necesaria para llegar a la caja eléctrica ubicada al nivel de la losa cielo piso tres, se soldó el extremo del cable proveniente del *strain gauge* con el extremo del cable que llegará a la caja eléctrica, se aisló la conexión y pasó el cable a través del ducto.

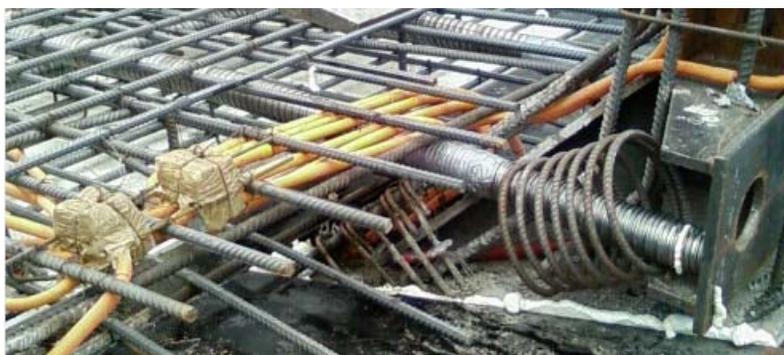
Figura 3.5: Caja eléctrica instalada al nivel de losa cielo piso tres

Finalizada la implementación, se selló herméticamente la caja eléctrica y ambos extremos del ducto para evitar el ingreso de agua y hormigón, tal como se muestra en la Figura 3.5.

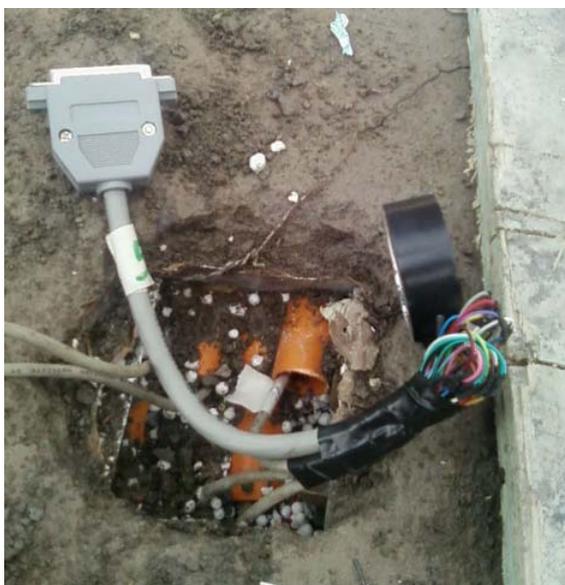
Figura 3.6: Conector DB-25 macho

Hormigonada la losa, se instaló en el extremo de los cables AWG25 un conector DB-25 hembra y se traspasó el cable a través del ducto desde la caja eléctrica hasta la sala de control, ubicada en el piso inferior. Al nivel de la caja eléctrica ubicada en la losa, se conectaron los *strain gauges* de la columna y el puntal a un conector DB-25 macho (ver Figura 3.6).

En la sala de control, al extremo del cable AWG se soldó un nuevo conector DB-25 macho con el fin de conectarse de forma más expedita al sistema de adquisición de datos.

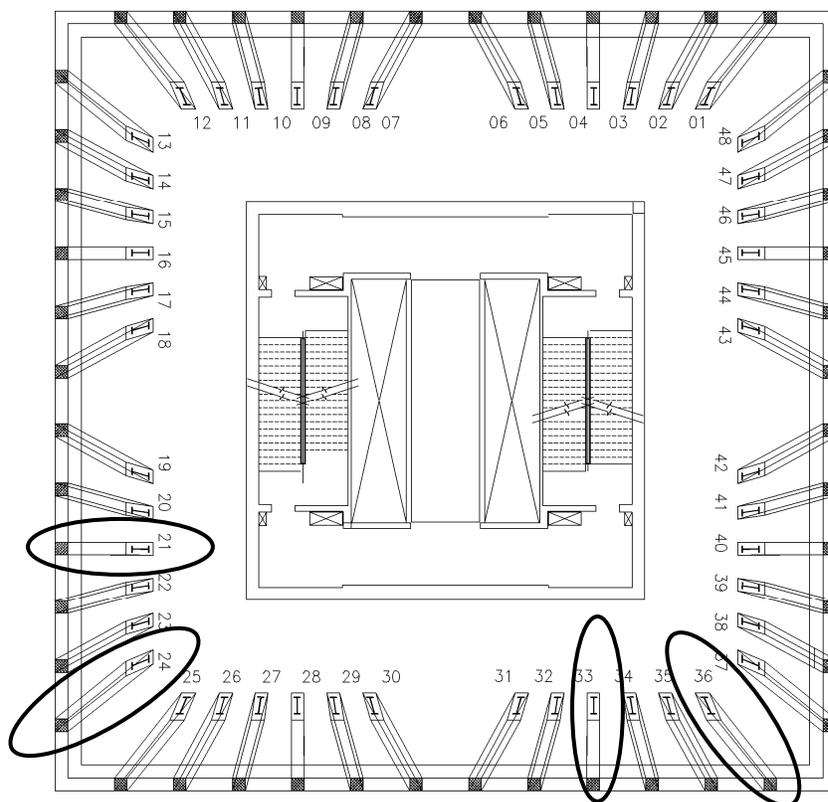
Figura 3.7: Numeración de los elementos estructurales

Se instalaron *strain gauges* en 4 de los 48 elementos que componen la estructura perimetral del edificio. La posición de los elementos instrumentados corresponde a los números 21, 24, 33 y 36 según la Figura 3.7.

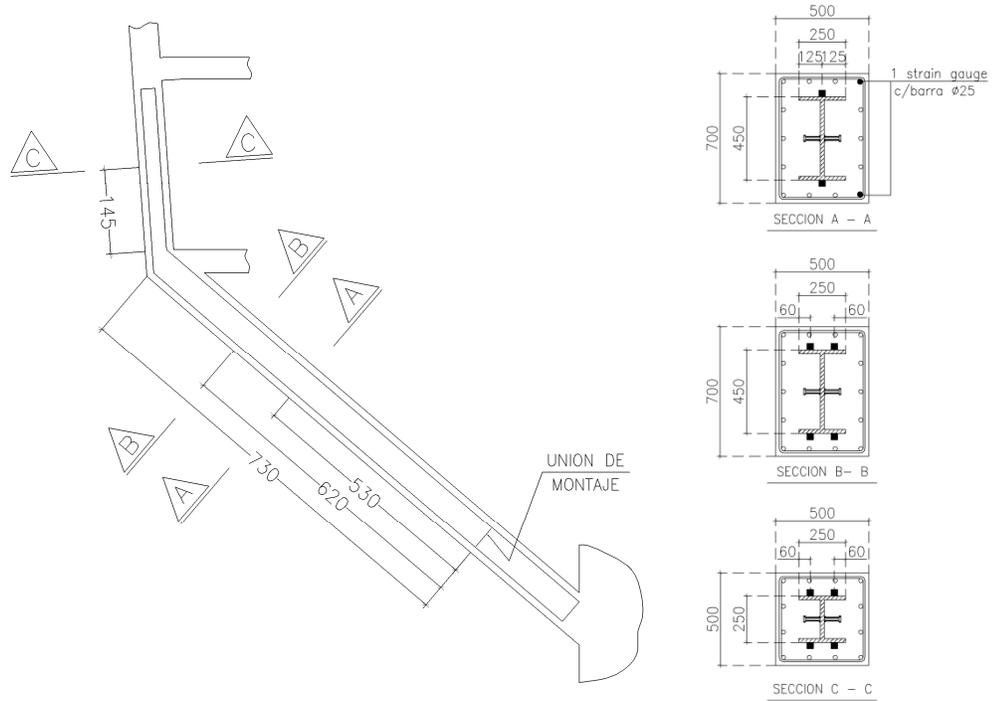
Figura 3.8: Detalle de las secciones instrumentadas para el elemento 21

La Figura 3.8 corresponde al detalle de las secciones implementadas en el elemento 21.

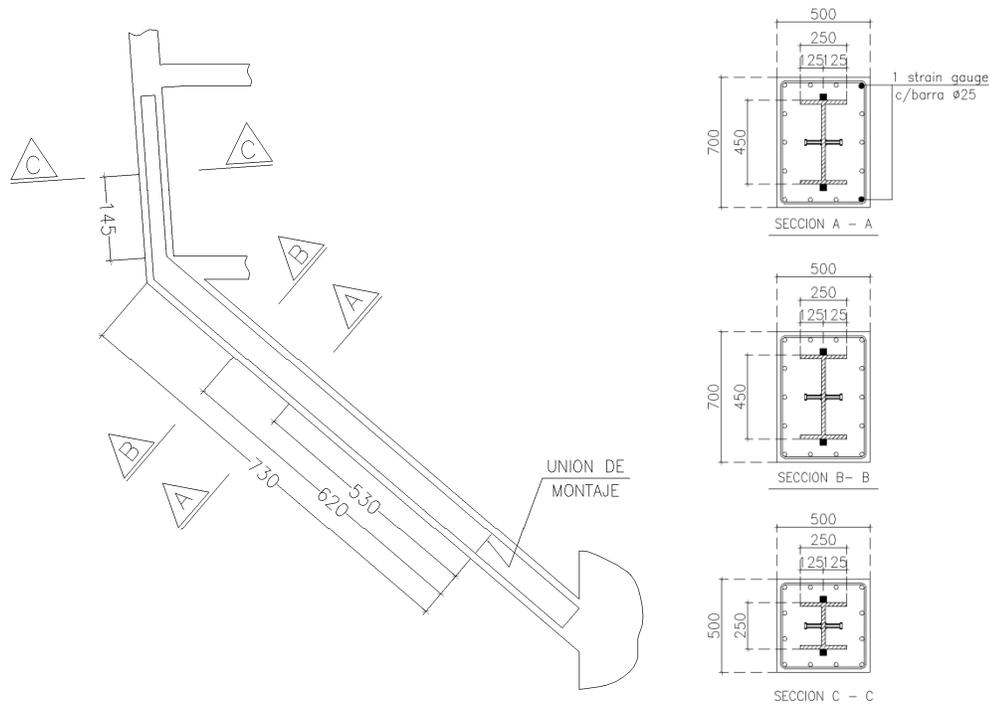
Figura 3.9: Detalle de las secciones instrumentadas para el elemento 33

La Figura 3.9 corresponde al detalle de las secciones implementadas en el elemento 33.

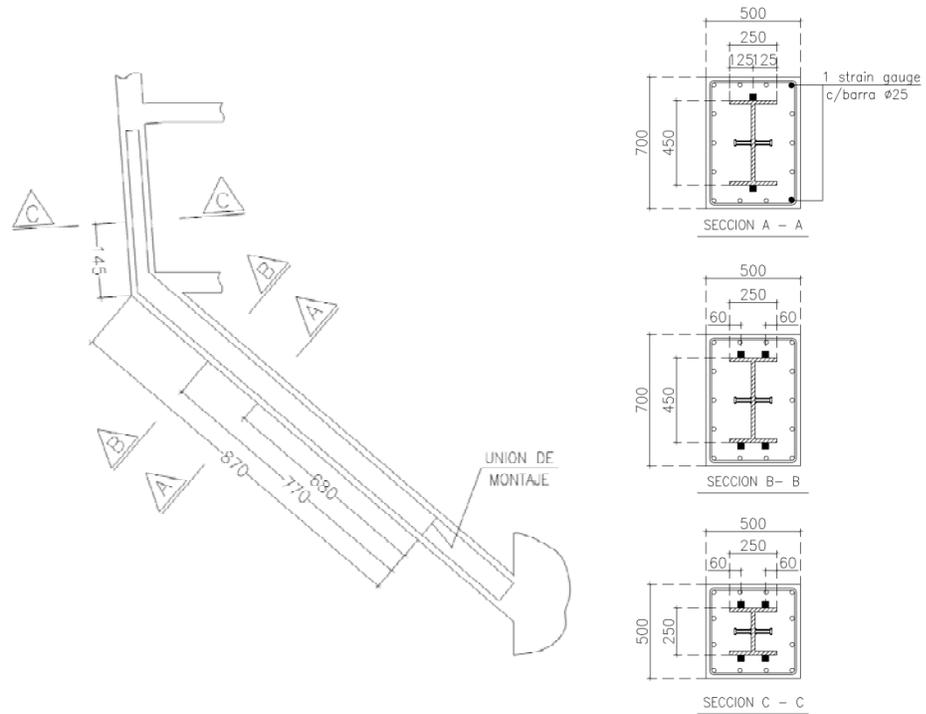
Figura 3.10: Detalle de las secciones instrumentadas para el elemento 24

La Figura 3.10 corresponde al detalle de las secciones implementadas en el elemento 24.

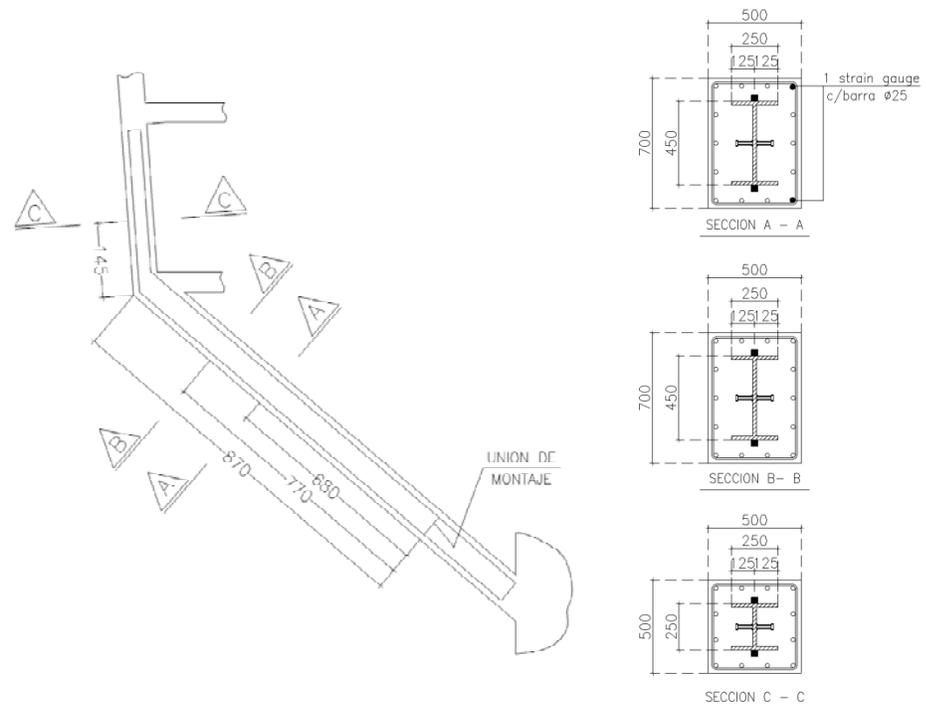
Figura 3.11: Detalle de las secciones instrumentadas para el elemento 36

La Figura 3.11 corresponde al detalle de las secciones implementadas en el elemento 36.

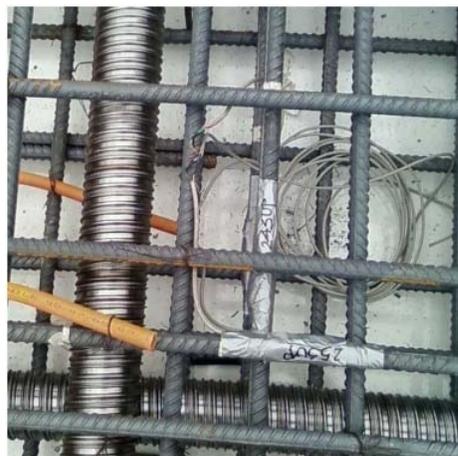
Figura 3.16: *Strain gauges* instalados en la malla superior de la losa

Adicionalmente, se instalaron *strain gauges* en 3 puntos de la losa del cielo piso tres. Los sensores se instalaron en las barras de acero que constituyen la armadura de refuerzo de la losa, tanto en la malla superior como en la inferior. La distribución utilizada fue tal que la orientación dada a los *strain gauges* es coincidente con la línea de los cables de postensado de la losa, tal como se puede ver en la Figura 3.16.

Las barras de refuerzo instrumentadas corresponden a barras de diámetro 25 [mm], espaciadas entre sí 20 [cm]. El rótulo, orientación y posición en la cual se instalaron los *strain gauges* correspondientes a la armadura de la malla inferior se indican en la Figura 3.18. Los sensores correspondientes a la armadura de la malla superior se detallan en la Figura 3.19.

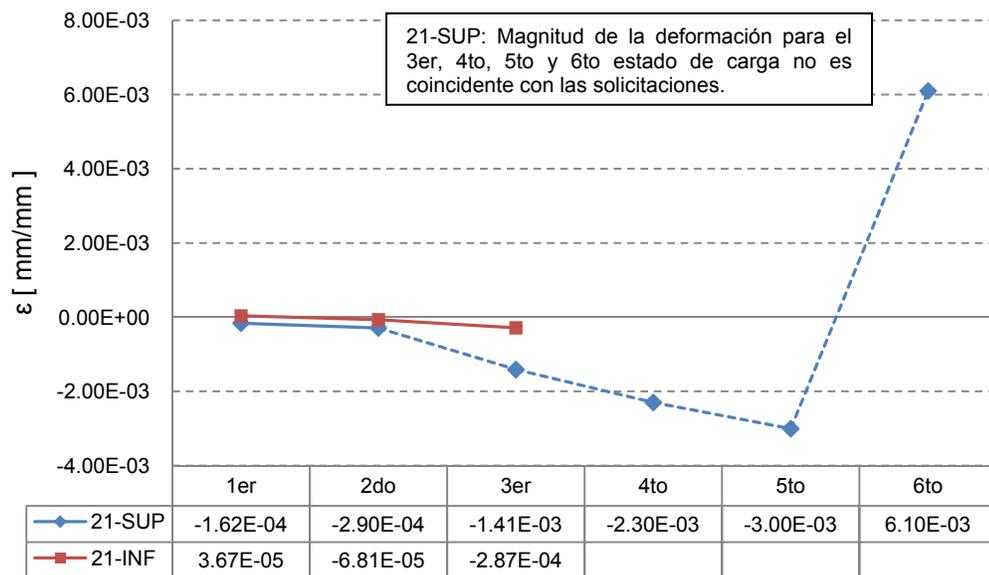
Figura 4.8: Deformación en los *strain gauges* 21-SUP y 21-INF

La Figura 4.8 corresponde a las deformaciones de los *strain gauges* 21-SUP y 21-INF referenciados a la primera medición. La línea punteada corresponde a los datos adquiridos que presentaron irregularidades y que fueron descartados del análisis. Las deformaciones negativas corresponden a compresiones mientras que las positivas a tracciones.

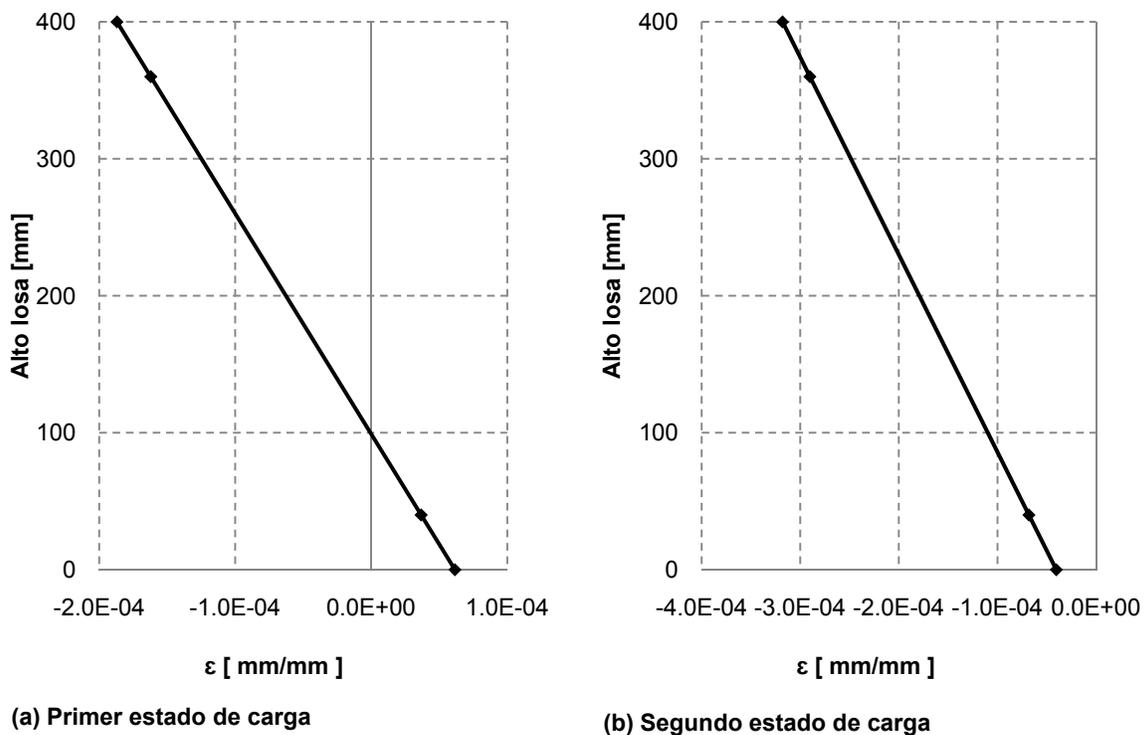
Figura 4.9: Perfil de deformaciones en la dirección del elemento 21

Se determinó el perfil de deformaciones en una sección de la losa para el primer y segundo estado de carga, correspondientes a la Figura 4.9 (a) y (b) respectivamente.

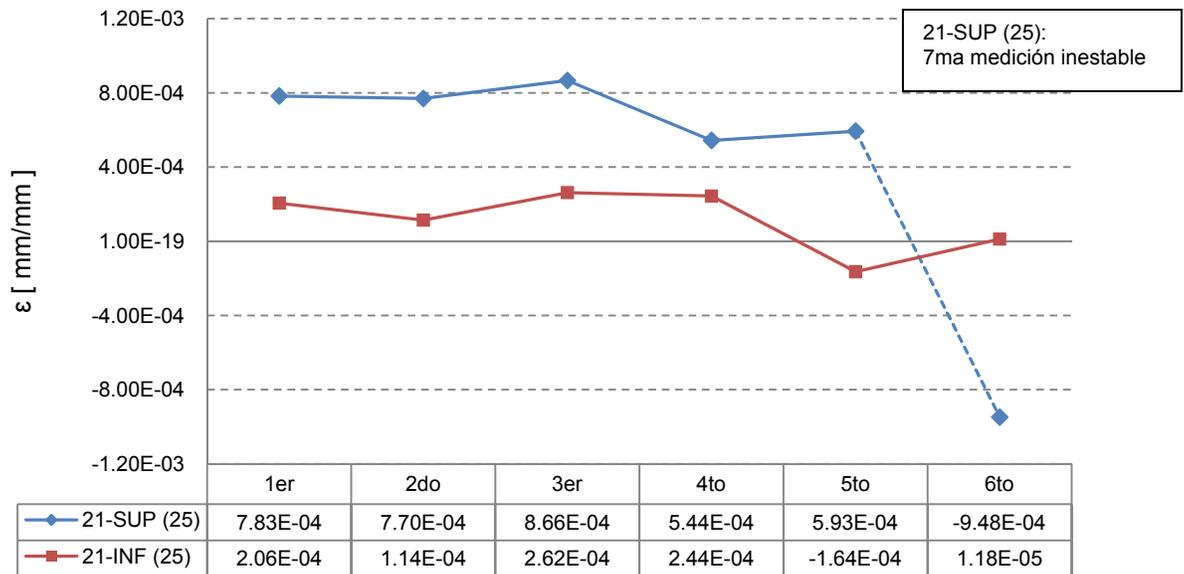
Figura 4.11: Deformación en los *strain gauges* 21-SUP (25) y el 21-INF (25)

El *strain gauge* 21-SUP (25) y el *strain gauge* 21-INF (25) permiten analizar el efecto del postensado en la losa en la dirección perpendicular a la columna 21. La Figura 4.11 corresponde a las deformaciones de los *strain gauges* referenciadas a la primera medición.

En la Figura 4.11 se aprecia que las deformaciones correspondientes a los *strain gauges* 21-SUP (25) y 21-INF (25), se mantuvieron dentro de un mismo orden de magnitud. Entre el cuarto y quinto estado de carga, la deformación del *strain gauge* 21-INF (25) cambió de polaridad (pasando de tracción a compresión) pero el registro obtenido no presentó ninguna inestabilidad que justifique el no utilizarlo para analizar la respuesta de la sección (ver Figura 4.12).

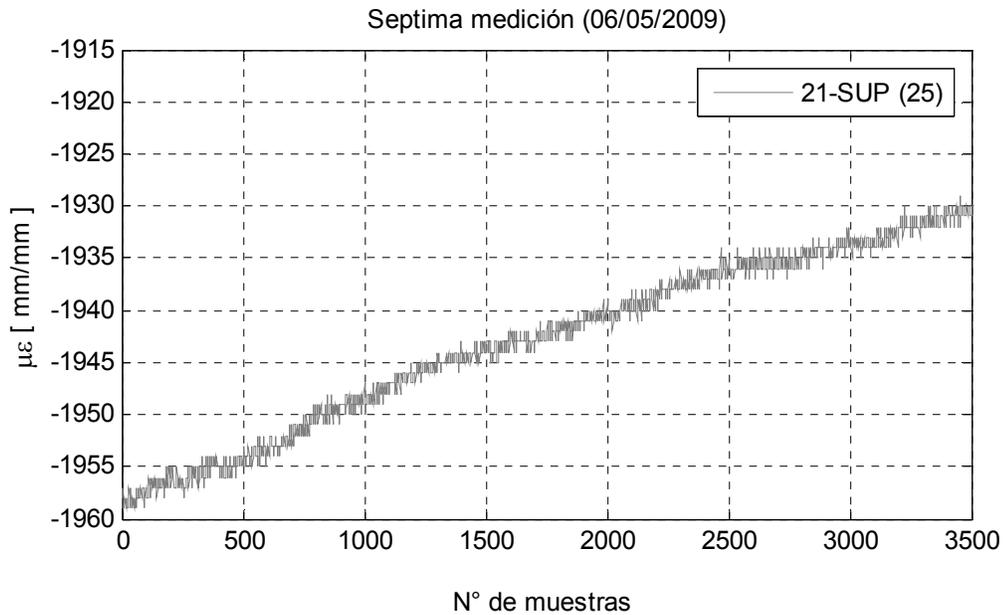
Figura 4.13: Registro séptima medición *strain gauge* 21-SUP (25)

Entre el quinto y sexto estado de carga, la deformación del *strain gauge* 21-SUP (25) también presentó un cambio en su polaridad (pasando de tracción a compresión). A diferencia del caso anterior, el registro obtenido presentó un comportamiento que no se logró estabilizar en el tiempo (ver Figura 4.13), por lo que no se utilizó esta medición para analizar la respuesta de la losa al postensado.

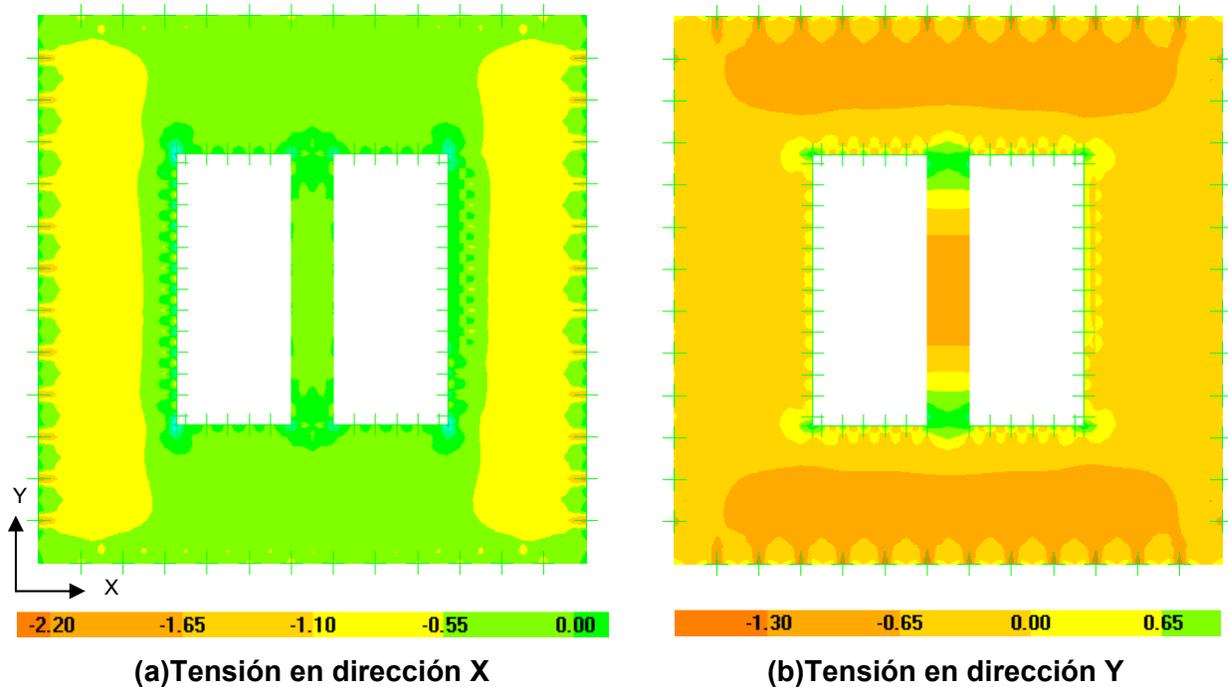
Figura 4.16: Modelo en Sap del postensado de la losa

La Figura 4.16 corresponde a un modelo de elementos finitos de la losa postensada realizado en Etabs. El postensado se modeló como cargas puntuales aplicadas en la posición del punto de encuentro entre la columna y el puntal.

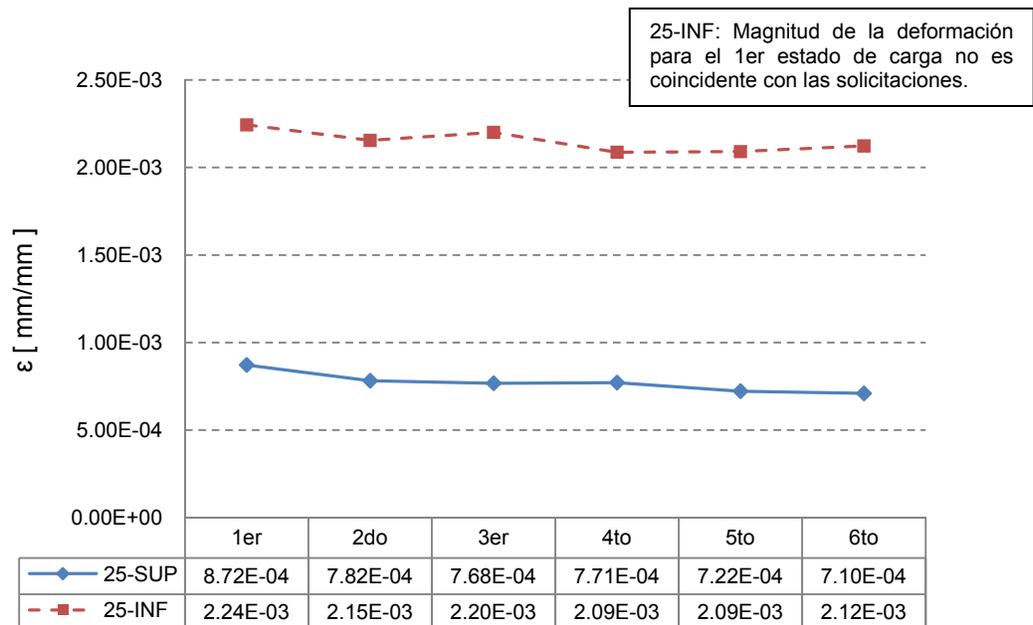
Figura 4.19: Deformación en los *strain gauges* 25-SUP y 25-INF referenciado a la primera medición

Al determinar las deformaciones utilizando la primera medición como referencia se obtuvieron los datos de la Figura 4.19. Para el primer estado de carga, existe una clara diferencia en la magnitud de las deformaciones obtenidas para la armadura superior versus la armadura inferior.

El esfuerzo resultante sobre la losa, para los seis estados de carga, fue de tracción. Pero en este caso, a diferencia de lo ocurrido en el punto 4.3.1, los ductos de postensado se encontraban instalados paralelos a los bordes de la losa por lo que el efecto del postensado actuó en la misma dirección que los *strain gauges* instalados y no existen singularidades que afecten el comportamiento de éstos. Además, debido a la magnitud de las deformaciones obtenidas por *strain gauge* 25-INF debiesen observarse grietas importantes en la losa, lo que fue inconsistente con las observaciones realizadas terreno.

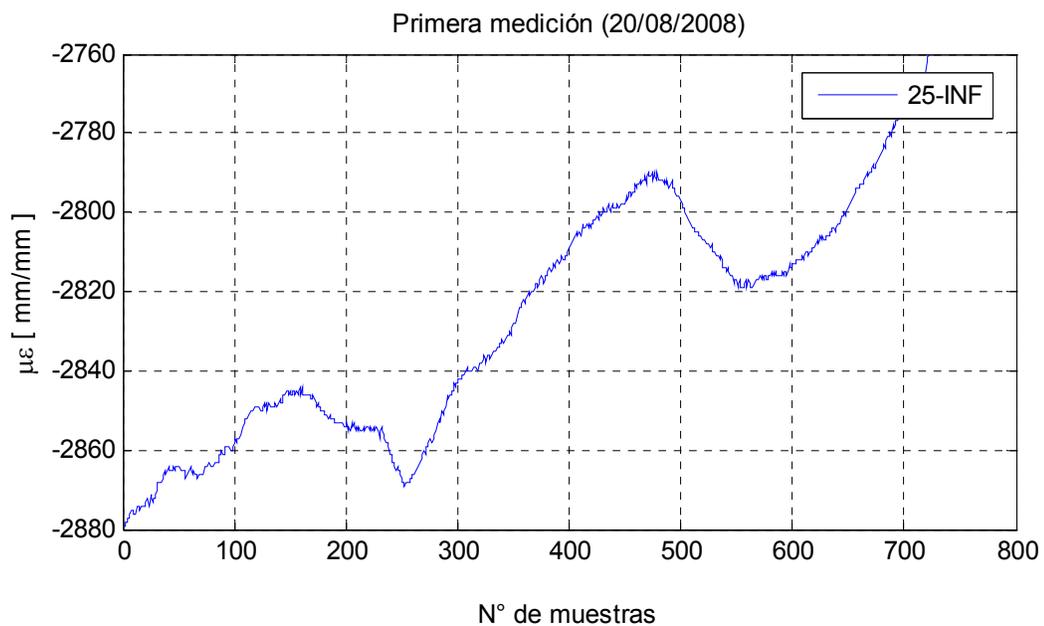
Figura 4.20: Registro primera medición *strain gauge* 25-INF

Producto del comportamiento irregular que presentó el registro del *strain gauge* 25-INF durante la primera medición (ver Figura 4.20), las deformaciones obtenidas en el par de sensores analizados difirieron en un orden de magnitud, restándoles validez. Por lo tanto, para obtener los perfiles de deformación en la losa, se utilizó como referencia la segunda medición.

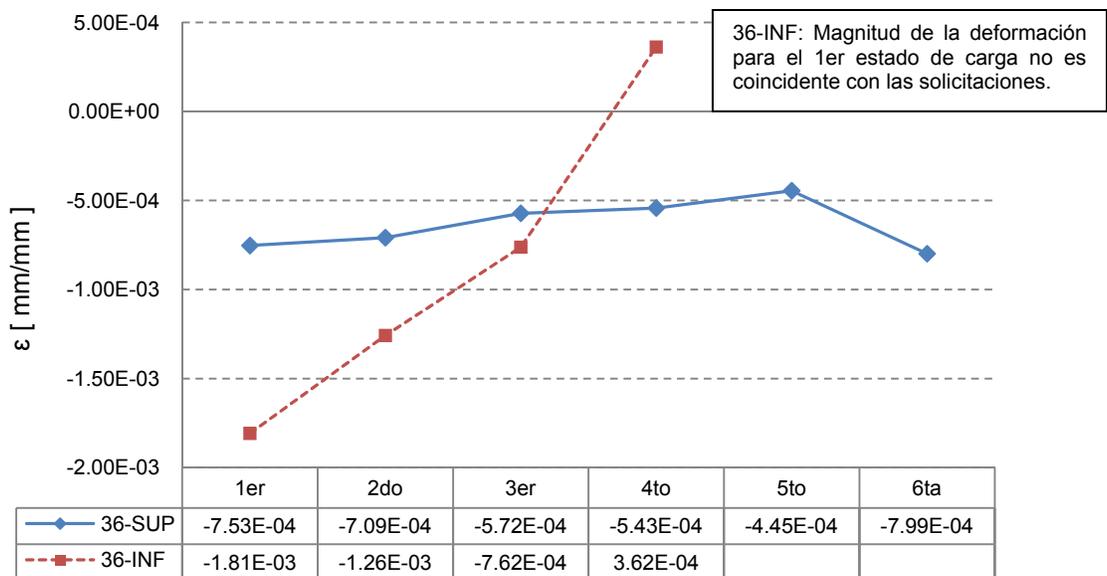
Figura 4.24: Deformación en los *strain gauges* 36-SUP y 36-INF

El *strain gauge* 36-SUP y el *strain gauge* 36-INF permiten determinar el efecto del postensado en la losa en la dirección en la cual éste se aplicó. Las deformaciones mostradas en la Figura 4.24 fueron calculadas utilizando como referencia los datos provenientes de la primera medición.

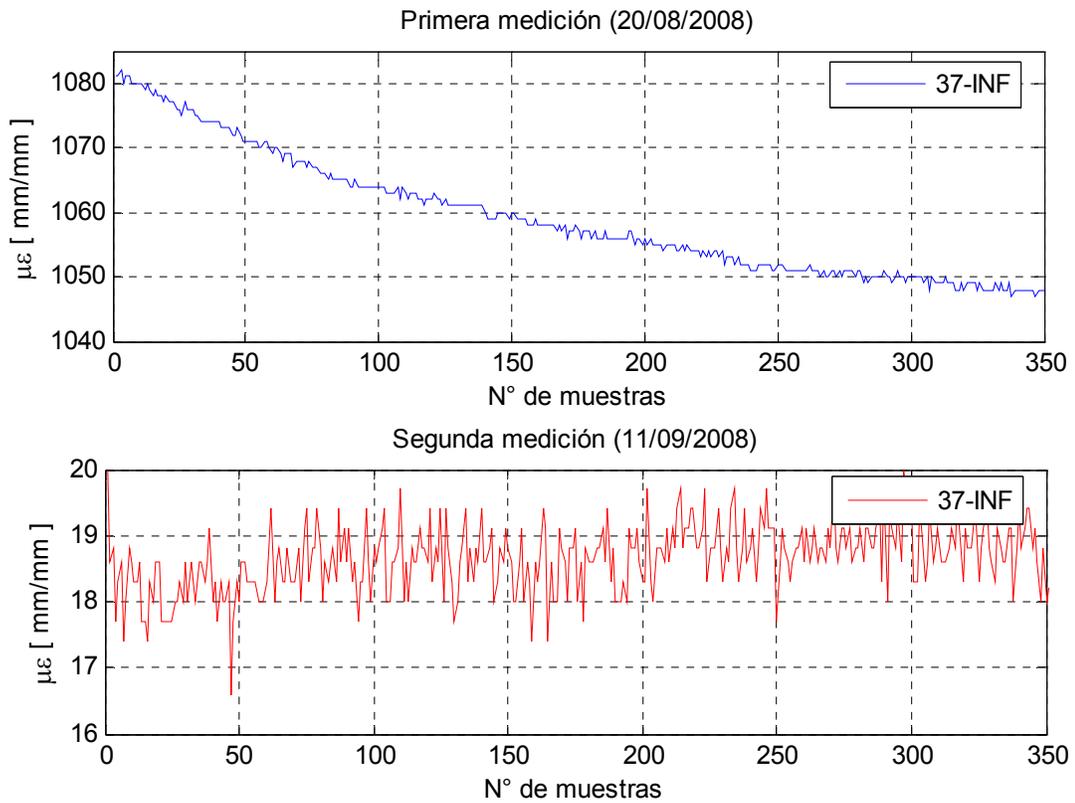
Figura 4.26: Primer y segundo registro del *strain gauge* 37-INF

La diferencia en la magnitud de las deformaciones obtenidas para el primer estado de carga se debió a una irregularidad en el primer registro obtenido para el *strain gauge* 37-INF. Tal como se aprecia en la Figura 4.26, el registro obtenido presentó una tendencia decreciente que no se logró estabilizar, por lo tanto trabajar con el valor promedio del registro no resulta representativo. En cambio, el registro obtenido durante la segunda medición resultó mucho más estable siendo adecuado utilizarlo como referencia para el cálculo de las deformaciones.

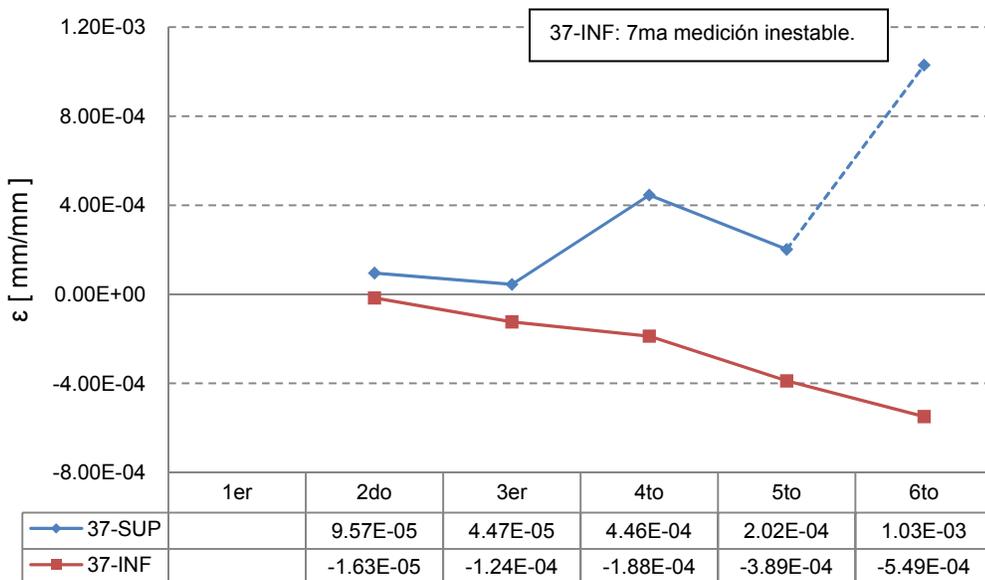
Figura 4.27: Deformación en los *strain gauges* 37-SUP y 37-INF referenciado a la segunda medición

La Figura 4.27 corresponde a las deformaciones calculadas empleando como referencia la segunda medición.
